DIE BURG KASTELEN BEI ALBERSWIL

**PRÄHISTORISCHE SIEDLUNG, ADELSBURG UND
PATRIZISCHER LANDSITZ IM LUZERNER WIGGERTAL**

**SCHWEIZER BEITRÄGE ZUR
KULTURGESCHICHTE UND ARCHÄOLOGIE
DES MITTELALTERS
BAND 43**

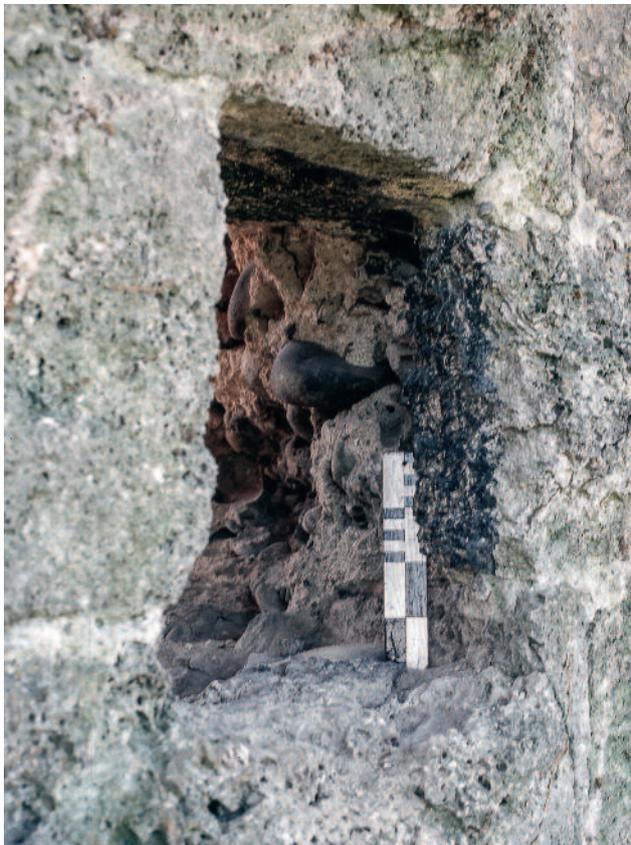
Abb. 139 Kastelen LU. Nordfassade, 3. Obergeschoss. Blick auf die Mündung der Rauchöffnung Pos. 1401. Beide an der Ruine vorhandenen Rauchöffnungen weisen deutliche Russspuren auf. Blick von Nordosten.

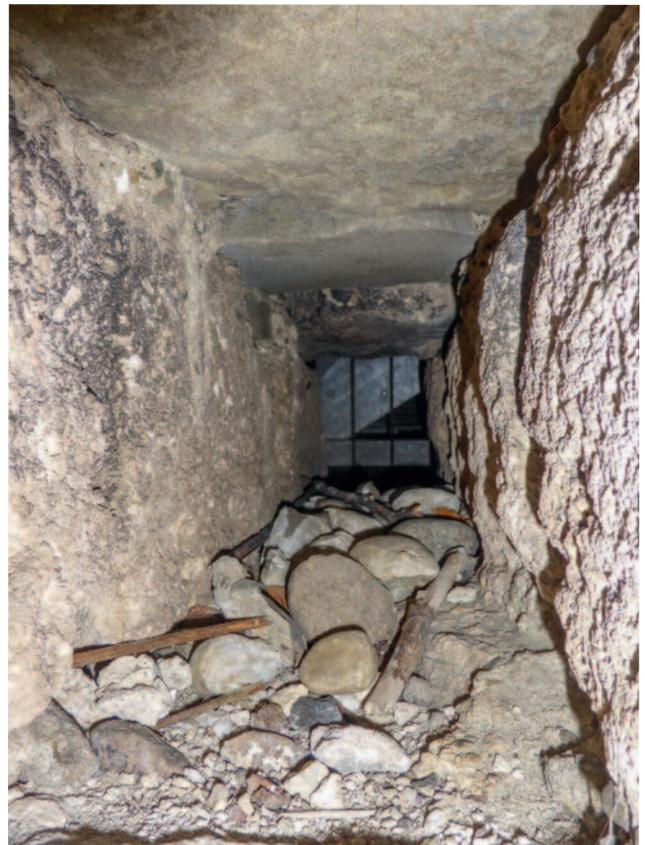
Abb. 141 Kastelen LU. Westseite, Erdgeschoss. Blick von aussen in den Kanal Pos. 4105. Der sauber gefügte Kanal besitzt Wägen aus Tuffstein und eine Abdeckung aus Sandsteinplatten. Blick von Westen.

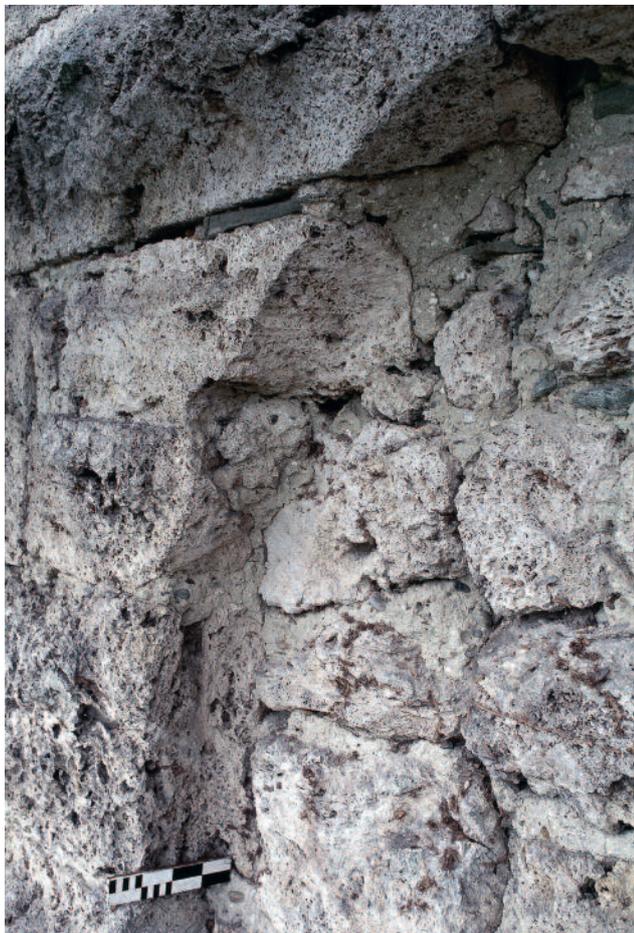
Abb. 142 Kastelen LU. Ostfassade, 2. Obergeschoss. Segment der Mauernische Pos. 2311. Die einzelnen Elemente des Bogens sind aus den Normquadern gehauen, Fehlstellen wurden mit Mörtel ausgebessert. Blick von Nordosten.

Normquadern der Fassade gebildet, weshalb der Bogen als «falsches Gewölbe» oder «Kraggewölbe» erscheint.

Die Innenfläche der Nische ist mit Bruchstücken von Tuffsteinquadern oder Quadern minderer Qualität ausgemauert, was zeigt, dass die Oberfläche verputzt werden sollte. Diese Schlussfolgerung kann allerdings durch keinen Befund gestützt werden, denn trotz der guten Erhaltungsbedingungen gibt es auf der gesamten Innenfläche der Nische nicht den geringsten Verputz-

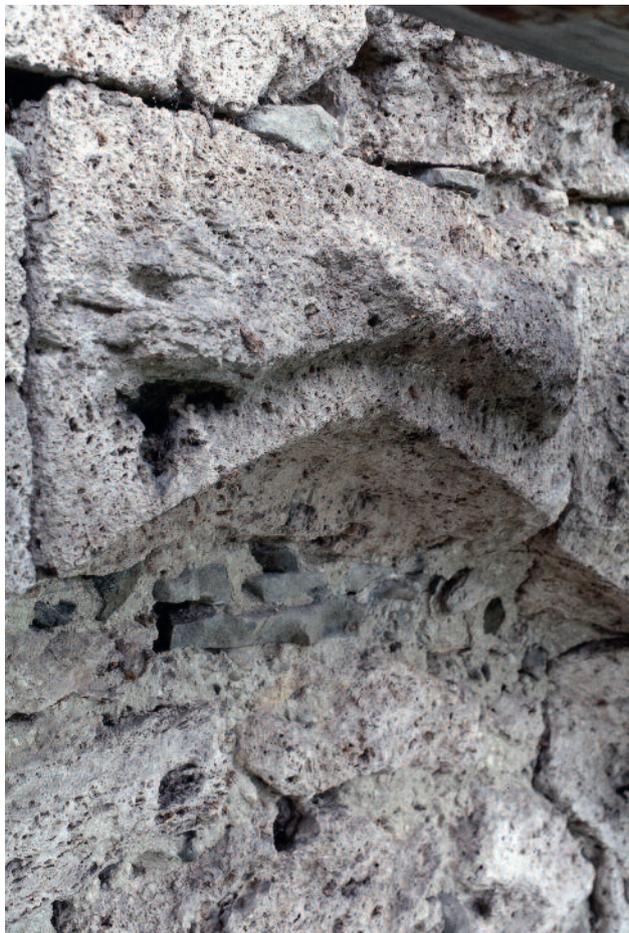
Abb. 143 Kastelen LU. Ostfassade, 2. Obergeschoss. Mauernische Pos. 2311. Aus einem Buckelquader gehauener Schlussstein. Blick von Südosten.

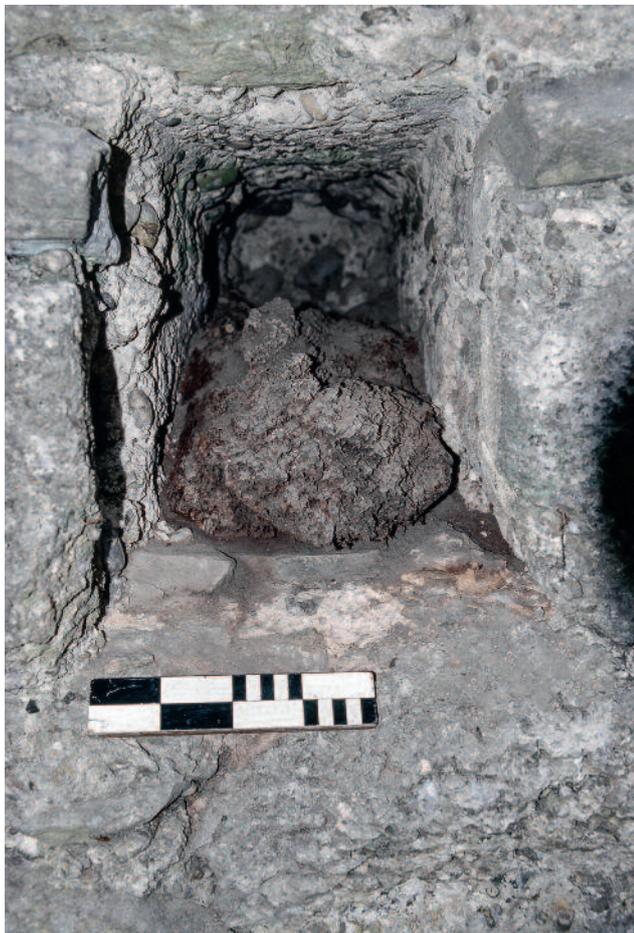
Abb. 145 Kastelen LU. Innenseite Nord. Bodenbalkenlage zum 1. Obergeschoss: letzter Rest eines Balkens im Balkenloch Pos. 1110. Blick gegen Norden.

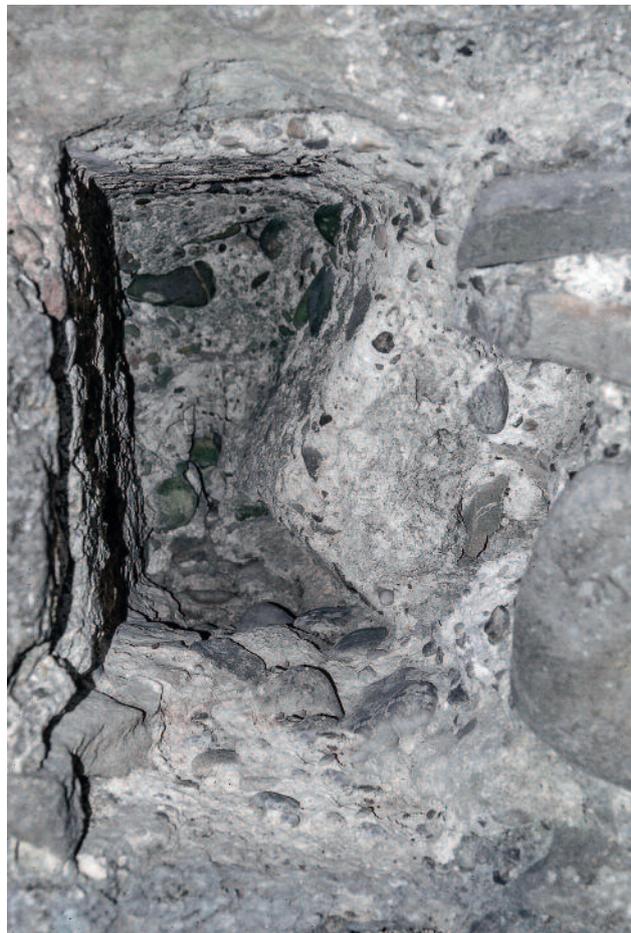
Abb. 146 Kastelen LU. Innenseite Nord. Bodenbalkenlage zum 1. Obergeschoss. Das durch Balkennegativ Pos. 1109 überlieferte Balkenende weist einen unregelmässigen Querschnitt auf. Blick gegen Norden.

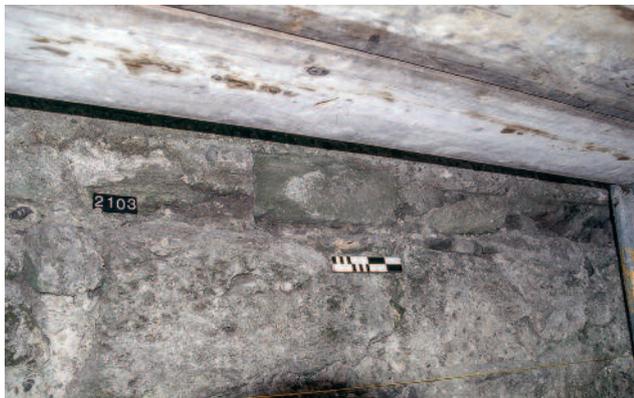
Abb. 147 Kastelen LU. Innenseite Ost. Übergang vom Erd- zum 1. Obergeschoss. Die Bodenbretter haben im Mauerwerk das Negativ Pos. 2103 hinterlassen. Blick gegen Südosten.

Die Bodenbretter waren, wie bereits im ersten Obergeschoss, im Westen und Osten auf Absätzen aufgelegt. Spuren im Mörtel der Ostmauer lassen rund 6 cm dicke Bohlen erschliessen.

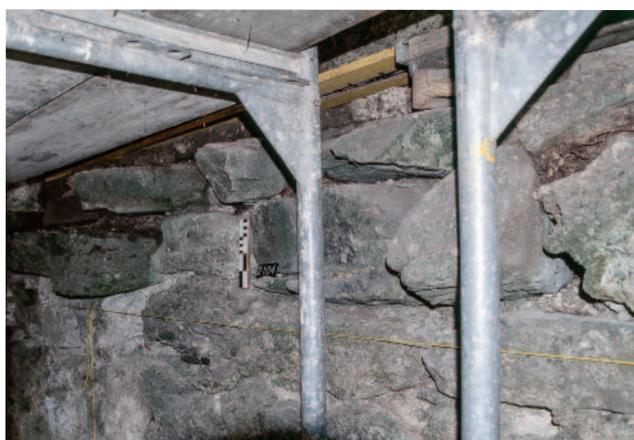
Abb. 148 Kastelen LU. Innenseite Ost. Übergang vom Erd- zum 1. Obergeschoss im Bereich des Mauerrücksprungs des oberen Geschosses. Auf dem Absatz des Mauerrücksprungs haben sich Fragmente eines Mörtelbodens erhalten (Pos. 2205; hell, oben), darunter befinden sich Reste einer aus zwei Steinlagen bestehenden Konsole (Pos. 2104). Blick gegen Nordosten.

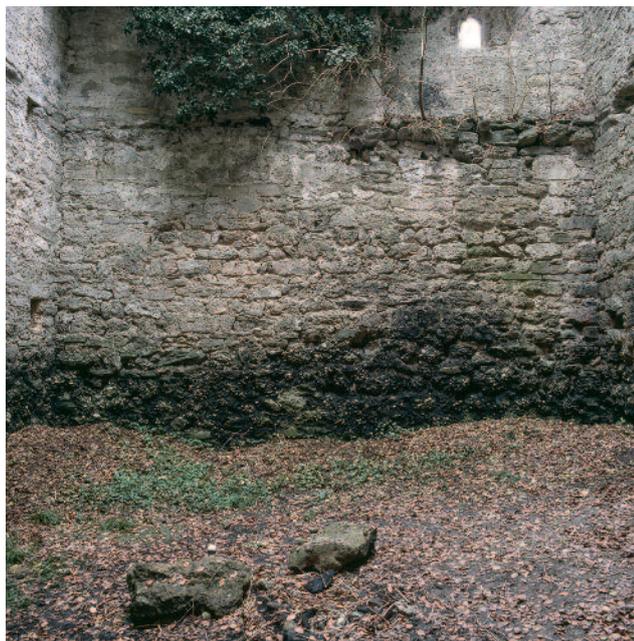
Abb. 149 Kastelen LU. Innenseite Ost. Im Bereich des Mauerrücksprungs der östlichen Kapellenwand (rechts oben) sind am Übergang vom Erd- zum 1. Obergeschoss die vorkragenden Steinlagen der Konsole Pos. 2104 zu erkennen. Links davon setzt sich das Negativ der Bodenbretter fort (Pos. 2103). Blick gegen Osten.

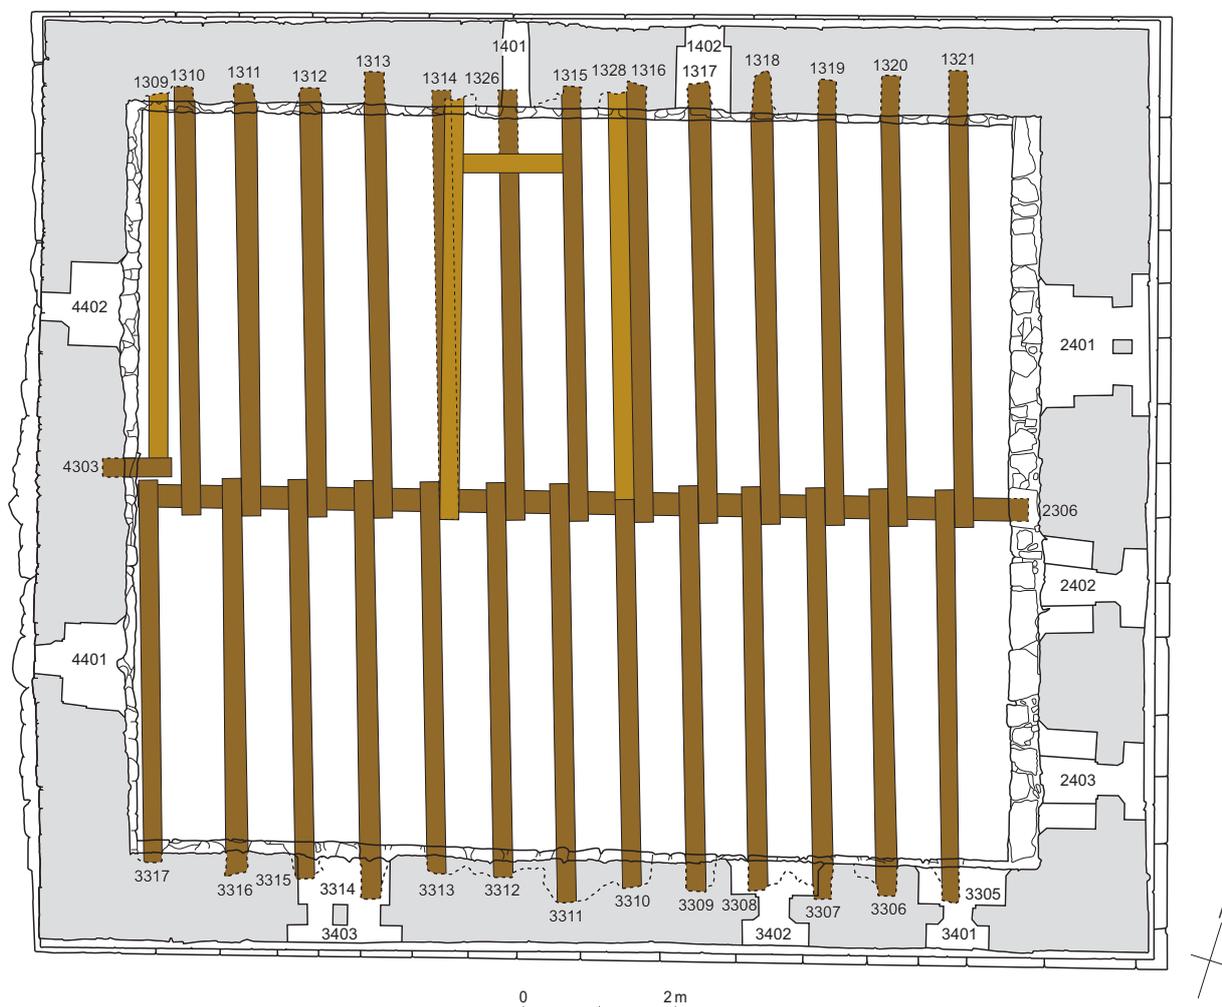
Abb. 151 Kastelen LU. Bodenbalkenlage zum 3. Obergeschoss, Rekonstruktionsversuch. Nachträglich eingesetzte Hölzer sind heller dargestellt. M. 1:100.

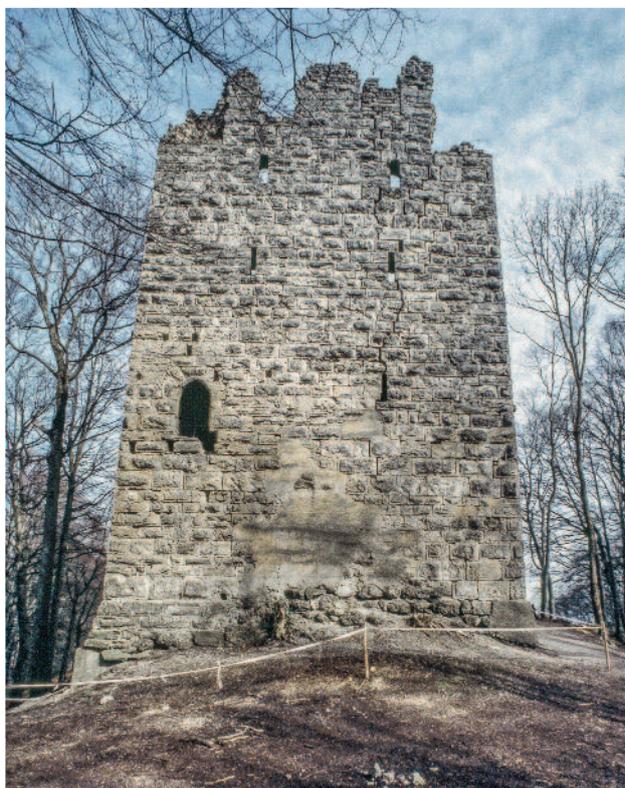
Abb. 153 Kastelen LU. Westfassade, Zustand vor der Restaurierung. Das Mauerwerk weist einen durchgehenden Längsriss auf. Die Verputzfläche im Bereich des Erdgeschosses (Pos. 4115) bedeckt die Ansatzstelle der abgebrochenen Steintreppe zum Hocheingang. Blick von Westen.

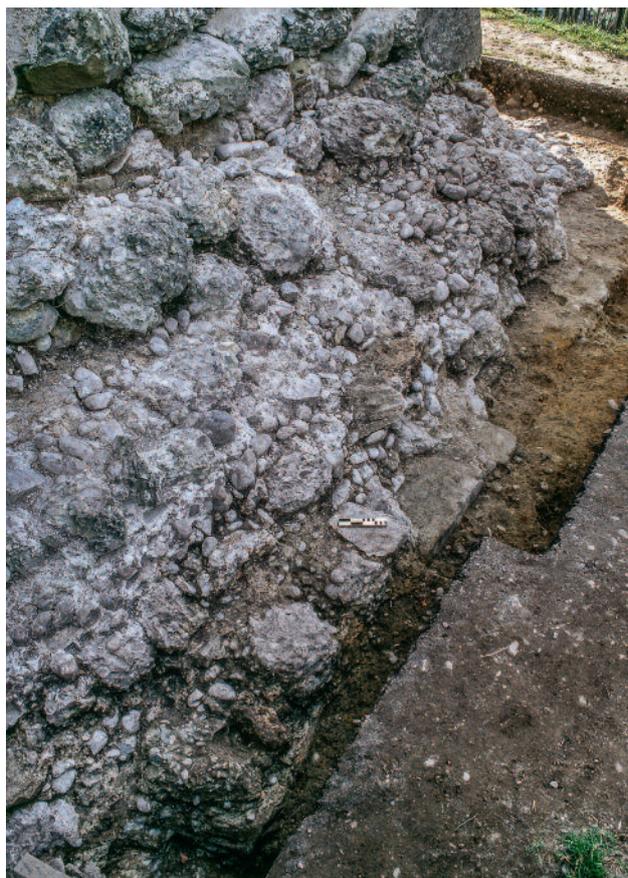
Abb. 154 Kastelen LU. Freigelegte Reste des Treppenfundamentes Pos. 1020 vor der Westseite des Wohnturms (Grabungsfläche 2001). Blick von Nordwesten.

Einen Lösungsansatz brachte erst die archäologische Ausgrabung im Frühjahr 2001, die im Zusammenhang mit der Sanierung der Mauerfundamente notwendig geworden war. Unmittelbar unter der Bodenoberfläche, teilweise gar knapp noch freiliegend, kam vor der Westmauer die Abbruchkronen eines massiven Fundaments zum Vorschein (Pos. 1020; Abb. 154). Die vorhandenen Reste sind 2,00 m breit, knapp 9,00 m lang und reichen von der Südwestecke bis über die Mitte der Westfassade hinaus (vgl. dazu Abb. 15).

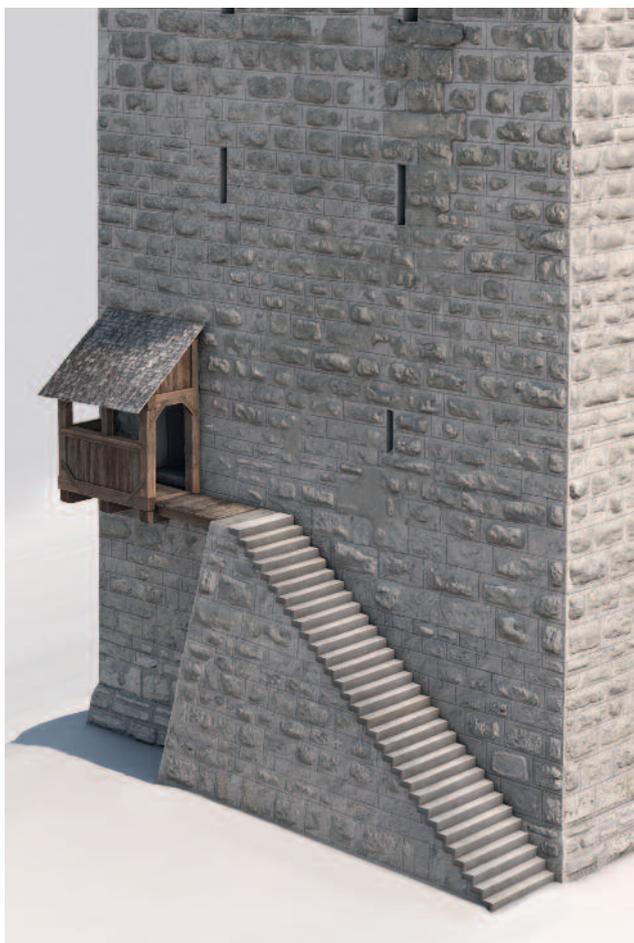
Abb. 156 Kastelen LU. Visualisierung des Hocheingangs mit Treppenaufgang und Laube gemäss den Spuren aus der Bauzeit des Wohnturms. Blick von Südwesten.

ehemals zum Hocheingang Pos. 4202 hinaufgeführt hatte. Dieser Befund lieferte auch die Erklärung für die Flickstelle Pos. 4115 in der Westfassade: Sie entspricht jener Fläche, welche die gemauerte Treppenkonstruktion an der Fassade eingenommen hatte (Abb. 155, 156).

Der Wohnturm war somit nicht durch eine hölzerne Treppe, sondern durch eine äusserst repräsentative Steintreppe erschlossen, welche aus dem derzeit bekannten Baubestand der regionalen Burgenlandschaft klar heraussticht. Sie unterstreicht den Bedeutungsanspruch des Turms als Wohnbau des Hochadels. Eine ähnliche Anlage besitzt der Donjon des in den Jahren um 1200 von den Herzögen von Zähringen errichteten Schlosses Thun BE, welches zur Bauzeit der Burg Kastelen im Besitz der Kyburger war (Abb. 157).⁵⁴⁹ Dort haben sich, «geradezu dekorativ wirkend», sogar die originalen, sorgfältig ausgearbeiteten Trittköpfe der Stufen erhalten.⁵⁵⁰

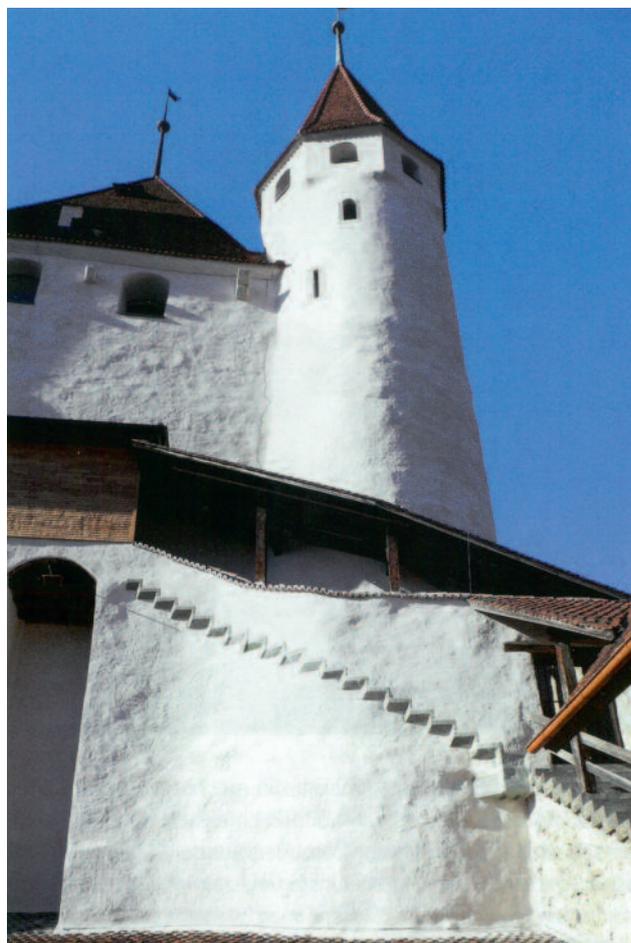
Abb. 157 Thun BE, Schloss. Am Hauptgebäude von Schloss Thun sind noch heute die Steinstufen der Zugangstreppe zum Hocheingang aus der Zeit um 1200 sichtbar.

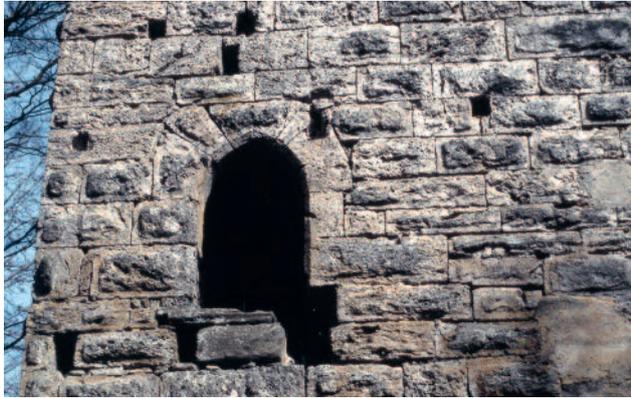
Abb. 158 Kastelen LU. Westfassade, 1. Obergeschoss. Hocheingang Pos. 4202. Rund um das Spitzbogenportal sind die Balkenlager der gedeckten Zugangslaube sichtbar. Blick von Westen.

Von der Laubenkonstruktion des Hocheingangs zeugen am Mauerwerk einerseits diverse Balkenlager, andererseits aber auch glatte Flächen, wo man die Tuffsteinbuckel der Fassade zurückgearbeitet hat, um saubere Ansatzstellen für Dach und Ständer zu schaffen (Abb.158; vgl. Abb. 155). Im Befund zeichnen sich verschiedene Bauphasen ab, die Laube ist demnach nach dem 13. Jh. mindestens einmal erneuert worden.

Der sehr sorgfältig konstruierte Hocheingang Pos. 4202 ist bis auf die südliche Hälfte der Schwelle, den untersten Stein des südlichen Türpfeilers und das Bodenniveau im Türrahmen noch vollständig erhalten (Abb. 161; vgl. Abb. 155, 158).⁵⁵⁷ Die Türöffnung, ein Spitzbogenportal, ist 105 cm breit und mass ursprünglich von der Schwelle bis zum Scheitel knapp 190 cm. Ihre Kante weist aussen eine Fase auf, die von einem Randschlag begleitet wird.

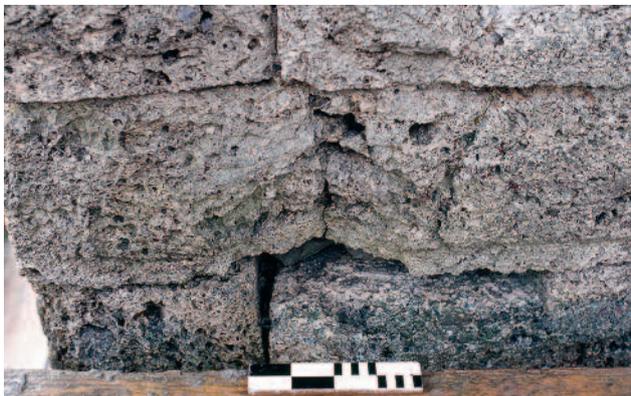
Abb. 160 Kastelen LU. Westfassade, Erdgeschoss. Das grob aus den Tuffsteinquadern gehauene Auflager Pos. 4113 diente für eine Stützstrebe zur Laube beim Hocheingang. Blick von Westen.

Einige deutlich weniger sauber ausgeführte Baueingriffe sind Zeugen dafür, dass über den weiterhin genutzten alten Kragbalken zu einem späteren Zeitpunkt eine neue Laube errichtet worden ist. Einerseits belegen die mehrere Steinlagen unterhalb des Laubenbodens eingehauene Auflager Pos. 4111–4113, dass die Kragbalken zusätzlich mit schrägen Streben abgestützt worden sind (Abb. 160; vgl. Abb. 155).⁵⁵⁵ Die neue Laube dürfte somit eine etwas massivere, schwerere Ausführung erhalten haben.

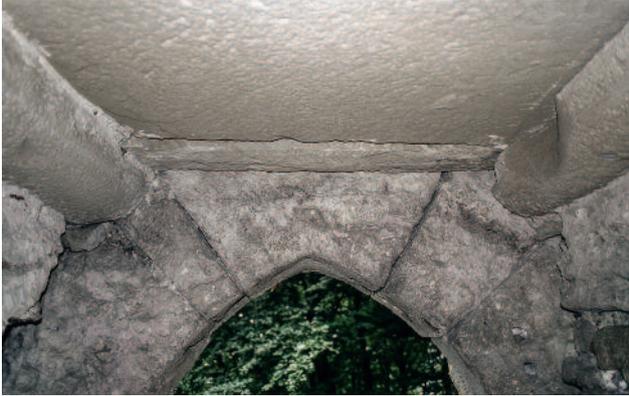
Abb. 162 Kastelen LU. Westseite, 1. Obergeschoss. Hocheingang Pos. 4202. Sorgfältig aus sandsteinernen Werkstücken gefertigte Decke im Durchgang des Hocheingangs. Die Steinplatten des Sturzes sind beidseitig auf Kragsteinen aufgelegt. Blick gegen Westen.

Hinter dem Gewände weitet sich der Durchgang auf 135 cm. Die korridorartige Türnische besitzt einen geraden, zweiteiligen Sturz (Abb. 162): Direkt hinter dem Gewände liegt ein 25 cm breiter, heute mehrfach gespaltener Sandsteinbalken, der Rest des Durchganges ist mit einer rund 80 cm breiten Sandsteinplatte überdeckt. Auf beiden Seiten liegen sie auf durchgehenden und im sichtbaren Querschnitt viertelkreisförmigen Konsolen auf. Mit dieser eleganten Lösung des «Kragsturzes» wurde die Spannweite über dem Durch-

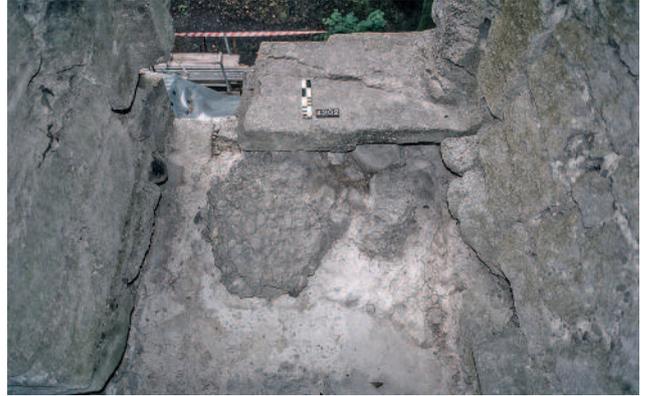
Abb. 163 Kastelen LU. Westseite, 1. Obergeschoss. Hocheingang Pos. 4202. Blick von innen auf die stark in Mitleidenschaft gezogene, am Südende ausgebrochene Schwelle des Hocheingangs. Das eigentliche Bodenniveau ist im Durchgang nicht mehr erhalten. Blick gegen Westen.

Der Boden des Durchgangs ist heute nicht mehr erhalten (Abb. 163). Er dürfte aus Sandsteinplatten oder – wie jener des Abortaustritts Pos. 1402 – aus einem Mörtelgussboden bestanden haben.

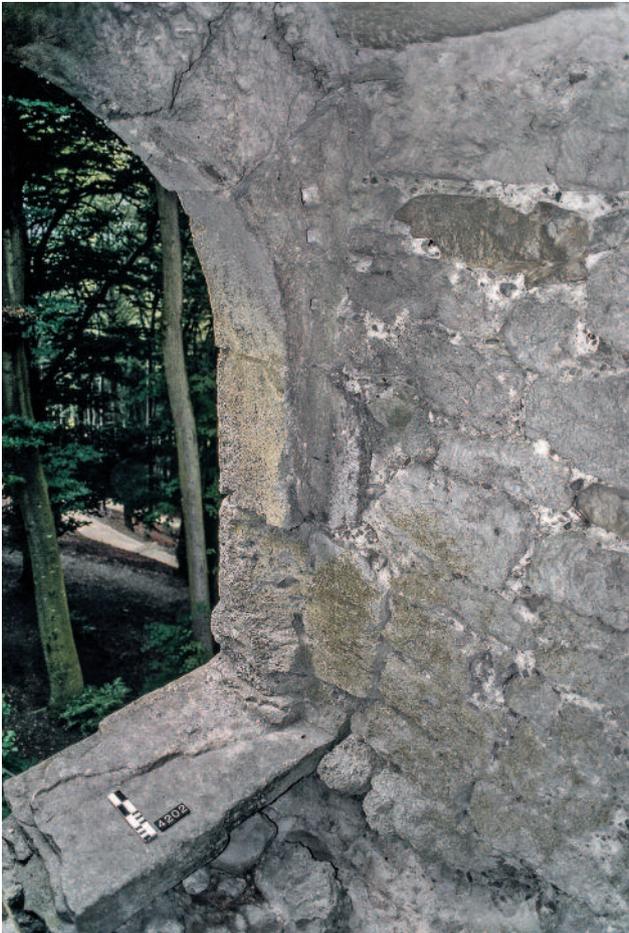
Abb. 164 Kastelen LU. Westseite, 1. Obergeschoss. Hocheingang Pos. 4202. Blick von innen an den nördlichen Türanschlag. Zahlreiche Angellöcher weisen auf mehrfache Reparaturen hin. Die Rast für den Sperrbalken ist lediglich noch als unförmiger Ausbruch zu erkennen. Blick gegen Nordwesten.

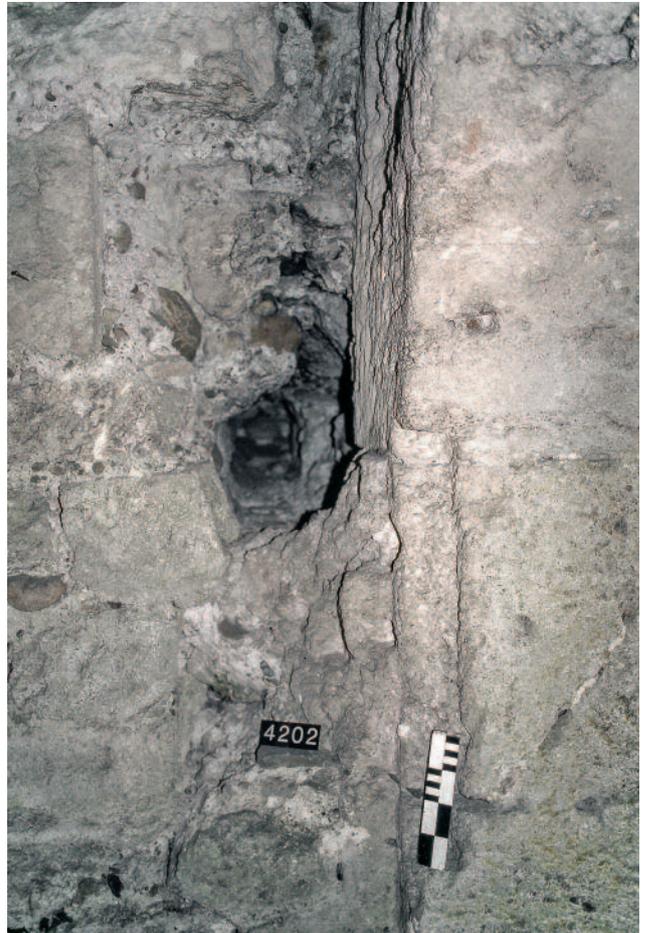
Abb. 165 Kastelen LU. Westseite, 1. Obergeschoss. Hocheingang Pos. 4202. Beschädigter Sperrbalkenkanal in der südlichen Leibung. Der Masstab steht in der Aussparung, die bei einer Reparatur des Türschlosses ausgehauen werden musste. Blick gegen Süden.

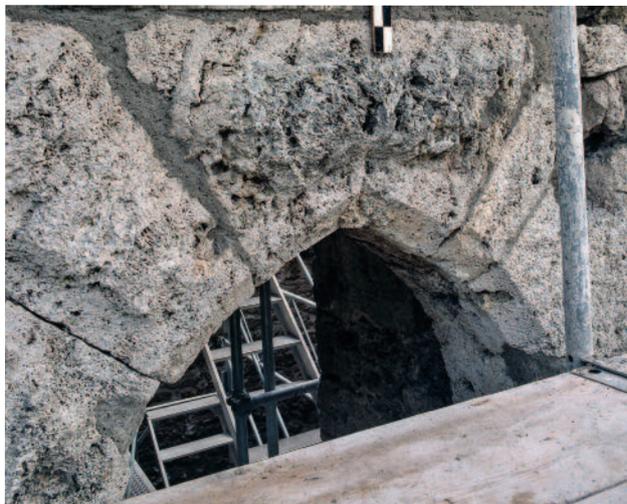
Abb. 166 Kastelen LU. Westfassade, 1. Obergeschoss. Hocheingang Pos. 4202. Die Mörtelreste an der Bogenspitze des Hocheingangs stammen von der Zumauerung der Türöffnung nach der Aufgabe des Wohnturms 1743. Blick von Nordwesten.

Als jüngste Spur von Veränderungen sind im Scheitel des Spitzbogens Mörtelreste zu erkennen (Abb. 166). Sie müssen aus dem Jahr 1743 stammen: Als Abschluss der Abbrucharbeiten sollte gemäss des 1738 ausgestellten Auftrags «die thüren vermauret» werden, ein Kostenpunkt, der später auch in der Schlussabrechnung wieder erscheint (vgl. Kap. II.10.2).

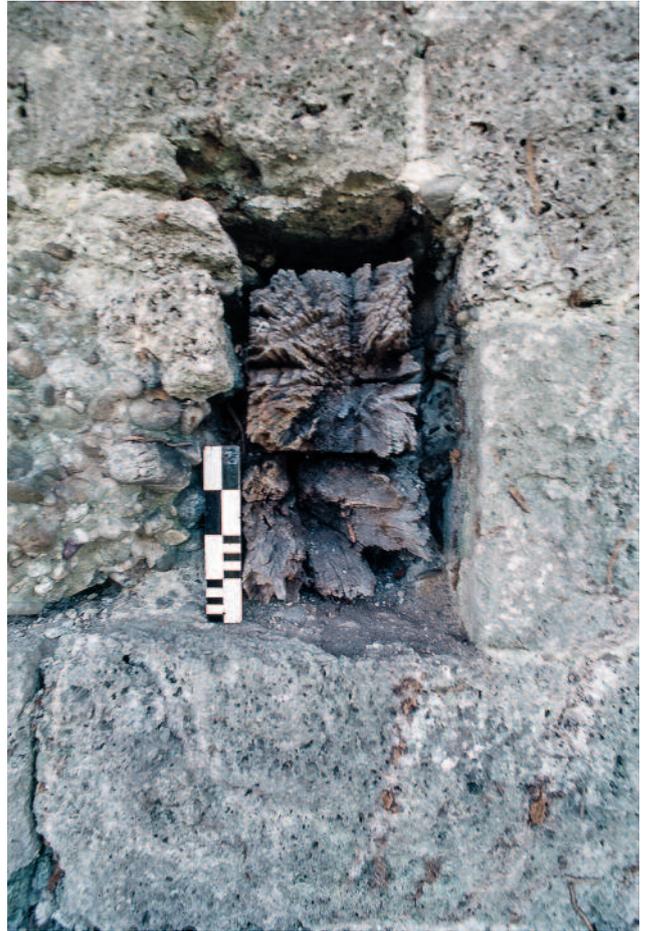
Abb. 168 Kastelen LU. Nordfassade, 3. Obergeschoss. Reste der beiden Kragbalken Pos. 1403 zu Abortaustritt Pos. 1402. Blick von Norden.

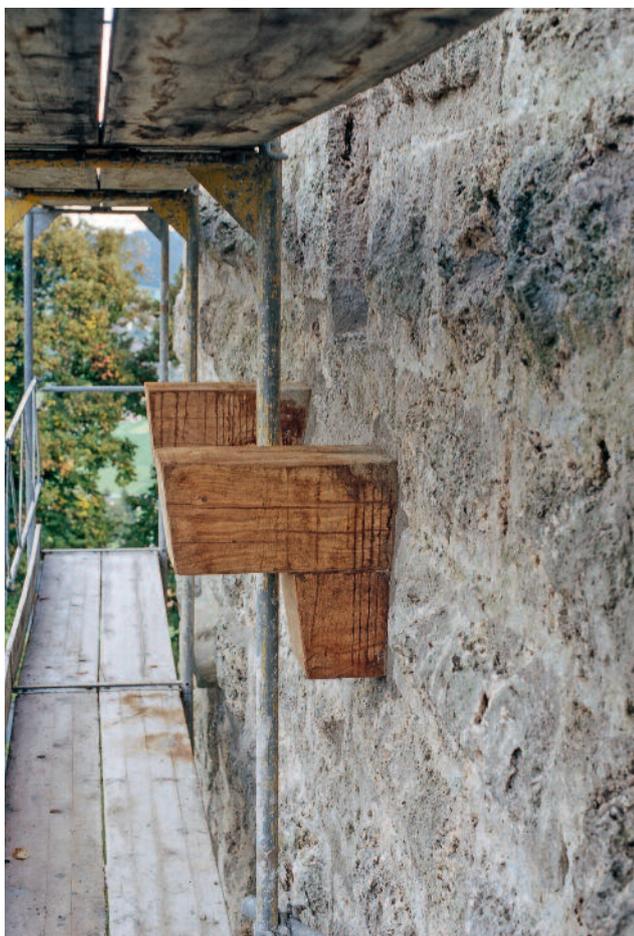
Abb. 169 Kastelen LU. Nordfassade, 3. Obergeschoss, Zustand nach der Restaurierung. Anstelle der Originalhölzer ins Mauerwerk eingesetzte eichene Balkenstummel unterhalb des Austritts Pos. 1402. Blick von Westen.

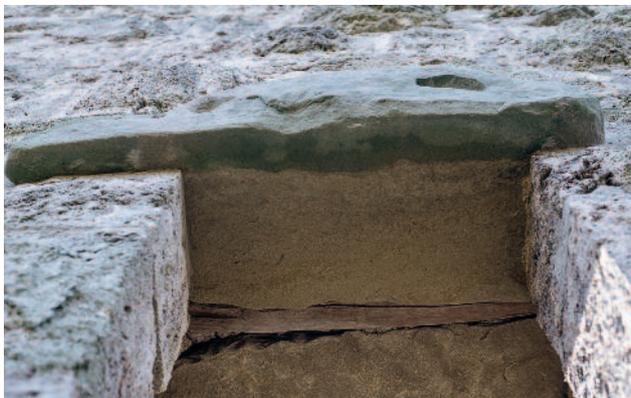
Abb. 172 Kastelen LU. Nordfassade, 2. Obergeschoss. Vorkragender Sturzstein über dem Austritt Pos. 1304. Die Spalte zwischen zwei Sturzplatten über dem Durchgang ist mit einer hölzernen Leiste geschlossen. Untersicht/Blick von Norden.

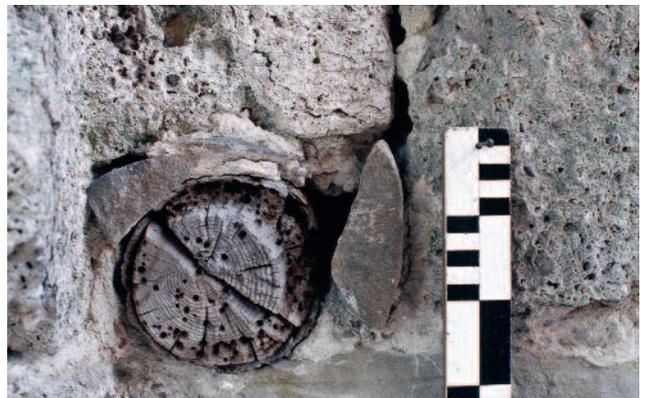
Abb. 173 Kastelen LU. Nordseite, 2. Obergeschoss. Abortaustritt Pos. 1304. Eingemauertes Rundholz im unteren Teil der östlichen Leibung, welches wohl als Dübel zur Verankerung eines Türklobens vorgesehen war. Blick gegen Osten.

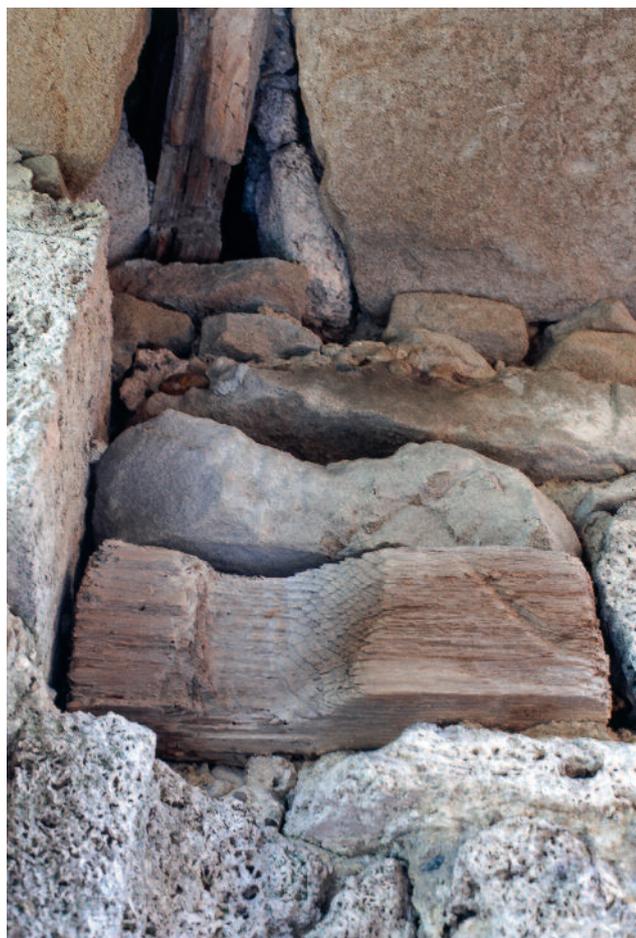
Abb. 174 Kastelen LU. Nordseite, 2. Obergeschoss. Abortaustritt Pos. 1304. Im oberen Teil der östlichen Türleibung eingemauertes Holz- und darüber liegendes Sandsteinstück mit herausgeschlagenen Aussparungen. Untersicht/Blick gegen Osten.

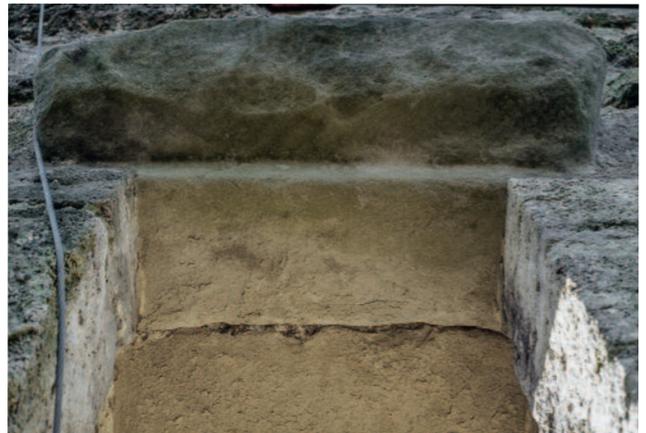
Abb. 177 Kastelen LU, Nordfassade, 3. Obergeschoss. Abortaustritt Pos. 1402. Untersicht des Sturzsteins und eines Teils der dahinter liegenden sandsteinernen Sturzplatte. Untersicht/Blick von Norden.

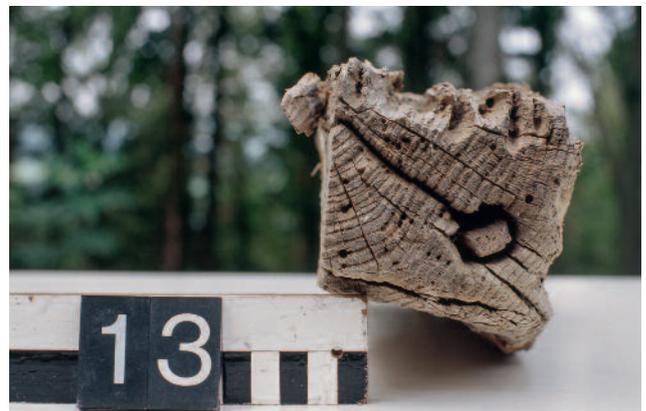
Abb. 178 Kastelen LU, Nordseite, 3. Obergeschoss. Abortaustritt Pos. 1402. Aus der westlichen Leibung geborgener Holzdübel für einen Türkloben, mit eingesetztem Holznagel.

Die Tür, die sich zum Turminnern hin öffnete, war hier im Gegensatz zum unteren Aborterker Pos. 1304 an der westlichen Seite angeschlagen, wie zwei Holzdübel für die eisernen Türkloben belegen. Vom oberen Holzdübel ist nur noch das Negativ vorhanden, der untere Dübel steckte noch im Mauerwerk und trägt im Loch zur Fixierung des längst herausgerissenen Eisendorns einen zusätzlichen Holznagel (Abb. 178).⁵⁶⁴

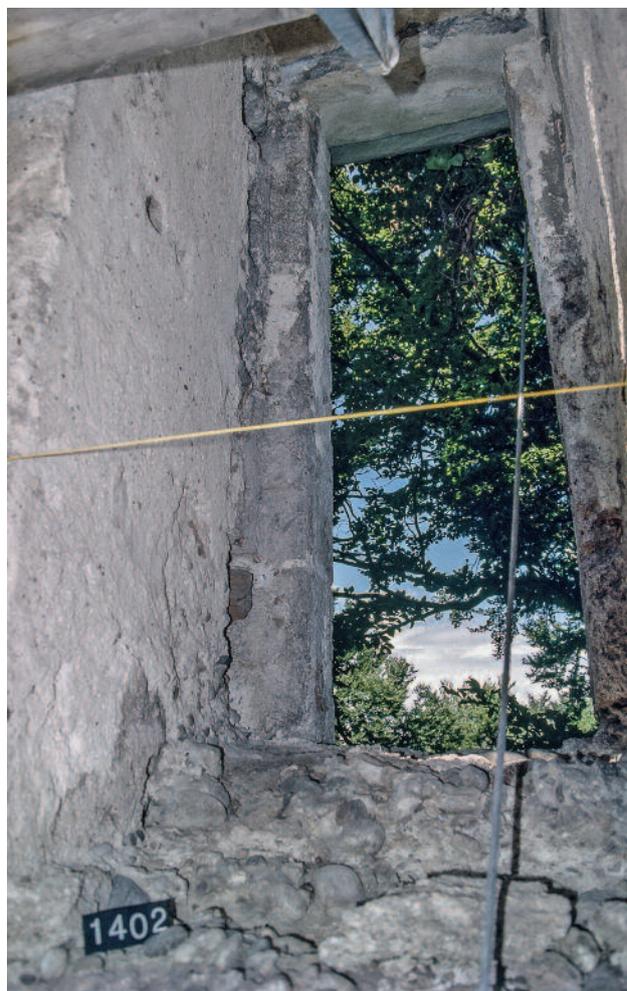
Abb. 179 Kastelen LU. Innenseite Nord, 3. Obergeschoss. Abortaustritt Pos. 1402. Durchgang zur Erkertür mit gut erhaltenem Verputz Pos. 1427. Blick gegen Norden.

Andererseits gibt es im Putz an der östlichen Leibung zwei hochkant stehende Vertiefungen. Sie dienten wohl als Raste für zwei einfach konstruierte, zeitlich nacheinander genutzte hölzerne Drehriegel (Abb. 179). Ein in der gegenüberliegenden Leibung vorhandenes rundes Loch dürfte im Laufe der Zeit von der Drehachse des unteren Riegels herausgeschlagen worden sein. Mit diesem Riegel wurde die Aborttür von aussen verschlossen.⁵⁶⁶

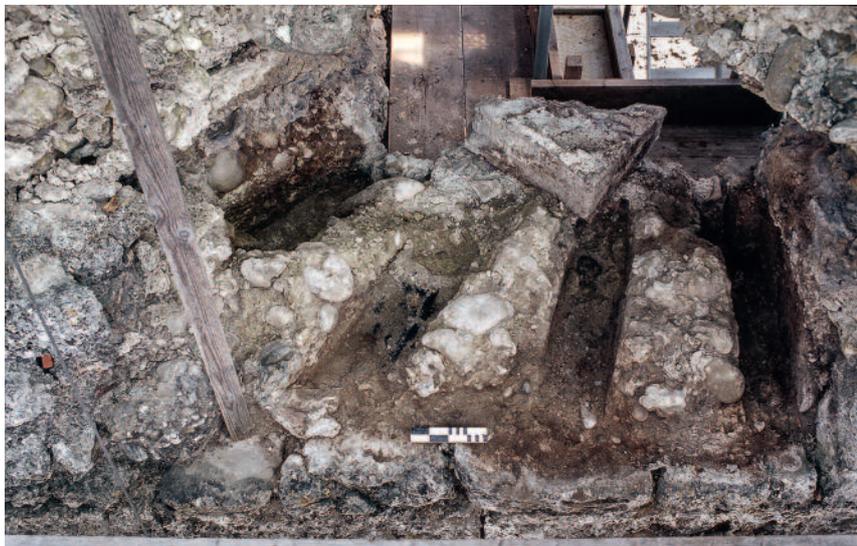
Abb. 181 Kastelen LU. Nordwestecke, 4. Obergeschoss. Blick von aussen auf die Negative der fächerförmig angeordneten Erkerkonsolen im Mauerausbruch Pos. 4403 (Pos. 1426, 4407–4409). Die ausgebrannten Balkenöffnungen sind zugemauert, als Teil des Mauerflicks ist auch eine dreieckige Spolie zu erkennen. Blick von Westen.

An den Schmalseiten waren keine Geschossbalken einbezogen; hier besass der oberste Balken – gemäss den Abdrücken der ersten und vierten Konsole im nordwestlichen Balkenfächer (Pos. 1426, 4407) – eine Höhe von rund 20 cm, die beiden unteren Balken von jeweils 22 cm, zusammen erreichten sie somit eine Höhe von 64 cm (Abb. 181). Die Balkenbreite betrug rund 20 cm.

Beim anschliessenden Abbruch der Brandreste wurden die Kragbalken des Balkenfächers soweit möglich entfernt und ihre Balkenlöcher an der Innen- wie auch an der Aussenseite zugemauert (Pos. 5408; vgl. Abb. 181, 182).⁵⁷⁴ Im gleichen Arbeitsgang wurde der im Erkerbereich vorhandene Mauerrücksprung gegen eindringendes Wasser sorgfältig schräg abgedeckt.⁵⁷⁵

⁵⁷⁴ Die Beobachtung dieser Befunde war im Detail möglich, weil über den Konsolbalken an der Westseite ein durchgehender Mauerausbruch (Pos. 4403) existierte, welcher einen Blick in den Mauerkern erlaubte. Bei näherer Untersuchung kamen unter einer dünnen, von der Decke des Ausbruchs heruntergefallenen Schuttschicht die Kragbalken-Negative Pos. 4407–4409 und 1426 zum Vorschein, ebenso war der beim Abbruch der Erker entstandene Mauerflick Pos. 5408 zu erkennen. Dieser Mauerflick bestand bei der inneren Mauerschale unter anderem aus einem zweitverwendeten dreieckigen Tuffstein (vgl. Abb. 181).

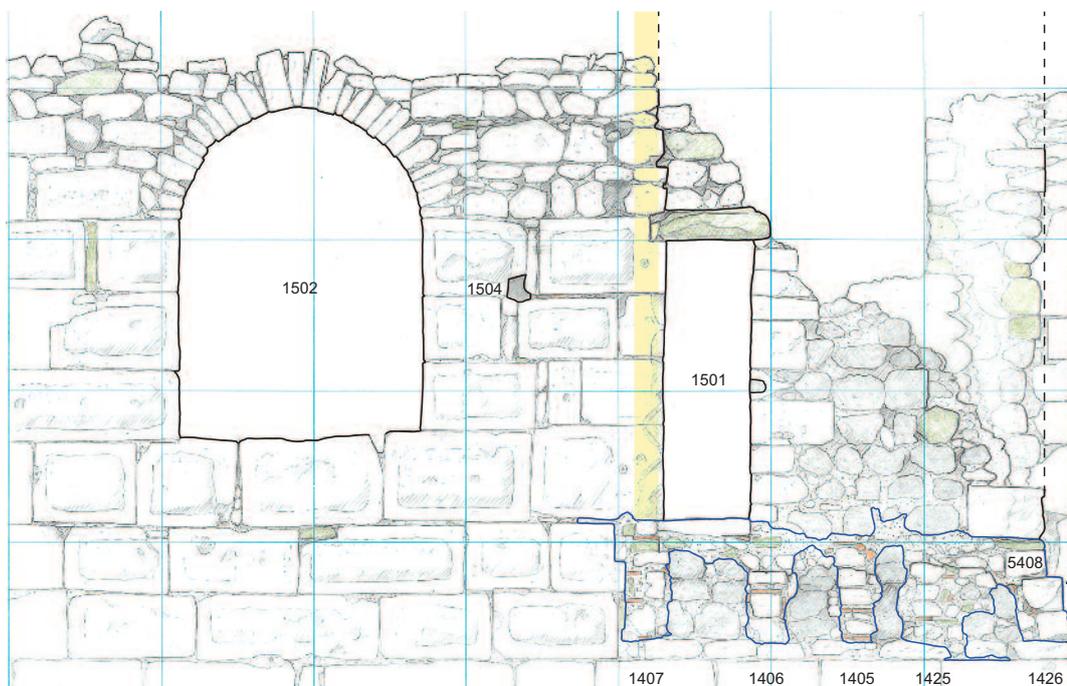
Abb. 182 Kastelen LU. Nordfassade, 4. Obergeschoss. Ansatzstelle des um 1605 entfernten nordwestlichen Wehrrerkers mit den zugemauerten Konsolennegativen unter dem Austritt Pos. 1501. Ansicht von Norden. M. 1:50.

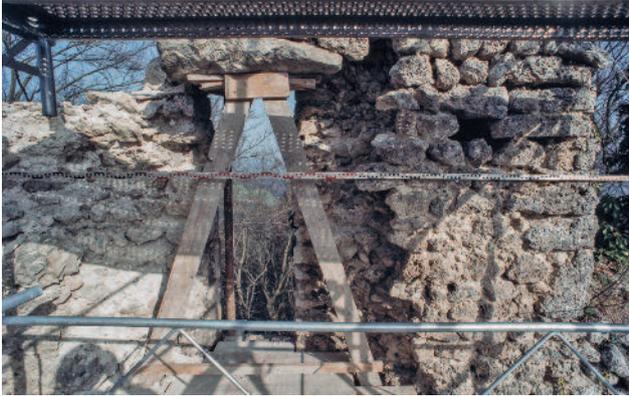
Abb. 183 Kastelen LU. Innenseite Nord, 4. Obergeschoss. Austritt Pos. 1501 auf den Wehrker an der Nordwestecke. Zustand 1998 mit Not-
sicherung des kaum mehr eingebundenen Sturzes. Blick gegen Norden.

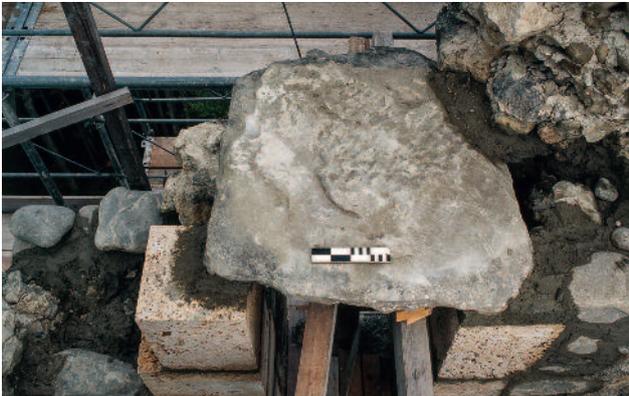
Abb. 184 Kastelen LU. Nordseite, 4. Obergeschoss. Freiliegende, soeben
frisch versetzte Sturzplatte über dem Austritt Pos. 1501 an der Nordwest-
ecke, mit deutlich sichtbaren Bearbeitungsspuren.

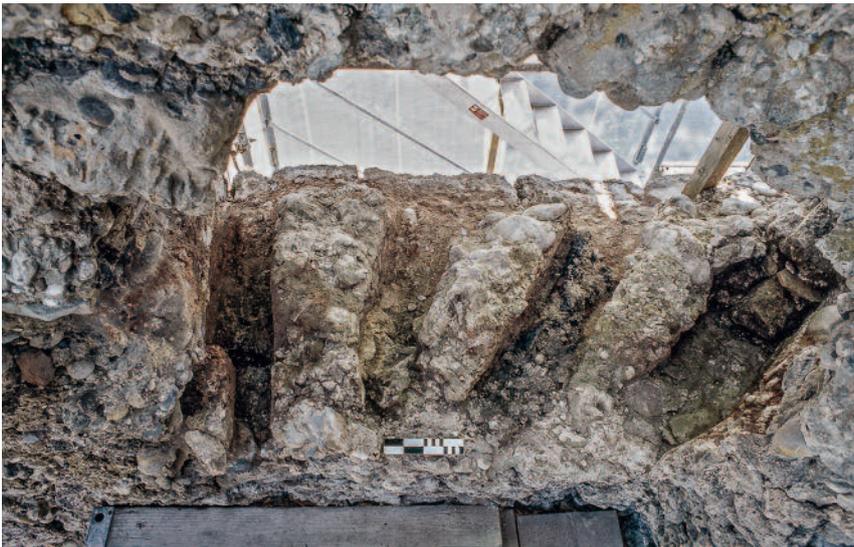
Abb. 186 Kastelen LU. Nordwestecke, 4. Ober-
geschoss. Negative der fächerförmig angeord-
neten Erkerkonsolen im Mauerausbruch Pos. 4403
(Pos. 1426, 4407-4409). In den Negativen sind
Brandrötungen und verkohlte Holzreste zu erken-
nen. Aufsicht/Blick gegen Westen.

Hinweise auf den Grundriss der Erker geben heute in erster Linie noch die im Mauerwerk vorhandenen Spuren der hölzernen Tragkonstruktion. Jeder der vier Erker ruhte auf acht fächerförmig angeordneten Konsolen (vgl. Abb. 152, 186–188). Diese bestanden aus je drei übereinanderliegenden Eichenbalken⁵⁶⁸, wobei die jeweils obersten Balken mit den Bodenbalken des vierten Obergeschosses verzäpft oder gar Teil dieser Balkenlage waren (vgl. Abb. 152 und Kap. V.A.6.5). Es ist anzunehmen, dass die übereinanderliegenden Kragbalken von oben nach unten stufenweise etwas kürzer wurden. Dadurch wirkte die Konstruktion optisch leichter, zusätzlich liess sich damit auch Holz einsparen und dem Anfaulen der dem Wetter ausgesetzten Balkenköpfe entgegenwirken.

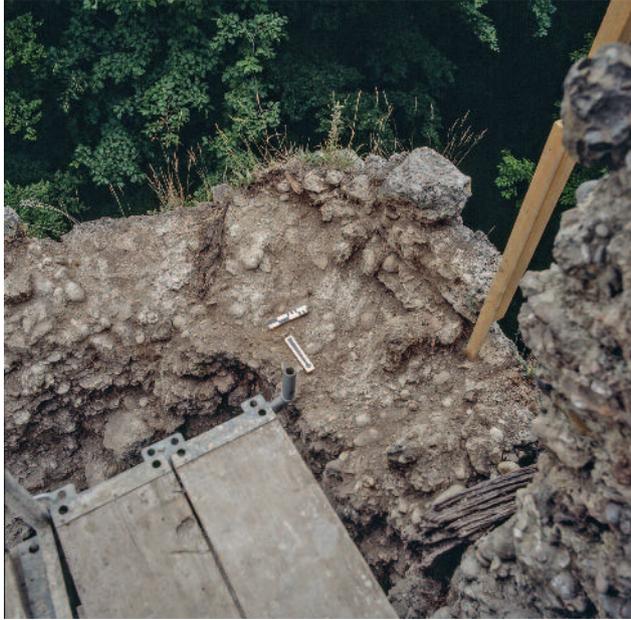
Abb. 187 Kastelen LU. Südwestecke, 4. Obergeschoss. Mauerkrone mit Spuren der fächerförmig angeordneten Erkerkonsolen. An der äusseren Mauerschale sind Reste der jüngeren Vermauerung (Pos. 5407) erhalten, mit welcher die Balkenlöcher nach Abbruch des Erkers verschlossen worden sind. Unten rechts Balkenrest Pos. 4406. Blick gegen Südwesten.

Exakt das gleiche mit Ziegeln durchsetzte Mauerwerk findet sich in Resten auch bei den Konsolenöffnungen des südwestlichen Erkers (Pos. 5407; Abb. 187).

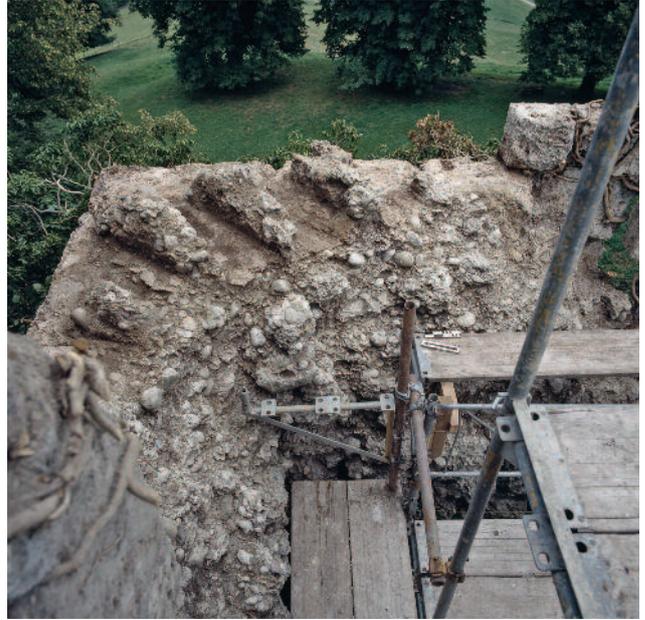
Abb. 188 Kastelen LU. Nordostecke, 4. Obergeschoss. Mauerkrone mit Resten der Balkennegative der fächerförmig angeordneten Erkerkonsolen. Blick gegen Osten.

Anders verhält es sich mit den beiden Erkern der Ostseite. Sie weisen eine andere Baugeschichte auf als ihre westlichen Pendanten. Einerseits tragen die Negative der Konsolen keine Zeichen eines Abbruchs, Spuren jüngerer Maurerarbeiten fehlen desgleichen (Abb. 188). Dafür sind die beiden über Eck auskragenden Konsolen (Pos. 5401 und 5402) an der Nordost- und der Südostecke nachträglich mit einem hölzernen Bug abgestützt worden. Dies geht aus den dreieckig ausgehauenen Kerben Pos. 5405 und 5406 in den darunter liegenden Eckquadern deutlich hervor (Abb. 189; vgl. Beilage 1). An der Basis der Kerbe in der Nordostecke steckt sogar noch der Rest eines massiven Nagels im Tuffstein, welcher durch das Holz hindurch in den Stein getrieben worden ist, um ein seitliches Abrutschen des eingesetzten Balkens zu verhindern.

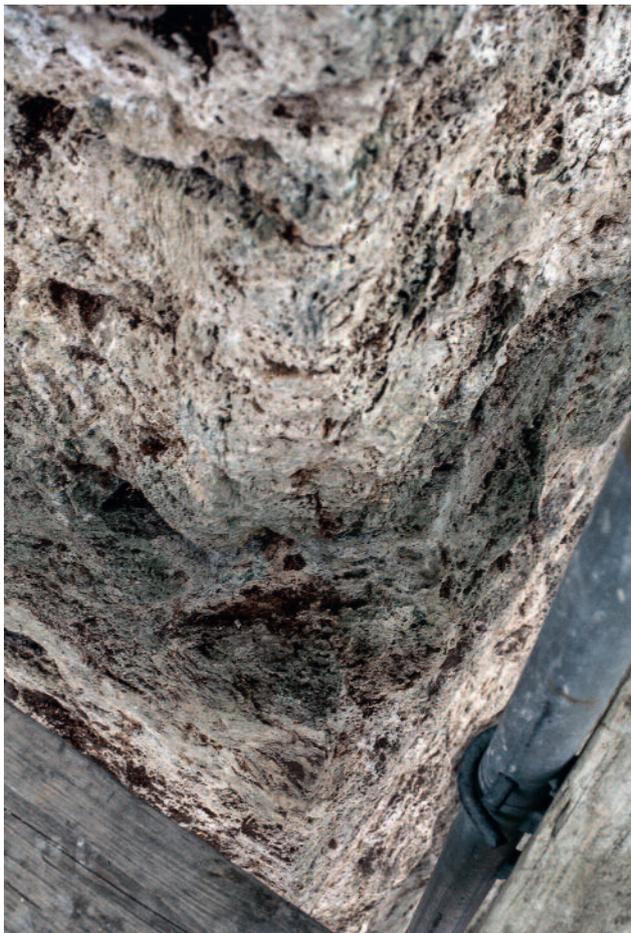
Abb. 189 Kastelen LU. Nordostecke, 3. Obergeschoss. Keilförmig aus der Fassade gehauenes Auflager Pos. 5405 für die Stützstrebe des um 1605 erneuerten nordöstlichen Erkers. Blick von Nordosten.
