DIE BURG KASTELEN BEI ALBERSWIL

**PRÄHISTORISCHE SIEDLUNG, ADELSBURG UND
PATRIZISCHER LANDSITZ IM LUZERNER WIGGERTAL**

**SCHWEIZER BEITRÄGE ZUR
KULTURGESCHICHTE UND ARCHÄOLOGIE
DES MITTELALTERS
BAND 43**

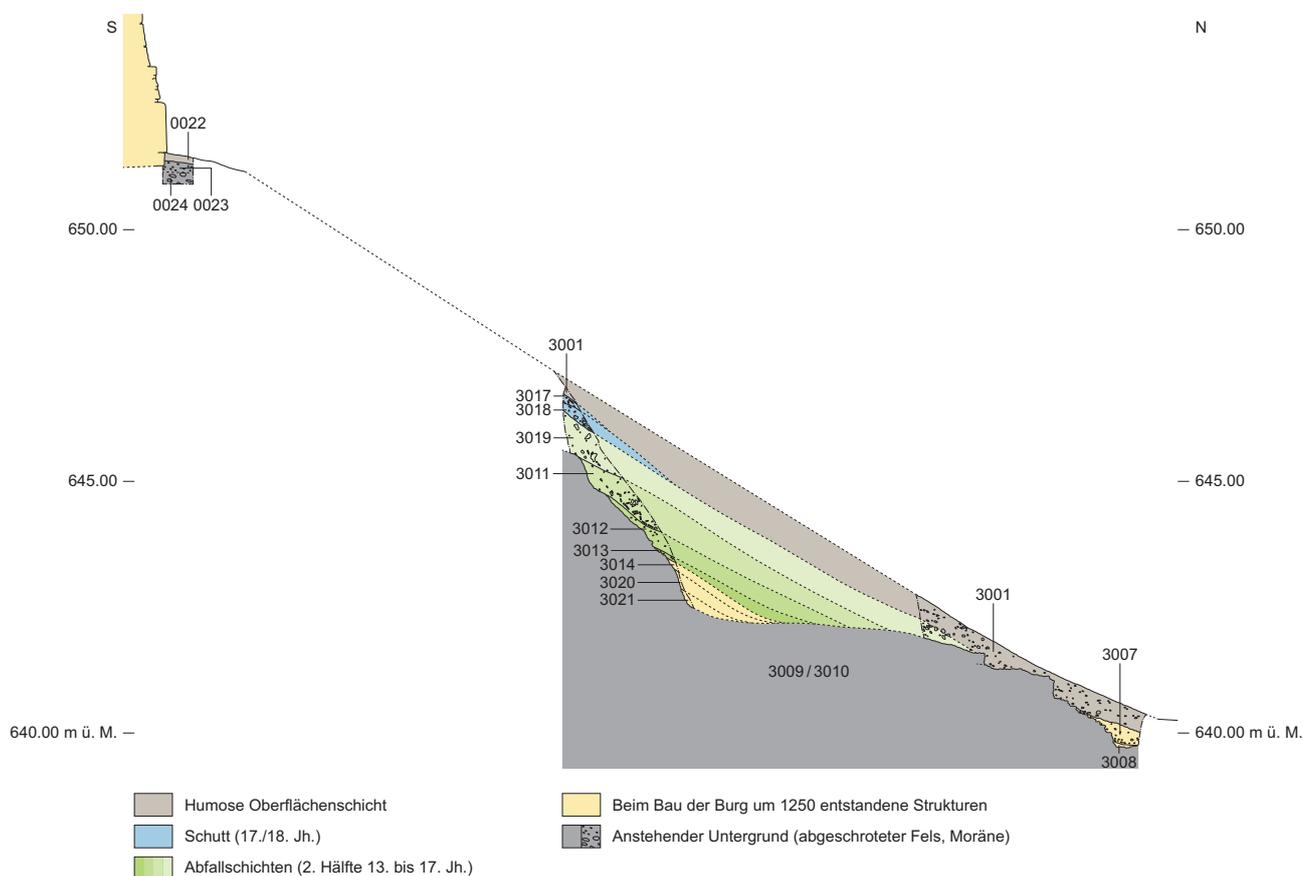
Abb. 198 Kastelen LU. Profil 2, Schichtverhältnisse auf dem Plateau und am Nordhang des Burghügels (S-N-Profil). Blick gegen Westen. M. 1:150.

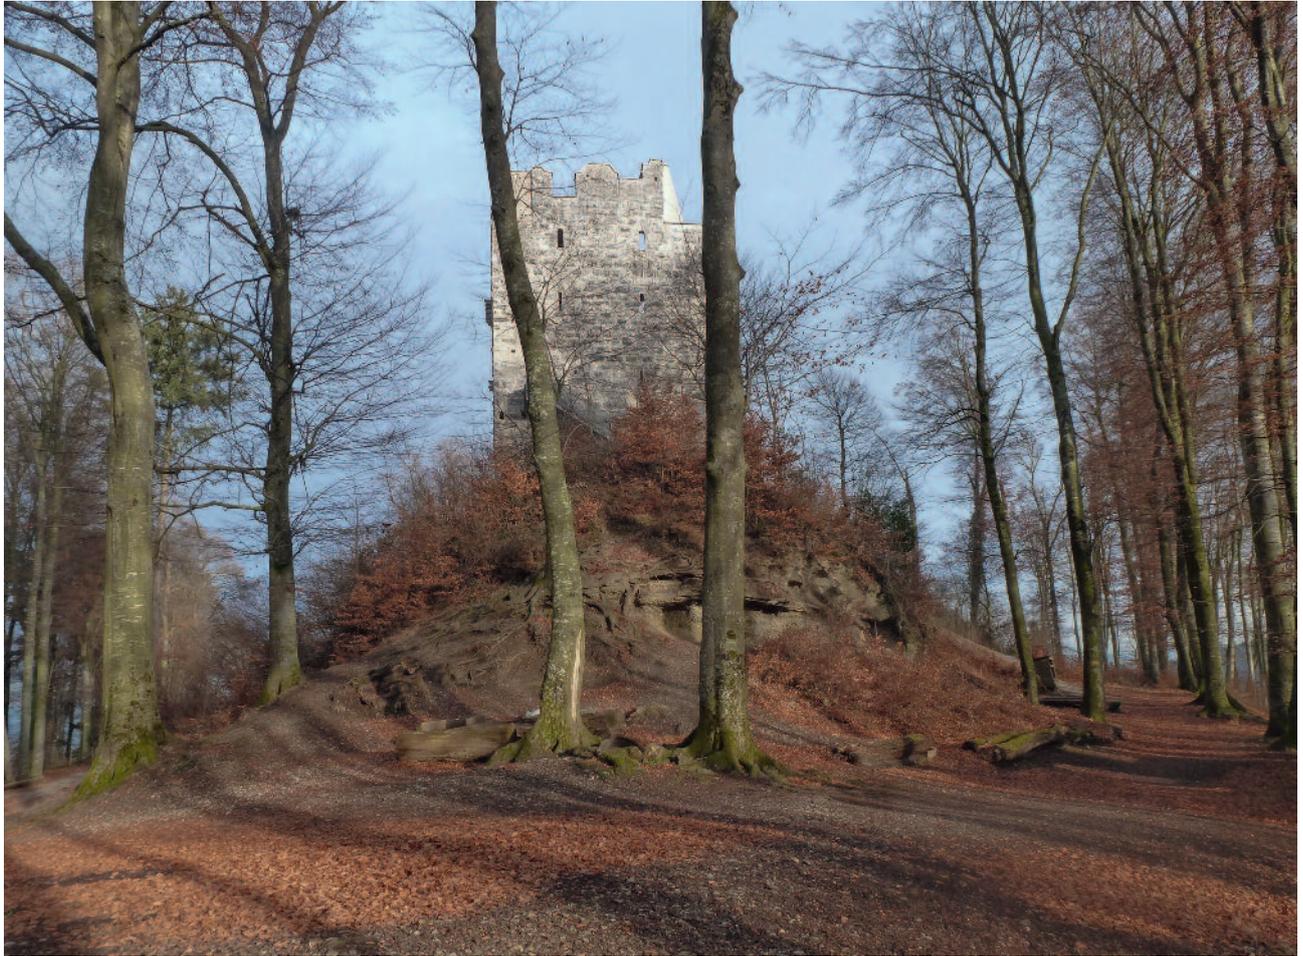
Abb. 199 Kastelen LU. Westende der umlaufenden Geländeterrasse. Der freiliegende Fels zeigt den zum Bau der Anlage genutzten Steinbruch an. Die Terrasse trat im Mittelalter ohne die Erosionskeile am Fuss des Felsens deutlich breiter in Erscheinung. Blick von Westen.

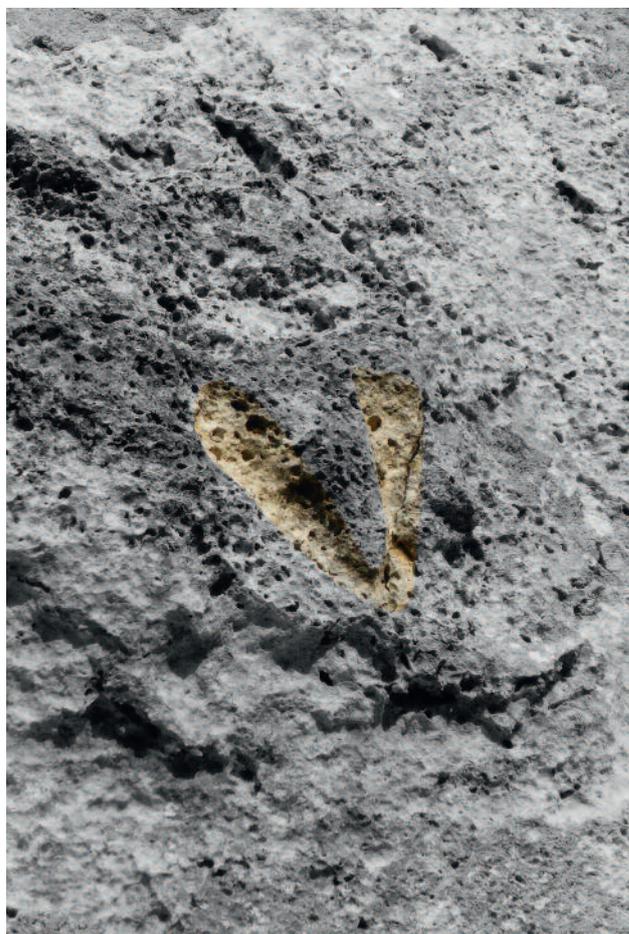
Abb. 201 Kastelen LU. Steinmetzzeichen «V». Die in die raue Oberfläche der Buckelquader geschlagenen Zeichen sind oft erst auf den zweiten Blick zu erkennen.

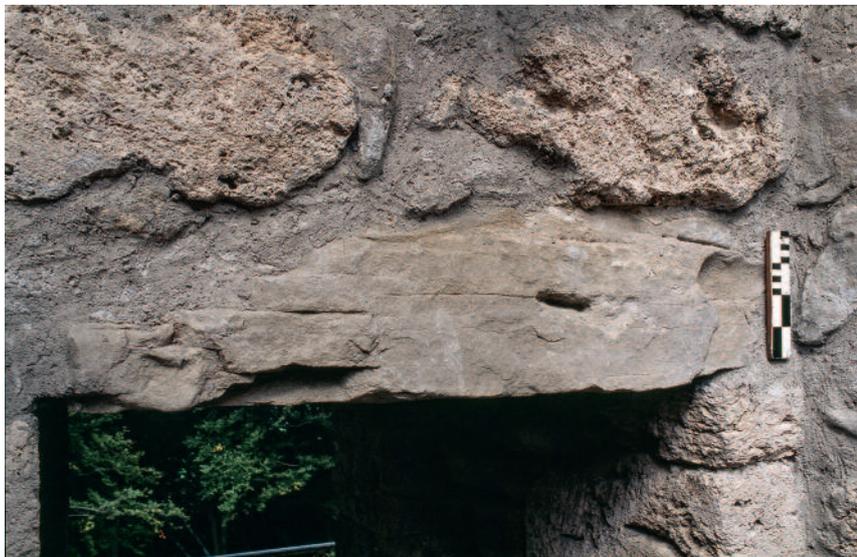
Abb. 202 Kastelen LU. Innenseite Nord, 2. Obergeschoss. Türsturz des Abortaustritts Pos. 1304. Am Sturz eine im Steinbruch vorbereitete Keiltasche zur Herstellung von Sandsteinplatten. Blick gegen Nordosten.

Grössere, plattige Bauelemente aus Sandstein, wie man sie für Türstürze und zur Überdeckung der Fensterbänke benötigte, wurden im Steinbruch mittels länglicher Spaltlöcher, sogenannter Keiltaschen, mit Meisseln und Keilen zerkleinert (Abb. 202). Entsprechend vorbereitete Vertiefungen sind an nicht weiter zerteilten Sturzplatten teils mehrfach vorhanden und z. B. bei den Stürzen zum Hocheingang Pos. 4202 und den Abortaustritten Pos. 1304 und 1402 zu beobachten.

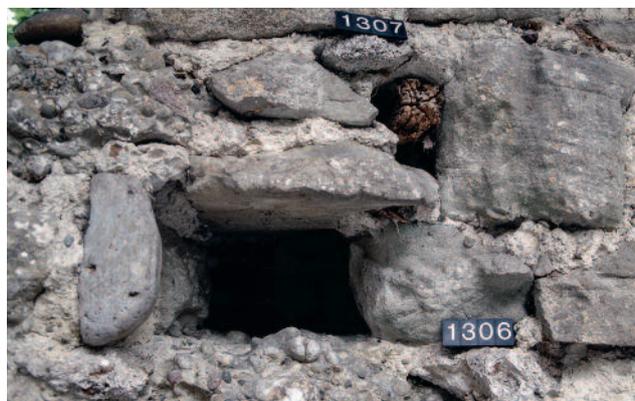
Abb. 206 Kastelen LU. Innenseite Nord, 2. Obergeschoss. Oben rechts der Stummel des Gerüsthebels Pos. 1307, darunter das erst nachträglich entstandene Balkenloch Pos. 1306. Blick gegen Nordosten.

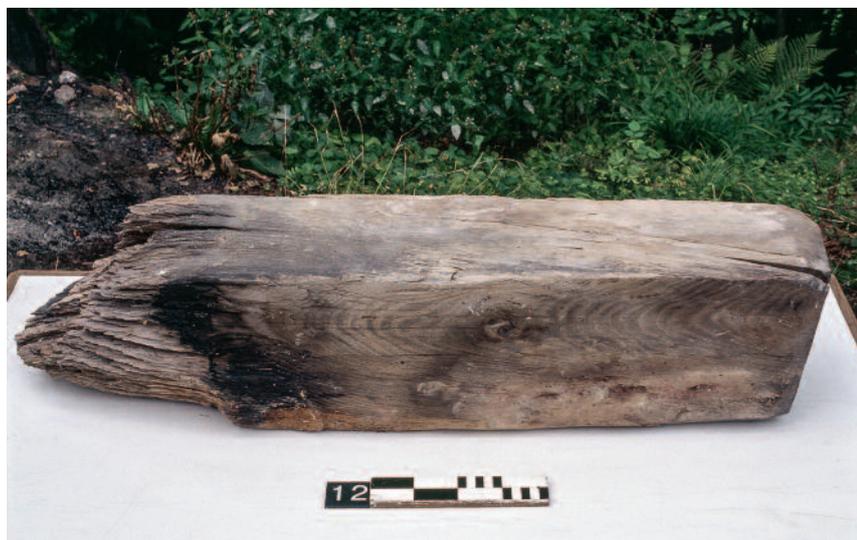
Abb. 208 Kastelen LU. Aus dem Balkenloch Pos. 1404 geborgener, sorgfältig bearbeiteter und an der Stirnseite mit dem Beil gefaster Balckenrest zur Konsole des Aborterkers Pos. 1402 (Nordseite, 3. Obergeschoss).

stammen, so bietet der zweite Erklärungsansatz kaum mehr Probleme: In der zweiten Bauetappe wären demnach mehrere angelieferte Eichenstämmе zur Vorbereitung der zahlreichen kurzen Bauhölzer verwendet worden, die man für die vorgesehenen Erkerkonsolen benötigte, wobei der Einbau der Konsolen bei Abort Pos. 1402 und der Aufbau der Wehrerker erst nach der Winterpause in der dritten Bauetappe erfolgte.

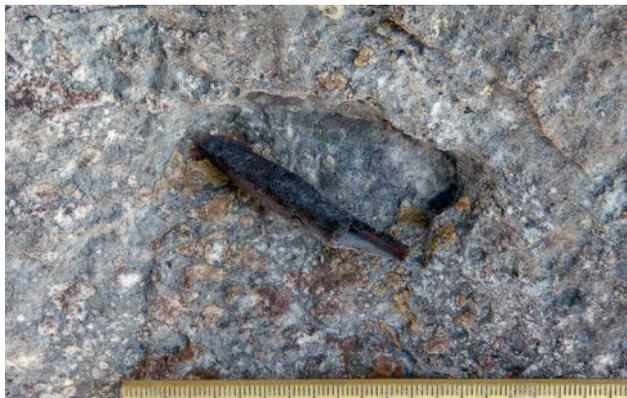
Abb. 210 Kastelen LU, Südfassade, 1. Obergeschoss. Rest der eisernen Geschossspitze Pos. 3205, welche 80 cm östlich des Fensters Pos. 3202 in einem Buckelquader steckt. Blick von Süden.

Wenn man über den historischen Hintergrund für einen solchen Konflikt spekulieren will, so bieten sich als wahrscheinlichster Ansatzpunkt die Wirren des späten 14. Jh. an. Sowohl im Guglerkrieg 1375 als auch im Sempacherkrieg 1386 könnte die Kastelen als habsburgische Anlage in den Fokus kriegerischer Truppen geraten sein (vgl. Kap. II.3.3.1 und II.3.3.3). Ein Überfall wäre dabei von der Konfliktsituation her eher mit dem Guglerkrieg zu verbinden. Schriftliche Hinweise oder weitere Befunde zu einem Angriff liegen allerdings nicht vor, der Wohnturm überstand diese Ereignisse unbeschadet. Sollte sich in den Geschossspitzen ein Überfall auf die Burg Kastelen manifestieren, so wäre dieser als erfolgloses Scharmützel einzustufen.

Auch wenn sich letztlich keine abschliessende Antwort auf die Frage nach den Umständen finden lässt, unter welchen der Pfeil ins Mauerwerk des Wohnturms eingedrungen ist, so bleibt doch deutlich festzuhalten, dass es sich um einen ebenso faszinierenden wie einzigartigen Befund handelt.

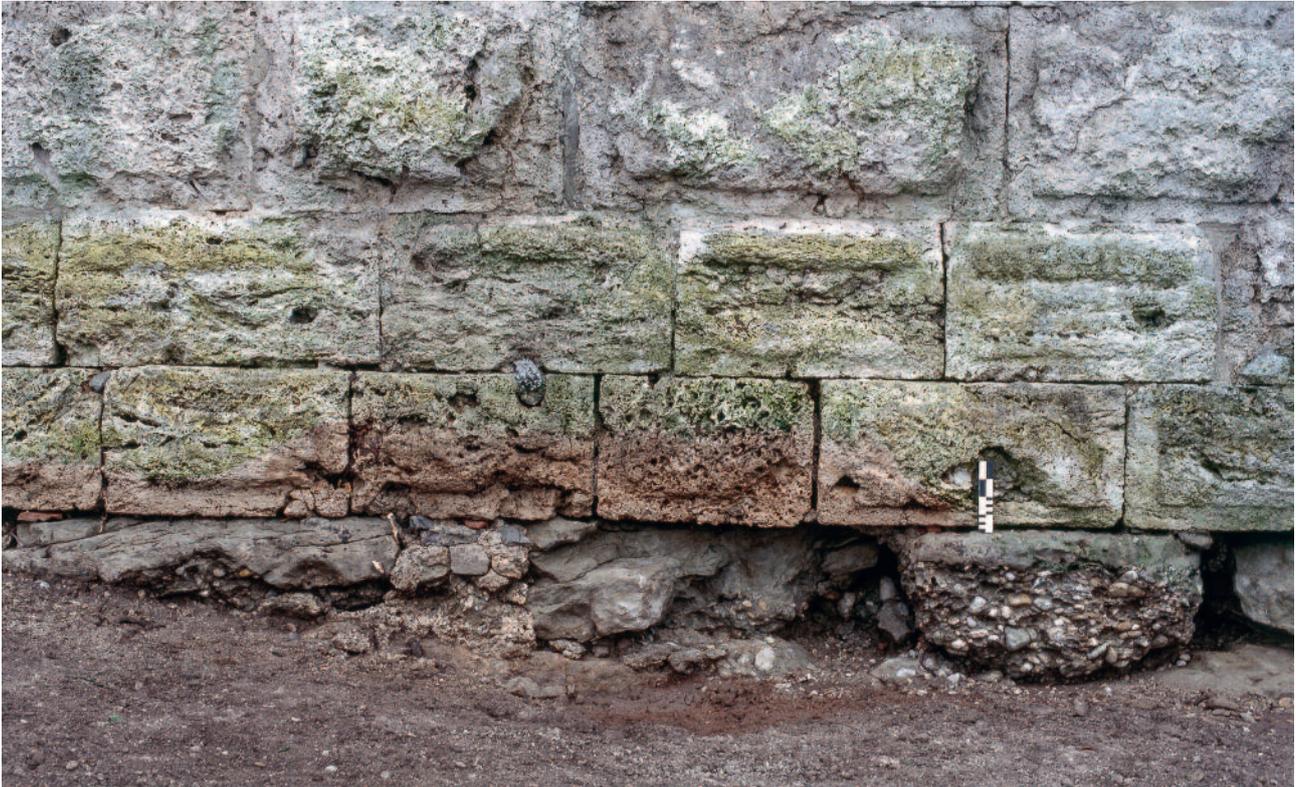
Abb. 211 Kastelen LU. Ostfassade, Erdgeschoss. Flickstellen im Fundament- und Sockelbereich (hier links) zeugen von der fortgeschrittenen Erosion am Turmfuss bereits in der frühen Neuzeit. Blick von Osten.

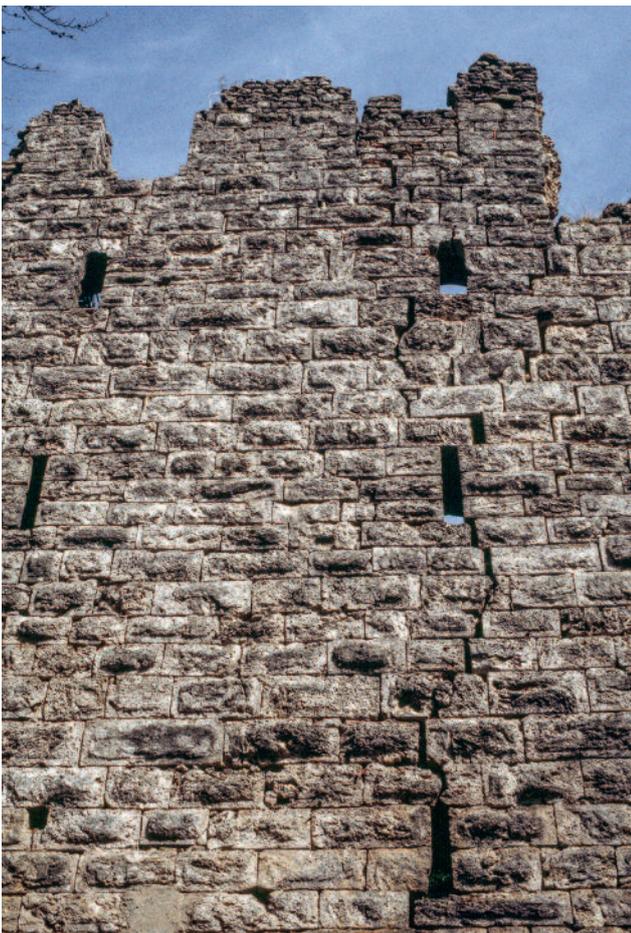
Abb. 212 Kastelen LU. Westfassade. Als Folge von Setzungen in der Nordwestecke hervorgerufene, senkrecht verlaufende Risse. Blick von Westen.

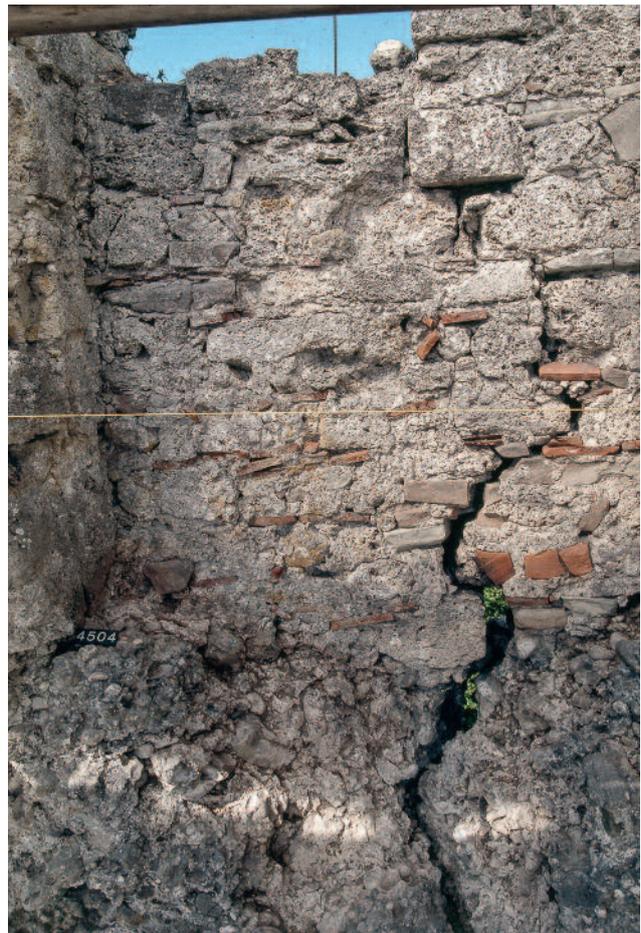
Abb. 213 Kastelen LU. Innenseite West, 4. Obergeschoss. Wegen der Setzungen im Mauerwerk ist auch die nachträgliche Vermauerung der Öffnung Pos. 4501 gerissen. Blick gegen Westen.

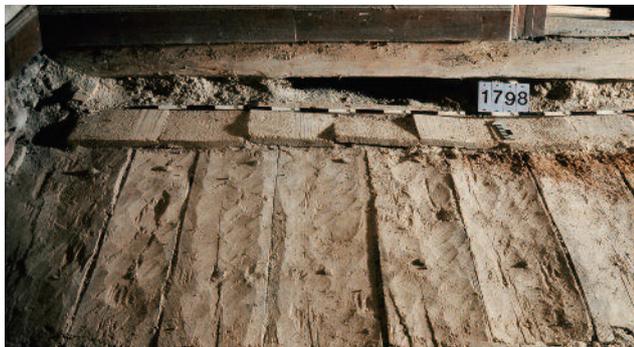
Abb. 214 Diessenhofen TG, Unterhof. Originale Bodenkonstruktion der Zeit um 1278. Die nur grob bearbeiteten Bohlen wurden mit Holznägeln an der Balkenlage befestigt und mit einem Mörtelestrich überdeckt.

den Bodenbalken fixiert waren (Abb. 214). Die Bohlen besaßen eine Dicke von 6 cm, teils gar bis zu 8 cm. Sie bildeten zusammen mit der Balkenlage eine solide Ebene, auf welche im Zuge des Innenaubaus die gewünschte Raumeinteilung aufgesetzt wurde. Dies konnte weitestgehend unabhängig zur Lage der einzelnen Balken geschehen. Einzige Einschränkung war, dass in der Mittelachse der Geschosse eine statische Verstärkung, also ein durch Ständer gestützter Unterzug oder eine tragende Wand, bestehen musste. Zur Frage, wie die Bodenbretter aneinandergesetzt waren, liegen keine Aufschlüsse vor, wahrscheinlich waren sie stumpf gestossen.⁶⁵⁰

⁶⁵⁰ Vgl. die im Unterhof von Diessenhofen TG beobachteten Bodenkonstruktionen aus der Zeit um 1278d (vgl. Abb. 214): Auf dem Bodengebälk liegen rund 5 cm starke, stumpf gestossene Bohlen, die mit Holznägeln in den Bodenbalken befestigt sind; ihre Oberfläche ist grob gebeilt und ungeglättet, sie werden von einem Mörtelgussboden mit Kieselbett bedeckt (Baeriswyl/Junkes 1995, 89).

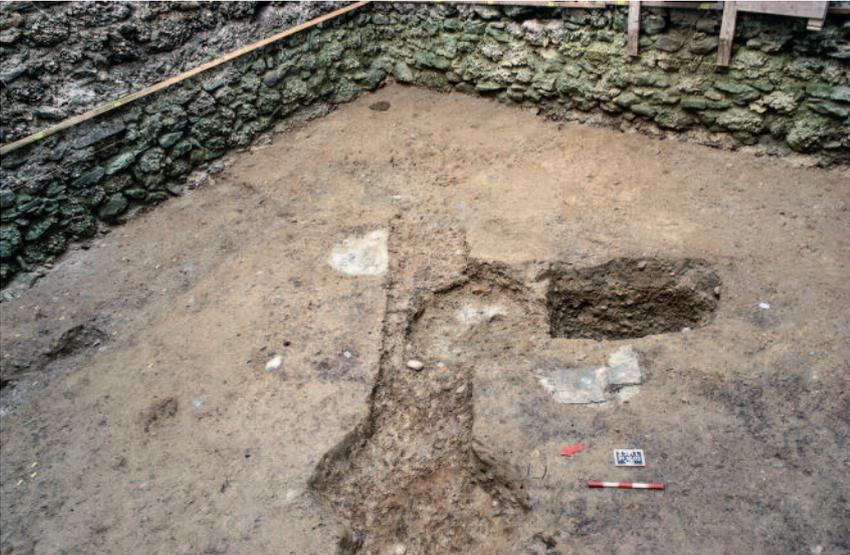
Abb. 217 Kastelen LU. Grabungsfläche 2002 nach dem Entfernen des jüngeren Mörtelbodens. In der rechten unteren Bildecke die organischen Ablagerungen zum älteren Kellerniveau Pos. 0093, im Zentrum des Erdgeschosses die kärglichen Überreste der drei Pfeilerfundamente (Pos. 0088, 0072, 0070). Am linken Bildrand erscheint der gekappte hochmittelalterliche Palisadengraben (Pos. 0077). Blick gegen Südosten.

Hilfe wohl mehrerer Sattelhölzer und eines Unterzugs die Deckenbalken zu stützen hatte (Abb. 216).⁶⁶⁶ Von diesem einst rund 1 × 1 m messenden Fundament war bei der Grabung 2002 nur noch das Negativ erhalten (Abb. 217; vgl. Abb. 15). Sämtliche Steine sind beim Abbruch des Turms 1743 entfernt worden, was dafür spricht, dass das Fundament aus begehrttem Kalktuff, möglicherweise auch aus anderem gut wiederverwendbarem Steinmaterial bestand.⁶⁶⁷ An der Sohle der Raubgrube befand sich lediglich noch der Rest eines Mörtelgusses, wie er auch bei den übrigen Turmfundamenten beobachtet werden konnte.

Der neu geschaffene Kellerboden selbst bestand aus der festgetretenen Lehmoberfläche Pos. 0093 (vgl. Abb. 217). Darauf konnte bei der Grabung 2002 stellenweise eine dünne, dunkle Nutzungsschicht aus organischen Flecken beobachtet werden. Funde, die Aufschluss über die Zeitstellung gegeben hätten, liegen daraus jedoch nicht vor. In der Osthälfte des Erdgeschosses konnten zudem einige Negative von Staketen und Pföstchen dokumentiert werden, die in den Lehm-

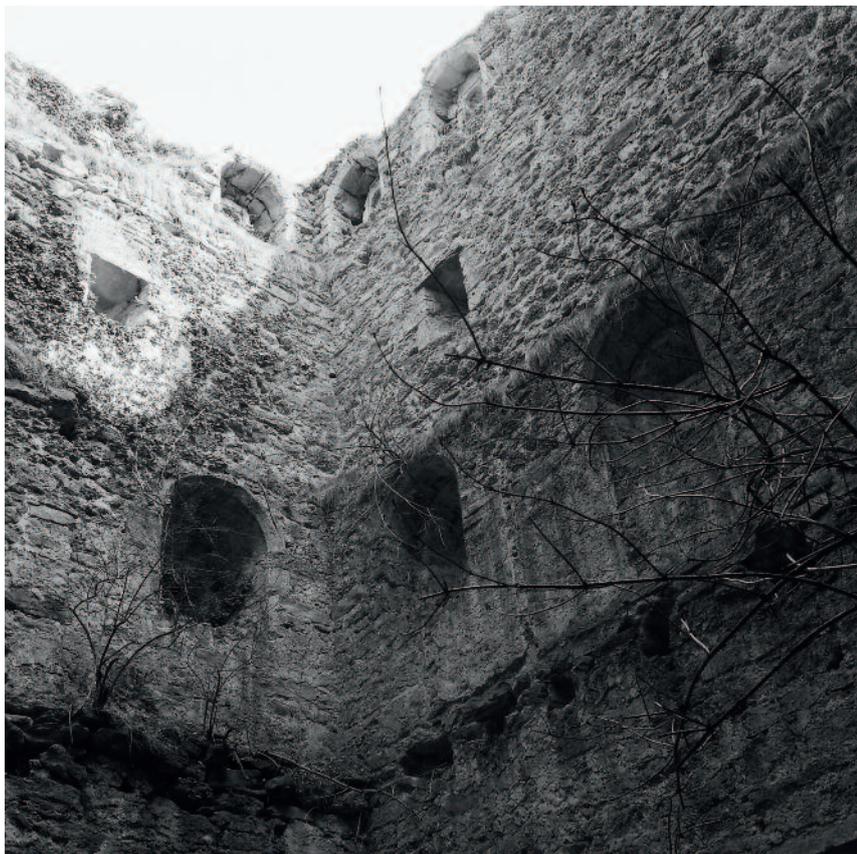
Abb. 221 Kastelen LU. Innenansicht der Südostecke. Die rundbogigen Fenster­nischen im 1. Obergeschoss zeigen den Standort der Kapelle an, jene im 3. Obergeschoss den Standort der Stube. Aufnahme aus den 1960er-Jahren (Hans Marti). Blick gegen Südosten.

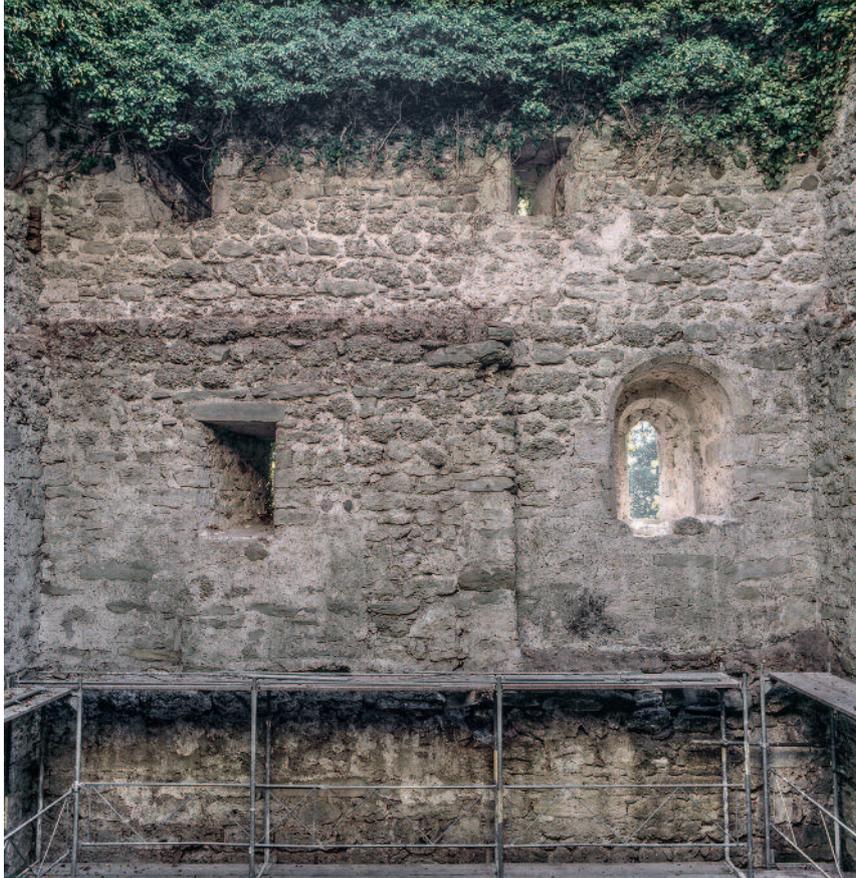
Abb. 222 Kastelen LU. Innenseite Ost. Das 1. Obergeschoss ist geprägt durch den Mauerrücksprung und das Rundbogenfenster Pos. 2202 im südöstlichen Raum (Kapelle). Im 2. Obergeschoss sind beim Fenster Pos. 2302 Reste eines deckenden Putzes feststellbar (Pos. 2307).

Überhaupt fällt auf, dass weitere Hinweise auf eine besondere Ausstattung des Raums völlig fehlen, was in einem gewissen Kontrast zum architektonischen Aufwand steht, mit welchem die Kapellenfunktion im Rohbau angelegt wurde. So ist kein Hinweis vorhanden, dass der Raum ursprünglich flächig verputzt oder gar bemalt gewesen wäre. Die einstige Wandoberfläche ist zwar weitgehend verwittert; dort, wo sie durch einen jüngeren, sekundären Putz (Pos. 5201) geschützt ist, lässt sich jedoch ein (recht geschlossener) Pietrasa-Charakter erkennen (vgl. Abb. 222). Auch Hinweise auf eine Verschlussmöglichkeit der drei Fenster sind nicht vorhanden.

senkrecht gestellter Bälkchen abzeichnen (Abb. 244, 245; vgl. Abb. 222). Die vor dem Verputzen an die Wand gestellten Bälkchen zeigen mit aller Wahrscheinlichkeit die Ansatzstellen schmaler Holzwände an, was eine Rekonstruktion der neuen Geschosseinteilung erlaubt: In der östlichen Hälfte des Geschosses hat demnach ein zentraler, in West-Ost-Richtung verlaufender und lediglich 1 m breiter Korridor bestanden, von dem aus an der Südseite vier schmale Kammern zugänglich waren, an der Nordseite mindestens drei.

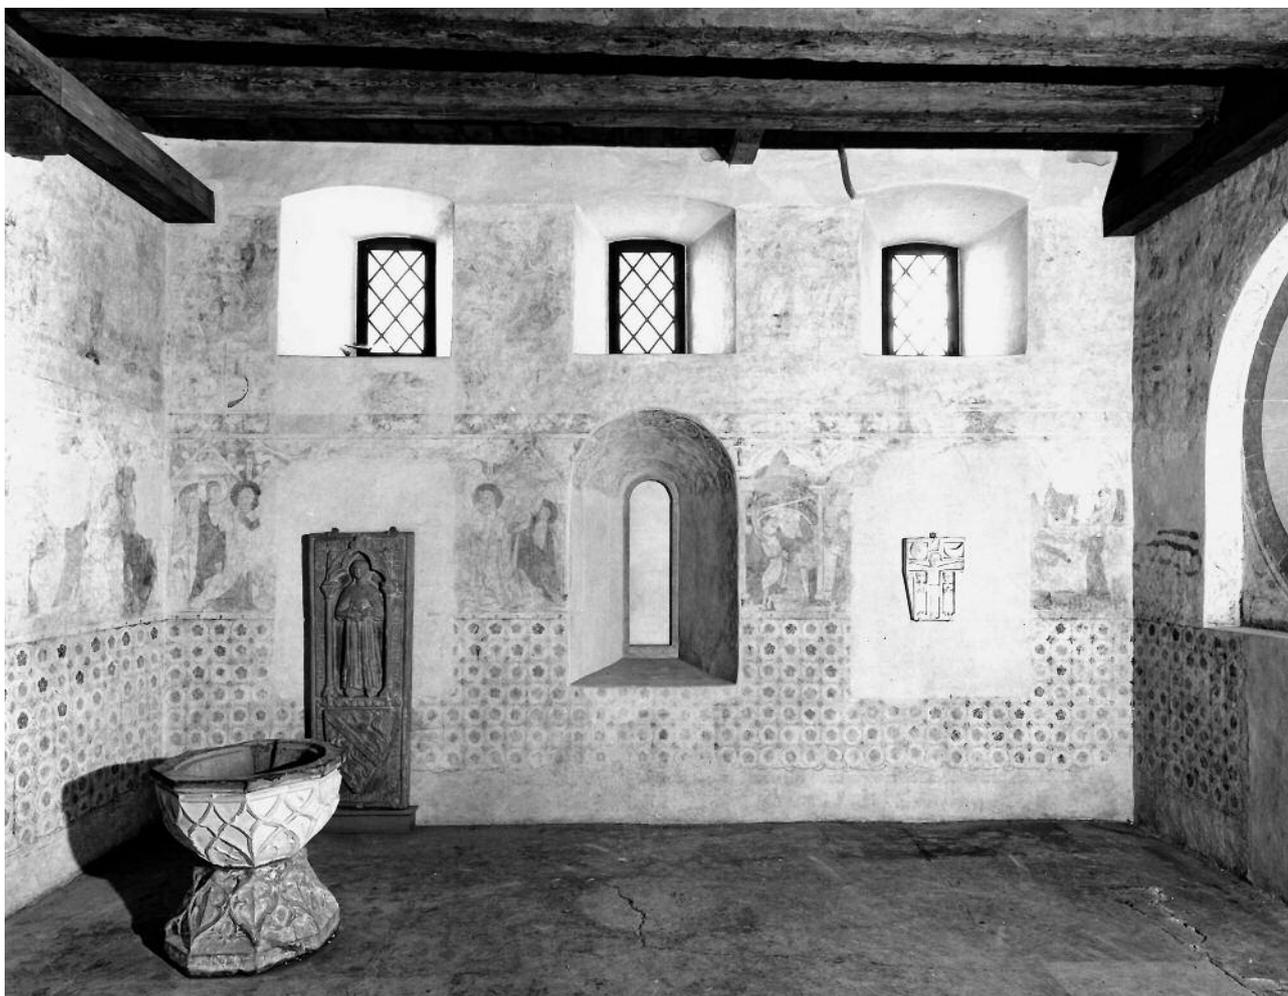
Abb. 224 Burgdorf BE, Schloss. Inneres der Kapelle im zähringischen Palas aus der Zeit um 1200, im 14. Jh. mit Fresken ausgeschmückt. Die ursprüngliche Befensterung umfasste nur die Rundbogenöffnung sowie das grosse Rundfenster über dem Altar an der östlichen Schmalseite (rechts).

rung eine flache Holzdecke besass und erst später, im zweiten Viertel des 14. Jh., mit ganzflächigen Fresken versehen worden ist (Abb. 224).⁶⁷⁸

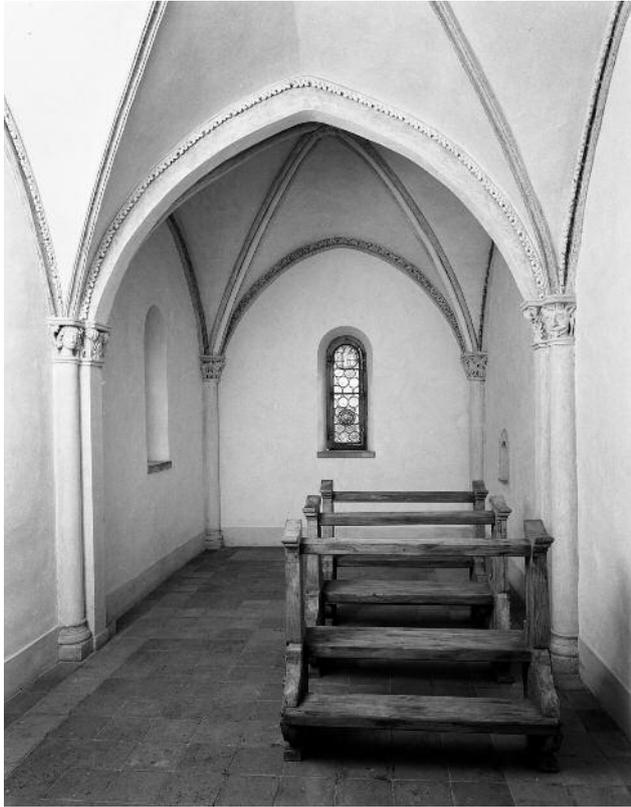
Abb. 225 Mörsburg ZH, Schloss. Inneres der zur Zeit Graf Hartmanns IV. von Kyburg und seiner Frau Margaretha von Savoyen errichteten Kapelle im Wohnturm (nach 1245).

Ein eklatanter Unterschied in der Ausgestaltung besteht zur etwa gleichzeitig wie die Burg Kastelen entstandenen Kapelle der Mörsburg. Diese zeigt mit ihrem Kreuzgratgewölbe, den Kapitellen und dem herausragenden Bauschmuck aus Stuck den Stellenwert, welchen die Familie ihrer dortigen Hauskapelle zumass (Abb. 225).⁶⁷⁹ Auch die zumindest im Rohbau mit Aufwand angelegte Kapelle der Kastelen belegt, dass ihre Errichtung einem zentralen Bedürfnis der Grafen entsprach.

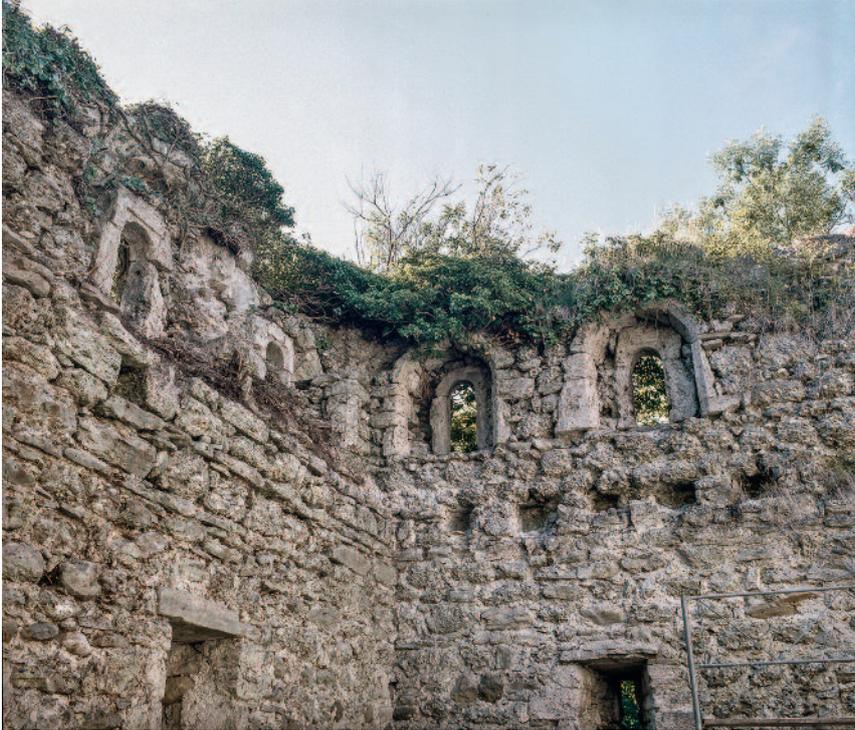
Abb. 227 Kastelen LU. Innenansicht der Südostecke. Die beim Entfernen des Efeus 1998 wieder zum Vorschein gekommene reiche Befensterung mit vier Rundbogenfenstern im 3. Obergeschoss.

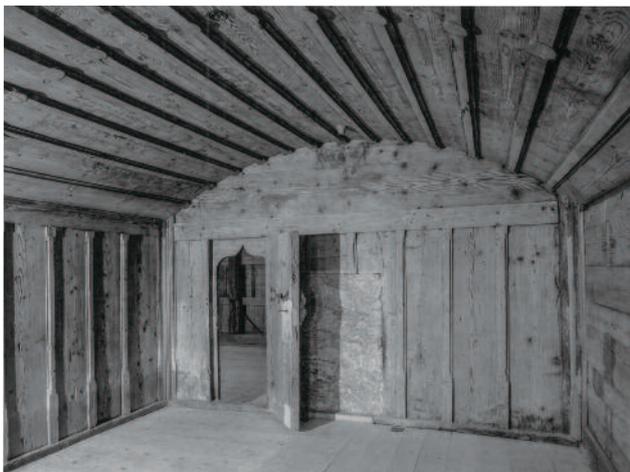
Abb. 229 Hohenrain LU, Johanniterkommende. Anderes Jahrhundert, gleiches Konzept: Spätmittelalterliche Stube im Obergaden des Turms Roten (wohl 15. Jh.), hier mit gewölbter Bohlen-Balkchen-Decke und Kachelofenstandort in der Wandmitte neben der Tür.

Wie Zugang und Standort des Kachelofens bei der Stube der Burg Kastelen angeordnet waren, bleibt unbekannt. Am wahrscheinlichsten ist eine Türöffnung von Norden her, wo ein mit Doppelfenster und Abort ausgestatteter Wohnraum lag (siehe unten). Kachelöfen sind häufig in der Ecke einer Stube platziert – bei der Burg Kastelen käme die nordwestliche Raumecke infrage –, sie finden sich aber oft auch in der Mitte einer der hölzernen Kammerwände (Abb. 229).

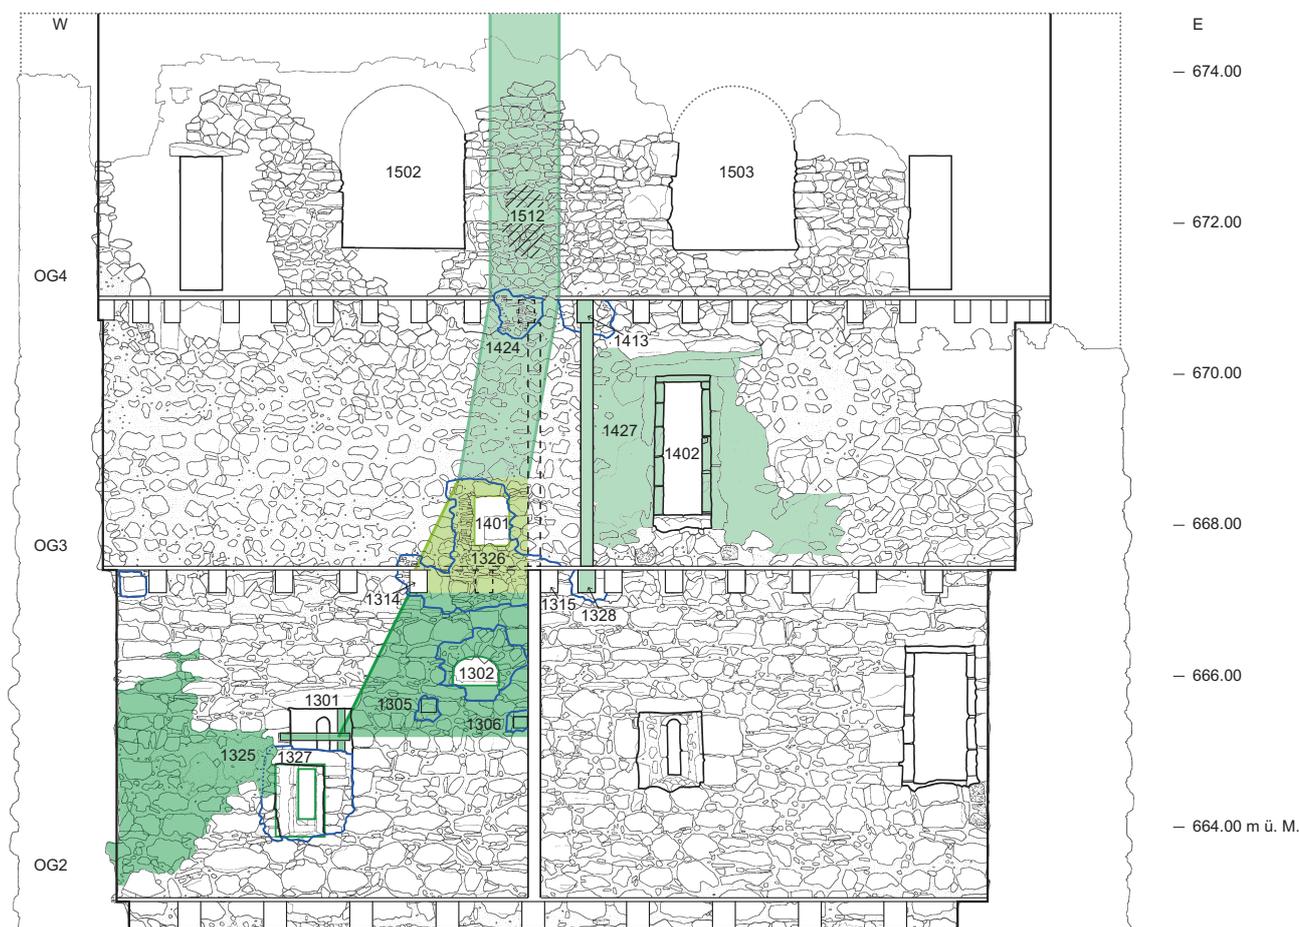
Abb. 232 Kastelen LU. Innenseite Nord. Übersicht zu den baulichen Eingriffen im Zusammenhang mit dem Einbau einer Herdstelle im 2. Obergeschoss und den beiden folgenden Änderungen der Rauchführung. M. 1:100.

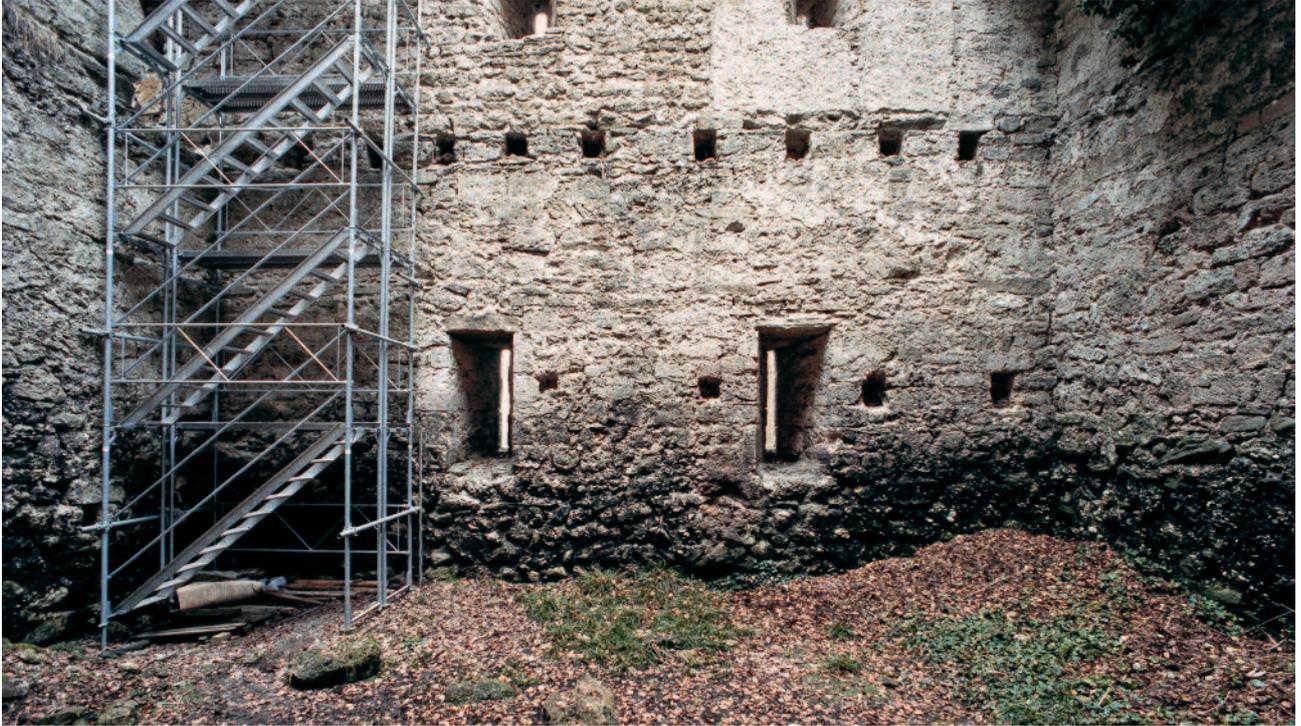
Abb. 235 Kastelen LU. Innenseite Nord, Zustand vor der Restaurierung. Deutlich sind auf Höhe der Lichtschlitze Pos. 1101 und 1102 die nachträglich in das Mauerwerk eingehauenen Auflager für die Balken des Zwischenbodens sowie möglicherweise die Träger eines Treppenpodestes zu erkennen. Blick gegen Norden.

lich aus der Nord- und der Südmauer geschlagene Balkenlager ab (Pos. 1106, 1107, 3102, 3103, dazu wohl in Zweitverwendung auch Pos. 1105; Abb. 235).⁷⁰⁵ Die zugehörigen Balken ruhten auf einem in der Ostmauer verankerten Unterzug (Pos. 2101), der gegen Westen hin wahrscheinlich in den zentralen Stützpfeiler Pos. 0072 eingelassen war (Abb. 236, 237).

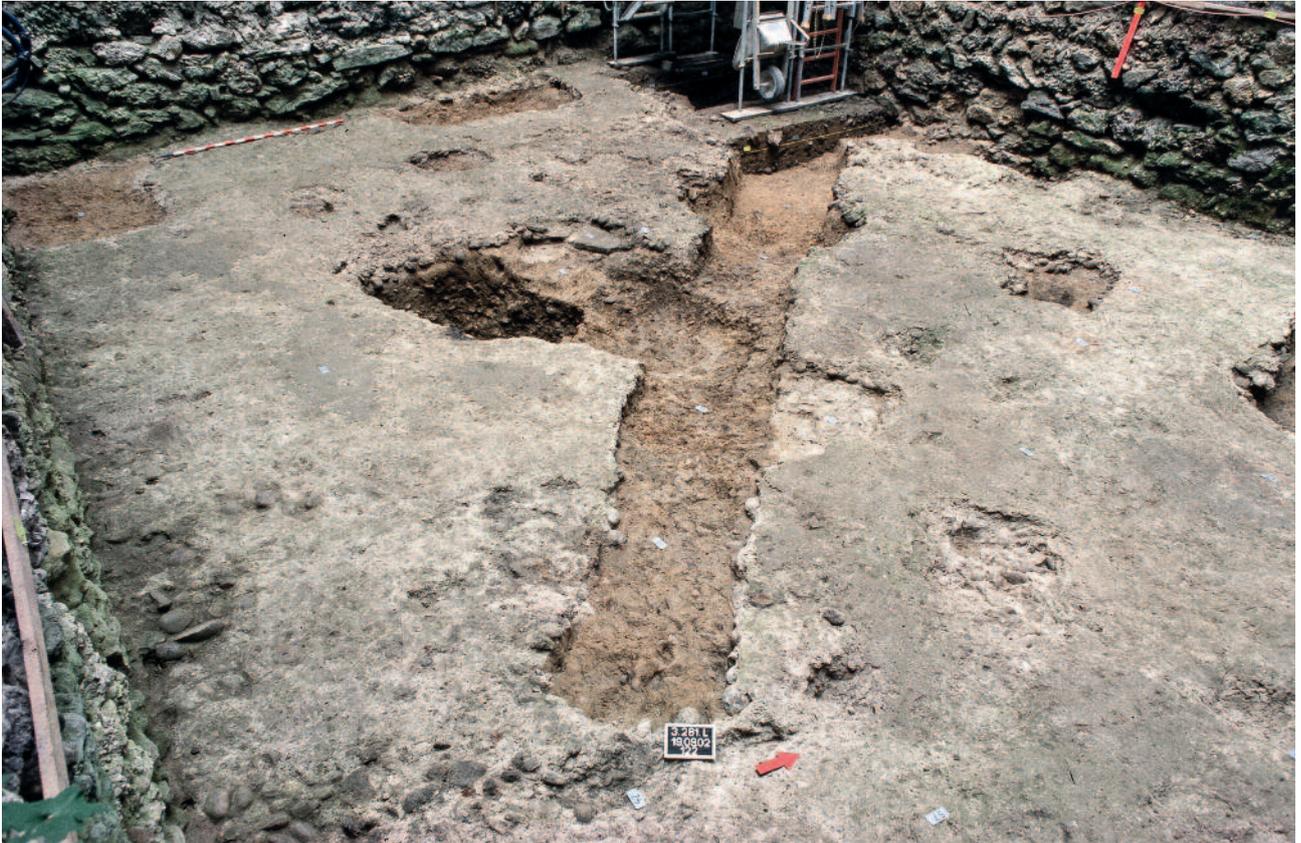
Abb. 240 Kastelen LU. Erdgeschoss. Ganzflächiger Mörtelboden Pos. 0020 der zweiten Umgestaltung des Geschosses mit den Raubgruben der nun drei Pfeilerfundamente im Zentrum (Pos. 0070, 0072, 0088). Bei den zahlreichen jüngeren Störungen sticht insbesondere der diagonale Sondiergraben aus dem frühen 20. Jh. ins Auge (Pos. 0016). Blick gegen Norden.

Gleichzeitig legte man im geräumten und ausgefegten Keller den ganzflächigen Mörtelboden Pos. 0020 an (vgl. Abb. 240).⁷¹¹ Er besass eine sorgfältig vorbereitete Rollierung aus Flusskieseln (Pos. 0069) und enthielt auch einige Ziegelfragmente – mehrheitlich solche aus der Bauzeit des Turms im 13. Jh., eines davon aber von einer spätmittelalterlichen Ziegelform mit sogenanntem spitzbogigem Schnitt, dessen Zeitstellung innerhalb des 14. bis 16. Jh. nicht genauer eingegrenzt werden konnte.⁷¹² Die Mörtelschicht des Bodens betrug 4–8 cm, während die Konstruktion inklusive Unterbau 10–17 cm mächtig war. Unregelmässigkeiten des bisherigen Lehmbodens wurden dadurch ausgeglichen.

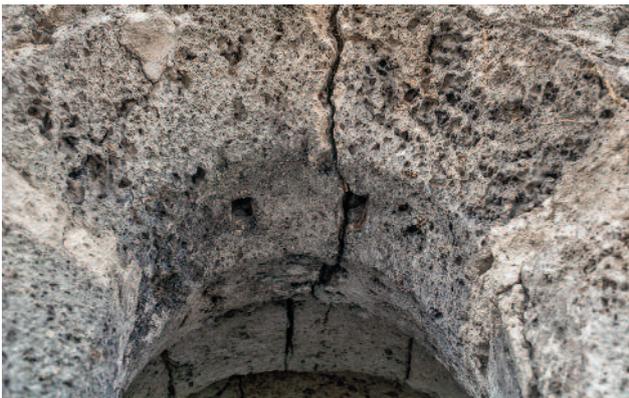
Abb. 241 Kastelen LU. Ostfassade, 1. Obergeschoss. Rundbogen des Kapellenfensters Pos. 2202 mit nachträglich ausgespitzten Löchern für zwei senkrecht eingesetzte Eisenstäbe. Untersicht/Blick von Osten.

nige niedergeschlagen. Zu ihnen gehört zunächst das Vergittern der Kapellenfenster: Die drei Fensteröffnungen Pos. 2202, 3201 und 3202 erhielten senkrecht eingesetzte Eisenstangen und wurden so gegen ungebetene Eindringlinge gesichert. Während bei den Fenstern an der Südseite jeweils ein Stab genügte, versah man die gegen Osten gerichtete grössere Öffnung Pos. 2202 mit zwei solcher Gitterstäbe (Abb. 241, 242).⁷¹⁶ Das nachträgliche Sichern der Fenster ist Anzeichen für ein erhöhtes Sicherheitsbedürfnis und widerspiegelt wohl die Entscheidung der Burgherrschaft, das Gebäude nur noch zeitweise zu bewohnen.

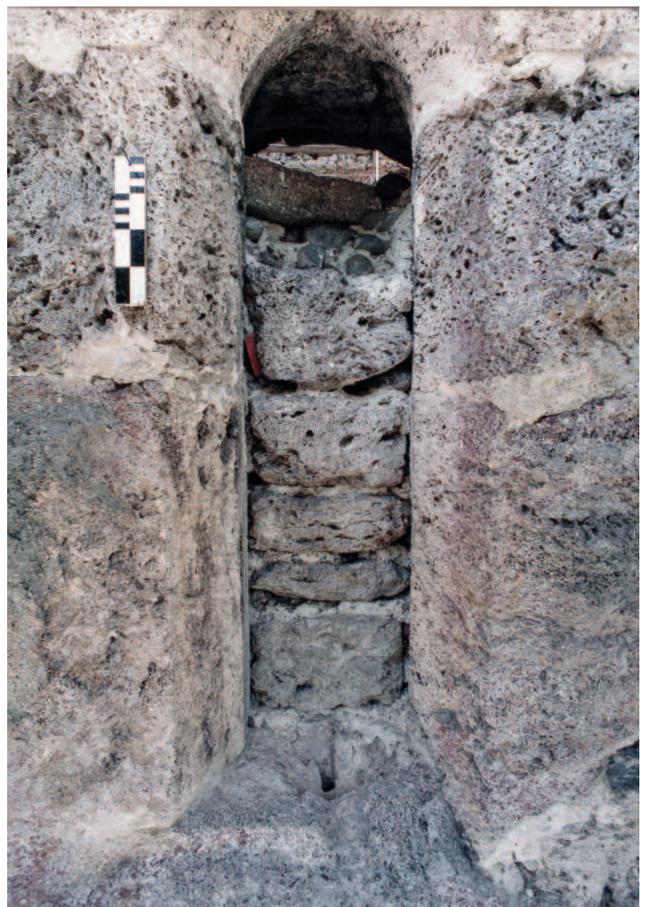
Abb. 242 Kastelen LU. Südfassade, 1. Obergeschoss. An der Fensteröffnung des Kapellenfensters Pos. 3202 sind die nachträglich ausgehauenen Löcher zur Verankerung eines senkrechten Eisenstabes zu erkennen. Das Fenster wurde später zugemauert. Blick von Süden.

Die neue Raumeinteilung nahm keine Rücksicht mehr auf die bestehende Befensterung. So wurden die beiden südlichen ehemaligen Kapellenfenster Pos. 3201 und 3202 nahe der Fassade vollständig zugemauert (vgl. Abb. 242, 245).⁷¹⁸ Im Innern blieb das Fenster Pos. 3202 weiterhin als Rundbogennische in der westlichsten Kammer erkennbar. Seine Bank erhielt einen neuen Mörtelglattstrich (Abb. 246). Das Fenster Pos. 3201 verschwand dagegen vollständig; vor ihm ging eines der neuen Holzwändchen ab, weshalb seine grosse Fenster-nische bündig zur Mauerfläche mit einer Holz- oder Fachwerkwand geschlossen und verputzt wurde.⁷¹⁹ Ähnliches dürfte auch für das östliche Kapellenfenster

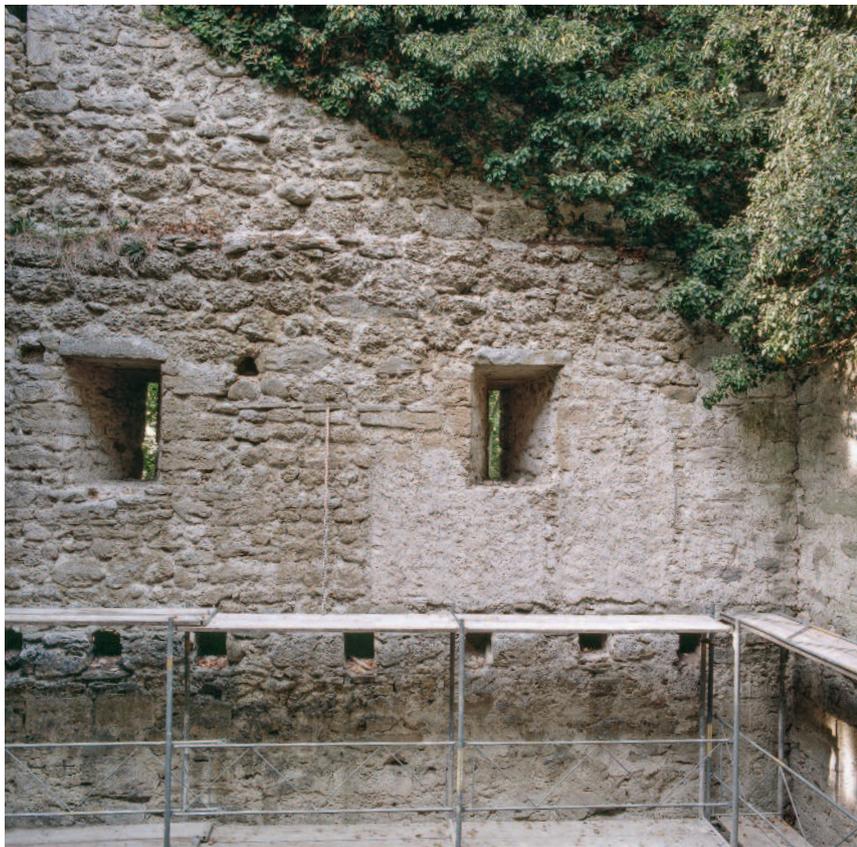
Abb. 244 Kastelen LU. Innenseite Nord, 1. Obergeschoss. Rechts ist der sekundäre Verputz Pos. 5201 mit den Negativen senkrecht stehender Hölzer zu erkennen. Er scheint in der Bildmitte von einer Wand begrenzt worden zu sein. Zustand vor der Restaurierung. Blick gegen Norden.

wand bietet sich der Bereich unmittelbar östlich des Kellerabgangs an, wo sich im jüngeren Verputz Pos. 5201 auch für die spätere Zeit noch eine Trennung abzeichnet (vgl. Abb. 244).

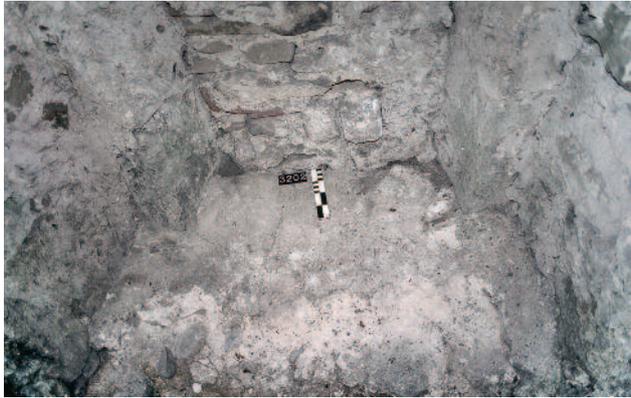
Abb. 246 Kastelen LU. Innenseite Süd, 1. Obergeschoss. Fenster niche zu Pos. 3202. Die Fensterbank wurde nach der Vermauerung des Fensters (Hintergrund) mit einem Mörtelguss versehen.

⁷¹⁷ Die beiden Auflager sind bei Fenster Pos. 3201 rund 10 beziehungsweise 16 cm tief, womit das Bälkchen solide eingespannt werden konnte. Bei Fenster Pos. 3202 wurde die Tiefe nicht gemessen; hier sind dafür im jüngeren Mörtelguss der Fensterbank die Negative zweier seitlich stehender Holzlatten erhalten, welche wahrscheinlich zur selben Holzkonstruktion gehört hatten und welche auch nach dem Vermauern stehen gelassen wurden (vgl. Abb. 246).

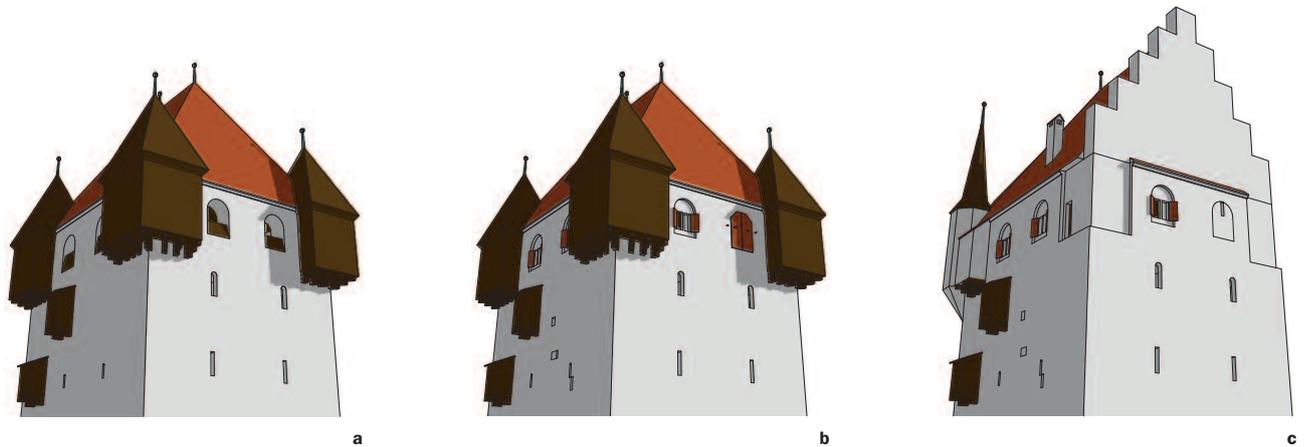
Abb. 247 Kastelen LU. Rekonstruktion der baulichen Entwicklung in den obersten Geschossen: a) bauzeitlicher Zustand um 1250, b) Zustand im 16. Jh., c) Zustand nach 1605.

Bei der vierten erhaltenen Rundbogenöffnung, der gegen Westen gelegenen Öffnung Pos. 4501, sind keine Spuren einer solchen nachträglich eingesetzten Wand vorhanden. Als einzige war sie dafür mit an der Aussenseite angebrachten Läden versehen (vgl. Abb. 247, Beilage 1 und Kap. V.A.5.2.3.5). Diese Läden erlaubten es, die Rundbogenöffnung bei Bedarf auf ihrer gesamten Höhe zu öffnen. Möglicherweise war hier ein Lastenaufzug installiert, der dazu diente, Brennholz und andere Güter in einen Lagerraum zu befördern, auch wenn die Lage der Öffnung oberhalb der steinernen Aussentreppe für eine solche Funktion aus heutiger Sicht eher ungewöhnlich erscheint.

Die jüngsten Baueingriffe im vierten Obergeschoss stammen von einer Umbauphase, welche die Wirkung des Wohnturms nachhaltig prägte (vgl. Abb. 247). Dank der Bild- und Schriftquellen lässt sie sich an den Beginn der Ära Heinserlin, in die Zeit um 1605 oder kurz, danach datieren (vgl. Kap. V.F.2). Zu den am Mauerwerk ablesbaren Baumassnahmen gehören der Abbruch der westlichen Erker, der Neubau der östlichen Erker und das Zumauern der bisher lediglich mit Läden geschlossenen Rundbogenöffnung Pos. 4501. Mit der letztgenannten Massnahme war nun auch die letzte der acht Rundbogenöffnungen im vierten Obergeschoss fest verschlossen.

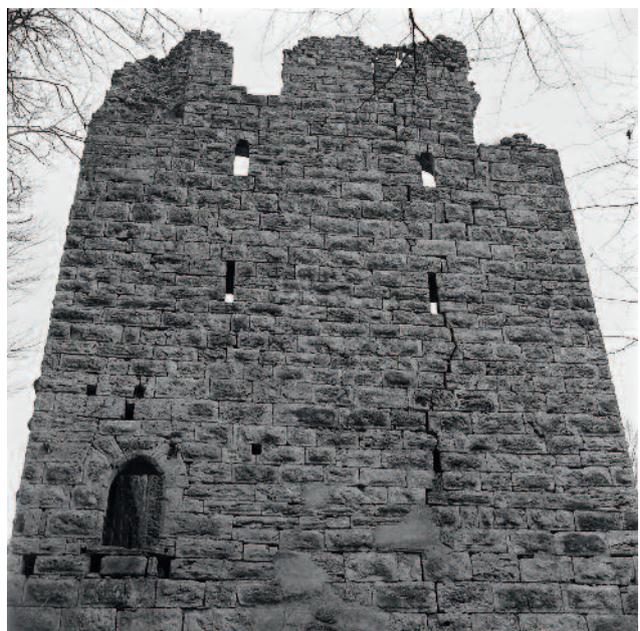
Abb. 249 Kastelen LU. Die Westfassade in einer historischen Aufnahme aus den späten 1960er-Jahren (Hans Marti). Im obersten Geschoss ist bei der vermauerten Öffnung Pos. 4501 noch das Rundbogengewölbe erhalten, darunter ist der Luftschlitz Pos. 4507 zu erkennen. Blick von Westen.
