DIE BURG KASTELEN BEI ALBERSWIL

**PRÄHISTORISCHE SIEDLUNG, ADELSBURG UND
PATRIZISCHER LANDSITZ IM LUZERNER WIGGERTAL**

**SCHWEIZER BEITRÄGE ZUR
KULTURGESCHICHTE UND ARCHÄOLOGIE
DES MITTELALTERS
BAND 43**

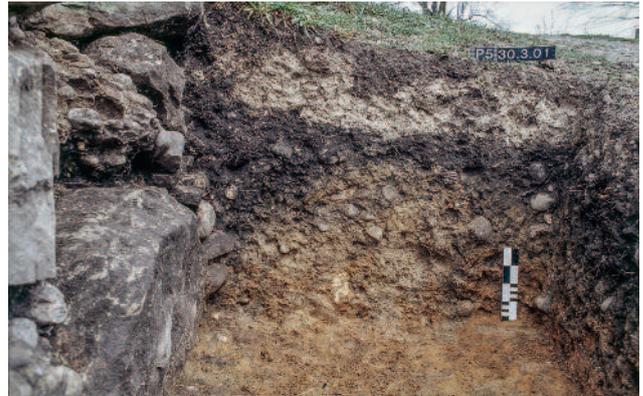
Abb. 250 Kastelen LU. Profil 4: Schichtaufbau an der Südseite des Wohnturms bei der Südwestecke. Unmittelbar auf der erodierten hochmittelalterlichen Aufschüttung (gelblich, Pos. 1016) und damit rund 40 cm unterhalb des mittelalterlichen Gehniveaus liegt die auf einen dünnen Streifen reduzierte dunkle Kulturschicht Pos. 1027. Darüber ist Mauerschutt zu erkennen (Pos. 1002), an der Unterkante des Profils die Moräne. Blick gegen Osten.

Auf dieser erosionsbedingten Oberfläche hat sich als Kulturschicht die relativ dünne, 10–20 cm mächtige, kiesige Schicht Pos. 1027 erhalten (Abb. 250). Da die Oberfläche um den Wohnturm durch den Einfluss des vom Dach strömenden Wassers einem ständigen Abbauprozess unterworfen war und eine eigentliche Bodenbildung nie hat stattfinden können, handelt es sich dabei um einen durchmischten «Reduktionshorizont», in welchem all das enthalten ist, was in den Jahrhunderten der Nutzung nicht nach und nach fortgeschwemmt wurde.⁷³⁴ Das Fundmaterial aus der durch natürliche Umwälzung geprägten Schicht Pos. 1027 besteht in erster Linie aus Ziegelfragmenten, daneben kommen auch wenige Kleinfunde wie kleinfragmentierte spätmittelalterliche Geschirrk Keramik oder ein eiserner Schlüssel vor (Kat. 91). Eine vor den Wassermengen etwas besser geschützte Stelle an der Westseite, nördlich des Treppensockels Pos. 1020 und unter der Laube zum Hocheingang Pos. 4202 gelegen, wurde zur Fundfalle, wo sich in der humosen Schicht Pos. 1025 etwas mehr Funde aus Spätmittelalter und Früher Neuzeit erhalten konnten (Abb. 251; vgl. Kat. 84, 85, 89).

Zerfallsschutt von den fehlenden Mauerpartien des Wohnturms konnte – möglicherweise mit Ausnahme einer lokalen Mörtelschuttschicht (Pos. 1002) bei der Südwestecke – nicht festgestellt werden (vgl. Abb. 250).⁷³⁶ Jenes Steinmaterial, welches beim Absturz von Mauerteilen überhaupt auf dem schmalen Plateau liegengeblieben war, scheint spätestens bei den Sanierungsmassnahmen unter Franz Louis von Sonnenberg ab den 1910er-Jahren entfernt worden zu sein (vgl. Kap. V.F.7). Auch der Umstand, dass an der Ostseite keinerlei Überreste aus der Nutzungszeit oder vom Abbruch des Wohnturms festgestellt werden konnten, ist wahrscheinlich auf Räumungsarbeiten in seiner Zeit zurückzuführen.⁷³⁷

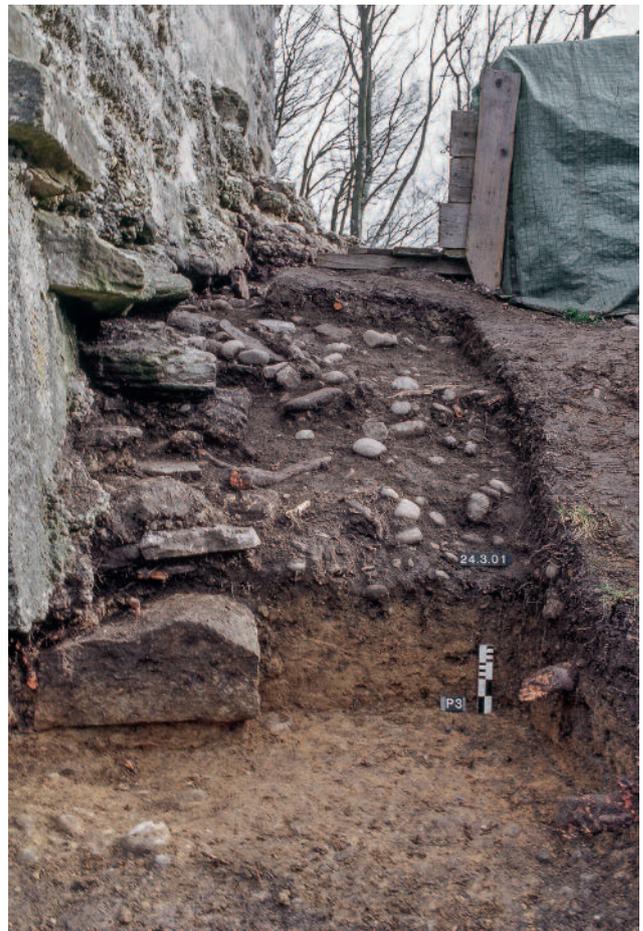
Abb. 251 Kastelen LU. Grabungsfläche 2001 an der Westseite des Wohnturms. Unmittelbar unter dem Humus erscheint auf der erosionsbedingten Oberfläche – weit unterhalb des einstigen Gehniveaus und an das freigespülte Fundament anschliessend – eine mit Steinen durchsetzte dünne Kulturschicht (Pos. 1025). Blick gegen Süden.

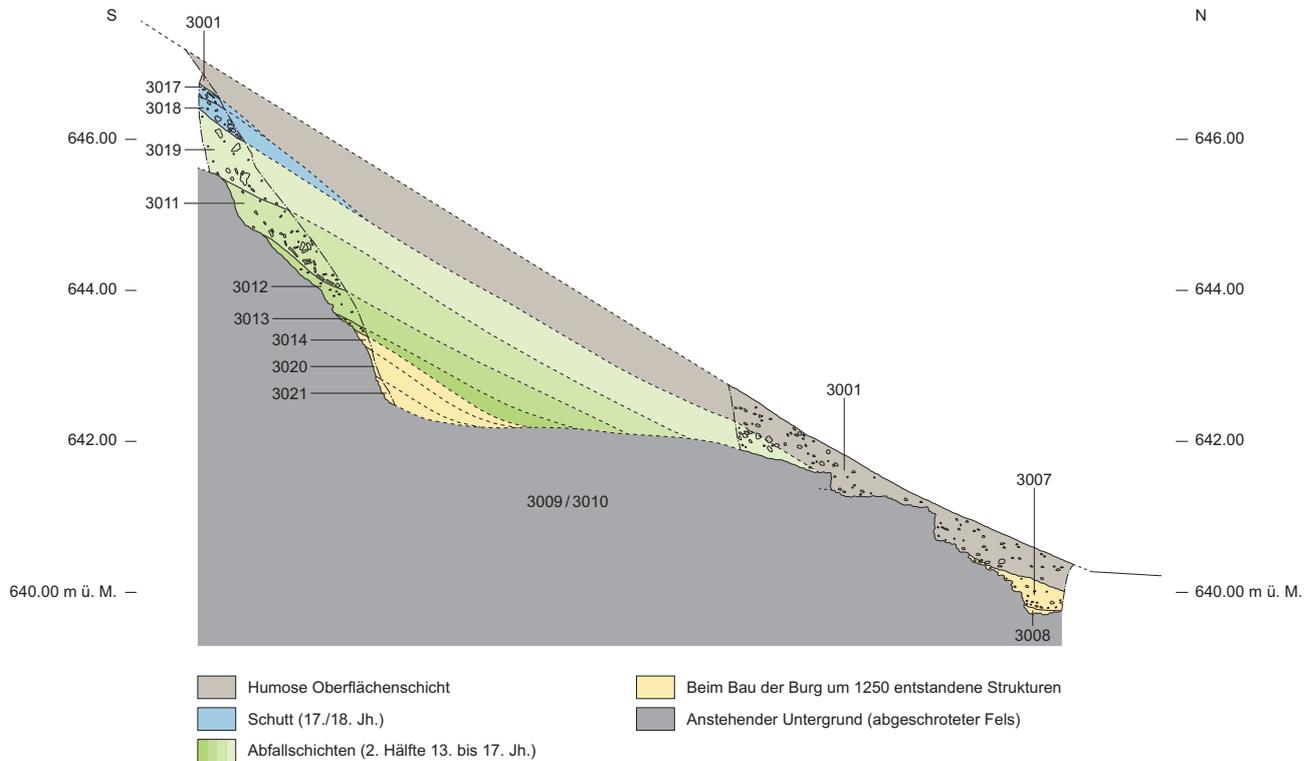
Abb. 252 Kastelen LU. Profil 2, Schichtverhältnisse am Hang nördlich des Wohnturms (allmähliche Verfüllung des bauzeitlichen Steinbruchs). M. 1:100.

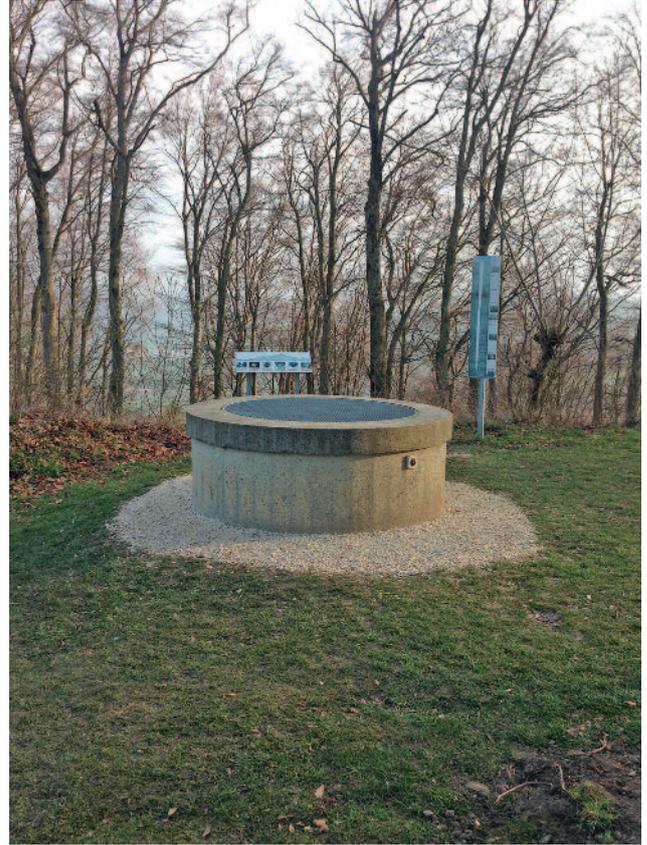
Abb. 254 Kastelen LU. Der Sodbrunnen nach der Restaurierung durch den Verein Burgruine Kastelen in seinem heutigen Zustand (Aufnahme 2016). Blick von Norden.

Heute ist der Brunnen neben dem Wohnturm die Hauptattraktion des Burghügels: Eine in der Tiefe des Schachtes angebrachte Lampe ermöglicht es, das beeindruckende Bauwerk bis auf den Grund zu bestaunen (Abb. 254).

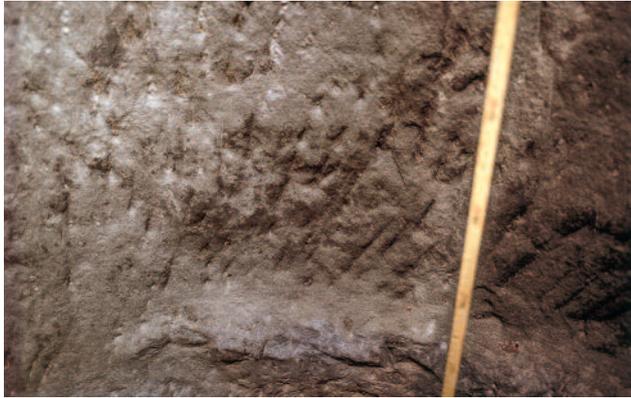
Abb. 257 Kastelen LU. In jenen Abschnitten, wo der Brunnenschacht durch den Sandstein getrieben wurde, sind teilweise gut erhaltene Werkzeugspuren vorhanden.

Der Durchmesser des durch Nagelfluh- und Sandsteinschichten getriebenen Brunnenschachts der Burg Kastelen beträgt über weite Strecken rund 1,40–1,60 m (Abb. 256). Aufgrund der Platzverhältnisse wird der Ausbruch im Fels jeweils von einem Arbeiter alleine vorangetrieben worden sein, während andere für das Heben und den Abtransport des Aushubs und für die Versorgung des im Brunnen Arbeitenden verantwortlich waren. Die Brunnenbauer arbeiteten mit Fäustel und Spitzseisen; besonders in der unteren Hälfte, wo der Schacht durch härteren Sandstein geschlagen ist, sind deutliche Werkzeugspuren noch heute erhalten (Abb. 257).

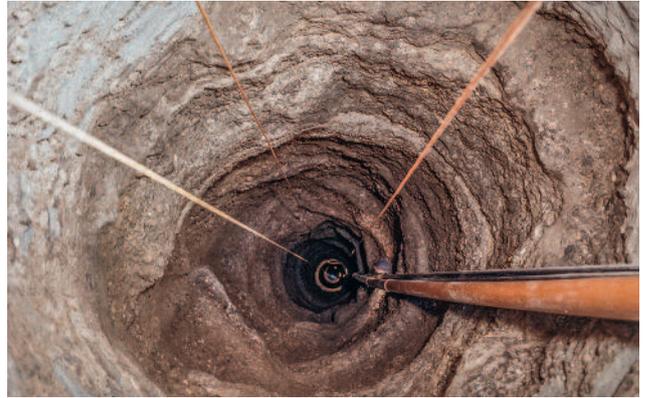
Abb. 258 Kastelen LU. Durch die Nagelfluh geschlagener oberster Abschnitt des Sodbrunnens, im Bereich unmittelbar unterhalb des gemauerten Brunnenkranzes.

Die Schachtwände besitzen in der oberen Hälfte des Brunnenschachts eine sehr lebhaft, unregelmässige Form mit vorstehenden Buckeln und Wülsten (Abb. 258). Wie erhaltene Werkzeugspuren in den durch den Sandstein geschlagenen Partien zeigen, ist diese Form nicht (nur) ein Resultat der Erosion, sondern eine Folge der Arbeitsweise. Während die breiteste Stelle des Sodbrunnens im verwitterten Nagelfluh-Abschnitt unmittelbar unter dem Brunnenkranz liegt (Dm rund 1,90 m), befindet sich die engste Stelle in einer Tiefe von 24–26 m (gut 1,20 m; Abb. 259). Darunter weitet sich der Brunnenschacht wieder, er ist wesentlich regelmässiger und zeigt eine gleichmässige und sorgfältige Bearbeitung (Abb. 260). In Abständen

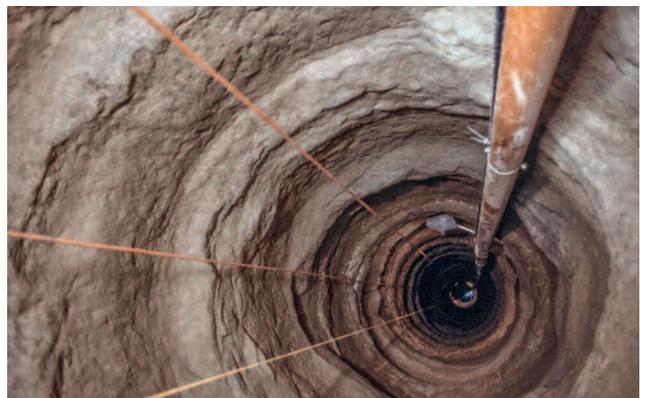
Abb. 259 Kastelen LU. Der Brunnenschacht ab einer Tiefe von 20 m. Blick auf die engste Stelle und die darunter gleichmässiger werdende Wandung.

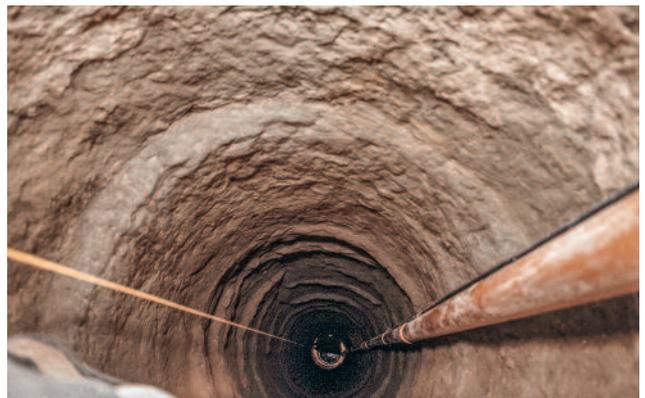
Abb. 260 Kastelen LU. Untere Hälfte des Brunnenschachts mit den in härteren Felspartien stehengelassenen Wülsten.

von 1,20–2,00 m scheinen hier härtere Sandsteinschichten durchschlagen worden zu sein, wobei der Brunnenbauer ringförmige Wülste stehen liess.⁷⁴⁸ Auch diese Vorsprünge sind eine Folge des pragmatischen Vorgehens, es liegen keine Hinweise dafür vor, dass sie eine Funktion beispielsweise als Auflager für Arbeitsplattformen oder eines einfachen Hilfsgerüsts erfüllten.⁷⁴⁹

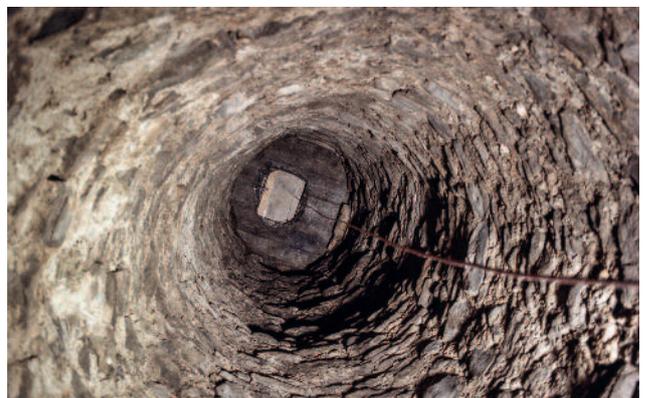
Abb. 261 Kastelen LU. Brunnenkranz des Sodbrunnens, Blick nach oben zum geöffneten Betondeckel.

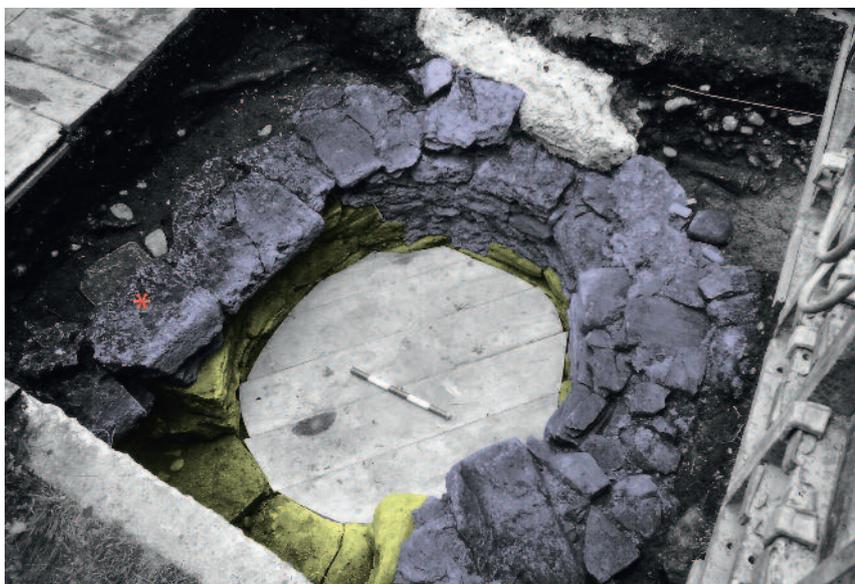
Abb. 262 Kastelen LU. Mauerkranz des Sodbrunnens im Zustand der Freilegung 2003.
 ■ mittelalterliches Mauerwerk
 ■ Aufmauerung im frühen 20. Jh.
 Der Stern bezeichnet das Gesimsfragment Kat. 139.

Von der dem Brunnenkranz aufgesetzten Wangenmauer hat sich nichts erhalten (Abb. 262). Darüber, ob diese Brüstung eine dem Wohnturm und dem Wert des Brunnens entsprechende sorgfältige Ausführung erhalten hat, lässt sich nur spekulieren.

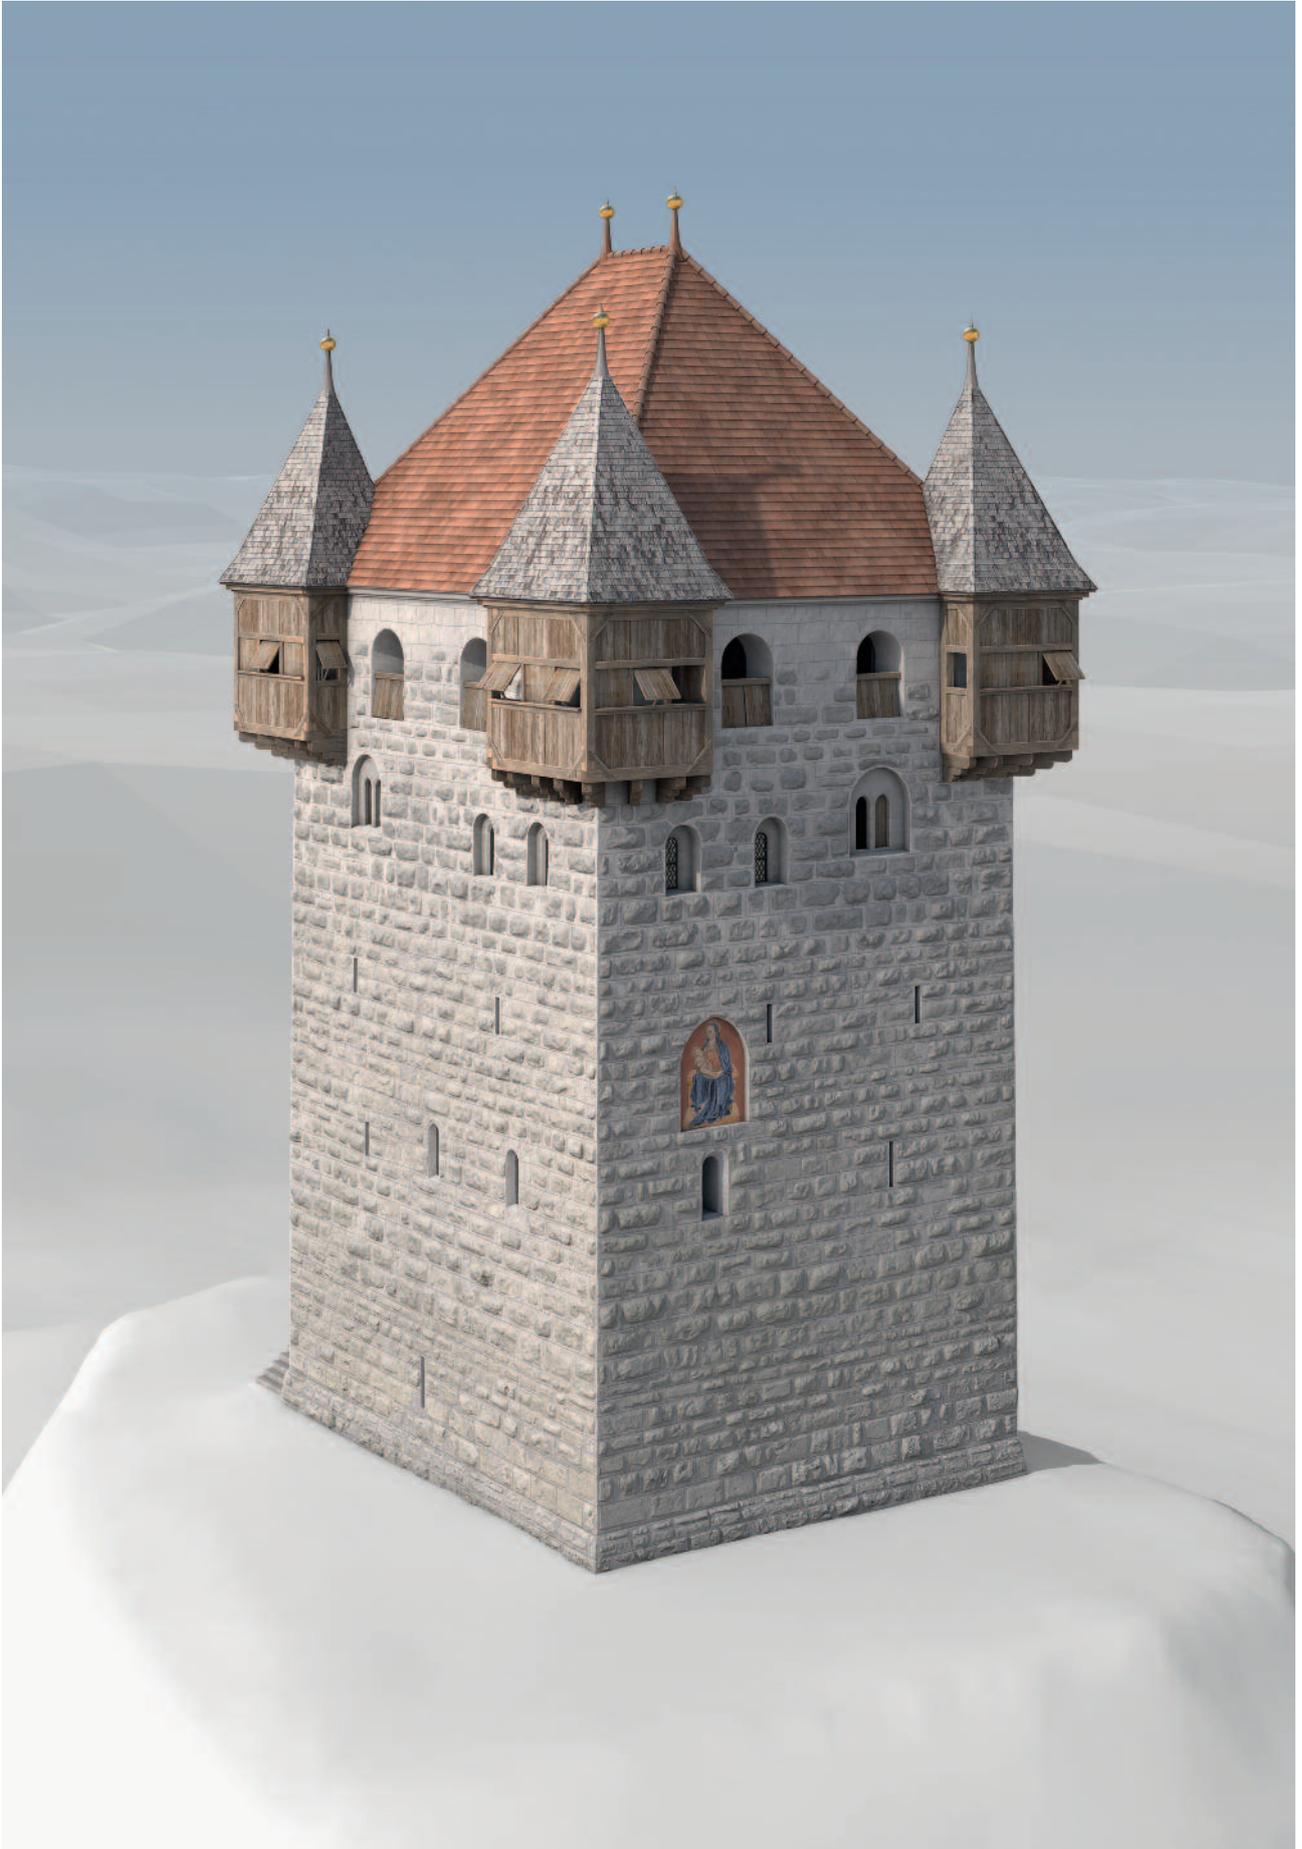
Abb. 266 Kastelen LU. Rekonstruktion des Wohnturms im Zustand zur Zeit der Grafen von Kyburg. Blick von Südosten.

Betrachtet man die Fernwirkung, so scheint der Wohnturm mit seinem klaren, monolithischen Baukörper und den durch die Erker betonten Ecken den alt-hergebrachten Donjon zu zitieren (Abb. 266, 267). Er griff damit auf eine Bauform zurück, die bereits vor mehreren Generationen aus dem Westen in den deutschen Sprachraum gelangt war. Donjonartige Vorbilder sind im Umfeld der Burg Kastelen in erster Linie im zähringischen Burgenbau zu finden, und vielleicht

etwas weniger klar ausgefallen als an der bestimmenden Ost- und Südseite (vgl. Abb. 266, 267, Beilage 1). Während die Westseite durch den Hocheingang mit steinernem Treppenaufgang ausgezeichnet ist, stellt die von den Aborterkern geprägte schattige Nordseite den «Rücken» des Gebäudes dar.

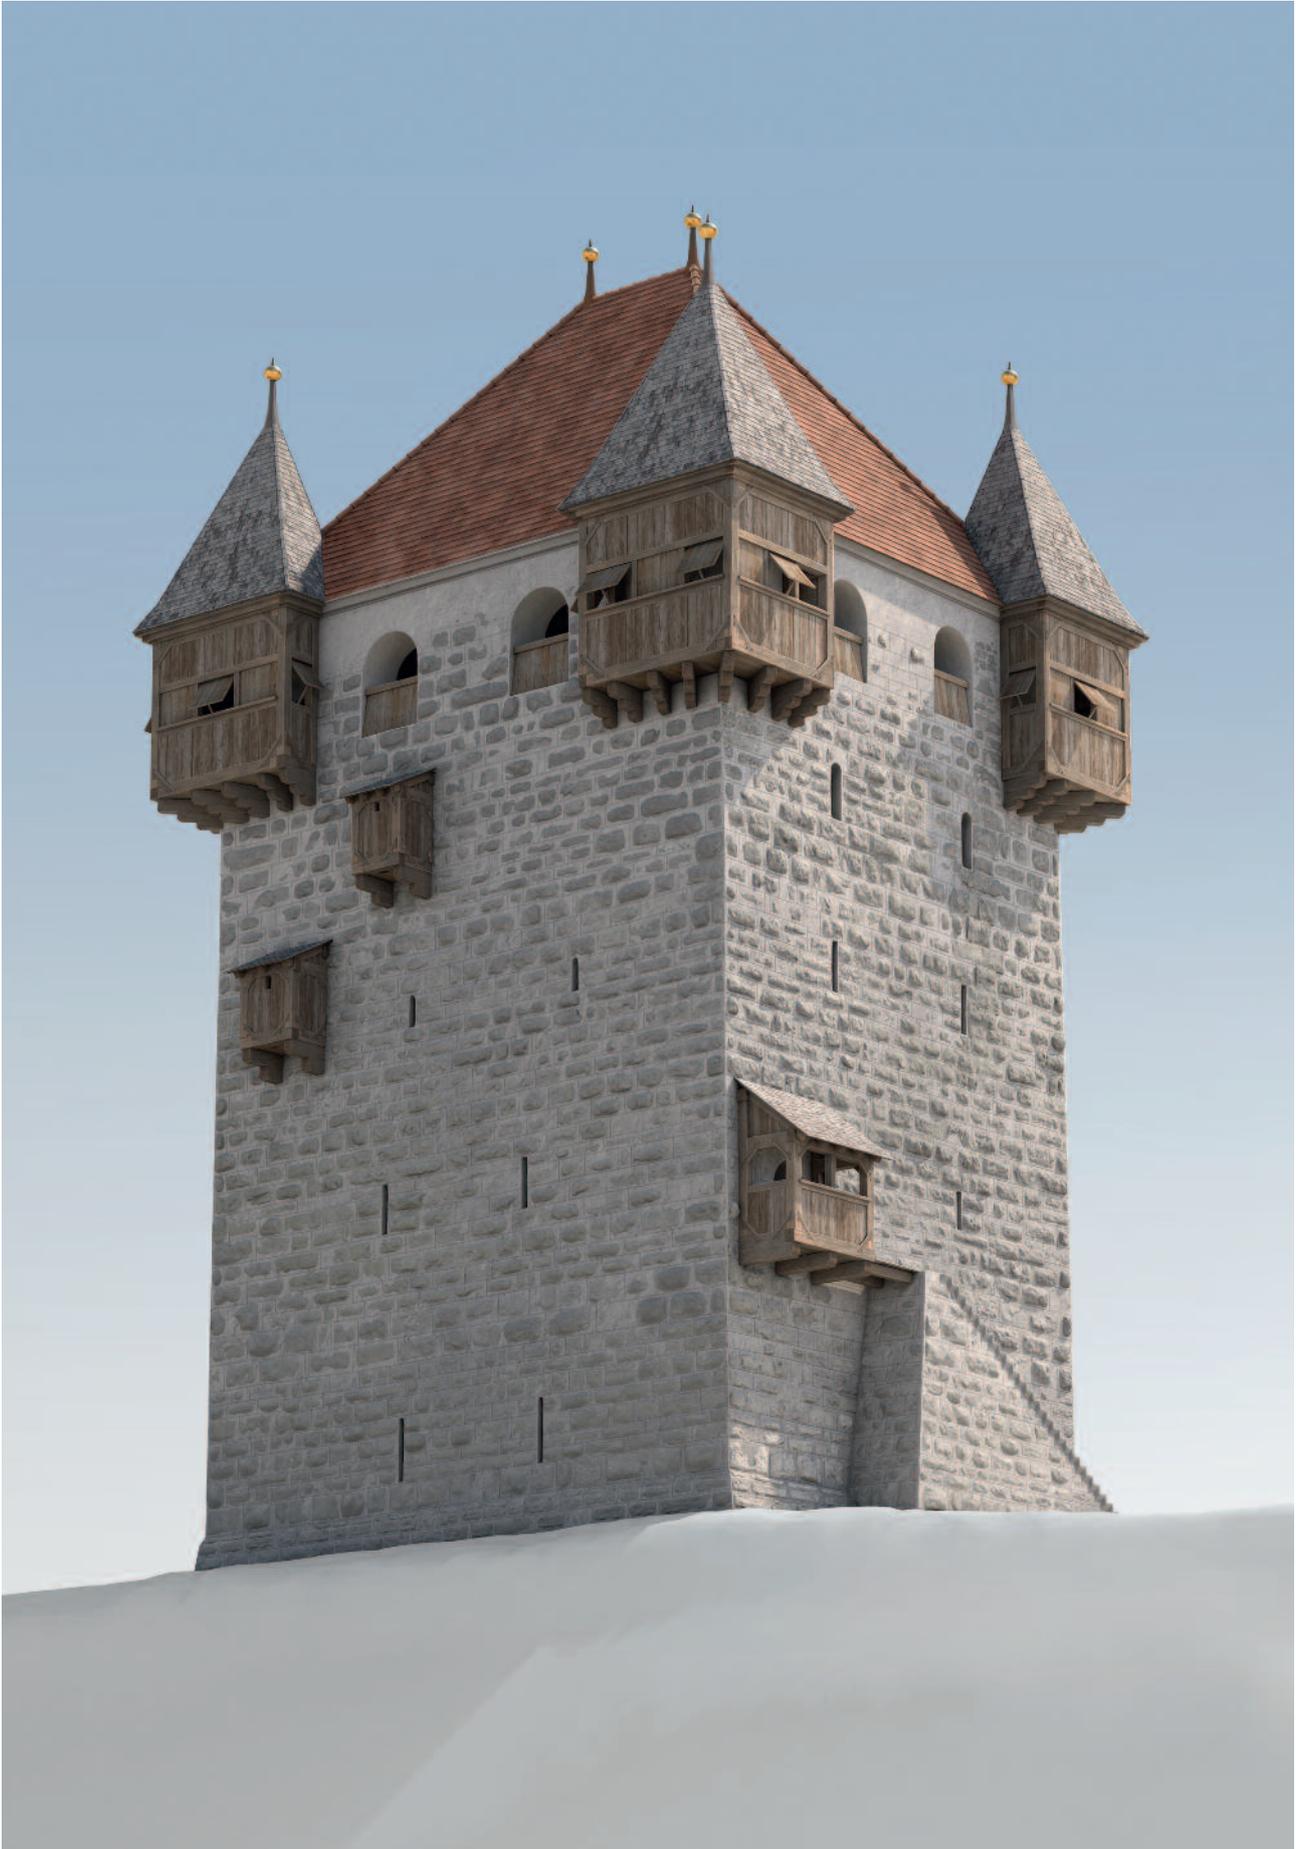
Abb. 267 Kastelen LU. Rekonstruktion des Wohnturms im Zustand zur Zeit der Grafen von Kyburg. Blick von Nordwesten.

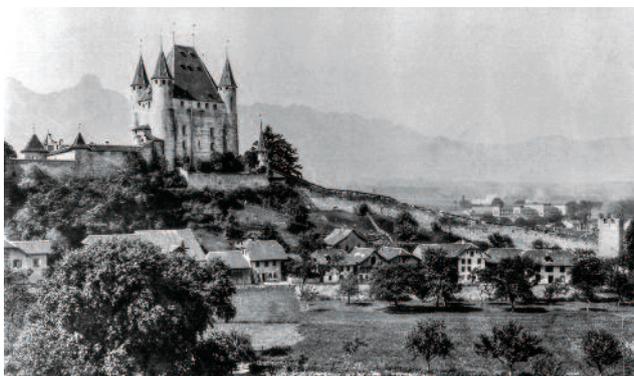
Abb. 268 Thun BE. Der grosse Turm des Schlosses, zur Bauzeit der Kastele in kyburgischer Hand, dominiert mit seinem monumentalen, donjonartigen Baukörper die Landschaft am unteren Ende des Thunersees. Ansicht aus dem frühen 20. Jh. mit weitgehend unverbautem Vorgelände vor der Stadtmauer. Blick von Nordosten.

ist die Grundform des Wohnturms als Reminiszenz an das zähringische Erbe zu sehen (Abb. 268).⁷⁷⁸

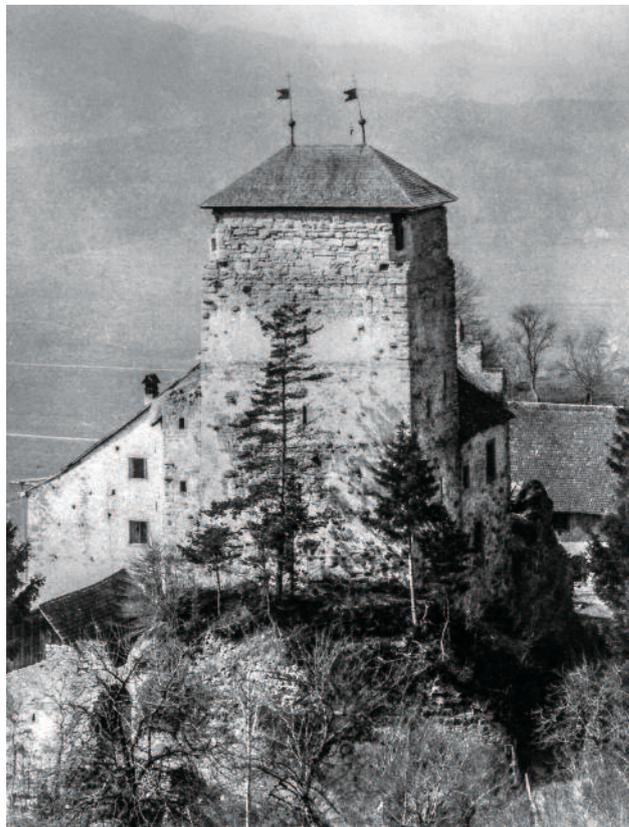
Abb. 269 Wikon LU, Schloss. Zustand der Burg vor 1890. An den Turmecken sind die Spuren der durch eine rundbogige Tür zu betretenden Wehrerker erkennbar. Blick von Osten.

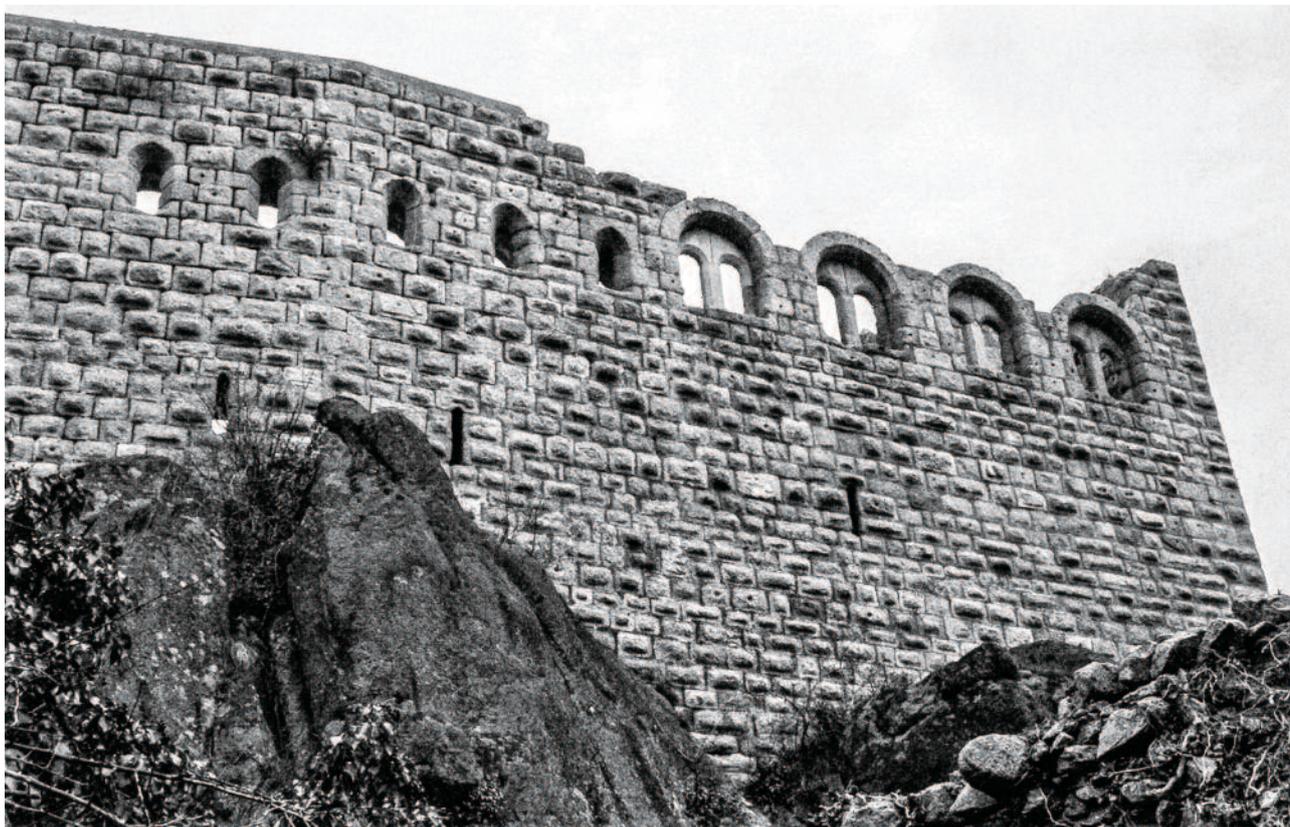
Abb. 270 Dambach-la-Ville (F), Ruine Bernstein. Burgen wie die elsässische Burg Bernstein sind offensichtliche stilistische Vorbilder der Burg Kastelen. Bernstein hatte den Herzögen von Lothringen, also dem Grossvater und dem Onkel Hartmanns V. von Kyburg, gehört, bevor sie in den Besitz des eng mit der kyburgischen Herrschaft verbundenen Bischofs von Strassburg gelangte.

Wohnturms finden sich in Süd- und Westdeutschland sowie im Elsass, wo die Burgenarchitektur in der ersten Hälfte des 13. Jh. ihre Hochblüte entfaltete (Abb. 270). Hier entstanden zahlreiche grosse Burganlagen, welche durch die Umsetzung klarer baulicher Konzepte bedrücken.⁷⁷⁴ Aufgrund der gesellschaftlichen, familiären und herrschaftlichen Beziehungen darf als gesichert gelten, dass die Grafen von Kyburg diese Burgenlandschaft im westlichen Teil des Reiches gut kannten. Ein direkter Einfluss vom Oberrhein, insbesondere dem Elsass und den angrenzenden Gebieten, auf Konzeption und Bau der Burg Kastelen ist bei dem um 1250 bestehenden Beziehungsgeflecht durchaus naheliegend, zumal sich die kyburgischen Kontakte ins Elsässische in den 1240er-Jahren deutlich intensivierten.⁷⁷⁵ So weilte Hartmann IV. unter anderem im Frühjahr 1248 – unmittelbar vor dem Bau der Burg Kastelen – im Unterelsass beim Bischof von Strassburg.⁷⁷⁶

Hervorgehoben sind vor allem auch die Fensteröffnungen an der Süd- und Ostseite des dritten Obergeschosses, welche alle durch einen Überfangbogen, eine Blende, ausgezeichnet sind, einem in der repräsentativen spätromanischen Burgenarchitektur klassischen Element (vgl. Abb. 270).⁷⁹³ Häufig erscheinen Blendbögen bei den Fensterreihen von Sälen. Bei der Burg Kastelen betrifft die Kennzeichnung in erster Linie die Stube in der Südostecke, an prominentester Lage des Wohnturms – sie wird als wichtigster Raum des Wohnturms präsentiert –, hinzu kommen die beiden die Stube flankierenden Doppelfenster. Das dritte Obergeschoss offenbart sich damit auch gegen aussen als das repräsentative herrschaftliche Wohngeschoss.

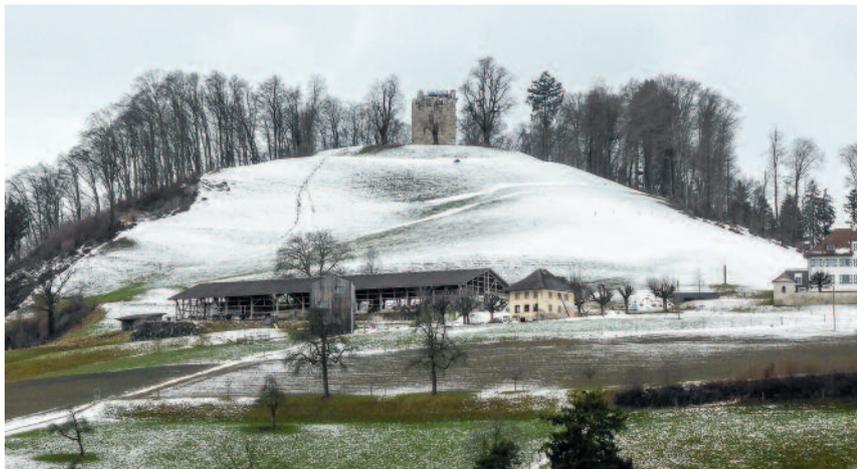
Abb. 273 Kastelen LU. Am Burghügel oberhalb des Schlossgutes zeichnen sich im Gelände schwach die Spuren eines älteren Burgwegs ab. Blick von Osten.

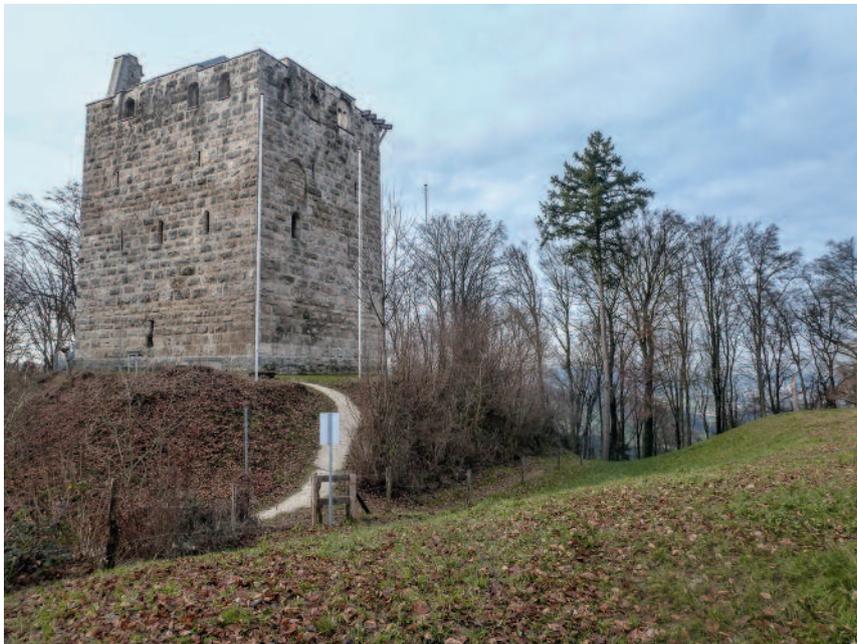
Abb. 275 Kastelen LU. Der Burggraben trennt den Wohnturm vom östlich gelegenen Plateau. Er ist in seiner heutigen Form stark durch Auffüllungen und Erosion geprägt. Blick von Südosten.

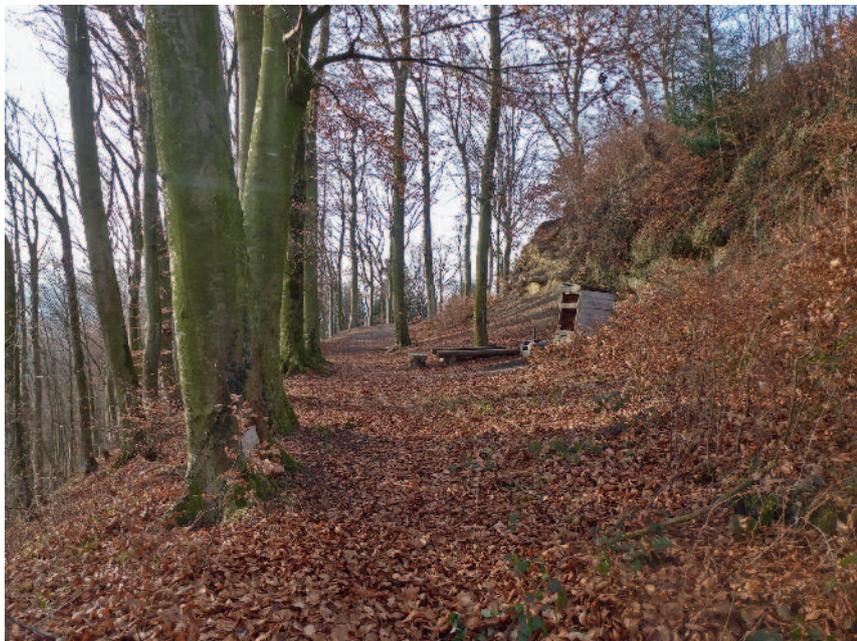
Abb. 276 Kastelen LU. Südseite der umlaufenden Geländeterrasse unterhalb des Wohnturms. Blick gegen Westen.

Die durch den Steinbruch für den Burgenbau um 1250 entstandene Terrasse trat ursprünglich deutlich breiter in Erscheinung, ihr Zustand ist heute stark durch den Erosionskeil am Fuss des Burgplateaus geprägt (Abb. 276). Der bis zu 13 m breite Geländestreifen zwischen Ringmauer und ansteigender Felswand bietet sich als Standort für die diversen benötigten Ökonomiegebäude an. Die Nebengebäude dürften sich dabei an die Ringmauer angelehnt haben.⁸⁰⁵ Als Baumaterial kommen für diese Bauten sowohl Holz oder Fachwerk als auch Stein infrage.

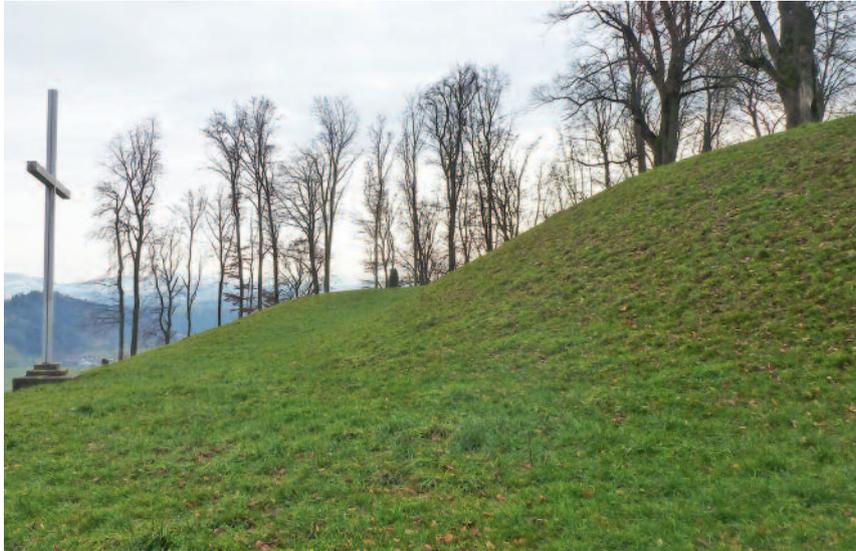
Abb. 277 Kastelen LU. Die Terrasse am Ost-
rand der Anlage wird von mehreren künstlichen
Geländestufen geprägt. Rechts der Hang zum
östlichen Burgplateau, im Hintergrund die Ge-
ländestufe mit dem Ansatz zum Standort des
postulierten Steinbaus Ost. Blick gegen Süden.

ring integrierten, gut sichtbar an die Hangkante gestellten Baukörpers. Seine Lage in einer Geländestufe zwischen der postulierten Ringmauer und dem östlichen Burgplateau lässt darauf schliessen, dass der Bau ein Untergeschoss besass, welches man möglicherweise von der tiefer liegenden Burgterrasse aus erreichte, während sein Erdgeschoss vom östlichen Burgplateau her erschlossen gewesen sein muss. Zu Obergeschossen liegen selbstverständlich keine Hinweise vor.

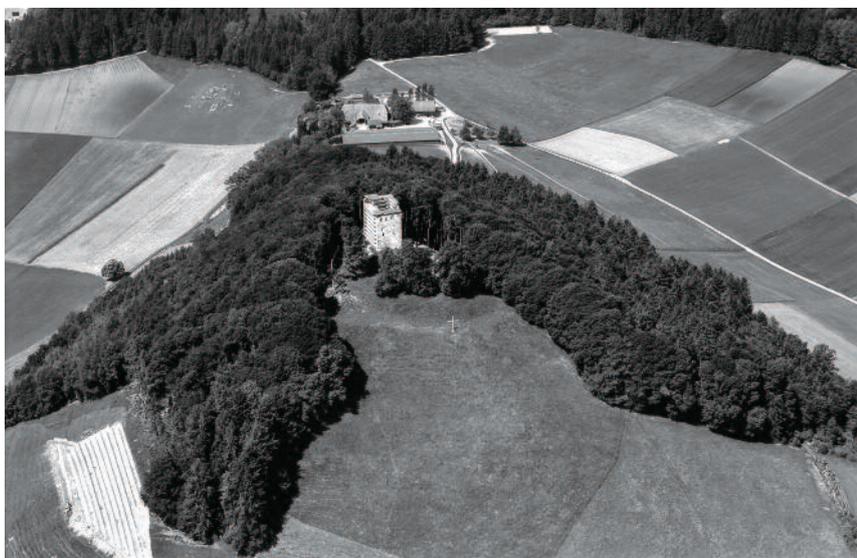
Abb. 278 Kastelen LU. Vor dem Wohnturm dehnt sich das mit Linden bestandene östliche Burgplateau aus. Davor ist auf Höhe des weissen Kreuzes die umlaufende Burgterrasse zu erkennen. Etwas links davon, gegen den Waldrand hin, befindet sich der Standort des vermuteten östlichen Steinbaus. Aufnahme während der Restaurierung 2000. Blick von Südosten.

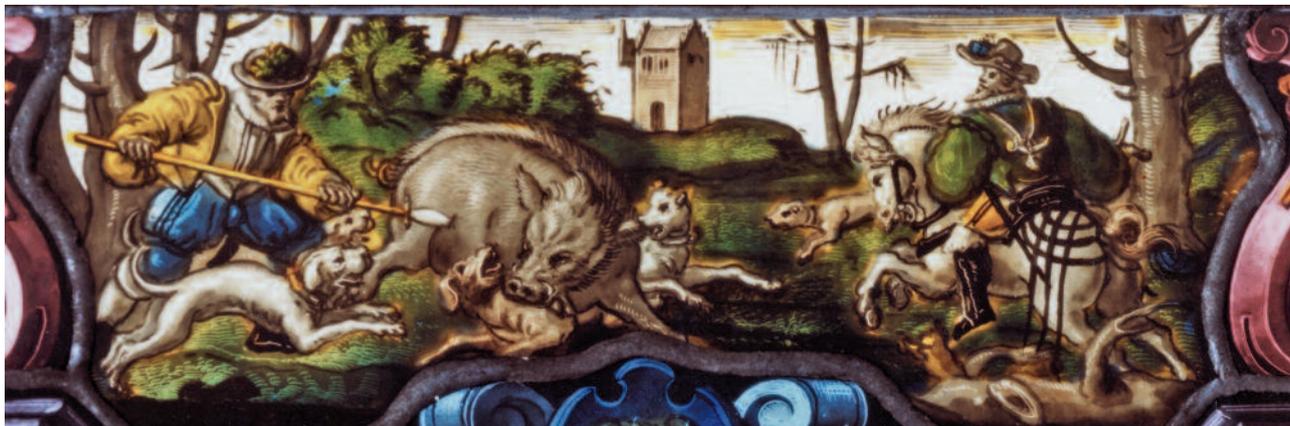
Abb. 279 Ausschnitt aus der 1608 datierten Wappenscheibe mit dem Allianzwappen Hans Ulrich Heinslerins und der Herrschaft Kastelen (vgl. Abb. 45). Die Szene einer Eberjagd wird dominiert von einer Darstellung des Wohnturms.

Das Privileg der Jagd gehörte zum standesgemässen herrschaftlichen Lebenswandel und war vom 15. bis ins 17. Jh. auch für das Leben auf Burg Kastelen ein offensichtlich wesentlicher Aspekt. Dies ergibt sich nicht aus der Ruine oder den archäologischen Funden, sondern aus der Selbstdarstellung der Burgbesitzer: Das Motiv des oben erwähnten Feerteppichs (vgl. Abb. 36) zeigt eine Idylle, in der sich Edeldamen und Junker mit Wildmannen und -weiblein zur Jagd treffen, begleitet von Jagdfalken und -hunden sowie Niederwild wie Hasen, Wildenten, Reiher und Hühnern. Die Jagd ist auch Thema auf der Wappenscheibe Hans Ulrich Heinserlins, der die Burg 1598 von der Familie Feer erwarb und mit der Kastelen-Scheibe sein zehnjähriges Herrschaftsjubiläum feierte.⁸²⁰ Als Helmbekrönung dienen Jagdhund und Hirschgeweih, darüber ist eine Hetzjagd mit Hundemeute auf ein Wildschwein zu sehen (Abb. 279).

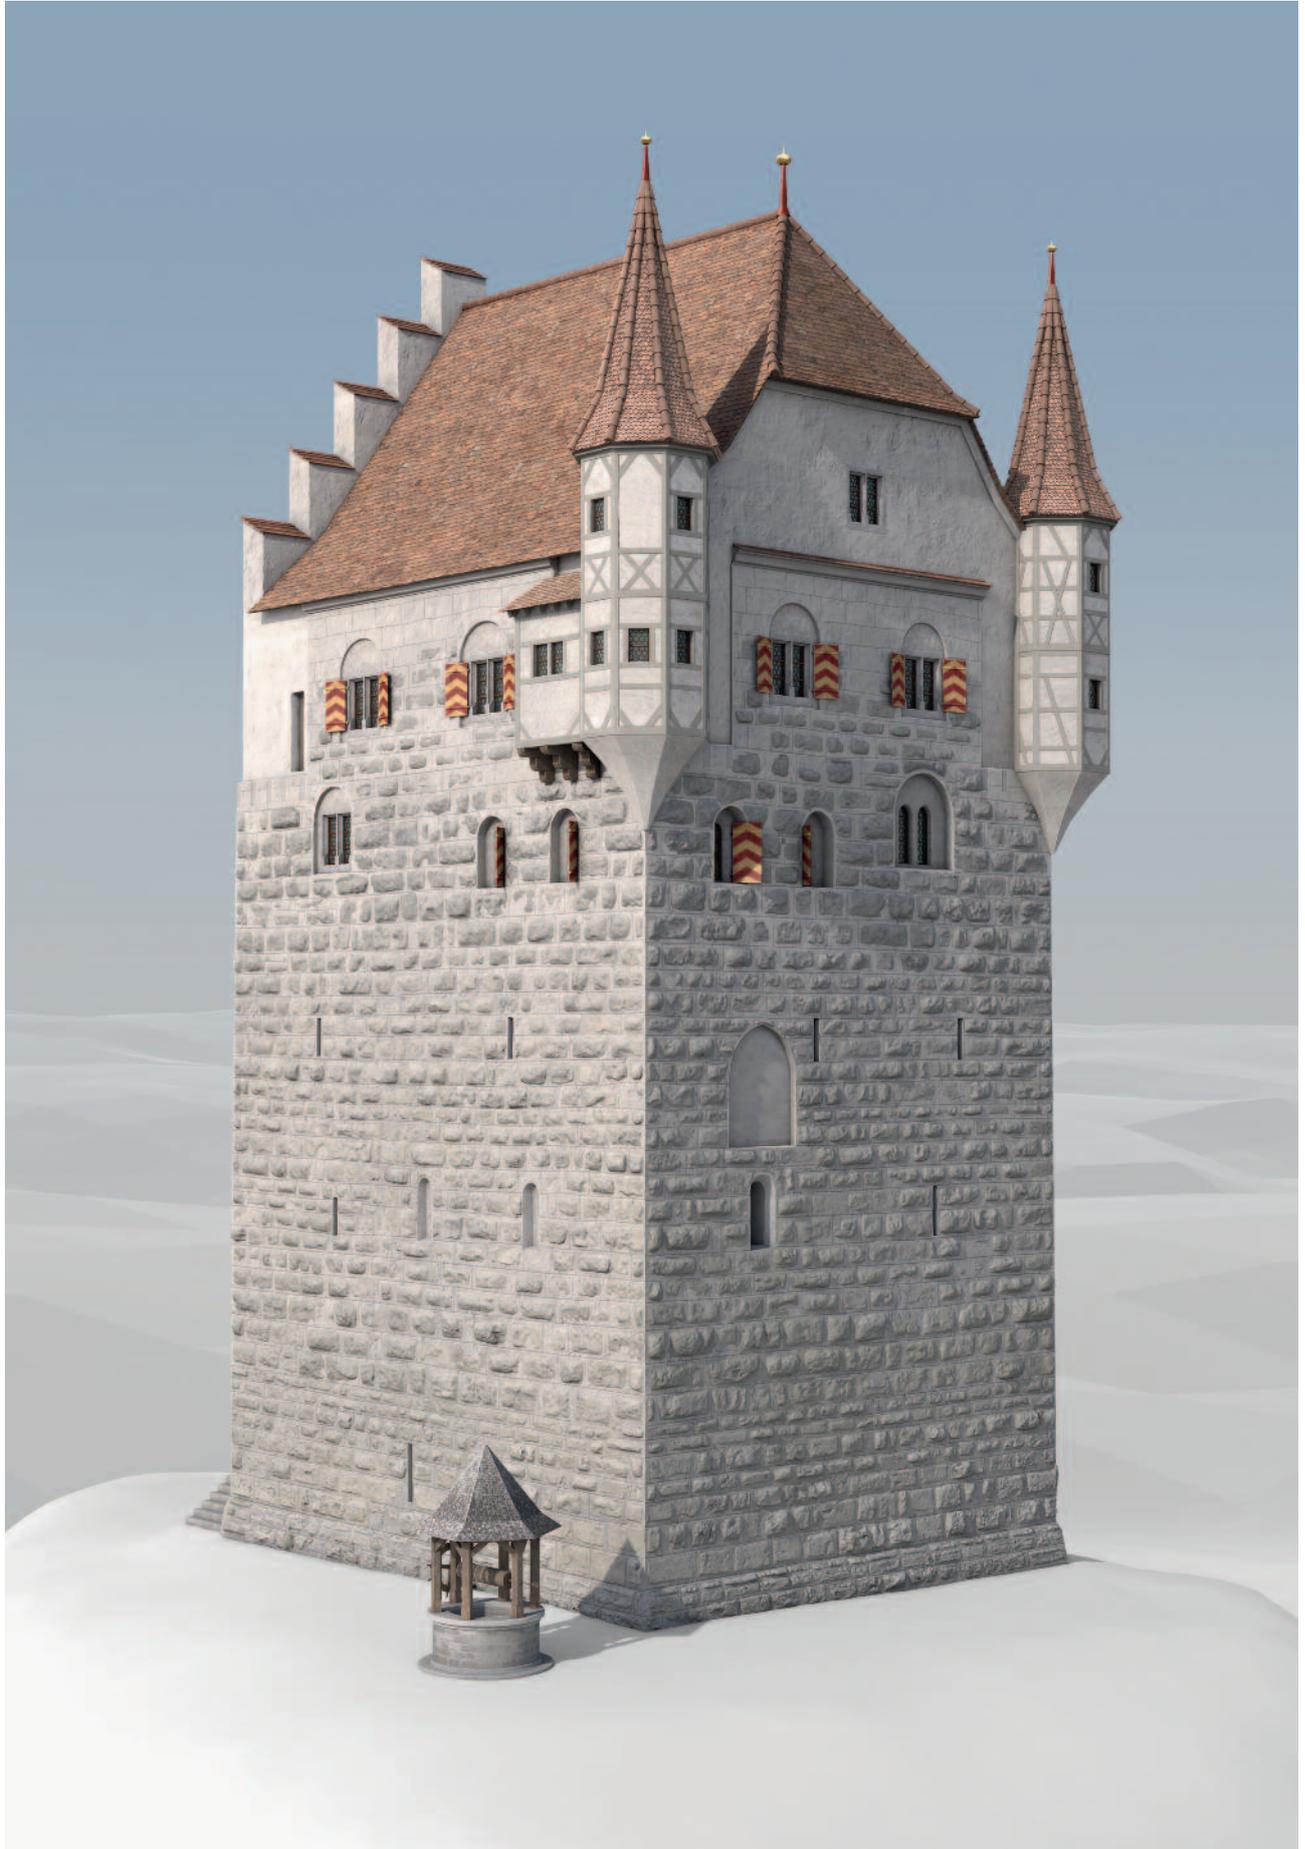
Abb. 280 Rekonstruktion des Wohnturms nach seiner Umgestaltung durch Hans Ulrich Heinslerlin um 1605. Blick von Südosten.

Unter Hans Ulrich Heinslerlin, Besitzer ab 1598, erhielt die Burg ein neues Gesicht (Abb. 280, 281). Alles spricht dafür, dass die Anlage unter seiner Ägide zu einem Landschloss ausgebaut werden sollte.

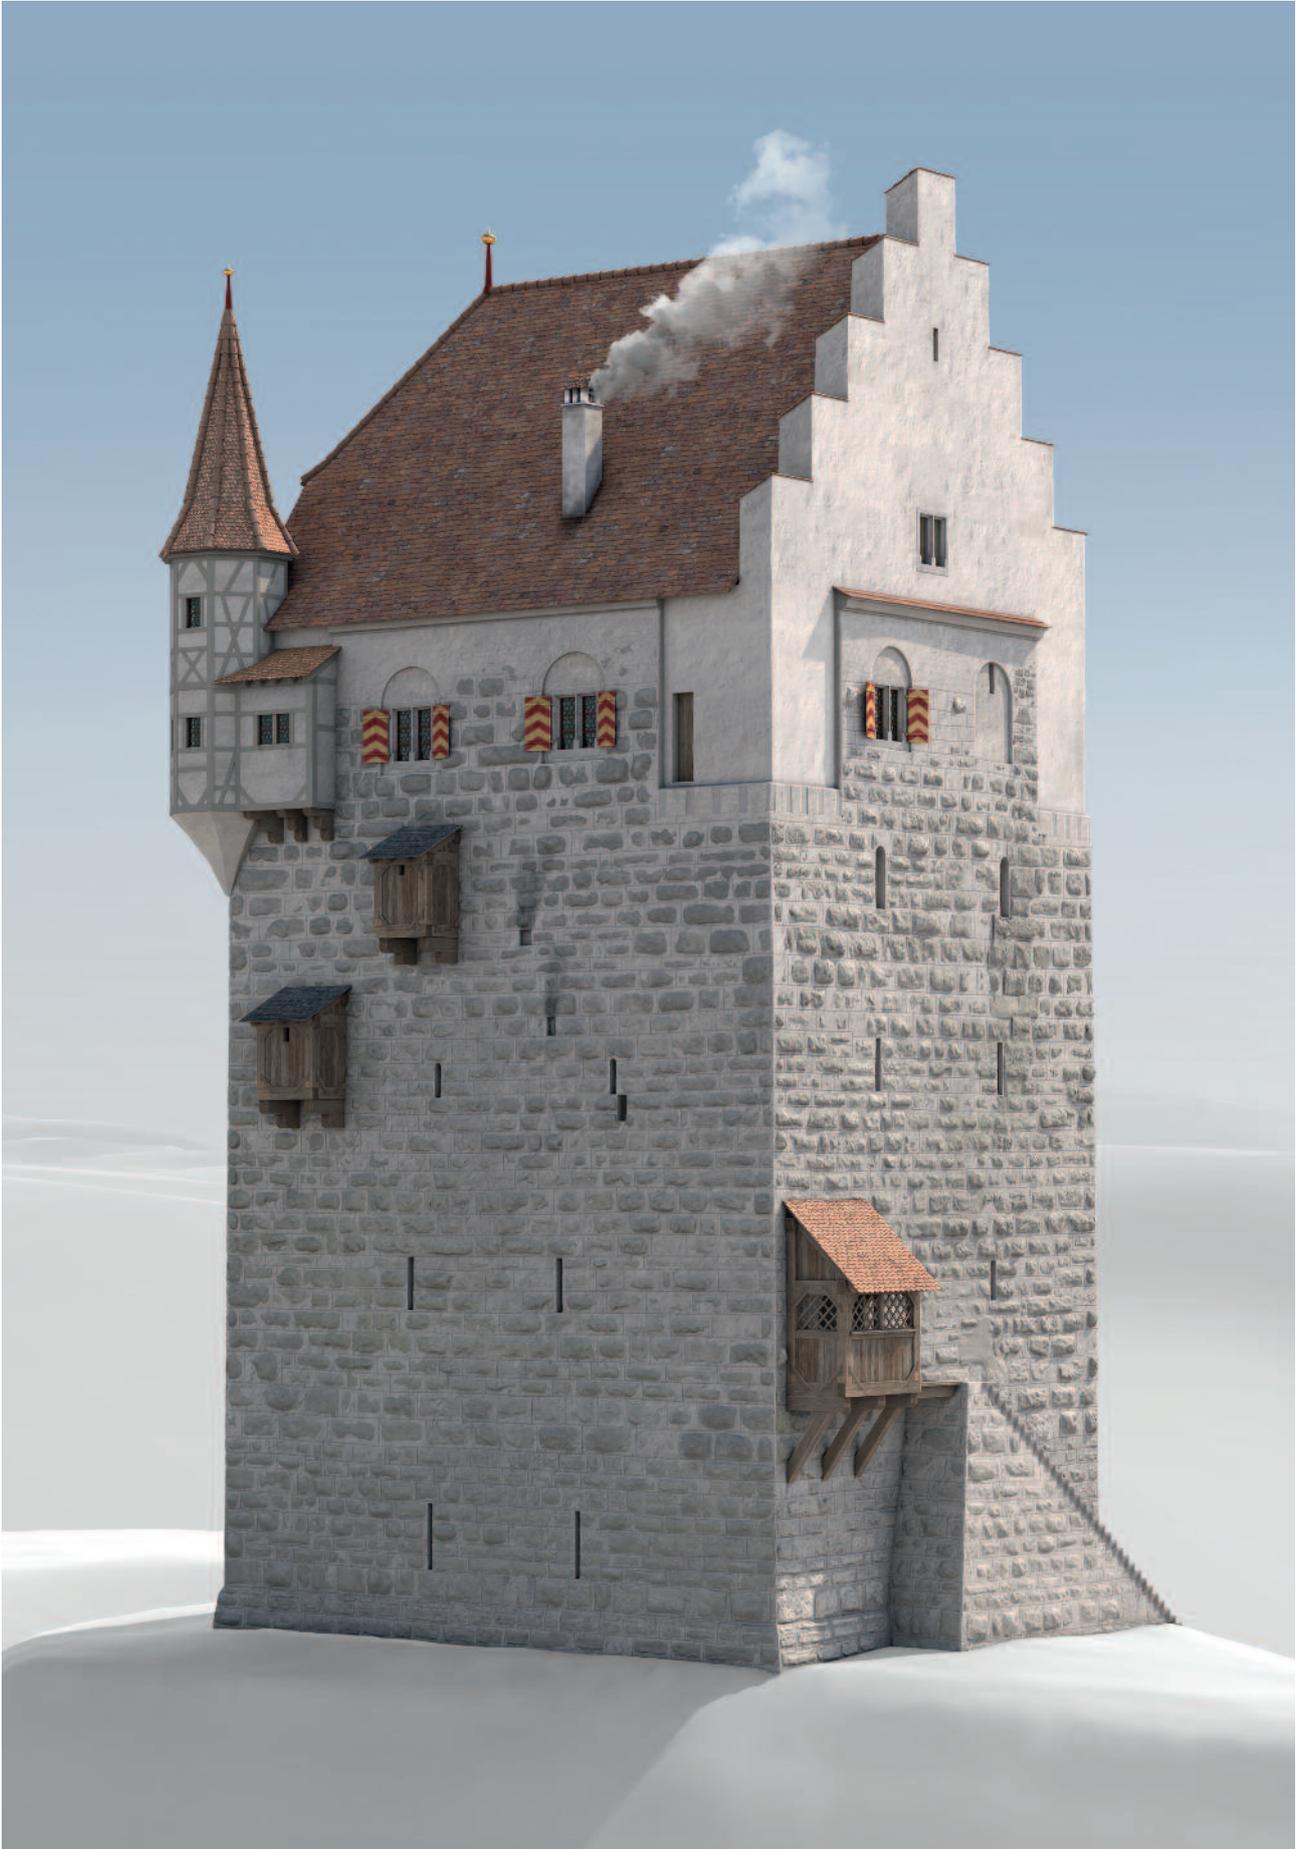
Abb. 281. Rekonstruktion des Wohnturms nach seiner Umgestaltung durch Hans Ulrich Heinserlin um 1605. Blick von Nordwesten.

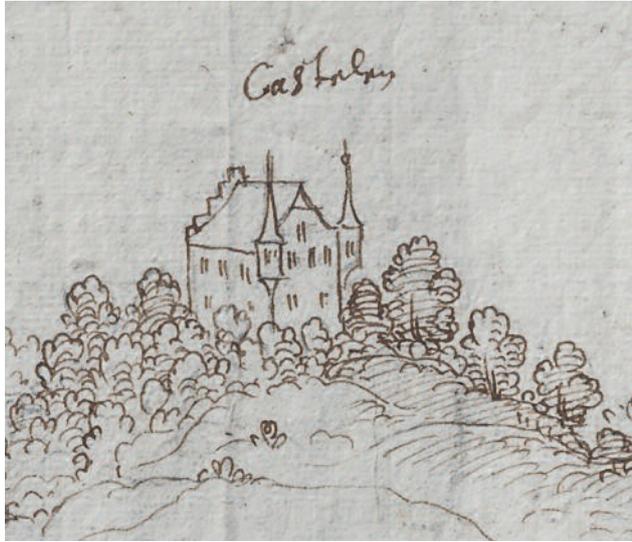
Abb. 282 Matthäus Merian der Ältere, Ansicht des Schlosses Kastelen auf der wohl in den 1630er-Jahren entstandenen Vorzeichnung zum 1642/1654 publizierten Kupferstich (Ausschnitt, vgl. Abb. 43).

Nimmt man die Zeichnung Matthäus Merians des Älteren als Hinweis, so überzieht in den 1630er-Jahren allmählich Gebüsch und Wald den von Ringmauer und Nebengebäuden befreiten Burghügel (vgl. Abb. 282).
