DIE BURG KASTELEN BEI ALBERSWIL

**PRÄHISTORISCHE SIEDLUNG, ADELSBURG UND
PATRIZISCHER LANDSITZ IM LUZERNER WIGGERTAL**

**SCHWEIZER BEITRÄGE ZUR
KULTURGESCHICHTE UND ARCHÄOLOGIE
DES MITTELALTERS
BAND 43**

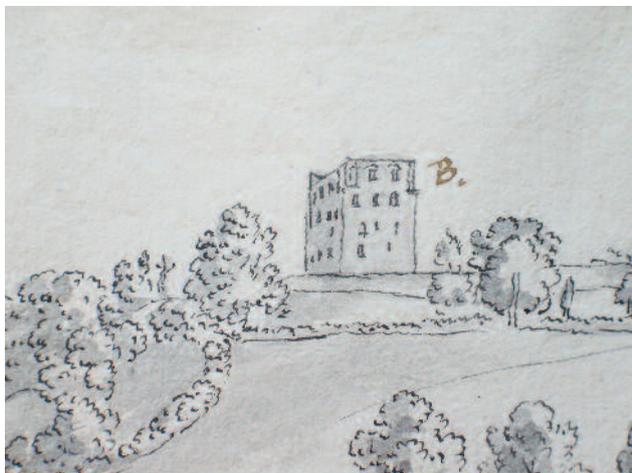
Abb. 284 Ansicht der Ruine Kastelen, Ausschnitt aus Abb. 48, Federzeichnung von Johann Ulrich Schellenberg, 1755.

Übrig blieb das hoch aufragende, unzugängliche Mauergeviert, wie es uns die Zeichnung Johann Ulrich Schellenbergs von 1755 zeigt (vgl. Abb. 284).

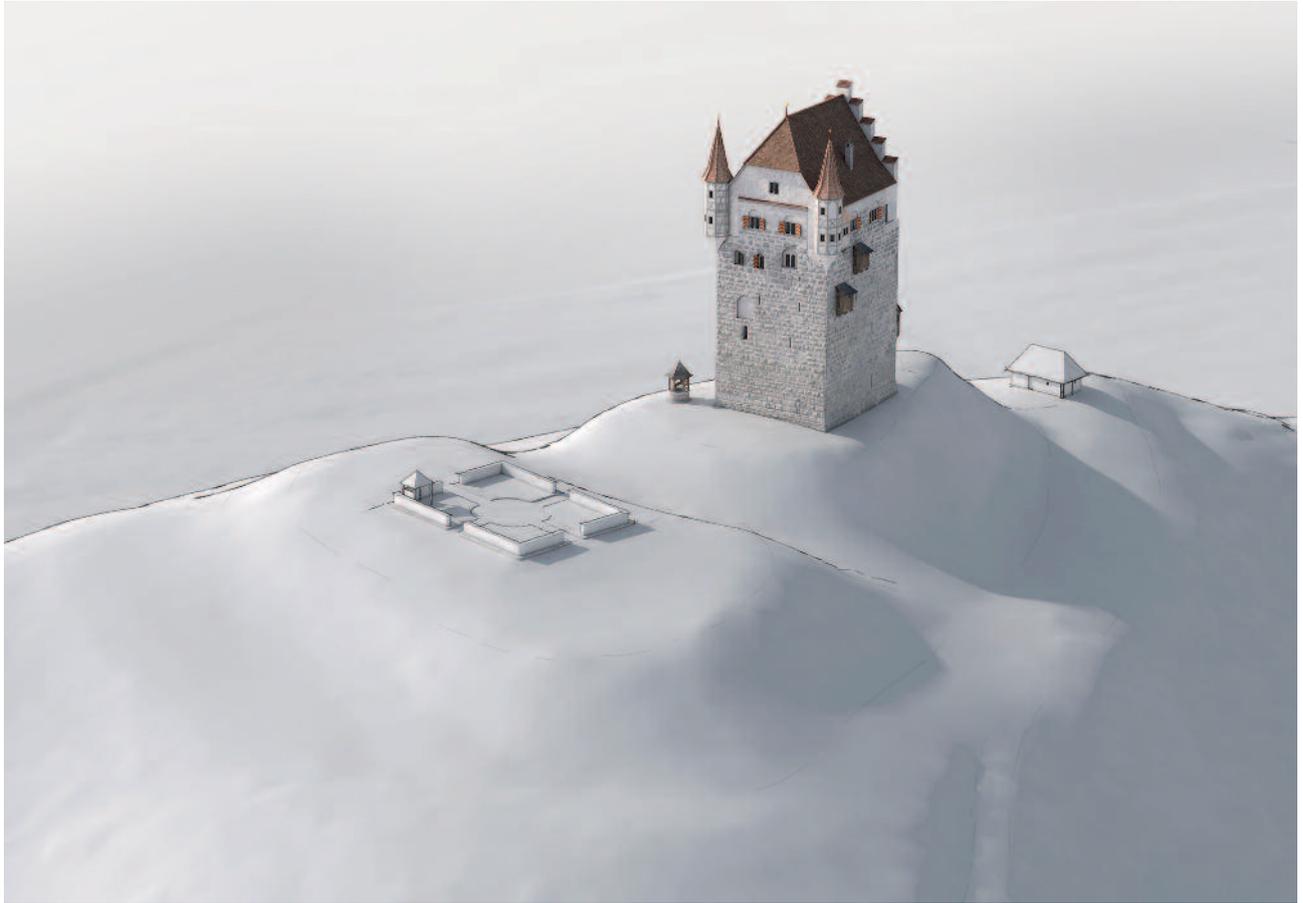
Abb. 285 Kastelen LU. Mit der Umgestaltung unter Hans Ulrich Heinslerlin in den Jahren ab 1605 verschwand die mittelalterliche Burganlage bis auf den Wohnturm. Zur weiteren Gestaltung der Umgebung ist nichts bekannt.

Dies leitet zum wesentlichen Punkt über, dass sich unter Hans Ulrich Heinslerlin nicht nur der Wohnturm, sondern auch die Gesamtanlage verändert hat (Abb. 285): Kastelen tritt uns als eigentliche Burg zuletzt in der Zeichnung von Hans Heinrich Wägmann um etwa 1600 entgegen (vgl. Abb. 193). Die jüngeren Darstellungen, begonnen mit der Wappenscheibe von 1608 (vgl. Abb. 279), zeigen die Kastelen jeweils als Solitär, ohne Ringmauer und Nebengebäude. Der Schluss liegt auf der Hand, dass das spurlose, offensichtlich durch gezielten Abbruch erreichte Verschwinden der umliegenden Bauten von Heinslerlin veranlasst worden ist.⁸³³ Auch das Wiederaufflackern des Tagwanstreits um zu leistende Frondienste 1605 könnte mit diesen Abbrucharbeiten in Verbindung stehen (vgl. Kap. II.6.2.2). Mit dem Abbruch der weitläufigen Ringmauer, des «Steinbaus Ost» und weiterer Nebengebäude wurde die Anlage von kostenverschlingenden, kaum mehr genutzten und wohl auch maroden Elementen befreit und auf das Hauptgebäude reduziert, das uns nun als Landschloss entgegentritt.

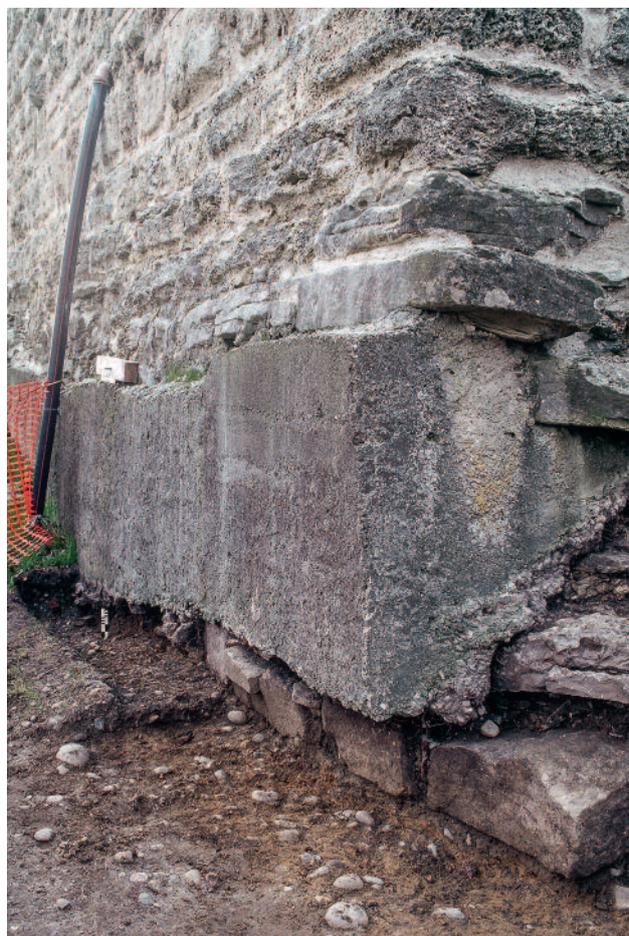
Abb. 290 Kastelen LU. Nordfassade. Betonplombe der Zeit nach 1912 im keilförmigen Ausbruch des Fundaments. Das Fundament lag hier bereits in der frühen Neuzeit frei. Blick von Nordwesten.

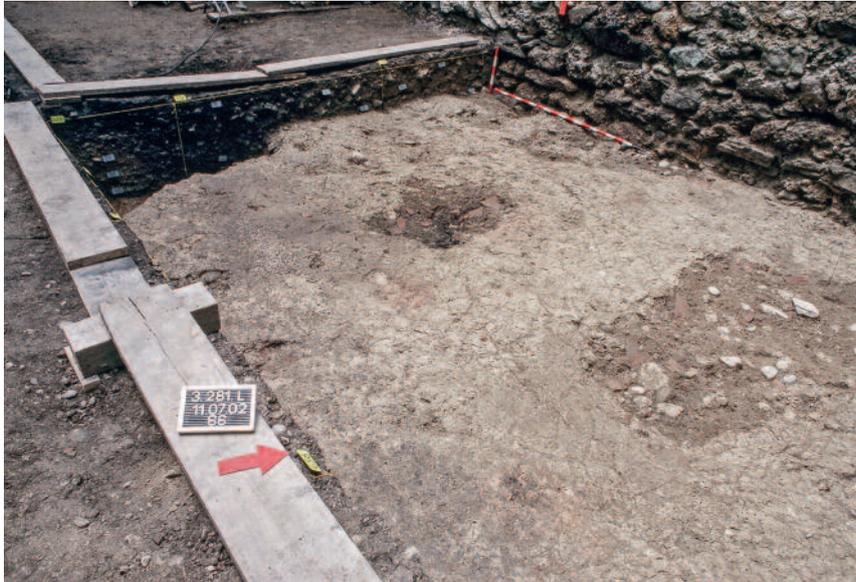
Abb. 291 Kastelen LU. Mörtelboden Pos. 0020 im Innern des Wohnturms. An mehreren Stellen der Bodenoberfläche sind brandgerötete Stellen und Verschmutzungen mit Holzkohle und Asche vorhanden.

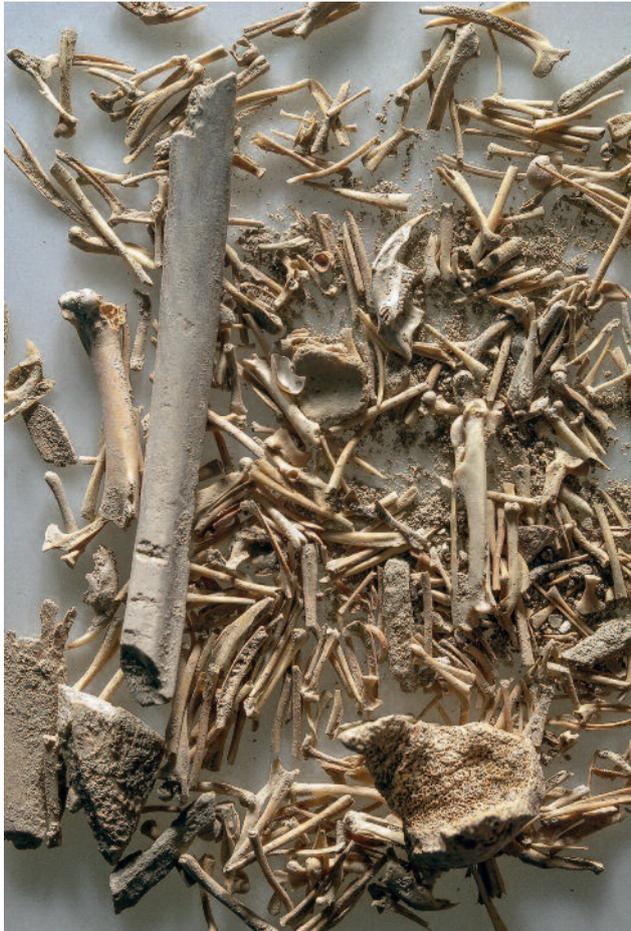
Abb. 293 Kastelen LU. Schnappschuss während des Schlämmens einer Erdprobe aus Schicht Pos. 0019: Die organische Schmutzschicht enthielt neben wenigen, deutlich als Schlachtabfall zu identifizierenden Knochen grösserer Tiere die Reste unzähliger Mäuse und Vögel.

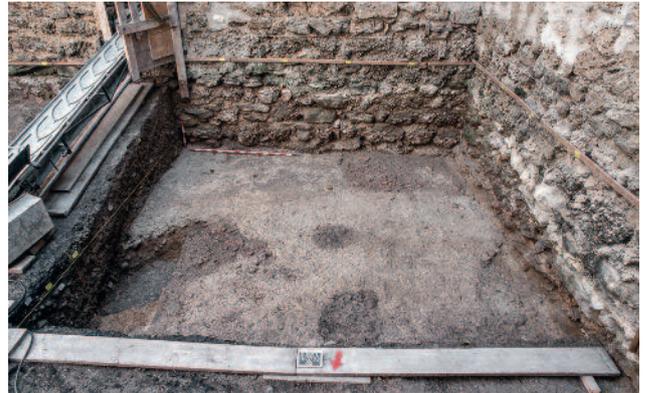
Abb. 294 Kastelen LU. Mörtelboden Pos. 0020 im Innern des Wohnturms während der Freilegung. Der Boden weist zahlreiche mit Abbruch- und Ziegelschutt verfüllte Störungen auf.

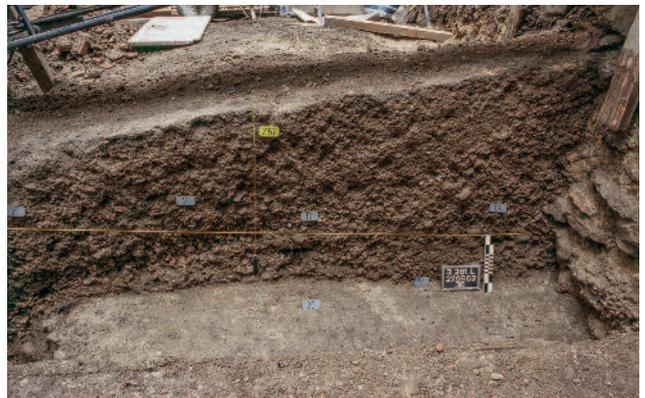
Abb. 295 Kastelen LU. Im Innern des Wohnturms ist über dem Mörtelboden Pos. 0020 ein mächtiges Paket aus kleinteiligem Mörtelschutt vorhanden, welches keilförmig vor dem Mauerfuss liegt. N-S-Profil (Profil 1) vor der Südmauer (rechts), Blick gegen Osten.

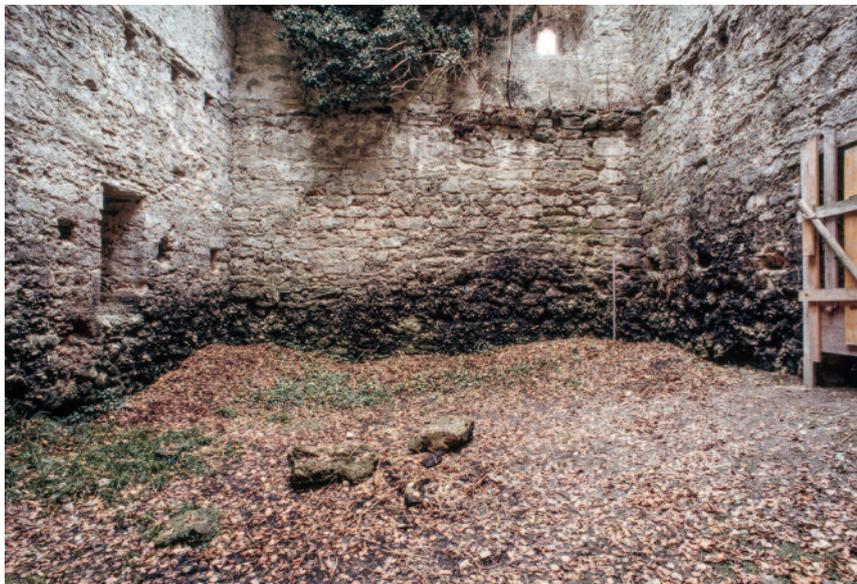
Abb. 296 Kastelen LU. Vor der Konservierung 1998–2002 präsentierte sich das Innere des Wohnturms als unregelmässige Hügellandschaft, die von Südosten gegen Nordwesten hin abfiel. Blick gegen Osten.

Vor der Konservierung 1998–2002 präsentierte sich das Innere des Wohnturms als unregelmässige Hügellandschaft, die von Südosten gegen Nordwesten hin abfiel (Abb. 296; vgl. auch Kap. V.F.6.2).⁸⁷⁶ An der Oberfläche lagen mehrere grosse Tuffwerkstücke, die erst nach 1960 beim Zerfall der Fensternische Pos. 2403 ins Innere gestürzt waren und 1999 bei der Konservierung des Fensters wiederverwendet werden konnten.

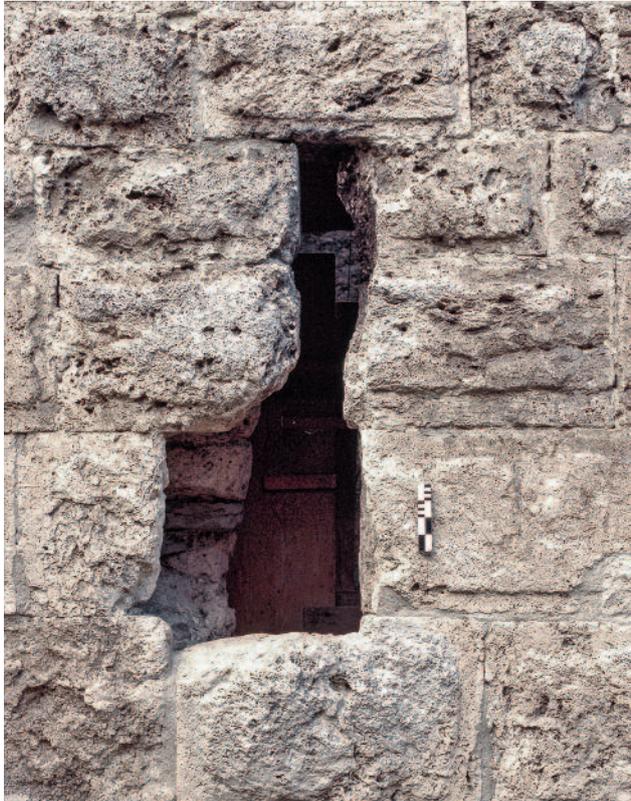
Abb. 297 Kastelen LU. Nachträglich zu einem Durchschlupf erweiterte Lichtscharte Pos. 3101 an der Südseite des Erdgeschosses. Blick von Süden.

Es ist unbekannt, wie lange es gedauert hat, bis sich jemand wieder Zutritt zum Innern der zugemauerten Ruine Kastelen verschaffte. Durch das Herausbrechen einer eventuell vorhandenen Vermauerung bei der südlichen Lichtscharte Pos. 3101 und das Erweitern der Maueröffnung war dies recht einfach zu bewerkstelligen (Abb. 297). Bis 1998 war dieser Einstieg durch die Fensteröffnung der einzige Zugang zum Turminnern.

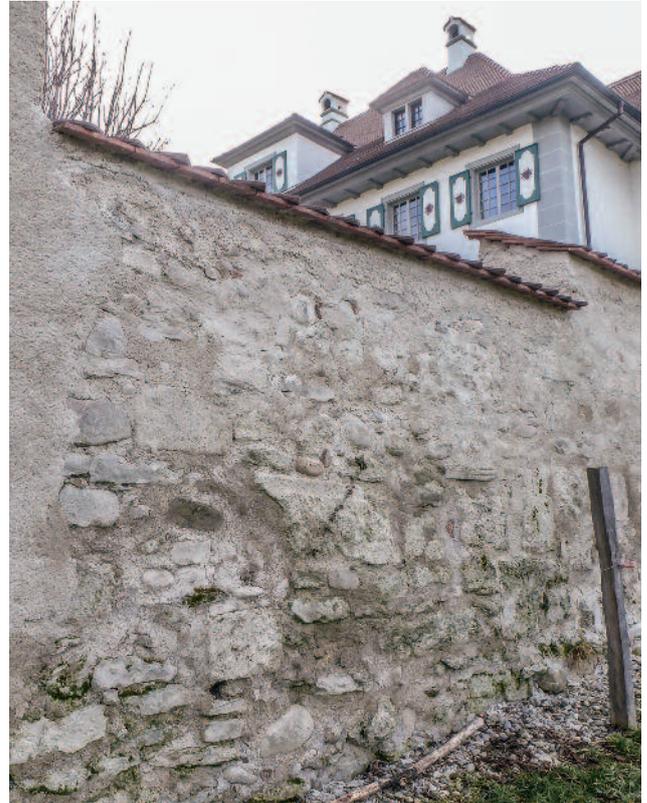
Abb. 299 Alberswil LU, Schloss Kastelen. In der Gartenmauer des Schlosses sind zahlreiche Tuffquader verbaut, stellenweise lassen sich deutlich Fragmente von Buckelquadern erkennen. Gartenmauer an der Nordseite des Schlosses, Blick von Nordosten.

Welcher Art das Steinmaterial war, welches der Junker von der Burg Kastelen abführte, lässt sich an der damals erneuerten Gartenmauer des neuen Schlosses noch heute ablesen: Im Ostteil der Mauer sind viele Tuffstücke verbaut, darunter auch Fragmente von Buckelquadern mit Randschlag (Abb. 299).

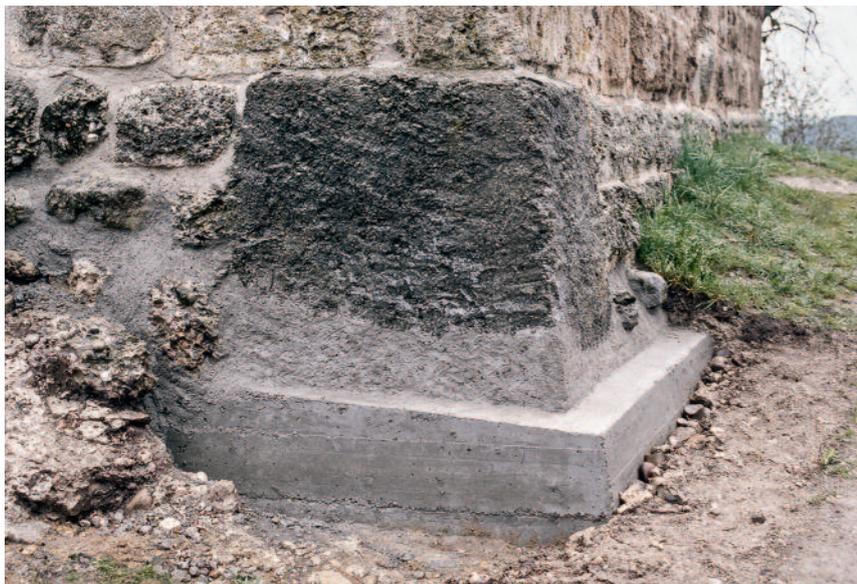
Abb. 300 Kastelen LU. Durch einen Zementflick der Zeit nach 1912 gesicherte Südwestecke des Wohnturms mit ergänzter Unterfangung. Zustand unmittelbar nach der Sanierung 2001.

Vermutlich im Zusammenhang mit diesem Vorhaben liess von Sonnenberg nach 1912 den wuchernden Efeu kappen und die beschädigten und durch Erosion gefährdeten unteren Mauerpartien sanieren.⁸⁸³ So entstanden der Betonriegel Pos. 5101 entlang des freiliegenden nördlichen Turmfundaments (vgl. Abb. 290), sein Gegenstück Pos. 5102 an der Südwestecke (Abb. 300) sowie die Verputzflächen an der Westseite, wovon die grösste – versehen mit einer eingeritzten Quaderstruktur – die Fehlstelle der abgebrochenen mittelalterlichen Zugangstreppe bedeckt (Pos. 4115; vgl. Abb. 153, 155). Diese Betonflicke bildeten eine ausgezeichnete Massnahme zur baulichen Sicherung der Ruine. Mit den Plomben wurde die Erosion des Mauerwerks im heiklen Fundamentbereich gestoppt und damit ein möglicher teilweiser Einsturz der Ruine langfristig verhindert. Bei der Konservierung der Ruine 1998–2002 waren die Flickstellen noch in so gutem Zustand, dass sie nicht angetastet werden mussten.

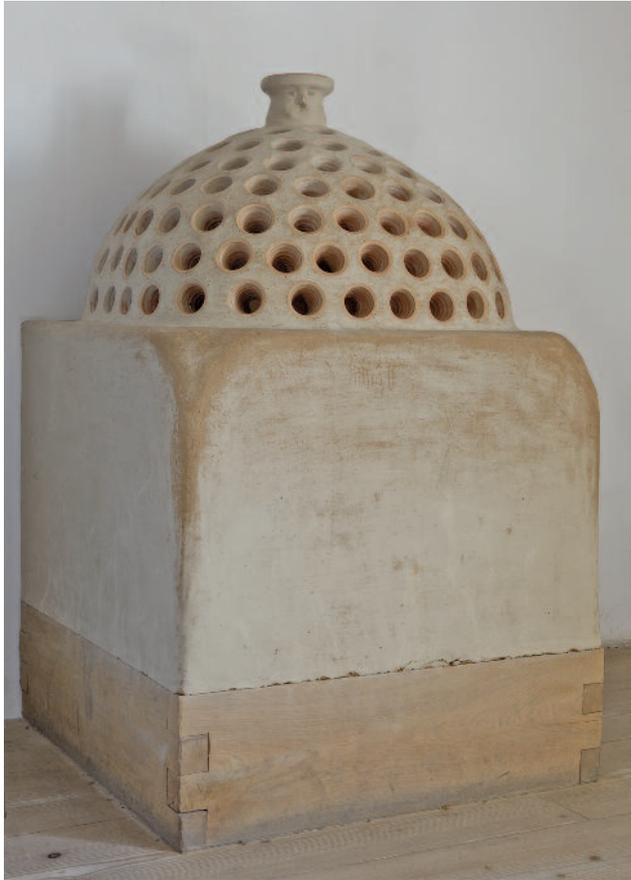
Abb. 305 Rekonstruktion eines Kachelofens aus dem 13. Jh., errichtet 1999 im Museum Schloss Kyburg. Als Vorlage dienten Ofenreste von der Metzgergasse und der Obergasse 4 in Winterthur.

14. Jh. ausgesehen haben.⁹⁰⁵ Wie andernorts auch ist beim Ofen der Burg Kastelen von einem aus Lehm aufgebauten kubischen Unterbau mit kuppelförmigem Aufsatz auszugehen, in dessen Wände die Becherkacheln eingesetzt waren (Abb. 305). Da sich bei der Burgruine Kastelen nirgends Ofenlehm erhalten hat, können wir uns jedoch keine genauere Vorstellung über das Aussehen dieses ersten Kachelofens machen.

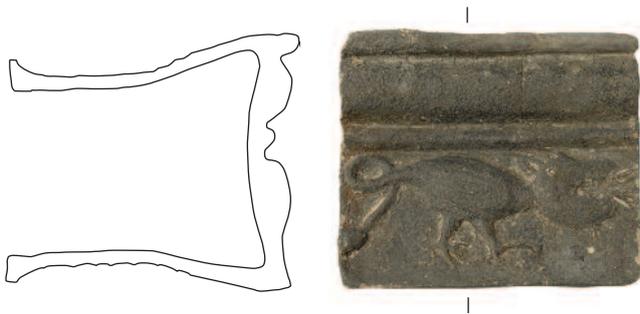
Abb. 307 Willisau LU, Hasenburg. Gesimskachel mit feuerspeiendem Drachen, geborgen bei der Grabung 1958; vgl. Kat. 86. M. 1:4.

der 1386 zerstörten Hasenburg bei Willisau LU. Das Gesimsprofil dieser Vergleichsstücke ist in Form und Massen absolut identisch mit jenem der Burg Kastelen (Abb. 307). Einen Hinweis auf das Relief, welches in der abgebrochenen Bildfläche sicherlich ebenfalls vorhanden war, besitzen wir allerdings nicht. Während auf der Hasenburg feuerspeiende Drachen und florale Motive vorkommen, erscheinen auf den sehr ähnlichen Gesimskacheln der Burg Schenkon LU auch tanzende Frauen und ballspielende Männer.⁹¹³ Die Gesimskachel von der Burg Kastelen besass einen Tubus, der seitlich in einem spitzen Winkel angesetzt war, was es erlaubte, mit dem Sims einen Winkel von 135° beziehungsweise – bei zwei gleichen Kacheln – von bis zu 90° zu bilden, womit der Eckbereich eines acht- oder viereckigen Ofenkörpers nahtlos geschlossen werden konnte.

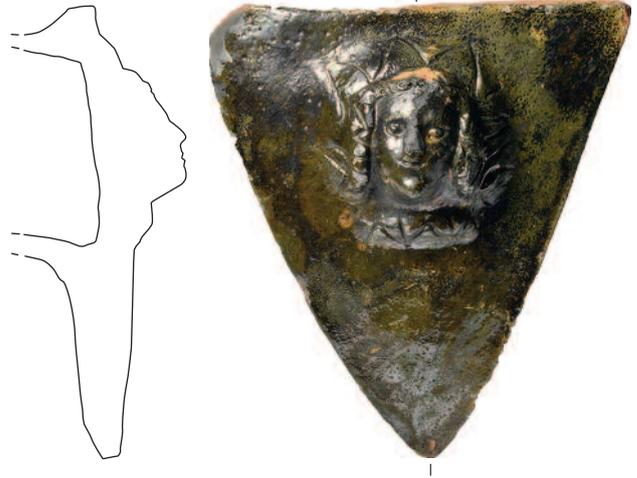
Abb. 308 Luzern, Stadthofstrasse. Dreieckskachel, zweite Hälfte 14. Jh. (Inv. 292.B.1118.1); vgl. Kat. 107. M. 1:4.

Vier kleine Fragmente gehören zu einer ebenfalls grün glasierten Blattkachel, die mit ihrer dreieckigen Form eine Sonderfunktion einnahm (Kat. 107): Als Baustein für die Ofenkuppel besass sie gebogene Kanten und eine gewölbte Fläche, auf welcher noch die Ansätze eines zentralen Reliefs erkennbar sind. Die Dimensionen lassen eine analoge Gestaltung rekonstruieren, wie sie auf einer fast ganz erhaltenen Kachel mit plastischem Kopf von der Stadthofstrasse in Luzern vorliegt (Abb. 308).⁹¹⁴

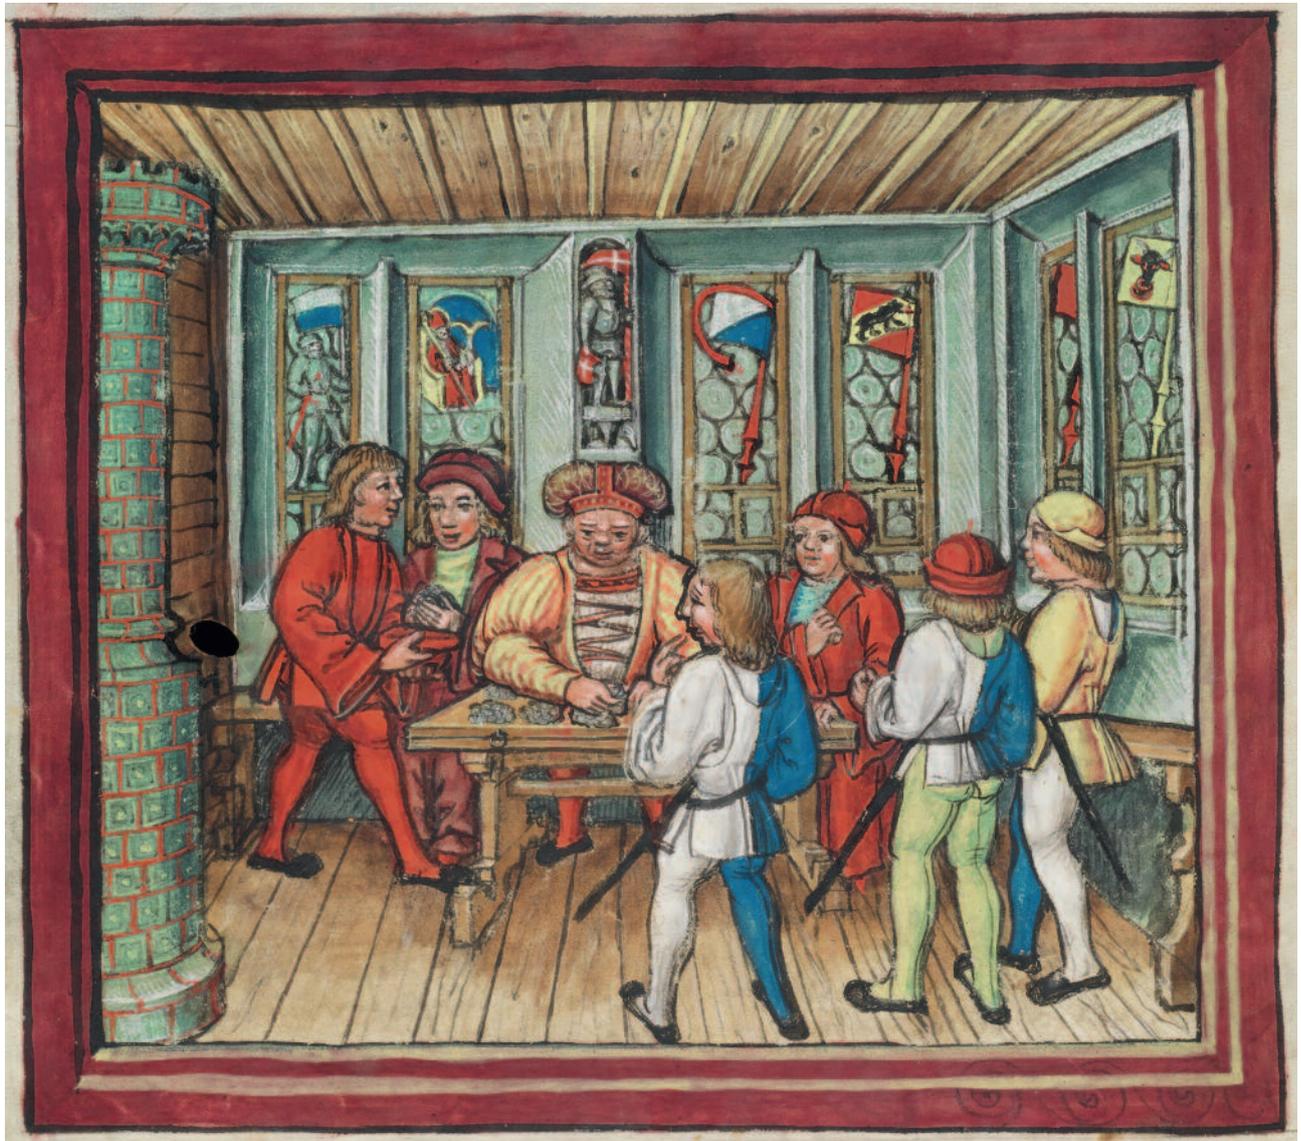
Abb. 312 Luzern, Rathaus. Turmofen aus grün glasierten Kacheln (mit Rosetten?) und Kranzgesims mit Zinnen, dargestellt in der Luzerner Chronik des Diebold Schilling (1507–1513; fol. 208v).

Aus der zweiten Hälfte des 15. Jh. ist auf der Burg Kastelen mindestens ein spätgotischer Turmofen nachgewiesen. Wie einige konvex gebogene Kacheln zeigen, besass er einen runden Aufbau, der von einem Zinnenkranz gekrönt war (Abb. 312). Auch hier können aufgrund der Fundmenge keine Aussagen zur Anzahl der Öfen gemacht werden – es ist nicht auszuschliessen, dass angesichts der gestiegenen Ansprüche an den Wohnkomfort gleich mehrere Öfen neu gesetzt worden sind, wie dies für den Umbau von Burgen in der zweiten Hälfte des 15. Jh. in mehreren Fällen schriftlich belegt ist.⁹¹⁹ Mit grösster Wahrscheinlichkeit ist davon auszugehen, dass der wohl bisher in der Stube des dritten Obergeschosses stehende Reliefkachelofen des 14. Jh. durch einen neuen Ofen ersetzt worden ist, weshalb sich dieser ältere Ofen im Grabungsbefund nur noch in kleinsten Fragmenten manifestiert.⁹²⁰

Mit seinem runden, durch Zinnen bekrönten Turm lässt sich der auf der Burg Kastelen nachgewiesene Ofen bestens mit gleichzeitigen Öfen repräsentativer Bauten vergleichen, z. B. mit einem der Öfen im Luzerner Rathaus (vgl. Abb. 312)⁹²⁸ oder dem in den Jahren um 1470 entstandenen Ofen der Landesfürstlichen Burg in Meran im Südtirol (I), um ein anschauliches und heute noch aufrecht stehendes Beispiel eines Ofens mit Rosettenkacheln anzuführen (Abb. 316).⁹²⁹

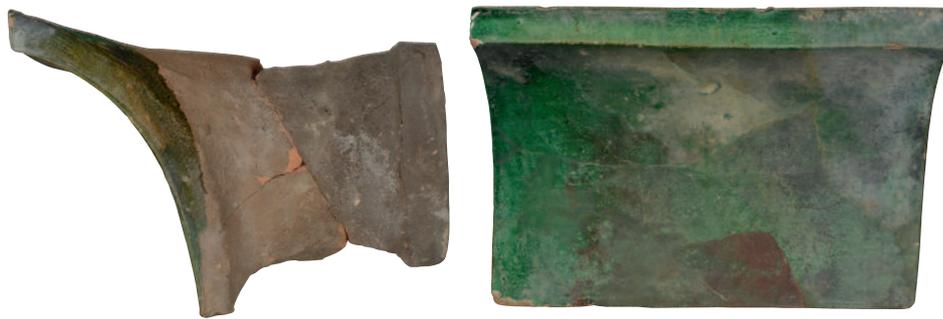
Abb. 314 Sursee LU, Murihof. Simskachel mit Hohlkehle aus dem umgelagerten Schutt des Stadtbrandes von 1461 (Rösch 2016, Kat. 194); vgl. Kat. 110, 111. M. 1:3.

Dem spätgotischen Turmofen lassen sich zwei weitere Elemente zuordnen, die zusammen ein ausladendes Kranzgesims bildeten: Zum einen kommen Fragmente von gekehlten Gesimskacheln vor (Kat. 110, 111; Abb. 314)⁹²⁶, dazu das Fragment einer ebenfalls konvex gebogenen Kranzkachel (Kat. 88). Das auf der Kranzkachel vorhandene Quadermotiv mit der im Ansatz gerade noch erkennbaren Schlüsselscharte erlaubt es, sie als architektonische Bekrönung des Ofens zu identifizieren – als gutes Vergleichsbeispiel sei ein Fund von der Berner Münsterplattform genannt (Abb. 315).⁹²⁷ Der abschliessende Zinnenkranz liess den Turmofen gleichsam zur Burg in der Burg werden.

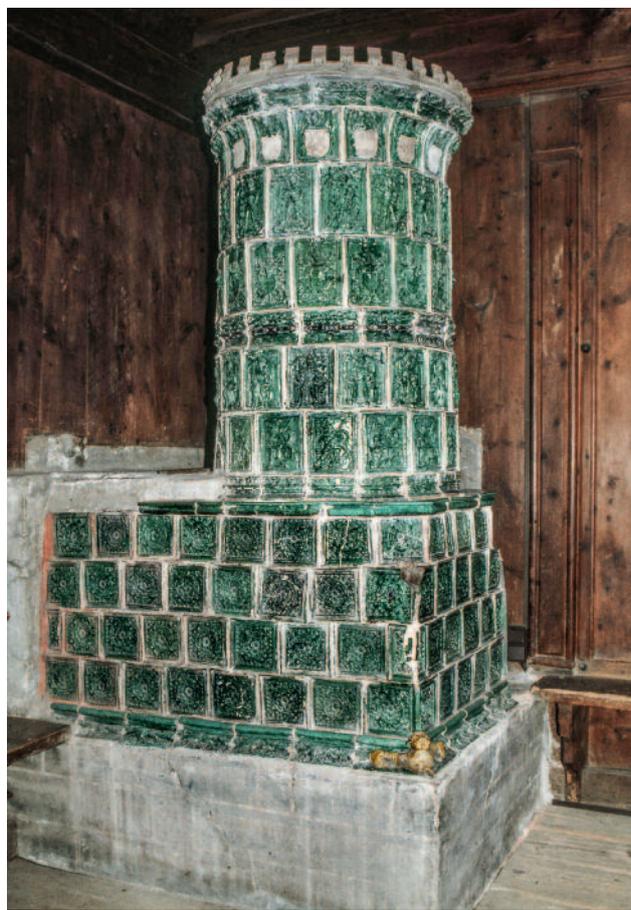
Abb. 316 Meran (I), Landesfürstliche Burg. Turmofen mit Feuerkasten aus Rosettenkacheln und rundem Aufbau mit Zinnenkranz. Der in den 1470er-Jahren gesetzte Ofen steht noch heute an seinem ursprünglichen Standort in der sogenannten Kaiserstube.

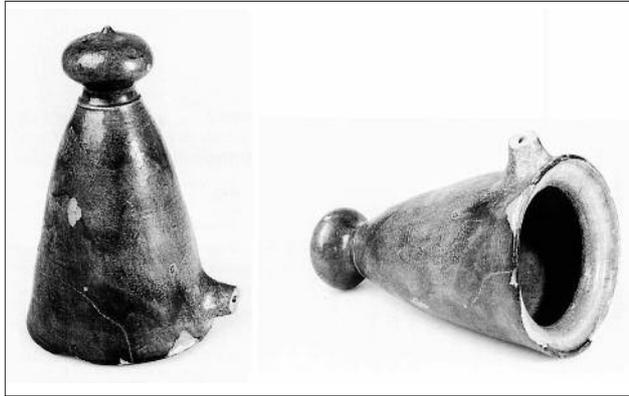
Abb. 317 Bregenz (A). Vollständig erhaltene Destillierglocke aus dem 16. Jh.; vgl. Kat. 99.

Die Form der grün glasierten Destillierglocke von der Burg Kastelen mit ihrer innen über einem Standing angebrachten Rinne entspricht verschiedenen Glockenfunden des 14. bis 16. Jh. (Abb. 317, 318).⁹⁴³ Die Qualität von Ton und Glasur lässt beim vorliegenden Stück eher an einen späten Zeitpunkt innerhalb dieses Rahmens denken. Eine genauere Einordnung ist aufgrund der starken Fragmentierung wohl nicht möglich. Bei experimentellen Versuchen mit einer nachgebauten derartigen Destillierglocke gelang das Brennen entsprechender Wasser mit einem Alkoholgehalt von rund 30–35 Volumenprozent.⁹⁴⁴

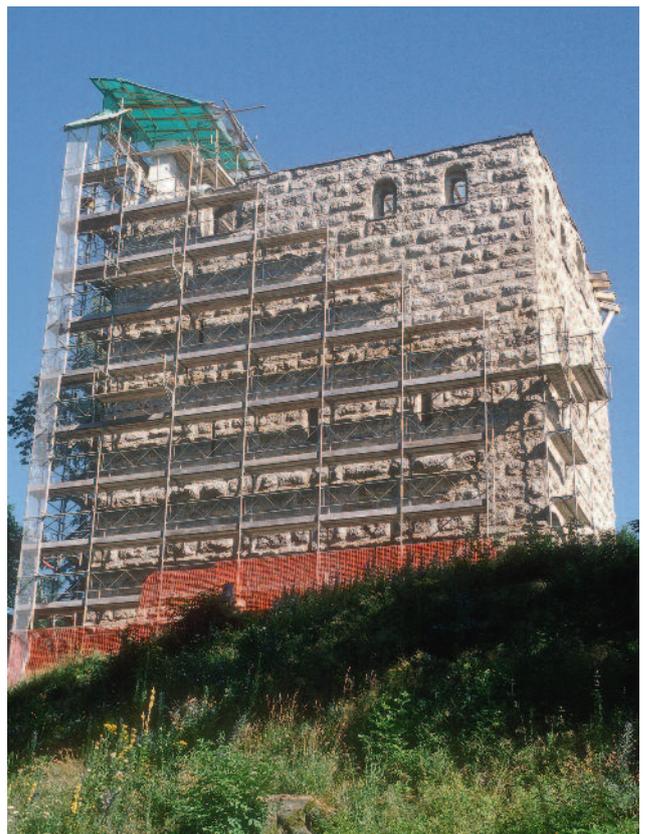
Abb. 332 Kastelen LU. Bereits teilweise abgebautes Gerüst an der Südfassade, Blick von Südosten.

Von Anfang an war klar, dass die Ruine nur in Etappen saniert werden kann. Um Kosten zu sparen, wurde der Turm deshalb nie vollständig eingerüstet (Abb. 332).

Als Erstes wurde im Turminnern ein vollständiges Gerüst gebaut und mit einem Regenschutzdach versehen. Im Anschluss daran wurden die Aussenwände in vier Etappen, beginnend mit der Ostseite, eingerüstet. Mit dieser Massnahme war es möglich, die Gerüstfläche während der gesamten Bauzeit so klein wie möglich zu halten. Die grösste Kosteneinsparung konnte hingegen auf andere Art erzielt werden. Aus einer Konkursmasse kaufte der Verein Burgruine Kastelen nämlich so viele Quadratmeter Gerüst, dass während der Bauarbeiten nur noch für kurze Zeit zusätzliche Quadratmeter hinzugemietet werden mussten.

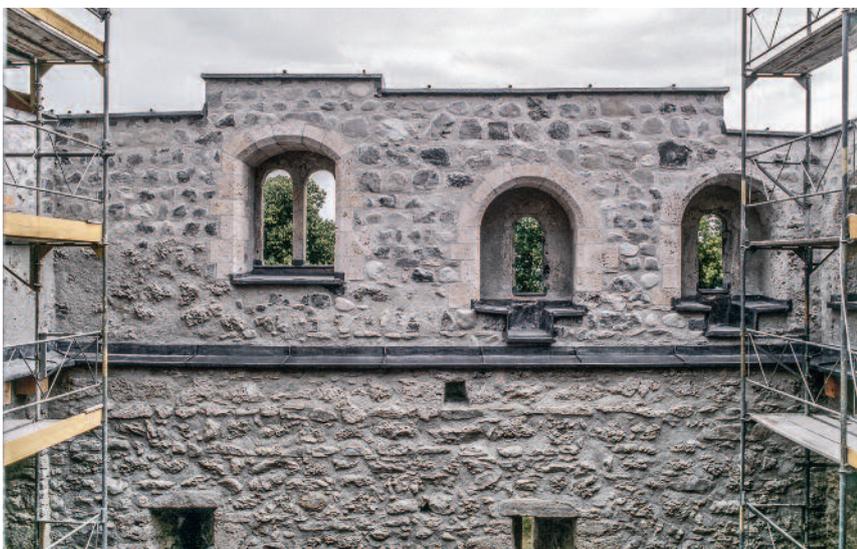
Abb. 333 Kastelen LU. Innenseite Ost, 3. Obergeschoss mit rekonstruierten Fensterwänden aus frisch zugeschnittenen Tuffsteinblöcken. Gut zu erkennen ist der Strukturunterschied zwischen den original vermauerten rauen Nagelfluhbrocken und den Bollensteinen im neu aufgeführten Mauermantel. Die Mauerkrone, die Fensterbänke und der darunter liegende Mauerabsatz sind bereits mit Bleifolie geschützt.

sucht. Zwar besitzen die Kieselsteine nicht jene grobkörnige Oberflächentextur wie Nagelfluh, sie sind dafür aber erheblich widerstandsfähiger gegenüber Witterungseinflüssen – ein Kompromiss, der optisch zwar nicht ganz befriedigt, hinsichtlich der Dauerhaftigkeit aber überzeugt (Abb. 333).

Die zündende Idee für die Lösung des Problems hatte der kantonale Denkmalpfleger Dr. Georg Carlen. Er empfahl uns, eine Abdeckung mit Bleifolie zu prüfen, wie sie bei vielen Kirchen zum Schutz von Sandsteinelementen zum Einsatz kommt. Der Vorschlag wurde intensiv diskutiert, nicht zuletzt wegen der hohen Toxizität von Blei. Letztendlich liess sich der Einsatz von Bleifolie aber auch in dieser Hinsicht verantworten. Die Mauerkronen und andere der Witterung stark ausgesetzte Elemente wie Fensterbänke und die im Turminnern vorhandenen Mauerabsätze wurden in der Folge zuerst mit einer Lage Dachpappe und anschliessend mit Bleifolie abgedeckt (Abb. 341, 342; siehe auch Abb. 333).

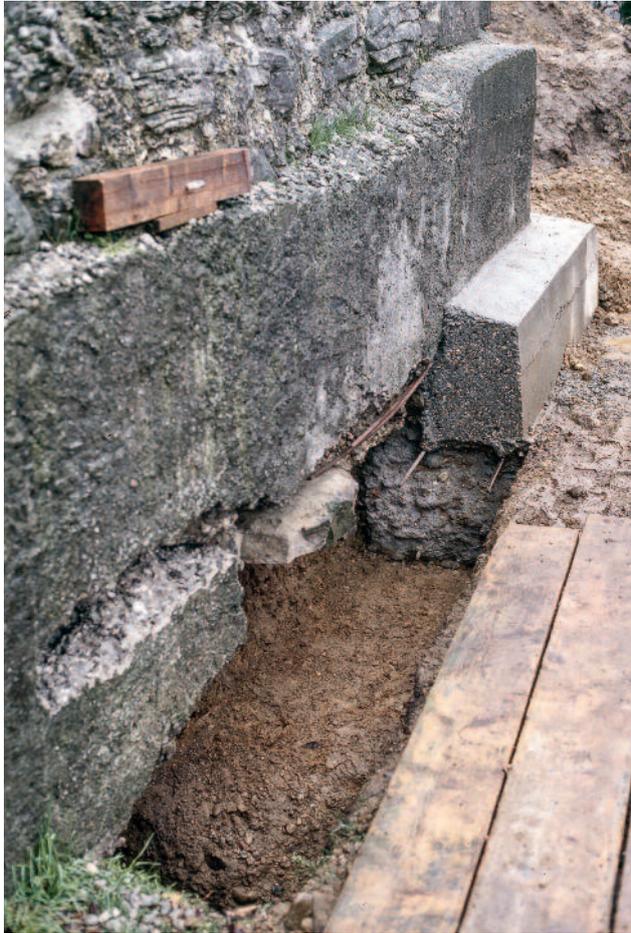
Abb. 334 Kastelen LU. Äusserer Mauerfuss bei der Nordwestecke. Die Ecke ist zur Stabilisierung des Fundamentes frisch mit Beton unterfangen. Im Vordergrund der teilweise ausgehobene Tunnel Pos. 0087 unter dem nördlichen Turmfundament. Blick von Nordosten.

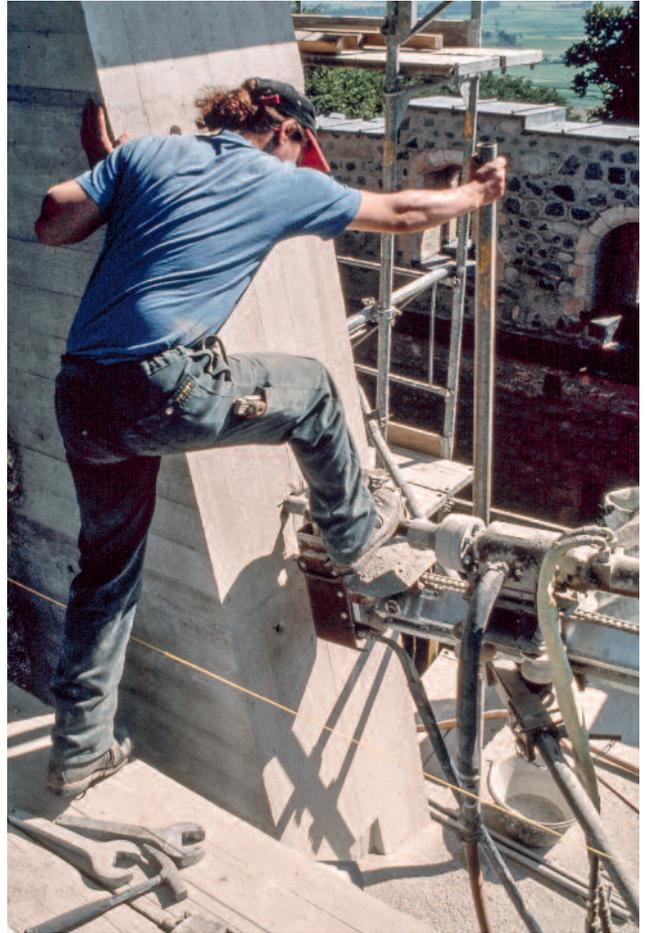
Abb. 336 Kastelen LU. Westseite, 4. Obergeschoss. Bohrarbeiten für das Einsetzen eines Zugankers in den Mauerkern beim betonierten Stützkeil über der Südwestecke. Blick von Südwesten.

vierten Obergeschosses getrieben worden waren (Abb. 335). Für die Verankerung dieser Zugstangen wurde vor dem südlichen Abbruch der Wand ein keilförmiger Betonpfeiler gegossen (Abb. 336). Mit seiner Form entspricht der Keil nicht dem ursprünglich an diesem Ort vorhandenen Mauerwerk. Aus diesem Grund und weil er als bautechnisch notwendiges Element klar erkennbar bleiben sollte, wurde er später nicht mit Natursteinmauerwerk verblendet.

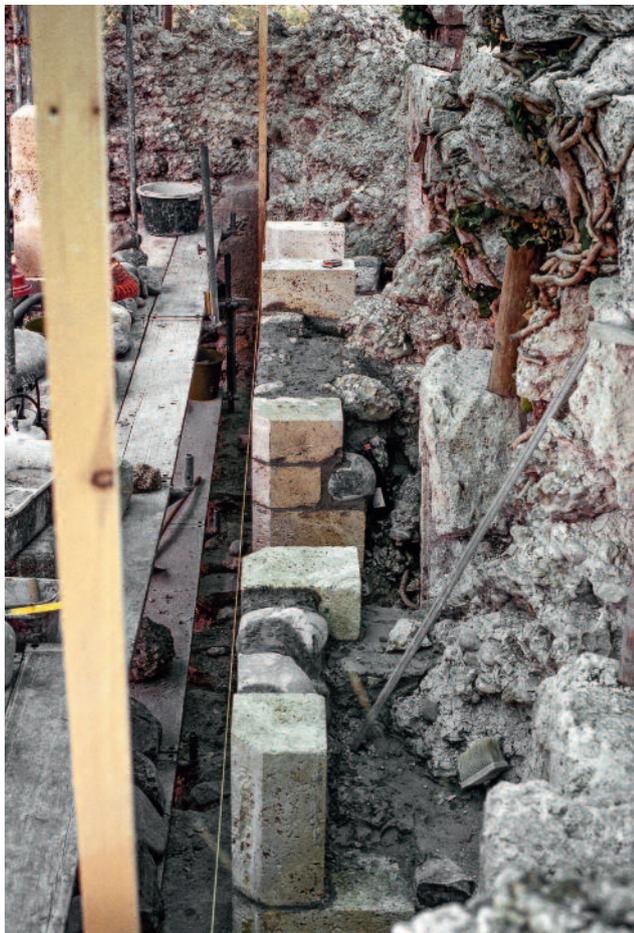
Abb. 337 Kastelen LU. Innenseite Ost, 3. Obergeschoss. Wiederaufbau der Fensternischen und des inneren Mauermantels. Blick von Süden.

Die Fenstergewände in den obersten erhaltenen Stockwerken waren auf ihren Innenseiten teilweise sehr stark zerstört. Auf den Aussenseiten waren sie, dank der grossen Tuffsteinquader, noch mehrheitlich erhalten. In der Ostwand lagen die Rückseiten der Quader wegen des partiellen Einsturzes des inneren Mauermantels und des Mauerkerne vollständig frei (vgl. Abb. 79). Als Folge davon mussten die inneren Mauerumhüllungen wieder auf die Höhe der erhalten gebliebenen Aussenumhüllungen aufgemauert und die teilweise nur noch an ihrer Basis erhaltenen Fenstergewände des dritten Obergeschosses der Ostwand rekonstruiert werden (Abb. 337).

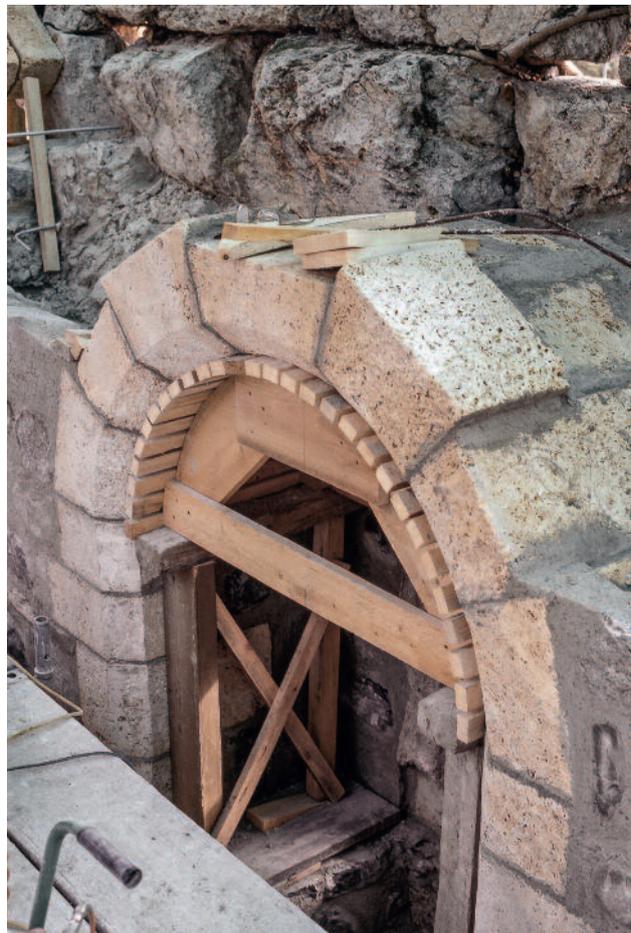
Abb. 338 Kastelen LU. Innenseite Ost, 3. Obergeschoss. Aus zugesägten Tuffsteinblöcken rekonstruierte Fensternische des Sitznischenfensters Pos. 3402, mit Lehrgerüst. Blick gegen Nordosten.

Die Masse der Fenster liessen sich dank der vorgängig durchgeführten Bauaufnahmen sehr genau rekonstruieren (Abb. 338). Den Beweis dafür lieferten drei schon vor Jahren ins Turminnere abgestürzte Bogensegmente, die sich beim Wiederaufbau eines der Fenster ohne jegliche Anpassungen exakt auf das vorgängig eingebaute Lehrgerüst setzen liessen (Abb. 339).

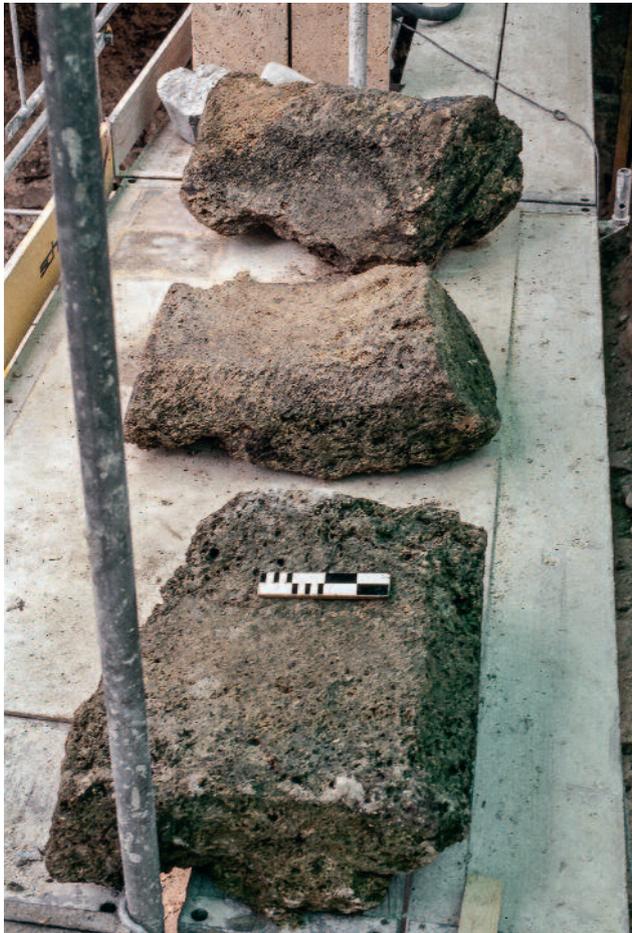
Abb. 339 Kastelen LU. Drei im Innenraum am Fuss der Ostmauer gefundene Werkstücke aus Tuffstein konnten für die Rekonstruktion der Fensterische zu Pos. 2403 wiederverwendet werden.

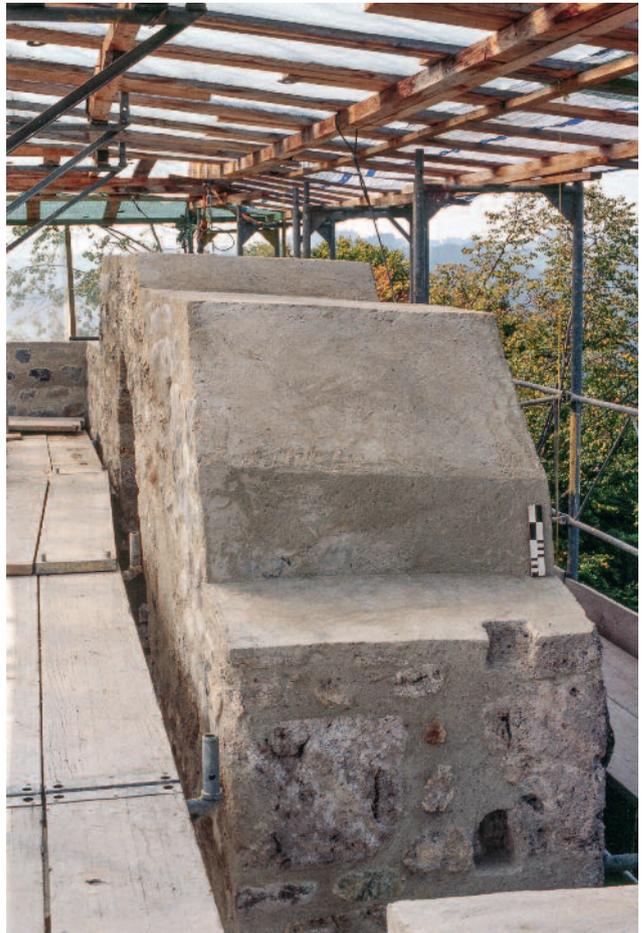
Abb. 340 Kastelen LU. Die fertig sanierte, nach aussen geneigte Mauerkrone der nördlichen Turmseite vor dem Verlegen einer Schicht Dachpappe und dem Aufbringen der Abdeckung aus Bleifolie. Blick von Osten.

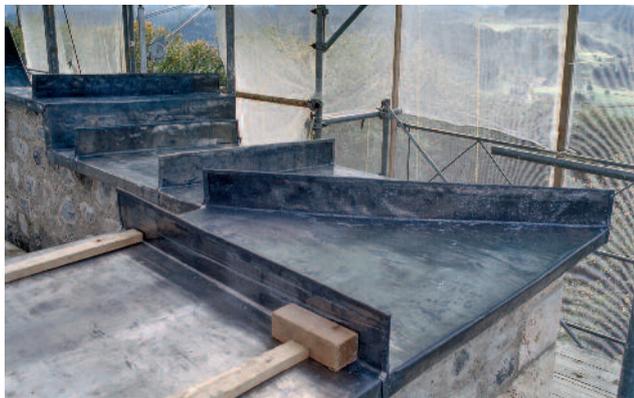
Abb. 341 Kastelen LU. Kronenabdeckung aus Bleifolie an der Nordwestecke des Wohnturms. Die senkrecht aufstehenden Stosslappen werden in einem nächsten Arbeitsschritt noch eingerollt. Blick von Nordosten.

Das System wurde so gewählt, dass die Bleifolien, an den Rändern unterstützt von angeschraubten L-förmigen Kupferblechstreifen, gut 5 cm über die Mauerfluchten vorkragen und dort, doppelt umgebogen, eine Wassernase bilden. So tropft das von der Abdeckung abfliessende Meteorwasser so weit als möglich vor der Fassadenlinie ab.

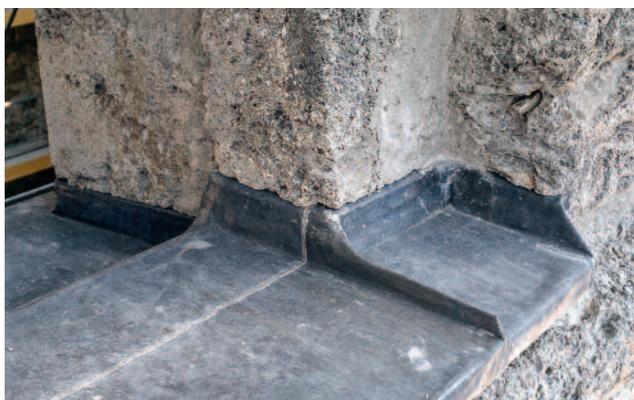
Abb. 342 Kastelen LU. Südfassade, 3. Obergeschoss. Mit Bleifolie sorgfältig abgedeckte Fensterbank. Blick von Südosten.

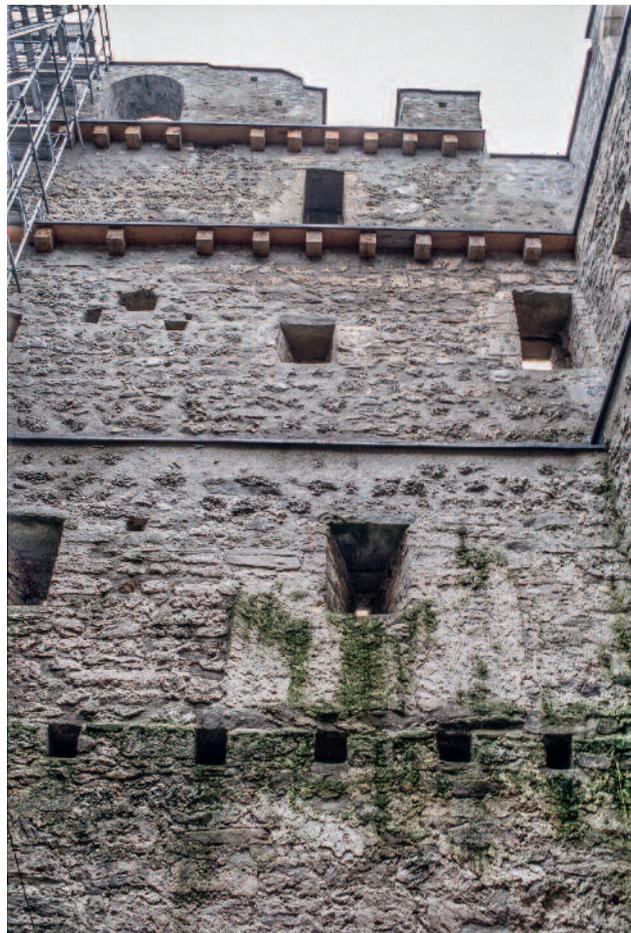
Abb. 343 Kastelen LU. Innenseite Nord nach erfolgter Restaurierung. In den oberen Stockwerken sind eichene Balkenstummel in die Negative der Balkenlagen eingesetzt. Der Mauerabsatz zum 2. Obergeschoss ist mit Bleifolie abgedeckt. Blick gegen Norden.

Eine besondere Herausforderung war die dauerhafte Konservierung der Balkenlöcher und der Mauerabsätze im Turminnern. Die Balkenlöcher über dem zweiten und dem dritten Obergeschoss waren durch die Hebelwirkung beim Herausbrechen der Balken beim Abbruch des Innenausbau stark ausgerissen. Die Nordwand war dadurch auf zwei Ebenen, die Südwand auf einer Ebene wie perforiert und als Folge davon stark geschwächt. Zur Wiederherstellung der statischen Sicherheit wurden eichene Balkenstummel in die Balkenlöcher eingemauert. Um diese wiederum vor dem Verfaulen zu schützen, wurden sie anschliessend mit Brettern abgedeckt – entsprechend dem in der Zentralschweiz weit verbreiteten Klebdach. Zuletzt wurde das über die Balkenstummel vorkragende Dach mit Bleifolie abgedeckt (Abb. 343). Gleichzeitig wollte man mit dieser Massnahme erreichen, dass das auf den Absätzen anfallende Meteorwasser nicht über die Innenwände abfließt, sondern über die Traufe der Dächlein abtropft. Die Mauerabsätze

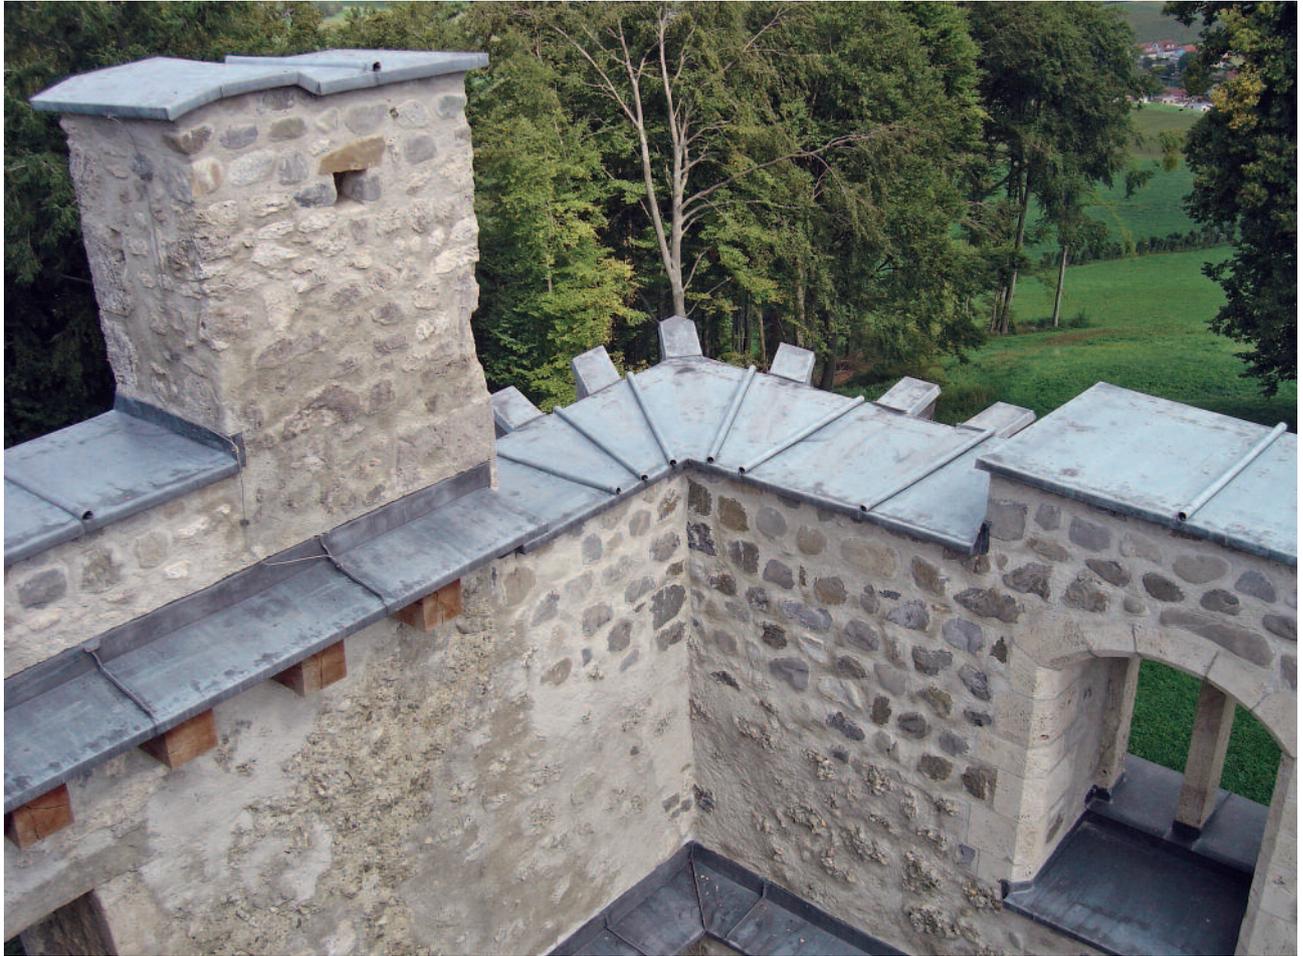
Abb. 346 Kastelen LU. Sanierte Mauerkrone an der nordöstlichen Ecke der Ruine. Das Steinmaterial der neu aufgemauerten inneren Mauerschale setzt sich vom originalen Mauerwerk ab, in die Balkenlöcher sind Hölzer eingesetzt. Abdeckung der Krone mit Bleifolie.

vollziehbar ist (Abb. 346). Der Mörtel für die dringende Reparatur des Mauerwerks wurde inhaltlich und farblich auf der Basis des angetroffenen Kalkmörtels gemischt, was nicht nur konservatorische Vorteile bringt, sondern auch einem einheitlicheren Gesamteindruck zugute kommt. Alle vor dem weiteren Zerfall zu schützenden Bauteile, also das gesamte Mauerwerk mitsamt den Sitznischen bei den Fenstern und den Absätzen mit Balkenköpfen auf der Höhe der ehemaligen hölzernen Zwischenböden, erhielten ein schützendes Dach mit Bleiabdeckung. Das Regenwasser wird bewusst nicht in Rinnen geführt und dann über Speier auf wenige Punkte konzentriert abgeleitet, sondern tropft von den Bleiabdeckungen in kontrolliertem Abstand zur Fassadenlinie ab. Diese Entscheidung haben einerseits materielle Voraussetzungen beeinflusst, andererseits aber auch der absehbare Unterhalt an diesem Standort der Ruine mitten im Laubwald. So ist es insbesondere für die bauzeitlichen bossierten Tuffsteinquader wichtig, dass sie durch ein leicht vorkragendes Dach vor von oben eindringendem Wasser geschützt werden, da sie nur schwer austrocknen, was wiederum zu Frostschä-
