## Archäologische Ausgrabungen im Auftrag der Berliner Bank und der Dresdner Bank

## Stadtkerngrabung im Auftrag der Berliner Bank und Dresdner Bank

## Geländeuntersuchung der Kellerbefunde 130, 131 und 1093

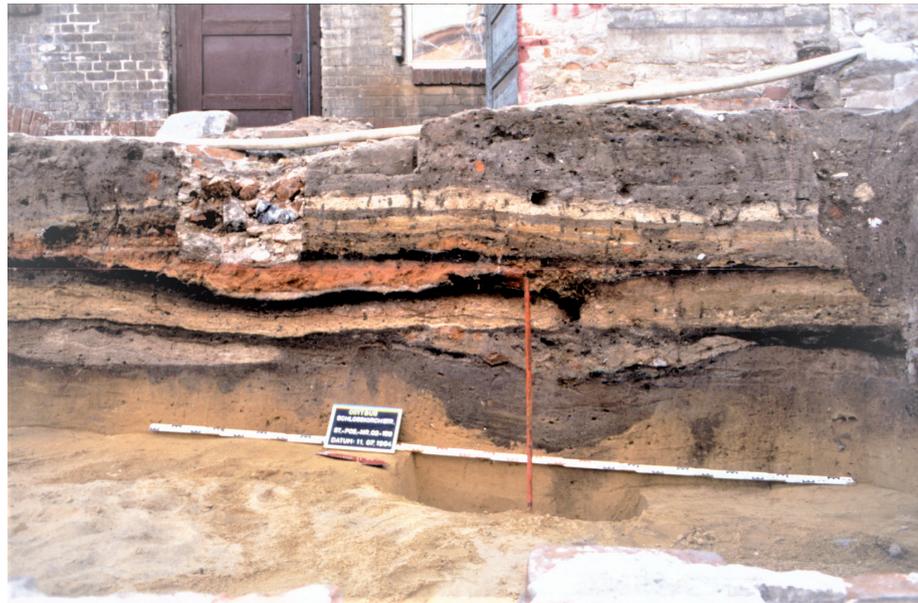
**Abb. 12** Beispielhaft eine Situation mit zahlreichen Planierungen unmittelbar vor den Häusern Burgstraße 12-13. Leider konnte aufgrund der begrenzten zeitlichen Vorgaben den archäologischen Details und der oft hervorragenden Erhaltung grabungstechnisch wie dokumentationstechnisch nicht entsprochen werden.

*Daß die Aktenlage falsch und das Gutachten unzuverlässig waren, und im vorliegenden Fall eine wesentlich schlechtere Befundlage vorgetäuscht hat, zeigte sich schon bald nach Grabungsbeginn. Die modern unterkellerten Bereiche entlang der Schlosskirchstraße waren wesentlich kleiner als ausgewiesen und in fast allen Fällen konnten unter den modernen Gebäuderesten barockzeitliche und mittelalterliche Befunde dokumentiert werden. Entlang der Burgstraße war ebenfalls nur ein kleiner Bereich durch moderne Bebauung tiefgründig gestört, während die übrigen Teile intakte mittelalterliche Bausubstanz aufwiesen. Für diese Flächen wurde nachträglich vom Landesmuseum eine planmäßige Ausgrabung gefordert und durch Verlängerung des gesamten Grabungszeitraumes gewährleistet. Zeitlich nicht ausgeglichen werden konnte die Tatsache, daß die archäologische Substanz und die Erhaltungsbedingungen nicht mit normal, sondern mit außergewöhnlich bezeichnet werden können. Wie im Folgenden zu zeigen sein wird, ist sowohl die Nutzung des Innenhofbereiches ungewöhnlich, da hier in einer Fläche von 600 m<sup>2</sup> dicht an dicht zahlreiche zumeist 3m tiefe Gruben dokumentiert wurden, als auch die Erhaltung einiger Erdkeller, die einen außergewöhnlichen Einblick in die städtische Lebensweise im ausgehenden Mittelalter gestatten (als Beleg siehe Abb. 12).*

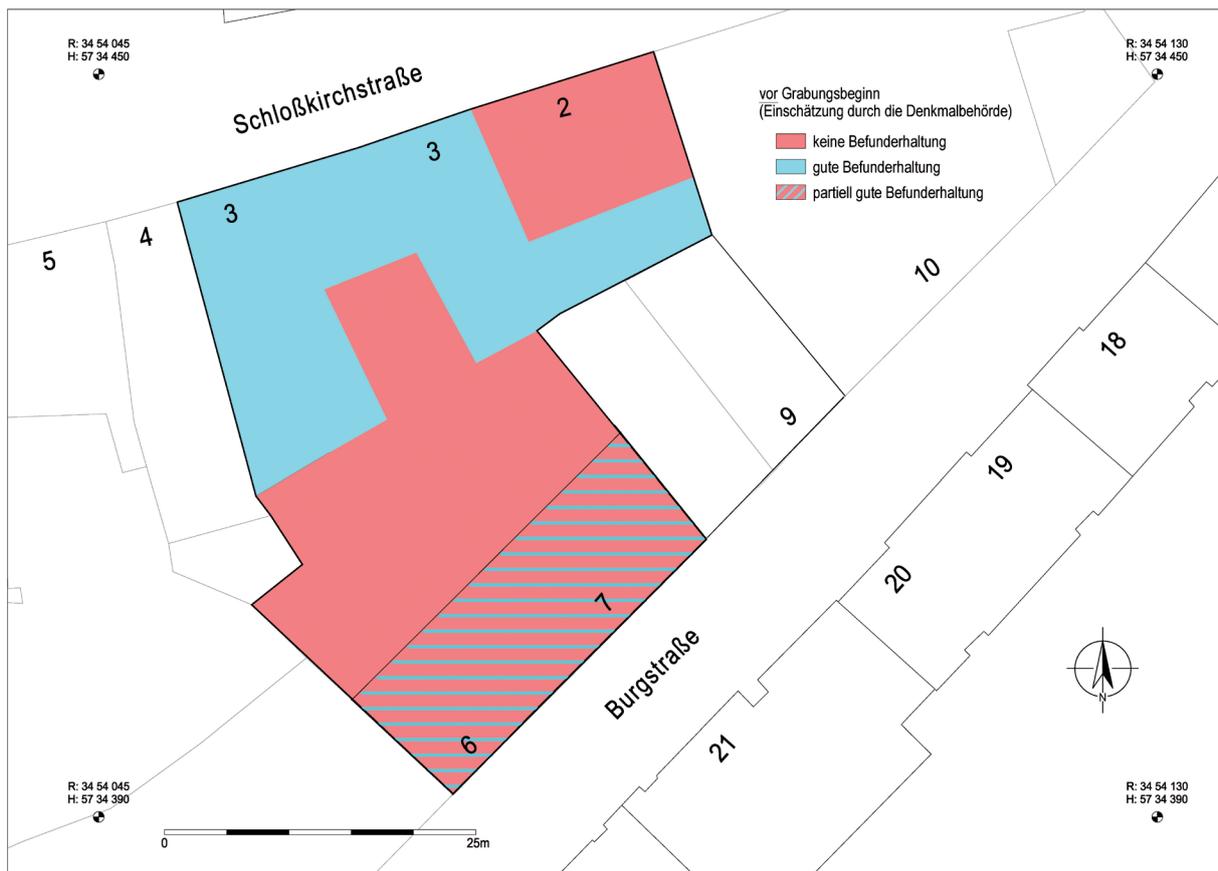
Abb. 13 Darstellung der erwarteten Befundqualität vor Grabungsbeginn. Nur auf ca. 321 m<sup>2</sup> erwartete man eine gute Befunderhaltung (Plan aus: Eickhoff 1995a, Abb. 2a; überarbeitet und mit dem Programm AutoCAD umgesetzt).

Sabine Eickhoff hatte in ihrem Grabungsbericht die vor der Grabung im Gutachten vermuteten und die tatsächlich im Laufe der Untersuchung festgestellten Erhaltungsbedingungen in Form zweier Pläne gegenübergestellt (Eickhoff 1995 a, Abb. 2 a & b). Diese beiden Pläne habe ich erneut graphisch umgesetzt und kann diese mit folgenden Zahlen untermauern:

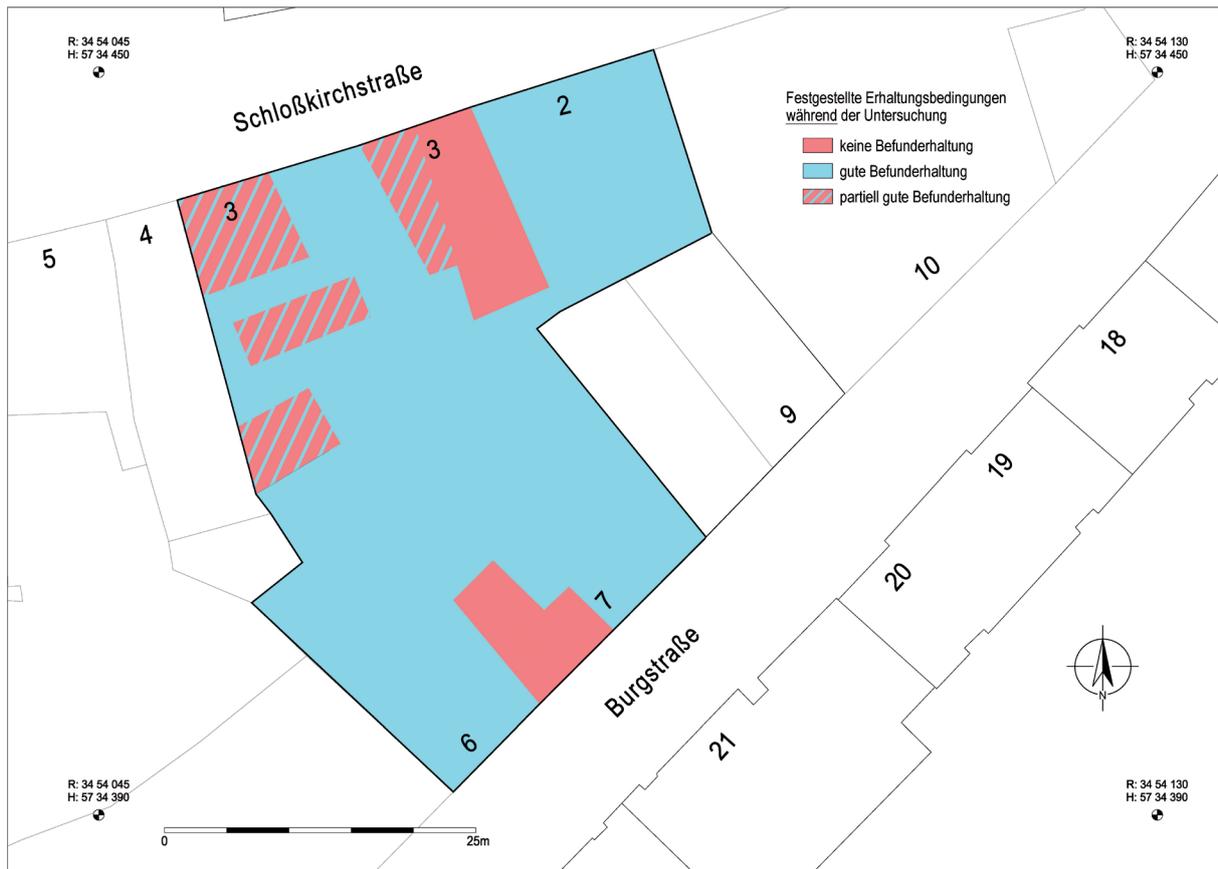
Abb. 14 Darstellung der tatsächlich angetroffenen Befundqualitäten im Baufeld der Berliner Bank. Auf einer Fläche von ca. 1.200 m<sup>2</sup> (in Blau) zeigte sich eine exzellente, teilweise herausragende Befunderhaltung (Plan aus: Eickhoff 1995a, Abb. 2b; überarbeitet).

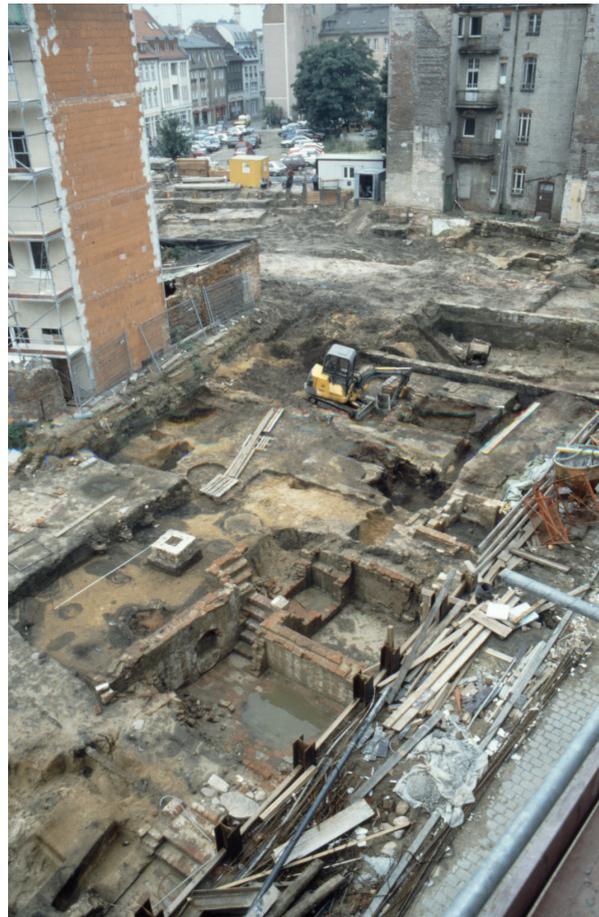
Abb. 15 Blick vom Kran auf den westlichen Teil der Untersuchungsfläche mit freigelegten Kellern unterschiedlicher Zeitstellung. Ein Beleg für die komplexe Situation vor Ort und für das notwendige Verständnis, eine solche Grabung in den Griff zu bekommen und den Überblick zu behalten.

beteiligten Personen meine Hochachtung, dass hier über mehr als einem halben Jahr, bei laufendem Baubetrieb und den damit verbundenen erschwerten Bedingungen (siehe Foto **Abb. 15**), hervorragende Arbeit geleistet wurde.<sup>13</sup> Nicht zuletzt resultiert dies auch aus dem hohen Anteil von immerhin bis zu sieben examinierten Wissenschaftlern vor Ort, deren Sachkompetenz, Engagement und deren meist reibungslose Zusammenarbeit.

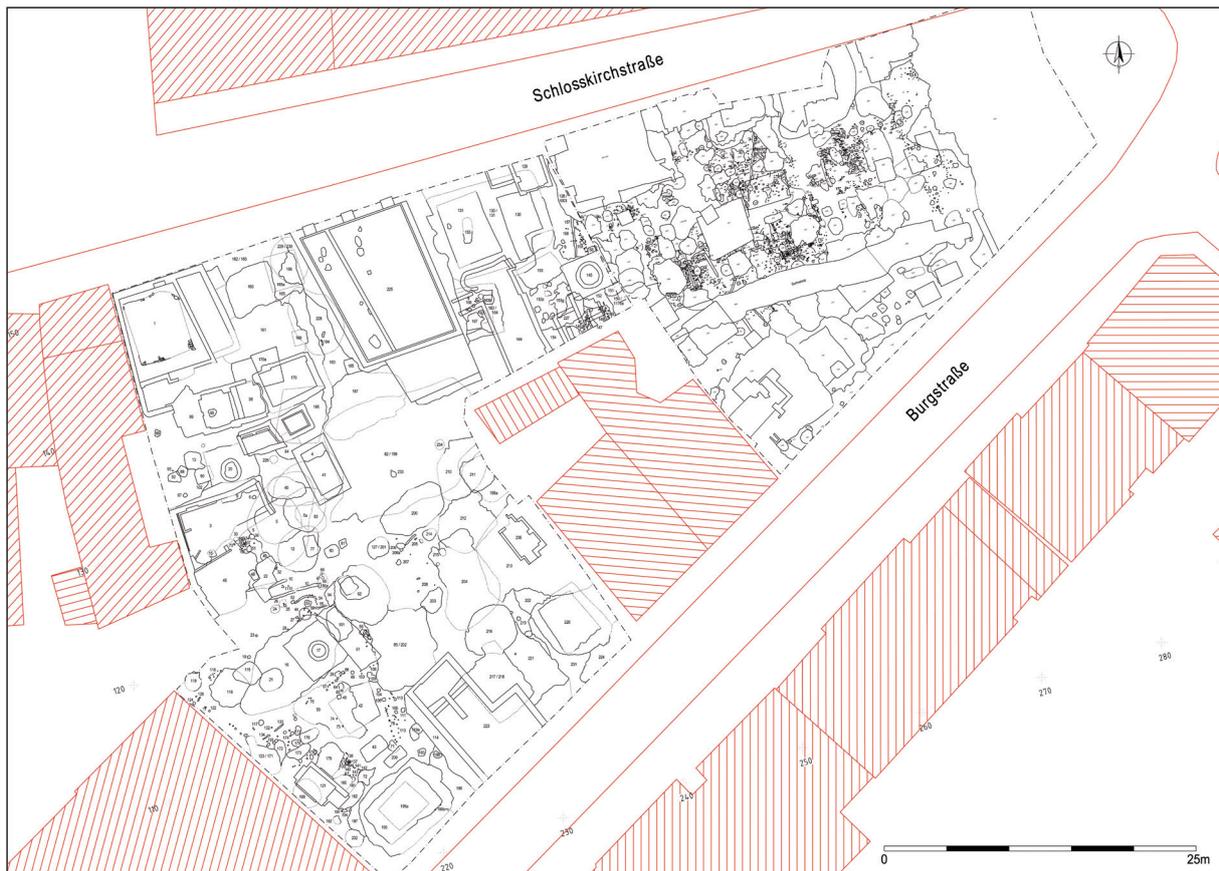
**Abb. 16** Gesamtplan mit den ergrabenen Befunden im Baufeld der Berliner Bank und Dresdner Bank (Parzellen Schlosskirchstr. 3, 6-12 und Burgstraße 9-11 und 14-16). Dieser Plan wurde aufgrund einer finanziellen Unterstützung der Firma „Wurzel Archäologie und Umwelttechnik GmbH“ für die Ende der 1990er Jahre geplante Veröffentlichung der Stadtkerngrabung Cottbus erstellt und zeigt rund 2.200 Befunde.

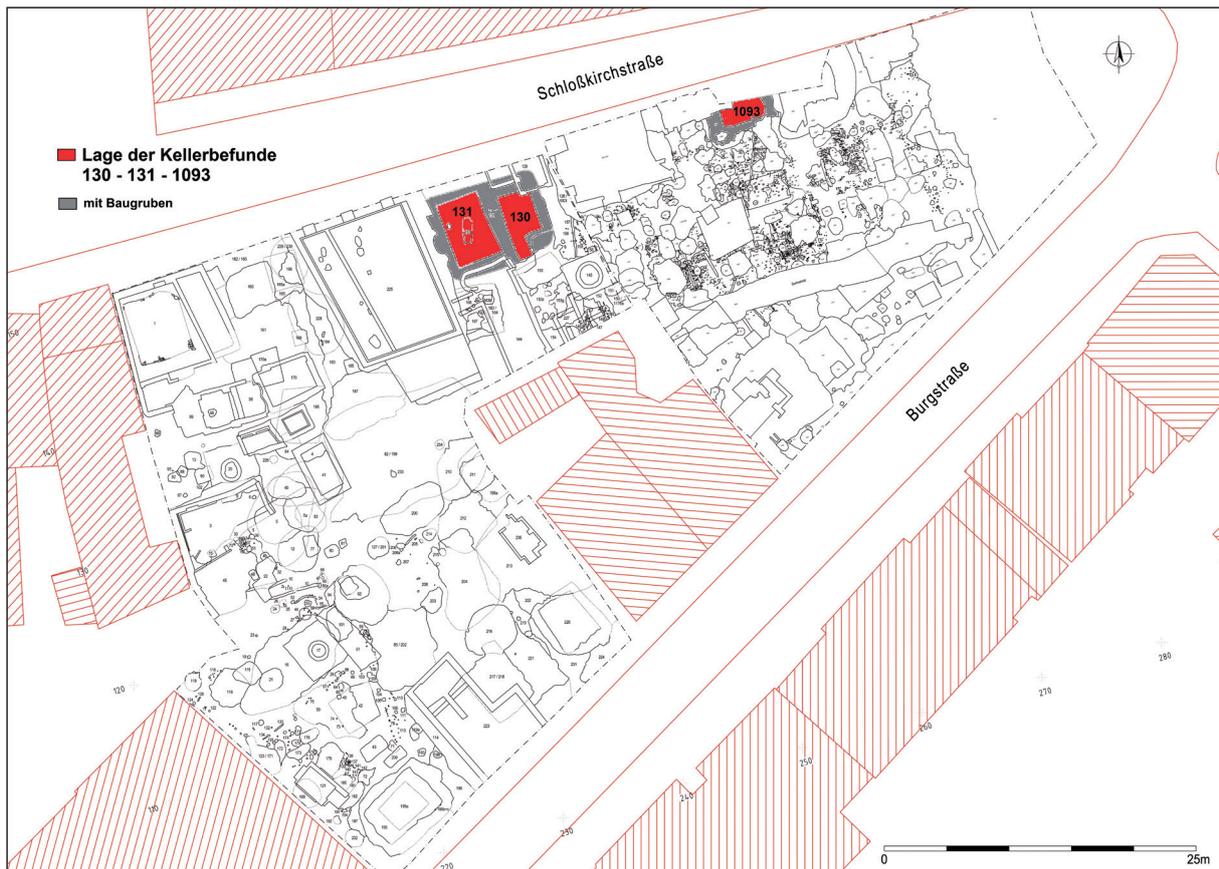
Abb. 17 Lageplan der drei Holzkeller 130, 131 und 1093 (in Rot) mit jeweiliger Baugrube (in Grau) im Gesamtplan der Stadtkernuntersuchung.

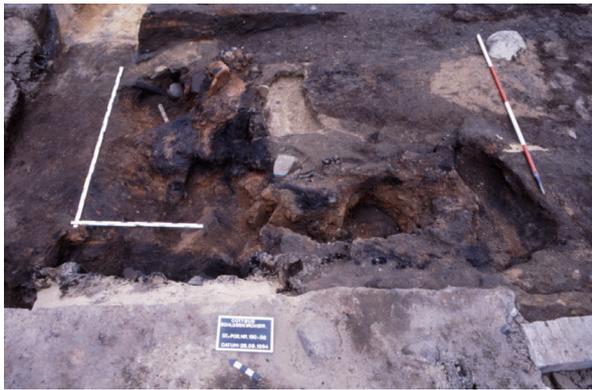
Abb. 18 Blick auf den angeblichen „Keramikofen“ (Stelle 130-22), der sich später als Zugangstreppe in den Holzkeller 130 erweisen sollte.

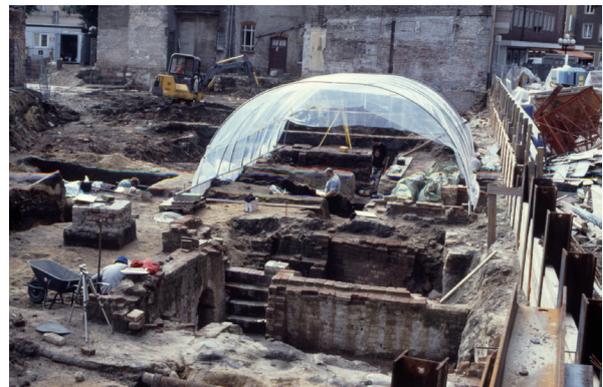
Abb. 19 Zeltkonstruktion über dem Keller 130 mit dem englische Grabungstechniker Niaill Robertson (links) und dem Helfer Alejandro Soto-Roco (hinten). Rechts ist der Verbau unmittelbar an der Schlosskirchstraße erkennbar, Blick von Ost-südost.

und die Dokumentation konnte ohne wetterbedingte Beeinträchtigung kontinuierlich weitergeführt werden (vgl. Abb. 19). Ab dem 7.9.1994 stellten sich im Keller 131 (Abb. 20 im Detailplan) einige besondere Funde ein, wie ein gänzlich unbeschädigter Topf (131-17) sowie eine vollständige, aber zerdrückte Kupferschale (131-29; Koordinaten 234,5/148,4). In dieser Schale befanden sich noch einige Bernstein(?) bzw. Glaskugeln (131-22). Solche besonderen Funde wurden einzeln eingemessen, wobei sie auf der Grabung mit Koordinaten versehen wurden, die auf das lokale Koordinaten-Netz der Gesamtuntersuchung Bezug nahmen (Abb. 21). Diese Einzeleinmessungen wurden in dieser Arbeit nicht systematisch ausgewertet, da dies hier nicht zu leisten war, was aber nachgeholt werden könnte.

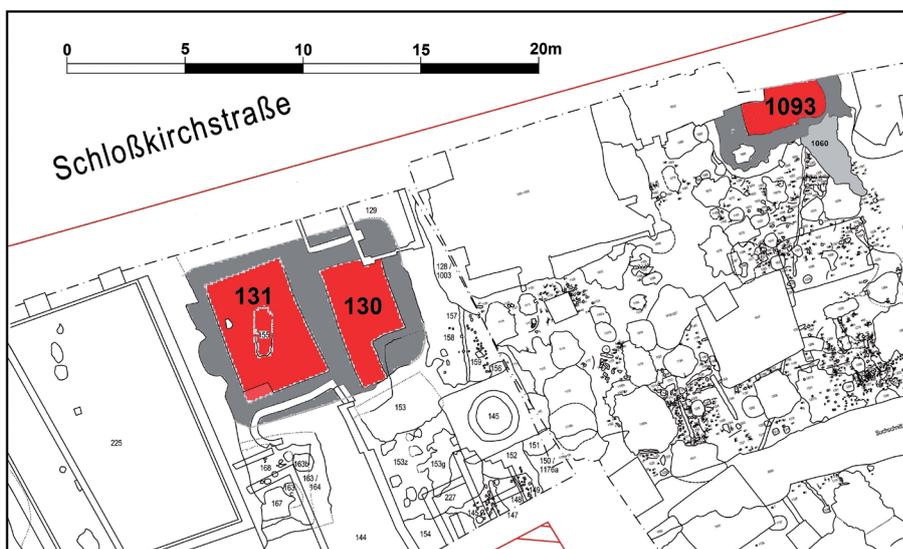
Abb. 20 Detailplan mit Lage und Ausdehnung der drei Holzkeller (in Rot) und der jeweiligen zugehörigen Baugruben (in Grau) an der west-ost-verlaufenden Schlosskirchstraße.

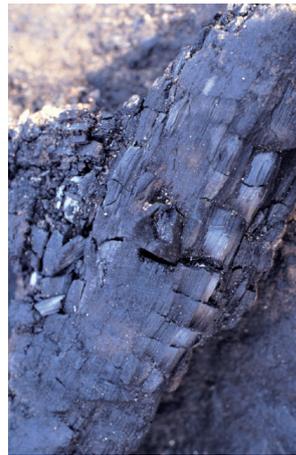
Abb. 22 Detail eines Holzbalkens aus Keller 1093. Die Oberfläche ist schuppig, die Baumstruktur hat sich nahezu aufgelöst und die Oberfläche umgewandelt. Möglicherweise handelt es sich in der Bildmitte um einen hölzernen Zapfen, was aber unklar bleibt.

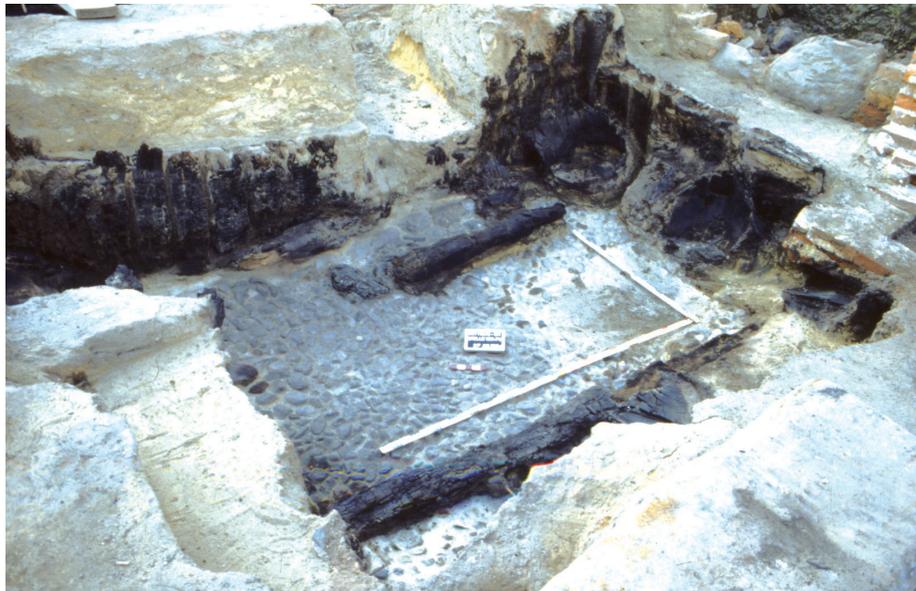
Abb. 23 Überblick über die erhaltenen Baureste und Holzbefunde des Holzkellers 130, Blick in Richtung Nordost zur Schlosskirchstraße (vgl. mit der Abb. 2, dem kleinen Schwarz-Weiß-Foto aus: Eickhoff 1995 b, Abb. 1).

Der Holzkeller 130 hat eine Größe (Außenmaße, incl. der Bauteile) von ca. 3,5 m (N-S) auf ca. 2,65 m (O-W), also eine Grundfläche von nur ca. 9 m<sup>2</sup> (ohne Treppe). Nach Freilegung konnten die Teile der Wandkonstruktion von durchschnittlich 1,0 m bis 1,5 m Höhe vollständig erfasst werden (Abb. 23). Er besaß Wände aus nebeneinanderstehenden, bis 20 cm breiten Spaltbohlen, die auf ca. 1,0 m bis 1,3 m Länge erhalten waren. Sie wurden, etwa 80 cm bis 90 cm oberhalb des Fußbodens im Kellerinnenraum, an den Längswänden und der südlichen Querwand durch (mindestens) ein horizontal befestigtes Holzbrett miteinander verbunden. Die Art der Befestigung ist nicht ge-

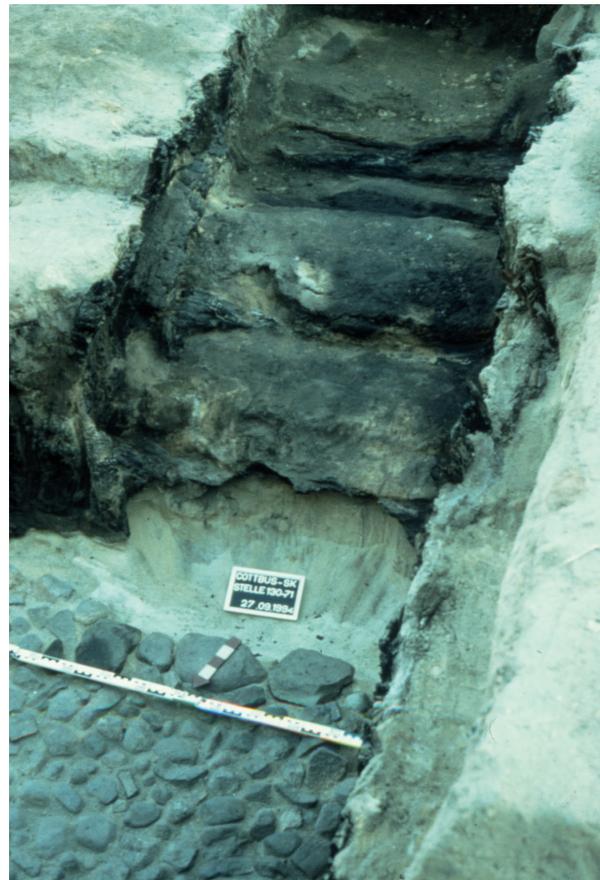
**Abb. 25** Blick auf den gepflasterten Kellerboden und dem Treppenzugang, vor dem mehrere größere Steine („Trittsteine“) lagen (Blick nach Südost).

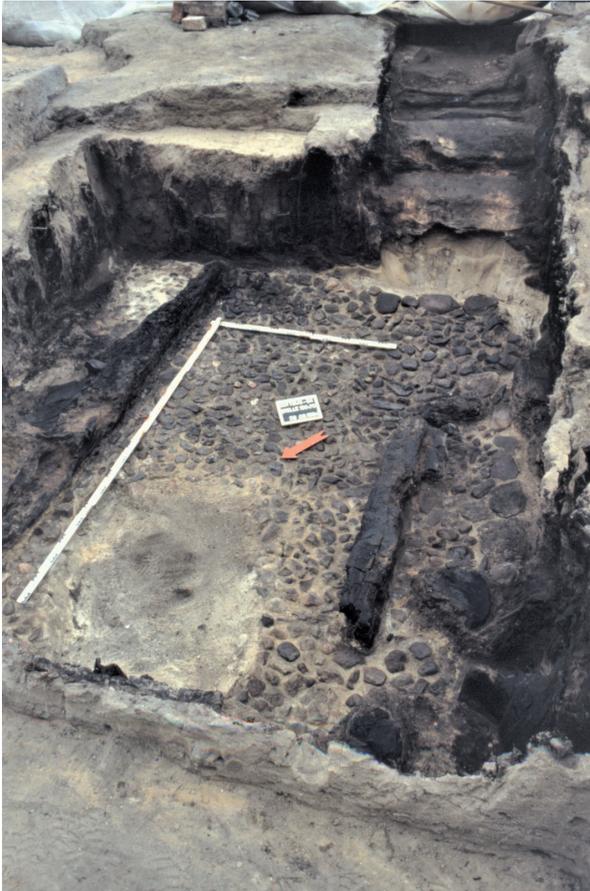
**Abb. 26** Überblick des holzverschalteten Kellers mit Zugangstreppe und Steinpflaster. Vor der Nordwand war das Pflaster gestört und zeigte drei kleine Grubenbefunde (Blick in Richtung Südost).

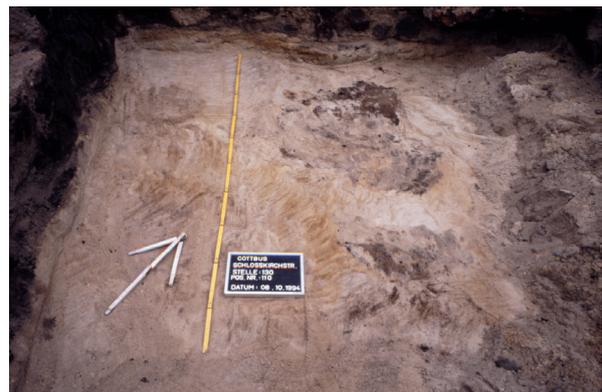
**Abb. 28** Drei kleine, schlecht sichtbare Grubenbefunde im Planum vor der Nordwand des Kellers gegenüber der Eingangstreppe.

Vor der Nordwand des Kellers fehlte das Pflaster auf ca. 1,5 m<sup>2</sup> (Foto **Abb. 26**). An dieser Stelle wurden im Planum drei kleine runde bis unregelmäßig-ovale Gruben (Stelle 130-109, a, b, c; **Abb. 28**) aufgedeckt, die von den Ausgräbern als Versteck- oder Aufbewahrungsgruben (?) interpretiert wurden, und die zwischen 0,4 x 0,7 m bis 0,4 x 1,0 m groß waren, bei einer einheitlichen Tiefe von durchgehend nur ca. 20 cm. Vielleicht waren hier Vorratsgefäße eingegraben gewesen, vielleicht entstammten sie auch einer Reparatur des Fußbodens (**Abb. 26**). Beim Abbrennen des Hauses stand hier, vor der Nordwand mindestens ein Daubenfass (siehe unten); aus diesen drei Gruben wurden keinerlei Funde geborgen.<sup>21</sup>

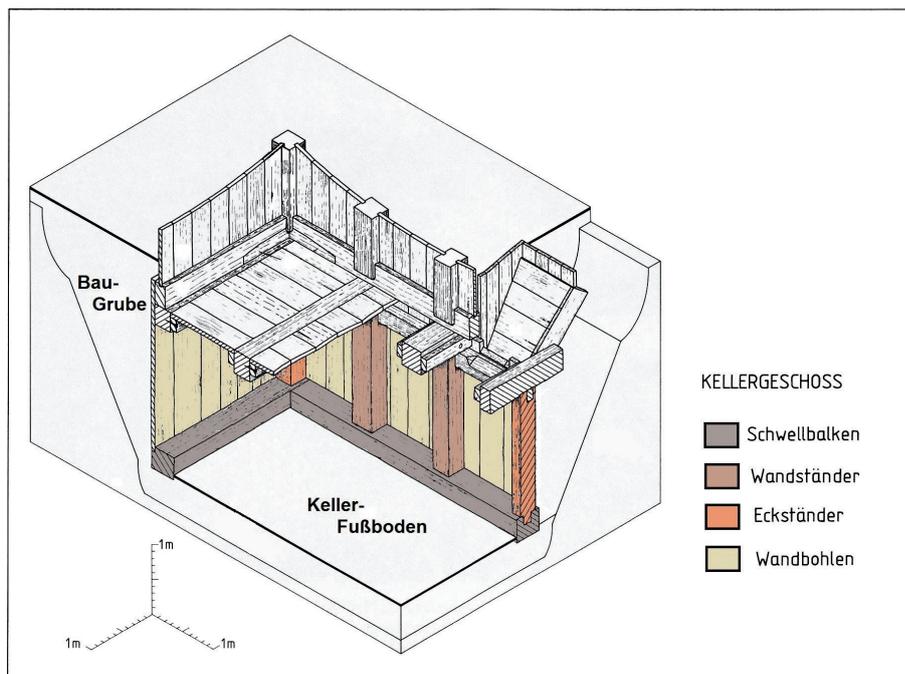
Abb. 29 Isometrische Rekonstruktion mit der Benennung des Bauegefüges aus einer Arbeit zu den Lübecker Holzkellern (Legant-Karau 1994, Abb. 12). Die in Cottbus gefundenen Bauelemente wurden farbig hervorgehoben, und die Farbgebung wird bei den folgenden Rekonstruktionen beibehalten.

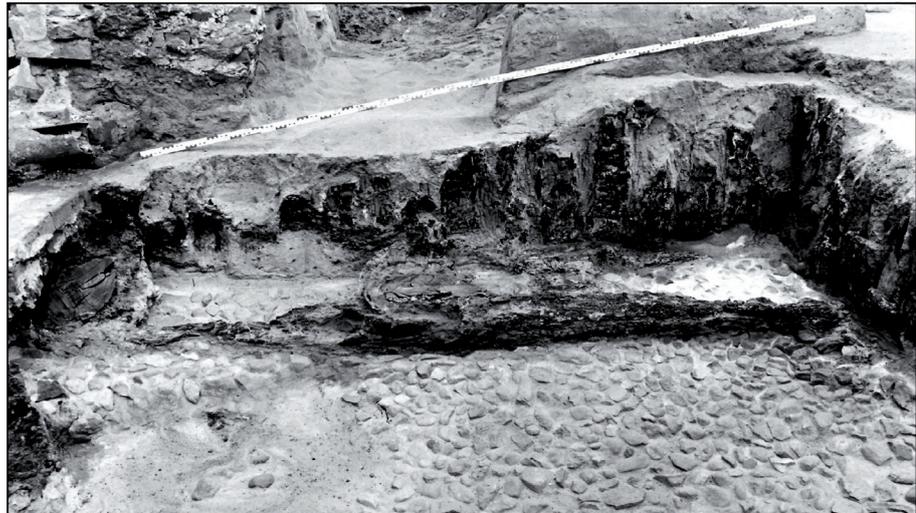
Abb. 30 Westwand des Holzkellers 130 in der Zeichnung und im Foto.

Am besten erhalten war die rund 3,25 m breite **Westwand** des Holzkellers (Abb. 30), die rund 17 senkrecht stehende Spaltbohlen zeigt, wobei an der Basis vor den Spaltbohlen ein mächtiger Schwellbalken liegt. Auf einer Höhe von ca. 80 cm

befinden sich zwei horizontal angebrachte Längsbretter, die die Spaltbohlen miteinander fixieren. Ein Ständerbalken in der Mitte der Wand ist schwer sichtbar, war aber hier vorhanden, wie ei-

nige Handskizzen in der Dokumentation belegen. Verzichtet wurde in dieser Abbildung zunächst auf den (rechts gelegenen) Zugang zur Treppe; was in den folgenden Abbildungen nachgeholt wird. Be-

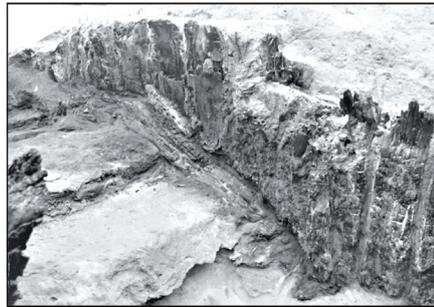
Abb. 34 Westwand des Treppenzuganges zum Holzkeller 130 in der Zeichnung und im Foto.

Die **Treppe** selbst ist auf ihrer westlichen Außenseite (Abb. 34) vergleichsweise gut erhalten und zeigt weiterhin die Spaltbohlen, die auch hier mit einem Längsbrett fixiert wurden. Hier haben

sich auch mindestens drei Nägel erhalten. Das schräg angebrachte (sehr tief liegende) Längsbrett diente vermutlich gleichzeitig auch als eine Art Treppenlauf oder Geländer. Die gegenüberliegende Ostseite der Treppe (Abb. 35) ist zwar schlechter erhalten, bestätigt aber grundsätzlich den Befund. Erkennbar sind in etwa 5-6 unterschiedlich gut erhaltene Treppenstufen, die den Höhenunterschied von ca. 75 cm im erhaltenen Treppenteil überbrückten. Die Stufen bestehen aus einem kompakten rötlichen Lehm, dem jeweils (mindestens) ein Brett auflag. Durch die Schuttlage vom zerstörten Oberteil des Hauses wurden die Stufen

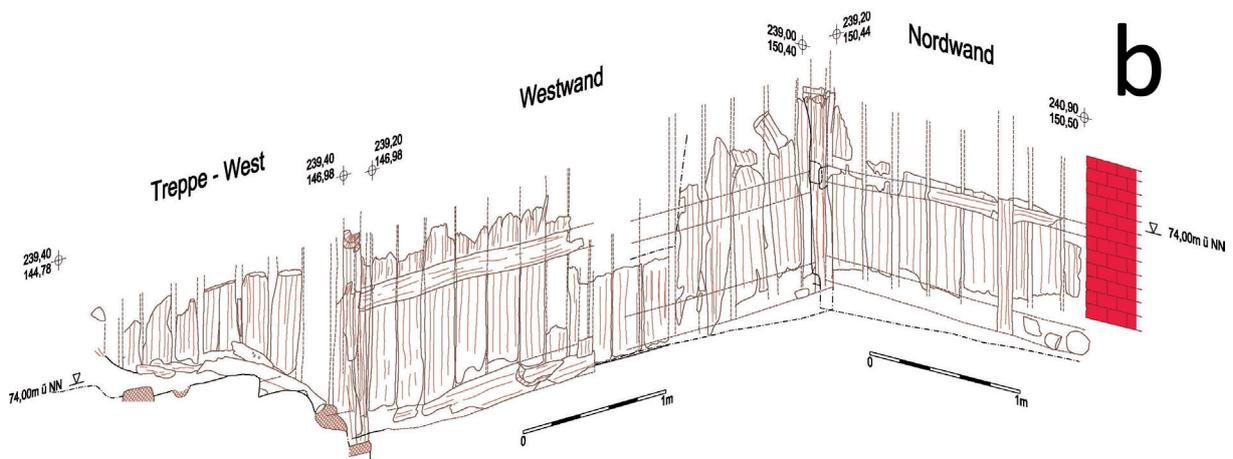
Abb. 36 Aneinanderfürgung der einzelnen Wand- und Treppenteile in einer leicht gekippten Ansicht. Beide Abbildungen a und b müssen nach vorne gedreht werden, um eine erste 3-D-Ansicht bzw. Rekonstruktion des Holzkellers zu gewinnen. In der Mitte führt dann die Treppe aus dem Keller nach Süden zum Hof hinaus.

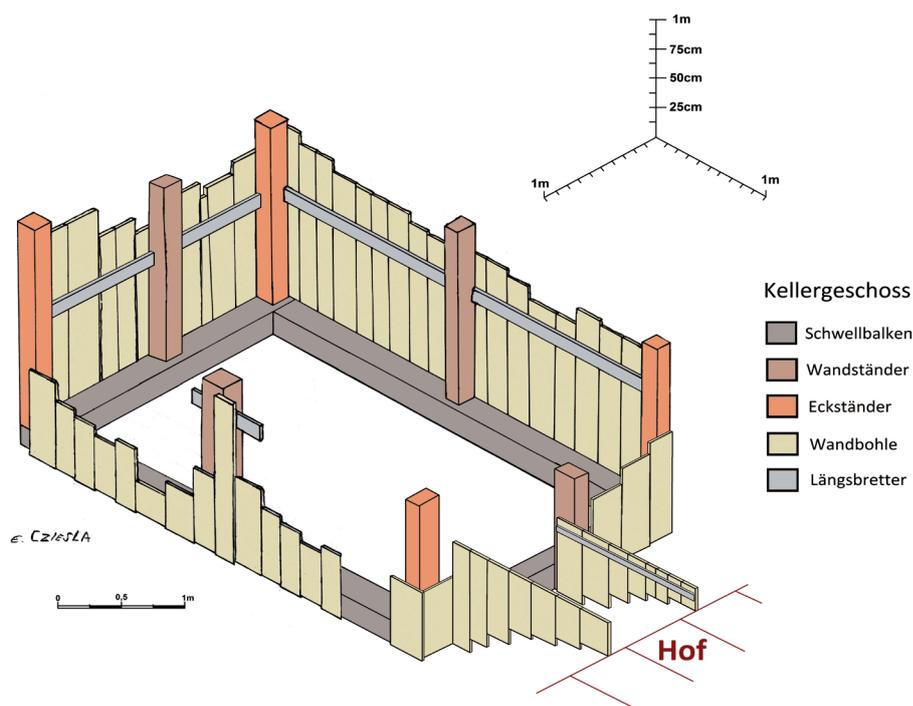
**Abb. 37** Standardisierte Schwellrahmenkonstruktion des Kellers 130 mit vier Schwellbalken und sieben Eck- bzw. Wandständern in der technischen Rekonstruktion. Ein weiterer Wandständer gehört zur Eck-Konstruktion der Treppe. Die 34 Spaltbohlen haben mit dem tragenden Schwellrahmen nichts zu tun, wurden von hinten gegen die Schwellbalken und Eckständer gestellt und durch die Verfüllung der Baugrube fixiert (Farbgebung wie in der **Abb. 29** vorgegeben).

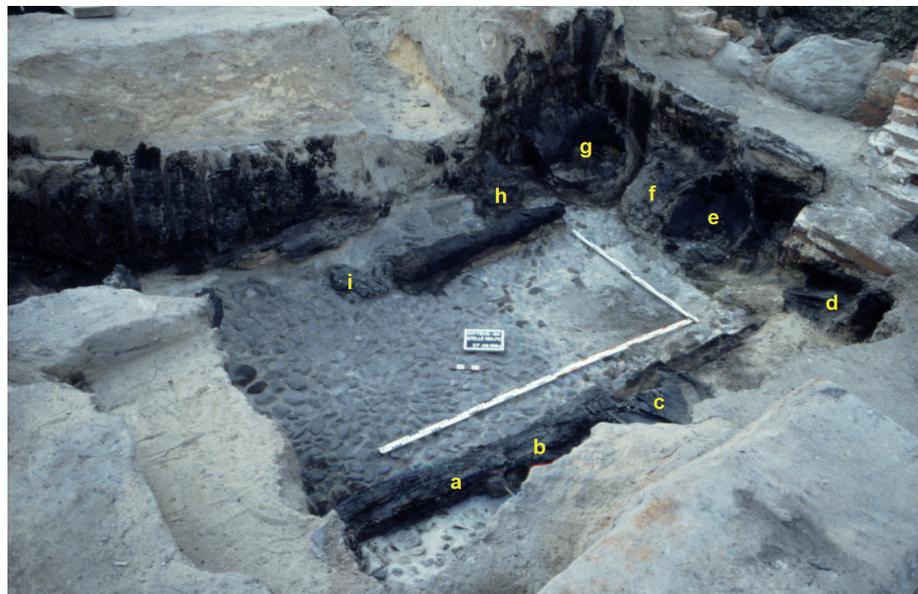
**Abb. 39** Blick in den Keller mit Markierung der neun Fassreste a - i (vgl. die Umzeichnung **Abb. 38**).

Entlang der beiden Längsseiten wie auch vor Kopf (also gegenüber dem Kellerzugang bzw. parallel zur Schlosskirchstraße) standen nebeneinander aufgereiht insgesamt neun (Dauben)-fässer (a bis i; siehe umgezeichnete Geländeskizze Abb. 38). Sie wiesen eine sehr unterschiedliche Erhaltung auf, scheinen jedoch mit Ausnahme eines kleineren Fasses (Fass f) ähnlich groß gewesen zu sein, mit einem Durchmesser von um die 50 cm (Abb. 39). Von einigen fanden sich nur Boden- oder Wandteile (als Beispiel: Abb. 40), während

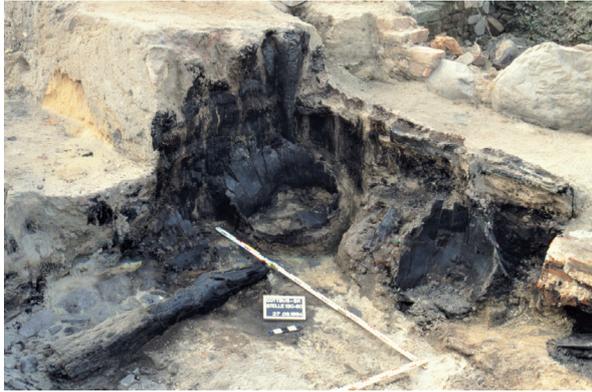
Abb. 40 Blick in die hintere nordwestliche Ecke des Holzkellers 130, wo die hier abgestellten Fässer offenbar besonders geschützt waren und die Brandkatastrophe besser überstanden.

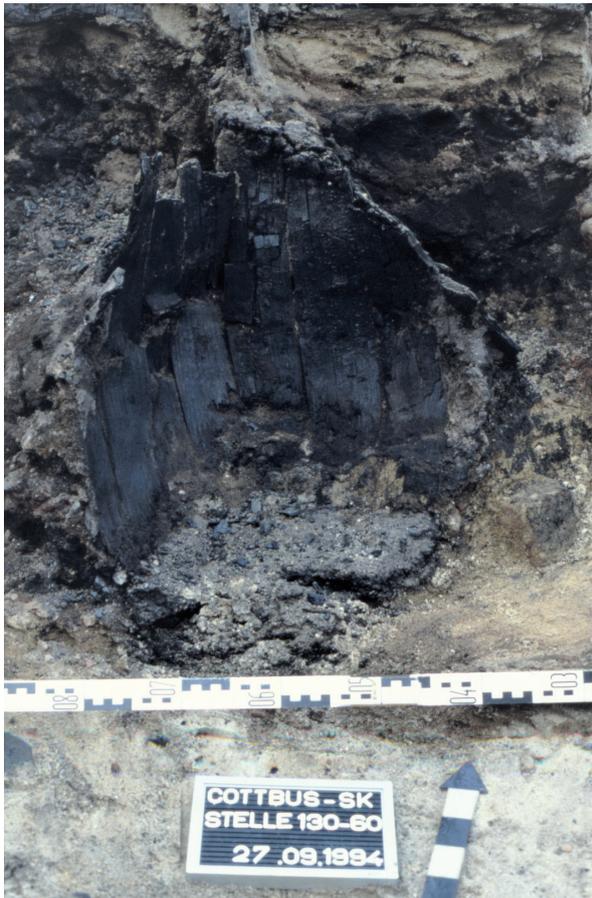
Abb. 41 Blick auf das gut erhaltene Fass g in der Nordwestecke des Kellers (zur Lage vgl. Abb. 38).

vor allem Fass g (Abb. 41) nahezu vollständig erhalten war. In der Gelände-Dokumentation findet sich folgende kurze und nur sehr summarische Beschreibung:

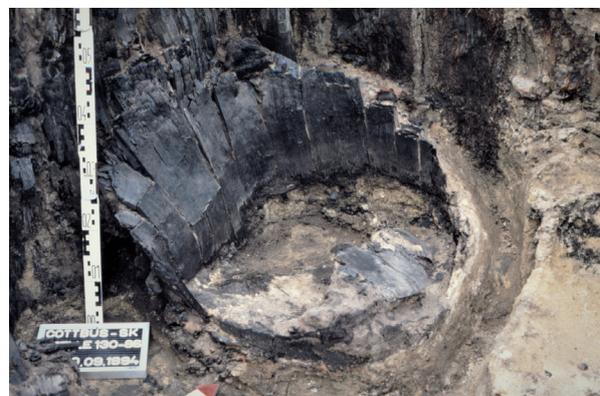
Abb. 42 Blick in das vergleichsweise gut erhaltene Fass e (zur Lage vgl. Abb. 38) an der Nordwand des Kellers.

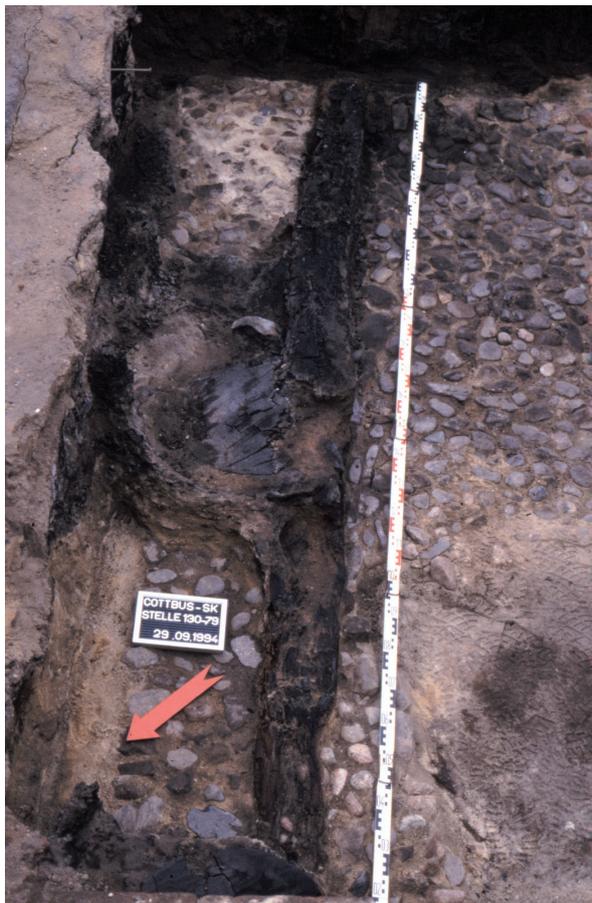
Abb. 43 Senkrechtaufnahme mit Resten der Fässer c und d und dem Detail des Bodenpflasters, auf dem die Fässer abgestellt waren.

Zwischen den Fässern c und d besteht eine auffällige Lücke, und hier fanden sich mehrere Beschlagteile einer Truhe, so dass davon ausgegangen werden könnte, dass hier eine Truhe vollständig verbrannte, während die Fässer durch ihren möglicherweise feuchten Inhalt den Flammen teilweise oder auch länger widerstanden. Jene Fässer, die keinen Deckel besaßen, könnten auch mit einem Tuch versehen und mit einem Holzbrett abgedeckt gewesen sein, vielleicht beschwert mit einem der insgesamt fünf geborgenen faustgroßen Granitsteine.

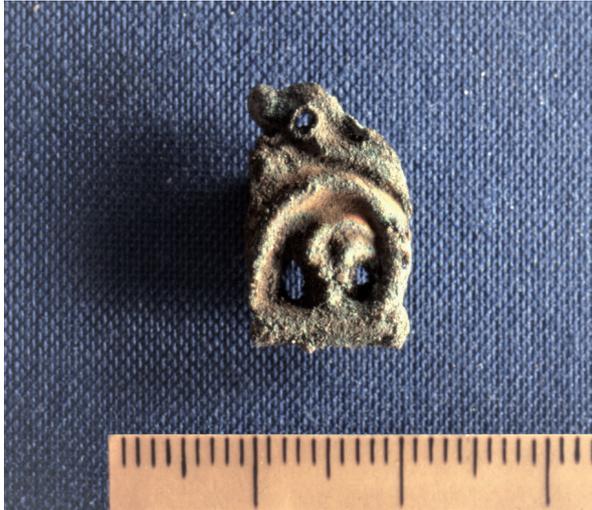
Abb. 44 Außen goldfarben tauschiertes, ornamental verzierter, dreifach durchbrochener Metallbeschlag, der an einer Truhe angebracht gewesen sein könnte.

Im Keller wurden vermutlich vor allem Nahrungsmittel aufbewahrt. Aber darüber hinaus zeugen mehrere Metallbeschlüge wie ein außen goldfarben tauschiertes, ornamental verziertes, dreifach durchbrochenes Exemplar (Abb. 44), sowie ein Bartschlüssel vom Vorhandensein mindestens einer Truhe, vermutlich zweier Truhen, in die wertvollerer Besitz hätte eingeschlossen werden können. Bei zumindest einem der Fässer wird es sich um ein Wein- oder Bierfass gehandelt haben,

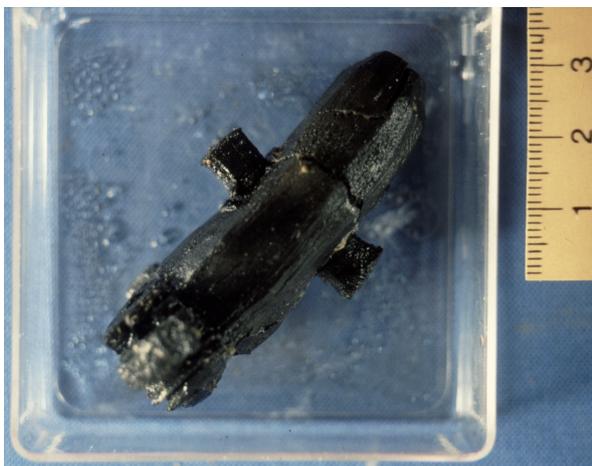
Abb. 45 Kleiner hölzerner Zapfhahn, der vermuten lässt, dass ein Fass auch mit Bier, Wein oder Essig gefüllt gewesen sein könnte.

wie ein erhaltener, nur rund 5 cm langer kleiner, hölzerner Zapfhahn (Abb. 45) belegt, ein zweifelsohne eher seltenes Fundstück.

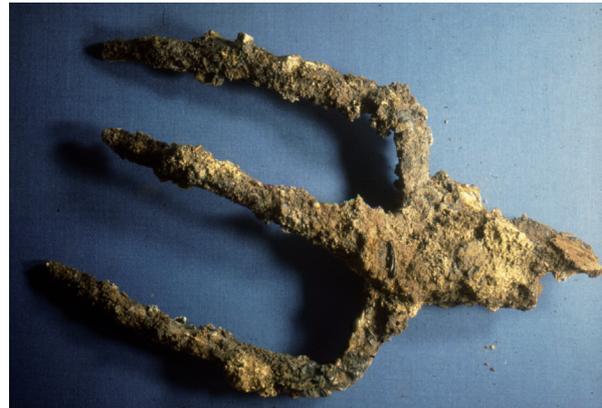
Abb. 46 Dreizinkige Mistgabel, die auf eine Viehhaltung im Hinterhof hindeuten könnte.

Mistgabel (Abb. 46), eine (Bart)-Axt (Abb. 47) und möglicherweise mehrere Beile (Abb. 48), Reste von Scheren sowie Probier- und Wetzsteine (Abb. 49). Zu der dreizinkigen Mistgabel gibt es

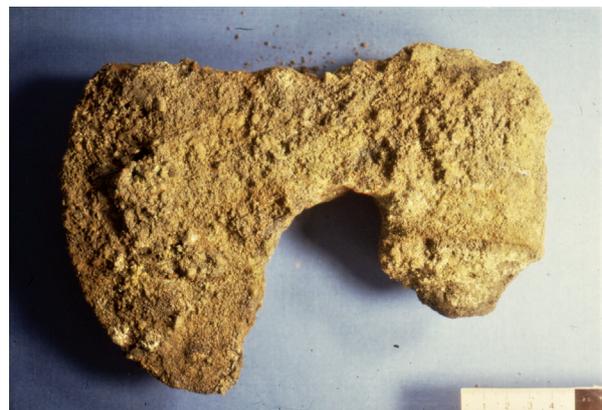
Abb. 47 Metall-Fund aus Keller 130, möglicherweise eine stark oxidierte große, mehr als 15 cm breite Bart-Axt, bei der es sich auch um eine Waffe hätte handeln könnte, die dann in den Bereich der Militaria gehören würde.

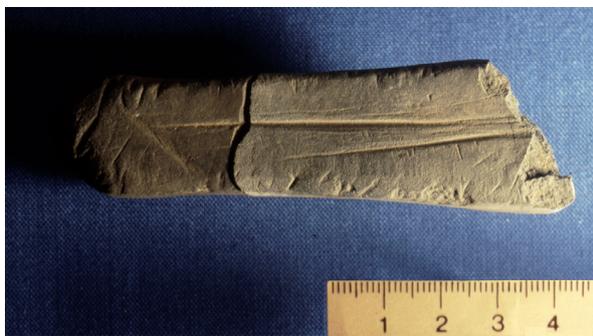
**Abb. 49** Aus zwei unmittelbar nebeneinander liegenden Teilen zusammengesetzter Wetzstein aus feinkörnigem, graubraunem Sandstein mit mehreren tief eingegraben Rillen.

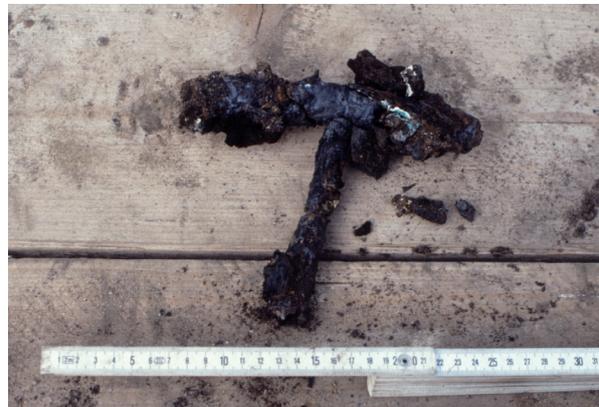
**Abb. 50** Hakenartiges Objekt, welches zumindest vor Ort als „Hakenflug“ angesprochen wurde. Hier könnte eine Restaurierung weiterhelfen, die Interpretation abzusichern, falls man das Objekt in der Sammlung wiederfindet.

ein nahezu identisches Vergleichsstück aus dem Stadtgebiet von Frankfurt (Oder) (siehe: Huth 1975, Tafel 138). Möglicherweise ist auch ein Pflug vorhanden (Abb. 50), jedoch ist – das Foto zeigt das Fundstück unmittelbar nach der Bergung – das nicht-restaurierte Objekt nur unsicher

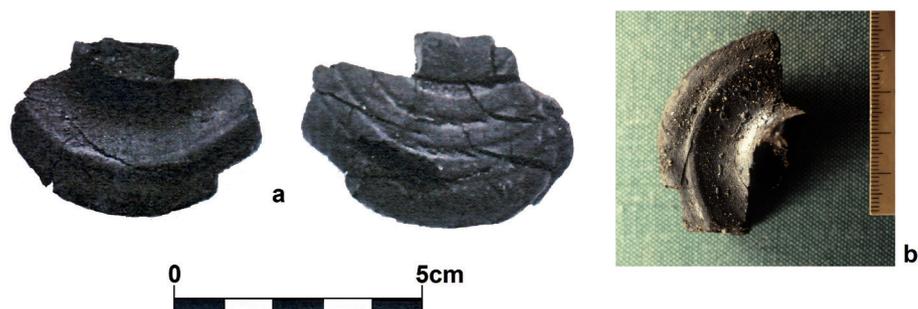
**Abb. 51** Gedrechseltes Holzstück, vielleicht der Fußbereich eines Möbelstückes aus der oberen Etage. Die Ansichten links (a) stammen aus der Dissertation von Sebastian Heber (Heber 2019, Abb. 138, 197), das Foto rechts (b) stammt von Verfasser.

Ein gedrechseltes Holzstück (mehrere Ansichten zeigt **Abb. 51**) lässt zumindest vermuten, dass im oberen Geschoss gedrechselte Möbel vorhanden gewesen sind, deren Reste in den Keller stürzten; eine sinnvolle Rekonstruktion ist nicht mehr möglich.

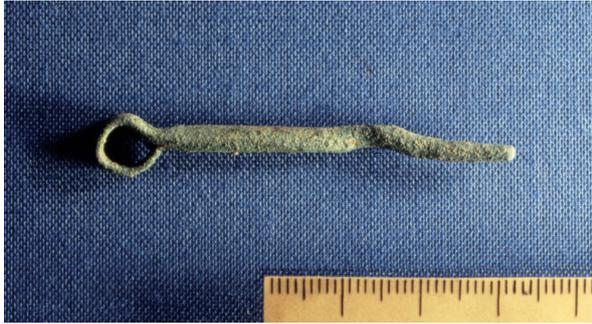
**Abb. 52** Ein ca. 5 cm langer Ösenstift, ein möglicher Kästchenverschluss, aus Kupfer oder einer vergleichbaren Legierung.

Ebenfalls ein kleiner Sonderfund ist ein ca. 5 cm langer Ösenstift aus einer Kupferlegierung (**Abb. 52**), bei dem es sich — so vermutet Sebastian Heber — um die Verschluss-Angel eines Scharniers an einem Kästchen gehandelt haben könnte (Heber 2019, 172).

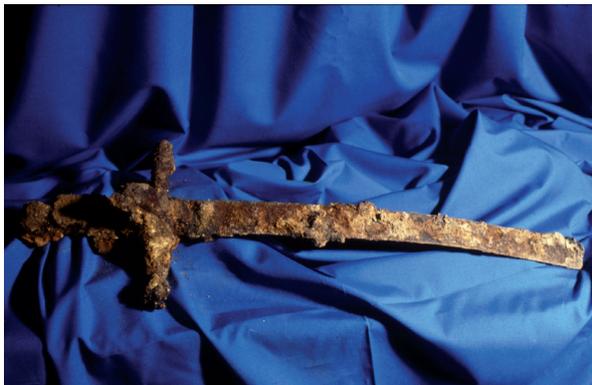
**Abb. 53** Ein unerwarteter Fund im Holzkeller 130: Ein Schwert, möglicherweise ein panzerbrechender „Estoc“. Gewissheit gibt es erst nach der Restaurierung. Das Ende ist abgebrochen.

tes, leider ohne Maßstab fotografiert (Abb. 53). Das Schwert ist bis heute nicht restauriert, und Sebastian Heber weist zu Recht darauf hin (Heber 2019, 174f.), dass in korrodiertem Zustand des Objektes eine Zuweisung zu einer bestimmten Schwertgruppe schwierig ist. Er vermutet, dass es sich um kurzgriffiges Langschwert handelt, wie es seit dem Ende des 15. Jahrhunderts in weiten Teilen Europas als „Estoc“ (eine panzerbrechende Stichwaffe zur Durchdringung der Panzerplatten

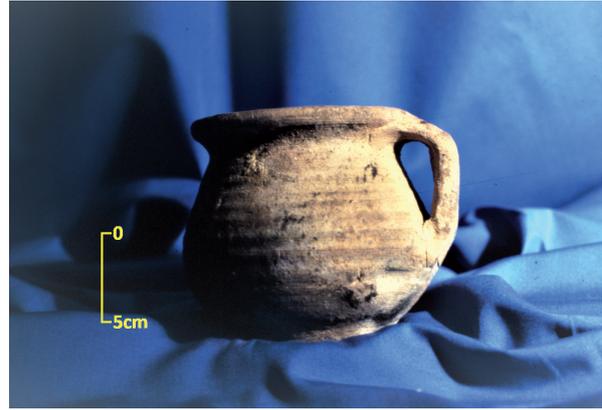
**Abb. 54** Kleinerer, sekundär gebrannter Henkeltopf (Stelle 130-39) mit breitem Bandhenkel und mit deutlichen Drehritzen auf dem Gefäßkörper.

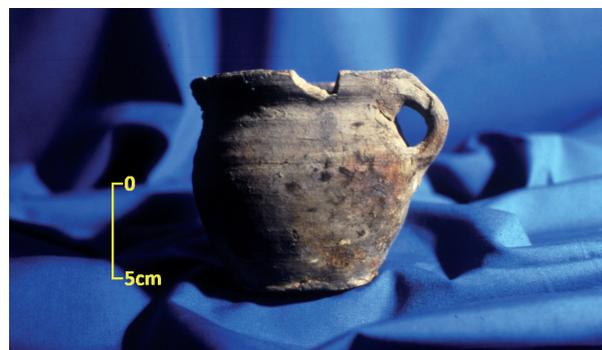
**Abb. 55** Mittelgroßer, innenglasierter Henkeltopf (Stelle 130-37) mit breitem Bandhenkel und Drehritzen als Verzierung des oberen Gefäßsteiles.

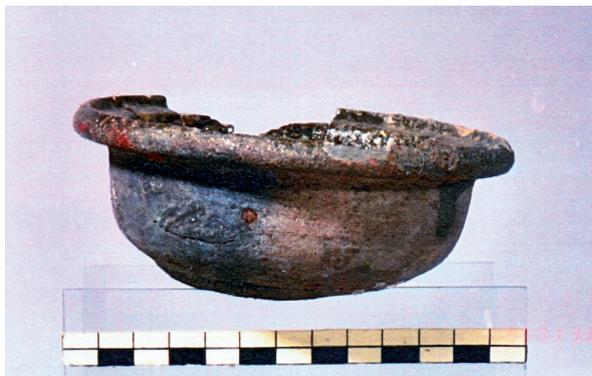
Abb. 62 Innenglasierte kleine „schiefe“ Schale mit stark profiliertem Rand und Überfeuerung (Foto aus: Heber 2019, Abb. 82).

Zusammenfassend kann festgehalten werden, dass neben den vorherrschenden, meist sehr kleinen Henkeltöpfchen (häufig weniger als 10 cm hoch) auch kleine, innenglasierte Schalen vorkommen (Abb. 62), sowie sehr kleine, dickwandige Miniaturgefäße (Abb. 61), sowohl aus graublauer als auch aus harter, roter Irdenware. Ein vollständiger Krug aus graublauer, nachträglich weiß oxidierte Ware (Abb. 60) besitzt einen Linsenboden, Furchen im Halsbereich und einen unterrandsständigen, gekehlten Henkel. Eine Ausgusspartie ist bei den meisten Gefäßen nicht vorhanden, und es kann deshalb davon ausgegangen werden, dass die Gefäße gar keine Flüssigkeit enthielten. Fragmente weiterer Krüge aus Harter Grauware lassen plastische Leisten erkennen, einige Kugeltopfscherben sind mit Rollrädchen verziert. Diese Art der Verzierung ist auch bei der braunen und

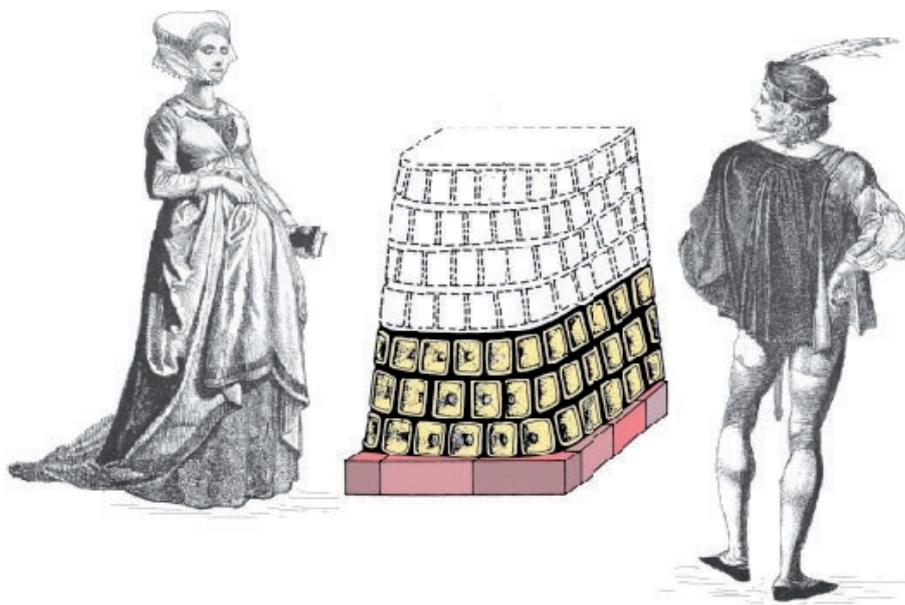
Abb. 65 Rekonstruktion eines eher kleinen Kachelofens (Grundriss ca. 60 x 60 cm) mit in die Wand eingebauten Napf-Kacheln, Rekonstruktion nach einem Originalbefund aus der Cottbuser Klosterstraße 10 (aus: Christl/Christl 1991, Abb. 3; farblich überarbeitet; ergänzt um Personen in spätmittelalterlicher Kleidung aus: Braun/Schneider 1975, Plate 24 [„German Patricians 15th Century“]).

dass solche Öfen eine weite Verbreitung im ostdeutschen Spätmittelalter hatten. Wie die Rekonstruktion erkennen lässt, waren solche Öfen noch recht klein mit einer Grundfläche von ca. 60 cm x 60 cm und einer Höhe von ca. 1 m, hatten also ganz andere Dimensionen als der „mannshöhe“

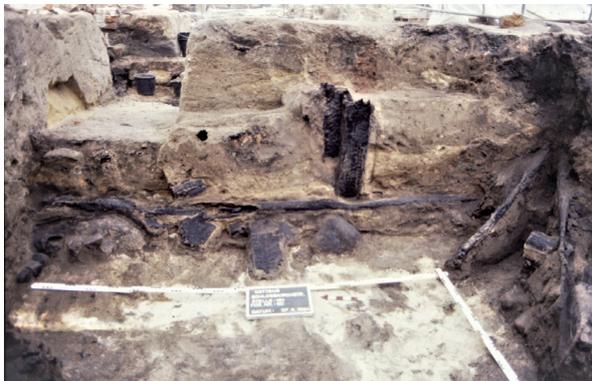
Abb. 66 Ostwand mit Fundamentsteinen, auf denen Schwellbalken aufliegen und darauf aufgestellter Holzständer (mittleres Detail unter Abb. 67).

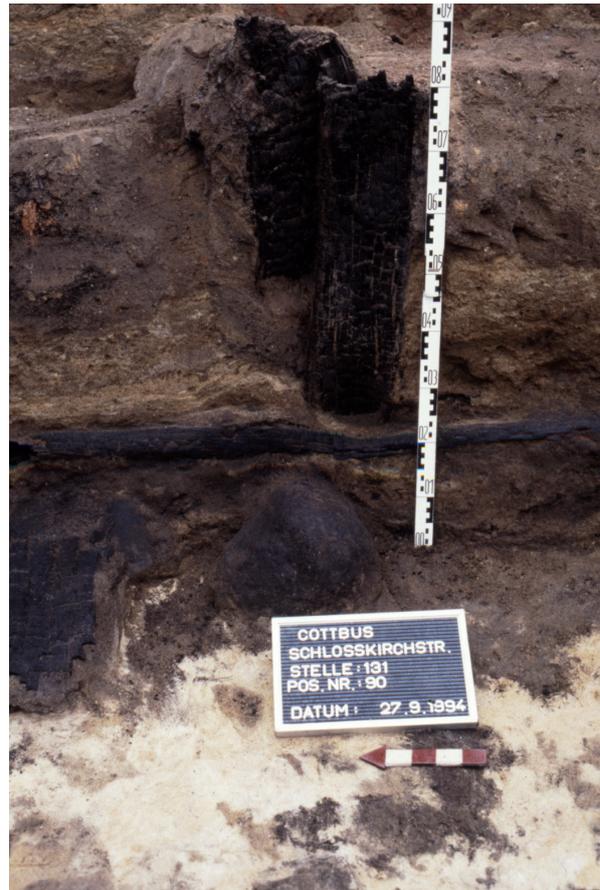
Abb. 67 Detail mit Fundamentstein, Schwellbalken und leicht versetztem Holzständer.

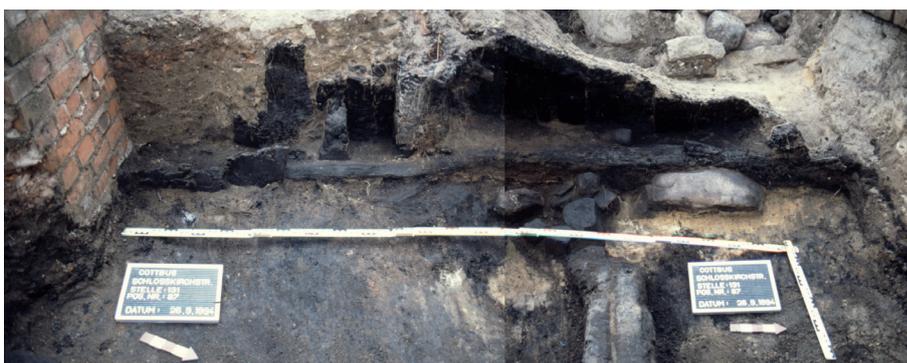
Abb. 68 Panoramabild der Westwand mit störendem Ziegelkeller (links) und – rechts – die Abfolge der Kellerwandkonstruktion: zwei deutlich unterschiedlich große Fundamentsteine, darauf die Schwellbalken, und die an die Schwellbalken von hinten angelehnten Wandbretter.
