## Archäologische Ausgrabungen im Auftrag der Berliner Bank und der Dresdner Bank

## Stadtkerngrabung im Auftrag der Berliner Bank und Dresdner Bank

## Geländeuntersuchung der Kellerbefunde 130, 131 und 1093

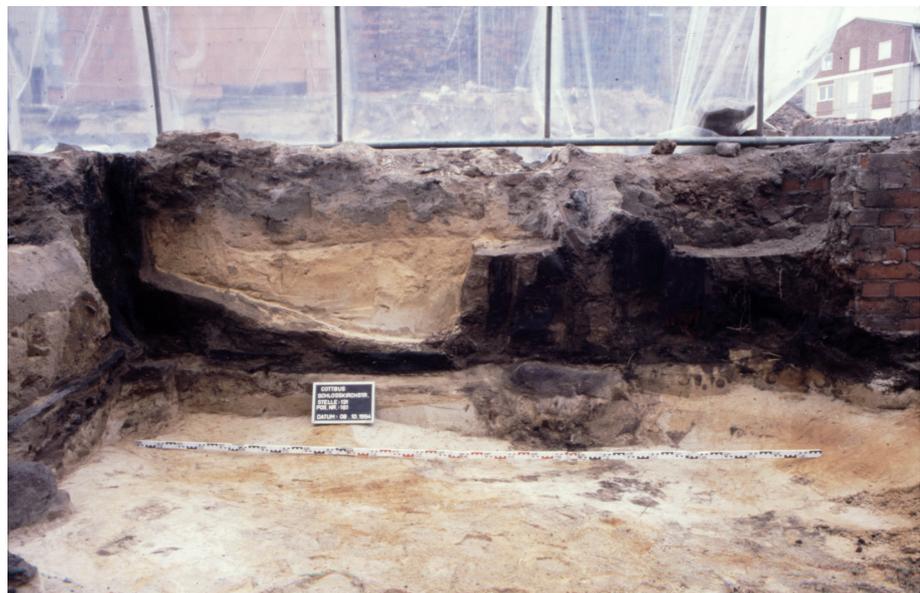
**Abb. 70** Foto der Südwand mit aufgehender Holzkonstruktion, Resten der Holzständer und jüngerer Ziegelkonstruktion in der Südwestecke. Unter dem mittleren Fundamentstein ist eine Art Baugrube erkennbar.

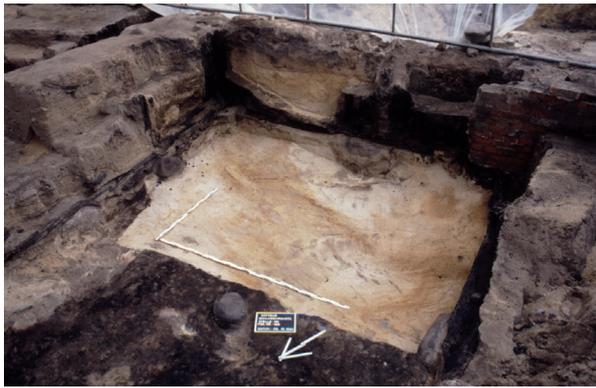
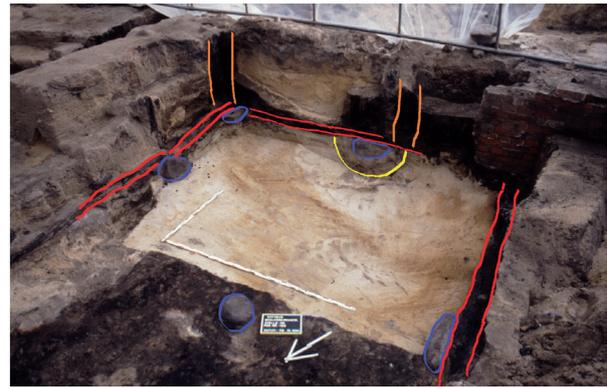
**Abb. 71** Blick von Nordwest auf das südliche Ende des Kellers 131 (Südwand) mit dem etwa zur Hälfte freigelegten hellen Stampflehmfußboden am 9.10.1994. Rechts hervorgehoben die Baudetails: In Blau Fundamentsteine (auch jener aus der Kellermitte), in Gelb die Baugrube eines Fundamentsteines, in Rot Schwellbalken, in Orange aufgehende Wandständer.

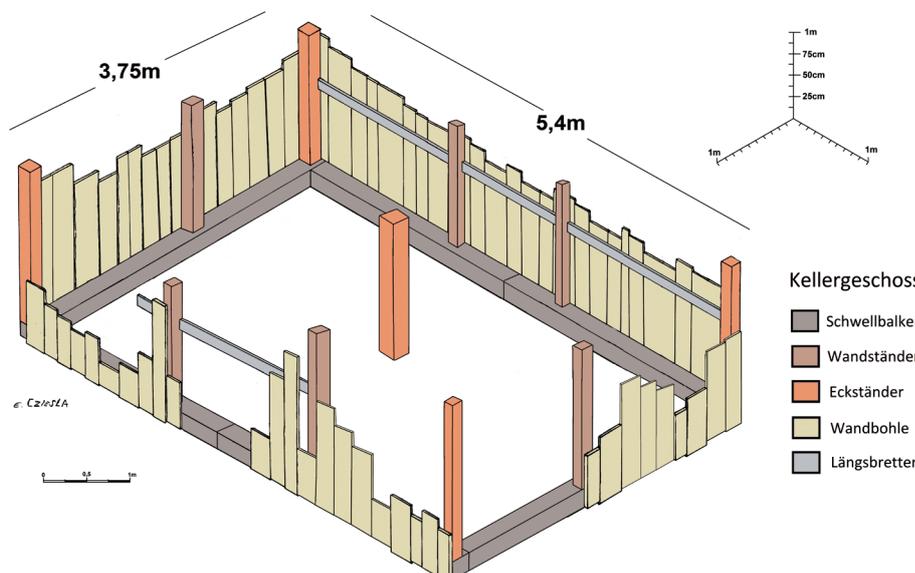
**Abb. 72** Rahmenkonstruktion des Holzkellers 131 mit umlaufenden Schwellbalken, 10 Holzständer und insgesamt 80 bis 90 verwendeten Spaltbohlen. In der Mitte stand auf einem Fundamentstein ein Stützbalken zur Aufnahme der Last von der Kellerdecke (Farbgebung wie in der Abb. 29 vorgegeben).

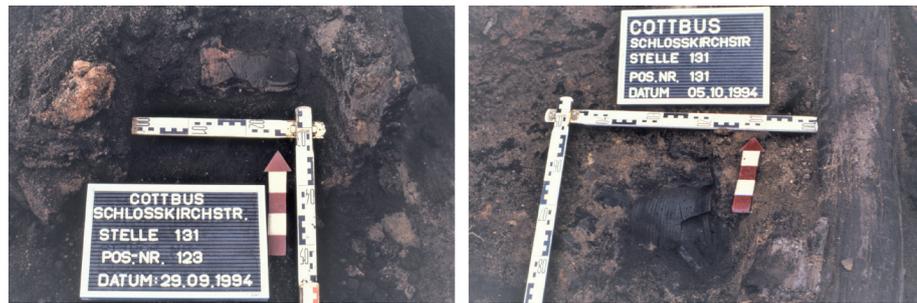
Abb. 73 Zwei zerdrückte, nahezu vollständige Gefäße. Das rechte liegt unmittelbar vor einem mächtigen, inkohlten Schwellbalken. Die rekonstruierten Gefäße finden sich unter Abb. 85 (links) und Abb. 83.

galen gerissen, obwohl diese nicht sicher in diesen beiden Holzkellern nachweisbar sind. Objekte, die vermutlich auf dem Boden standen, wurden zerdrückt. Besonders gut zeigt sich dies bei zwei zerdrückten, ansonsten weitestgehend vollständigen Gefäßen (Abb. 73), die regelrecht plattgedrückt wurden.

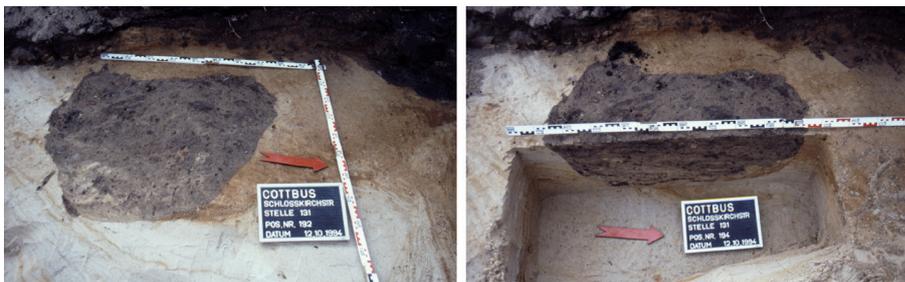
Abb. 74 Grubenbefund aus dem Keller 131 – links im Planum, rechts im Profilschnitt – mit einer graubraunen Verfüllung, die nicht mit der Brandkatastrophe in Zusammenhang zu bringen ist.

Und schließlich war am 12.10.1994, unmittelbar vor dem Untersuchungsende, eine kleine, annähernd runde Grube (131-171, a) vor der Westwand im Kellerfußboden angetroffen worden (Versteck- oder Aufbewahrungsgrube ?, selbst ein Bauopfer ist möglich), mit einer Größe von ca. 0,92 m (N-S) x 0,9 m (O-W), und mit einer Tiefe (Abb. 74) von ca. 32 cm, wobei der Boden auffällig wellig verlief. Diese Grube war leer, muss also schon zur Zeit der Brandkatastrophe verfüllt worden sein.

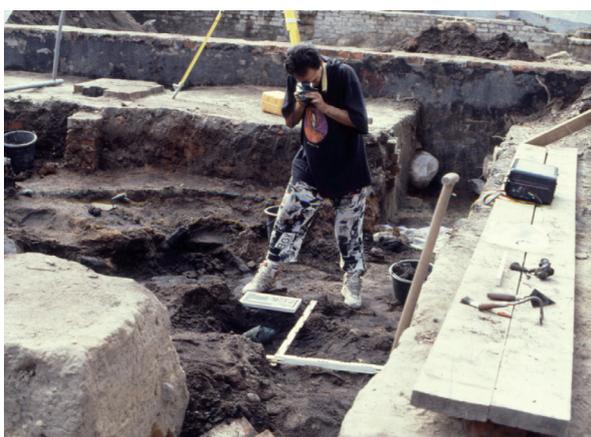
Abb. 75 Arbeitsbild zur Verdeutlichung der recht chaotischen Verhältnisse bei der Freilegung der Bauelemente des Kellers. Die Kellerverfüllung gelangte per Schaufel oder Kelle in Eimer, die dann nach außen getragen wurden. Leider war es nicht das erklärte Ziel, Einzelfunde zu dokumentieren und vollständig einzumessen. Im Falle der glänzend-grünen Kupferschale konnte dies jedoch realisiert werden.

Wie im Keller 130, so fanden sich auch im Holzkeller 131 einige bemerkenswerte Objekte. Zunächst gibt es wieder einen deutlichen Hinweis auf einen Kachelofen, denn es fanden sich die Reste von 33 Napfkacheln. Außerdem lag im Schutt (Abb. 75) eine glänzend-grüne Schale aus Kupfer (Fundkoordinaten: 234,5/148,4), die von einem der zahlreichen Besucher als „Zipfelschale“ bezeichnet wurde, und diese Bezeichnung behielt der Fund zumindest auf der Ausgrabung bei. Ob es sich dabei tatsächlich um einen Fachterminus handelt, ist eher zu bezweifeln, da mit diesem Begriff eigentlich jüngere Glasschüsseln benannt werden. Sebastian Heber beschreibt dieses aus einem 4 mm dicken kupferhaltigen Blech gefertigte Fundstück (Abb. 76) wie folgt: „Der Gefäßrand ist mit einer dünnen Kannelur verziert. Das zerdrückte Gefäß hatte einen Umfang von 53 cm. Dürfte also ursprünglich einen Durchmesser von 18 cm gehabt haben. Der für Hansaschüsseln bzw. Hanseschalen kennzeichnende breite Rand fehlt bei diesem Objekt vollständig. Es besitzt zwei sich gegenüberliegende, dreieckige, ursprünglich durchlochte Attaschen, an denen der Kessel be-

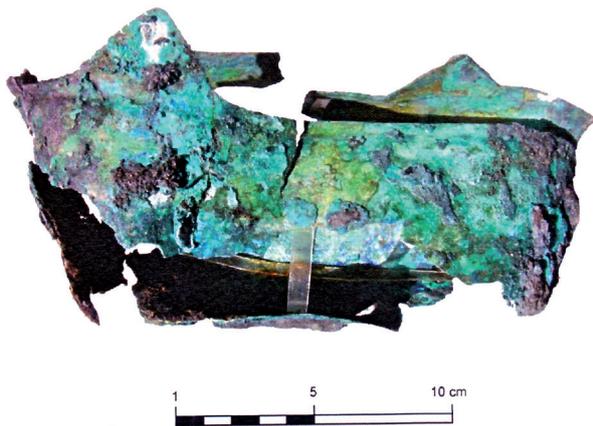
Abb. 76 Zerdrückte Schale aus Kupferblech mit durchbohrten Henkelattaschen (Foto aus: Heber 2019, Abb. 119).

festigt bzw. aufgehängt worden ist. Möglich ist daher eine Verwendung als Gießschale für Handwaschungen, wie es eine plastische Abbildung im Naumberger Westlettner aus dem 13. Jahrhundert zeigt. Solche Gießschalen fanden Verwendung als Waschscherben bei Tisch aber auch für die tägliche Toilette, jedoch wird allgemein metallenes Wasgeschirr als Ausdruck eines gehobenen Lebensstiles angesehen. Eine größere Ähnlichkeit besteht jedoch zu den zum Kochen im Haushalt verwendeten Kupferkesseln. Vergleichbare Stücke mit ebenfalls dreieckigen ausgezogenen Henkelattaschen fanden sich in anderen Städten. Das Cottbuser Exemplar wäre mit einem Fassungsvermögen von weniger als 2 Litern (bei einer rekonstruierten Höhe von acht cm) allerdings ein sehr kleines Beispiel dieser Fundgruppe“ (Heber 2019, 172).

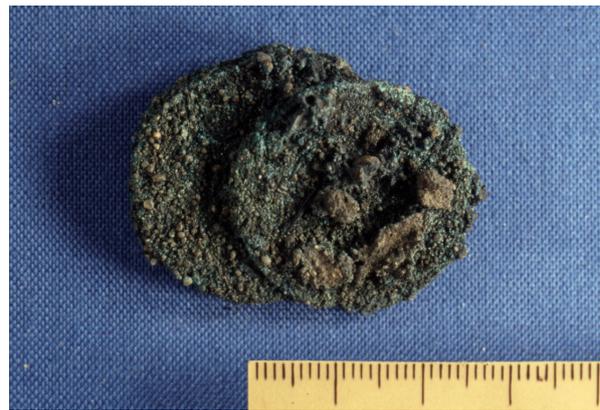
Abb. 77 Ineinander gebackene Metallscheiben, die sich nach der Restaurierung als vier Münzen aus dem Zeithorizont von 1428 bis 1468, also aus dem ersten Drittel bis Mitte des 15. Jahrhunderts, herausstellten (vgl. die restaurierten Münzen in der folgenden Abb. 78).

zen waren geborgen worden (Fundkoordinaten: 235/150), deren Restaurierung, Freilegung und Bestimmung wir dem Engagement von Sebastian Heber verdanken. Die gänzlich unkenntlichen Metallscheiben (Abb. 77) entpuppten sich als vier Silber Groschen (Abb. 78), und zwar ein „wettinischer Schwertgroschen (1464/65) aus der Münzstätte Leipzig, einen weiteren nicht mehr sicher bestimmbar wettinischen Schwertgroschen aus dem 15. Jahrhundert, einen wettinischen Schwertgroschen Kurfürst Friedrich II von 1462, sowie einen hessischen Silber Groschen der Zeit Ludwig II. (1458-71). Der Nominalwert von vier Groschen entsprach laut den Geleitordnungen aus Plauen von 1506 und 1532/33 dem auf der wichtigen Straße nach Leipzig erhobenen Geleitgebühren für einen Kaufmannswagen mit Geleitmann auf dem von Plauen kontrollierten Streckenabschnitt bzw. dem Wochenlohn eines Böttchermeisters in Frei-

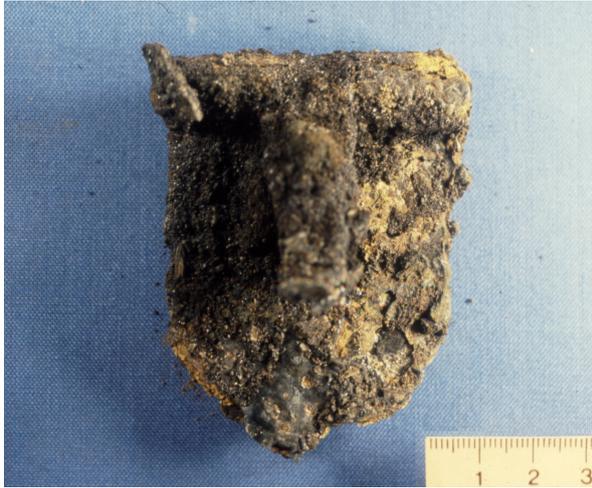
Abb. 79 Beschlagteil oder Griff aus Metall, vermutlich zu einer vergangenen Kiste gehörend.

Auch aus dem Keller 131 stammen mehrere Beschlagteile, die auf Kästchen oder Truhen hindeuten könnten. Eine Art Griff zeigt die Abb. 79.

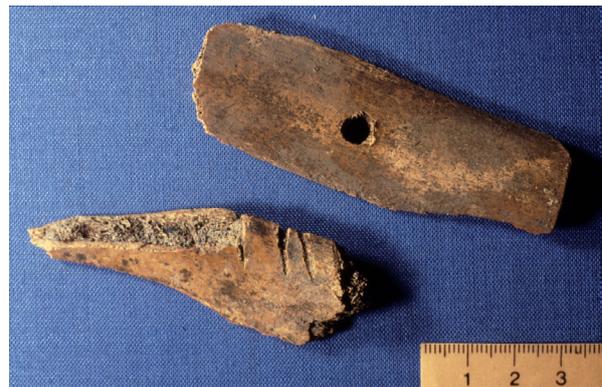
Abb. 81 Belege für bearbeitete Knochen mit Bohr- und Schnittspuren aus dem Schutt des Kellers 131.

Auch einige bearbeitete Knochen fanden sich in der Verfüllung des Kellers, sowohl mit Schnittspuren als auch mit Bohrlöchern (Abb. 81). Dabei ist Knochen in allen Zeiten ein beliebtes Rohmaterial für diverse Geräte, meist Fassungen von Messern und anderen Grobgeräten, oder dienten als Unterleger bei eher derben Arbeitsvorgängen (vgl. Kokabi et al. 1997).

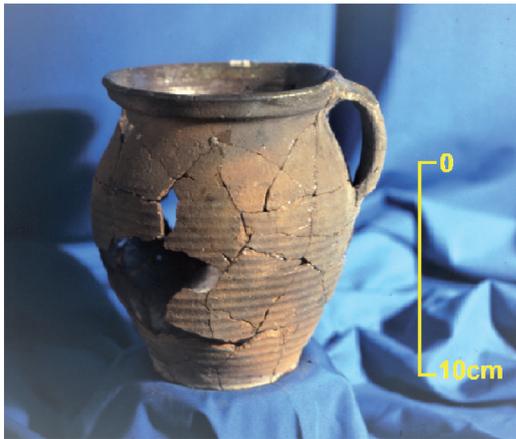
**Abb. 83** Henkeltopf mit Innenglasur und stark hervortretenden, der Verzierung dienenden Drehrillen im unteren Gefäßkörper bis auf Höhe zum Henkelansatz, das obere Drittel ist dagegen geglättet (Zeichnung aus: Heber 2019, Taf.53, 6).

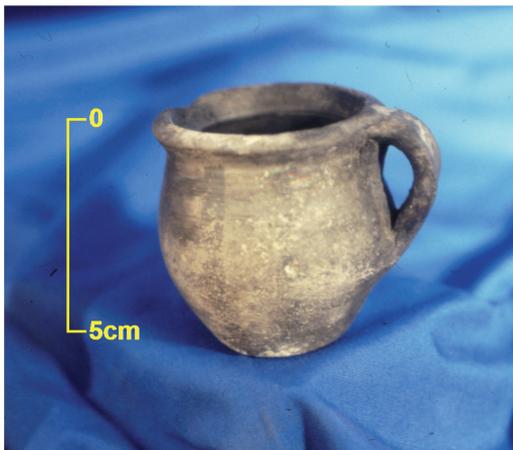
**Abb. 84** Kleine Henkelkanne (mit nebenstehender Zeichnung von Sylke Theuner).

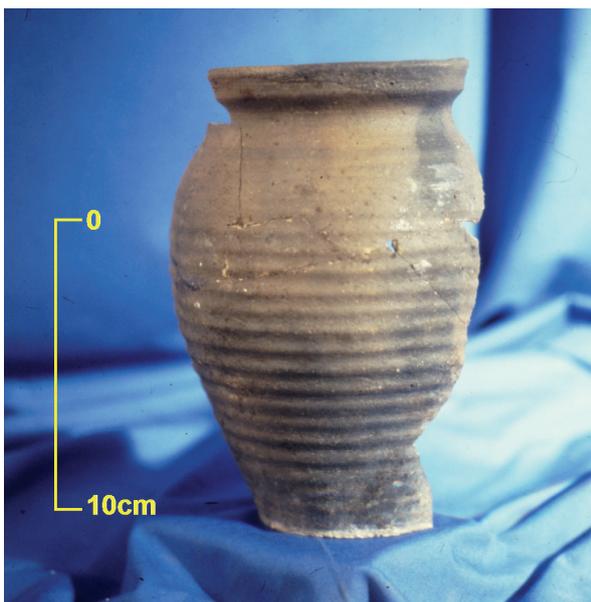
**Abb. 85** Halbes Gefäß, in einer Machart, die nahezu identisch ist mit dem Henkeltopf **Abb. 83**.

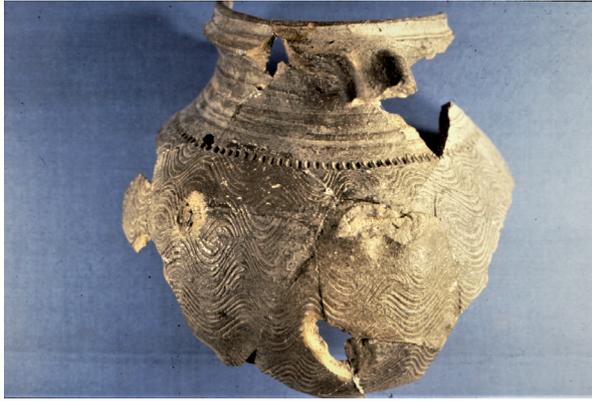
**Abb. 87** Nahezu vollständiges Exemplar eines bauchigen Kruges mit Dornrand und unterrändständigem Henkel, der mit gekämmten Wellenbändern und teilweise Rollstempeln verziert wurden („frühes Bad Muskauer Steinzeug“). Der Henkel fehlt, die Ansätze sind aber vorhanden; eine zeichnerische Rekonstruktion findet sich in der **Abb. 89**.

handen (**Abb. 87**), aber auch einige Einzelscherben vielleicht des gleichen Gefäßes (**Abb. 88**). Sebastian Heber liefert eine weitestgehende Rekonstruktion und zeigt einen gedungen wirkenden Krug mit flächiger Verzierung (**Abb. 89**). Hierzu schreibt er: Diese Gefäße waren „mit rotbraunen bis ins grünlich-gelbe gehenden Anflugglasuren verziert. Ein ähnliches Gefäß bildet Horschik als frühes Muskauer Steinzeug aus der zweiten Hälfte des 15. Jahrhunderts ab. Vergleichsfunde konnten in der Nähe von Großenhain, in Dresden so-

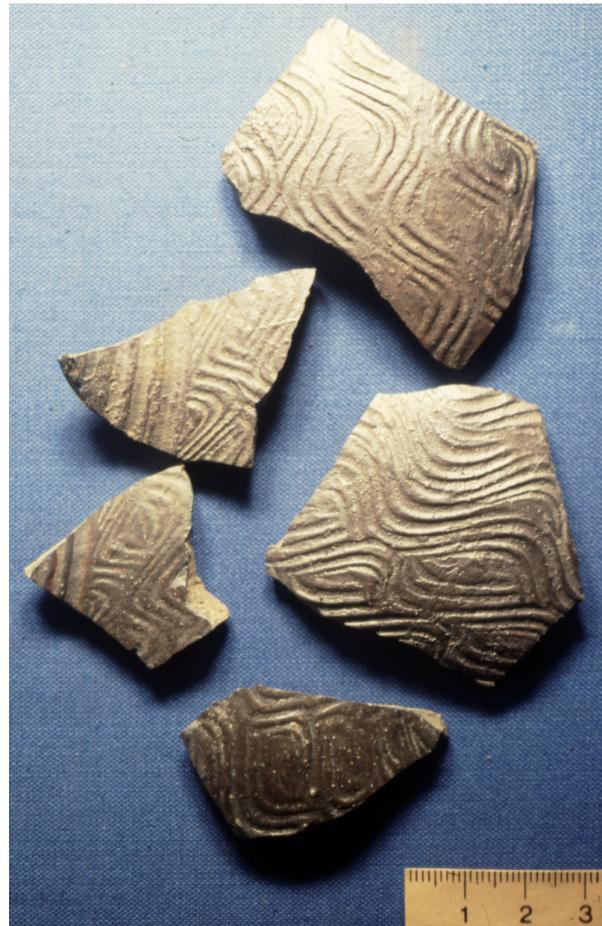
**Abb. 88** Klingend hart gebrannte Scherben mit gekämmten Wellenbändern, die zum bauchigen Krug in der **Abb. 87** gehören könnten, oder aber zu einem weiteren Gefäß dieser Kategorie. Die flächig angelegte Verzierung ist auffällig und singulär.

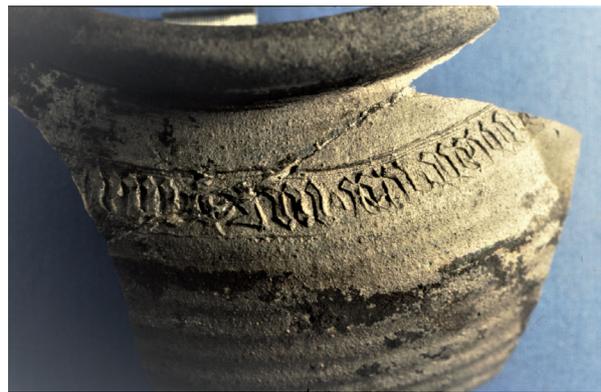
Abb. 94 Blick auf die Schulter eines Gefäßes mit stark ausladendem breiten Rand und einer Textleiste in Form einer eingeschnittenen Verzierung.

Als weitere Besonderheit aus dem Kellerschutt ist eine blaugraue, hart gebrannte zusammengefügte Randscherbe mit nach außen umgelegtem breitem Rand und mit einer Inschrift im oberen abschließenden Schulterbereich (Abb. 94). Sebastian Heber glaubt ein „m(a)ria“ am rechten Bildrand lesen zu können, und hebt dieses Fragment als bislang einmalig im deutschsprachigen Raum hervor (Heber 2019, 115f.), wobei die räumlich nächsten Parallelen aus Böhmen stammen sollen.

Harte Grauware (HG): rund 945 Scherben sind der Harten Grauware zuzuweisen, was rund 64% des keramischen Inventars aus dem Keller 131 entspricht. Am häufigsten vorhanden sind Fragmente von Flachböden mit Quellrand sowie abgeschnittene, gekehlten Bandränder. Belegt ist ein tordierter Wursthenkel. Zudem einfache Töpfe und Henkeltöpfe mit Rand- und Flachboden. Wandungsscherben mit plastischen Leisten und selten mit Rollradverzierung, in einem Fall als eine Art Inschrift ausgeführt (Abb. 94). Abgeschnittene,

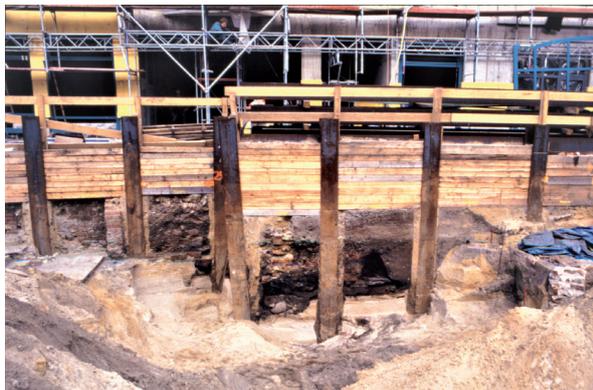
**Abb. 97** Zwischen den Stahlträgern und unter den Verbauhölzern ist die Fortsetzung des Kellers 1093 erkennbar, der bis heute unter dem Straßenkörper in der Schlosskirchstraße erhalten geblieben ist.

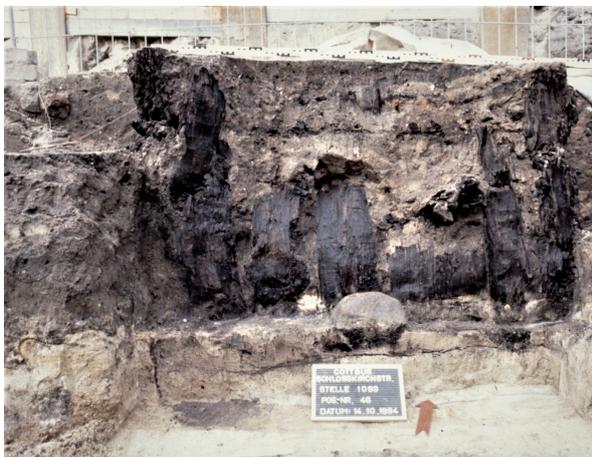
Abb. 100 Foto eines Teiles der Südwand von Keller 1093, gezeichnet unter Abb. 99.

Entlang der erhaltenen Ost-, West- (**Abb. 98**) und Südwand (**Abb. 99** und **Abb. 100**) konnte ein Rahmen aus ca. 15 cm x 15 cm dicken Schwellbalken freigelegt werden, der seine Fortsetzung unter der Schlosskirchstraße (Nordwand) findet. Entlang der Südwand haben sich darauf ruhend zwei Eck-Ständer erhalten (**Abb. 100**); die Art der Verbindung oder ob eine derartige vorhanden war, konnte jedoch nicht geklärt werden. Die Schwellbalken mit den beiden Wandständern spannen das Rahmengerüst des (Innenmaß) 3,2 m breiten (vollständigen) und über 3,3 m langen (unvollständigen) untersuchten Kellerabschnittes auf (Die rekonstruierte Gesamtlänge würde ca. 4,5 m bis maximal 6,5 m Länge betragen). An den Wänden waren 20 cm breite und auf bis zu 90 cm Länge erhaltene Wandbretter vorhanden, so dass die Wände durchgehend mit sich teilweise überlappenden Spaltbohlen ausgekleidet waren. Die Befestigung dieser Bretter ist wie im Keller 131 unklar, und in keinem Fall wurde ein horizontal verlaufendes Brett angetroffen, auch keine Dübel oder andersartige Verbindungselemente. Es kann davon ausgegangen werden, dass die Bretter nur durch den Druck auf Schwell- und Deckenbalken fixiert wurden. Die maximale Erhaltung des Befundes bezüglich seiner Höhe betrug noch rund

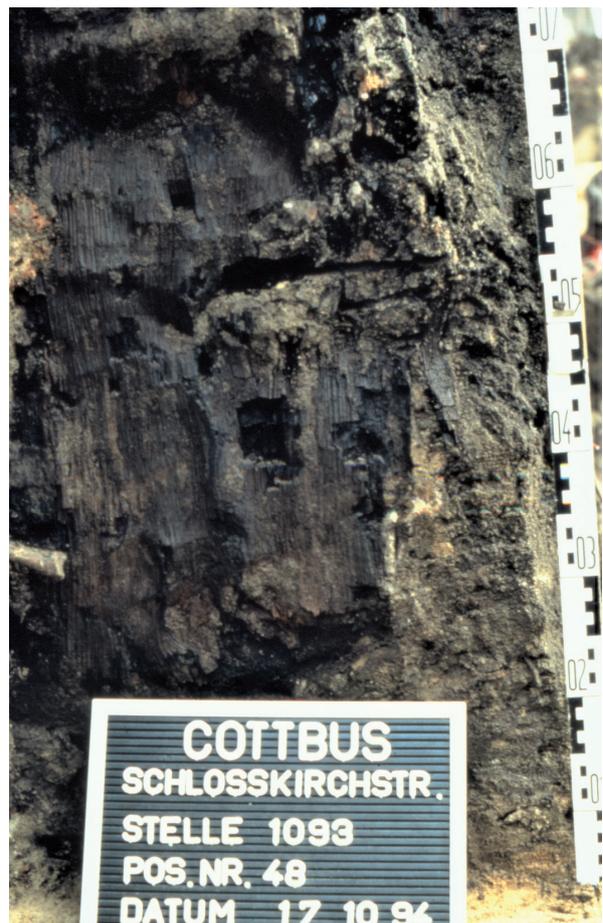
Abb. 101 Aufgehendes Bauteil mit mehreren Zapflöchern (Position 1093-48). Vermutlich stammt dieses Bauteil aus dem Parterre oder von der Kellerdecke. Vielleicht wurde dieser Balken auch sekundär verwendet.

0,95 m. Es sind in den Eckständern aber sichere Aussparungen vorhanden (Abb. 101), deren Bedeutung unklar bleibt. Es darf nicht vergessen werden, dass möglicherweise auch sekundäre verwendete Bauteile genutzt wurden. Der Fußbo-

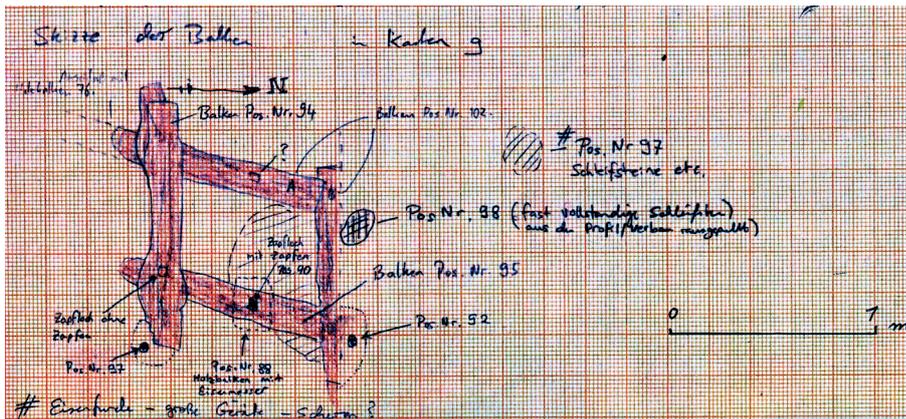
Abb. 102 Ausschnitt aus der Stellenkarte zum Befund 1093-97: eine aus vier Einzelhölzern bestehende Holzkonstruktion, die bereits auf der Ausgrabung als „Gefach“ angesprochen wurde (Foto unter Abb. 103; Umzeichnung unter Abb. 104).

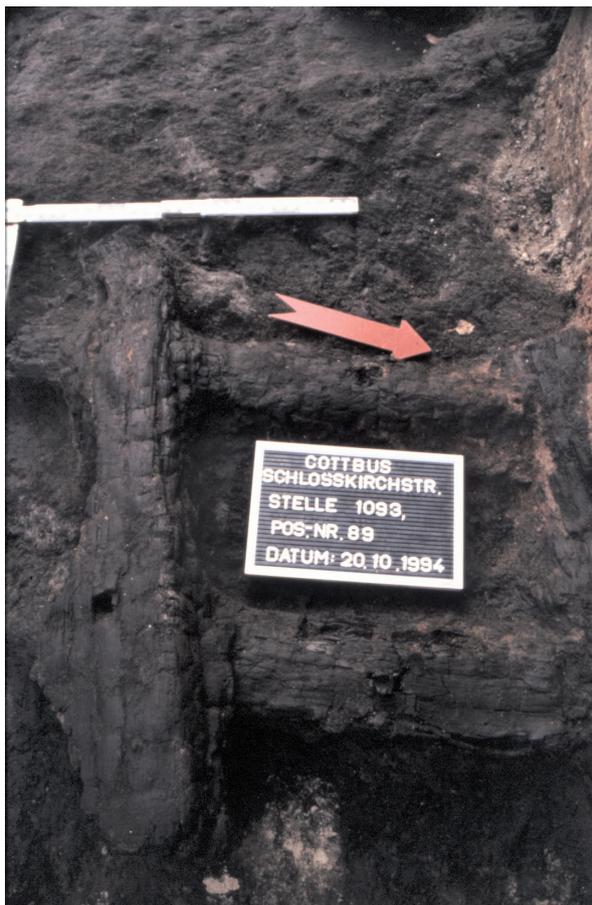
Abb. 103 Blick auf das freigelegte Gefach. Deutlich ist zu erkennen, dass entgegen den sauber gearbeiteten Wandbohlen hier offenbar auch krumme Äste verwendet wurden. Das Gefach hat eine Größe von ca. 70 x 40cm (vgl. die Dokumentation und Umzeichnung unter Abb. 102 bzw. Abb. 104).

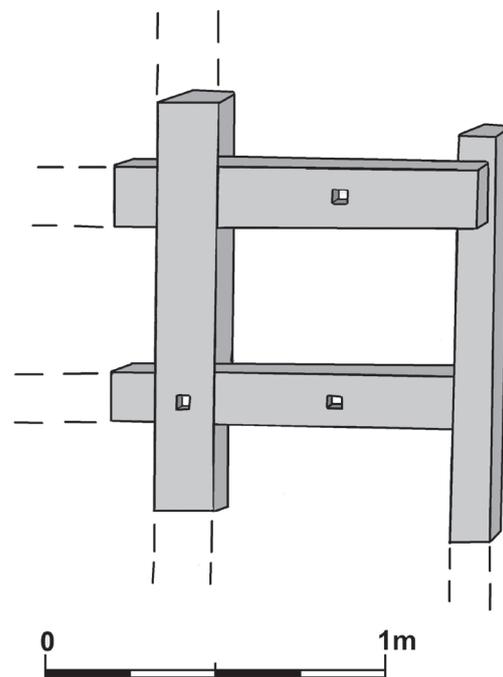
Abb. 104 Idealisierte Umzeichnung des Baurestes aus 1093-97. Das Gefach hat eine Öffnungs-Größe von ca. 70cm x 40cm, es sind mindestens drei Zapflöcher (zwar erhalten, aber ohne Zapfen) erkennbar.

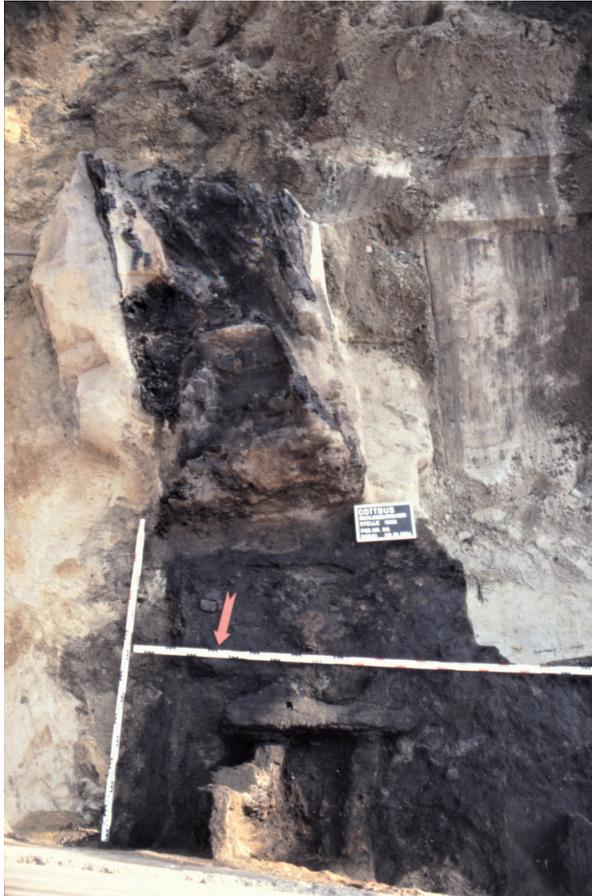
**Abb. 105** Blick von Nord nach Süd (Senkrechtaufnahme) über einen Teil des Kellers 1093 mit einem freigelegten Gefach (unten) und dahinter, deutlich abgesetzt im hellen Sand, die umgefallene Südwand des Kellers mit einem Regalbrett, auf dem noch zwei Kugeltöpfe und ein Miniaturgefäß neben Kleinobjekten standen (Bildmitte).

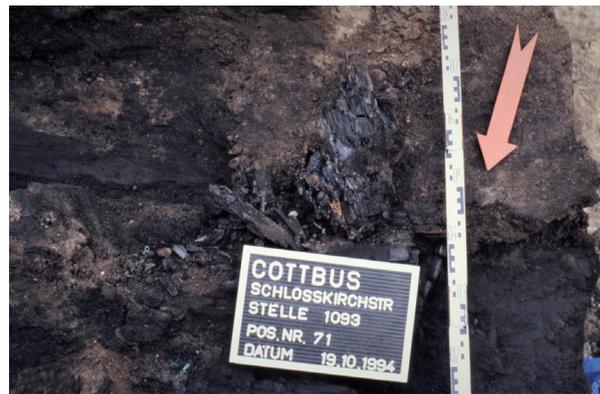
Abb. 107 Blick auf die Reste des Kettenhemdes. Einige wenige grünliche Kupferringe sind sichtbar, der Rest befindet sich links neben dem Nordpfeil.

sei ein Kettenhemd genannt, welches auf dem Kellerboden lag, aber nach Vermutung der Ausgräber ehemals an der Wand hing, dann zu Boden fiel und durch die starke Hitze der Brandkatastrophe zusammengebacken wurde. Lediglich ein erschreckend schlechtes Foto kurz nach der Freilegung kann hier präsentiert werden (Abb. 107). Das Fundstück wurde *en bloc* geborgen, restauratorische Schritte wurden bislang noch nicht eingeleitet. Auch Sebastian Heber konnte in seiner Untersuchung nur wenige Kettenglieder vorlegen (Abb. 108), weist aber darauf hin, dass Ket-

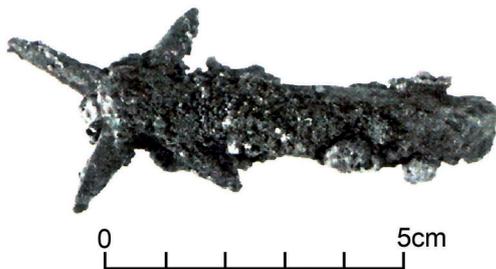
Abb. 110 Spore aus der Verfüllung des Kellers 1093 (Abbildung aus: Heber 2019, Abb. 116).

Wenngleich das Kettenhemd hier nicht präsentiert werden kann, so ist es doch neben dem Schwert aus dem Nachbarkeller ein zweiter Militaria-Fund, der aus den Holzkellern verblüfft, und den Bewohnern an der Schlosskirchstraße einen besonderen Rang zuweist. Denn aus diesem Keller kommt sogar noch eine Spore (Abb. 110) hinzu (Heber 2019, Abb. 116), die ebenfalls wie das zuvor genannte panzerbrechende Schwert (Abb. 53) auf einen Reiterkämpfer hindeuten könnte. Von dieser Spore ist wenig erhalten, lediglich das vierzackige Sporenradchen mit einem ca. 6,5 cm langen Radhalter, die dem Typ B mit langem Radhalter nach Vorgaben von Norbert Goßler zugewiesen werden könnte (Goßler 2011, 60-61).

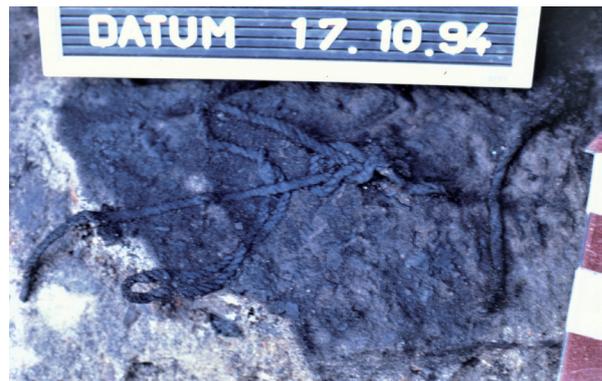
Abb. 111 Blick auf eine erhaltene Kordel mit Knoten, die auf dem Kellerboden lag und vermutlich dazu gedient hatte, Objekte am Deckenbalken zu befestigen.

An weiteren Funden aus diesem Holzkeller sollen noch ein Stück Kordel vom Kellerboden erwähnt werden (Abb. 111), welche mehrere Knoten aufweist. Vielleicht war diese Schnur an der Kellerdecke befestigt und wies am Ende ein Behältnis auf, welches vor den Nagern geschützt werden sollte.

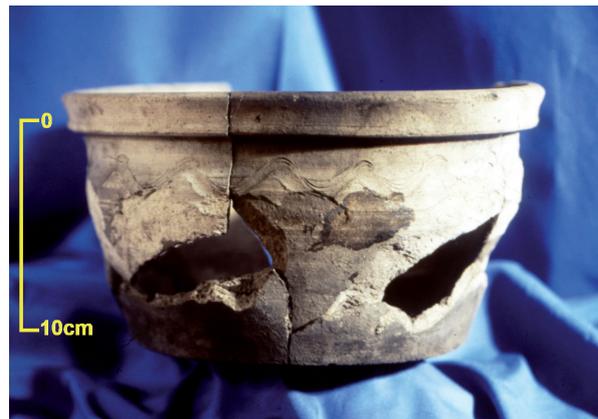
**Abb. 116** Kleine, rund 12 cm hohe Schüssel aus gelber Irdenware mit einer Wellenband-Verzierung unter dem stark profilierten Kragenrand.

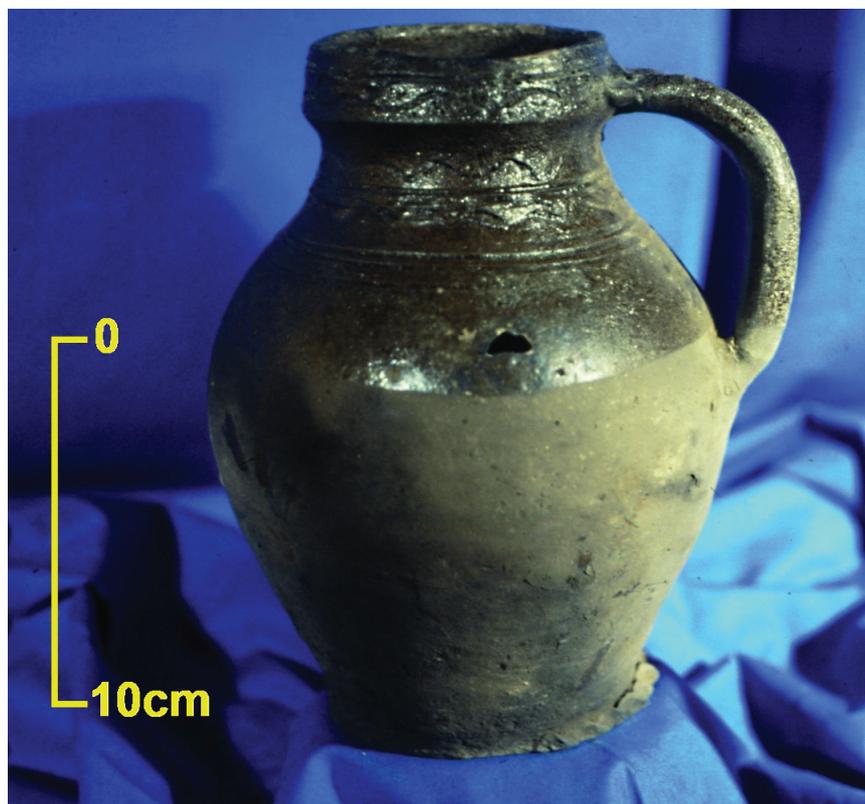
Abb. 118 Gezeichnete Gefäße aus dem Keller 1093: 1, 3, 4, 8, 9 graue Irdenware; 2, 5, 6 bleiglasierte rote Irdenware, 7, 11 sekundär gebrannte Irdenware; 10 feine weiße Irdenware mit rotbrauner Bemalung (Zeichnungen aus: Heber 2019, Tafel 121 & Tafel 122; Maßstabsleiste ergänzt, Maßstab 1:3, neu zusammengestellt).

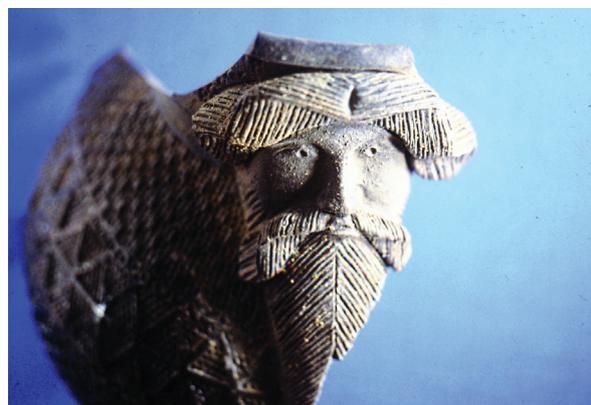
Abb. 121 Handgeformter Männerkopf mit Schnurr- und Spitzbart sowie einer aufwendigen Haartracht auf einem stempelverzierten Henkeltopf.

Somit kann hier ein Fundstück gezeigt werden, welches nicht nur von außerordentlicher Bedeutung für die Niederlausitz ist und seinesgleichen sucht, sondern auch Anlass war, den nur angeschnittenen Keller 1093 in diese Betrachtung mit einzubeziehen: ein Steinzeuggefäß mit plastischem Dekor (Männerkopf mit Bart; Abb. 121), Stempelzier und einem klingend hartgebrannten, im Bruch grauen und auf der Oberfläche tief-schwarzen Scherben. Es handelt sich um einen

Henkeltopf mit Flachboden, der flächendeckend mit einem sehr fein und präzise gesetzten, gestempelten Dekor versehen ist. Es zeigt sich ein schachbrettartiges Muster aus vertieften Quadraten mit jeweils vier Punkten und abwechselnd glatten, punktfreien Feldern. Dazwischen verlaufen zickzackförmige und horizontal angebrachte glatte Streifen. Gegenüber einem ebenfalls flächig verzierten, breiten Bandhenkel zeigt sich die Reliefaufgabe eines Männergesichtes mit zweigeteiltem Bart und kunstvoller Haartracht (Abb. 121). Das Gefäß ist überaus sorgfältig gearbeitet, zweifelsohne ein Spitzenprodukt des Töpferhandwerkes, jedoch aufgrund der nur teilweisen Erhaltung des Erdkellers oder der fehlenden Zeit für eine vollständige Bergung bedauerlicherweise nicht komplett. Steinzeuggefäße mit ähnlichem Stempeldekori und Reliefaufgabe männlicher oder weiblicher Gesichter sind gut belegt und zeigten eine räumlich weite Verbreitung. Iwona Wojciechowska berichtet sogar von einer Scherbe aus dem westpommerschen, polnischen Stargard

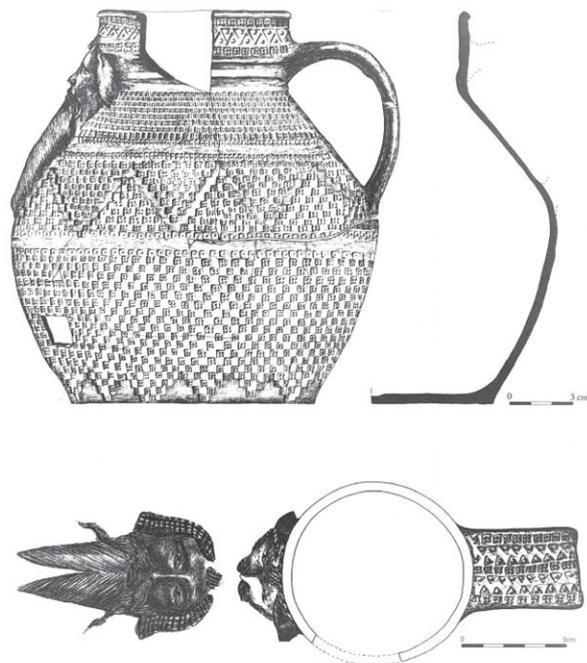
**Abb. 123** Ein ebenfalls in der Breslauer Nikolaistraße 22 gefundenes, flächig verziertes Gefäß zeigt gegenüber dem breiten Bandhenkel einen Männerkopf mit gegabeltem Spitzbart (aus: Stephan 2004, 30b). Dieses Gefäß ist nahezu identisch mit dem Fundstück aus dem Cottbus Keller 1093
