Rekonstruktion und Analyse der Cottbuser Holzkeller

Rekonstruktion der Cottbuser Holzkeller an der Schlosskirchstraße

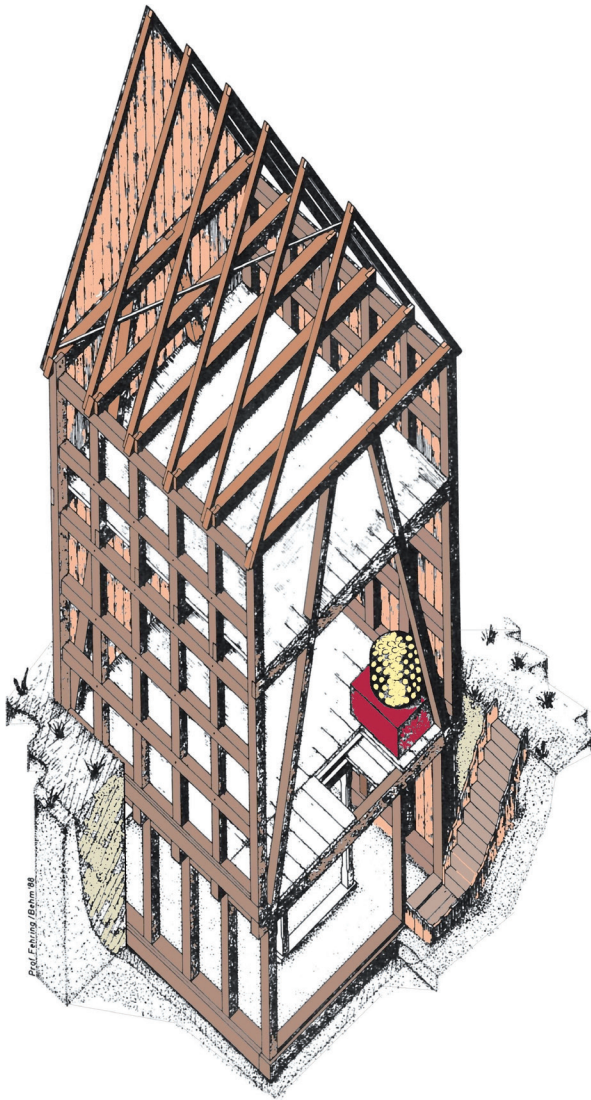
Abb. 129 Anschauliche Rekonstruktion des kleinen, hoch aufragenden Haus 11 am Ulmer „Münsterplatz“ mit Holzkeller, Parterre, Erster Etage bzw. einem Dachgeschoss, hier jedoch nicht mit einer weiteren Dielung trennend dargestellt. Die tragende Balkenkonstruktion wurde von mir farblich hervorgehoben (aus: Oexle 1992, 178; ursprünglicher Aufriss von G. P. Fehring). Ein Kachelofen befindet sich im Parterre über dem Keller. Jedoch ist der Treppenabgang zum Keller weder überdacht, dagegen jedoch überaus steil, so dass ich an diesem Rekonstruktionsdetail des Kellerzuganges Zweifel habe.

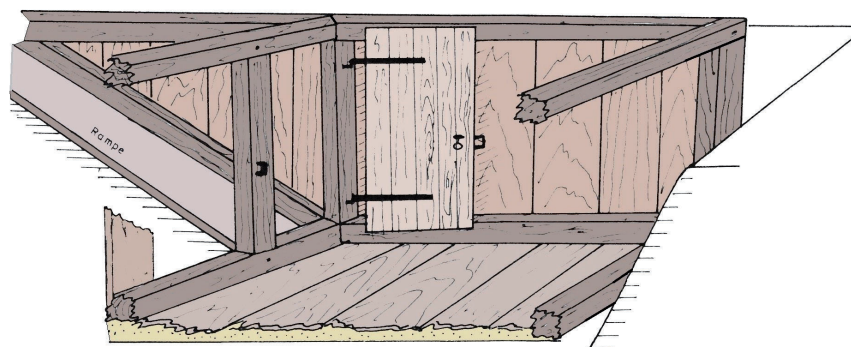
Abb. 135 Gegenüberstellung der beiden von Andreas Christl herausgearbeiteten Holzkeller-Typen aus der Altstadt von Cottbus (Zeichnungen aus: Christl 1988, 55; farblich überarbeitet).

Keller-Typ 1

Keller-Typ 2

Die Ausführungen von Andreas Christl (siehe auch: Christl/Christl 1994, 29f.) sind ausführlich und informativ, gliedern die Keller in zwei funktional unterschiedliche Typen (Abb. 135), lassen aber Inneneinrichtung und Fundmaterial weitestgehend unberücksichtigt. Außerdem handelt es sich um eine grundsätzliche, allgemeine Beschreibung, ohne den Befund in den Vordergrund zu rücken und ohne diesen jeweils vorzulegen. Deshalb werden im Folgenden die beiden Kellertypen hinterfragt, werden zusätzlich das Inventar an Einbauten wie auch die Funde berücksichtigt und der Versuch unternommen, zunächst eine technische Rekonstruktion und schließlich ein Lebensbild zu erstellen. So ergänzen – dies ist zumindest das Ziel der folgenden Ausführungen – die drei Holzkeller

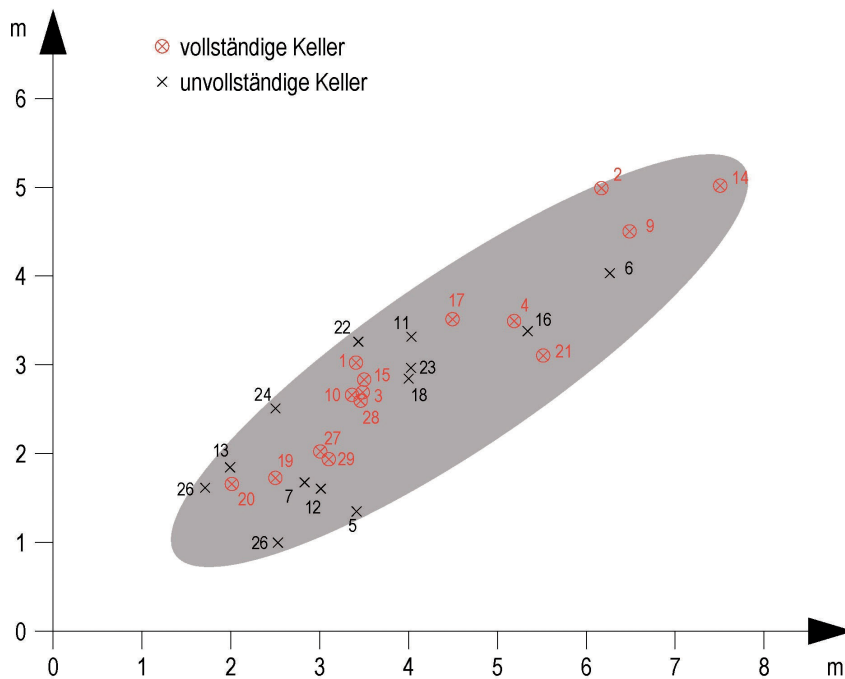
Abb. 138 Punktwolke mit den vollständigen und unvollständigen Kellerbefunden aus der Grabungsfläche der „Berliner Bank“ und der „Dresdner Bank“ zwischen Schlosskirch- und Burgstraße in Cottbus (zur Datengrundlage vgl. Tab. 1).

absetzen würden. Tatsächlich aber zeigte sich (Datenbasis aus [Tab. 1](#)), dass nach Darstellung der Breiten und Längen aller untersuchten Keller in einem Diagramm ([Abb. 138](#)) einerseits eine recht einheitliche Punktwolke vorlag, andererseits gerade die Keller mit einer Grundfläche von 8 - 10 m² gehäuft vorkommen, wenngleich es durchaus auch Kellergrößen von 37,5 m² (Keller 195), 31 m² (Keller 085) und 30 m² (Keller 161) gibt, die aber alle jünger sind. Insgesamt ist aber die Tendenz zu kleinen Kellern grundsätzlich erkennbar und somit auch nicht auffällig. Die drei hier besprochenen Holzkeller sind durchaus als typisch für spätmittelalterliche Holzkeller in der Stadt Cottbus zu bewerten.

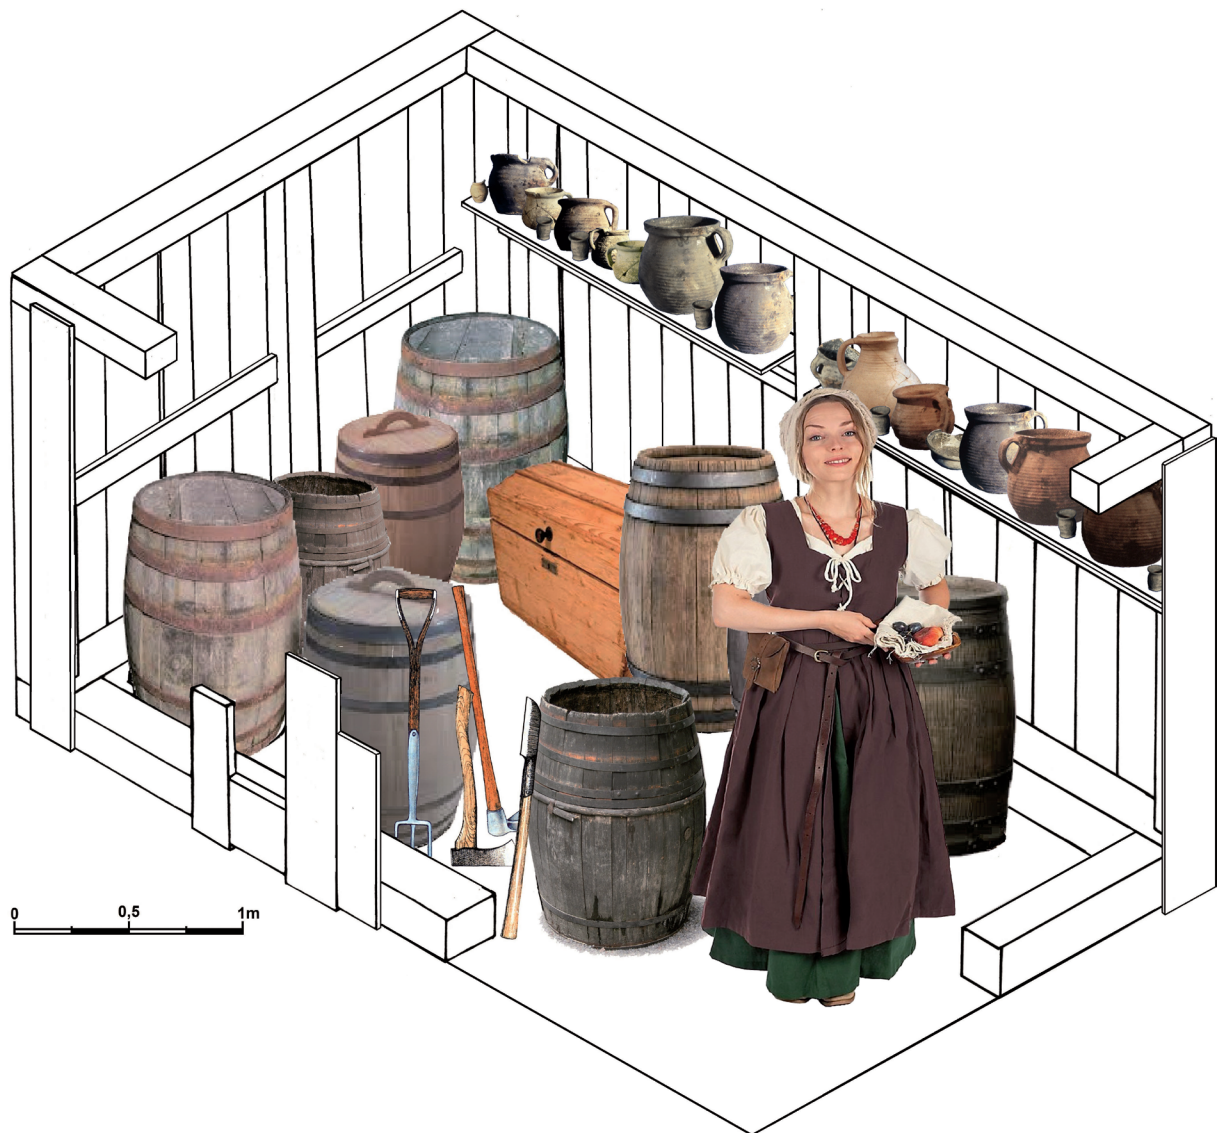
Abb. 149 Foto-Visualisierung der Abb. 148 mit zusätzlichen Wandregalen an der Ostwand des Holzkellers beiderseits des Wandständers, auf denen die Gefäße des häuslichen Bedarfs bzw. der Vorratshaltung aufgereiht standen. (Die „Magd“ stammt aus „andracor.com“; verändert).

vorhanden war, welches die keramischen Gefäße – dicht zueinander aufgereiht – aufgenommen hat. Dies versucht die **Abb. 149** zu visualisieren. Außerdem an der Decke fixiert waren ein Sack, vermutlich mit Inhalt, und ein aufgehängter Fisch. Zudem war ein mit einem Ösenstift verschlossenes Döschen vorhanden, das ebenfalls einen Inhalt besaß, so dass auch auf der anderen Längsseite ein Regal hätte vorhanden sein können, jedoch bleibt dies zwar grundsätzlich spekulativ, aber aufgrund der Menge an unterzubringenden Objekten wird dies durchaus wahrscheinlich.

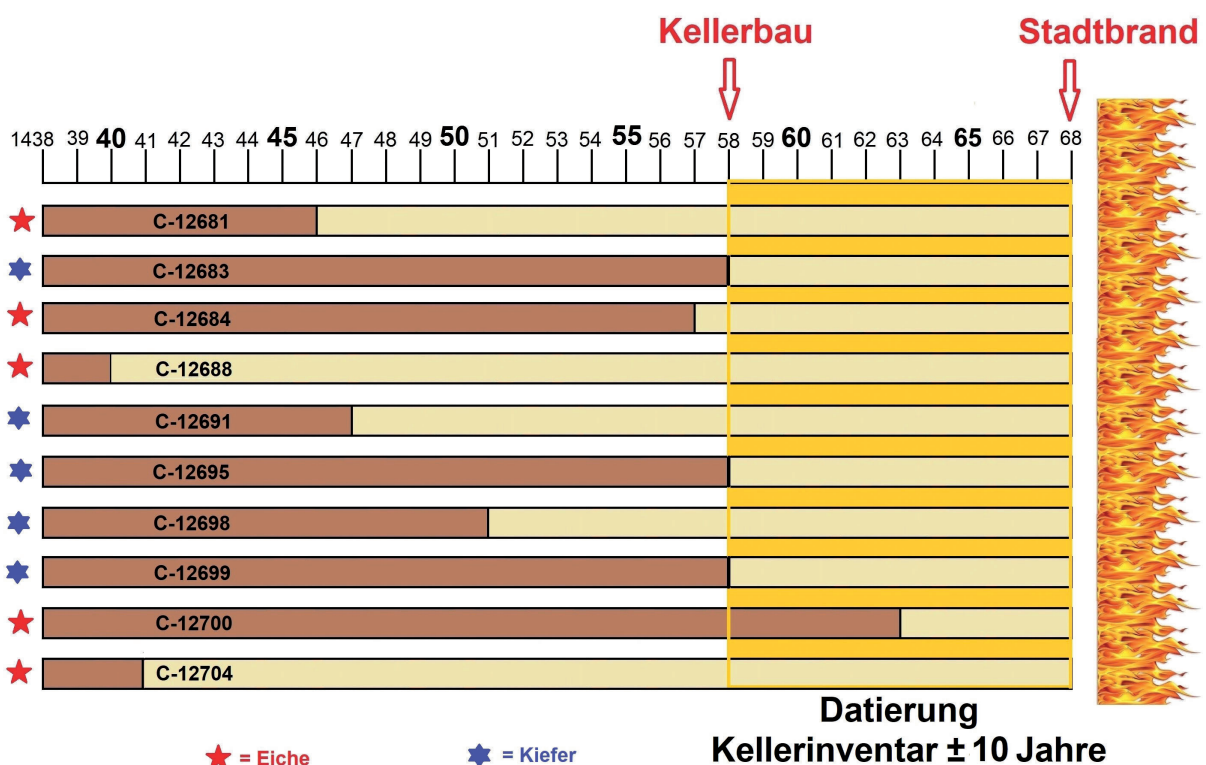
Abb. 151 Graphische Darstellung der Dendro-Datierungen der Keller 130 und 131 (Datengrundlage in der Tab. 2). In Schwarz die Nummern der Dendro-Proben („C“), in Braun die Laufzeit der Hölzer; die unterschiedlich farbigen Sterne geben die Holzart (Eiche oder Kiefer) an. Markiert ist das Fälldatum = Kellerbau (1458) und das Datum des urkundlich belegten Stadtbrandes (Montag, den 19. September 1468). Somit datieren die Inventare der beiden Holzkeller 130 und 131 aus dem Zeitfenster 1458 bis 1468.

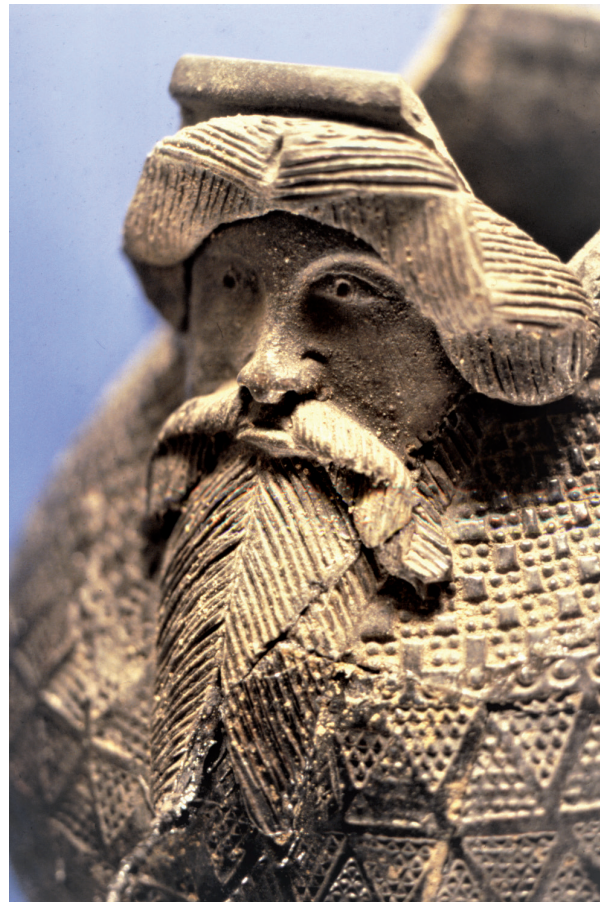
Abb. 154 Der bärtige Mann, ein herausragend modelliertes Gesicht an einem reich verzierten ostdeutschen Steinzeugkrug der Spätgotik, bleibt seit mehr als 500 Jahren stumm. Er könnte uns sicherlich viel über die damalige Zeit verraten, aber es erweist sich als schwierig, ihn zum Sprechen zu bringen.

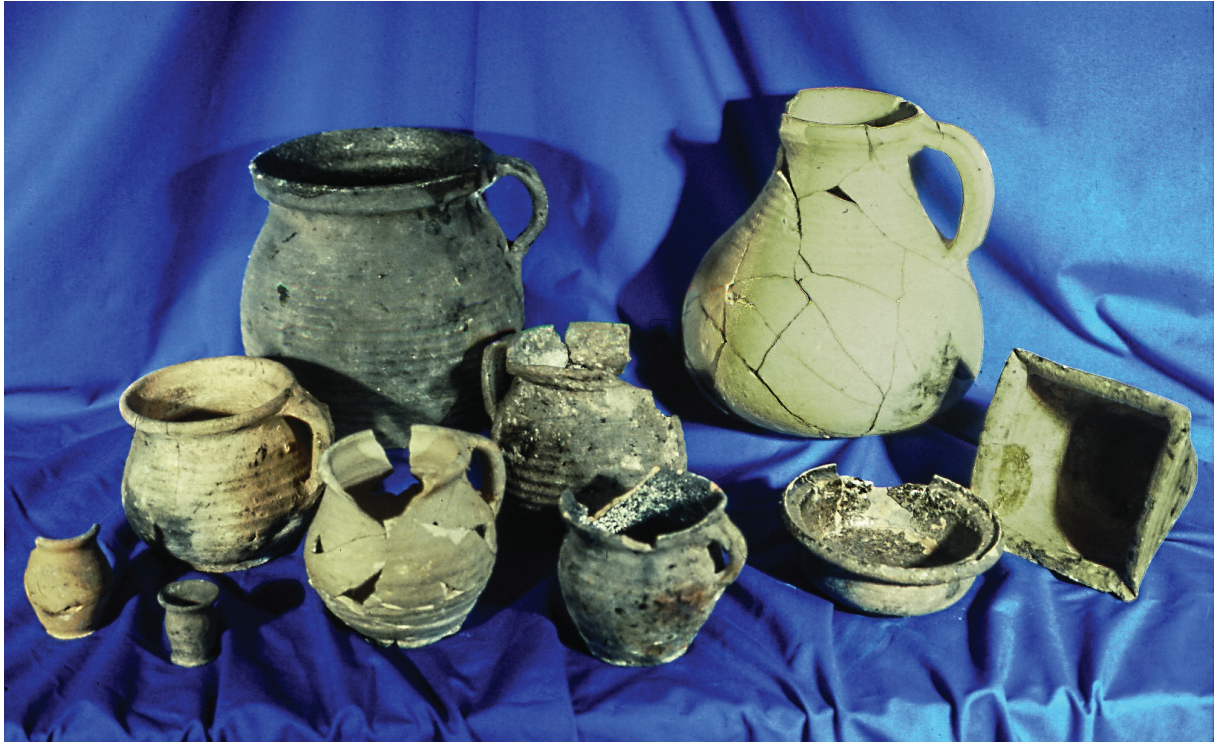
Abb. 155 Meine Zusammenstellung des Inventars aus dem kleinen Keller 130, rechts außen die unbeschädigte Napfkachel. Vorne links außen zwei der zahlreichen Miniaturgefäße. Alle Funde datieren aus der Nutzungsphase 1458 bis 1468, und wurden auf den Seiten 48-54 vorgestellt.

drei Cottbuser Holzkellern (Abb. 155 bis Abb. 157) öffnen uns ein chronologisches Zeitfenster, welches jeder Korrespondenzanalyse oder Seriation weit überlegen ist. Hier fehlen mir zwar die notwendigen Kenntnisse zur spätmittelalterlichen Geschirrkemik, trotzdem erscheint es mir auf-

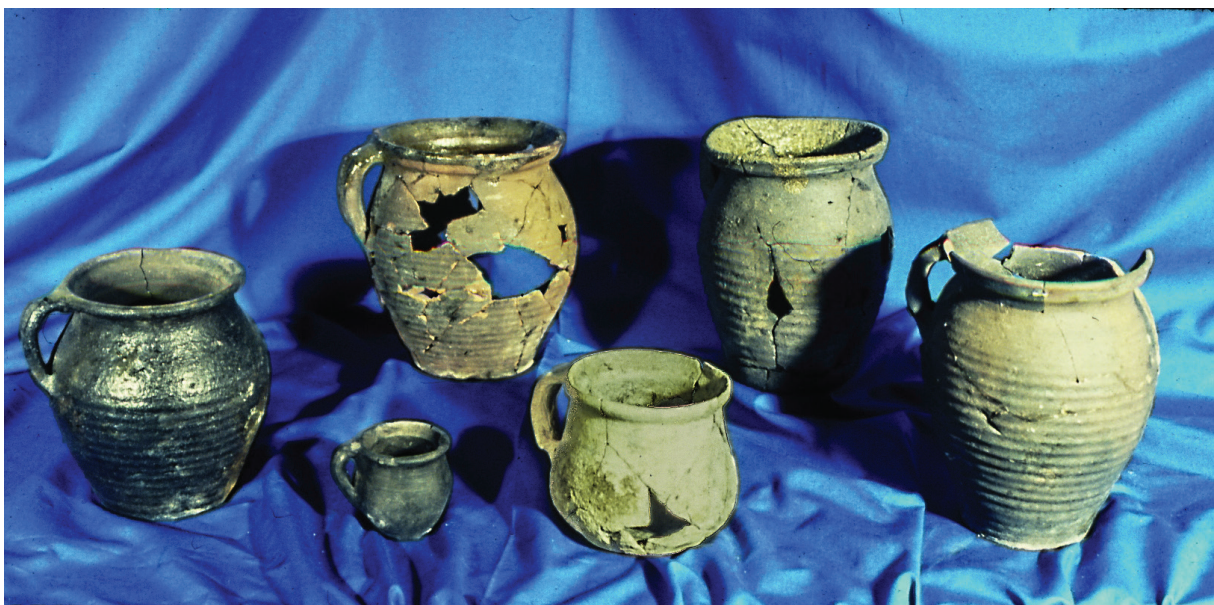
Abb. 156 Meine Zusammenstellung des Inventars aus dem größeren Keller 131 (die schlechte Qualität des Dias ist zu entschuldigen). Alle Funde datieren aus der Nutzungsphase 1458 bis 1468, und wurden auf den Seiten 61-69 vorgestellt.

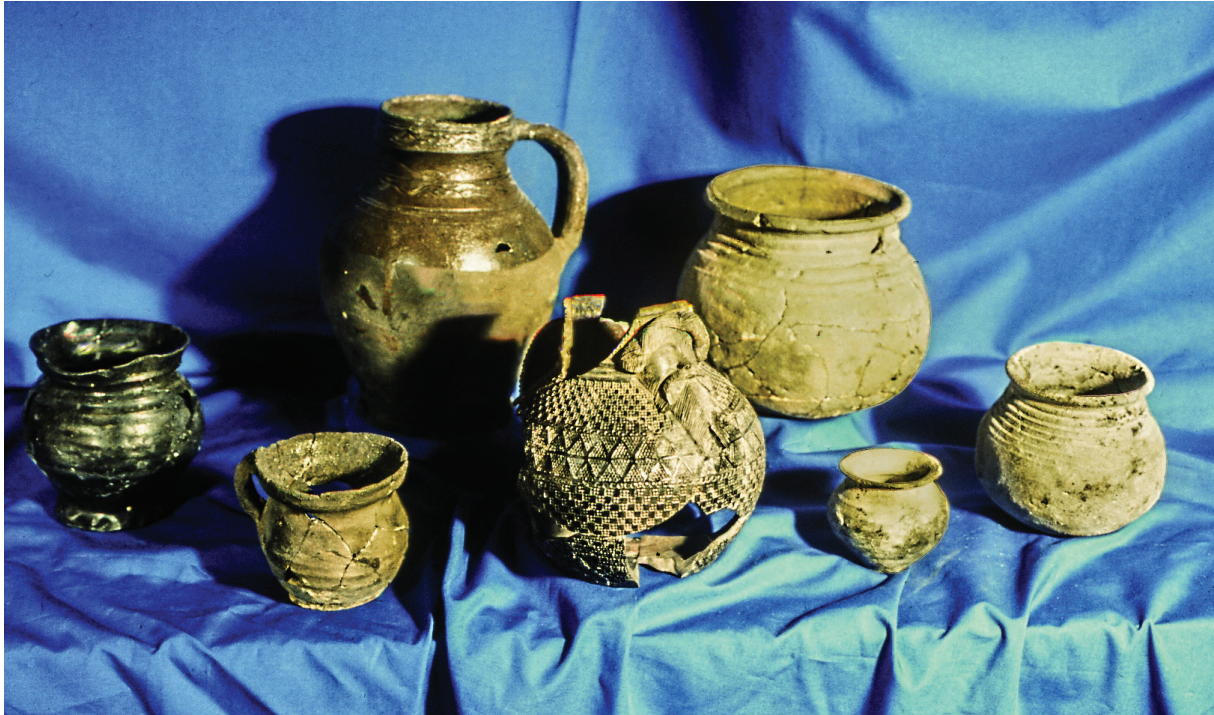
Abb. 157 Meine Zusammenstellung des Inventars aus dem unvollständig ergrabenen Keller 1093. In der Mitte das bauchige Gefäß eines „reich verzierten ostdeutschen Steinzeug-Kruges der Spätgotik“ mit plastischem Dekor eines Männerkopfes mit gegabeltem Spitzbart. Links außen der gemündelte kleine Becher, rechts außen drei altertümlich wirkende Kugeltöpfe unterschiedlicher Größe. Oben links der große glasierte „böhmische“ Henkelkrug. Alle Funde datieren aus der Nutzungsphase 1458 bis 1468 und wurden auf den Seiten 74-83 vorgestellt.
