II. Die Befunde

Ursina Jecklin-Tischhauser

Im Falle der Burganlage Marmels bietet das dendrodatierte Holz die beste Datenbasis, um eine Ereignischronologie zu erstellen, die einzelnen Phasen zeitlich einzugrenzen und die Befunde und Funde mit den entsprechenden Phasen zu verknüpfen. Beim dendrodatierten Holz handelt es sich bis auf wenige Gefässe fast ausschliesslich um Hölzer, die in Zusammenhang mit Bautätigkeiten stehen, weshalb das Kapitel zur Dendrochronologie den Auftakt zum folgenden Teil über die Befunde machen soll.

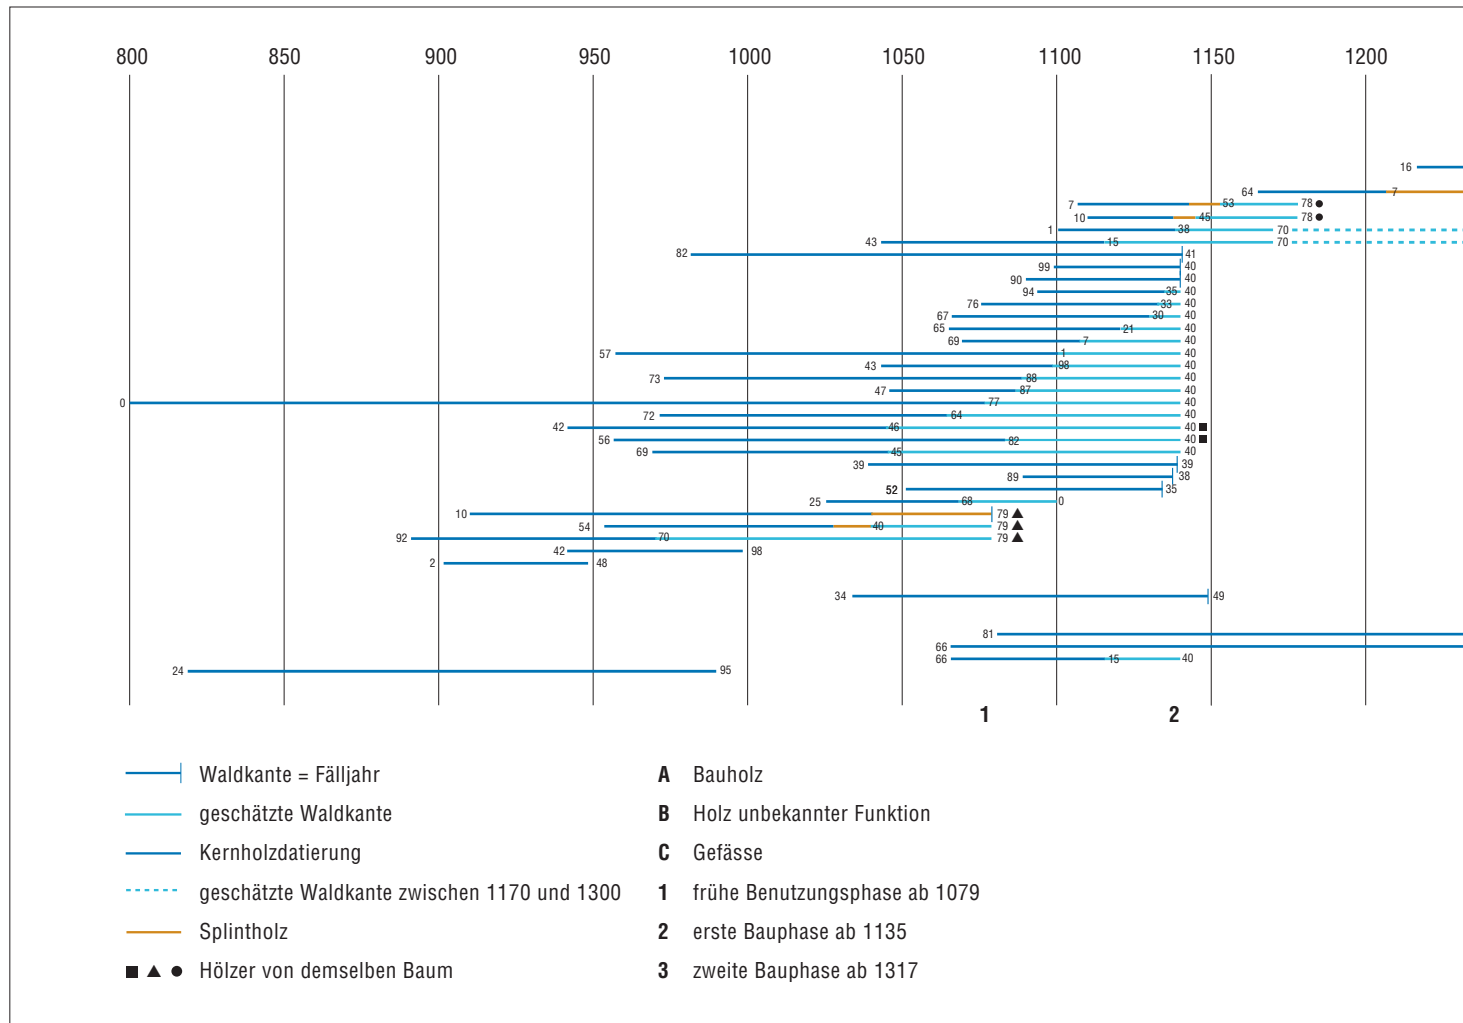
Abb. 21 Marmorera, Burganlage Marmels. Ergebnisse der dendrochronologischen Datierung.

Von den 86 Holz(kohle)proben konnten 46 dendrochronologisch datiert werden, wobei es sich bei 16 Datierungen um Fälldaten handelt (Abb. 21). Grundsätzlich kann das Schlagjahrdatum nur dann bestimmt werden, wenn die Dendroprobe die Waldkante (auch Kambium genannt), also den letzten Jahrring unter der Rinde, aufweist.

Vgl. Abb. 21, Kategorie C.

Vgl. Abb. 21, Kategorie A.

Betrachtet man das Diagramm mit den Bauholz-Datierungen (vgl. Abb. 21, Kategorie A), sind zwei Phasen mit einer vermehrten Fälltätigkeit auszumachen.

In der Kategorie «Hölzer unbekannter Funktion» (vgl. Abb. 21, Kategorie B) besass ein Holz eine Waldkante im Jahr 1149.⁶⁹ Möglicherweise handelt es sich dabei ebenfalls um ein Abfallholz, das in Zusammenhang mit einem Bauvorgang anfiel. Seine Datierung würde jedenfalls gut in diese erste Bauphase um 1140 passen.

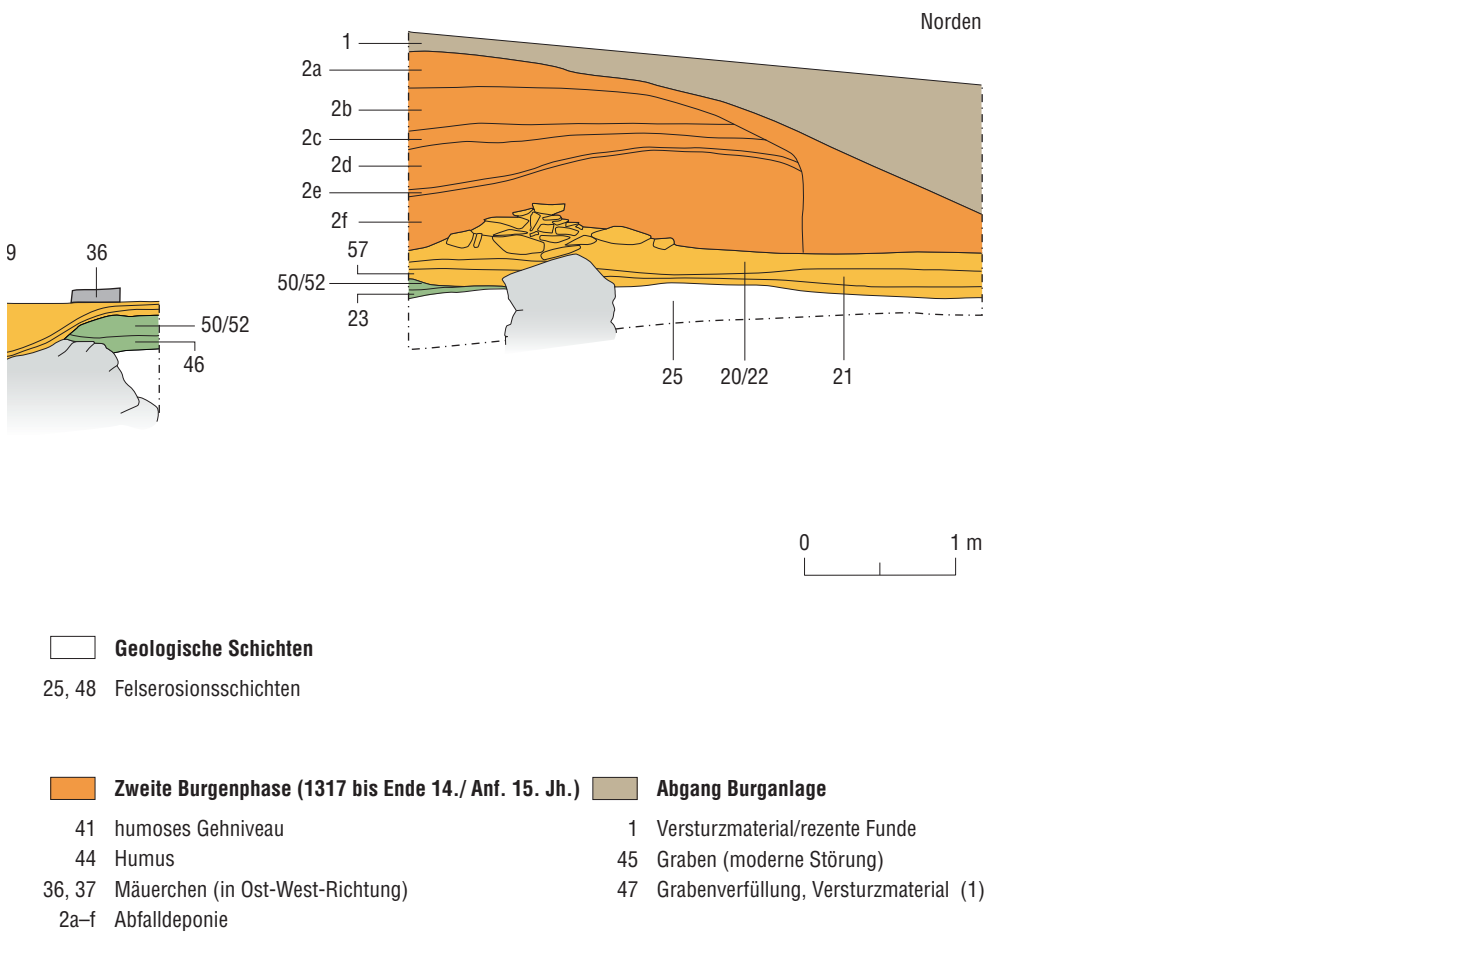
Abb. 23 Marmorera, Burganlage Marmels. Felsschlund, Profil A-A. M. 1:50.

Über dem Brandschutt 39 verliefen die beiden Mäuerchen 36 und 37 quer zur Schrundrichtung, also von Osten nach Westen (Abb. 27, vgl. Abb. 23). Das nördliche 2,30 m lange Mäuerchen (36) war noch drei bis vier Lagen hoch erhalten. Sein Mauerwerk bestand aus flachen länglichen Bruchsteinen, die – quer zur Mauerflucht verlegt – die gesamte Mauerstärke von 40 cm einnahmen.

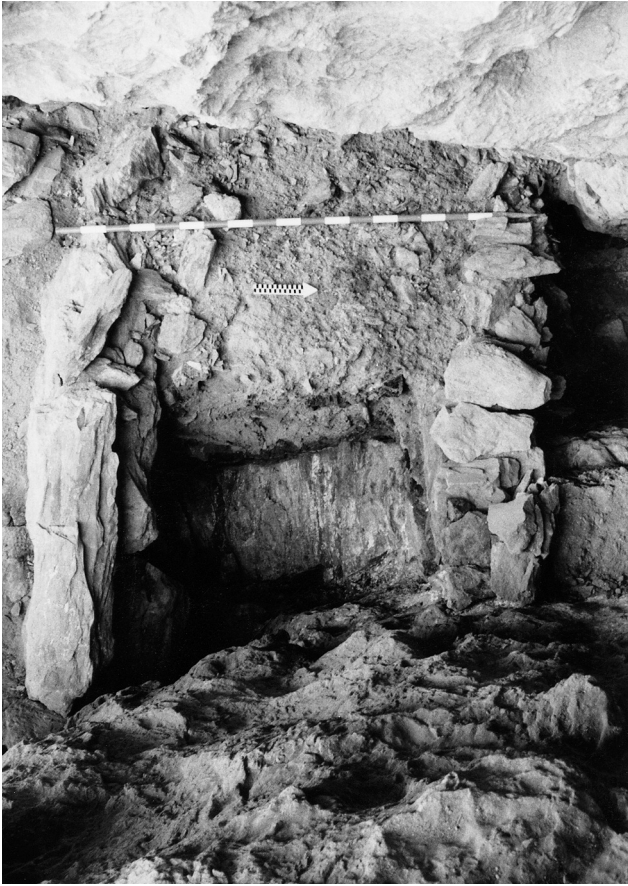
Abb. 27 Marmorera, Burganlage Marmels. Blick gegen Westen in den Felsschlund mit Mäuerchen 36 im Norden und Mäuerchen 37 im Süden.

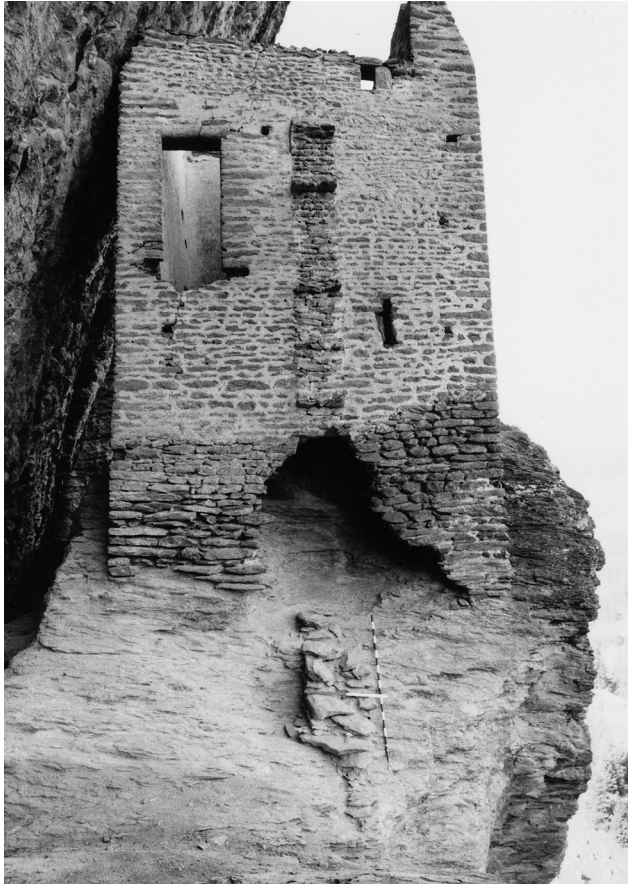
Abb. 29 Marmorera, Burganlage Marmels. Die Südfassade der Kapelle war mit einer nach Süden abgehenden Mauer verzahnt. Blick nach Norden.

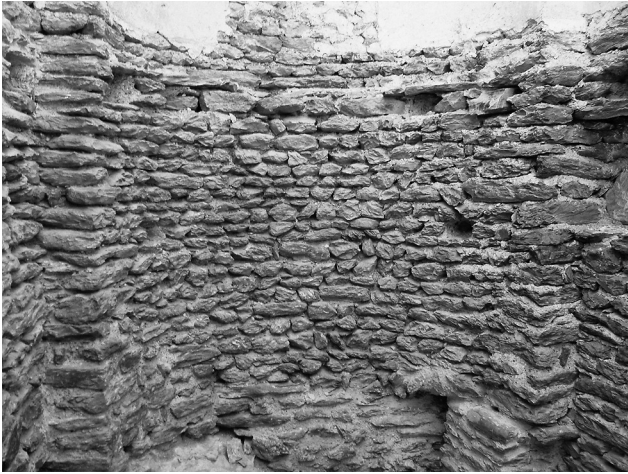
Abb. 31 Marmorera, Burganlage Marmels. Mauerwerk der Ostmauer im ersten Geschoss der Kapelle. Blick nach Osten.

Das Mauerwerk der Kapelle besteht aus flachen, äusserst lagenhaft geschichteten Bruchsteinen (Abb. 31). An den Gebäudeecken folgen sich Läufer und Binder mehrheitlich abwechselnd. *Opus spicatum* oder Bossen waren nirgends auszumachen. Das Steinmaterial der Kapelle stammt vermutlich direkt vom überhängenden Felsen im Westen der Burganlage. In ihm sind Schrotungen zu erkennen, die von der Steingewinnung herrühren könnten. Eine geologische Untersuchung wurde jedoch nicht vorgenommen. Die Mauern der Kapelle sind zweischalig, ihre Kerne bestehen aus zahlreichen kleineren Steinen und Mörtelstücken. Beim Mörtel der Kapelle (sowie von Ge-

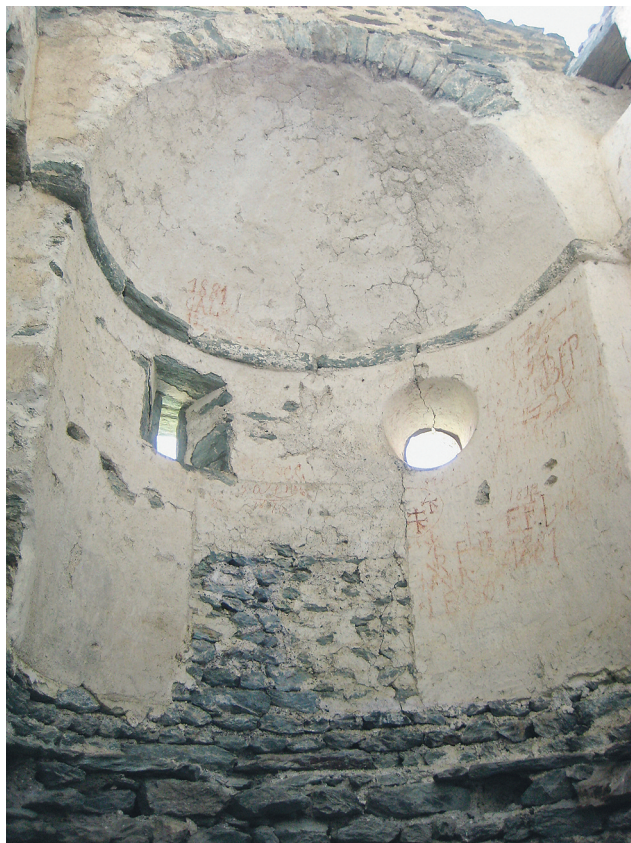
Abb. 33 Marmorera, Burganlage Marmels. Kapelle. Glatter Verputz im Obergeschoss der Kapelle. Apsis mit Okulus, Rechteckfenster und wulstförmigem, verkröpftem Gesims. Die quadratische Aussparung im Verputz markiert die Stelle des einstigen Altares. Blick nach Osten.

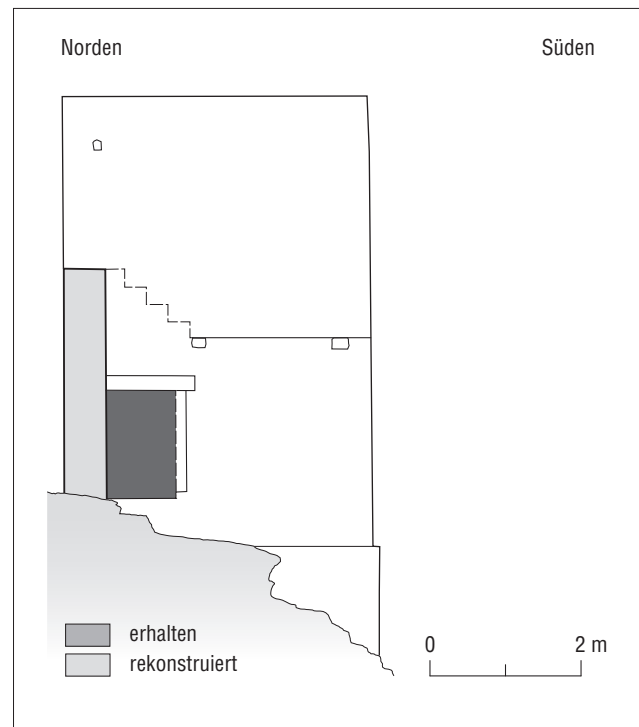
Abb. 35 Marmorera, Burganlage Marmels. Oberes Felsplateau, Kapelle. Westfassade mit rekonstruiertem Laufgang. M. 1:100.

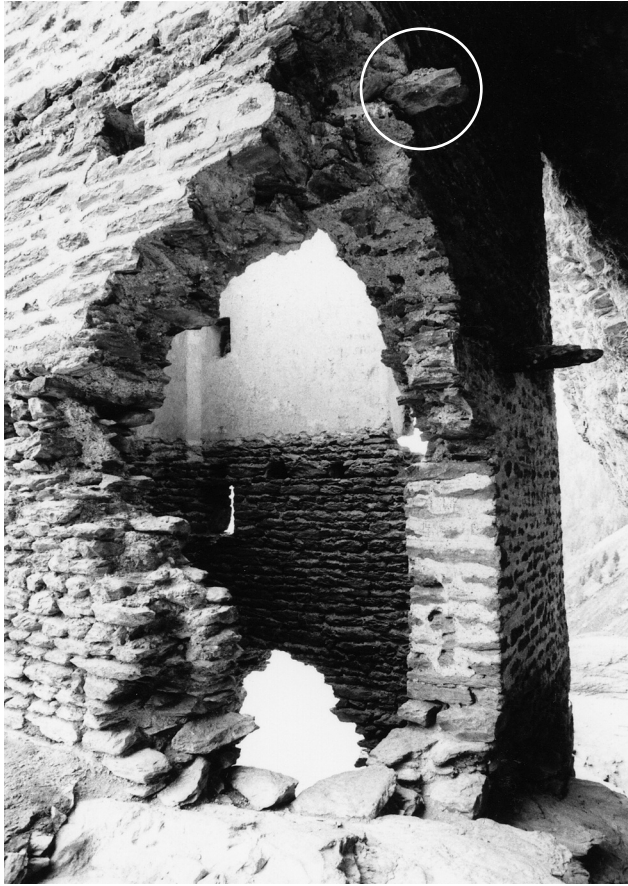
Abb. 36 Marmorera, Buranlage Marmels. Ausgebrochene Nordwestecke der Kapelle. Ein herausragender Stein markiert jene Höhe, bis zu welcher die Westmauer von Gebäude 2 mit der Kapelle im Verband gestanden hat. Vom einstigen Kapellenwesteingang sind Teile der Schwelle sowie die südliche Türleibung erhalten geblieben. Blick nach Südosten.

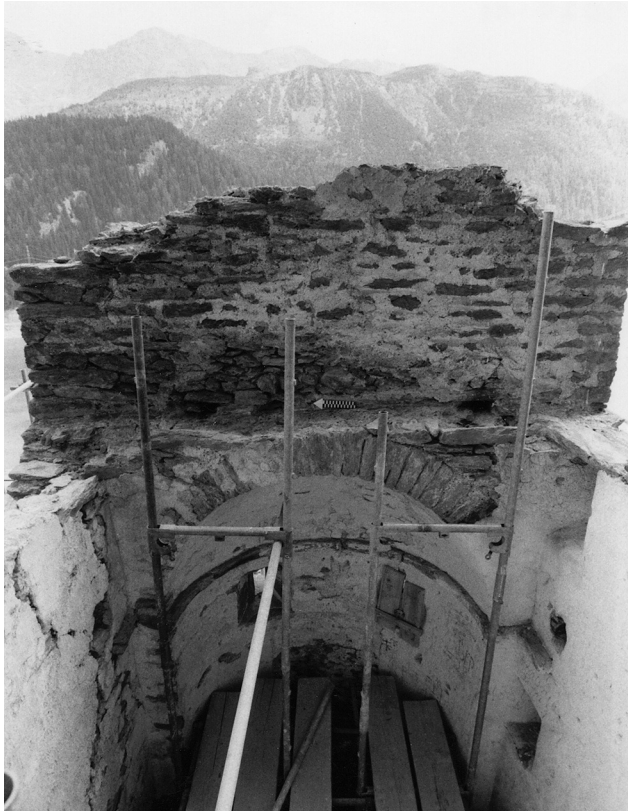
Abb. 40 Marmorera, Burganlage Marmels. Apsis und schräg gemauerter Aufbau über der Ostmauer mit zwei Kanälen zum Ableiten des Dachwassers. Blick nach Osten.

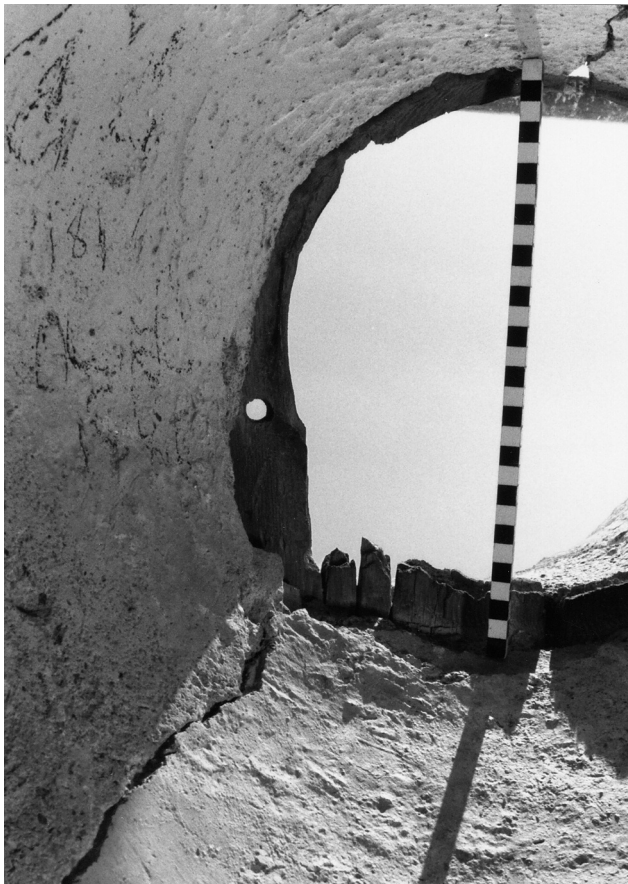
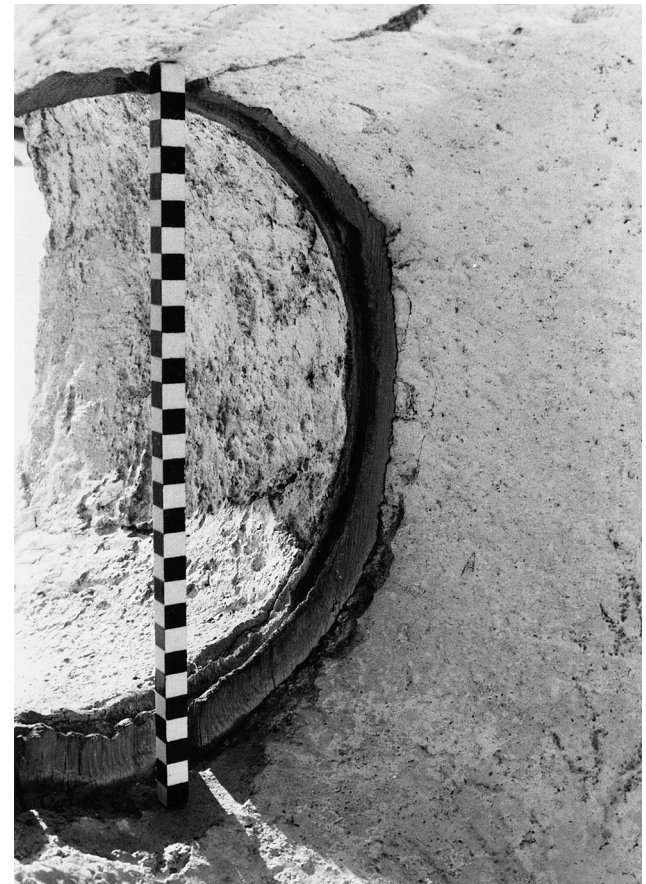
Abb. 42 Marmorera, Burganlage Marmels. Ostwand der Kapelle. Detail des Okulus: Holzrahmen mit Loch und Nut für das Fensterglas. Blick nach Osten.

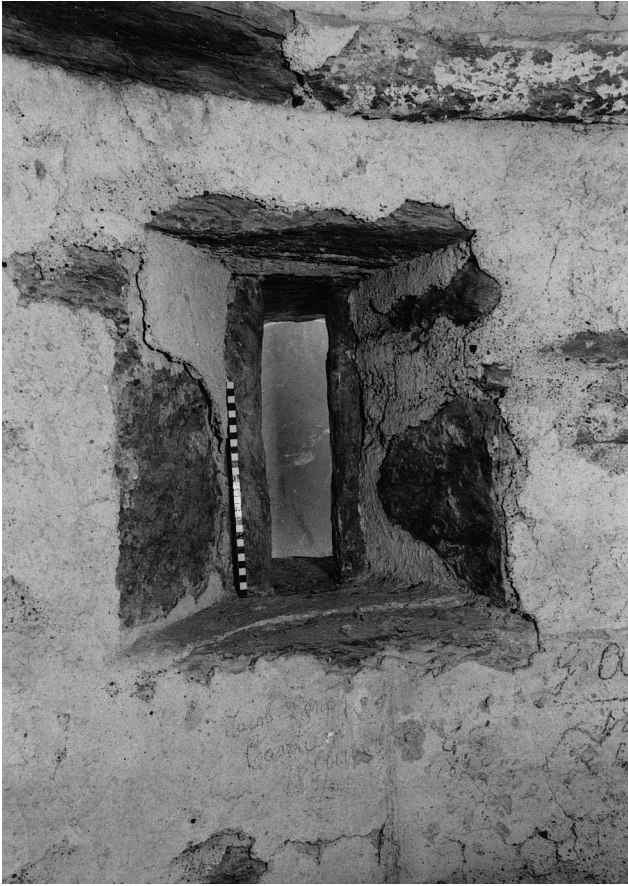
Abb. 43 Marmorera, Burganlage Marmels. Ostwand Kapelle. Hochrechteckiges Fenster im Chor. Blick nach Osten.

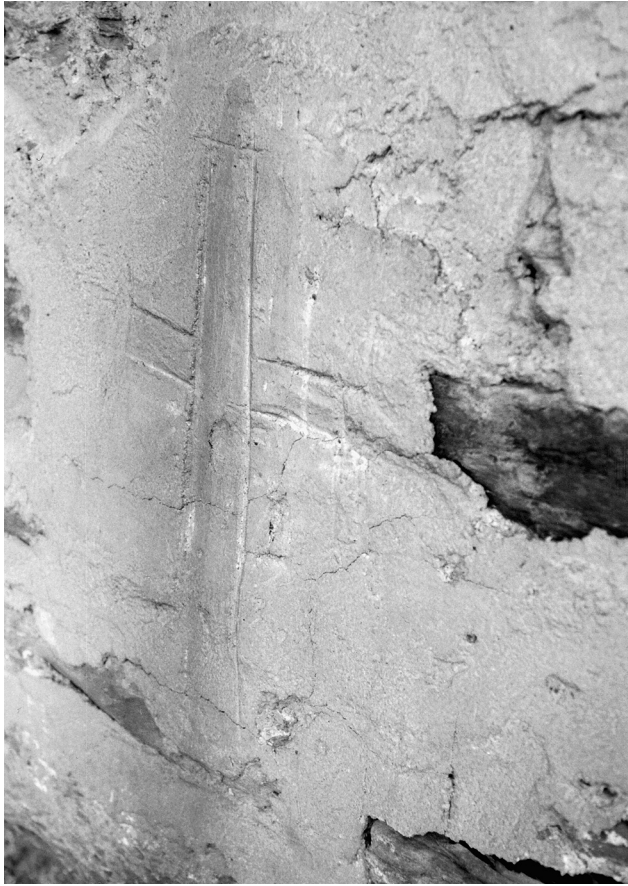
Abb. 45 Marmorera, Burganlage Marmels. Oberes Felsplateau, Südfassade der Kapelle. Das Kreuz über dem Hocheingang wurde in den noch feuchten Verputz geschnitten. Blick nach Nordwesten.

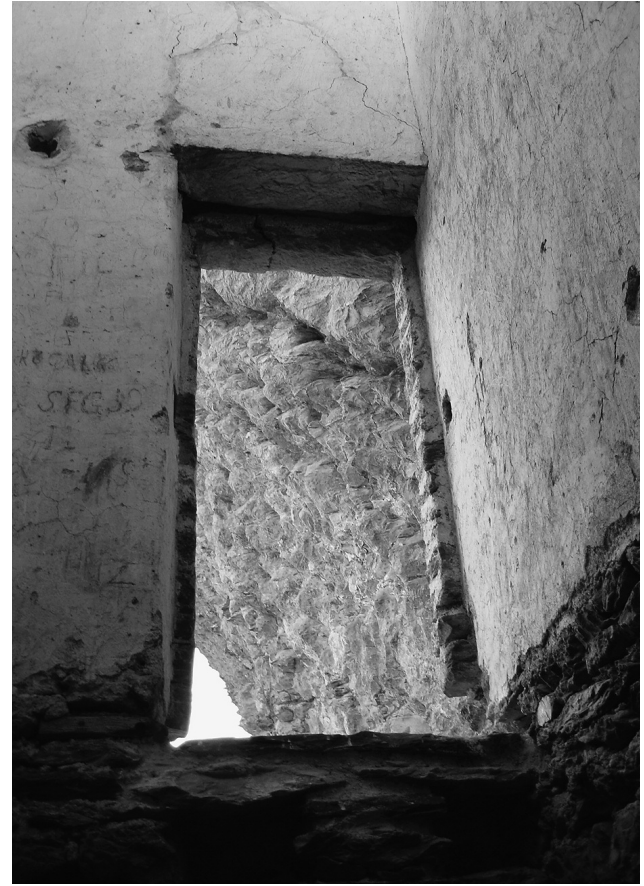
Abb. 46 Marmorera, Burganlage Marmels. Kapelle. Hocheingang in der Südmauer. Blick nach Süden.

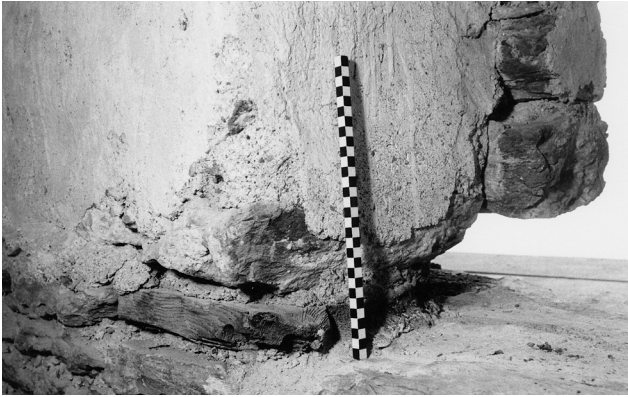
Abb. 47 Marmorera, Buranlage Marmels. Hocheingang der Kapelle. Erhaltene Reste des Schwellenbretts. Blick nach Südosten.

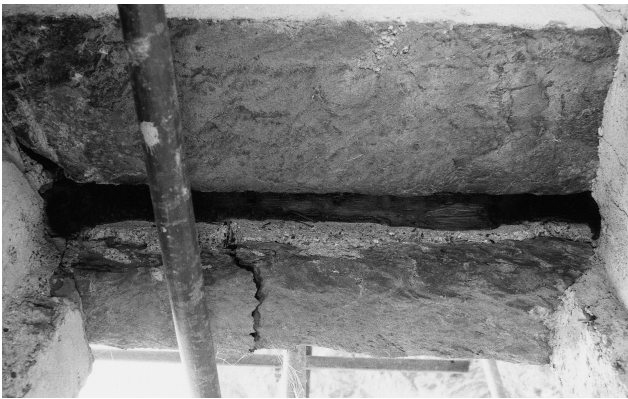
Abb. 48 Marmorera, Buranlage Marmels. Hocheingang der Kapelle. Reste des verkohlten Sturzbalkens. Blick vom Innern der Kapelle nach Süden.

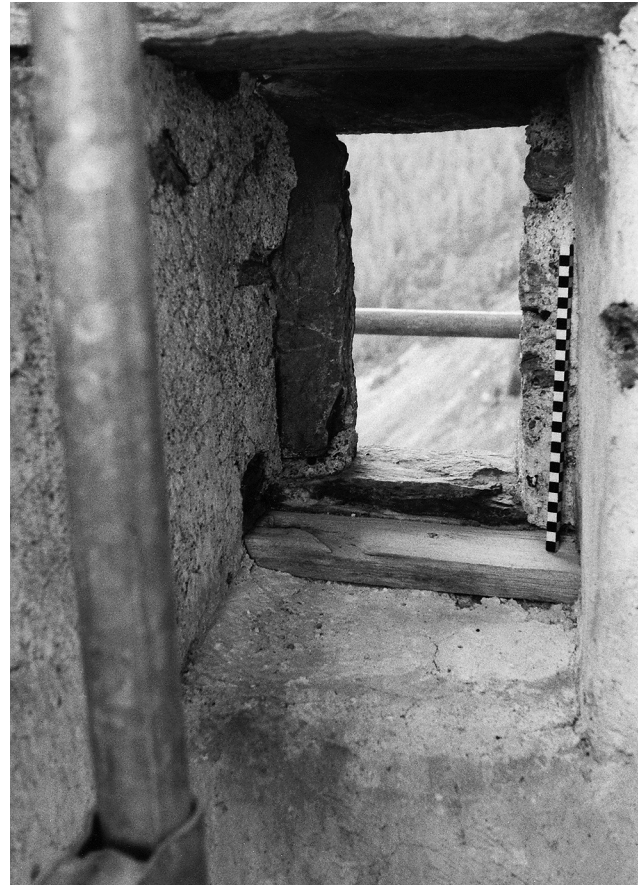
Abb. 49 Marmorera, Buranlage Marmels. Kapelle. Oberstes Fenster in der Südwand. Blick nach Süden.

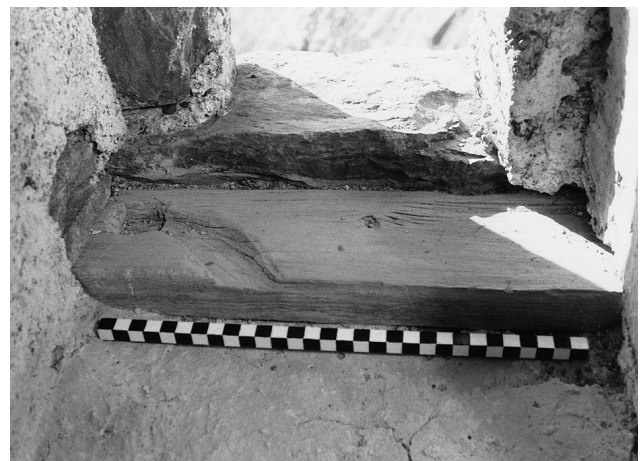
Abb. 50 Marmorera, Buranlage Marmels. Kapelle. Oberstes Fenster in der Südwand. Detail des Fensterbretts mit Einschubhilfe für die Fensterangel. Blick nach Süden.

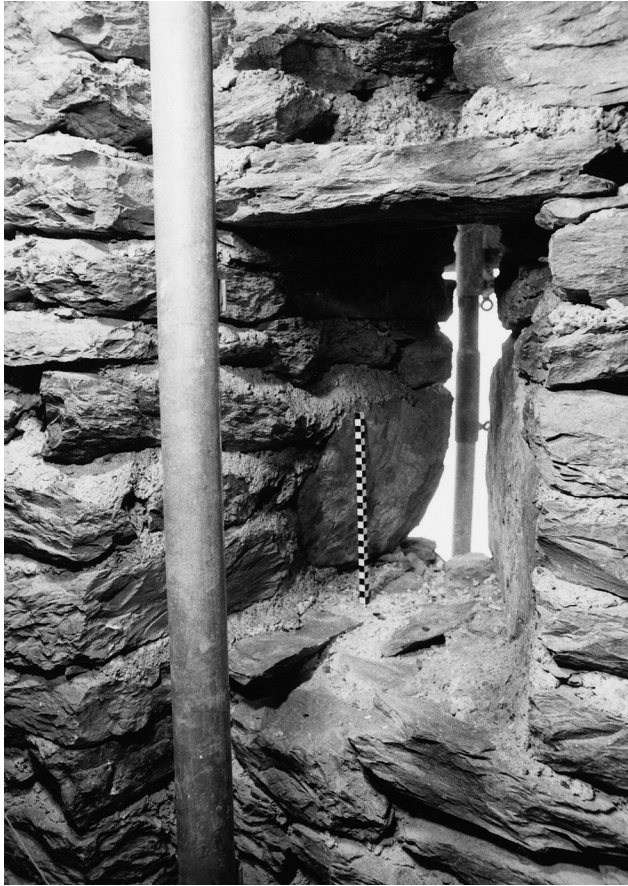
Abb. 51 Marmorera, Burganlage Marmels. Kapelle, Südwand. Scharte im Untergeschoss. Blick nach Südosten.

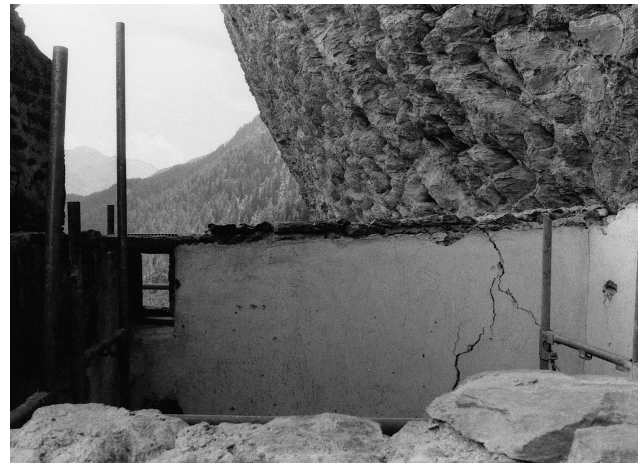
Abb. 54 Marmorera, Burganlage Marmels. Kapelle. Oberster Teil der Südwand. Am Verputz ist die ursprüngliche Dachschräge abzulesen. Blick nach Süden.

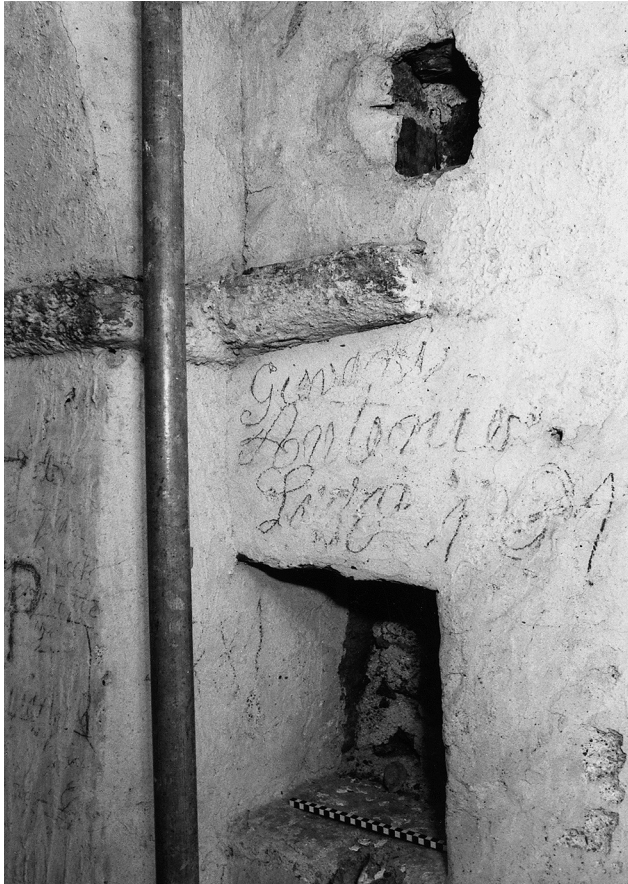
Abb. 55 Marmorera, Burganlage Marmels. Ecke Ostwand/Südwand der Kapelle. Unter dem verkörpften Gesims befindet sich eine Wandnische in der Südwand, über dem Gesims ein Balkenloch. Blick nach Südosten.

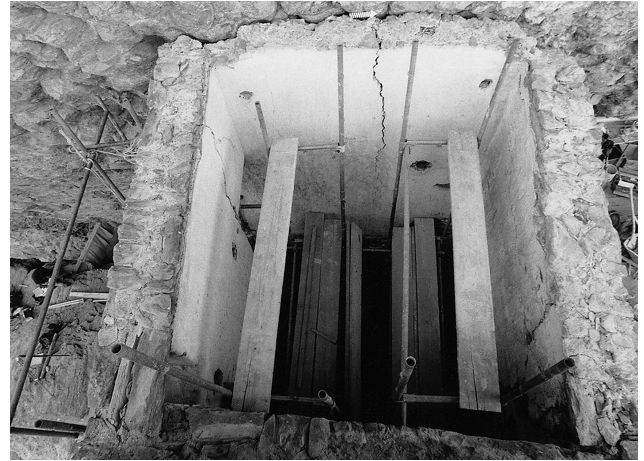
Abb. 56 Marmorera, Burganlage Marmels. Mauerkrone der Kapelle. Im Westen stösst die Westmauer der Kapelle an den überhängenden Felsen. In der Mauerkrone der West- und Ostmauer sind die Negative der einstigen Dachbalken zu erkennen. Blick nach Westen.

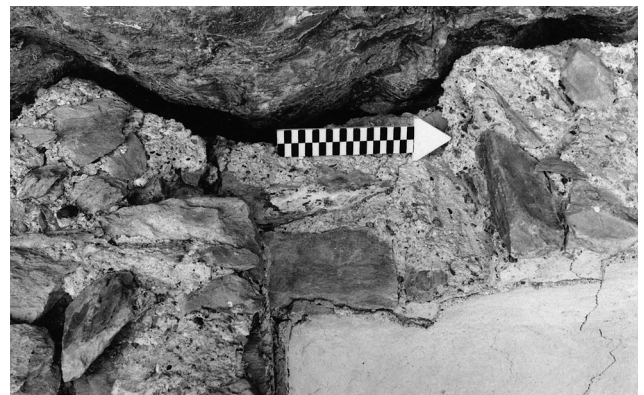
Abb. 57 Marmorera, Burganlage Marmels. Kapelle. Detail des südlichen Balkennegativs in der Mauerkrone der Westmauer. Blick nach Westen.

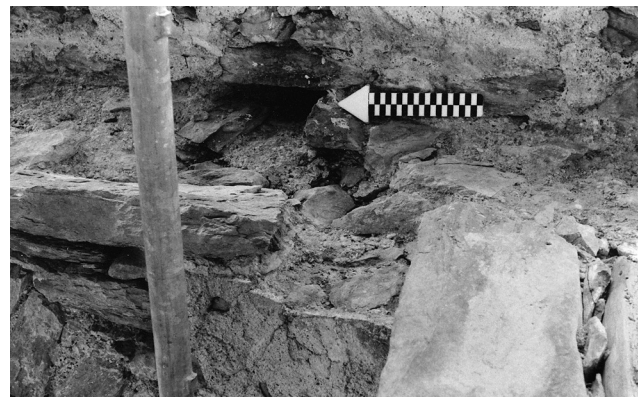
Abb. 58 Marmorera, Burganlage Marmels. Ecke Südmauer/Ostmauer. Detail des südlichen Balkennegativs in der Mauerkrone der Ostmauer, der Nordpfeil zeigt auf den südlichen Ausguss für das Dachwasser. Blick nach Osten.

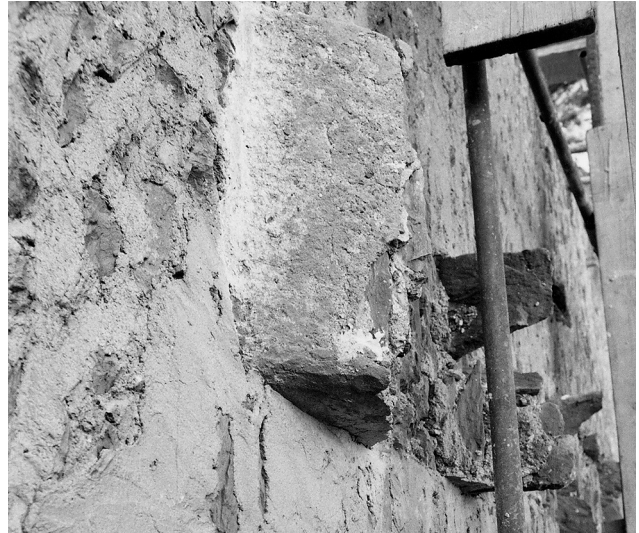
Abb. 59 Marmorera, Burganlage Marmels. Kapelle. Verzahnung der Südfassade mit der nach Süden abgehenden Verbindungsmauer zwischen Kapelle und Gebäude 1 mit schräg abfallender Mauerkrone. Blick nach Osten.

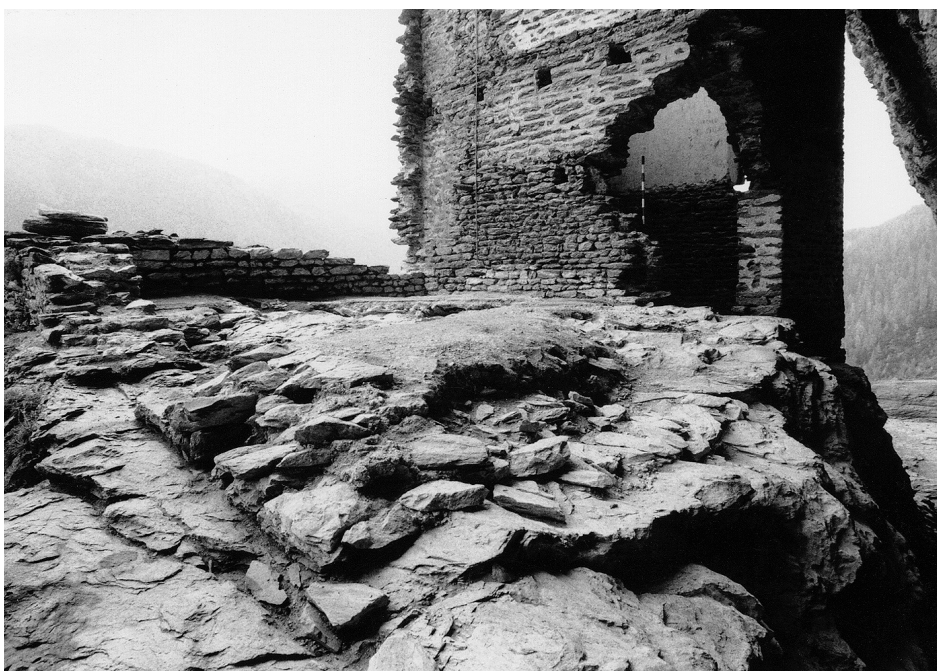
Abb. 60 Marmorera, Burganlage Marmels. Reste von Gebäude 2 im Norden der Kapelle. Blick nach Südosten.

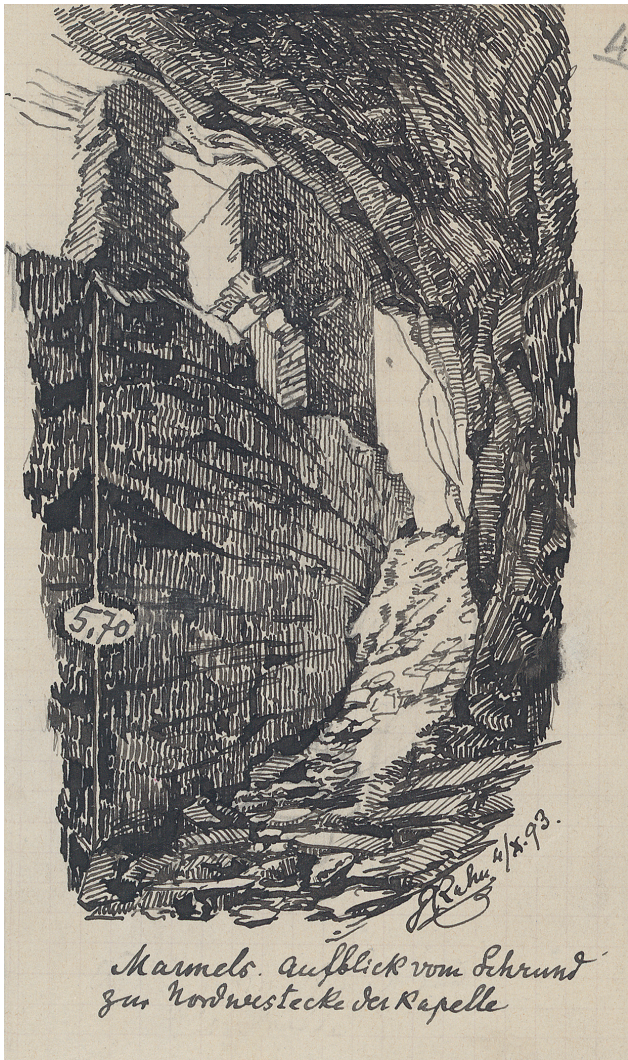
Abb. 61 Marmorera, Burganlage Marmels. Johann Rudolf Rahn zeichnete 1893 den Blick vom Felschrand hinauf zur Nordwestecke der Kapelle. Ganz im Norden sind noch die Reste der Westmauer von Gebäude 2, die direkt an den Rand des Felsplateaus gesetzt worden war, zu erkennen. Blick nach Südosten.

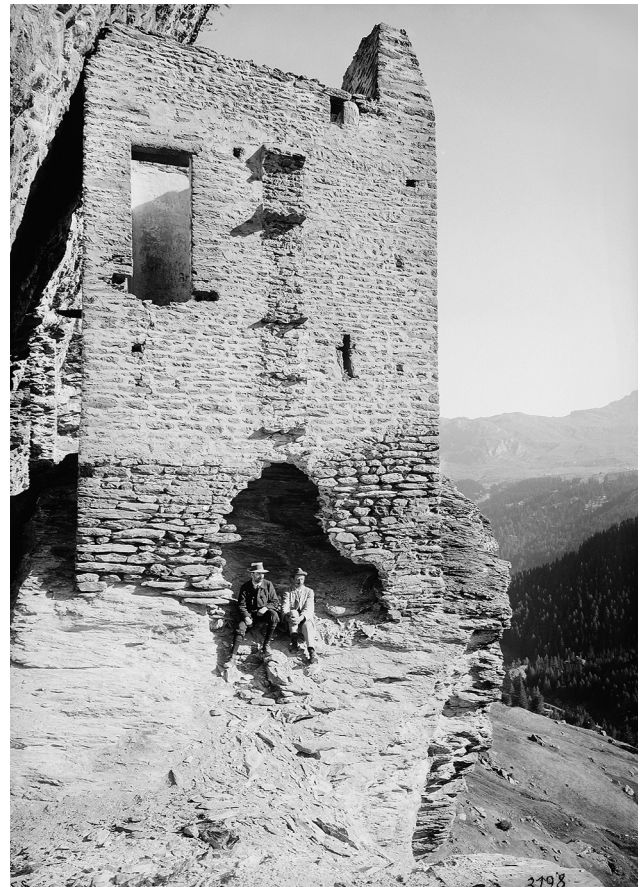
Abb. 62 Marmorera, Burganlage Marmels. Südfassade der Kapelle. Auf dieser Aufnahme von Rudolf Zinggeler (datiert 1890–1935) ist die von Rahn gezeichnete Westmauer von Gebäude 2 gut zu erkennen. Blick vom Felsplateau südlich der Kapelle nach Norden.

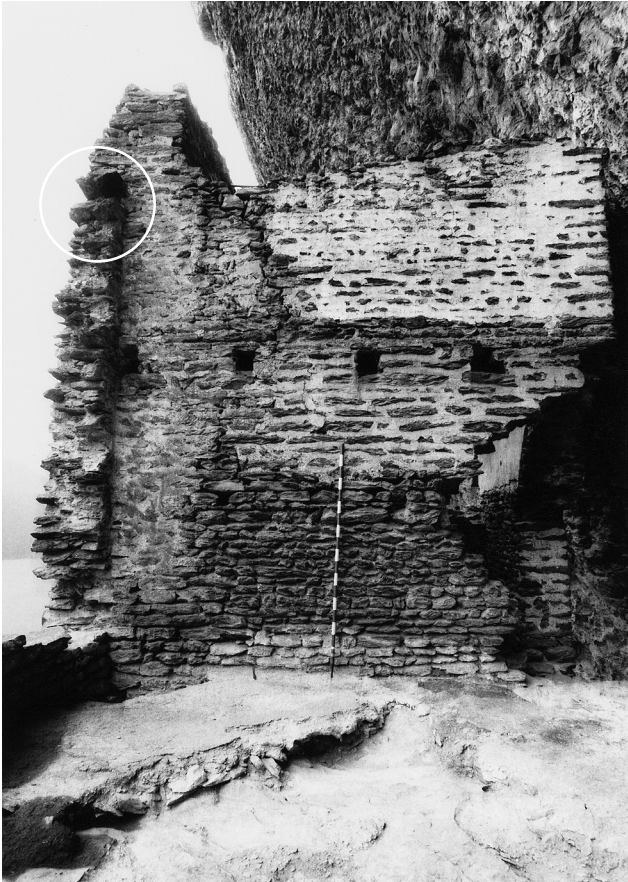
Abb. 65 Marmorera, Burganlage Marmels. Nordfassade der Kapelle beziehungsweise Südwand von Gebäude 2. Gut zu erkennen sind auch die Reste des Mörtelbodens 12. An der Stelle, wo die Ostmauer mit der Kapelle im Verband gestanden hatte, befindet sich eine Aussparung, die möglicherweise als Auflager für die südliche Pultdachpfette von Gebäude 2 diente. Blick nach Süden.

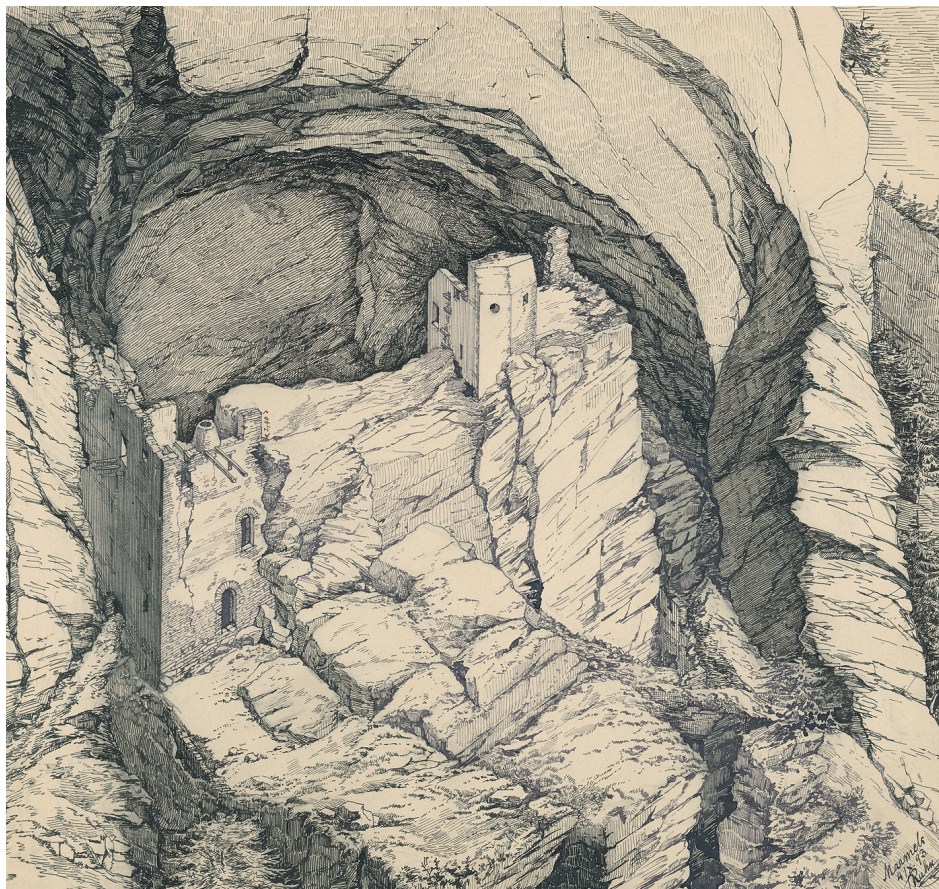
Abb. 66 Marmorera, Burganlage Marmels aus der Vogelperspektive. Auf dem oberen Felsplateau die Kapelle und Reste des im Verband stehenden Gebäudes 2, auf dem unteren Felsplateau ganz links Gebäude 1 sowie rechts unterhalb der Kapelle Gebäude 3. Zeichnung von Johann Rudolf Rahn 1893. Blick nach Nordwesten.

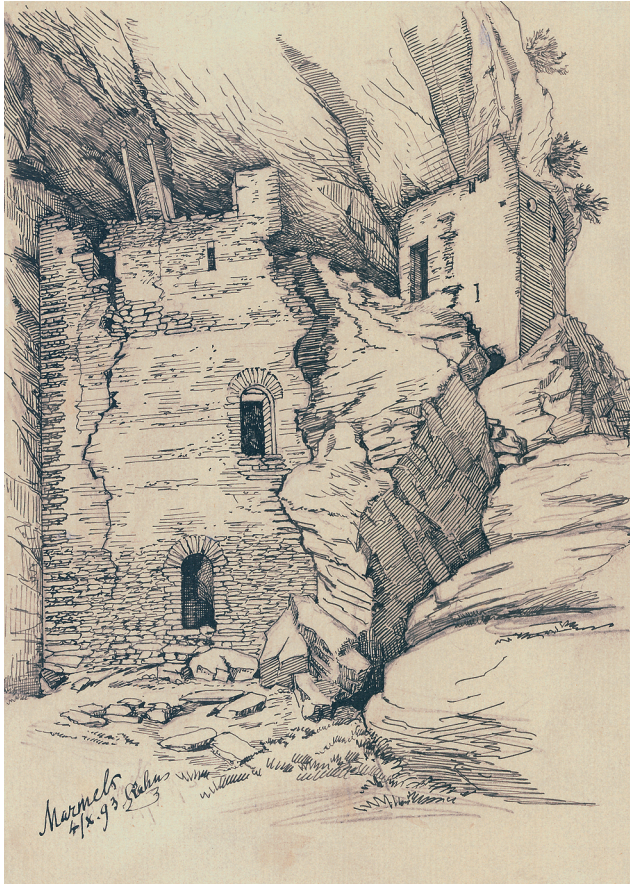
Abb. 67 Marmorera, Burganlage Marmels. Ostwand von Gebäude 1 (Palas) sowie im Hintergrund die Kapelle auf dem höher gelegenen Felsplateau. Zeichnung von Johann Rudolf Rahn 1893. Blick nach Nordwesten.

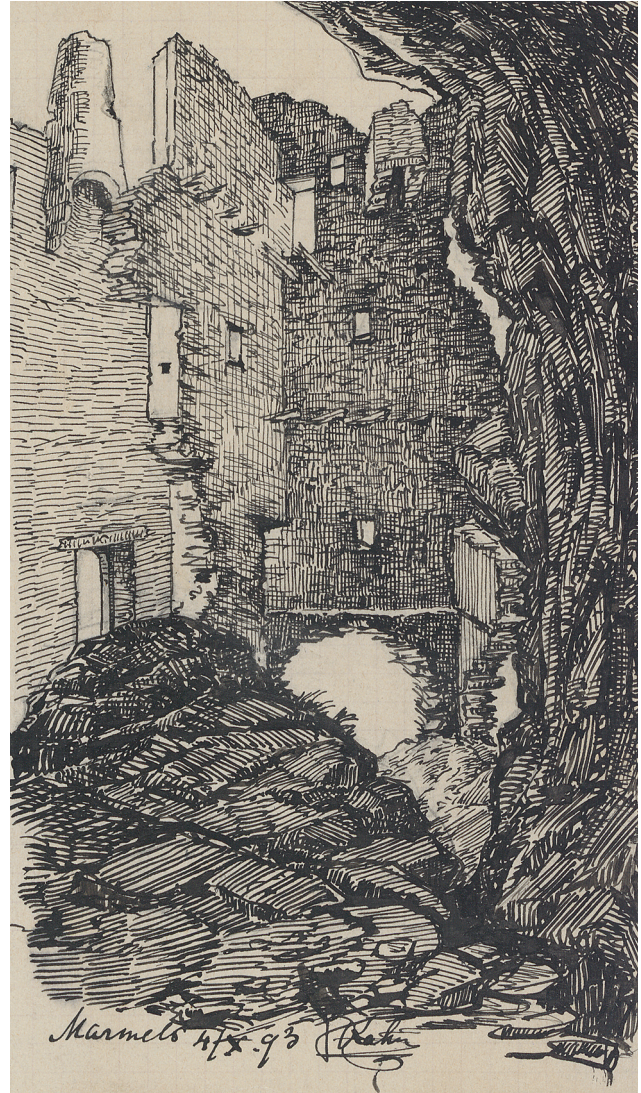
Abb. 68 Marmorera, Burganlage Marmels. Im Innern des Palas (Gebäude 1). Blick nach Südosten an die Süd- und Ostwand, die teilweise von den Resten der Binnenmauer verdeckt wird. Zeichnung von Johann Rudolf Rahn 1893.

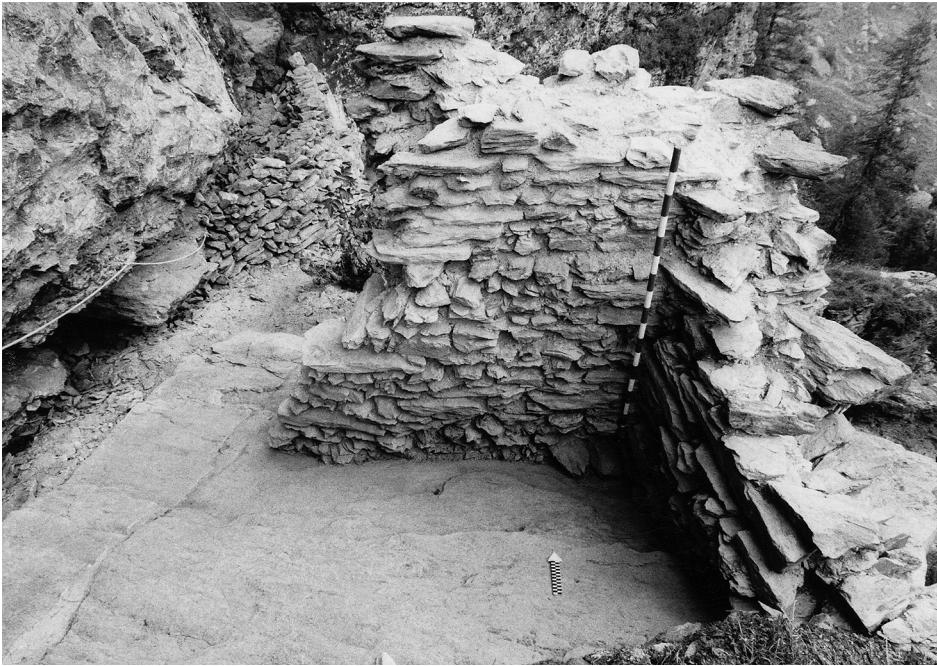
Abb. 73 Marmorera, Burganlage Marmels. Unteres Felsplateau. Nordostecke von Gebäude 3. Blick nach Norden.

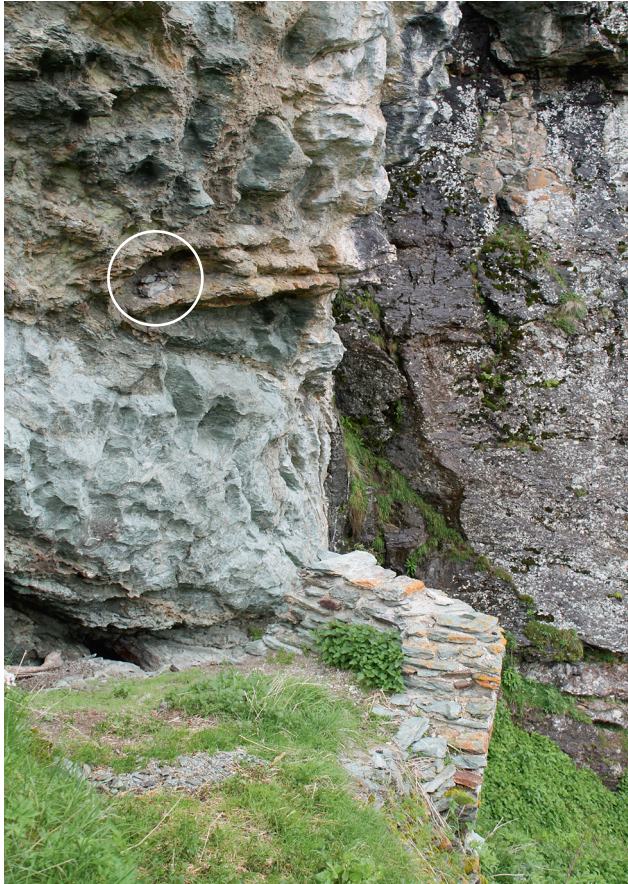
Abb. 74 Marmorera, Burganlage Marmels. Nordwestecke von Gebäude 3 im Jahre 2011. Letzte Reste der Nordmauer fanden sich hoch oben im Felsen westlich von Gebäude 2. Blick nach Nordwesten.
