VIII. Typologischer Datierungs- versuch des Mauer- charakters von Marmels

Manuel Janosa und Ursina Jecklin-Tischhauser

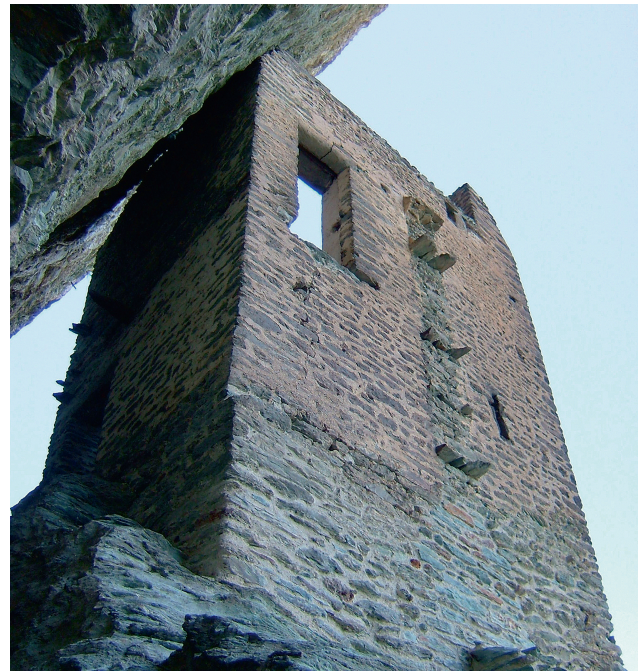
Abb. 143 Marmorera, Burg Marmels 2008. Kapelle, Blick nach Nordosten.

(Abb. 143 und 144)

Von der einstigen Burganlage Marmels ist die Kapelle heute das einzige fast vollständig im Aufgehenden erhaltene Gebäude. Auf dem oberen Felsplateau haben sich von den im Verband stehenden Bauten noch Reste von Gebäude 2, auf dem unteren noch wenige Steinlagen von Gebäude 3 im Eingangsbereich der Anlage erhalten. Die Kapelle und die im Verband stehenden Bauten wurden in den Jahren zwischen 1135 und 1141 erbaut. Wie in Kap. II.10.2 postuliert, dürfte die gesamte Anlage in diesen Jahren erbaut worden sein, das heisst die nachweisbaren Gebäude auf dem unteren Felsplateau, namentlich Gebäude 3 und der Palas im Süden des Burgfelsens, wurden in derselben Zeit errichtet. Für die Charakterisierung des Mauerwerkes der Burganlage um 1140 und das Erstellen von Vergleichskriterien eignet sich die Kapelle aufgrund ihres Erhaltungszustandes am besten. Aber auch die Mauerreste der Gebäude 2 und 3 sollen nicht ausser Acht gelassen werden. Über die Beschaffenheit der Mauern dieser weitgehend zerstörten Gebäude kann zudem auf die genaue Beschreibung von Johann Rudolf Rahn aus dem Jahre 1893 zurückgegriffen werden.

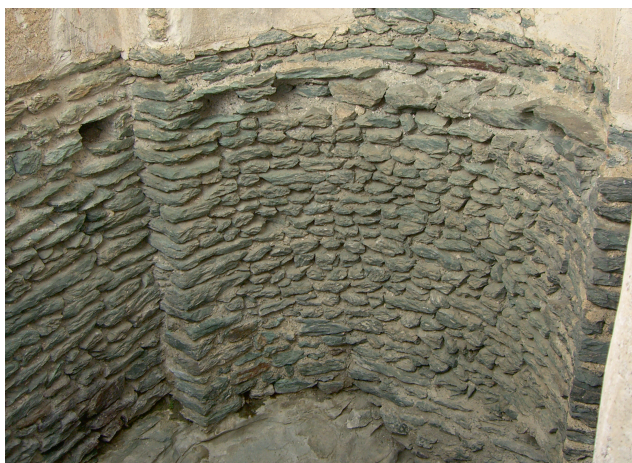
Abb. 144 Marmorera, Burg Marmels 2011. Apsis und nördliche Chorschulter der Kapelle. Blick nach Nordosten.

Das Mauerwerk der Kapelle besteht aus sorgfältig zugehauenen und äusserst lagerhaft verarbeiteten Bruchsteinen geringer Grösse. An den Gebäudeecken folgen sich bearbeitete Läufer und Binder abwechselnd. Kantenschlag oder Bossen sind nicht auszumachen, wie auch

Opus spicatum für die Kapelle nicht festgestellt wurde. Im Innern der Kapelle blieb das untere Geschoss unverputzt. Der Mauermörtel quillt nur wenig hervor, wurde ansonsten jedoch unbearbeitet belassen. Dies steht im Gegensatz zur Kapellenfassade, wo der Mauermörtel in Pietra-rasa-Manier überarbeitet wurde und die Steinköpfe mittelmässig bis stark deckt. An wenigen Stellen konnte waagrecht Fugenstrich beobachtet werden.

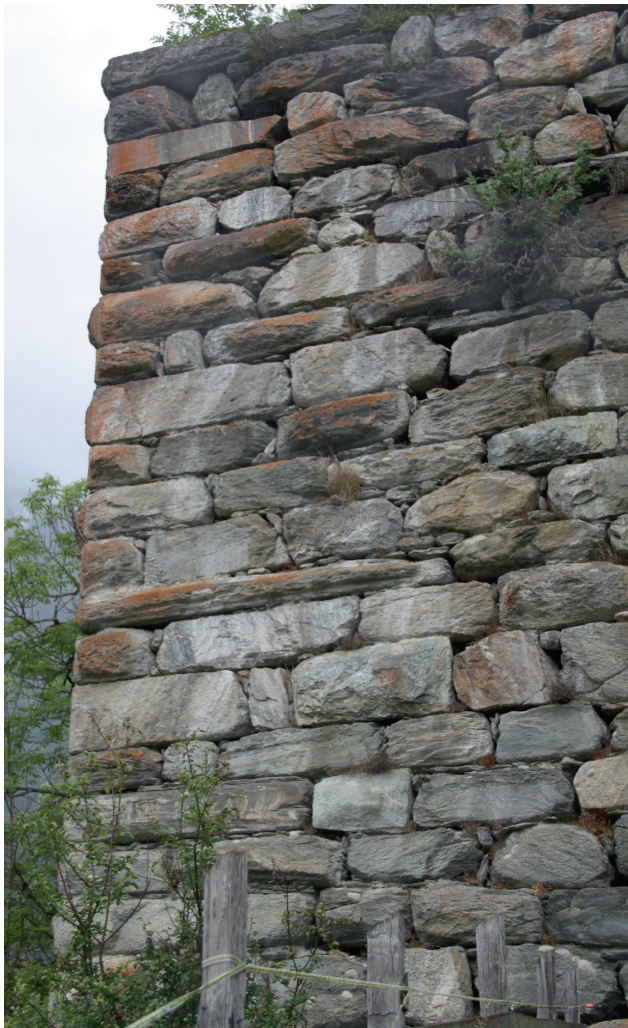
Abb. 145 Trun, Burg Cartatscha 2011. Turmruine. Ausschnitt aus der Südfassade. Blick nach Nordwesten.

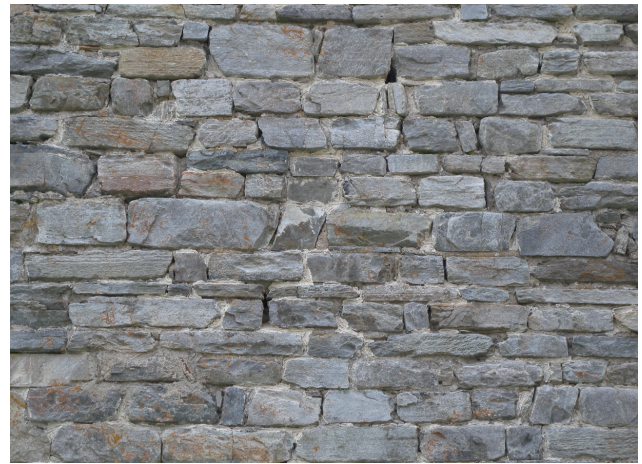
Abb. 146 Moesano, Burg Mesocco 2011. Hauptturm der Rocca. Ausschnitt aus der Nordwestfassade. Blick nach Südosten.

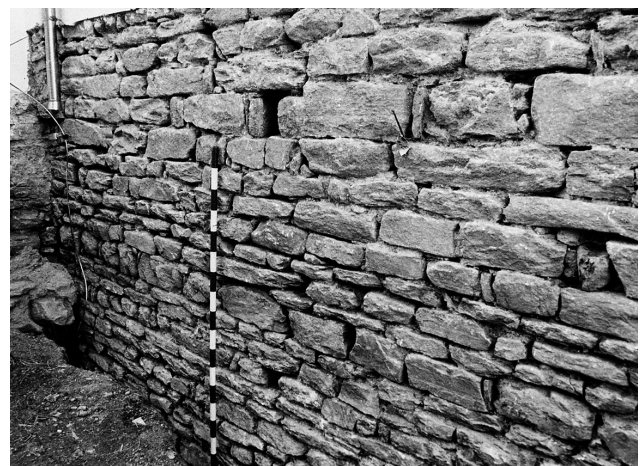
Abb. 147 Cumbel, Kapelle Sogn Murezi 1998. Nordwestfassade des Schiffes. Blick nach Nordosten.

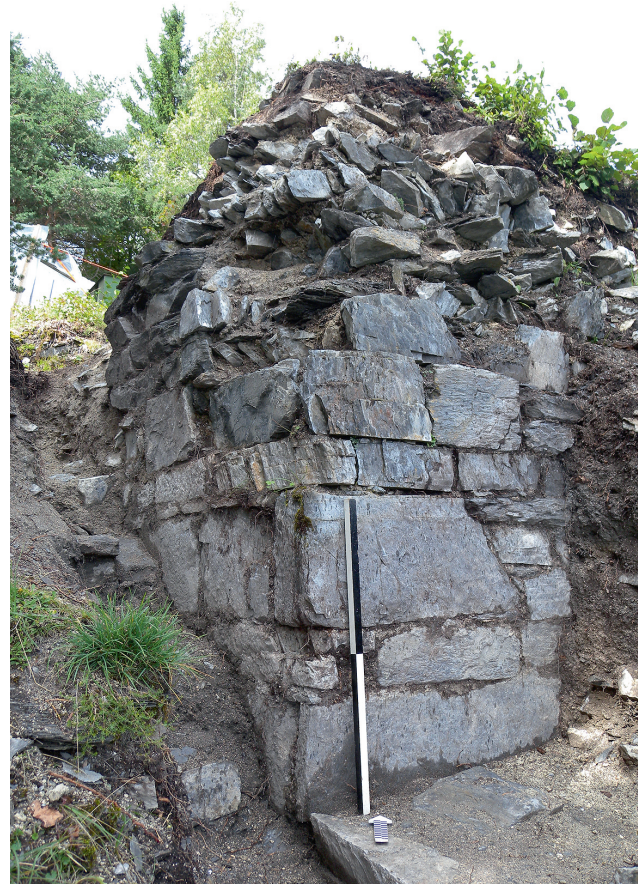
Abb. 149 Trin, Burg Hohentrins/Crap Sogn Parcazi 2010. Südwestecke des Hauptturms. Blick nach Norden.

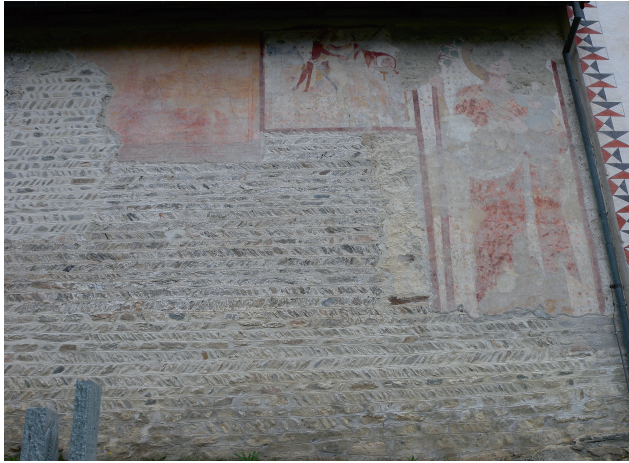
Abb. 150 Pitasch, evangelische Pfarrkirche 2011. Ausschnitt aus der Nordfassade des Schiffes. Blick nach Süden.

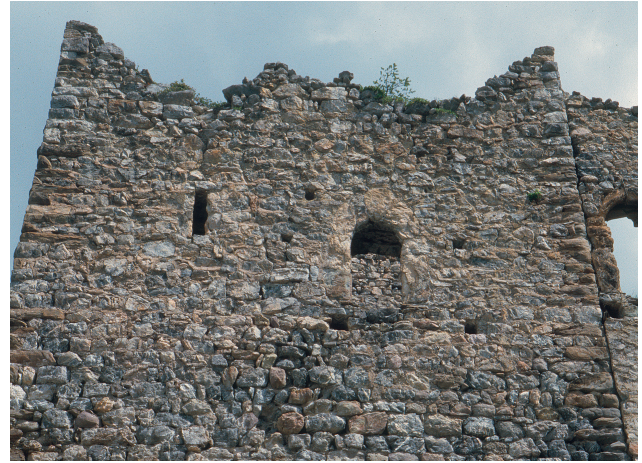
Abb. 151 Brienz/Brinzauls, Burganlage Belfort 2001. Hauptturm. Ausschnitt aus der Südfassade. Blick nach Norden.

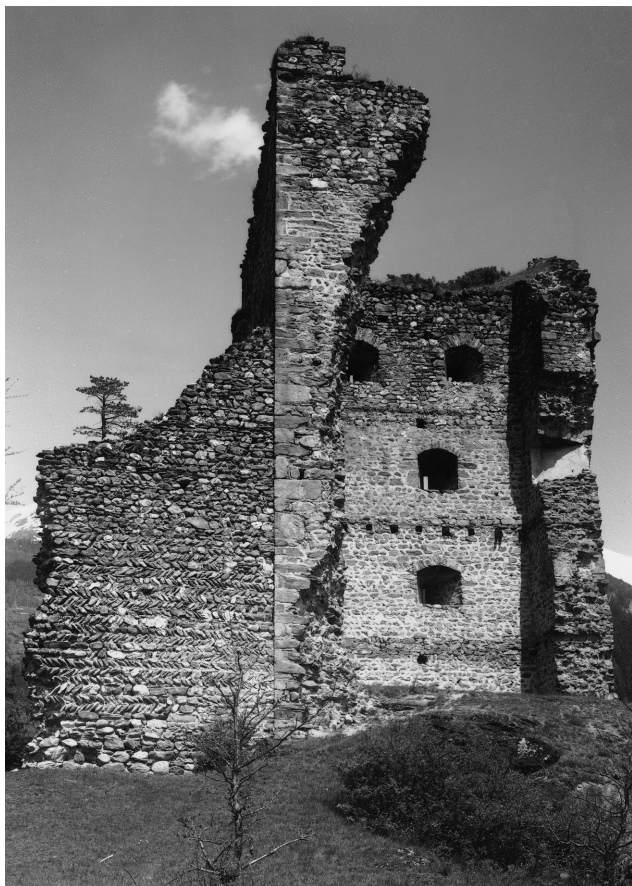
Abb. 152 Paspels, Burg Alt Sins 1903. Hauptturm und anstossende Ringmauer. Blick nach Osten. Fotografie von Christian Meisser.

gleichförmigen Hausteinen bei Mauern aus dem 11. und 12. Jh. zu nennen. Entsprechende Kriterien weisen beinahe alle Objekte im nun folgenden Katalog der datierten Bauwerke auf. Kontrollierte Steinlagen besitzen zwar ebenfalls spätere Bauten aus dem 13. Jh., wie das ausgewählte Beispiel des um 1230 datierten Hauptturms der Burg Belfort, Brienz/Brinzauls (Abb. 151) belegt.⁶²⁶ Das Mauerwerk dort vermittelt jedoch nicht den Eindruck derselben Strenge in der Wahl der Steingrößen, wie dies in Marmels oder Surcasti der Fall ist. Bezüglich Auswahl und Bearbeitung der Ecksteine fand sich bei den hier behandelten Objekten keine Regel. Ebenso kein datierendes Kriterium ist das Vorhandensein von *Opus spicatum*, zumindest dann nicht, wenn es nur spärlich in einer Mauer auftritt. Flächendeckende Partien von Ährenverband-Mauerwerk scheinen hingegen erst ab der 2. Hälfte des 12. Jh. beziehungsweise ab dem späteren 12. Jh. verbreitet zu sein. Als Beispiele hierfür dienen der 1181/82 (Waldkante 1180) errichtete Hauptturm auf Hohenrätien und die ab Mitte des 12. Jh. erbaute Kirche in Pitasch. Die flächendeckende Ährenwerk-Technik hält sich im Übrigen bis ins 13. Jh., was eine Ringmauer, die in einer späteren Phase an

den 1216 dendrodatierten Hauptturm der Burg Alt Sins, Paspels angebaut wurde, exemplarisch belegt (Abb. 152).⁶²⁷

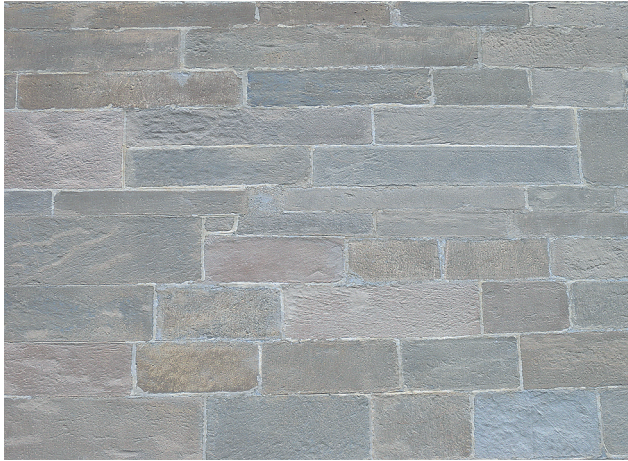
Chur, Kathedrale St. Mariae Himmelfahrt. Altarhaus (11./12. Jh.)

Blendmauerwerk aus sorgfältig zugehauenen, quaderförmigen Platten.

Abb. 153 Chur, Kathedrale St. Mariae Himmelfahrt 2011. Altarhaus, Ausschnitt aus der Ostfassade. Blick nach Westen.

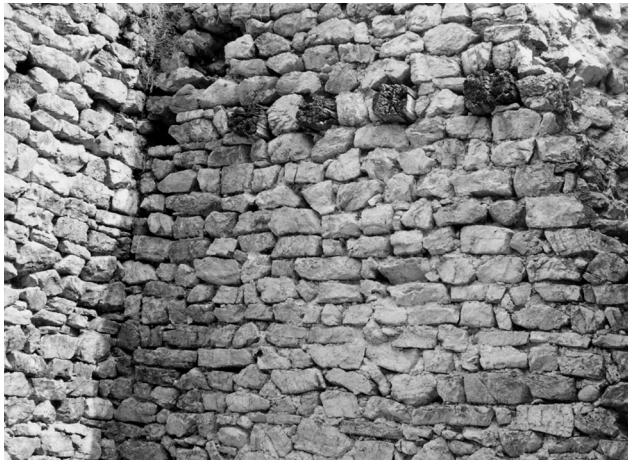
Madulain, Burg Guardaval. Turm (1162–1173)

Mauerwerk aus regelmässigen Lagen dicht nebeneinander gesetzter Hausteine einheitlicher Grössen. Ecken aus grösseren Steinblöcken mit angedeutetem Kantenschlag. Reste von Pietra rasa mit Fugenstrich.

Abb. 154 Madulain, Burg Guardaval 1999. Turmruine. Ausschnitt von der nördlichen Ecke. Blick nach Norden.

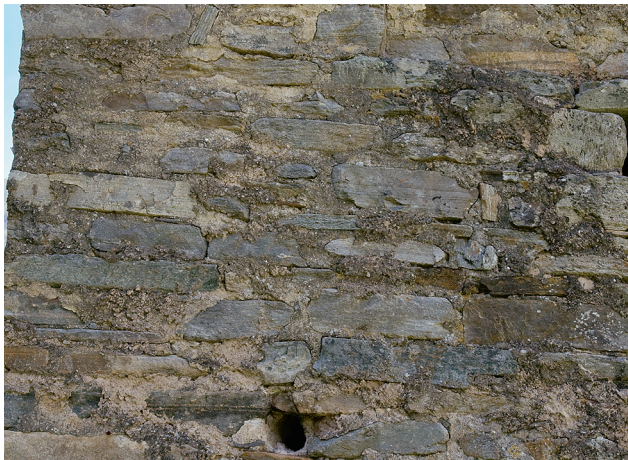
Moesano, Mesocco, Castello, Kapelle San Carpofo. Campanile (1067)

Mauerwerk aus relativ regelmässigen Lagen flach zugehauener Steine uneinheitlicher Grössen. Kein *Opus spicatum*. Ecksteine ohne Kantenschlag/Bossen. Mauermörtel in Pietra-rasa-Manier überarbeitet.

Abb. 155 Mesocco, Burganlage, Kapelle San Carpofo 2011. Campanile. Ausschnitt aus der Ostfassade. Blick nach Westen.

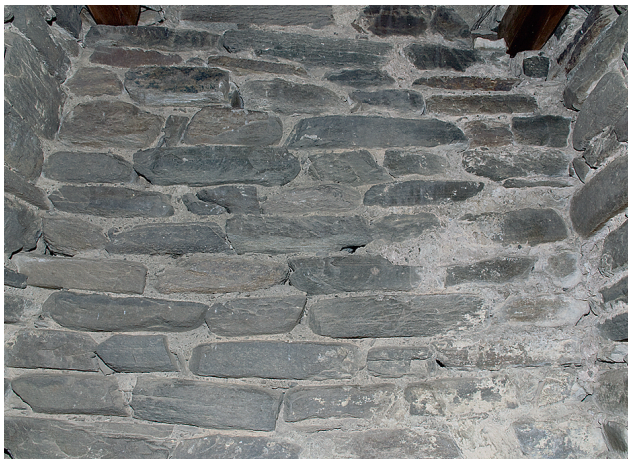
Moesano, Mesocco, Kirche Santa Maria del Castello. Campanile (1039/40)

Mauerwerk aus regelmässigen Lagen sorgfältig bearbeiteter Steine von mehr oder minder einheitlichen Grössen. Kein *Opus spicatum*.

Abb. 156 Mesocco, Kirche Santa Maria del Castello 2011. Campanile. Ausschnitt aus der Nordwand. Blick nach Norden.

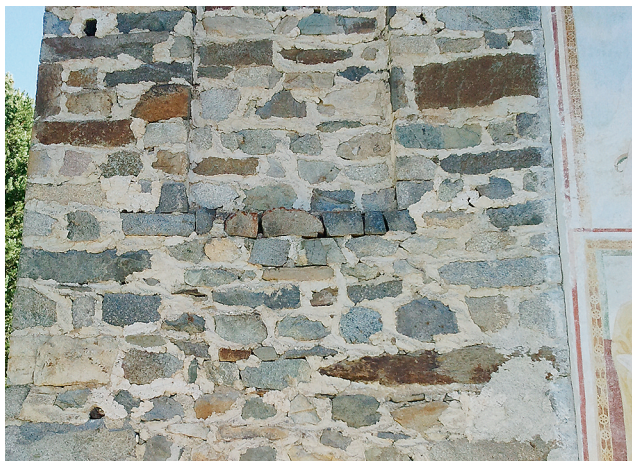
Pontresina, Kirche Santa Maria. Campanile (1197)

Mauerwerk mit relativ regelmässigen Lagen aus Hausteinen unterschiedlicher Grösse. Kein *Opus spicatum*. Pietra rasa mit horizontalem Fugenstrich. Quaderförmig behauene Ecksteine ohne Kantenschlag/Bossen.

Abb. 157 Pontresina, Kirche Santa Maria 2011. Campanile. Ausschnitt aus der Südfassade. Blick nach Norden.

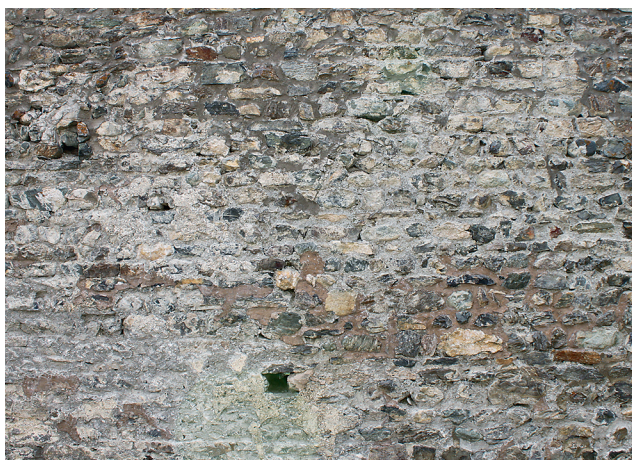
Sent, Kirche Sogn Pieder (1173)

Mauerwerk aus relativ regelmässigen Lagen dicht nebeneinander gesetzter Bruchsteine eher geringer Grösse. Bis auf die Ecksteine wurden die Mauersteine in natürlicher Form belassen. *Opus spicatum* ist nicht auszumachen. Ecksteine ohne Kantenschlag/Bossen.

Abb. 158 Sent, Kirche Sogn Pieder 2011. Ausschnitt aus der Südwand des Schiffes. Blick nach Süden.

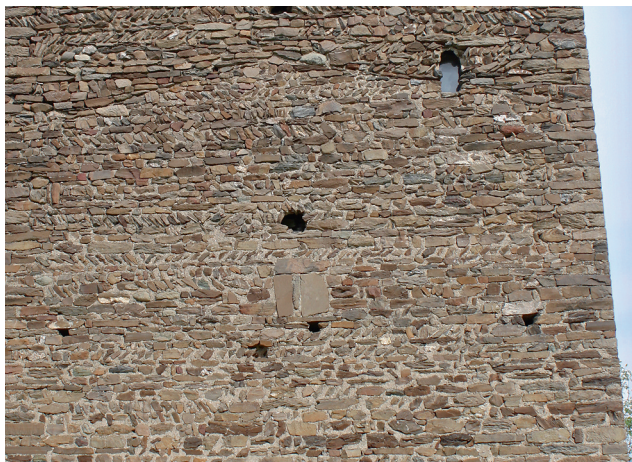
Sils im Domleschg, Burganlage Hohenrätien. Hauptturm erste Phase (1180)

Mauerwerk zeigt regelmässige Lagen, wirkt insgesamt aber unruhig: einzelnen durchgehenden Lagen mittelgrosser Bruchsteine folgen mehrere Lagen aus sehr kleinen Steinen unterschiedlichster Formen in losen Abständen. Viel *Opus spicatum*. Bis auf die Ecksteine sind die Mauersteine in ihrer natürlichen Form belassen. Gebäudeecken aus grösseren, zugehauenen Steinen im Läufer-Binder-System. Ecksteine ohne Kantenschlag/Bossen. Schwach deckende Pietra rasa.

Abb. 159 Sils im Domleschg, Burganlage Hohenrätien. Hauptturm 2011. Ausschnitt aus der Südfassade. Blick nach Norden.

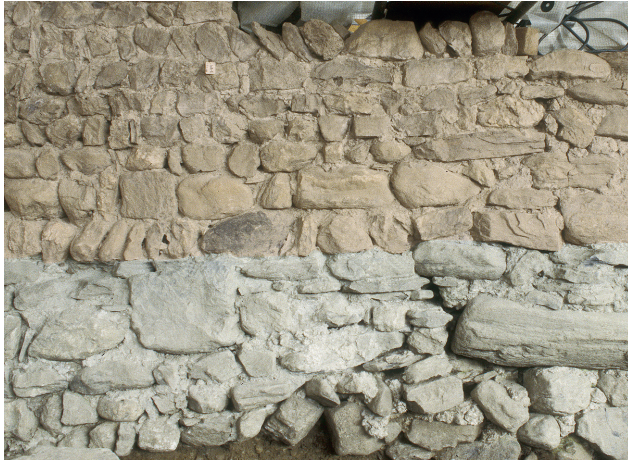
Tomils, Kirche Sogn Murezi (um 1100)

Mauerwerk aus regelmässigen Lagen unbearbeiteter Feld- und Bollensteine unterschiedlicher Grössen. Gebäudeecken grob bearbeitet. Ecksteine ohne Kantenschlag/Bossen. Kein *Opus spicatum*. Leicht über die Steinköpfe gezogener, geglätteter Mauermörtel mit horizontalem und senkrechtem Fugenstrich.

Abb. 161 Tomils, Kirchenruine Sogn Murezi 2001. Ausschnitt aus der Westfassade des Schiffes (rötlich eingefärbt = Mauerteil um 1100). Blick nach Osten.

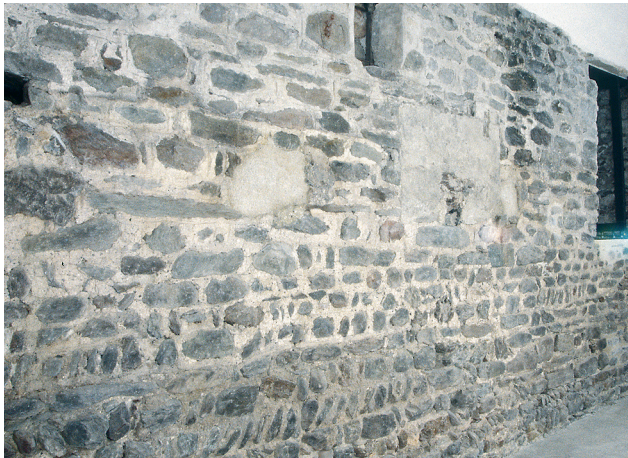
Val Müstair, Müstair, Kloster St. Johann. Norpertrakt (1034)

Mauerwerk des Erdgeschosses aus regelmässigen Lagen teilweise behauener Bruchsteine. Wenige Lagen *Opus spicatum*. Pietra rasa mit horizontalem und vertikalem Fugenstrich.

Abb. 162 Val Müstair, Müstair, Kloster St. Johann 2006. Norpertrakt. Ausschnitt aus der Nordfassade. Blick nach Südwesten.

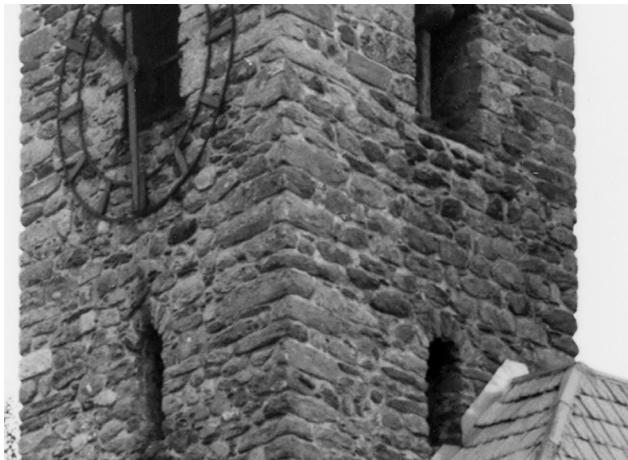
Waltensburg/Vuorz, evangelische Pfarrkirche. Campanile (1119–1129)

Regelmässiges Mauerwerk aus unbearbeiteten kleinen bis mittelgrossen Bruchsteinen. Grössere, sorgfältig behauene Ecksteine ohne Bossen und Kantenschlag. Kein *Opus spicatum*. Stellenweise Pietra rasa.

Abb. 163 Waltensburg/Vuorz, evangelische Pfarrkirche 1970. Campanile. Blick nach Norden.

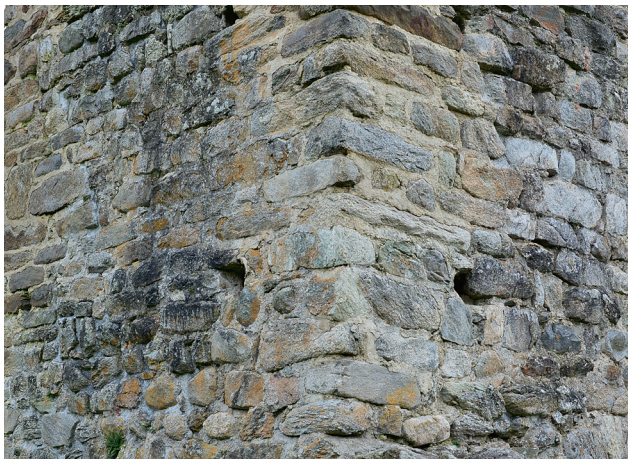
Waltensburg/Vuorz, Burg Jörgenberg, Kapelle Sogn Gieri. Campanile (1070)

Mauerwerk aus regelmässigen Lagen flacher, zugehauener Steine von geringer Grösse. Kein *Opus spicatum*. Etwas grössere Ecksteine ohne Kantenschlag/Bossen. Mauermörtel in Pietra-rasa-Manier überarbeitet, mit waagrechtem Fugenstrich.

Abb. 164 Waltensburg/Vuorz, Burg Jörgenberg, Kapelle Sogn Gieri 2012. Blick nach Südosten.

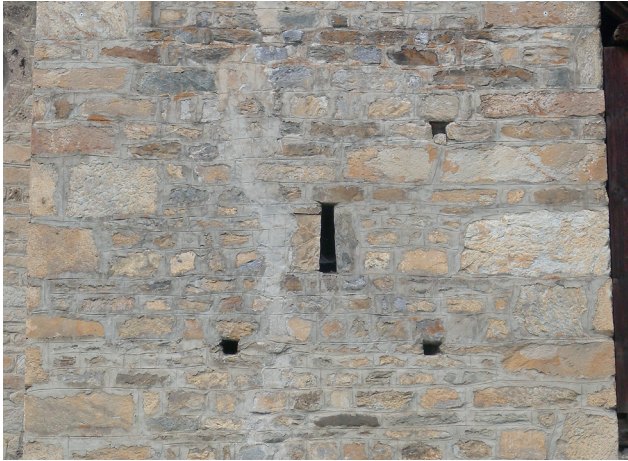
Zillis, evangelische Pfarrkirche. Campanile (1101)

Relativ regelmässiges Mauerwerk aus kleinen Hausteinen. Grosse Ecksteine ohne Kantenschlag/Bossen. Mauermörtel in Pietra-rasa-Manier überarbeitet, mittelmässig deckend mit bewegt gezogenen waagrechten und senkrechten Fugenstrichen.

Abb. 165 Zillis, evangelische Pfarrkirche 2011. Ausschnitt des Campaniles. Blick nach Nordosten.

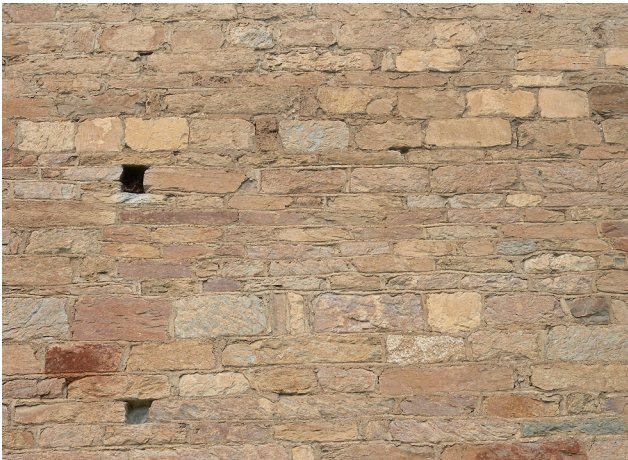
Zillis, evangelische Pfarrkirche. Schiff (1096)

Äusserst regelmässiges Quadermauerwerk aus sehr sorgfältig zugehauenen Steinen. Kein *Opus spicatum*. Ecksteine ohne Kantenschlag/Bossen. Fugenmörtel mit Kelle nachgezogen.

Abb. 166 Zillis, evangelische Pfarrkirche 2011. Ausschnitt aus der Südfassade des Schiffes. Blick nach Norden.
