**IV.
ERLACH: ALTSTADT(-GASSE)**

AUGENSCHHEIN

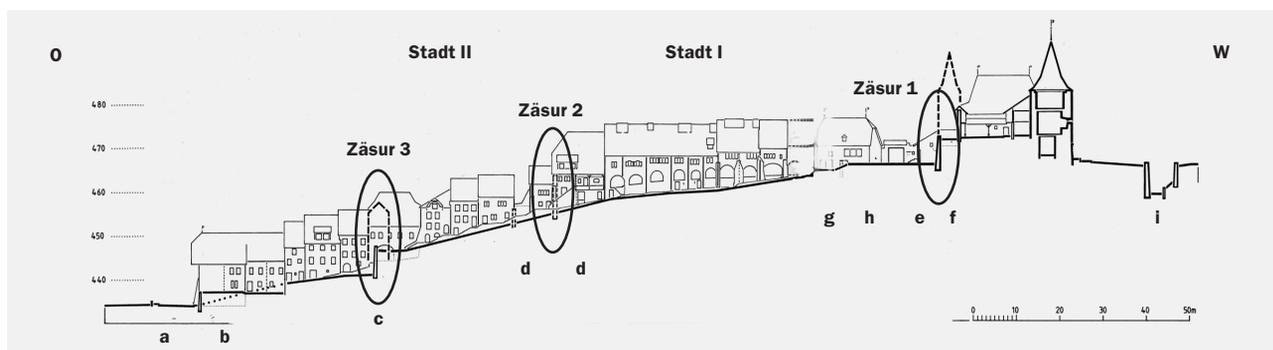
131 Erlach, Altstadt, schematischer Längsschnitt Stadt I und Stadt II, Zeichnung von Othmar Mabboux, KDP, 1998, mit Ergänzungen der Autorin.

- | | | | |

| a Galsstrasse | d Grenzbereich Burgbezirk (Stadt I),

vermutlich mit quergestelltem
Turmgebäude | e 1783 abgebrochenes Haus | h abgebrochener
Eingangsturm |

| b Mayhaus, einstiges Untertor | | f ehemalige Schlossscheune | i Burggraben |
| c Niveauschwelle Altstadt/Loch | | g Stadttor | |

Höhendifferenz zwischen dem Schloss und dem Städtchen am Fusse des Hügels beträgt rund 40 Meter.⁸⁷⁹ Der Höhenunterschied verläuft jedoch nicht gleichförmig. Der Längsschnitt (Abb. 131) zeigt drei markante Zäsuren. Im Schloss selbst gibt es einen Höhenversprung zwischen unterem und oberem Hof von rund acht Metern. Die zweite Zäsur liegt bei Altstadt 11 mit dem steilen Aufgang zur Hochlaube. Die dritte befindet sich am Rathausbrunnenplatz, wo eine Stützmauer, «Lochmauer» genannt, die um fünf Meter tiefer liegenden Häuser des unteren «Lochs» abtrennt.

Hierzu zählen vor allem die drei topografischen Zäsuren im Längsprofil der Gasse (Abb. 131). Die erste topografische Zäsur der Gasse besteht im Niveauunterschied zwischen oberem und unterem Schlosshof. Der Übergang zwischen Altstadt und Schloss wurde mehrfach umgestaltet. Auf dem oberen Niveau befanden sich die gräfliche Wohnung und die Kastellanei. Die Gebäude im unteren Hof dienten mehrheitlich der Versorgung. Anstossende Häuser wurden ab dem 16. Jh. bis Ende

⁸⁷⁹ Die Höhenangaben sind dem Längsschnitt entnommen in KDM BE 2 1998, 50, Abb. 60, hier Abb. 131.

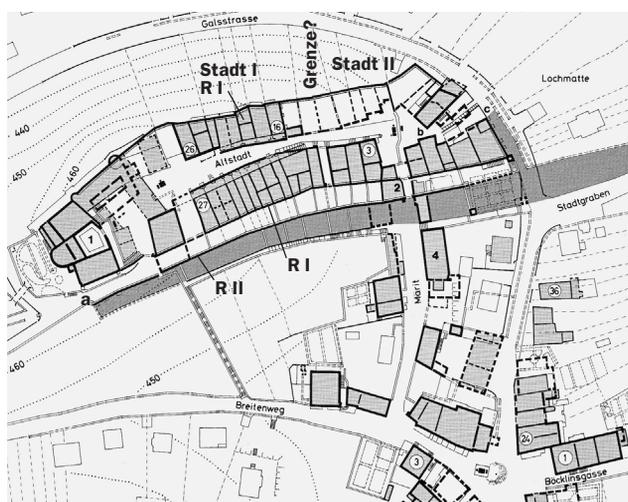
132 Erlach, Altstadt, Zeichnung von Othmar Mabboux, KDP, 1998.

| starker Strich: Baubestand 1786 | a Oberes Tor |
| dunkles Raster: Stadtgraben 14. Jh. | b Loch |
| Hausnummern in Kreisen | c Untertor |
| 1 Schloss | R I Ringmauer I |
| 2 Rathaus, daneben ehem.

Stadtkornhaus (gestrichelt) | R II Ringmauer II |

| 4 ehem. Staatskornhaus | |

auf (Abb. 132). Die heutigen Fassadenfluchten gegen das Umland der Häuser von Stadt I und II entsprechen dem Verlauf der südlichen Ringmauer I.⁸⁵⁸ In der Nordzeile wurde bei Haus Nr. 20 ein Stück der nördlichen Ringmauer I gefunden.⁸⁵⁹ Im unteren Bereich der Stadt gab es zwei Tore: Das Untertor⁸⁶⁰ («niedereres Tor», Abbruch 1665) stellte die Verbindung der Altstadt zur Galsstrasse her, und ein seitlich abzweigendes Tor⁸⁶¹ (Rathaustor) führt heute zum «Märit» (Markt).⁸⁶² Mit dem «Loch» könnte ein bestehender Siedlungskern integriert worden sein.⁸⁶³ Zwischen Altstadt und «Loch» gibt es eine starke topografische Zäsur (Abb. 131). Eine «lange Treppe» soll nach mündlicher Überlieferung vor der Errichtung der Lochmauer im 17. Jh. den Niveauversprung überwunden haben.⁸⁶⁴

des 18. Jh. von der Herrschaft aufgekauft und abgerissen. Man wollte eine Verbesserung der Ökonomiegebäude erzielen. Über Vorzustände und Massnahmen des 16. Jh. weiss man jedoch nichts Genaues.⁸⁸² Im 18. Jh. stand die Minderung der Brandgefahr im Vordergrund. Dafür sollte ein räumlicher Abstand zwischen Schloss und Altstadt Häusern geschaffen werden. Gleichzeitig strebte man eine Trennung der Altstadt- und Schlosszufahrt an.⁸⁸³ Den Vorzustand zeigen die beiden Pläne aus dem Jahr 1786 von Emanuel Schmalz und Abraham Pagan (Abb. 138, 150). Niklaus Heblers Projekt, der eine Bebauung mit neuer Geometrie vorschlug, wurde nicht verwirklicht (Abb. 139). Da der Schlosshof gegen Einbruch gesichert werden sollte, übernahm man jedoch seine Idee einer räumlichen Trennung durch einen querliegenden Häusertrakt.⁸⁸⁴ Seit 1793 ist die Zufahrt zum Schloss von der Altstadt her nur noch über einen hakenförmigen Umweg möglich (Abb. 132). Dafür wurde 1783 Haus Nr. 29 abgebrochen.⁸⁸⁵

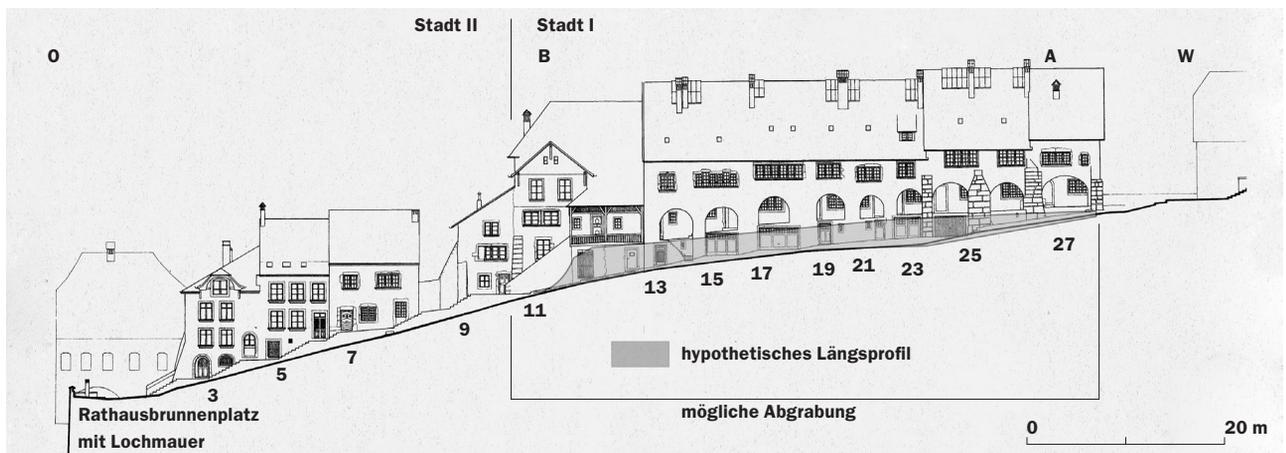
137 Erlach, Altstadt, Längsschnitt mit Ansicht der Südseite von Ulrich Rybi 1974 mit Ergänzungen der Autorin.

Die Hochlauben sind nur auf der Südzeile im oberen Bereich der Gasse ausgebildet (Abb. 137). Im unteren Bereich der Häuser Nr. 3 bis Nr. 9 gibt es terrassierte Vorplätze mit Treppen, die jeweils um ein Geschoss gestaffelt zum Niveau des Nachbarhauses führen (Abb. 135). Diese Treppen gleichen einer grossen Kaskadentreppe. Sie liegen parallel zur Gasse und nehmen die gesamte Vorplatzbreite ein. Erst bei Haus Nr. 11 beginnt die Hochlaube nach einem langen, steilen Treppenaufgang, der ein ganzes Geschoss überwindet (Abb. 142). Sie endet bei Haus Nr. 27, dem heute letzten Gebäude vor dem Schloss. Hier ist der Laubengangboden niveaugleich mit der Gasse. Haus Nr. 13 hat als einziges einen schmalen, direkten Treppenabgang zur Gasse. Die Hochlaube ist mit einem Geschoss überbaut, die Hausfassaden liegen in einer Flucht.

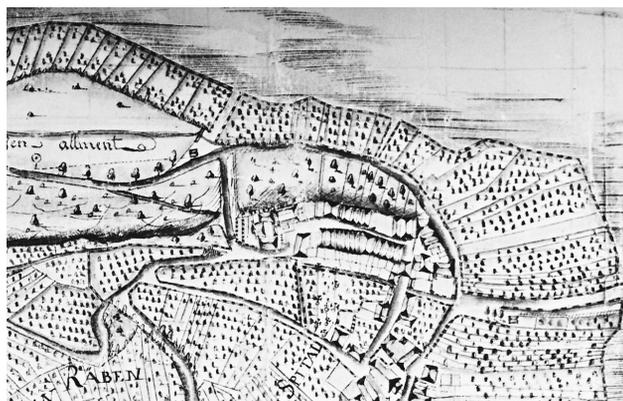
138 Erlach, Altstadt, Generalplan über die Ämter Erlach und St. Johannsen von Emanuel Schmalz (Ausschnitt) 1786.

Drei Wege führen hinauf zum Schloss. Der flachste und längste liegt ausserhalb der Stadt, man gelangt durch den Rebberg im Süden über das Obertor direkt zum Schloss (Abb. 138). Innerhalb der Stadt bieten sich zwei Möglichkeiten: Vom «Märli» geht man durch das Rathhaustor zum Rathausbrunnenplatz und von dort links die Altstadt hoch zum Schloss (Abb. 132). Die kürzeste und steilste Verbindung verläuft von der Galsstrasse via ehemaliges Untertor zum unteren «Loch». Dort muss man der Lochmauer entlang einen Umweg zum Rathhaustor machen und gelangt so wiederum über den Rathausbrunnenplatz in die Altstadt (Abb. 140, 141).

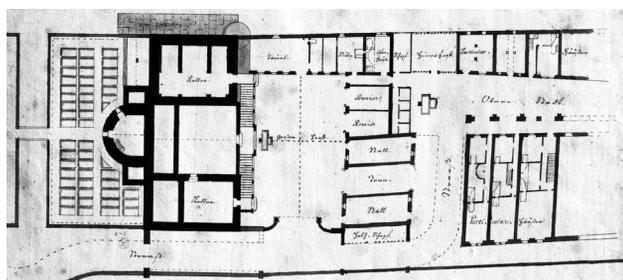
139 Erlach, Umbauplanung Schloss Erlach (nur in Teilen realisiert), Grundrisszeichnung von Niklaus Hebler, 1790.

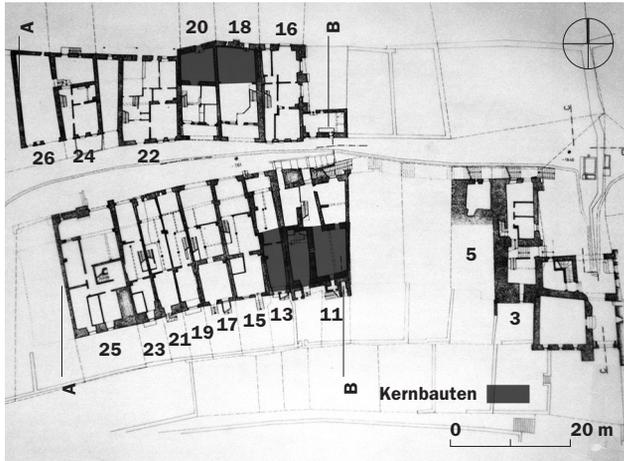
147 Erlach, Altstadt, Grundrissplan des Gassengeschoßes von Ulrich Rybi 1974.

Die bauliche Struktur der Gassengeschosse ist angesichts der zahlreichen Eingriffe des 20. Jh. sehr verunklärt (Abb. 147). Dies betrifft vor allem die Südzeile mit dem Wiederaufbau nach dem Stadtbrand 1915. Einen weiteren Substanzverlust haben die Garagenbauten 1930 nach sich gezogen.⁹²⁰ Jedenfalls gibt es heute in keinem Haus mehr eine Zone mit einem Treppenabgang zu einem seitlichen kleinen Vorraum.⁹²¹ Der Zustand von Haus Nr. 17 um 1910 zeigt jedoch eine solche Erschliessung mit Vorraum (Abb. 292). Es ist nach heutigem Wissensstand unklar, wie viel frühere Bausubstanz sich insbesondere in den Gassengeschossen erhalten hat.

Die bisherigen archäologischen Untersuchungen erschlossen Spuren von frühesten Bebauungen. So konnte man bis jetzt in fünf Häusern (Abb. 147, 148) sechs Kernbauten nachweisen. Diese wurden alle direkt an die Stadtmauer angebaut und befinden sich sowohl in Stadt I wie in Stadt II und sowohl auf der Nord- wie auf der Südseite. Die Bodenniveaus der Kernbauten liegen jeweils in etwa ebenerdig zum heutigen Gassenniveau. Die bisherigen Befunde lassen darauf schliessen, dass die Häuser von der Stadtmauer zum Gassenraum hin erweitert wurden. Der Gassenraum scheint seit dem frühen 16. Jh. konsolidiert gewesen zu sein, was die zahlreichen Fassaden mit stilistisch datierbaren Fenstergewänden belegen.⁹²²

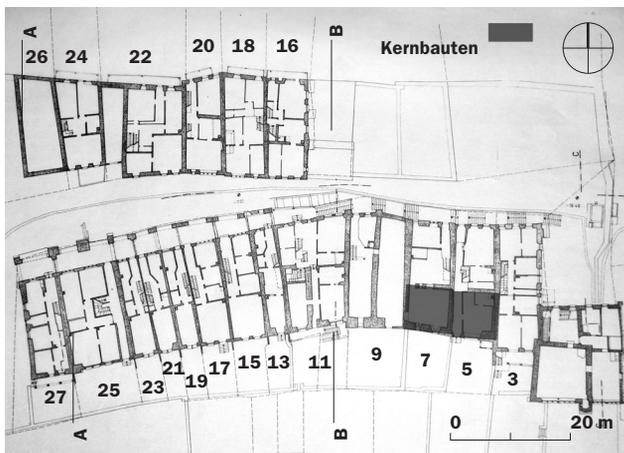
148 Erlach, Altstadt, Grundrissplan des Laubengeschoßes von Ulrich Rybi 1974.

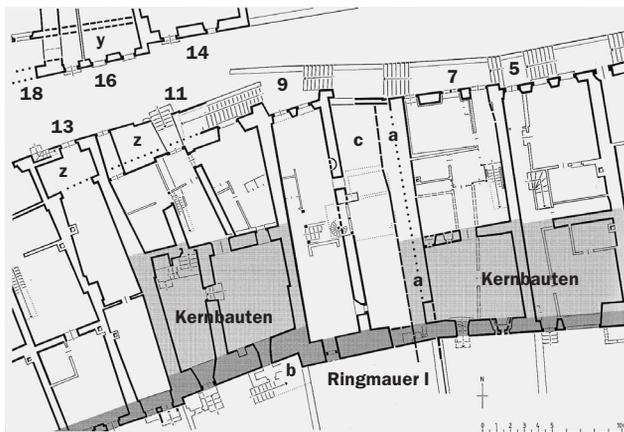
149 Erlach, Altstadt 5 bis 13, Grundrisse Gassengeschoß, Zeichnung von Othmar Mabboux, KDP, 1998 mit Ergänzungen der Autorin.
 a starke Mauer unbekannter Bestimmung
 b hochragendes Mauerfragment
 c unüberbautes Höfli
 y ebenerdiger Laubengang, ehemals auch bei Nr. 16
 z Hochlaube über Gassengeschoß

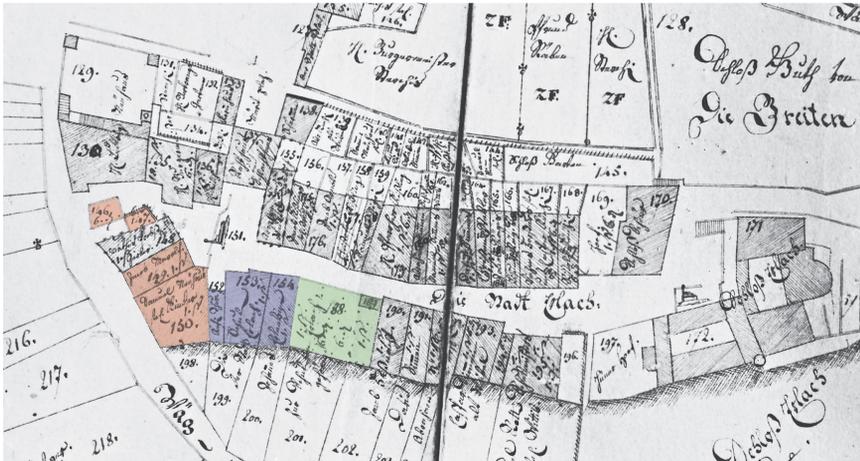
150 Erlach, Altstadt, «Atlas», Plan VII von Abraham Pagan und E. Schmalz (Ausschnitt), gesüdet, um 1786 mit Ergänzungen der Autorin.

- Häuser Nordzeile unterhalb der Lochmauer, Abbruch 18. Jh. und 1841 Parz. Nr. 146 bis 150
- Häuser Nordzeile oberhalb der Lochmauer, Abbruch 1880 Parz. Nr. 152, 153, 154
- Häuser Nordzeile oberhalb der Lochmauer, Abbruch um 1700/1720 Parz. Nr. 188

Von den abgebrochenen Häusern der Nordzeile besass die Schule (erbaut 1627/1634) einen ebenerdigen Laubengang.⁹⁰⁷ Damit ist belegt, dass der Bau eines Laubengangs auch im unteren Teil der Altstadt möglich war. Im Nachbarhaus hingegen gab es keine Fortsetzung, und die Fassadenflucht sprang nur geringfügig zurück (Abb. 150, Parzelle 153, und Abb. 140).

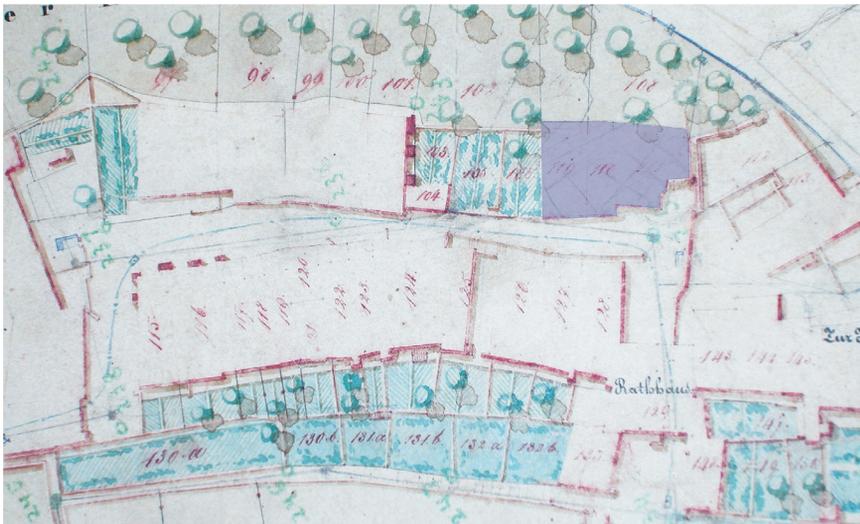
151 Erlach, Altstadt, Planwerk, Bl. 2 von J. Garo und R. Fisch (Ausschnitt) 1849.

- Häuser Nordzeile oberhalb der Lochmauer, durchgekreuzt Abbruch 1880 Parz. Nr. 109, 110
