**ANHANG  
1  
KATALOG DER EINZELHAUSBESCHREIBUNGEN**

## A THUN: OBERE HAUPTGASSE

### A.1 SCHLOSSBERGSEITE

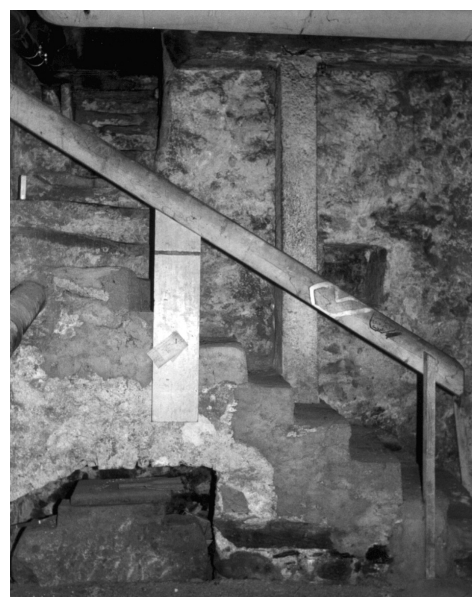
233 Thun, Obere Hauptgasse 35, interner Treppenaufgang, Foto, 1999.

unabhängig vom Hauptbau. Der Raum unter dem Haus hat kein Gewölbe. Den Übergang zum gewachsenen Terrain im Norden markiert eine mächtige Bruchsteinwand, an der eine interne Treppe zum Hochtrottoirgeschoss hochführt. Die Treppe scheint nach unten verlängert, was auf eine Vertiefung des Bodens hinweisen würde. Bei Treppe und Bruchsteinwand könnte es sich um deutlich ältere Bausubstanz handeln (Abb. 233).

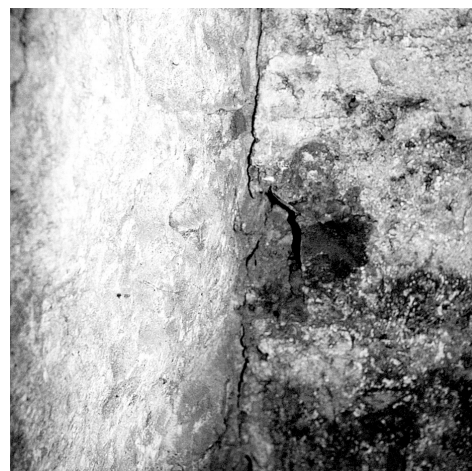
234 Thun, Obere Hauptgasse 35, Detail Baunaht (Riss), Foto 1999.

Das Haus wurde um 1872 vom Hochtroitroirgeschoss an aufwärts neu erbaut.<sup>1406</sup> Ein Ladenumbau auf der Ebene des Hochtroitroirs fand 1927 statt.<sup>1407</sup> Auf Gassenebene befindet sich unter dem Hochtroitroir ein Treppenabgang mit seitlichem Vorraum. Unter dem Haus erstreckt sich ein Raum ungefähr über die halbe Haustiefe, der fast ein Geschoss tiefer liegt als das Gassenniveau (Abb. 52). Im Vorraum unter dem Hochtroitroir lässt ein vertikaler Mauerriss beim Übergang von der Seitenwand zur Hausfassade eine Baunaht vermuten (Abb. 234). Das Gewölbe dieses Vorraums liegt den Seitenwänden auf und ist statisch

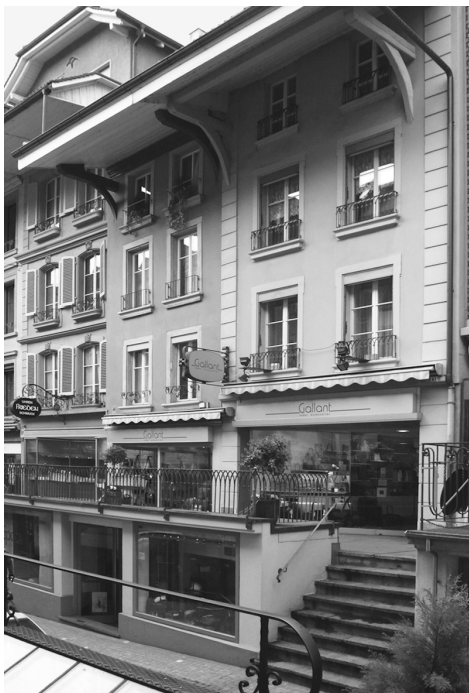
**235 Thun, Obere Hauptgasse 39 und 41, Dachkonstruktion mit Bügen, Blickrichtung gegen Norden, Foto 2009.**

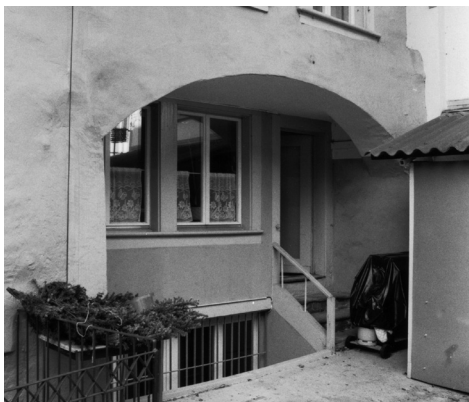
**236 Thun, Obere Hauptgasse 39, Fassade Schlossbergseite mit Stützbogen, Blickrichtung gegen Süden, Foto o. J.**

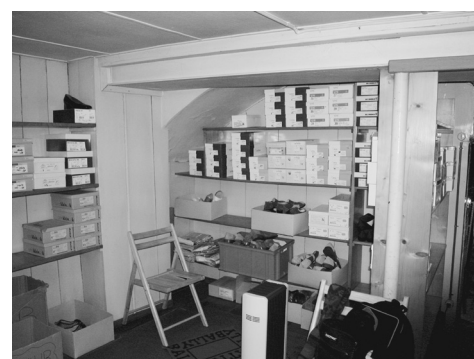
258 Thun, Obere Hauptgasse 30, Gassenseite, Stützbogen unter der Hausfassade, Foto 2003.

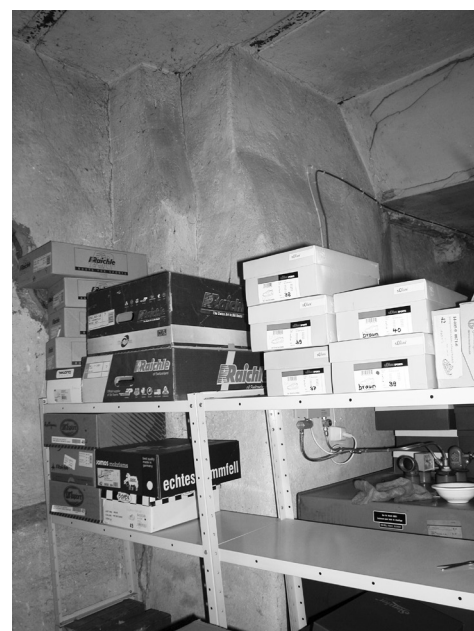
259 Thun, Obere Hauptgasse 30, Aareseite, Strebpfeiler gegen Nr. 32, Foto 2003.
