# **ALPINE WÜSTUNGEN IM BERNER OBERLAND**

**EIN ARCHÄOLOGISCHER BLICK AUF DIE HISTORISCHE  
ALPWIRTSCHAFT IN DER REGION OBERHASLI**

**SCHWEIZER BEITRÄGE ZUR  
KULTURGESCHICHTE UND ARCHÄOLOGIE  
DES MITTELALTERS  
BAND 42**

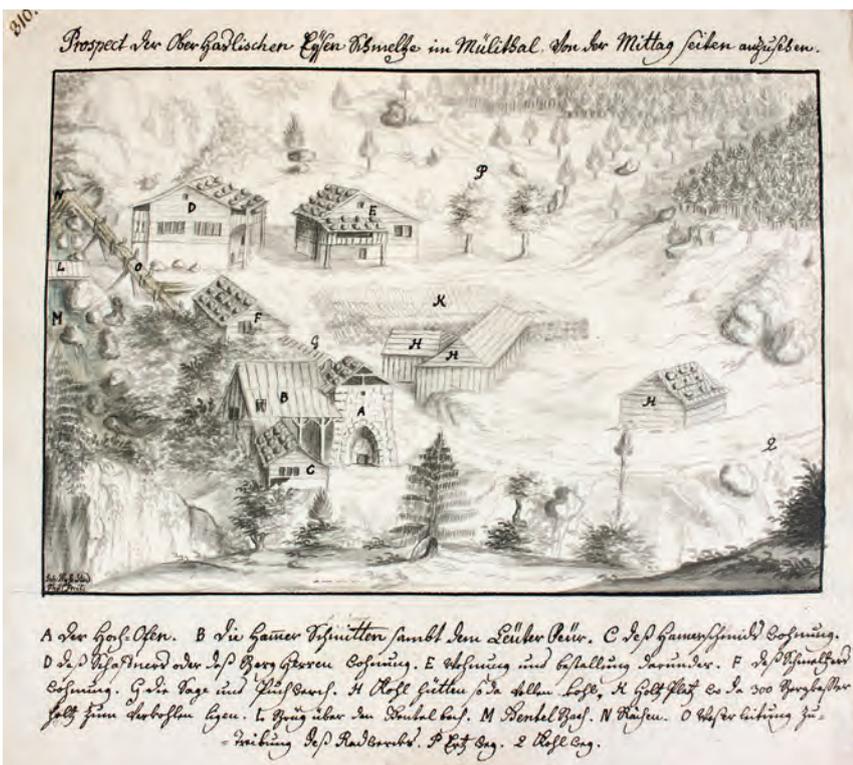
Abb. 30 Das Bergwerk im Mühletal um 1760: «A Der Hochofen; B Die Hammer Schmitten sambt dem Leüter Feür; C Des Hammer Schmidts wohnung; D Des Schaffners oder dess Berg Herren wohnung; E Wohnung und bestallung darunder; F Dess Schmelzers Wohnung; G Die Sage und Puchwerk; H Kohl hütten so da vollen kohl; K Holz Platz wo da 300 Bergklaffer Holz zum verkohlen liegen; L Brüg über den Gentalbach; M Gental Bach; N Rächen; O Wasserleitung zu treibung dess Radwerks; P Ertz weg; Q Kohlweg.» Lavierte Tuschzeichnung von Johannes Wyss, 1760.

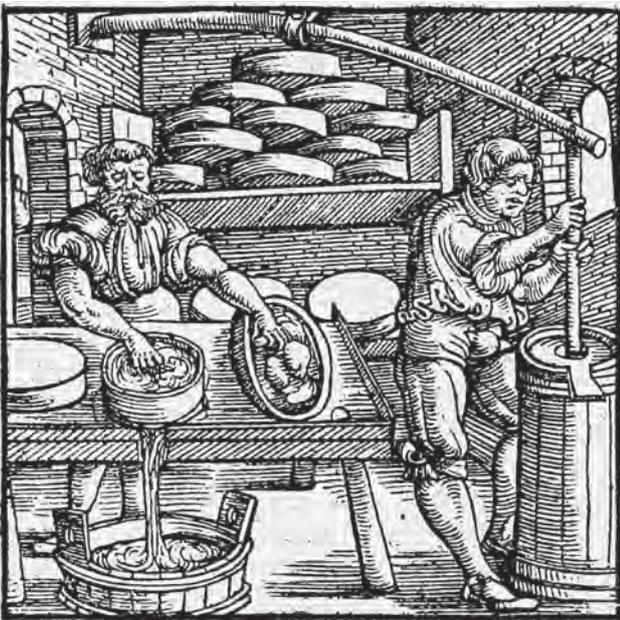
Abb. 33 Zeichnung vom Innern einer Sennhütte von Johannes Stumpf, 1548.

Der Begriff «Sennhütte» taucht 1548 in der Schweizer Chronik von Johannes Stumpf auf.<sup>426</sup> Seine Zeichnung vom Innern einer aus backsteingrossen Steinen errichteten Alphütte zeigt einen Senn an einem grossen Holztisch und einen Zusen am Stossbutterfass (Abb. 33). Der Senn formt entweder handgrosse Käse oder knetet die Flüssigkeit aus den Butterballen. Auf einem Regal an der Wand sind Gebesen aufgetürmt. Der Entwurf von Hans Rudolf Lando von 1607 zeigt im Wesentlichen eine gleichartige Szenerie in einer um neunzig Grad gedrehten Ansicht; der Senn am Arbeitstisch ist hier von der Seite zu sehen (Abb. 34).<sup>427</sup> Lando bildet zusätzlich eine auf einer flachen Unterlage eingerichtete Feuerstelle mit einem an einer Kette hängenden Käsekessel ab, in dem die Milch gerade aufgeheizt wird.

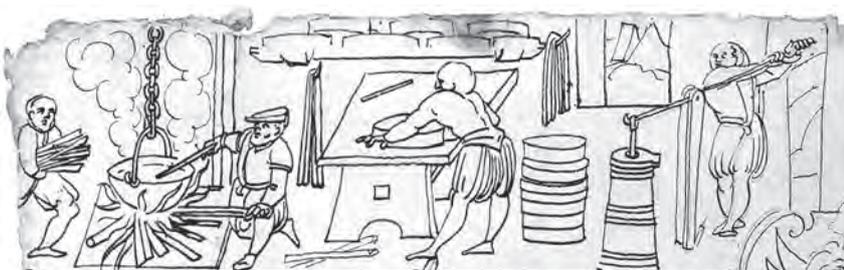
Abb. 34 Zeichnung vom Innern einer Sennhütte von Hans Rudolf Lando, 1607.

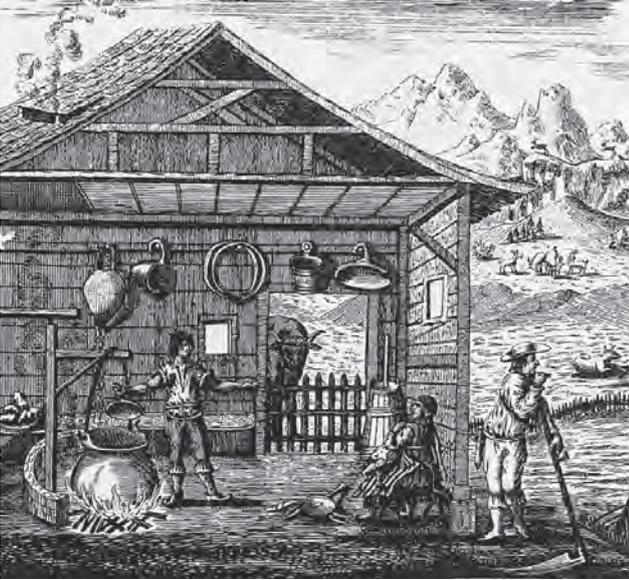
Abb. 36 Zeichnung vom Innern einer Sennhütte von Jakob Joseph Clausner, 1782.

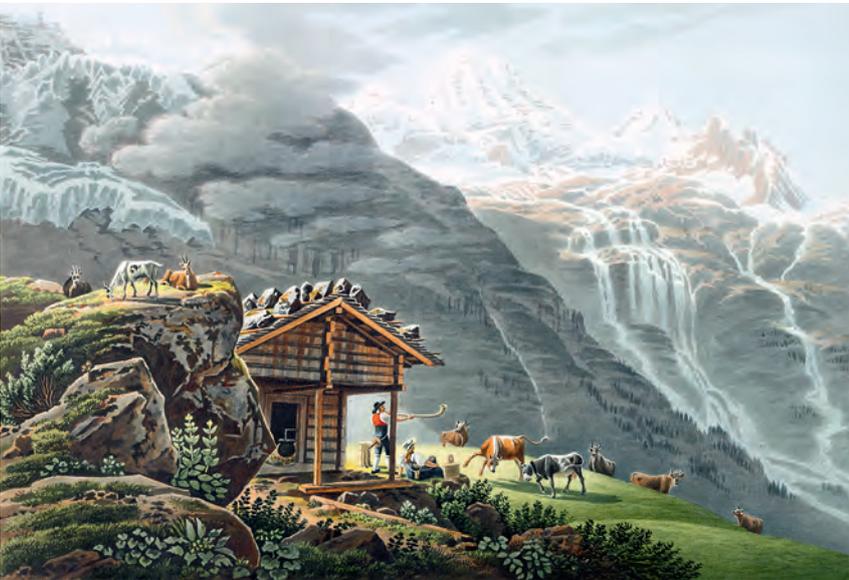
Abb. 37 Darstellung einer Melkhütte im Lauterbrunnental, 1822. Aquatinta von Mathias Gabriel Lory fils, graviert von Johann Jakob Hürlimann.

Es gibt auch Abbildungen, die Alpgebäude zeigen, die dieser Beschreibung entsprechen. Das Bild von Mathias Gabriel Lory fils von 1822 beispielsweise zeigt eine neben einem grossen Felsblock errichtete Melkhütte von aussen (Abb. 37). Sie ist als Blockbau aus Kanthölzern dargestellt, ein Brett dient als Unterlage der Melkgangstützen. Das Schindeldach ist mit grossen Steinen beschwert. Der Blick durch die Eingangstür ist auf den über dem Feuer hängenden Käsekessel gerichtet. Neben dem Sennen, der sich draussen

mit Alphornblasen vergnügt, steht eine Brennte, neben einer zweiten sitzenden Person – aufgrund der andersartigen Tracht handelt es sich vermutlich um eine Frau – ein Melkeimer. Auf dem Felsen tummeln sich Ziegen, die Kühe weiden vor der Hütte.<sup>432</sup>

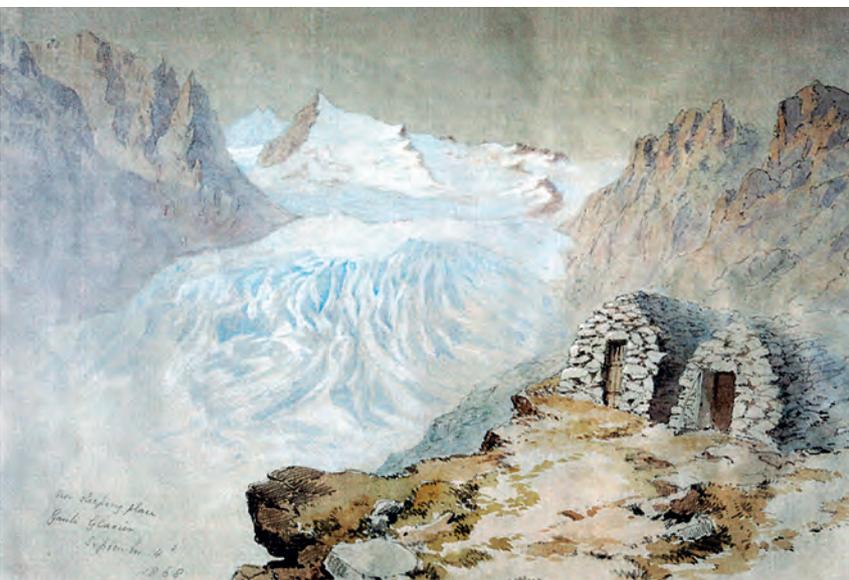
Abb. 38 Zwei Steinhütten auf der Mattenalp im Ürbachtal, Innertkirchen BE. Links im Bild ist der Gaulgletscher zu sehen.

Die in einer Zeichnung von 1868 festgehaltenen Steinhütten auf der Mattenalp im Ürbachtal stellen zwei separate Gebäude mit rechteckigem Grundriss dar, deren fensterlose Wände nahtlos in ein Kragkuppeldach aus Stein übergehen (Abb. 38). Die Eingänge sind mit einer Holztüre versehen, die bei der einen Hütte verschlossen ist. Trotz geöffneter Türe bei der zweiten Hütte bleibt dem Betrachter der Blick ins Innere verwehrt, sodass keine Aussagen zur Nutzung möglich sind.<sup>433</sup>

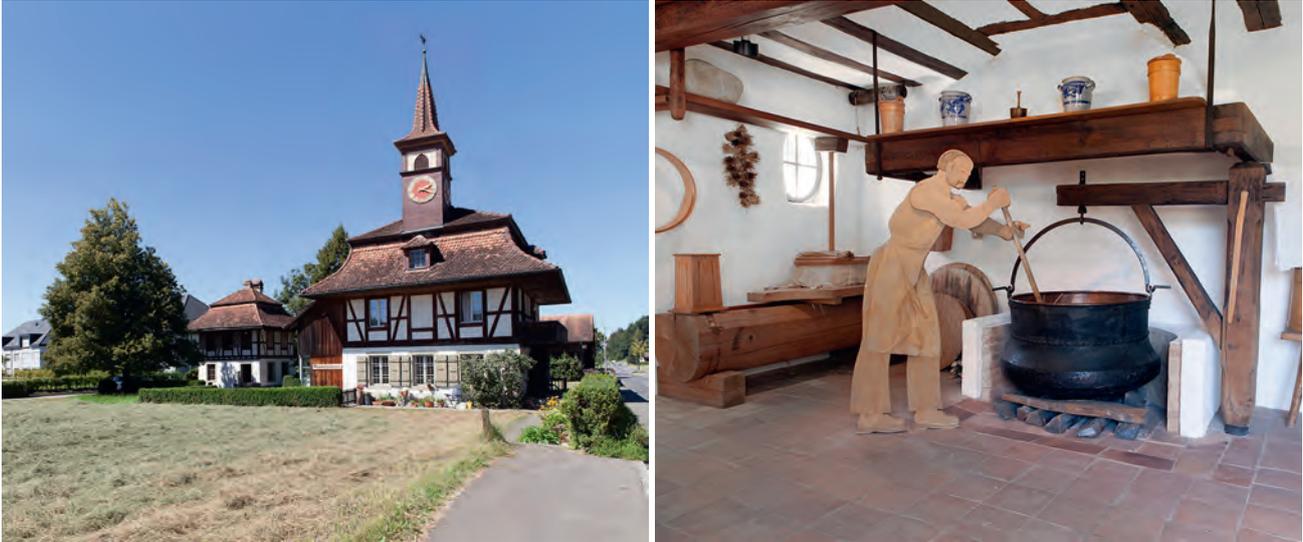
Abb. 39 Die erste Dorfkäserei des Kantons Bern in Kiesen, kleines Gebäude links im Bild, erinnert in ihrer kompakten Form noch an eine Alpthütte. Die frühe Käsereinfrastruktur beinhaltete wie auf der Alp eine Feuergrube, Kupferkessel und Turner.

Die Gründung von Tal- oder Dorfkäsereien hatte für die Alpwirtschaft einschneidende Veränderungen zur Folge, da Käse nunmehr nicht mehr exklusiv in den Sömmerungsgebieten produziert wurde. Die erste Dorfkäserei des Kantons Bern wurde 1815 in Kiesen durch die Dorfgenossenschaft in Betrieb genommen (Abb. 39). In Form und Einrichtung imitierten die frühesten Käsereigebäude noch die Alphütten. Die Käserei hiess «Käsehütte» und der Käser «Hüttenmeister».<sup>464</sup> Die Ausstattung beinhaltete zu Beginn, wie in einer Alphütte, noch eine Feuergrube, über der ein Kupferkessel am Turner hing.<sup>465</sup> Bis 1840 entstanden nur wenig neue Dorfkäsereien, doch um 1890 existierten bereits gegen 560.<sup>466</sup>

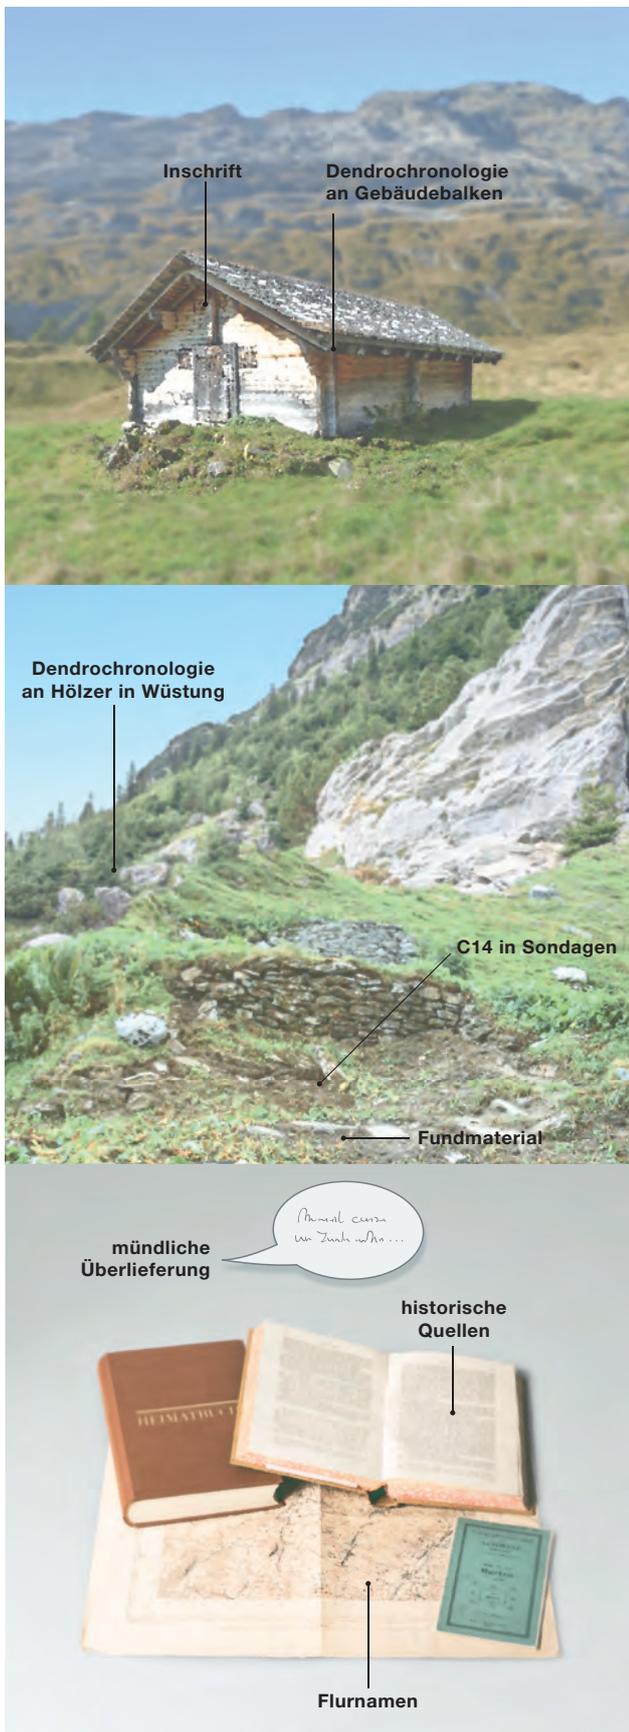
Abb. 40 Verschiedene Datierungsmöglichkeiten von Alpegebäuden und Wüstungen.

Die Schwierigkeiten bei der Datierung von Wüstungen wurden bereits kurz angesprochen (Kap. II.4). Im Folgenden werden verschiedene Datierungsmöglichkeiten und ihr Potenzial aufgeführt. Dabei spielt der Zustand der Wüstung ebenso eine wichtige Rolle wie die Wahl einer invasiven oder nichtinvasiven Vorgehensweise. Die Gliederung folgt dem Befund vom sichtbaren in den unterirdischen Teil (Abb. 40).

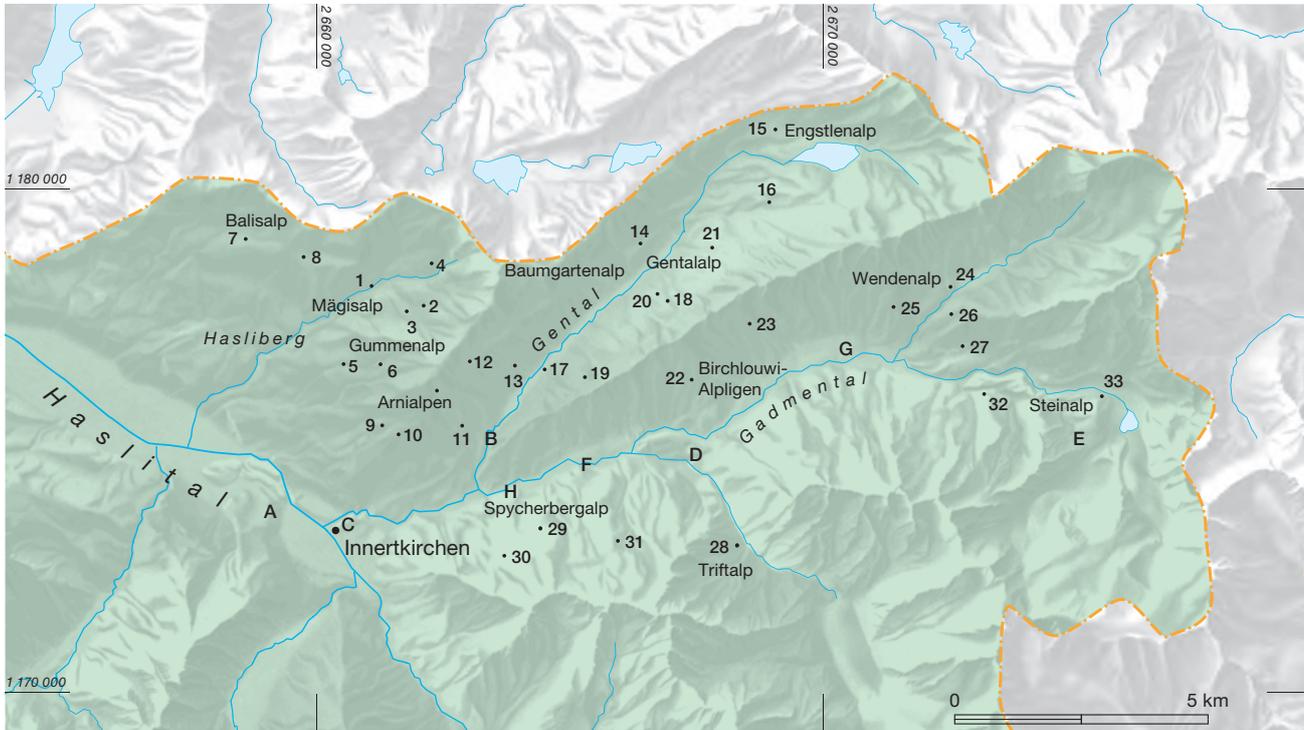
Abb. 41 Alpgebiete und Alpstafel am Hasliberg, im Gental und Gadmental. 1) Mägisalp Undre Stafel; 2) Hinder Tschuggi; 3) Seemad; 4) Hääggen; 5) Gummenalp Undre Stafel; 6) Gummenalp Obre Stafel; 7) Balisalp Vordre Stafel; 8) Käserstatt; 9) Moosbielen; 10) Chräjeren; 11) Hinterarni; 12) Schlafenbielen; 13) Unterbalm; 14) Baumgarten; 15) Engstlen; 16) Scharmad; 17) Gentalhütten; 18) Schwarzentel; 19) Stäfelti; 20) Achtersass; 21) Bäregg; 22) Birchlouwi/Lägerrain; 23) Alpligen; 24) Wenden; 25) Mettlenberg; 26) Gschletter; 27) Feldmoos; 28) Undri Trift; 29) Spycherberg; 30) Worbi; 31) Zum See; 32) Wyssenmad; 33) Stein; A) Kirchet; B) Wagechehr; C) Cheisten; D) Schaftelen; E) Hublen; F) Nesselental/Schwendi; G) Färrich; H) Nessenlouwi/Hopfi.

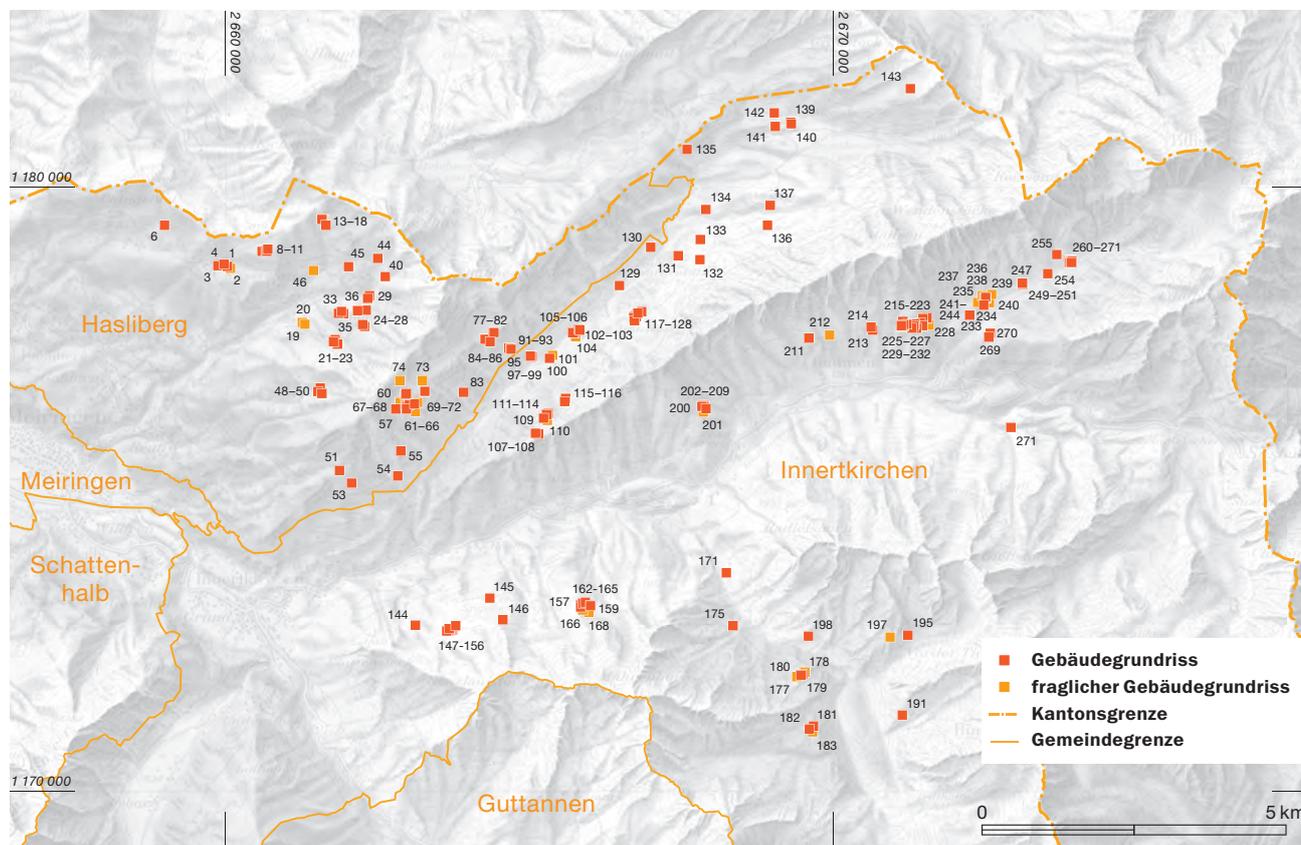
Abb. 56 Lage der Gebäudegrundrisse und fraglichen Gebäudegrundrisse. Die Ziffern entsprechen den Katalognummern.

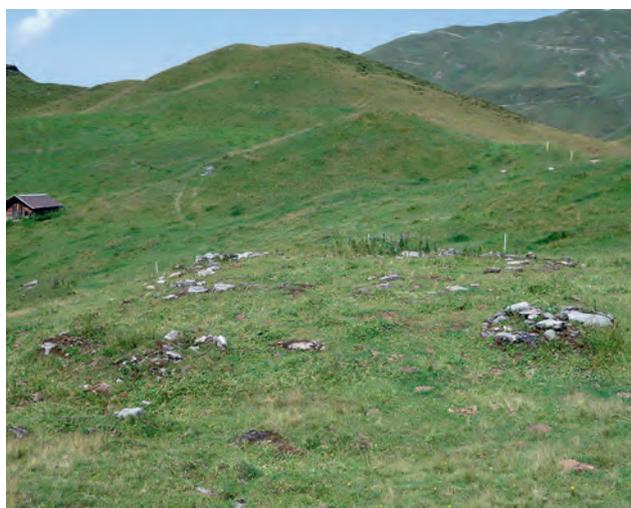
Abb. 71 Hasliberg BE, Hinder Tschuggi 2. Gebäudegrundriss Kat. 25 mit nur einer erhaltenen Steinlage.

Die Art des Zugangs hängt auch von der Nutzung und den Nutzern ab. Je nachdem, ob ein Zugang für Mensch oder Vieh vorgesehen war, ist eine andere Gestaltung erforderlich. Die meisten Grundrisse verfügten vermutlich über eine Art Türschwelle, wie sie auch bei den Melkhütten in Brienz BE, Axalp-Litschentelli und in Kippel VS, Hockenalp-Altstafel<sup>508</sup> vorkommen (Kap. VI.1.2). Bei den Grundrissen **Kat. 83, 93, 207 und 232** liegen grössere Steine in der Frontmauer, die möglicherweise als Eingangsschwelle dienten. Bei Gebäuden mit Grundrissen ohne sichtbare Eingangslücke in der Mauer sind ebenfalls Steinschwellen oder nicht mehr nachweisbare Holzstufen denkbar. Sieben Gebäude waren über steinerne Treppenstufen erschlossen (z.B. **Kat. 25 und 131**). Bei einigen Grundrissen war die Eingangssituation wegen Versturz nicht erkennbar.

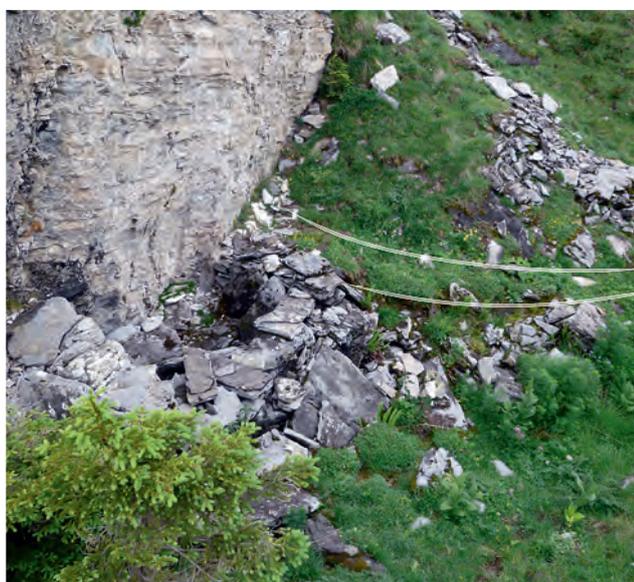
Abb. 73 Hasliberg BE, Hinder Tschuggi 10. Kleiner Gebäudegrundriss Kat. 35 an Felswand im Tschugginollen. Eine kleine Rampe führt zum Eingang hoch.

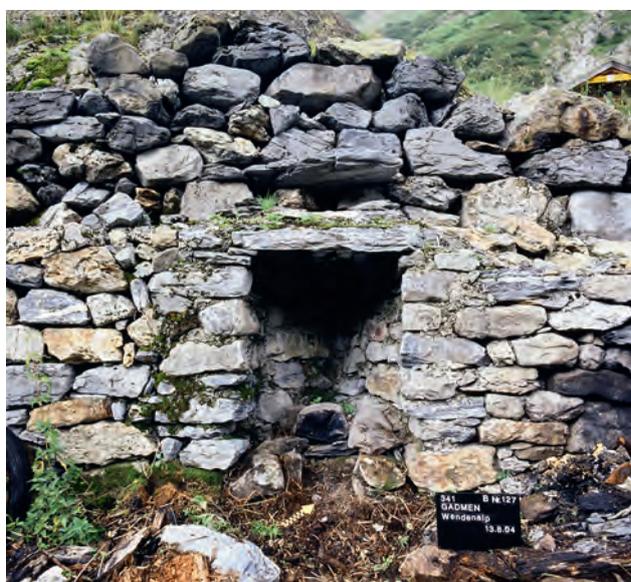
Abb. 74 Innertkirchen BE, Wendenläger 1. Die halbrunde Ausbuchtung beim Gebäuderest Kat. 234 zeigt die Lage der Feuerstelle an.

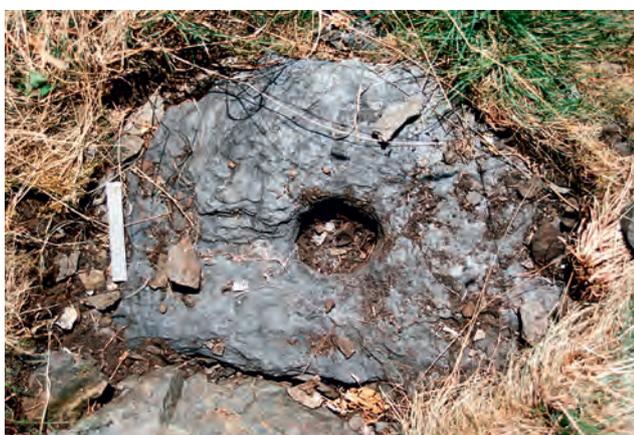
Abb. 75 Hasliberg BE, Wüost 1, Gebäudegrundriss Kat. 78. Die Steinplatte mit dem 10 cm grossen Loch diente möglicherweise als Drehpfannen- oder Turnerstein.

Das Vorhandensein einer Feuerstelle lässt sich indirekt durch die Reste eines Turners – einem drehbaren Galgen, an dem der Käsekessel hing – ableiten (vgl. Abb. 39). Vollständige Turner sind nur noch in den zwei kürzlich aufgegebenen Gebäuden **Kat. 3** und **119** erhalten. Ebenso selten gibt es Nachweise eines Turnersteins – einer Drehpfanne aus Stein –, in dem der Pfosten drehte (Abb. 75). Im Grundriss **Kat. 25** liegt in der Ecke eines vermutlich gepflasterten Bereichs ein Stein mit einem Loch, bei dem es sich um einen Turnerstein handeln könnte. Die Anordnung ist vergleichbar mit **Kat. 226**, wo die Feuerstelle bei einer Ausbuchtung liegt; davor wurde ein Betonboden eingebracht, in dessen Ecke sich ebenfalls ein markanter Stein befindet.

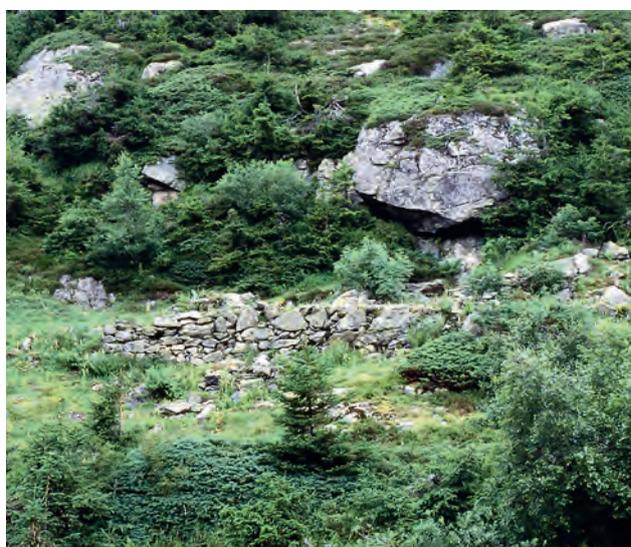
Abb. 78 Innertkirchen BE, Mettlenberg, Gebäudegrundriss Kat. 225. Die mächtige Stützmauer bildet eine Kombination aus Vorplatz und Wegbefestigung.

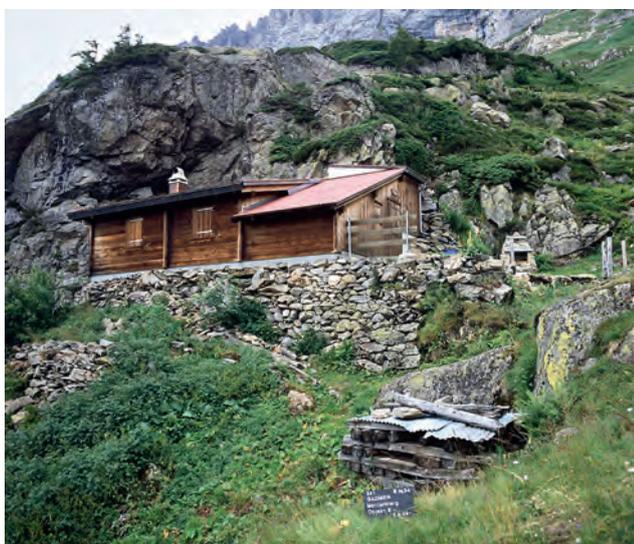
Abb. 79 Innertkirchen BE, Mettlenberg, Gebäudegrundriss Kat. 221. Das Gebäude thront auf einer mit einer Stützmauer befestigten Terrasse.

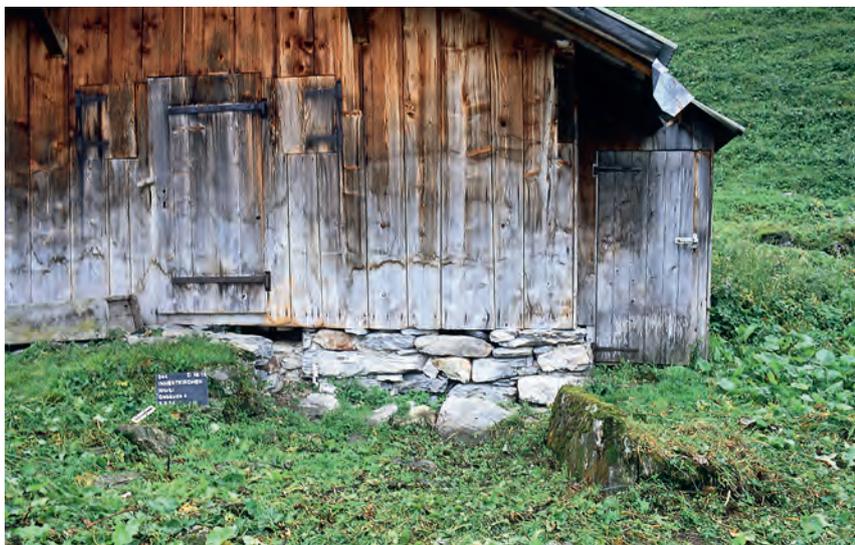
Abb. 80 Innertkirchen BE, Worbi, Gebäude Kat. 150. Heute als Jagdhütte genutzte ehemalige Sennerei mit Stall, zu dessen Eingang eine kleine Rampe führt. Seitlich ist ein Plumpsklo angebaut. Im Vordergrund ist die moosüberwachsene, hochkant gestellte Steinplatte des Mistplatzes erkennbar.

Vermutlich stammen die angebauten Mauerreste mehrheitlich von Mistgruben und Kleinställen, wie sie auch bei bestehenden Alpgebäuden noch zu sehen sind (Kap. VI.3.3). Kleine rechteckige, gelegentlich eingetieft angebaute Anbauten werden meist als Mistgruben oder Mistplätze gedeutet. Bei einigen kleineren gemauerten Anbauten wäre es auch möglich, dass es sich um den Sockel eines Abortes handelte, wie auf Worbi das Beispiel des Plumpsklos an der ehemaligen Sennerei mit Stall **Kat. 150** zeigt, die heute als Jagdhütte genutzt wird (Abb. 80).

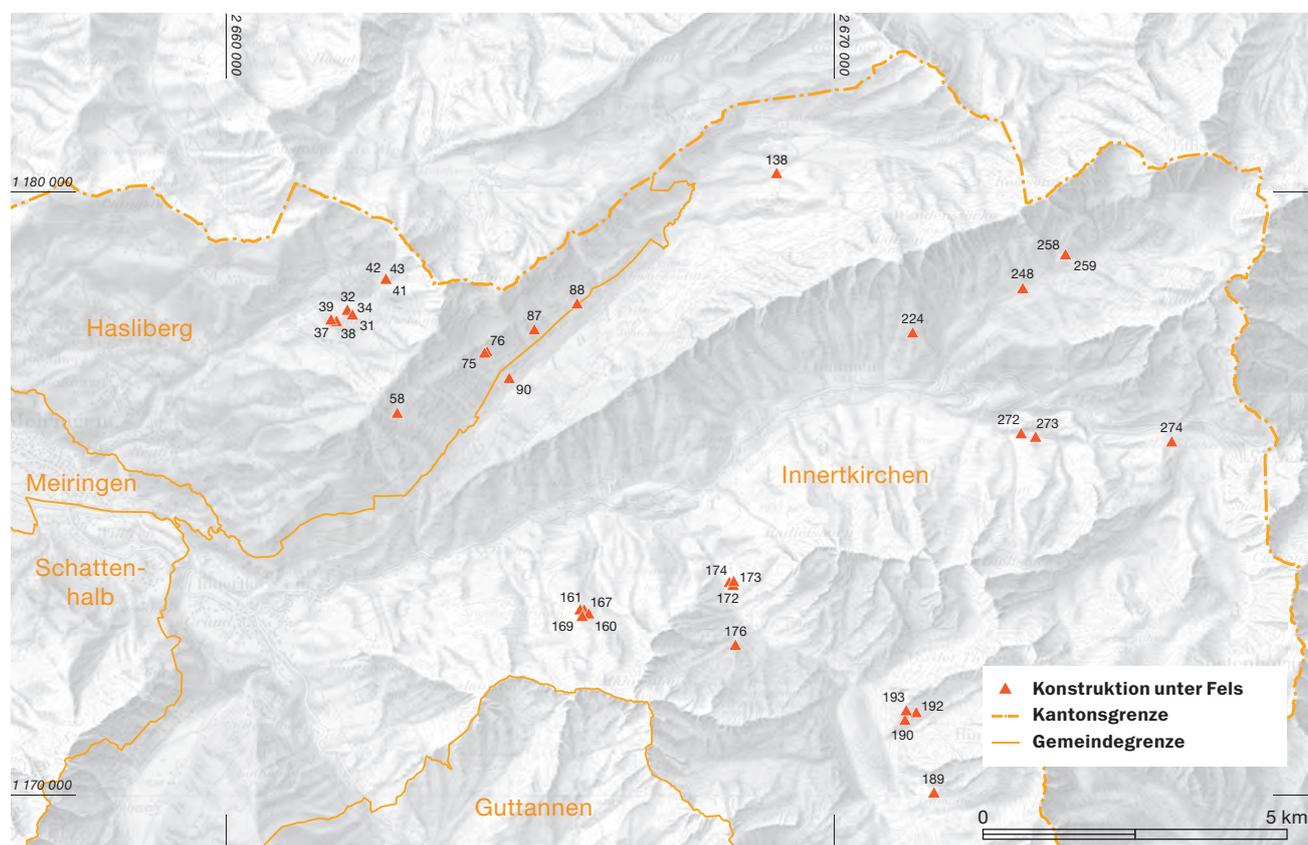
Abb. 86 Lage der Konstruktionen unter Fels. Die Ziffern entsprechen den Katalognummern.

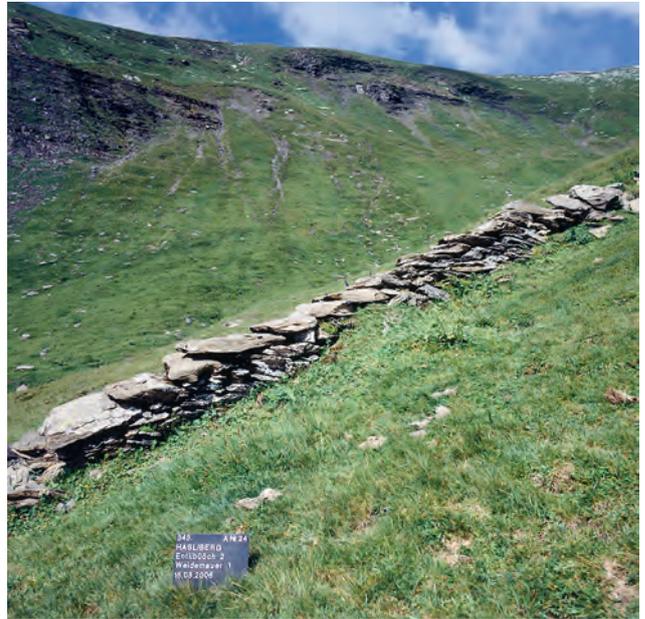
Abb. 102 Hasliberg BE, Entlibüsch 2. Bei der Weidemauer **Kat. 296** wird das kleinteilige Steinmaterial mit grösseren Steinplatten abgedeckt.

Am Mauerwerk lässt sich beobachten, dass generell kleineres Steinmaterial unten liegt und darüber gelegte grössere Blöcke oder Platten die Konstruktion beschweren. Bei einem gut erhaltenen Abschnitt von **Kat. 296** besteht die Mauer aus mittelgrossen Steinplatten, die mit grösseren Platten abgedeckt wurden (Abb. 102). Entlang von Wasserläufen wurde, wie bei **Kat. 297**, oft verrundetes Steinmaterial aus dem Bachbett verwendet.

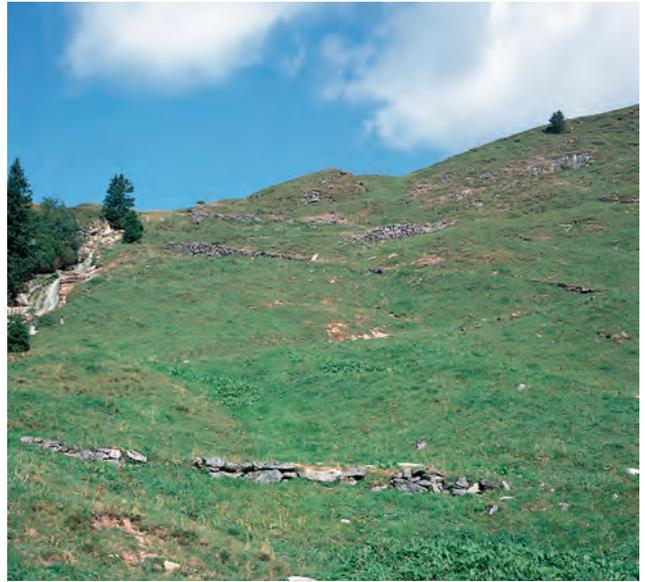
Abb. 108 Innertkirchen BE, Zilflucht, Wegabschnitt Kat. 323. Der Alpweg führt von der Alp Tannen (Kerns OW) hinunter zur Zilflucht (Hasliberg BE).

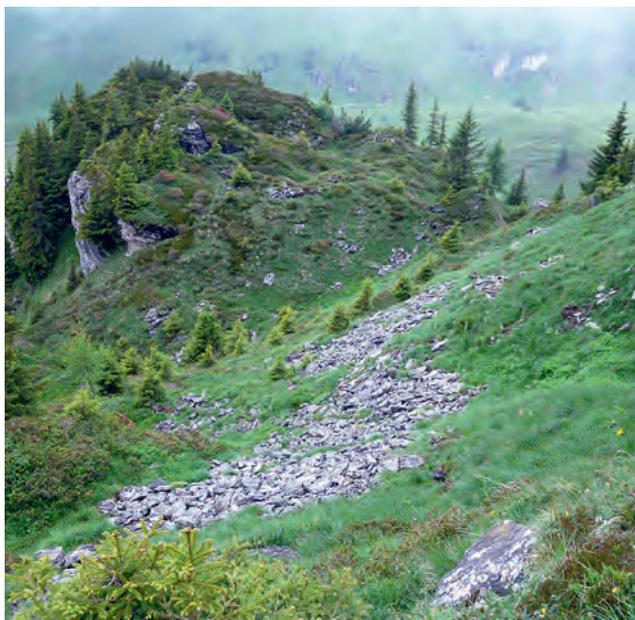
Abb. 112 Hasliberg BE, Hinder Tschuggi 7, Lesehaufen Kat. 330.  
Beispiel der Gruppe 1 mit einer grossen Steinhäufung.

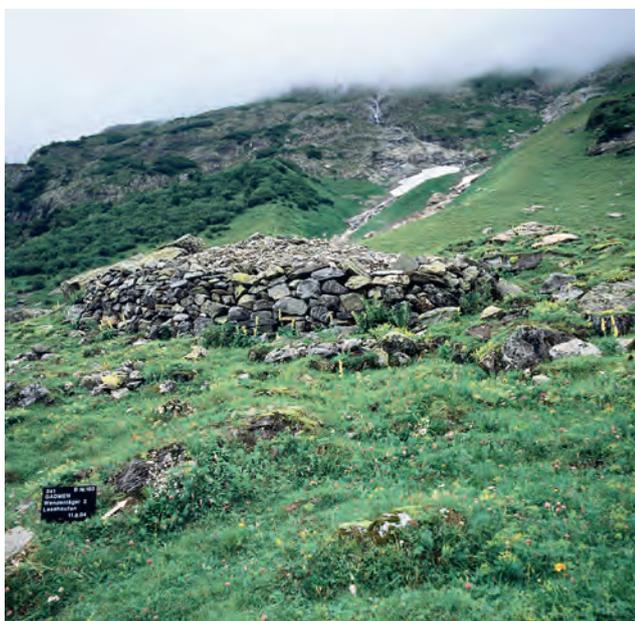
Abb. 114 Innertkirchen BE, Wendenläger 2, Lesehaufen Kat. 339.  
Beispiel der Gruppe 3 mit Ummauerung und Einfüllung.

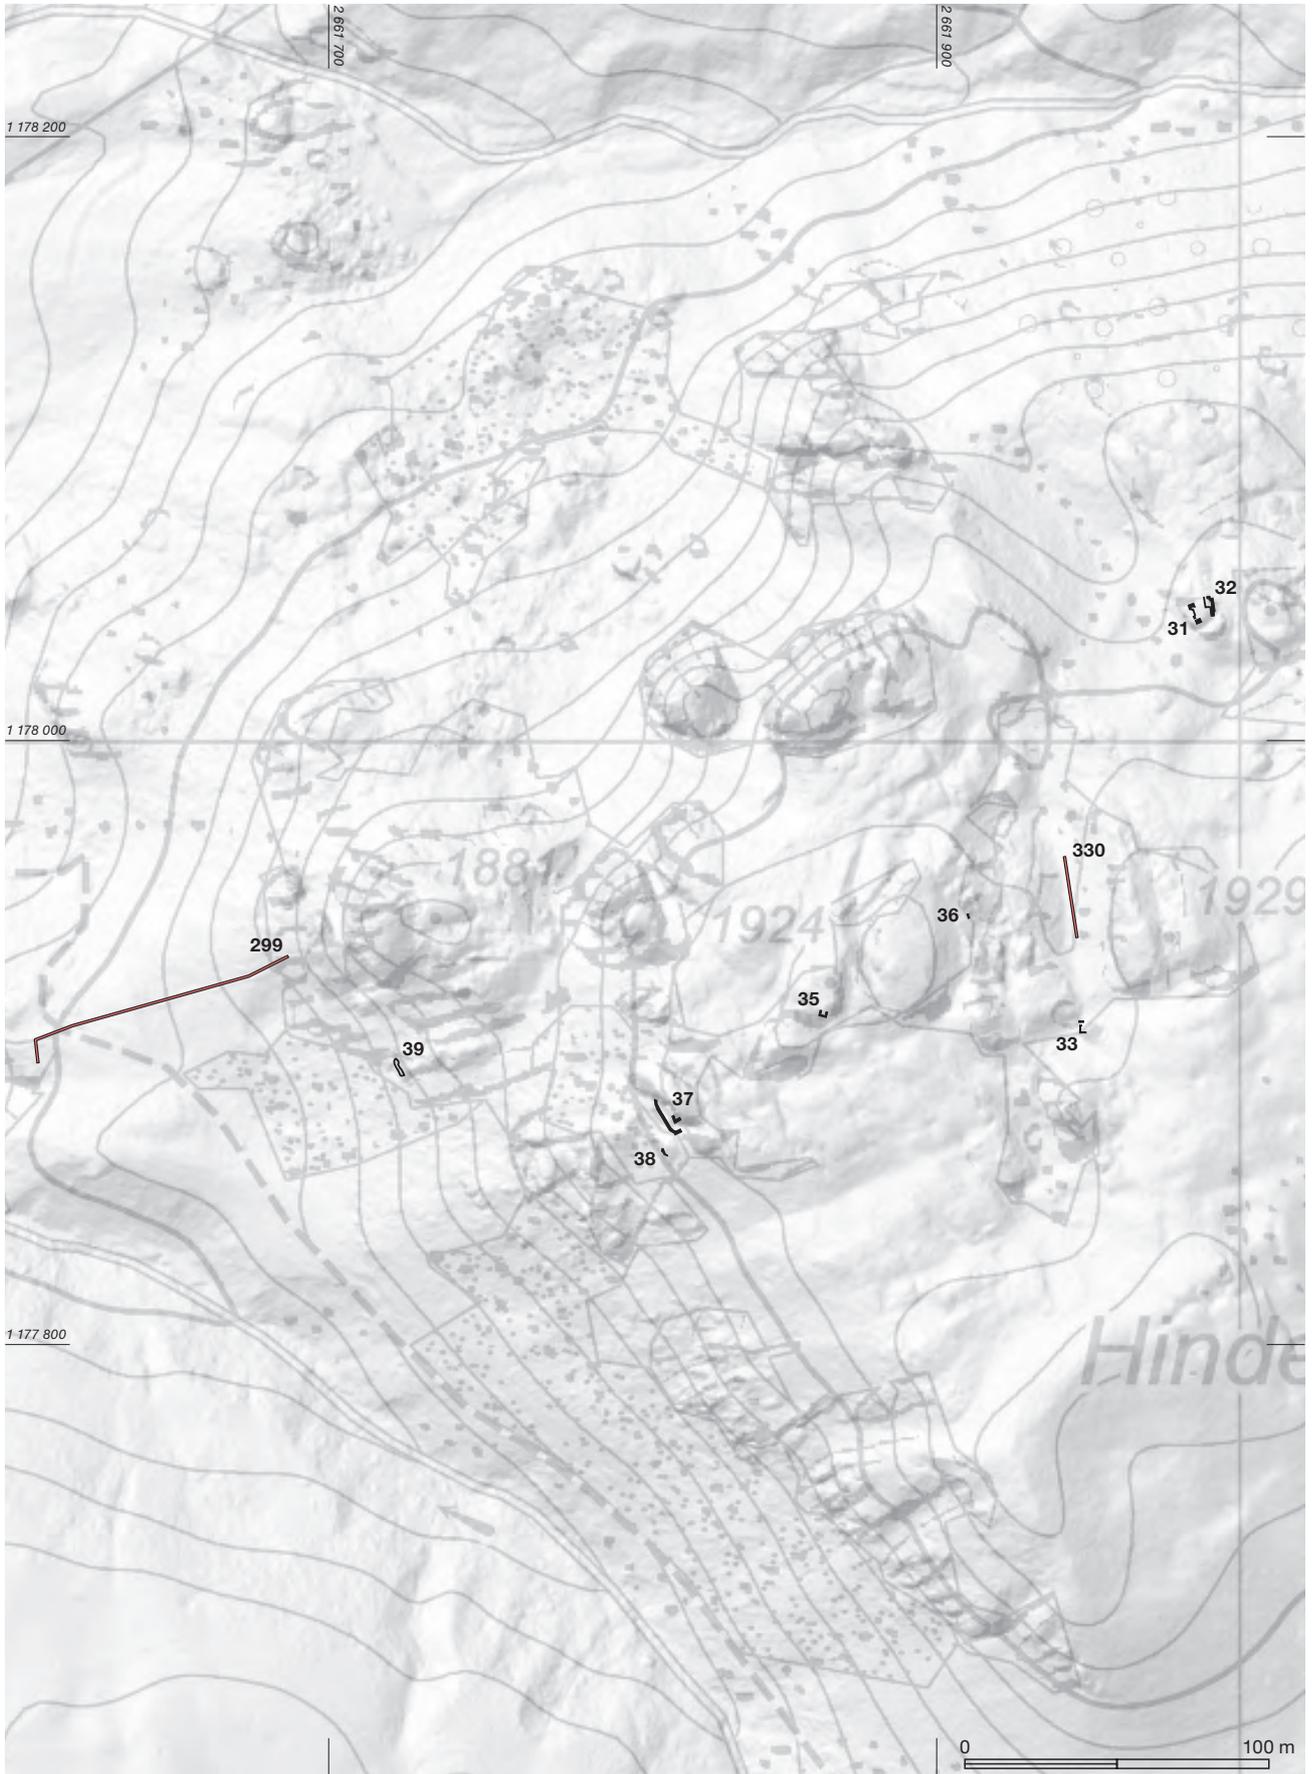
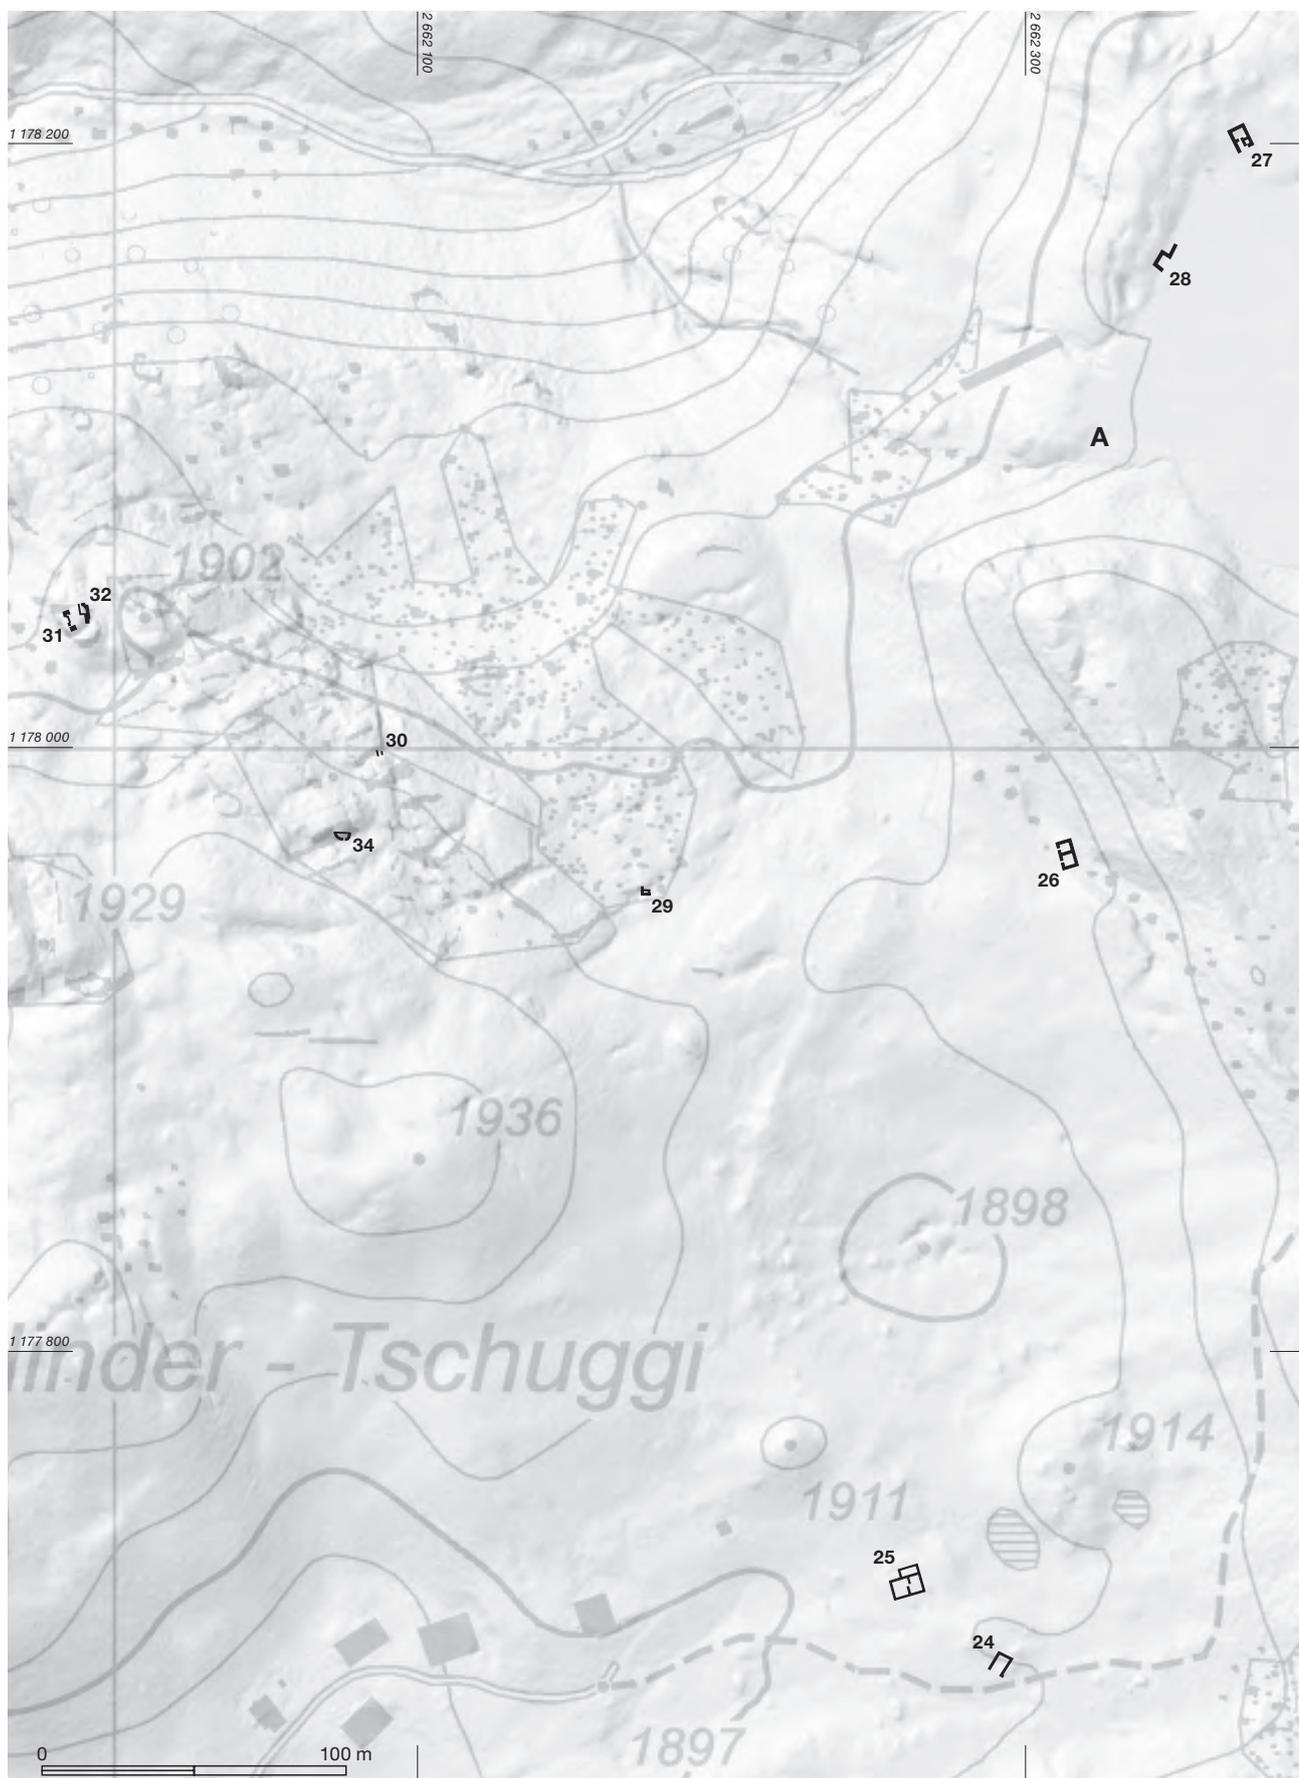
Abb. 123 Hasliberg BE, Hinder Tschuggi. Lage der Befunde im und um den Tschugginollen. Die Ziffern entsprechen den Katalognummern. A) Möglicher Durchbruch des früheren Bergsees.

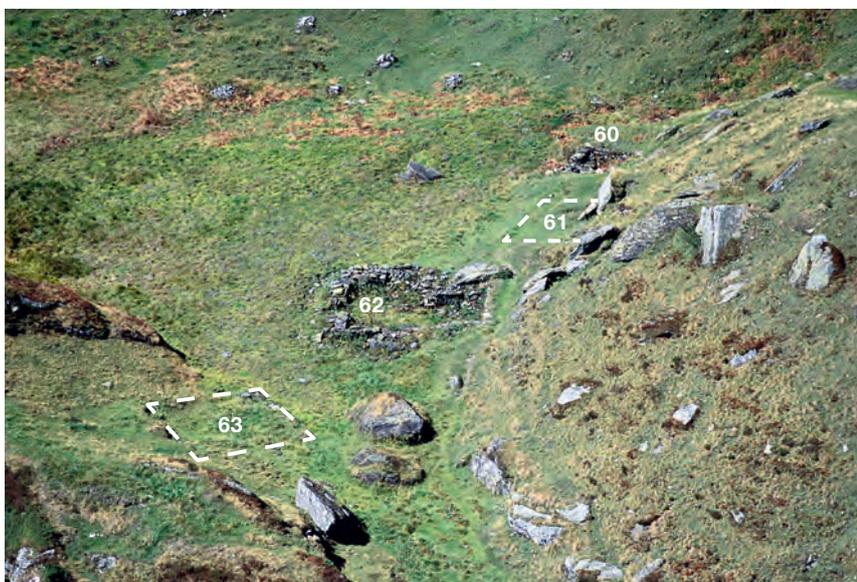
Abb. 128 Hasliberg BE, Schlafenbielen 1, Gebäudegrundrisse Kat. 60–63. Die Mauern der vier Grundrisse sind unterschiedlich gut erhalten.

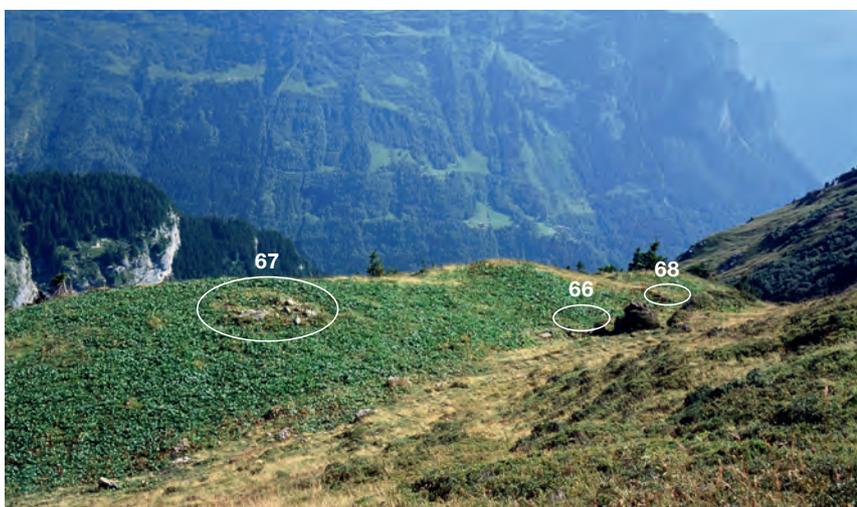
Abb. 129 Hasliberg BE, Schlafenbielen 4. Drei Strukturen (Kat. 66–68) befinden sich auf einer schmalen Terrasse unterhalb des Stafels Schlafenbielen. In der Mitte des Alpenampferbewuchses ist Kat. 67 erkennbar.

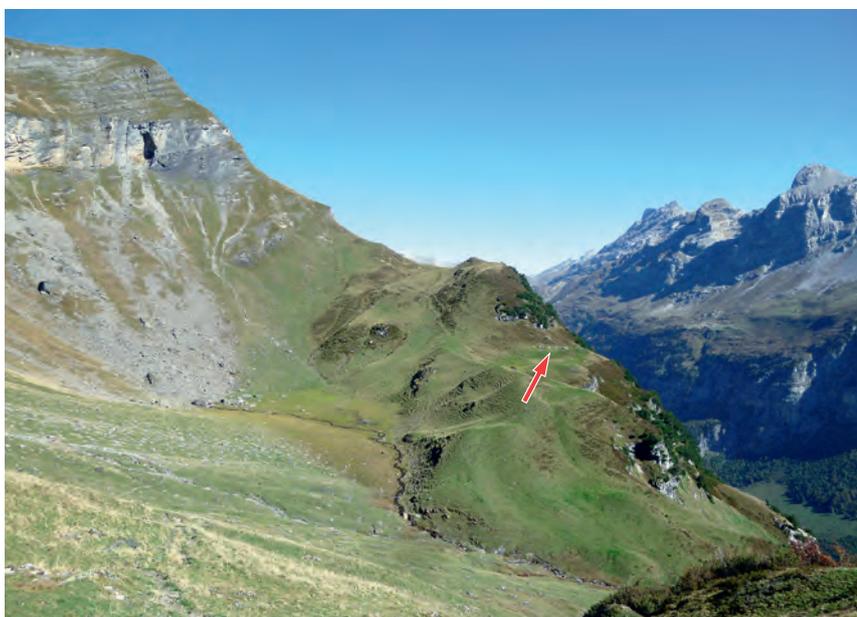
Abb. 130 Hasliberg BE, Wüst 2, Gebäudegrundrisse Kat. 81 und 82. Der Geländekessel Wüst mit der erhöht gelegenen und vor Steinschlag geschützten Wüstung. Blick nach Nordosten.

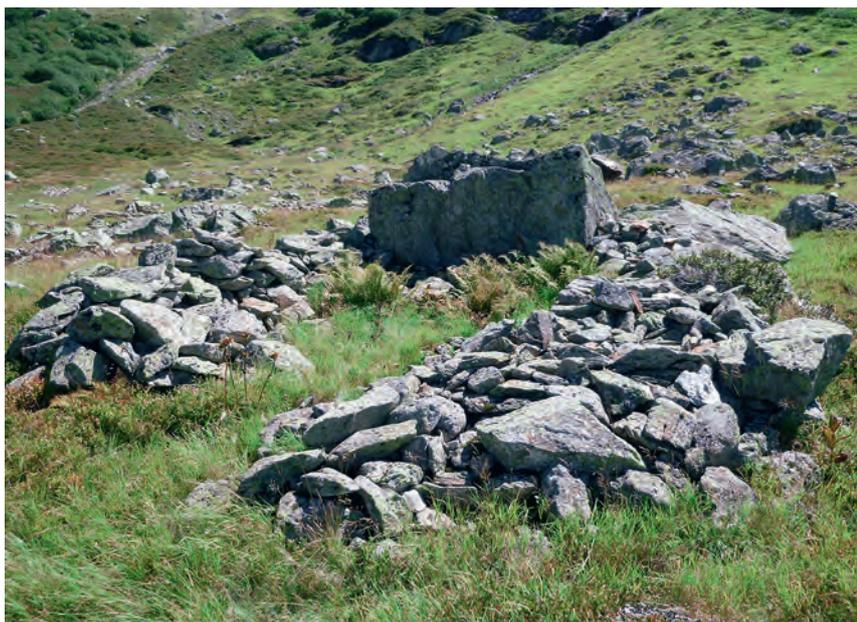
Abb. 141 Innertkirchen BE, Zum See, Gebäudegrundriss Kat. 165. Mauerreste eines an einen kleinen Felsblock angebauten Gebäudes. Blick nach Südosten.

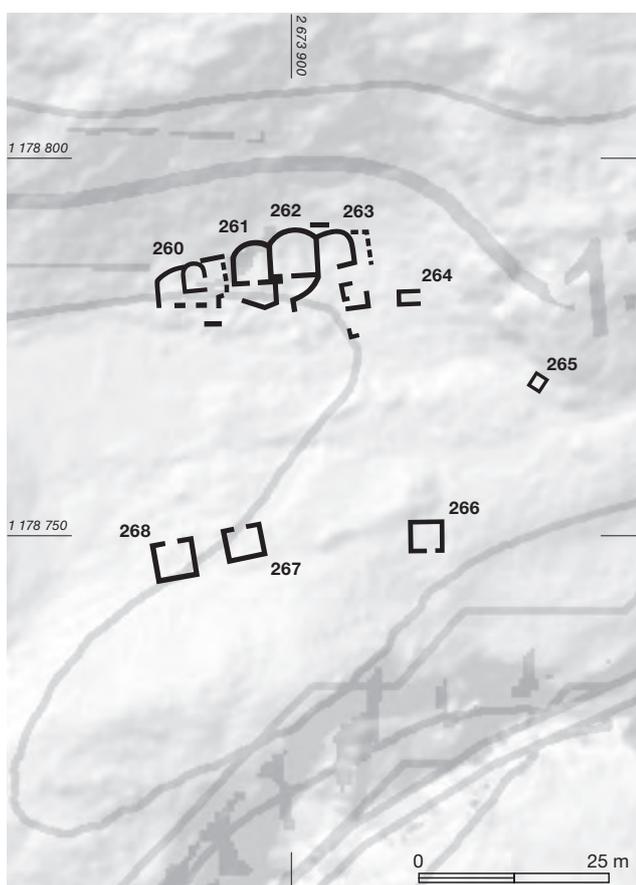
Abb. 156 Innertkirchen BE, Gries 1. Lage der Wüstungsbefunde Kat. 260–268.

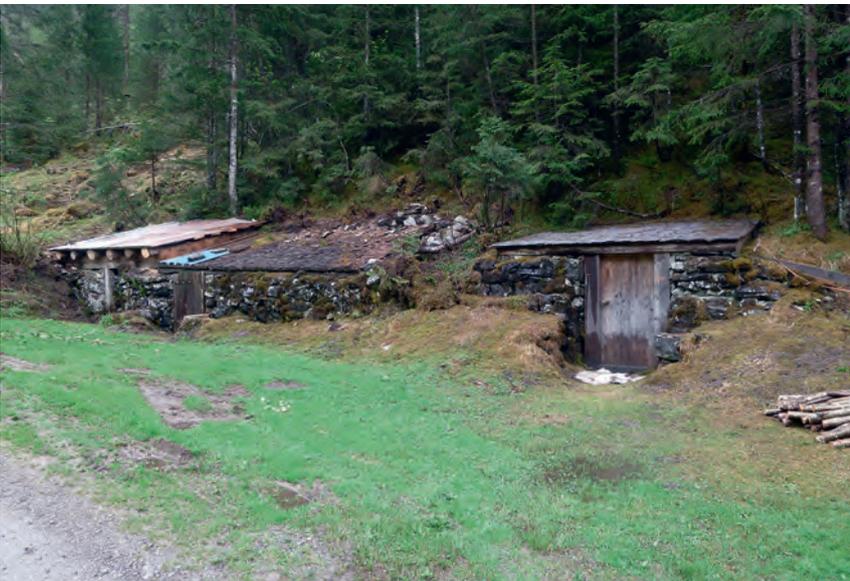
Abb. 158 Die Kühlkeller im Schächental im Kanton Uri liegen stark eingetieft am Fuss eines Schattenhangs. Blick nach Süden.
