# **ALPINE WÜSTUNGEN IM BERNER OBERLAND**

**EIN ARCHÄOLOGISCHER BLICK AUF DIE HISTORISCHE  
ALPWIRTSCHAFT IN DER REGION OBERHASLI**

**SCHWEIZER BEITRÄGE ZUR  
KULTURGESCHICHTE UND ARCHÄOLOGIE  
DES MITTELALTERS  
BAND 42**

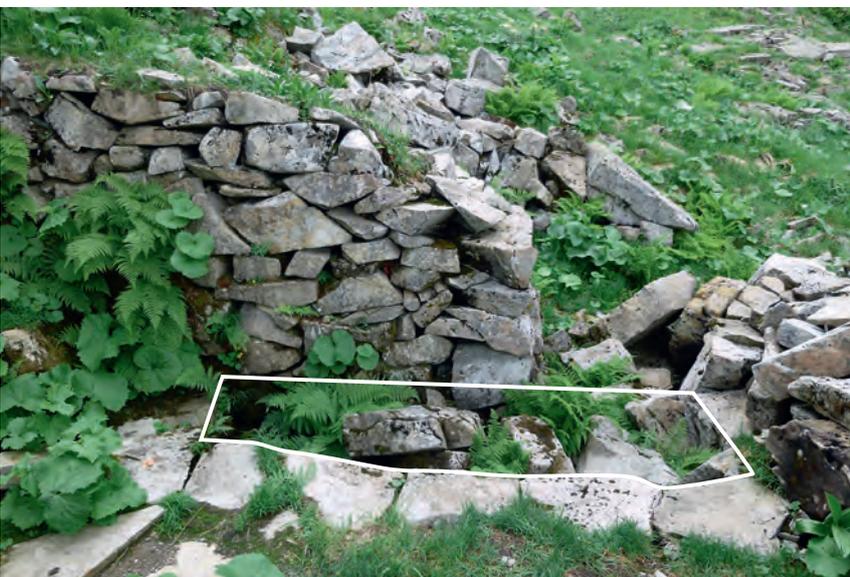
Abb. 159 Attinghausen UR, Nussfruttli. Kühlkeller in der Nähe des Surenenpasswegs. Die gemauerte Eintiefung diente der Wasserkühlung. Blick nach Südwesten.

Bei den externen Kühlkellern wird zwischen Wasser- und Luftkühlung unterschieden.<sup>588</sup> Besonders anschauliche Beispiele stellen die in ihrer Zahl und Erhaltung einzigartigen Kühlkeller im Kanton Uri dar.<sup>589</sup> Die «Bachnidler» befinden sich über einer Quelle oder an einem Bach, wo die Milchbehälter vom fließenden Wasser gekühlt werden. Die luftgekühlten Räume nutzen natürliche Kaltluftströmungen aus und können am Fuss einer Geröllhalde, an der Schattenseite des Tales oder – unterhalb der Baumgrenze – im Schatten hoher Bäume liegen.<sup>590</sup> Messungen in einem auf 565 m ü. M. gelegenen Kaltkeller in Bürglen UR ergaben für die Zeit von Juni 1982 bis Juni 1983 eine relative Feuchtigkeit von stets über 90 % (Abb. 158).<sup>591</sup> Das bedeutet aber, dass sich diese Art von Kühlkeller nicht für die Lagerung von Käse eignet, da dieser ein

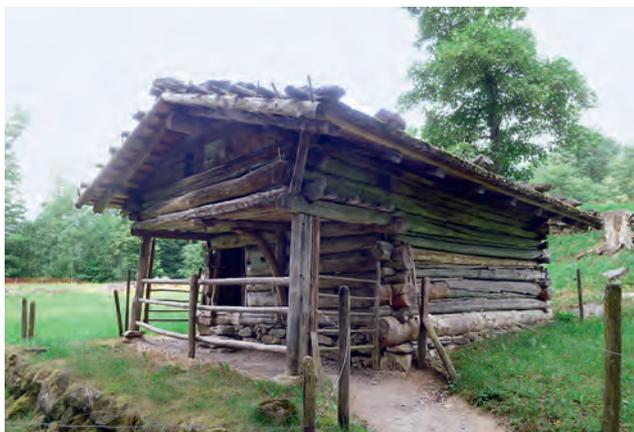
Abb. 160 Brienzwiler BE, Ballenberg. Die Melkhütte von 1519 wurde von der Axalp ins Freilichtmuseum Ballenberg versetzt. Blick nach Nordwesten.

Eine bisher nur im östlichen Berner Oberland belegte Bauform, die Melkhütte («Mälchhiisli»), ist anhand verschiedener Quellen überliefert (Abb. 160 und 161; Kap. IV.5). Im Jahr 2001 wurden auf der Axalp bei Brienz BE zwei Melkhütten bauhistorisch und archäologisch untersucht (Kap. II.3.1). Es handelt sich um einräumige Blockbauten auf einem Trockenmauersockel. Im fensterlosen, rund 17 m<sup>2</sup> grossen Innenraum befanden sich die Feuerstelle, Holzbänke und Utensilien für die Milchverarbeitung (Abb. 162 und 163). Der vorkragende Gebäudeteil wird aussen von Stützen getragen, war im Innern über eine Leiter zugänglich und diente als Schlafraum. Darunter liegt der sogenannte Melkgang, der einen überdachten Platz zum Melken bot. Das Satteldach bestand aus Holzschindeln und war mit Steinen beschwert. Die beiden fast gleich alt datierten Melkhütten weisen einige bauliche Unterschiede auf: Bei Gebäude 1, es steht heute im Freilichtmuseum Ballenberg, wurden Rundhölzer verwendet, bei Gebäude 2 Kanthölzer. Die Innenräume sind beide rechteckig, jedoch unterschiedlich ausgerichtet; die Feuerstellen befinden sich zwar beide an einer Längswand, aber durch die unterschiedliche Ausrichtung kommt sie bei Gebäude 1 an der rückwärtigen Giebelseite und bei Gebäude 2 an der Traufseite zu liegen. Die dendrochronologischen Untersuchungen ergaben für Gebäude 1 eine Datierung von 1519 d und für Gebäude 2 von 1501 d.<sup>604</sup>

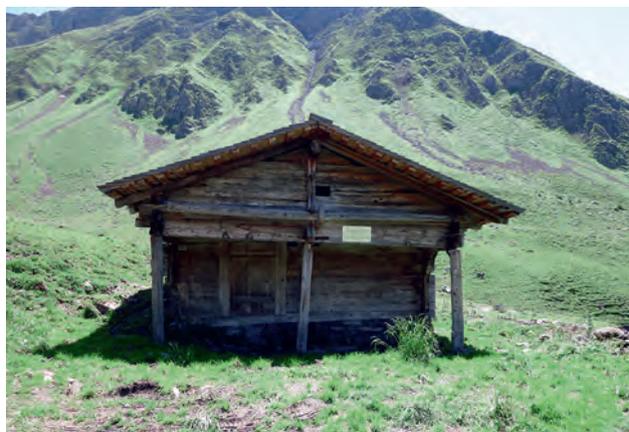
Abb. 161 Brienz BE, Axalp-Litschentelli. Melkhütte von 1501 mit dem charakteristischen Melkstand. Blick nach Südosten.

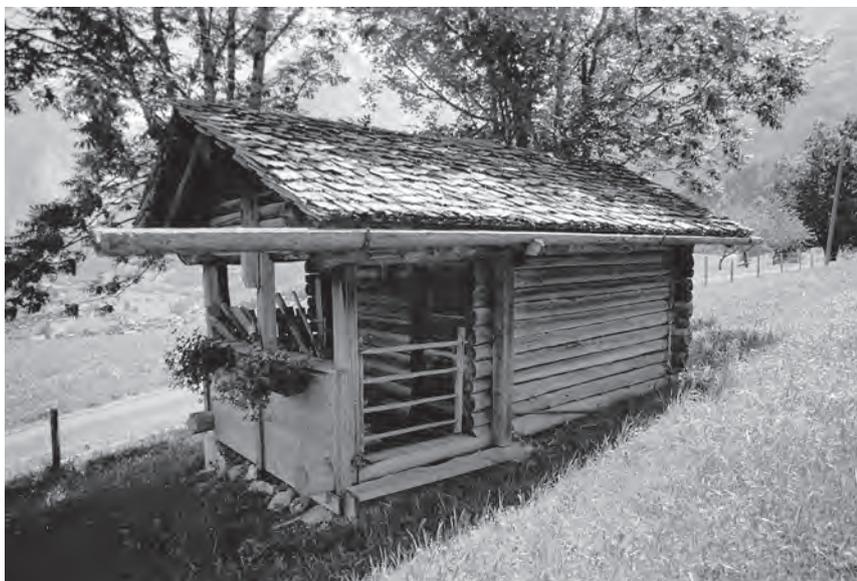
Abb. 165 Grindelwald BE, Zu Aspen. Dendrodatierte Melkhütte von 1800. Kompakter Blockbau aus feinen Rundhölzern mit Käseraum und Melkstand. Schindelgedecktes Satteldach mit Vorgiebel. Der Sockel aus Kalksteinblöcken wurde teilweise ersetzt.

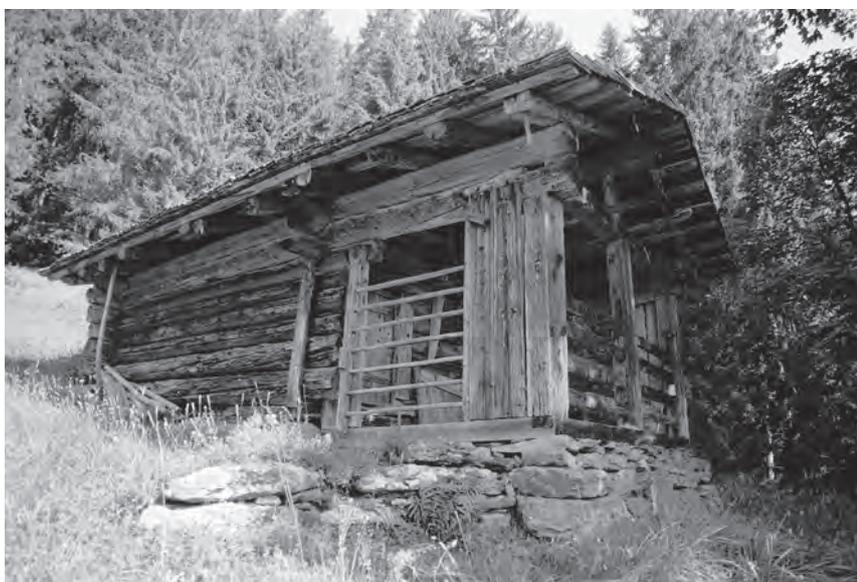
Abb. 166 Grindelwald BE, Nachtigadeweid. Dendrodatierte Melkhütte von 1722. Kompakter Rundholzblockbau mit Käseraum und Melkstand mit Türgatter. Schindelgedecktes Satteldach mit offenem Vorgiebel. Ein Sockel aus Kalksteinblöcken nivelliert den Geländesprung aus.

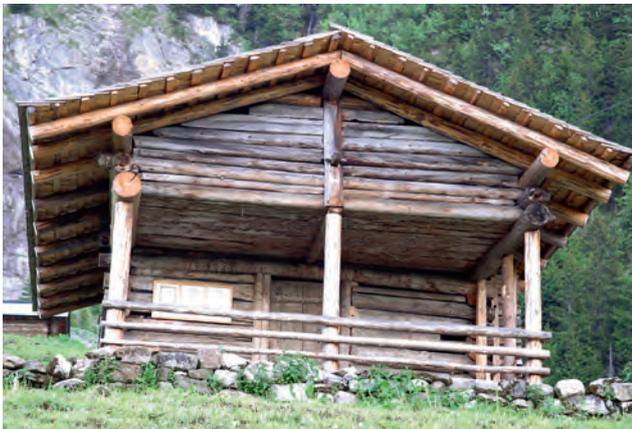
Abb. 167 Iseltwald BE, Bättenalp. Renovierte Melkhütte aus Rundhölzern und mit Stützmauer für den Melkstand.

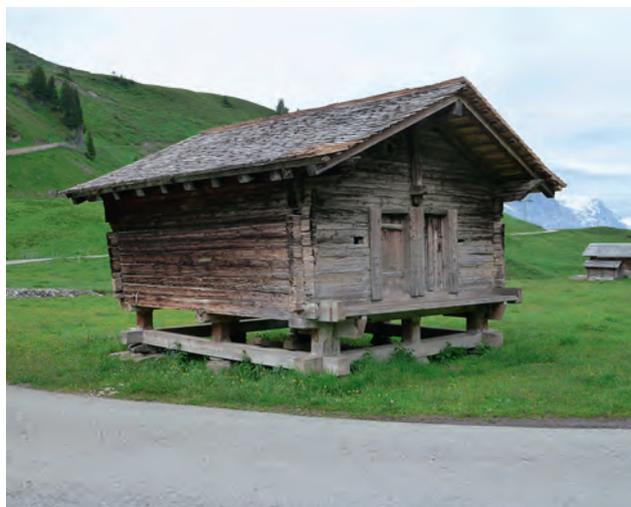
Abb. 170 Hasliberg BE, Mägisalp. Charakteristische abgehobene Konstruktion eines Käsespeichers. Doppelspeicher auf dem Unterstafel.

Die Speicher stehen in der Regel in der Nähe der Sennereien. Meistens hebt ein mit Steinen unterlegtes Balkengerüst den Blockbau vom Boden ab (Abb. 170). Einerseits werden dadurch Schädlinge abgehalten und andererseits verhindert die Luftzirkulation unter dem

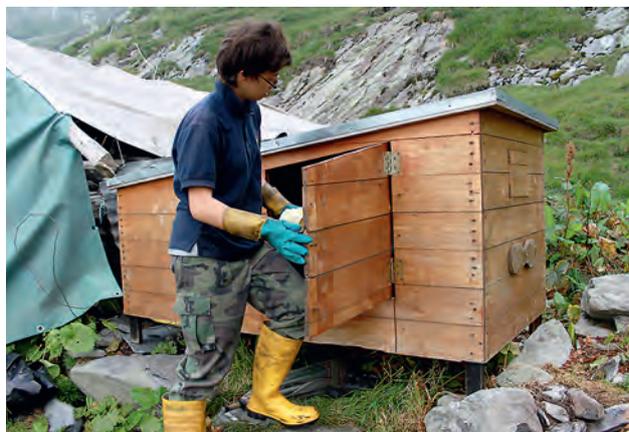
Abb. 171 Hirtenkiste aus dem Veltlin (I).

südalpinen Raum bekannt. Im Veltlin (I) beispielsweise dient noch heute gelegentlich eine Art Holzkiste als Schlafstätte für die Hirten (Abb. 171). Der Verschlag lässt sich mit Holzstangen wie eine Bahre transportieren und bietet Platz für bis zu drei Personen.<sup>631</sup> Eine kleine Schäferhütte aus dem Vercors (F) konnte auf Kufen an den neuen Standort gezogen werden (Abb. 172). Die 155 cm hohe Holzhütte mit Satteldach hatte eine Innenfläche von 176 × 96 cm.<sup>632</sup> Diese Konstruktionen hinterlassen nur Spuren, wenn sie vor Ort auf einen Steinsockel gestellt werden. Dies dürfte jedoch selten der Fall gewesen sein, wie die auf den nackten Boden gestellten Holzkisten im Veltlin zeigen.<sup>633</sup>

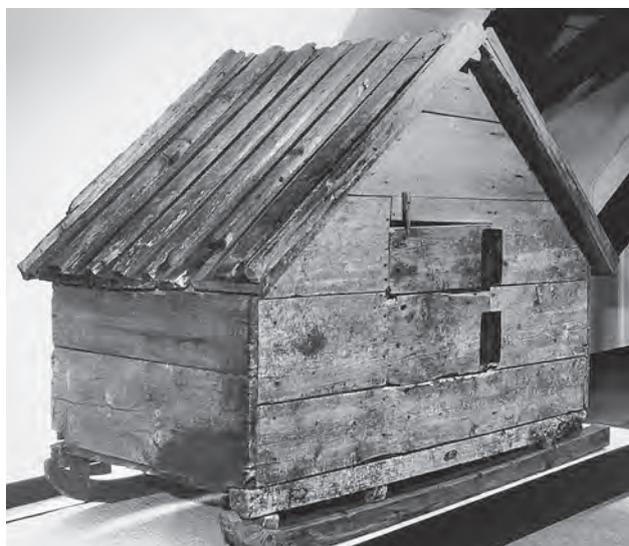
Abb. 172 Hirtenhütte auf Schlitten aus dem Vercors (F).

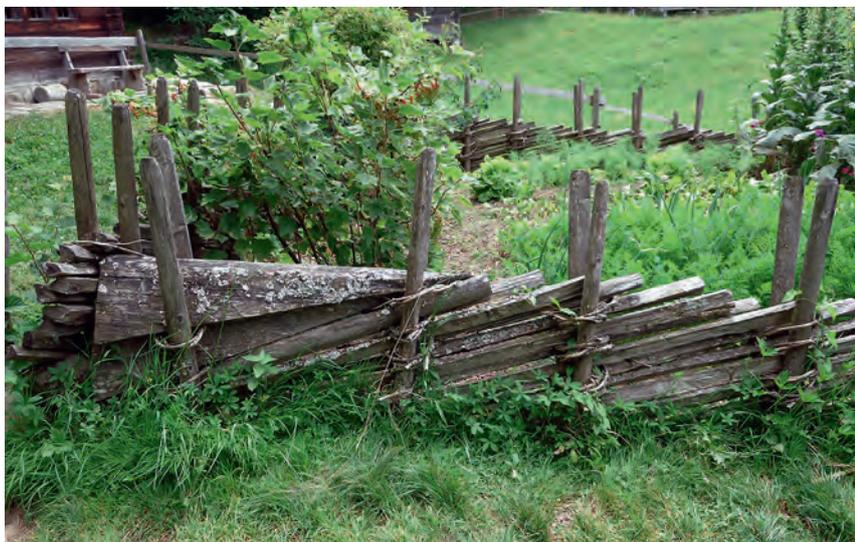
Abb. 174 Beispiel eines Ringzauns im Freilichtmuseum Ballenberg.

Der nicht umlegbare Ringzaun, im Berner Oberland auch «Schweifelzaun» genannt, eignet sich im Alpgebiet nur an lawinengeschützten Stellen.<sup>658</sup> Er wird von Stebler als sehr solide und mit einer Lebensdauer von bis zu fünfzig Jahren beschrieben, wobei erst nach zwanzig Jahren erste Reparaturen nötig seien (Abb. 174). Ringzäune sind ebenfalls materialintensiv, können aber weitgehend aus minderwertigen Holzteilen hergestellt werden. Zudem bieten sie den Vorteil, dass sie das Aus-

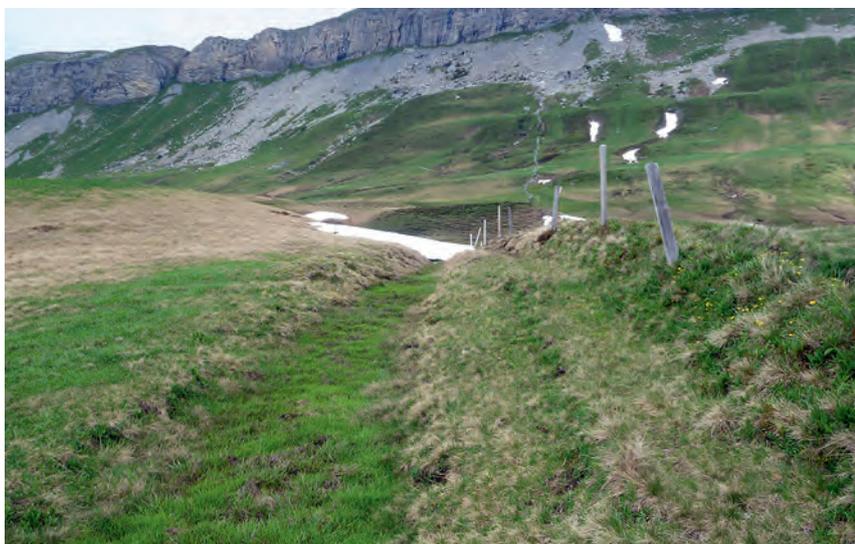
Abb. 175 Der Grenzgraben zwischen den Alpen Tannen und Melchsee, Kerns OW führt durch eine steinarme Hochebene und geht erst am Nordhang in eine Mauer über. Blick nach Nordwesten.

Eine weitere Möglichkeit der Grenzziehung ist das Anlegen eines Grabens, wie er zwischen Melchsee-Frutt und der Alp Tannen (Kerns OW) vorkommt. Die Hochebene bot offenbar zu wenig Steinmaterial, um eine Mauer zu errichten, weshalb quer durch die Ebene ein Grenzgraben gezogen wurde (Abb. 175). Am nördlichen Berghang erst wird der Graben von einer Mauer abgelöst. Auch diese Weidegrenze wurde in den Quellen anfänglich als «Hag» bezeichnet.<sup>662</sup>

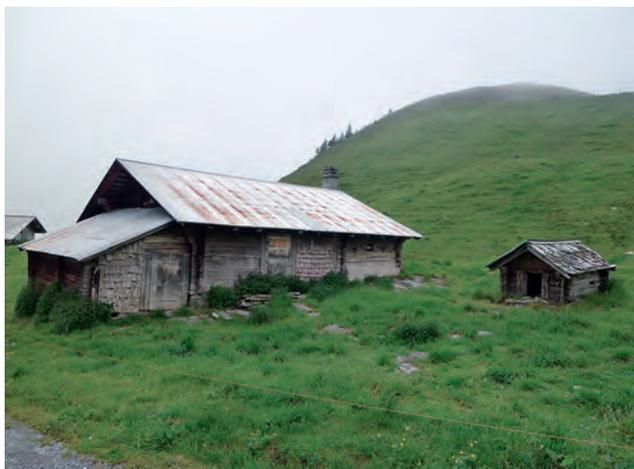
Abb. 178 Hasliberg BE, Hinder Tschuggi. Bestehende Sennerei mit Stallteil und angebautem Kleinstall. Der Schweinestall steht etwas abseits. Blick nach Westen.

Die Mehrzweckbauten sind bei älteren noch bestehenden Alpgebäuden in zwei unterschiedlich grosse Teile gegliedert (Abb. 178). Der kleinere Raum diente als Sennerei, der grössere als Stall. Auch im archäologischen Befund sind die grösseren Bauten dieses Typs Sennerei mit Stall an der entsprechenden Raumeinteilung gut identifizierbar (z. B. **Kat. 105** und **232**). Der Mittelgang im Stallbereich war gelegentlich noch erkennbar (z. B. **Kat. 229**).

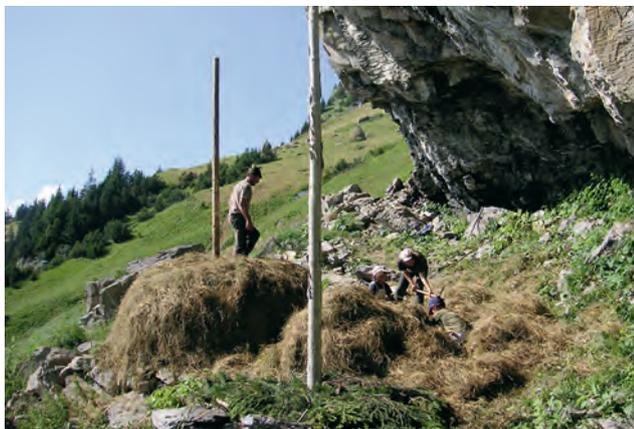
Abb. 181 Zwischenlagerung des Heus in Silenen UR. Das Tristbett aus Steinen ist deutlich zu sehen.

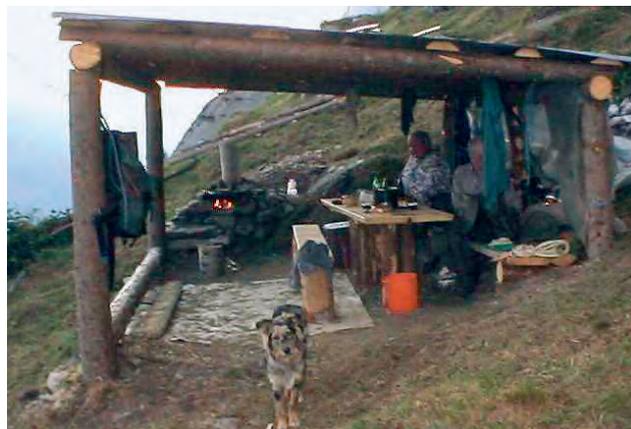
Abb. 182 «Äs Hittli us rüchem Holz und grobä Steinä»: Wildheuerhütte in den Urner Bergen.

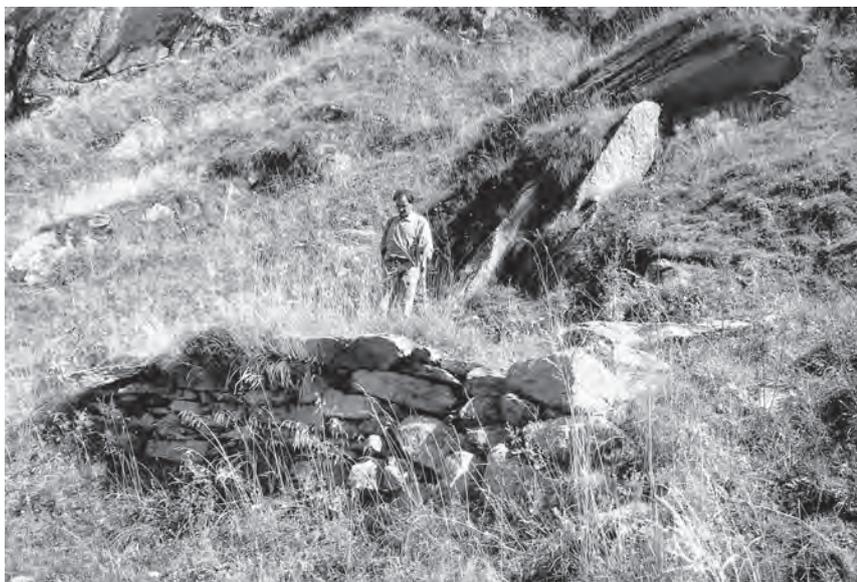
**Abb. 183** Medels/Lucmagn GR, Val Cristallina. Mit Trockenmauer befestigte Tristenterrasse in der Surselva.

In Graubünden wurden die Tristen teilweise auf kleinen von halbrunden Trockenmauern gestützten Terrassen mit einem Durchmesser von vier bis fünf Metern aufgebaut (Abb. 183).<sup>719</sup>

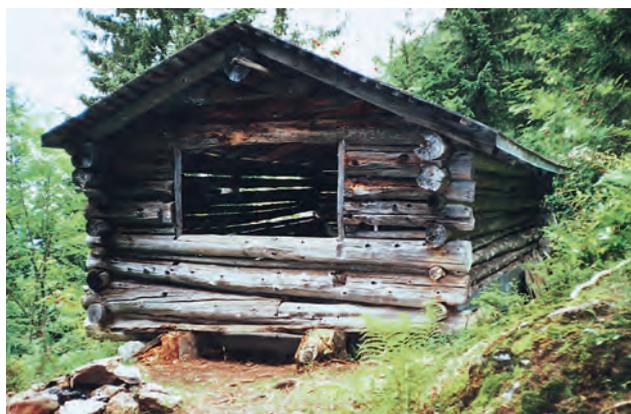
**Abb. 185** Innertkirchen BE, Obri Schmallau. Aus Rundhölzern gebauter Heugaden.

Ein Heugaden beim oberen Schmallauigraben im Ürbachtal wurde ebenfalls als einfacher Blockbau aus Rundhölzern errichtet. Der Zugang an der Giebelseite liegt nicht ebenerdig, sondern besteht wie ein Fenster aus einer Aussparung in der Wand (Abb. 185).<sup>721</sup>

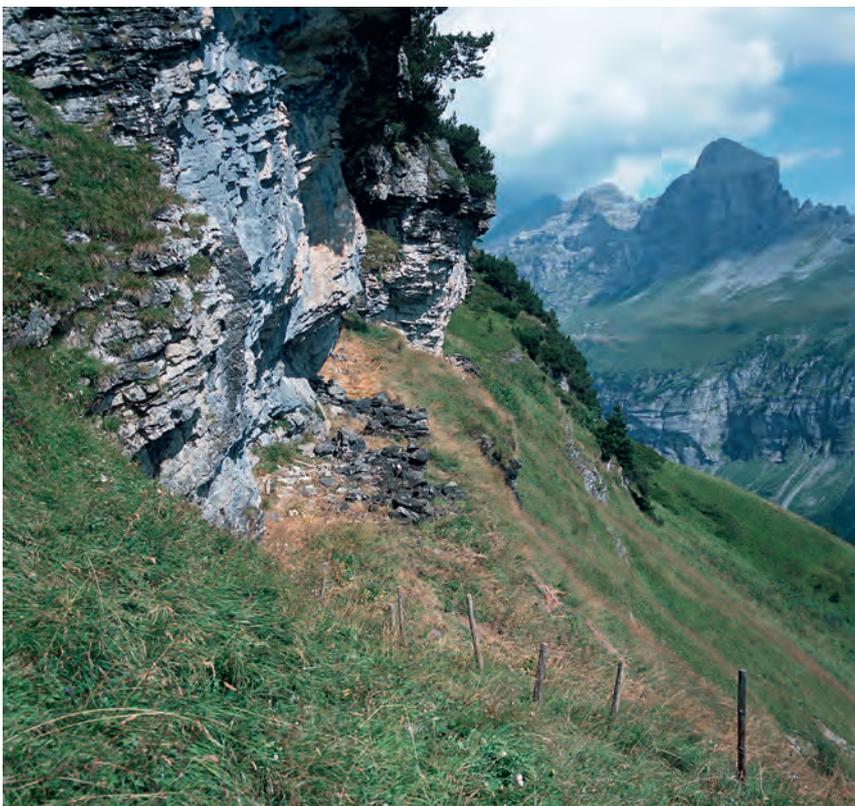
Abb. 186 Innertkirchen BE, Wüost 1. Die Gebäudegrundrisse Kat. 79 und 80 liegen an einer Felswand auf einer schmalen Terrasse oberhalb eines Steilhangs.

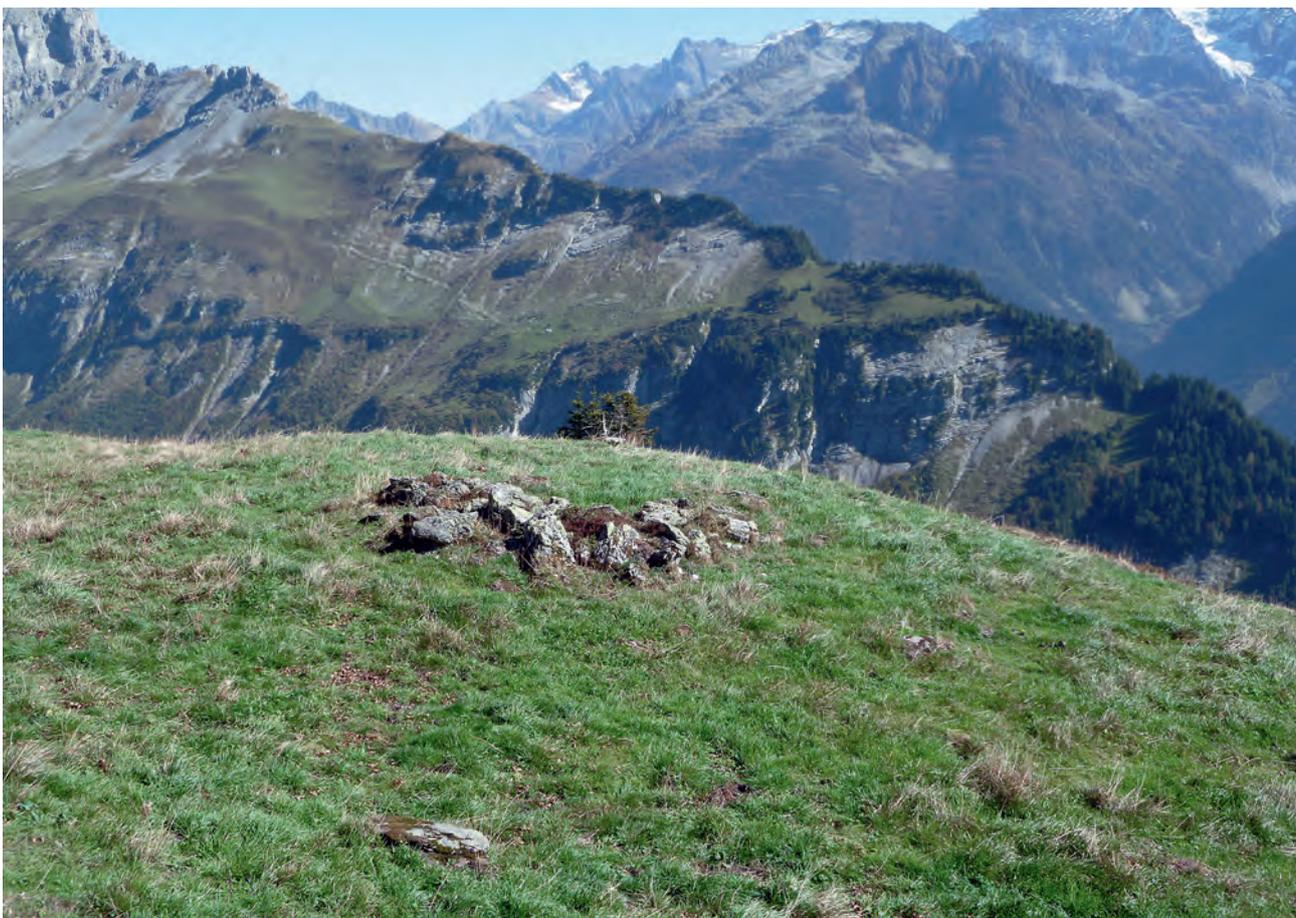
Abb. 187 Hasliberg BE, Schlafenbielen 4. Die Steinanhäufung Kat. 68 diente möglicherweise als Tristbett zum Aufsichten von Wildheu.
