V. WÜSTUNGSFORSCHUNG IM OBERHASLI

METHODISCHE ASPEKTE

DOKUMENTATION

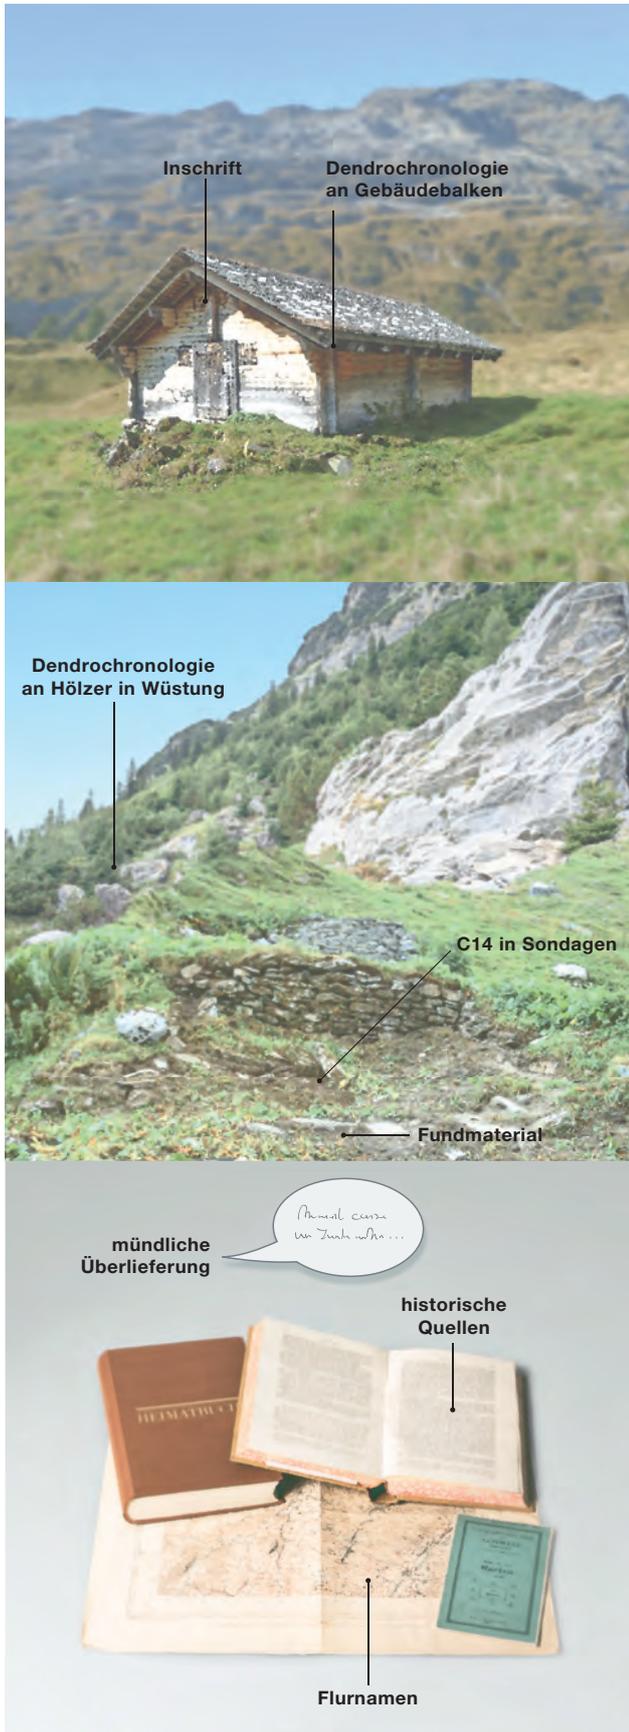
Abb. 40 Verschiedene Datierungsmöglichkeiten von Alpegebäuden und Wüstungen.

Die Schwierigkeiten bei der Datierung von Wüstungen wurden bereits kurz angesprochen (Kap. II.4). Im Folgenden werden verschiedene Datierungsmöglichkeiten und ihr Potenzial aufgeführt. Dabei spielt der Zustand der Wüstung ebenso eine wichtige Rolle wie die Wahl einer invasiven oder nichtinvasiven Vorgehensweise. Die Gliederung folgt dem Befund vom sichtbaren in den unterirdischen Teil (Abb. 40).

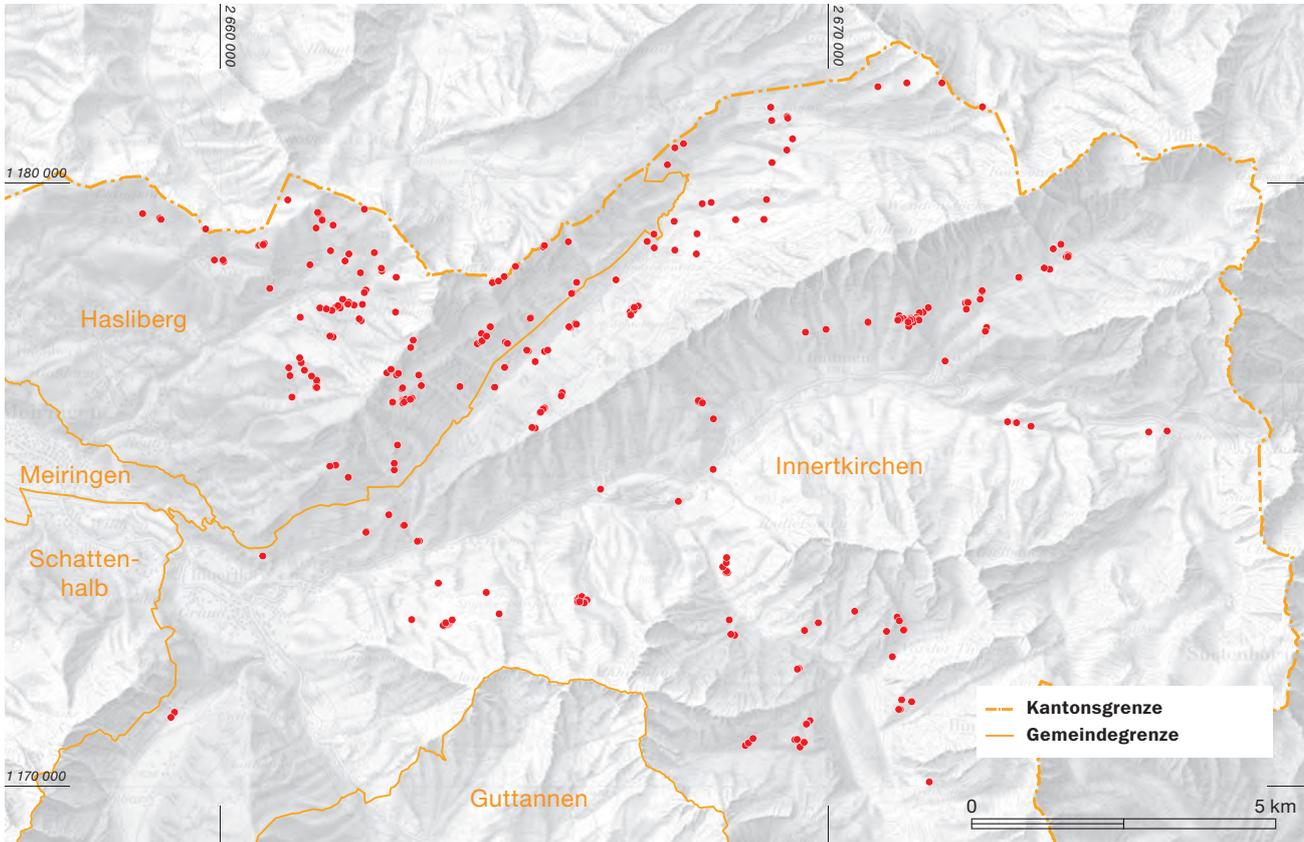
Abb. 43 Verteilung der dokumentierten Befunde im Untersuchungsgebiet.

Wie erwähnt lag der Fokus auf im Gelände noch erkennbaren Befunden. Die knapp 400 neu dokumentierten Strukturen bestehen denn auch mehrheitlich aus Befunden mit Mauerresten (Abb. 43 und 44). Die Kategorien «Gebäudegrundriss», «fraglicher Gebäudegrundriss» und «Konstruktion unter Fels» machen gut zwei Drittel aller Befunde aus; dazu gehören auch die noch bestehenden Alpgebäude. Aufgrund der Anzahl und wegen der systematischen Erfassung war es naheliegend, den Schwerpunkt der Auswertung auf diese Kategorien zu legen (Kap. V.3.3 und V.3.4). Ihre Eigenschaften werden ausführlich beschrieben; die einzelnen Strukturen sind zudem im Katalog in Bild und Text dargestellt (Anhang 1, Katalog). Die übrigen Kategorien werden hier überblicksartig vorgestellt, da ihre Dokumentation oft nicht systematisch erfolgte. Die Kategorien «Pferch», «fraglicher Pferch», «Weidemauer» und «Lesehaufen» ergänzen das Spektrum alpwirtschaftlicher Befunde. Bei den als «Unterstände ohne Konstruktion» bezeichneten Befunden fanden sich keine eindeutigen Hinweise auf menschliche Nutzung. Nicht näher bestimmbare Mauerreste gehören zur Kategorie «Mauer».

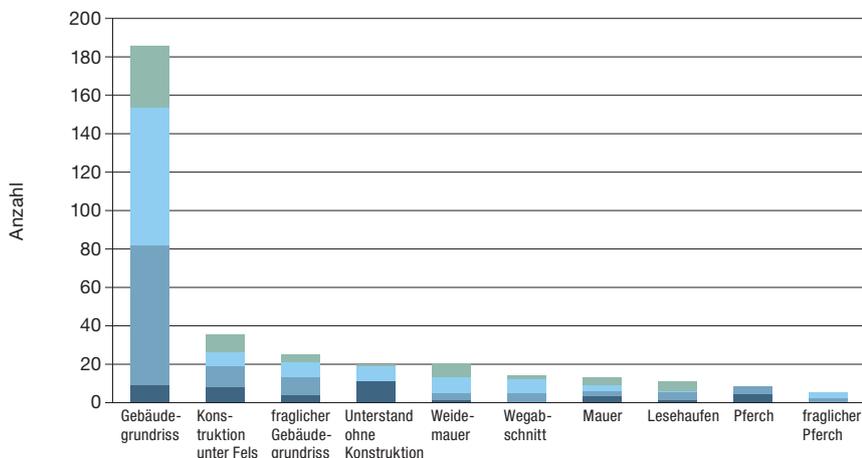
Gebäudegrundriss	Konstruktion unter Fels	fraglicher Gebäudegrundriss	Unterstand ohne Konstruktion	Weidemaier	Wegabschnitt	Mauer	Lesehaufen	Pferch	fraglicher Pferch
Hasliberg n = 64	32	9	4	1	7	2	4	5	0	0
Gental n = 117	72	7	8	8	8	7	3	1	0	3
Gadmental n = 115	73	11	9	0	4	5	3	4	4	2
Trift n = 41	9	8	4	11	1	0	3	1	4	0
Total n = 337	186	35	25	20	20	14	13	11	8	5
Total % = 100	55,2	10,4	7,4	5,9	5,9	4,2	3,9	3,3	2,4	1,5

Abb. 45 Anzahl der Prospektionsbefunde nach Befundkategorien und Tal (ohne Kategorien «Sonstiges» und «Erzabbau»). Hasliberg: Balis-, Mägis- und Gummenalp; Einzugsgebiet Dorf-, Louwenen-, Alp- und Milibach. Gental: Wagenkehr bis Jochpass; Einzugsgebiet Gentalwasser. Gadmental: Innertkirchen bis Sustenpass; Einzugsgebiet Gadmerwasser, ohne Triftgebiet. Trift: Einzugsgebiet Triftwasser.

Am Hasliberg kommen im Verhältnis zu den Gebäudegrundrissen prozentual mehr Konstruktionen unter Fels als im Gadmen- und Gental vor; diese liegen vor allem im Bereich des Tschugginollen (Abb. 45). Nur in der Trift sind die beiden Kategorien nach Anzahl fast gleich häufig vertreten, was am schroffen Gelände im Gletschergebiet liegen dürfte. Auch die Häufung der Unterstände ohne Konstruktion dürfte mit den in den Geröllfeldern zahlreicher vorhandenen natürlichen Formationen unter Felsblöcken zu tun haben.

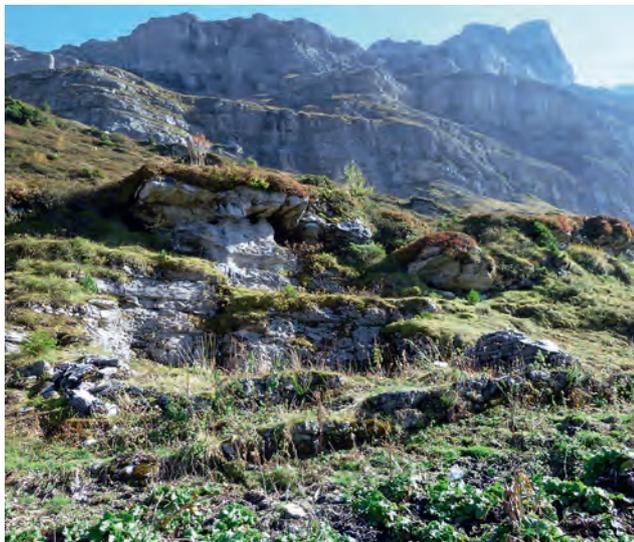
Abb. 48 Innertkirchen BE, Bäregg. Das ehemalige Gebäude Kat. 132 stand im Schutz einer Felsrippe.

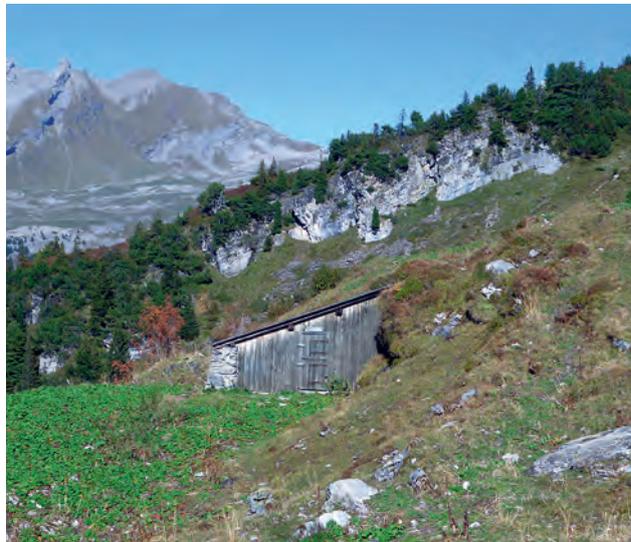
Abb. 49 Innertkirchen BE, Bäregg. Das heutige Alpgebäude passt sich mit dem Pultdach perfekt ins Gelände ein.

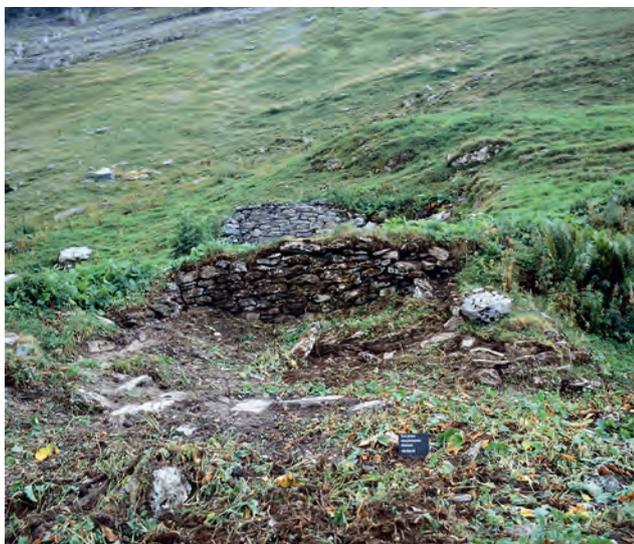
Abb. 52 Innertkirchen BE, Stäfelti 1: Bergseitig in den Hang gebaute Gebäudemauern, wie hier von Kat. 113 (vorne) und Kat. 111 (hinten), haben bessere Erhaltungschancen.

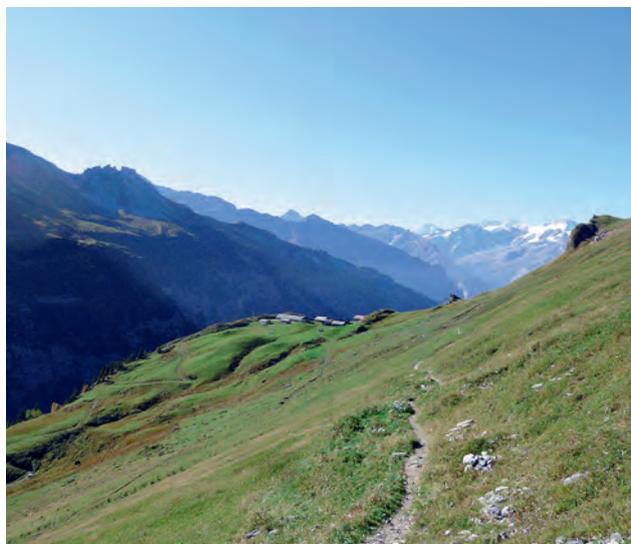
Abb. 53 Hasliberg BE, Baumgarten. Die Alpgebäude stehen nahe beieinander auf einer Geländeterrasse.

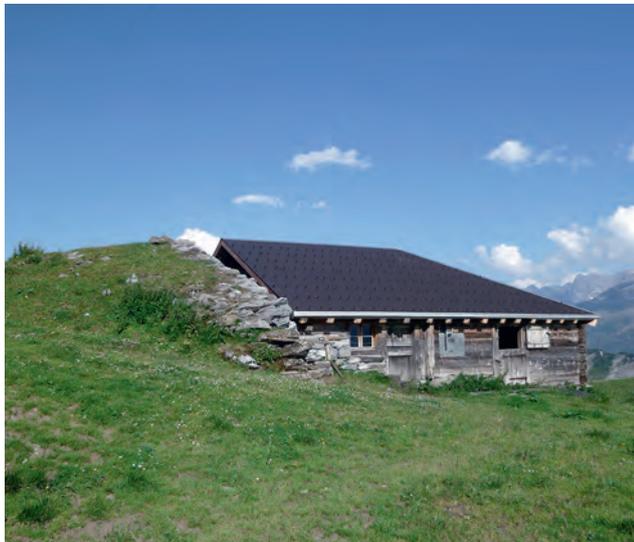
Abb. 54 Hasliberg BE, Schlafenbielen. Das an eine Geländerippe angebaute Alpgebäude wird zusätzlich durch einen Lawenkeil geschützt.

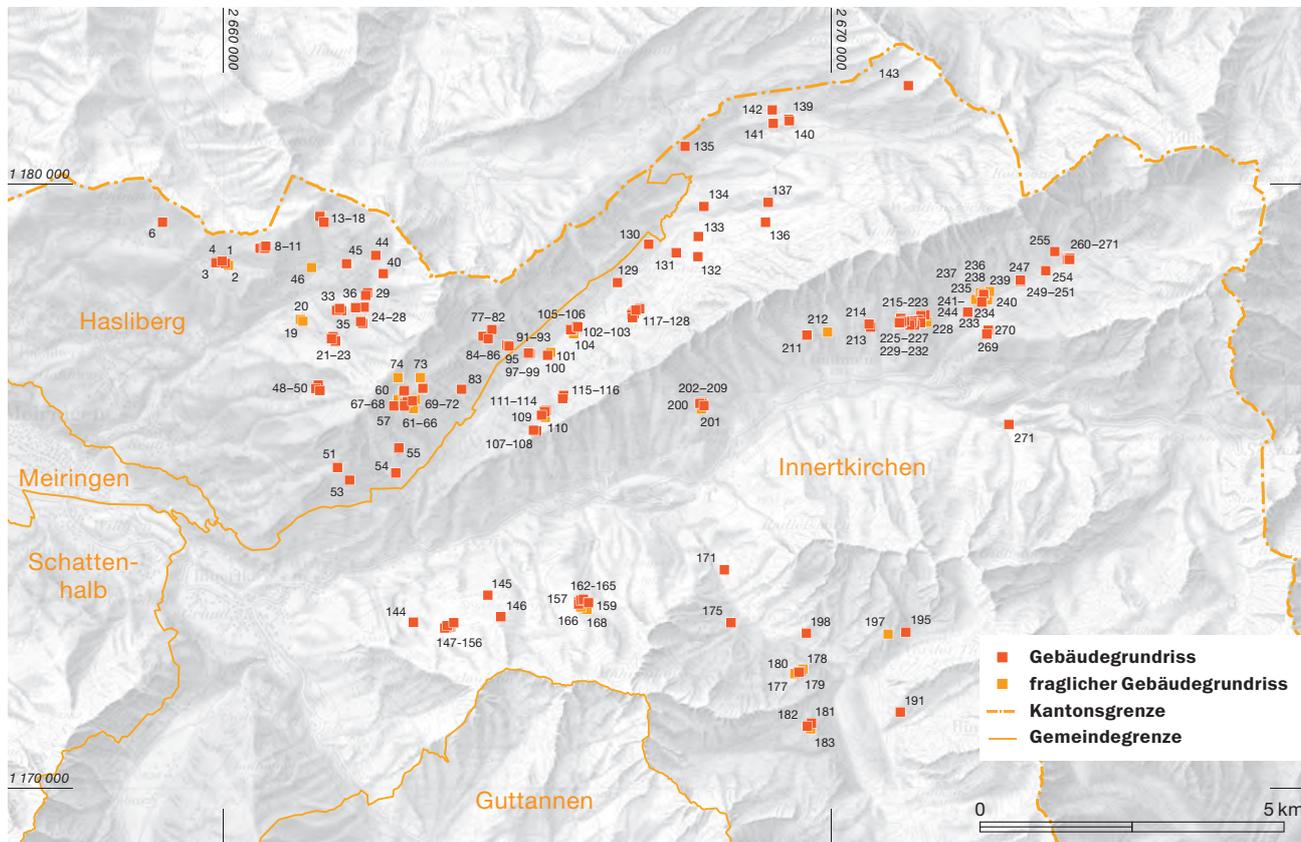
Abb. 56 Lage der Gebäudegrundrisse und fraglichen Gebäudegrundrisse. Die Ziffern entsprechen den Katalognummern.

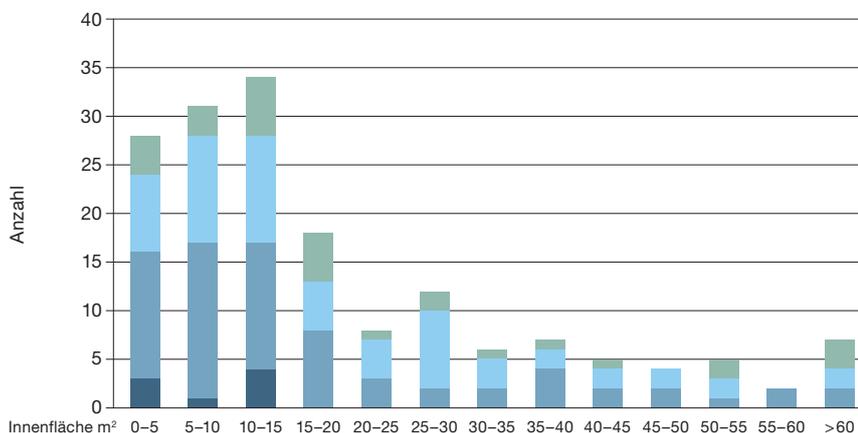
Innenfläche m²	0-5	5-10	10-15	15-20	20-25	25-30	30-35	35-40	40-45	45-50	50-55	55-60	>60
Hasliberg n = 29			6	5	1	2	1	1	1	0	2	0	3
Gental n = 60	8	11	11	5	4	8	3	2	2	2	2	0	2
Gadmental n = 70	13	16	13	8	3	2	2	4	2	2	1	2	2
Trift n = 8	3	1	4	0	0	0	0	0	0	0	0	0	0
Total n = 167	28	31	34	18	8	12	6	7	5	4	5	2	7
Total % = 100	16,8	18,6	20,4	10,8	4,8	7,2	3,6	4,2	3,0	2,4	3,0	1,2	4,2

Steine zum Mauerverlauf oder zum Mauerversturz zu zählen sind. Die Innenflächen der Gebäudegrundrisse reichen von 0,5 bis 82 m² (Abb. 58). Dabei machen die 167 messbaren Grundrisse von 0 bis 15 m² mit 56 % bereits mehr als die Hälfte aus.⁴⁹³ Mit 34 Befunden ist die Gruppe der 10 bis 15 m² grossen Gebäudegrundrisse am stärksten vertreten. Danach flacht die Kurve stark ab. Die Verteilung ändert sich von Tal zu Tal.

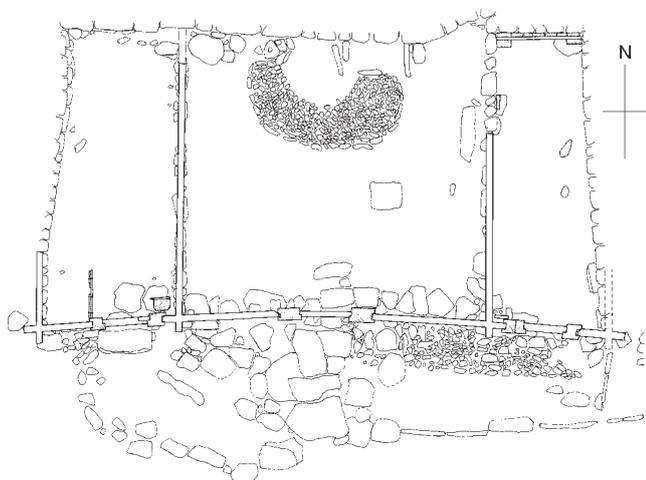
Abb. 61 Bellwald VS, Richinen, Bau 10. Grundriss der Sennhütte von 1742 mit Lage der Feuerstelle an der Nordseite. Die Abgrenzung der seitlichen Räume besteht aus schmalen, auf Unterlagssteinen ruhenden Holzwänden.

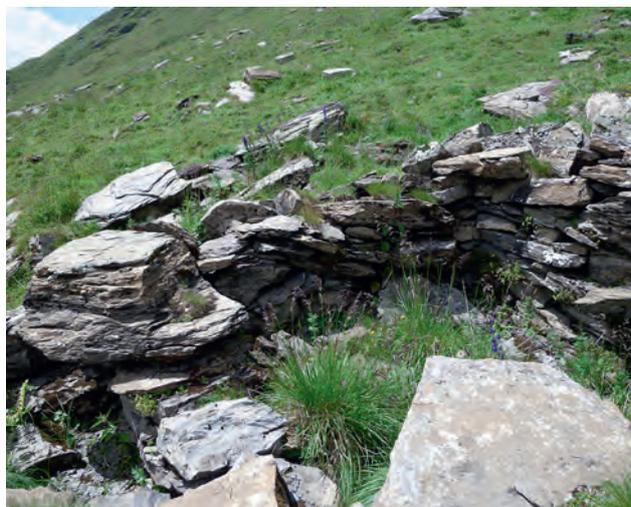
Abb. 62 Hasliberg BE, Entlibüch 1, Gebäudegrundriss Kat. 17. Am Hasliberg stand für die Bauten plattiges Steinmaterial zur Verfügung.

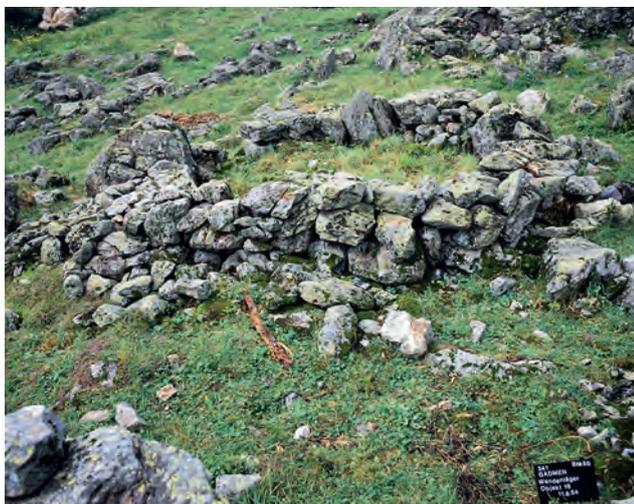
Abb. 63 Innertkirchen BE, Wendenläger 1, Gebäudegrundriss Kat. 244. Die Mauer setzt sich aus unterschiedlich grossen und teilweise verrundeten Steinen zusammen.

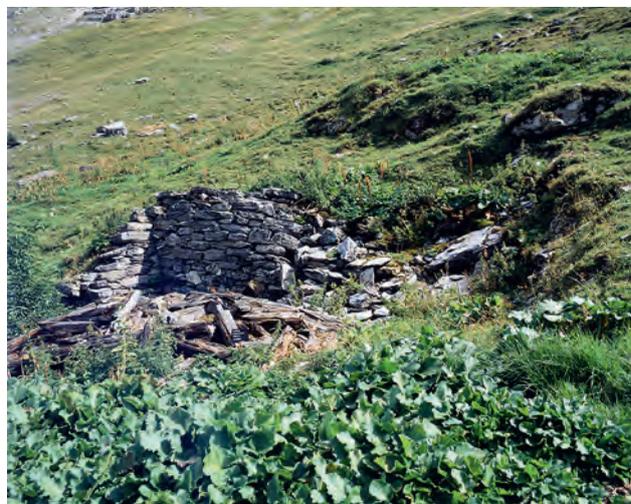
Abb. 64 Innertkirchen BE, Stäfelti 1, Gebäudegrundriss Kat. 111. An der Südseite des Gentals lassen sich blockartige Bausteine aus dem Kalkstein hauen.

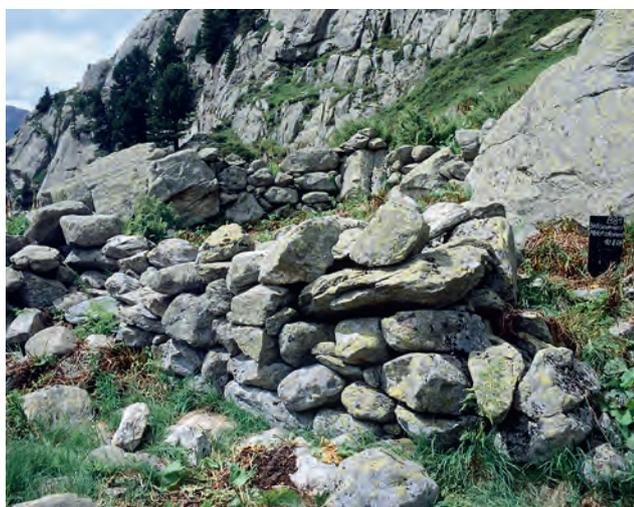
Abb. 65 Innertkirchen BE, Mälchsteinen, Pferch Kat. 199. Das Baumaterial im Triftgebiet besteht aus granitischem Gestein.

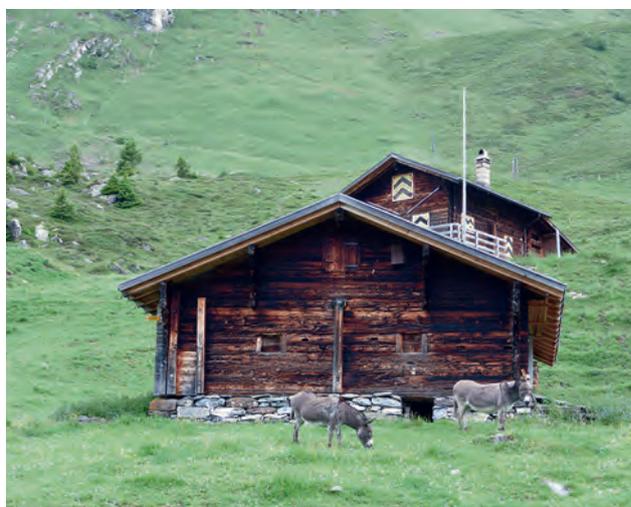
Abb. 66 Hasliberg BE, Mägisalp Unterstafel. Alphütte mit trocken gemauertem Sockel und Holzaufbau.

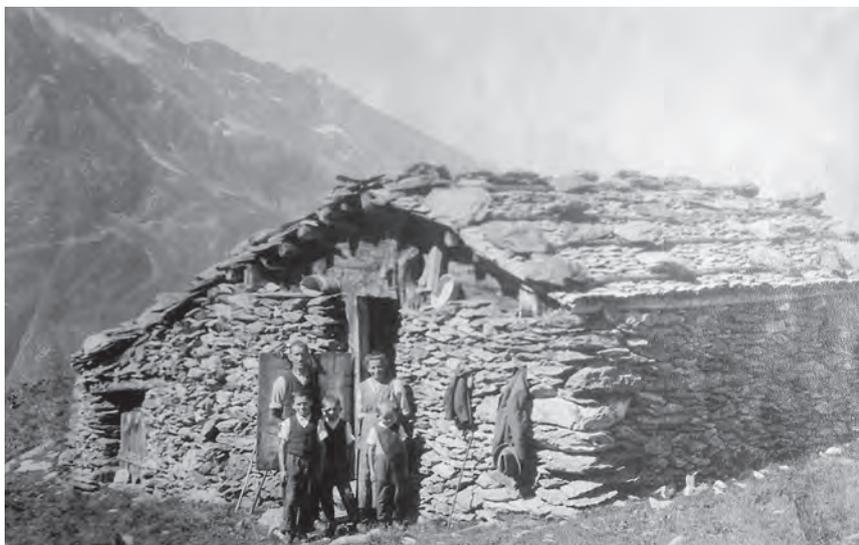
Abb. 67 Innertkirchen BE, Radlef. Die Steinmauern der Alphütte reichen bis unter das Dach. Das Giebeldreieck besteht aus Holz.

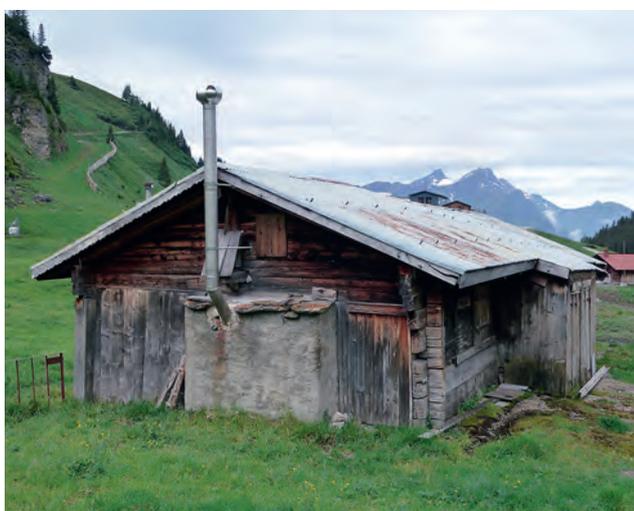
Abb. 68 Hasliberg BE, Mägisalp Unterstafel. Der gemauerte Bereich mit dem Kamin verrät die Lage der Feuerstelle.

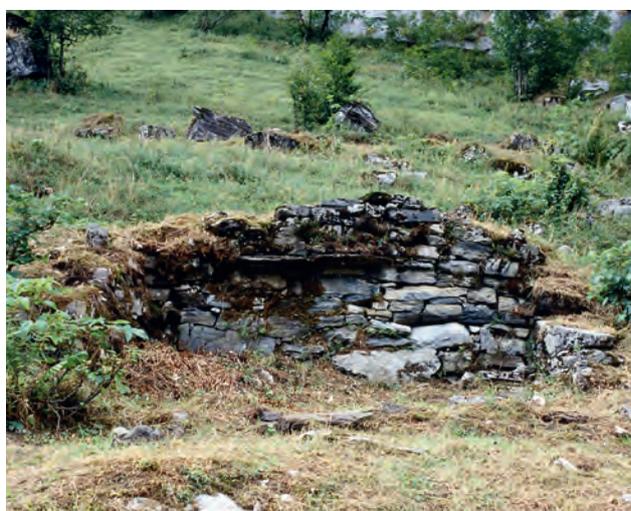
Abb. 69 Innertkirchen BE, Murläger. Die stark in den Hang eingetieft Rückseite des ehemaligen Gebäudes Kat. 93 ist noch bis 1,8 m hoch erhalten. Nach zwei Drittel der erhaltenen Höhe befinden sich zwei in die Mauer eingebaute vorspringende Steinplatten.

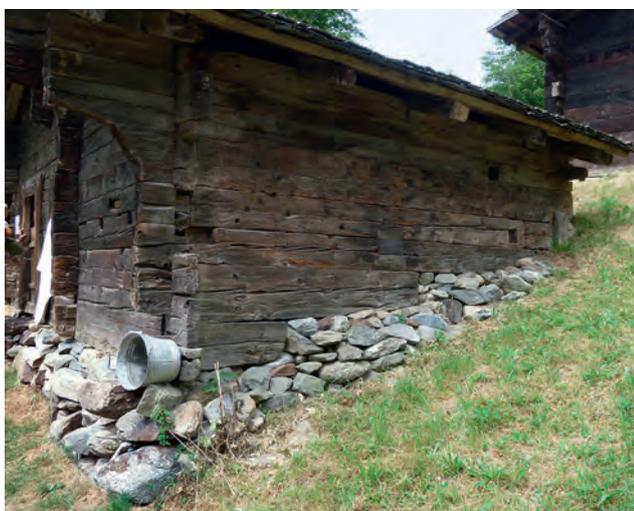
Abb. 70 Der Übergang vom Mauersockel zum Holzaufbau verläuft bei den Alpgebäuden von Alp Richinen (Bellwald VS) wegen der Hanglage abgestuft. Aufnahme der versetzten Gebäude am neuen Standort im Freilichtmuseum Ballenberg.

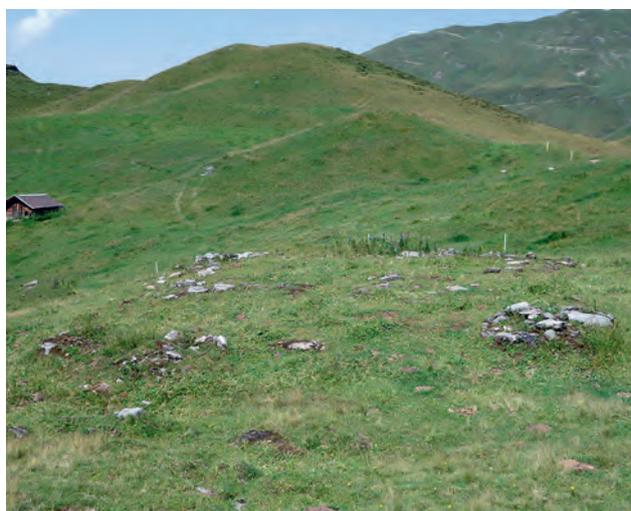
Abb. 71 Hasliberg BE, Hinder Tschuggi 2. Gebäudegrundriss Kat. 25 mit nur einer erhaltenen Steinlage.

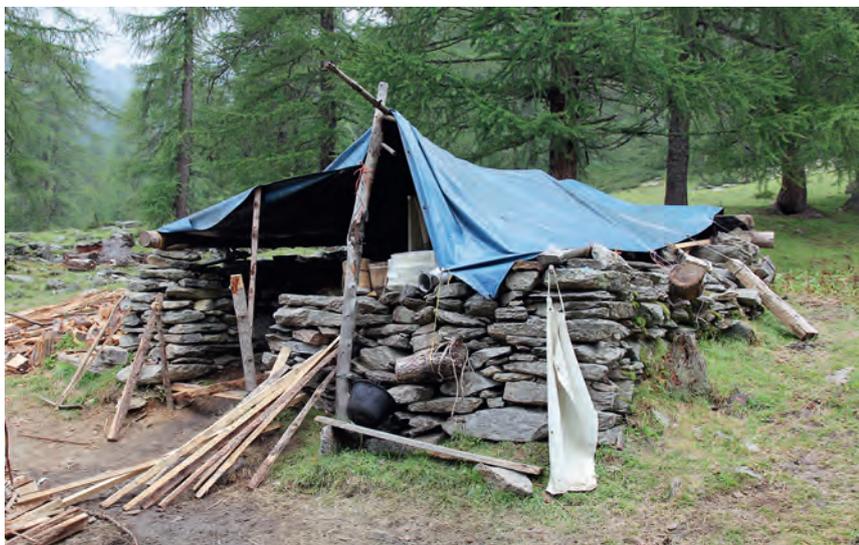
Abb. 72 Eine Sennerei, ein sogenannter Calécc, aus den Valli del Bitto (I) mit mobiler Dachkonstruktion.

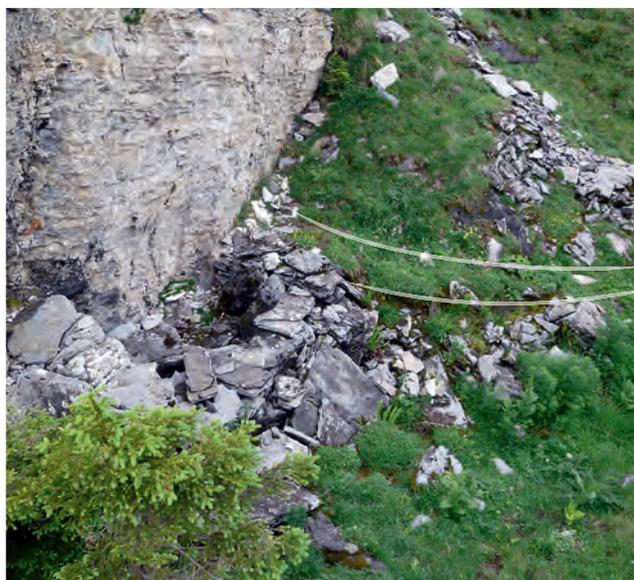
Abb. 73 Hasliberg BE, Hinder Tschuggi 10. Kleiner Gebäudegrundriss Kat. 35 an Felswand im Tschugginollen. Eine kleine Rampe führt zum Eingang hoch.

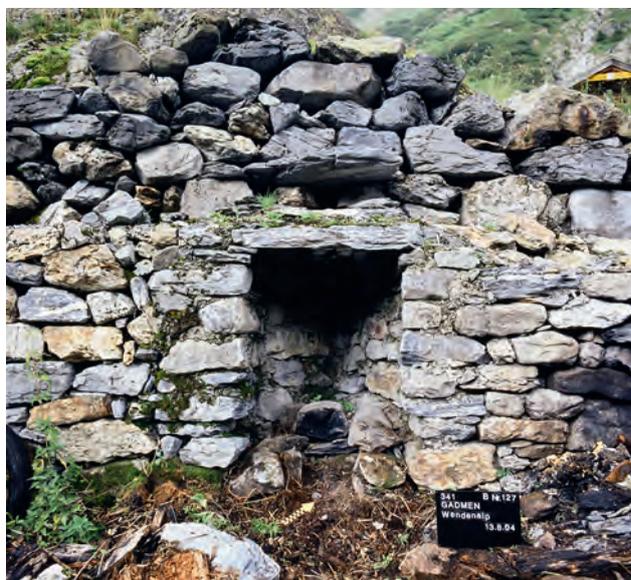
Abb. 74 Innertkirchen BE, Wendenläger 1. Die halbrunde Ausbuchtung beim Gebäuderest Kat. 234 zeigt die Lage der Feuerstelle an.

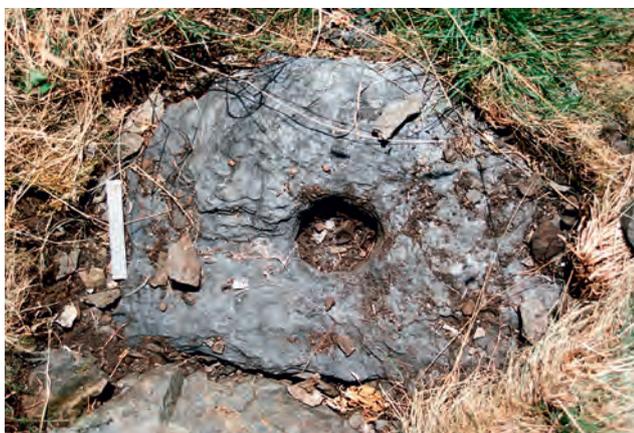
Abb. 75 Hasliberg BE, Wüost 1, Gebäudegrundriss Kat. 78. Die Steinplatte mit dem 10 cm grossen Loch diente möglicherweise als Drehpfannen- oder Turnerstein.

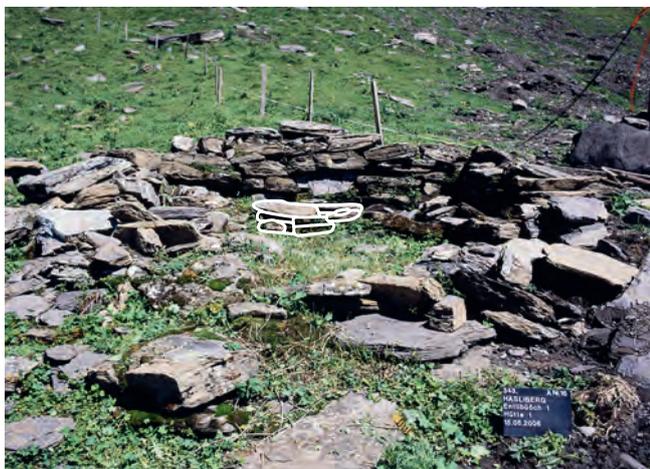
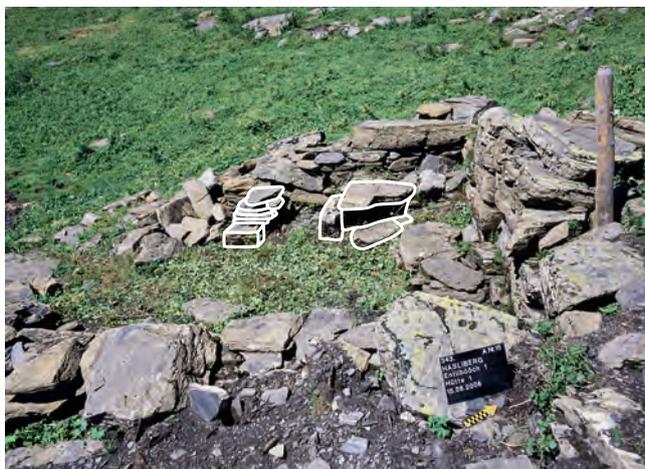
Abb. 76 Hasliberg BE, Entlibüch 1. Zwei verschiedene Konstruktionsformen von Bänken in Gebäudegrundriss Kat. 13: eine gemauerte Bank (links) und eine auf Stützen gelegte Steinplatte (rechts).

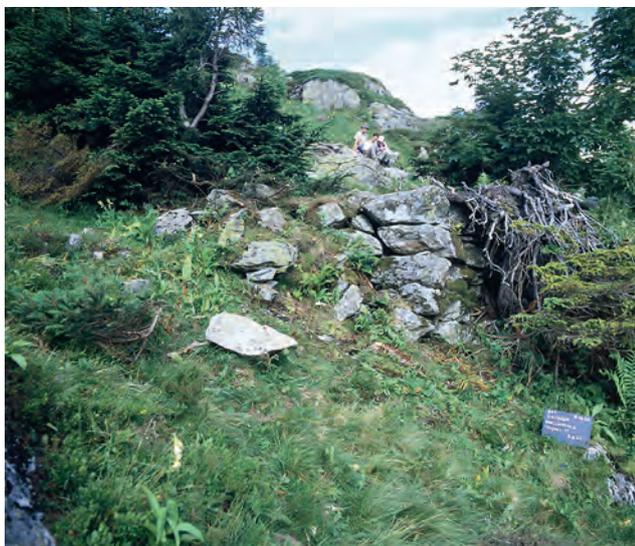
Abb. 77 Innertkirchen BE, Mettlenberg, Gebäudegrundriss Kat. 222. Auffällig sind die markanten Ecksteine der Stützmauer.

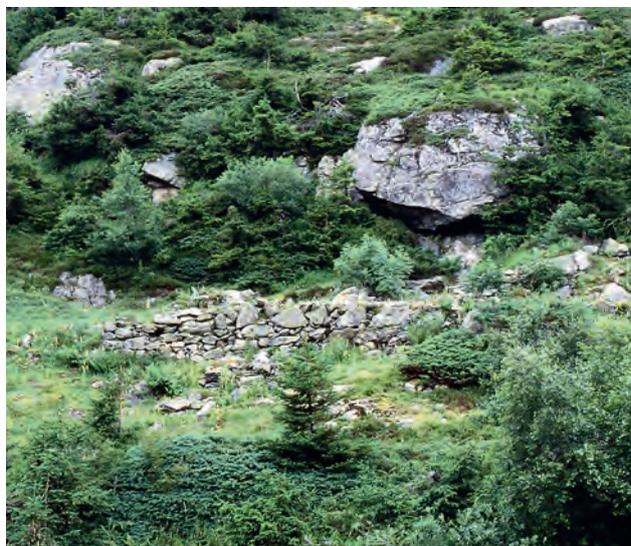
Abb. 78 Innertkirchen BE, Mettlenberg, Gebäudegrundriss Kat. 225. Die mächtige Stützmauer bildet eine Kombination aus Vorplatz und Wegbefestigung.

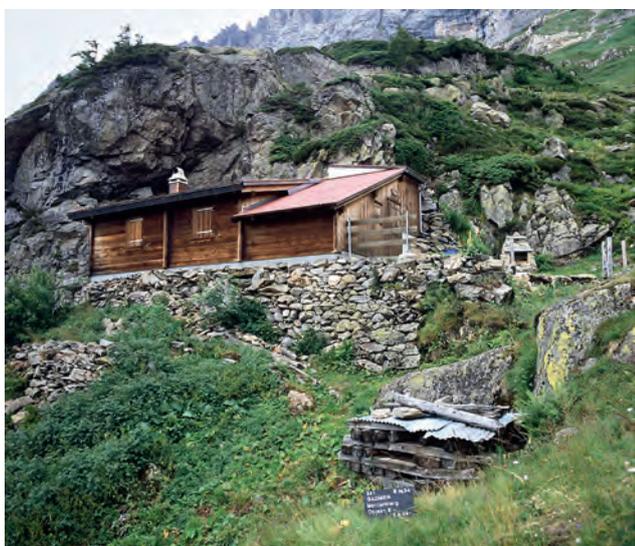
Abb. 79 Innertkirchen BE, Mettlenberg, Gebäudegrundriss Kat. 221. Das Gebäude thront auf einer mit einer Stützmauer befestigten Terrasse.

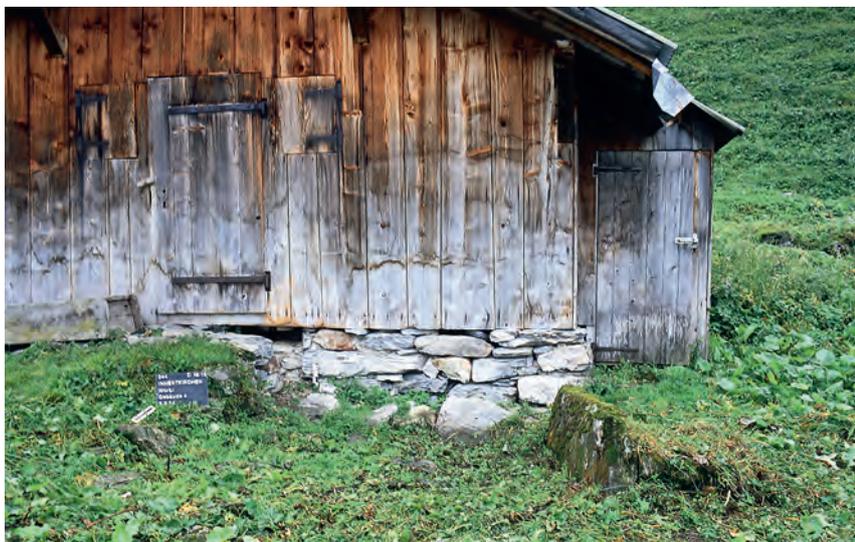
Abb. 80 Innertkirchen BE, Worbi, Gebäude Kat. 150. Heute als Jagdhütte genutzte ehemalige Sennerei mit Stall, zu dessen Eingang eine kleine Rampe führt. Seitlich ist ein Plumpsklo angebaut. Im Vordergrund ist die moosüberwachsene, hochkant gestellte Steinplatte des Mistplatzes erkennbar.

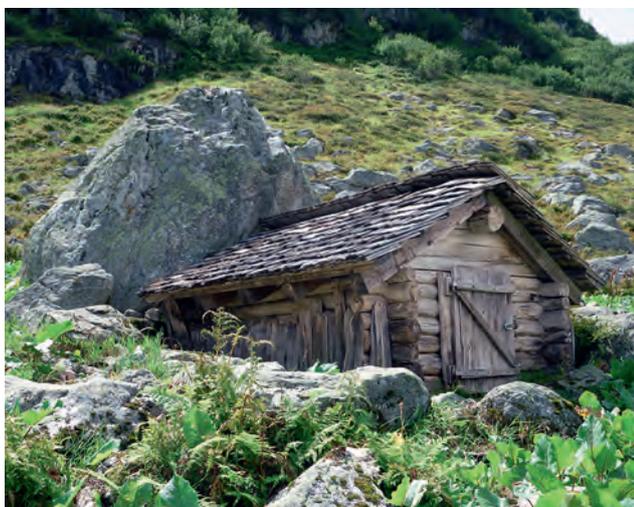
Abb. 81 Innertkirchen BE, Zum See. Neckisches Schweineställchen im Schutz eines Felsblocks. Der Blockbau aus Rundhölzern ist mit Holzschindeln gedeckt.

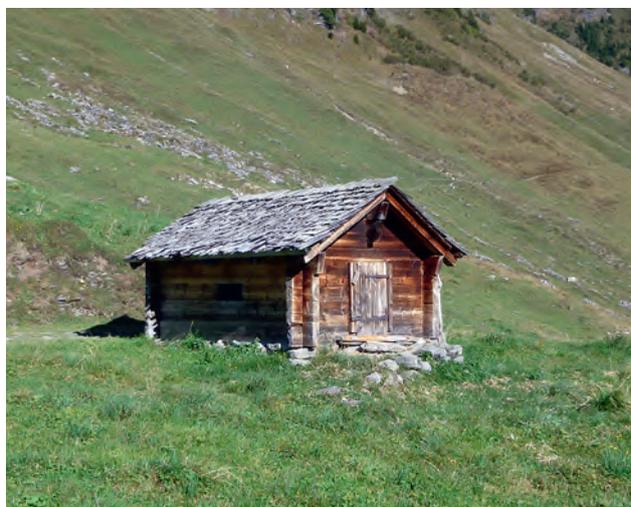
Abb. 82 Hasliberg BE, Baumgarten. Der Trockenmauersockel des mit Holzschindeln gedeckten Blockbaus aus Kanthölzern wurde zu einem kleinen Vorplatz erweitert.

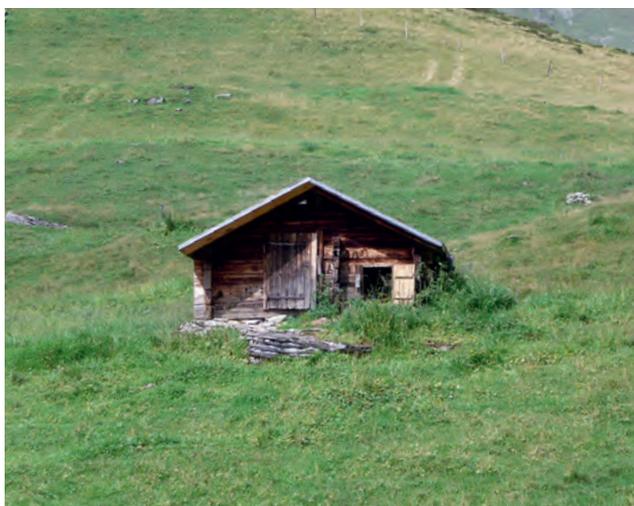
Abb. 83 Hasliberg BE, Hinder Tschuggi. Wie die meisten Schweineställe befindet sich dieser zweitürige Blockbau aus Kanthölzern etwas abseits der Alphütten.

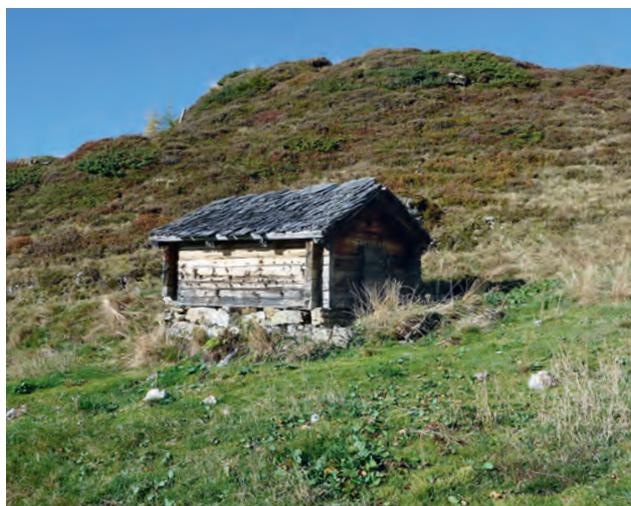
Abb. 84 Innertkirchen BE, Scharmad. Der Blockbau aus Kanthölzern steht auf einem groben Trockenmauersockel und ist mit Holzschindeln gedeckt.

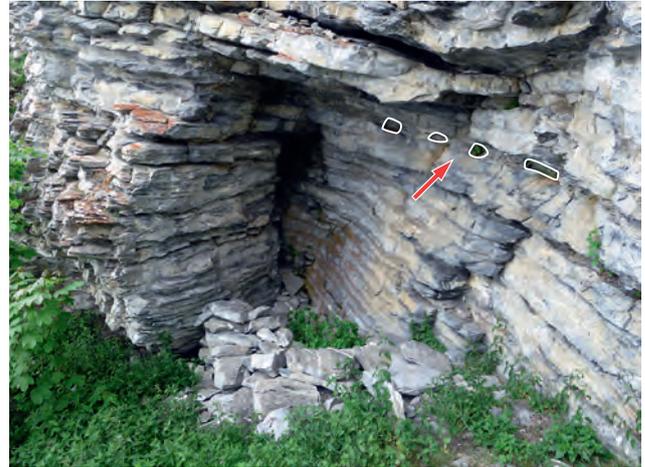
Abb. 89 Hasliberg BE, Hinder Tschuggi 12, Konstruktion unter Fels Kat. 37. Mögliche Balkenlöcher in der Felswand; unten ist die Innenunterteilung der zweiteiligen Konstruktion unter Fels zu sehen.

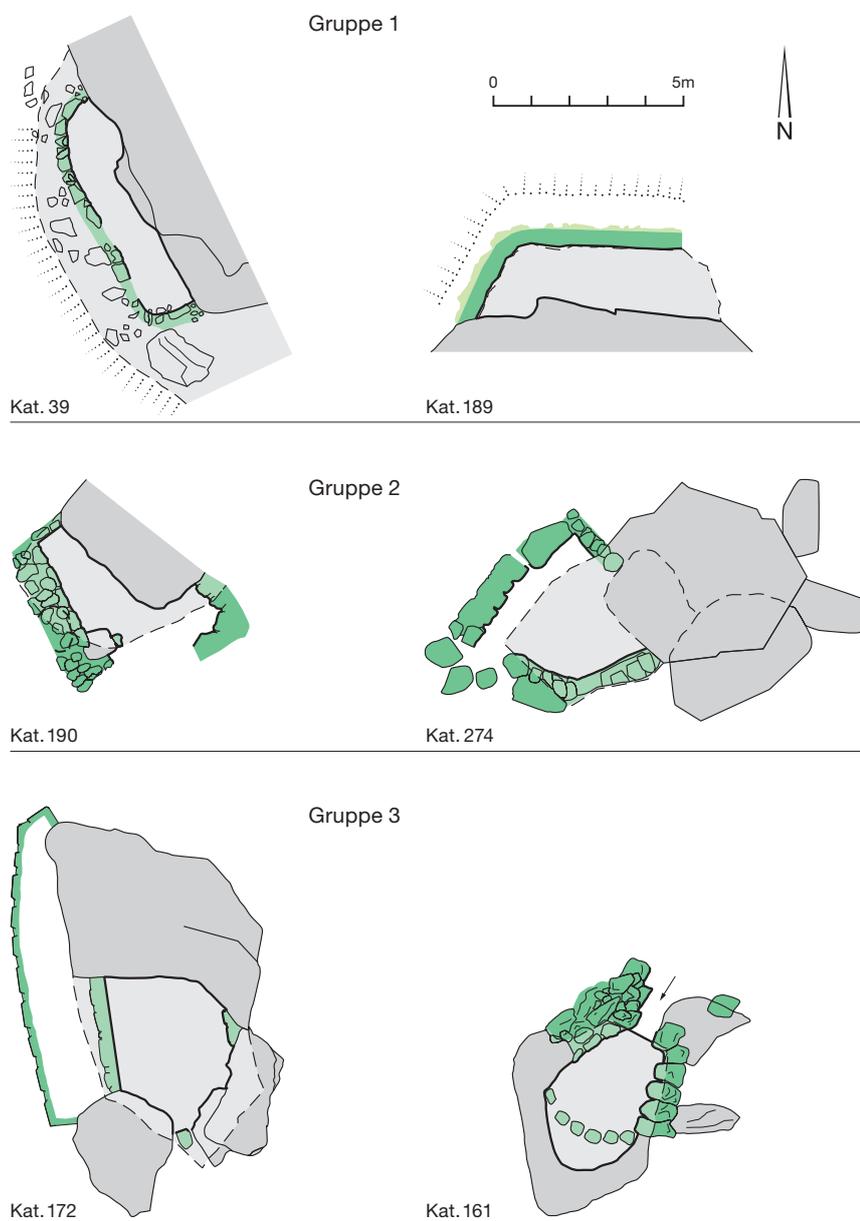
Abb. 91 Bauformen der Kategorie «Konstruktion unter Fels»: Beispiele für die drei Gruppen.

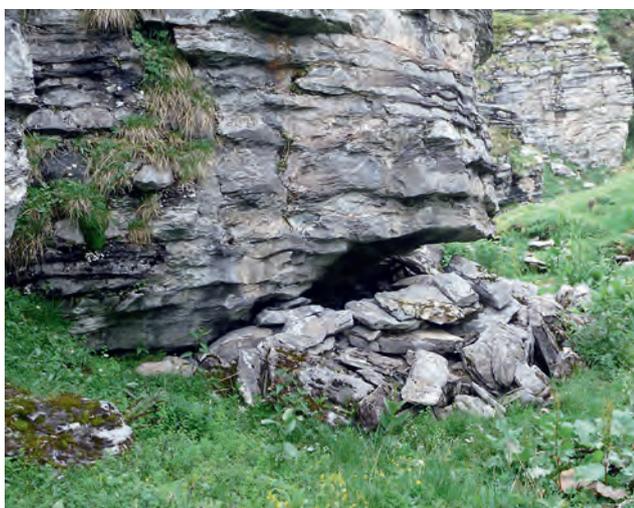
Abb. 92 Hasliberg BE, Hinder Tschuggi 9, Konstruktion unter Fels Kat. 34. Die halbrunde Konstruktion unter Fels ist an eine Felswand im Tschugginollen gebaut und wird vom vorspringenden Fels überdacht.

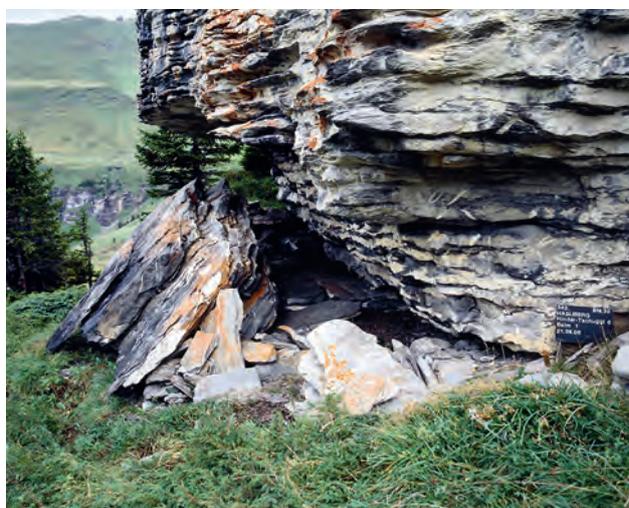
Abb. 93 Hasliberg BE, Hinder Tschuggi 6, Konstruktion unter Fels Kat. 31. An einen grossen Felsblock gebaute Konstruktionen unter Fels. Die Rückseite ist als Trockenmauer ausgeführt, die seitliche Abgrenzung wird durch einen abgewitterten Felsblock gebildet.

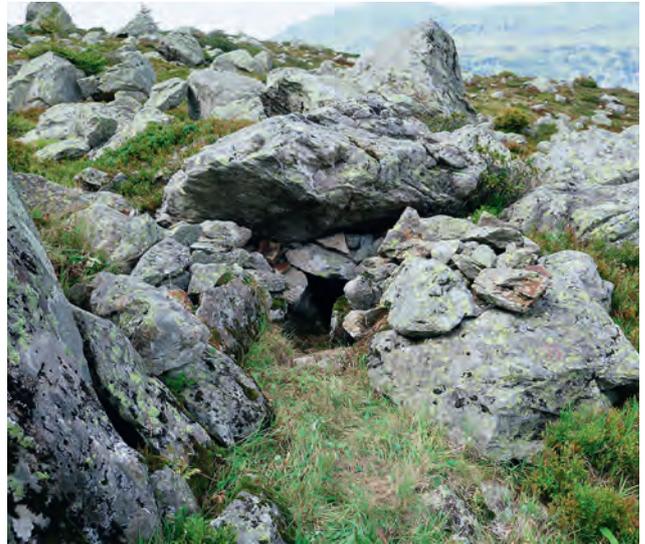
Abb. 94 Innertkirchen BE, Zum See, Konstruktion unter Fels Kat. 169. Unter dem Felsblock ist eine abgeschlossene Kammer eingerichtet.

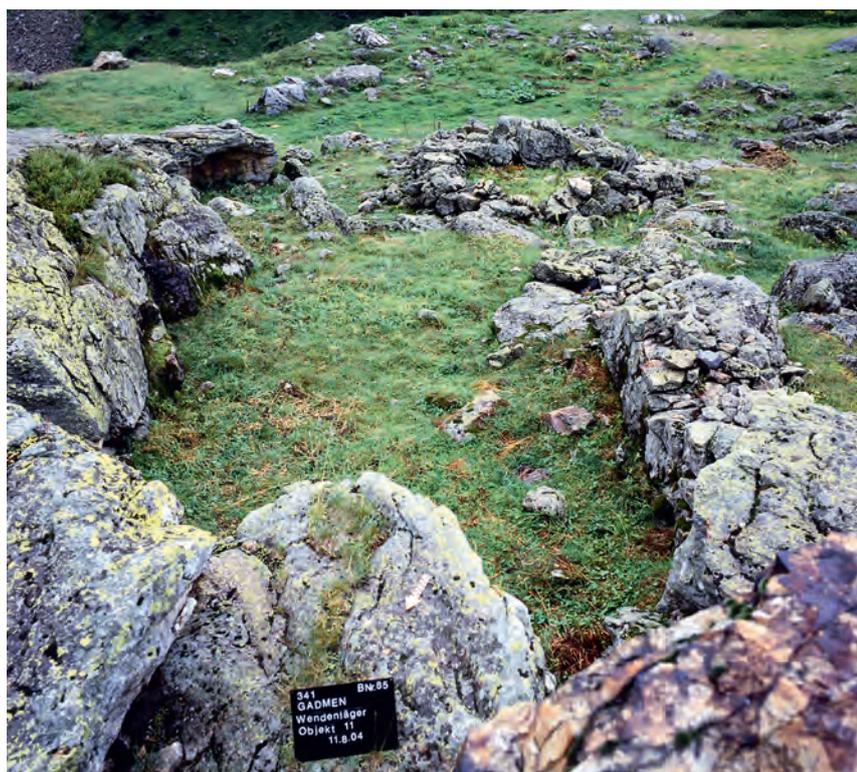
Abb. 97 Innertkirchen BE, Wendelager 1. Der Pferch Kat. 245 wird an der Nord- und Ostseite von grossen Steinblöcken und an der Westseite durch eine Trockensteinmauer begrenzt. Blick nach Süden.

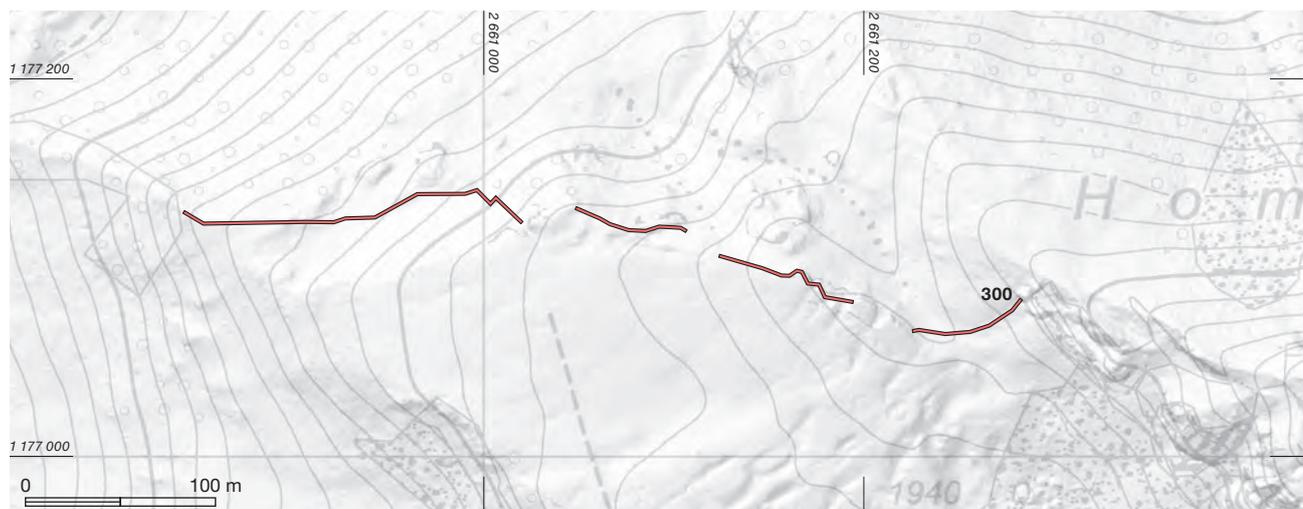
Abb. 101 Hasliberg BE, Seemad 4. Die Weidemauer Kat. 300 verläuft von einer Felswand her entlang eines Grats und trennt die Gummenalp im Süden von der Mägisalpe im Norden.

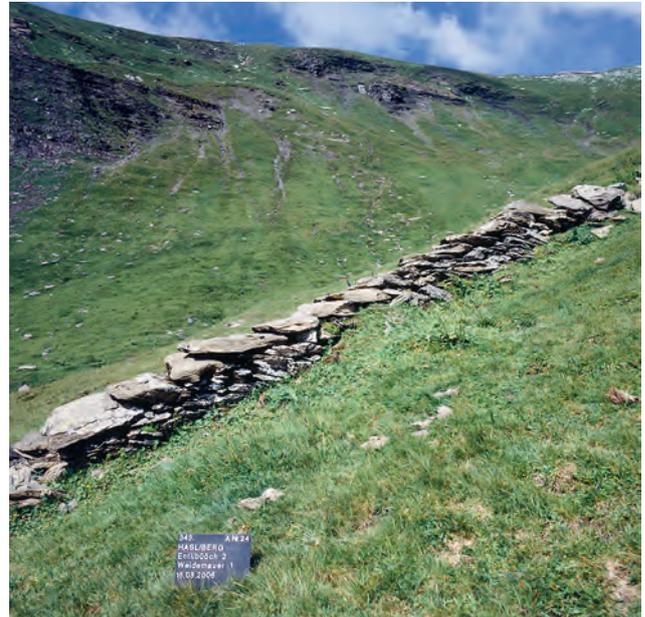
Abb. 102 Hasliberg BE, Entlibüsch 2. Bei der Weidemauer **Kat. 296** wird das kleinteilige Steinmaterial mit grösseren Steinplatten abgedeckt.

Am Mauerwerk lässt sich beobachten, dass generell kleineres Steinmaterial unten liegt und darüber gelegte grössere Blöcke oder Platten die Konstruktion beschweren. Bei einem gut erhaltenen Abschnitt von **Kat. 296** besteht die Mauer aus mittelgrossen Steinplatten, die mit grösseren Platten abgedeckt wurden (Abb. 102). Entlang von Wasserläufen wurde, wie bei **Kat. 297**, oft verrundetes Steinmaterial aus dem Bachbett verwendet.

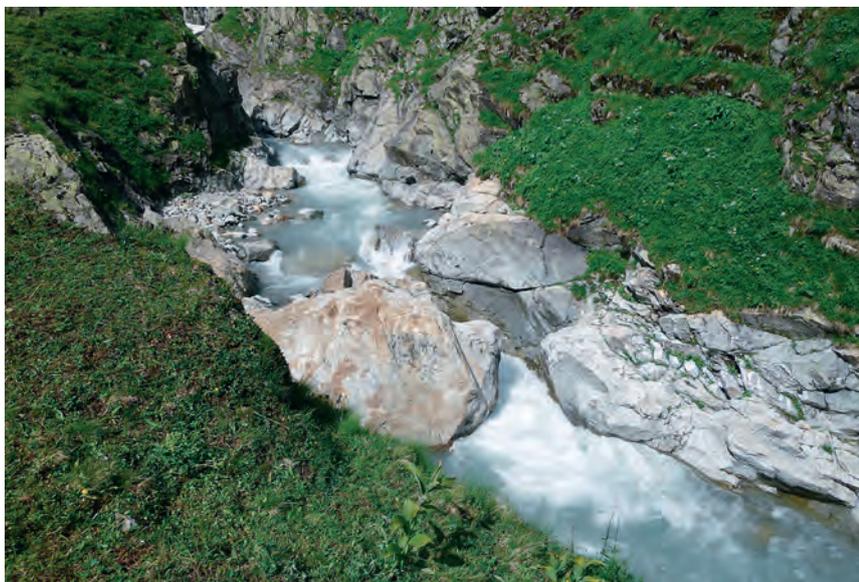
Abb. 105 Innertkirchen BE, Rossboden/Bim Sprung, Wegabschnitt Kat. 328. Mit einem Sprung von Felsblock zu Felsblock konnte das Gadmerwasser an einer günstigen Stelle überquert werden.

«Bim Sprung» im Wendental (**Kat. 328**) konnte das Wendenwasser an der schmalsten Stelle überquert werden. Der Übergang wurde genutzt, um die Milch von den Weiden im hinteren Talbereich in die Sennerei auf dem Hauptstafel im Wendenläger zu bringen (Abb. 105; Kap. VI.3.3.5).⁵⁴¹ Dabei galt es, mit der Milchbrente am Rücken die steile Böschung zu überwinden und von Felsblock zu Felsblock über den Bach ans andere Ufer zu springen. Ein weiterer Flurname «Beim Sprung» ist aus dem Gental bekannt.⁵⁴² Dort galt der Sprung über das Gentalwasser als Mutprobe.⁵⁴³

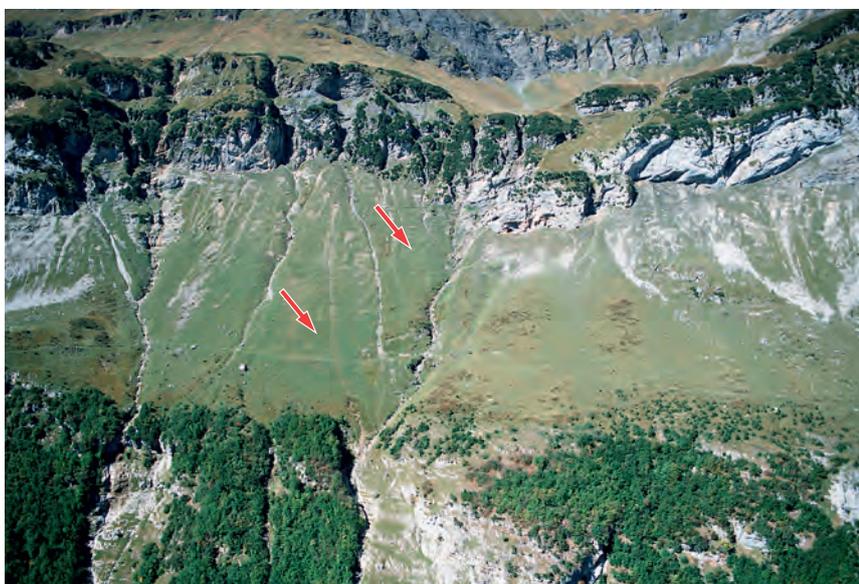
Abb. 106 Hasliberg BE, Unterhalb Wüost, Kat. 319. Im Gental sind die Schleifspuren des Erztransports deutlich sichtbar. Blick vom Gegenhang nach Westen.

Die Schleifwege, die dem Erztransport dienten, liegen an der Route vom Abbaugelände bei Planplatten, an der Balmeregge und an der Erzgegge hinunter ins Gental und weiter ins Eisenbergwerk im Gadmental (vgl. Abb. 29). Die Schleifzüge haben stellenweise tiefe Spuren im Gelände hinterlassen, die am deutlichsten vom gegenüberliegenden Berghang aus zu erkennen sind (Abb. 106). Offen bleibt, ob die Schleifwege ursprünglich befestigt waren oder ob sich die eingetieften Spuren allein durch das geladene Gewicht bildeten. Nur im untersten Abschnitt im Milital wurden eindeutige Befestigungsspuren dokumentiert.
