V. WÜSTUNGSFORSCHUNG IM OBERHASLI

METHODISCHE ASPEKTE

DOKUMENTATION

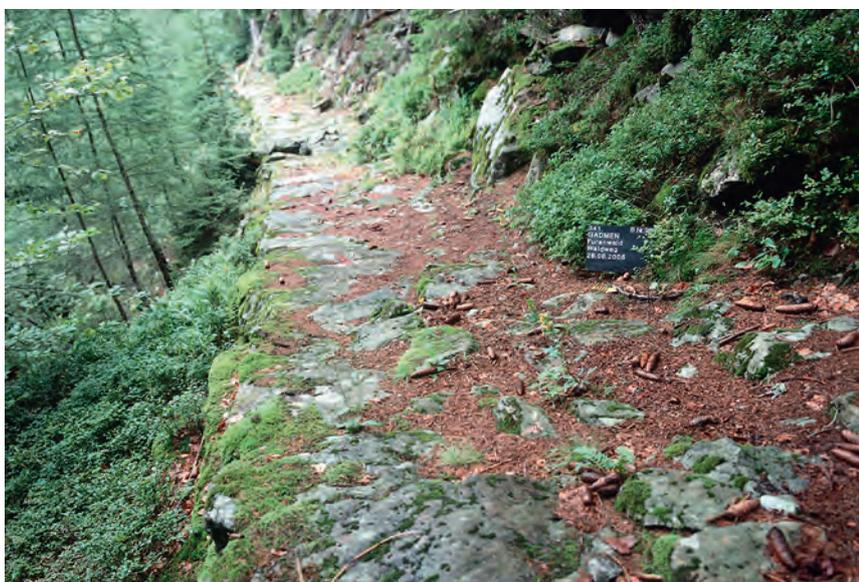
Abb. 107 Innertkirchen BE, Furenwald, Wegabschnitt Kat. 325. Befestigter und gepflasterter Alpweg im Gadmental.

Die Standortwahl im alpinen Gelände ist in starkem Mass von Schutzüberlegungen geprägt. Eine sorgfältige Platzierung der Gebäude verhindert, dass sie bei Lawinen, Murgängen oder Steinschlag Schaden nehmen. Auch heute noch sind Schutzvorkehrungen an den Aufschüttungen künstlicher Lawinenkeile deutlich erkennbar. Die Standortwahl wird zudem durch Wasserversorgung und Erreichbarkeit beeinflusst, wobei letztere eine untergeordnete Rolle gespielt haben dürfte. Es ist davon auszugehen, dass Weidegebiete auch genutzt wurden, wenn sie schlecht zugänglich waren. Falls sie nicht auf natürlichen Wegen erreichbar waren, wurden Zugangswege angelegt. Steile Hänge wurden mit befestigten Alpwegen überwunden, wie der Weg **Kat. 325** zeigt, der von Fuhren im Gadmental zur Alp Birchlouwi führte (Kap. V.3.8; vgl. Abb. 107).

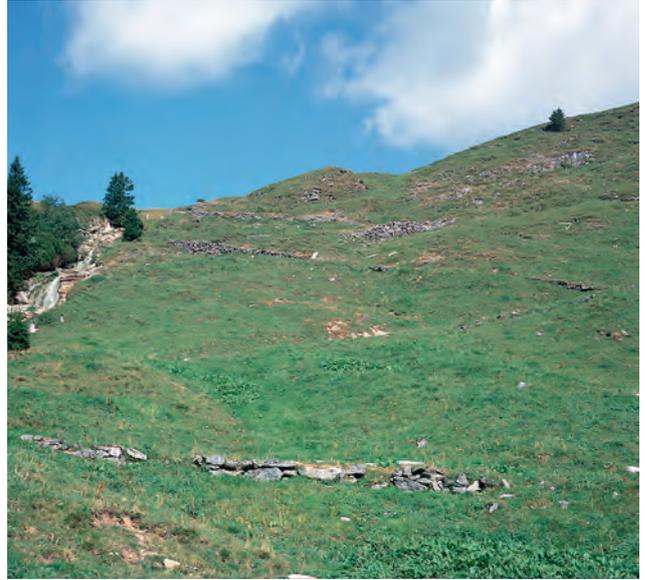
Abb. 108 Innertkirchen BE, Zifflucht, Wegabschnitt **Kat. 323**. Der Alpweg führt von der Alp Tannen (Kerns OW) hinunter zur Zifflucht (Hasliberg BE).

(Innertkirchen BE, Abb. 108). Die Nutzung der Flur als Schneeflucht der Alpgenossen der Alp Tannen ist durch eine Urkunde von 1486 bekannt, gemäss der die Bergleute zu Hasle den Kernsern die Alp verkauften.⁵⁴⁶ Der stark in den Hang gebaute Grundriss **Kat. 135** könnte als Schutzhütte für die Hirten gedient haben. Weiter westlich führt der heutige Wanderweg in Richtung Baumgartenalp durch eine von einem Bächlein gespiesene sumpfige Mulde, die über eine kleine Brücke (**Kat. 322**) zu queren ist (Abb. 109). Diese wurde aus grossen Steinplatten gemauert und mit sauber verlegten, quer zur Achse liegenden Platten abgedeckt. In der Mitte, am tiefsten Punkt des Grabens, befindet sich ein Durchlass für das Wasser.

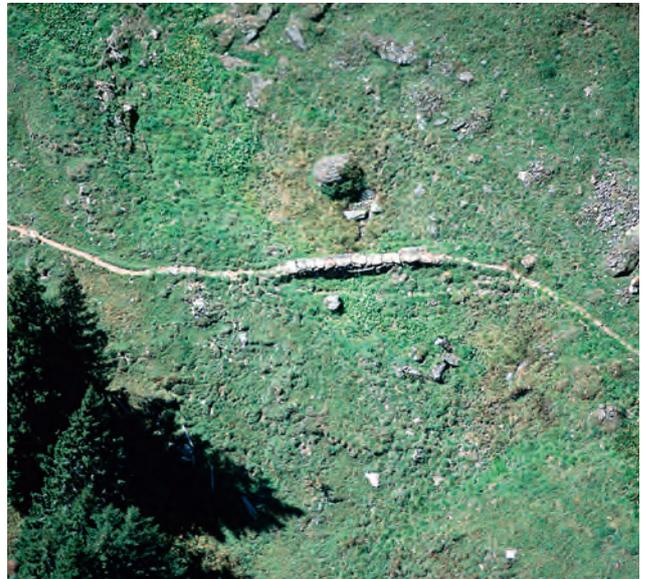
Abb. 109 Innertkirchen BE, Zifflucht, Brücke **Kat. 322**. Westlich der Flur Zifflucht wurde zur Querung einer sumpfigen Mulde eine kleine Brücke gebaut.

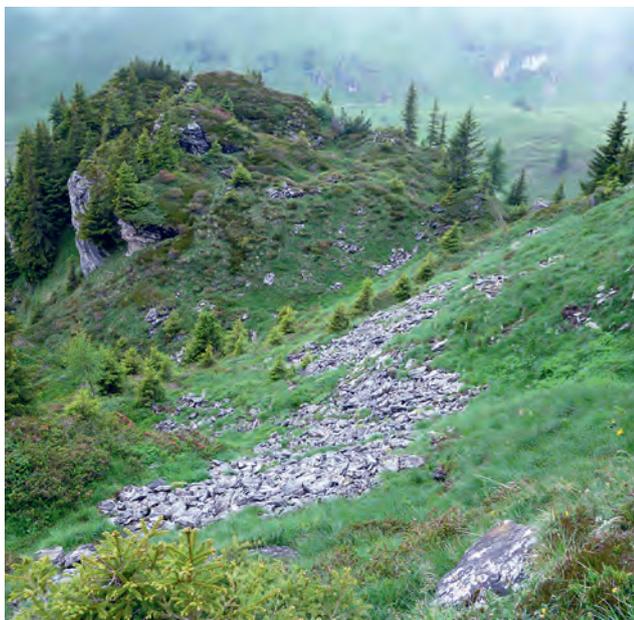
Abb. 112 Hasliberg BE, Hinder Tschuggi 7, Lesehaufen Kat. 330.
Beispiel der Gruppe 1 mit einer grossen Steinhäufung.

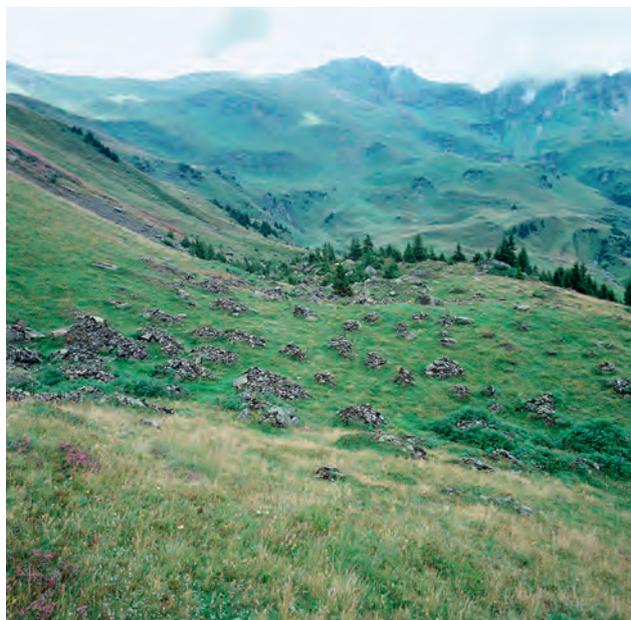
Abb. 113 Hasliberg BE, Mägisalp Leiti, Lesehaufen Kat. 329.
Beispiel der Gruppe 2 mit zahlreichen kleinen Lesehaufen.

Aufgenommen wurden grosse Anhäufungen (Gruppe 1), über eine grössere Fläche verteilte kleinere Sammelstellen (Gruppe 2) oder in Mauergevierten zusammengetragene Steine (Gruppe 3; Abb. 112–114). Bei Gruppe 3 ist bisweilen unklar, ob die Steine in einem ehemaligen Gebäudegrundriss gesammelt wurden oder ob die Lesesteine zur Stabilisierung des Haufens im unteren Bereich in Trockenmauermanier geschichtet wurden.

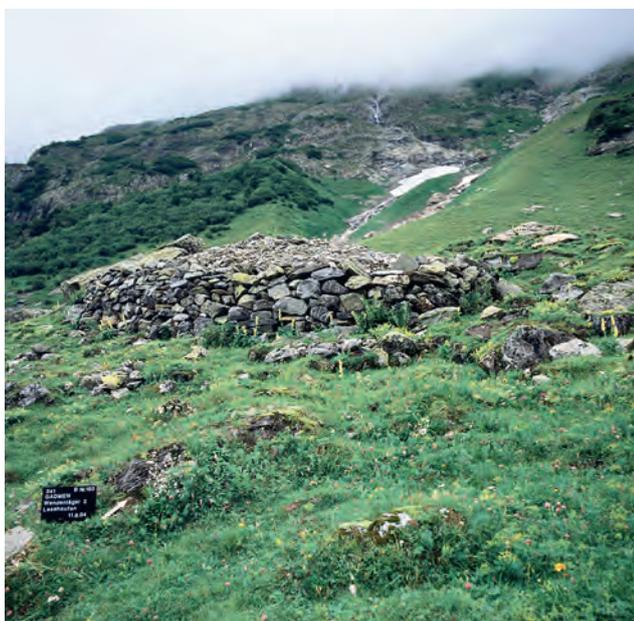
Abb. 114 Innertkirchen BE, Wendenläger 2, Lesehaufen Kat. 339.
Beispiel der Gruppe 3 mit Ummauerung und Einfüllung.

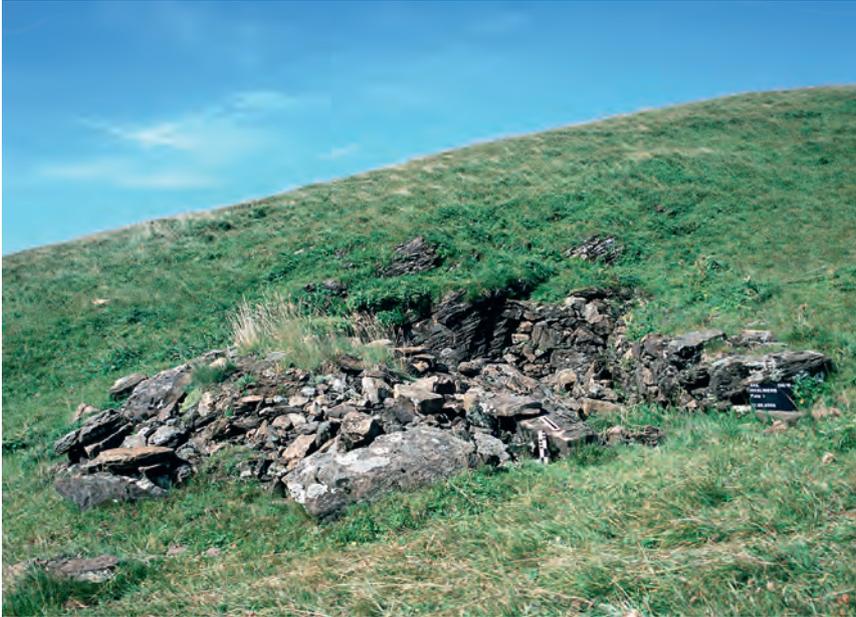
Abb. 118 Hasliberg BE, Feld, Gebäudegrundriss Kat. 8. Die fast vollständig in den Hang gebauten Mauern sind gut erhalten. Davor liegt ein Lesehaufen. Blick nach Norden.

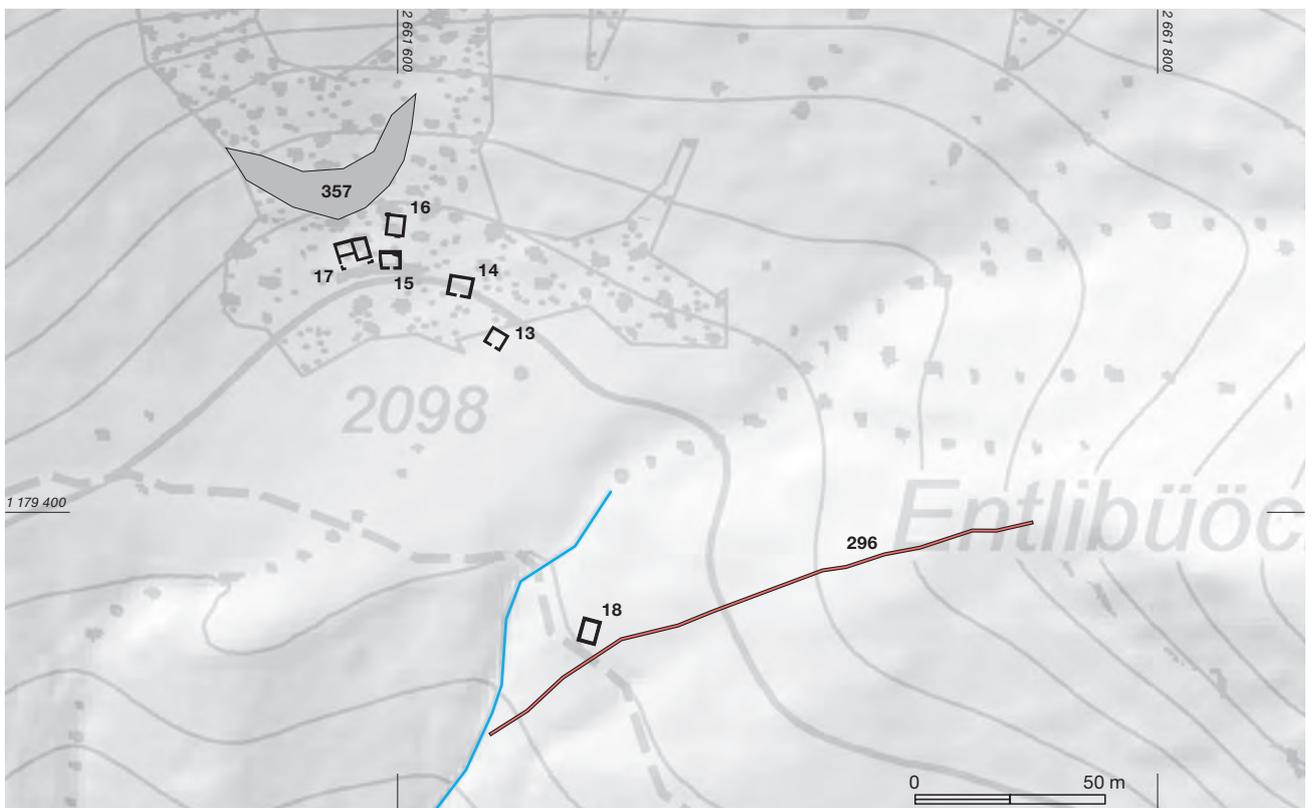
Abb. 119 Hasliberg BE, Entlibüoch. Die Wüstung liegt am Fuss eines Schuttfächers. Die Ziffern entsprechen den Katalognummern.

Die Wüstung Entlibüöch 1 umfasst fünf Gebäudegrundrisse und liegt auf 2100 m ü.M. im Norden der Mägisalp-Arena (Abb. 119). Es handelt sich um einen mehrräumigen und vier einräumige Strukturen, deren Ausrichtung sich an den Höhenlinien orientiert. Die aus plattigem Steinmaterial errichteten Mauern sind noch mehrere Lagen hoch erhalten, jedoch stellenweise mit vom Hang abgerutschten Steinplatten überdeckt. Die

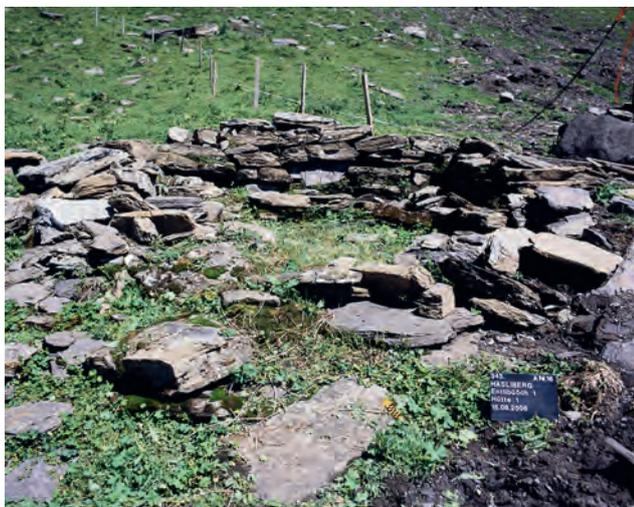
Abb. 120 Hasliberg BE, Entlibüoch 1, Gebäudegrundriss Kat. 13. Der Eingang befand sich in der Mitte der Talseite. Blick nach Norden.

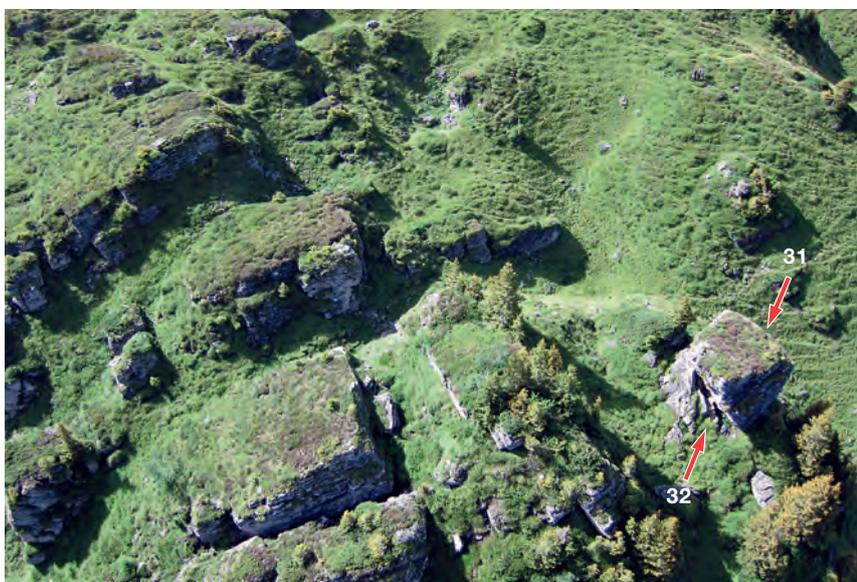
Abb. 122 Hasliberg BE, Hinder Tschuggi 6, Kat. 31 und 32. Luftbild mit dem zerfurchten Gelände am Tschugginollen. Rechts unten im Bild der Felsblock, an den die Konstruktionen unter Fels Kat. 31 und 32 angebaut sind. Blick nach Südosten.

Im stark gegliederten und von zahlreichen kleinen Canyons durchzogenen Tschugginollen konnte eine Vielzahl verschiedener Strukturen dokumentiert werden (Abb. 122 und 123). Allen gemeinsam scheint, dass sie aus den von den Felswänden abgebrochenen plattigen Steinen erbaut wurden.

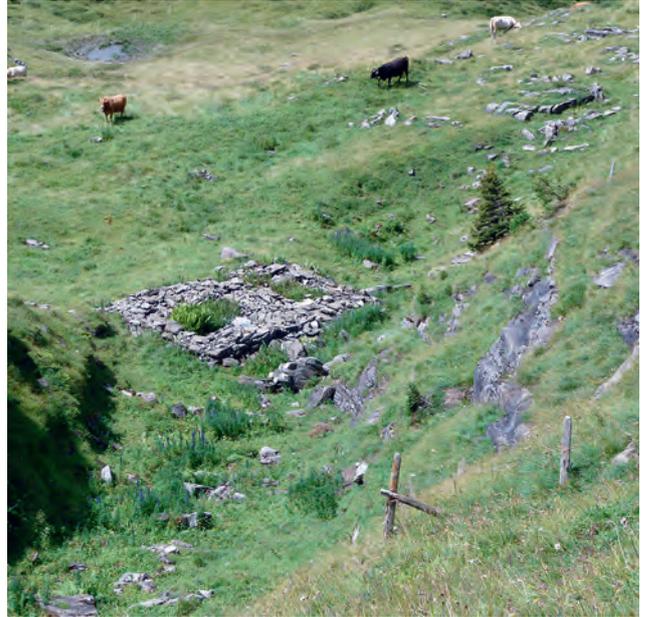
Abb. 124 Hasliberg BE, Hinder Tschuggi 1, Gebäudegrundriss Kat. 26. Zweiräumiger Grundriss mit separaten Zugängen. Blick nach Nordwesten.

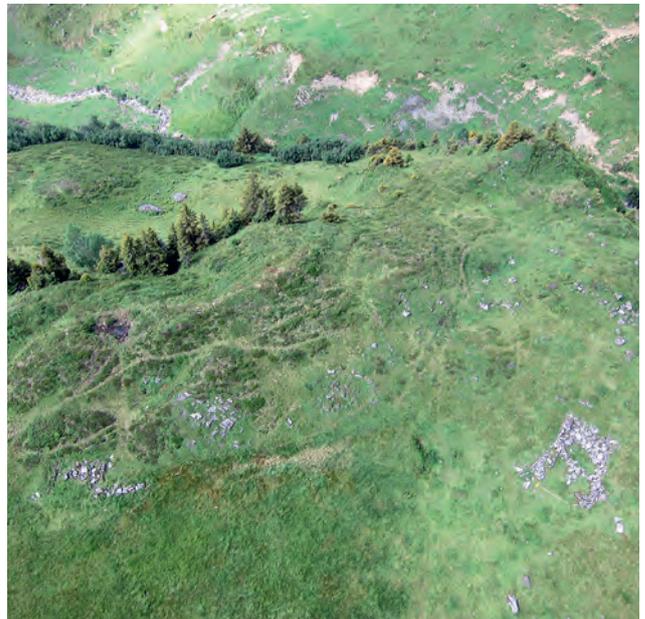
Abb. 125 Hasliberg BE, Hinder Tschuggi 3, Gebäudegrundrisse Kat. 27 und 28. Zwei Grundrisse am Rand der Ebene östlich des Tschugginollens. Blick nach Westen.

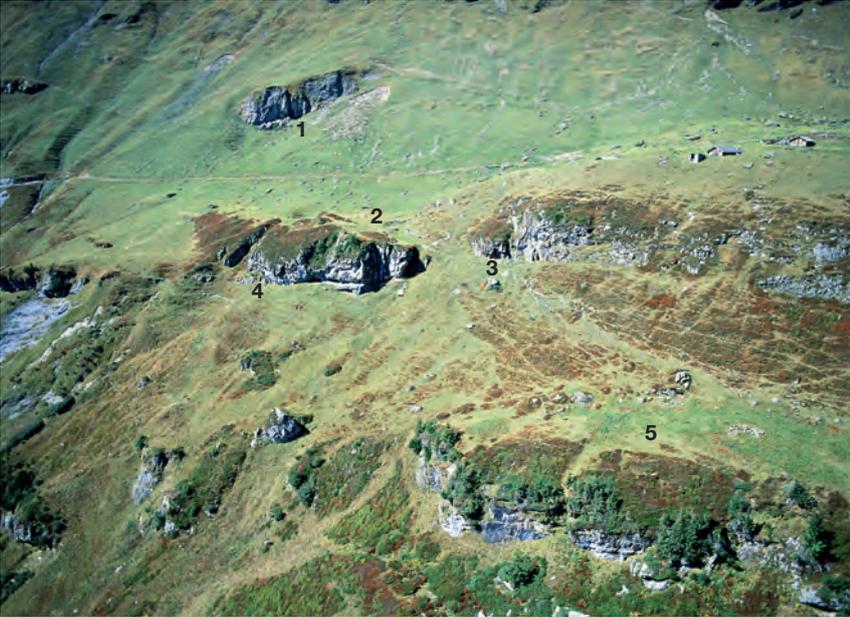
Abb. 126 Hasliberg BE, Schlafenbielen 1–4. Luftbild mit verschiedenen Wüstungsstandorten: 1) Schlafenbielen Stafelfluh (Kat. 57–59, 276); 2) Schlafenbielen 1 (Kat. 60–63); 3) Schlafenbielen 2 (Kat. 64); 4) Schlafenbielen 3 (Kat. 65, 277); 5) Schlafenbielen 4 (Kat. 66–68). Blick nach Nordwesten.

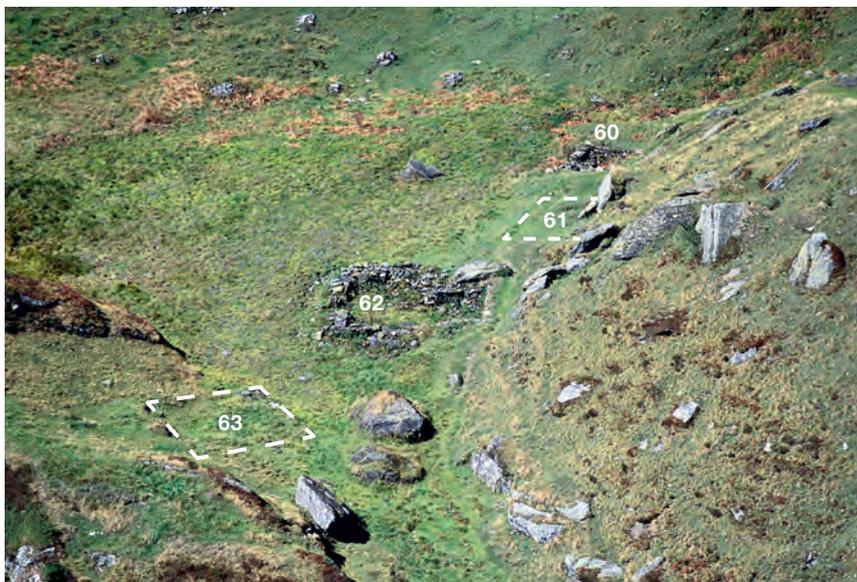
Abb. 128 Hasliberg BE, Schlafenbielen 1, Gebäudegrundrisse Kat. 60–63. Die Mauern der vier Grundrisse sind unterschiedlich gut erhalten.

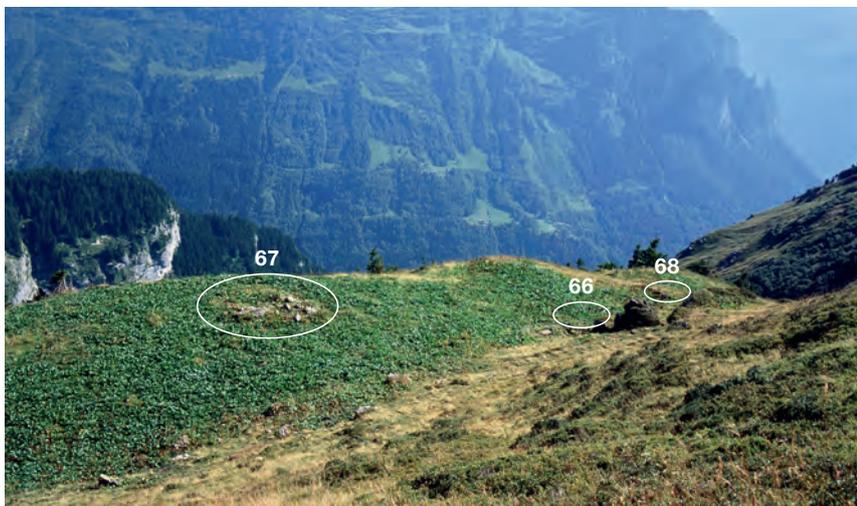
Abb. 129 Hasliberg BE, Schlafenbielen 4. Drei Strukturen (Kat. 66–68) befinden sich auf einer schmalen Terrasse unterhalb des Stafels Schlafenbielen. In der Mitte des Alpenampferbewuchses ist Kat. 67 erkennbar.

Auf einer weiteren, tiefer gelegenen Terrasse hat es drei undeutliche Strukturen, die stark verstürzt und überwachsen sind (Abb. 129). Es handelt sich bei **Kat. 66** aufgrund der Lage am Felsblock und der klar rechteckigen Form am ehesten um Reste eines Gebäudes. Die beiden Steinreihen von **Kat. 68** sind ebenfalls an einen Felsblock gebaut; eine Rekonstruktion als Gebäude ist jedoch fraglich. Die annähernd viereckige Steinanhäufung **Kat. 67** liegt wenig geschützt in der Mitte der Terrasse; sie erscheint eher als flächige Unterlage und erinnert darin an die Mauerreste **Kat. 89**. Man würde vermuten, dass die schmale Terrasse wegen der Absturzgefahr für Viehhaltung wenig geeignet war. Sie war zum Zeitpunkt der Dokumentation im Jahr 2003 jedoch fast vollständig von Alpenampfer überwachsen, einer typischen Pflanze der Lägerflora, die auf nitrathaltigen Böden vorkommt und den Aufenthalt von Vieh anzeigt. Bei einer Begehung im Herbst 2011 zeigte sich der Bereich als vom Alpenampfer gesäuberte grüne Wiese.

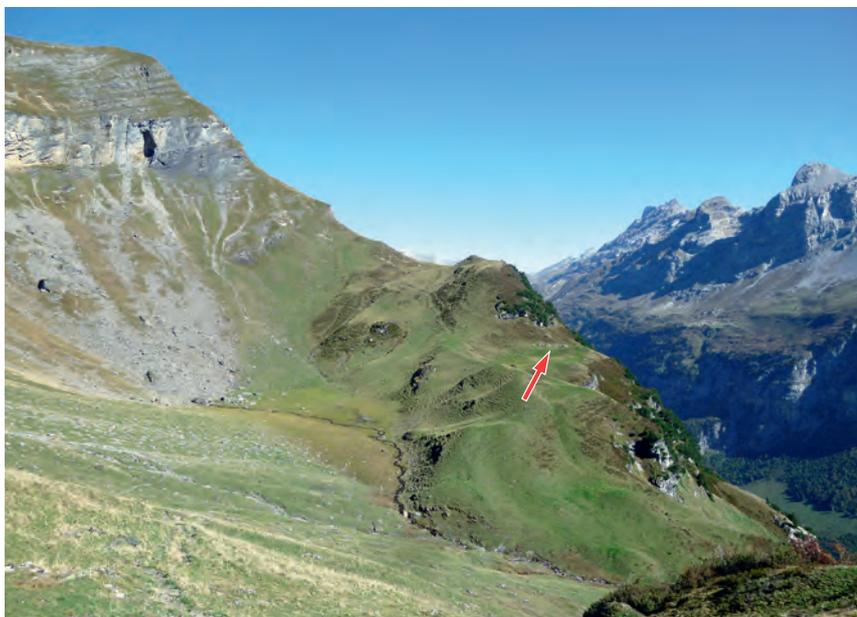
Abb. 130 Hasliberg BE, Wüst 2, Gebäudegrundrisse Kat. 81 und 82. Der Geländekessel Wüst mit der erhöht gelegenen und vor Steinschlag geschützten Wüstung. Blick nach Nordosten.

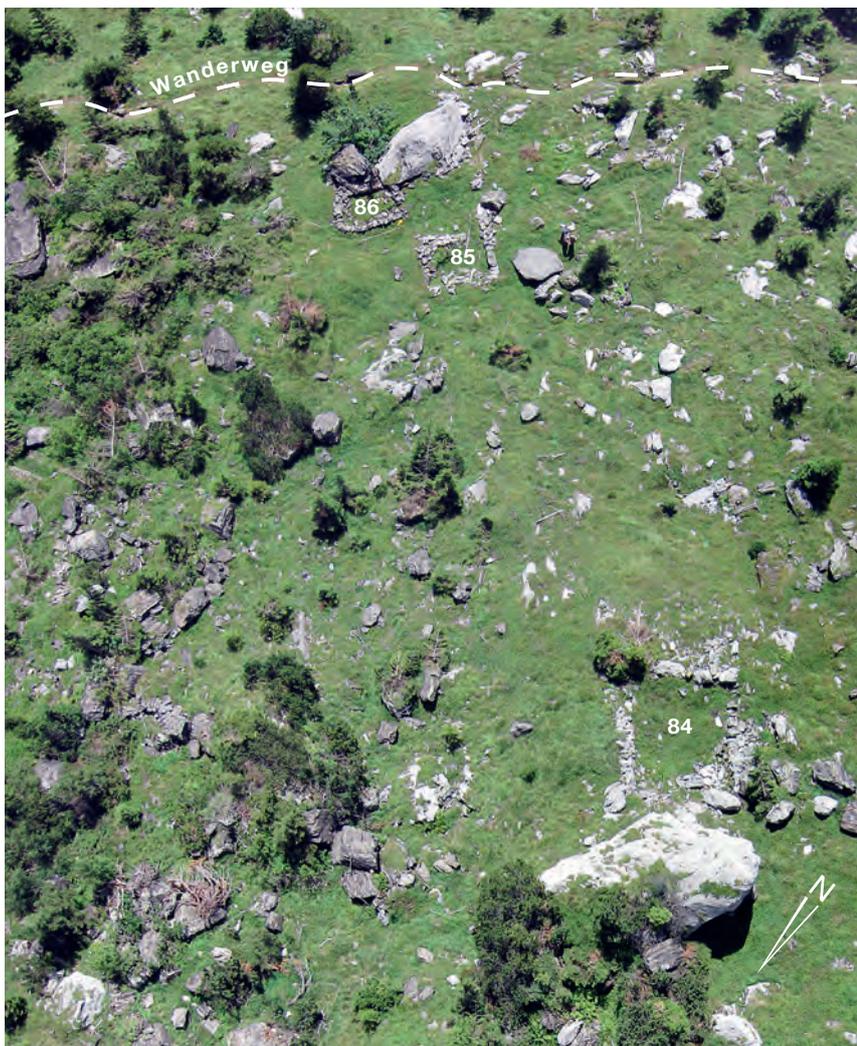
Abb. 132 Hasliberg BE, Breite Wald 1. Luftbild der drei Gebäudegrundrisse Kat. 84–86.

Felsblöcke bieten ähnliche Vorzüge wie Felswände. Die geschützte Grundfläche der Bauten wird durch die Grösse des Felsblocks bestimmt (Abb. 50; Kap. V.3.3.2). Es finden sich aber auch etliche Grundrisse an relativ niedrigen Felsblöcken, die nur minimalen Schutz boten. Obwohl moderne Maschinen und Gerätschaften mittlerweile grössere Erd- und Steinbewegungen ermöglichen, um Lawinenschutzkeile zu errichten, werden teilweise noch die gleichen Schutzstrategien angewandt, wie sie auch bei den Wüstungen vorkommen. So werden Standorte an grossen Felsblöcken auch heute noch genutzt, wie die imposanten Gesteinsbrocken auf Birchlouwi und Zum See belegen (Abb. 51). Es ist davon auszugehen, dass anstelle der heutigen Gebäude bereits Vorgängerbauten standen. Einer der wenigen Grundrisse eines Gebäudes, das an der ungeschützten Bergseite eines Felsblocks angebaut war, befindet sich mit **Kat. 86** auf Breite Wald 1 im Gental (vgl. Abb. 132).

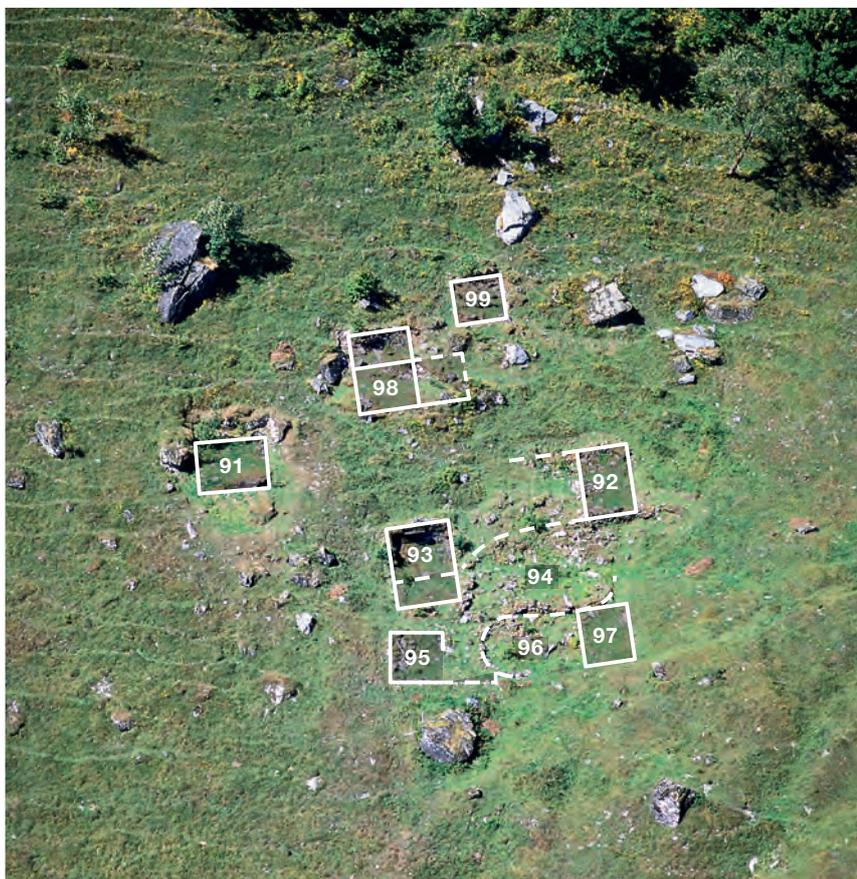
Abb. 133 Innertkirchen BE, Murläger. Luftbild der Gebäude- und Mauerreste Kat. 91–99. Blick nach Nordwesten.

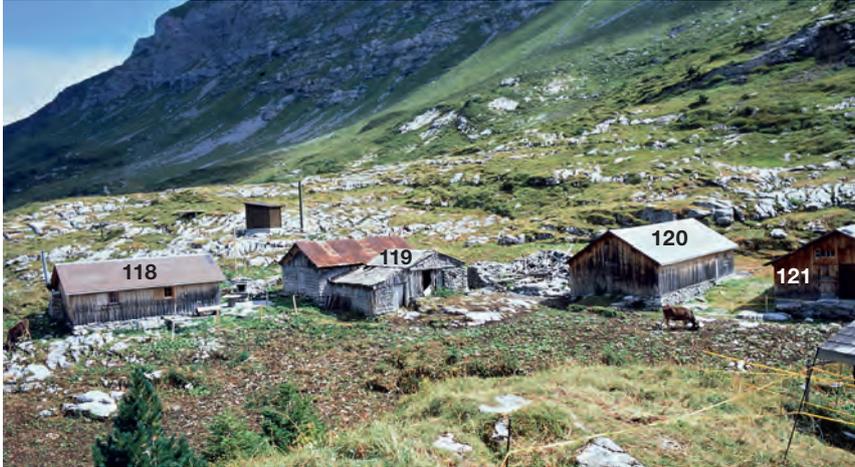
Abb. 135 Innertkirchen BE, Achtelsass. Die halb zerfallene Sennhütte mit angebauten Ställen Kat. 119 wurde wieder instand gestellt. Blick nach Nordosten.

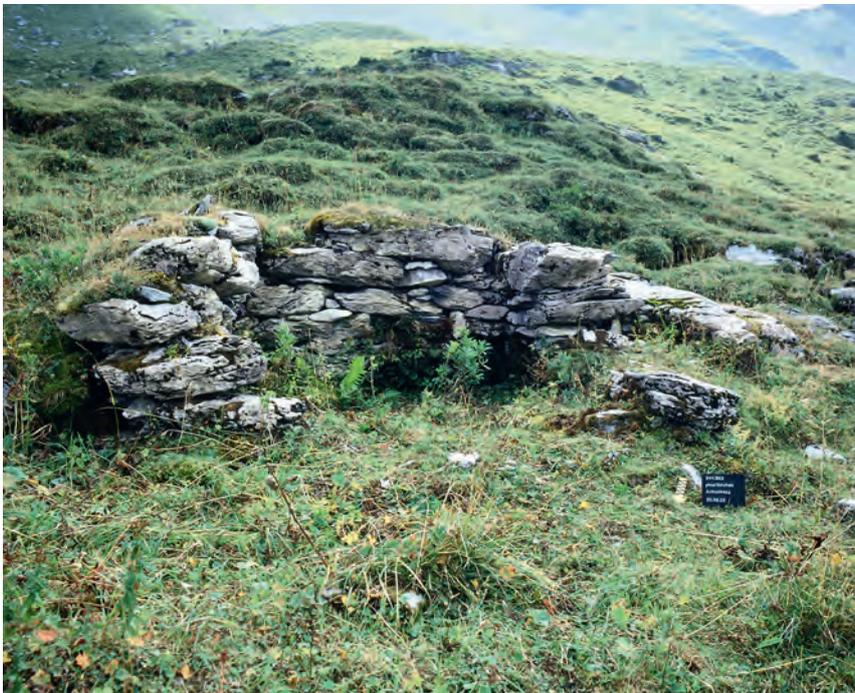
Abb. 136 Innertkirchen BE, Achtelsass. Der kleine, an eine Felsrippe angebaute Gebäudegrundriss Kat. 128 liegt östlich der heutigen Alpsiedlung. Blick nach Norden.

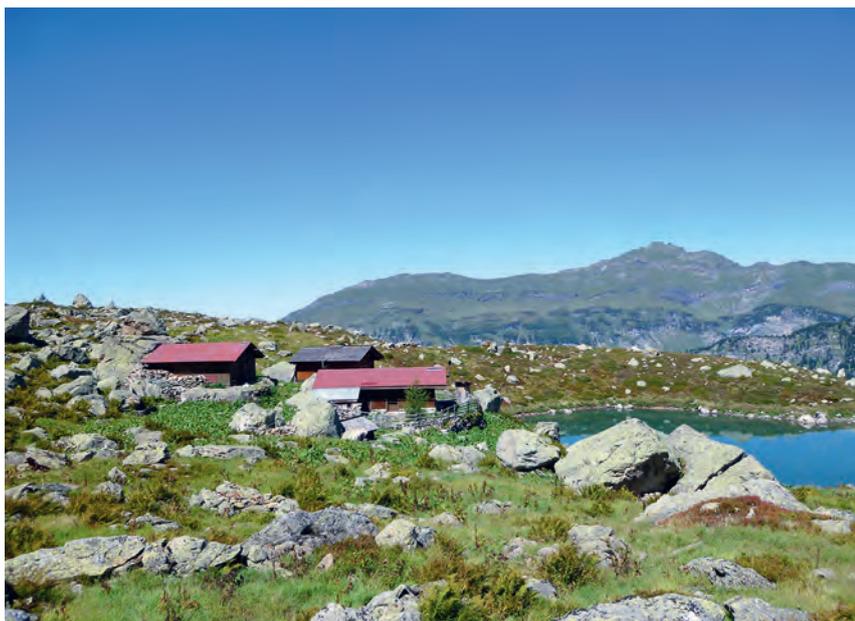
Abb. 139 Innertkirchen BE, Zum See. Die grossen Felsblöcke rund um den See schützen die heutigen Alpgebäude. Auch die meisten Wüstungsbefunde liegen an Felsblöcken. Blick nach Nordwesten.

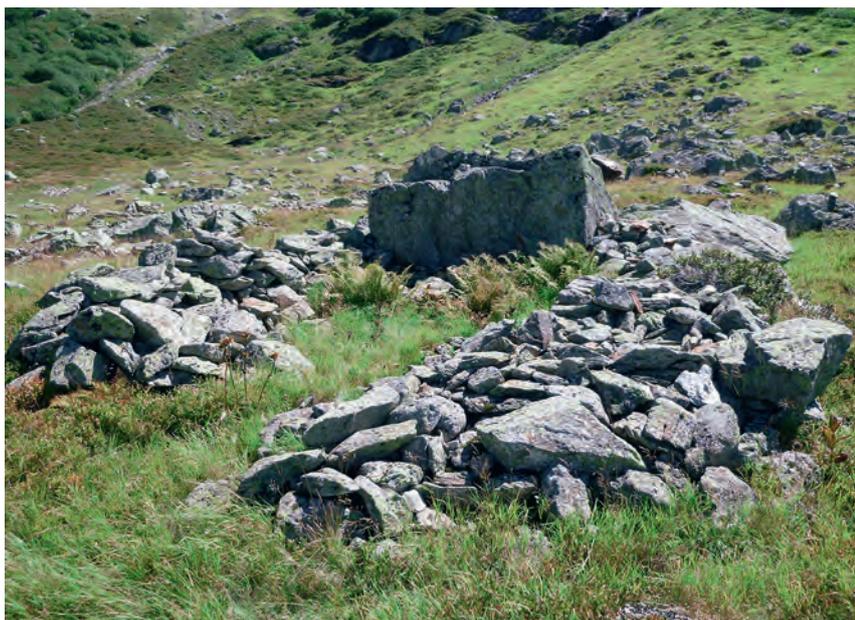
Abb. 141 Innertkirchen BE, Zum See, Gebäudegrundriss Kat. 165. Mauerreste eines an einen kleinen Felsblock angebauten Gebäudes. Blick nach Südosten.

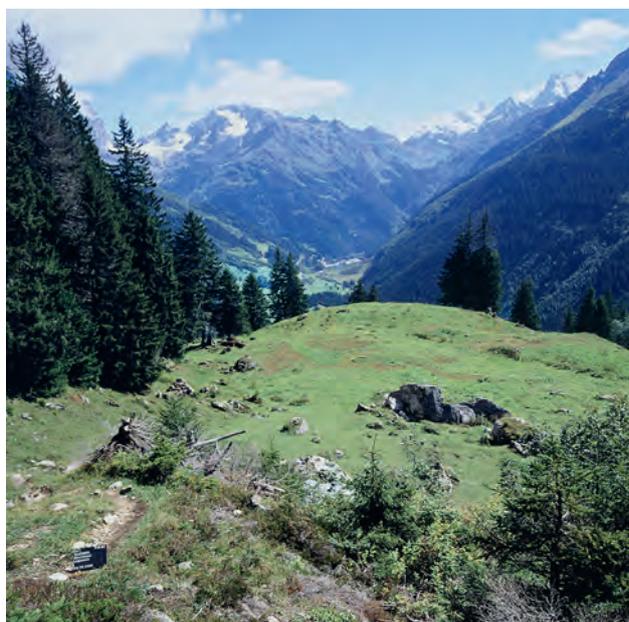
Abb. 144 Innertkirchen BE, Birchlouwi. Geländeterrasse mit den stark abgetragenen, überwachsenen und kaum noch erkennbaren Gebäuderesten Kat. 200–210. Blick nach Osten.

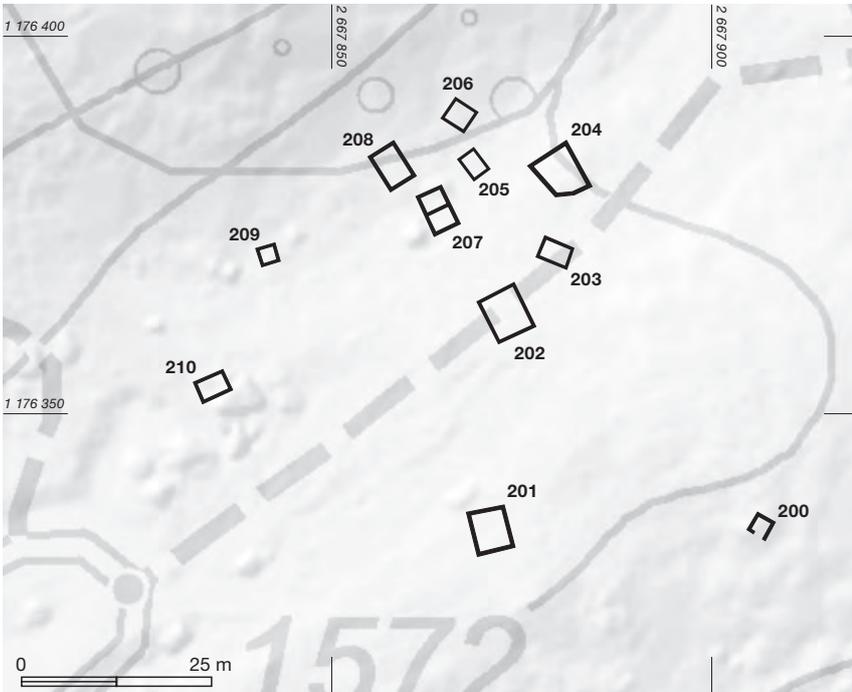
Abb. 145 Innertkirchen BE, Birchlouwi. Lage der Wüstungsbefunde Kat. 200–210.

Auf Birchlouwi wurden elf Strukturen dokumentiert, die mehrheitlich nur noch als stark überwachsene Erhebungen erkennbar waren (Abb. 145). Sichtbares Mauerwerk war kaum noch vorhanden; die Bauten wurden entweder bei oder nach der Zerstörung stark abgetragen. Es lassen sich drei verschiedene Grössengruppen ausmachen. Die grössten Gebäudegrundrisse **Kat. 201, 202** und **204** weisen Innenflächen von 29 bis 39 m² auf; sie sind von vergleichbarer rechteckiger Form. Die fünf kleinsten Gebäudegrundrisse (**Kat. 200, 203, 205, 206** und **209**) mit Innenräumen von 3,2 bis 7,7 m² Grösse sind von den Proportionen her ebenfalls sehr ähnlich. Bei **Kat. 205** zeichnet sich eine Art Vorplatz ab. Auch der mit 17,1 m² Innenfläche als mittelgross anzusprechende Gebäudegrundriss **Kat. 207** weist eine Unterteilung auf.

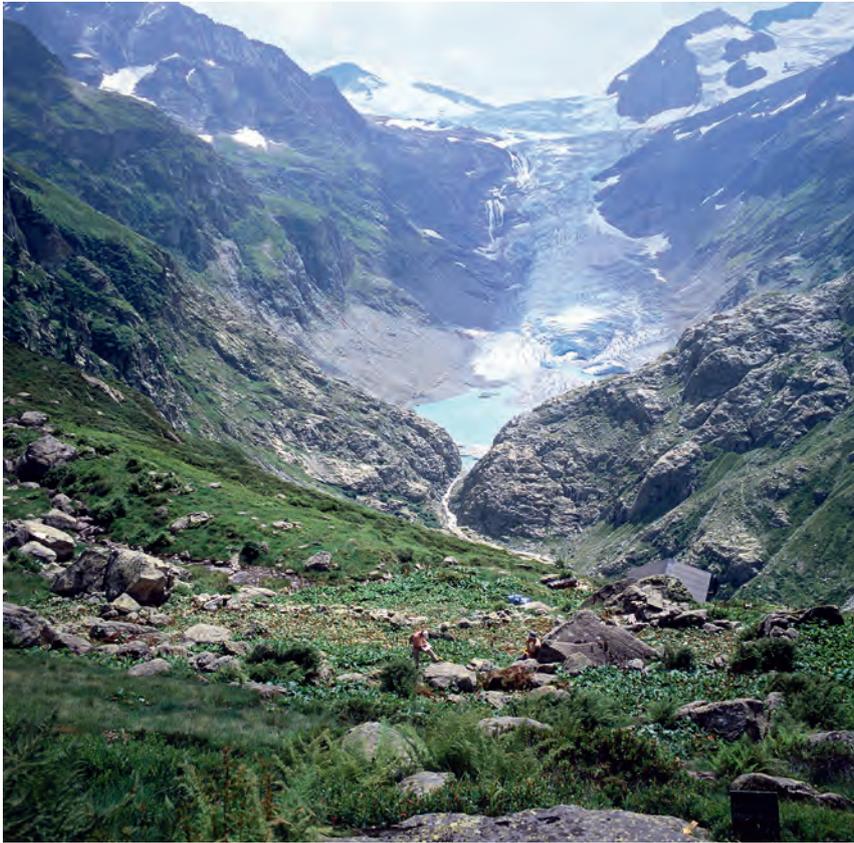
Abb. 147 Innertkirchen BE, Trift. Ansicht des Triftgletschers, im Vordergrund liegt die Pferchanlage Mälchsteinen (Kat. 199). Links des Sees liegt die sonnige Trift, rechts die schattige Trift. Blick nach Süden.

Die Befunde im Graaggi⁵⁷⁵ in der sonnigen Trift – Gebäudegrundriss **Kat. 198** und Pferch **Kat. 199** – stehen sicher im Zusammenhang mit Alpwirtschaft (Abb. 147). Wann welche Tiere bis ins Drosi zum Gebäudegrundriss mit Pferch (**Kat. 195** und **196**) getrieben wurden, ist unklar. Da der Pferch **Kat. 199** stark an einige mittelalterliche Pferchsysteme aus der Innerschweiz erinnert, stellt sich die Frage, ob er aus einer Zeit stammt, als dort Schafe statt Kühe gesömmert oder ob in diesem unwegsamen Gelände auch Kühe eingepfercht wurden (Kap. II.2.1 und VI.3.2).

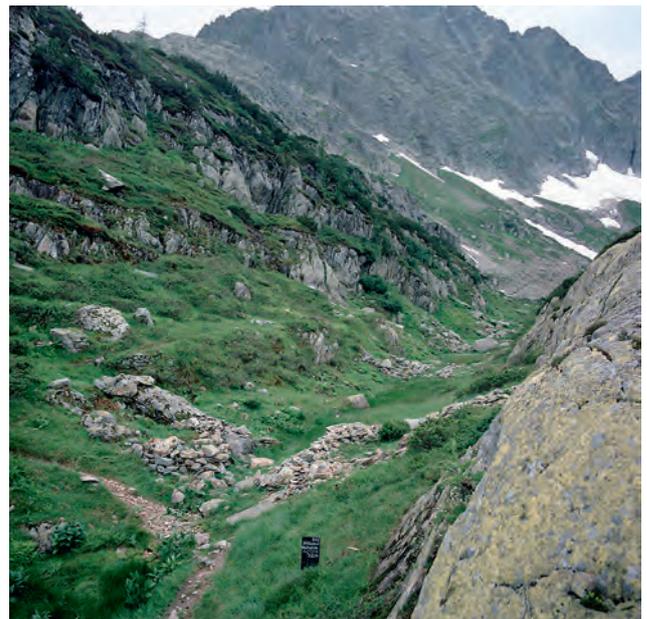
Abb. 149 Innertkirchen BE, Windegghütte, Kat. 177–180. Je zwei sich gegenüberliegende Grundrisse grenzen in der Felsrinne eine Innenfläche ab.

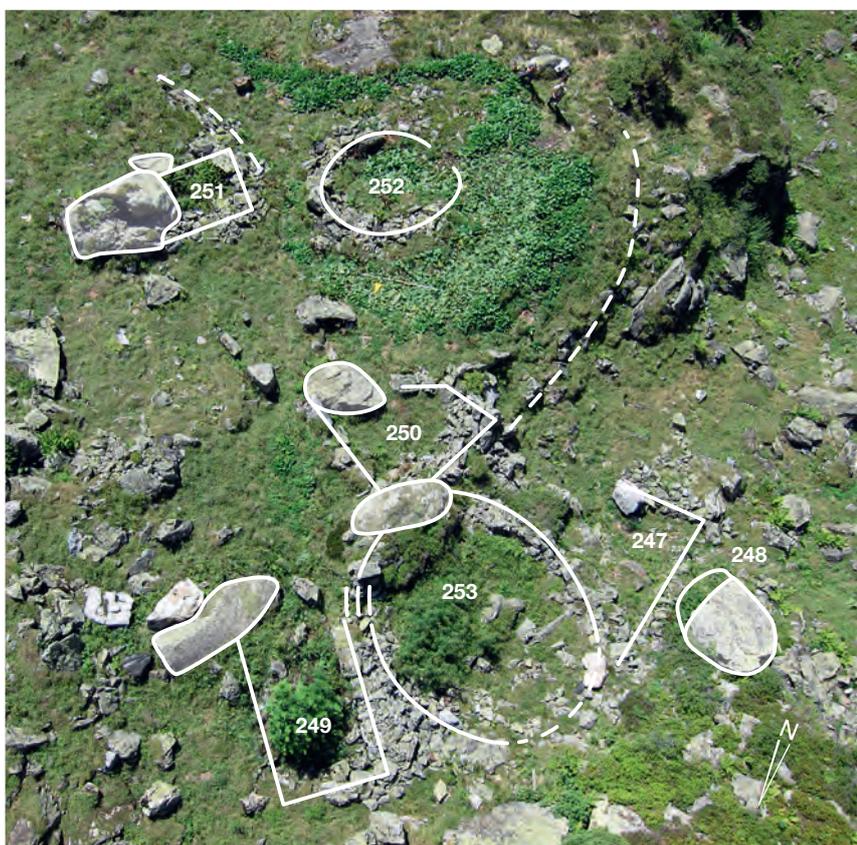
Abb. 151 Innertkirchen BE, Wendenboden.
Luftbild der Wüstungsbefunde Kat. 247–253

Weiter östlich von Wendenläger 1 befinden sich in einem geröllübersäten Bereich im Schutz einer Felsnase die sieben Strukturen der Wüstung Wendenboden (Abb. 151). Es handelt sich um vier einräumige Gebäudegrundrisse, eine Konstruktion unter Fels, einen Pferch und einen fraglichen Pferch, die im Schutz eines Felskopfes liegen. Die Grundrisse bestehen bergseitig meist aus Steinblöcken und groben Steinen; natürlich vorhandene Steinblöcke wurden direkt in die in den Hang gebauten Wände integriert. Talwärts setzen sich die Mauern aus kleinteiligerem Steinmaterial zusammen. Die Mauern sind insgesamt nicht sehr hoch erhalten und es handelte sich ursprünglich nicht um derart stark in den Hang gebaute Grundrisse wie bei Murläger.

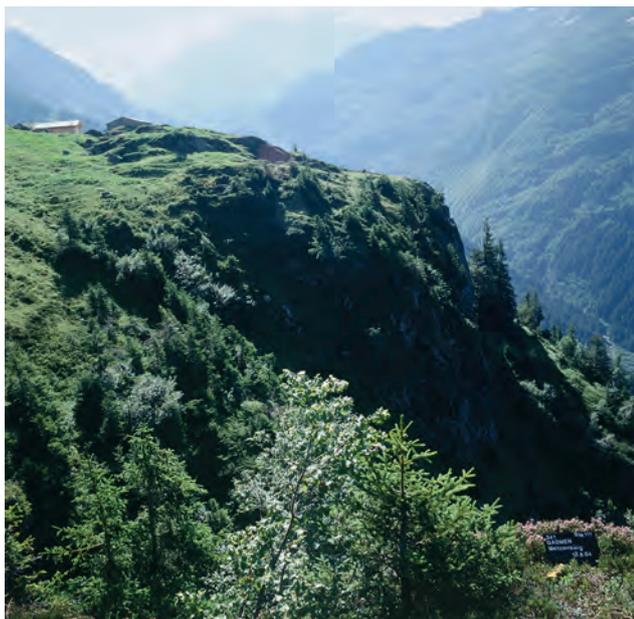
Abb. 153 Innertkirchen BE, Mettlenberg. Ansicht des Plateaus mit den Alphütten Kat. 216–219. Blick nach Südosten.

Der Mettlenberg wurde ursprünglich als Oberstafel der Wendenalp genutzt und ist von Gadmen, Obermad sowie vom Wendental her über Fusswege erreichbar (Abb. 152). Der Alpweg **Kat. 326** führte beim Gebäudegrundriss **Kat. 225** auf die Flur «Im alten Läger». Im Osten dieser Terrasse liegen der bestehende Bau **Kat. 227** sowie die Wüstungen **Kat. 226** und **228**. Ein weiterer Siedlungsschwerpunkt befindet sich auf einem Plateau weiter westlich bei den Bauten **Kat. 216–219** (Abb. 153).

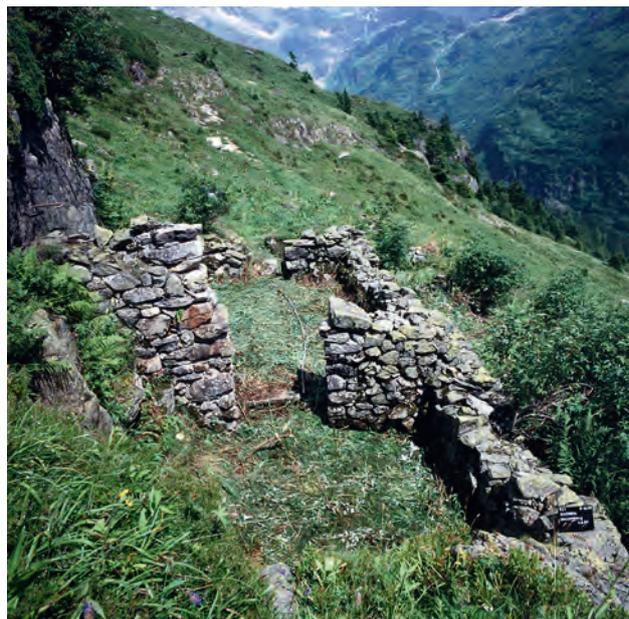
Abb. 154 Innertkirchen BE, Mettlenberg. An Felswand gebauter, zweiräumiger Gebäudegrundriss Kat. 229 mit Stallbereich. Blick nach Nordosten.

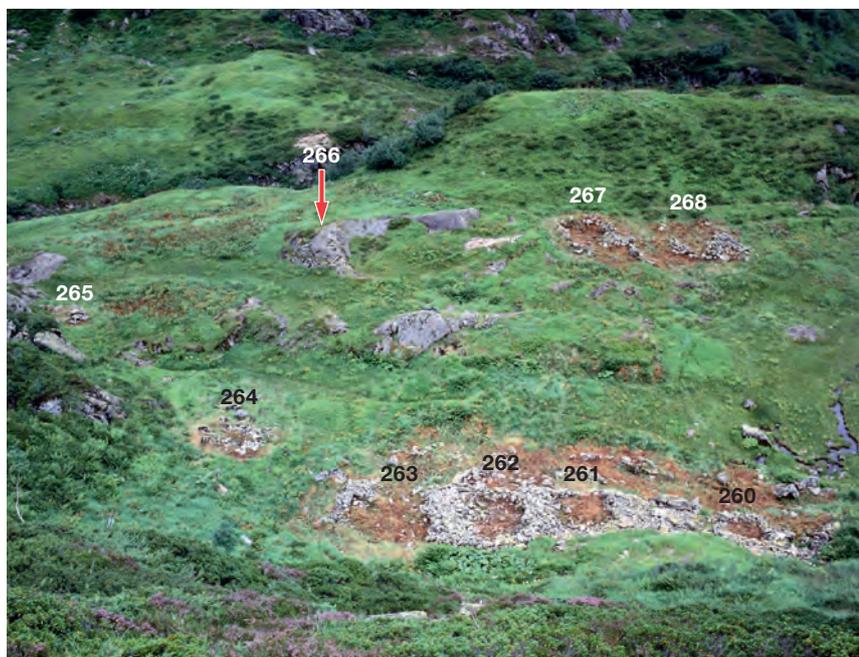
Abb. 155 Innertkirchen BE, Gries 1. Die Gebäudegrundrisse Kat. 260–268 liegen in einer von Felshöckern umgebenen Geländemulde zuhinterst im Wendental. Blick nach Süden.

Die Wüstung befindet sich zuhinterst im Wental in einer leicht sumpfigen Mulde an lawinengeschützter Lage unterhalb von Felshöckern (Abb. 155 und 156). Die Siedlungsstruktur unterscheidet sich von den ande-
