**ANHANG
1
KATALOG**

NUMMERIERUNG DER IM KATALOG**AUFGEFÜHRTE BEFUNDE**

Der Katalog ist für die Nummern **Kat. 1–274** nach Tal, Alp und – ähnlich wie ein Fundkomplex – nach Wüstung gegliedert. Am Anfang des Katalogs werden als Überblick Kartenausschnitte der Region Oberhasli mit den nummerierten Befunden abgebildet (S. 220–226). In Kap. V.5 finden sich von ausgewählten Wüstungen zudem Detailkarten oder Luftbilder, die eine Vorstellung von der räumlichen Anordnung der Befunde geben.

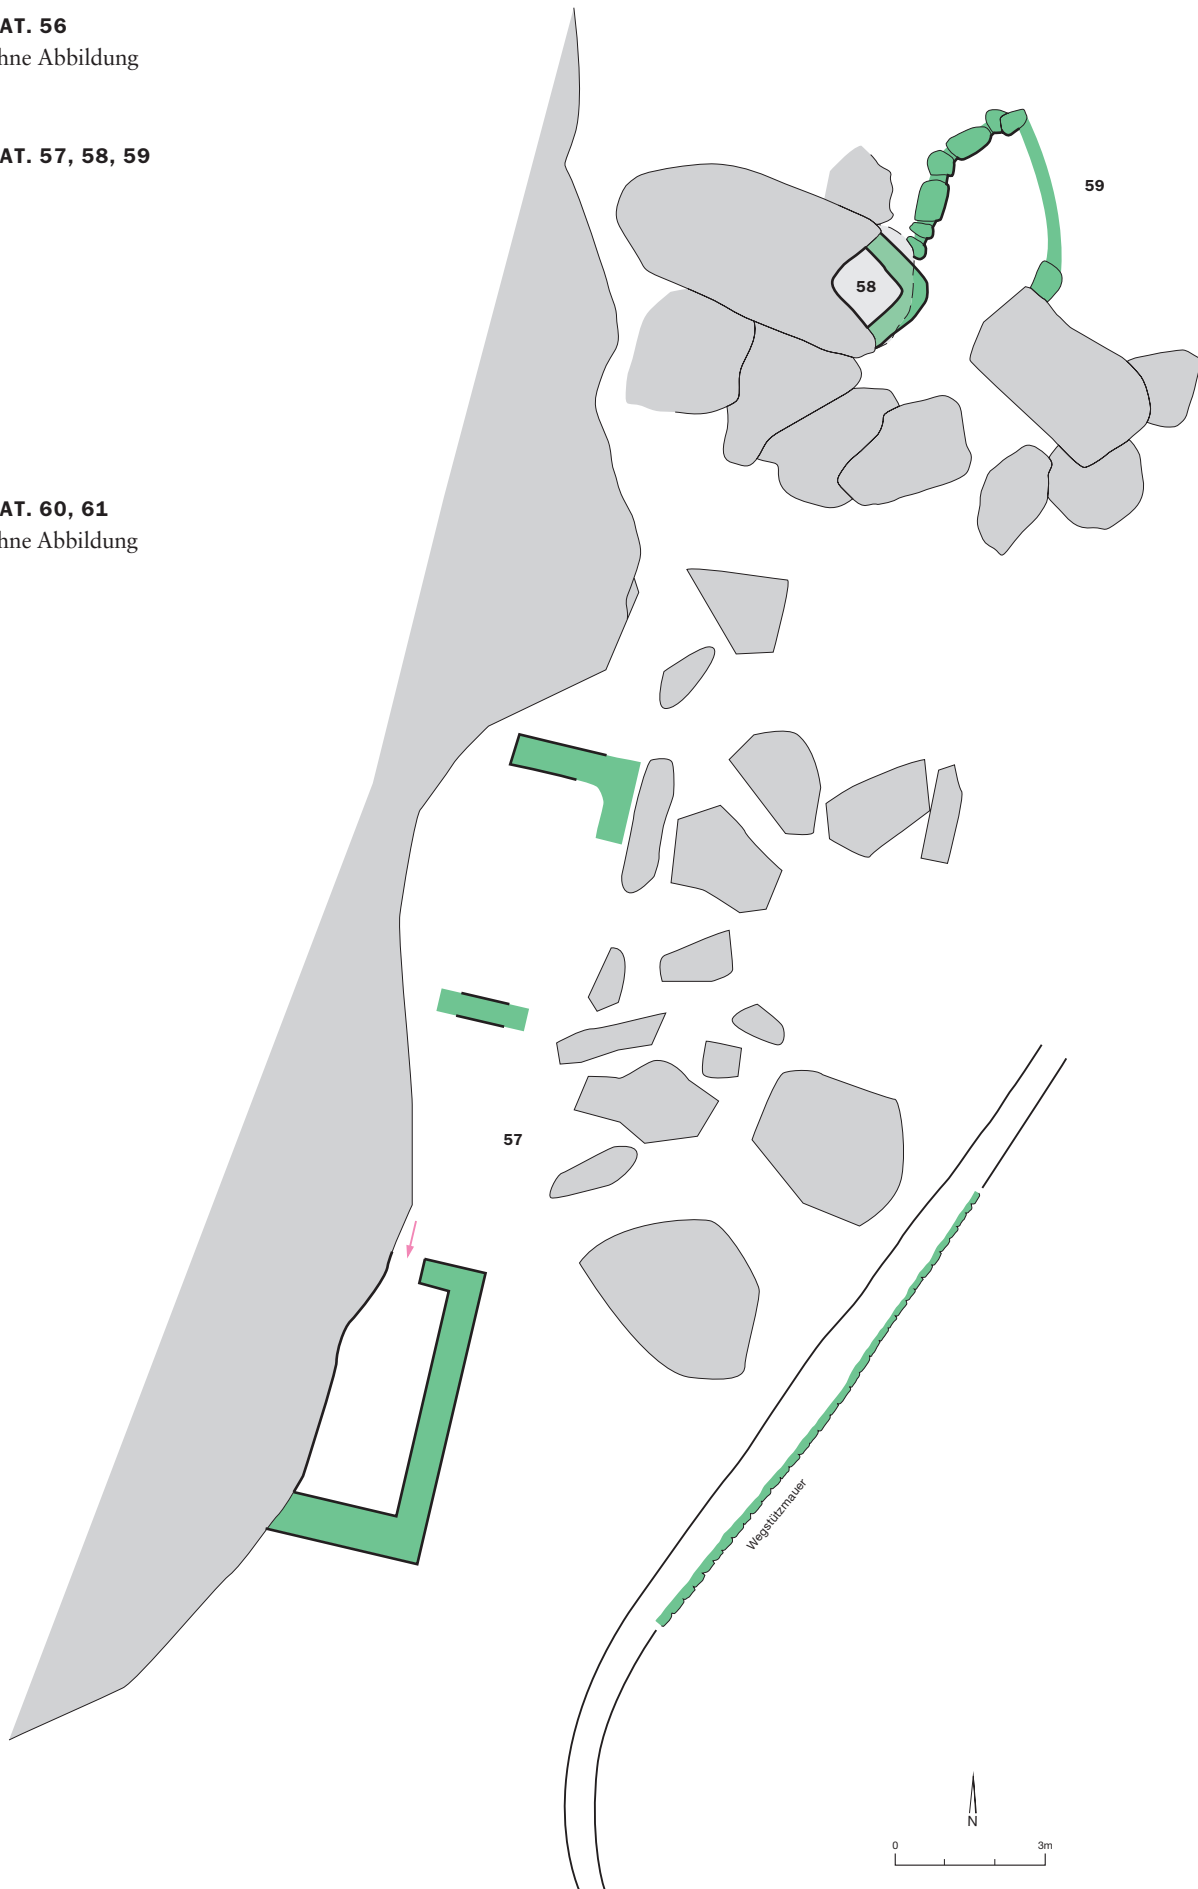
KAT. 57, 58, 59

KAT. 62**HASLIBERG BE, SCHLAFENBIELEN 1 BLÄTZ***Gebiet:* Gental *Alp:* Moosbielen*Befundkategorie:* Gebäudegrundriss*Bauform:* –*Nutzung/mögliche Nutzung:* Sennerei? Stall mit Mistgrube?

Befundbeschreibung Grosser Grundriss mit in den ansteigenden Hang gebauter Rückseite (Abb. 128). Mauerinnenhäupter gut erhalten. Aussenhäupter stellenweise überwachsen und im Hang nicht erkennbar. Zugang im S ist ca. 1,2 m breit. In der W-Mauer befindet sich ein Absatz, der den Grundriss im S verbreitert.

Befundbeschreibung Rechteckiger Grundriss mit in den ansteigenden Hang gebauter Rückseite im SE (Abb. 128). Die Mauerreste sind undeutlich und stark überwachsen. Klar erkennbar sind Reste der NW-Front mit ihren Ecksteinen; der Eingang befindet sich verm. bei der W-Ecke.

Kleiner rechteckiger Grundriss am Rand einer feuchten Mulde (Abb. 128). Innere Mauerhäupter gut erhalten, da der Grundriss in den ansteigenden Hang hineingebaut ist. Mauerstärken nicht bestimmbar; Mauerabbruchkronen stellenweise stark überwachsen. Der 1,1 m breite Eingang liegt im SW.

Fraglicher Gebäudegrundriss; erkennbar ist eine leicht ins Gelände eingetiefte, annähernd quadratische Fläche (Abb. 128). Beim N-Abschluss befinden sich einige stark überwachsene Steine. Nach SW ist keine Abgrenzung festzustellen.
