Kombinierte Anwendung bildgebender zerstörungsfreier Prüfverfahren zur Strukturaufklärung antiker Baudenkmäler

Combination of imaging non-destructive testing methods
for structural investigations of ancient architectural monuments

Dr.-Ing. F. Weise, Dipl.-Ing. B. Redmer

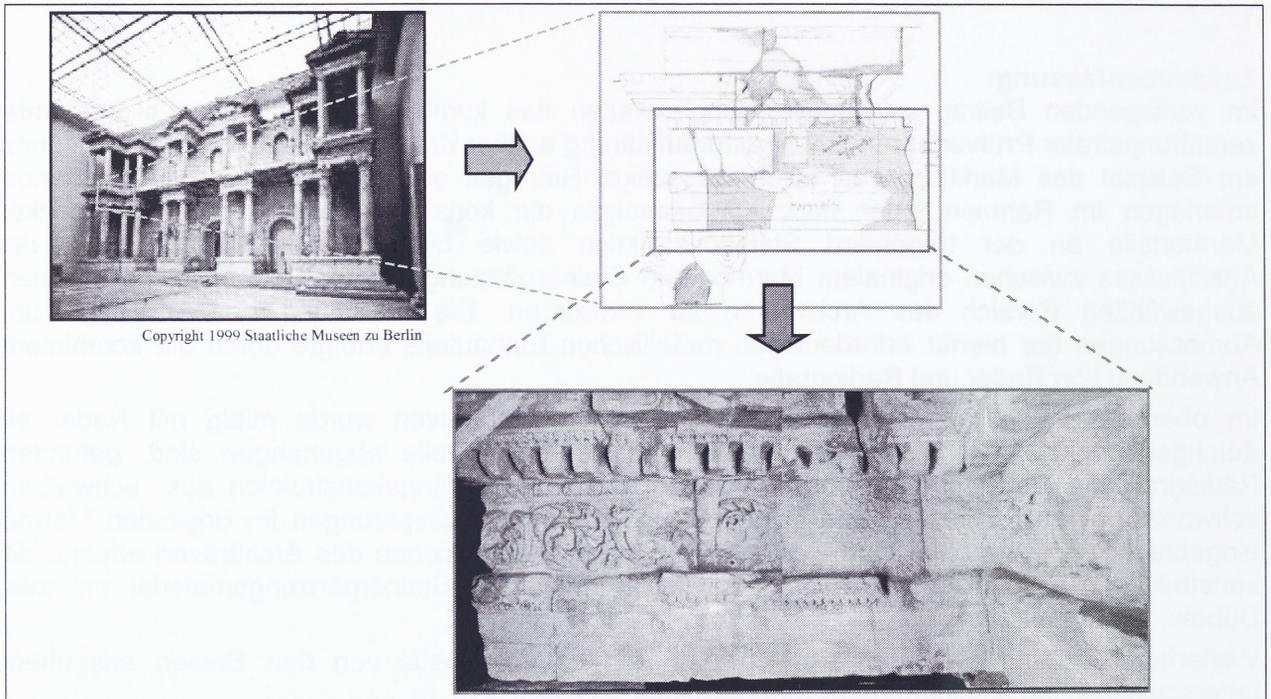
Herkömmliche Erkundungsverfahren wie Bauaufnahme, baugeschichtliche Untersuchungen, Quellenstudium sowie äußerliche Begutachtung reichten jedoch nicht aus, um die innere Struktur der Bauteile hinreichend zu charakterisieren. So war es zwar bekannt, dass die Tragkonstruktion dieses Baudenkmals ein Stahlskelett bildet, jedoch lagen nur unzureichende Kenntnisse zur konstruktiven Befestigung der antiken Marmorteile an der Stahlkonstruktion sowie zur konstruktiven Ausbildung des Anschlusses zwischen originale Marmor und Steinerfüllungsmaterial vor. Aus dem Grunde galt es, diese für die statische Nachweisführung so wichtigen Details möglichst zerstörungsfrei zu ermitteln. Die möglichst ohne Eingriff in die historische Bausubstanz durchzuführenden Untersuchungen erfolgten dabei exemplarisch an einem ausgewählten Bereich des partiell aus originale Marmor und Steinerfüllungsmaterial bestehenden Architraven (Bild 1).

Bild 1: Räumliche Einordnung des untersuchten Bereiches am Markttor von Milet
