Barbara Benedikt

Die Restaurierung eines Kachelofens aus Schloss Hof in Niederösterreich

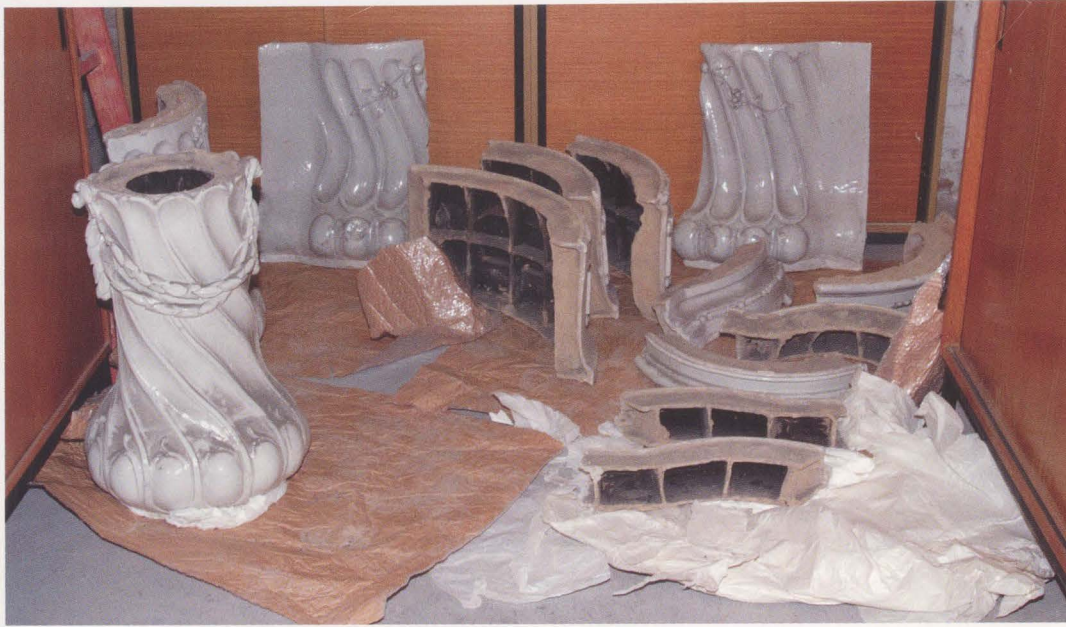
Abb. 2 Die dem aus Schloss Hof stammenden Ofen Inv.Nr. Ke 7101 zugeordneten Kacheln im Depot des Museums für angewandte Kunst Wien

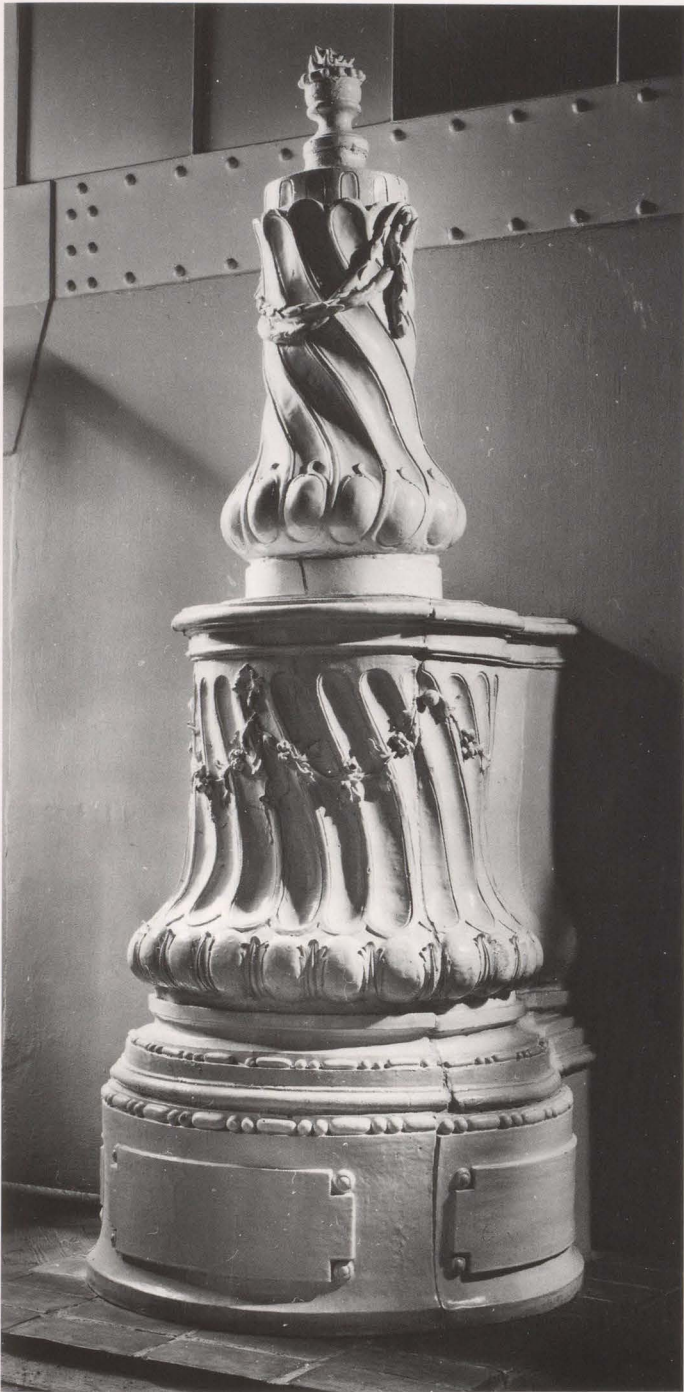
Abb. 3 Der Schloss Hofer Ofen Inv.Nr. Ke 7101 in der Ausstellung des Museums für angewandte Kunst Wien in den 1960er Jahren

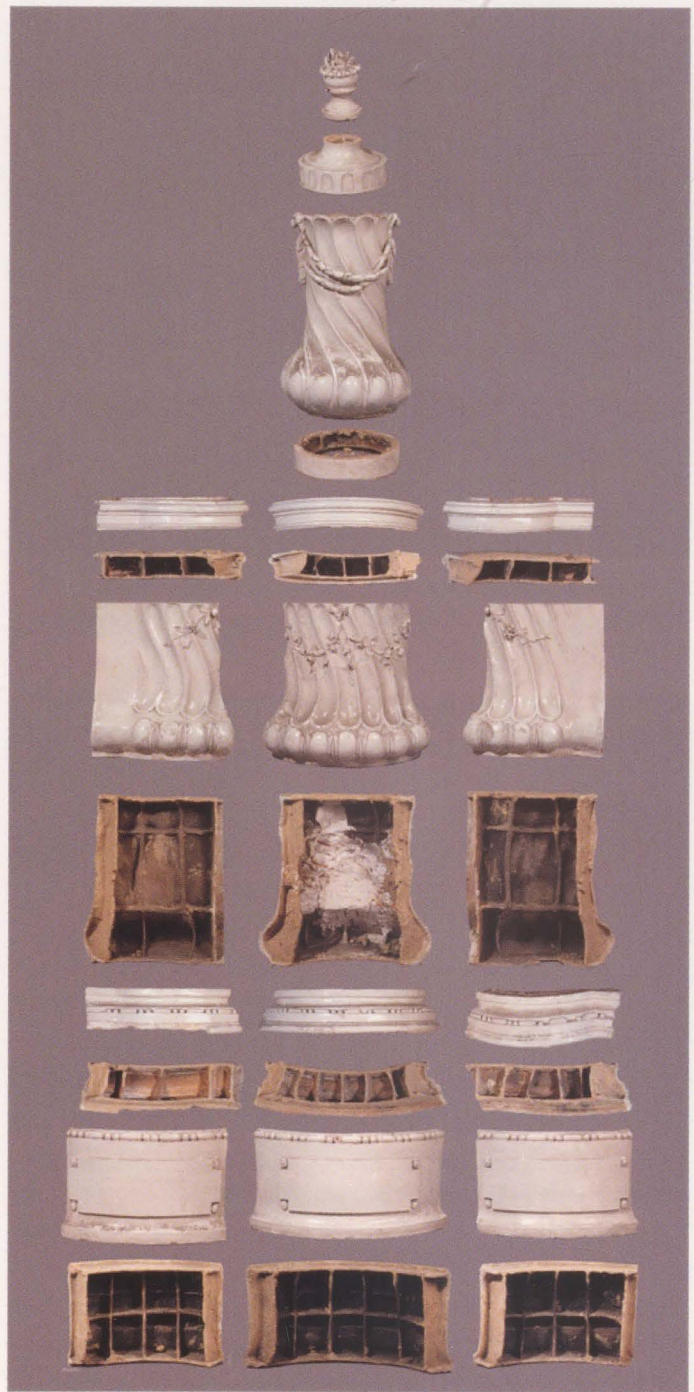
Einige der Schäden an den Kacheln sind herstellungsbedingt und bereits beim Trocknungs- oder Brandvorgang entstanden, wie zum Beispiel die Verformungen, das Einsinken der Kachel, sichtbar an den horizontalen Rillen an den Wandanschlussflächen. Daraus resultierten erhebliche Verwerfungen, welche zu Höhenunterschieden und ungleichmäßigen Abständen in den Anschlussfugen führten. Aufgesetzte Dekorelemente wie Profilbänder und Schmuckornamente zeigen leichte Risse und Ablösungen. Weiterhin sind Brandrisse, Glasurblasen und Glasurfehlstellen vorhanden. Schäden durch Handhabung und Nutzung sieht man an Glasurabplatzungen an Kanten und Dekorelementen, Brüchen und Rissen in den Kachelflächen und Ausbrüchen an den Dekorelementen. Großflächige Fehlstellen oder Risse befanden sich auch an den rückseitigen Stegen, welche vor allem statisch eine

Abb. 4 Die dem Ofen Inv.Nr. Ke 7101 zugeordneten Kacheln von Vorder- und Rückseite (Fotomontage)

wichtige Funktion haben. Die Innenflächen zeigen je nach Lage im Ofen unterschiedlich starke Rußablagerungen. Vor allem der gedrehte Oberbau ist mit sehr dicken Rußschichten überzogen.
