Wiederaufbau des Renaissanceofens von Hans Kraut in der Dauerausstellung des Badischen Landesmuseums Karlsruhe

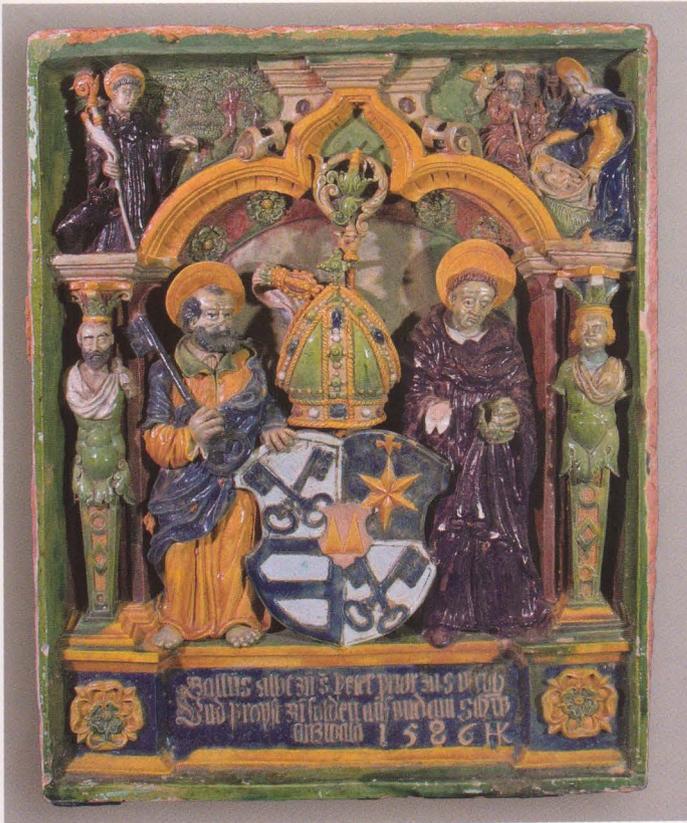
Abb. 2 Reliefkachel mit Wappen des Abtes Gallus Vögelin zu St. Peter, Hans Kraut, 1586. Karlsruhe, Badisches Landesmuseum, Inv.Nr. V2789
