Burg Gruttenstein

Sanierungsmaßnahmen und Beobachtungen zur Baugeschichte

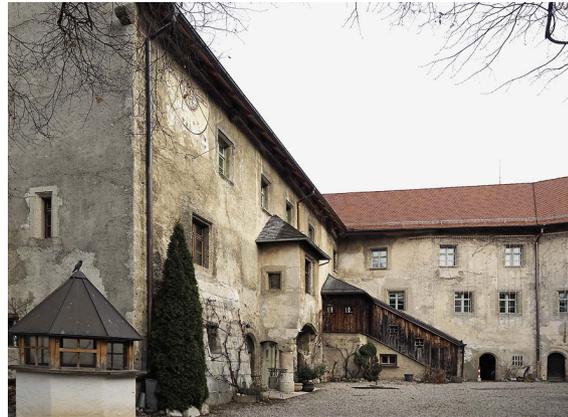
4 Aufnahme von 2000. Blick vom Burghof auf Nord- und Ostflügel.

Viele ältere Bad Reichenhaller erinnern sich noch an die Zeit, als sie auf der Burg wohnten. Noch bis 1995 wurden die Wohnungen immer wieder modernisiert, bevor diese Nutzung zum Ende des 20. Jahrhunderts aufgegeben und die Burg 2002 an privat verkauft wurde. 2012 begann eine große Instandsetzungsmaßnahme, die 2019 ihren Abschluss fand. Seit 2015 habe ich nicht kontinuierlich, aber immer wieder, die Instandsetzung der Burg begleitet (Abb. 4).

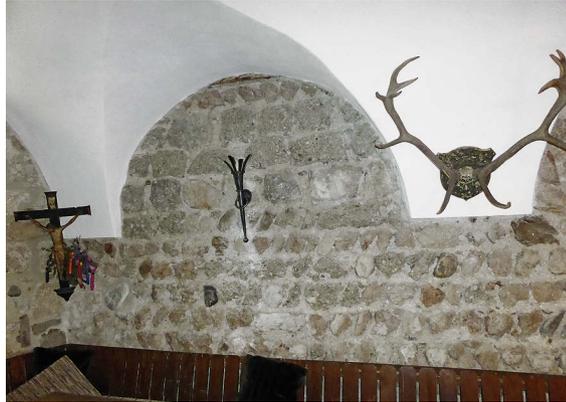
6 Nordöstlicher, leicht eingetiefter Kellerraum. Ansicht der Westwand von Westen.

tonnengewölbt. Die südliche Schildmauer ist im unteren Teil sorgfältig aus Flusskies gesetzt und durch eine horizontale Fugenritzung strukturiert. Zur Feldseite ist ein breiter Riss vorhanden, dessen Rissbild deutlich zeigt, dass die Schildmauer und die Ringmauer zeitgleich errichtet wurden. Die nördliche Schildmauer ist gleichzeitig Ringmauer. Sie ist im unteren Teil (bis ca. 0,8 m über dem Fußboden) aus überwiegend großformatigen Steinen in unregelmäßigen Lagen gemauert und die breiten Fugen sind immer wieder mit Backstein ausgestopft. Darüber ist das Mauerwerk regelmäßiger und ohne Backsteine. Auch hier ist im oberen Bereich ein breiter unregelmäßiger Riss vorhanden, sodass deutlich ist, dass die Mauern im Verband errichtet wurden. Beim Abriss der Stadtmauer wurden in dieser Ecke umfangreiche Reparaturen ausgeführt. Auf der Außenseite zeigen die sorgfältig bearbeiteten, großformatigen Quader der Reparatur noch sehr genau die Stelle, an der die Stadtmauer weitergeführt war. Vermutlich wurde damals auch die innere Mauerschale repariert.

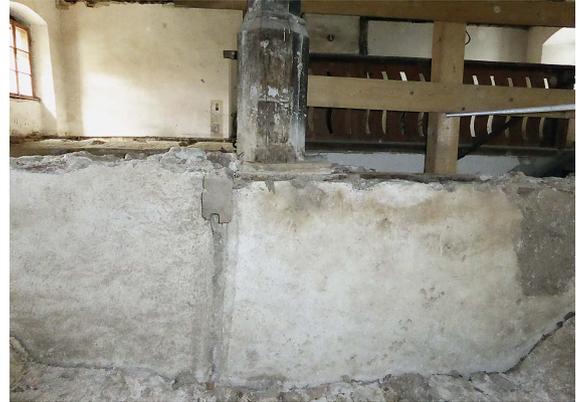
15 2. OG, Mittelstütze im Saal. Seitlich an der Mittelstütze der Rähm mit Nut.

Saal im 2. Obergeschoss (Abb. 10) wurde dendrochronologisch um die Mitte des 16. Jahrhunderts datiert. Der Mittelunterzug lag im Norden und Süden in der Wand auf und wurde von einer Mittelstütze getragen. Diese stand auf einem sehr heterogenen und wenig tragfähigen Aufbau, der auf der unregelmäßigen Abbruchkante der Wand aufgelegt war (Abb. 15 und 22). Die Stütze stand auf einem Brett, kragte im Süden jedoch über das Brett aus. Das Brett war durch eine dünne Mörtelschicht von zwei untergelegten Dielenbrettern getrennt, die ebenfalls nicht flächig unter der Stütze lagen. Es folgen weitere Bretter und Kant-hölzer, die das unregelmäßige Mauerwerk ausgleichen sollten. Eines der untergelegten Hölzer mit runder Öffnung stammte sicher von einem

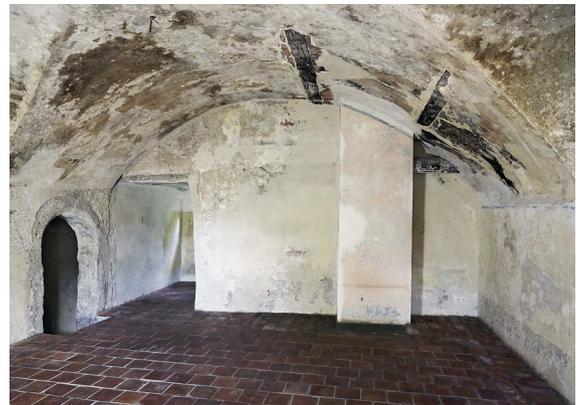
17 1. OG, an den Palas angrenzender Raum im Ostflügel nach der Instandsetzung. Links die Tür zum Palas. Im Gewölbe sind die Balken der ehemaligen Esse noch sichtbar.
