Die Konservierung der Burgruine

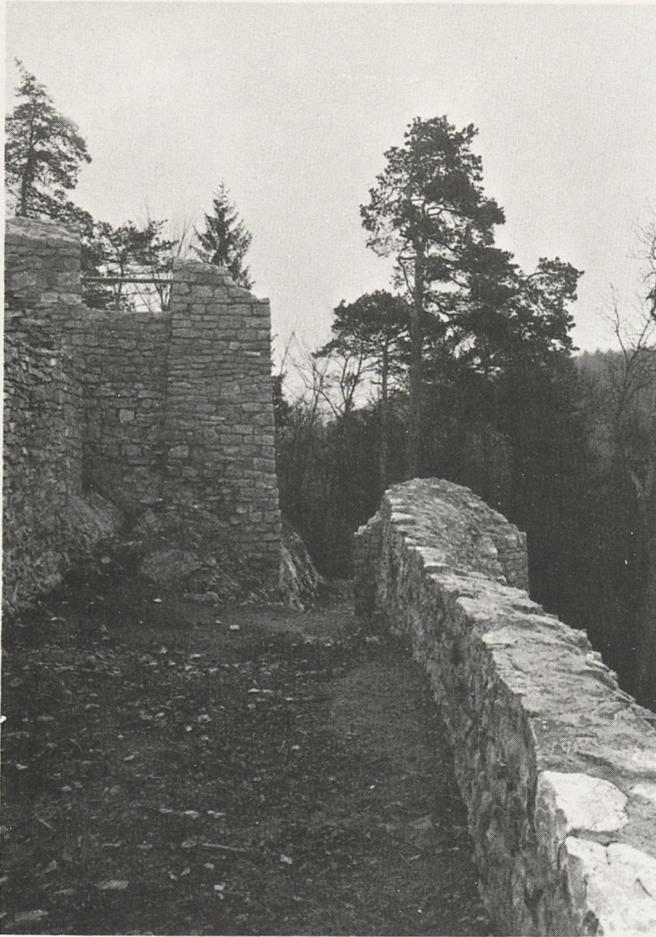
Abb.71: Mauerkonservierung bzw. -rekonstruktion; unmaßstäbliche Idealskizze. 1 = Oberflächenkaschierung mit Kalksteinen. 2 = Betondeckel, nach außen geneigt. 3 = Kalk-Zementmörtel. 4 = über den Kern gelegtes Stahlnetz. 5 = Beton. 6 = alter Mauerkernel. 7 = Mantelanker. 8 = Horizontal- bzw. Queranker. 9 = neuer Mauermantel. 10 = Vertikalanker. 11 = durch Beton ersetzte Felssohle, mit Kalksteinen kaschiert. 12 = Bohrloch für Vertikalanker. 13 = Fels.

dem neuen Mauermantel in den Betonkern hineinragen, verstärkt. An diesen Stahlstangen wurden Stahlnetze befestigt, die über die ganze Höhe und Breite des noch bestehenden Mauerkernelns gezogen und an günstigen Stellen quer durch den noch vorhandenen Kern mit Eisenklammern verankert wurden. Vor diesem Netz mauerten wir den neuen Mantel auf, von dem jede dritte Steinlage mit Eisenhaken am dahinter befestigten Netz verhängt wurde. Den Raum zwischen dem alten Mauerkernel und dem neuen Mantel gossen wir mit reiner Betonmischung ohne jeden Zusatz von Abfallsteinen aus. So wurde ein Ablösen der hohen, schmalen neuen Verkleidung vom alten Kern verhindert und eine größtmögliche Haltbarkeit erzielt. Mit der Wiederherstellung des Mantels auch an dieser dominierenden Mauerpartie hat der allgemeine wehrhafte Anblick des Baues viel gewonnen.
