**V.  
DER WOHTURM DES 13. JH.  
IM BAUHISTORISCHEN UND ARCHÄOLOGISCHEN BEFUND**

**DIE BEFUNDE AM MAUERWERK<sup>464</sup>***(Fabian Küng, Jakob Obrecht)*

**EINLEITUNG**

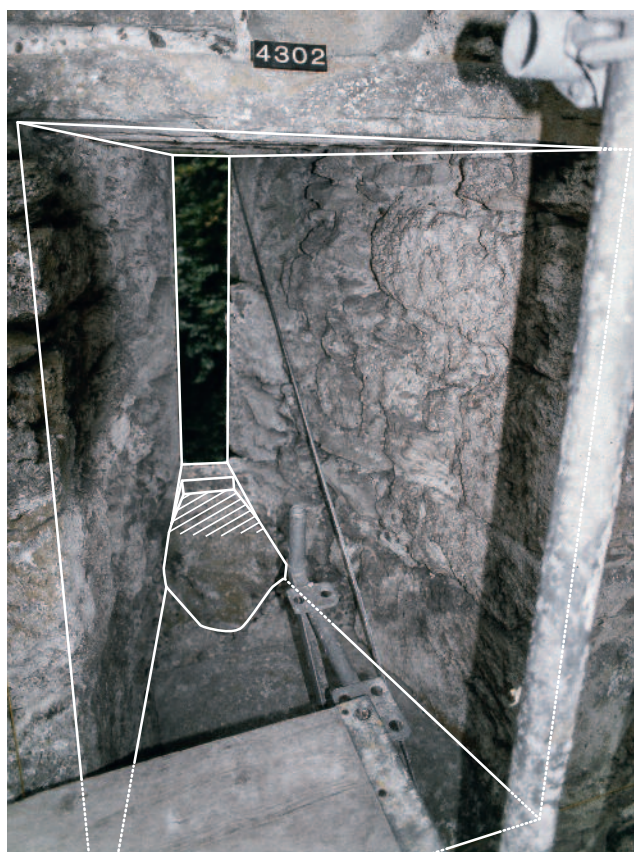
Abb. 127 Kastelen LU. Innenseite West, 2. Obergeschoss. Lichtscharte Pos. 4302. Die Fensterbank besitzt eine ausgehauene flache Aussparung für einen Fensterverschluss (Schraffur). Blick gegen Westen.

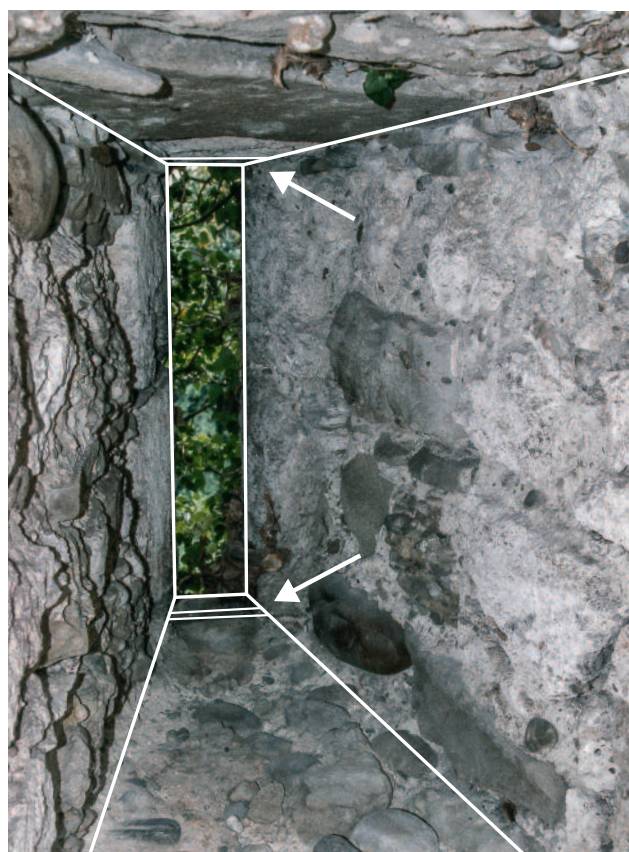
Abb. 128 Kastelen LU. Innenseite Ost, 2. Obergeschoss. Lichtscharte Pos. 2301. In der Fensterbank sowie im Sturz ist eine Rille zum Einfügen eines Fensterverschlusses vorhanden. Blick gegen Osten.

Eine andere Verschlusslösung wurde bei Lichtscharte Pos. 2301 an der Ostseite des zweiten Obergeschosses gewählt: Hier zeugt eine rund 14 cm hinter der Fassadenlinie in die Fensterbank und den Sturz geschlagene Rille davon, dass ein Fensterverschluss vorgesehen war, der allerdings wohl etwas umständlich eingefahren werden musste (Abb. 128).

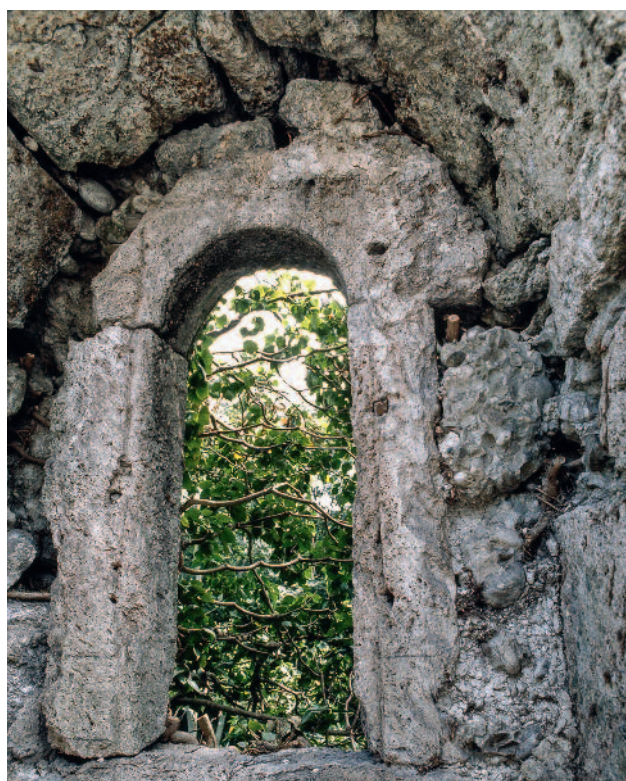
Abb. 130 Kastelen LU. Innenseite Süd, 3. Obergeschoss. Rundbogenfenster Pos. 3401 mit sorgfältig gefertigtem Fensterfalz. Am rechten Fensterpfosten sind Dübellöcher zur Verankerung des Fensterflügels angebracht.

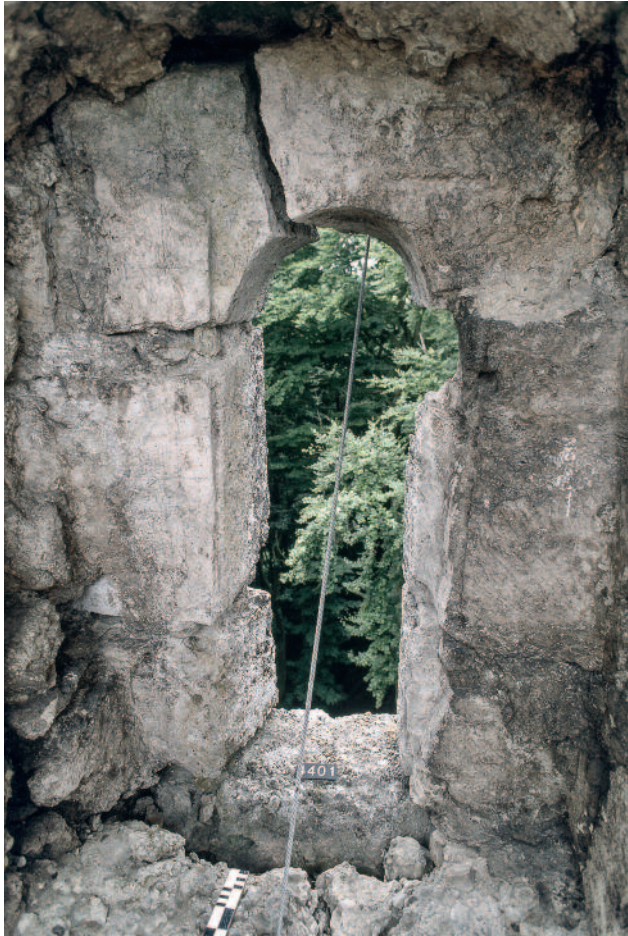
In den zwei Rundbogenfenstern Pos. 4401 und 4402 an der Westseite sind ebenfalls rechteckige Aussparungen für Fensterläden vorhanden (Abb. 131). Die aus Normquadern gehauenen Gewände sind aber weniger sorgfältig hergestellt als jene der im Südosten gelegenen Stube. Wie aus der Anordnung der Dübellöcher hervorgeht, konnten die Öffnungen mit einem an der Nordseite der Öffnungen angebrachten Laden, eventuell gar einem verglasten Fensterflügel, verschlossen werden. Der Schliessmechanismus lässt sich hier nicht rekonstruieren.

Abb. 131 Kastelen LU. Innenseite West, 3. Obergeschoss. Rundbogenfenster Pos. 4401 mit verwitterten Spuren des Fensterfalzes. An der rechten Seite sind zwei Dübellöcher für einen Fensterflügel oder -laden eingelassen. Blick gegen Westen.

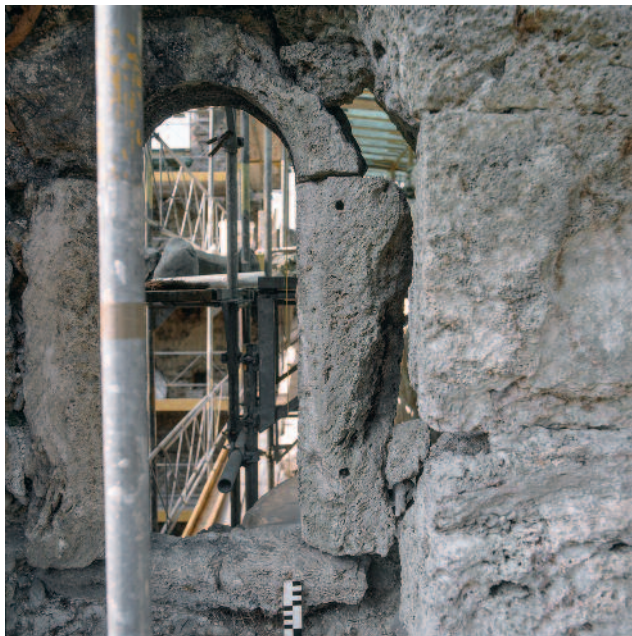
Abb. 132 Kastelen LU. Südfassade, 3. Obergeschoss. Rundbogenfenster Pos. 3401. Der östliche Fensterposten trägt an der Aussenseite Dübellöcher zur Anbringung eines Fensterladens. Blick von Süden.

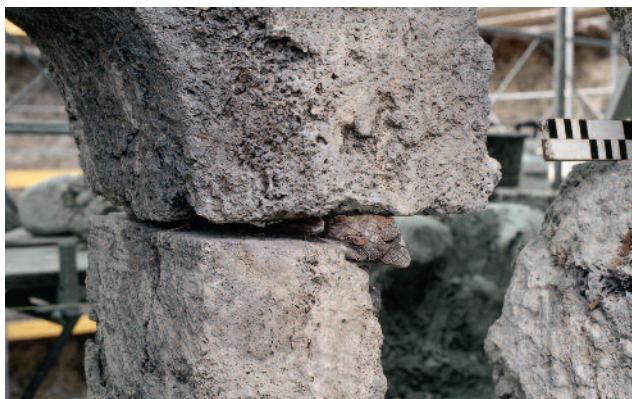
wohl infolge einer Erneuerung – noch heute Holzdübel in Löchern von 4–5 cm Seitenlänge (Abb. 133). Zahlreiche Dübellöcher enthalten noch Eisenreste der Ladenangeln.

Abb. 133 Kastelen LU. Ostfassade, 3. Obergeschoss. Hölzerner Dübel beim Gewände des Rundbogenfensters Pos. 2403. Das Holzstück steckte ursprünglich in einer heute fast vollständig weggebrochenen Vertiefung. An seinem linken Rand sind die Reste der eisernen Angel für einen Fensterladen zu erkennen. Blick von Südosten.

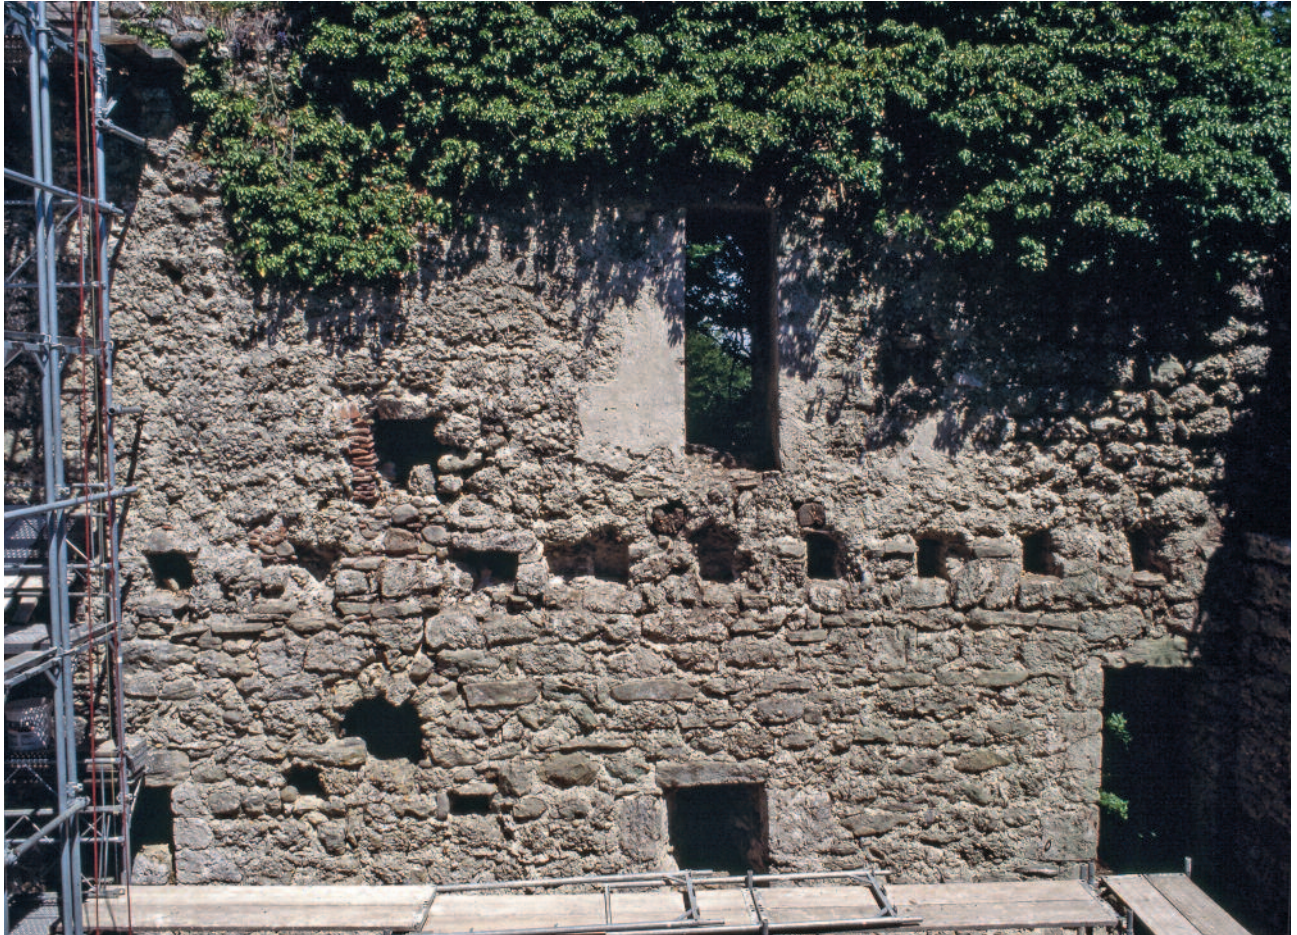
An der Nordseite öffnen sich im zweiten und dritten Obergeschoss die senkrecht übereinander angeordneten Rauchabzüge Pos. 1302 und 1401, welche zwei verschiedene Bauphasen derselben Feuereinrichtung repräsentieren (Abb. 134, vgl. Abb. 100). Die beiden einfachen Öffnungen hatten zur Aufgabe, den Rauch einer im zweiten Obergeschoss eingerichteten Feuerstelle durch die Mauer nach aussen zu leiten. Beide Rauchabzüge sind nachträglich durch das Mauerwerk des Wohnturms gebrochen worden und weisen teils starke Russspuren auf (vgl. Abb. 139). Die bauliche Entwicklung der Rauchzüge wird weiter unten in Kap. V.B.3.1 zusammengefasst.

Abb. 134 Kastelen LU. Innenseite Nord, 2. und 3. Obergeschoss. Unter- bzw. oberhalb der Balkenlage die Rauchöffnungen Pos. 1302 und 1401, rechts davon, noch halb unter dem Efeu verborgen, der Abortaustritt Pos. 1402.

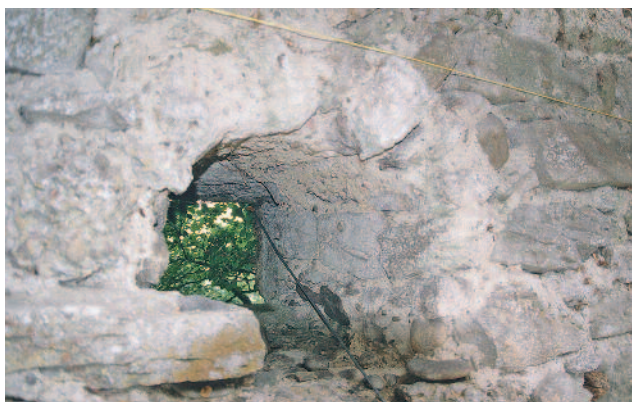
Die ältere, im zweiten Obergeschoss gelegene Rauchöffnung Pos. 1302 (Abb. 135, 136) ist sorgfältig in den vom Innenraum her ausgeführten Mauerdurchbruch eingefügt worden. An der Fassade wurde lediglich ein Buckelquader herausgeschlagen, die Öffnung fügt sich dadurch unauffällig in die Fassadenstruktur ein. Die Wangen der Rauchöffnung wurden mit einer «Ausfütterung» vor allem aus Tuffsteinen aufgemauert. Der obere Abschluss ist als Gewölbe ausgebildet, welches über einer Schalung aus Brettern mit viel Mörtel und einigen keilartigen Steinen errichtet worden ist (vgl. Abb. 135).

Abb. 135 Kastelen LU. Innenseite Nord, 2. Obergeschoss. Nachträglich durch die Mauer gebrochene Rauchöffnung Pos. 1302. Das Tonnengewölbe weist Negative der Schalungsbretter auf. Blick gegen Nordosten.

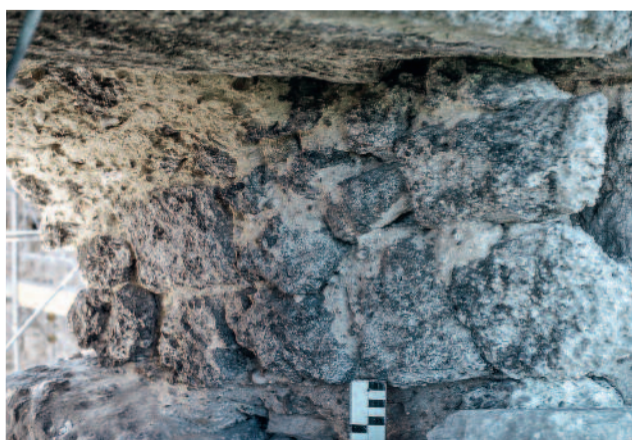
Abb. 136 Kastelen LU. Nordseite, 2. Obergeschoss. Rauchöffnung Pos. 1302. Blick von aussen an die verrusste westliche Wange des Durchlasses. Blick von Nordosten.

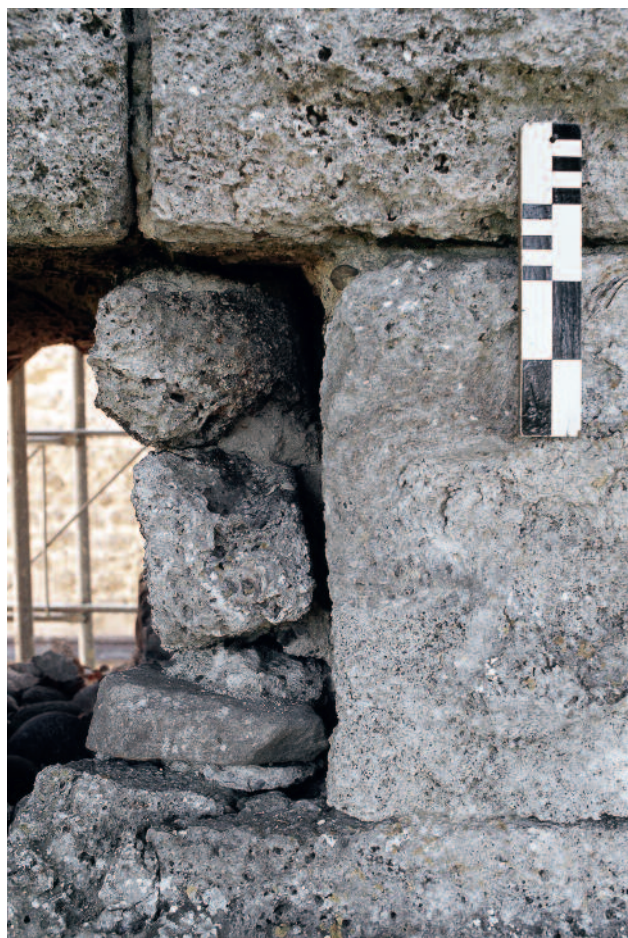
musste (Abb. 137). Bei einer bauzeitlichen Öffnung wäre hier – wie übrigens für den gesamten überwölbten Rauchzug – sicherlich eine andere Lösung mit einem durchgehenden Sturzstein gewählt worden.

Abb. 137 Kastelen LU. Nordfassade, 2. Obergeschoss. Rauchöffnung Pos. 1302. Blick auf die Mündung mit Ausfütterung aus Tuffsteinbrocken. Blick von Norden.

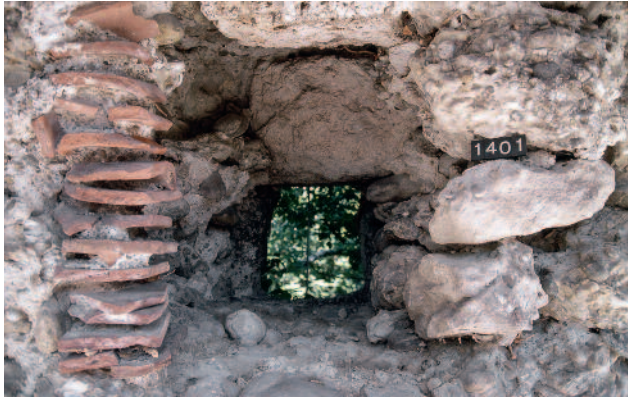
Die jüngere Rauchöffnung Pos. 1401 liegt rund 2 m senkrecht oberhalb von Pos. 1302 und damit bereits im dritten Obergeschoss. Sie ist wesentlich unsorgfältiger ausgeführt worden. Im Gegensatz zu Pos. 1302 wurden hier im zugehörigen Mauerflick zahlreiche Ziegelfragmente verbaut; die westliche Innenkante besteht sogar ausschliesslich aus aufgeschichteten Dachziegeln, wobei es sich vorwiegend um zerbrochene Firstziegel handelt (Abb. 138). Die von innen her herausgespitzte Öffnung präsentiert sich an der Fassade als unregelmässiges Trapez und tangiert zwei Normquader ohne Rücksicht auf den Verlauf der Steinlagen (Abb. 139).

Abb. 138 Kastelen LU. Innenseite Nord, 3. Obergeschoss. Nachträglich durch die Mauer gebrochene Rauchöffnung Pos. 1401. Die linke Kante der Öffnung besteht aus einem vermörtelten Stapel fragmentierter Dachziegel. Blick gegen Norden.

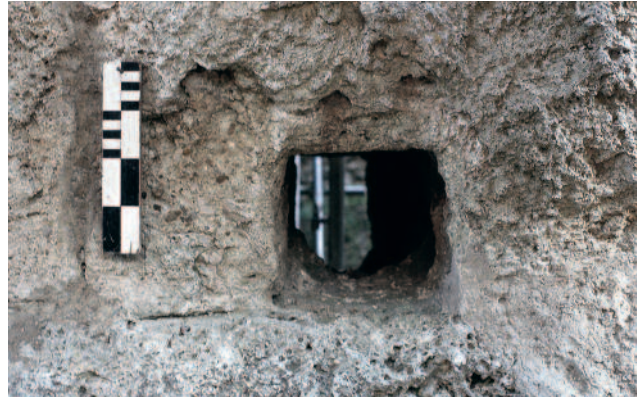
Abb. 140 Kastelen LU. Westfassade, Erdgeschoss. Äussere Mündung des Kanals Pos. 4105. Das im Mörtel unmittelbar an der Mündung erhaltene halbrunde Negativ weist auf eine einst hier eingelegte hölzerne Rinne hin. Blick von Westen.

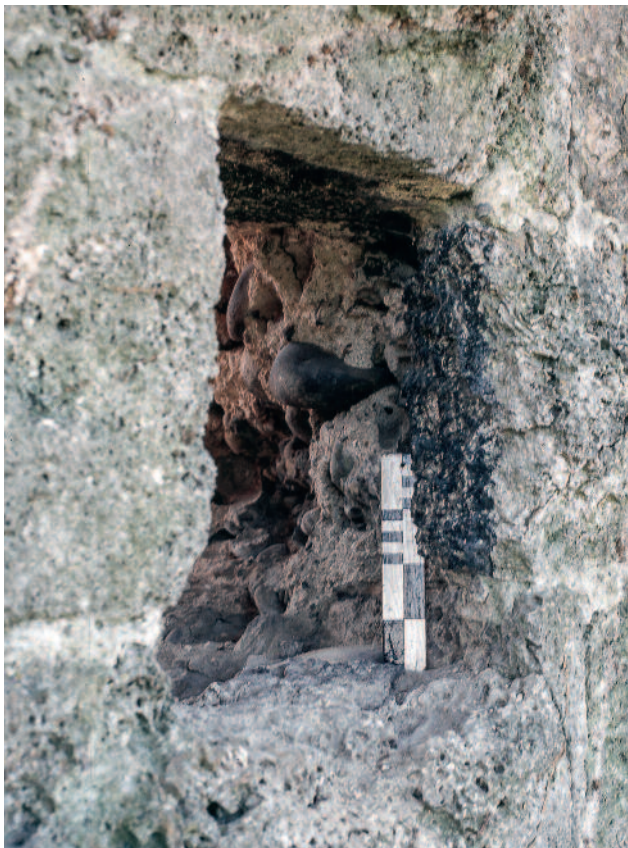
Abb. 139 Kastelen LU. Nordfassade, 3. Obergeschoss. Blick auf die Mündung der Rauchöffnung Pos. 1401. Beide an der Ruine vorhandenen Rauchöffnungen weisen deutliche Russspuren auf. Blick von Nordosten.

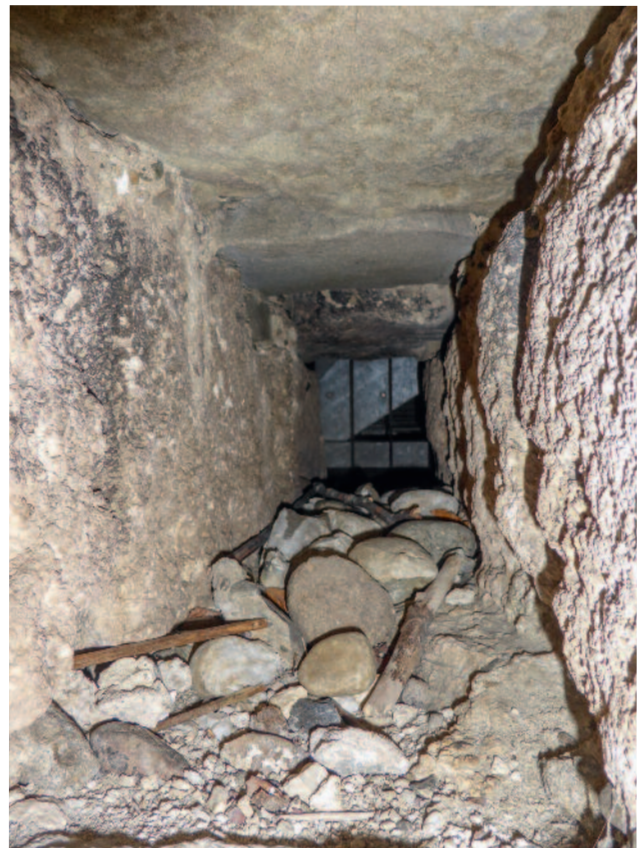
hauenen Tuffsteinquadern gefügt (Abb. 141). Im Bereich des Mauerkerne besteht die Abdeckung des Kanals aus drei grossen Sandsteinplatten.

Abb. 141 Kastelen LU. Westseite, Erdgeschoss. Blick von aussen in den Kanal Pos. 4105. Der sauber gefügte Kanal besitzt Wangen aus Tuffstein und eine Abdeckung aus Sandsteinplatten. Blick von Westen.

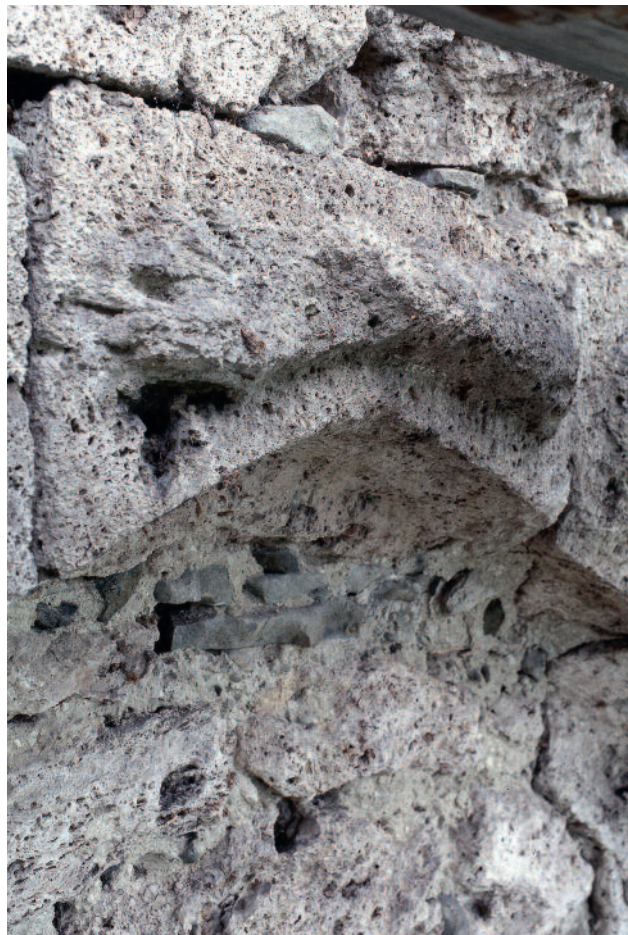
**Abb. 143** Kastelen LU. Ostfassade, 2. Obergeschoss. Mauernische Pos. 2311. Aus einem Buckelquader gehauener Schlussstein. Blick von Südosten.

Der gedrungene Spitzbogen<sup>534</sup> besitzt einen relativ kleinen Schlussstein (Abb. 143), dessen Bogenscheitel leicht verrutscht ist. Der Maurer korrigierte den Fehler elegant, indem er den Schlussstein leicht schräg einsetzte, was aber zur Folge hatte, dass für die Beibehaltung des gleichmässigen Quadergefüges eine kurze Ausgleichsschicht aus kleinen plattigen Steinen eingesetzt werden musste (vgl. Beilage 1).

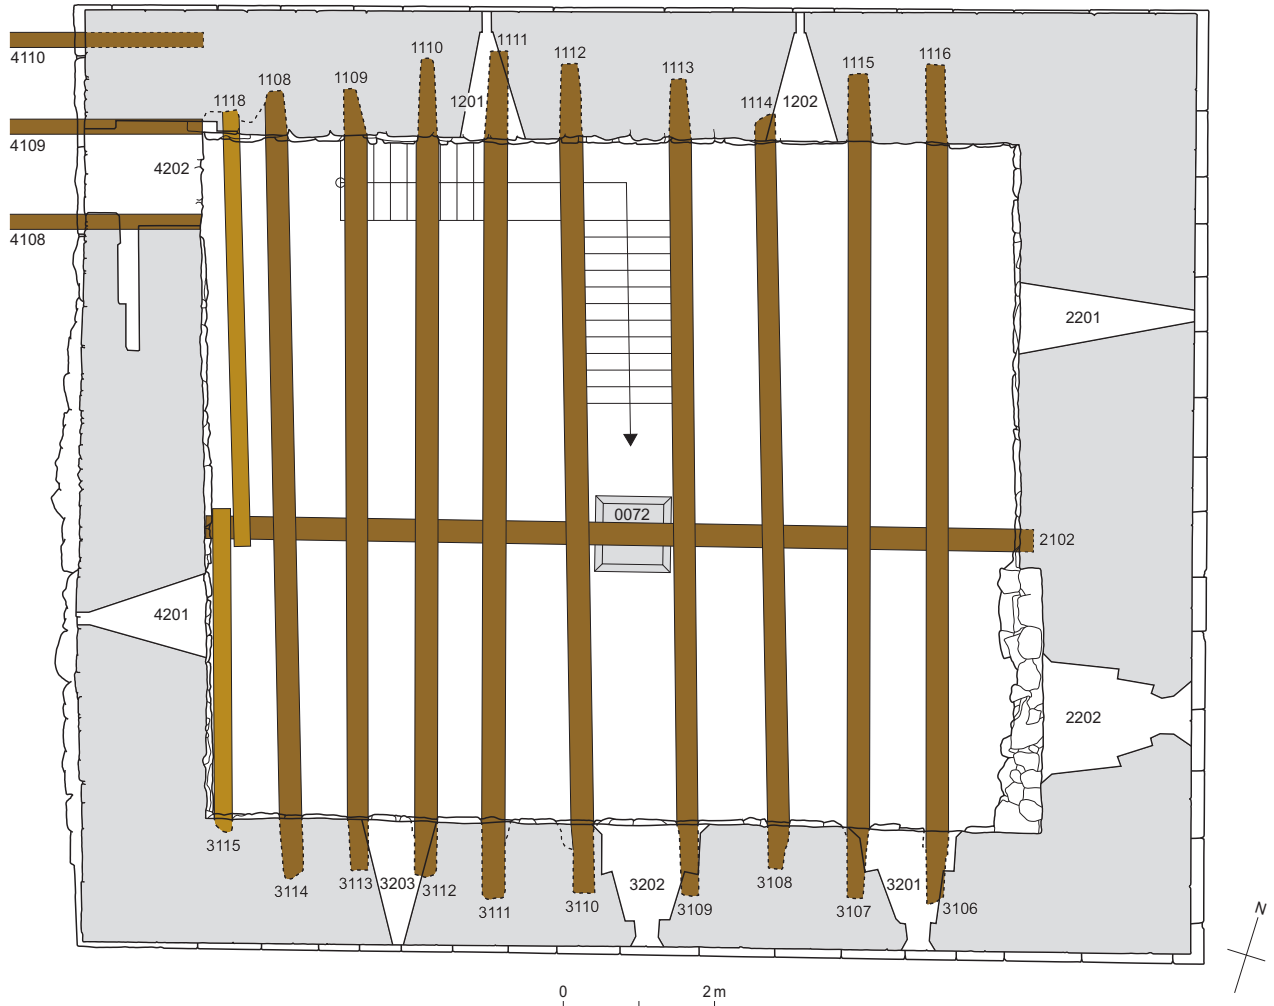
Abb. 144 Kastelen LU. Bodenbalkenlage zum 1. Obergeschoss, Rekonstruktionsversuch. Nachträglich eingesetzte Hölzer sind heller dargestellt. M. 1:100.

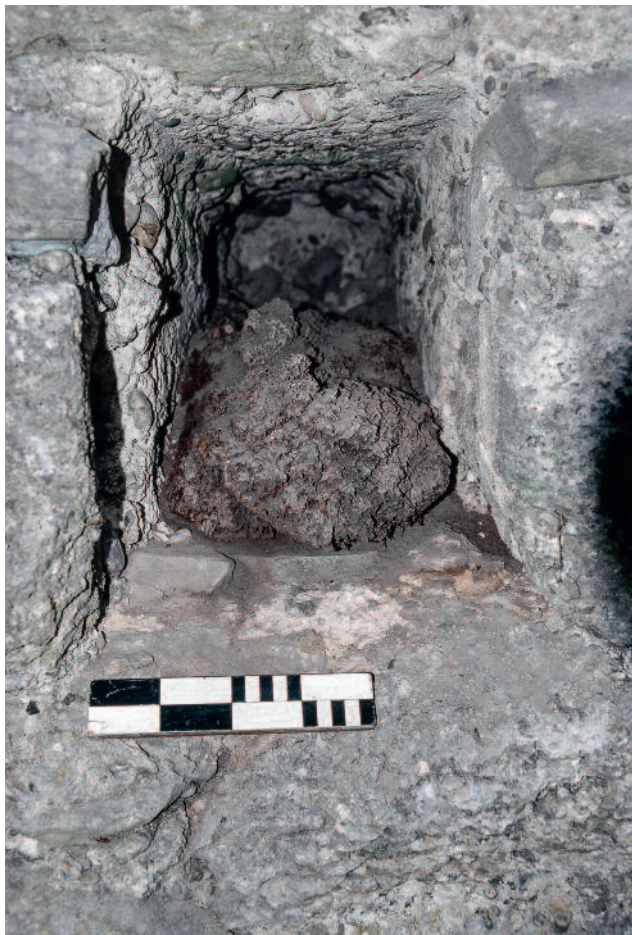
Abb. 145 Kastelen LU. Innenseite Nord. Bodenbalkenlage zum 1. Obergeschoss: letzter Rest eines Balkens im Balkenloch Pos. 1110. Blick gegen Norden.

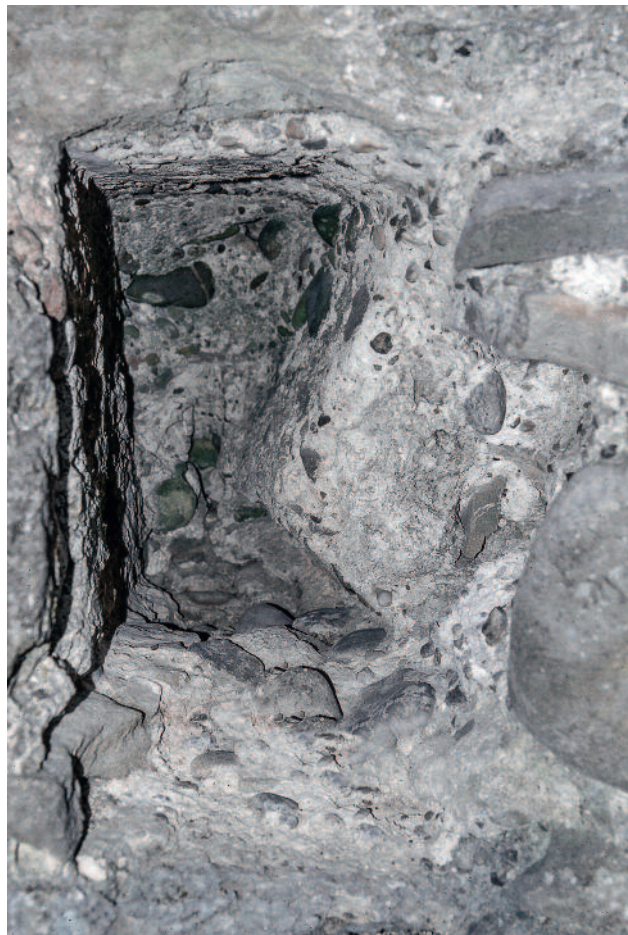
Abb. 146 Kastelen LU. Innenseite Nord. Bodenbalkenlage zum 1. Obergeschoss. Das durch Balkennegativ Pos. 1109 überlieferte Balkenende weist einen unregelmässigen Querschnitt auf. Blick gegen Norden.

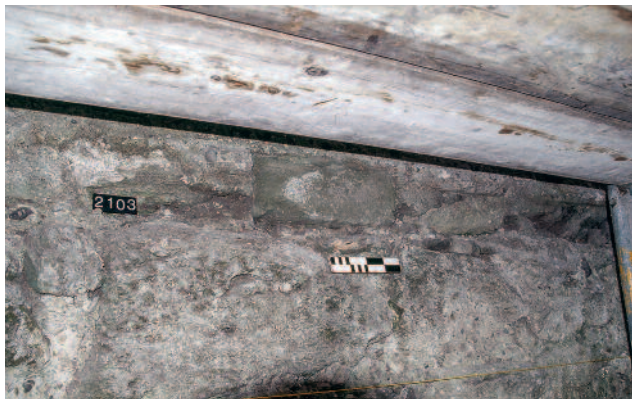
Abb. 147 Kastelen LU. Innenseite Ost. Übergang vom Erd- zum 1. Obergeschoss. Die Bodenbretter haben im Mauerwerk das Negativ Pos. 2103 hinterlassen. Blick gegen Südosten.

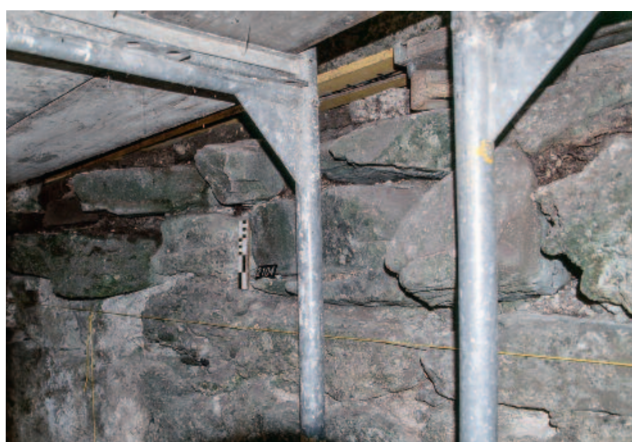
Abb. 148 Kastelen LU. Innenseite Ost. Übergang vom Erd- zum 1. Obergeschoss im Bereich des Mauerrücksprungs des oberen Geschosses. Auf dem Absatz des Mauerrücksprungs haben sich Fragmente eines Mörtelbodens erhalten (Pos. 2205; hell, oben), darunter befinden sich Reste einer aus zwei Steinlagen bestehenden Konsole (Pos. 2104). Blick gegen Nordosten.

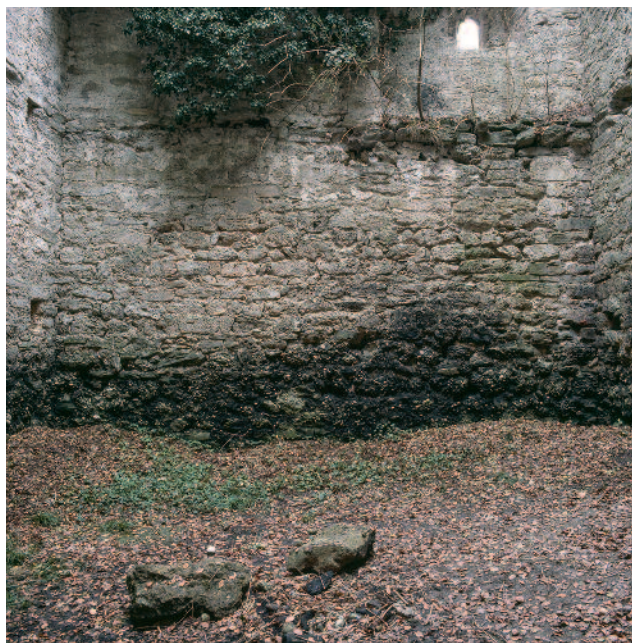
Abb. 149 Kastelen LU. Innenseite Ost. Im Bereich des Mauerrücksprungs der östlichen Kapellenwand (rechts oben) sind am Übergang vom Erd- zum 1. Obergeschoss die vorkragenden Steinlagen der Konsole Pos. 2104 zu erkennen. Links davon setzt sich das Negativ der Bodenbretter fort (Pos. 2103). Blick gegen Osten.

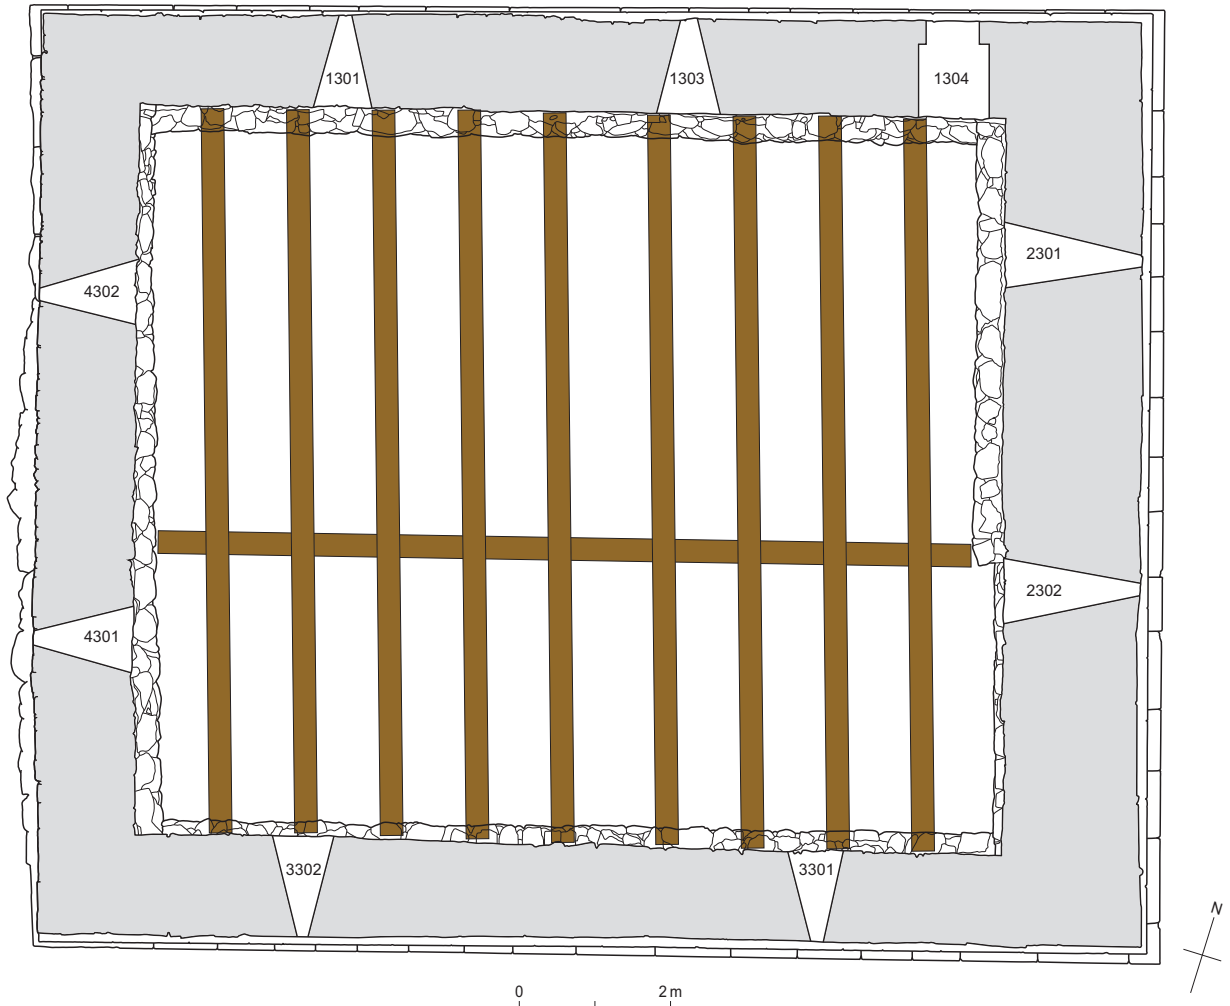
Im Gegensatz zu allen anderen Balkenlagen ruhten die Bodenbalken des zweiten Obergeschosses an der Nord- und Südseite auf Mauerabsätzen, weshalb die einzelnen Balken keine Spuren im Befund hinterlassen haben. Die Struktur der Balkenlage bleibt damit grundsätzlich unbekannt. Immerhin lässt sich an den Mauerabsätzen eine Balkenhöhe von rund 35 cm ablesen. Die Balkenstärke deckt sich somit mit jener der Bodenkonstruktion zum ersten Obergeschoss. Da hier zudem fast die gleiche Spannweite vorliegt<sup>540</sup> und beide Balkenlagen aus derselben Bauetappe stammen, kann für die Balkenlage zum zweiten Obergeschoss eine ähnliche Konstruktion mit durchgehenden Balken postuliert werden (Abb. 150).

Abb. 150 Kastelen LU. Bodenbalkenlage zum 2. Obergeschoss, hypothetisch rekonstruiert in Analogie zur darunter liegenden Balkenlage. M. 1:100.

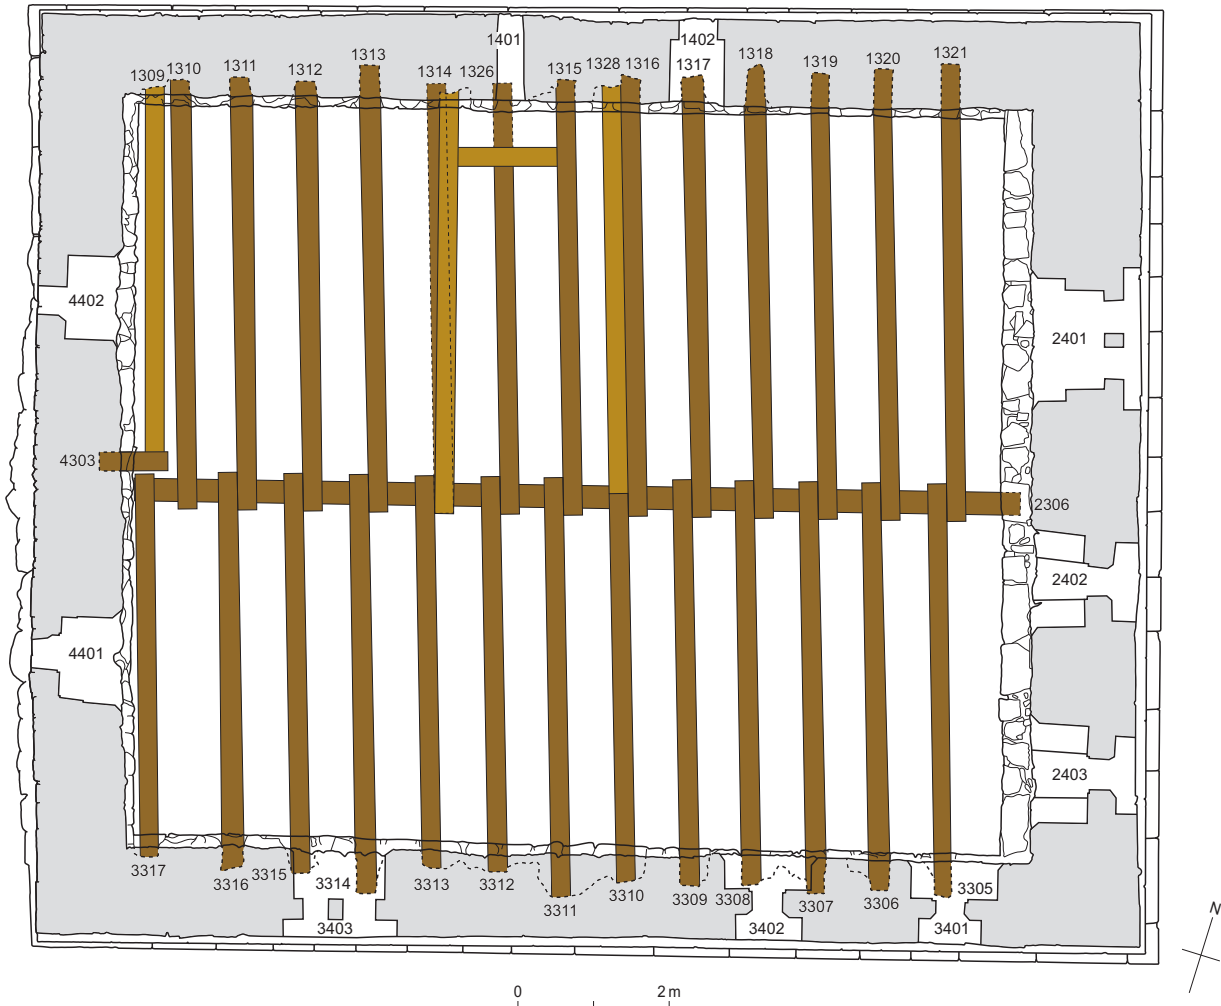
Mit dem Einbau der Rauchöffnung Pos. 1401 wurde auch das unmittelbar unterhalb der Öffnung gelegene Balkenlager zugemauert (Pos. 1326); der ursprünglich hier eingebundene Balken muss zu Gunsten der Rauchführung durch einen Wechsel abgefangen worden sein (vgl. Abb. 151).

Angesichts der vergleichsweise geringen Dimensionen der Balkendurchmesser und der langen Distanz von 10 m, welche diese Balkenlage zu überspannen hatte, dürften die einzelnen Balken wohl nur jeweils bis in die Gebäudemitte gereicht haben, wo sie von einem Unterzug aufgefangen wurden (Abb. 151). Die einzelnen Bauhölzer wiesen demnach Längen zwischen gut 5,00 m und 6,00 m auf.

Abb. 151 Kastelen LU. Bodenbalkenlage zum 3. Obergeschoss, Rekonstruktionsversuch. Nachträglich eingesetzte Hölzer sind heller dargestellt. M. 1:100.

Die Bodenbalkenlage zum dritten Obergeschoss weist Spuren mehrerer jüngerer Eingriffe auf (vgl. Abb. 151). Die Eingriffe an der Nordseite stehen dabei

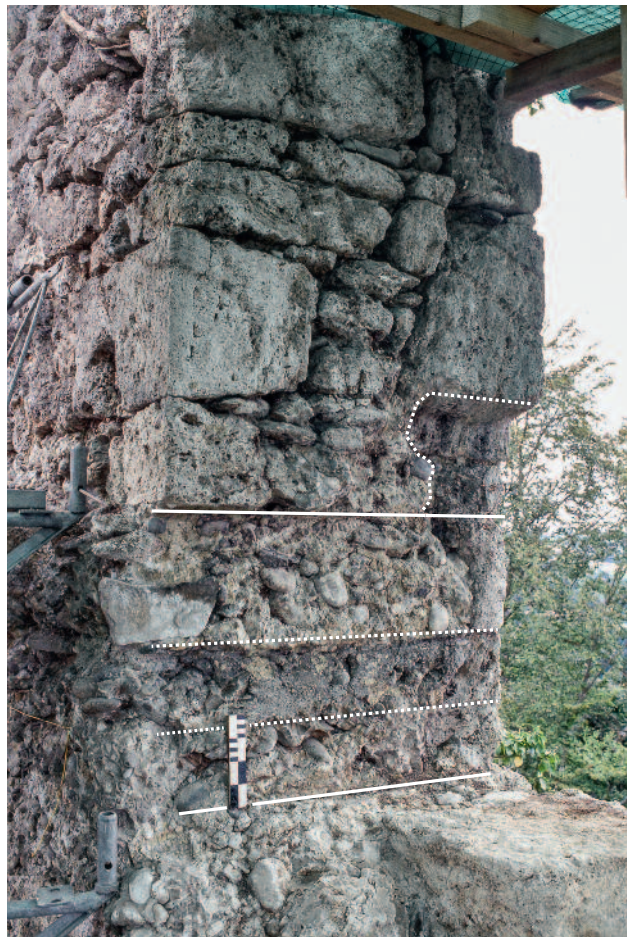
Abb. 180 Kastelen LU. Innenseite Nord, 4. Obergeschoss. Erkeraustritt Pos. 1509. Blick von innen an die westliche Leibung (obere Bildhälfte). Die äussere Kante der Türöffnung ist durch einen jüngeren Eingriff gestört (Pos. 5409), darunter folgt der Ausbruch der einstigen Erkerkonsole (Pos. 1419, mit Abdrücken dreier aufeinanderliegender Balken). Blick gegen Nordwesten.

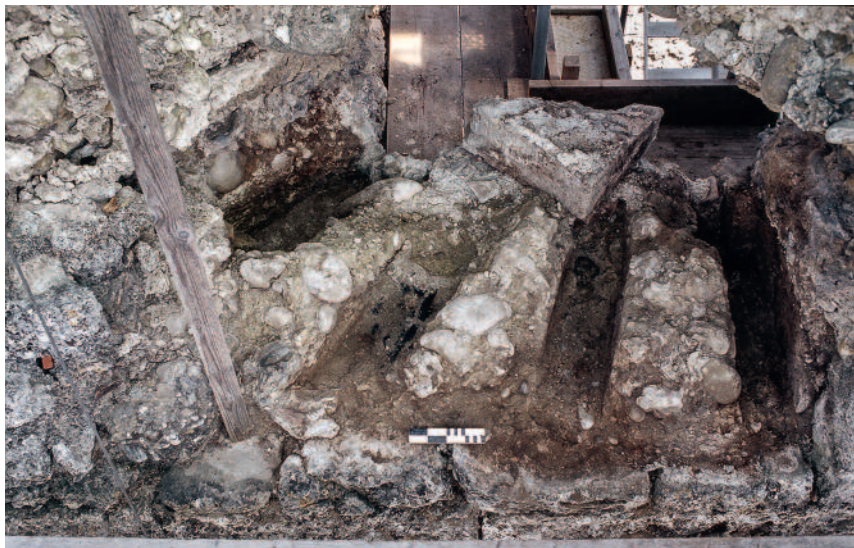
An den Schmalseiten waren keine Geschossbalken einbezogen; hier besass der oberste Balken – gemäss den Abdrücken der ersten und vierten Konsole im nordwestlichen Balkenfächer (Pos. 1426, 4407) – eine Höhe von rund 20 cm, die beiden unteren Balken von jeweils 22 cm, zusammen erreichten sie somit eine Höhe von 64 cm (Abb. 181). Die Balkenbreite betrug rund 20 cm.

Abb. 181 Kastelen LU. Nordwestecke, 4. Obergeschoss. Blick von aussen auf die Negative der fächerförmig angeordneten Erkerkonsolen im Mauerausbruch Pos. 4403 (Pos. 1426, 4407–4409). Die ausgebrannten Balkenöffnungen sind zugemauert, als Teil des Mauerflicks ist auch eine dreieckige Spolie zu erkennen. Blick von Westen.

Beim anschliessenden Abbruch der Brandreste wurden die Kragbalken des Balkenfächers soweit möglich entfernt und ihre Balkenlöcher an der Innen- wie auch an der Aussenseite zugemauert (Pos. 5408; vgl. Abb. 181, 182).<sup>574</sup> Im gleichen Arbeitsgang wurde der im Erkerbereich vorhandene Mauerrücksprung gegen eindringendes Wasser sorgfältig schräg abgedeckt.<sup>575</sup>

<sup>574</sup> Die Beobachtung dieser Befunde war im Detail möglich, weil über den Konsolbalken an der Westseite ein durchgehender Mauerausbruch (Pos. 4403) existierte, welcher einen Blick in den Mauerkern erlaubte. Bei näherer Untersuchung kamen unter einer dünnen, von der Decke des Ausbruchs heruntergefallenen Schuttschicht die Kragbalken-Negative Pos. 4407–4409 und 1426 zum Vorschein, ebenso war der beim Abbruch der Erker entstandene Mauerflick Pos. 5408 zu erkennen. Dieser Mauerflick bestand bei der inneren Mauerschale unter anderem aus einem zweitverwendeten dreieckigen Tuffstein (vgl. Abb. 181).

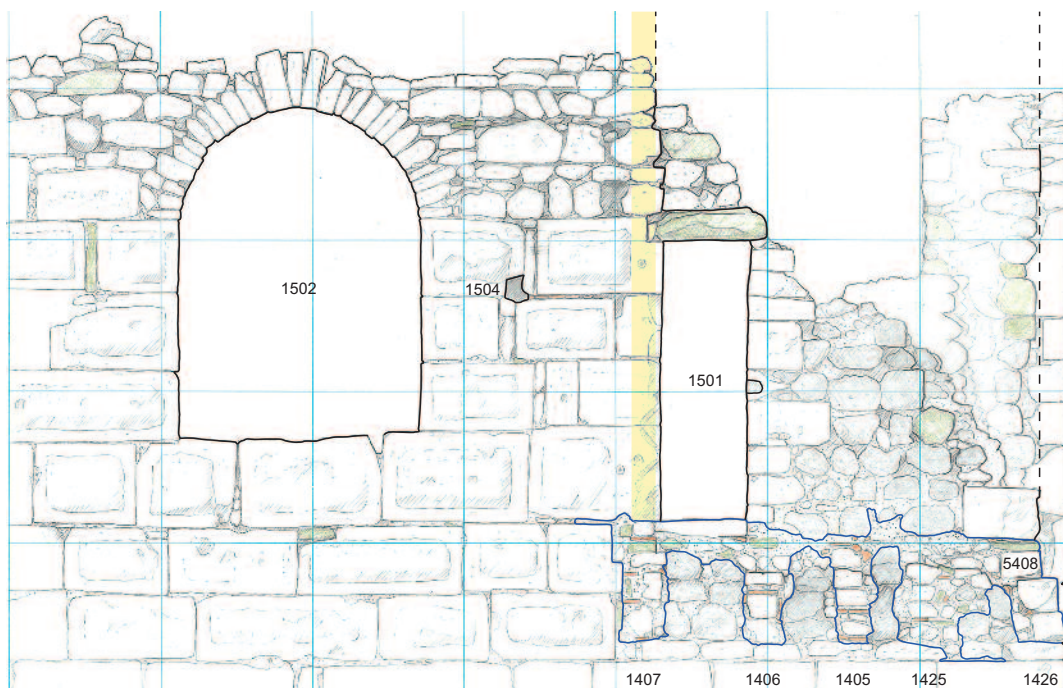
Abb. 182 Kastelen LU. Nordfassade, 4. Obergeschoss. Ansatzstelle des um 1605 entfernten nordwestlichen Wehrrerkers mit den zugemauerten Konsolennegativen unter dem Austritt Pos. 1501. Ansicht von Norden. M. 1:50.

Die Wehrerker wurden durch schmale Austritte in der Nord- und Südfassade betreten.<sup>570</sup> Erhalten sind von diesen Maueröffnungen allerdings nur noch die eine Leibung des nordöstlichen Zuganges Pos. 1509 sowie der Austritt Pos. 1501 (vgl. Abb. 182). Dieser Austritt Pos. 1501, der im Jahr 2000 in der sprichwörtlich letzten Sekunde gerettet werden konnte, führte auf den Erker in der Nordwestecke (Abb. 183). Der Durchgang war sehr knapp bemessen, aber selbst für einen kriegsmässig ausgerüsteten Mann noch breit genug: Er mass gut 180 cm in der Höhe und knapp 60 cm in der Breite. Als Türsturz genügte wegen der hier nur noch geringen Mauerstärke eine einzelne Sandsteinplatte (Abb. 184), während die Leibungen des Durchgangs ausschliesslich aus sorgfältig behauenen Tuffsteinquadern bestanden.<sup>571</sup>

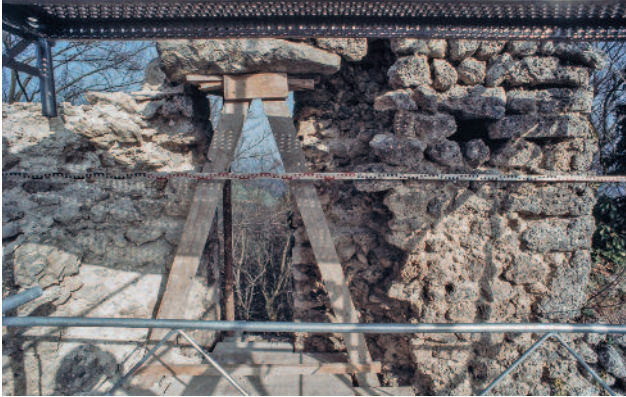
Abb. 183 Kastelen LU. Innenseite Nord, 4. Obergeschoss. Austritt Pos. 1501 auf den Wehrker an der Nordwestecke. Zustand 1998 mit Not-  
sicherung des kaum mehr eingebundenen Sturzes. Blick gegen Norden.

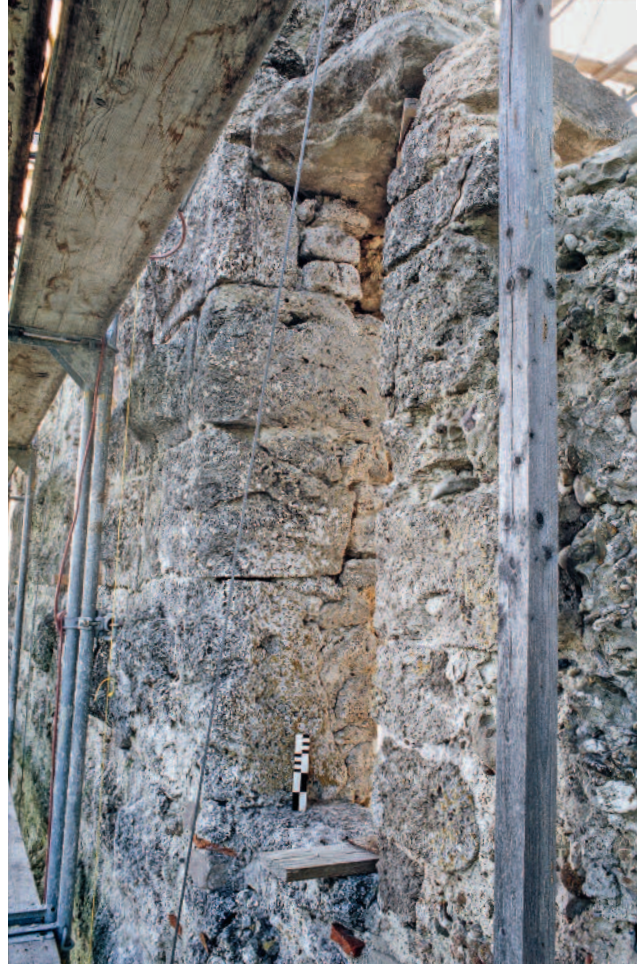
Abb. 185 Kastelen LU. Nordfassade, 4. Obergeschoss. Austritt Pos. 1501 auf den Wehrker an der Nordwestecke. Zustand vor der Restaurierung.  
Blick von Nordwesten.

Konkrete Hinweise für einen Verschluss der Austrittsöffnungen gibt es nicht, es sind weder Dübellocher noch ein Türanschlag vorhanden (Abb. 185). Allerdings weisen beide Austritte (Pos. 1501 und 1509) auf halber Höhe ihrer westlichen Seite eine ausgehauene Vertiefung auf, welche mit dem Verschluss der Tür zu tun haben dürfte. Zeitstellung und konstruktiver Zusammenhang liessen sich jedoch nicht klären.<sup>572</sup>

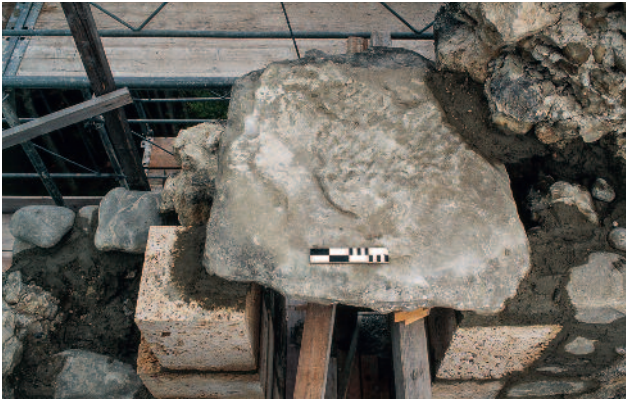
Abb. 184 Kastelen LU. Nordseite, 4. Obergeschoss. Freiliegende, soeben frisch versetzte Sturzplatte über dem Austritt Pos. 1501 an der Nordwest-  
ecke, mit deutlich sichtbaren Bearbeitungsspuren.

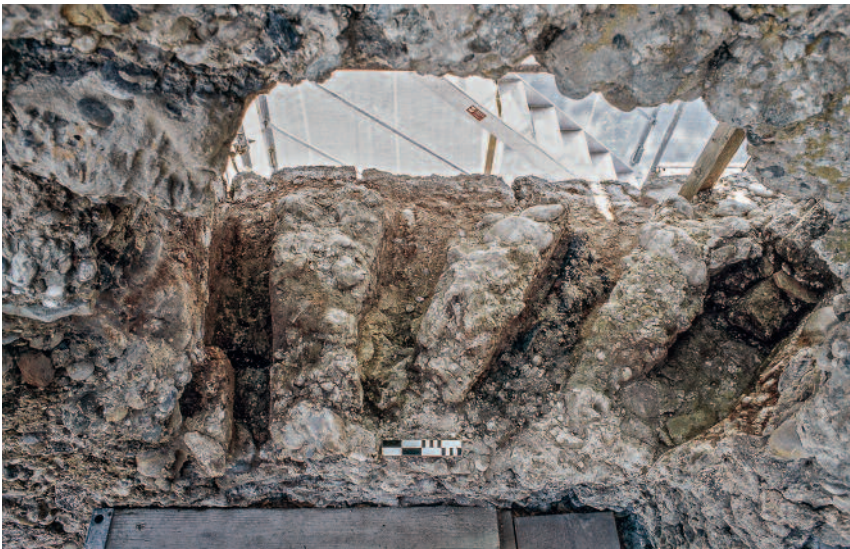
Abb. 186 Kastelen LU. Nordwestecke, 4. Ober-  
geschoss. Negative der fächerförmig angeord-  
neten Erkerkonsolen im Mauerausbruch Pos. 4403  
(Pos. 1426, 4407-4409). In den Negativen sind  
Brandrötungen und verkohlte Holzreste zu erken-  
nen. Aufsicht/Blick gegen Westen.

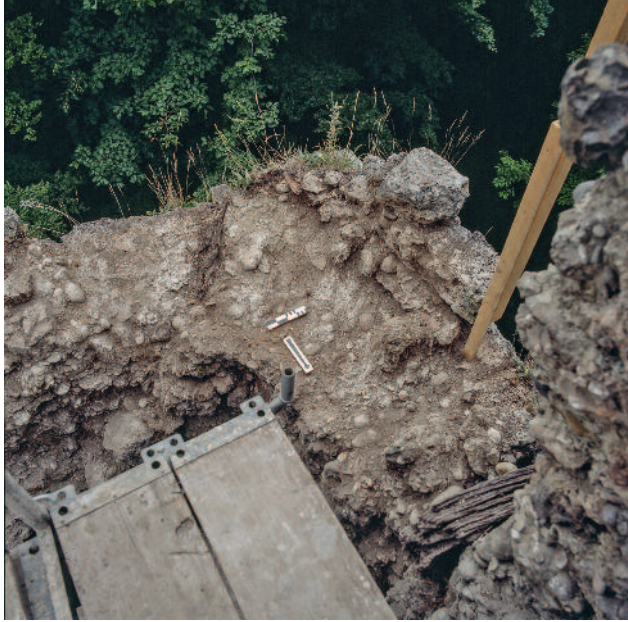
Exakt das gleiche mit Ziegeln durchsetzte Mauerwerk findet sich in Resten auch bei den Konsolenöffnungen des südwestlichen Erkers (Pos. 5407; Abb. 187).

Abb. 187 Kastelen LU. Südwestecke, 4. Obergeschoss. Mauerkrone mit Spuren der fächerförmig angeordneten Erkerkonsolen. An der äusseren Mauerschale sind Reste der jüngeren Vermauerung (Pos. 5407) erhalten, mit welcher die Balkenlöcher nach Abbruch des Erkers verschlossen worden sind. Unten rechts Balkenrest Pos. 4406. Blick gegen Südwesten.

Hier fehlen zwar die Brandspuren, das Vermauern der durch das Entfernen der Konsolen entstandenen Löcher spricht aber eine deutliche Sprache: Der südwestliche Erker (Pos. 5403) ist gezielt entfernt worden, die Arbeiten haben gleichzeitig stattgefunden wie die Räumungsarbeiten am benachbarten nordwestlichen Erker.

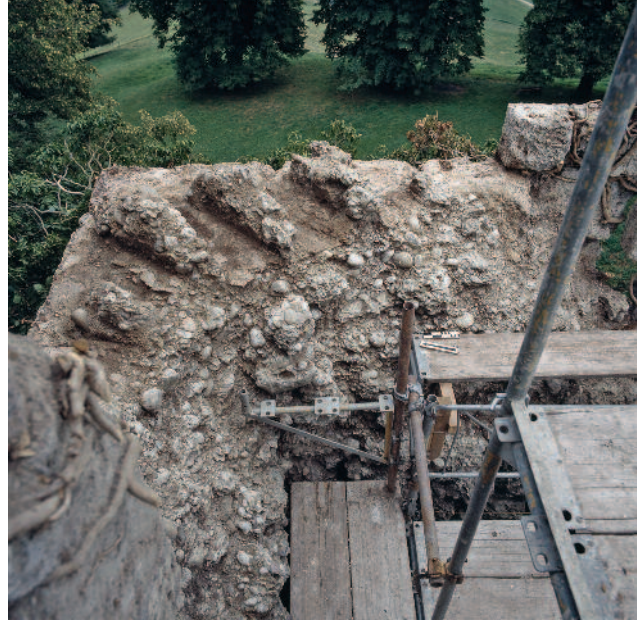
Abb. 188 Kastelen LU. Nordostecke, 4. Obergeschoss. Mauerkrone mit Resten der Balkennegative der fächerförmig angeordneten Erkerkonsolen. Blick gegen Osten.

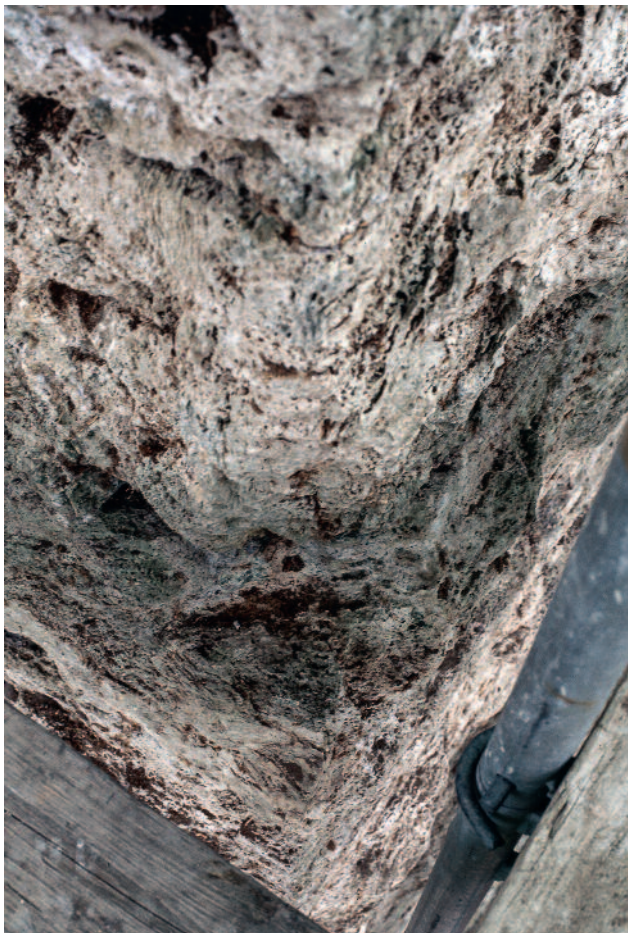
Abb. 189 Kastelen LU. Nordostecke, 3. Obergeschoss. Keilförmig aus der Fassade gehauenes Auflager Pos. 5405 für die Stützstrebe des um 1605 erneuerten nordöstlichen Erkers. Blick von Nordosten.
