**V.  
DER WOHTURM DES 13. JH.  
IM BAUHISTORISCHEN UND ARCHÄOLOGISCHEN BEFUND**

**DIE BEFUNDE AM MAUERWERK<sup>464</sup>***(Fabian Küng, Jakob Obrecht)*

**EINLEITUNG**

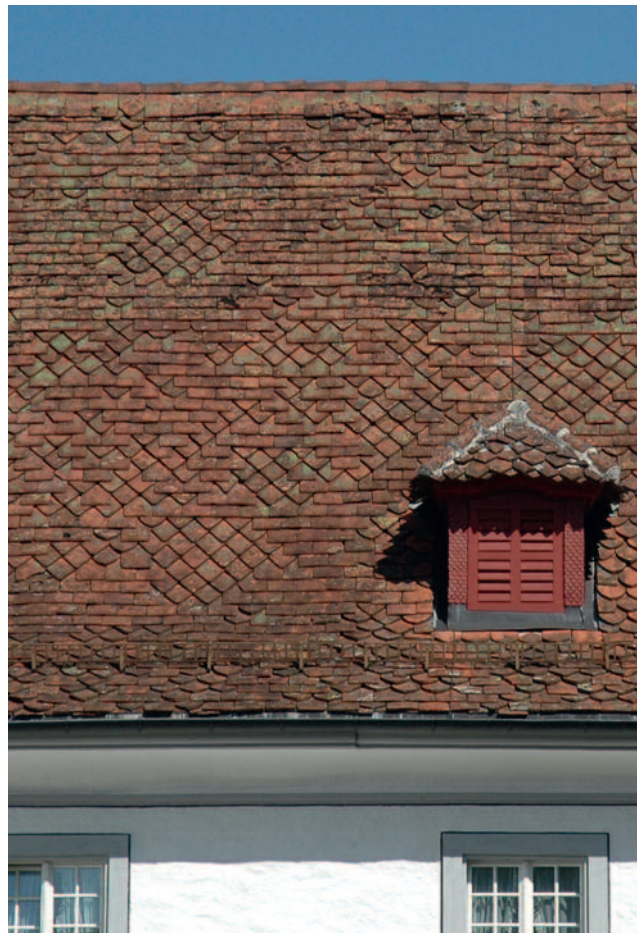
Abb. 190 Kloster St. Urban, Pfaffnau LU. Ziegel des 13./14. Jh. auf dem Dach des Frauenhauses. Die Ziegeldeckung kann in dieser Form frühestens um 1784 erfolgt sein. Zustand 2004, nach der Restaurierung von 1992.

Die Eindeckung des grossflächigen, wetterexponierten Burgdaches musste selbstverständlich laufend unterhalten und ergänzt werden, weshalb sich in den Schichten aus der Endzeit der Kastelen verschiedenste Ziegelformen aus dem Spätmittelalter und der frühen Neuzeit wiederfinden (vgl. Kap. VI.3.1.2). Der Umstand, dass die Rechteckziegel des 13. Jh. auch im Abbruchschutt von 1743 einen wesentlichen Anteil des bestimmbar Bestandes ausmachen, belegt jedoch, dass ein Teil des Daches noch im 18. Jh. mit der ersten Generation von Ziegeln eingedeckt war. Ob diese sich auf begrenzten, weitgehend unveränderten Dachflächen erhalten hatten oder bunt gemischt mit jüngeren Exemplaren auf neu eingedeckten Partien überdauerten, bleibt ungeklärt (Abb. 190).

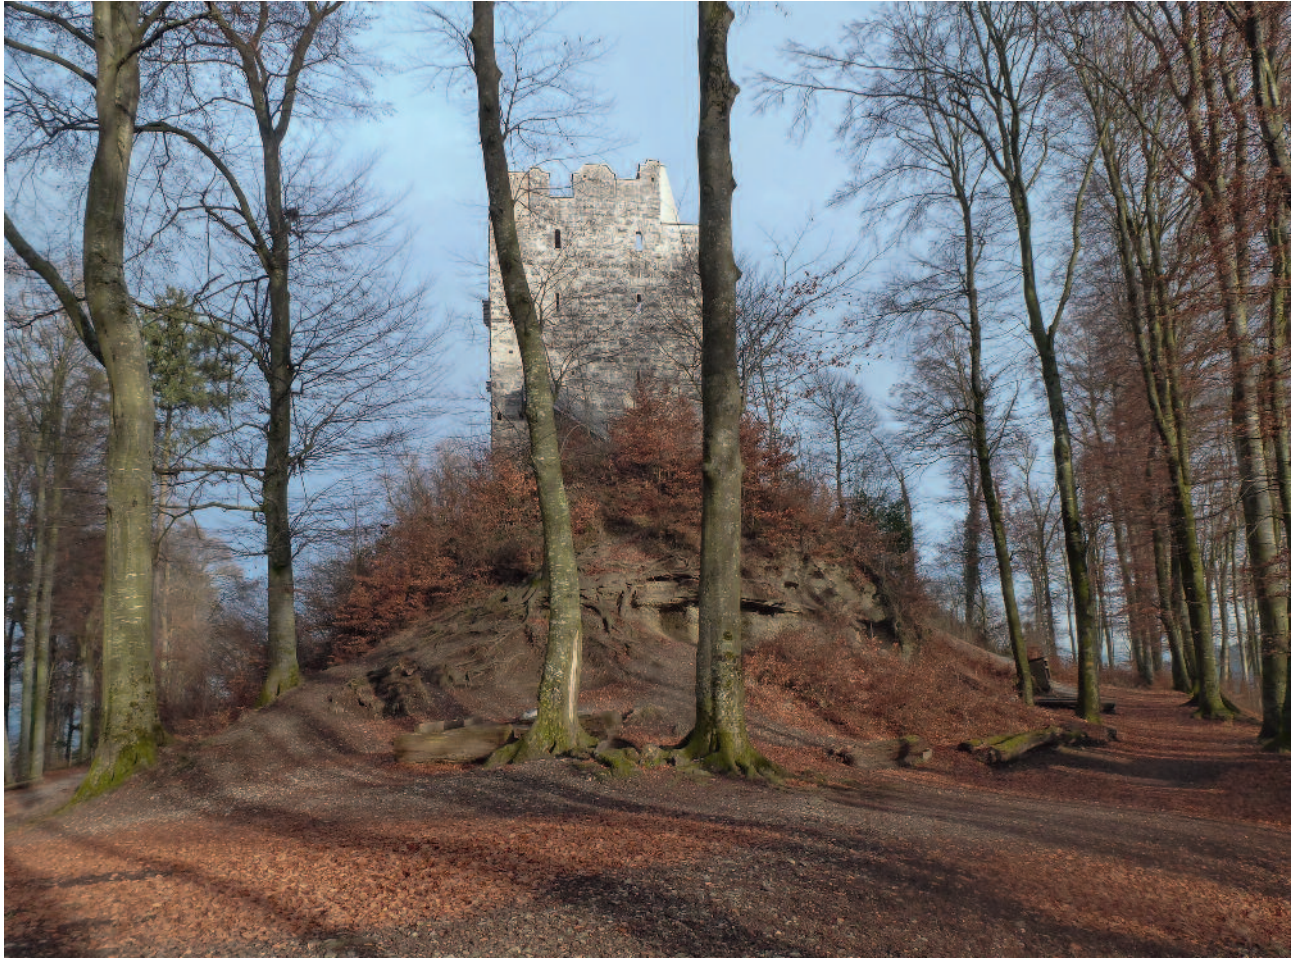
Mit diesem Wissen lässt sich der Verlauf des Steinbruchs gegen Westen hin auch heute noch entlang der breiten, um den Burghügel herumlaufenden Geländeterrasse verfolgen (Abb. 199). Am besten sichtbar ist er an der West- und an der Südseite, wo die künstlich geschaffene Felswand steil zum Wohnturm hin aufragt.

Abb. 199 Kastelen LU. Westende der umlaufenden Geländeterrasse. Der freiliegende Fels zeigt den zum Bau der Anlage genutzten Steinbruch an. Die Terrasse trat im Mittelalter ohne die Erosionskeile am Fuss des Felsens deutlich breiter in Erscheinung. Blick von Westen.

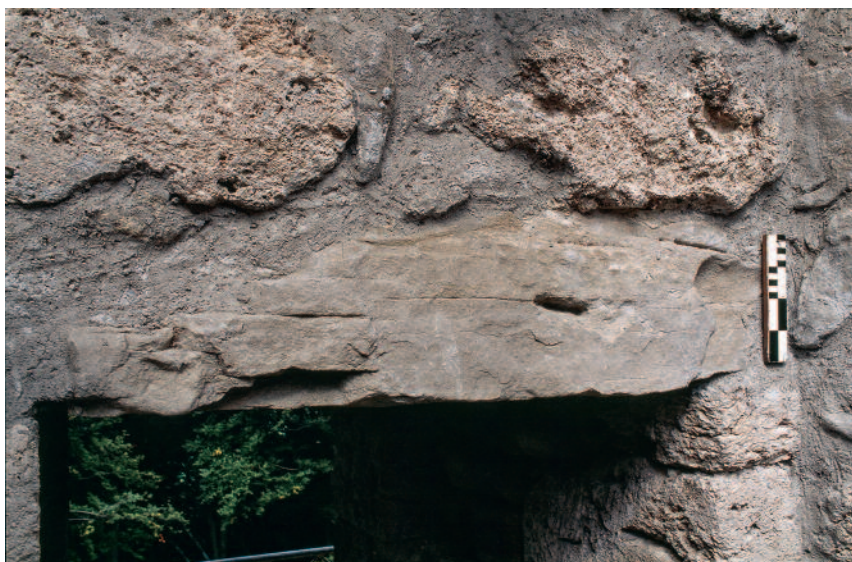
Grössere, plattige Bauelemente aus Sandstein, wie man sie für Türstürze und zur Überdeckung der Fensterbänke benötigte, wurden im Steinbruch mittels länglicher Spaltlöcher, sogenannter Keiltaschen, mit Meisseln und Keilen zerkleinert (Abb. 202). Entsprechend vorbereitete Vertiefungen sind an nicht weiter zerteilten Sturzplatten teils mehrfach vorhanden und z. B. bei den Stürzen zum Hocheingang Pos. 4202 und den Abortaustritten Pos. 1304 und 1402 zu beobachten.

**Abb. 202** Kastelen LU. Innenseite Nord, 2. Obergeschoss. Türsturz des Abortaustritts Pos. 1304. Am Sturz eine im Steinbruch vorbereitete Keiltasche zur Herstellung von Sandsteinplatten. Blick gegen Nordosten.
