**VII.
DIE RESTAURIERUNG DES WOHNTURMS 1998–2001**

1**DIE KONSERVIERUNG AUS BAUTECHNISCHER SICHT***(Jakob Obrecht)***1.1****BAUORGANISATION**

Bauherrschaft: Verein Burgruine Kastelen

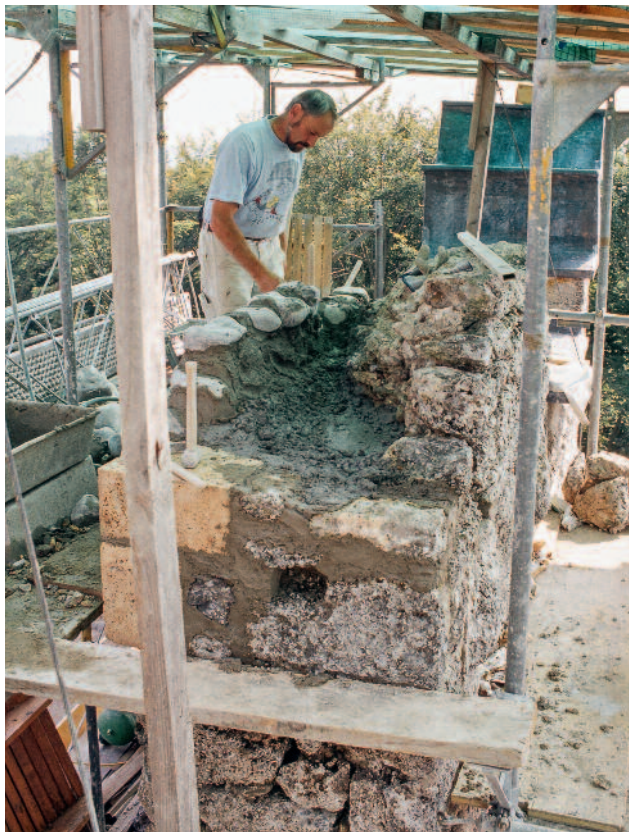
Abb. 331 Kastelen LU. Josef Wermelinger, Alberswil, beim Aufmauern des inneren Mauermantels an der Westseite des Wohnturms.

Die bauliche Sanierung des Burgturms wurde mit wenigen Ausnahmen von Josef Wermelinger im Alleingang durchgeführt (Abb. 331). Nur für kurze Zeit zog er eine Hilfskraft bei. Einzig beim Ausschachten des Sodbrunnens musste jemand für ihn permanent die Seilwinde bedienen.

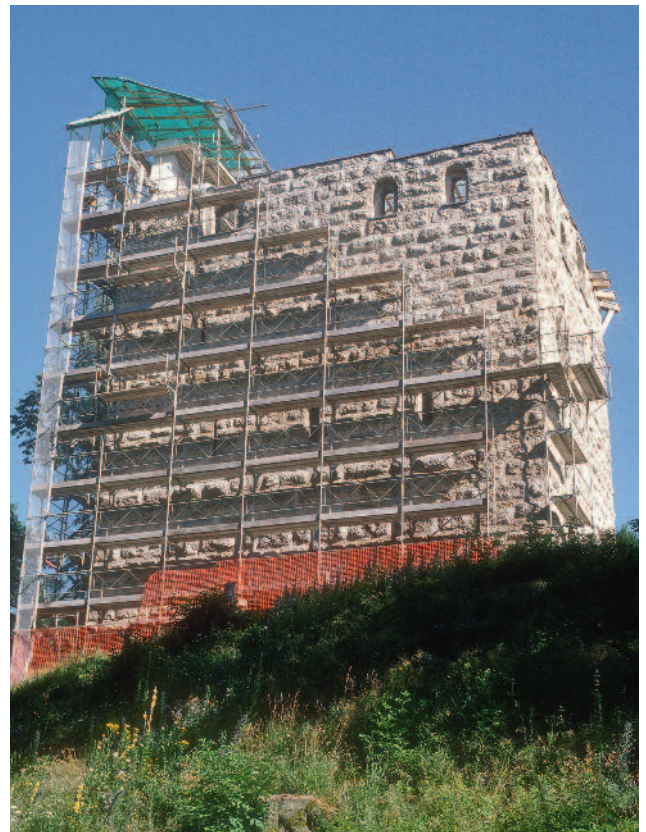
Abb. 332 Kastelen LU. Bereits teilweise abgebautes Gerüst an der Südfassade, Blick von Südosten.

Von Anfang an war klar, dass die Ruine nur in Etappen saniert werden kann. Um Kosten zu sparen, wurde der Turm deshalb nie vollständig eingerüstet (Abb. 332).

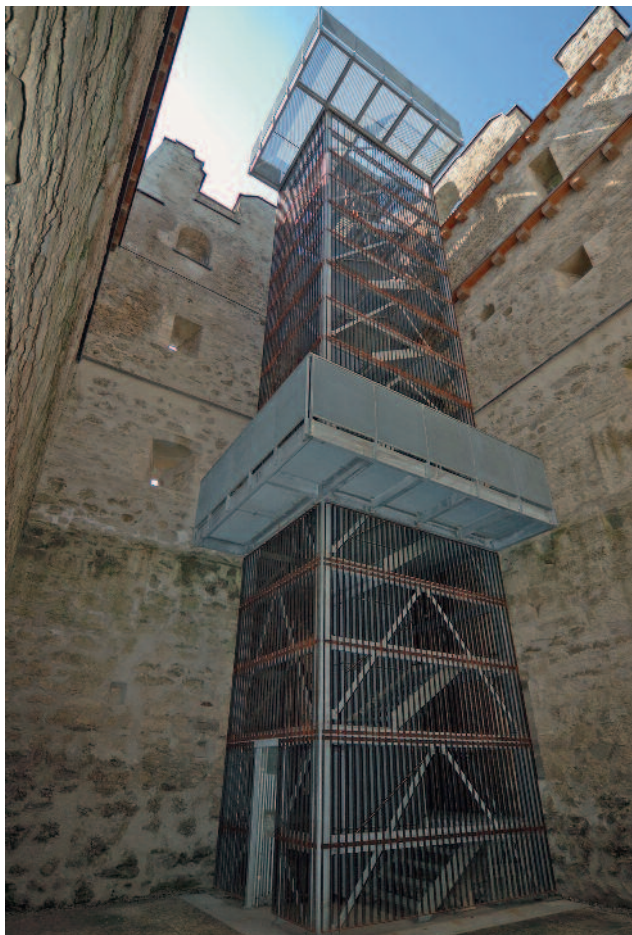
Abb. 344 Kastelen LU. Der neue Aussichtsturm steht auf einer eigenen Fundamentplatte im Innern der Ruine, ohne deren Wände zu berühren. Die untere Plattform befindet sich auf dem Niveau des Hocheinganges, die obere Plattform erlaubt den Blick über die Mauerkrone in die Ferne. Aufnahme 2006, Blick gegen Nordwesten.

Der neue Aussichtsturm im Innern der Burgruine ist eine völlig frei stehende Konstruktion aus Metall (Abb. 344). Für den Zugang von aussen wurde der originale Hocheingang über eine Metalltreppe erschlossen und reaktiviert (Abb. 345). Baulich, materiell und gestalterisch biedert sich der neue Turm dem alten Turm in keiner Weise an, sondern leistet klar ablesbar einen ergänzenden baulichen wie funktionalen Beitrag.¹⁰¹⁰

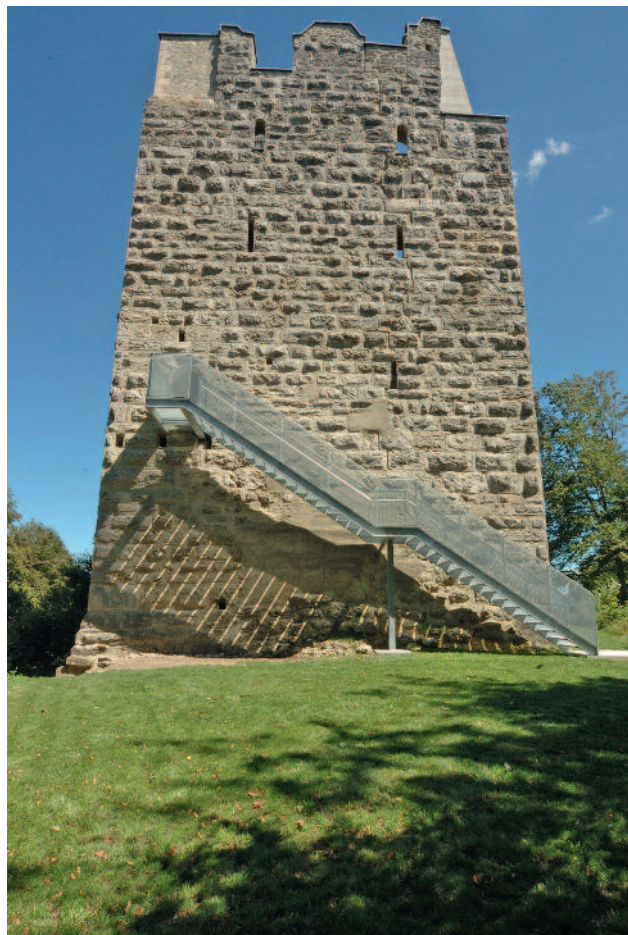
Abb. 345 Kastelen LU. Aussenaufgang zum Aussichtsturm unter Einbezug des historischen Hocheinganges. Aufnahme 2006, Blick von Westen.
