**IX.
BURG HÜNENBERG ALS BAUSTELLE**

*David Brönnimann
Gabi Meier Mohamed*

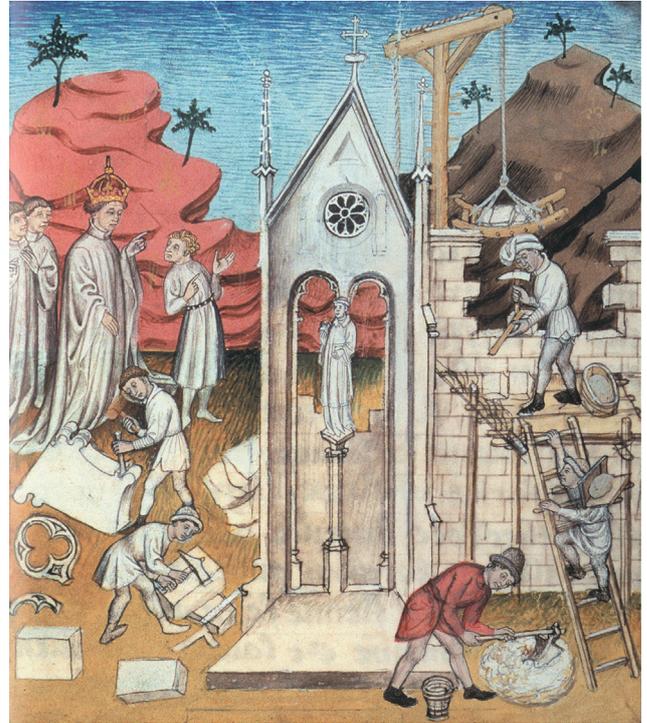
Abb. 218 Die Abbildung zeigt rechts im Bild den Maurer beziehungsweise Steinmetzen mit einer Spitzfläche in der Hand beim letzten Zurichten und Versetzen der Quadersteine. Der Mörtelmischer unten rührt den Mörtel ohne Behältnis oder Rahmen direkt auf dem Boden im unmittelbaren Bereich der Mauer an. Malerei aus den *Grandes Chroniques de Saint-Denis*, 14. Jh.

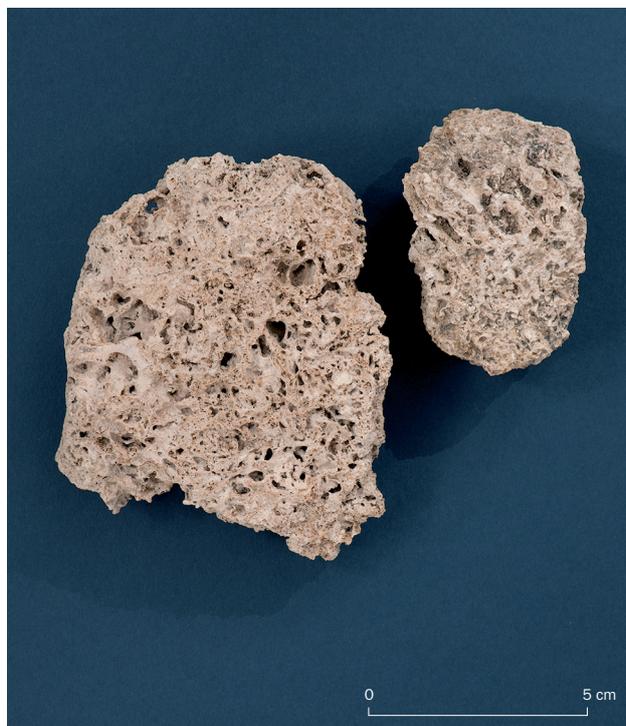
Abb. 219 Quelltuff lässt sich in nassem Zustand leicht bearbeiten und wurde daher als kostbares und beliebtes Baumaterial gerne für die Herstellung spezieller Bauteile wie Fenster- und Türgewände verwendet. Im Bild aus den Planien 90 und 117 in den Grabungsfeldern F2 und F3 geborgene Werkabfälle der Bauetappen Ib und Ic.

Kalktuffsteine sind aufgrund ihres geringen spezifischen Gewichts bei gleichzeitig hoher Druckfestigkeit und Frostbeständigkeit äusserst beliebte Bausteine (Abb. 219). In bergfrischem Zustand lassen sie sich sägen und dadurch gut in Form bringen.⁸³¹ Da Kalktuffvorkommen meist nur kleinräumig auftreten, handelt es sich um einen eher seltenen Baustein, der oft nur für spezifische Zwecke wie beispielsweise Torbögen, Gewände oder Gewölbekonstruktionen verwendet wurde. Dies trifft offenbar auch für die Burgruine Hünenberg zu. Die Herkunft des hier verbauten Kalktuffsteins kann nicht eruiert werden. Denkbar sind lokale Aufschlüsse, wie sie im Mittelland an Quellaustritten oder Wasserfällen recht häufig zu finden sind, so beispielsweise auch in unmittelbarer Nähe direkt neben der Burgstelle.

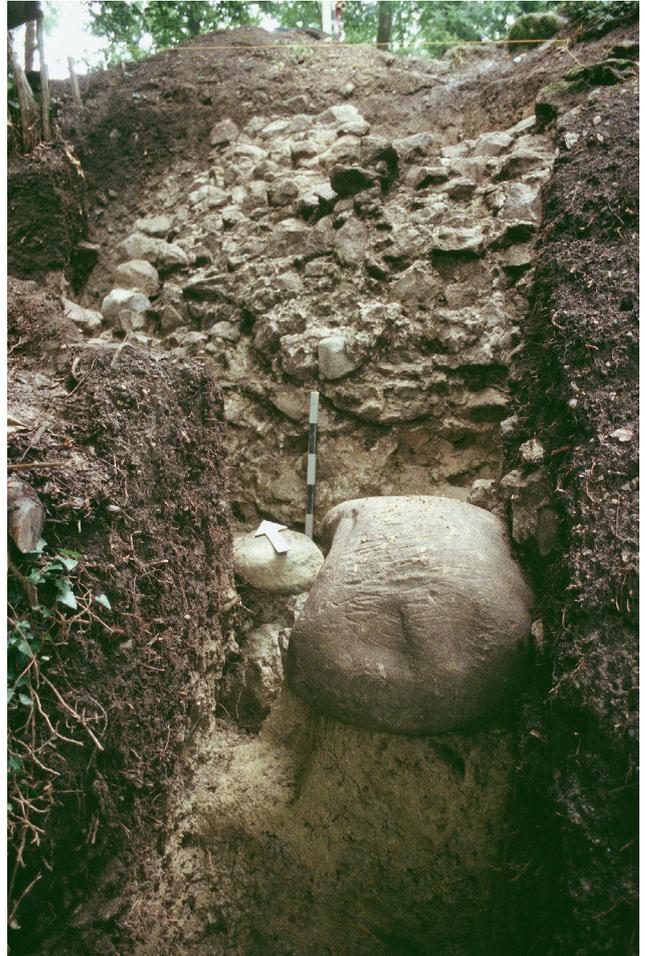
Abb. 220 Blick in die Sondage Sg. 27. Der aus der Mauerschale herausgelöste Lesestein im Vordergrund zeigt deutliche Kratzer. Es bleibt aber unklar, ob es sich dabei um Spuren eines Pflugs oder um Schrammen handelt, die beim Gletschertransport entstanden sind.

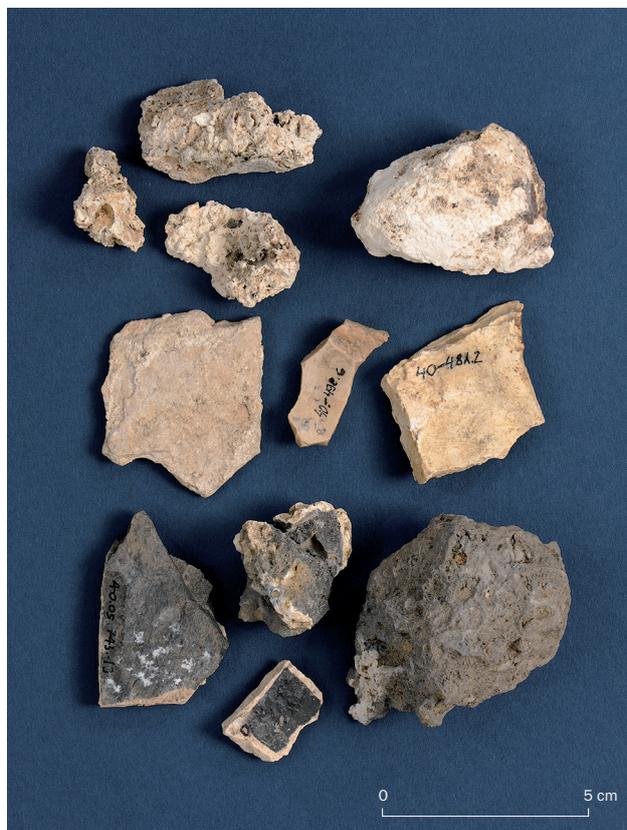
Abb. 221 Nicht vollständig gebrannte Kalksteine, die während der Nachuntersuchungen aus den Bauschichten und Planien in den Grabungsfeldern F2/F3 sowie den Sondierschnitten Sg. 17, Sg. 20, Sg. 23 und Sg. 24 geborgen wurden.

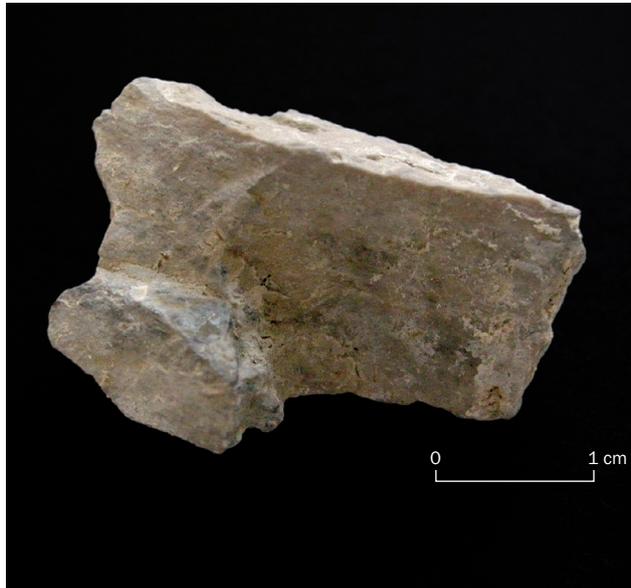
Abb. 222 Aus Mörtelprobe MP 22 (FK 749) stammendes unvollständig gebranntes Kalksteinstück mit feinlaminiertes, mikritischer Ausprägung.

Für den Burgenbau sind grosse Mengen an Branntkalk und Kieszuschlag notwendig. Bei einer mit Handquadern erbauten Schalenmauer wird in Bezug auf das Volumen von einem Mörtelanteil von bis zu einem Drittel ausgegangen⁸⁵², sodass alleine für die Mörtelherstellung mehrere Dutzend Tonnen Kalkstein notwendig waren. Im Nordwestschweizer Jura wird die Branntkalkherstellung direkt vor Ort vermutet, zumal beim Ausschroten der Burggräben jeweils grosse Mengen an Kalkstein anfielen.⁸⁵³ Da die Burgruine Hüenenberg aber nicht auf Kalkfels, sondern auf Molassesandstein und Moränenmaterial erbaut wurde (vgl. Abb. 4), musste (gebrannter) Kalk herantransportiert werden. Die mikromorphologische Analyse von kreidigen Branntkalkresten aus Schicht 182 in Sg. 17 hat gezeigt, dass für die Branntkalkherstellung ein feinkörniger, homogener, mikritischer Kalkstein verwendet wurde (Kap. VI.3.4; vgl. Abb. 140). Dasselbe zeigen mehrere aus verschiedenen Bauschichten und Mörtelproben gelene, unvollständig gebrannte Kalksteinbruchstücke (Abb. 221).⁸⁵⁴ Diese sind von (hell)grauer Farbe und weisen eine feinkörnige Ausprägung und eine feine Schichtung auf (Abb. 222 und 223).

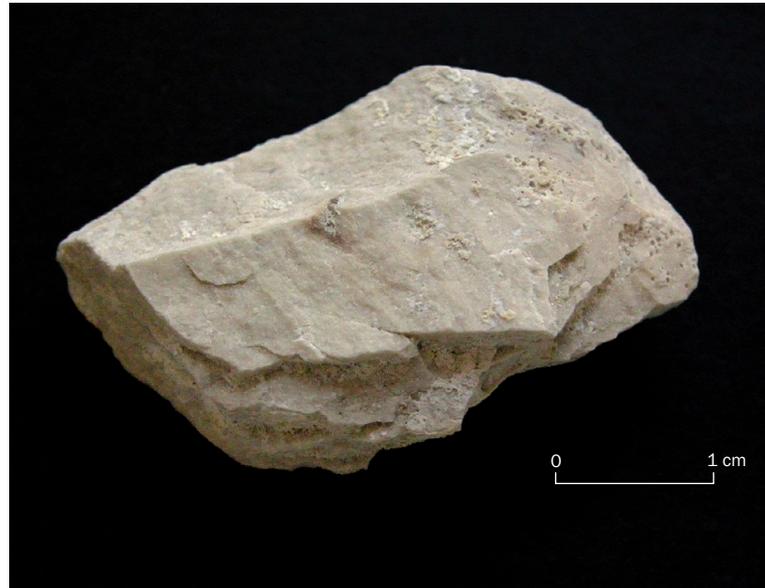
Abb. 223 Aus Mörtelprobe MP 13 (FK 414) stammendes unvollständig gebranntes Kalksteinstück mit deutlich erkennbarer Feinschichtung.

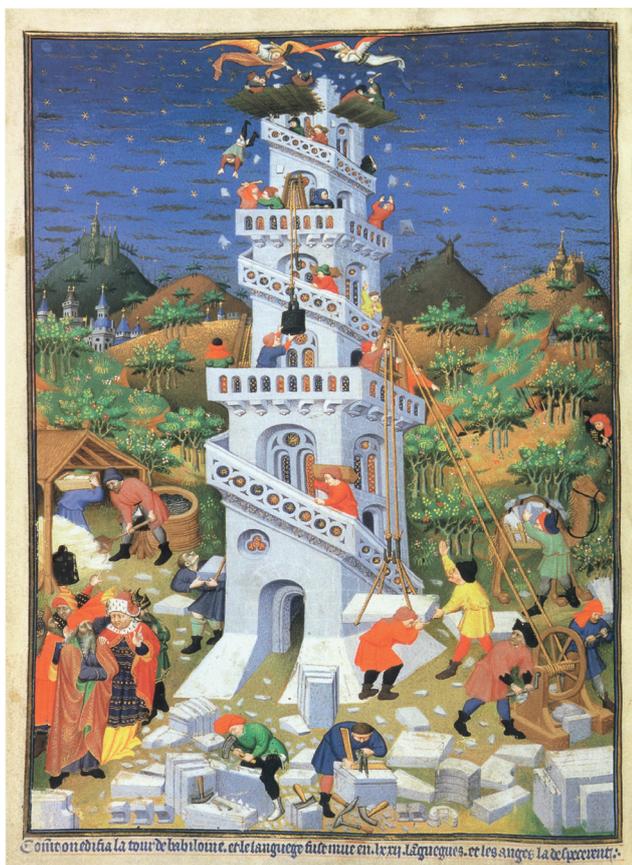
Abb. 224 Überdachte Kalkdepots und Mörtelmischplätze sind in mittelalterlichen Bildquellen häufig dargestellt. Turmbau zu Babel im Stundenbuch des Herzogs von Bedford, um 1405/1430.

Die in Sg. 17 abgelagerten Straten sprechen aufgrund der mikromorphologischen Analyse für eine überdachte Baustelleninstallation. Bei der hier gefassten gelblich weissen Kalkschicht 182 könnte es sich um die Überreste eines Branntkalkdepots handeln (Kap. VI.3.4). Es drängt sich die Interpretation auf, dass der ungelöschte Branntkalk hier an einem trockenen Ort gelagert wurde, bevor man ihn mit feuchtem Sand vermischte und den frisch angerührten Mörtel mit «warmer Kelle» vermauerte. Überdachte Kalkdepots und Mörtelmischplätze sind in mittelalterlichen Bildquellen häufig dargestellt (Abb. 224).⁸⁶³

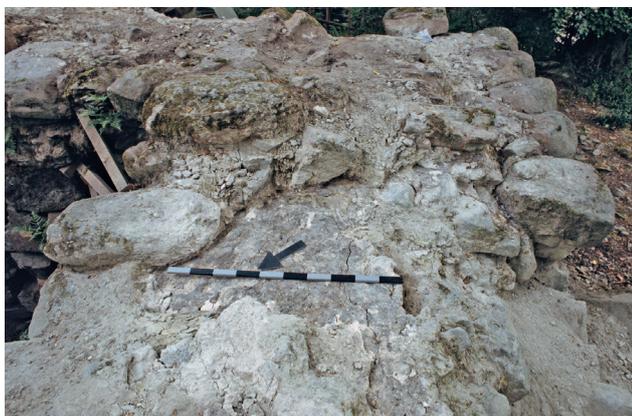
Abb. 225 Bergfriedwestmauer M32 mit Blick nach Süden. Beim Freilegen und Reinigen der Mauerkrone kam 2007 eine angegraute Mörteloberfläche zum Vorschein, die von einem jahreszeitlich bedingten Bauunterbruch oder von der Begehung der Mauerkronen während der Bauarbeiten zeugt.

Beim Reinigen der Mauerkronen wurde auf der Westseite des Bergfrieds eine glatt gestrichene, grau verschmutzte horizontale Mörteloberfläche freigelegt (Abb. 225). Es drängte sich die Vermutung auf, dass es sich bei dieser Mörteloberfläche um eine sogenannte Wintergrenze, also einen fassbaren Bauunterbruch während der nasskalten Jahreszeit, handeln könnte.⁸⁶⁴

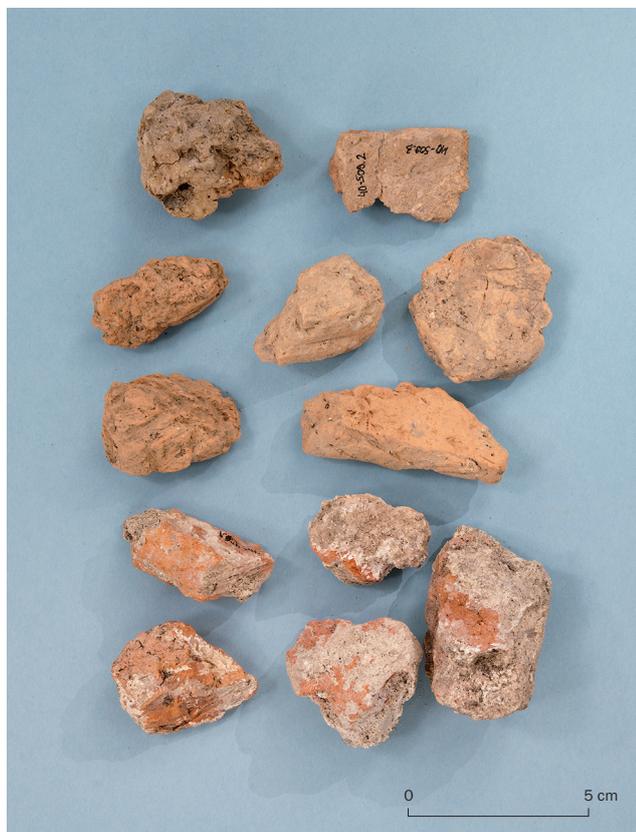
Abb. 226 Lehmbrocken mit zum Teil deutlichen Abdrücken von Rutens; die Stücke sind durch Brandeinfluss unterschiedlich hart verziegelt.
