Der Grabungsbefund

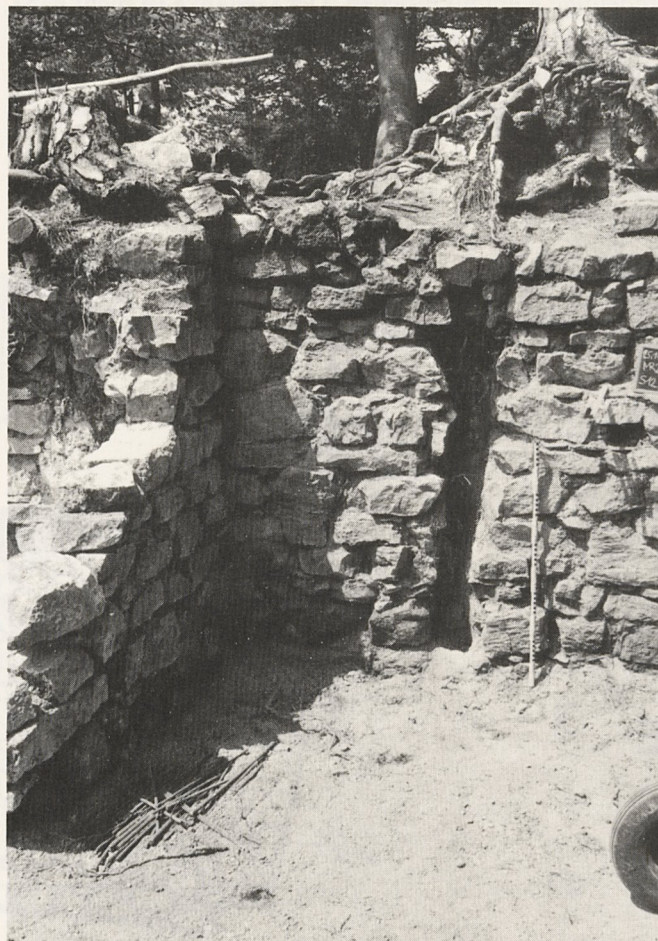
Abb. 17: Während der Grabung im Wohnturm. Links die später eingezogene Mauer 3. Ungefähr Bildmitte die senkrechte Nut (Kamin?) in Mauer 2. Von Süden.

Mauer 2 weist in einem Abstand von 3,10 m von Mauer 6 auf ihrer Innenseite eine rund 24 cm tiefe und 18 cm im Licht breite senkrechte «Nut» auf, welche vom Gehniveau des Raumes an aufsteigt und durch das ganze erhaltene Mauerwerk hinaufläuft. Sie ist sicher mit dem Bau der Mauer entstanden und nicht etwa später herausgebrochen worden. Sie könnte zur Aufnahme eines Balkens, den man als Tragkonstruktion für eine Innentreppe interpretieren kann, oder aber als Kamin gedient haben.

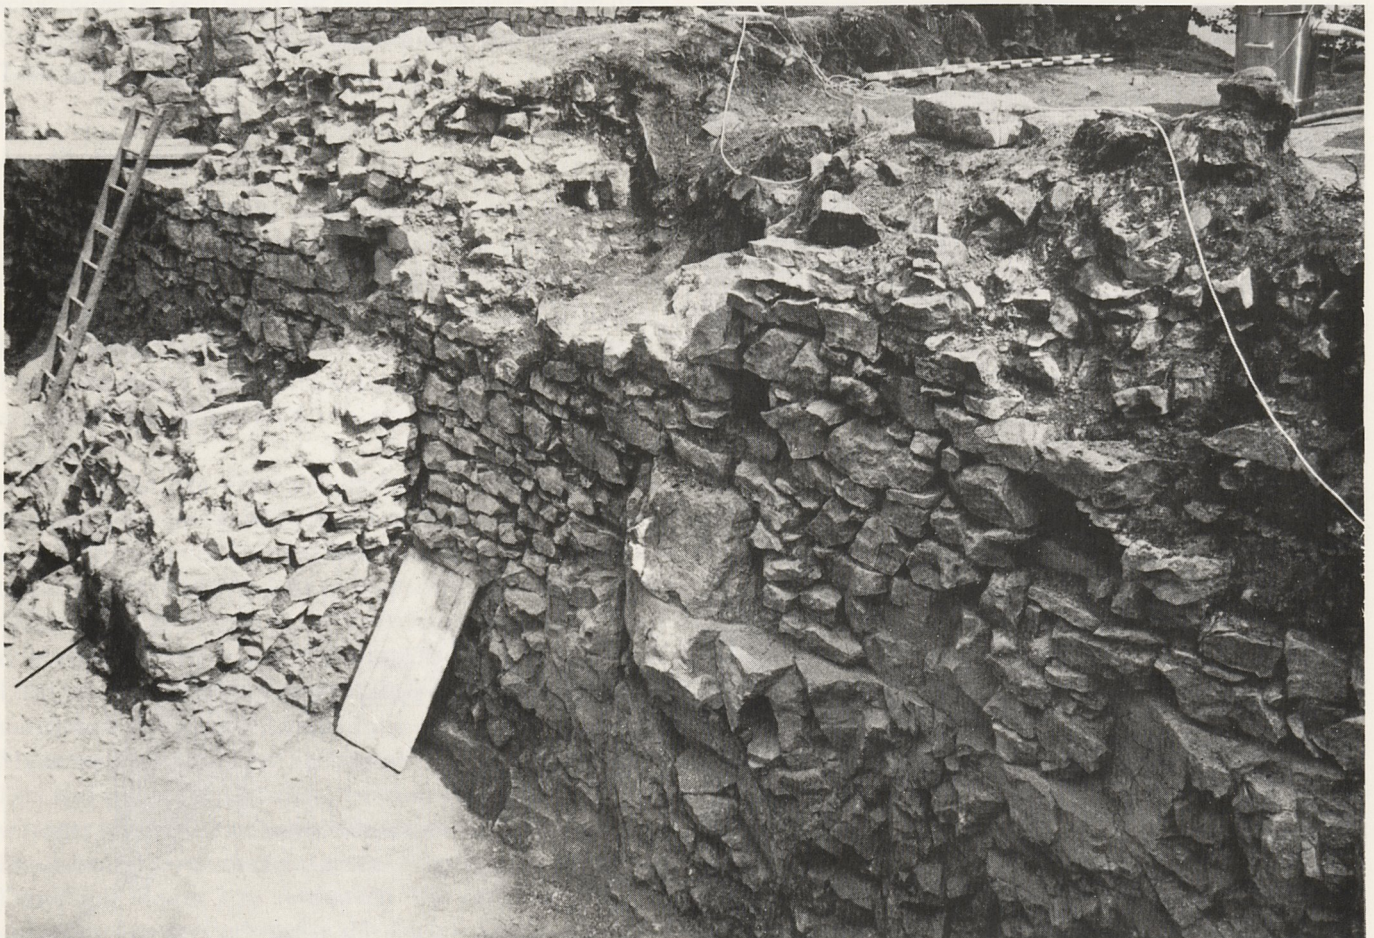
Abb. 19: Blick in den ausgegrabenen Keller von Südwesten. Rechts Mauer 3 mit drei deutlich erkennbaren Balkenlöchern. Zu beachten ist das Anschmiegen des Fundamentes an die natürliche und künstlich ausgebrochene Felsoberfläche. Bildmitte links Mauer 3a mit dem Türanschlag (Pfeil).

Diese Balkenlöcher, deren Innenmörtel z. T. noch deutlich die Maserung von Holz aufwies, haben ohne Zweifel eine Tragkonstruktion zur Kellerdecke bzw. zum oberen Boden aufgenommen. Das Fundament der Mauer 3 folgt der natürlichen Felsformation und reicht von der Abbruchoberkante teils nur wenige Steinschichten, teils aber über einen Meter tief hinunter. Das nördlichste der fünf Balkenlöcher befindet sich über Mauer 3a, und der dort verankerte Balken muß dieser Mauer ursprünglich direkt aufgelegt haben.

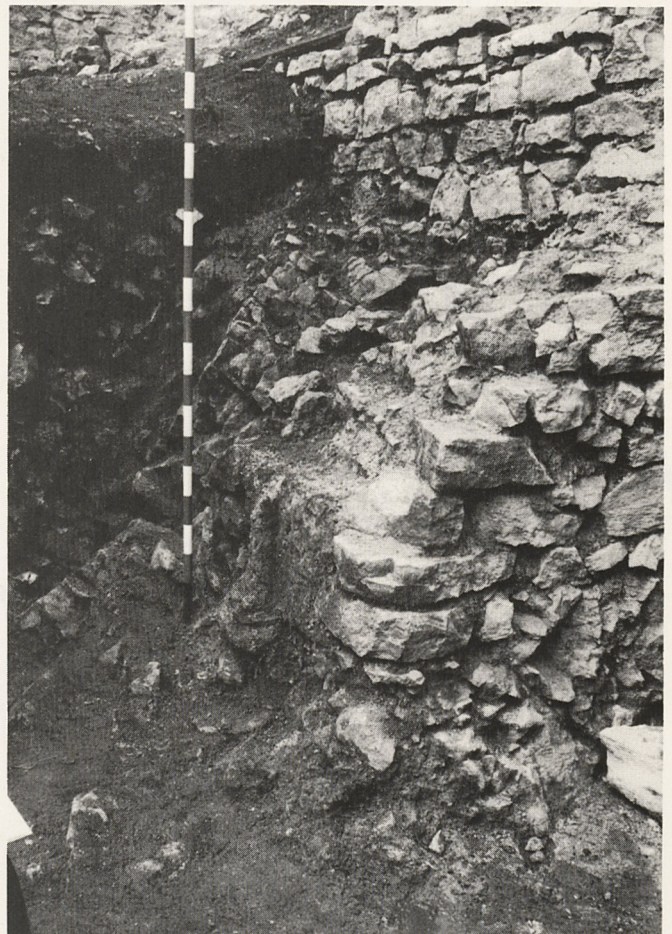
Abb. 20: Mauer 3a von Südwesten. Ca. Bildmitte, rechts vom Jalon der Türanschlag in einem Tuffsteinblock.

Mauer 3a bildet zusammen mit den gegenüber an Mauer 1 liegenden geringen Fundamentresten die Trennung zwischen dem Keller in der Südwestecke und dem nordwestlichen Teil bis zum oberen Toreingang. Da der Keller in seinem Gehniveau doch manche Funde barg und mit Sekundärschutt gefüllt war, wogegen der Teil nördlich Mauer 3a, also das Nordwest-Geviert des Turmes, keine eigentliche Fundschicht aufwies, sondern mit mergeligem Material und Bauschutt aufgefüllt war, dürfen und müssen wir die Öffnung in Mauer 3a als Kellertüre ansprechen. Daß sich hier eine Türe befunden hat, geht ja eindeutig daraus hervor, daß Mauer 3a gegen Westen häuption gemauert ist und zudem einen klar erkennbaren Türanschlag in Form eines Tuffsteinblockes trägt. Gegenüber, an Mauer 1, muß in den bescheidenen Resten der parallele Türanschlag verloren sein. Nördlich hinter dem Tuffsteinblock schließt sich noch eine kleine Flankenmauer an, welche nur die Aufgabe gehabt haben kann, den hier steil abfallenden Fels zu festigen bzw. den Anfang eines Kellerhalses zu bilden. Es liegt auf der Hand, daß von dieser Kellertüre eine steile Treppe nach oben geführt hat. Dies geht einerseits aus der Abarbeitung des natürlichen Felsens hervor, der an der Stelle der mutmaßlichen Kellertreppe fehlt, jedoch östlich davon, parallel zur angenommenen Treppe, nördlich hinter Mauer 3a noch hoch ansteht. Einen Hinweis auf die Kellertreppe geben andererseits auch die Brandspuren innen an Mauer 1, wo sie sich vom obern Gehniveau schräg nach unten gegen die Kellertüre hinziehen, wogegen sie ganz nördlich, in der Ecke Mauer 1/2, unterhalb des Gehniveaus fehlen.

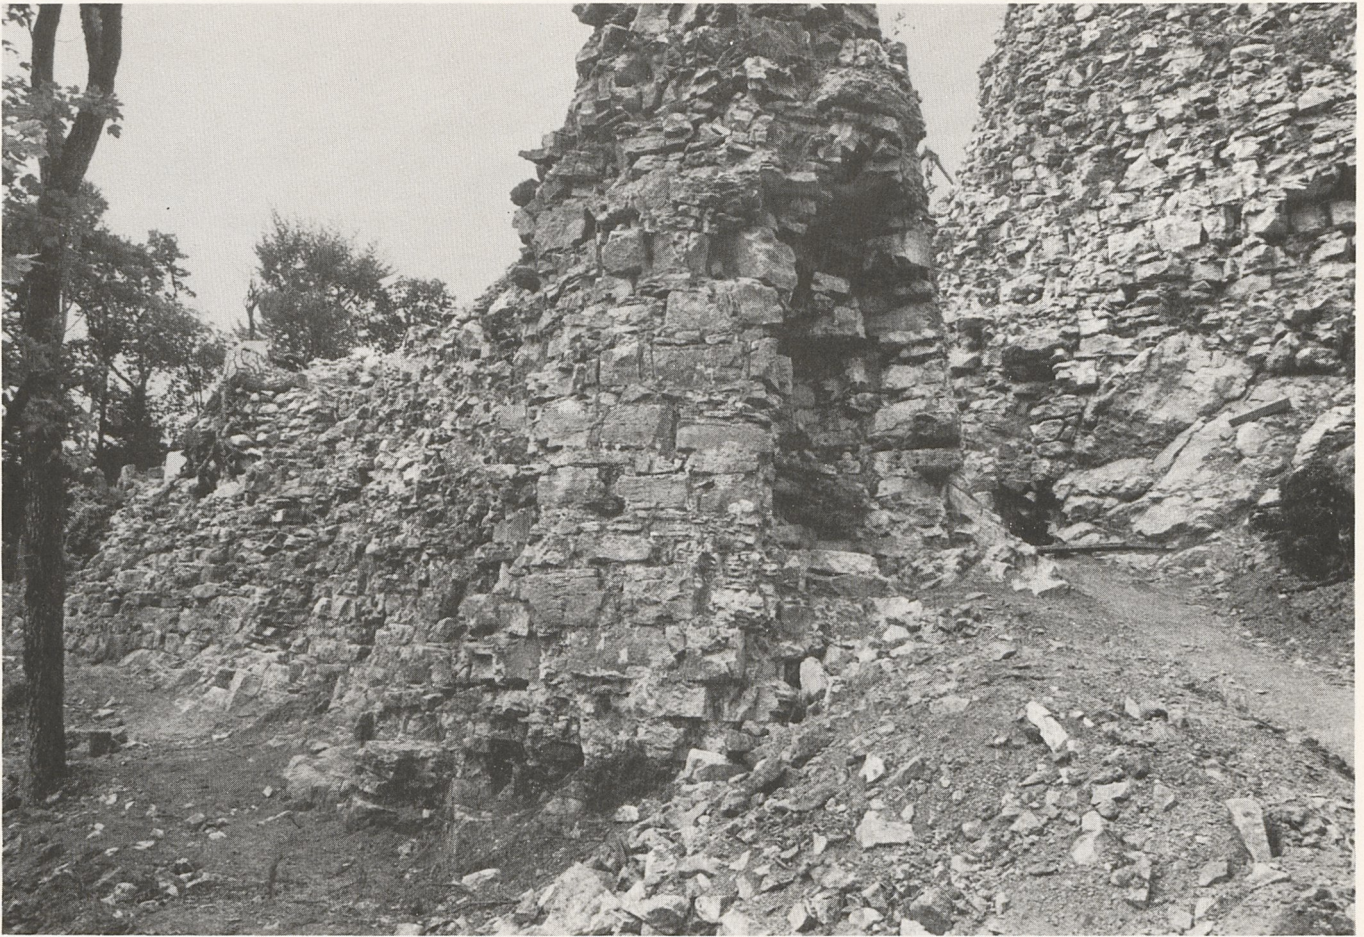
Abb.26: Der «Rundturm» am südlichen Ende der Flankenmauer 5 zeigte starke Ausbrüche. Rechts Mauer 1. Von Südwesten.

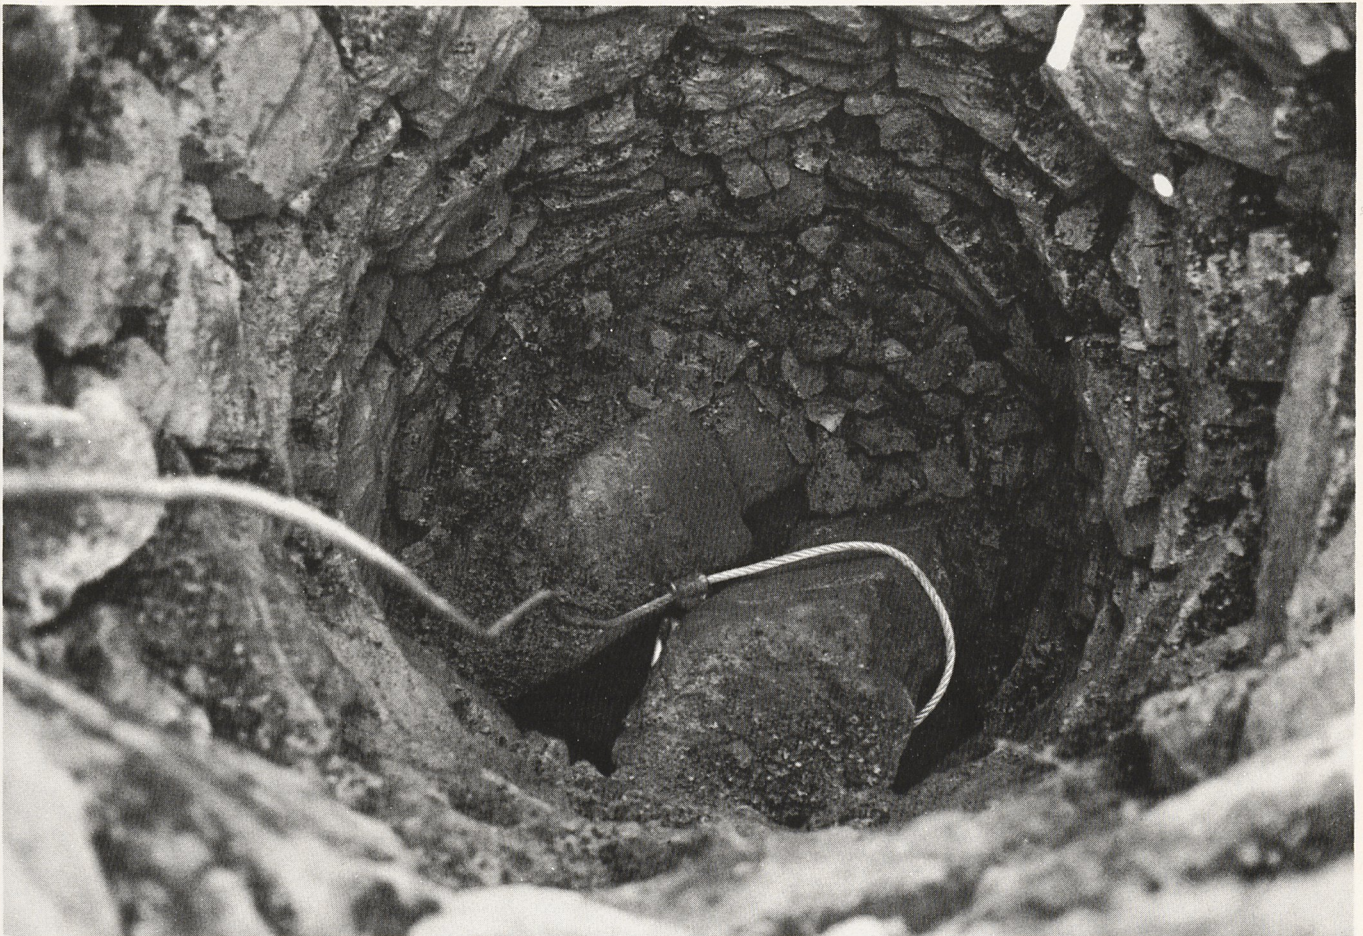
Abb.31: Fenstergewände im Schöpf-schacht der Zisterne.
