1 Geologische Ereignisse und Siedlungsphase I

Geologische Ereignisse und Siedlungsphase I

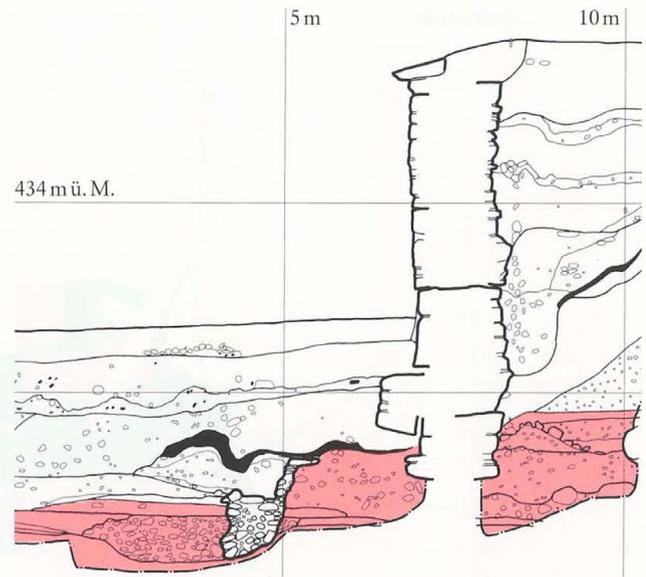
Abb. 9 Burg Zug 1967/2001. Profile P8/P18. Blick nach geografisch Nordosten. ■ Geologische Schicht A. Ausschnitt. M. 1 : 80.

bis 80 cm (Abb. 9). Als letztes folgte im Bereich des Kolks eine ausgleichende kiesige Sandschicht, die im Bereich des späteren Burghofes die Höhe der Kuppe erreicht und mit ihr zusammen die Basis der nächsten geologischen Schicht B bildet. Bei der Schicht A handelt es sich mit Ausnahme der Kolkbildung möglicherweise um die obersten, schon stark angewitterten Teile der Grundmoräne.

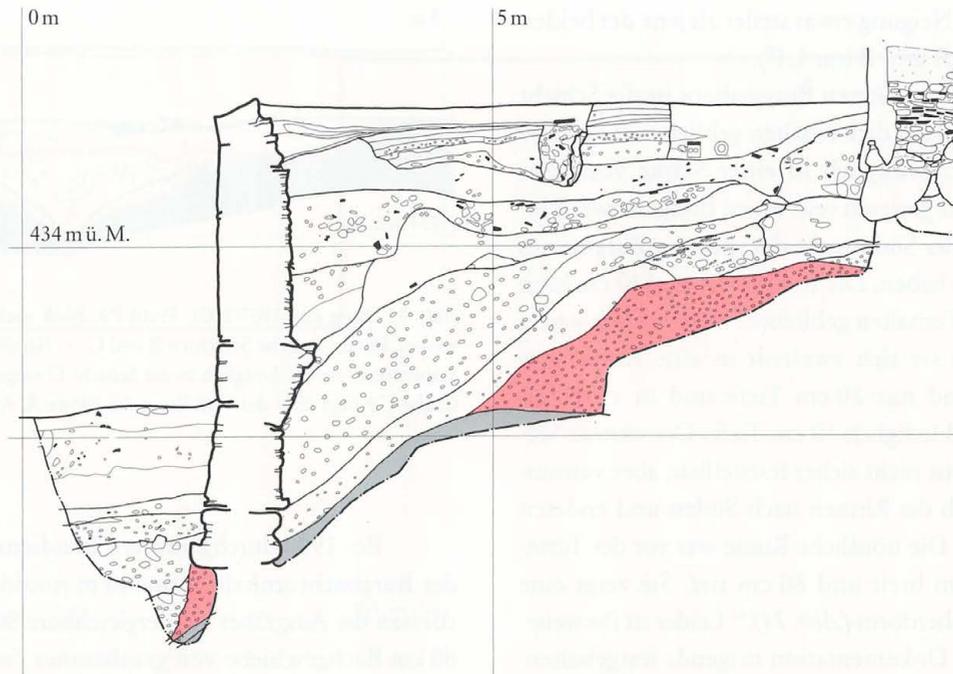
Abb. 10 Burg Zug 1967/2001. Profile P10/P26. Blick nach geografisch Osten. ■ Geologische Schicht A. ■ Geologische Schicht B mit der organisch neu entstehenden Böschungskante. Ausschnitt. M. 1 : 80.

Ein geologisches Grossereignis bringt das nächste Schichtpaket B: In den Profilplänen der Grabungen 1967 wird diese Schicht mehrheitlich als sandiger, lockerer Kies bezeichnet (vgl. Beilagen I–IV; Abb. 68).³⁴ Die Schicht ist auf der West- und Nordseite des späteren Burghofes durchgehend zwischen 130 cm und 230 cm stark erhalten.³⁵ Im südlichen und östlichen Bereich kennen wir von Schicht B indes nicht die ganze Stärke³⁶, die erfasste Mächtigkeit beträgt zwischen 45 cm und 100 cm. Auch von der Schicht B fehlt die ursprüngliche Oberfläche, da sie über lange Zeit durch Erosionsvorgänge, Bachläufe und Geschiebebewegungen abgearbeitet wurde. Die zur Zeit der Schicht A entstandene Kuppe im Bereich des späteren Burghofes setzte sich auch in der Ablagerung B fort, indem die alten Böschungskanten durch die Fliessereignisse wieder neu gebildet wurden (Abb. 10).

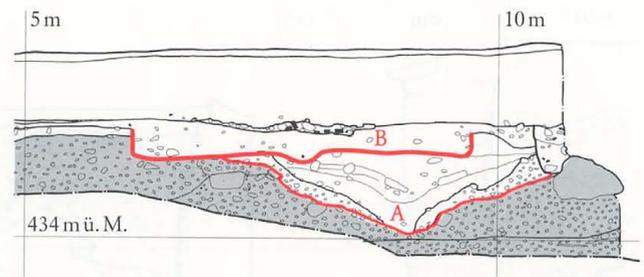
Abb. 11 Burg Zug 1967/2001. Profil P3. Blick nach geografisch Nordwesten. ■ Geologische Schichten B und C. A: Nördliche Rinne in Spitzgrabenform, die nachträglich in die Schicht C eingetieft wurde. B: Die Grube G9 liegt über der Verfüllung der Rinne A. Ausschnitt. M. 1:80.

Die längsrechteckigen Gruben sind zwischen 360 cm und 410 cm lang und zwischen 180 cm und 280 cm breit (vgl. Abb. 343).⁴⁹ Alle Grubensohlen ausser G 9 liegen in ähnlicher absoluter Höhe.⁵⁰ Die Grubensohle von G 9 hingegen findet sich – bedingt durch den Anstieg des Gesamtareals – 110 cm höher als die der anderen Gruben (vgl. Abb. 11).

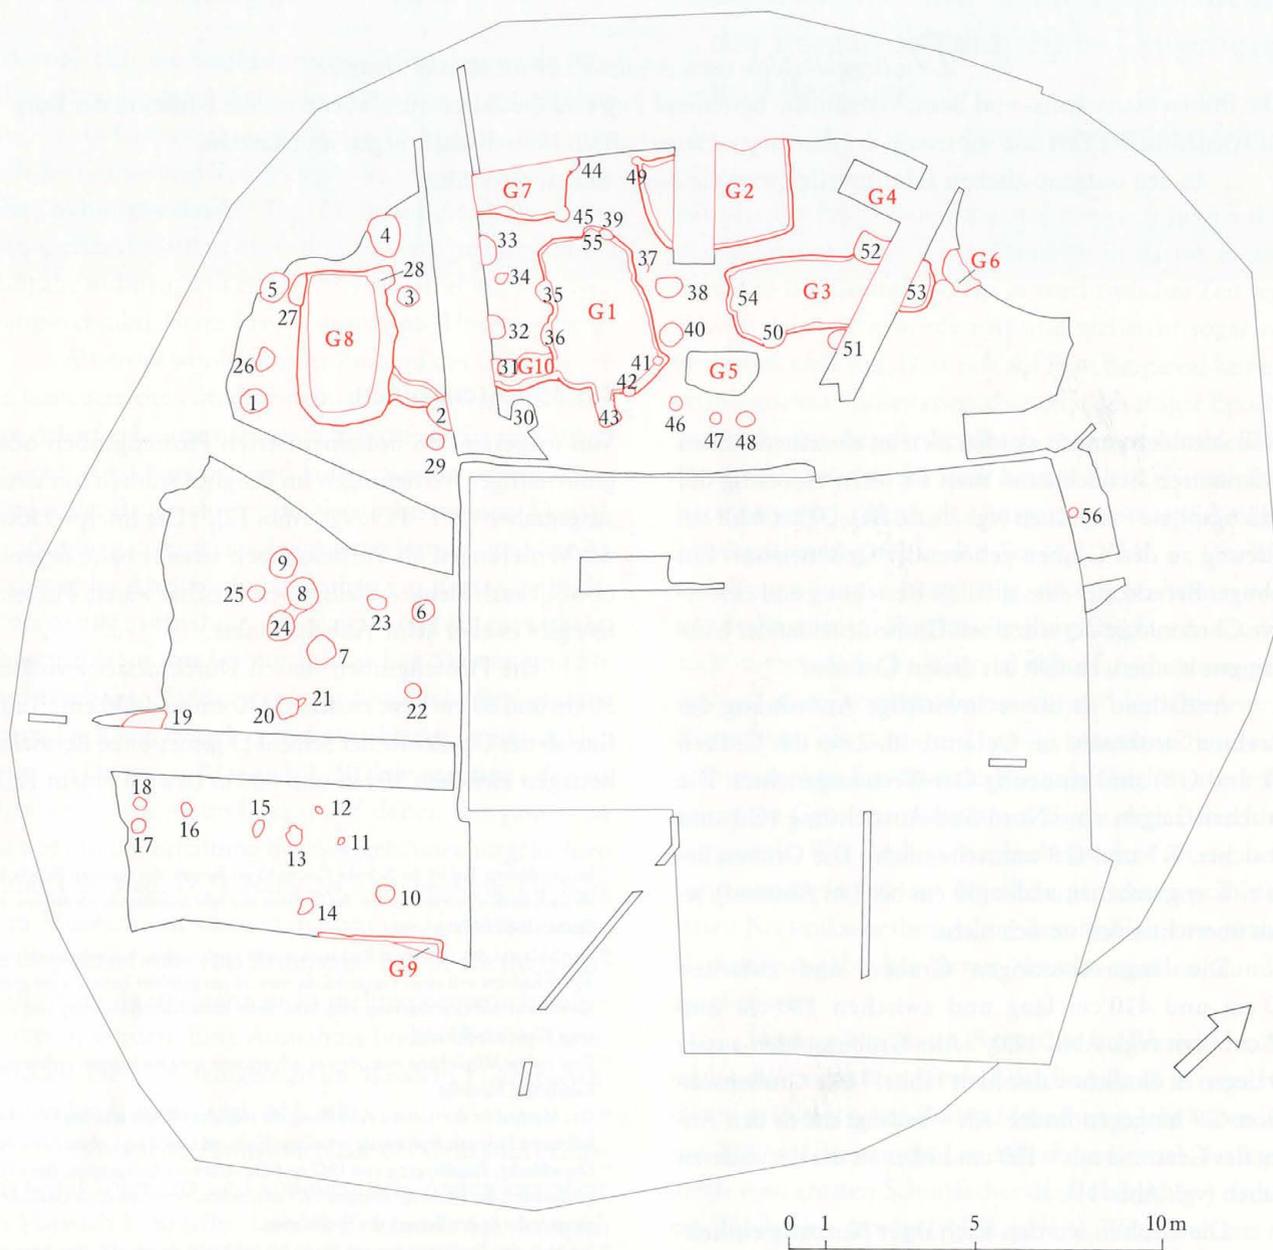
Abb. 12 Burg Zug 1967/2001. Grundriss mit Lage der möglichen Grubenhäuser. Eingezeichnet sind die Gruben (Signatur G) und Pfostengruben Pf1 – 56.

Die in die geologische Schicht D eingetieften Gruben weisen die Bezeichnungen G1 bis G9 auf, wobei G4 und G5 nicht in diese Phase gehören (Abb. 12 und 13).⁴⁸ Bei der Vertiefung G6 kann es sich um den Rand einer Grube handeln. Sie wurde aber durch den Kalkbrennofen der Phase III grösstenteils beschnitten und kann nicht beurteilt werden. Somit bleiben insgesamt sieben gesicherte Befunde aus der Siedlungsphase I, deren Interpretation weiter unten diskutiert werden soll.

Von insgesamt 56 dokumentierten Pfostengruben oder grubenartigen Vertiefungen im Burghof wurden nur neun ausgegraben (Pf 1 – Pf 9; vgl. Abb. 12).⁵¹ Die Interpretation der Vertiefungen als Pfostengruben scheint nahe liegend, obwohl auch kleine Abfallgruben denkbar wären. Für letztere gibt es aber keine Anhaltspunkte.

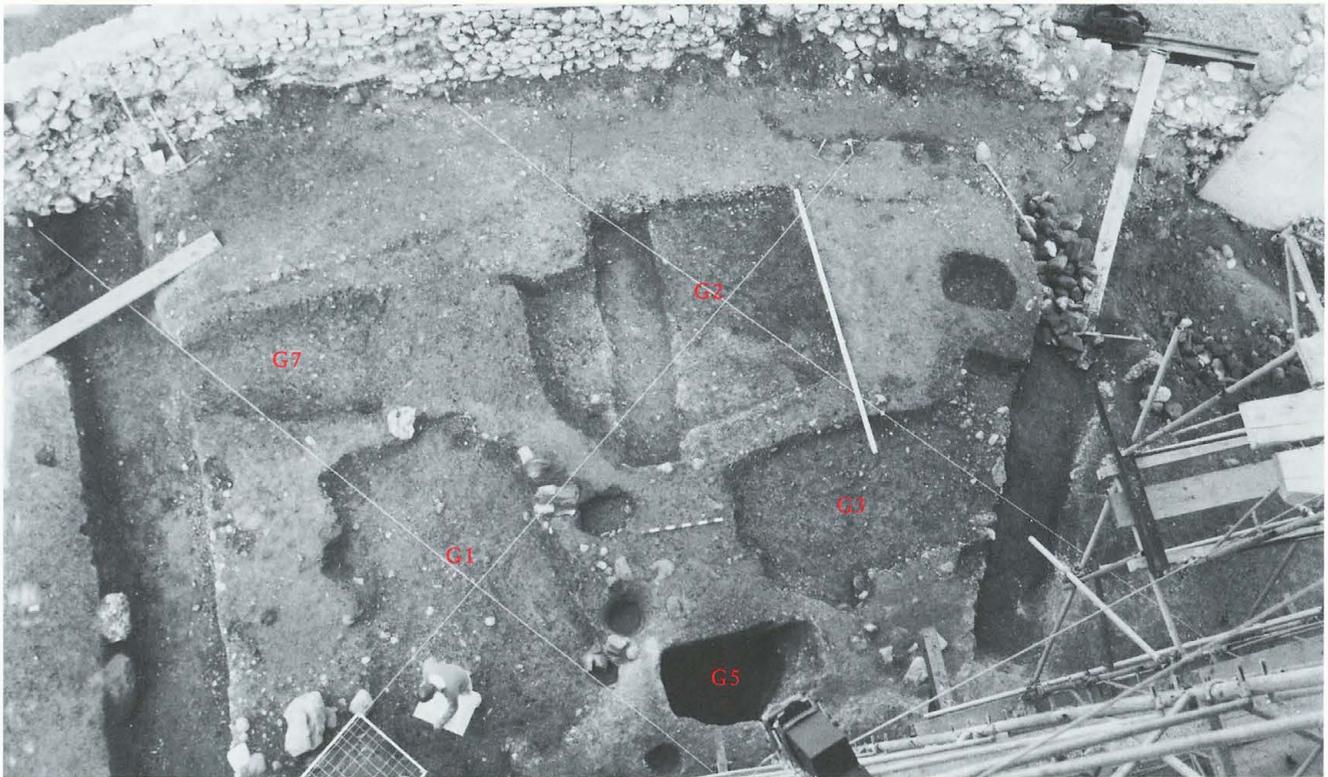
Abb. 13 Burg Zug 1979. Feld C. Übersicht über die Grabungsfläche. Sichtbar sind die Profile P8 (linker Bildrand), P9 (rechter Bildrand), die Gruben G7 (links oben), G2 (rechts oben), G1 (links unten) und G3 (unten rechts) sowie der Angriffsstollen G5 (unten Mitte).

1979 wurde 2,3 m westlich der Turmflucht eine 110 cm breite und 2 m lange Grube entdeckt (vgl. Abb. 13), deren Auffüllung sehr locker war und mehrheitlich junges Fundmaterial enthielt (Abb. 66).¹²² Zu ihrer grossen Überraschung fanden die Ausgräber die Sohle der Grube rund 2,5 m unter dem Fundament des Turmes. Hier ist sie im Grundriss nahezu quadratisch und führt mit 1 m Breite und über 1,8 m Höhe über 4 m weit in Richtung Osten unter dem Turmmauerwerk durch (Abb. 67). Genau in der inneren Turmecke verläuft sie danach nach oben.

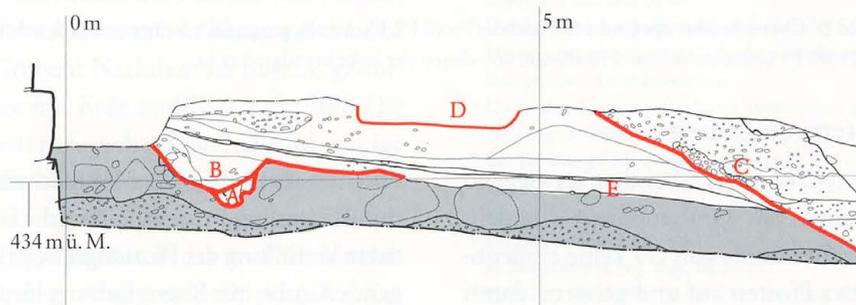
Abb. 14 Burg Zug 1979/2001. Profil P7. Blick nach geografisch Südwesten. ■ Geologische Schichten C und D. A: Pfostengrube Pf2. B: Uneinheitliche Brandrötung, die sich an der Oberfläche und teilweise bis ca. 30 cm in die geologischen Schichten ausdehnt. C: Künstliche Anböschung der Schicht D für die Erstellung der Motte (IIb). D: Ausbruchgrube der «Mantelmauer» (III) an der Oberfläche. Ausschnitt. E: Humusschicht IIa. M. 1:80.

⁵¹ Die Pfostengruben wurden jeweils in der Fläche gezeichnet und negativ aufgenommen, wobei allfällige Funde geborgen wurden. Eine Ausnahme bildet lediglich die Pfostengrube Pf 2, die als einzige auch im Schnitt dokumentiert wurde (Profil P 7, vgl. Abb. 14; Grabung 1979, Dokumentation KAZ).

Zwischen Grube G1 und Grube G8 wurde sowohl in der Fläche als auch in Profil P7 eine uneinheitlich gefleckte Rotverfärbung dokumentiert (Abb. 14).⁵³ Sie dehnt sich ungefähr halbrund aus und erreicht einen Durchmesser von ca. 2,7 m, wobei sie von Profil P7 gestört wird. In ihrem oberen Teil wird die Verfärbung – wie die restlichen Befunde auch – gekappt. In Profil P7 ist sie an zwei Stellen dokumentiert: Einerseits liegt sie in der geologischen Schicht D und weist dort eine maximale Stärke von 30 cm

Die erste eigentliche Phase der Burg kann u. a. durch eine teilweise künstliche Anböschung des Plateaus archäologisch erfasst werden (Abb. 17, vgl. Abb. 14). Dabei werden die auf der Westseite des Areals aufgefüllten Gruben der Siedlungsphase I angeschnitten. Auch die Humusschicht IIa wird zum Teil abgetragen.

Auch in den Profilen P7 und P8 wurden Gruben dokumentiert, die als Ausbruchgruben derselben Mauer angesehen werden können (Abb. 32; vgl. Abb. 14). Sie hatte eine Breite von 120 cm, und die Sohle lag lediglich 25 cm über den beiden nördlicheren Ausbruchgruben. Damit bestehen zwei relativ sichere Anhaltspunkte dafür, dass die so genannte «Schildmauer» in gerundeter Form weiter nach Westen und Süden lief.⁸³ In Profil P5 ist die Ausbruchgrube südlich der späteren Südwest-Turmecke noch einmal fassbar. Hier beträgt ihre Breite etwa 1,2 m. Die Mauersohle liegt geländebedingt etwas höher als die oben beschriebenen Niveaus.

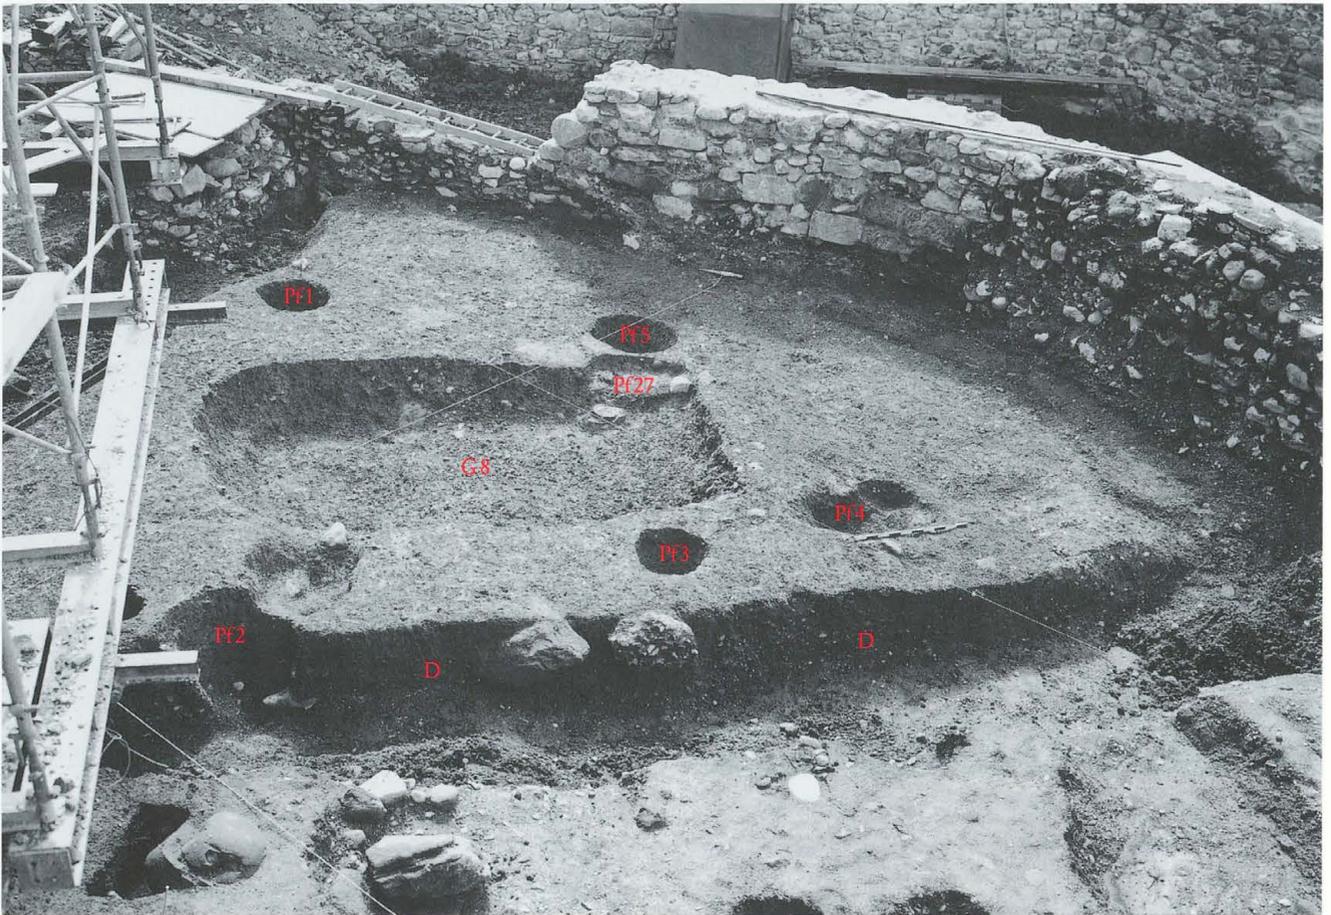
Abb. 15 Burg Zug 1979. Feld D. Übersicht über die Grube G8 und das Profil P7. Blick nach geografisch Südwesten. Gut sichtbar sind die Pfostengruben (Pf 1–5). In der Mitte von Profil P7 befinden sich zwei Findlinge, von denen der linke brandgerötet ist.

hörenden Grube erschlossen werden. Die relative Abfolge zwischen der Verfärbung und der anschließenden Grube G8 ist nicht geklärt. Der Flächenplan erweckt den Eindruck, als wäre die Verfärbung jünger. Zudem sind die Unterkanten der Grube G8 und der Pfostengrube Pf2 identisch, während der Zwischenbereich und die brandgerötete Grube ca. 50 cm höher liegen. Dies spricht für eine Zweiphasigkeit von Grube G8 und der Rotverfärbung (Abb. 15).

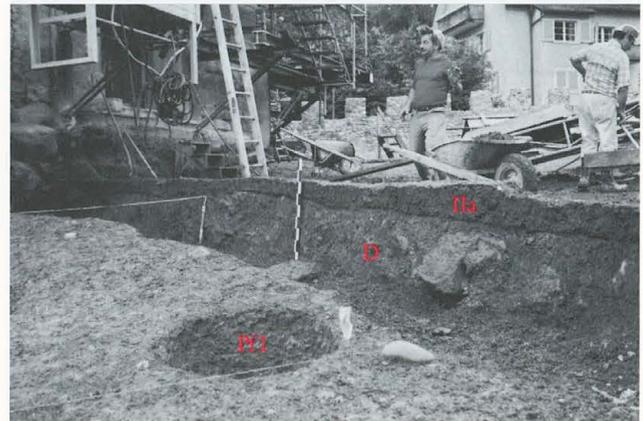
Abb. 16 Burg Zug 1979. Ansicht Profil P5. Blick zur Südfassade des Turmes. Über der geologischen Schicht D ist die dunkle Humusschicht zu erkennen.

Die neue Oberfläche weist an wenigen Stellen Brandrötungen und dünne Holzkohleablagerungen auf, die man als kurzzeitige Arbeitsniveaus interpretieren kann (vgl. Beilage III, PN 4744 und PN 4745). Über der abgearbeiteten neuen Oberfläche entsteht humoses Material (Abb. 16).⁶⁴

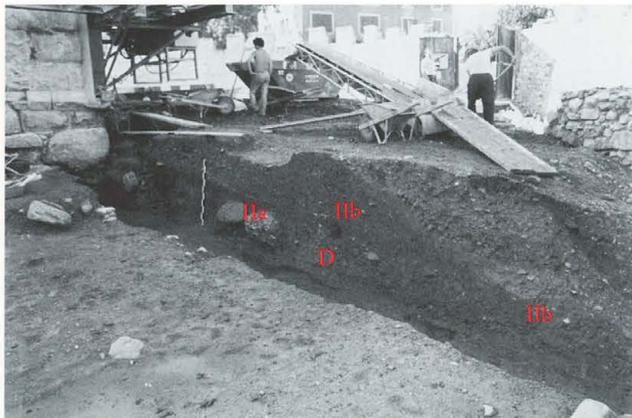
Abb. 17 Burg Zug 1979. Ansicht Profil P7. Blick nach geografisch Süden. Auf den geologischen Schichten C und D sowie dem Siedlungshorizont I liegt die dunkle Humusschicht (IIa). Rechts ist die etwas hellere künstliche Anböschung (IIb) sichtbar.

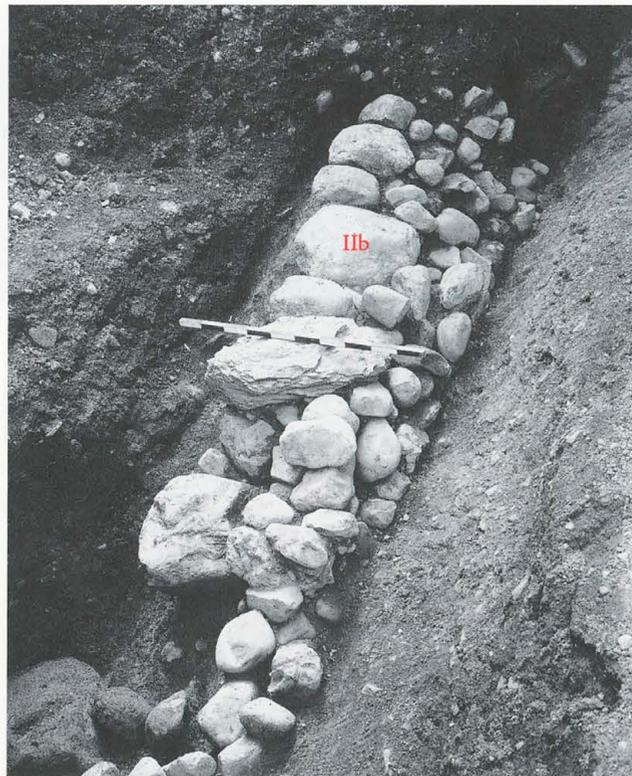
Abb. 19 Burg Zug 1979. Feld A. Ausschnitt aus der ersten Ringmauer auf der Nordseite der Burg. Blick nach geografisch Süden.

leicht bearbeiteten Bollensteinen und ist in sauberen Lagen aufgeführt. Sie wurde mit starkem ein- oder beidseitigem Anzug konstruiert und misst in der Breite im Bereich des Fundaments bis zu 140 cm und im Aufgehenden zwischen 70 cm und 80 cm (Abb. 19). Die Mauer ist noch zwischen 40 cm und 255 cm hoch erhalten, die Mauerkrone indes ist nirgends konserviert (Abb. 20).

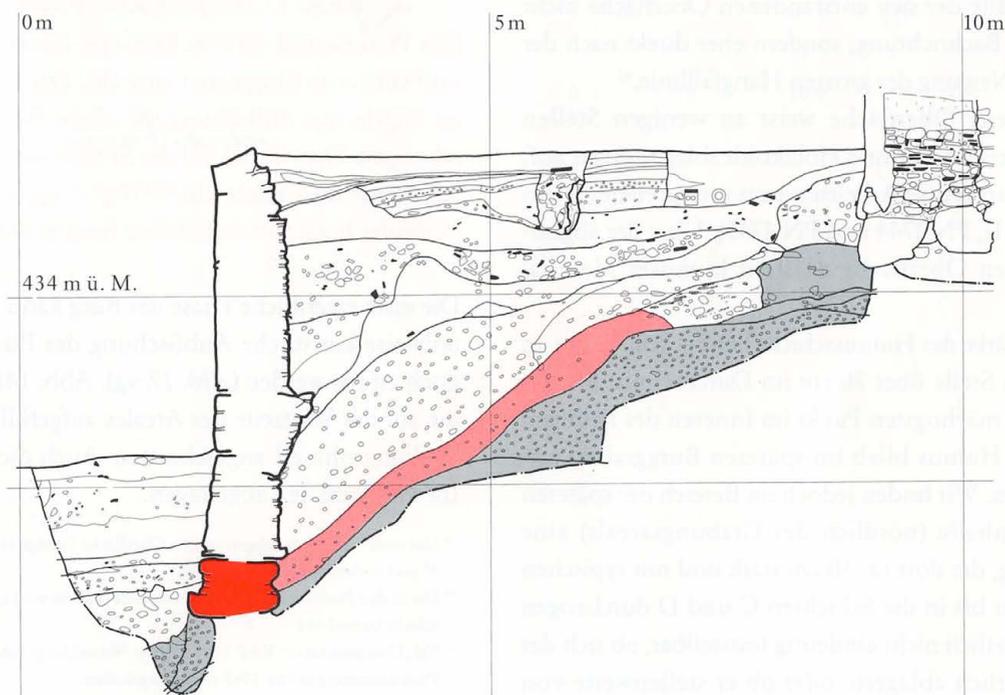
Abb. 18 Burg Zug 1967/2001. Profile P10/P26. Blick nach geografisch Osten. ■ Geologische Schichten A–D. ■ Erste Ringmauer (IIb) am Rand der Anböschung. ■ Aufschüttung für die Motte (IIb). Ausschnitt. M. 1: 80.

Am Fusse der Anböschung sichert ein erster Bering in Form einer gemörtelten Mauer den Rand der Anlage (erste Ringmauer; *Abb. 18*). Die Mauer besteht aus nur

ein kleiner künstlicher Hügel entstand (vgl. Abb. 18).⁶⁹ Vermutlich aus dieser Aufschüttung stammt das einzige ins Frühmittelalter zu datierende Keramikfragment (vgl. Kap. III.2).⁷⁰ Es handelt sich also um umgelagertes Material.

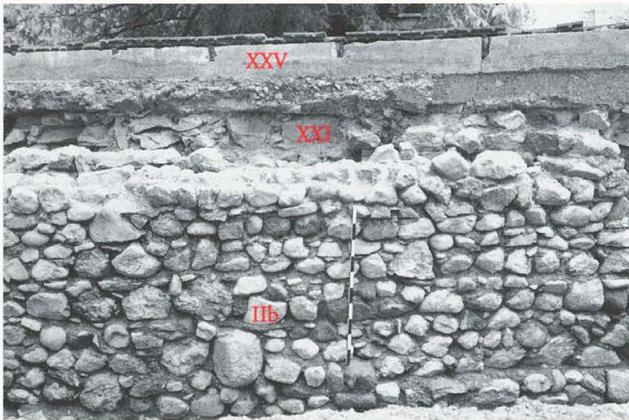
Abb. 20 Burg Zug 1967. Schnitt S2 und Feld L. Blick nach geografisch Südosten. Innenansicht der ersten Ringmauer.

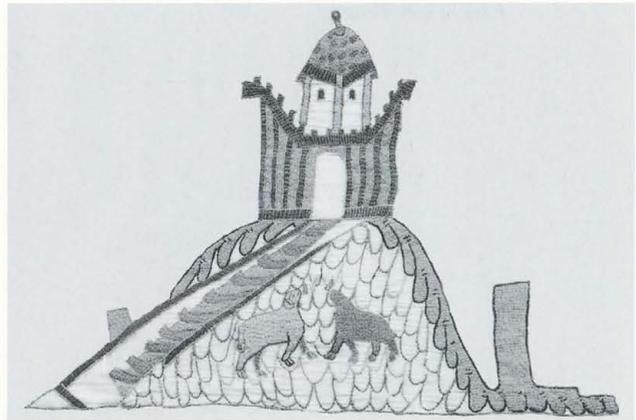
Abb. 21 Die Burg von Rednes (Rennes) auf dem Teppich von Bayeux F, 2. Hälfte 11. Jh. Am Fuss der Motte ist eine Ringmauer sichtbar. So könnte die mutmassliche Motte in Zug ausgesehen haben. Bearbeitete Fotografie nach einer Originalaufnahme.

Diese Anböschung und Aufhöhung interpretieren wir als Rest einer Motte (Abb. 21).⁷¹ Ihre ursprüngliche Höhe ist unbekannt. Auch fehlen jegliche Reste von baulichen Strukturen der Motte. Da die Aufschüttung der Motte weit gehend fundleer war, liefert uns lediglich die grobe Datierung der Auflagerung der Siedlungsphase I Anhaltspunkte für die Entstehung der Motte. Wenn wir also annehmen, dass erstens die Siedlungsphase I spätestens im frühen 11. Jh. geendet hat und dass zweitens auch Phase IIa eine gewisse Zeitspanne dauerte, dann wäre die Motte vermutlich in der zweiten Hälfte des 11. Jh. oder im frühen 12. Jh. entstanden. Diese Datierung würde einer zeitlichen Einordnung in die Reihe der zahlreich vorhandenen Motten in Mitteleuropa nicht widersprechen.⁷²

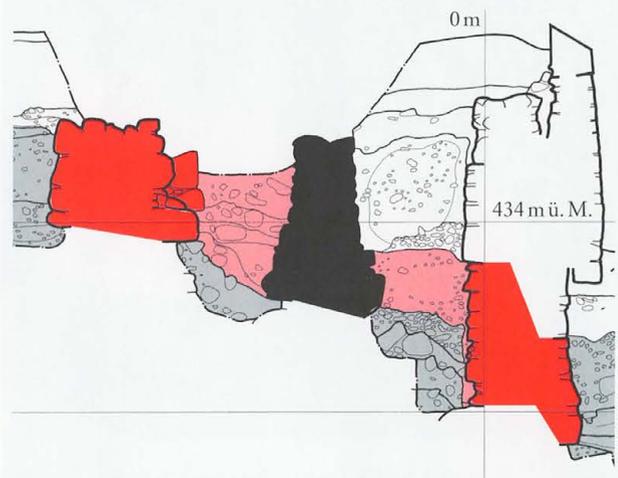
Abb. 22 Burg Zug 1967/2001. Profile P1/P23. Blick nach geografisch Nordosten. ■ Geologische Schichten B–D. ■ Erste Ringmauer (IIb). ■ Links die «Mantelmauer» (III), rechts die neue Ringmauer (III). ■ Zu «Mantelmauer» und Ringmauer gehörende Auffüllungen (III). Ausschnitt. M. 1:80.

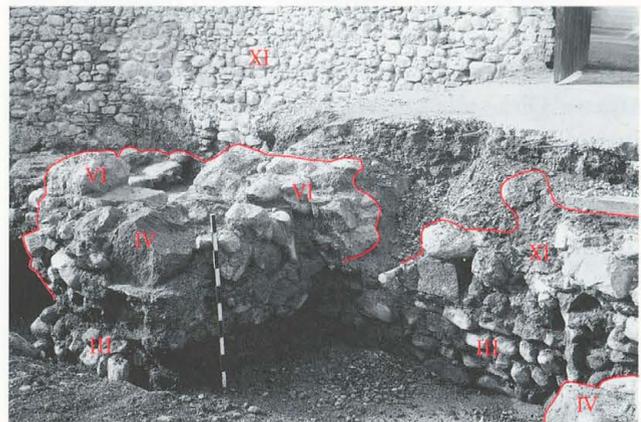
Abb. 23 Burg Zug 1979. Feld E. Ansicht der Fundamente des Tores mit der Innenseite der Ringmauer (III). Blick nach geografisch Süden. Eingezeichnet sind die Überreste aus den Phasen III, IV, VI und XI.

Die neu hochgezogene Ringmauer wird hinterfüllt und so zur Stützmauer.⁷⁵ Die Hinterfüllungen aus unterschiedlichem Erdmaterial enthalten an diversen Orten auch Abbruchschutt (Stein- und Mörtelabfall) der ersten Ringmauer. An der südseitigen Ringmauer blieb ein Fundamentrest erhalten, der als Teil einer Toranlage gedeutet werden kann: Der Befund zeigt einen rechteckigen

Grundriss von 120 cm × 80 cm im Geviert und zwei Steinlagen von insgesamt 30 cm Höhe (Abb. 23).⁷⁶

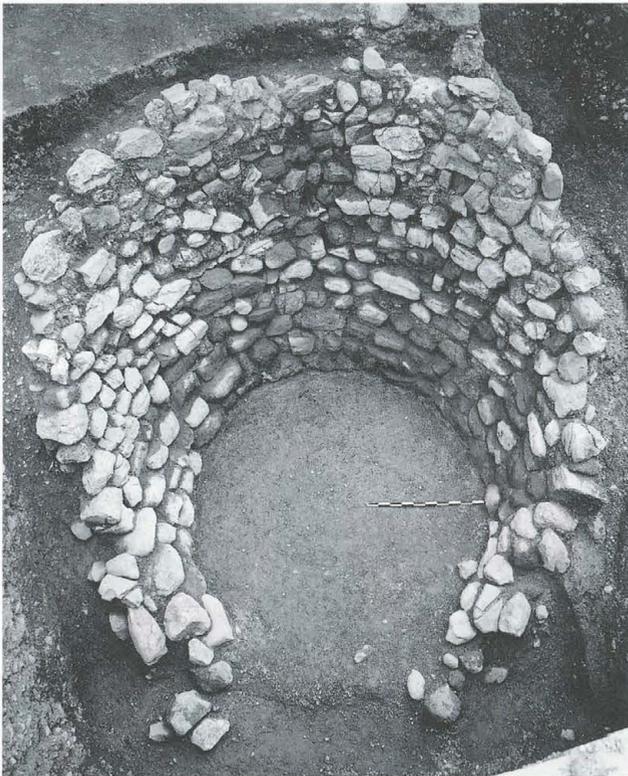
Abb. 24 Burg Zug 1979. Feld B. Blick nach geografisch Süden. Der Kalkbrennofen von oben.

Im Zusammenhang mit dem Bau der Ringmauer (III) und der «Mantelmauer» (III) wird an der Nordwestecke des Areals ein grosser, trichterförmiger Kalkbrennofen an der Böschung und in diese hineinreichend konstruiert (Abb. 24). Er ist einschalig aufgemauert und weist eine Kieshinterfüllung auf. Er misst im Durchmesser an der Sohle 250 cm und am oberen Rand 420 cm (Abb. 25). Vor dem Kalkbrennofen liegt im Graben auf den alten Planien eine Abfolge von Mörtel- und Kalkabfallschichten, die wohl die Überreste von Kalkbrennvorgängen darstellen. Schwarze oder dunkelbraune Erdplanierungen stellen dann wohl den Arbeitshorizont dar, der von einer obersten Erdschicht bedeckt wird (vgl. Beilage I).

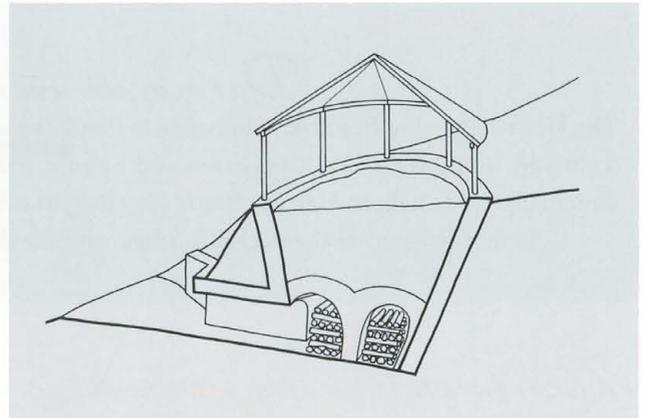
Abb. 25 Burg Zug 1992. Zeichnerische Rekonstruktion des Kalkofens im gefüllten Zustand vor Beginn des Kalkbrandes.

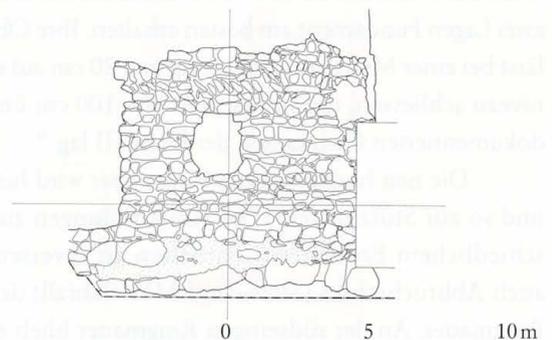
Abb. 26 Burg Zug 1979/1980. «Mantelmauer» (PN 31). Steingerechte Ansicht der Aussenseite eines Teils der Nordseite.

Auf der Nordseite befindet sich an der Nordwestecke des aktuellen Burggebäudes die einzige Partie, die noch heute von aussen sichtbar ist, sodass sich dort der Mauercharakter studieren lässt (Abb. 26; vgl. Abb. 308).⁷⁸ Die 130 cm starke Fundamentzone besteht zuunterst aus einer Lage mit bis zu 50 cm × 50 cm × 100 cm messenden Findlingen. Darauf folgen zwei weitere Lagen aus Findlingen von bis zu 50 cm × 40 cm × 70 cm Grösse.

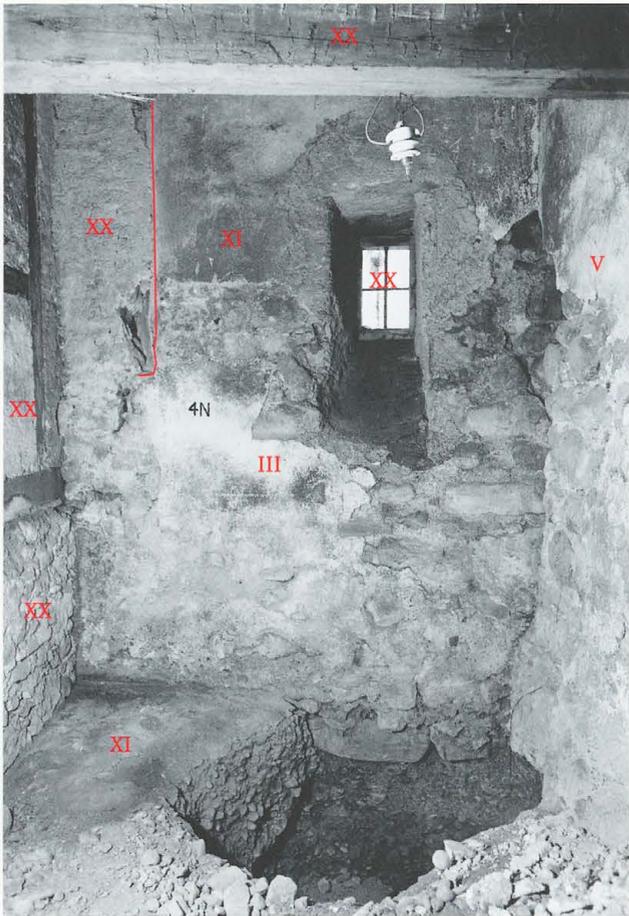
Abb. 27 Burg Zug 1975. Nordannex. Raum RN 4. Ansicht der Nordwand von innen. «Mantelmauer» (PN 31) mit originaler rechter Fensterlaibung (links oben). Ebenfalls sichtbar sind jüngere Binnenmauern aus Phase V bzw. XX sowie der Mörtelgussboden PN 24 (unten).

Wenig östlich des beschriebenen Mauerabschnitts konnte innen die schräge Laibung einer Licht- oder Luftscharte dokumentiert werden.⁸⁰ Sie ist an der Aussenseite mit einer Höhe von 177 cm zu rekonstruieren (Abb. 27). Im Nordosten sind lediglich die untersten 130 Zentimeter der Rundmauer in einer Stärke von gegen 150 cm vorhan-

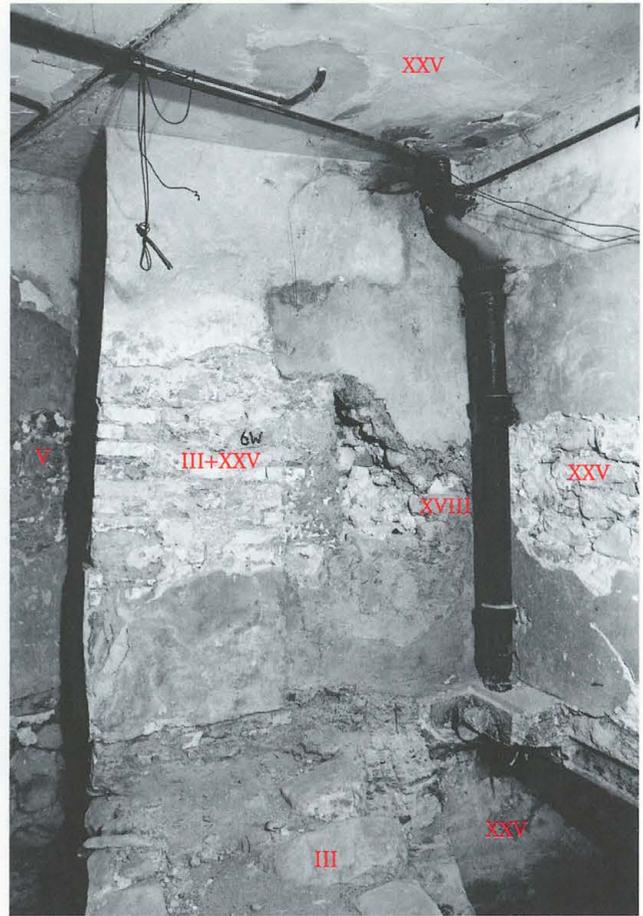
Abb. 28 Burg Zug 1975. Ostannex. Raum RN 6. «Mantelmauer» (PN 31). Blick nach geografisch Nordwesten. Fundament und geflickter Ausbruch des aufgehenden Mauerwerkes.

den. Hier durchschlägt die Konstruktion das Mauerwerk der ersten Ringmauer aus Phase II (Abb. 28).

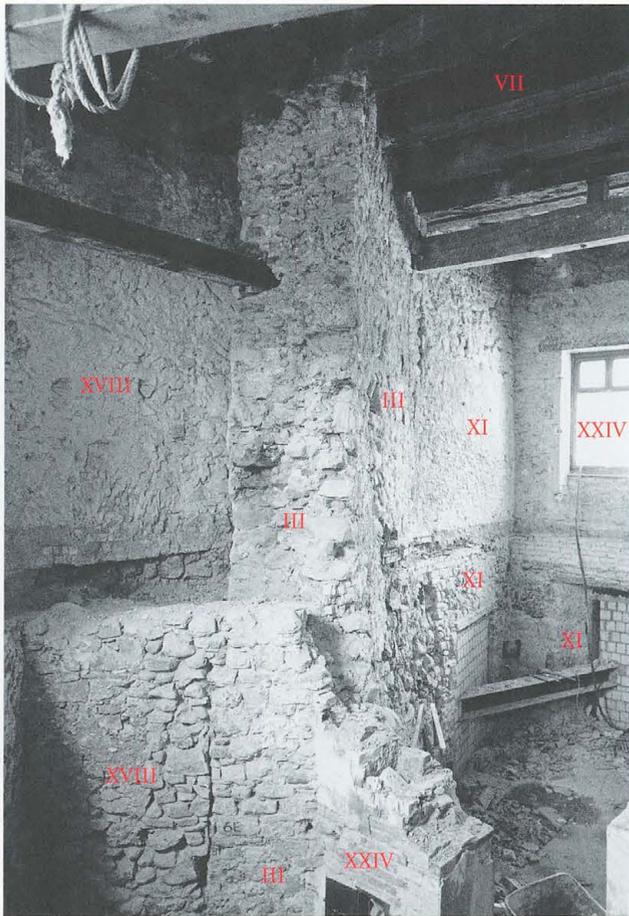
Abb. 29 Burg Zug 1979. Ostannex. Räume RN 5, 6, 16–18. Blick nach geografisch Süden. Reste der über zwei Geschosse erhaltenen «Mantelmauer» und jüngere Bauphasen.

Mit einer Höhe von über 7 m ab der Fundamentsohle finden wir den grössten erhaltenen Teil der Rundmauer an der Ostseite des späteren Burggebäudes. In dem mehr oder weniger planen Fundamentbereich misst das Gemäuer 150 cm und verjüngt sich wiederum durch inneren Anzug bis zur halben Höhe auf 110 cm. Diese Breite bleibt bis oben erhalten (Abb. 29).

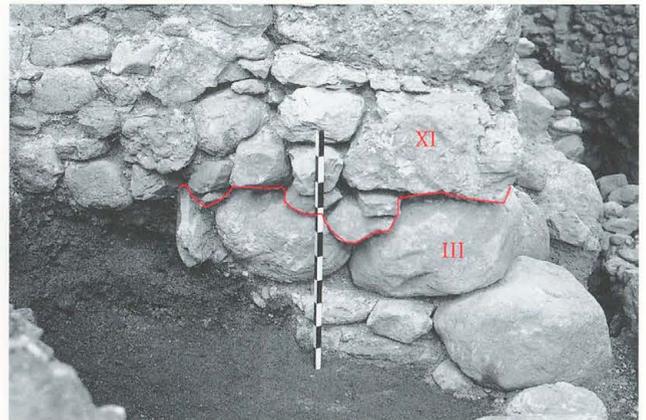
Abb. 30 Burg Zug 1967. Schnitt S 38. Blick nach geografisch Nordosten. Detailansicht der Südfassade mit Fundamentrest der «Mantelmauer» (III) und darüber der Südostecke des Ostannexes (PN 323, XI).

Im weiteren Verlauf ist die Rundmauer durch diverse spätere Baumassnahmen bis auf die unterste Steinlage ausgebrochen worden. Dennoch konnte an mehreren Stellen eine Fundamentbreite von bis zu 160 cm gemessen werden. Südlich der Südostecke des heutigen Burgebäudes ist ein markanter 70 cm messender Absatz in der Fundamentunterkante zu verzeichnen. Ab dieser Stelle verläuft die bisher gerundete Mauer mit geraden Fronten weiter nach Süden. Am Südennde misst sie, nun wieder bis zu fünf Steinlagen einnehmend, über 190 cm in der Dicke (Abb. 30).

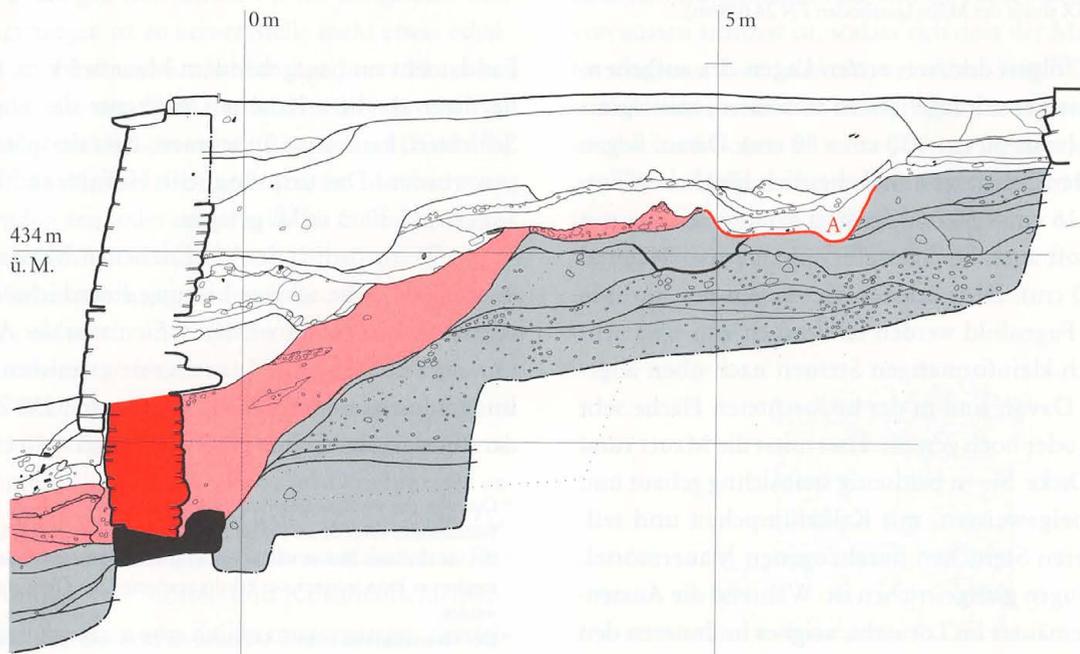
Abb. 31 Burg Zug 1967/2001. Profile P9/P21. Blick nach geografisch Osten. ■ Geologische Schichten A–D sowie (IIa) und (IIb). ■ Erste Ringmauer (IIb). ■ Ringmauer (III). A: Ausbruchgrube der «Mantelmauer» (III). ■ Auffüllungen an die Ringmauer (III). Gepunktet: Profilprojektion des Kalkbrennofens. Ausschnitt. M. 1 : 80.

Bis 1996 wurden diese Rundmauerpartien als Schildmauer gedeutet und in der Literatur so bezeichnet.⁸¹ Aus den lokalen topographischen Begebenheiten ist eine derartige Schildmauer jedoch nicht verständlich.⁸² Nach dem erstmaligen vergleichenden Studium der Profilzeichnungen von 1967 bestätigte sich denn auch die neue Interpretation der Befunde: Es gibt nämlich mehrere Hinweise auf den weiteren Verlauf der Mauer auf der Süd- und der Westseite. Im Profil P9 wurde eine Grube festgehalten, die als Ausbruchgrube der Rundmauer interpretiert werden kann. Sie misst in der Breite 130 cm und weist ein Sohlenniveau auf, das nur 5 cm tiefer liegt als die Unterkante des oben beschriebenen nördlichen Abschnitts der Rundmauer. Zudem stimmen auch die umgebenden älteren Schichten auffällig überein (Abb. 31, vgl. Beilage I).

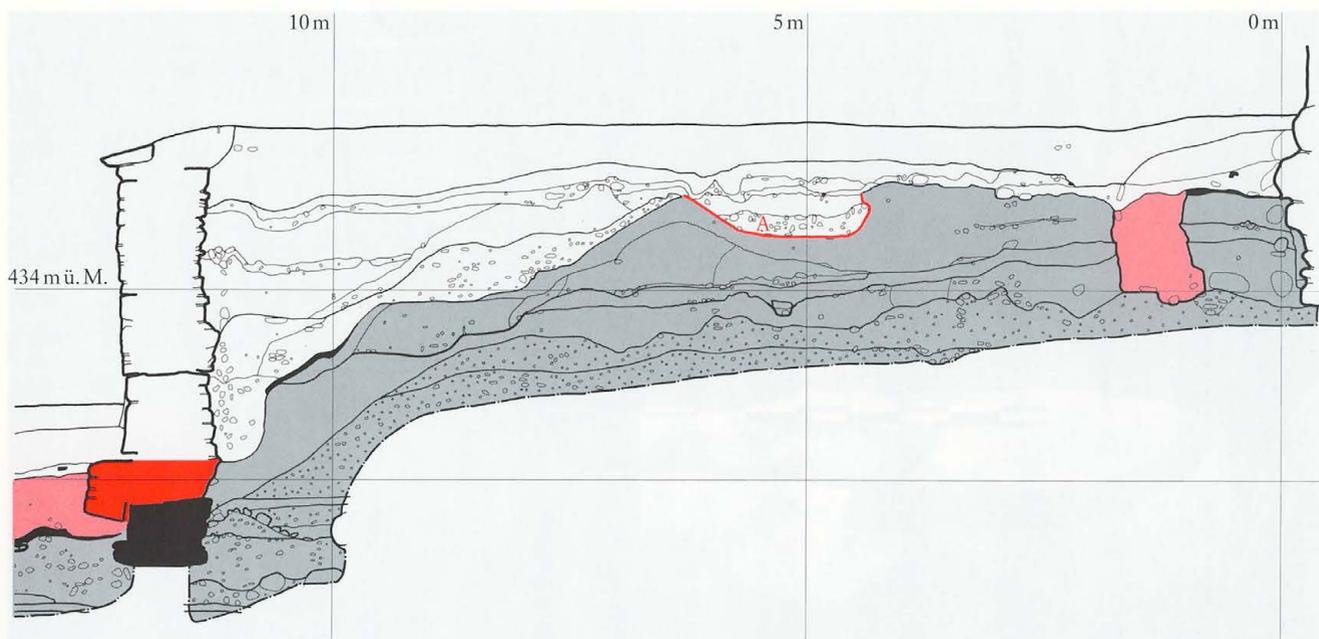
Abb. 32 Burg Zug 1967/2001. Profil P8/P18. Blick nach geografisch Nordosten. ■ Geologische Schichten A–D sowie (IIa) und (IIb). ■ Erste Ringmauer (IIb). ■ Ringmauer (III). ▲: Ausbruchgrube der «Mantelmauer» (III). ■ Zur Ringmauer (III) gehörende Auffüllungen. Ausschnitt. M. 1 : 80.

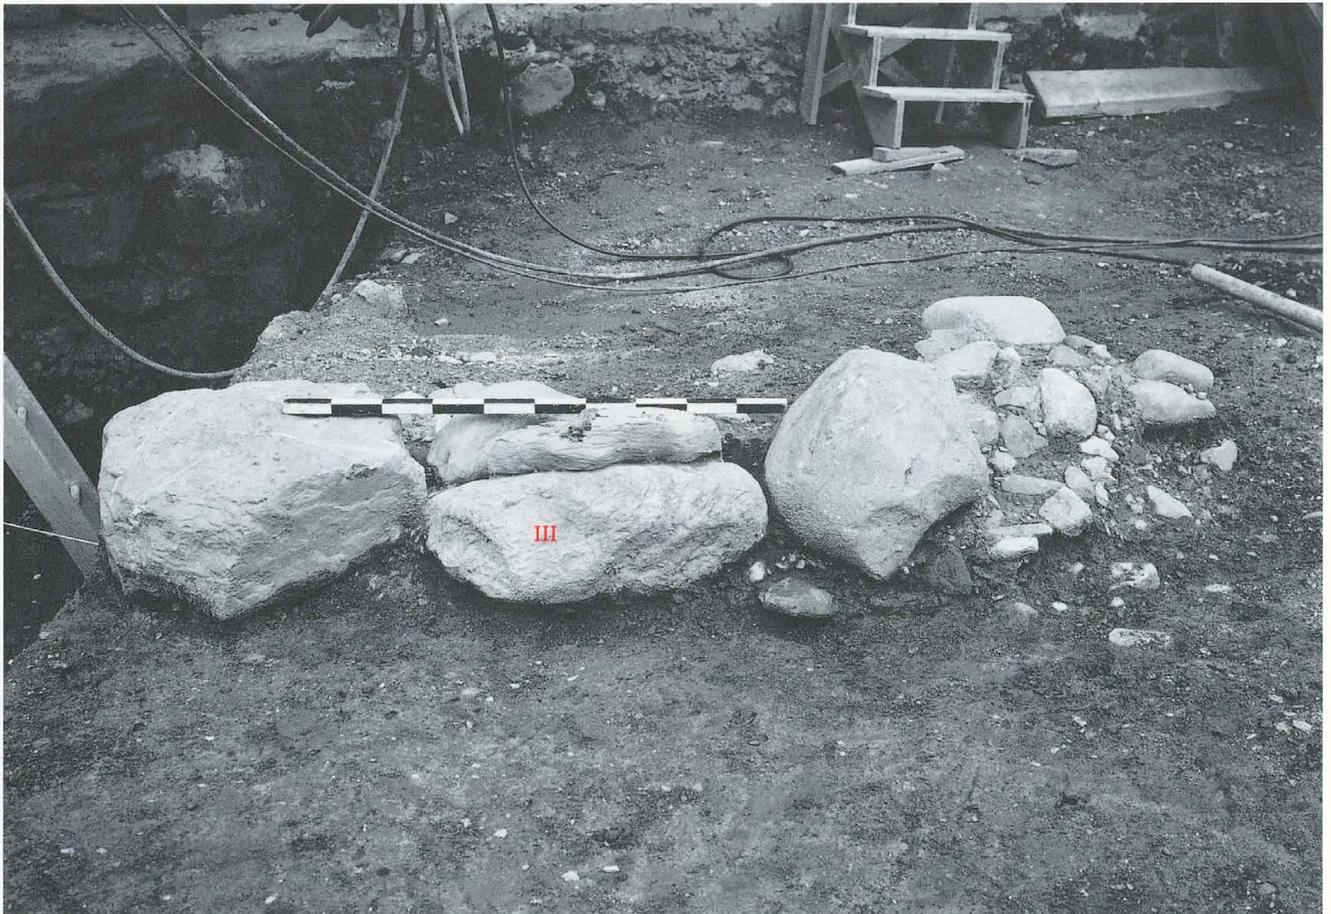
Abb. 33 Burg Zug 1979. Fläche E. Fundamentreste der «Mantelmauer» (III). Blick nach geografisch Nordosten.

Auf der Südseite der späteren Burg konnten in den Flächen E und F weitere Hinweise auf eine Fortsetzung der Rundmauer beobachtet werden: In Fläche E befand sich südlich des Turmes eine Gruppe von Steinen (bis 50 cm × 60 cm × 40 cm), die eine Ost-West-Ausdehnung von 240 cm und eine Restbreite von 80 cm hatte (Abb. 33). Die

Steine liegen direkt über der gekappten Oberfläche von Geologie D bzw. der Siedlungsphase I. Die jüngere humose Schicht (IIa) wurde durchschlagen. Die Steine bilden eine organische Verlängerung der Grube in Profil P 5 und weisen dasselbe Unterkantenniveau auf. Damit handelt es sich zweifellos auch hier um einen Rest der untersten Lage der südlichen Rundmauer.

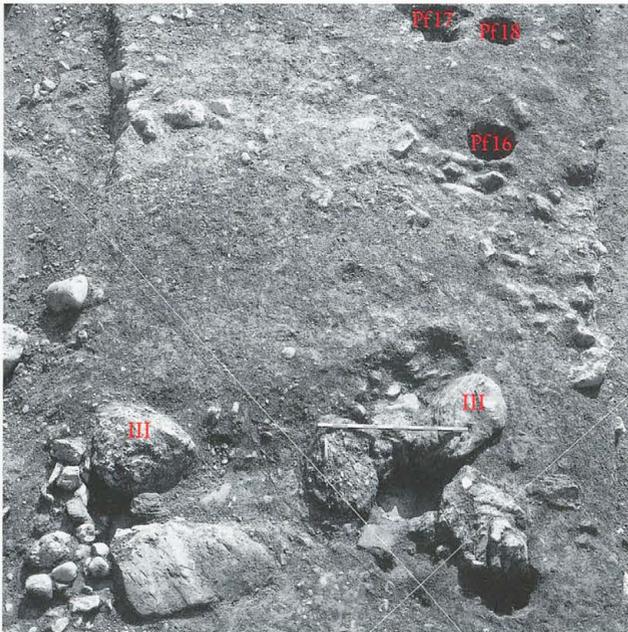
Abb. 34 Burg Zug 1979. Fläche F. Unten sind die Fundamentreste der «Mantelmauer» (III), oben die Pfostengruben (Pf16–18) zu sehen.

Auch in Fläche F konnte mit der noch 140 cm breiten und 285 cm langen Steingruppierung eine mutmassliche Fortsetzung der Rundmauer gefunden werden.⁸⁴ Ihre Unterkanten stimmen ebenfalls gut mit den oben genannten überein und liegen auf der gekappten Schicht D bzw. den Befunden der Siedlungsphase I (Abb. 34). Weiter östlich kann ein einzeln daliegender Stein, der schon 1967 dokumentiert wurde, auf Grund seiner Höhenlage ebenfalls unserer Rundmauer zugeschlagen werden.

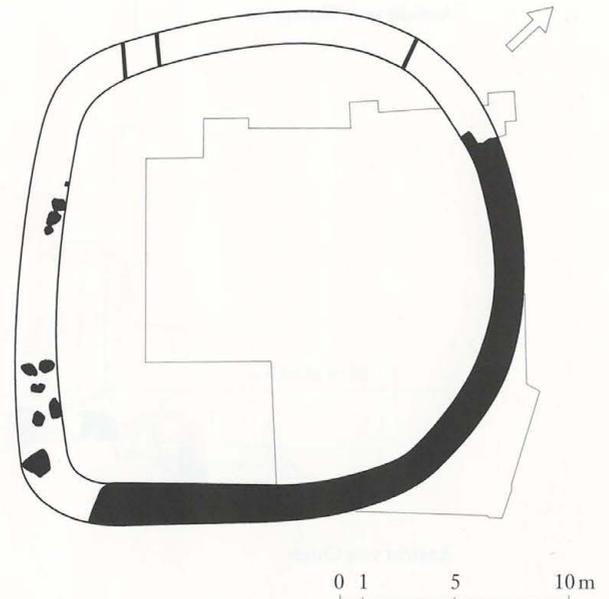
Abb. 35 Burg Zug 2002. Rekonstruierter Grundriss der «Mantelmauer».

In das Rund der mehrheitlich neuen Ringmauer (III) wurde also ein recht mächtiger, im Inneren etwas über 19 m im Durchmesser aufweisender und mindestens gegen 8 m hoher Bau errichtet (Abb. 35). Es erweist sich dabei als nicht ganz einfach, diese Konstruktion zu deuten und mit anderen Befunden zu parallelisieren. Spricht man das in dieser Phase neu entstandene Erscheinungsbild der Burg Zug mit dem traditionellen Begriff der «Mantelmauerburg» an, so liessen sich Parallelen mit ganz ähnlichem Grundriss beispielsweise aus Münsingen BE oder Kloten

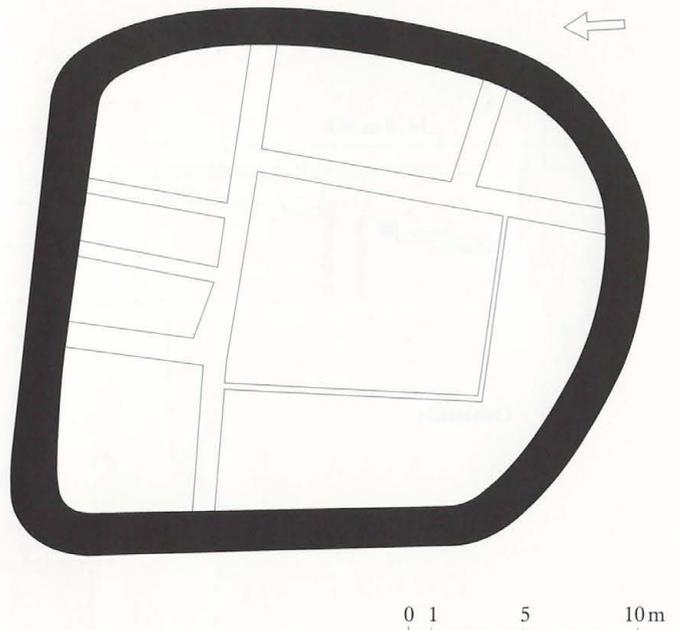
Abb. 36 Cham, St. Andreas. Vereinfachter Grundriss (EG) der Burgmauer.

ZH (Altrohr) namhaft machen.⁸⁶ In nächster Nähe zur Burgstelle Zug ist das Schloss St. Andreas in Cham zu nennen, das einen beinahe deckungsgleichen Grundriss mit identischen Detailformen wie stumpfem Winkel und zwei relativ geraden Schenkeln besitzt (Abb. 36).⁸⁷ Ein anderer Anknüpfungspunkt ergibt sich, wenn wir das geografische Blickfeld erweitern: In Westeuropa, namentlich in England, ist ein unserem Befund sehr ähnlicher Bautyp verbreitet, für den sich die Bezeichnung *Shell-Keep* eingebürgert hat.⁸⁸ In diesem Fall hätten wir es mit der Rezeption einer westeuropäischen Bauform zu tun (vgl. dazu ausführlich Kap. V).

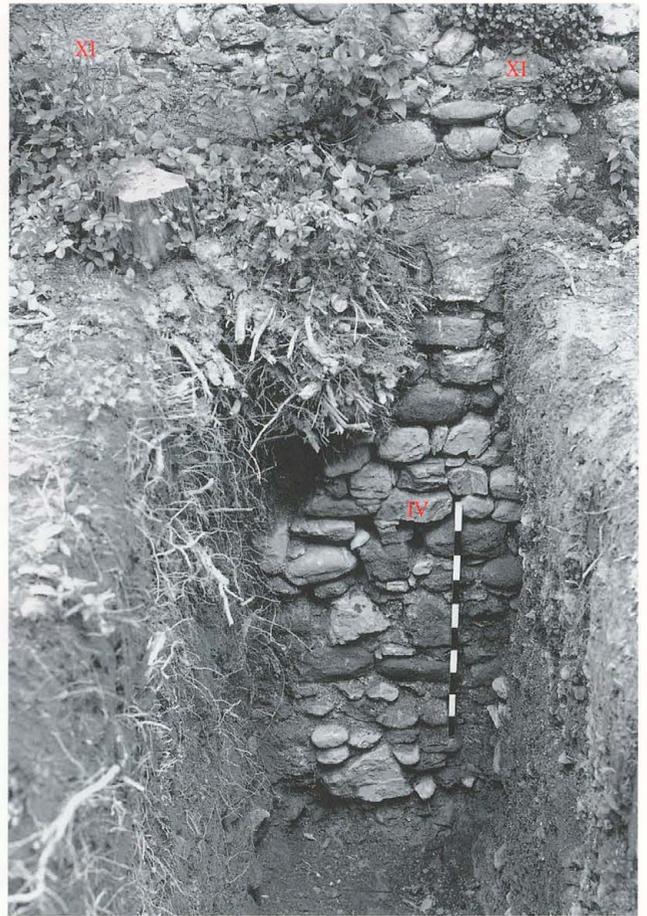
Abb. 37 Burg Zug 1967. Schnitt S21. Ansicht der Grabengegenmauer. Blick nach geografisch Norden.

Mit dem Bau einer Grabengegenmauer entsteht nun der eigentliche Burggraben, in dem der Bach die Burg beidseitig umfließt (Abb. 37). Erhalten sind lediglich zwischen 80 cm und 190 cm hohe Reste der inneren Mauerschale (Abb. 38–40; vgl. Beilagen I–III, Abb. 159).⁸⁹ Über das Niveau der Grabensohle im 4,5–7,8 m breiten Graben lässt sich nichts aussagen. Der Bach muss erheblich höher als die Reste der Grabengegenmauer gelegen haben.

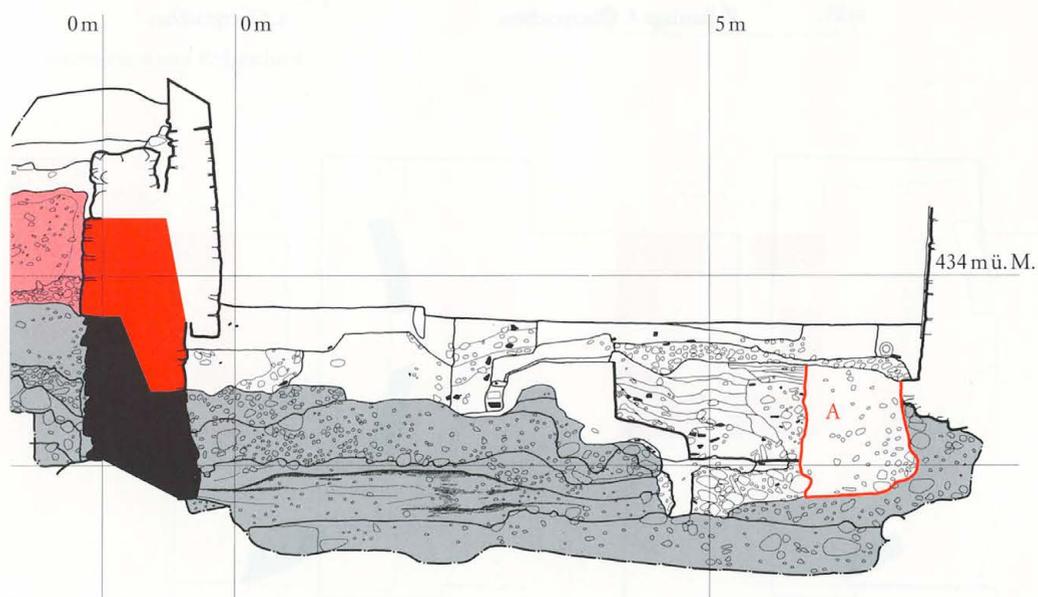
Abb. 38 Burg Zug 1967/2001. Profile P1/P23. Blick nach geografisch Nordosten. ■ Geologische Schichten B–D sowie Auffüllungen (III). ■ Alte Ringmauererteile (III). ■ Erneuerung der Ringmauer (IV). A: Ausbruchgrube der Grabengegenmauer (IV). ■ Auffüllungen zur Ringmauer (IV). Ausschnitt. M. 1:80.

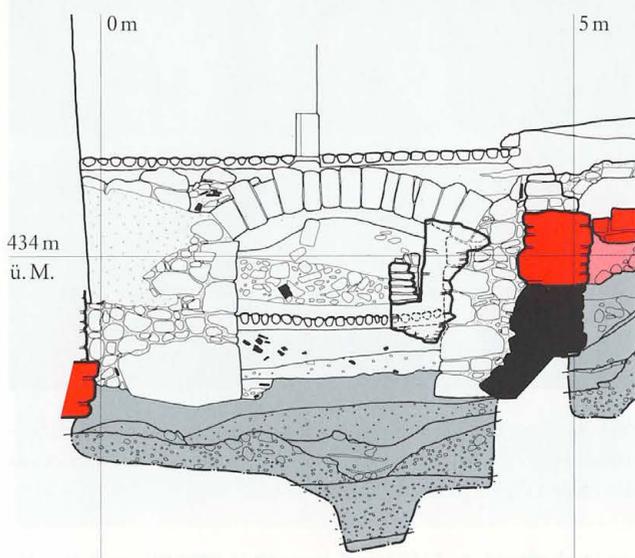
Abb. 39 Burg Zug 1967/2001. Profile P4/P14. Blick nach geografisch Nordwesten. ■ Geologische Schichten A–D sowie Auffüllungen (IIb) und (III). ■ Alte Ringmauerteile (IIb) und (III). ■ Erneuerung der Ringmauer und Torumbau (IV, rechts), Grabengegenmauer (IV, links). ■ Auffüllungen (IV). Ausschnitt. M. 1 : 80.

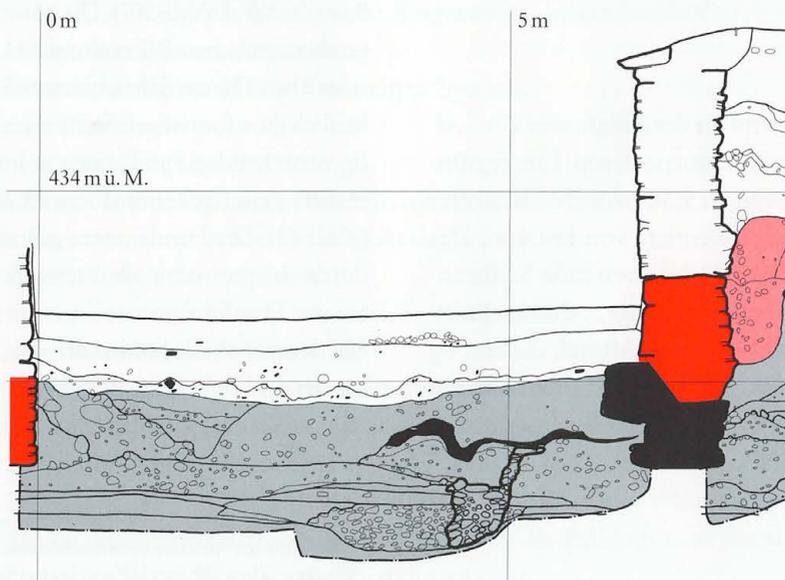
Abb. 40 Burg Zug 1967 / 2001. Profile P8/P18. Blick nach geografisch Nordosten. ■ Geologische Schichten A, B und D sowie Auffüllungen (IIb) und (III). ■ Alte Ringmauerteile (IIb) und (III). ■ Erneuerung der Ringmauer (IV, rechts) und Grabengegenmauer (IV, links). ■ Auffüllungen (IV). Ausschnitt. M. 1 : 80.
