1 Geologische Ereignisse und Siedlungsphase I

Geologische Ereignisse und Siedlungsphase I

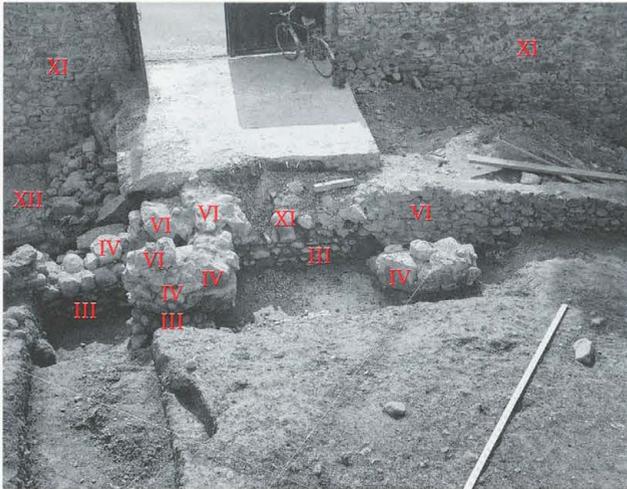
Abb. 41 Burg Zug 1979. Feld E. Blick nach geografisch Südwesten. Übersicht über die Innenseite der inneren (III/XI) und äusseren Ringmauer (XI). Mehrphasige Fundamente der Toranlagen und der inneren Ringmauer.

Auf der Südseite wird das alte Tor aus der Phase III bis auf wenige Reste abgebaut. Zwei Fundamentblöcke mit den Grundmassen von 140 cm × 140 cm werden von innen an die Ringmauer gesetzt (Abb. 41). Sie liegen in einem Abstand von 150 cm zueinander und sind noch 80 cm hoch erhalten. Zudem ragt ein Fundament in Form eines Viertelkreises (100 cm × 70 cm) in den Graben. Es liegt mit seiner Unterkante 2,5 m tiefer als das Hofniveau (Abb. 42). Dies ergibt ein Nord-Süd-ausgerichtetes Tor mit einer Gesamttiefe von 3,6 m. Die Gesamtbreite beträgt im Hof 4,5 m und im Graben bis zu 7,5 m.

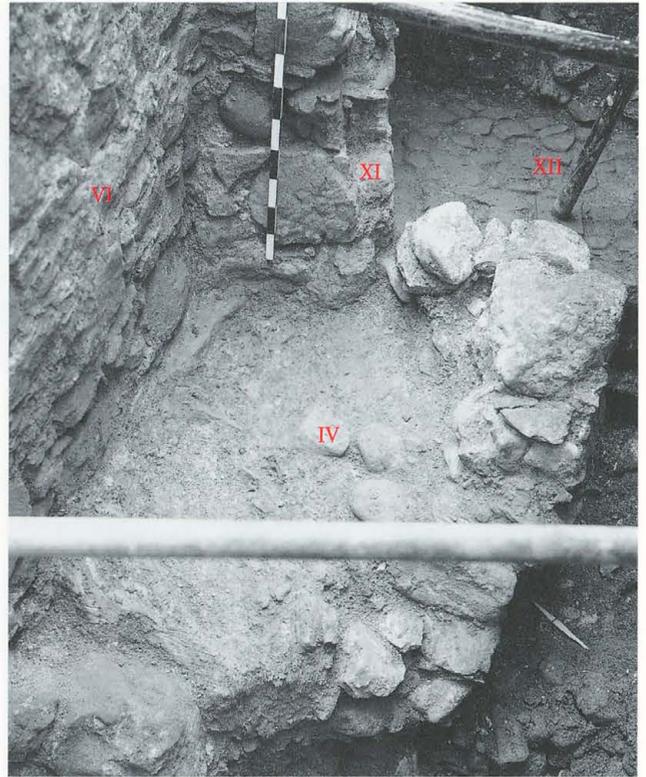
Abb. 42 Burg Zug 1967. Feld Q. Blick nach geografisch Südosten. Fundamentreste der Toranlage im Graben. Eingetragen sind die Reste aus den Phasen IV, VI, XI und XII.

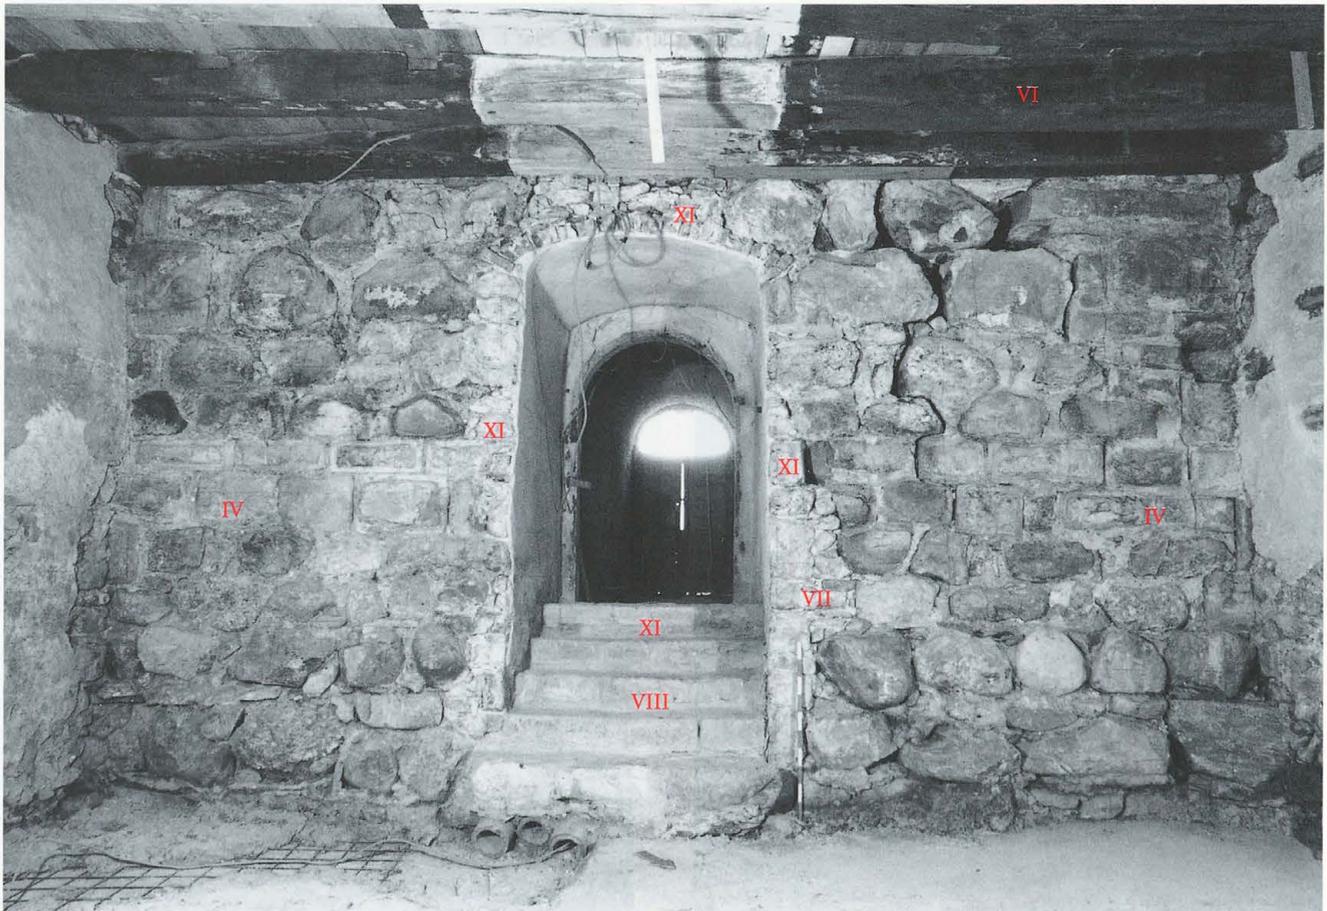
Abb. 43 Burg Zug 1980. Nordannex. Raum RN 2–4. Ansicht der ehemaligen Nordfassade des Turmes mit Vorfundament und aufgehendem Mauerwerk (Türdurchbruch VII). Balkenlage (VI). Blick nach geografisch Südwesten.

Das aufgehende Mauerwerk zeigt an den Ecken in ganzer Höhe (12,5 m) bossierte Sandsteinquader mit 2–7 cm breiten Randschlägen (Abb. 45 und 46).⁹⁵ Die Oberflächen der Bossen wurden relativ roh belassen, soweit man dies trotz mehrheitlicher späterer Überarbeitung noch erkennen kann. Häufig sind auch in der Wandfläche anschliessende Steine gleichartig behandelt worden. In zwei bis fünf Lagen in den Fassaden Süd, West und Nord ziehen solcherart bearbeitete Quader sogar über die ganze Breite (vgl. Abb. 43).⁹⁶

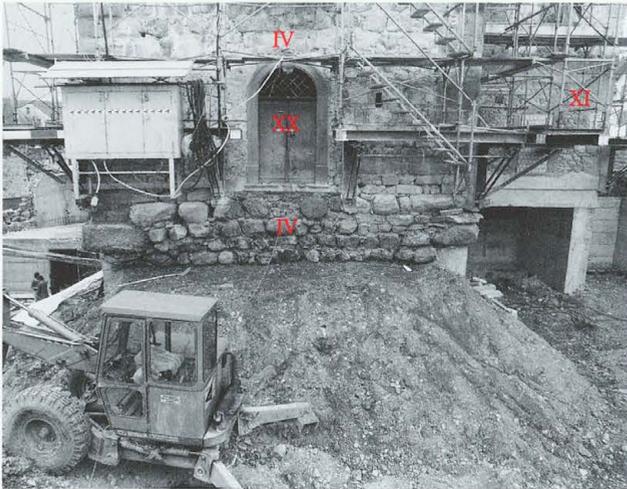
Abb. 44 Burg Zug 1980. Südfassade des Turmes mit Vorfundament, aufgehendem Mauerwerk, Mitteltüre PN 1 (XX) während der Umbauten.

sen, ist der Bau- und der anschliessend benützte Gehhorizont noch etwas höher anzusetzen (Abb. 44).⁹⁴

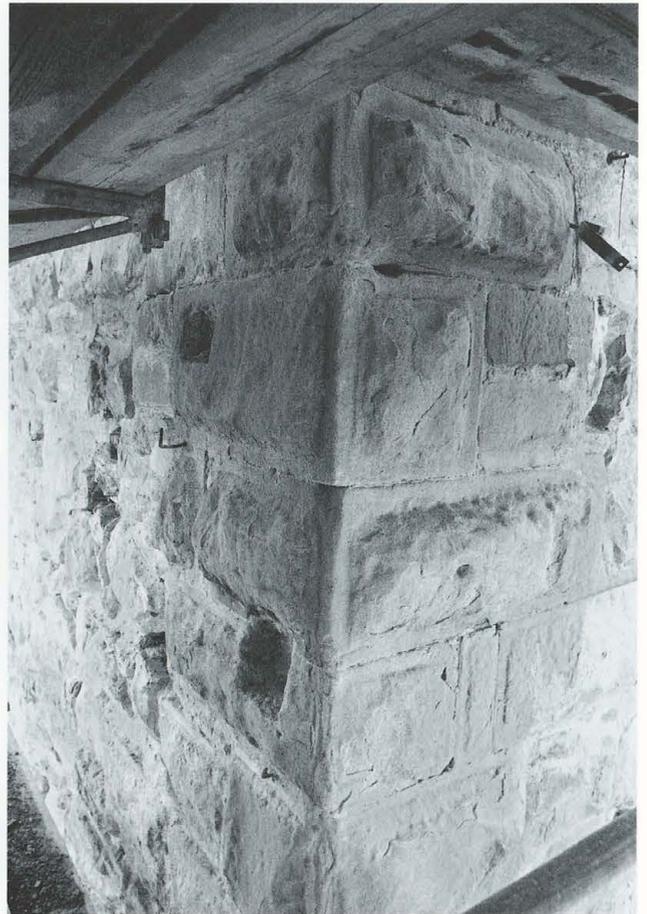
Abb. 45 Burg Zug 1980. Blick von geografisch Westen an die Südwestecke des Turmes. Bossierte Eckquader mit Randschlag.

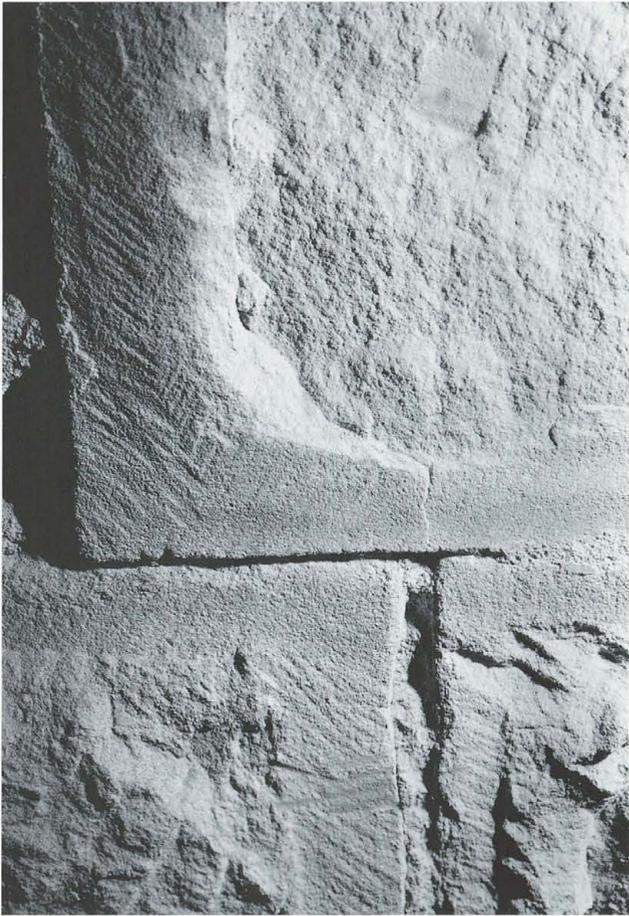
Abb. 46 Burg Zug 1980. Ostannex. Raum RN 18. Eckquader mit Randschlag. Ursprünglich vorstehende Bossen wurden später abgeschlagen.

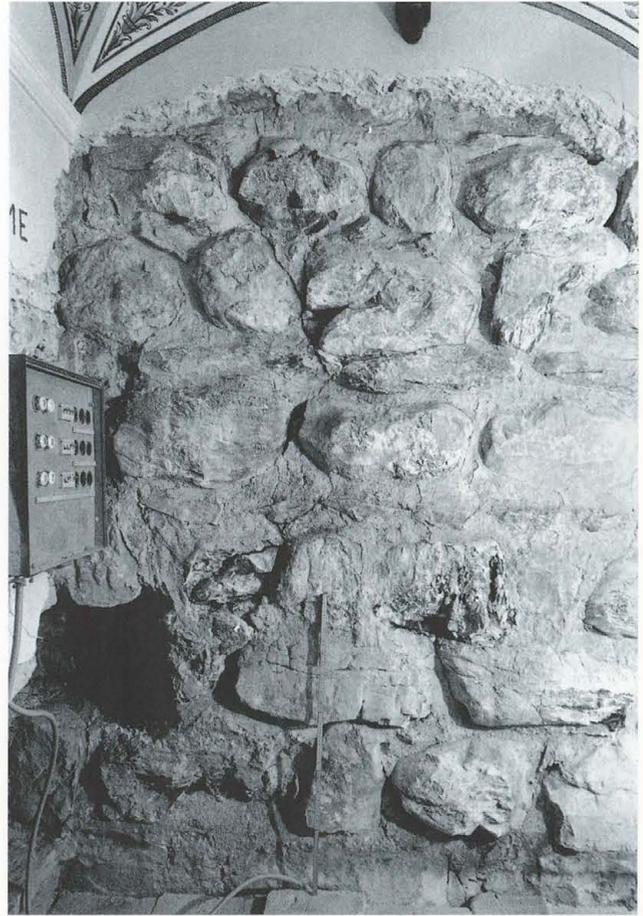
Abb. 47 Burg Zug 1979. Nordannex. Raum RN 11. Ansicht der ehemaligen Nordfassade des Turmes.

Die darüber liegenden Mauerflächen bis zum zweiten Obergeschoss bestehen aus mehrheitlich grossformatigen und bearbeiteten, grösstenteils lagengetreu geschichteten Steinen (Megalithen) verschiedenster Art (Abb. 47): Die Molassesandsteine stammen eindeutig aus dem Steinbruch. Die Sandsteine mit gerundeten Seiten sind wohl als Lesesteine, die nicht direkt von der Bruchwand gewonnen wurden, anzusehen. Im Weiteren gibt es Sandsteine mit Nagelfluh-Einschlüssen, Nagelfluhbrocken, grünlich-bläuliche Tawainasa-Sandsteine, Brekzien, Schiefersteine, Sandkalke, Kieselkalke, Numolythenkalke und kristallines Gestein.⁹⁷ Es handelt sich dabei also mehrheitlich um Findlinge aus den Zentralschweizer Alpen (Abb. 48).

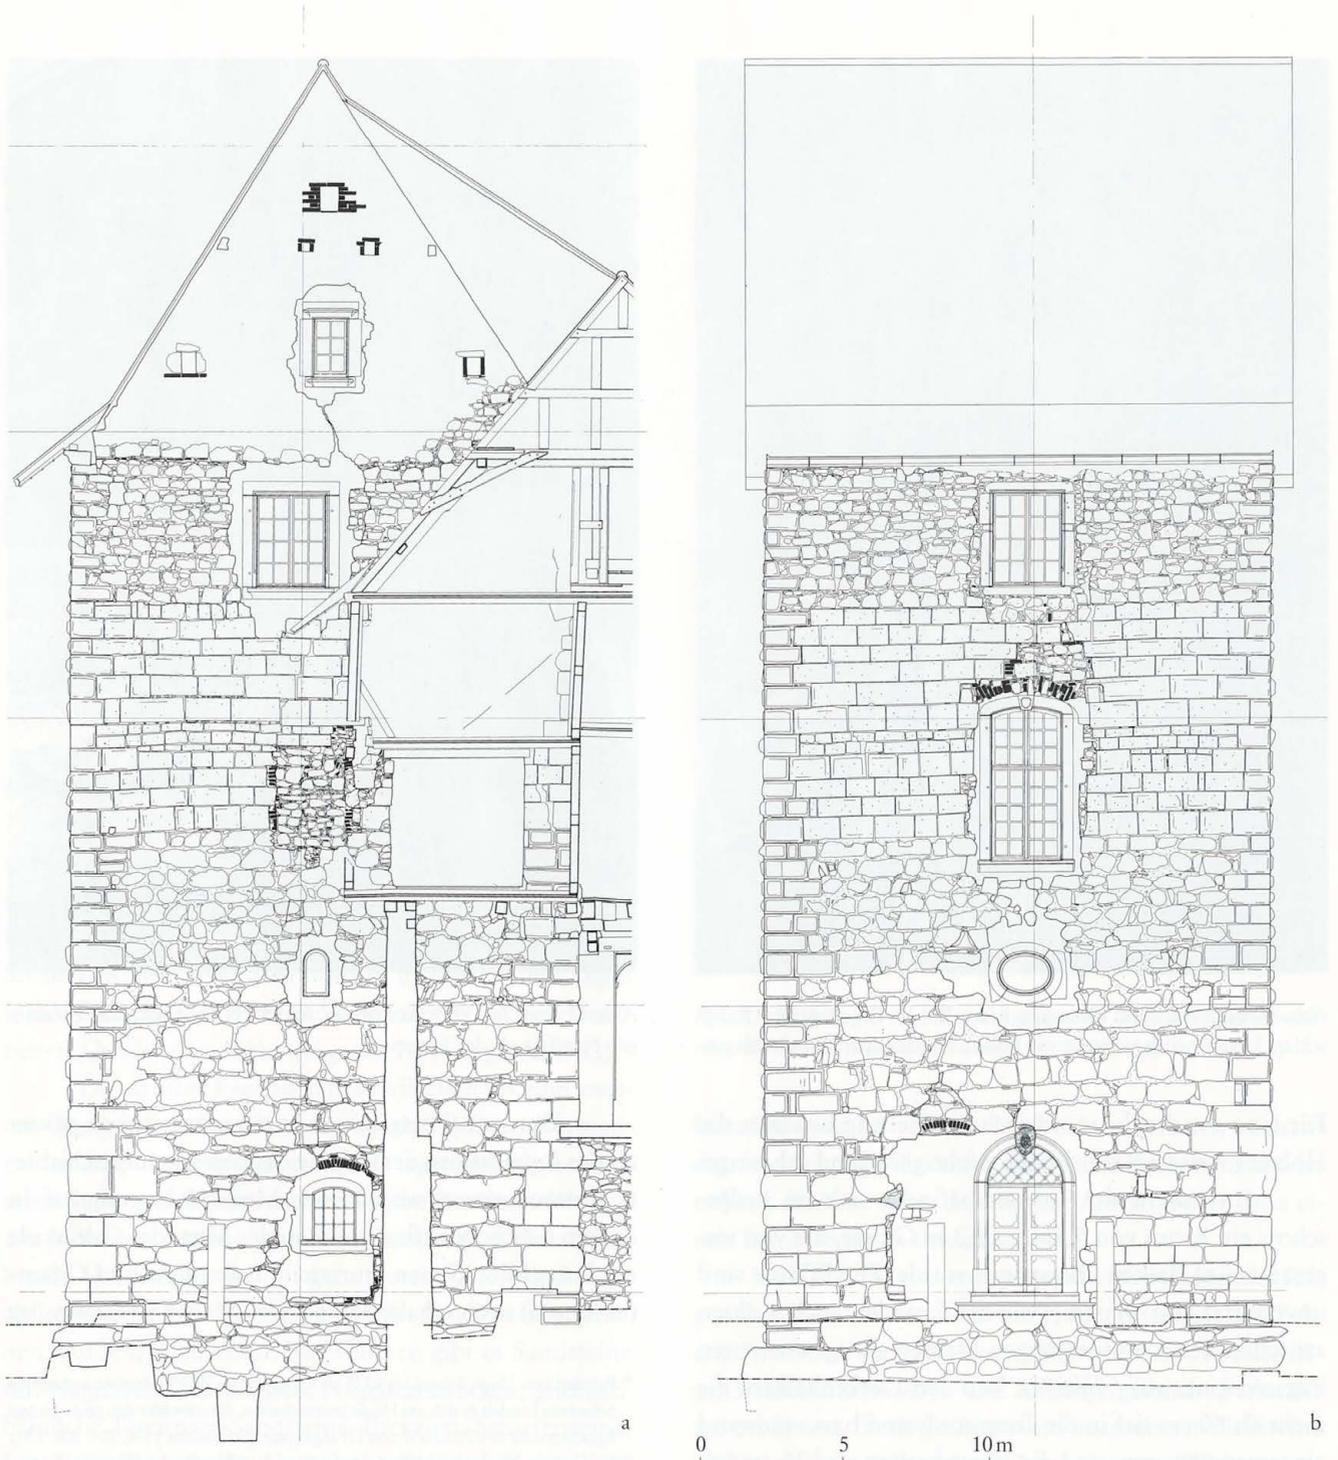
Abb. 48 Burg Zug 1979/1980. Steingerechte Aufnahmen der Turmfassaden. Gut sichtbar sind die Wechsel im Mauerwerk von der Megalith- zur Tuffsteinmauer und von der Tuffsteinmauer zur Aufstockung aus Sandbruchsteinen. a) Ostfassade, b) Südfassade, c) Westfassade.

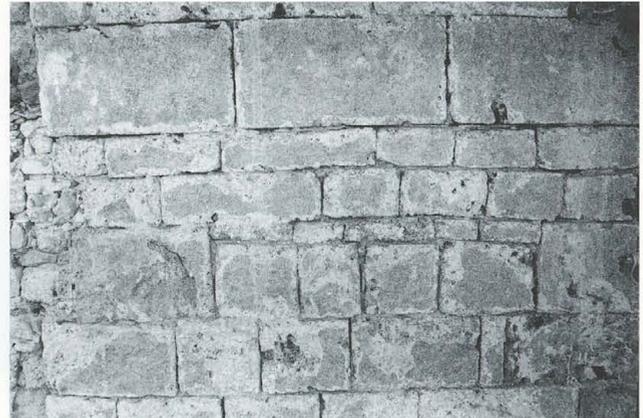
Abb. 49 Burg Zug 1980. Südfassade des Turmes. Ausschnitt des Tuffsteinmauerwerks.

Ab dem beginnenden zweiten Obergeschoss folgen Fassadenteile von über 4 m Höhe, die ausser den Eckquadersteinen aus bossierten Tuffsteinen mit Randschlägen bestehen (Abb. 49).⁹⁹ Die auffällige gelbliche Farbe der unverputzten, frisch gesägten und bearbeiteten Tuffsteine dürfte eine ganz eigentümliche, prägnante Wirkung auf die Umgebung gehabt haben. Von diesem, eindeutig gleichzeitig mit dem unteren Turmmauerwerk entstandenen Bauteil (Abb. 50 und 51) ist die Mauerkrone nicht mehr vorhanden. Deshalb kann man zum oberen Abschluss des Turmes keine gesicherte Aussagen treffen: Eine Wehrplatte, ein Obergaden oder einfach ein Pyramidendach wären unter anderem denkbar.

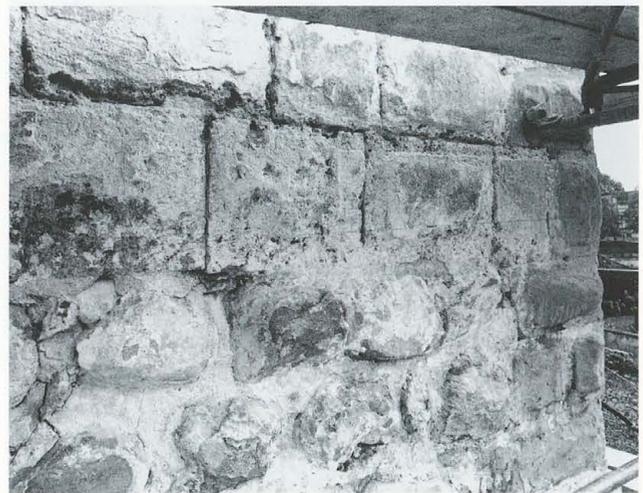
Abb. 50 Burg Zug 1979. Westfassade des Turmes. Übergang vom Megalith- zum Tuffsteinmauerwerk.

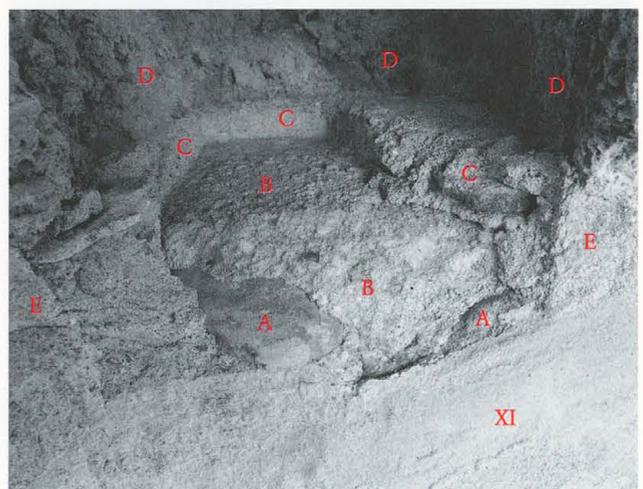
Abb. 51 Burg Zug 1980. Südfassade des Turmes. Übergang vom Megalith- zum Tuffsteinmauerwerk (Detailansicht). Freigelegte Arbeitsgrenze mit glatt gestrichenem Mörtelbett als Auflager für die erste Lage der Tuffsteine. A–E: Arbeitsablauf.

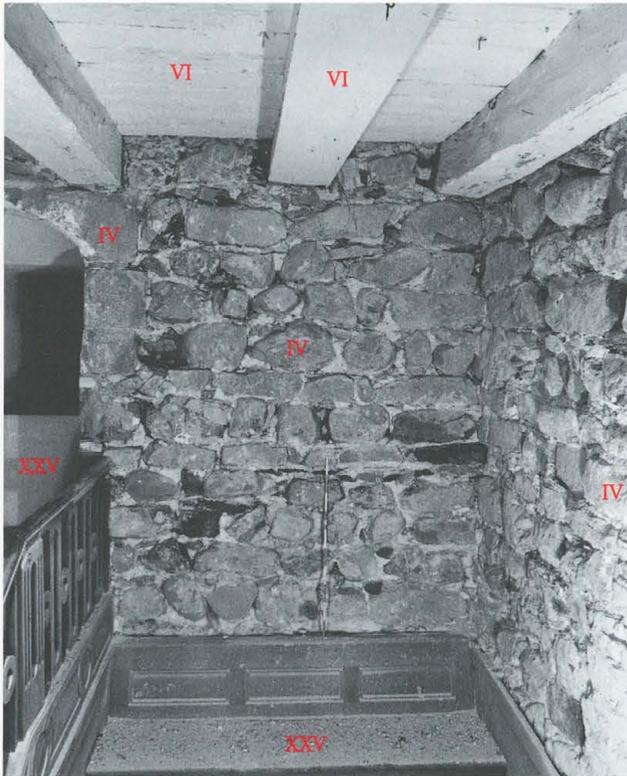
Abb. 52 Burg Zug 1978. Turm. Raum RN 10. Ansicht der Ostwand mit originalem Mauerwerk. Oben ist die Balkenlage zum zweiten Obergeschoss aus den Jahren 1353/1355 (VI) sichtbar.

Im Innern des Turmes befindet sich im Erdgeschoss ein Raum von 5,15 m × 5,3 m Grösse, der von insgesamt fünf Balken überspannt wurde. Die Wände sind unverputzt und weisen – wie die Fassaden auch – einen zwischen den kleinformatigen Steinen glattgestrichenen Fugenverputz auf (Abb. 52). Von den Deckenbalken, die mehr als 60 cm tief in die Turmnordwand bzw. -südwand eingemauert waren, sind die 30 cm breiten und 35 cm hohen Löcher im Mauerwerk erhalten geblieben (Abb. 53). Brandspuren an den Mörtelnegativen belegen den Grund ihres gänzlichen Verschwindens: Sie sind vermutlich beim Brand am Ende von Phase V zerstört worden. Spätere abgetiefte Böden verwischen die Spuren des ersten Gehniveaus im Erdgeschoss, es kann aber im Bereich über den Vorfundamenten des Turmmauerwerks noch lokalisiert werden. Luftscharten oder gar Fenster und Türen sind nicht nachweisbar.¹⁰⁰ Der Raum wurde daher mit Sicherheit vom ersten Obergeschoss her erschlossen.

Auch im ersten Obergeschoss blieben die Wände vermutlich unverputzt (vgl. Abb. 52 und 54). Betrug die rekonstruierte Raumhöhe des Erdgeschosses etwa 3 m, mass das erste Obergeschoss mindestens 4,7 m. Erst auf

fällt worden (vgl. Abb. 52 und 54).¹²⁷ Die Balken wurden nachträglich auf der Westseite ca. 30 cm, auf der Ostseite ca. 10 cm in das Turmmauerwerk hineingeführt. Sie wurden jeweils in den tiefer liegenden Ausbruch in der Westwand eingeschoben, in die richtige Position gebracht, anschliessend in die Ostwand eingefügt und dann ummauert. Über den gegen 5 cm dicken, aufgelegten, stumpf gestossenen Bodenbrettern blieben die alten Mauerfluchten als Sockel bestehen. Das Türgericht des alten Hochein-

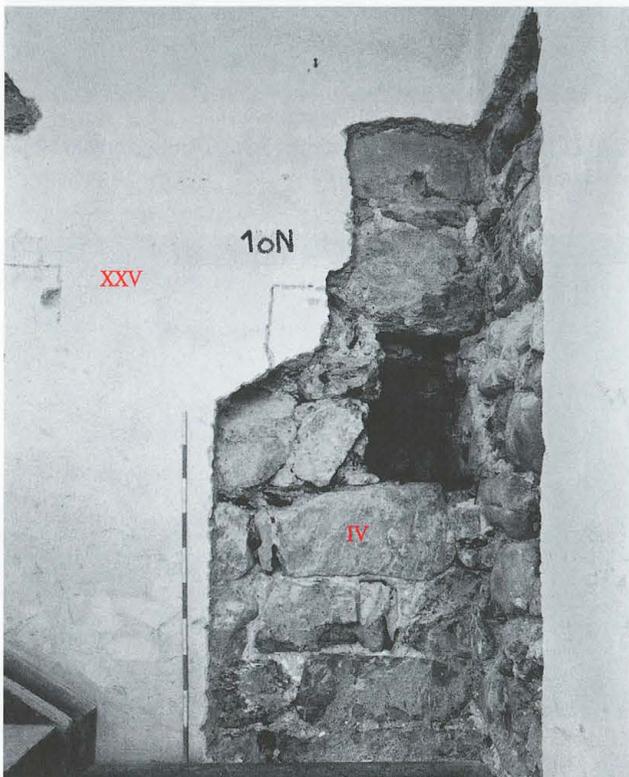
Abb. 53 Burg Zug 1978. Turm. Raum RN 10. Ansicht der Nordwand im Turminnern mit Balkenloch aus der Erbauungszeit des Turmes.

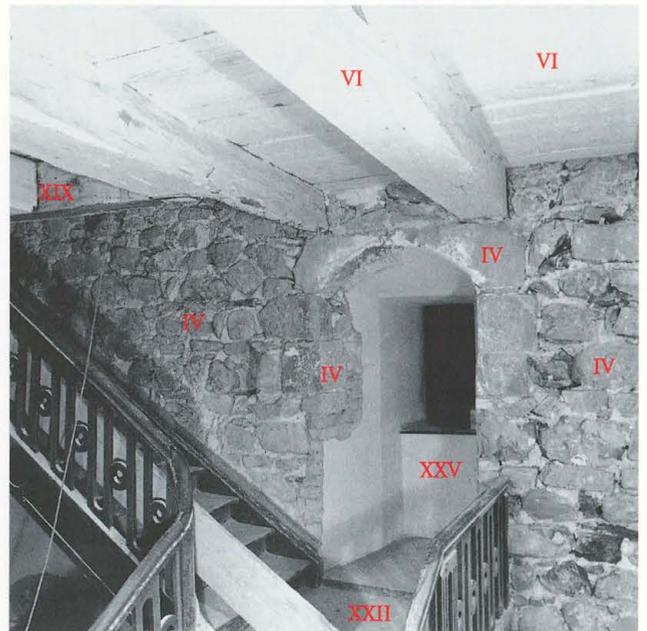
Abb. 54 Burg Zug 1978. Turm. Raum RN 10. Ansicht der Ostwand im Turminnern mit Resten eines Scharfenfensters (Laibungen und abgearbeiteter Sturz).

Das erste Obergeschoss ist nur unwesentlich grösser als das Erdgeschoss, denn das leicht konisch aufgeschichtete Turmmauerwerk weist keinen Mauerrücksprung auf. In diesem Geschoss befindet sich in der Mitte der Ostfassade ein Luftschlitz, dessen Sturzstein, Laibungen und Gesims (in Resten) noch erhalten sind (Abb. 54).¹⁰¹ Das Gesims lag

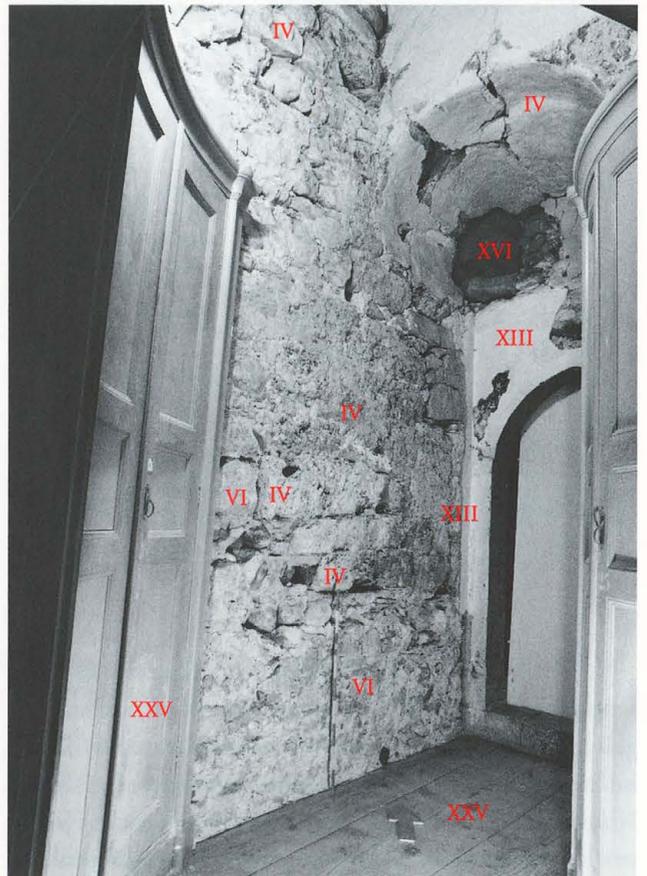
Abb. 55 Burg Zug 1978. Turm. Raum RN 20. Aktueller Zugang zum Turm mit Spitzbogentüre (XIII) und Gewölbe des ehemaligen Hocheinganges in der Turmnordwand. An der linken Mauer ist das zugehörige Bodenniveau abzulesen.

gen mit stellenweise waagerechten und senkrechten Fugenstrichen, ein abschliessender Rundbogen aus Tuffstein sowie die fassadenseitigen Negative der Gewändesteine erhalten geblieben (Abb. 55). Diese Rundbogentür im Tuffsteinmauerwerk dürfte auf der Aussenseite über eine nach Osten abwärts verlaufende Steiltreppe bedient worden sein. Die Balkenlöcher zu dem vorgesetzten Podest konnten nicht dokumentiert werden, wohl aber ein Konsolenstein des Wangenbalkens im Bereich des ersten Obergeschosses. Innen zieht auf der Höhe des Bogenansatzes über dem Hochgang ein Tuffsteinband als Ausgleichsschicht im ansonsten aus Bollen- und wenig behauenen Lesesteinen geschichteten Mauerwerk um den Raum.¹⁰³

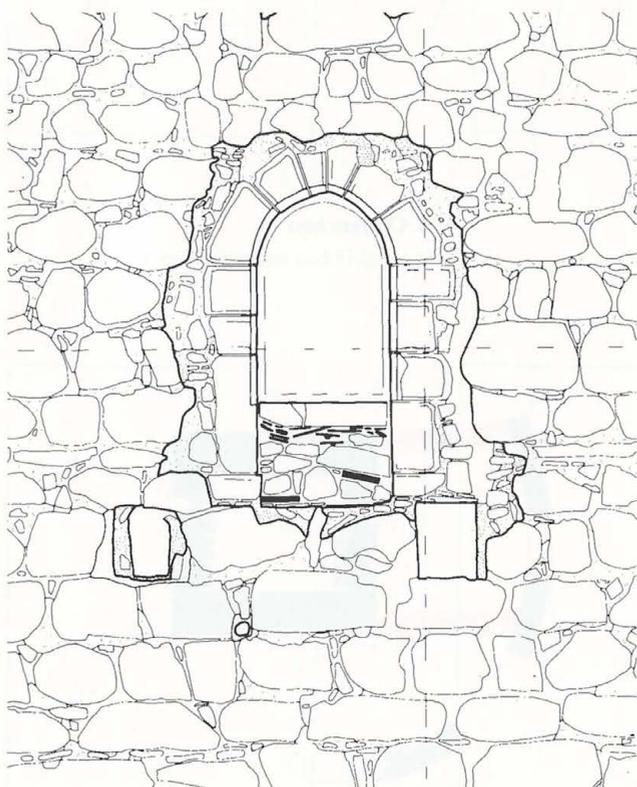
Abb. 56 Burg Zug 1979/1980. Steingerechte Aufnahme der Westfassade des Turmes. Ausschnitt. Nachträglich eingebauter Hocheingang mit Rundbogentür und Balkennegativen für das Podest. M. 1 : 50.

Während im Erdgeschoss des Turmes keine Veränderungen feststellbar sind, wird im ersten Obergeschoss in der Westfassade eine Rundbogentür mit Gewänden aus bossierten und randgeschlagenen Sandsteinen und innerem Anschlagfalz für das Türblatt eingebaut (Abb. 56 und 57; vgl. Abb. 327 und 334). Unter der Türschwelle sitzen fasadenseitig zwei nachträglich eingebrochene Aussparun-

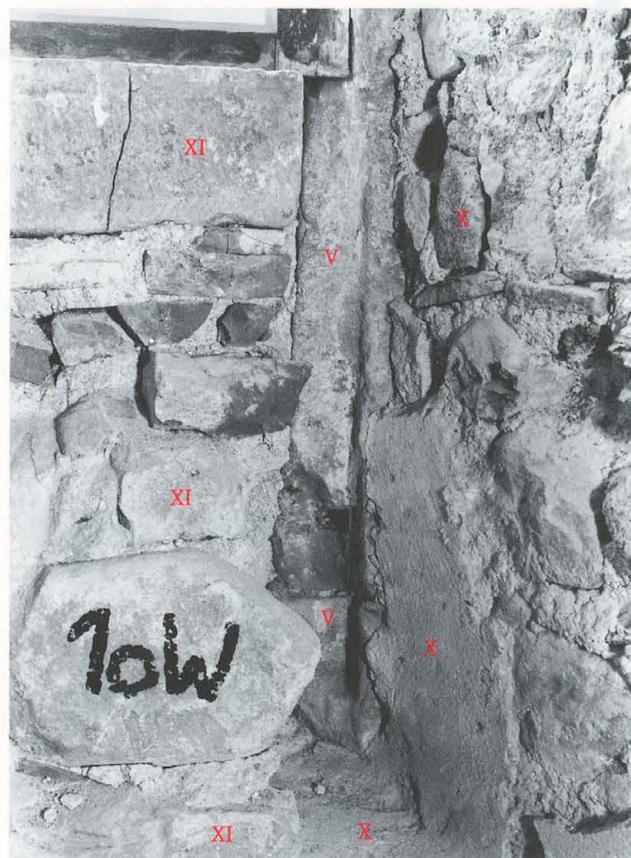
Abb. 57 Burg Zug 1975. Turm. Raum RN 10. Innenseite des Hocheingangs in der Westfassade. Detailaufnahme mit erhaltenem nördlichen Gewändestein und Ansatz der Schwelle.

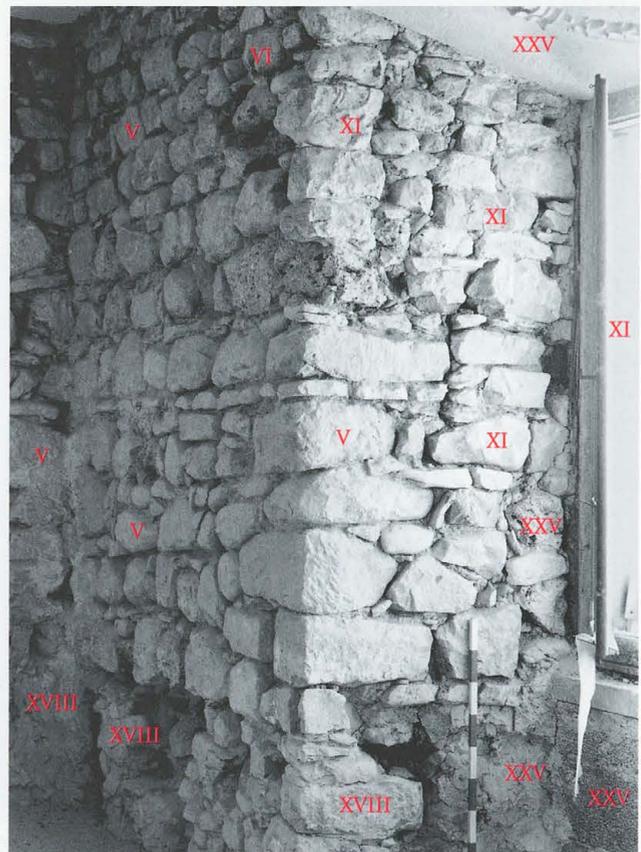
Abb. 58 Burg Zug 1980. Turm. Raum RN 33. Aufstockung des Turmes mit originaler Laibung der breiten Öffnungen unterhalb des Daches. Blick nach geografisch Westen.

In den 2,5 m hohen Mauerwerken Süd und West sind Laibungen von Öffnungen erhalten, die nicht zu Fenstern gehören können (Abb. 58).¹¹⁴ Das Gewölbe (IV) bleibt weiter bestehen und belegt ganz klar den neu entstehenden Dachraum. Damit bildet die Aufstockung kein neues begehbares Zimmer. Die Öffnungen sind vielmehr als breite Aussparungen (130 cm) anzusehen, die ein zinnenartiges Aussehen des neuen Turmabschlusses vermitteln. Als Belege für die Existenz des Gewölbes während des Baus können die auf der Innenseite am unteren Ende der Aufstockung erhaltenen Gerüstebelholzstellungen angeführt werden.

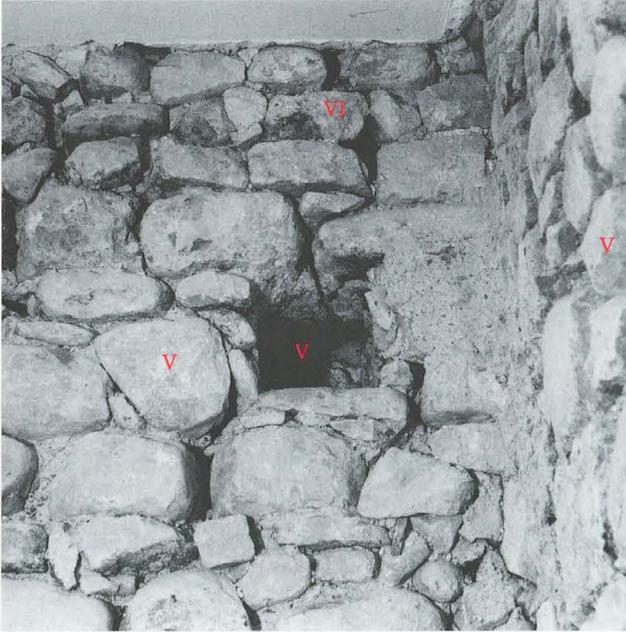
Abb. 59 Burg Zug 1980. Turm. Raum RN 33. Ostwand des Turmes. Originales Balkenloch im Aufstockungsmauerwerk.

Am oberen Ende der Aufstockung sind drei Balkenlöcher und ein Balkenbett im Westmauerwerk sowie zwei ganze Negative im Ostmauerwerk erhalten, die mindestens fünf in Ost-West-Richtung gespannten Balken als Auflage dienten (Abb. 59). Ihr grosser Abstand von 120 cm verbietet es, sie als Bodenbalken zu deuten.¹¹⁵ Vielmehr boten sie einer heute verschwundenen Dachkonstruktion, vielleicht einem Pyramidendach, eine Auflage.

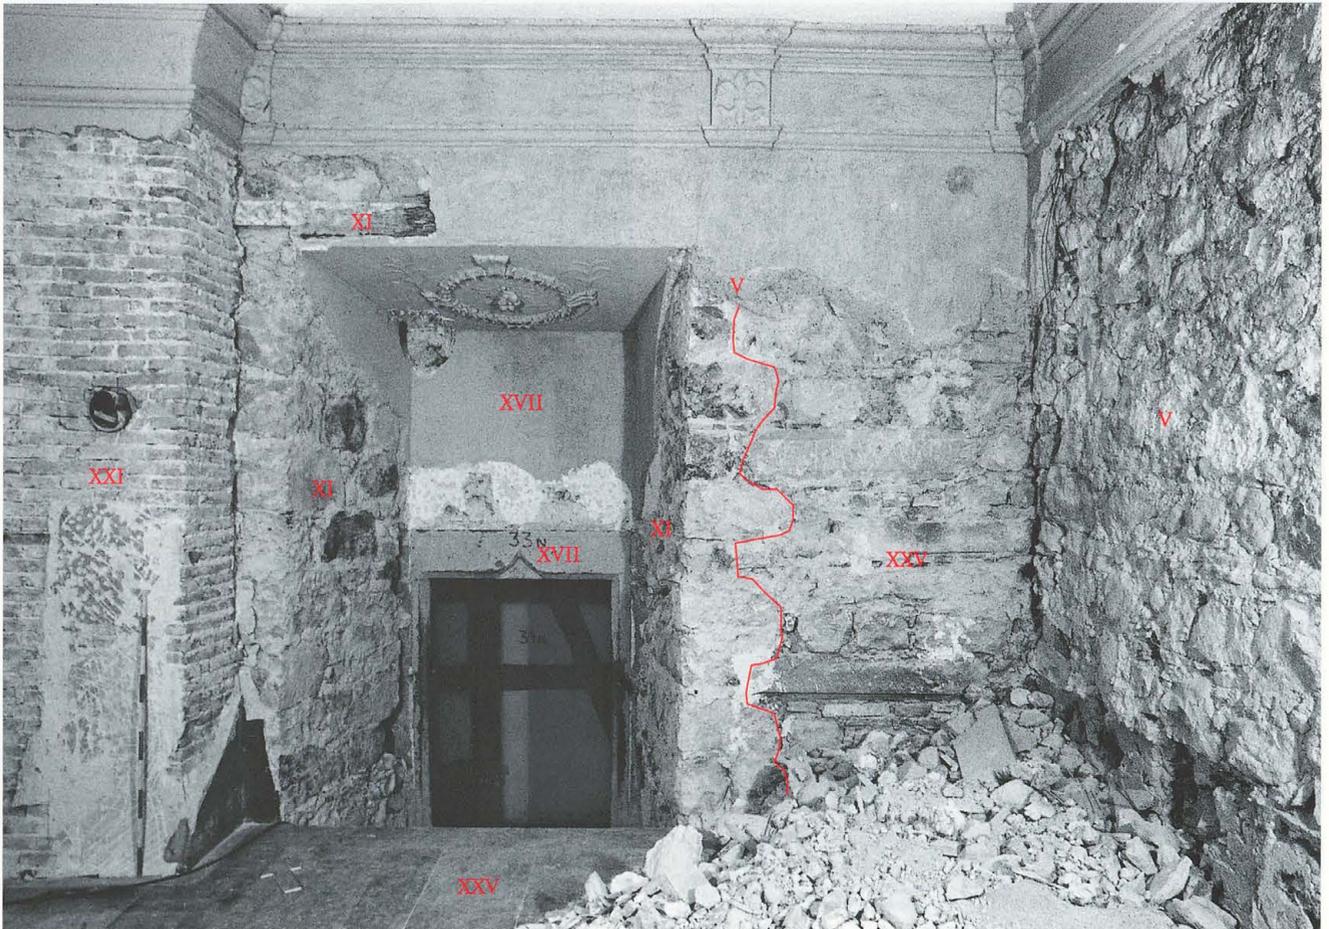
Abb. 60 Burg Zug 1978. Turm. Raum RN 33. Nordwand des Turmes. Blick auf den Zugang des Nordannexes (XI), der in Phase XVII tiefer gesetzt wurde. Links der Backsteinkamin aus Phase XXI, rechts der mit Spoliensteinen (XXV) vermauerte alte Türrückbruch der Phase V.

Ein Balkennegativ in der Nordwand könnte zu einem Treppenwechsel oder gar Podest gehören, ein kleineres darunter diene vielleicht einer Schrägstrebe, denn dazu passt bestens eine meterbreite Öffnung in der Nordostecke der Aufstockung (Abb. 60, vgl. Abb. 329). Durch sie gelangte man von aussen in den neu entstandenen Dachraum. Diese Türöffnung im nördlichen Turmmauerwerk wurde vermutlich im Freien durch eine Treppe vom Hocheingang im zweiten Obergeschoss erschlossen.

Wandschrank veränderte Türöffnung zugemauert (vgl. *Abb. 60*).²⁹³

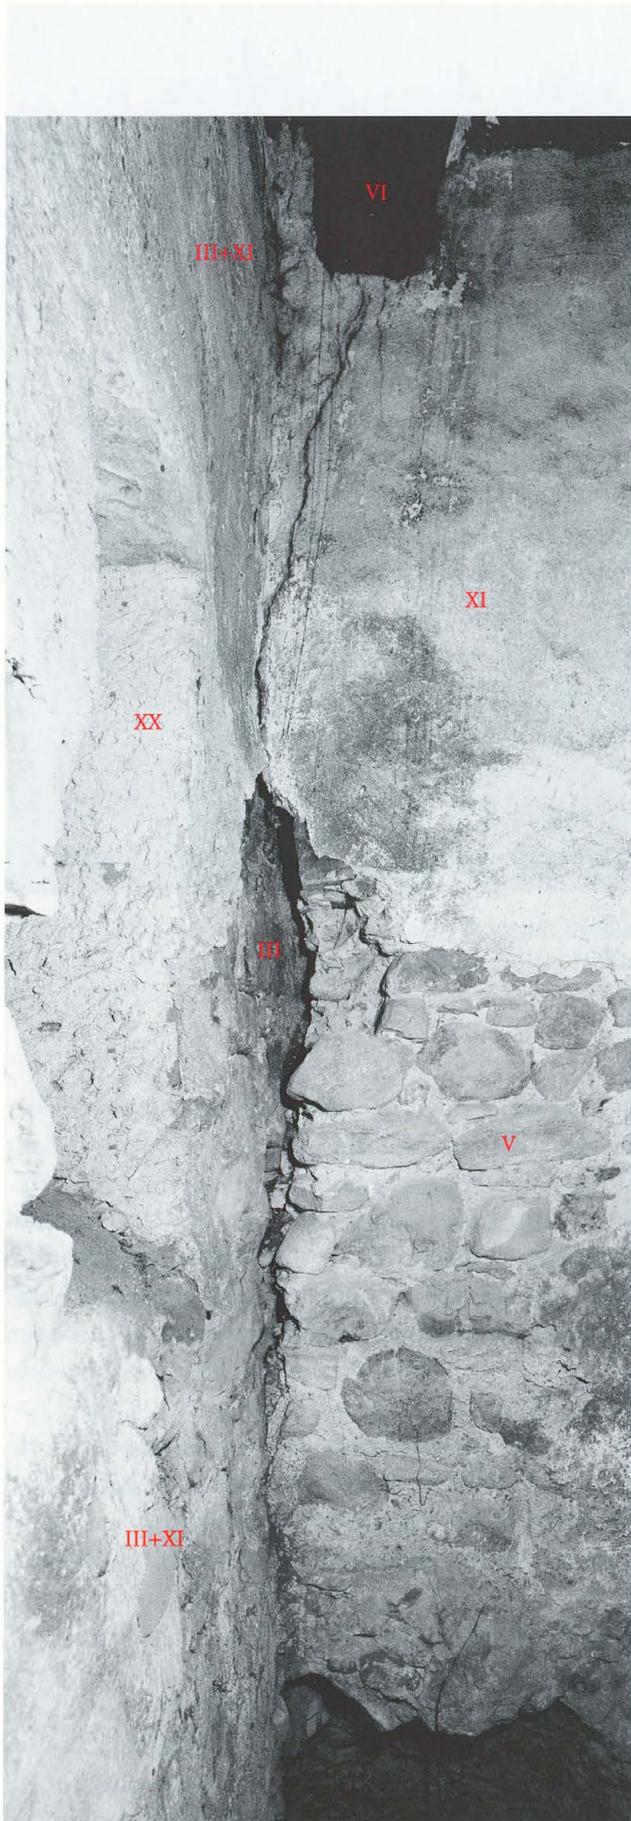
Abb. 61 Burg Zug 1975. Nordannex. Raum RN 4. Anschluss der östlichen Binnenmauer (PN 22, V) an die «Mantelmauer» (III).

Zwischen «Mantelmauer» und Turm werden auf der Nordseite zwei Binnenmauern von je 1 m Stärke errichtet, sodass ein zweigeschossiger Anbau entsteht (Abb. 61; vgl. Abb. 308). Während die östliche bis heute ganz (ca. 7 m) erhalten ist, wurde die obere Hälfte der westlichen später abgebrochen.

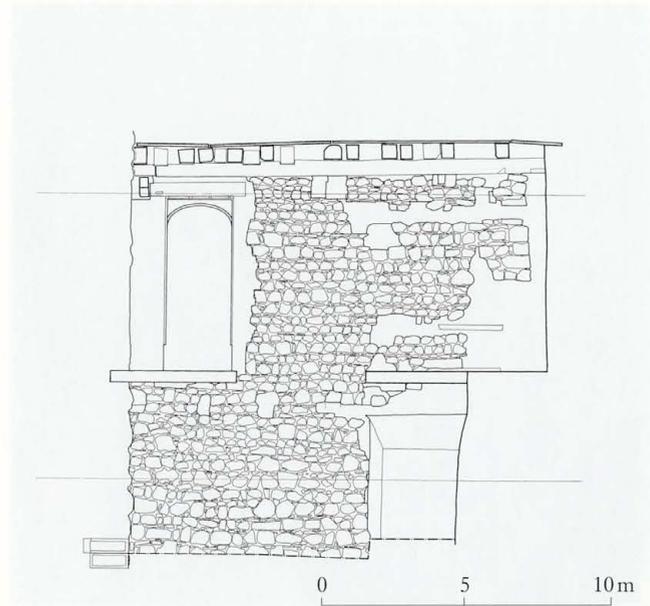
Abb. 62 Burg Zug 1981. Ostannex. Raum RN 5, 6, 12, 15. Steingerechte Aussenansicht der östlichen Binnenmauer (PN 22). Links Turm (IV), rechts «Mantelmauer» (III).

In der östlichen Binnenmauer zeugen sechs 35 cm tiefe, zum Originalbestand gehörende Balkenlöcher über dem ersten Obergeschoss von einem Nordostannex (vgl. Abb. 62). Die Balkenlöcher finden in der gegenüber liegenden «Mantelmauer» zwei nachträglich eingebrochene Entsprechungen derselben Grösse. Da die restliche «Man-

Die östliche Binnenmauer weist im Bereich des Nordannexes an der Nordostseite eine Eigentümlichkeit auf: Die Binnenmauer stiess unten normal an die «Mantelmauer» an und sass im oberen Bereich (auf einer Höhe von ca. 1,8 m) auf ihrer Mauerkrone auf (vgl. Abb. 62). Die Binnenmauer bildet dort eine Ecke und endet mit grossformatigen Läufern und Bindern an der Aussenflucht der «Mantelmauer». Dieser Befund könnte bedeuten, dass die «Mantelmauer» ursprünglich grosse Zinnen von etwa 1,8 m Höhe aufwies und diese Aussparungen später durch die Binnenmauer teilweise gefüllt wurden.¹²¹

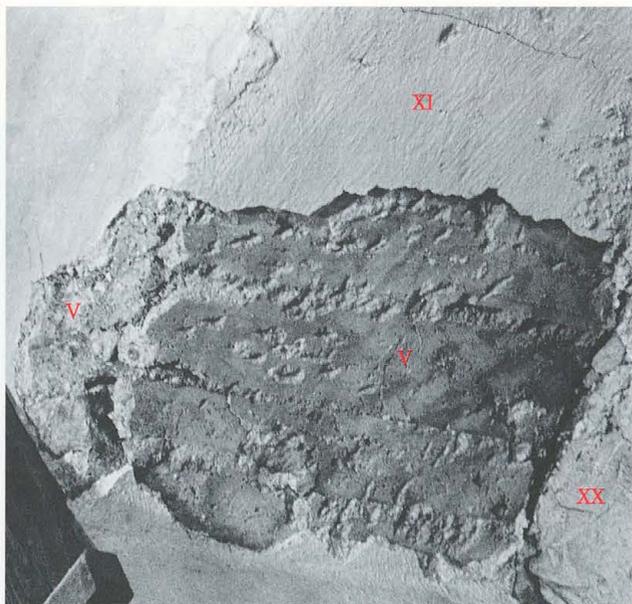
Abb. 63 Burg Zug 1978. Nordannex. Raum RN 3. Sturzbogen der Türe mit Negativen der Bretterschalung.

sind. Im Innern konnten die Laibungen und der Stichbogen aus Tuffstein mit Negativen der Bretterschalung am Mauermörtel dokumentiert werden (Abb. 63).

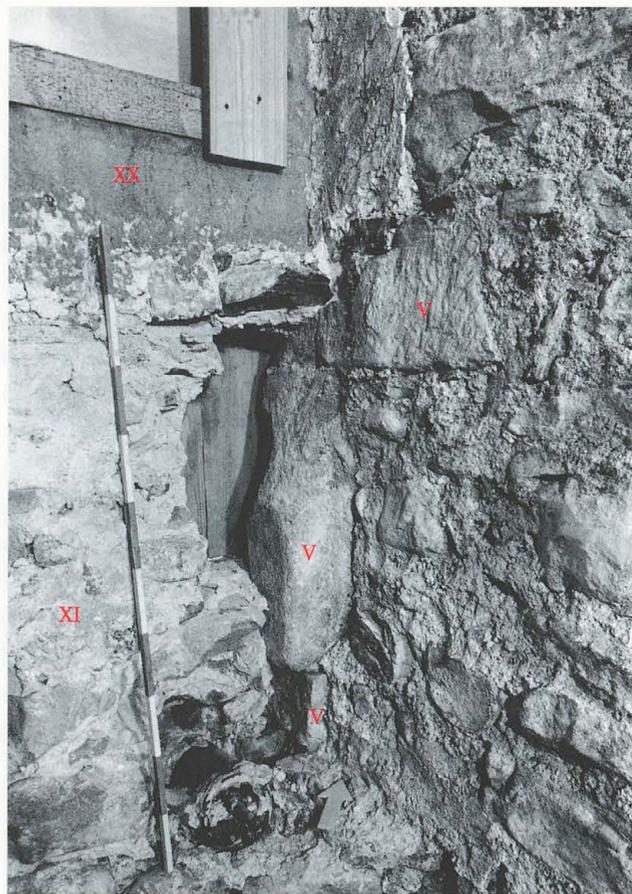
Abb. 64 Burg Zug 1978. Nordannex. Raum RN 3. Detailsicht der westlichen Binnenmauer (PN 21) mit Türgewände von innen.

Auf der Innenseite der Gewändesteine ist auch der Anschlagfalz zum Türblatt vorhanden (Abb. 64). Die Höhe der Schwelle und das in der ganzen Dicke der Mauer nachzuweisende Negativ des Bodens im Türlicht erlauben es, die Bodenfläche im neu entstandenen Erdgeschossraum des Nordannexes etwa 10–20 cm über den Vorfundamenten der Turmnordwand anzunehmen.

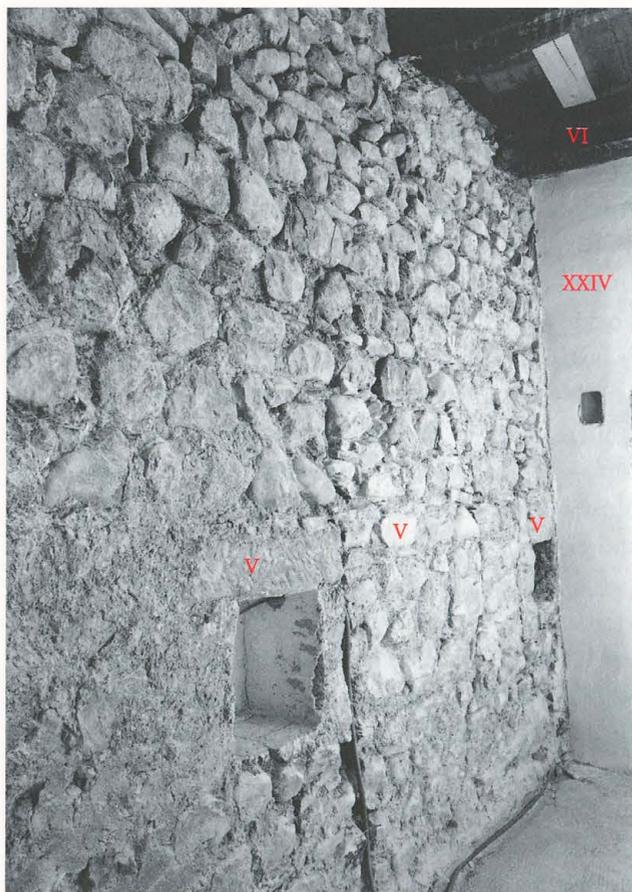
Abb. 65 Burg Zug 1981. Nordannex. Raum RN 14. Östliche Binnenmauer mit zwei Leuchternischen. Oben ist die Balkenlage zum zweiten Obergeschoss (VI) sichtbar. Blick nach geografisch Süden.

Vom ersten Obergeschoss des Nordannexes sind nur die erwähnten Ausbrüche für Bodenbalken oder Konsolen und die östliche Binnenwand erhalten geblieben. Letztere weist ca. 1 m über dem mutmasslichen Boden zwei hochgestellte Leuchternischen mit Sandsteingerichten auf (Abb. 65).¹²⁰

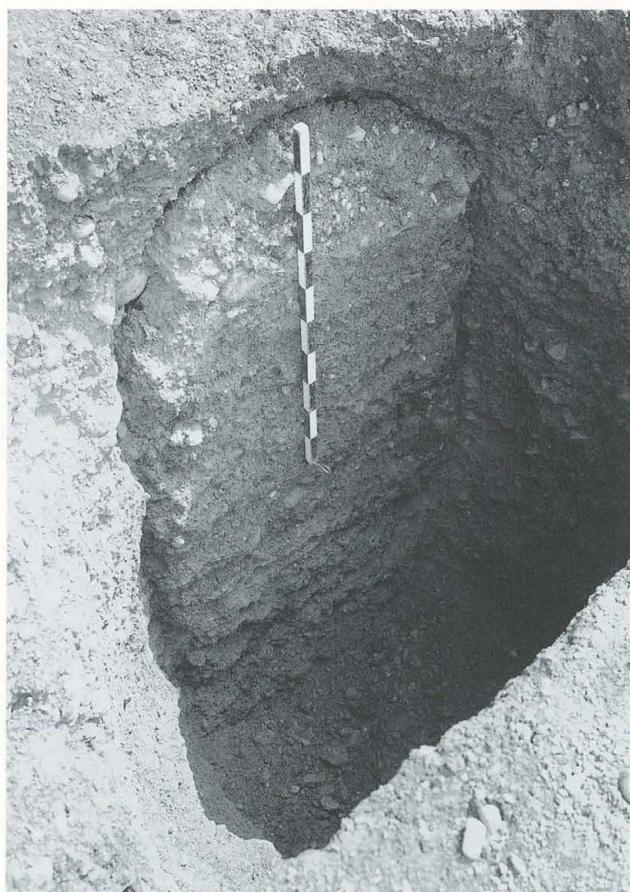
Abb. 66 Burg Zug 1979. Feld C. Angriffsstollen. Blick nach geografisch Süden auf den noch nicht ausgegrabenen Stollen.

1979 wurde 2,3 m westlich der Turmflucht eine 110 cm breite und 2 m lange Grube entdeckt (vgl. Abb. 13), deren Auffüllung sehr locker war und mehrheitlich junges Fundmaterial enthielt (Abb. 66).¹²² Zu ihrer grossen Überraschung fanden die Ausgräber die Sohle der Grube rund 2,5 m unter dem Fundament des Turmes. Hier ist sie im Grundriss nahezu quadratisch und führt mit 1 m Breite und über 1,8 m Höhe über 4 m weit in Richtung Osten unter dem Turmmauerwerk durch (Abb. 67). Genau in der inneren Turmecke verläuft sie danach nach oben.

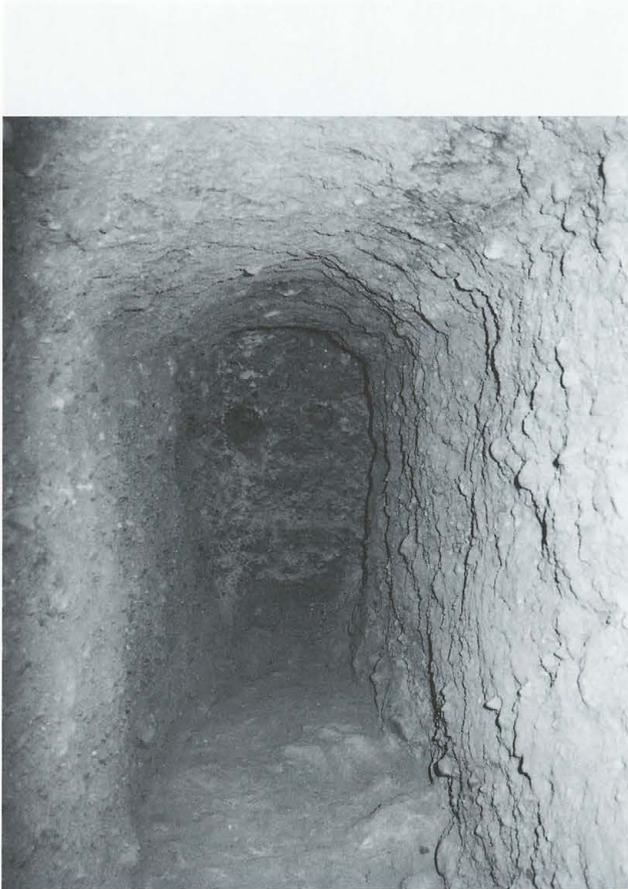
Abb. 67 Burg Zug 1979. Feld C. Angriffsstollen. Blick nach geografisch Südosten im ausgegrabenen Stollen. An der Rückwand im Turminnern sind die Balkennegative für ein Holzpodest sichtbar.

– unter dem Turm hindurchgetrieben. Holznegative belegen, dass Hölzer in die Erdwände getieft wurden, um einerseits das Turmmauerwerk zu unterstützen, andererseits ein etwa 1,3 m höher liegendes Arbeitspodest einrichten zu können, mussten doch im Turminnern wiederum gegen 4 m Höhendifferenz überwunden werden. Der in Kap. II.5.5 beschriebene Brand kann in einem Zusammenhang mit diesem Angriffsstollen stehen (Abb. 68). Eine Belagerungsmine ähnlicher Art ist auch aus der Burg Alt-Windstein im Elsass F bekannt.¹²³

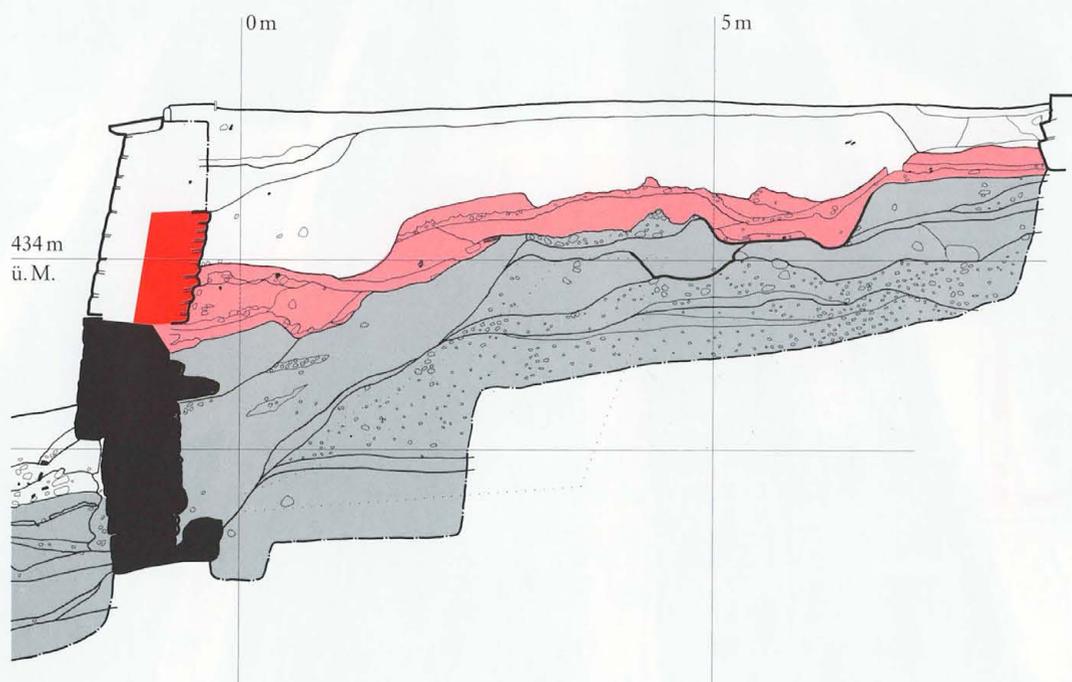
Abb. 69 Burg Zug 1967/2001. Profil P9/P21. Blick nach geografisch Osten. ■ Geologische Schichten A–D sowie (IIa), (IIb), (III) und (IV). ■ Reste der Ringmauer (IIb), (III) und (IV). ■ Erneuerung der Ringmauer (VI). ■ Auffüllungen zur Erneuerung der Ringmauer (VI). Ausschnitt. M. 1:80.

Wohl im Zusammenhang mit der gewalttätigen Zerstörung der Burg (vgl. Phase V) wurden auf der Westseite Teile der Ringmauer niedergedrückt (vgl. Beilagen I–III). Die Ringmauer wurde in dieser Phase – vermutlich recht zügig – knapp 1 m dick auf den verbliebenen Mauerresten wieder aufgeführt. Ihre Höhe und die Art ihres oberen Abschlusses sind nicht bekannt (Abb. 69 und 70; vgl. Beilage I).

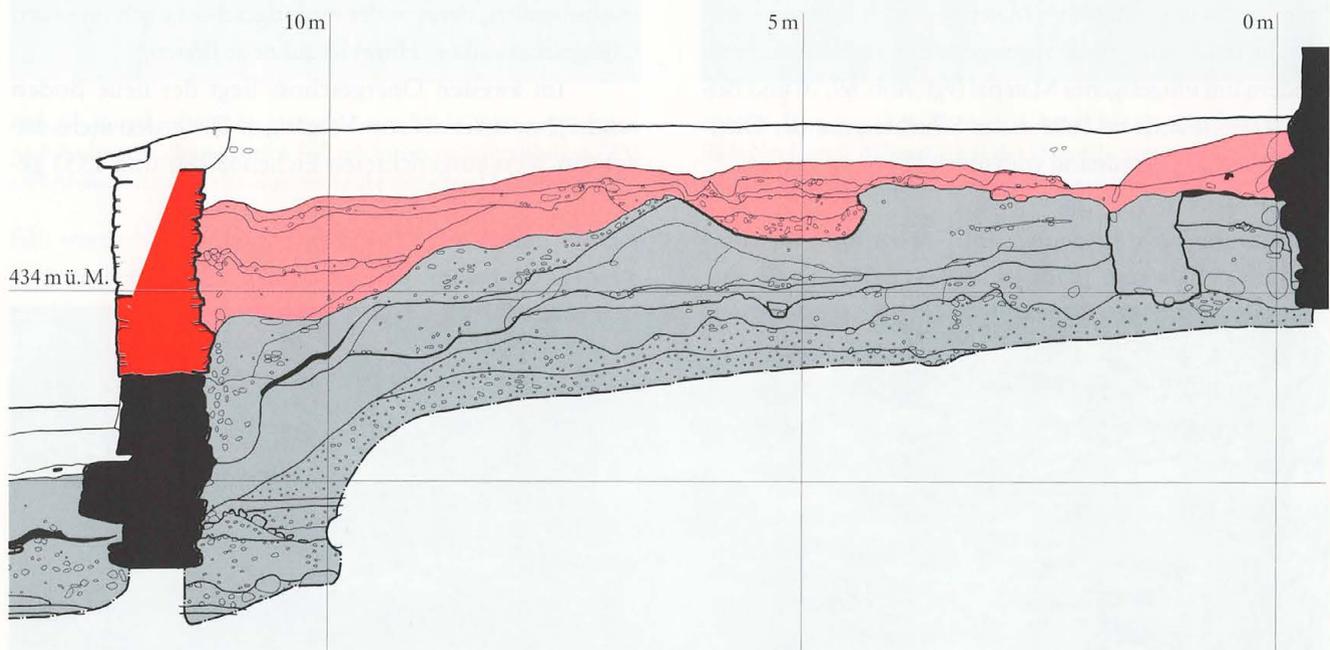
Abb. 70 Burg Zug 1967/2001. Profile P8/P18. Blick nach geografisch Nordosten. ■ Geologische Schichten A–D sowie (IIa), (IIb), (III) und (IV). ■ Links Reste der Ringmauer (IIb), (III) und (IV). Rechts Mauerwerk des Turms (IV). ■ Erneuerung der Ringmauer (VI). ■ Auffüllungen zur Erneuerung der Ringmauer (VI). Ausschnitt. M. 1:80.
