1 Geologische Ereignisse und Siedlungsphase I

Geologische Ereignisse und Siedlungsphase I

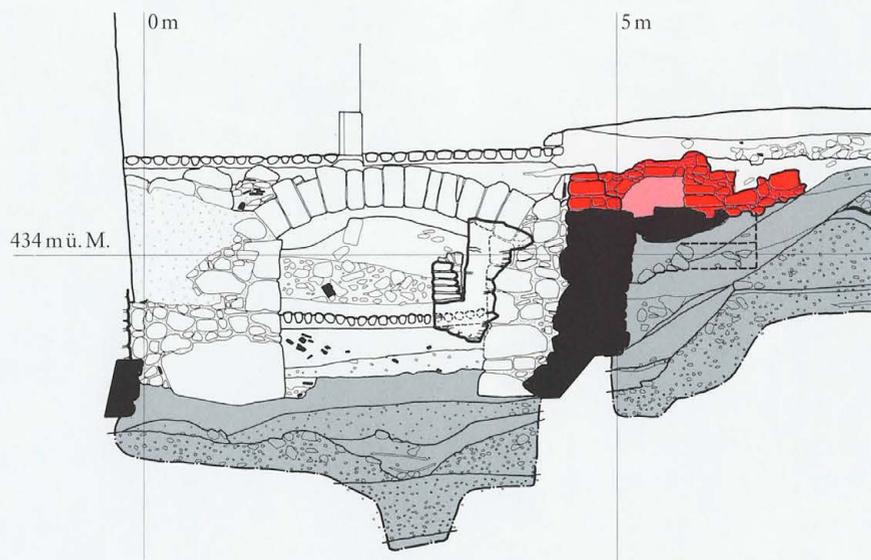
Abb. 71 Burg Zug 1967/2001. Profile P4/P14. Blick nach geografisch Nordwesten. ■ Geologische Schichten A–D sowie (IIa), (IIb), (III) und (IV). ■ Rechts Teile der Ringmauer (IIb), (III) und (IV). Links Grabengegenmauer (IV). ■ Erneuerung der Ringmauer (VI, rechts) und Torumbau (VI). ■ Auffüllung im Torbereich (VI). Ausschnitt. M. 1:80.

Auch die Toranlage scheint unter den Kriegseignissen gelitten zu haben, wie umfangreiche Reparaturen belegen (Abb. 71). Die westlich des Tores erneuerte Ringmauer überlagert die Abbruchoberkante des grabenseitigen Torfundamentes, die alten Ringmauerteile und die inneren Torfundamentteile (Abb. 72; vgl. Abb. 41). Da die Befunde zeichnerisch nicht sehr klar dokumentiert sind, ist eine Rekonstruktion schwierig. Es scheint aber, dass der neue Torbau mit den Dimensionen 4,5 m in der Breite und 2,5 m in der Tiefe – nach innen versetzt – im Bereich des Hofes entstand und nicht mehr in den Graben hinunterreichte.

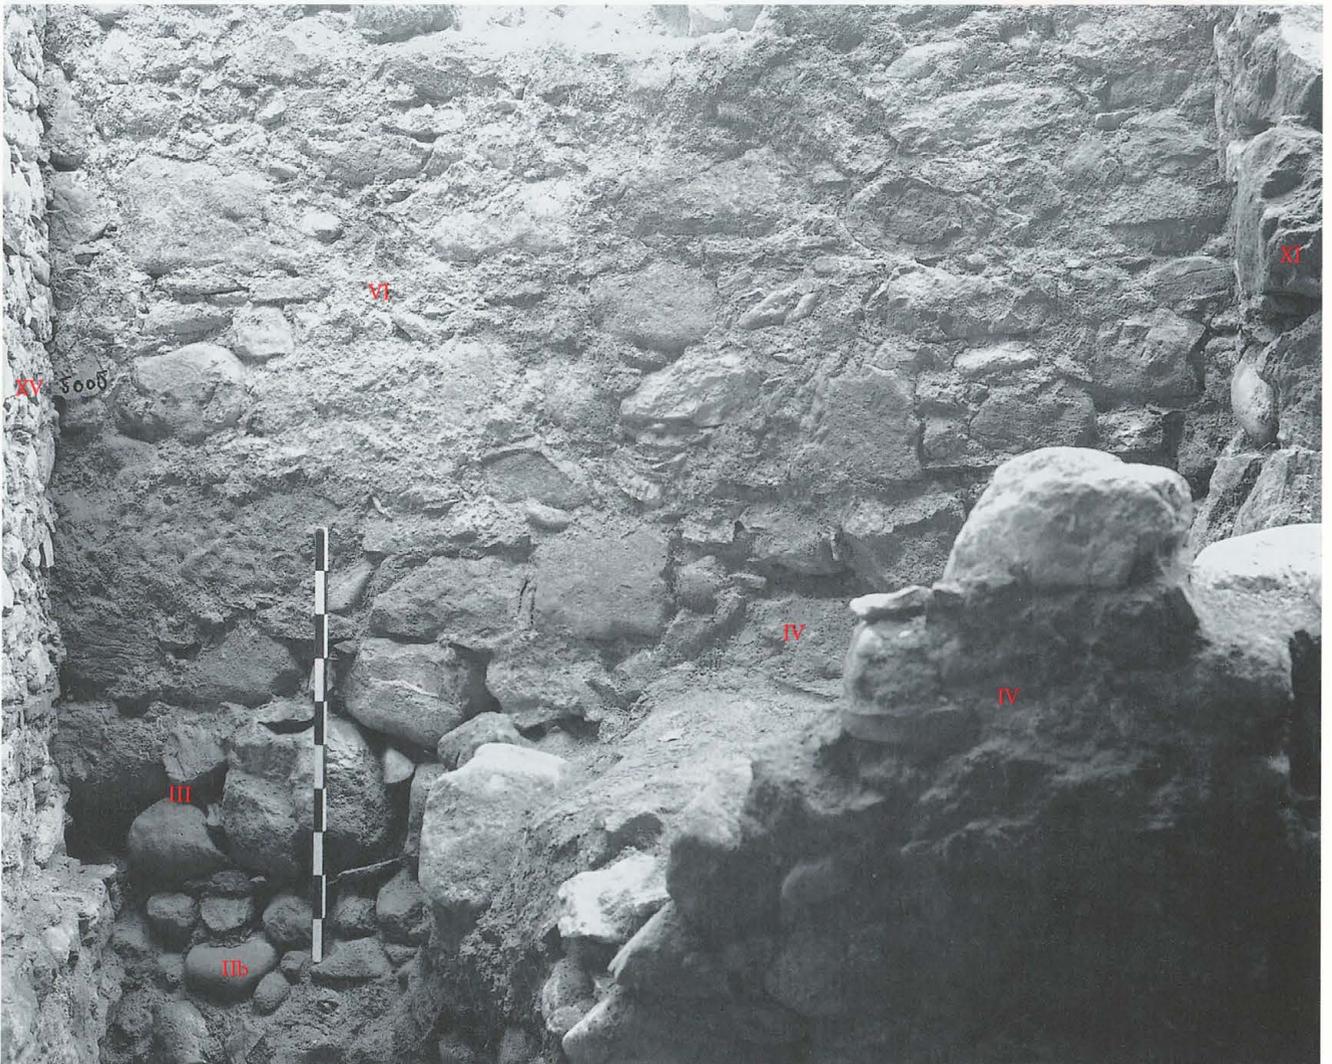
Abb. 72 Burg Zug 1967. Fläche Q. Innere Ringmauer von geografisch Südwesten. Erste Ringmauer (IIb), Erneuerung der inneren Ringmauer (III), Reste des Tores (IV), weitere Erneuerung der inneren Ringmauer (VI), Brückenreste (XI), westliche Tormauer (XV).

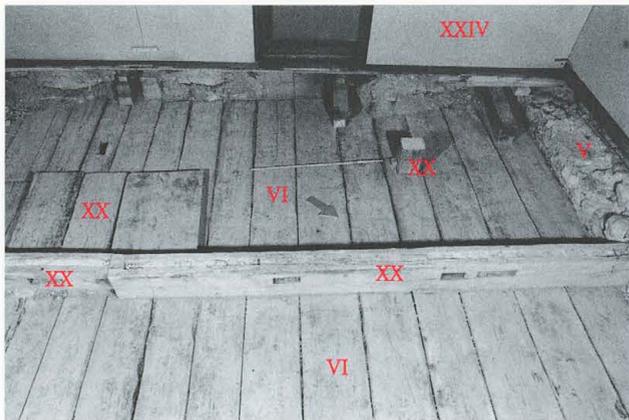
Abb. 73 Burg Zug 1979. Nordannex. Raum RN 13. Blick nach geographisch Südwesten. Bretterboden (VI) mit jüngeren Schwellbalken (XX) und Abdeckbrettern (XX) über der Lücke des alten Holzpfailers (VI).

Nordteil gegliedert (Abb. 73 und 74) und – wie Reste belegen – durch einen Mörtelguss abgedeckt worden. Indizien für eine allfällige Raumaufteilung fehlen. Im Bretterboden befindet sich eine Lücke, die anscheinend original ist. Sie liegt genau über dem erwähnten Rest des Steinblockes im Erdgeschoss und hätte somit als Aussparung für den von unten kommenden Holzpfeiler gedient haben können (vgl. Abb. 73). Die Bretter des ersten Obergeschosses liegen auf sieben Ost-West-ausgerichteten Eichenbalken. Drei von ihnen sind dendrochronologisch in die Jahre 1353, 1354 und auf wenige Jahre nach 1347 bestimmt (Abb. 75; vgl. Abb. 43).¹³¹

jetzt bestehen (vgl. Abb. 73). An den Korridorwänden im zweiten Obergeschoss sind graue Sockelfarben mit schwarzen Abschlusslinien vielleicht in dieser Phase entstanden.

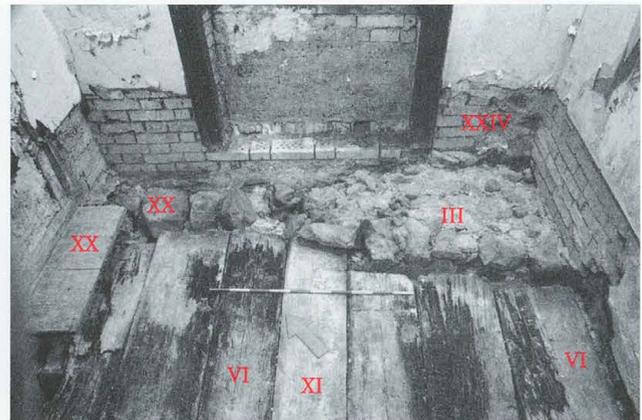
Abb. 74 Burg Zug 1978. Nordannex. Raum RN 14. Blick nach geographisch Nordosten. Abbruchkronen der «Mantelmauer» mit anschliessendem Bretterboden (VI), darüber Backsteinmauerwerk (XXIV).

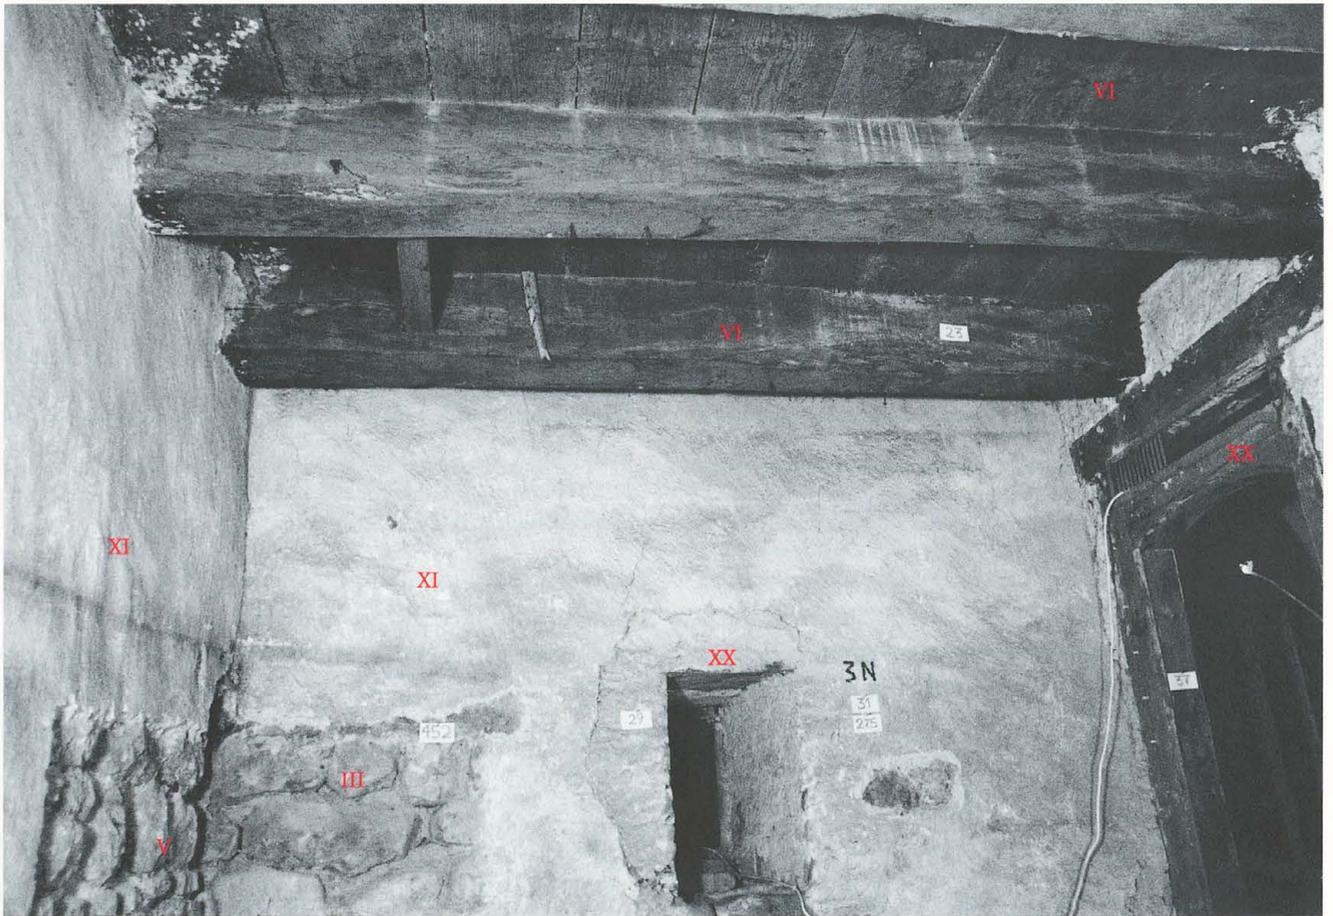
Abb. 75 Burg Zug 1976. Nordannex. Raum RN 3. Blick nach geografisch Nordosten. Ansicht der «Mantelmauer» (III) mit Fensteröffnung aus Phase XX, der Binnenmauer (PN 21 aus Phase V) und der Balkenlage aus Phase VI. Rechts Binnenwand aus Phase XX.

Der Erdgeschossraum wird durch zwei neu eingezogene Nord-Süd-verlaufende Fachwerkwände auf breiteren, gemauerten Fundamenten in einen Mittelkorridor und zwei Kellerräume unterteilt (vgl. Abb. 88). Vom Korridor (RN 2) führen je zwei Durchgänge im Norden und im Süden in die seitlichen Räume. Offenbar wurden jedoch nur zwei von diesen auch wirklich eingerichtet und benützt (Abb. 250; vgl. Abb. 75).

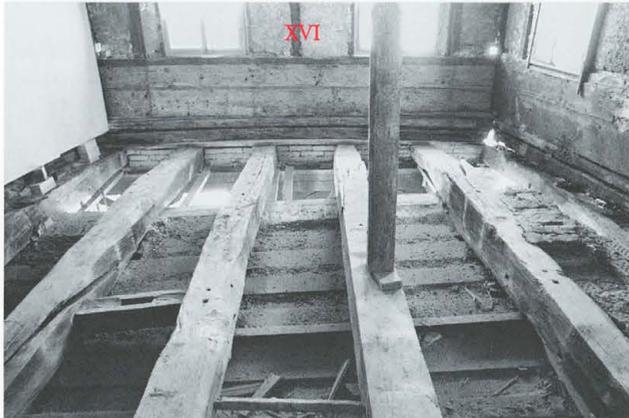
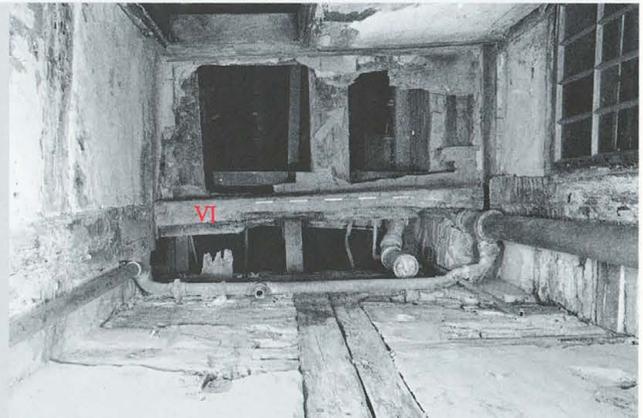
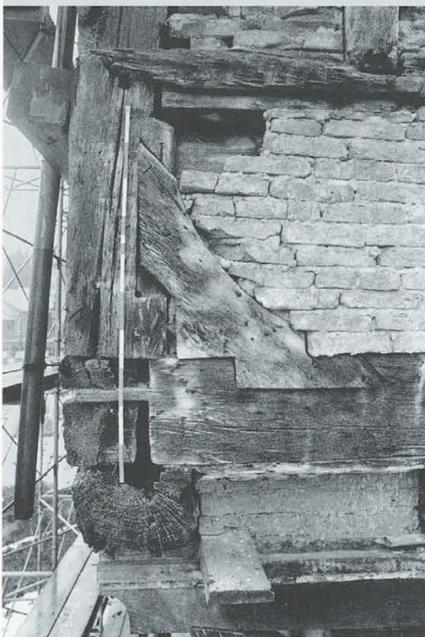
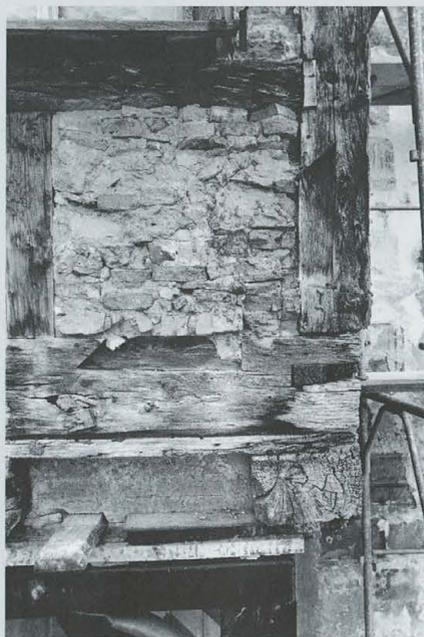
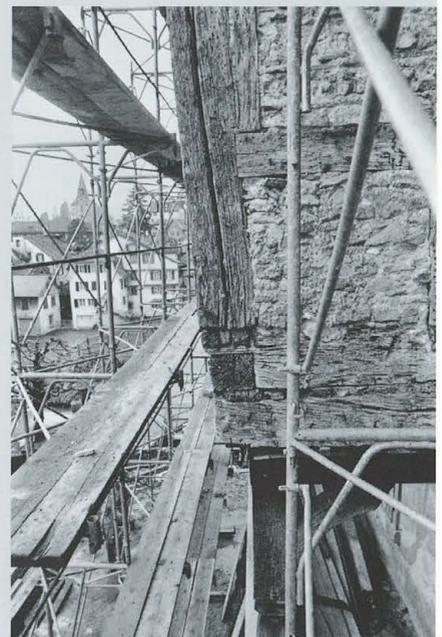
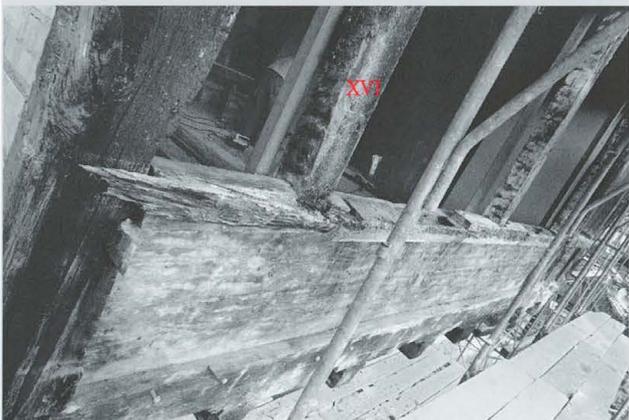
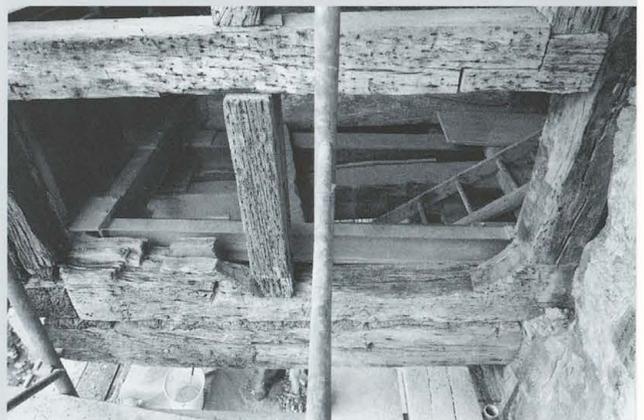
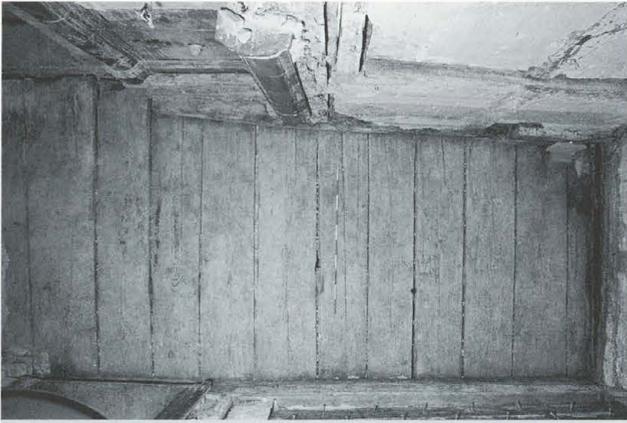
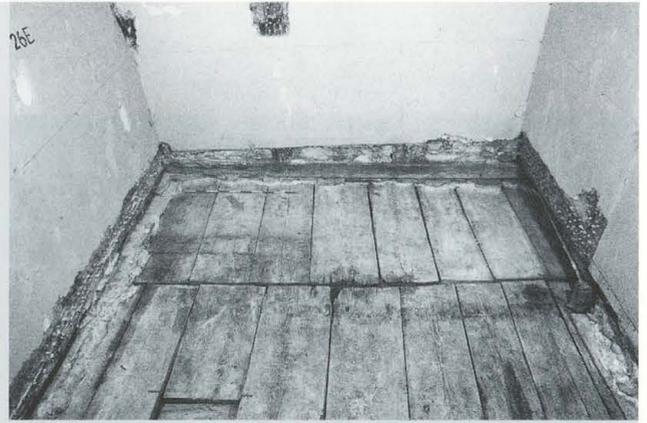
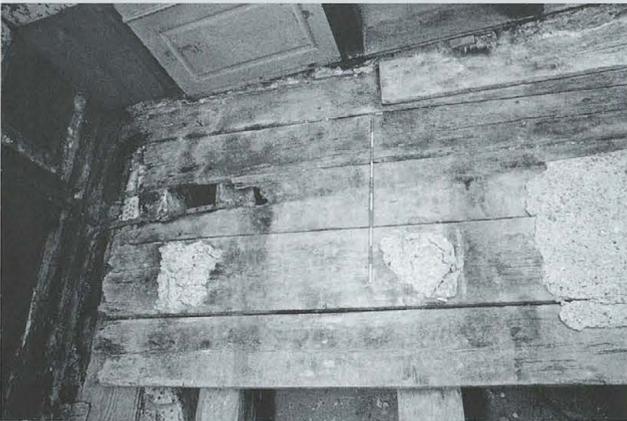
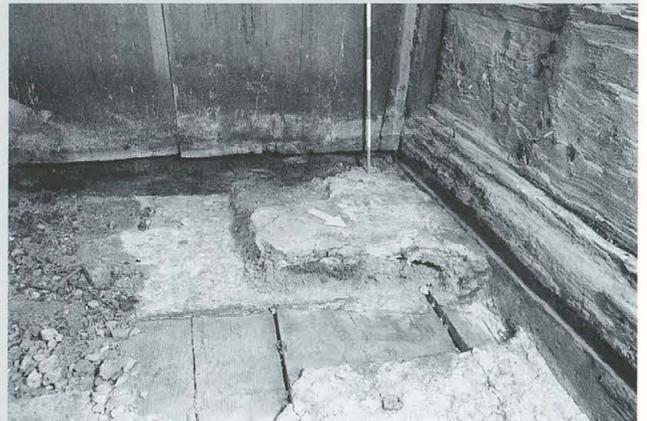
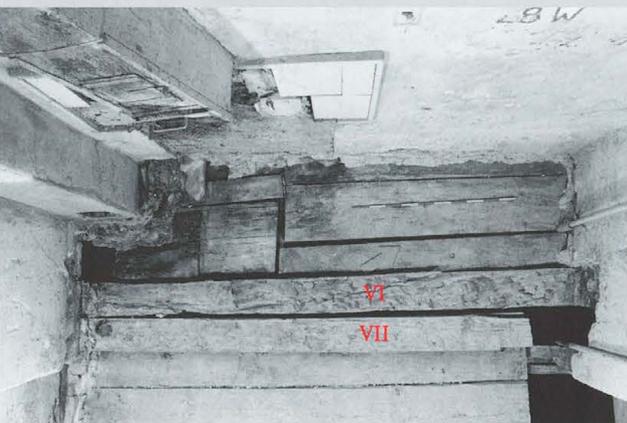
a: Nordannex. Raum RN 25. Blick nach Nordwesten.

b: Nordannex. Raum RN 27. Blick von oben.

c: Nordannex. Westfassade. Blick nach Südosten.

d: Nordannex. Westfassade. Blick nach Südosten.

e: Nordannex. Südfassade. Blick nach Nordosten.

f: Nordannex. Westfassade. Blick nach Süden.

g: Nordannex. Südfassade. Blick nach Nordosten.

Abb. 76 Burg Zug 1977–79. *Traggebälk* (a–g): Zwei Kronbalken auf den Binnenmauern tragen das Nord-Süd-verlaufende, beidseitig kräftig auskragende Traggebälk. Dieses besteht aus acht ca. 13 m langen, zu Kanthölzern gebeilten Eichenstämmen, die offenbar schon zur Bauzeit erheblich krumm waren (vgl. Abb. 79, 80, 148, 162, 179, 334).

b: Nordannex. Raum RN 21. Blick von oben.

i: Nordannex. Raum RN 26. Blick nach Südwesten.

k: Nordannex. Raum RN 25. Blick nach Südosten.

l: Nordannex. Raum RN 25. Blick nach Südwesten.

m: Nordostannex. Raum RN 28. Blick von oben.

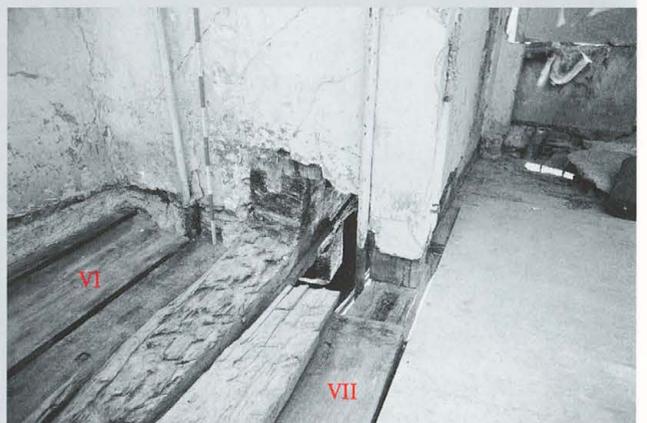
n: Nordostannex. Raum RN 28. Blick nach Norden.

Abb. 76 (Fortsetzung) *Bretterboden* (b–p, s): Auf dieses Traggebälk wird wie im Turm und im steinernen ersten Obergeschoss ein ca. 5 cm dicker Bretterboden verlegt. Die Bretter verlaufen in nordsüdlicher Richtung und weisen einen durchgehenden Stoss ungefähr auf halber Breite auf. Sie sind an vielen Stellen mit Holznägeln im Traggebälk verdübelt (vgl. Abb. 152, 162, 175, 255, 276).

Abb. 76 (Fortsetzung) *Wandgerüste (m–v)*: Auf diesen Boden kommt ohne weitere Verankerung die Konstruktion der Aussen- und der Trennwände zu stehen. Sie besteht aus Schwellen (m–p, s), Ständern (c–g, q, r, t–v; vgl. Abb. 148, 283) sowie aus nach dem Einbringen der Wandfüllungen aufgesetzten Rähmen (q, r, t–v; vgl. Abb. 170, 171, 184, 185). Diese tragenden und rahmenden Elemente waren an den Aussenwänden mit knappen Brettartigen Eckbügen versteift (c, d, t, u). Kompliziert ausgebildete Verzäpfungen verbinden die vertikalen und horizontalen Tragelemente und zeugen von der hochentwickelten Zimmermannskunst der Epoche (c–e, q, r, t–v). Die Konstruktion ist an den Südwest-, Nordwest- und Nordostecken sowie in der Nordfassade noch vorhanden. An der Südostecke sind Reste erhalten. Es ist eine zweifelsfreie Rekonstruktion des Gebäudes möglich.

Der Nordostannex wird zwar bündig an den Nordannex angeschlossen, aber selbständig konstruiert. So wird parallel und ohne Abstand zu dessen Ostschwelle die westliche Fusschwelle des neuen Anbaues gelegt (vgl. Abb. 76m, n). Dann wird bündig auf dem zuvor gelegten Bretterboden die südliche und nördliche Schwelle eingezapft und mit der Ost- und Westschwelle verbunden. Im nächsten Arbeitsschritt wurden sicher die vier Eckständer, vielleicht auch zwei Binnenwandständer zur Korridorwand auf die Schwelle aufgesetzt und mit ihnen verzapft. Zumindest auf der Ostseite werden die Eckständer durch Fusshölzer mit der Schwelle verstrebt (Abb. 82). Im Innern trennt eine Nord-Süd-verlaufende Schwelle einen lediglich 1,1 m breiten Korridor im Westen ab. Während der Bretterboden hier direkt

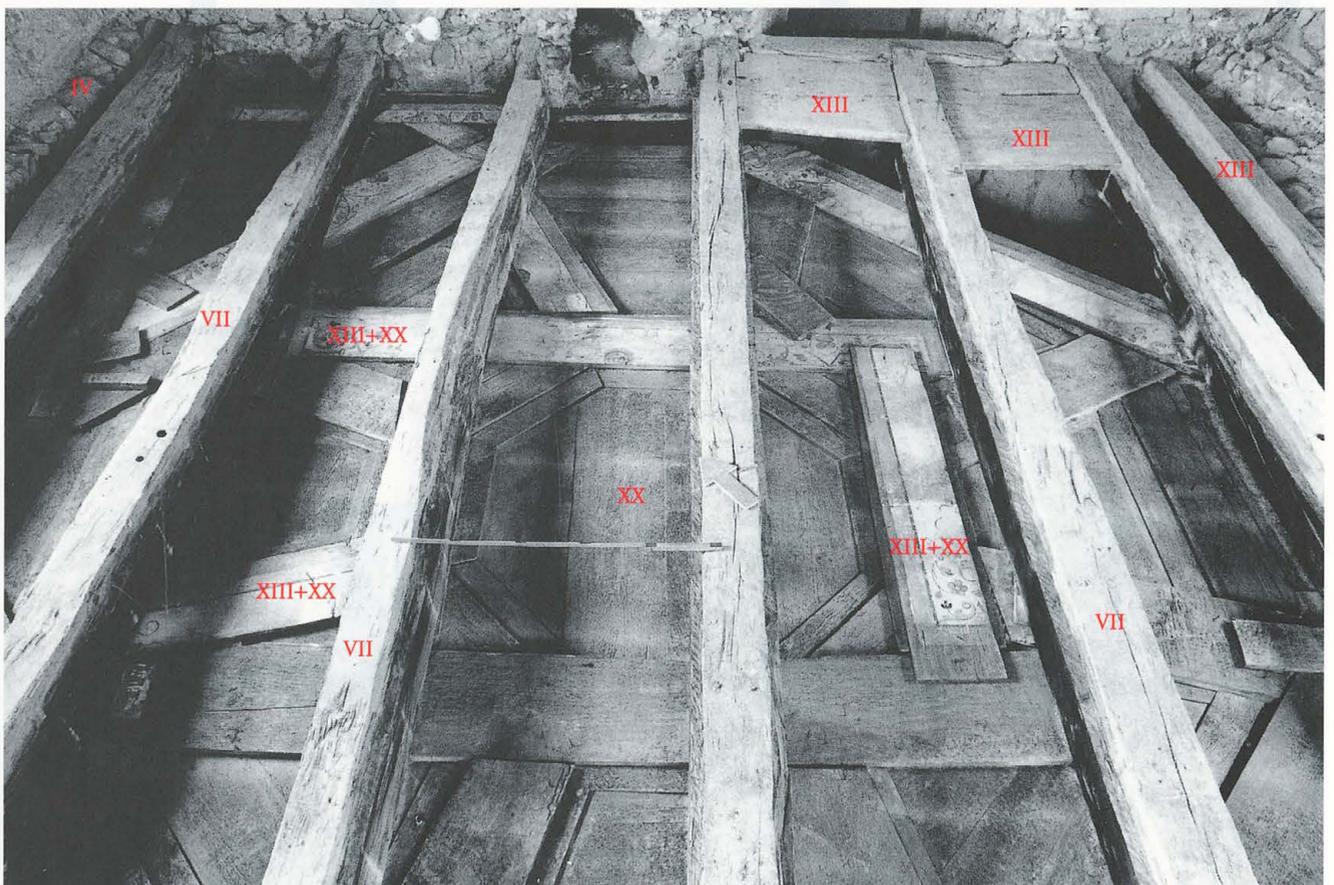
Abb. 78 Burg Zug 1979. Turm. Raum RN 33. Blick nach geografisch Nordosten. Balkenlage (VII) mit der aktuellen Decke des Raumes RN 20 (XX). Sichtbar sind die wiederverwendeten, bemalten Bretter der ehemaligen Decke aus Phase XIII.

Das Gewölbe über dem Raum des zweiten Obergeschosses (RN 20) wird abgebrochen. Die vorher möglicherweise über dem Gewölbe liegende Balkenlage wird herausgenommen und unter Wiederverwendung alter Balken auf tieferem Niveau wieder eingesetzt (Abb. 78). Die sechs Boden-/Deckenbalken lassen eine dendrochronologische Datierung in die Zeit nach 1354 zu.¹³⁹ In die alten breiten Öffnungen werden sehr wahrscheinlich Fenster eingesetzt, die jedoch keine Spuren hinterlassen. Der Zugang zum Raum erfolgt über die Tür aus Periode V in der Nordostecke. Der neue Verputz berücksichtigt die im unteren Wandbereich sockelartig sich abzeichnenden Mauervorsprünge aus der Phase IV und schliesst oben um

Zudem wird ca. 1,1 m unterhalb der Bodenbalken des dritten Geschosses eine neue Decke eingebaut, die aus fünf eingehängten Ost-West-verlaufenden Balken besteht (vgl. Abb. 143). Die etwa 3 m langen Deckenbretter verliefen Nord-Süd und hatten einen Mittelstoss. Längsfugen und Mittelstoss wurden mit profilierten Deckleisten geschlossen, wie wenige Reste belegen (vgl. Abb. 78).¹⁷² Es lässt sich nicht nachweisen, ob nun ein neuer Boden ein-

erhält eine gestemmte Felderdecke mit Mittelbild (vgl. Abb. 78).²⁴⁴ Sie ist in hellen Grautönen gefasst und mit reichen, goldgelben Rocaillemalereien verziert.

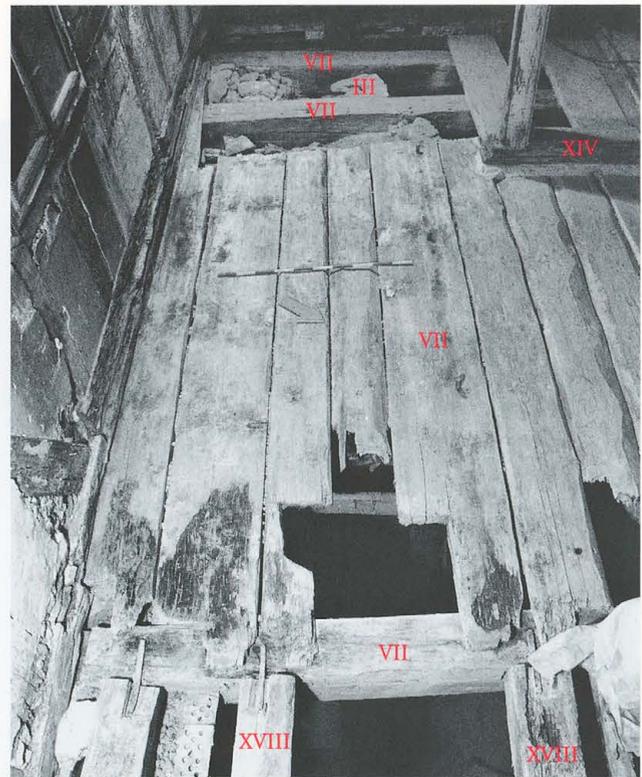
Abb. 81 Burg Zug 1978. Nordostannex. Raum RN 29/30/23. Blick nach geografisch Südwesten. Traggebälk und Bodenbretter der Erweiterung Phase VII.

auf dem Grundgebälk verlegt (Abb. 81; vgl. Abb. 76m und 80). Sie sind zum Teil mit Holznägeln am Gebälk fixiert und stossen am Westende stumpf unter der Fassadenschwelle an die Bodenbretter des Nordannexes.

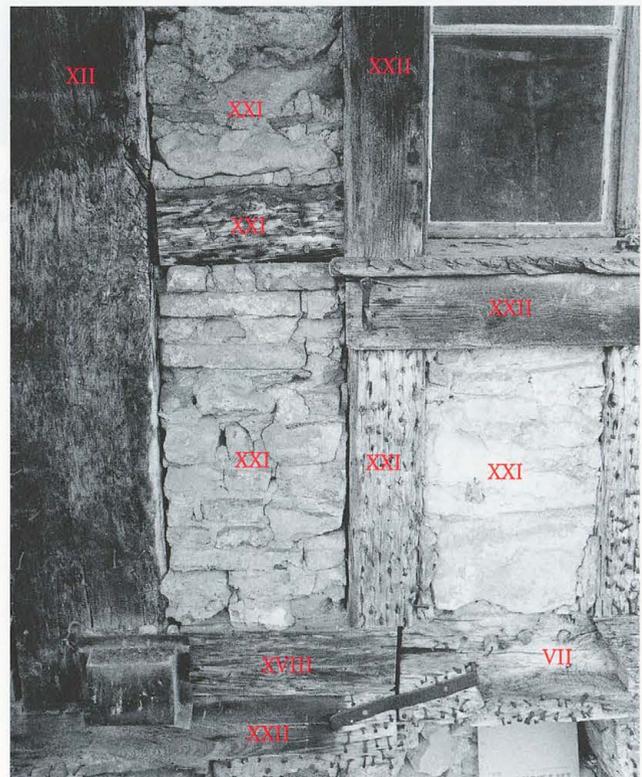
Abb. 82 Burg Zug 1979. Nordostannex. Ostfassade. Detail mit östlicher Fasadenschwelle (rechts unten) und mit Überblattungsnut der Fussesstrebe (VII).

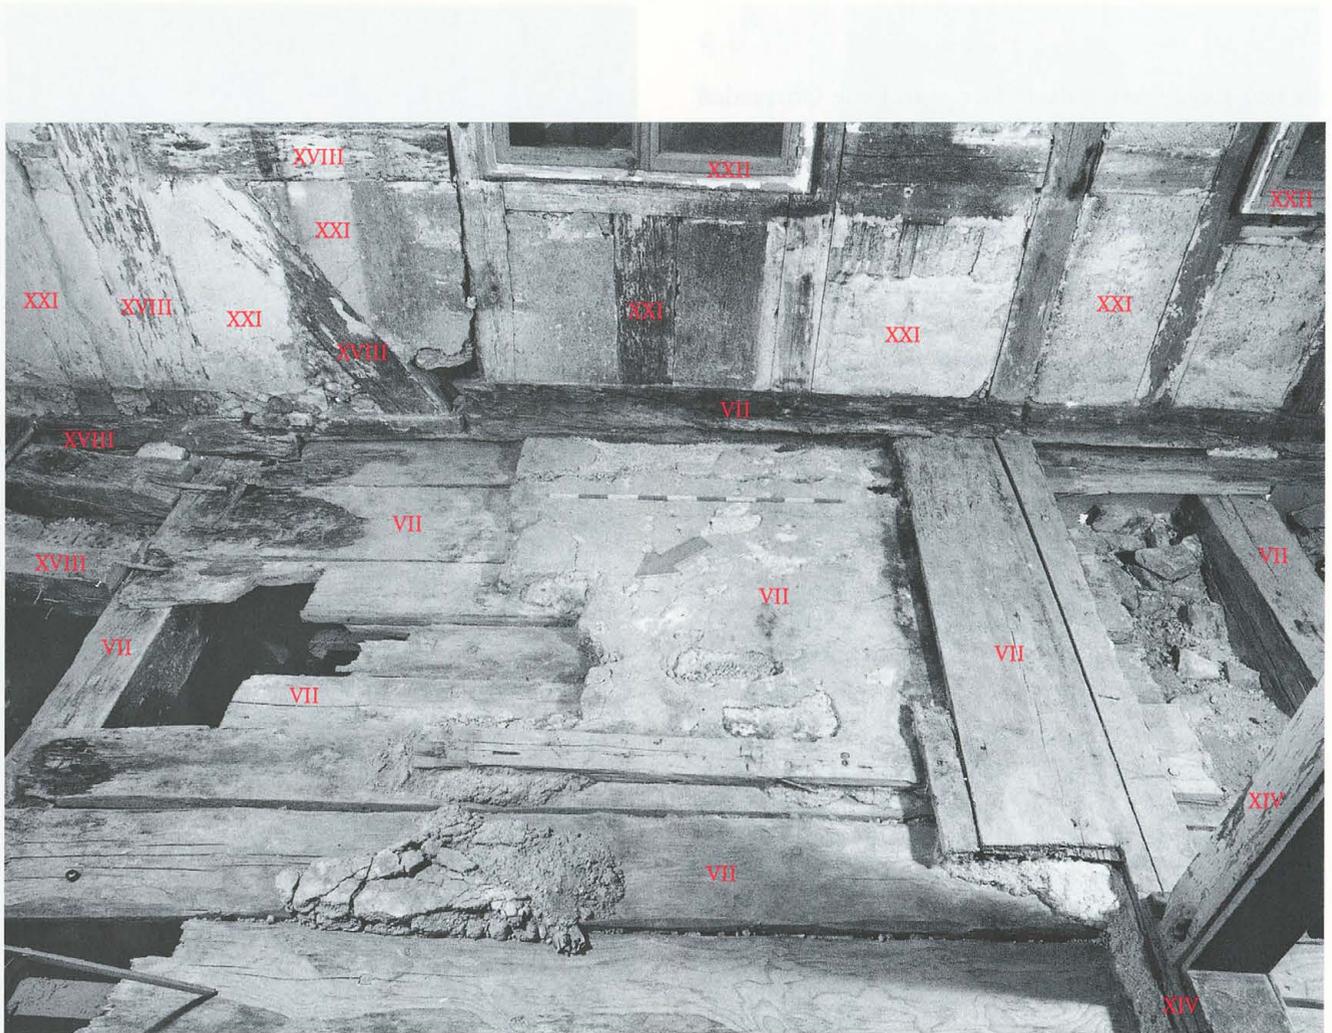
Abb. 83 Burg Zug 1978. Nordostannex. Raum RN 28–30. Blick nach geografisch Südosten. Traggebälk und Bodenbretter der Erweiterung Phase VII. Darauf liegen der zeitgleiche Mörtelgussestrich und die Reste des zugehörigen Bretterbodens (PN 1080). Die Bodenbretter sind in die Fassadenschwelle eingenetzt.

begangen wird, zeigt das Ostzimmer eine aufwändige Bodenkonstruktion in gleicher Art wie der Nordwestraum des Nordannexes (RN 25; Abb. 83–85). Möglicherweise befindet sich am Nordende des Korridors eine erste Abortanlage.

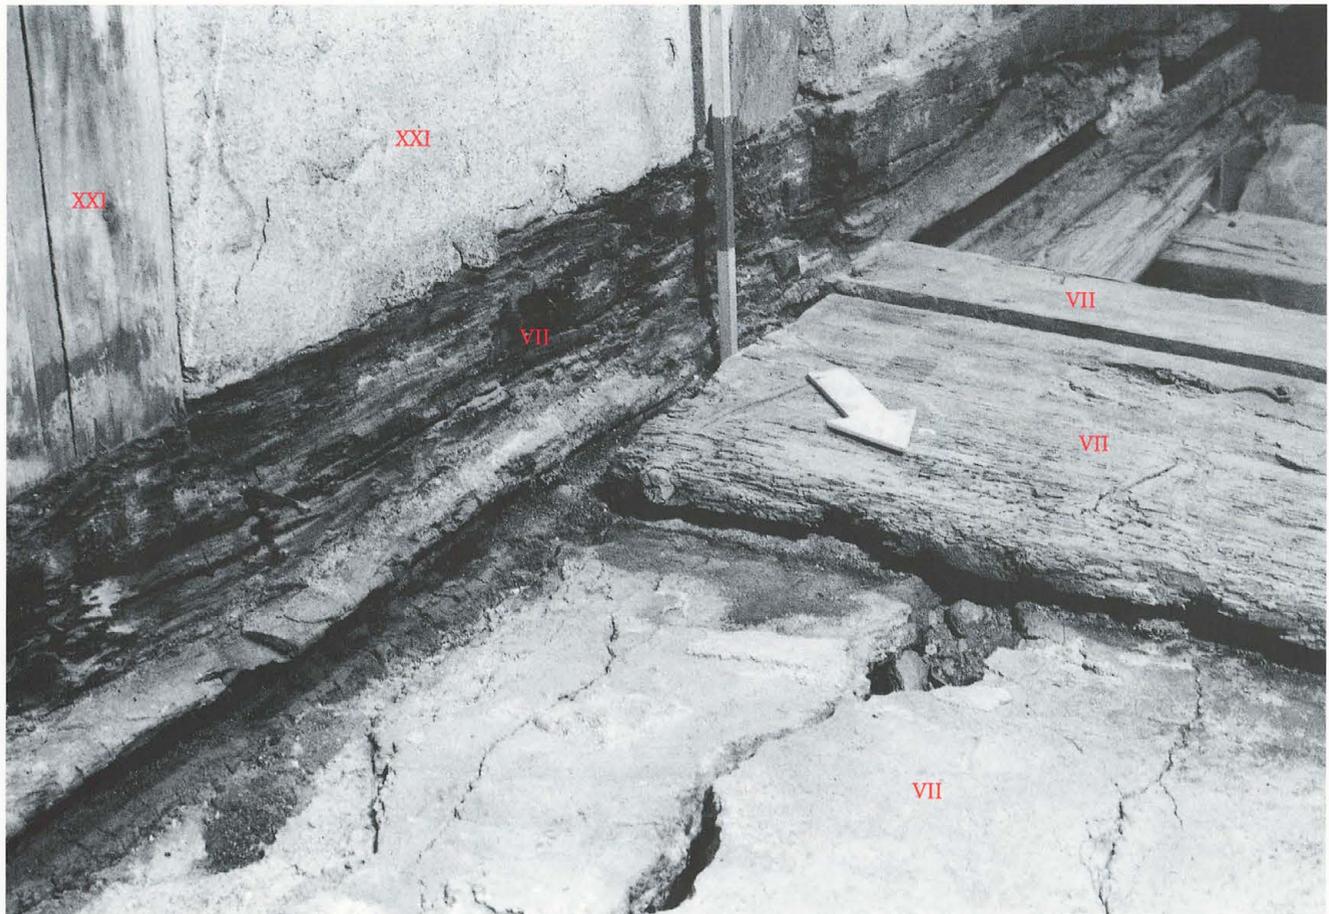
Abb. 84 Burg Zug 1978. Nordostannex. Raum RN 30. Blick nach geografisch Süden. In die Fassadenschwelle eingentete Bretter des Bretterbodens (PN 1080).

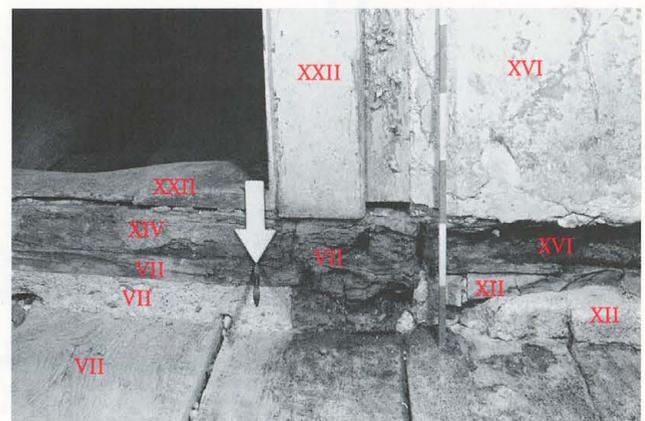
Abb. 85 Burg Zug 1978. Nordostannex. Raum RN 28. Blick nach geografisch Südwesten. Links: In die Korridorschwelle eingentete Bretter des Bretterbodens (PN 1080, VII) des Ostzimmers. Rechts: Schmalere Korridor mit jüngeren Tonplattenboden (XII) und überlagernder Wand (XIV).

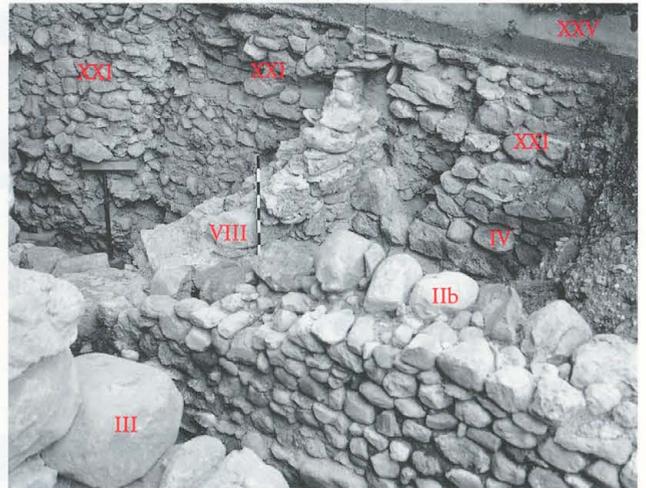
Abb. 86 Burg Zug 1967. Felder I und K. Blick nach geografisch Osten mit innerer Ringmauer (IV), äusserer Ringmauer (XI) und eingebauter diagonaler Quermauer (VIII, unten links).

Von der Südostecke des Nordostannexes zieht eine 1 m starke Mauer in südöstlicher Richtung über die damals bereits unter dem Hofniveau liegende alte Ringmauer (Phase IIb) hinweg bis zur Ringmauer aus Phase IV, die sie offenbar nicht überbaut. Bei ihrem Ansatz wird das Fundament der bereits zuvor abgebrochenen «Mantelmauer» herausgerissen. Der Zweck dieser Mauer ist nicht erkennbar (Abb. 86). Denkbar wäre ein etwa 7 m langer Schopfanbau zwischen Burggebäude und Ringmauer, wobei eine kleine Quermauer von 80 cm Stärke zwischen der «Mantelmauer» und der inneren Ringmauer den nördlichen Abschluss gebildet hätte. Dies ergäbe eine trapezförmige Grundrissform des so rekonstruierten Gebäudes. Vor der Ostwand des Turmes konnten die Ausbruchgruben eines verwinkelten Mauergefüges dokumentiert werden, das am ehesten als Grundmauer zu einem Treppenhauseanbau zu deuten ist. Auch nachträglich in die östliche Turmfront gebrochene Löcher für Balkenlager weisen auf eine Treppe und ein darüber liegendes Pultdach hin. Die Treppe scheint das erste Obergeschoss des Nordostannexes (Phase VII) durch dessen Südwand erschlossen zu haben.

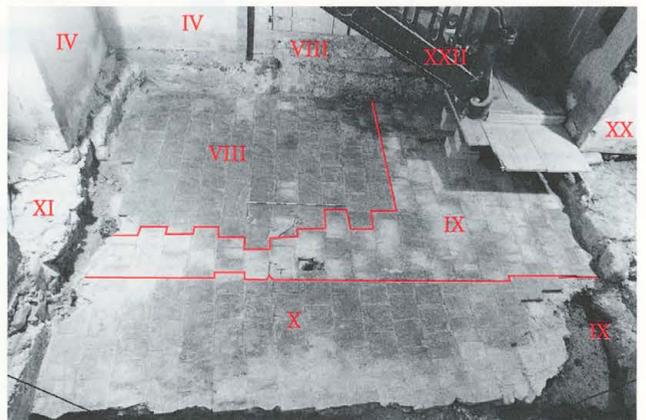
Abb. 87 Burg Zug 1979. Turm. Raum RN 1. Blick nach geografisch Südosten auf den Tonplattenboden aus Phase VIII (oben links).

Das Erdgeschoss des Turmes erhält einen Tonplattenboden, der nur unwesentlich höher liegt als sein Vorgänger, sodass die Vorfundamente immer noch als Sockel sichtbar bleiben (Abb. 87). Der Tonplattenboden ist nur in der Nordostecke erhalten geblieben. Die Wände werden neu deckend verputzt. Es gibt keinen Anhaltspunkt für eine gleichzeitig eingebrachte Balkenlage über dem Erdgeschoss. In den schon vorhandenen Durchgang in der Nordwand wird das Türgericht eines Rundbogenportals gesetzt. Im Türlicht werden nach Norden drei Stufen aus grossen Steinblöcken eingebaut, die zum neuen Bodenniveau des Erdgeschossraumes

Der Tonplattenboden wird im westlichen Teil ergänzt, offenbar nach Entfernung der Trennwand und der postulierten Treppe aus Phase IX (vgl. Abb. 87). Mit grösster Wahrscheinlichkeit wird eine neue, aufwändigere, aber gleich verlaufende Treppe entlang der West- und Nordwand erstellt. Sie führt am alten Hocheingang der Westseite vorbei zu einem Podest in der Nordwestecke und wird durch ein nördlich des Eingangs eingelassenes Balkenlager abgestützt. Das Podest wird von Konsolbalken getragen, welche in die Aussparungen der früheren Balkenlage eingesetzt wurden. Von da steigt die Treppe zu einem zweiten Podest in der Nordostecke empor, was die Verschiebung des nördlichsten Unterzugs des Bodengebälks des zweiten Geschosses bedingt (Abb. 99; vgl. Abb. 235).¹⁴⁷ Vom Nordost-Podest aus führt ein neugeschaffener Durchbruch in der Nordwand mit sieben Sandsteinstufen in der Mauerstärke zum Korridor im hölzernen Aufbau (zweites Geschoss) des Nordannexes (Abb. 100). Der partiell neue, weiss getünchte Verputz erhält an der Kante und am Bogen des Türdurchbruches eine graue Randmalerei mit schwarzem Begleitstrich.

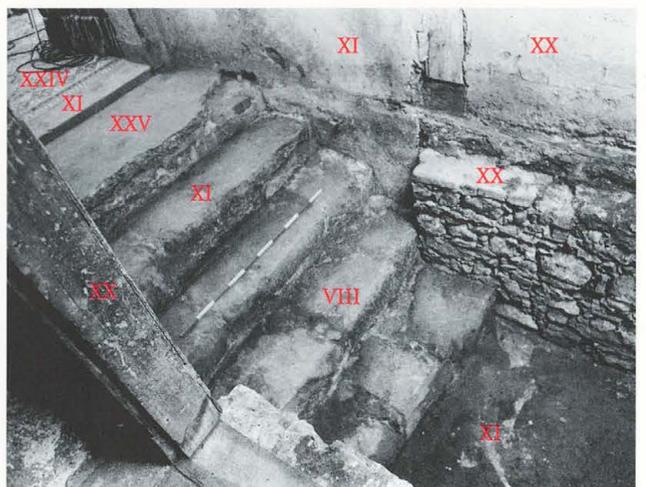
Abb. 88 Burg Zug 1977. Nordannex. Raum RN 2. Blick nach geografisch Westen. Treppe zwischen Turm und Nordannex. Die unteren drei Stufen gehören zu Phase VIII, die oberen zu Phase XI.

im Nordannex (RN 2,3,4) hinunterführen (Abb. 88). Ein neuer Türdurchbruch in der Ostwand, der über Stufen erreichbar gewesen sein muss, besitzt ein rechteckiges Türgericht und führt in das schon erwähnte mutmassliche Treppenhaus auf der Ostseite des Turmes.

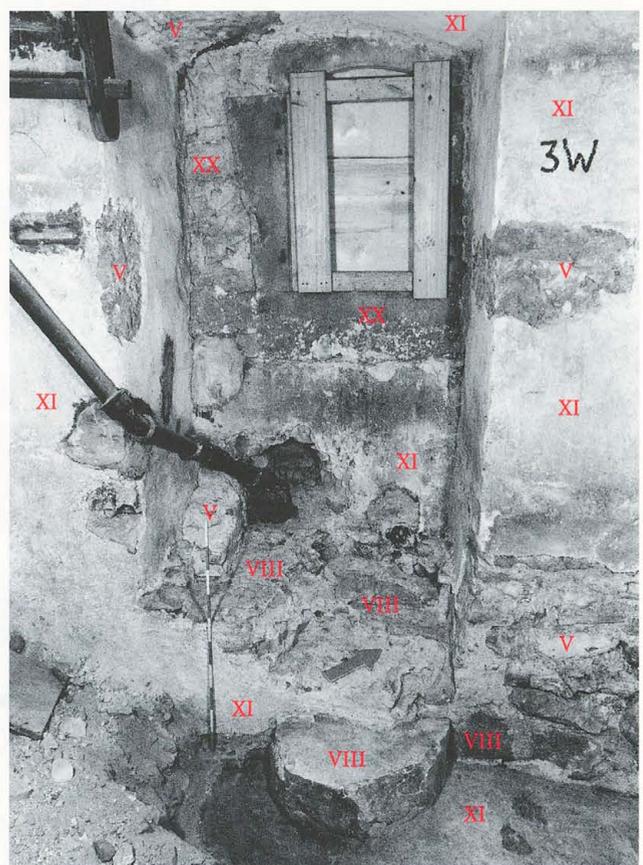
Abb. 89 Burg Zug 1978. Nordannex. Raum RN 3. Blick nach geografisch Nordwesten. Ins alte Türlicht (V) in der westlichen Binnenmauer (PN 21) wurden nach Bodenabsenkung im Nordannex Treppenstufen eingebaut (VIII).

Der Boden des Nordannexes wird um mindestens 1 m abgesenkt, was die Unterfangung der Binnenmauern sowie Stufen zur Tür in der Westwand bedingt (Abb. 89). Der neue Boden bestand vermutlich aus festgestampfter Erde. Der Fundamentstein zur mutmasslichen Mittelstütze bleibt bestehen. Das Vorfundament der Turm-Nordmauer und stellenweise vorhandene Vorfundamente an den Binnenmauern werden sockelartig im Raum sichtbar. Da das neue Bodenniveau auf der Raumsüdseite gar tiefer liegt als die Unterkanten der beiden Binnenmauern, wurden an diesen Stellen Unterfangungen eingebaut.

Das Äussere der beiden Steingeschosse erhält denselben deckenden Verputz samt Eckquadermalerei wie der Turm. Innen werden alle vier Wände des Erdgeschosses mit einem dicken Kalkverputz überzogen, der demjenigen an den Fassaden entspricht, und der gestampfte Erdboden wird mit einem Mörtelguss überdeckt (Abb. 107). Der Verputz berücksichtigt alle vorhandenen Öffnungen, auch den höher gelegten Korbbogen der Türnische zum Turm. Der Westeingang wird zum Fenster verkleinert und in die Nische ein Podest eingebaut, dessen Oberseite möglicherweise einen Plattenbelag erhält (vgl. Abb. 89).

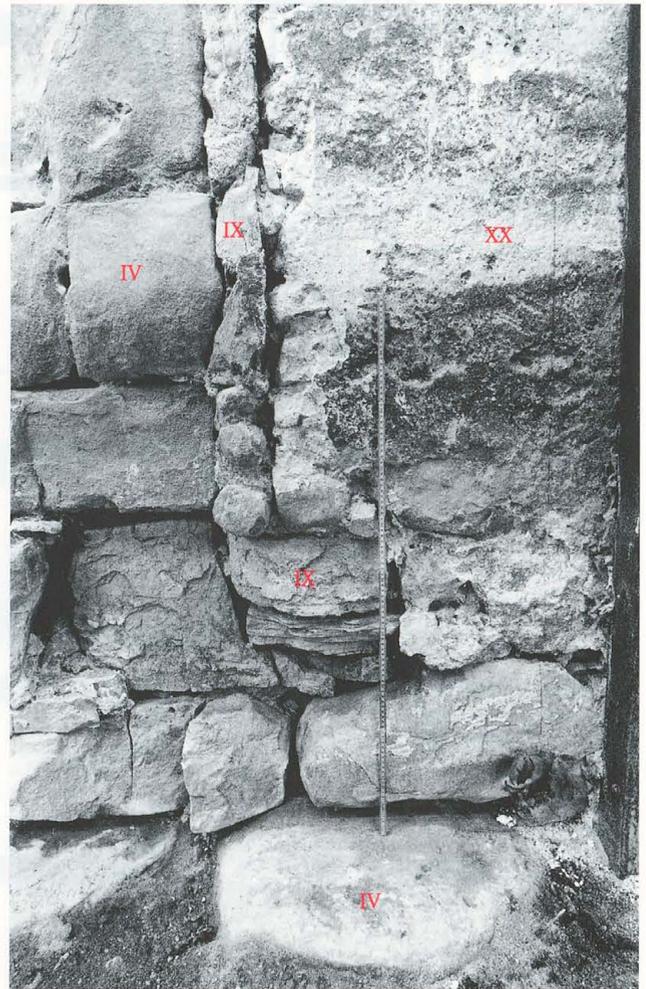
Abb. 90 Burg Zug 1979. Südfassade des Turmes. Versetzflick eines Türgerändes und Schwellenstein, die nachträglich ins Turmmauerwerk eingelassen wurden. Dies gibt die Lage der ersten, ebenerdigen Tür des Turmes an.

Das Erdgeschoss des Turmes erhält in der Südwand den ersten feststellbaren Zugang (Abb. 90; vgl. Abb. 48b). Als Türgericht diente möglicherweise das heute im zweiten Obergeschoss als Spolie eingesetzte spitzbogige Türgerände. Seine Dimensionen würden zum Zugang im Erdgeschoss passen, und sein verkümmert erhaltenes Verschlussbalkenloch weist auf eine Verwendung als Aussentür hin. Ausser Versetzflicken ist der westliche Rest der Schwelle erhalten. Im Innern lassen drei über die Turmmauerdicke verteilte Stufenunterbauten in der Türlaibung zum tieferen Turmboden auf ein ca. 80 cm höheres Aussenniveau schliessen (Abb. 91; vgl. Abb. 87). Der alte Tonplattenboden bleibt nur in der Nordostecke erhalten, in seinem südlichen und westlichen Teil wird er erneuert (Abb. 92). Die westlichen neuen Tonplatten bilden eine saubere Süd-Nord-verlaufende Begrenzung auf der Flucht der östlichen Laibung der neuen Südtür (vgl. Abb. 87 und 91). Diese saubere Linie lässt auf eine Holzwand schliessen, die am ehesten als Verschlag einer entlang der Westwand emporführenden Treppe zu deuten ist. Diese muss mangels Durchgang und nachgewiesenem Gebälk auf der Höhe des ersten Obergeschosses entlang der Nordwand ins zweite Geschoss des Turmes geführt haben, was eine Veränderung an dessen Bretterboden aus Phase VI bedingte. Dieser Treppenlauf ist zwar nicht nachgewiesen, er wäre aber problemlos rekonstruierbar. Am entsprechenden Ort fehlen denn auch die Bretter des Bodens zum zweiten Obergeschoss.

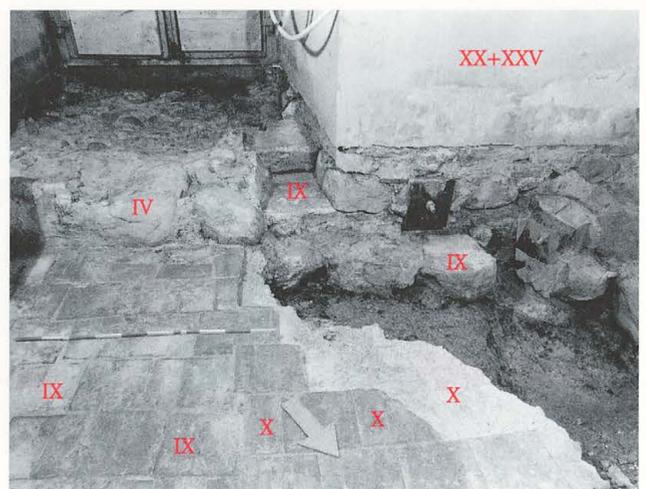
Abb. 91 Burg Zug 1979. Turm. Raum RN 1. Blick nach geografisch Südwesten. Ansicht der Ostlaibung und des Treppenunterbaus zur ersten, ebenerdigen Turmtür (IX). Der zugehörige Tonplattenboden (links) nimmt auf einen Einbau in der Mitte (Holz ?) Bezug.

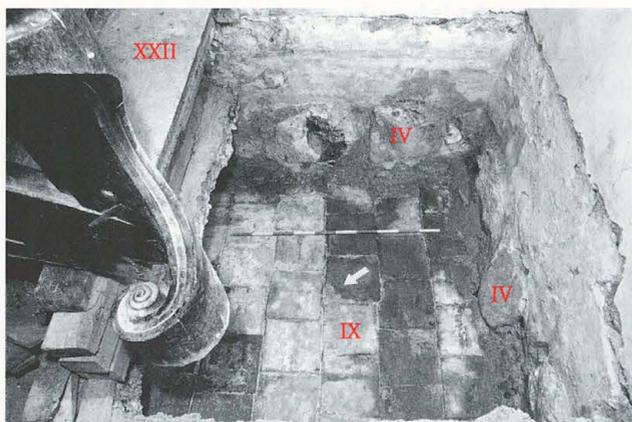
Abb. 92 Burg Zug 1978. Turm. Raum RN 1. Blick nach geografisch Südosten. Der Tonplattenboden unter dem Treppenpodest und der Treppe (XXII).

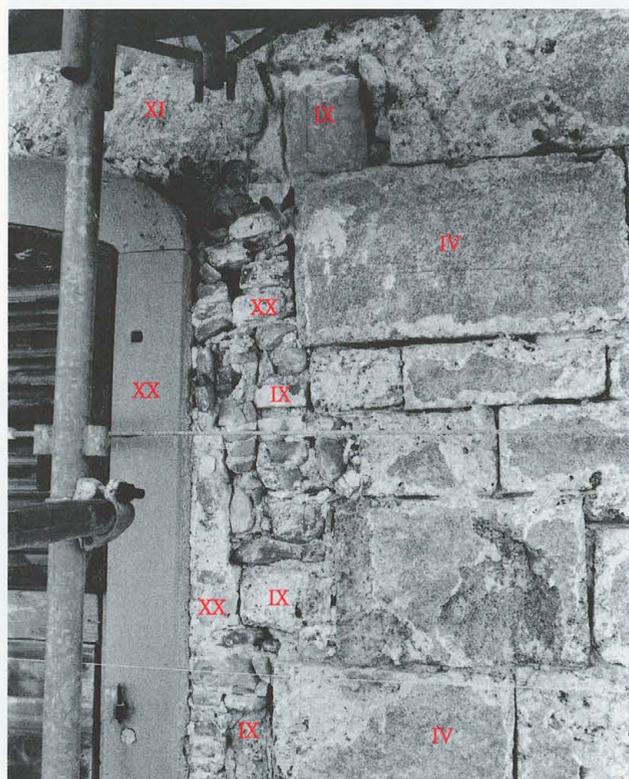
Abb. 93 Burg Zug 1979. Südfassade. Konsolstein eines ehemals vorhandenen Klebedaches (oben) und Versetzflickreste der Fenster.

Das zweite Obergeschoss des Turmes (RN 20) erhält neue, breite Fenster nach Süden und Westen hin, die aussen mit Klebedächern geschützt werden. Dies belegen Vormauerungen der ehemaligen Laibungen, Versetzflicke der Gewändesteine und später zurückgearbeitete Konsolen für Streifbalken an den Fassaden (Abb. 93). Ungefähr zehn nachträglich in die Südfassade eingebrochene Balkenlöcher könnten zumindest teilweise mit dem Gerüst in

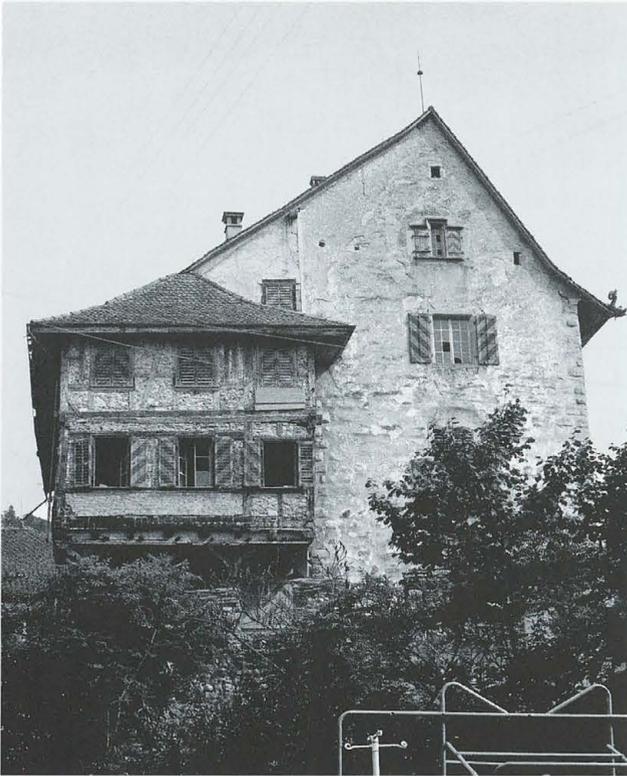
Abb. 94 Burg Zug 1977. Die Westfassade vor der Restaurierung.

pen hochrechteckige Einzelfenster (vgl. Abb. 94, 111, 177, 179, 576).²⁵⁸ In diesem Zusammenhang werden zum Teil neue Fensterpfosten, Sturzhölzer, Brüstungsbretter und – in einem Fall an der Nordfassade – auch ein Wandstiel mit den entsprechenden neuen Gefach-Ausmauerungen eingesetzt. Die Bearbeitung aller Hölzer spricht eindeutig für deren Verwendung in einer verputzten Fassade. Auch innen rechnen die Hölzer und Ausfachungen im Bereich des Korridors nicht mehr mit Sicht, denn die Ausfachungen sind roh verputzt. Die alten Kaminzüge zum Ofen des Nordwestzimmers werden zugemauert und durch einen neuen Zug ersetzt, der in ein neues Rauchloch mündet und weiter nach oben führt.

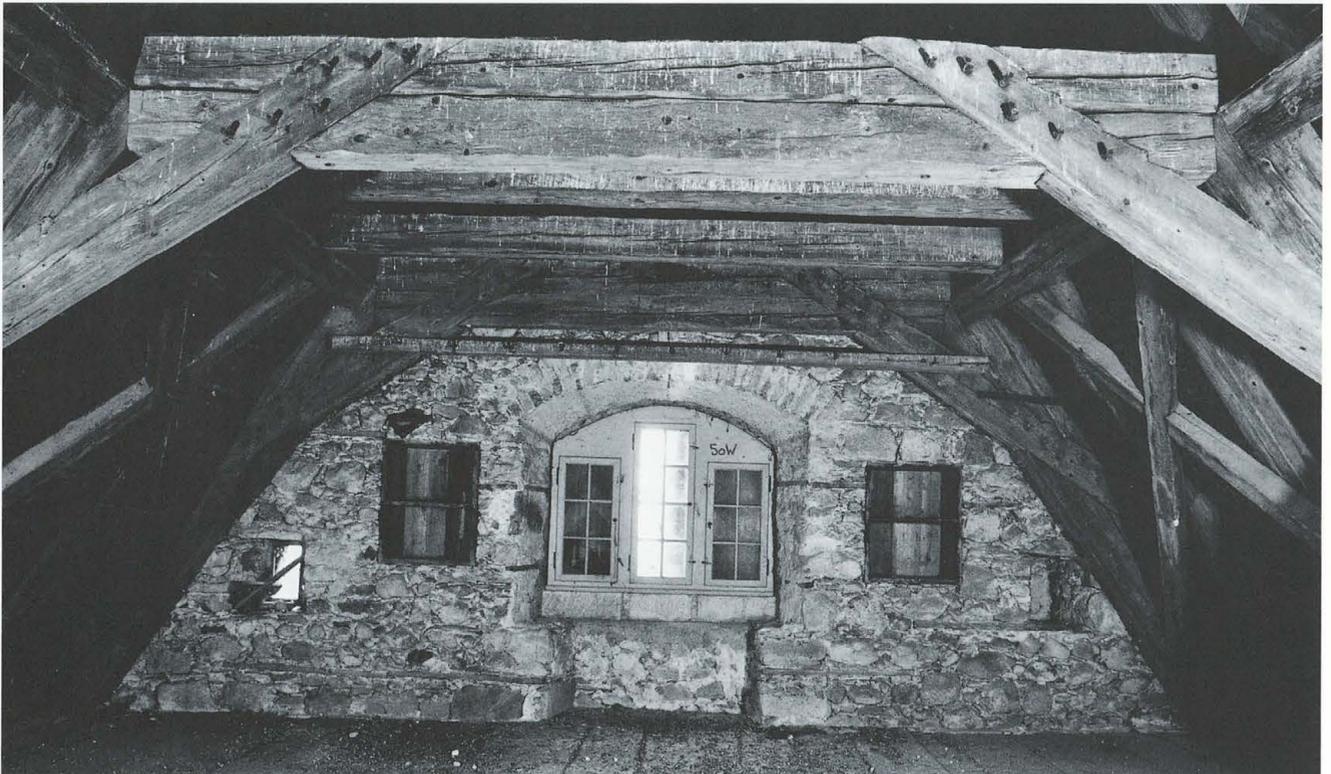
Abb. 95 Burg Zug 1975. Turm. Raum RN 50. Ansicht der westlichen Giebelwand mit dreiteiligem Staffelfenster (erneuert in Phase XXV) und zwei seitlichen Wandschränken. Ins Mauerwerk eingelassene Holzlatten zeugen vom ursprünglichen Vorhaben, den Raum zu vertäfern.

dem nördlich des Fensters eine Schranknische. Der Westgiebel erhielt in der Mittelachse ein dreiteiliges Staffelfenster (Abb. 95).¹⁴³ An der Innenwand befinden sich beidseits des Fensters Schranknischen, die mit Holz ausgekleidet und mit je einem Tablar versehen sind. Beide Fenster- nischen des Dachgeschosses haben ein stichbogenförmig-

Zwischen den neuen Giebelmauern wird nach 1488 der noch heute bestehende liegende Dachstuhl errichtet, der grosse Ähnlichkeit mit dem vor 1482 entstandenen Dachstuhl der in unmittelbarer Nähe gelegenen St. Oswaldkirche in Zug aufweist (Abb. 96; vgl. Abb. 95).¹⁴⁵ Zudem belegt ein Biberschwanzziegel mit der Jahreszahl 1489, der von der mehrfach umgedeckten Südseite des Daches stammt, die Art der neuen Dacheindeckung (vgl. Abb. 475).¹⁴⁶ Eine einläufige Treppe erschliesst entlang der Ostwand den Dachstock. Sie geht von der bereits bestehenden Öffnung in der Nordwand (Phase V; vgl. Abb. 60) aus und liegt auf einem Wechsel im neuen Bundgebälk (Abb. 97). Der Dachfuss wird durch Aufschieblinge geschützt.

zweiteiliger, Ost-West-ausgerichteter Bretterboden (vgl. Abb. 95 und 97). Er ist in Nut und Kamm verlegt und weist eine Stossfuge wenig östlich der Raummitte auf.

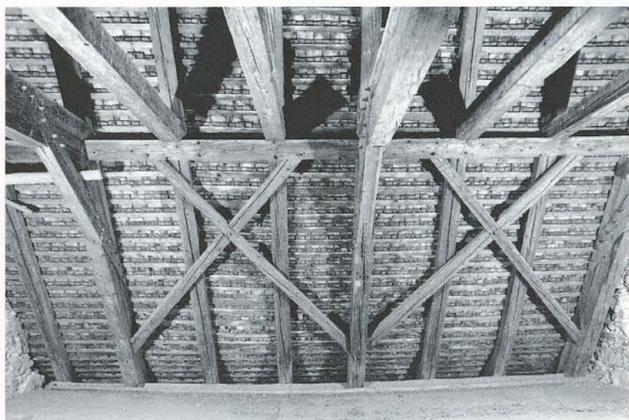
Abb. 96 Burg Zug 1975. Turm. Raum RN 50. Blick nach geografisch Südwesten. Liegender Dachstuhl mit so genannten Andreaskreuzen als Verstrebung.
