1 Geologische Ereignisse und Siedlungsphase I

Geologische Ereignisse und Siedlungsphase I

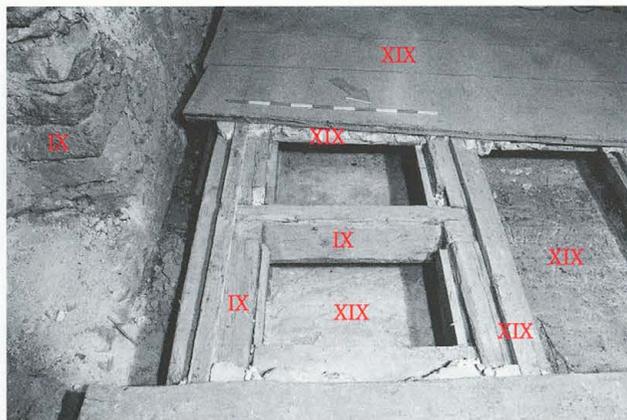
Abb. 97 Burg Zug 1978. Turm. Raum RN 50. Blick nach geografisch Südwesten. Detail des Treppenwechsels im Bodengebälk.

Zwischen den neuen Giebelmauern wird nach 1488 der noch heute bestehende liegende Dachstuhl errichtet, der grosse Ähnlichkeit mit dem vor 1482 entstandenen Dachstuhl der in unmittelbarer Nähe gelegenen St. Oswaldkirche in Zug aufweist (Abb. 96; vgl. Abb. 95).¹⁴⁵ Zudem belegt ein Biberschwanzziegel mit der Jahreszahl 1489, der von der mehrfach umgedeckten Südseite des Daches stammt, die Art der neuen Dacheindeckung (vgl. Abb. 475).¹⁴⁶ Eine einläufige Treppe erschliesst entlang der Ostwand den Dachstock. Sie geht von der bereits bestehenden Öffnung in der Nordwand (Phase V; vgl. Abb. 60) aus und liegt auf einem Wechsel im neuen Bundgebälk (Abb. 97). Der Dachfuss wird durch Aufschieblinge geschützt.

zweiteiliger, Ost-West-ausgerichteter Bretterboden (vgl. Abb. 95 und 97). Er ist in Nut und Kamm verlegt und weist eine Stossfuge wenig östlich der Raummitte auf.

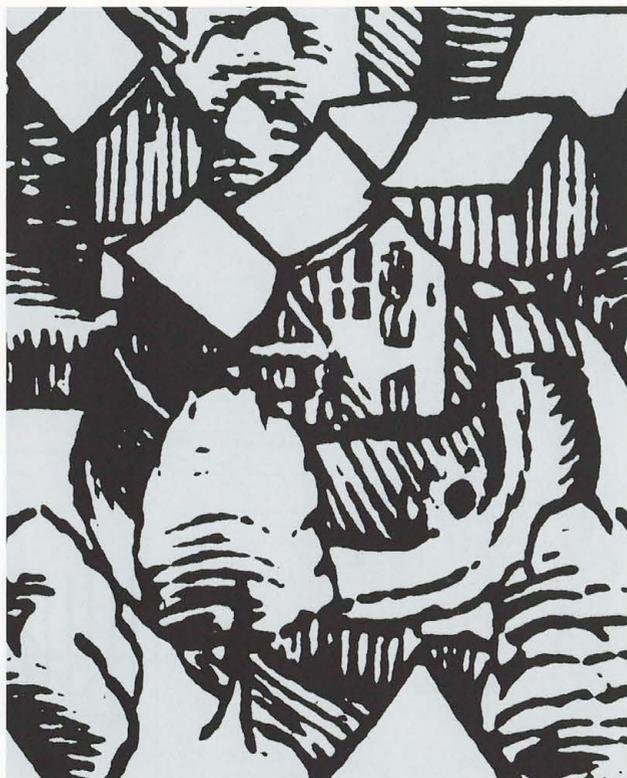
Abb. 98 Burg Zug. Ausschnitt aus Johannes Stumpf, «Gemeiner loblicher Eydgnoschafft Stetten, Landen und Völckeren Chronik würdiger thaaten beschreybung» (1. Auflage, Zürich, Christoph Froschauer, 1547. Holzschnitt, Zeichner vermutlich Hans Asper, Formschneider vermutlich Rudolf Wyssenbacher). Blick nach geografisch Süden an die Nord- und Westfassaden. Die Darstellung zeigt den Turm mit Giebelaufmauerung (Phase IX), den Nordannex mit eingeschossigem Holzaufbau (ab Phase VI), die innere Ringmauer (ab Phase IV), den Graben mit Brücke sowie die Grabengegenmauer (ab Phase IV). Vergrösserung ca. 4fach.

¹⁴³ Diese bauliche Veränderung am Turm ist im Holzschnitt der erst 1547 erschienenen Chronik von Johannes Stumpf abgebildet (vgl. Abb. 98 und KELLER 1991, 22 f.).

Die relativchronologisch zusammen in einen Zeitraum gehörenden Baumassnahmen können durch die dendrochronologische Datierung des Dachstuhls nach 1488 (ohne Splint) eingeordnet werden. Ein möglicher Anhaltspunkt für die Datierung dieser Phase kann auch aus der ältesten bildlichen Darstellung der Burg Zug gewonnen werden: Der 1547 in der Chronik des Johannes Stumpf erschienene Holzschnitt (Abb. 98) zeigt die wesentlichen Baumassnahmen dieser Phase, wie das Satteldach, die westliche Giebelmauer des Turms mit Befensterung (u. a. dreiteiliges Staffelfenster), den Holzbau des Nordannexes sowie die Ringmauer.

Die Zuverlässigkeit des Holzschnittes von Johannes Stumpf (1547, vgl. Abb. 98) vorausgesetzt, bildet diese Darstellung für die Veränderungen dieser Phase einen Terminus post. Die äussere Ringmauer mit Zinnenabschluss erscheint darauf nämlich noch nicht. Zudem weisen stilistische Anhaltspunkte – etwa der mehrmals auftretende blinde Vorhangbogen und die Quadermalerei – ins mittlere 16. Jh. In den historischen Kästen zu dieser und der vorangehenden Phase wird die Notiz im Lexikon von Hans Jacob Leu, dessen elfter Teil 1756 erschienen ist, zitiert, wonach der Umbau der Burg durch Anton Zurlauben im Jahr 1555 erfolgt wäre, wobei diese Information zumeist auch gleichzeitig als Beleg für den Erwerb der Burg durch Zurlauben gedeutet wurde. So gut sich diese Nachricht auch in das chronologische Schema einfügen würde, zögern wir dennoch, die umfangreichen Bautätigkeiten dem sich allein aus dieser Quelle ergebenden Datum von 1555 zuzuweisen. Dies umso mehr, als – wie im Kommentar zu Phase X erläutert – die Glaubwürdigkeit der Quelle selber nicht über jeden Zweifel erhaben ist und daraus der Erwerb der Liegenschaft durch Zurlauben an sich nicht hervorgeht.

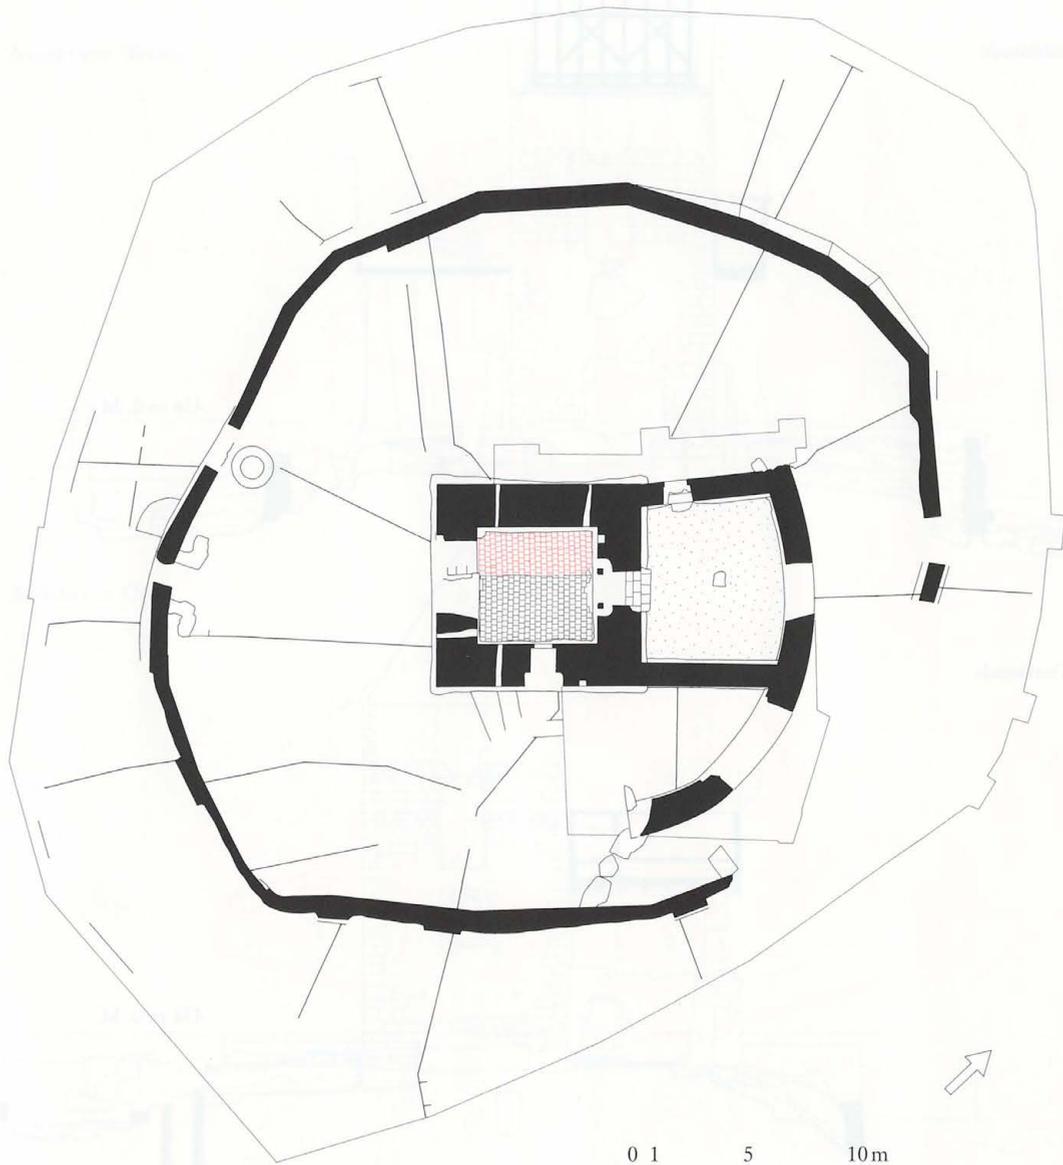
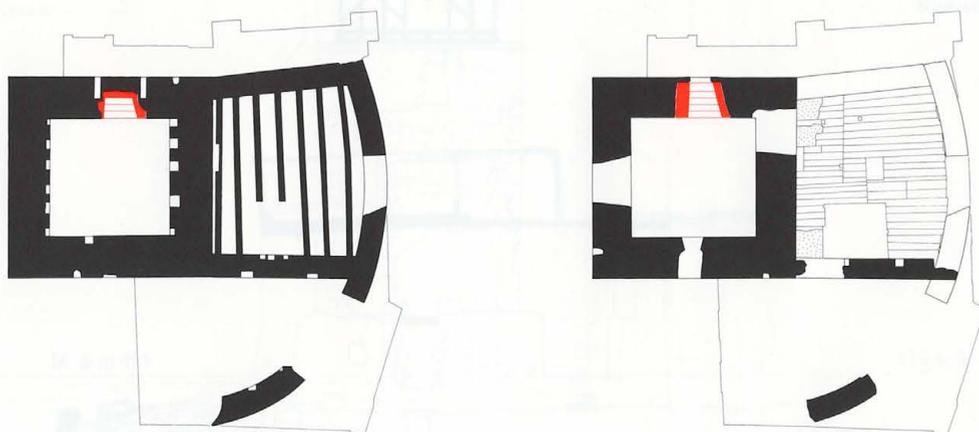
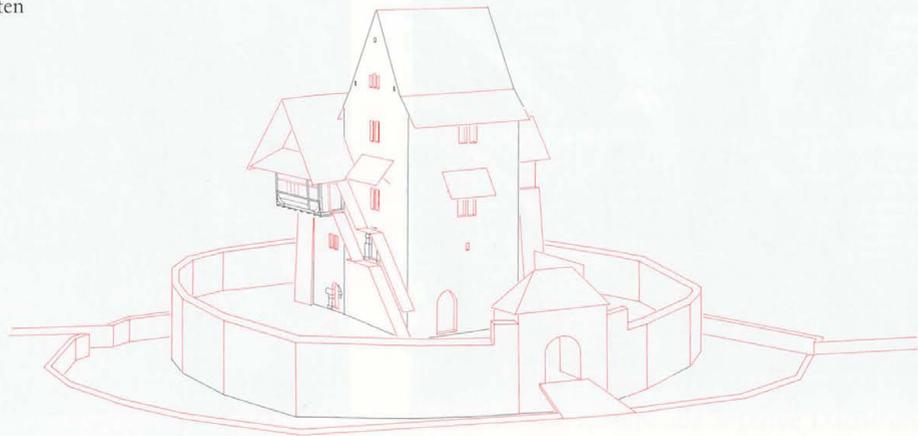
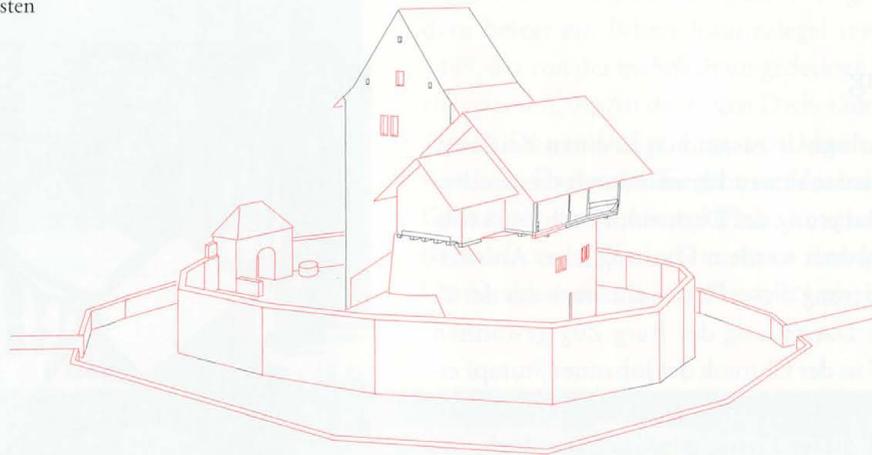
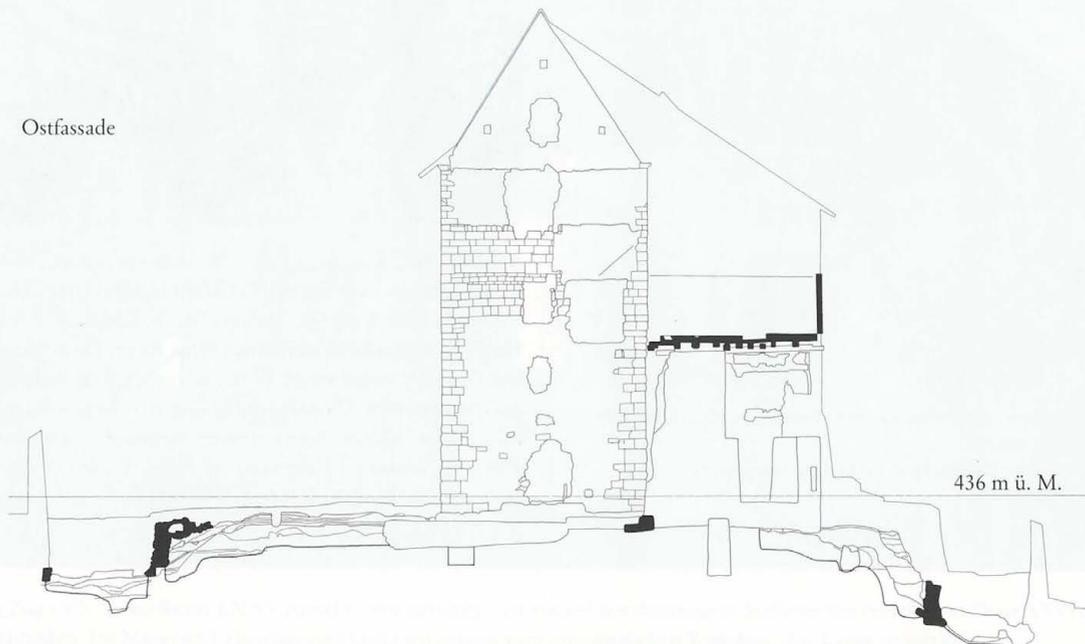
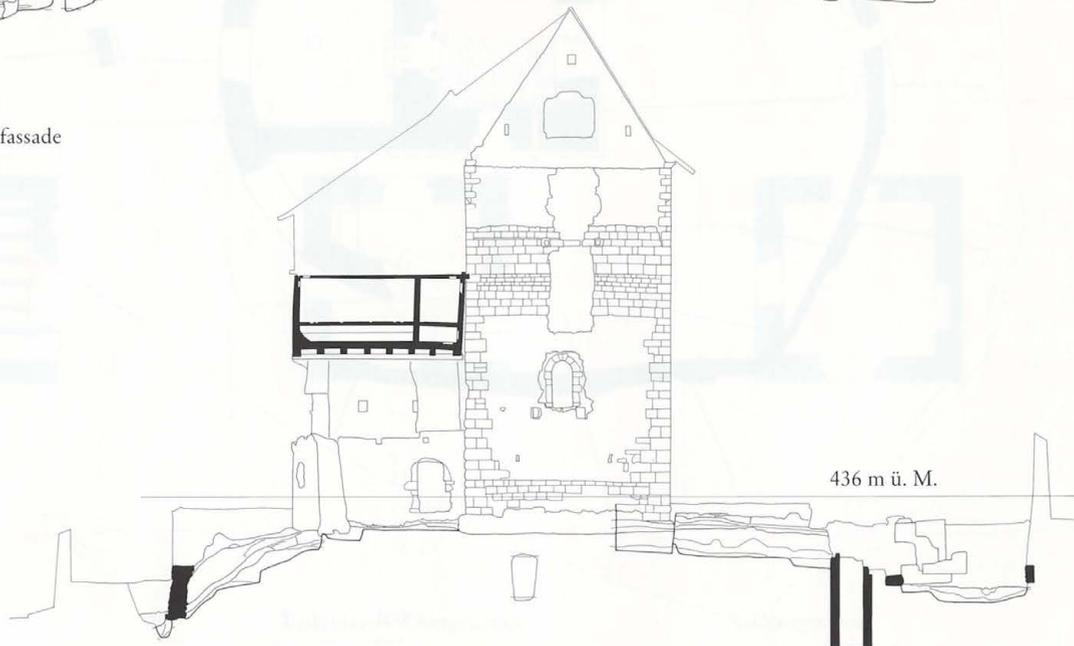
10 Phase X

Zeitraum Phase X: mittleres 16. Jahrhundert (Relativchronologie)

Die Baumassnahmen betreffen fast ausschliesslich den Turm, der weiter ausgebaut und malerisch dekoriert wird. In der Westwand wird der ehemalige Hocheingang zu einem Fenster umgebaut. Ein neuer Durchbruch in der Nordwand des Turmes ermöglicht den direkten Zugang von der Turmtreppe ins zweite Geschoss des Nordannexes.

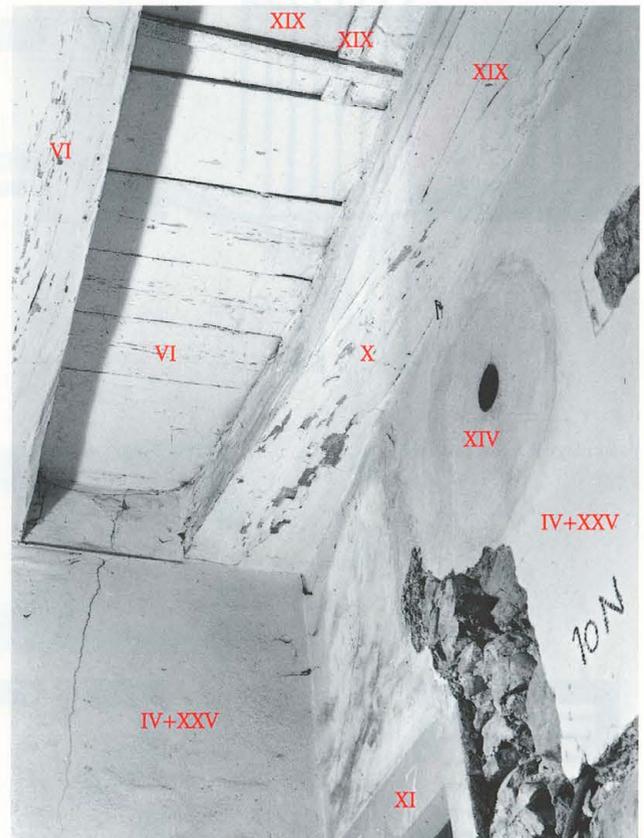
Abb. 99 Burg Zug 1975. Turm. Raum RN 10. Blick nach geografisch Nordwesten. Balkenlage in Originalsituation (links) und schräg verschoben, um einem Treppenlauf Platz zu schaffen (rechts).

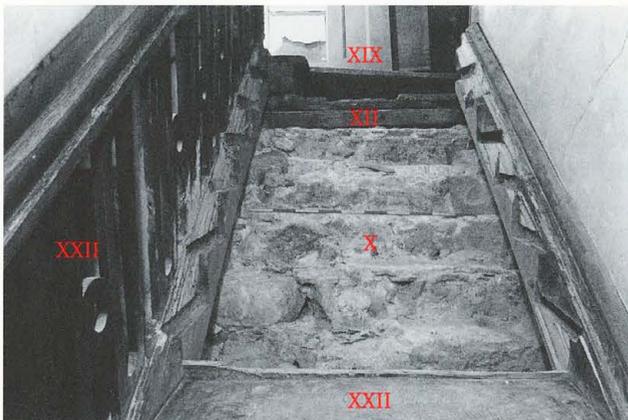
Abb. 100 Burg Zug 1978. Turm und Nordannex. Räume RN 20/22. Blick nach geografisch Nordosten. Neuer Turmdurchbruch mit Treppenlager zur Steintreppe und Bretterboden (XIX).

Im Korridor wird ein Bretterboden auf einer Unterkonstruktion aus Spolienholz, die zum Teil auch Tonplattenfragmente enthält, eingebaut (vgl. Abb. 100). Dieser bedeckt ungefähr die westlichen zwei Drittel des Korridors. Unter den Brettern, die Längen zwischen 2,7 m und 5 m aufweisen, liegt stellenweise eine Bauschuttplanie (Abb. 239 und 240; vgl. Abb. 339).

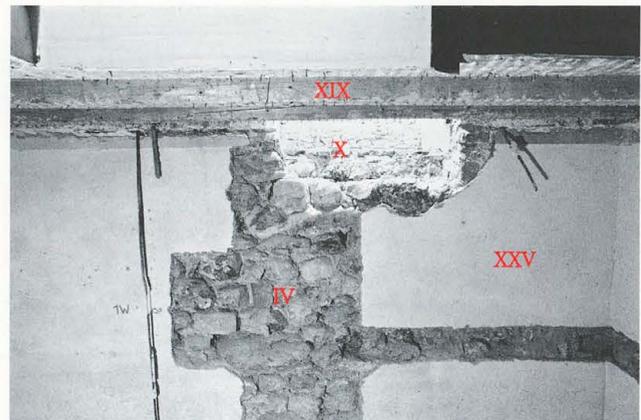
Abb. 101 Burg Zug 1978. Turm. Raum RN 1. Blick nach geografisch Nordwesten. Ansicht des zum Fenster umgebauten, ehemaligen Hochingangs mit eingebauter Treppe (X) und Bretterboden (XIX).

Der Hocheingang auf der Westseite, der wohl schon vorher nicht mehr als Tür genutzt wurde, wird unter Erhaltung der alten Gewände und der Schwelle zu einem Fenster verändert. Innen wird von der Schwelle an abwärts das Turmmauerwerk ausgebrochen, sodass für das Fenster eine Brüstung entsteht. Anschliessend werden innerhalb der Mauerstärke vier Stufen eingebaut, die zum neuen Fenster emporführen (Abb. 101 und 102).¹⁴⁸

Im Erdgeschoss wird die Treppe an der West- und der Nordwand abgebrochen und durch eine neue entlang der Ostwand des Turmes ersetzt. Wie der Wandverputz belegt, erreicht die neue Treppe in geradem Lauf die ebenfalls neu eingezogene Balkendecke des ersten Obergeschosses (vgl. Abb. 101).²³⁷ An den Wänden ist eine zweite ockergelbe Farbfassung mit roten Randlinien belegt, welche die alten Fassungen erneuert und an der Ostwand ein Podest bzw. die untersten Stufensteine der neuen Treppe berücksichtigt (Abb. 234).

In das südliche Turmportal und in sein nördliches Gegenstück werden neue Türen mit Oberlichtgittern versetzt (vgl. Abb. 48b, 179, 244, 263). Die Innenwände des Raumes (RN 1) werden deckend verputzt (vgl. Abb. 101, 234, 273).

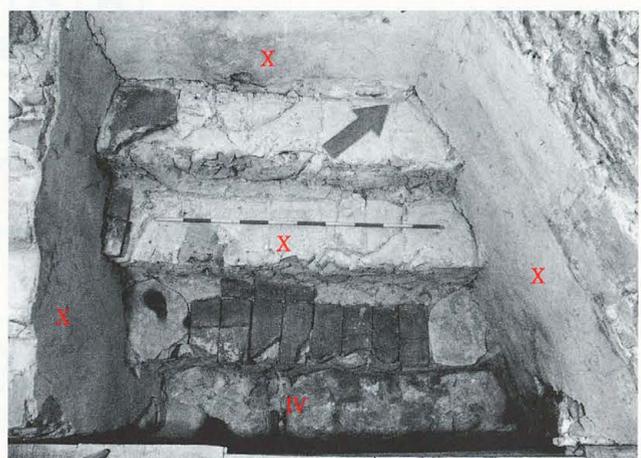
Abb. 102 Burg Zug 1978. Turm. Raum RN 10. Blick von oben. Dieselbe Situation wie Abb. 101.

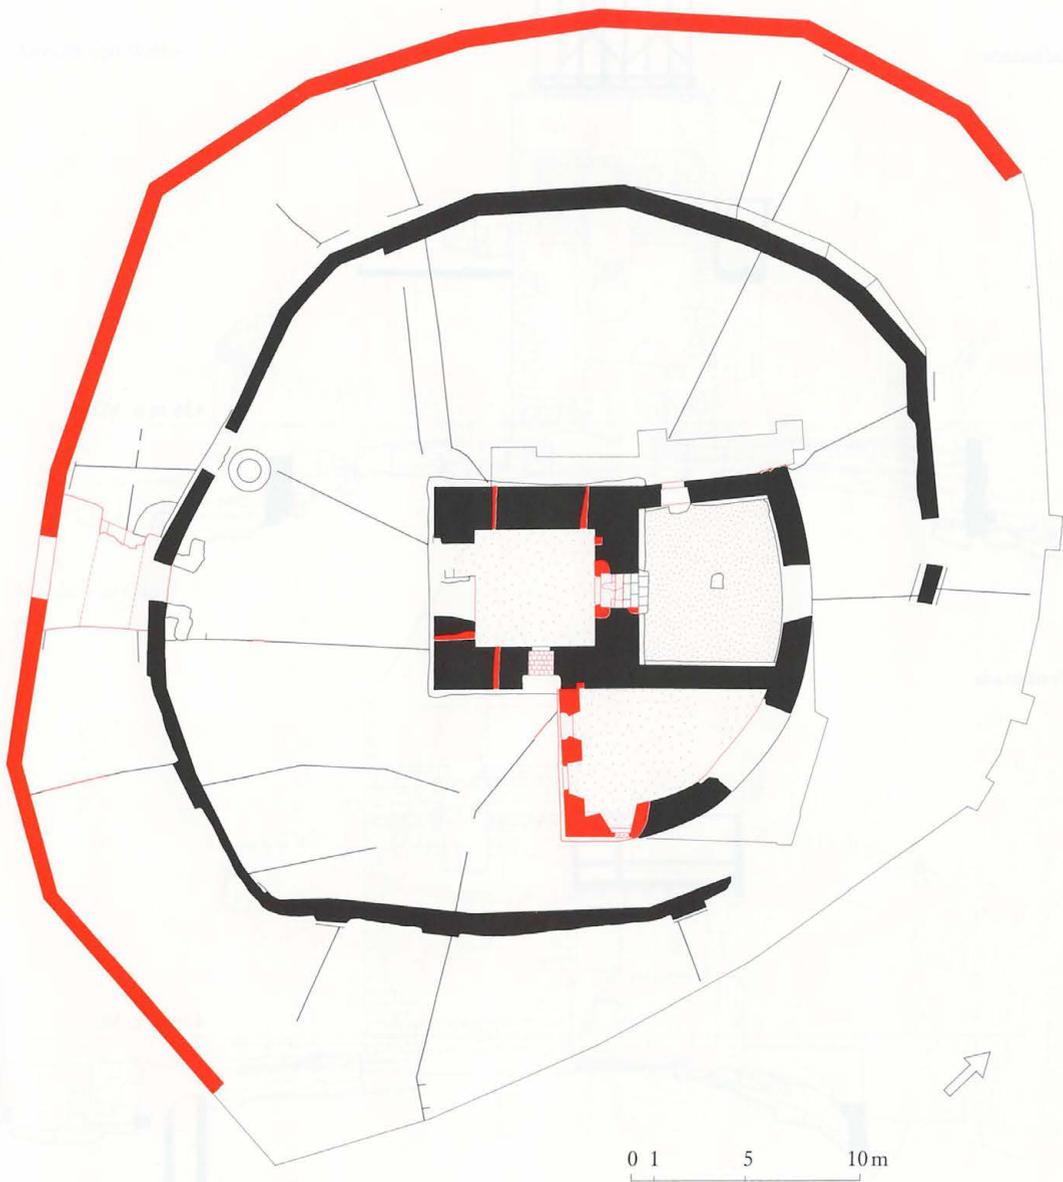
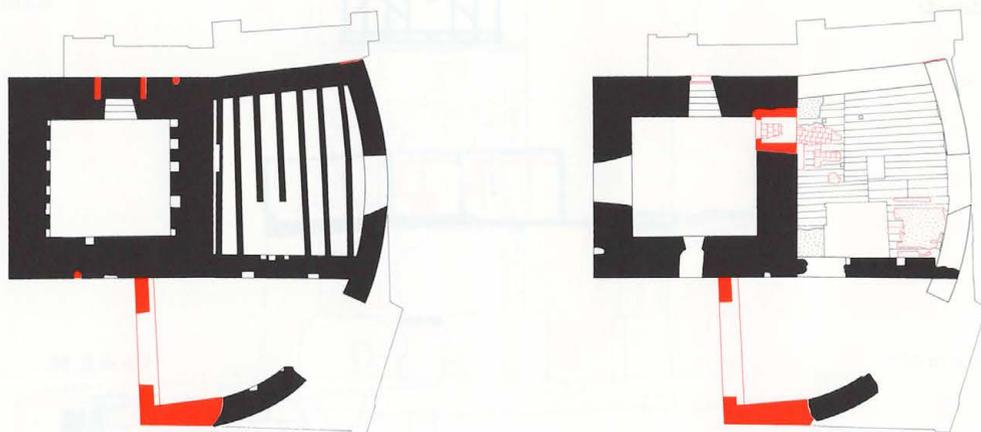
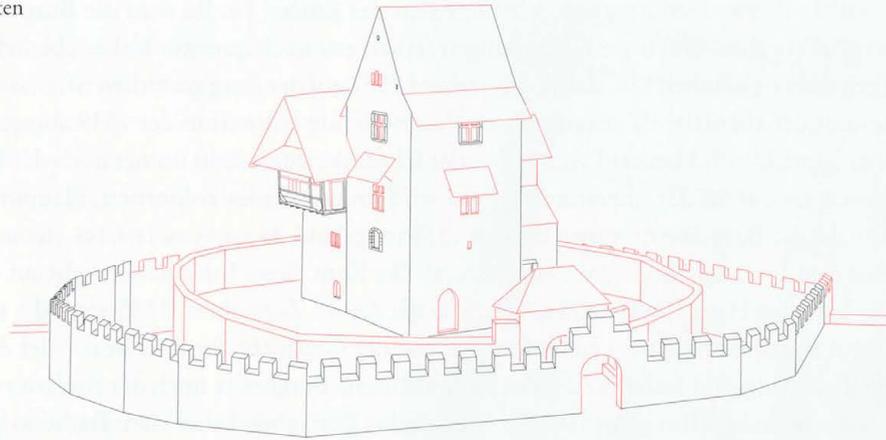
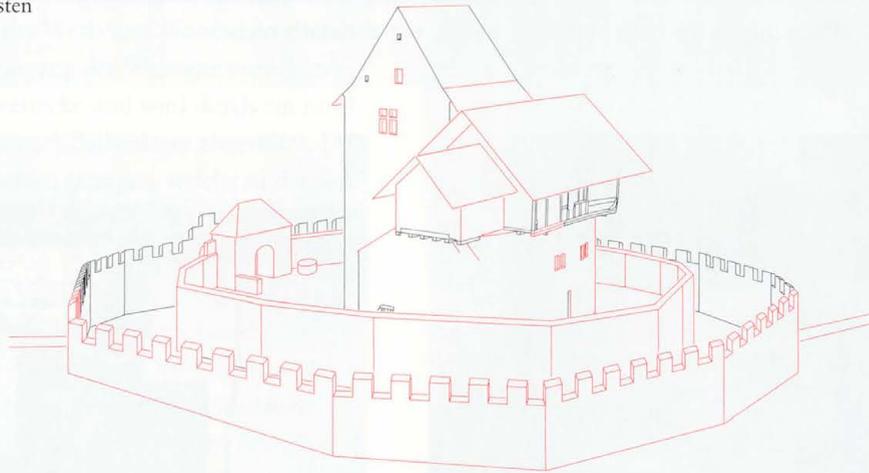
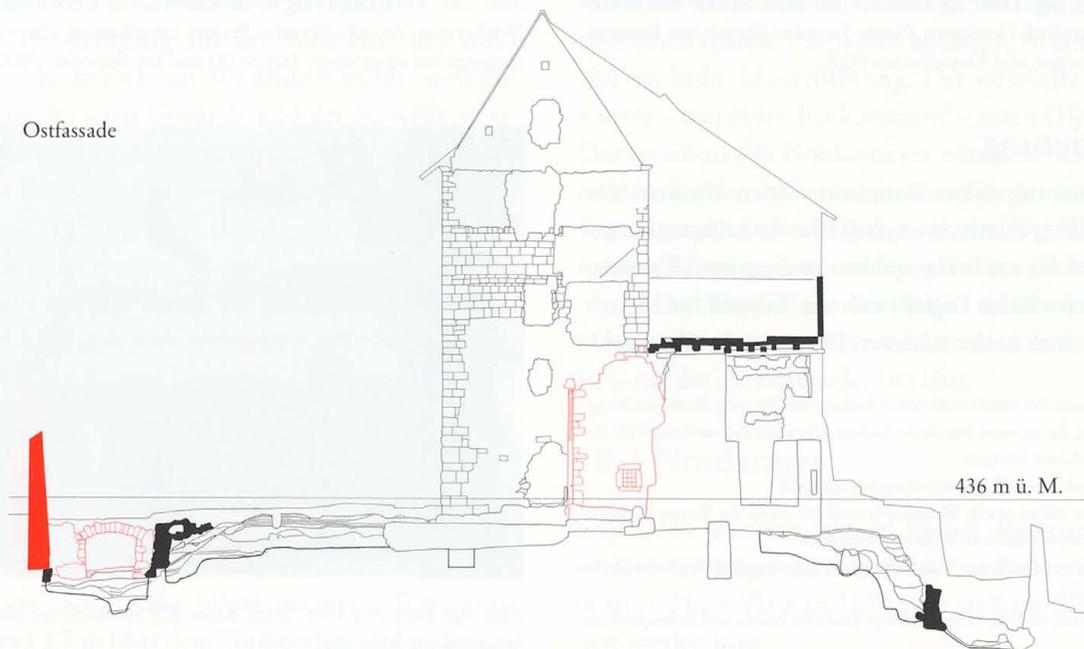
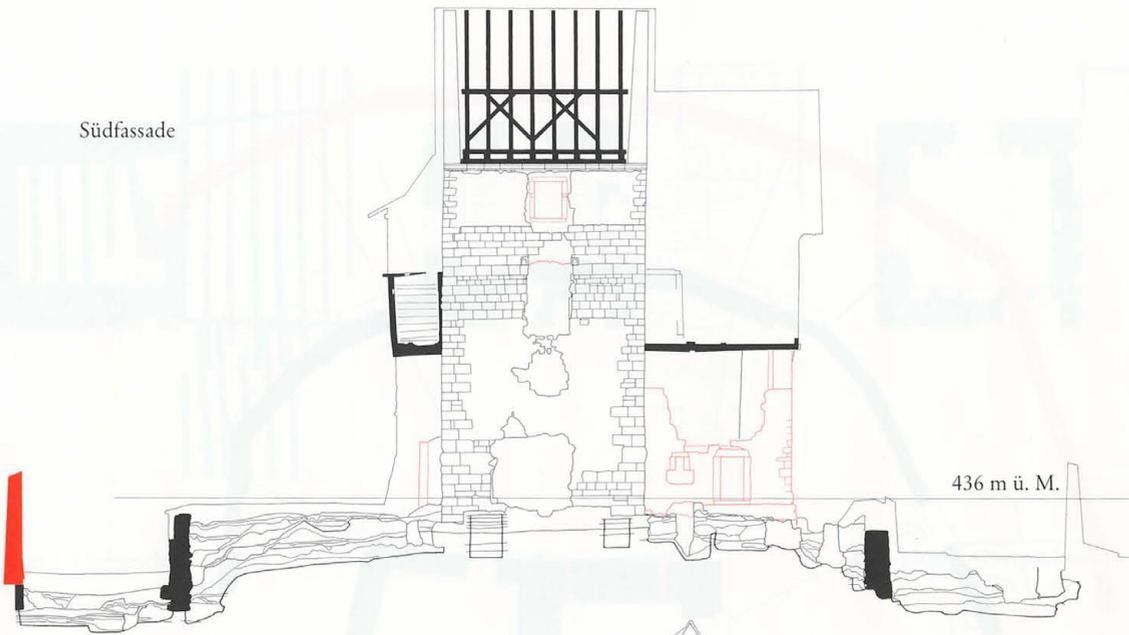
11 Phase XI

Zeitraum Phase XI: nach Mitte 16. Jb. (Relativchronologie, Schriftquelle?)

Die heutige zinnenbekrönte äussere Ringmauer entsteht. Turm, Nord- und Nordostannex erfahren durchgreifende Umgestaltungen, wie neue Fenster und deckenden Verputz mit Eckquader-Malerei. Die alten Aussentreppen vor der West- und Ostfront des Turmes werden entfernt. Ein Durchbruch in der Nordwand des Turmes macht auch den ersten Stock des Nordannexes von der Turmtreppe aus zugänglich. Der zwei Geschosse übergreifende unterste Raum im Turm wird neu verputzt. Die Türgewände im Turm und der obere Raumabschluss erhalten eine farbige Fassung in Rot und Grau.

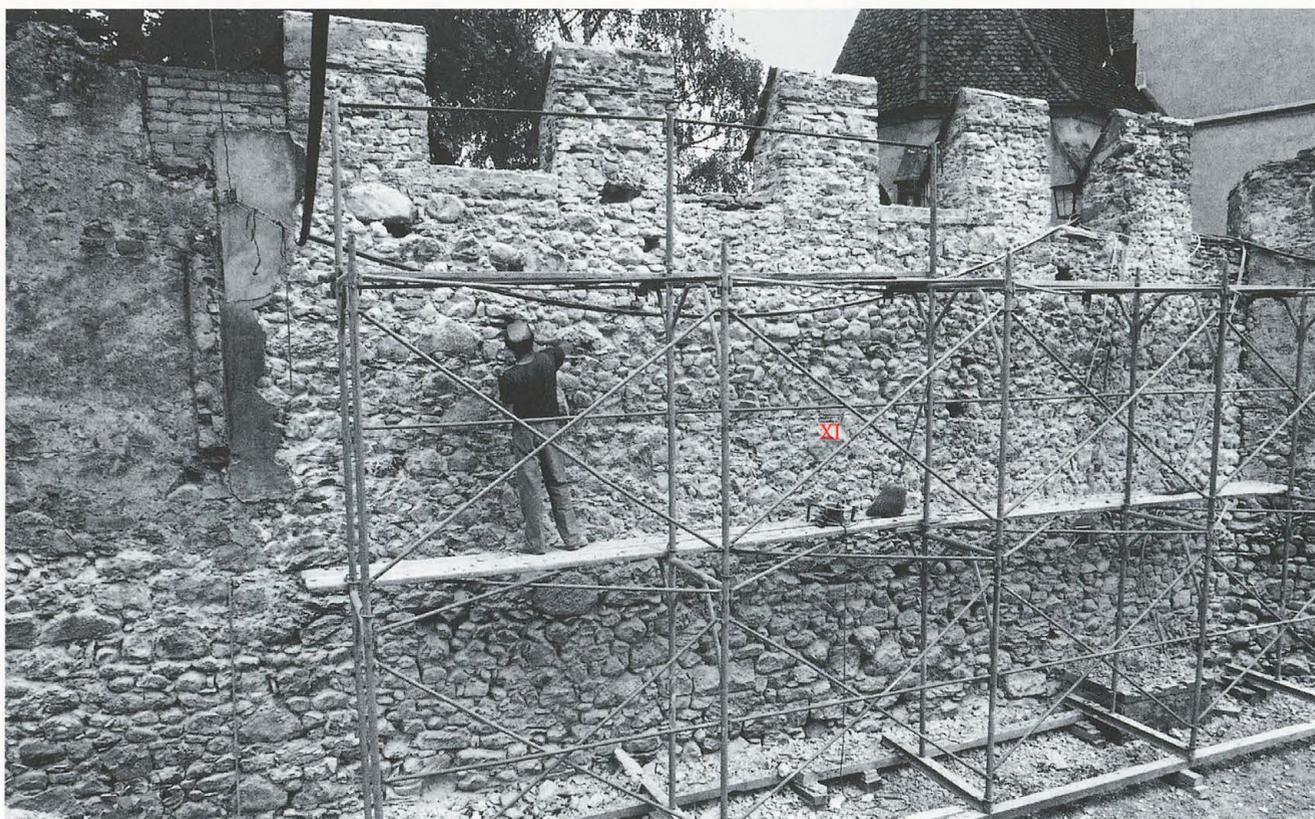
Abb. 103 Burg Zug 1979. Innenseite der äusseren Ringmauer während der Renovierung. Blick nach geografisch Südwesten.

Die äussere Ringmauer mit dem Zinnenabschluss und der Toranlage entsteht (vgl. Abb. 576). Sie wird grösstenteils auf die ältere Grabengegenmauer (IV) gesetzt und verputzt (Abb. 103; vgl. Beilagen I und III; Abb. 331 und 332). Die Toranlagen der alten, inneren Ringmauer und spätestens jetzt auch deren Zinnen werden abgetragen. An ihrer Stelle erbaut man eine Steinbrücke mit einem Stichbogen über den Graben (Abb. 104; vgl. Beilage III; Abb. 141). Unter der Brücke werden Sandsteinplatten als Bachbett verlegt (Abb. 105).

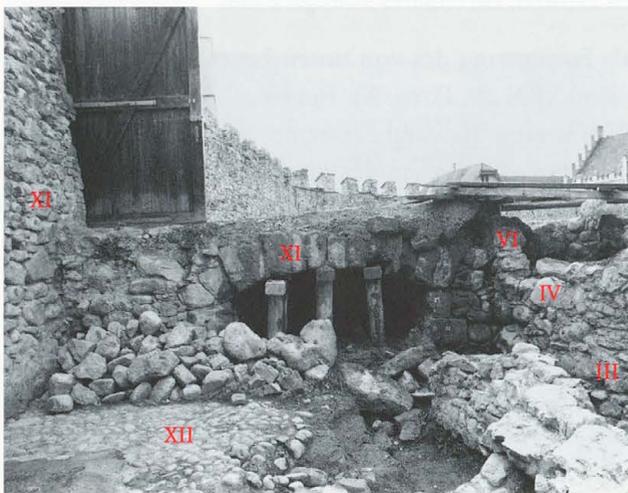
Abb. 104 Burg Zug 1979. Brücke zwischen äusserer (XI) und innerer (III) Ringmauer. Blick nach geografisch Nordwesten.

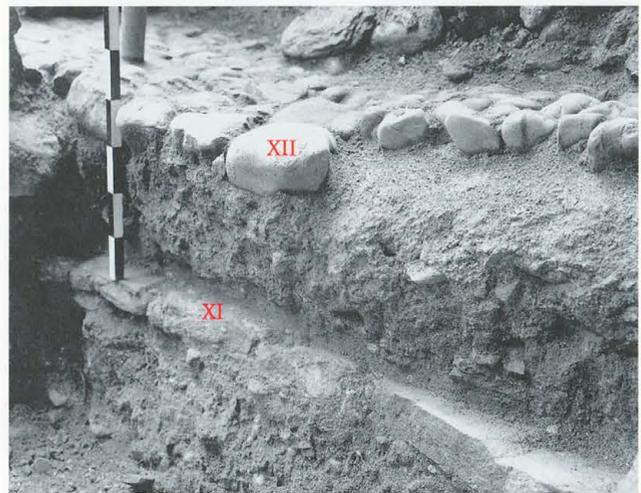
Abb. 105 Burg Zug 1967. Graben. Blick nach geografisch Osten. Unter der Brücke ist im Profil das mit Sandsteinplatten ausgelegte Grabenbett sichtbar. Darüber befindet sich die Pflasterung aus Phase XII.

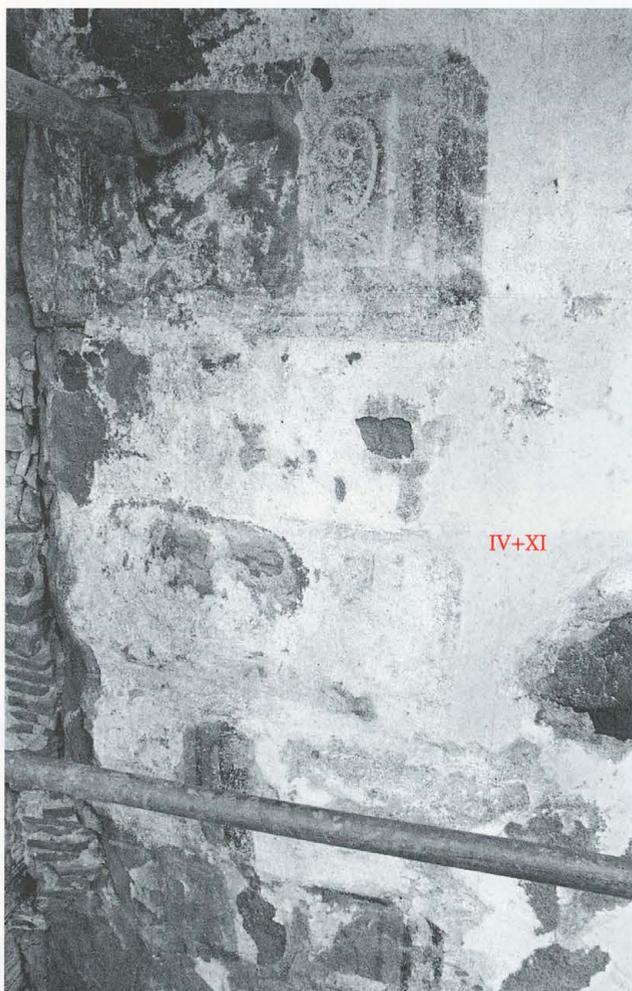
Abb. 106 Burg Zug 1979. Westfassade des Turms. Reste der originalen Eckquadermalerei im zweiten Obergeschoss.

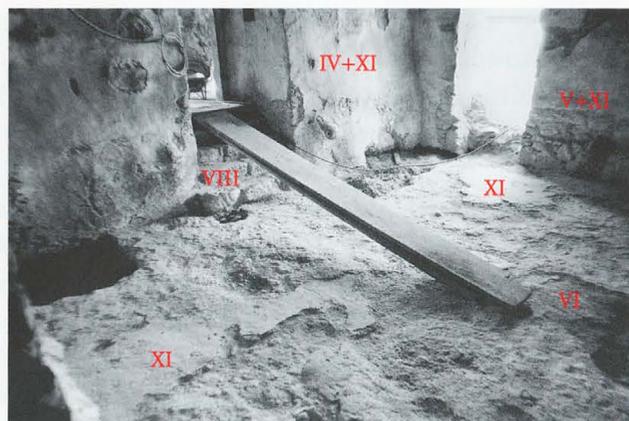
Abb. 107 Burg Zug 1980. Nordannex. Raum RN 2–4. Blick nach geografisch Nordwesten. Ehemalige Turmnordfassade (links), Binnen­mauer PN 21 (rechts) und originaler Mörtelgussboden.

Das Äussere der beiden Steingeschosse erhält denselben deckenden Verputz samt Eckquadermalerei wie der Turm. Innen werden alle vier Wände des Erdgeschosses mit einem dicken Kalkverputz überzogen, der demjenigen an den Fassaden entspricht, und der gestampfte Erdboden wird mit einem Mörtelguss überdeckt (Abb. 107). Der Verputz berücksichtigt alle vorhandenen Öffnungen, auch den höher gelegten Korbbogen der Türnische zum Turm. Der Westeingang wird zum Fenster verkleinert und in die Nische ein Podest eingebaut, dessen Oberseite möglicherweise einen Plattenbelag erhält (vgl. Abb. 89).

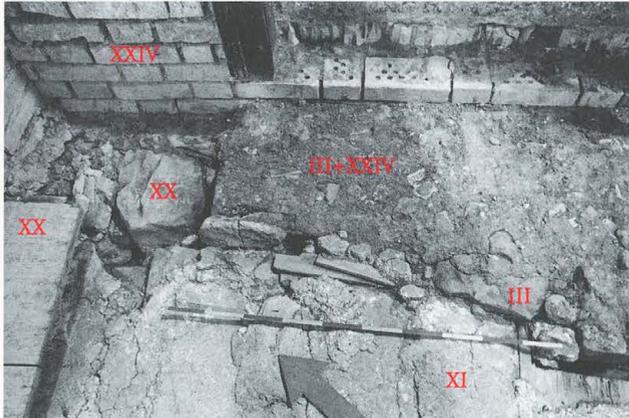
Abb. 108 Burg Zug 1978. Nordannex. Raum RN 14. Blick nach geografisch Nordosten. Abbruchkronen der «Mantelmauer» und Anschluss des Mörtelgussbodens des ersten Obergeschosses.

Das erste Obergeschoss wird durch eine West-Ost-verlaufende Querwand in einen schmalen nördlichen und einen breiten südlichen Raum unterteilt. Der nördliche erhält nach Reparatur des Bretterbodens einen Mörtelguss als Auflager für einen nicht mehr auszumachenden Gehbelag, am ehesten für einen Bretterboden (Abb. 108). Im

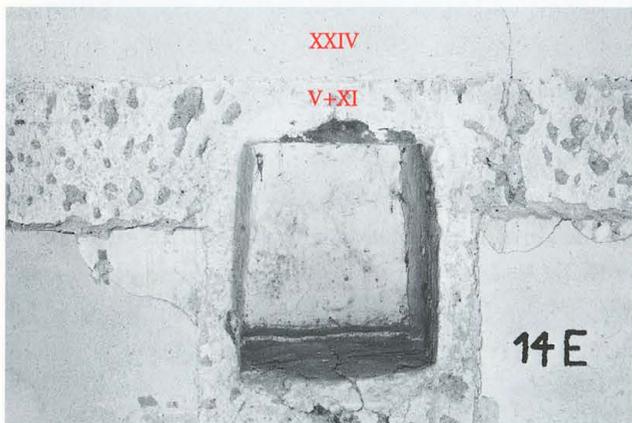
Abb. 109 Burg Zug 1975. Nordannex. Raum RN 14. Leuchternische in der Ostwand (PN 22). Der neue Verputz berücksichtigt die Nische und zeigt damit, dass sie in Phase XI noch immer in Gebrauch war.

südlichen Raumteil hingegen sind über dem Mörtelguss Tonplatten nachgewiesen, die sich bis in den Turmdurchbruch erstrecken. Der Mörtelguss lässt noch immer die Mittelöffnung für den vermuteten durchgehenden Ständer frei (vgl. Phase VI, Kap. II.6.5). Die langrechteckige Aussparung an der Turmmauer wird durch ein Brett geschlossen, der vermutete Kamin also abgebrochen (vgl. Abb. 276). Der neue, auch hier recht dicke Kalkverputz berücksichtigt die Leuchternischen in der Binnenwand Ost (Abb. 109 und 110).

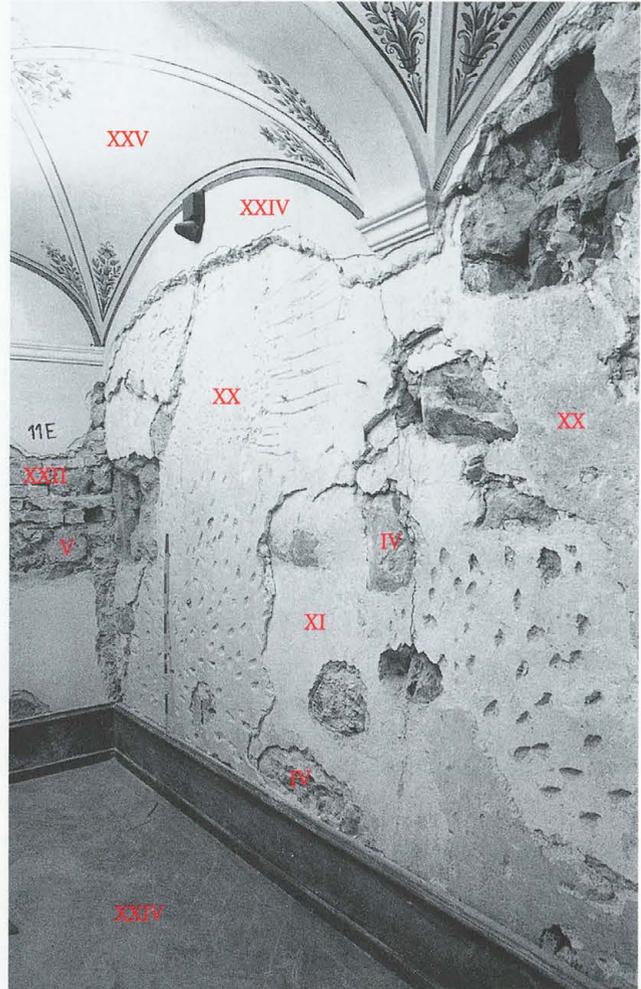
Abb. 110 Burg Zug 1978. Nordannex. Raum RN 11. Blick nach geografisch Süden. Ansicht der ehemaligen Turm nordfassade mit verschiedenen Verputzschichten. Der Verputz der Phase XI (unten rechts) lässt hervorstechende Steine des Turmmauerwerks noch erkennen.

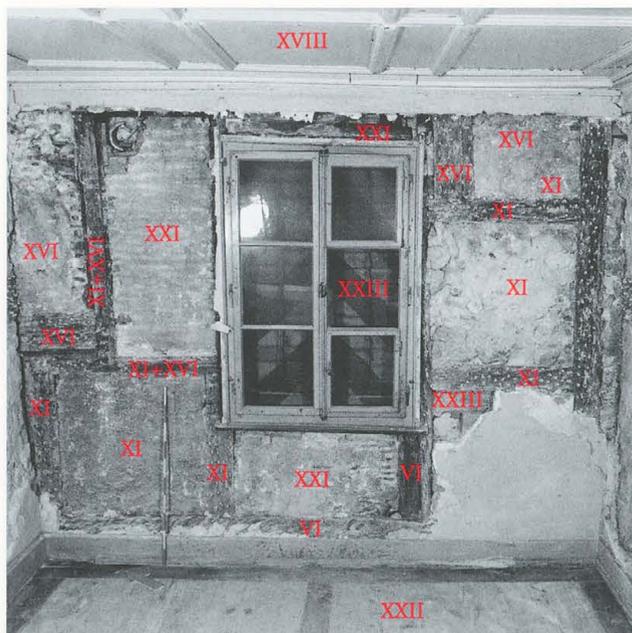
Abb. 111 Burg Zug 1978. Nordannex. Raum RN 26. Blick nach geografisch Nordosten. Fenster aus drei verschiedenen Phasen (v. l. n. r.): Von der Zimmerwand abgedecktes Doppelfenster der Phase XI, Doppelfenster der Phase XVI (heute rekonstruiert) und Einzelfenster der Phase XXII.

einzelnen Dachziegelfragmenten ersetzt. Die alten bemalten Bohlen werden zum Teil als Sturzbretter in Raum RN 33, im dritten Obergeschoss des Turmes, verwendet (s. o.). Neue, grössere Fenster, zum Teil wohl Zwillingfenster von maximal 95 cm Höhe, werden auf der Nordseite eingebaut (Abb. 111). Die Hölzer des hier beschriebenen Umbaus sind aussen rot bemalt.

(RN 24) durch Ausbrechen der Sturzhölzer nach oben vergrössert (vgl. Abb. 111).¹⁷⁹

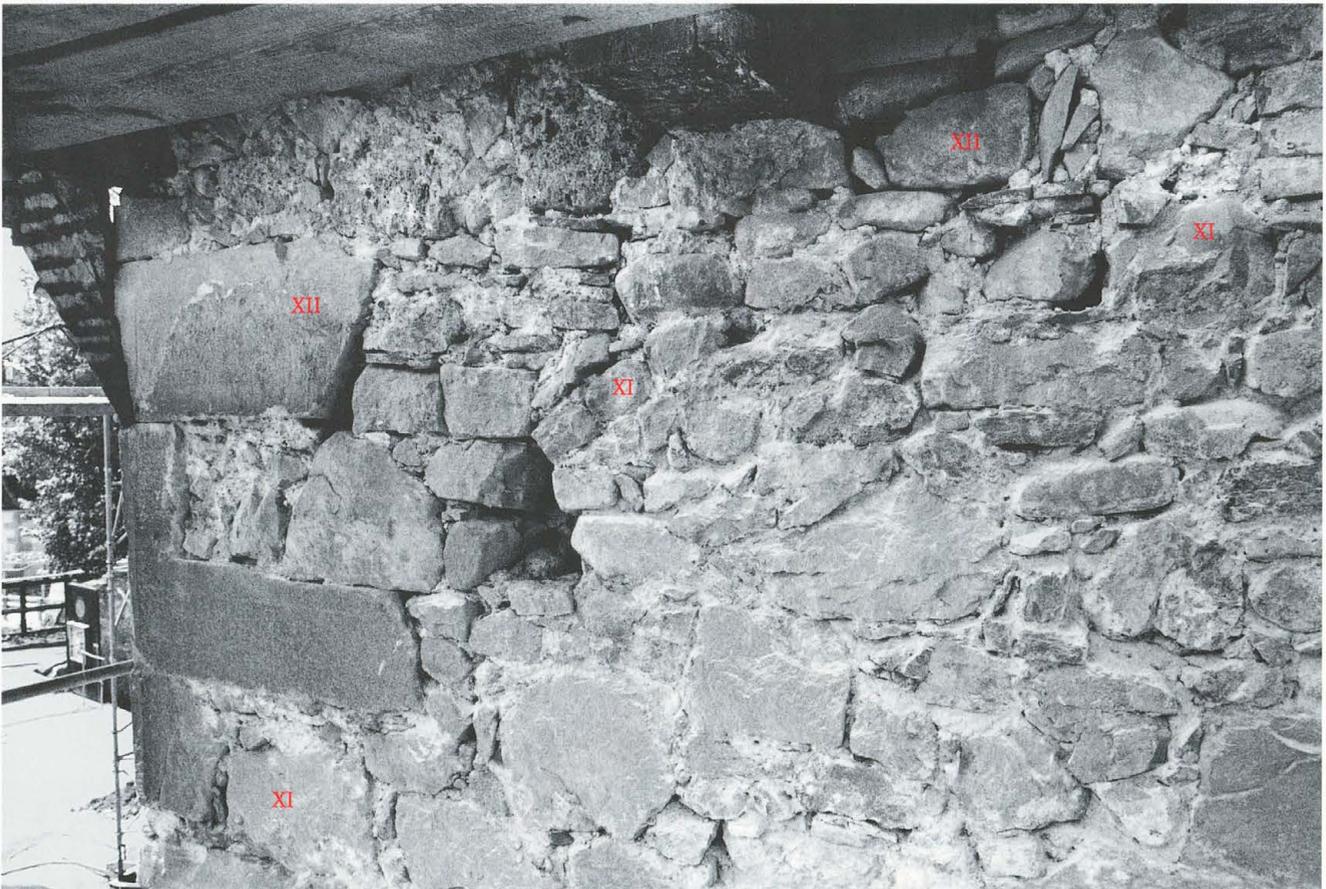
Abb. 112 Burg Zug 1979. Ostannex. Ostfassade. Detail der originalen Dachschräge eines Pultdaches (XI) mit Aufstockung (XII).

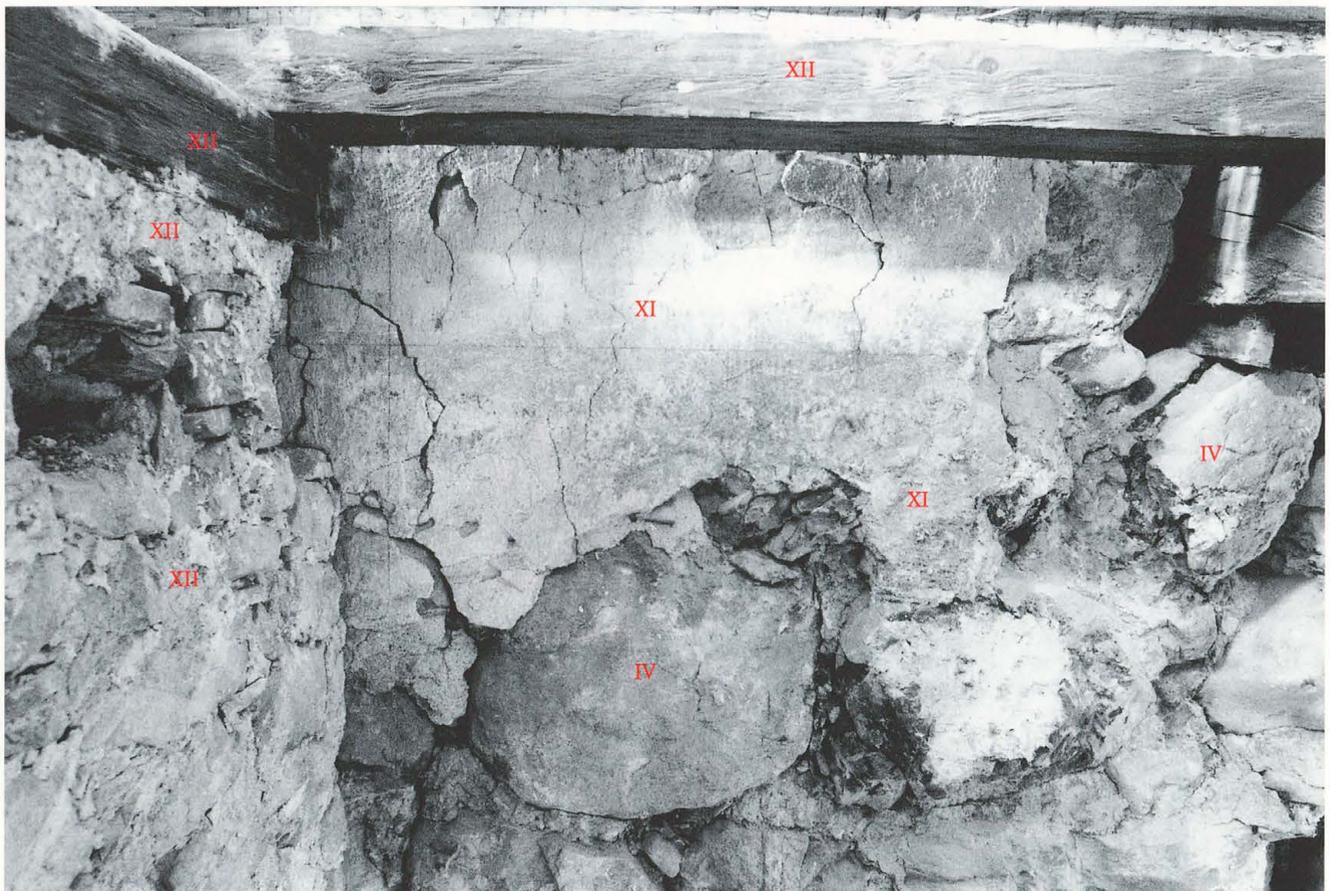
Abb. 113 Burg Zug 1979. Ostannex. Raum RN 18. Blick nach geografisch Nordwesten. Ehemalige Ostfassade des Turmes (IV) mit Verputz und unregelmässiger Dachschräge eines Pultdaches des Ostannexes (XI).

Ein grosser Umbau erfolgt in diesem Hausteil. Das postulierte Treppenhaus vor der Turm-Ostwand wird entfernt und die mutmassliche hölzerne Südfassade des Nordostannexes (Phase VII) abgebaut. Die Fundamentgruben werden aufgefüllt. Der südöstliche Mantelmauerteil wird bis unter die Südflucht des hölzernen Nordostannexes noch weiter abgebrochen und durch ein neues Mauerstück ersetzt, das eine neue Südostecke bildet und nach Westen ungefähr zur Mitte der Ostwand des Turmes schliesst (vgl. Abb. 126–128). Der so entstehende steinerne Anbau (neuer Ostannex der Phase XI), der aussen ebenfalls mit Verputz und Eckquadermalerei versehen wird, ist durch ein Pultdach abgedeckt, das unter dem südlichen Schwellbalken des Nordostannexes ansetzt. Dies lässt sich aus der Neigung der neuen Mauerkrone im Osten (Abb. 112; vgl. Abb. 126) sowie aus dem Negativ der Dachschräge am Verputz und den Ausbrüchen für die Pfetten in der Ostwand des Turmes schliessen (Abb. 113). In der Südwand des Erdgeschosses sitzt ein nachgotisches rechteckiges Tür-

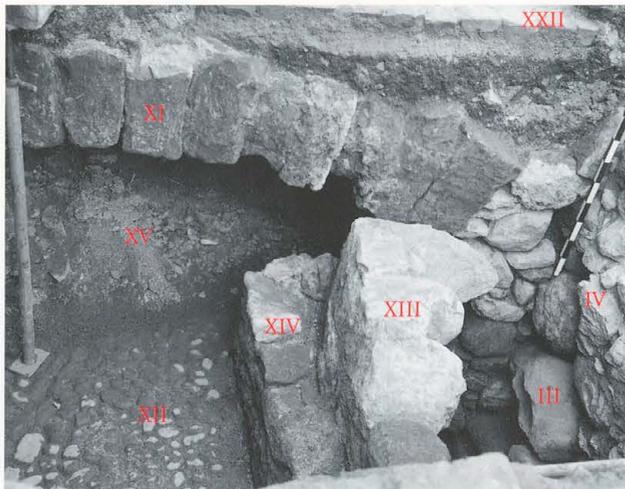
Abb. 114 Burg Zug 1967. Graben. Blick nach geografisch Nordwesten. Detail der Brücke, der Pflasterung und der Fundamente zweier Rampenkonstruktionen im Graben (XIII, XIV).

Im südlichen Teil des Grabens, im Bereich der Brücke, wird auf einer Planie eine Pflasterung verlegt, die ausschliesst, dass hier damals noch Wasser floss (Abb. 114–116; vgl. Abb. 141).¹⁵⁵ Die Pflasterung weist in der Mitte eine Entwässerungsrinne auf und läuft bis zu einem an die äussere Ringmauer gebauten Mauerwinkel, der ca. 14 m weiter östlich seine Entsprechung hatte (Abb. 116 und 117). Sie sind

Entlang der inneren Ringmauer wird von der Brücke an ostwärts eine Rampe mit einhäufiger Sützmauer in den Graben hinunter gebaut (Abb. 141; vgl. Beilage III; Abb. 114). Die Fundamente durchschlagen die Pflasterung bei der Brücke (Phase XII) und bedingen auch das Ende der Kalkgrube.

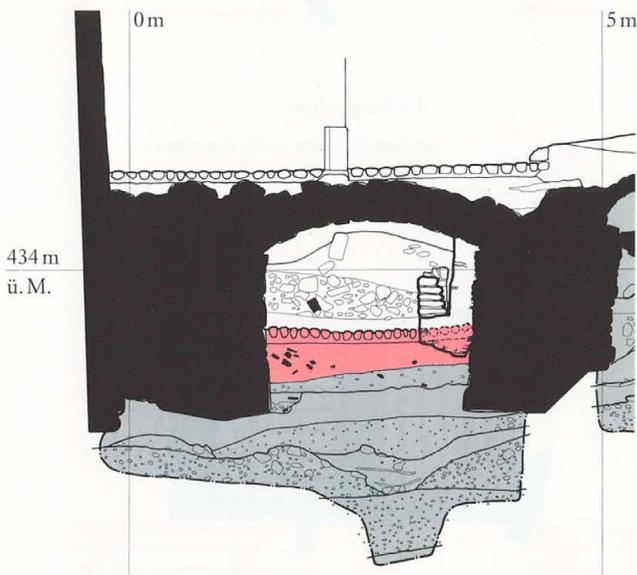
Abb. 115 Burg Zug 1967/2001. Profil P4/P14. Blick nach geografisch Nordwesten. ■ Geologische Schichten A–D sowie (IIb), (III), (IV) und (VI). ■ Rechts die Ringmauerteile (IIb), (III), (IV) und (VI). Links die Grabengegenmauer (IV), im oberen Teil die äussere Ringmauer (XI). In der Mitte die Brücke (XI). ■ Unter der Brücke befinden sich die Auffüllung und Pflasterung (XII). Ausschnitt. M. 1 : 80.

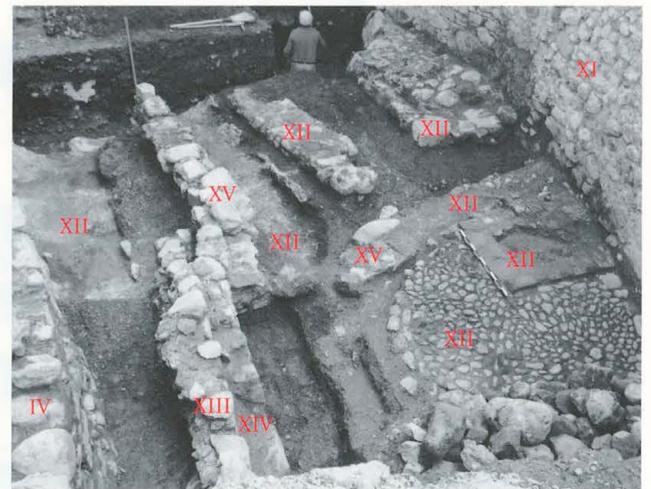
Abb. 116 Burg Zug 1979. Graben. Blick nach geografisch Südosten. Übersicht über den südlichen Grabenbereich (Feld G) mit innerer und äusserer Ringmauer, Fundamentresten des Gebäudes an der äusseren Ringmauer (oben rechts), zugehöriger Pflasterung und Resten verschiedener Rampenkonstruktionen (unten links).

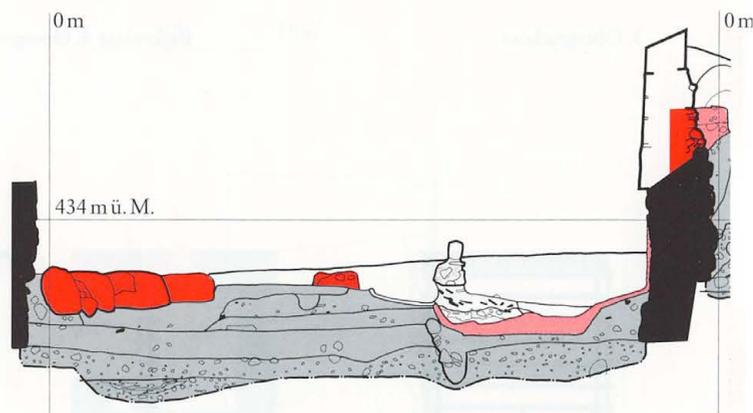
Abb. 117 Burg Zug 1979/2001. Profil P13. Blick nach geografisch Nordwesten. ■ Geologische Schichten A–C sowie die Auffüllungen (IIb), (III), (IV), (VII), (VIII), (IX) und (XI). ■ Rechts die Ringmauerteile (IIb), (III) und (IV). Links die Grabengegenmauer (IV) mit darauf gesetzter, äusserer Ringmauer (XI). ■ Rechts die Ringmauererneuerung (XII). Links das Fundament des mutmasslichen Wassertroges (XII). In der Mitte das Fundament des längsrechteckigen Hofgebäudes (XII). ■ Im Graben ist eine Kalksenke (XII) zu sehen. Rechts Auffüllung an die Erneuerung der Ringmauer (XII). Ausschnitt. M. 1 : 80.

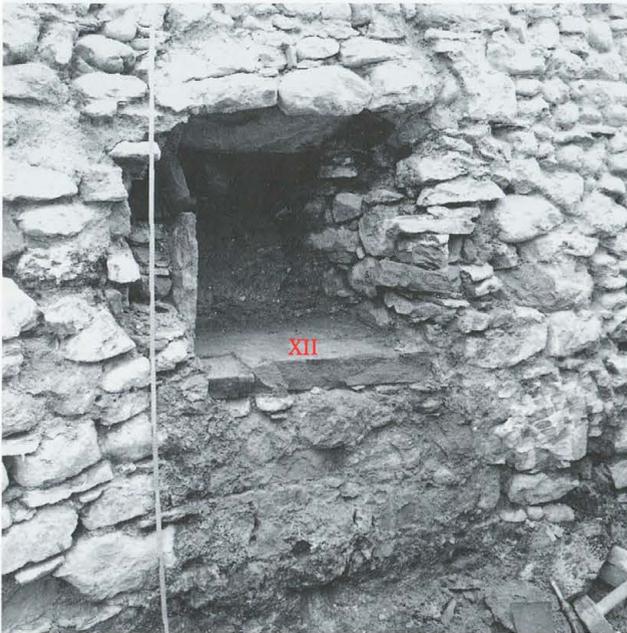
Abb. 118 Burg Zug 1979. Äussere Ringmauer. Blick nach geografisch Südwesten. Detail des Wassereinlasses von innen. Möglicherweise wurde das Wasser aussen mittels eines Kanals an die Ringmauer herangeführt.

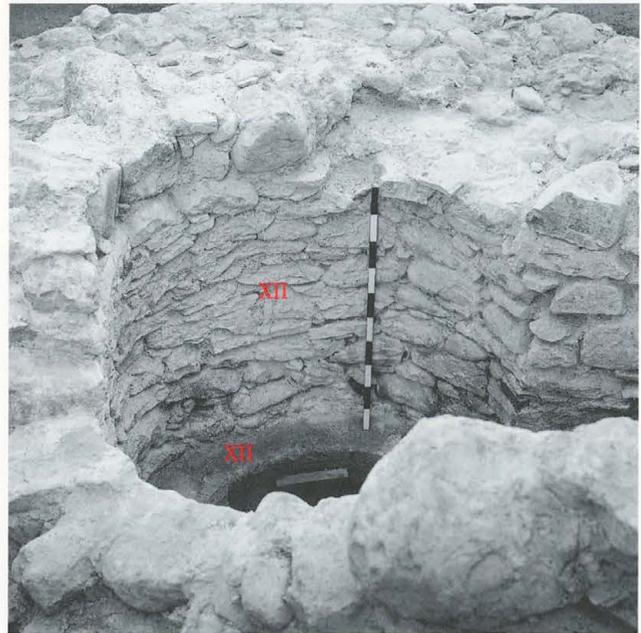
Abb. 119 Burg Zug 1967. Sodbrunnen (Feld O). Blick nach geografisch Südosten. Aufgemauerter Brunnenkranz mit Zugang zum Graben (rechts) und Fundament eines aufgebauten Brunnenhauses (XII).

Der zum Hof aufsteigende Brunnenkörper wird – sich nach oben etwas erweiternd – von den neu versetzten Brüstungssteinen aufwärts über einem hufeisenförmigen Grundriss wieder aufgemauert (Abb. 119; vgl. Beilage II).¹⁵⁶ Dort weisen Reste auf ein weitestgehend gemauertes Brunnenhaus hin.
