1 Geologische Ereignisse und Siedlungsphase I

Geologische Ereignisse und Siedlungsphase I

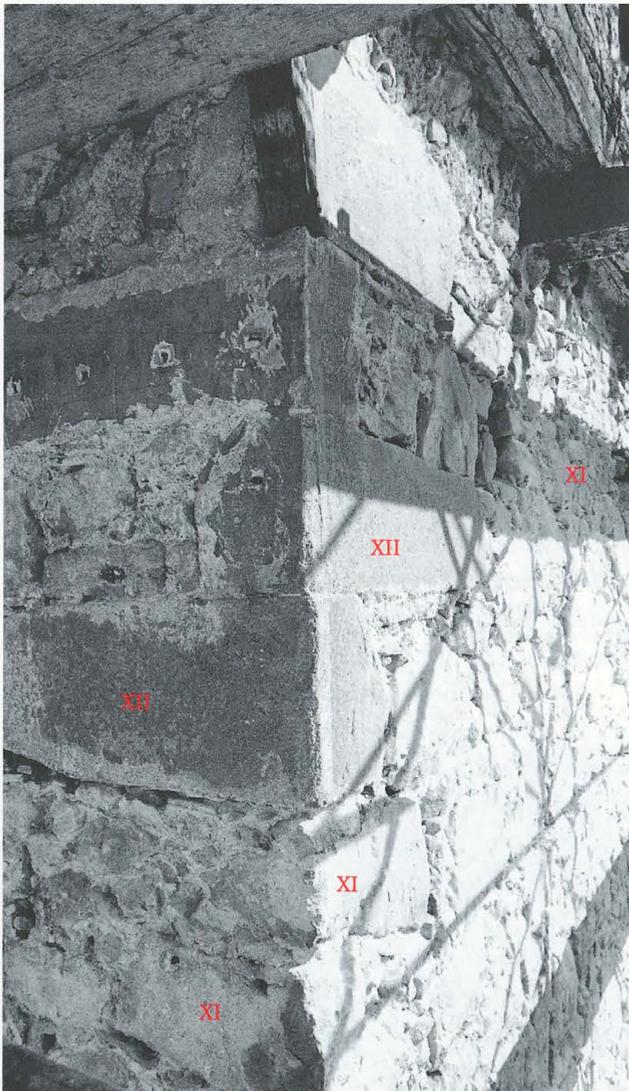
Abb. 126 Burg Zug 1979. Südostecke des Ostannexes (XI). Aufstockung mit Eckquadem (XII).

Der Nordostannex wird zu einem eigenständigen ostseitigen Anbau erweitert: Das dort vorhandene Pultdach (XI) wird abgebrochen und der in Phase XI erstellte Mauerwinkel so aufgemauert, dass ein erstes Obergeschoss entsteht (*Abb. 126*). Im Erdgeschoss wird eine starke Ost-West-verlaufende Mauer erbaut. Sie ist möglicherweise als zusätzliche Abstützung des neuen Fachwerkbaus zu sehen. Über den veränderten Mauerteilen des ersten und zweiten Geschosses und dem auskragenden Nordostannex wird ein grosser zweigeschossiger Fachwerkbau mit Steildach erstellt, der durch den hohen Mauerunterbau buchstäblich über das Gewöhnliche hinausragt (*Abb. 127 und 128*; vgl. *Abb. 48a*).

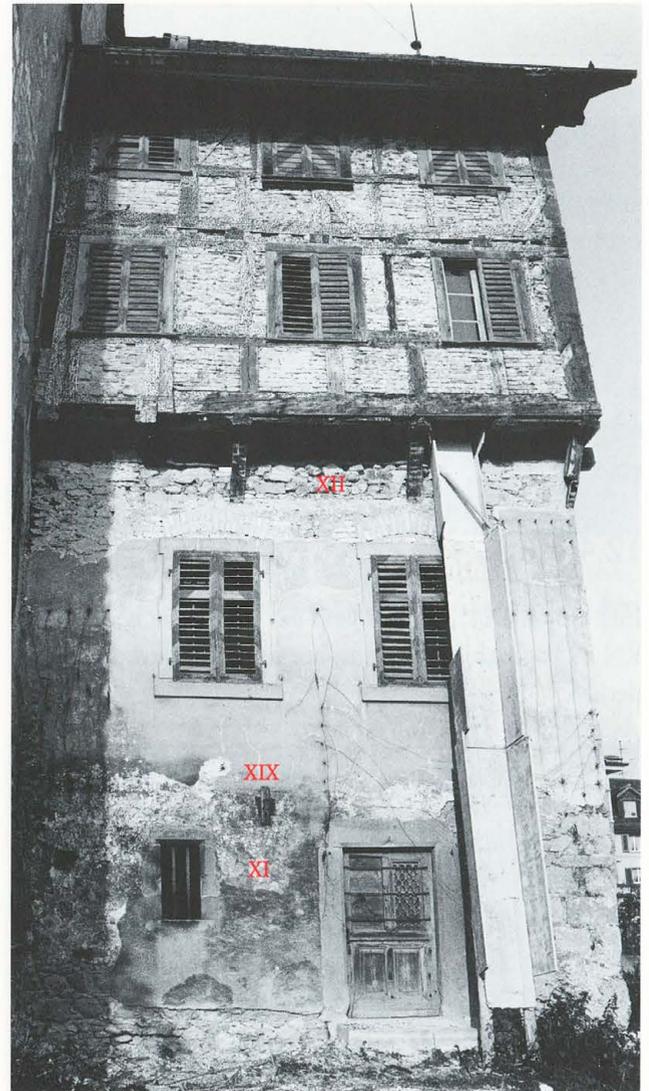
Abb. 127 Burg Zug 1977. Die Südfassade des Ostannexes.

gewände mit blindem Vorhangbogen, dessen Schwelle die ursprüngliche innere Bodenhöhe angeben kann (vgl. Abb. 127). Westlich davon liegt ein kleines Fenster mit gefasteten Pfosten. Ein weiteres grösseres, vergittertes Fenster liegt auf der Ostseite (vgl. Abb. 128). Über den oberen Teil der neuen Südfront lässt sich keine Aussage machen, da er in den Phasen XII und XXIV ersetzt wird.

Der neue Ostannex erhält im zweiten Obergeschoss ein Zimmer (RN 31/32), das auf drei parallel zu den Unterzügen Ost-West-verlegten Mauerbalken liegt. Der mittlere und der nördliche Mauerbalken werden ins Turmmauerwerk eingelassen und durchschlagen somit den Verputz aus Phase XI. Auf den Mauerbalken wird quer das neue siebenteilige Bodengebälk verlegt, das im Süden ca. 75 cm über die Mauerflucht auskragt. Hier wird die heute verschwundene Fassaden-Grundschwelle aufgelegt. Zwei der Bodenbalken werden mit verzierten Schrägstreben abgestützt. Auf dieser Basis wird eine selbständige Fachwerkkonstruktion aufgebaut, die aus fünf auf einen Schwellenkranz gezapften Eckständern besteht. In den Fassaden werden die Ständer mit kräftigen, würfelfries-verzierten Brüstungsriegeln verbunden (vgl. Abb. 127).

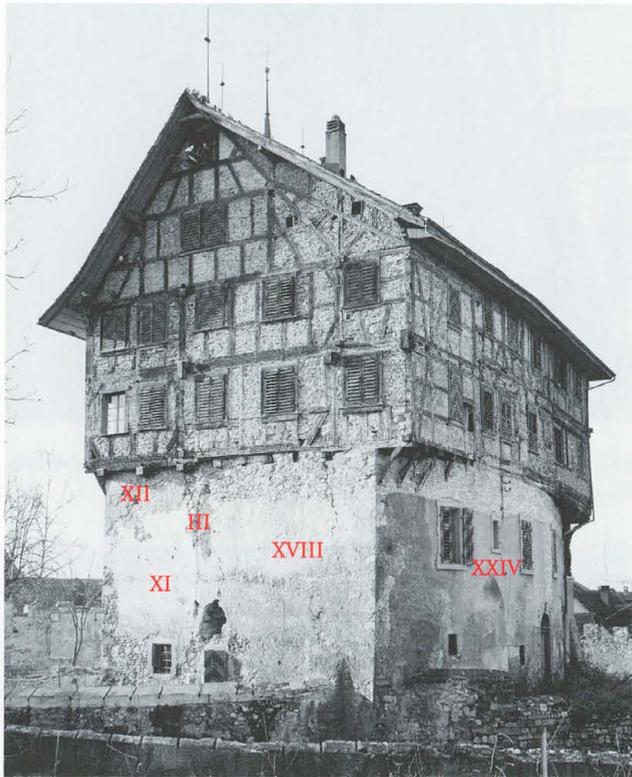
Abb. 128 Burg Zug 1978. Die Ost- und Nordfassade des Ost- bzw. Nordannexes.

ten die einzigen langen Diagonalhölzer in der sonst rein orthogonalen Riegel-Struktur auf. Mit wenigen Ausnahmen sind nur die Eckständer mit kurzen, eingestellten oder angeblatteten Kopf- und Fussstreben zu Schwellen und Rähmen versehen (vgl. Abb. 128). Dabei überfassen die Kopfhölzer auf der Ostseite des dritten Obergeschosses die übereinander liegenden Sturz- und Dachbalken.

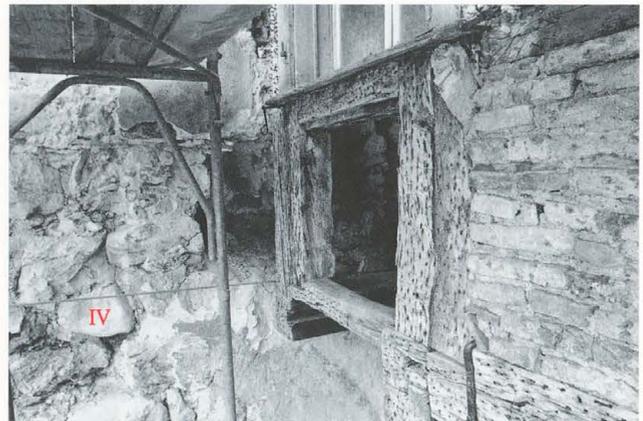
Abb. 129 Burg Zug 1979. Ostannex. Südfassade. Blick nach geografisch Nordwesten. Detail der Tür mit abgenutzter Schwelle, abgesägtem Tragbalk und eingebautem Fenster (XXII).

Ursprünglich kragten die beiden westlichen Bodenbalken des neuen Zimmers mindestens 145 cm vor, sodass sie zusammen mit einem Konsolbalken in der Ostwand des Turmes das oberste Treppenpodest tragen konnten (Abb. 129).¹⁶¹ Mindestens das Podest vor der Tür, wenn nicht überhaupt die ganze Treppe, scheint nach Massgabe einer Nut im Wandrähm durch ein Vordach geschützt gewesen zu sein.

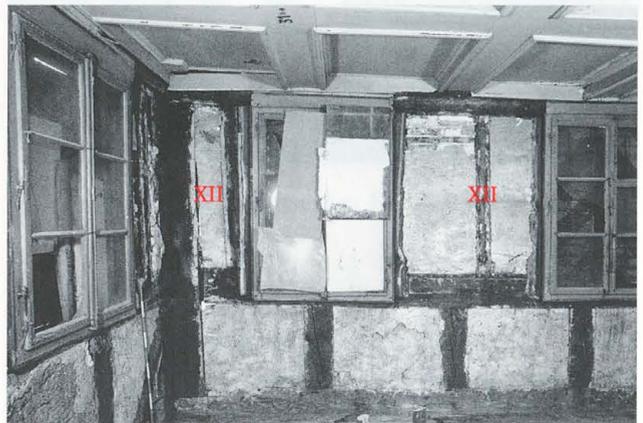
Abb. 130 Burg Zug 1978. Ostannex. Raum RN 31. Blick nach geografisch Südwesten. Reste der originalen Befensterung in der Süd- und Ostfassade sowie nachträglich eingebaute Einzelfenster (XXII). Oben Kasettendecke aus Phase XII.

Die ursprüngliche Befensterung lässt sich wie folgt rekonstruieren: An der Südfront wird im zweiten Geschoss östlich der Tür ein fünfteiliger Fensterwagen eingebaut (Abb. 130). Darüber befindet sich ein vierteiliges Fenster, dessen Mittelpfosten von einem durchlaufenden Fassadenständer gebildet wird (Abb. 131). In der Ostfassade belichtet im zweiten Geschoss eine dreiteilige Fensterreihe den neuen Raum. Das dritte Geschoss wird durch drei Zweier-Fenstergruppen erhellt (Abb. 132; vgl. Abb. 331 und 332). Im Gegensatz zur Südseite, wo das Rähm jeweils zugleich den Fenstersturz bildet, wurde hier unter dem auf dem Rähm aufliegenden Boden- bzw. Bundbalken jeweils ein separater Sturzbalken eingezogen. Damit erreichte man eine einheitliche Sturzhöhe aller Seiten.

Alle Fensterpfosten werden aussen mit Zierfasen und Schildern an ihren Enden geschmückt.¹⁶² Innen zeigen die Fensterpfosten Anschlagfalze für die Fensterrahmen, die sich auch an den entsprechenden Brüstungs- und Sturzriegeln befinden (vgl. Abb. 130 und 131).

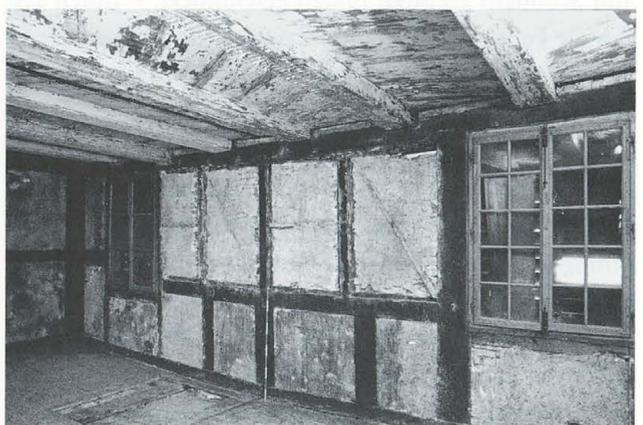
Abb. 131 Burg Zug 1977. Ostannex. Räume RN 43/44. Blick nach geografisch Süden. Zugebaute originale Befensterung und nachträglich eingebaute Einzelfenster (XXII).

Zimmer (RN 43/44), allerdings ohne Alkoven und mit schwächerer Befensterung (siehe oben; vgl. Abb. 131). In seiner Nordwand kann eine Tür zum Korridor sowie ein Ofenstandort nachgewiesen werden. Im Gegensatz zu den übrigen durchgehenden Balken des Fachwerkgebäudes, die alle vor der Ostwand des Turmes enden, ist das Rähm dieser Wand an seinem Westende ins Turmmauerwerk eingelassen und hat folglich dessen Setzbewegungen von 15 cm auf einer Länge von 44 cm mitgemacht (Abb. 135).¹⁶⁵

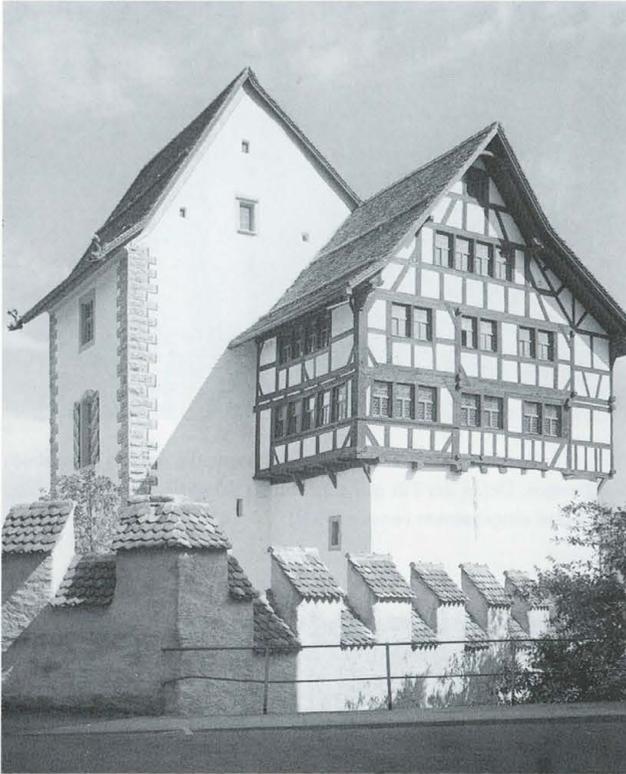
Abb. 132 Burg Zug 1983. Süd- und Ostfassade. Rekonstruktion der originalen Befensterung.

Die Fassadenständer zwischen den Fenstern markieren die Korridorwände (RN 35) im Innern.

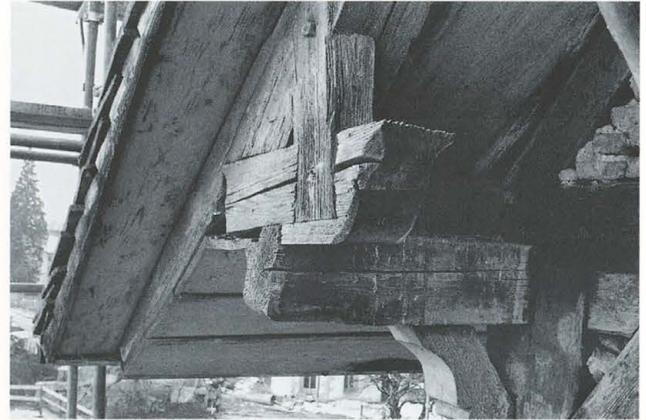
Abb. 133 Burg Zug 1979. Ostfassade. Blick nach geografisch Südwesten. Flugsparrendreieck aus Phase XII.

Ein steiles Sparrendach auf liegendem Stuhl schliesst das neue Gebäude ab. Flugsparrendreiecke auf den Pfettenenden schmücken den giebelseitigen Dachvorsprung (Abb. 133). Von diesen ist nur das südliche Exemplar erhalten. Als Fusspfetten dienen die Wandrähme der Süd- und der Nordseite, deren Enden über die Ostfront vorkragen und von Bügen unterstützt werden.

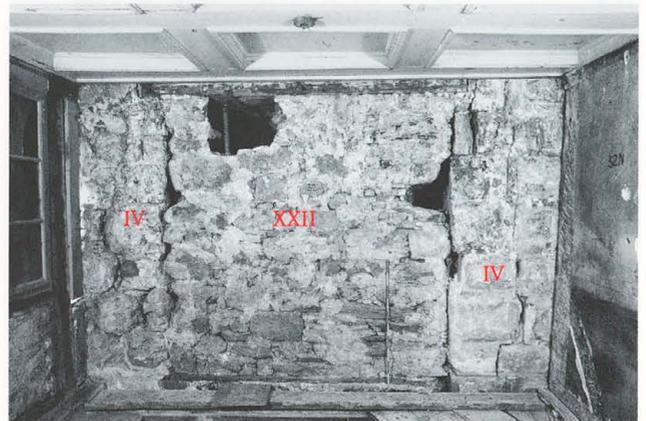
Abb. 134 Burg Zug 1978. Ostannex. Raum RN 32. Blick nach geografisch Nordwesten. Nachträglich ins Turmmauerwerk eingelassene Bettische (XII) und jüngere Zumauerung (XXII).

mers lassen Verstaubungsspuren auf eine eingebaute Sitzbank schliessen. In die Ostmauer des Turmes wurde eine 1 m tiefe und 2,2 m × 2,2 m messende Alkovennische eingebaut, die offenbar wie der übrige Raum mit Täfer ausgekleidet war (Abb. 134). Von dem an der Nordwand platzierten Kachelofen sind keine Spuren erhalten.

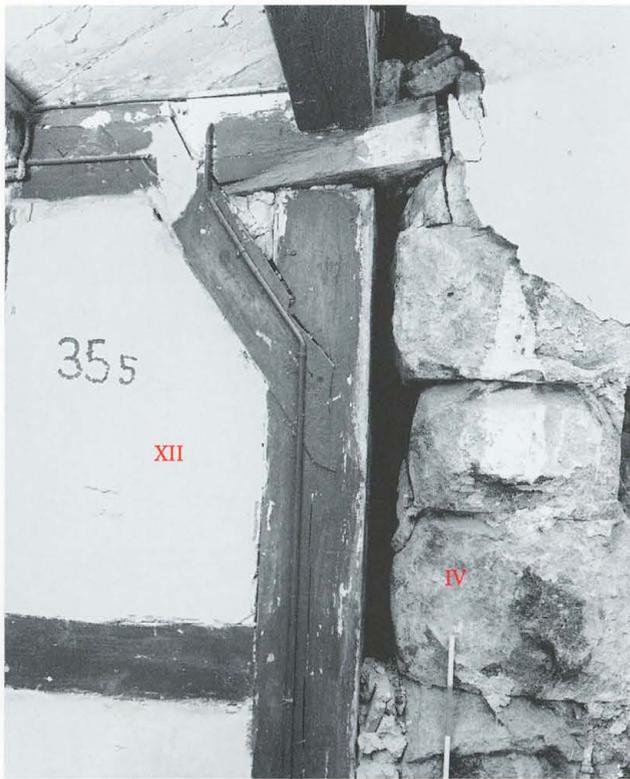
Abb. 135 Burg Zug 1977. Ostannex. Räume RN 34/35. Blick nach geografisch Südwesten. Detail der Nordostecke des Turmes (IV) und Anbau des Ostannexes mit eingelassenem Wandrähmbalken (XII).

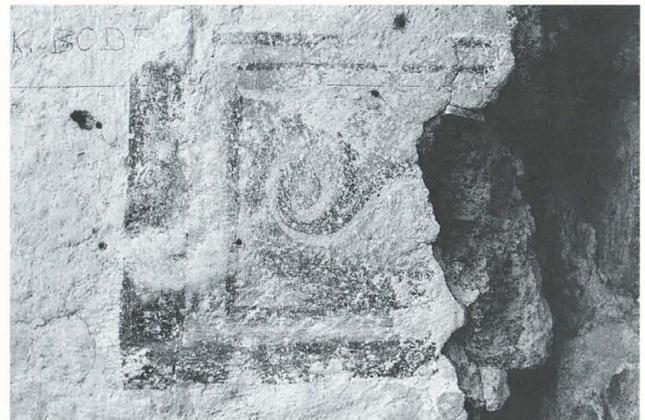
Abb. 136 Burg Zug 1977. Ostannex. Raum RN 44. Blick nach geografisch Nordwesten. Eckquadermalerei (XI) an der ehemaligen Ostfassade des Turmes.

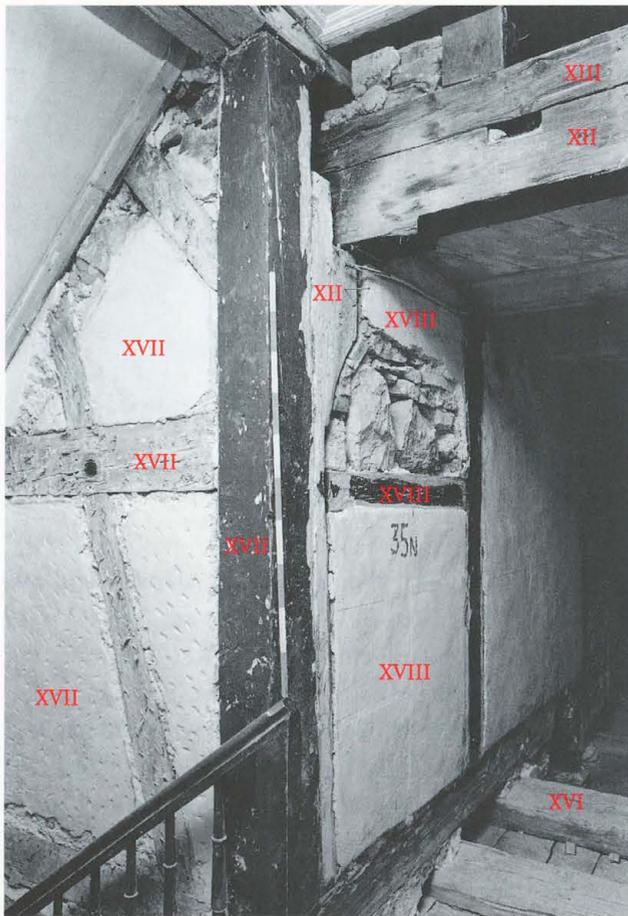
Abb. 137 Burg Zug 1977. Nordannex. Räume RN 35/36. Blick nach geografisch Osten. Korridorecke mit altem und aufgedoppeltem neuem Ständer sowie mit Schwell- und Ankerbalken der westlichen Giebelfassade des Ostannexes (oben rechts).

schossigen Nordannexes (Phase VI) und trug den westlichen Ankerbalken des neuen Daches (*Abb. 137*).¹⁶⁷ Nördlich des Pfeilers lässt sich eine kurze Ost-West-verlaufende Fachwerkwand nachweisen, auf welcher der westlichste Ankerbalken auflag. Ein weiterer Pfeiler muss die Nordwestecke des Dachfusses, das heisst das nördliche Wandrähm und die darüber liegenden westlichen Ankerbalken getragen haben. In diesem Bereich wird offensichtlich auch der Rauch aus der postulierten Küche des Nordannexes abgeleitet. Möglicherweise waren hier Räucherkmern eingerichtet. Ob und wie der Korridor zu diesem Dachgeschoss abgeschlossen war, lässt sich nicht sagen. Auch ist der Bodenbelag nicht bekannt.

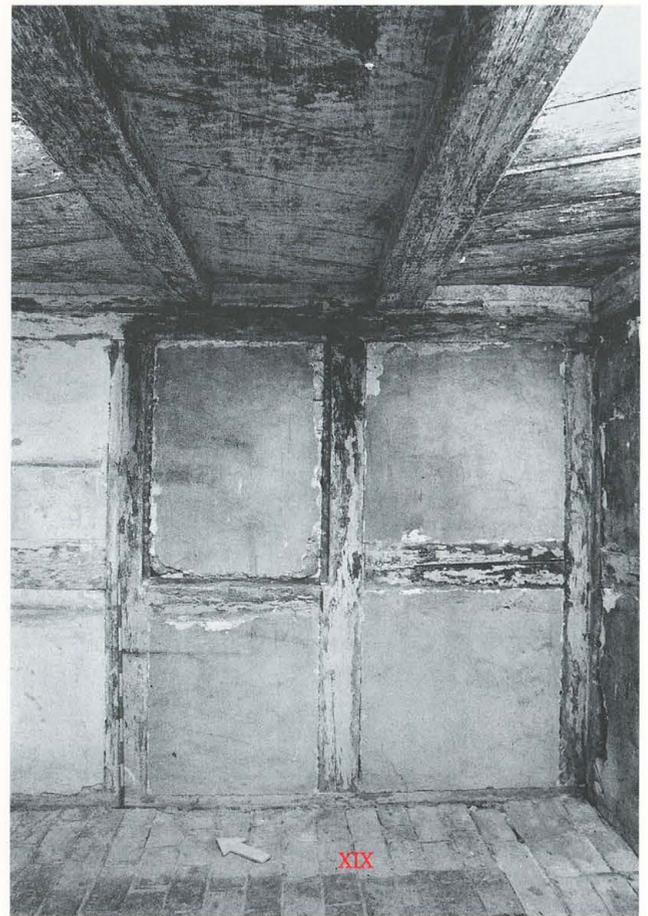
Abb. 138 Burg Zug 1977. Ostannex. Raum RN 42. Blick nach geografisch Nordosten von innen an die ehemalige Aussenwand mit zugemauertem Einzelfenster (XVIII).

Der Raum in der Nordostecke (RN 42) reicht bis zur Flucht der ehemaligen Ostfront des Nordostannexes. Die Nordwand weist im zweiten Gefach von Osten ein einfaches Fenster auf, das im Innern des Hauses noch erhalten ist (*Abb. 138*). Auf dem fünften Bodenbalken von Osten zeigt die aufgedoppelte Wandschwelle eine Längs-

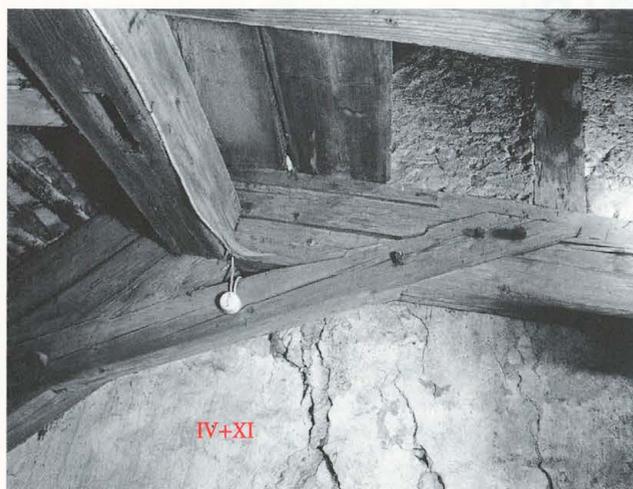
Abb. 139 Burg Zug 1978. Ostannex. Raum RN 49. Blick nach geographisch Nordwesten. Detail der Dachkonstruktion (XII).

Erst auf der Höhe der Ankerbalken ist der Grundriss des Ostannexes rechteckig. Die acht Ankerbalken liegen den Aussen- und Zwischenwänden verkämmt auf. Ihre leicht vorstehenden Enden sind unten gerundet und mit Fasen verziert. Auf ihnen bilden drei Spannjoche des liegenden Dachstuhls und acht Sparrenpaare mit Zwischenpfetten, Kehlgebälk und Bugstreben ein sauberes, einheitliches System (Abb. 139). Im Gegensatz dazu scheint in der Ostfassade ein stehender Dachstuhl vorgebildet zu sein, denn hier ruhen die Zwischenpfetten auf vertikalen Stuhlsäulen, die den Fensterwagen einbinden (vgl. Abb. 128). Die westliche Giebelfront hingegen zeigt die Struktur des liegenden Stuhles. Sie wird nur oberhalb des Kehlbodens, wo sie eine Aussenwand bildet, ausgemauert (vgl. Abb. 125).¹⁶⁸ Auf der Südseite werden die Füsse der Sparren und des Flugsparrens von Aufschieblingen überdeckt. Der letztere ist hier ganz erhalten.

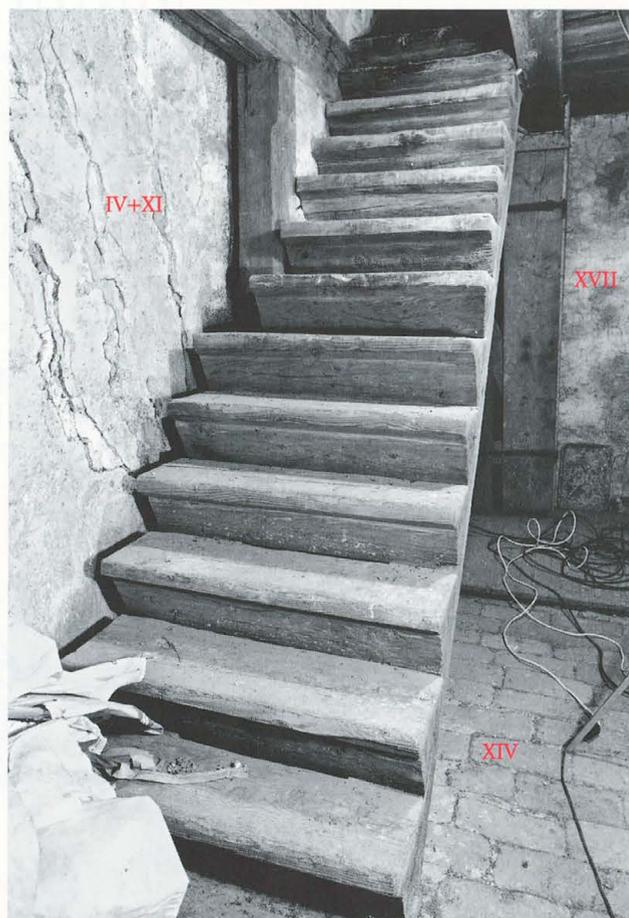
Abb. 140 Burg Zug 1975. Ostannex. Raum RN 49. Blick nach geographisch Nordosten. Blocktreppe ins Dachgeschoss (XII).

Der Dachstock wird zunächst nicht weiter ausgebaut. Jedoch wird auf den Kehlbalken ein Bretterboden verlegt, der über eine Blocktreppe mit faserverzierten Tragbalken erreicht wird (Abb. 140). Ein Fussblock mit Vorsatzbrett bildet ihre untere, ein Wechselbalken bei der Nordostecke des Turms ihre obere Verankerung.

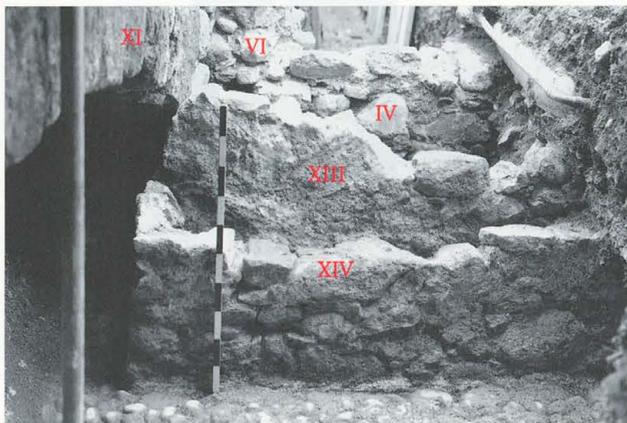
Abb. 141 Burg Zug 1967. Graben. Blick nach geografisch Nordosten. Fundamente der Rampenkonstruktionen auf der Pflasterung bei der Brücke.

Im südlichen Teil des Grabens, im Bereich der Brücke, wird auf einer Planie eine Pflasterung verlegt, die ausschliesst, dass hier damals noch Wasser floss (Abb. 114–116; vgl. Abb. 141).¹⁵⁵ Die Pflasterung weist in der Mitte eine Entwässerungsrinne auf und läuft bis zu einem an die äussere Ringmauer gebauten Mauerwinkel, der ca. 14 m weiter östlich seine Entsprechung hatte (Abb. 116 und 117). Sie sind

Entlang der inneren Ringmauer wird von der Brücke an ostwärts eine Rampe mit einhäufiger Sützmauer in den Graben hinunter gebaut (Abb. 141; vgl. Beilage III; Abb. 114). Die Fundamente durchschlagen die Pflasterung bei der Brücke (Phase XII) und bedingen auch das Ende der Kalkgrube.

Eine neue breitere Rampe wird unter Verwendung von Teilen der alten von der Steinbrücke beim Haupteingang zum östlichen Burggraben hinunter geführt (vgl. Abb. 114 und 141). Entlang dem Gebäude entsteht eine schmale Kalksenke, deren Verwendung und Zweck nicht gedeutet werden können.

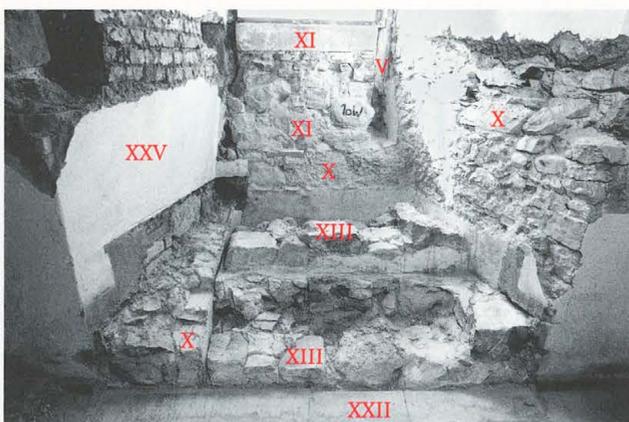
Abb. 142 Burg Zug 1975. Turm. Raum RN 10. Blick nach geografisch Nordwesten. Detailansicht des ehemaligen Hocheingangs. Aufmauerung einer Brüstung zum Fenster.

Auch in dieser Phase ist kein Boden zwischen Erdgeschoss und erstem Obergeschoss nachweisbar. Ins Laibungslicht des Fensters in der Westwand wird eine zweifach gestufte Brüstung eingemauert und damit ein direkter Zugang zur Fensterbrüstung verbaut (Abb. 142). Darüber wird an allen vier Wänden bis unter das Bodengebälk des zweiten Geschosses ein deckender Verputz gezogen. Noch immer dürfte die Treppe entlang der Turmwestwand zur Tür im ersten Geschoss des Nordannexes und von dort aus der Nordwand entlang zum Durchbruch im zweiten Obergeschoss geführt haben. Parallel dazu besteht die grosse Freitreppe (XII) vor der Ostfront des Turmes.

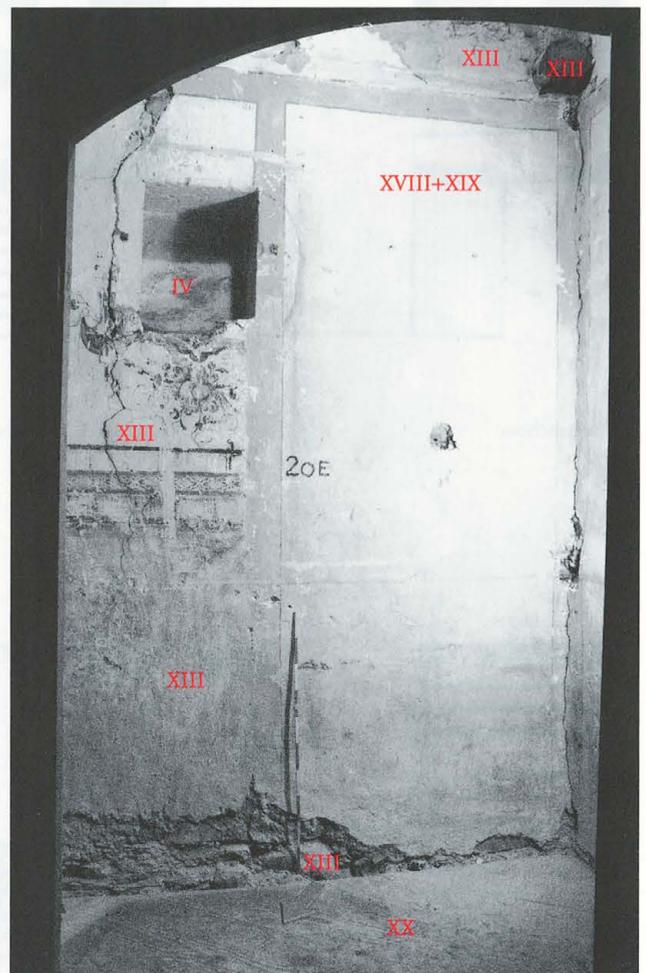
Abb. 143 Burg Zug 1978. Turm. Raum RN 20. Blick nach geografisch Südosten. Turminnenwand mit neuen Ausmalungen (XIII, links), einer Lichtnische (IV), der Grenze zu jüngeren Fassungen (XVIII, rechts) sowie Resten eines Balkens für die heruntergehängte Decke (oben rechts).

anzeigende Sockel zurückgebrochen und in den Fluchten der oberen Wandpartien wieder aufgeführt (Abb. 143).¹⁷¹

Zudem wird ca. 1,1 m unterhalb der Bodenbalken des dritten Geschosses eine neue Decke eingebaut, die aus fünf eingehängten Ost-West-verlaufenden Balken besteht (vgl. Abb. 143). Die etwa 3 m langen Deckenbretter verliefen Nord-Süd und hatten einen Mittelstoss. Längsfugen und Mittelstoss wurden mit profilierten Deckleisten geschlossen, wie wenige Reste belegen (vgl. Abb. 78).¹⁷² Es lässt sich nicht nachweisen, ob nun ein neuer Boden ein-

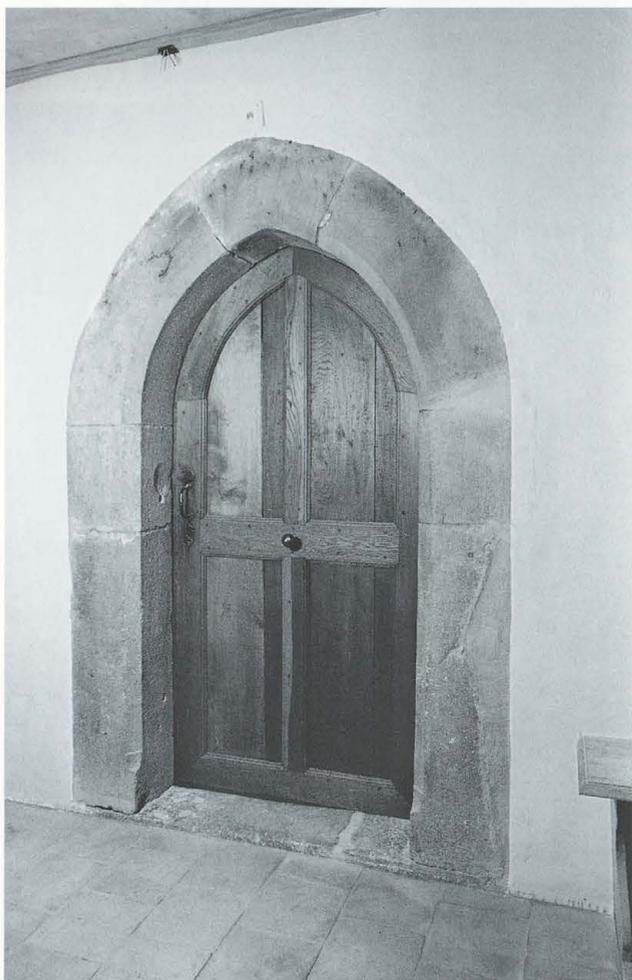
Abb. 144 Burg Zug 1982. Nordannex. Raum RN 21. Blick nach geografisch Südwesten. Spitzbogenportal zum Turm (XIII).

Das unbekannt Portal in der Nordwand (RN 20/21) wird ausgebaut und durch das heutige Spitzbogentürgericht mit Zierfase und Schildchenabschlüssen ersetzt (Abb. 144). Dabei handelt es sich eindeutig um eine Spolienkonstruktion: Die Steine sind mit Brandspuren übersät, die bei den Versetzflicken und beim Fugenputz fehlen. Zudem hat sich am mittleren Gewändestein Ost der Rest einer Balkenverschlussvorrichtung erhalten, die an diesem Standort keinen Platz gehabt hätte.¹⁷³ Der neu eingebaute Schwellstein ist keine Spolie. Seine Versetzung verursacht im Korridorboden des Nordannexes (RN 21) eine Reparatur (Flickunterlagsmörtel zu Tonplatten).¹⁷⁴

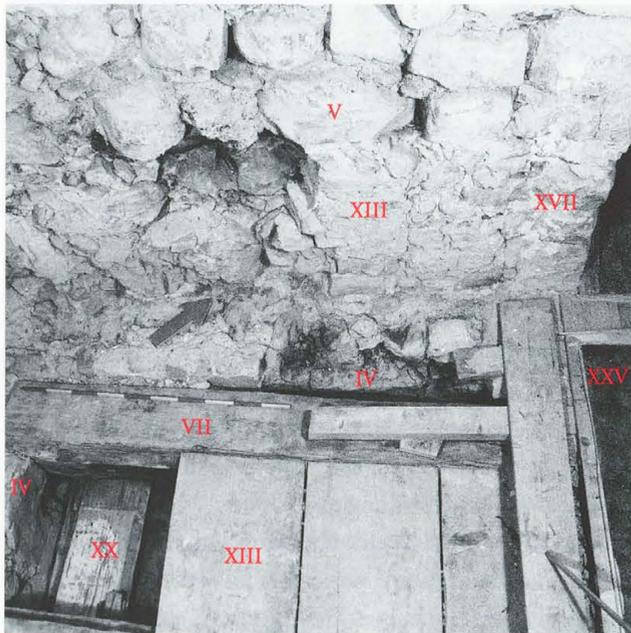
Abb. 145 Burg Zug 1978. Turm. Raum RN 33. Blick nach geografisch Nordwesten. Turminnenecke mit Bodengebälk (VII) und nachträglich angebrachten seitlichen Nuten für Blindbodenbretter (XIII).

Die Balkenlage des dritten Obergeschosses erfährt Veränderungen, die etwas merkwürdig erscheinen. Allen Bodenbalken werden seitlich Auflagenuten angebeilt, die neu eingelegten Blindbodenbrettern als Auflage dienen. Die alten Bodenbretter werden zu kurzen Blindbodenbrettern zersägt und wiederverwendet (Abb. 145). Der östlichste Balken wird auf die Seite gelegt und neu versetzt, was einen Anpassungsflick am Turmmauerwerk notwendig macht. Im Westen wird ein zusätzlicher Streifbalken mit entsprechendem Versetzflick eingefügt, der die Lücke zwischen dem Turmmauerwerk und den Bodenbalken überbrückt. Vom neu verlegten Boden hat sich nichts erhalten.

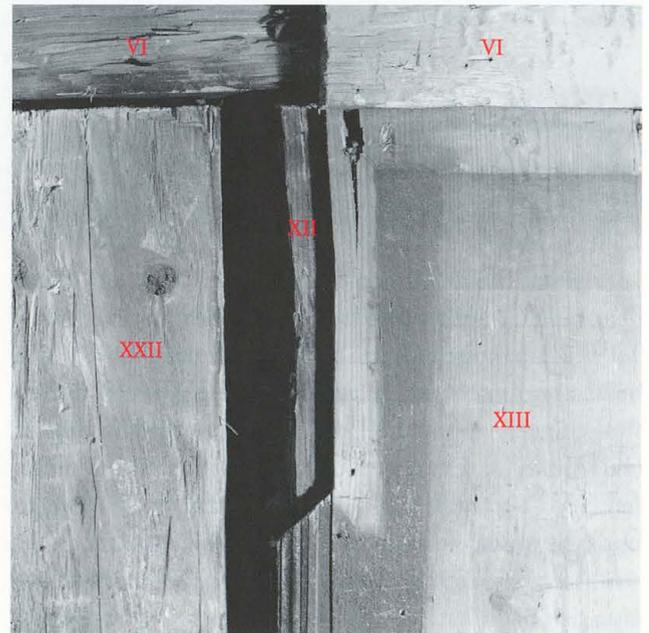
Abb. 147 Burg Zug 1978. Nordannex. Raum RN 25. Blick nach geografisch Südwesten. Detail der neuen Wandverkleidung mit Zierprofil zur Türe (links), Ansatz des Sturzes und Abdrücke einer Supraporte (Mitte).

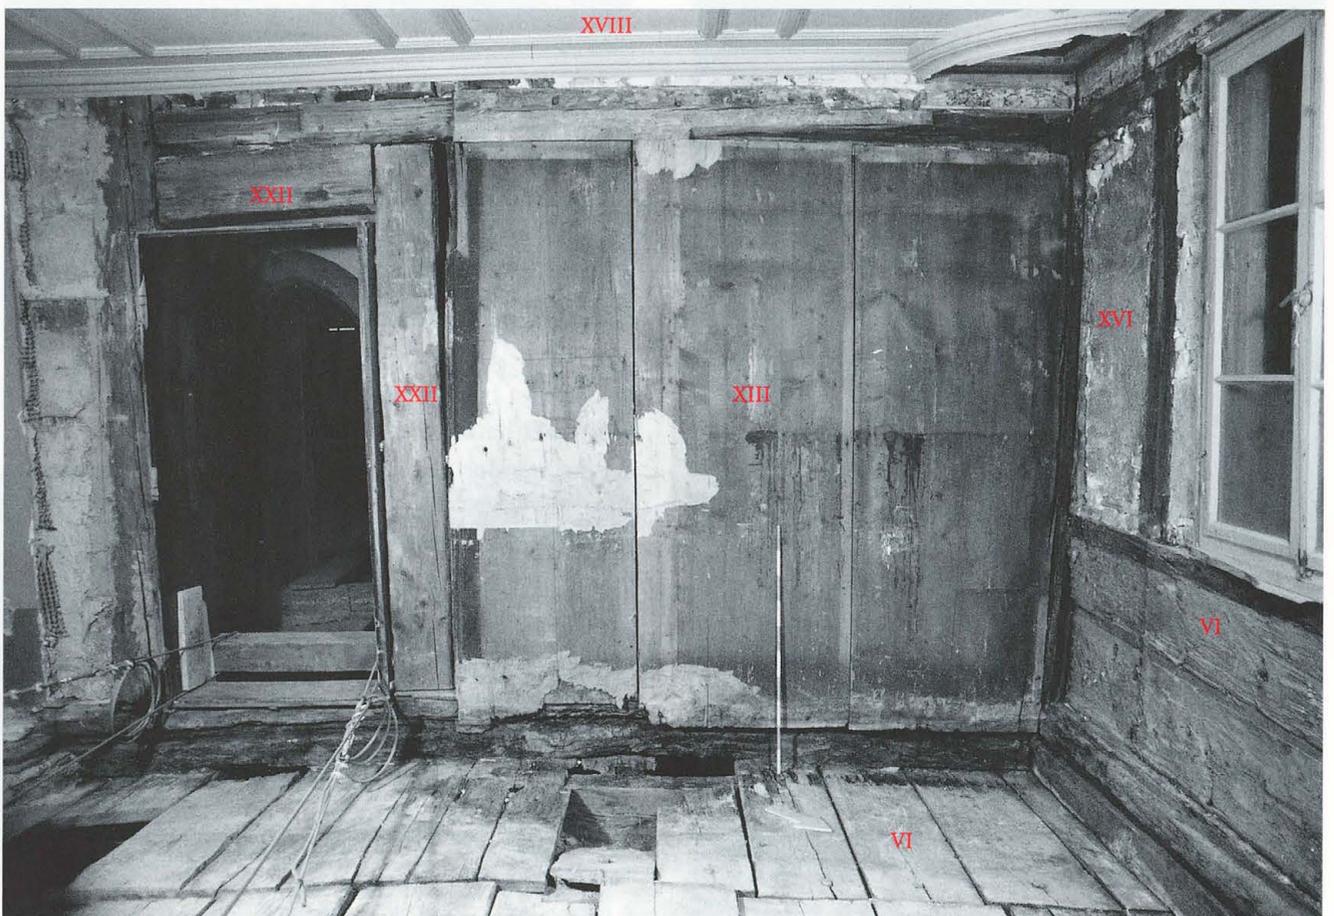
Abb. 146 Burg Zug 1978. Nordannex. Raum RN 25. Blick nach geografisch Südwesten. Einbau einer neuen Wandverkleidung mit drei breiten verleimten Brettern. Türpfosten und -sturz aus Phase XXII.

Im repräsentativen Nordwest-Zimmer (RN 25) erfolgt ein grösserer Umbau, der sich aber nur an der westlichen Hälfte der Südwand dokumentieren lässt: Auf das alte Täferwerk aus der Phase VI werden drei verleimte Täferbretter von 75 cm bis 80 cm Breite montiert (Abb. 146).¹⁷⁷ Über den Brettstossfugen, im Anschluss an den Türpfosten und am oberen Abschluss sind Deckprofilnatten nachzuweisen. Eine profilierte Latte ist am Türpfosten erhalten geblieben und lässt am oberen Ende zusammen mit Verfärbungsspuren am östlichsten Täferbrett eine Supraporte über der Tür erahnen (Abb. 147). Dabei wird gleichzeitig der Türsturz höher gesetzt. Zum unteren Abschluss der neu gestalteten Wand lässt sich nur sagen, dass die neuen Täferbretter bis zum Boden reichten. Im Weiteren wird in diesem Zimmer ein Kamin für einen Ofen eingesetzt und verputzt.

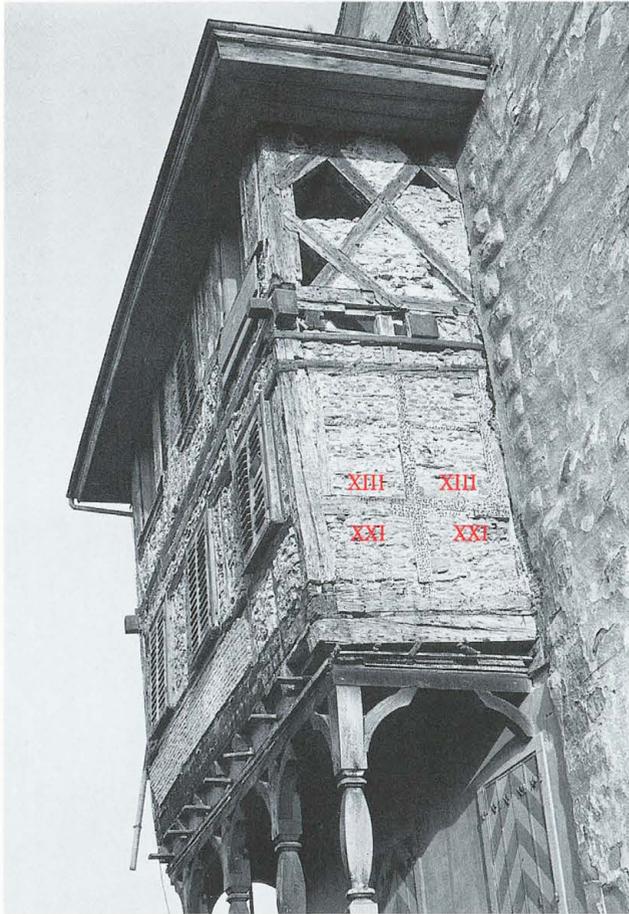
Abb. 148 Burg Zug 1977. Nordannex. Süd- und Westfassade. Vorkragende Ecke des Bohlenständerbaus (VI) und Aufstockung (XVII). Die Südseite mit der ehemaligen Türe wurde vermauert und ein Doppelfenster eingesetzt. Dieses wurde in Phase XXI zugemauert.

nem Doppelfenster ersetzt (Abb. 148; vgl. Abb. 76g, s).¹⁷⁸ Die Ausfachungen weisen schwarze Randlinien und die Konstruktionshölzer rote Bemalung auf, wie man an erhaltenen Verputzresten noch erkennen kann.

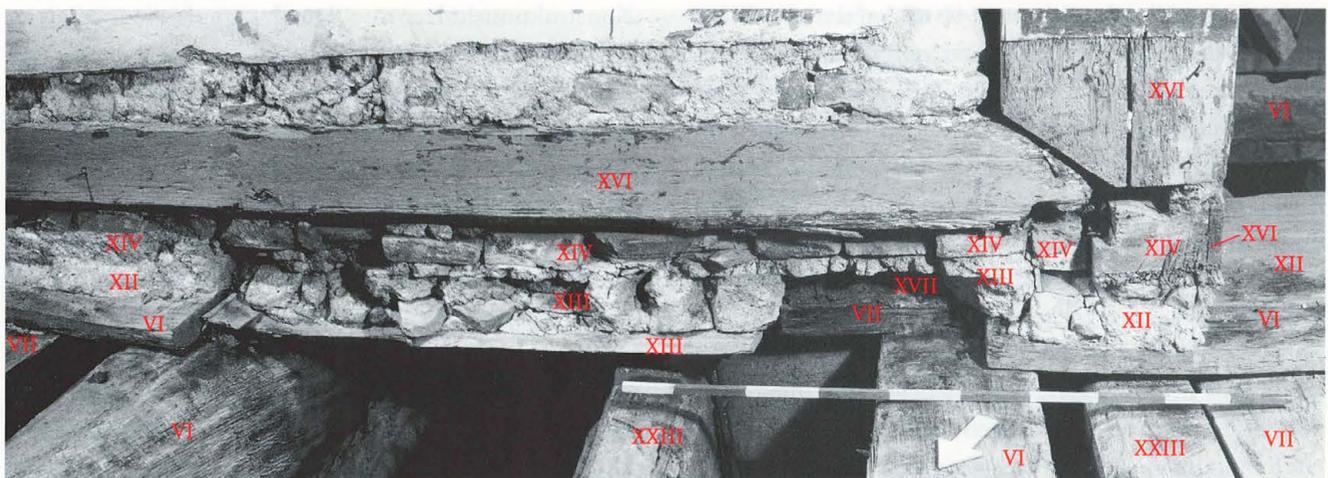
Abb. 149 Burg Zug 1978. Nordannex. Raum RN 24. Blick nach geografisch Südosten. Detail unter der Korridorwand (XVI). Darunter sind der Backsteinboden und die Wandschwelle (XIV), der Tonplatten- und der Küchenboden (XII) sowie die Bretter und Balken (VI) sichtbar. Im mittleren Bereich befindet sich der Einbau eines Brettes mit Mörtelguss (Kaminbasis) aus Phase XIII.

Im Tonplattenboden des Korridors fällt neben kleineren Ausbesserungen besonders eine Reparaturstelle auf: Sie liegt anstelle der türbreit weggeräumten Korridorwand in der Südwestecke des mutmasslichen Küchenraumes (RN 24; Abb. 149; vgl. Abb. 76m). In der Küche wurde vermutlich ein neuer Zugang nötig, der einen mutmasslichen Vorgänger am Ostende der Wand ablöste. Dort wird auf eine Bretterschicht ein dicker Mörtelguss aufgebracht, der mit seiner quadratischen Form am ehesten als Grundlage eines Kaminlaufs gedeutet werden kann. Durch diesen wäre dementsprechend der Rauch aus der Küche abgeleitet worden.

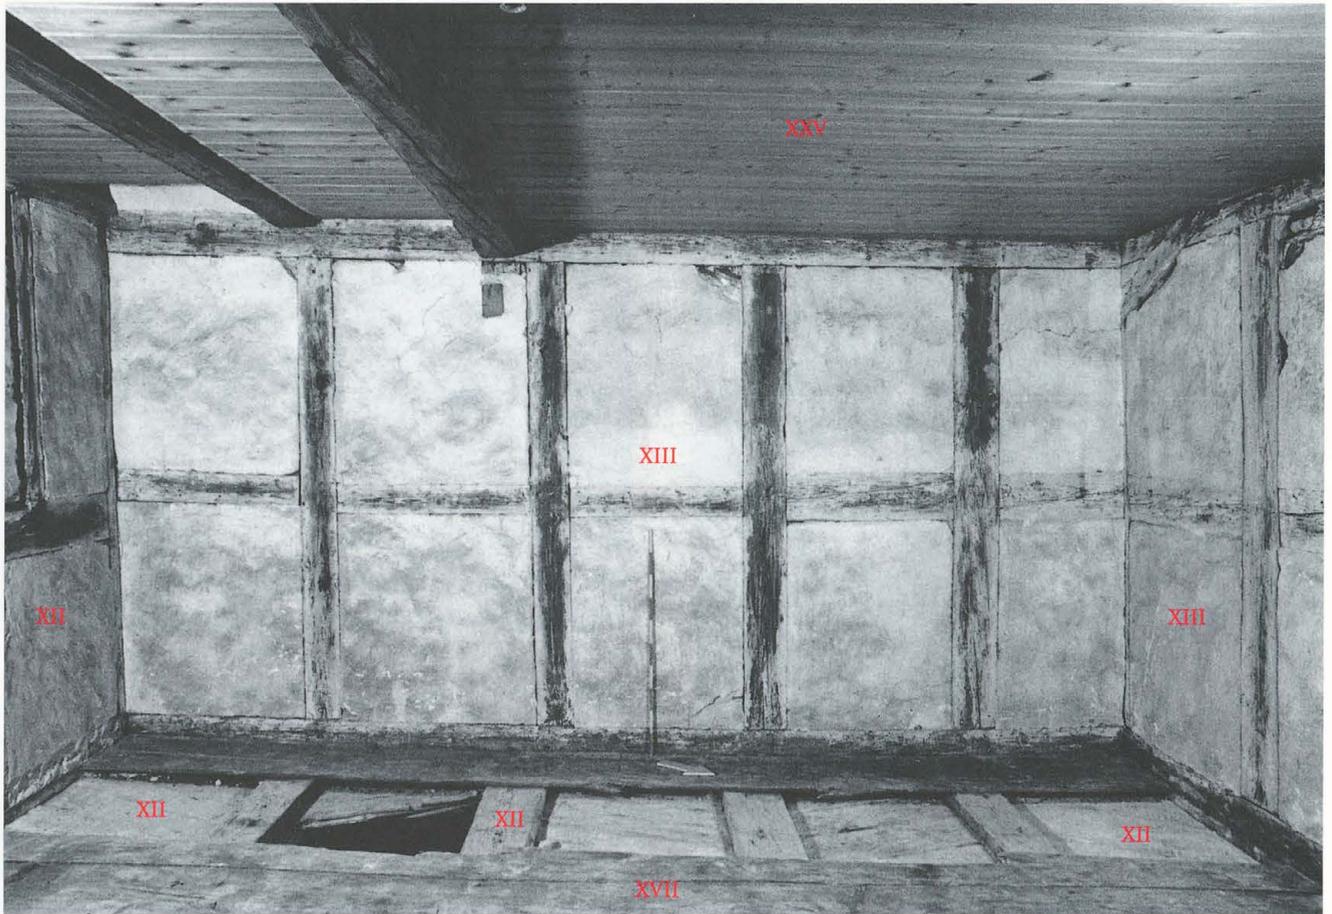
Abb. 150 Burg Zug 1978. Ostannex. Raum RN 48. Blick nach geografisch Südwesten. Nachträglich eingebautes Zimmer im Dach.

Im Weiteren erfolgt der Einbau des Ostzimmers im Dachraum (RN 48): Unter die Mittelpfetten und unter das zweite westliche Binder-Sparrenpaar werden drei Fachwerkwände hineingestellt, die ebenfalls aus orthogonalen Verbänden mit Mittelriegeln ohne Diagonalelemente bestehen. Die östlichsten Ständerhölzer sind mit den vorstehenden Fassadenstuhlsäulen verzapft (Abb. 150 und 151). Das Zimmer ist durch eine Mitteltür in der Westwand zugänglich, wobei die Fachwerkständer zugleich die Türpfosten bilden und mit einem Sturzholz verbunden sind. In den Anschlagfalzen sitzt das zugehörige originale Türblatt. Alle verputzten Ausfachungen sind bis heute erhalten geblieben. Die schwarze Randlinie zu den ungefärbten Hölzern hin wurde hier nicht ausgeführt.

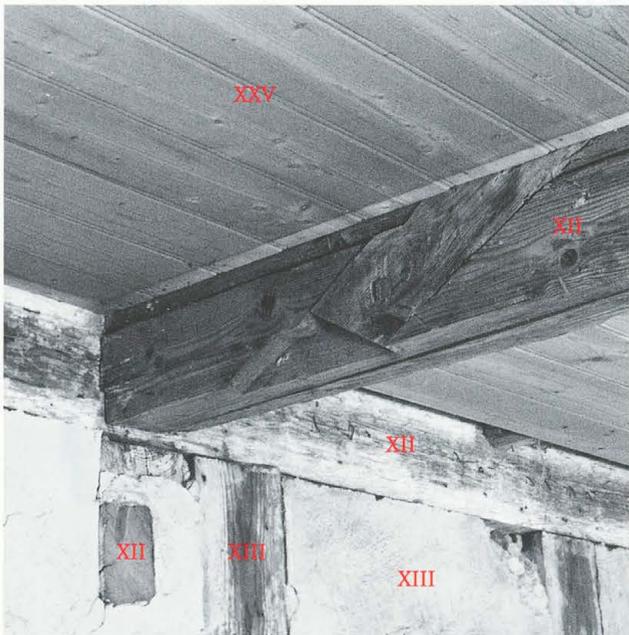
Abb. 151 Burg Zug 1978. Ostannex. Raum RN 48. Blick nach geografisch Westen. Nachträglich durchsägte Bugstrebe im Dachraum.

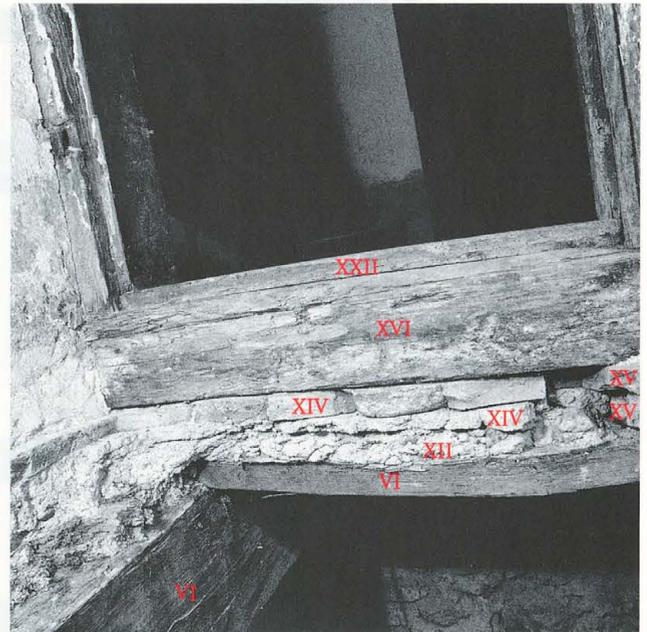
Abb. 153 Burg Zug 1978. Nordostannex. Raum RN 27. Blick nach geografisch Nordwesten. Unter der Bodenschwelle (XVI) befinden sich der Unterlagsmörtel mit Backsteinplatten (XIV), der Küchenmörtelboden (XII) und der Bretterboden mit Tragebalk (VI).

Der vergrösserte Küchenraum wird neu mit einem Backsteinboden auf dickem Unterlagsmörtel versehen (Abb. 153; vgl. Abb. 149). Der Kamin in der Südostecke wird vermutlich beibehalten. Die Küche erhält eine Tür zum Korridor (RN 22) hin, von der ein Pfosten mit korridorseitiger Zierfäse und Anschlagfalz erhalten geblieben ist (Abb. 154).

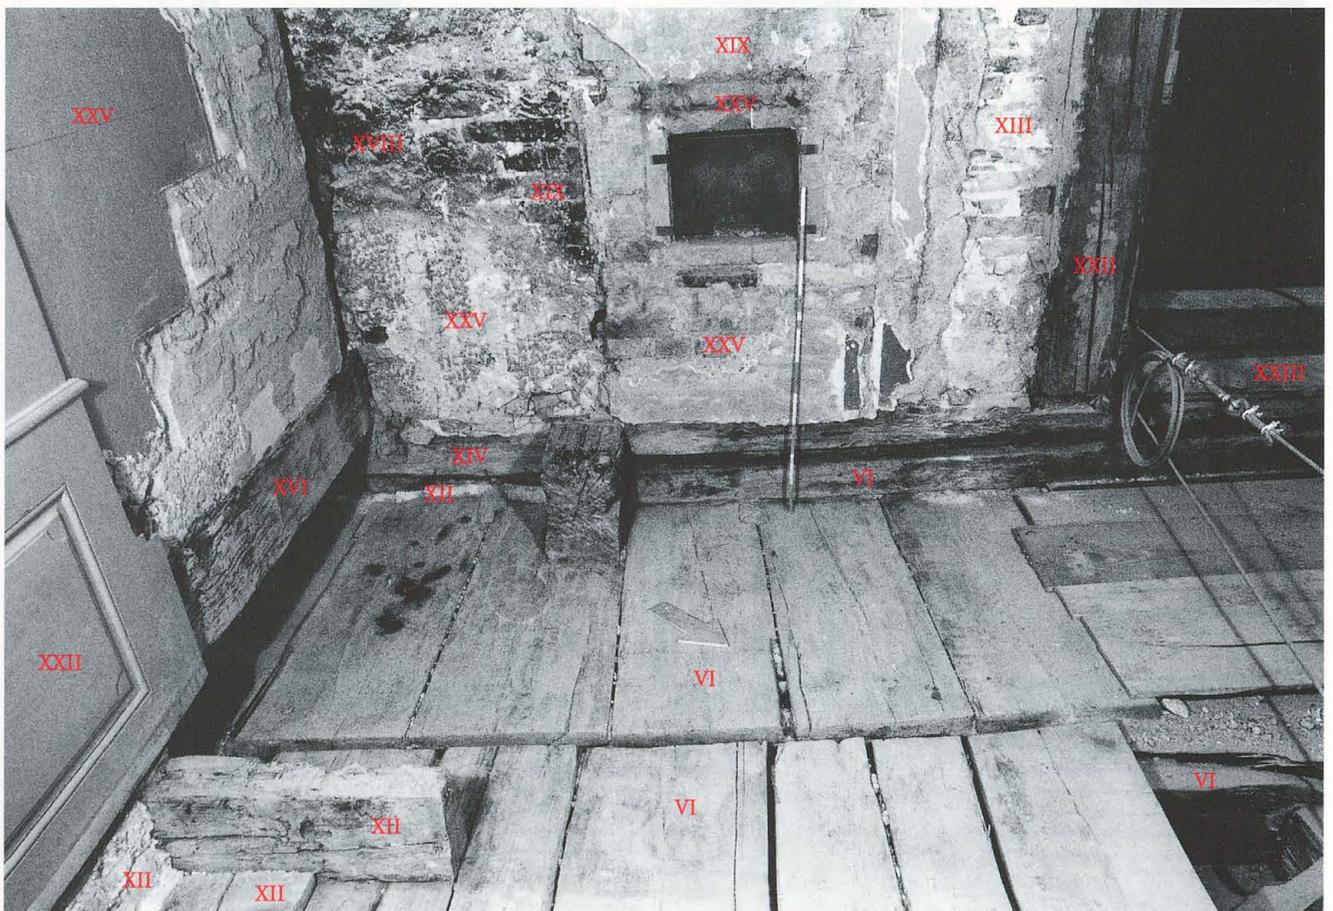
Abb. 152 Burg Zug 1978. Nordannex. Raum RN 25. Blick nach geografisch Südwesten. Links Schwelle der neu gesetzten Binnenwand (XII).

und gegen Westen bis zur Südostecke des Nordwestzimmers (RN 25) verlängert (Abb. 152; vgl. Abb. 120). Dadurch entsteht vor dem Mittelzimmer (RN 26) ein schmaler Raum mit eingezwängtem Bretterboden. Die Schwellen der neuen Wand liegen auf dem Tonplattenboden der Phase XII (vgl. Abb. 175). Dieser kleine Raum ist von der Küche her zugänglich.¹⁸⁰

Unter das neue Gebälk werden anstelle der zwei alten Zimmertrennwände mit diversen Spolienhölzern drei neue Binnenwände konstruiert (Abb. 173). Der alte Nordwestraum (RN 25) wird nach Osten um 80 cm verbreitert und erhält einen Kachelofen (vgl. Abb. 152 und 338).¹⁸⁹ Der Mittelraum (RN 26) wird um diesen Betrag nach Osten gerückt sowie um 60 cm vergrößert. Die mutmassliche Küche (RN 24) und der integrierte Abort in der Nordostecke werden aufgehoben und durch eine Trennwand weiter aufgeteilt: Dadurch entsteht ein beinahe 2 m

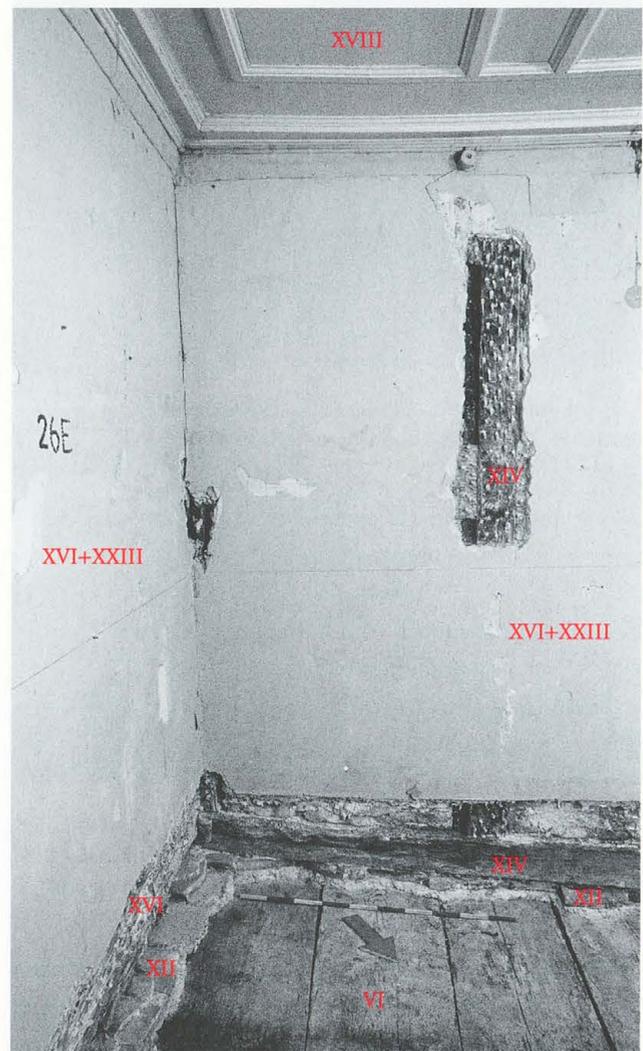
Abb. 154 Burg Zug 1978. Nordannex. Raum RN 26. Blick nach geographisch Südwesten. Freigelegter Türpfosten mit Anschlagfalz (links) aufgehöriger Wandschwelle (XIV).

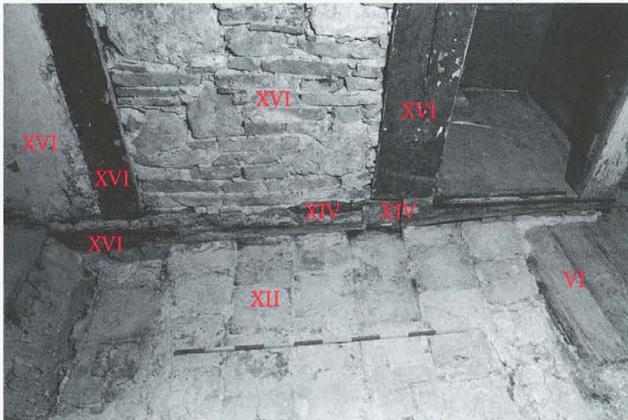
Abb. 155 Burg Zug 1977. Nordannex. Raum RN 22. Blick nach geografisch Nordosten. Die neue Wandschwelle (XIV) liegt auf dem Tonplattenboden (XII). Darüber Fachwerkwand (XVI). Unter dem mittleren Wandständer ist die abgesägte Querschwelle (XIV) sichtbar.

Der Korridor (RN 21/22) wird nun in zwei Teile getrennt: Östlich des Treppendurchgangs zum Turm entsteht eine Wand, die wohl mit einer Tür versehen war (Abb. 155). Das östlichste Ständerholz der neuen Korridorwand steht auf der Schwelle der alten Ostfassade und berücksichtigt die Flucht der alten Bohlenbretter aus Phase VI.

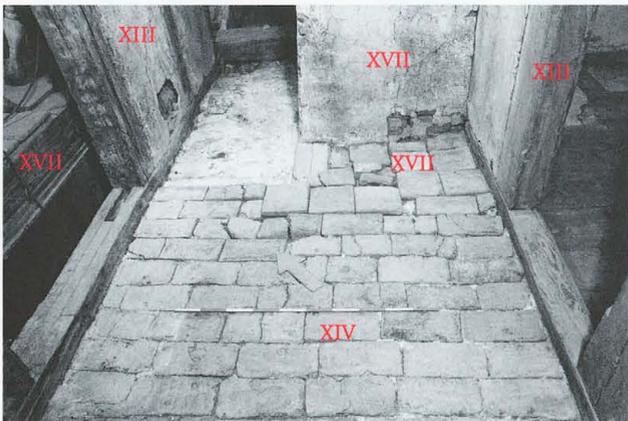
Abb. 156 Burg Zug 1978. Ostannex. Raum RN 49. Blick nach geografisch Nordosten. Backsteinboden mit jüngeren Flecken (XVII).

Der westlich daran anschliessende schmale Raum zwischen Küche im Nordannex und Ostzimmer bleibt wohl immer noch Treppenhaus und ist durchgehend offen. An der südlichen Korridorwand wird vor dem Ofenstandort des Südzimmers ein Unterlagsmörtel für einen Tonplattenflick gegossen, der als verschwundene Unterkonstruktion eines Kamins interpretiert werden kann. Möglicherweise wird jetzt auch der Korridor im Dachraum des vierten Obergeschosses mit den handgefertigten Backsteinen ausgelegt (Abb. 156).

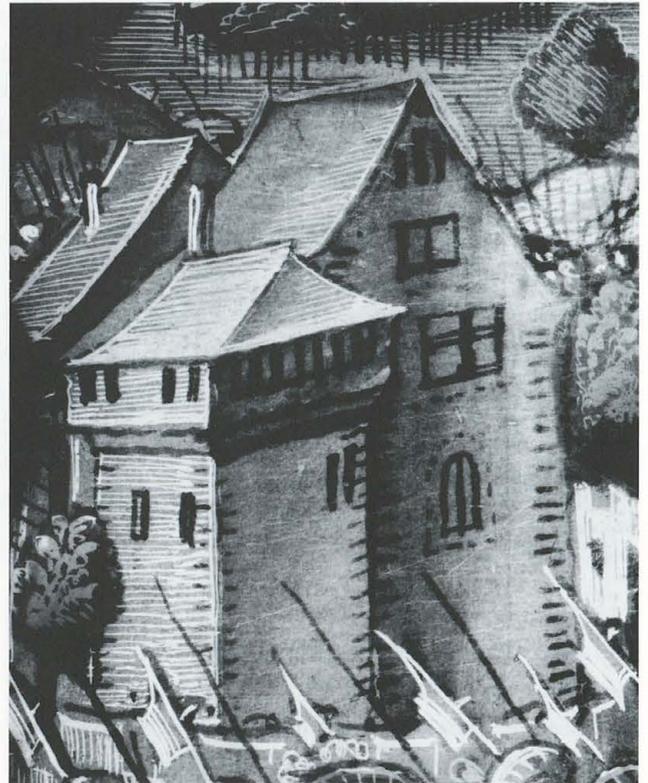
Abb. 157 Burg Zug. Detail aus der Bildscheibe des Hauptmannes Paul Stocker, datiert 1631. Glasgemälde von Melchior II. Müller ab Lauried. Es zeigt die Belagerung von Zug durch die Eidgenossen im Jahr 1352. Blick nach geografisch Süden an die Nord- und Westfassaden. Die Darstellung zeigt den Turm mit Giebelaufmauerung (Phase IX), den Nordannex mit eingeschossigem Holzaufbau und abgeändertem Dach (ab Phase XIV), den Ostannex (Phase XII) und die äussere Ringmauer mit Zinnen (Phase XI). Beachtenswert sind die Kamine (ab Phase XIII) und die Dachlösung zwischen Nord- und Ostannex (Phase XIV). Vergrösserung ca. 3,5fach.

im Zusammenhang mit einer Neuorganisation des Raumes und der Kaminanschlüsse über der mutmasslichen Küche stehen. Zusätzlich wird etwa das westliche Drittel des Nordannexdaches vom Satteldach in einem komplizierten Vorgang in ein Walmdach umgebaut.¹⁸¹ Die so entstandene Dachlandschaft wird auf einem Glasgemälde von Melchior Müller um 1631 wiedergegeben (Abb. 157).¹⁸²
