1 Geologische Ereignisse und Siedlungsphase I

Geologische Ereignisse und Siedlungsphase I

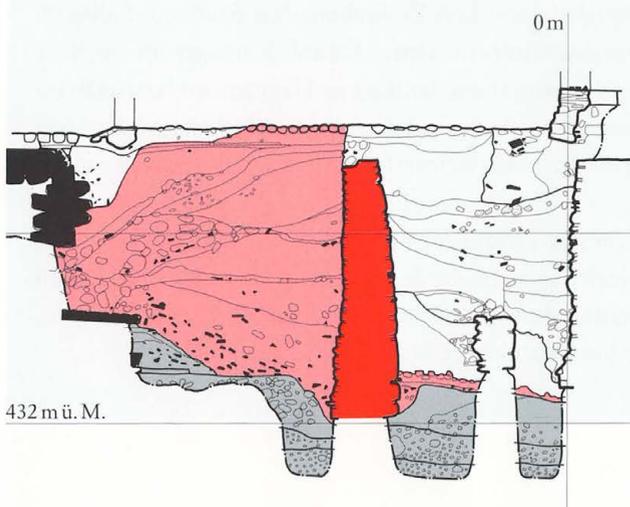
Abb. 158 Burg Zug 1967/2001. Profil P16. Blick nach geografisch Südwesten. ■ Geologische Schichten B und C sowie Auffüllung (III). ■ Reste der Brücke (XI, links). Darunter das Bachbett aus verlegten Sandsteinen (XI) und die Pflasterung (XII). ■ Neu errichteter, westlicher Mauerzug des grossen Torgebäudes (XV). ■ Hinterfüllungen und Reste der Pflasterung (XV, links). Auffüllung zum Grabenniveau (XV, rechts). Ausschnitt. M. 1:80.

Die Steinbrücke im südlichen Graben wird auf der West- und der Oberseite zurückgeschrotet. Darüber entsteht ein neues grosses Torgebäude, dessen Westabschluss westlich der Brücke im Graben zwischen den beiden Ringmauern steht (Abb. 158–160; vgl. Beilage II). Als Ostwand des Torgebäudes wird offenbar die Westmauer des alten Werkstattgebäudes (Phase XII) aufgehöhht und nach Norden bis an die innere Ringmauer verlängert (vgl. Abb. 116). Beidseitig des Torgebäudes werden neue Rampen als Verbindungen in den Graben errichtet.¹⁸⁴ Beidseitig und unter der Brücke werden mächtige Erd- und Schuttplanien an die neuen Torgebäudemauern geschüttet und oben durch eine Pflasterung abgeschlossen (Abb. 161; vgl. Beilage III; Abb. 114, 158, 159).¹⁸⁵ Westlich des neuen Torgebäudes wird das Vorgängerniveau im Graben beibehalten und bleibt somit auf der Bedienhöhe des Sodbrunnens.

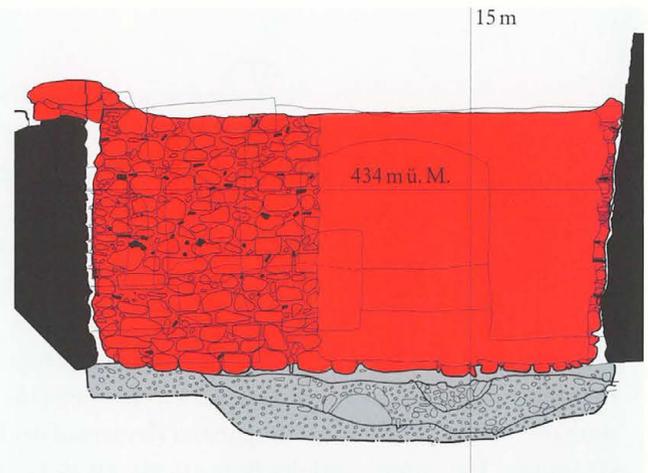
Abb. 159 Burg Zug 1967/2001. Profil P15. Blick nach geografisch Südosten. ■ Geologische Schichten B und C sowie Auffüllungen (III) und (XII). ■ Rechts die Grabengegenmauer (IV) mit darauf gesetzter, äusserer Ringmauer (XI). Links die Ringmauer (IIb) und die Überbauten des Sodbrunnens (XII). ■ Erneuerung der Ringmauer (XV, links). Westlicher Mauerzug des grossen Torgebäudes (XV, rechts). Ausschnitt. M. 1:80.

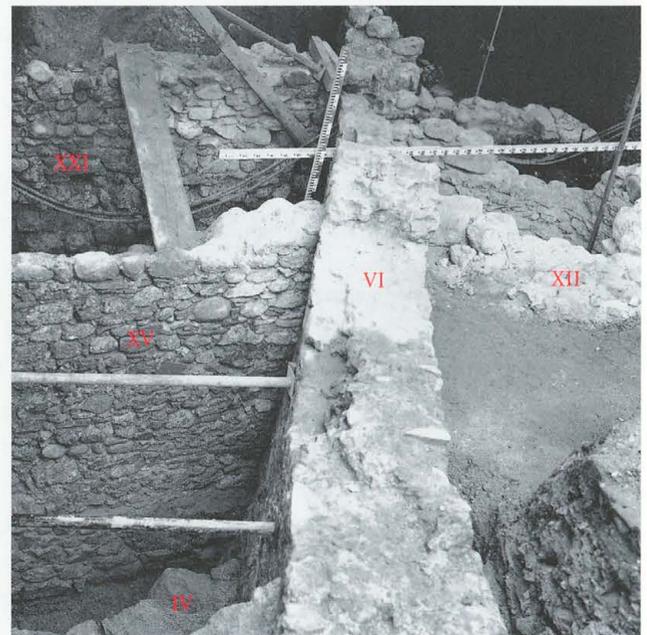
Abb. 160 Burg Zug 1967. Graben. Blick nach geografisch Nordwesten. Im Vordergrund links: Von Süden an die innere Ringmauer anstossende Westmauer des grossen Torgebäudes. Rechts hinten ist der Aufbau des Sodbrunnens erkennbar.

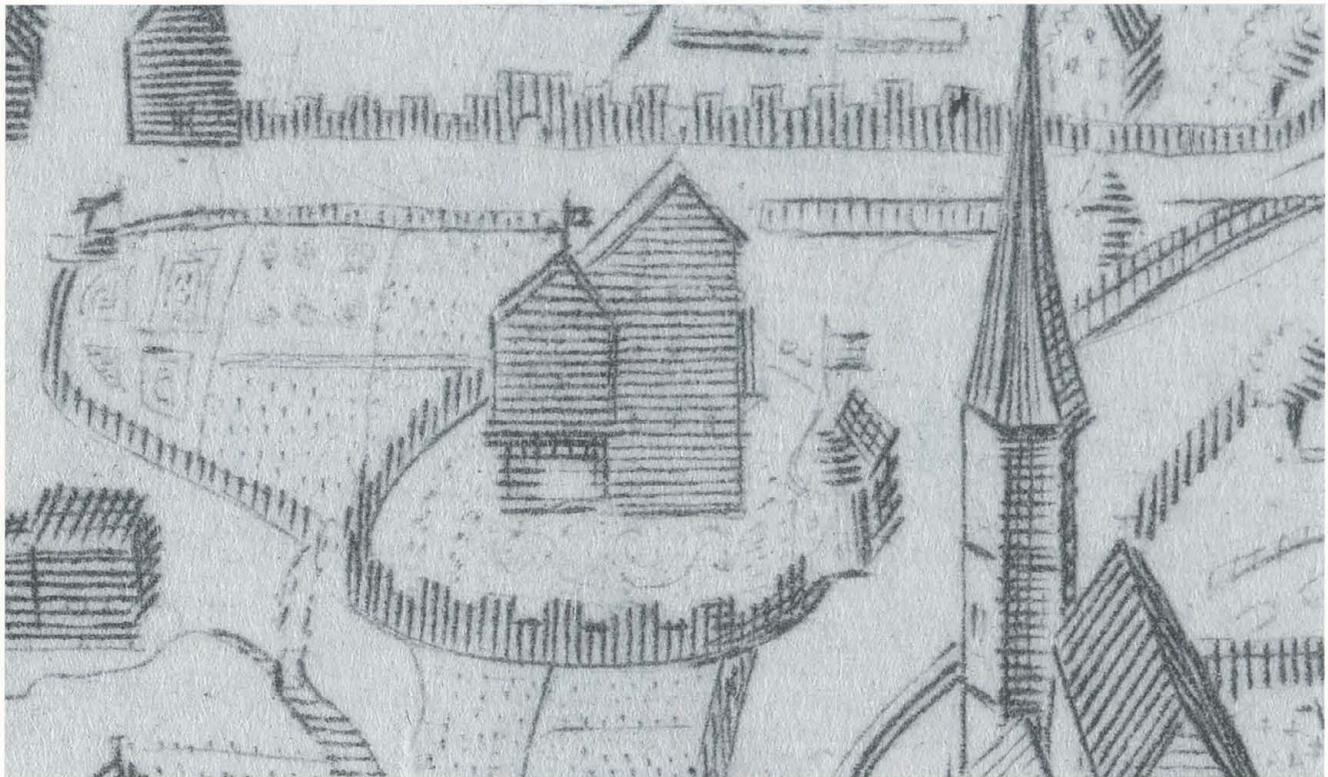
Abb. 163 Burg Zug. Detail aus der Stadtansicht aus dem Älteren Zuger Stadtkalender, erschienen zwischen 1675 und 1714 (abgebildet: Kalender von 1705). Kupferstich. Zeichner J. Hain, Stecher G. A. Wolfgang d. Ä. Blick nach geografisch Südosten auf die Westfassade. Die Darstellung zeigt den Turm (IX), den Nordannex mit zweigeschossigem Holzaufbau (ab XVII) sowie die äussere Ringmauer mit Zinnen (XI) und die Toranlage (XV). Vergrösserung ca. 5,5fach.

Für die Datierung dieser Phase ist der erstmals 1675 erschienene Ältere Stadtkalender von Wichtigkeit (Abb. 163). Obwohl dort die Darstellung der Burg auf Grund der Kleinheit des Bildes nicht sehr genau sein kann, ist dennoch die umgebaute Toranlage gut darauf erkennbar. Die übrigen baulichen Veränderungen dieser Phase gehören relativchronologisch ebenfalls in dieselbe Zeit, obschon eine genaue Datierung in jenen Fällen nicht möglich ist.

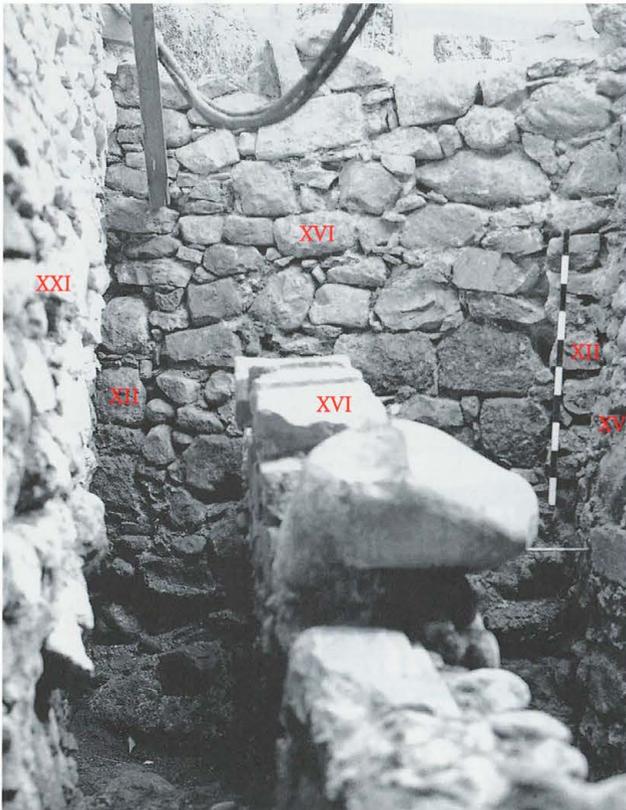
Abb. 164 Burg Zug 1967. Graben, Feld R. Blick nach geografisch Nordosten. Zumauerung des grabenseitigen Zugangs zum Sodbrunnen (XVI, Mitte hinten), Fundament einer Rampe (XVI, Mitte vorne), Westmauer des Torbaus (XV, rechts) und Stützmauer zwischen den Ringmauern (XXI).

Westlich an das Torgebäude der Phase XV wird eine Rampenkonstruktion angefügt, die in zwei Abschnitten zum Grabenniveau führt (Abb. 164 und 165). Gleichzeitig wird der grabenseitige Zugang zum Sodbrunnen vermauert (Abb. 166). Vermutlich erfolgt jetzt im Hof der Abbruch des postulierten Brunnenhauses über dem Sod, wodurch eine Bauschuttplanie beim Brunnenstandort entsteht.

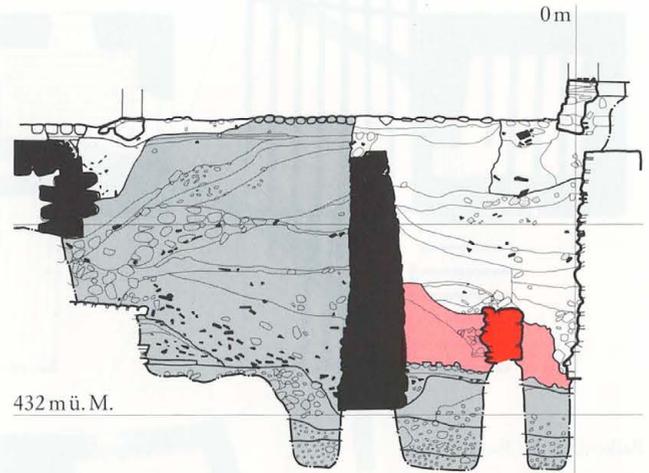
Abb. 165 Burg Zug 1967/2001. Profil P16. Blick nach geografisch Südwesten. ■ Geologische Schichten B und C, Auffüllungen (III) und (XV), Pflasterung (XV), das Sandsteinbachtbett (XI) und Pflasterung (XII). ■ Reste der Brücke (XI, links) und westlicher Mauerzug für das grosse Torgebäude (XV, Mitte). ■ Fundament für eine neue Rampenmauer (XVI). ■ Zugehörige Auffüllung (XVI). Ausschnitt. M. 1:80.

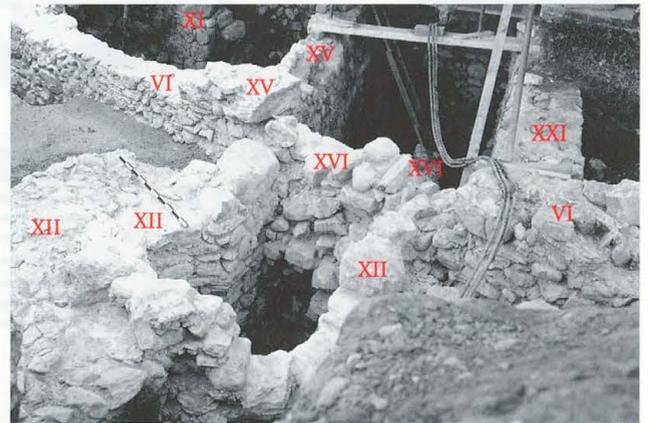
Abb. 166 Burg Zug 1967. Graben. Blick nach geografisch Südwesten. Sodbrunnen mit zugemauertem Zugang vom Graben her gesehen.

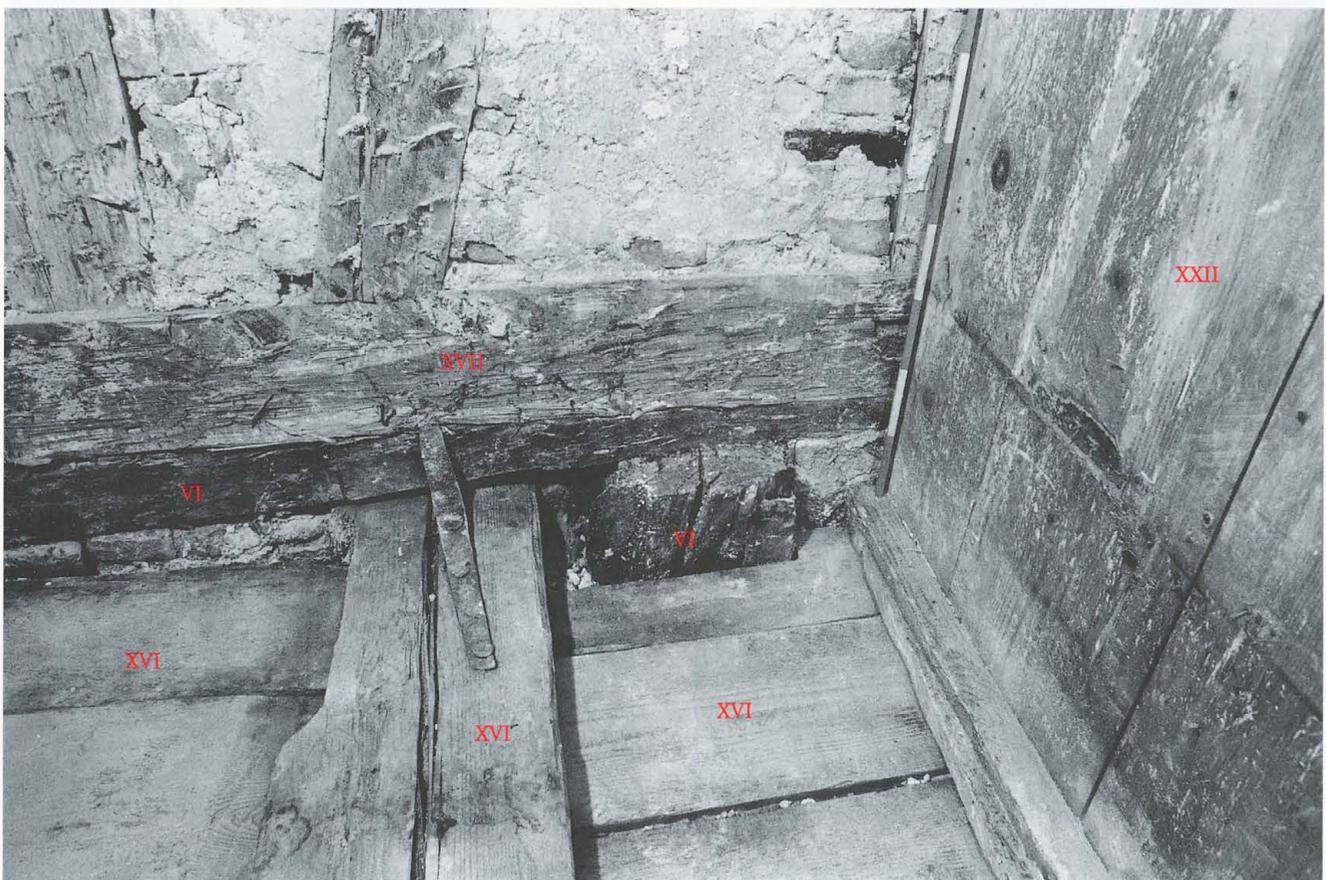
Abb. 167 Burg Zug 1977. Nordannex. Raum RN 37. Blick nach geografisch Nordosten. Unter das Wandrähm (VI) geschobener Balken und Blindbodenbretter der Decke über dem zweiten Obergeschoss (XVI). Auf das Rähm wird später die jüngere Fachwerkwand (XXII) aufgesetzt.

Im zweiten Obergeschoss wird die ganze Binnenraumeinteilung neu organisiert. Unter den alten Rähmkranz der Phase VI und wohl auch unter der Dachkonstruktion werden insgesamt zwölf neue Boden-/Deckenbalken eingeschoben und in die Nordmauer des Turms hineingeflickt (Abb. 167 und 168).¹⁸⁷ An den Oberseiten der Balkenenenden werden Einschublücken ausgehauen, sodass in die seitlichen Nuten neue Blindbodenbretter (Spolien) rechtwinklig eingeschoben werden konnten (Abb. 169).

vgl. Abb. 76q, r, t–v, 167, 170–172, 219).²⁰¹ Auch die Richtung der unteren Boden-/Deckenbalken (Phase XVI) wird von den neuen Schwellen nicht oder nur ungenau übernommen (Abb. 186 und 187). Alle Schwellhölzer sind miteinander verzapft (vgl. Abb. 167).²⁰²

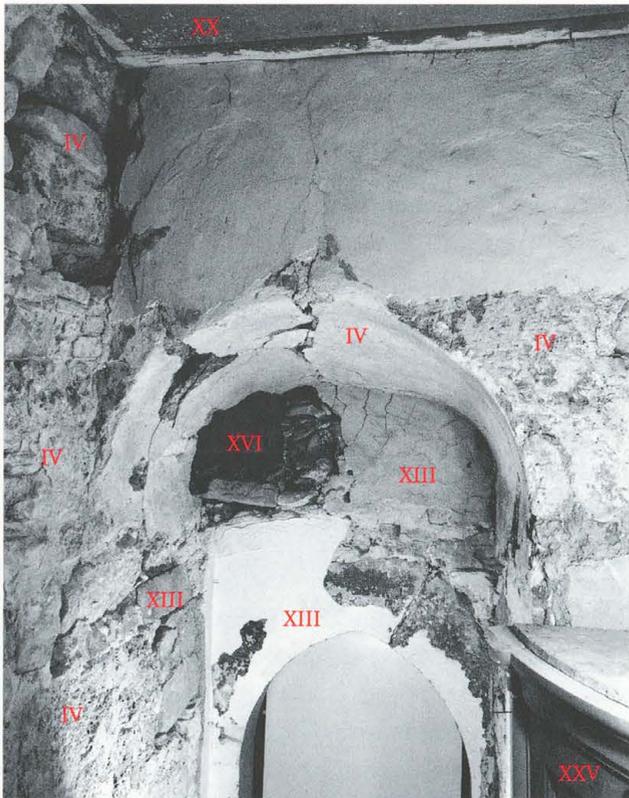
Abb. 168 Burg Zug 1978. Turm. Raum RN 20. Blick nach geografisch Nordosten. Nachträglich in die Versetzmauer der Spitzbogentüre (XIII) eingelassener Balkenkopf der Decke über dem zweiten Obergeschoss (XVI).

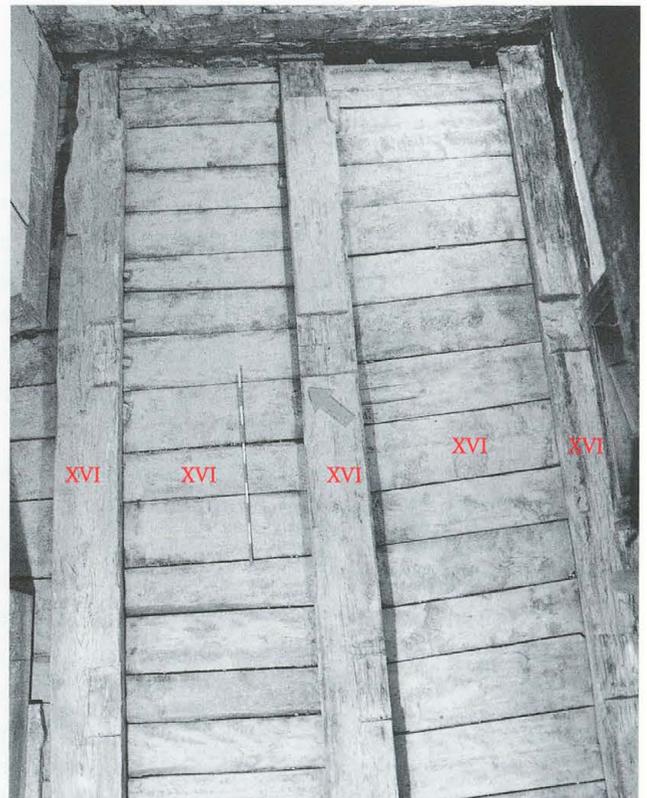
Abb. 169 Burg Zug 1977. Nordannex. Raum RN 38. Blick nach geografisch Nordosten. Nachträglich eingebaute Deckenbalken mit eingeschobenen Blindbodenbrettern über dem zweiten Obergeschoss (XVI).

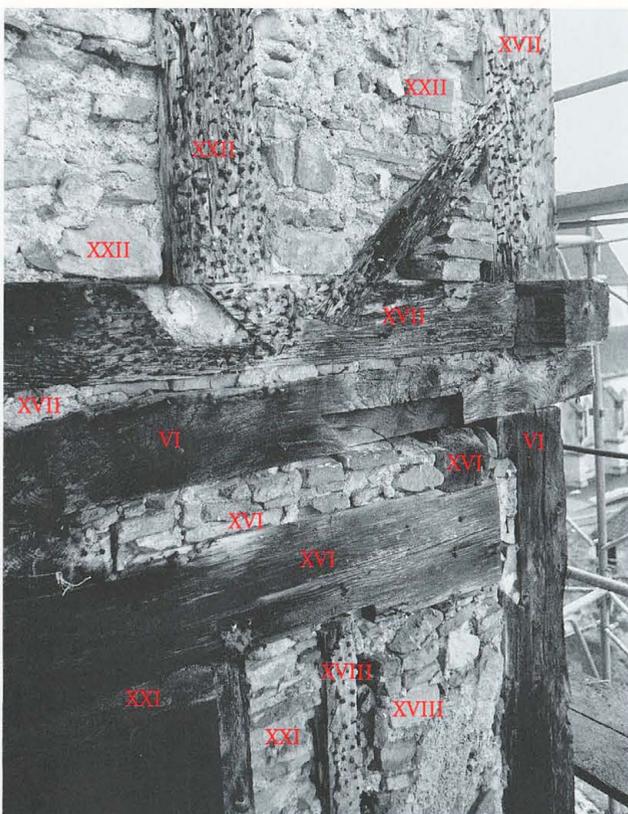
Abb. 170 Burg Zug 1979. Nordannex. Nordfassade. Nordwestecke. Blick nach geografisch Westen. In der Bildmitte sind Rähm und Eckständer (VI) mit nachträglich eingesetztem Sturz und Deckenbalken (XVI) sichtbar. Darüber die Aufstockung der Phase XVII.

Die neuen Balken reichen bis zur Fassadenflucht der Nordseite (Abb. 170). Dort liegen sie entweder direkt oder über zwischengeschobene Hilfhölzer auf den erhaltenen alten Riegelhölzern bzw. auf neu eingesetzten Sturzholzern auf (Abb. 171). In der Südfassade ruhen die zwei westlichsten Hölzer auf neu eingebrachten Ausfachungen (vgl. Abb. 148). Der westlichste der neuen Balken wurde direkt an das alte Fassadenrähm West aus der Phase VI gesetzt (Abb. 172).¹⁸⁸ Die beiden östlichsten Tragbalken gründen am Südeinde über je ein Zwischenholz auf dem Stockwandrähm der Fachwerkwand im Korridor.

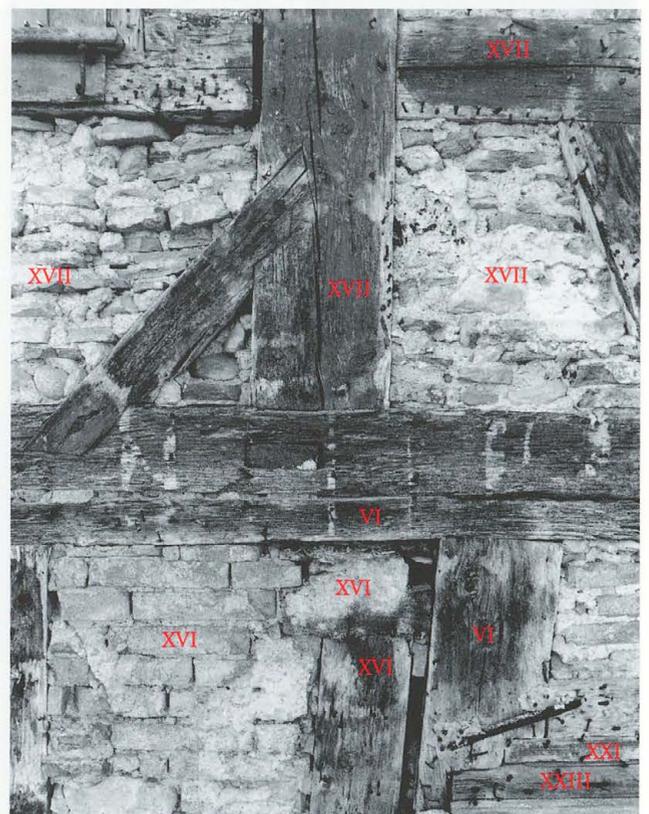
Abb. 171 Burg Zug 1979. Nordannex. Nordfassade. Rähm und Wandständer (Mitte, VI) und darunter eingesetzter Ständer und Deckenbalken (XVI). Oben Aufstockung der Phase XVII.

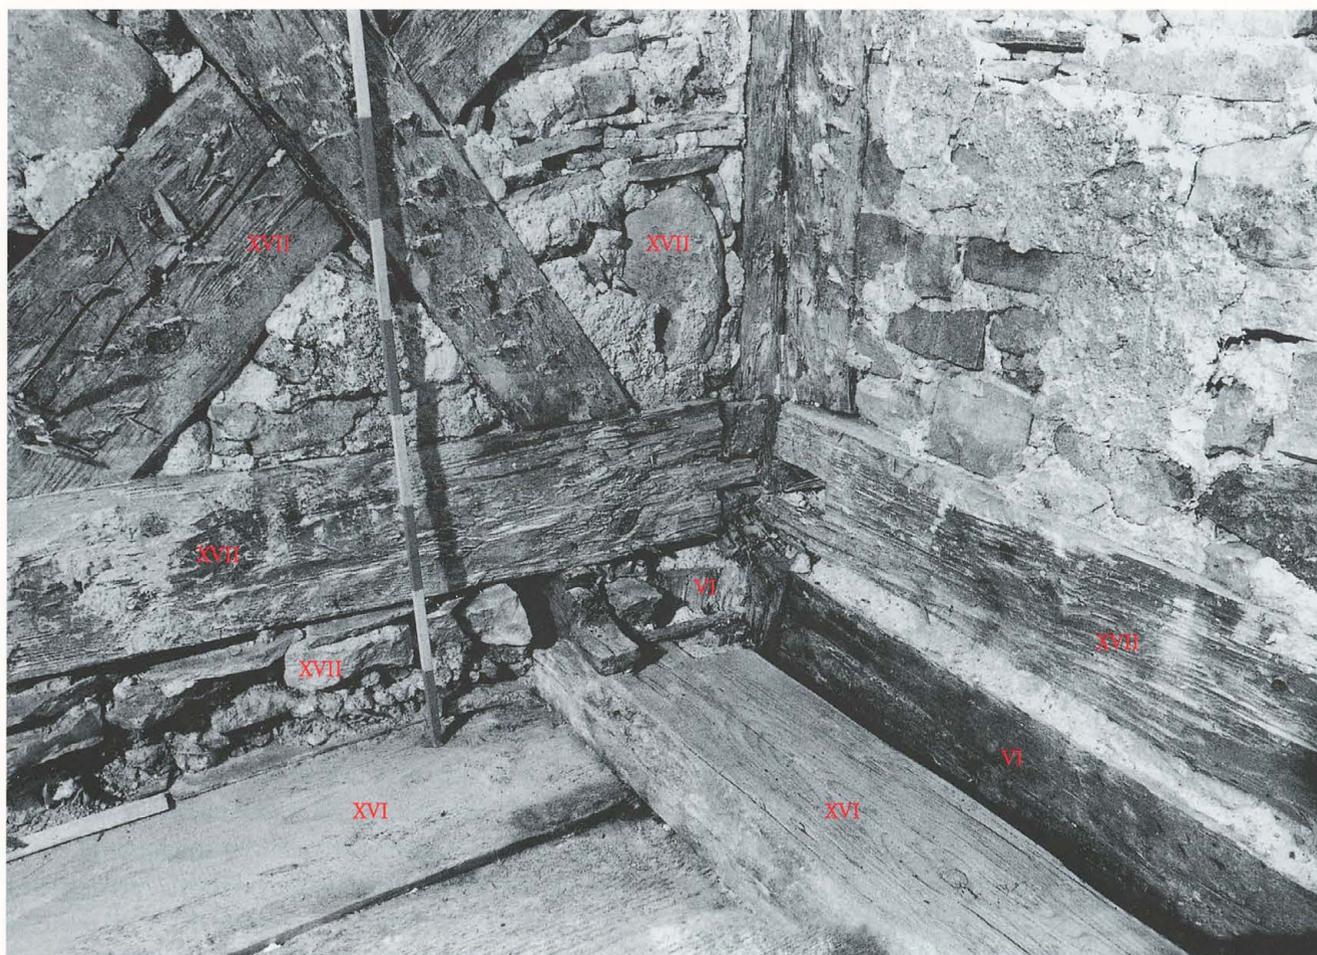
Abb. 172 Burg Zug 1977. Nordannex. Raum RN 37. Blick nach geografisch Westen. In der Bildmitte sind das Rähm der Phase VI und die nachträglich eingesetzten Deckenbalken mit Blindbodenbrettern (XVI) sichtbar. Darüber die Aufstockung der Phase XVII.

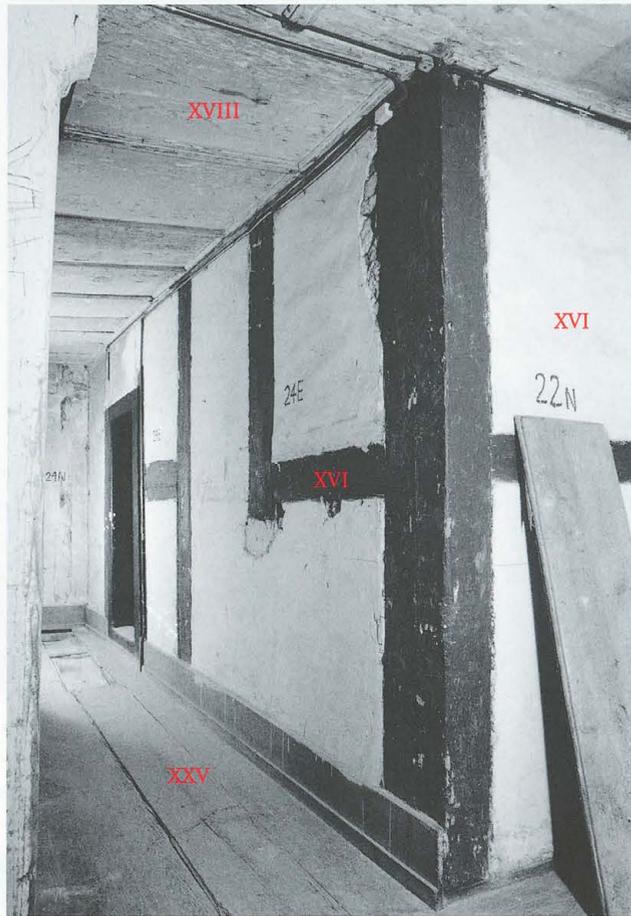
Abb. 173 Burg Zug 1975. Nordannex. Raum RN 24. Blick nach geografisch Osten an die neu eingesetzte Korridorwand zu Raum RN 28 und RN 27.

Unter das neue Gebälk werden anstelle der zwei alten Zimmertrennwände mit diversen Spolienhölzern drei neue Binnenwände konstruiert (Abb. 173). Der alte Nordwestraum (RN 25) wird nach Osten um 80 cm verbreitert und erhält einen Kachelofen (vgl. Abb. 152 und 338).¹⁸⁹ Der Mittelraum (RN 26) wird um diesen Betrag nach Osten gerückt sowie um 60 cm vergrößert. Die mutmassliche Küche (RN 24) und der integrierte Abort in der Nordostecke werden aufgehoben und durch eine Trennwand weiter aufgeteilt: Dadurch entsteht ein beinahe 2 m

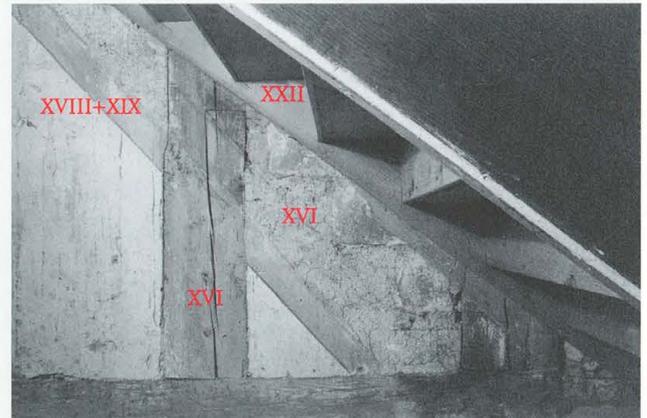
Abb. 174 Burg Zug 1979. Nordannex. Raum RN 24. Blick nach geografisch Nordwesten an die Korridorwand (XVI) mit Spuren der Treppe (XXII) und den jüngeren Begleitmalereien (XVIII+XIX).

breites Treppenhaus, wie die Negative einiger zum Dachboden führender Treppentritte samt Wange an der neuen Fachwerkwand West belegen (Abb. 174). Diese Treppenanlage ersetzt die vermutete Vorgängertreppe. Im Osten bleibt noch ein 90 cm breiter und 5 m langer Raum übrig, der als neuer, aber eigentlich an altem Standort liegender Abortraum zu sehen ist. Zu diesen neu strukturierten Räumen ist kein einziger Boden erhalten geblieben.¹⁹⁰ Sämtliche neuen Wände stehen auf den Resten der Vorgängerböden (Abb. 175). Ganz offensichtlich respektierten die neuen Wände auch den alten Küchenkamin, sodass dieser von der neuen Küche im Ostannex weiter verwendet werden konnte.

Entlang dem alten Treppenlauf zum dritten Obergeschoss finden sich die ockergelben Farbbänder mit der roten Randlinie sowohl oben, die Tritte begleitend, als auch unten parallel zur Treppenschräge (vgl. Abb. 174). In der Südwestecke des Korridors (RN 21) werden am Doppelfenster der östliche Fensterpfosten und ein Teil des südlichen Brüstungsriegels ersetzt (vgl. Abb. 148).

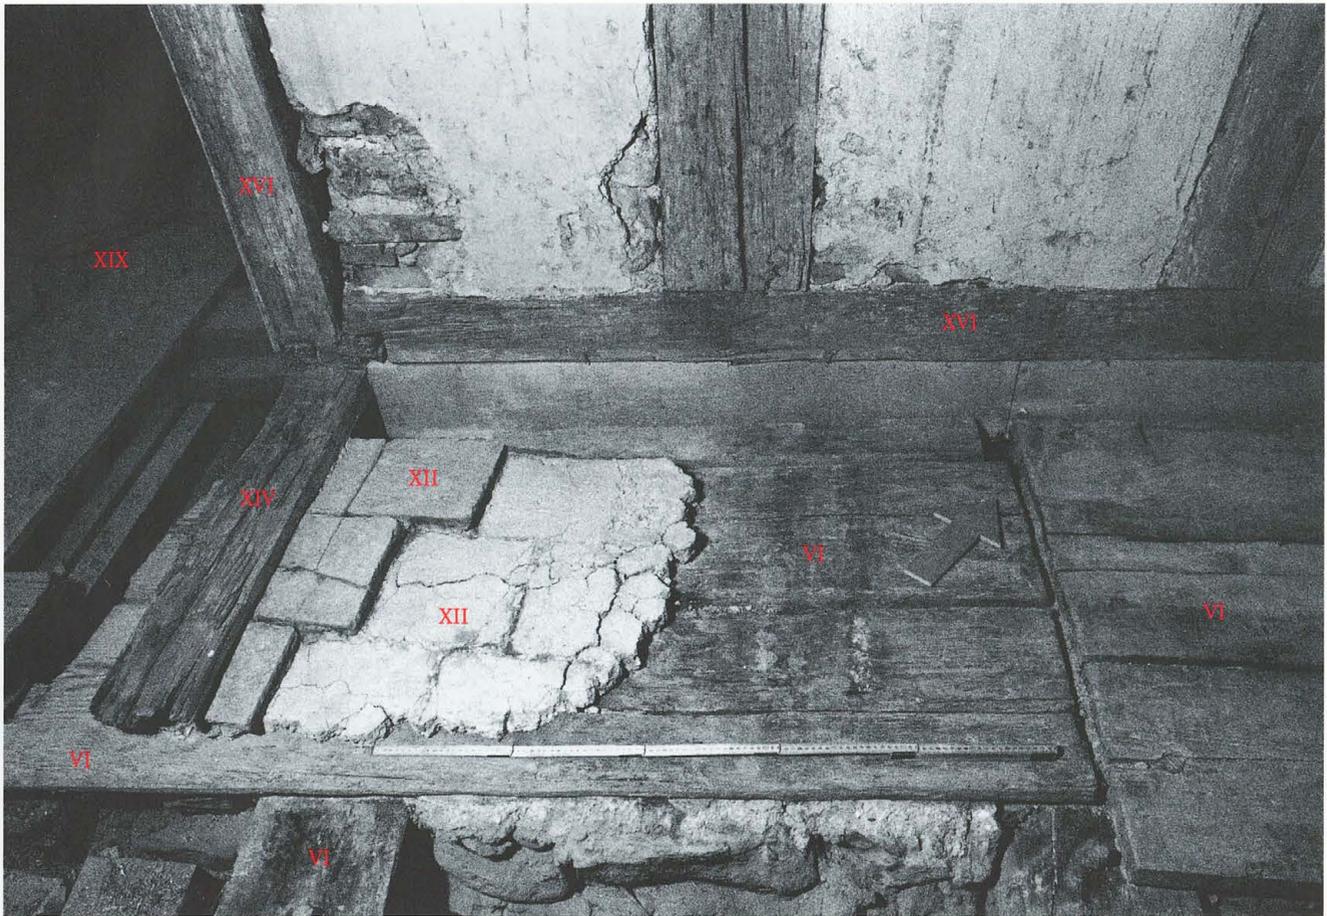
Abb. 175 Burg Zug 1979. Nordannex. Raum RN 24. Blick nach geografisch Nordwesten. Die mit modernen Balken unterfangene Korridorwand (XVI) liegt auf der alten Wandschwelle (XIV), auf Tonplatten mit Unterlagsmörtel (XII) und auf Bodenbrettern (VI) auf.

gossen und ein Tonplattenboden verlegt (*Abb. 122 und 123*; vgl. *Abb. 175*).¹⁵⁸

und gegen Westen bis zur Südostecke des Nordwestzimmers (RN 25) verlängert (Abb. 152; vgl. Abb. 120). Dadurch entsteht vor dem Mittelzimmer (RN 26) ein schmaler Raum mit eingezwängtem Bretterboden. Die Schwellen der neuen Wand liegen auf dem Tonplattenboden der Phase XII (vgl. Abb. 175). Dieser kleine Raum ist von der Küche her zugänglich.¹⁸⁰

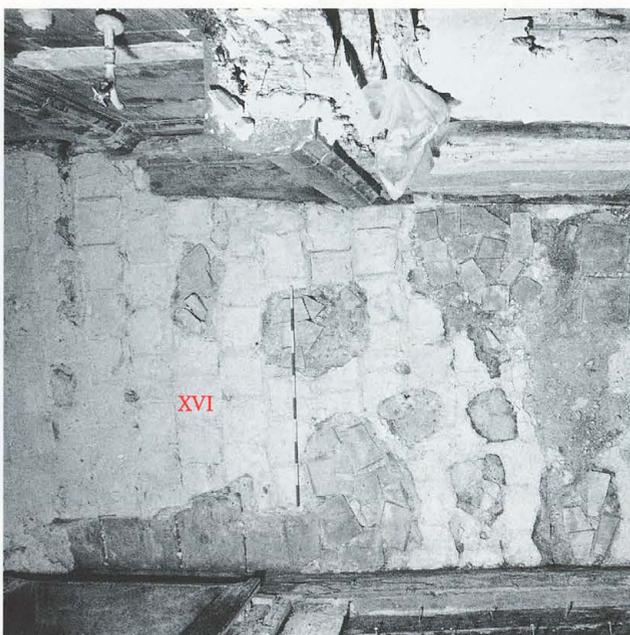
Abb. 176 Burg Zug 1977. Nordannex. Raum RN 21. Blick auf den Unterlagsmörtel eines Tonplattenbodens (XVI).

Auch an die Westseite der alten östlichen Fassadenschwelle der Phase IV wurde in der oben beschriebenen Weise ein Brett aufgedoppelt. Dies bezeichnet uns demnach den immer noch bestehenden Ostabschluss des Korridors (RN 21/22). Im ganzen Korridor wird eine Sandplanie, ein Unterlagsmörtel und ein Tonplattenboden verlegt (Abb. 176).¹⁹² Die 21 cm × 21 cm messenden Tonplatten waren an den Unterkanten angeschragt, sodass sie an der Mörteloberfläche markante, dreieckförmige Negativstege hinterliessen.

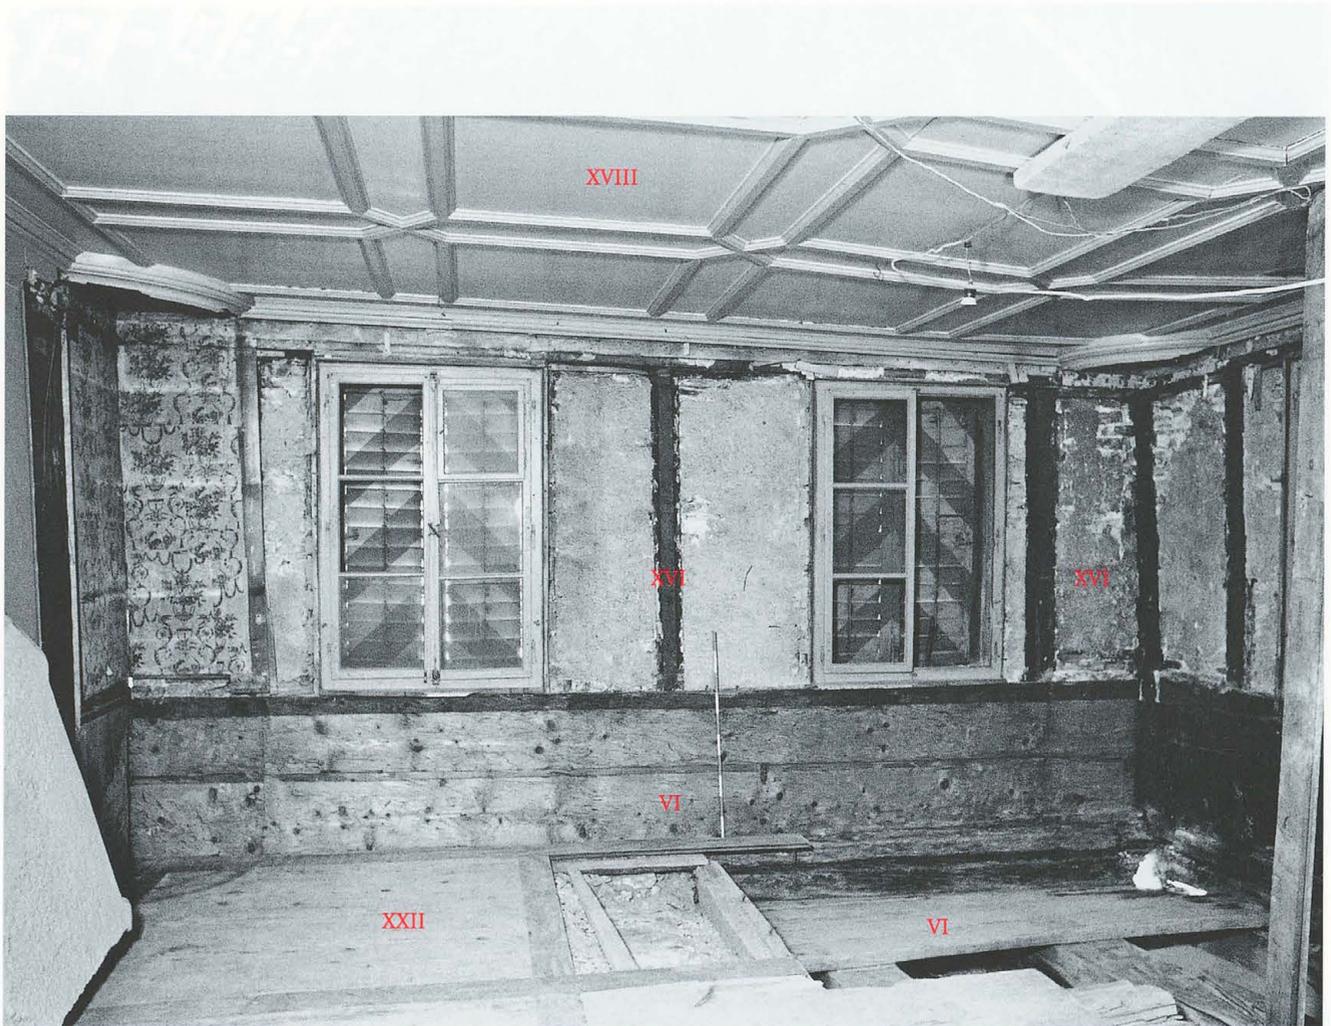
Abb. 177 Burg Zug 1977. Nordannex. Raum RN 25. Blick nach geografisch Nordwesten. Drei nachträglich eingesetzte Fensterpfosten zu einem Viererfenster mit zugehörigem Sturzholz (XVI), die auf dem stark abgearbeiteten Brüstungsriegel und den Wandbohlen der Phase VI liegen. Darüber Felderdecke aus Phase XVIII.

Starke Veränderungen erfahren auch die Fassaden des zweiten Obergeschosses: Ein vierteiliger Fensterwagen wird in die Westfassade hineinkonstruiert (Abb. 177; vgl. Abb. 76f, w). Dabei blieben der alte Brüstungsriegel und die Bohlenfüllung erhalten (vgl. Abb. 76a, f). Der Sturzriegel hingegen wird erneuert. Die Fensterhöhe wird jener im südlich anschliessenden Korridor aus der Phase XIII angepasst. In der Nordfassade bleiben nur noch die beiden unteren Füllungsbohlen bestehen. Darüber werden Brust- und Sturzriegel neu gesetzt. Über die Befensterung lässt sich nichts Verlässliches aussagen, da jüngere Eingriffe die Spuren verwischt haben. Es ist aber wahrscheinlich, dass lediglich an der Nordwestecke ein Doppelfenster eingesetzt wurde und die Restfläche bis zur neuen Zimmertrennwand Ost fensterlos blieb. Die neue Zimmerwand hebt die westliche Öffnung des Doppelfensters im ehemaligen Mittelraum auf (Abb. 178).¹⁹³

Eine neue, mit geschmiedeten Nägeln auf einer Unterkonstruktion an die Deckenbalken (Phase XVI) genagelte Decke verändert das Raumbild nachhaltig (vgl. Abb. 177). Sie zeigt annähernd quadratische (1,3 m × 1,4 m messende) Platten, getrennt durch schmale Friesbretter, deren Enden an den Kreuzungsstellen um 45° abgeschrägt sind,

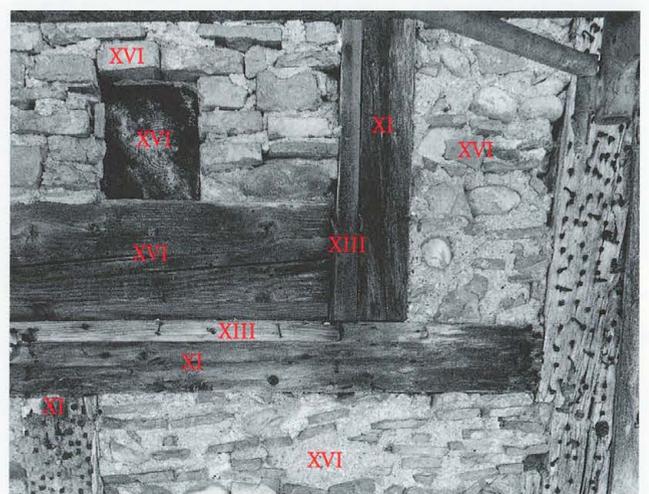
Abb. 178 Burg Zug 1979. Nordannex. Nordfassade. Balkenkopf auf Tragbalken (XVI) im aufgehobenen Fenster (XI). Darunter sind Wandständer und Ausfächung (XI) auf der Fassade (VI) sichtbar.

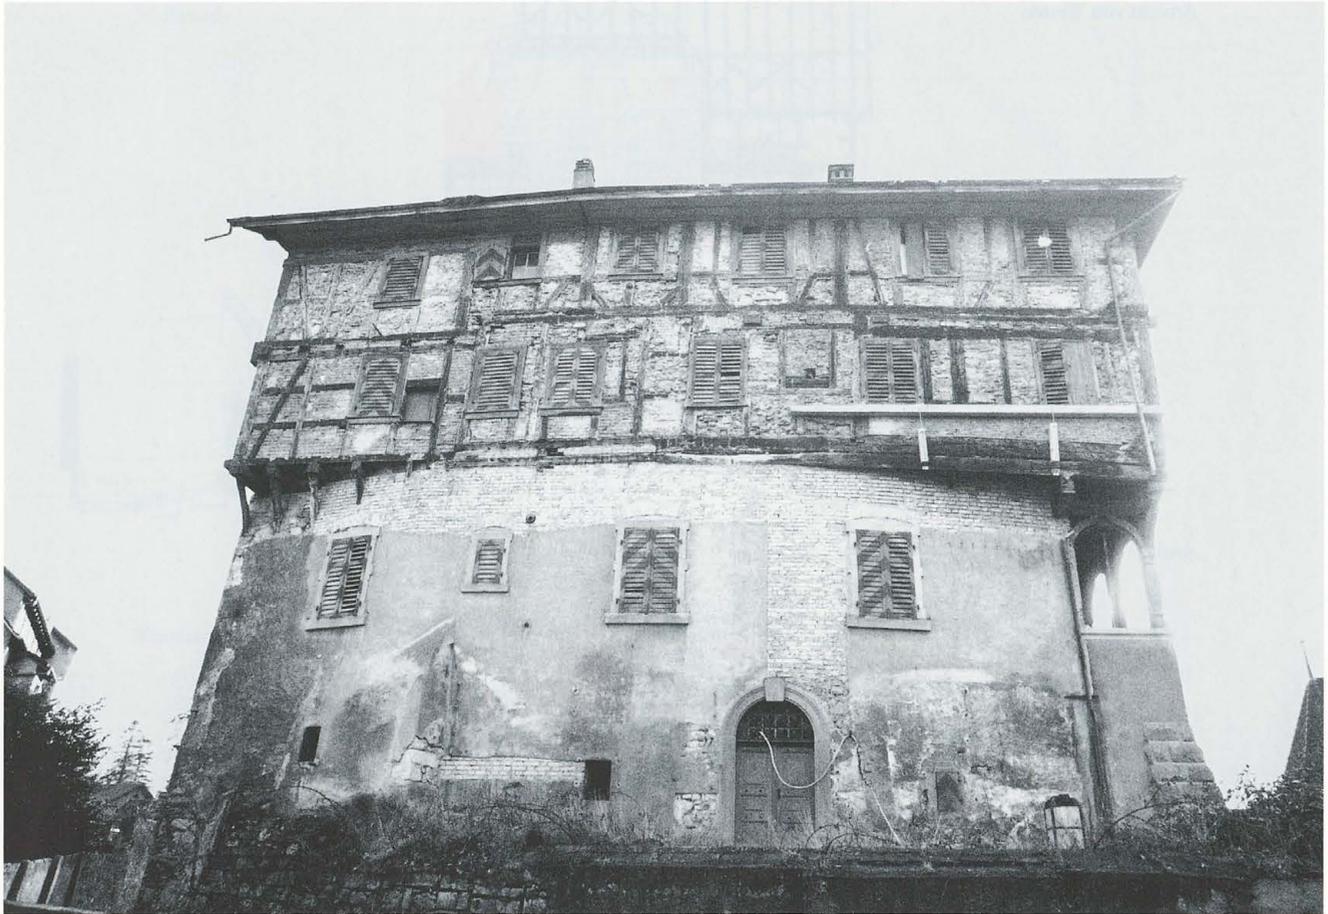
Abb. 179 Burg Zug 1978. Die Nordfassade vor der Restaurierung.

Der hier beschriebene Umbau, namentlich der komplizierte Vorgang des Einschlebens eines neuen Gebälks, ist bautechnisch höchst ungewöhnlich und von der Motivation her schwer verständlich. Offenbar wollte oder durfte man die Dachkonstruktion über dem alten Rähmgerüst nicht verändern oder ersetzen (Abb. 179).

Der Nordannex wird nun um ein Geschoss erhöht (vgl. Abb. 179 und 576). Die neuen Fassaden- und Zimmerwandschwellen sind alle nicht direkt auf die darunter liegenden Holzwerke gelegt, sondern – vermutlich um eine plane Arbeitshöhe zu erreichen – auf kleine Schiftmäuerchen und einzelne Hölzer gesetzt (Abb. 184 und 185;

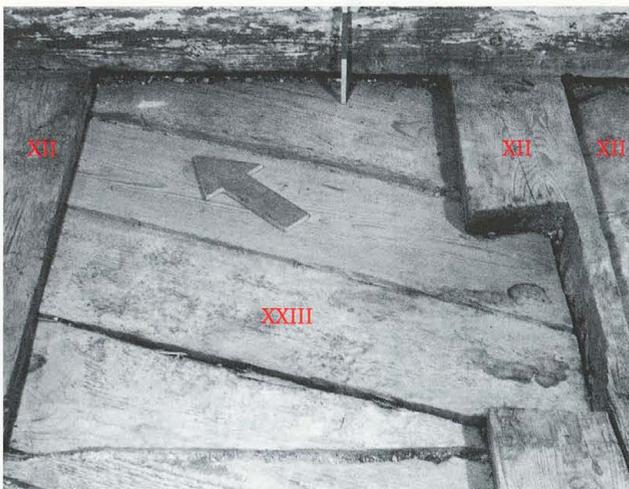
Abb. 180 Burg Zug 1978. Ostannex. Raum RN 48. Blick nach geografisch Nordosten. Für einen Kamin (XVI) abgearbeitete Aussparung im Ankerbalken (XII). Die Lücke wurde in Phase XIX wieder mit Blindbrettern gefüllt.

Auch an der Kaminanlage der beiden Südzimmer des zweiten und dritten Obergeschosses werden bauliche Veränderungen vorgenommen: Vermutlich wird sie sogar gänzlich neu aufgeführt und den Gegebenheiten der neu entstandenen Küche angepasst. Davon zeugen eine Lücke an einem Ankerbalken und später wieder eingeschobene Flickblindbodenbretter im Dachgeschoss (Abb. 180).

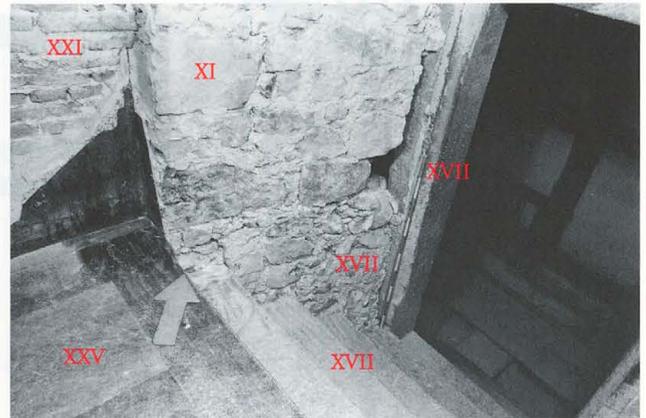
Abb. 181 Burg Zug 1978. Turm. Raum RN 33. Blick nach geografisch Norden an die westliche Laibung des Turmzuganges. Oben sichtbar ist die originale Laibung (XI), unten die Unterfangung und die Treppenstufen der Phase XVII sowie das wiederverwendete und tiefer gesetzte Türgericht aus Phase XI.

Da das Bodenniveau im Turmraum bestehen bleibt, werden vier Steinstufen in der Mauerstärke notwendig, wie Versetzflicke und Laibungsunterfangungen belegen (Abb. 181). Der zweite östlichere Durchgang in der Nordwand wird zugemauert und auf der Aussenseite (Korridor RN 34) deckend verputzt.¹⁹⁹ Möglicherweise wird der im Turm entstandene Raum als Wandschrank oder Wandnische weiter verwendet (vgl. Abb. 60).

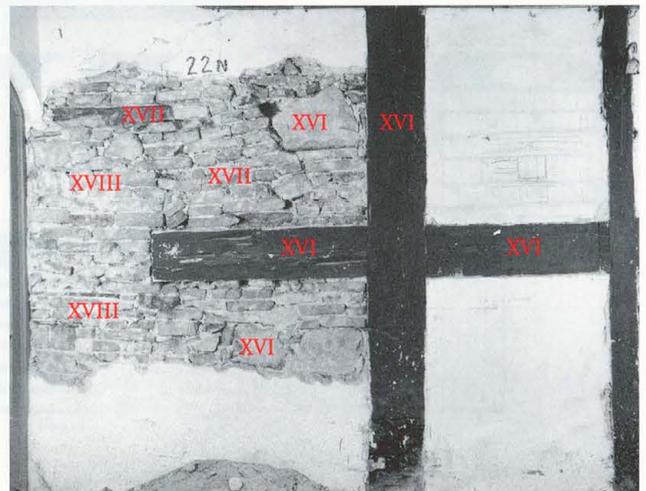
Abb. 182 Burg Zug 1975. Nordannex Raum RN 21/22. Blick nach geografisch Nordosten. Fachwerkwand (XVI) mit freigelegter, mehrmals veränderter Ofenrückwand zu Raum RN 25.

der durch Abbruch des südlichen Teils der Binnenwand verkürzt wird, sodass eine grössere Küche entsteht. Die zweite Ausnahme betrifft die Südwand des Nordwestzimmers (RN 25), wo der ganze Feuerungsbereich des Ofens neu gestaltet und anschliessend verputzt wird. Das Feuerungsloch erhält einen neuen Sturz aus einem Spolienholz, der von Backsteinen ummauert ist (Abb. 182).²⁰⁰

An die Bohlenbretter der nördlichen Korridorwand werden Putzträgerziegel (Kat. 389; vgl. Abb. 479) und anschliessend ein deckender Verputz angebracht. Die neue Oberfläche, alle Fenster- und Wandkonstruktionshölzer sowie die Gewändesteine der zum Turm führenden Spitzbogentür erhalten die bekannte Ockergelbmalerei mit den roten Randlinien. In der Korridorwand wird unter dem Sturzholz zur Feuerungsstelle (Phase XVII) mit Hilfe eines grossen Backsteinflickes ein neues Feuerloch eingerichtet und verputzt (vgl. Abb. 182).²²⁸ Vor dem Feuerloch entsteht im Tonplattenboden ein Mörtelbett für eine Steinplatte.

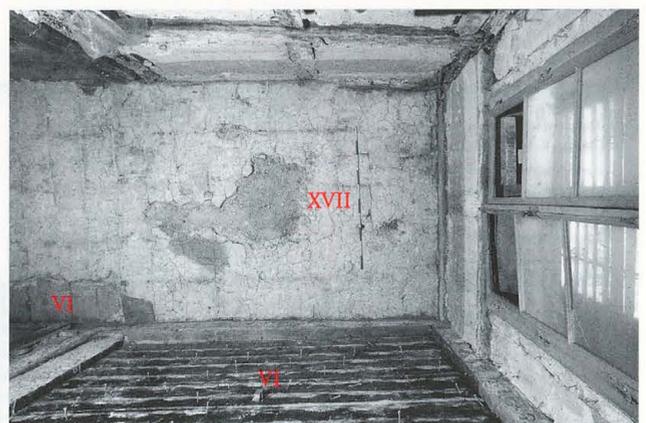
Abb. 183 Burg Zug 1977. Nordannex. Raum RN 21. Blick auf den Unterlagsmörtel des Tonplattenbodens (XVII). Unten im Bild ist die Bohlenständewand der Phase VI sichtbar.

Im Korridor wird vor dem Feuerungsloch wohl eine grosse Platte verlegt, wie Störungen im Unterlagsmörtel der Vorgängerböden zeigen. Im ganzen Korridor wird ein Unterlagsmörtel zu Tonplatten von 21 cm × 21 cm neu ausgegossen (Abb. 183). Dieser schliesst an die Steinplatte vor dem Feuerungsloch an und überlagert alle Querwände bis zur Ostfassade.

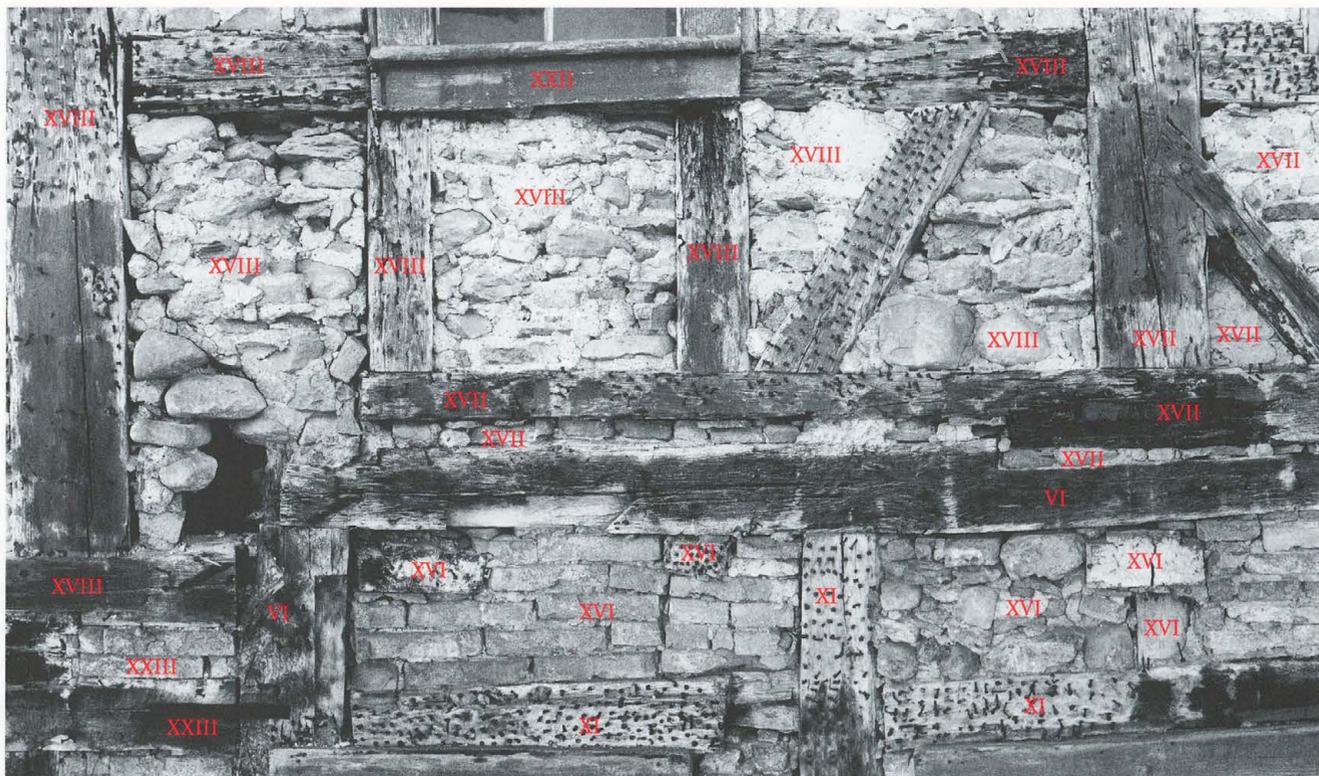
Abb. 184 Burg Zug 1979. Nordannex. Nordfassade. Auf das alte Fassadenrähm (VI) gesetzte Aufstockung (XVII) mit Fassadenschwelle und Eckständer.

²⁰¹ Eine Ausnahme bildet die nördliche Fassadenschwelle. Sie liegt direkt auf dem alten Fassadenrähm Nord auf. Dazu wurde dieses, wie auch die Rähmhölzer Süd und West, an der Oberseite massiv abgearbeitet.

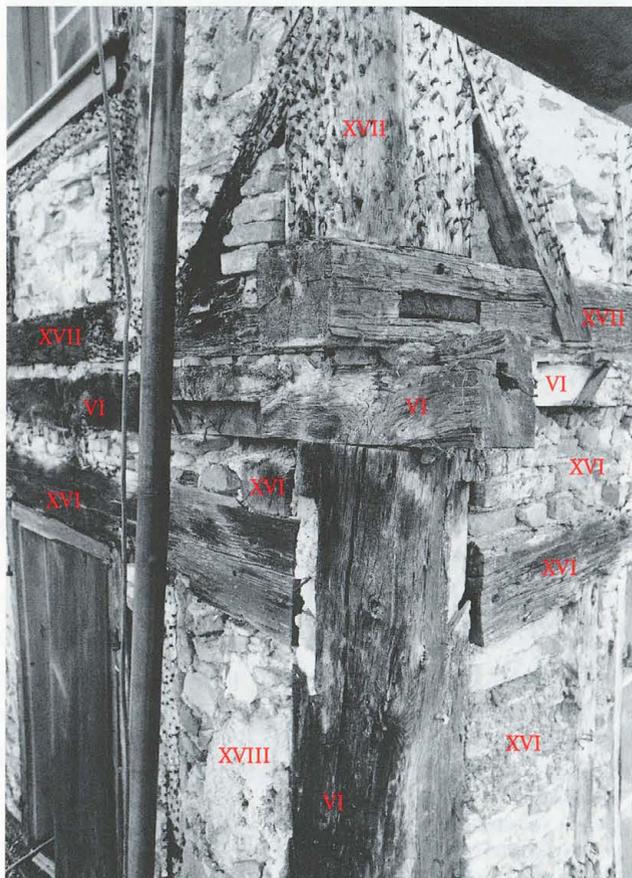
Abb. 185 Burg Zug 1979. Nordwestecke des Nordannexes. Auf die alten abgearbeiteten Rähmbalken (VI) gestellte Konstruktion der Aufstockung (XVII).

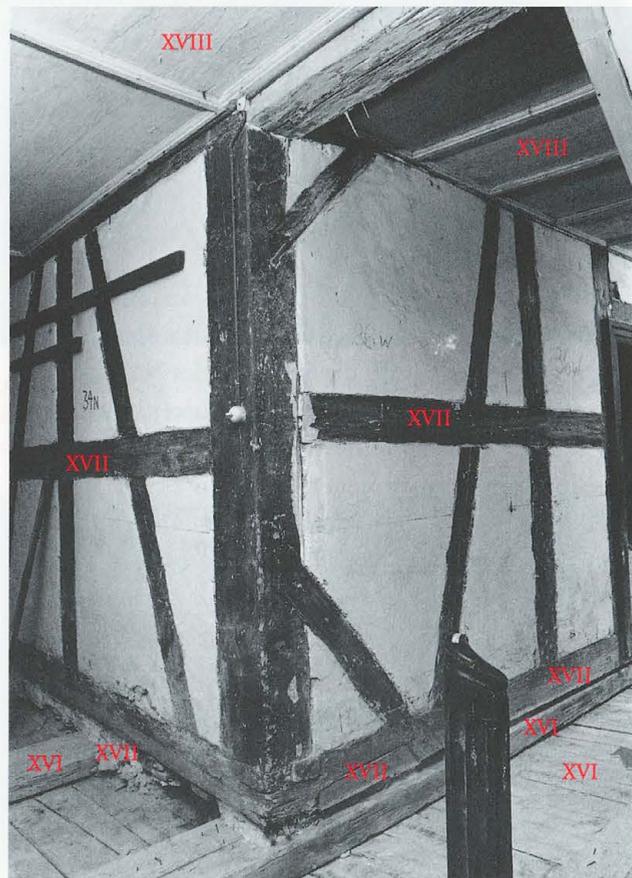
Abb. 186 Burg Zug 1977. Nordannex. Räume RN 34/36. Blick nach geografisch Norden auf die Korridorwände der Aufstockung (XVII). Auch im Innern werden die Wandschwellen nicht direkt auf die Bodenbalken (XVI) aufgesetzt, sondern durch kleine Schifftmüerchen abgehoben.

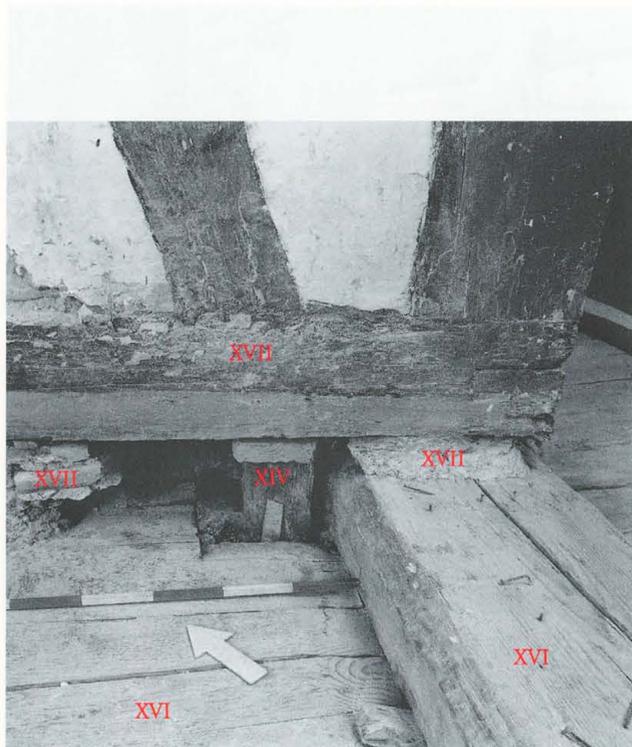
Abb. 187 Burg Zug 1977. Nordannex. Raum RN 34. Blick nach geografisch Nordosten. Detail aus Abb. 186. Zusätzlich ist neben dem Deckenbalken das obere Ende des Türpfostens (XIV) sichtbar.

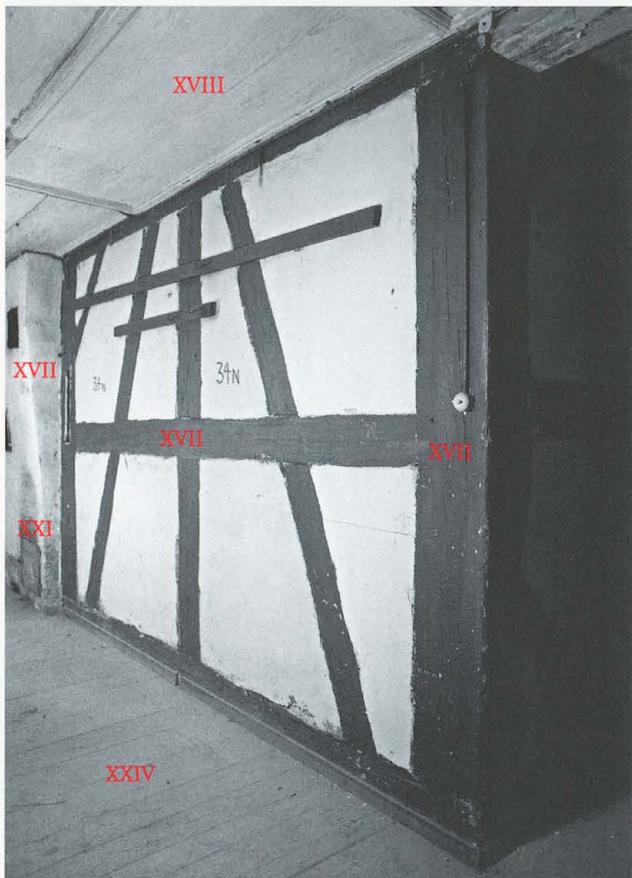
Abb. 188 Burg Zug 1975. Nordannex. Raum RN 34. Blick nach geografisch Norden auf die neue Fachwerkwand (XVII). Im Hintergrund sind mehrphasige Kaminteile sowie die Ofenrückwand sichtbar.

nen Schrägstreben, Kopf- und Fussstreben, Türpfosten mit Sturzholzern sowie Wand- und Brüstungsriegeln zeichnet diesen neuen Fachwerkbau aus (Abb. 188).
