1 Geologische Ereignisse und Siedlungsphase I

Geologische Ereignisse und Siedlungsphase I

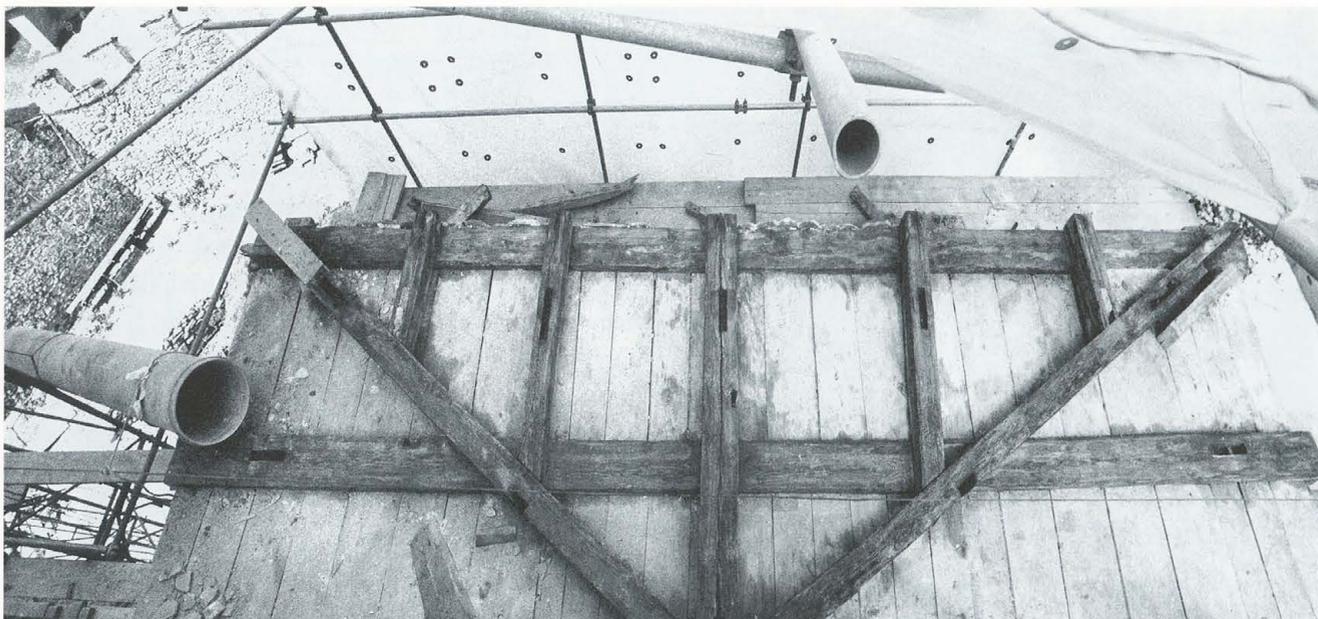
Abb. 189 Burg Zug 1979. Nordannex. Raum RN 54. Blick von oben auf die Grat- und Schiftpfettenkonstruktion des Daches, die auf den Ankerbalken liegen (XVII). Dies bildet die Auflage und die Verankerung des Krüppelwalmendes über der Westfassade.

Er wird nach oben von elf Ankerbalken zusammengebunden, deren westlichster zugleich das Fassadenrähm bildet (Abb. 189 und 190).

kerbalken überkämmt und im Westen nur auf diesen aufliegt (Abb. 200; vgl. Abb. 189).²¹² Auf ihm ruhen vier Stuhlsäulen, die eine untere Mittelpfette tragen. An der Turmwand sind vier zweigeschossige Ständer auf die jeweiligen Ankerbalken aufgezapft (Abb. 201).²¹³ Auf ihnen liegt die obere Mittelpfette. Die untere Mittelpfette im Dachraum und die Ständer an der Turmwand werden mit

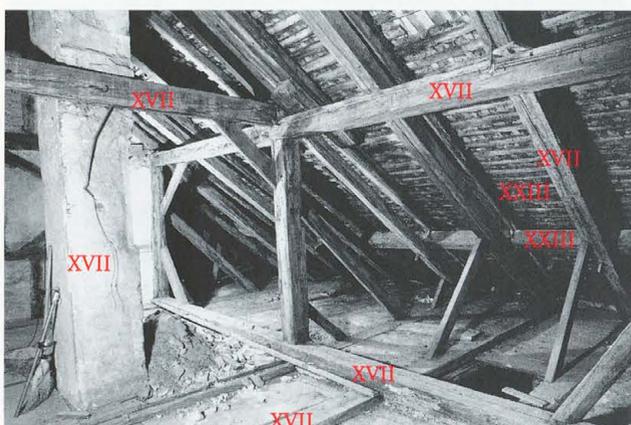
Abb. 190 Burg Zug 1978. Nordannex. Räume RN 45/46/52. Blick nach geografisch Norden in den Dachstock. Stehender Dachstuhl des grossen Schleppdaches und Kamin (XVII) mit späteren Aufschieblingen (XXIII).

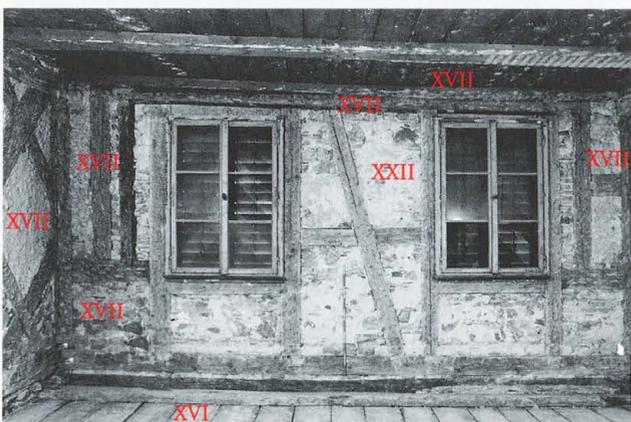
Abb. 191 Burg Zug 1977. Nordannex. Raum RN 37. Blick nach geografisch Nordwesten. Reste der Vierer-Befensterung in der Westfassade mit seitlichem Fensterposten, Sturz und Resten des Brüstungsriegels. In der Mitte zwei Einzelfenster und Fachwerk (XXII). Links ist das Gitterwerk der Raumwand zum Korridor hin sichtbar.

Offenbar in der Absicht, die etwas heikle Vorkragung und Neigung auf der Westseite im darunter befindlichen Geschoss (Phase VI) statisch zu überbrücken oder allfällige Risse durch befürchtete weitere Setzungen zu verhindern, werden die nördlichen und südlichen Fassadenwände, aber auch die Binnenwand (RN 34/37) auf einer Länge von 2,5 m als vier- bis fünfteiliges, diagonales Kreuzstrebenwerk konstruiert (Abb. 191; vgl. Abb. 148).

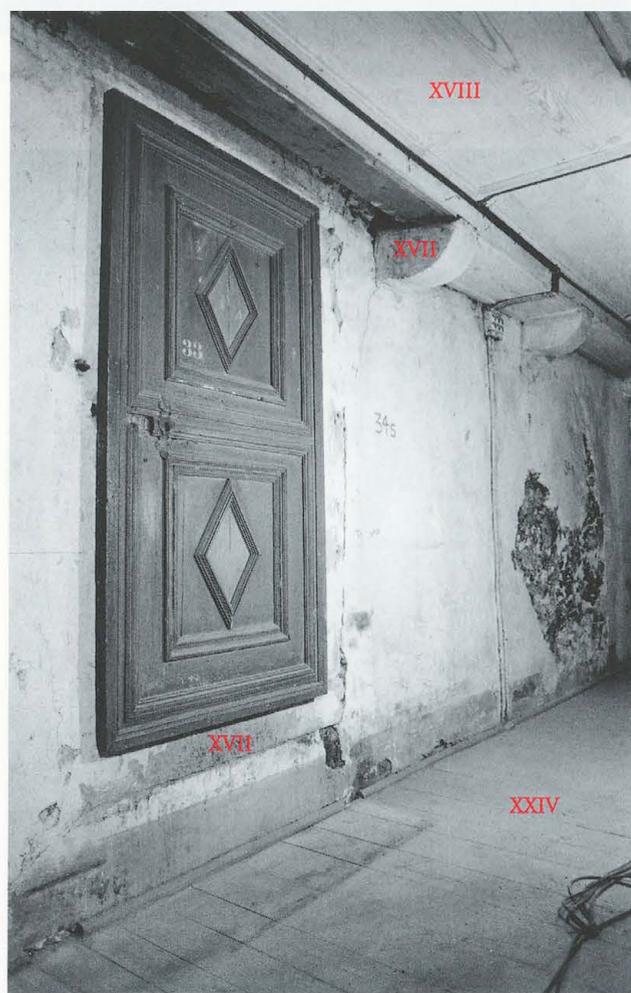
Abb. 192 Burg Zug 1975. Nordannex. Raum RN 34. Blick nach geografisch Westen an die ehemalige Nordfassade des Turmes. Tiefer gesetzte Türe (XVII) und nachträglich eingesetzte Konsolsteine als Auflager für den Mauerstreifbalken der Dachkonstruktion (XVII).

In die nördliche Turmwand werden fünf Konsolsteine eingesetzt. Sie tragen einen Mauerstreifbalken, der über die ganze Länge des Neubauteils zu dessen auskragender Westfassade reicht und den Ankerbalken des neuen Daches als südliches Auflager dient (Abb. 192).²⁰³

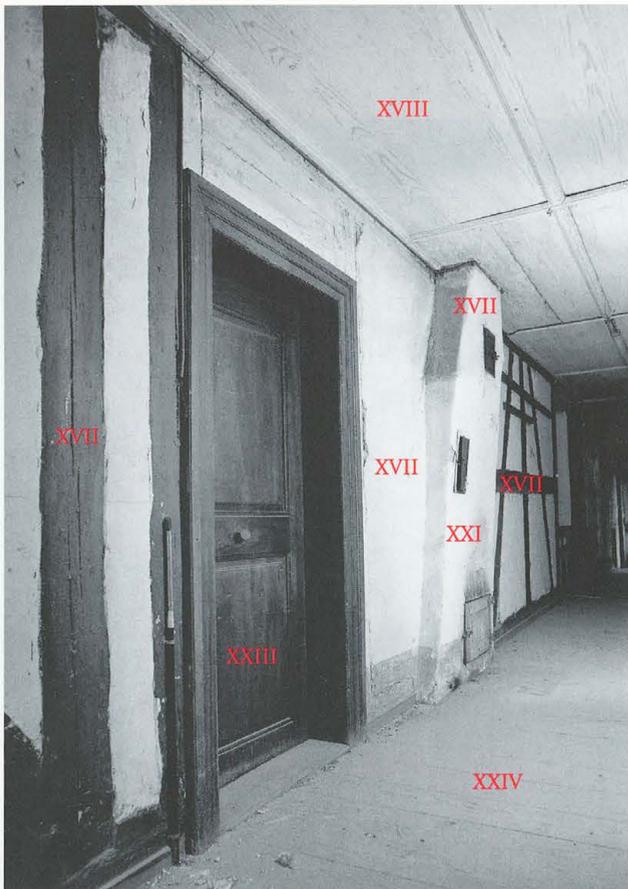
Abb. 193 Burg Zug 1975. Nordannex. Raum RN 34. Blick nach geographisch Osten an die Korridorwand. Der Kamin wurde in Phase XVII eingebaut und in Phase XXI erneuert.

In der Nordwand folgt östlich der Tür zum Nordwestzimmer (RN 37) der 1,6 m breite Wandteil mit der Feuerungsanlage und den Kaminzügen des Ofens (Abb. 193). Die beiden Kaminzüge vereinigen sich oben im neuen Dachraum und führen dort über die Dachhaut ins Freie. Der östliche verläuft geradlinig und dürfte der Entrauchung des nebenan (RN 37) stehenden Ofens gedient haben. Der westliche, von dem noch 80 cm erhalten und weitere 60 cm durch Verputzbrauen belegt sind, läuft zuerst schräg und dann senkrecht abwärts zum Kaminlauf des zweiten Geschosses.²⁰⁶

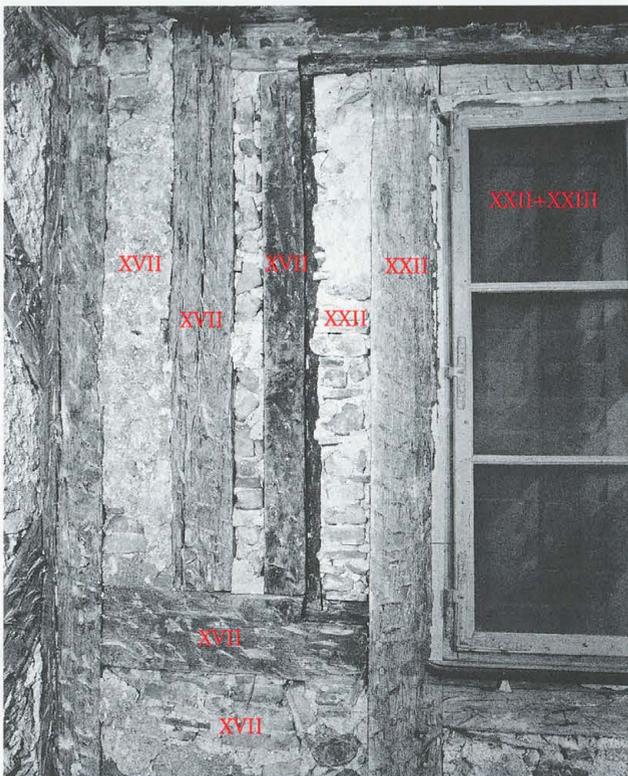
Abb. 194 Burg Zug 1977. Nordannex. Raum RN 37. Blick nach geographisch Nordwesten. Detail aus Abb. 191. Fensterpfosten, Sturz und Reste des Brüstungsriegels sind sichtbar.

Die Westfassade des Nordwestzimmers (RN 37) wird von einem vierteiligen Fensterwagen mit fünf Fensterpfosten zwischen zwei Stielhölzern bestimmt (Abb. 194).²⁰⁷ In der Nordfassade ist in der östlichen Hälfte ein Doppelfenster belegt. Dies zeigen der westliche Fensterpfosten und ein Rest des Brüstungsriegels.²⁰⁸ Von der Innengestaltung dieses Raumes hat sich ein Bretterboden erhalten, der in der Südostecke die Bodenplatte eines Kachelofens berücksichtigt (Abb. 195).²⁰⁹

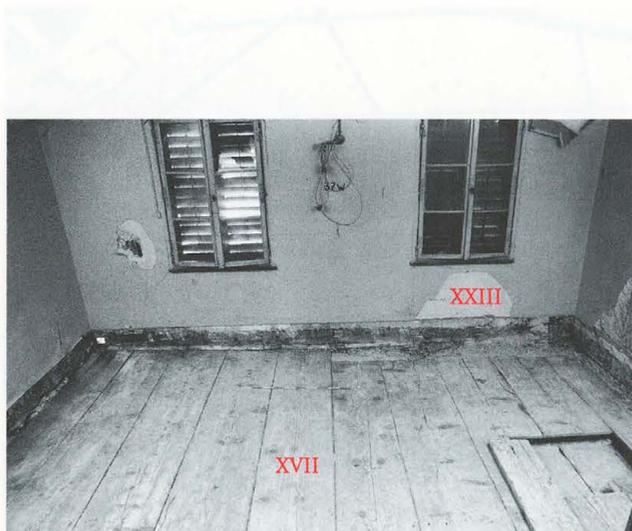
Abb. 195 Burg Zug 1977. Nordannex. Raum RN 37. Blick nach geographisch Nordwesten. Bretterboden der Aufstockung (XVII).

²⁰⁹ Der Boden besteht aus mind. 50 cm breiten, Ost-West-verlegten Brettern auf einem Mörtelstrich.

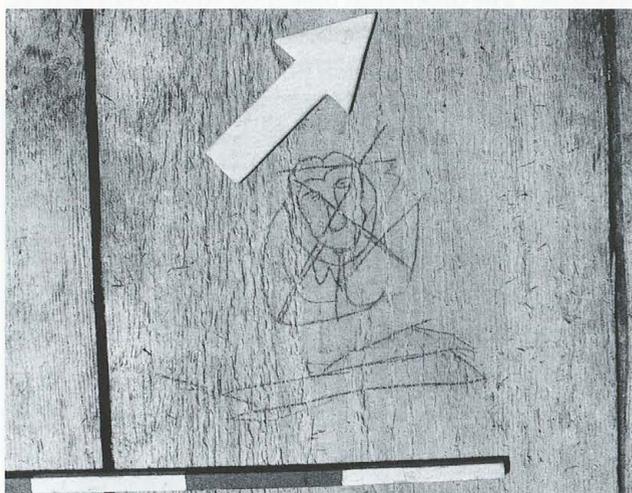
Abb. 196 Burg Zug 1977. Nordannex. Raum RN 37. Detail der Blindbodenbretter mit karikaturhafter Rötzelzeichnung.

zeichnete jemand in der Nordwestecke des Zimmers mit Rötelfarbstift karikaturenhaft das Brustporträt eines Mannes auf ein Blindbodenbrett (Abb. 196). Anhand der Verschmutzungsspuren kann man auf ein Brusttäfer an allen vier Wänden schliessen. Das Negativ eines Wandschranks an der Zimmersüdwand und die Aussparung eines schmalen Einbaues an der nördlichen Westseite runden das Bild ab. Die Pfosten und das Sturzholz der Tür sind erhalten; der Standort einer Tür zum östlich daran anschliessenden Nachbarraum (RN 38) ist auf Grund eines Querbrettes im Boden erschliessbar.²¹⁰

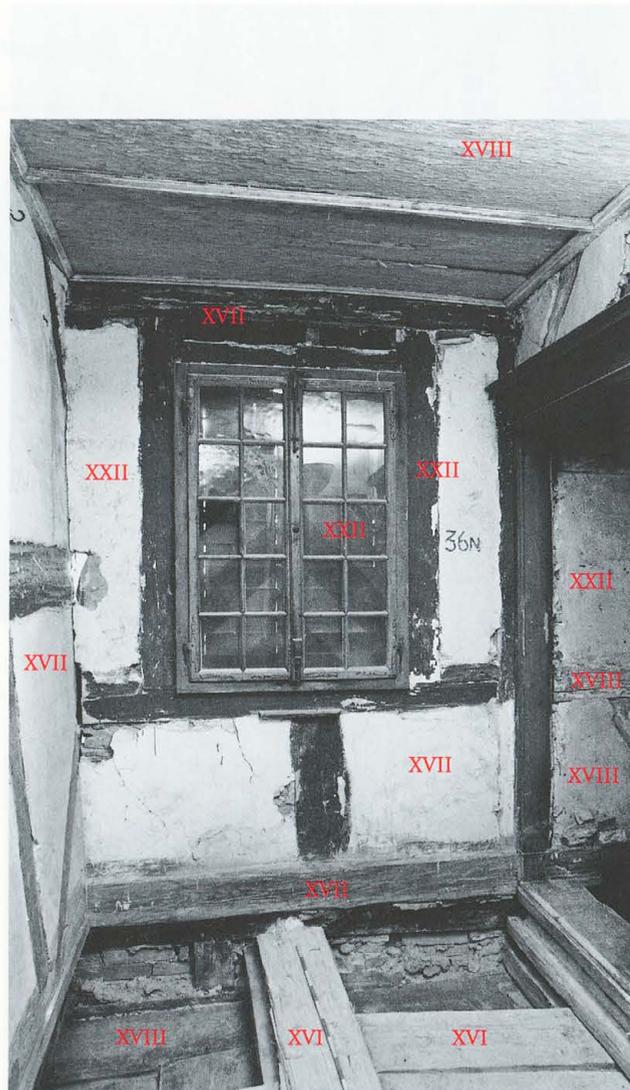
Abb. 197 Burg Zug 1977. Nordannex. Raum RN 36. Blick nach geographisch Nordosten. Reste der Anschlagfälze an Brustriegel und Fenstersturz für ein Einzelfenster. Das Fenster wurde in Phase XXII ersetzt und blieb bis zum Umbau mit Rahmen, Flügel und Verglasung erhalten.

Das östlich anschliessende Treppenhaus (RN 36; vgl. Abb. 137) wird nur von einem Einzelfenster belichtet. Von ihm sind am Rähm die Anschlagnut, die Ansätze der Fensterpfosten sowie der Rotanstrich an der Untersicht im Fensterlicht erhalten (Abb. 197). Vom Boden konnten im Treppenhaus nur Reste des Mörtelstrichs über den Blindbodenbrettern dokumentiert werden, vom Treppenlauf nach oben in den neuen Dachraum haben sich Brauen an der östlichen Fachwerkwand erhalten.

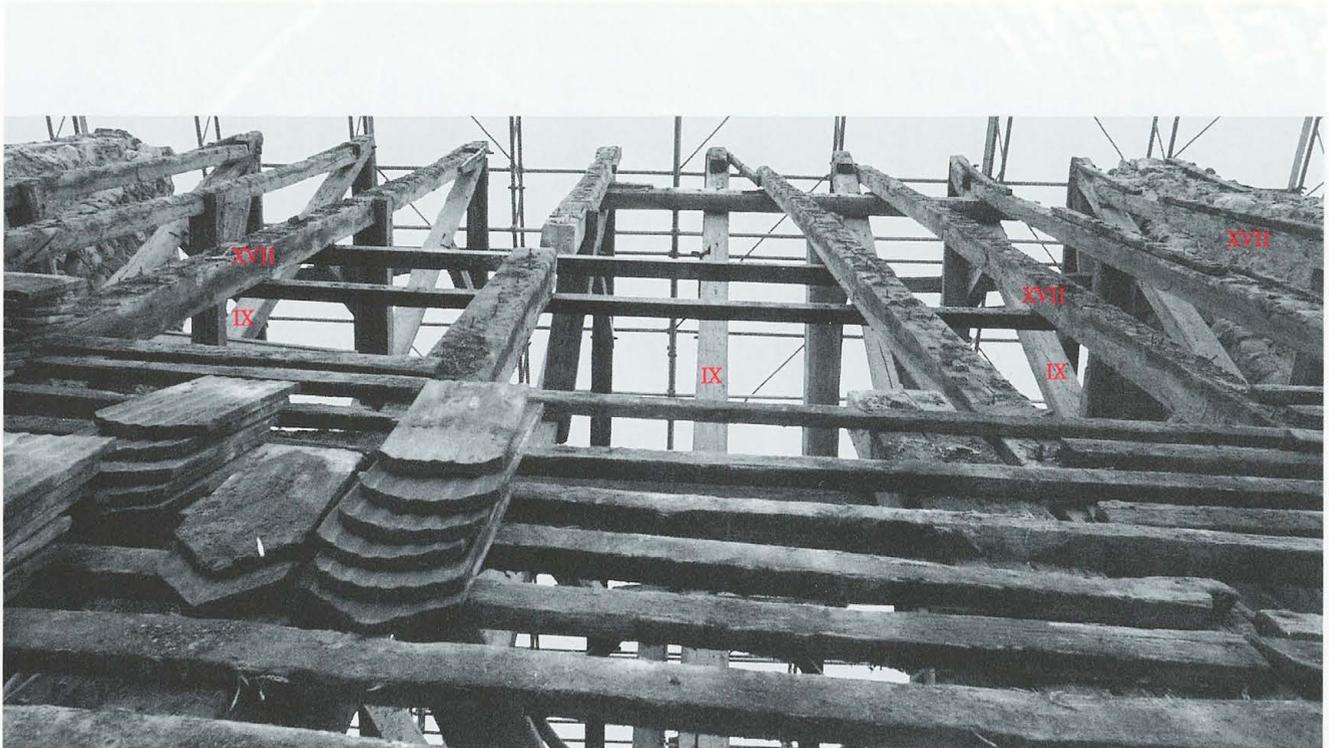
Abb. 198 Burg Zug 1979. Nordannex und Turm. Übersicht über das Schleppdach (XVII). Blick nach geografisch Südwesten.

(Abb. 198) bis an die Nordfassade des Nordannexes geführt wird und auf der Westseite eine Abwalmung aufweist (Abb. 199). Die Dachkonstruktion besteht im Wesentlichen aus einem stehenden Stuhl, der auf der Turmseite verdoppelt wird.

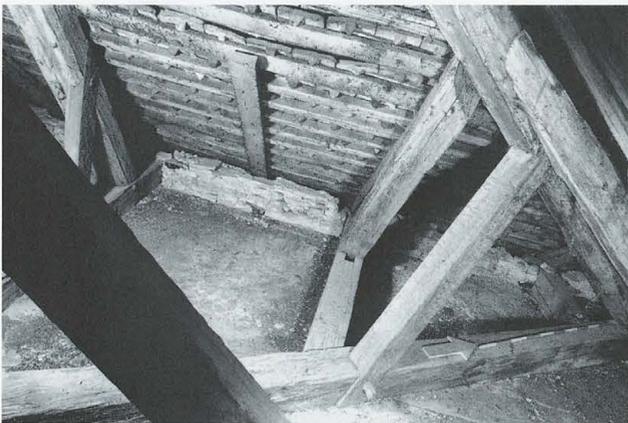
Abb. 199 Burg Zug 1978. Nordannex. Raum RN 54. Blick nach geografisch Nordwesten in das Krüppelwalmdach (XVII) mit aufgesetzten Sparren, Aufschieblingen und Streben.

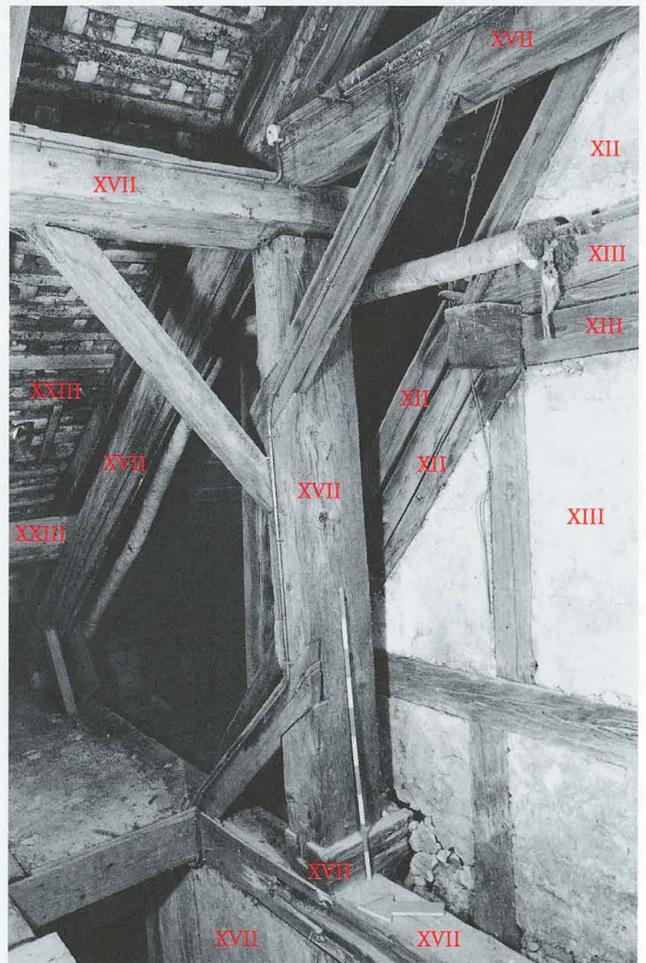
Abb. 200 Burg Zug 1978. Nordannex. Raum RN 45. Blick nach geografisch Osten (vgl. Abb. 125). Der Giebelwand (XII) vorgesetzter, stehender Dachstuhl (XVII).

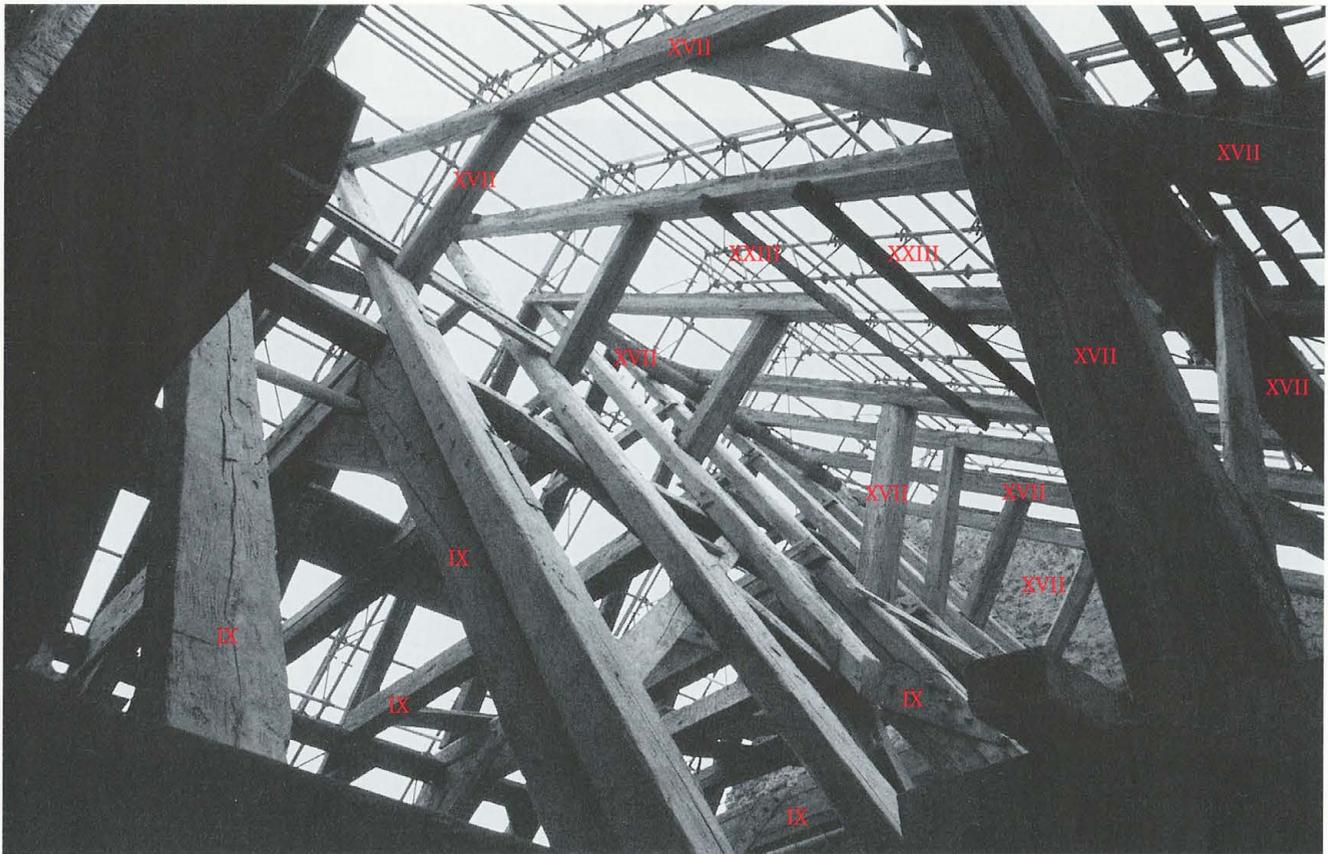
Abb. 203 Burg Zug 1979. Turm und Nordannex. Räume RN 50/55. Blick nach geografisch Westen in den Dachraum über dem Turm. Unten ist das Dachgebälk des Turmes (IX) und oben das Schleppdach mit Stützstreben (XVII) sichtbar.

Beim Neubau des Kamins im Dachstock werden Wechselisen im Dachgebälk eingesetzt (vgl. Abb. 203).

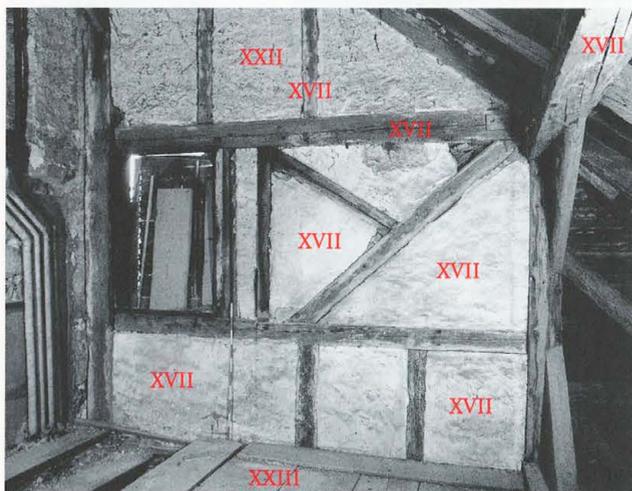
Abb. 204 Burg Zug 1978. Nordannex. Raum RN 46. Blick nach geografisch Nordwesten. Ansicht an die Fachwerk-Zwischenwand im Dachraum mit Fenster im linken Teil.

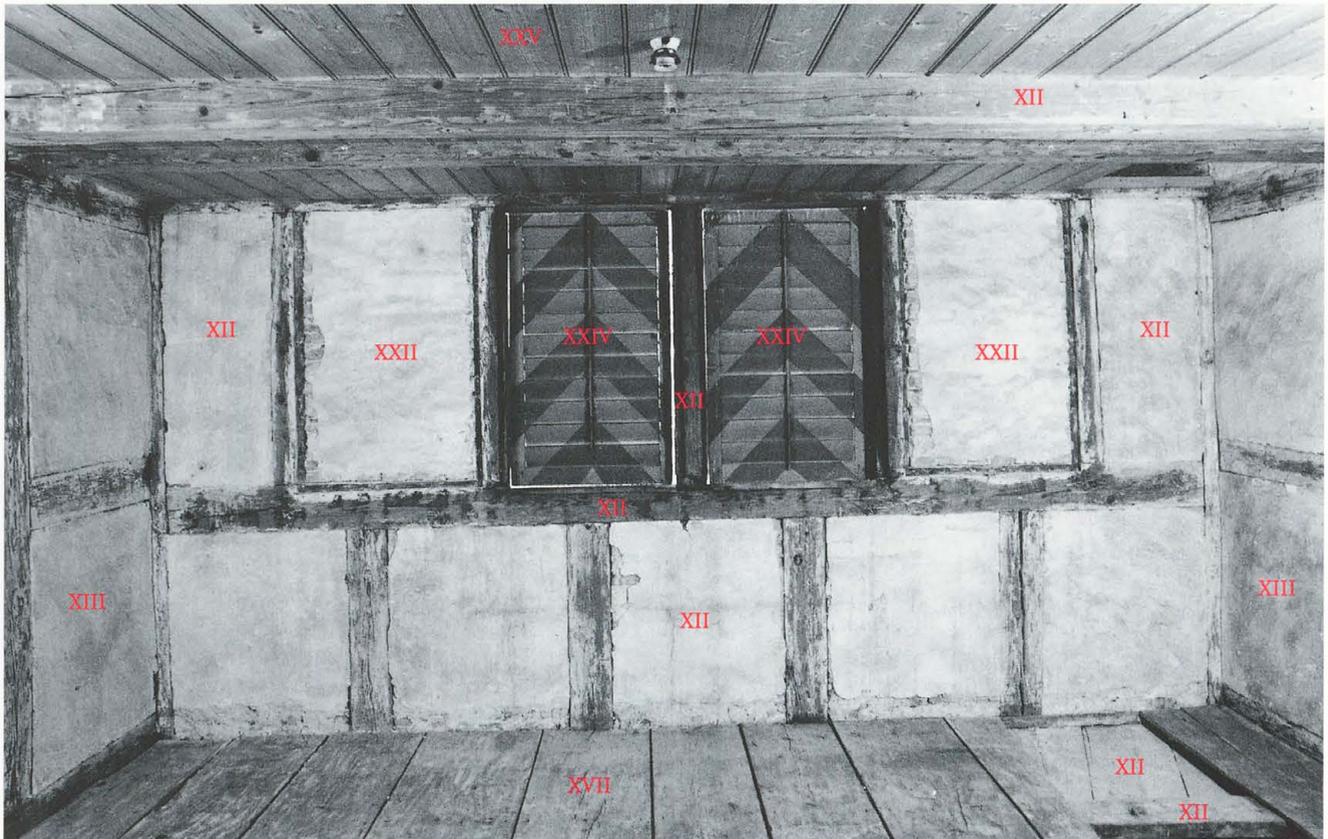
Abb. 207 Burg Zug 1978. Ostannex. Raum RN 48. Blick nach geografisch Südosten. Bretterboden der Phase XVII und Ostwand mit in Phase XXII verändertem Viererfenster. Darunter Blindbodenbretter der Phase XII.

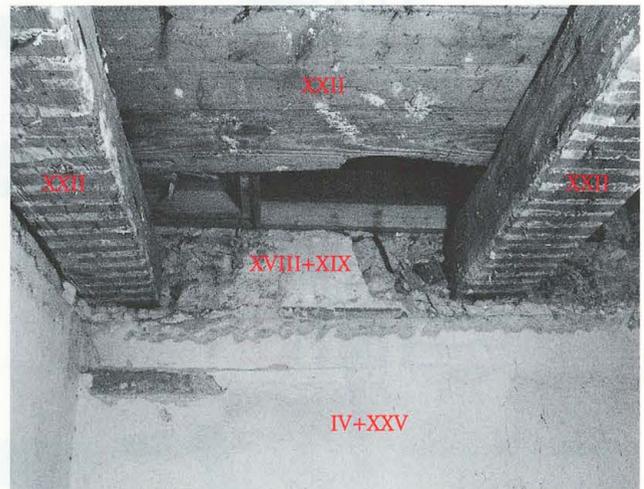
Abb. 209 Burg Zug 1978. Turm. Raum RN 1. Blick nach geografisch Südwesten. Südwand des Turmes. Die Deckenbalken (XXII) durchschlagen den Verputz mit den ockergelben Malereien aus Phase XVIII.

Das Turmerdgeschoss bleibt im Wesentlichen unverändert, erhält aber eine einheitliche Ausmalung: An allen vier Wänden wird etwa 43 cm hoch eine ockergelbe Sockelzone aufgetragen und oben durch einen roten Randstrich abgeschlossen. In den Turmecken befinden sich etwa 10 cm breite Ockergelbstreifen, die zur Wandfläche hin ebenfalls durch die rote Randlinie begrenzt werden.²¹⁹ Auch auf der Höhe des nicht vorhandenen Bodens zum ersten Obergeschoss wird ein horizontaler etwa 10 cm breiter Zwischenabschluss in Ockergelb gemalt und vermutlich beidseitig durch den roten Randstrich begrenzt (Abb. 209). Die bisher rot-schwarzgrau gefassten Türgerichte auf der Nord- und der Südseite werden ebenfalls mit ockergelber Farbe überdeckt.²²⁰

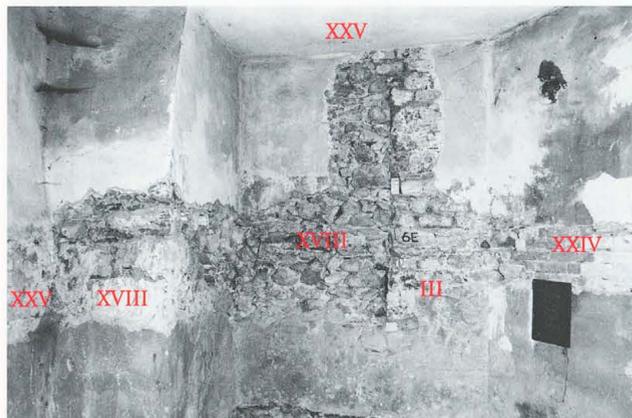
Abb. 210 Burg Zug 1975. Ostannex. Raum RN 6. Blick nach geografisch Süden. Links der massive, über zwei Geschosse reichende Stützpfiler (XXV), der an die «Mantelmauer» (XVIII) anschliesst.

Vor der Nordostseite der «Mantelmauer» wird an Stelle des Vorgängers (Phase XV) ein grosser zweigeschossiger Stützpfiler für die oberen Geschosse errichtet (*Abb. 210 und 211*; vgl. *Abb. 29 und 128*). Der Pfeiler lässt zur «Mantelmauer» hin einen längsrechteckigen Zwischenraum frei, der für ein Zimmer zu schmal ist. Es sei denn, die ehemalige «Mantelmauer» wurde in diesem Bereich bereits jetzt abgebrochen oder sonstwie verändert. Eine andere Erklä-

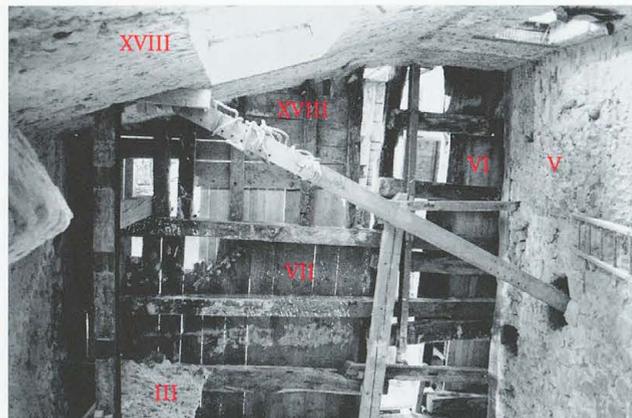
Abb. 212 Burg Zug 1979. Ostannex. Räume RN 12/15/16. Blick nach oben. Untersicht der Balkenlage des zweiten Obergeschosses. Rechts: Auskragung (VI) über Binnenmauer (PN 22). Links: Erweiterung (VII) über der ehemaligen «Mantelmauer» (Abdruck an den Balken sichtbar). Oben links: Flickbalkenlage der östlichen Gebäudeecke (XVIII).

Im zweiten und dritten Obergeschoss wird die bis dahin nicht ausgefüllte Nordostecke des Gebäudes zweigeschossig aufgebaut. Auf der neuen Stützmauer liegen vier der acht Bodentragbalken direkt auf; die anderen ruhen auf zwei Mauerbalken als Unterlagen (Abb. 212). Auf dieses Traggebälk werden Ost-West-ausgerichtete Bodenbretter verlegt (Abb. 213).

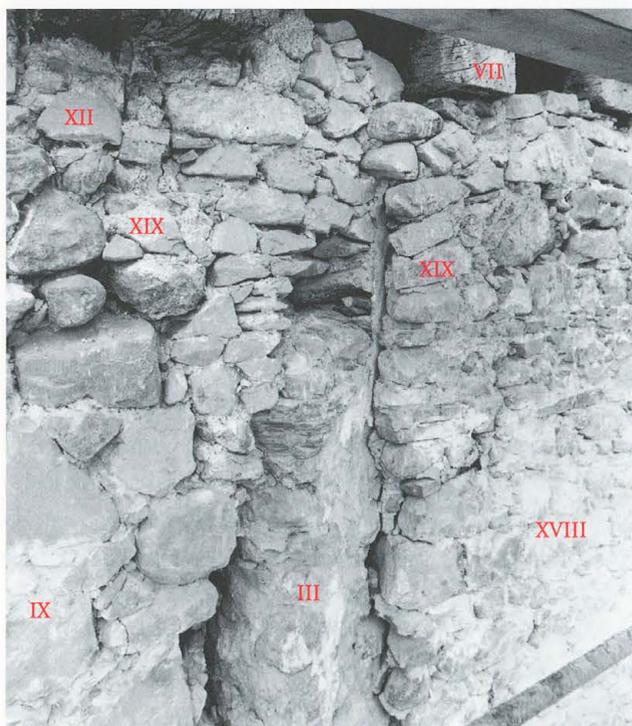
Abb. 211 Burg Zug 1979. Ostfassade. Blick nach geografisch Norden. Im Bereich des ersten Obergeschosses sind die «Mantelmauer» (Mitte), die erste Süderweiterung des Ostannexes (links, XI) mit Aufstockung (XII) und der Stützpfiler (rechts, XVIII) sichtbar.

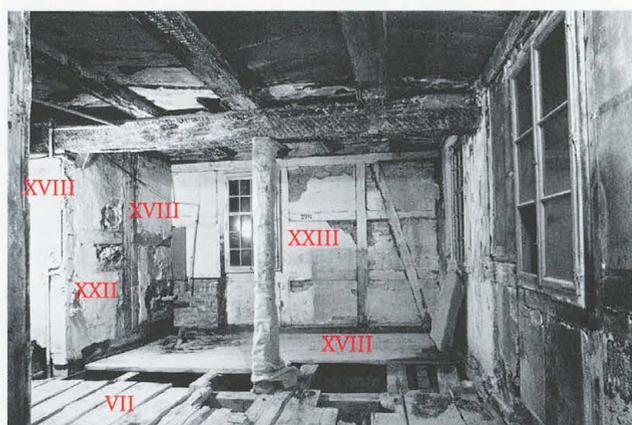
Abb. 213 Burg Zug 1978. Ostannex. Räume RN 28–30. Blick nach geografisch Nordosten. Bodenbretter aus Phase VII (vorne) und Phase XVIII (hinten). Links Abort-Einbau in Phase XVIII.

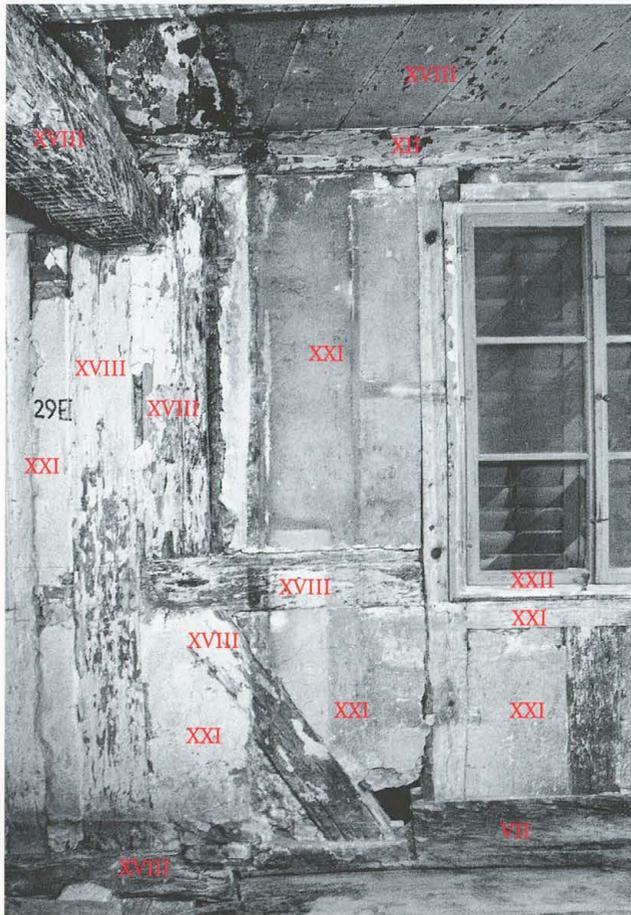
Abb. 214 Burg Zug 1978. Ostannex. Räume RN 29/30. Blick nach geografisch Südosten. Östlicher Fassadenteil (XVIII) mit Wandständer, Unterzug und Schwellbalken sowie rechts davon Fensterposten und Brüstungsriegel mit Anschlagfalzen. Das Doppelfenster wird später durch ein Einzelfenster (XXI) ersetzt.

Im zweiten Obergeschoss wird die alte hölzerne Nordfassade des Ostannexes spätestens jetzt beseitigt und zudem eine neue Ostfassade errichtet. Von letzterer sind noch ein Fassadenständer, der Rest eines Brüstungsriegels mit nördlichem Fensterposten und Anschlagfalz sowie die darunter gestellte Schrägstrebe erhalten (Abb. 214).

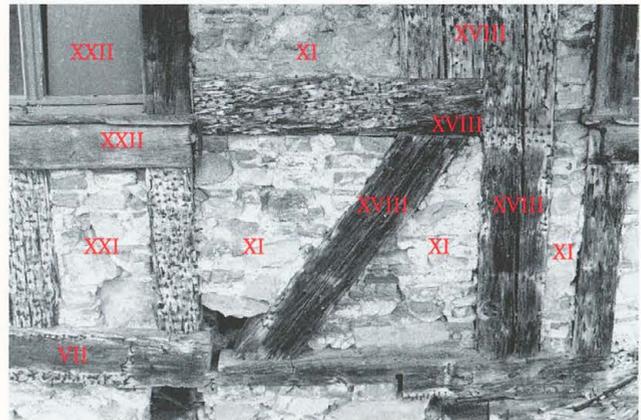
Abb. 215 Burg Zug 1979. Ostannex. Ostfassade. Dieselbe Situation wie Abb. 214 von aussen. Die Riegel der Phase XVIII sind rot gefasst, die Riegel der Erneuerung (XXI) rechen mit einem flächigen Verputz, wie die Nägel an den Balken zeigen.

sind hingegen der nordöstliche Fassadeneckständer, die Schwelle, die Stockschwelle und das Sturzholz erhalten. Der nördliche Rest des Brüstungsriegels mit untergestelltem Stielholz und das Sturzholz lassen den Schluss zu, dass der nördliche Teil der verlängerten Ostfassade fensterlos war (Abb. 215).²²⁵ Diese Hölzer wie auch jene des eigentlichen Küchenraumes und die noch vorhandenen Ausfachungen tragen anstelle der sonst durchgängigen Ocker-

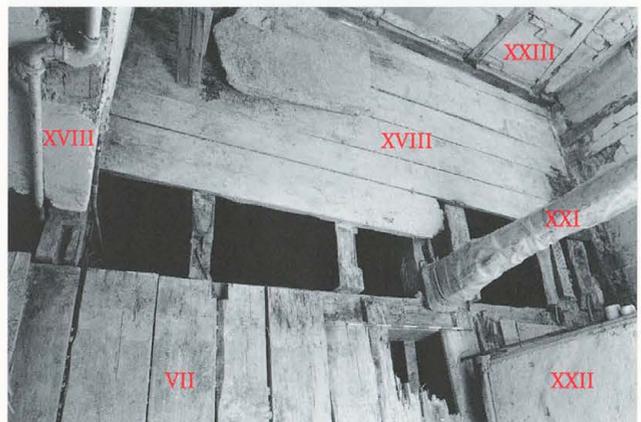
Abb. 216 Burg Zug 1977. Ostannex. Räume RN 28/29. Blick nach geografisch Osten. Im Vordergrund der Bretterboden der Erweiterung (VII) und im Hintergrund der Bretterboden aus Phase XVIII.

Über die Art der Bodenbeläge im ganzen Küchenraum (RN 28) lässt sich nichts aussagen, aber es scheint, dass die Bretter nicht direkt begangen worden sind (Abb. 216).

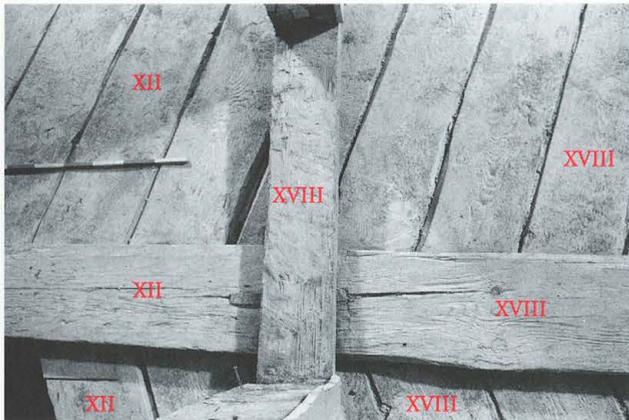
Abb. 217 Burg Zug 1977. Ostannex. Räume RN 35/42. Blick von oben. Ersatz des Gebälks über dem zweiten Obergeschoss. Links Balken aus Phase XII, rechts Balken aus Phase XVIII mit verbindender Eisenklammer, darüber versetzte Wandschwelle aus Phase XVIII.

durch neue ersetzt. Im Norden reichen sie bis zur neuen Fassade, am Süden werden sie an der Oberseite mittels Eisenklammern mit den verbleibenden Balken verbunden (Abb. 217).²²⁶ Nach dem Neueinzug des Gebälks werden auch die Blindbodenbretter – mehrheitlich in Wiederverwendung – neu eingeschoben.

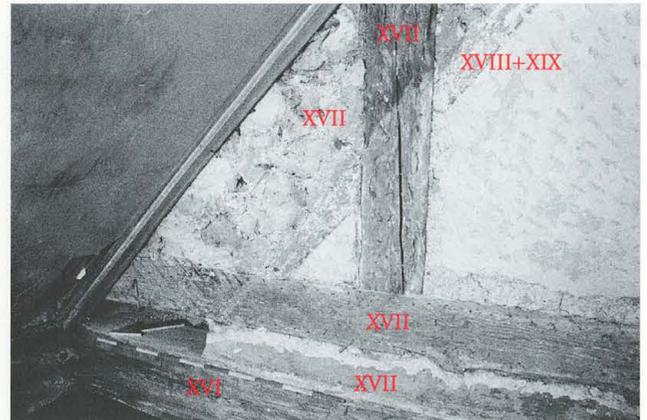
Abb. 219 Burg Zug 1977. Nordannex. Raum RN 36. Blick nach geografisch Osten. Deckenbalken (XVI) und Aufstockung der Phase XVII. Unter der Treppe sind Abdrücke der Treppe (XVII) und jüngere Begleitmalereien (XVIII+XIX) sichtbar.

Die Treppe zum Dachgeschoss wird an der Ostwand des Treppenraumes (RN 36) errichtet (Abb. 219). Wie im unteren Geschoss werden die Ockergelbmalerien auch hier entlang des alten Treppenlaufs sowohl oberhalb

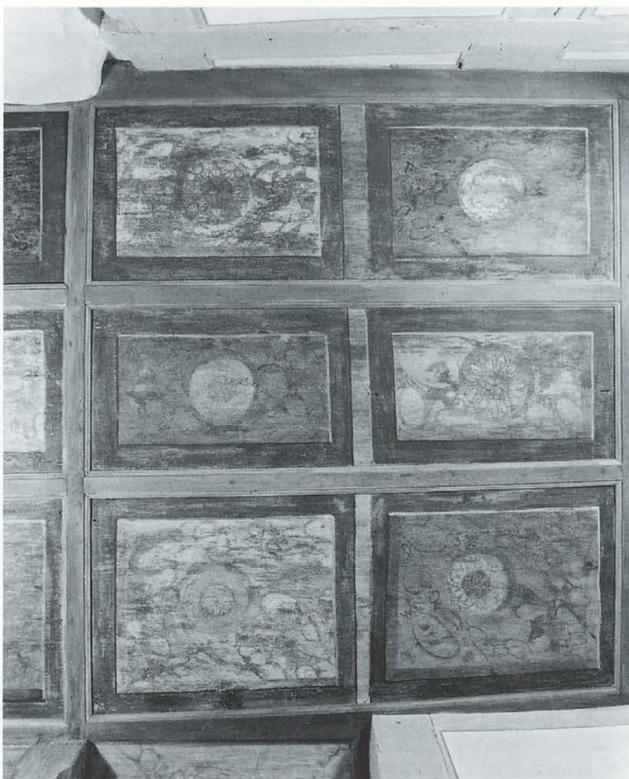
Abb. 218 Burg Zug 1982. Nordannex. Raum RN 22. Blick nach oben zur restaurierten Felderdecke über dem Korridor.

Über dem ganzen östlichen Korridorteil bleibt die alte Blindbodenkonstruktion weiterhin offen sichtbar. Im grösseren westlichen Teil des Korridors (RN 21/22) und im nach Norden abgehenden Treppenhaus (RN 24) wird eine nicht verschränkt angeordnete Felderdecke untergenagelt. Sie zeigt profilierte Deckleisten über den Stossfugen und ist mit einer Illusionsmalerei versehen, die eine Kassettendecke vortäuscht (Abb. 218, vgl. Abb. 593).²²⁷

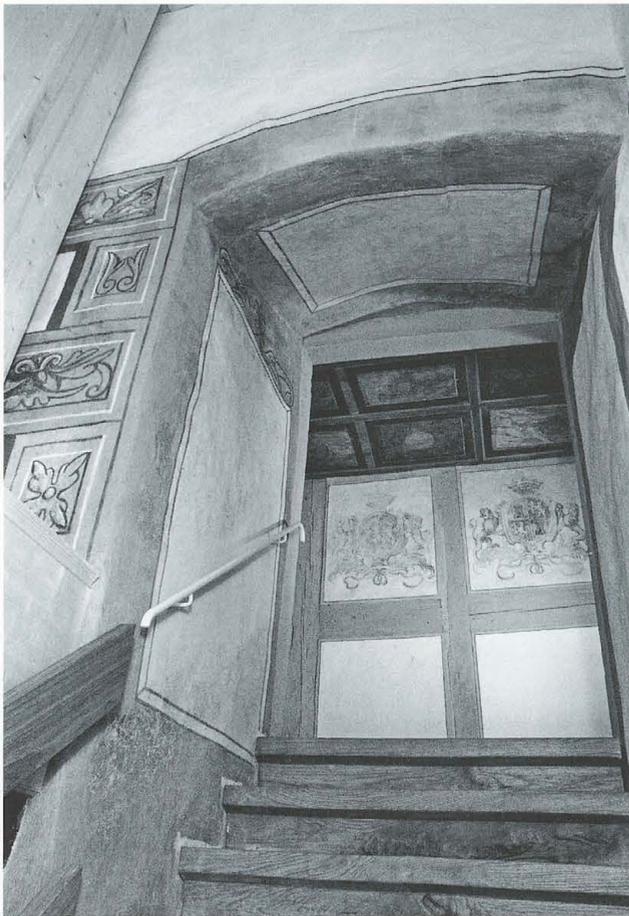
Abb. 220 Burg Zug 1982. Turm und Nordannex. Räume RN 20/22. Blick nach geografisch Nordosten durch den Treppendurchbruch (X) zum zweiten Obergeschoss des Nordannexes. Zustand nach der Restaurierung mit den Allianzwappen Landtwing/Zurlauben (XVIII) sowie den ehemaligen Eckquadermalereien (XI).

Direkt gegenüber dem Durchgang werden die oberen Ausfachungsfelder der nördlichen Korridorwand mit dem Wappen der Familie Landtwing (links) und jenem der Familie Zurlauben (rechts) geschmückt (Abb. 220; vgl. Abb. 591).²³⁰

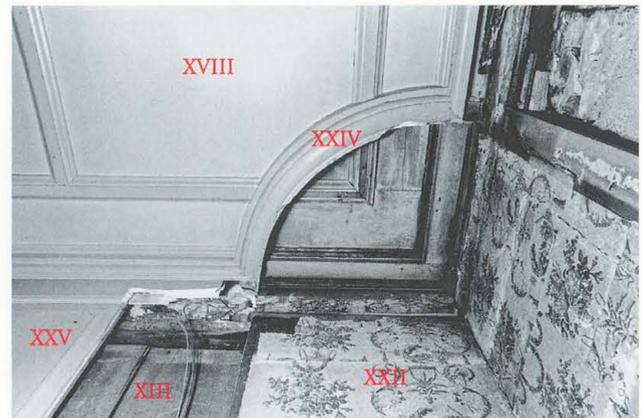
Abb. 221 Burg Zug 1977. Nordannex. Raum RN 25. Blick von unten an die Decke. Felderdecke (XVIII) mit nachträglich eingebautem Eckschrank und zeitgleicher Graufassung (XXIV). An den Wänden sind die ehemaligen Blumentapeten (XXII) sichtbar.

sodass die profilierten Deckleisten hier jeweils ein Diagonalkreuz bilden.²³¹ Beim Übergang von der Decke zur Wand existieren zweiteilige Profileleisten, die zu den oberen Rahmenlatten der heute verschwundenen Täferbretter der Wand führen (Abb. 221). Um die Rahmenlatten anzubringen wird das Wandrähm der Südwand in der unteren Hälfte zurückgearbeitet. Der alte Ofen wird vermutlich ein erstes Mal abgebaut und neu errichtet. Eine dabei eingefügte Ofenkachel mit dem Allianzwapen Landtwing/Zurlauben (Kat. 367) hat sich erhalten (Abb. 222; vgl. Abb. 338).

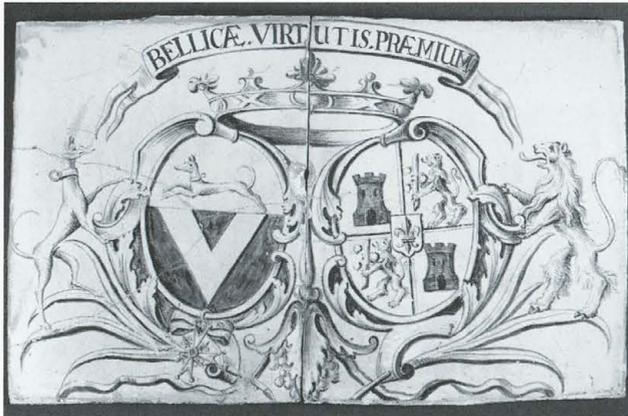
Abb. 222 Burg Zug 2002. Nordannex. Raum RN 25. Zwei Blattkacheln mit dem Allianzwapen Landtwing/Zurlauben (nach 1719, XVIII), in Phase XXV sichtbar in die Zimmerwand vermauert (Kat. 367).

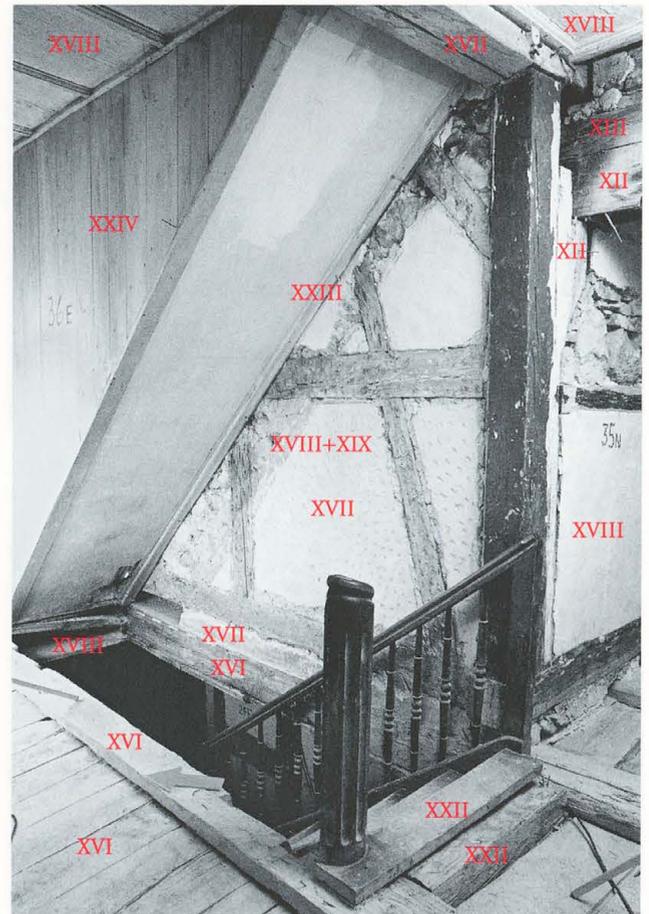
Abb. 223 Burg Zug 1977. Nordannex. Räume RN 35/36. Blick nach geografisch Osten an die Korridorwand mit Spuren der Treppe (XVIII) und den zugehörigen Begleitmalereien.

von diesem, die Tritte begleitend, wie auch unterhalb parallel zur Treppenschräge angebracht (Abb. 223).

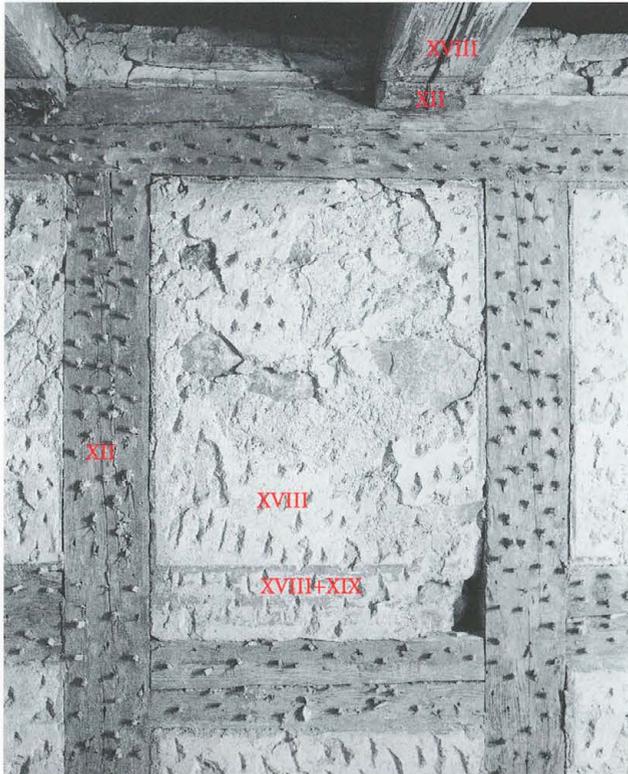
Abb. 224 Burg Zug 1977. Ostannex. Raum RN 41. Blick nach geografisch Südwesten an die ehemalige Nordfassade des Ostannexes (XII). Zugemauertes Fenster mit ockergelber Malerei statt des Brüstungsriegels (XVIII).

Die alte Nordwand des Raumes (RN 42) wird durch den nördlichen Anbau zur Binnenwand. Das Fenster wird zugemauert und die Ausfachungen ersetzt (Abb. 224; vgl. Abb. 138). So entsteht auch im dritten Obergeschoss neu eine Küche. Die vorhergehende Rauchkammersituation wird endgültig aufgehoben, indem die Wände abgebrochen werden.

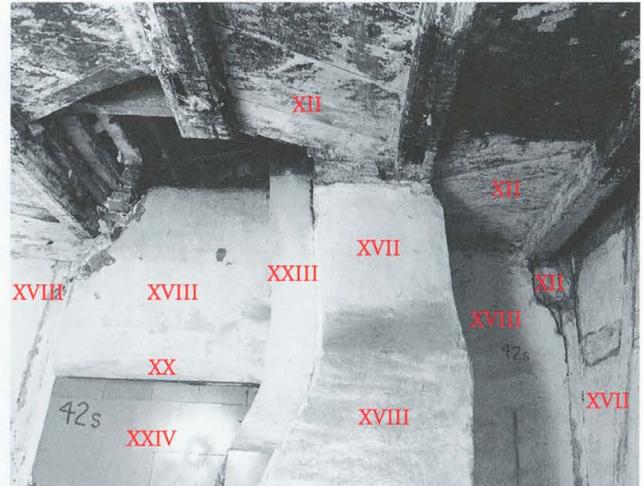
Abb. 225 Burg Zug 1977. Ostannex. Raum RN 42. Blick nach geografisch Südwesten. Beim Einbau einer Küche im dritten Obergeschoss werden für den Rauchhut ein Ankerbalken durchsägt und die anstossenden Blindbodenbretter entfernt.

denbretter entfernt, sodass in der Lücke ein eiserner Rauchhut eingefügt werden kann (Abb. 225 und 226).²³³ Bis auf den Rest eines im östlichen Raumteil auf den Blindbodenbrettern liegenden Mörtelstrichs haben sich keine Spuren des Küchenbodens erhalten.²³⁴ Die alten rot bemalten Hölzer und die neuen roh belassenen werden geweißelt. Es kommt hier also nicht zur bekannten Ausmalung in Ockergelb.

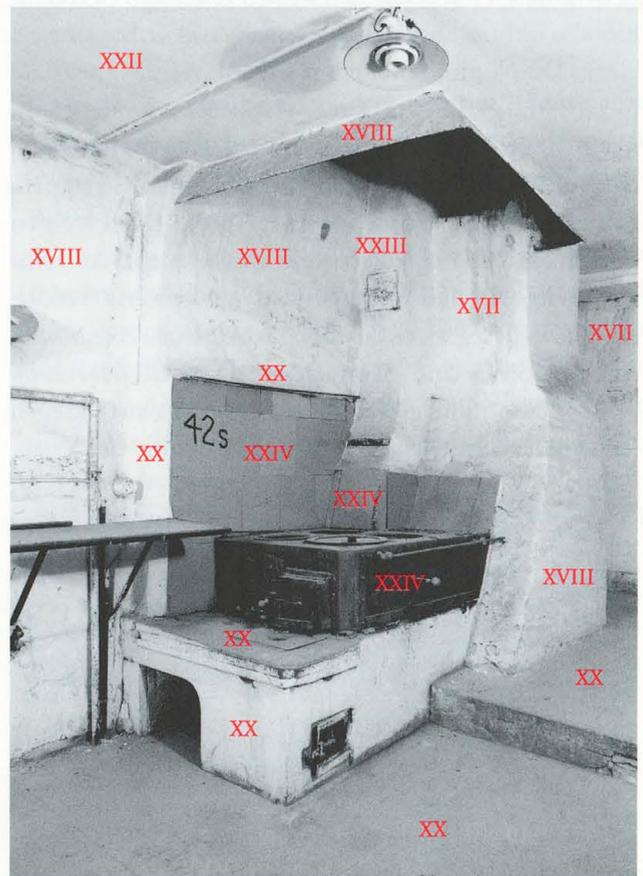
Abb. 226 Burg Zug 1975. Ostannex. Raum RN 42. Blick nach geografisch Westen. Küche im dritten Obergeschoss mit eisernem Rauchhut (XVIII), mehrphasigem, jüngerem Herd und grossem Kamin, der oben aus Phase XVII und unten aus Phase XVIII besteht.

Im dritten Obergeschoss wird die Küche (RN 42) leicht erneuert: Es entstehen Bodenpartien mit Steinplatten auf Unterlagsmörtel und einer Stufe (vgl. Abb. 226).²⁵³ Unter dem Rauchhut wird eine weitere Herdrückwand aufgezogen und die sandsteinene Abstellplatte eines neuen Herdgebildes davor gestellt. Der Sockel steht auf den gleichzeitig verlegten Sandsteinplatten.

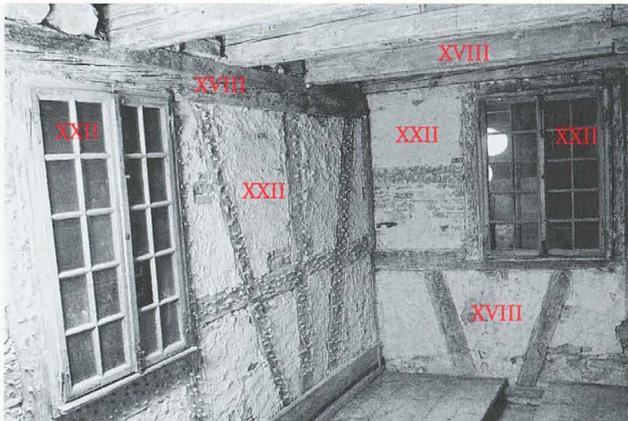
Abb. 227 Burg Zug 1977. Ostannex. Raum RN 41. Blick nach geografisch Südosten. Ehemalige Veranda (XVIII) mit nachträglich eingesetzten Fenstern (XXII).

Die Nordosterweiterung (RN 41; Abb. 227 und 228) ist nicht durch die neue Küche erschlossen, sondern vom westlich anschliessenden Treppenhaus (RN 36) aus (Abb. 229). Die bisher geschlossene Ostwand des Treppenhauses erhält am Nordende zwei Türen: Dazu werden zwei Sturzhölzer eingesetzt und anschliessend auf recht aufwändige Art und Weise Türblätter, -futter und -verkleidung sowie ein grosser, bekrönender Überbau angebracht. Auch diese Teile sind rot und ockergelb bemalt (Abb. 230).

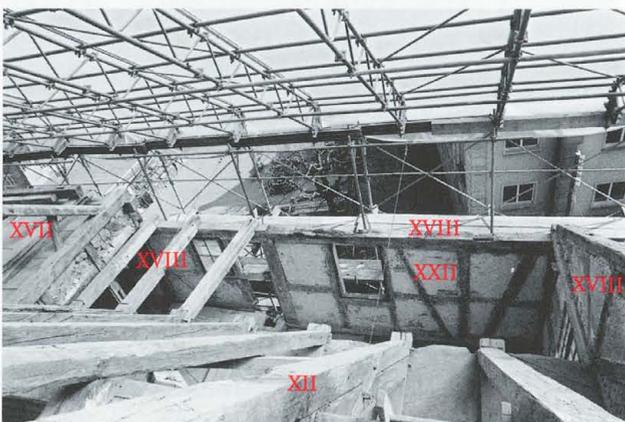
Abb. 228 Burg Zug 1979. Ostannex. Räume RN 41. Blick von oben nach geografisch Nordosten. Dieselbe Situation wie Abb. 227. Im Vordergrund Dachsparren des Ostannexes (XII), links Aufstockung des Nordannexes (XVII).

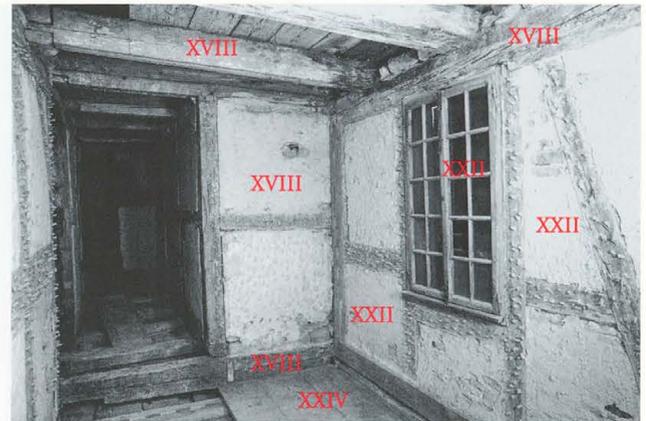
Abb. 229 Burg Zug 1977. Ostannex. Raum RN 41. Blick nach geografisch Nordwesten mit Verbindungsraum RN 40 zum Korridor (links) und eingebautem Abortraum RN 39 (rechts).

Im dritten Obergeschoss wird nun die Veranda (RN 41) geschlossen, indem man innerhalb der alten Rahmenhölzer ein neues Fachwerk mit Stielen, Schrägstreben, Wand- und Brüstungsriegeln sowie Ausfachungen errichtet (vgl. *Abb. 227–229*). Im Inneren wird ein starker Verputz aufgezogen und unten mit einem Sockelholz abgeschlossen. Über dem Raum wird eine Gipsdecke auf Lattenunterlage eingezogen. Über dem Zimmer RN 41, dem schmalen Zugang (RN 40) und dem Abort (RN 39) werden die alten Deckenbretter demontiert und ungeordnet wieder eingelegt.²⁷¹ Sie dienen weiterhin zugleich als Bodenbretter des Dachbodens (*Abb. 285*; vgl. *Abb. 301*).

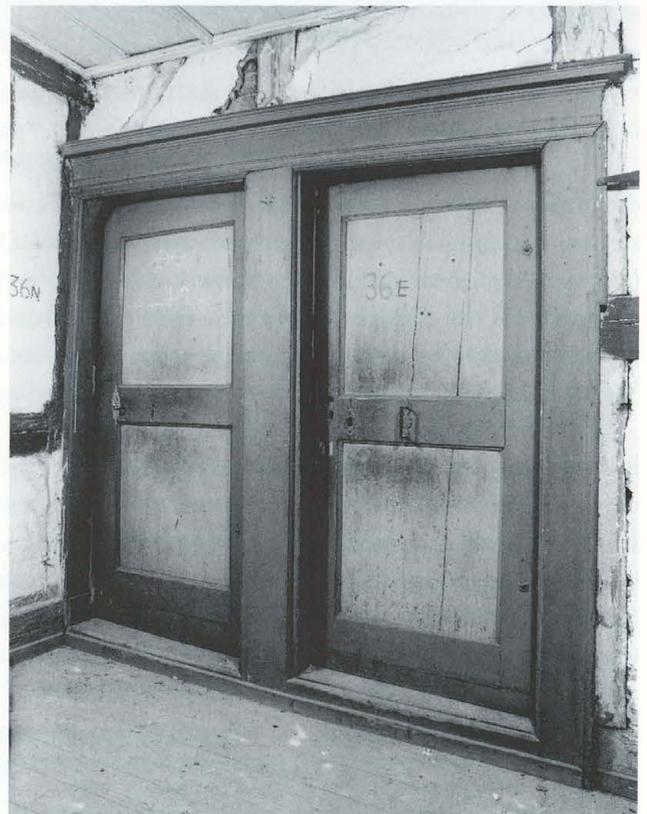
Abb. 230 Burg Zug 1975. Nordannex. Raum RN 36. Blick nach geografisch Südosten. Doppeltüre zu Abortraum und Veranda.

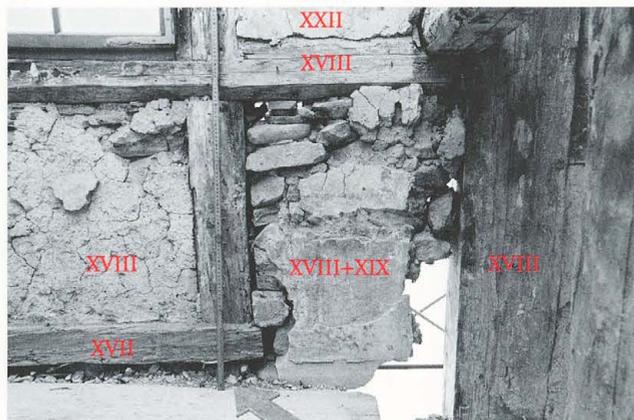
Abb. 231 Burg Zug 1979. Ostannex. Raum RN 39. Blick nach geografisch Nordosten. Abdruck der Abort-Sitzbank an der Aussenwand mit ockergelber und roter Begleitmalerei.

werkwände tragen die Ockergelbfarbe mit den roten Begleitstrichen. Am Ostende des Kämmerchens ist an den Verputzflächen der unteren Ausfachungen das Negativ des Abortsitzes vorhanden, der ebenfalls mit Ockergelbmalerei und roter Randlinie begleitet war (Abb. 231). Ein Unterlagsmörtelrest belegt einen Tonplattenboden mit quadratischen Platten von 21 cm × 21 cm.

Auch in diesem Geschoss tragen alle Konstruktionsteile auf der alten Farbfassung die neue in Ockergelb mit roten Randstrichen. So beispielsweise auch der Holz-sitz des Abortes und die Hölzer der Veranda in der Nordostecke des Hauses (vgl. Abb. 231).

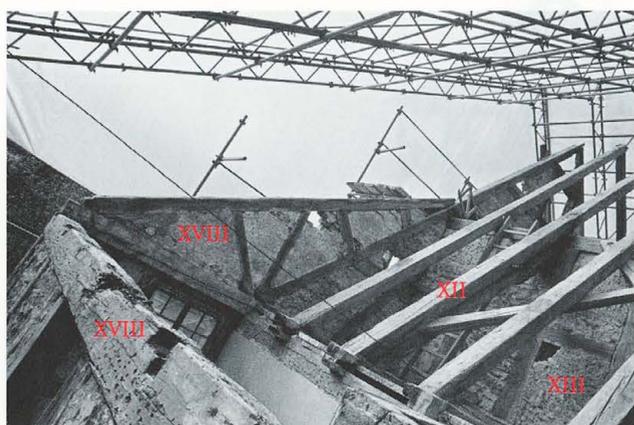
Abb. 233 Burg Zug 1979. Ostannex. Raum RN 41/47. Blick nach geografisch Südosten zur Giebelaufhöhung (XVIII) über den Sparren (XII).

sade auf und bilden das Auflager des Aufschieblingsdaches (Abb. 233; vgl. Abb. 128).²³⁶ Bei den Deckenbrettern handelt es sich – genauso wie bei den Bodenbrettern – um die originalen, die aber später demontiert und neu verlegt wurden. Wiederum sind die Deckenbretter weiss gehalten und zu den Wänden und Deckenbalken hin mit ockergelben Bändern und roten Randlinien versehen (vgl. Abb. 232).
