1 Geologische Ereignisse und Siedlungsphase I

Geologische Ereignisse und Siedlungsphase I

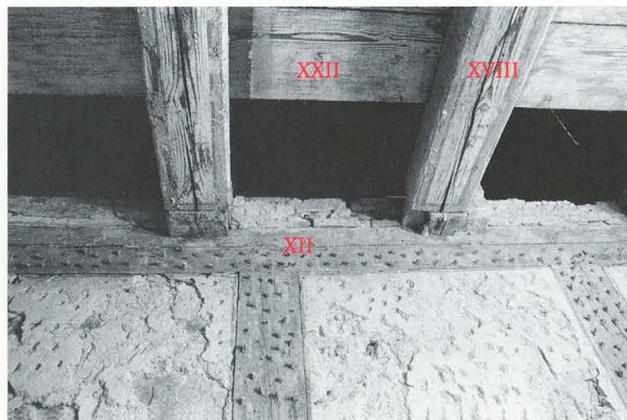
Abb. 232 Burg Zug 1977. Ostannex. Raum RN 41. Blick nach geografisch Südwesten. In die Ankerbalken der alten Nordfassade (XII) wurden die neuen Erweiterungsbalken (XVIII) eingezapft.

Im Äusseren sind diese Konstruktionshölzer wie im zweiten Obergeschoss rot gefasst. Diese Situation ist im Aquarell von J. M. Andlin 1794 dargestellt, allerdings mit dem ersten deckenden Fassadenverputz aus Phase XXI (vgl. Abb. 259). Über der Veranda befinden sich fünf kurze Ankerbalken, die in die alten Ankerbalken verzapft sind (Abb. 232).²³⁵ Sie liegen auf dem Rähmbalken der Nordfas-

sade auf und bilden das Auflager des Aufschieblingsdaches (Abb. 233; vgl. Abb. 128).²³⁶ Bei den Deckenbrettern handelt es sich – genauso wie bei den Bodenbrettern – um die originalen, die aber später demontiert und neu verlegt wurden. Wiederum sind die Deckenbretter weiss gehalten und zu den Wänden und Deckenbalken hin mit ockergelben Bändern und roten Randlinien versehen (vgl. Abb. 232).

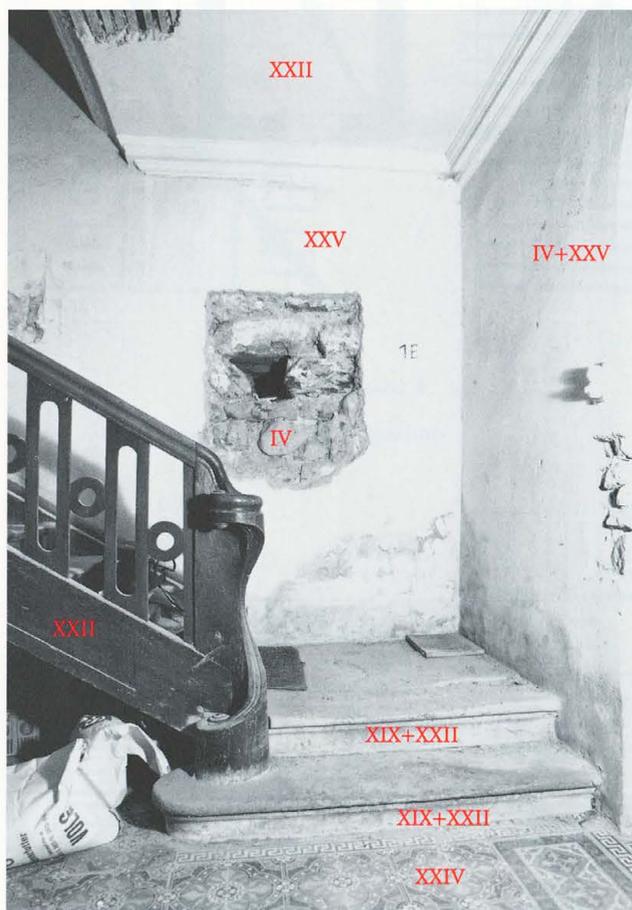
Abb. 234 Burg Zug 1975. Turm. Raum RN 1. Blick nach geografisch Südosten. Treppenpodest und Ansatz der Treppe aus Phase XXII mit den wiederverwendeten Sandsteinstufen der Phase XIX. Fussboden aus Phase XXIV.

Im Erdgeschoss wird die Treppe an der West- und der Nordwand abgebrochen und durch eine neue entlang der Ostwand des Turmes ersetzt. Wie der Wandverputz belegt, erreicht die neue Treppe in geradem Lauf die ebenfalls neu eingezogene Balkendecke des ersten Obergeschosses (vgl. Abb. 101).²³⁷ An den Wänden ist eine zweite ockergelbe Farbfassung mit roten Randlinien belegt, welche die alten Fassungen erneuert und an der Ostwand ein Podest bzw. die untersten Stufensteine der neuen Treppe berücksichtigt (Abb. 234).

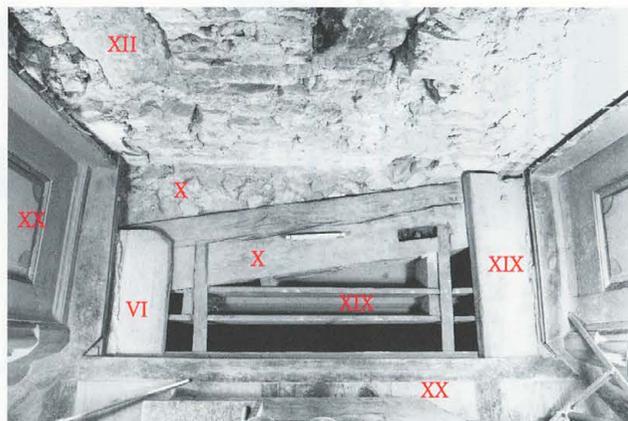
Abb. 235 Burg Zug 1975. Turm. Raum RN 20. Blick von oben. Die alte Treppenöffnung (X) im zweiten Obergeschoss wird mittels zweier Flacheisen überbrückt.

Im zweiten Obergeschoss wird vermutlich im ganzen Raum ein mit Haaren versetzter Mörtelguss auf die Bodenbretter der Phase VI verlegt, der das Auflager zu einem neuen Bretterboden bildet. Dieser konnte in der Fläche nicht beobachtet werden, da der nächstjüngere Boden nicht ausgebaut wurde. Das ehemalige Treppenloch an der Nordwand wird mit vier Brettern geschlossen. Westlich anschliessend wird der Bretterboden beim alten Ofenstandort ebenfalls geöffnet und die Stelle mit eingelegten flachen Eisenstäben verstärkt (Abb. 235). Sie sind nördlich und süd-

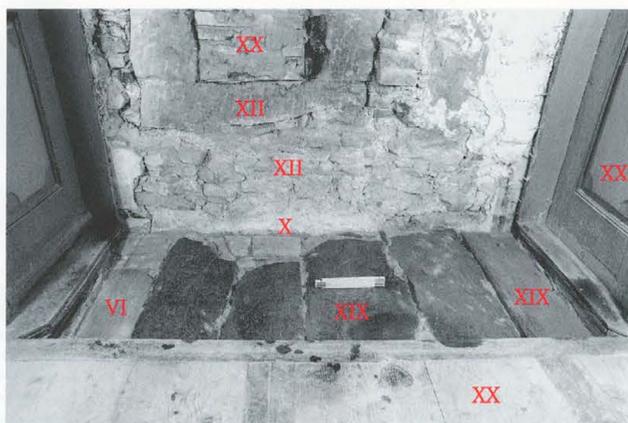
Abb. 236 Burg Zug 1975. Turm. Raum RN 20. Blick nach geografisch Nordosten. Dieselbe Situation wie Abb. 235. Die Öffnung wird mit vier Sandsteinplatten geschlossen.

lich in die Bodenbalken eingelassen. Anschliessend wird die Lücke mit vier Steinplatten wieder geschlossen und diese mit einem Unterbau aus Backsteinen für einen Ofensockel belegt (Abb. 236). Die Backsteinunterlage ist an der Oberfläche mit Lehm glattgestrichen (Abb. 237).²³⁹

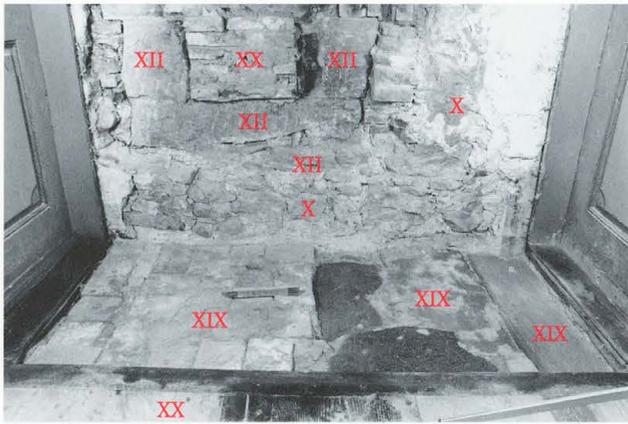
Abb. 237 Burg Zug 1975. Turm. Raum RN 20. Blick nach geografisch Nordosten. Dieselbe Situation wie Abb. 236. Zuoberst liegt ein Mörtelbett mit Plattennegativen als Grundplatten für einen Ofen.

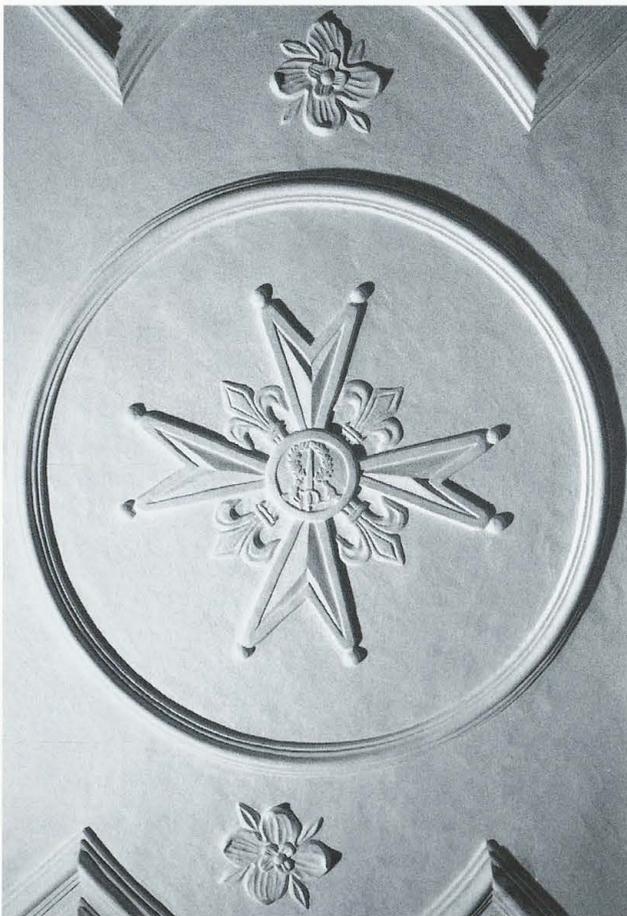
Abb. 238 Burg Zug 1982. Turm. Raum RN 33. Blick nach oben. Deckenrelief aus Gips nach der Restaurierung. Im Zentrum ein Medaillon mit dem Kreuz des Ludwigsordens, der 1719 Johann Franz Landtwing verliehen worden war.

Der Saal im dritten Obergeschoss erhält eine Profilstückdecke mit Medaillon (Abb. 238). Im Dachgeschoss werden zwischen die Ankerbalken Blindbodenbretter auf nachträglich seitlich anmontierte Dachlatten verlegt. Darauf liegt ein Mörtelguss von leicht rötlicher Farbe und ein

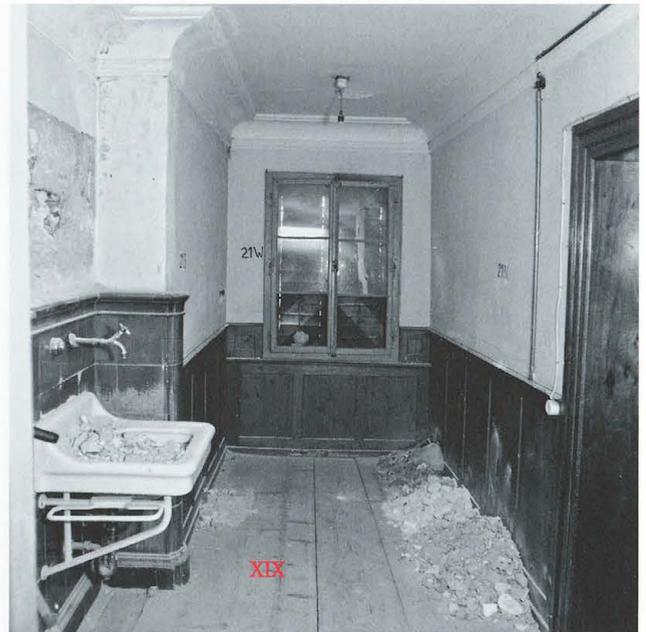
Abb. 239 Burg Zug 1975. Nordannex. Raum RN 21. Blick nach geografisch Nordwesten. Bretterboden (XIX) und Ausstattungen (XXV).

Im Korridor wird ein Bretterboden auf einer Unterkonstruktion aus Spolienholz, die zum Teil auch Tonplattenfragmente enthält, eingebaut (vgl. Abb. 100). Dieser bedeckt ungefähr die westlichen zwei Drittel des Korridors. Unter den Brettern, die Längen zwischen 2,7 m und 5 m aufweisen, liegt stellenweise eine Bauschuttplanie (Abb. 239 und 240; vgl. Abb. 339).

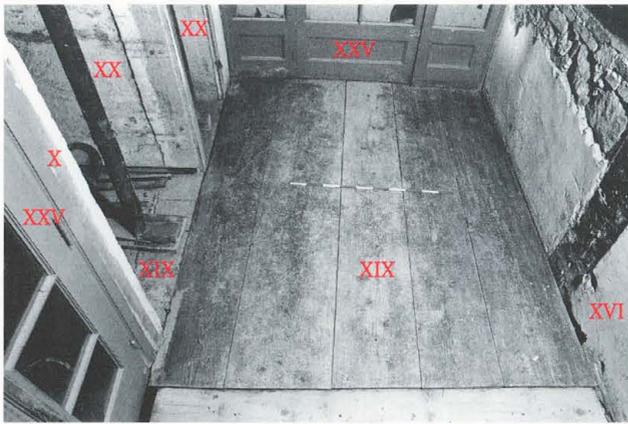
Abb. 240 Burg Zug 1977. Nordannex. Raum RN 22. Blick nach geografisch Nordwesten. Bretterboden (XIX) und links Bediennische für den Ofen in Zimmer RN 20.

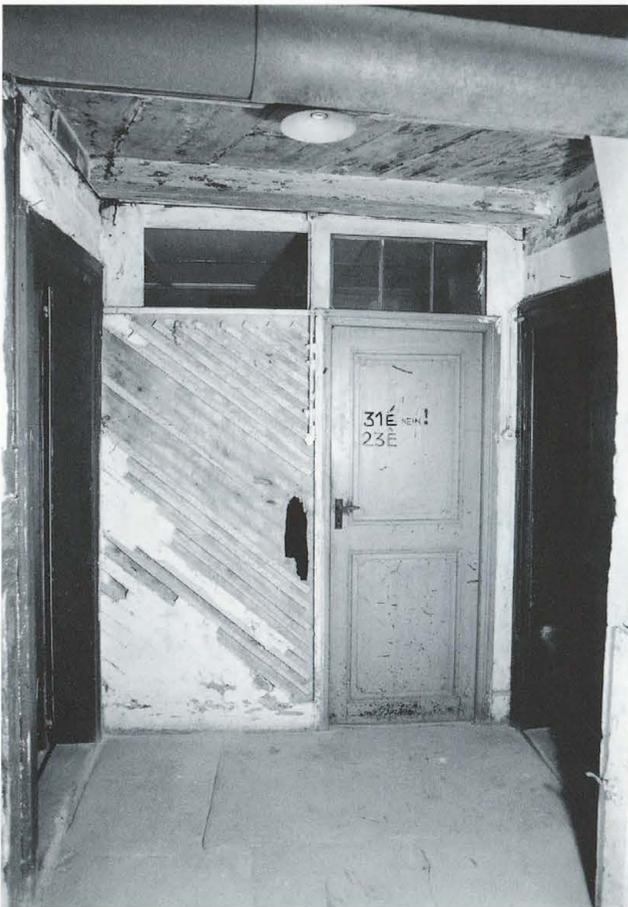
Abb. 241 Burg Zug 1975. Ostannex. Raum RN 23. Blick nach geografisch Südosten. Sandsteinplattenboden (XIX) und Trennwand zu Raum RN 30 am Ostende des Korridors (XXII).

tel (Abb. 241). Hier entsteht eine neue Konstruktion des Feuerungsloches zum Ofen im Südzimmer (RN 31/32). Auch die oberen Kaminteile wurden völlig neu errichtet und rücken stark schräg nach Norden in den Raum. Sie münden in den oberen Querkamin und verursachen Eingriffe an den Deckenbalken und Blindbodenbrettern. Im Küchenraum (RN 28) bilden Mörtelgussreste auf Flickbrettern die Unterlage des ersten nachweisbaren Bodens, der vermutlich aus grossformatigen Steinplatten bestand.

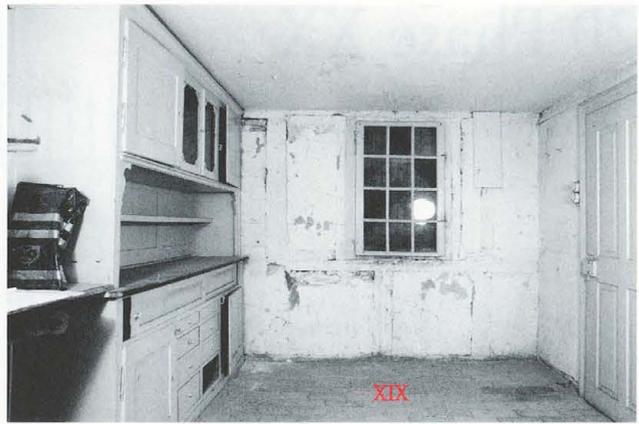
Abb. 242 Burg Zug 1975. Ostannex. Raum RN 42. Blick nach geografisch Südosten. Backsteinboden (XIX) und Einzelfenster (XXII).

Die Küche im dritten Obergeschoss (RN 42) erhält aber einen Boden aus Backsteinen auf Unterlagsmörtel. Er ist auf der Raumostseite erhalten (Abb. 242; vgl. Abb. 138).²⁴⁰ Ein weiterer Streifen desselben Bodens ist im westlichen, um eine Stufe höher liegenden Raumteil erhalten (vgl. Abb. 205 und 206).

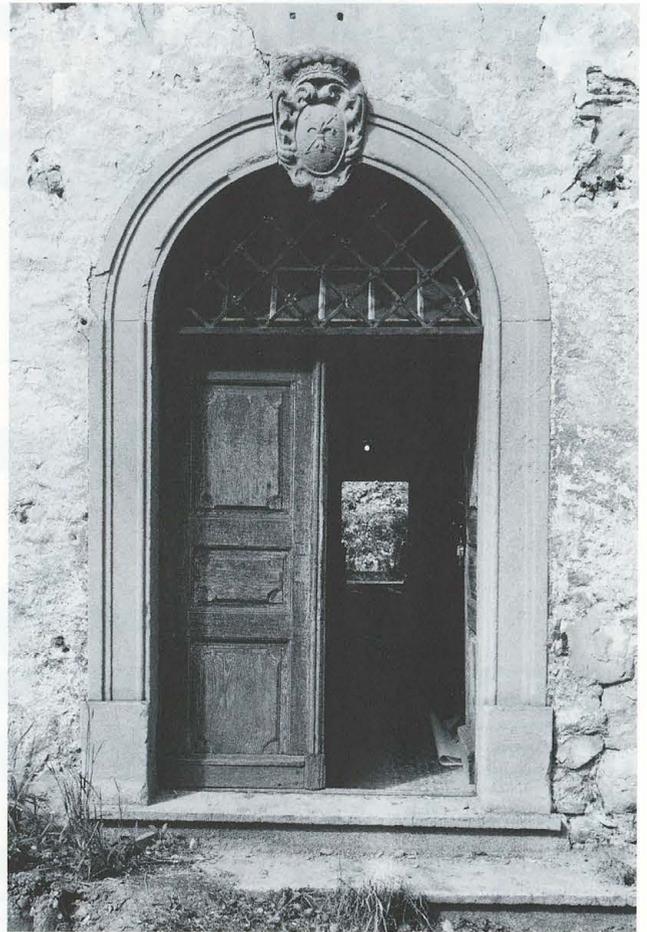
Abb. 244 Burg Zug 1970. Südfassade Turm. Ein neues in die Mittelachse gerücktes Portal (XX) ersetzt das alte aus Phase IX. Der Schlussstein mit dem Wappen der Familie Kolin wird in Phase XXI eingesetzt.

gesetzt (Abb. 244; vgl. Abb. 48b, 90, 91).²⁴² Die ehemalige Tür in der Ostwand wird zum Fenster verkleinert, das mit samt Gericht, Brüstung, Rahmen und Flügeln, Gitterstäben und Fensterläden die folgenden Phasen überdauert (Abb. 245; vgl. Abb. 48a).²⁴³ Die Treppe aus der Vorgängerphase im Innern bleibt unverändert. Die ockergelben Malereien werden weiss überstrichen.

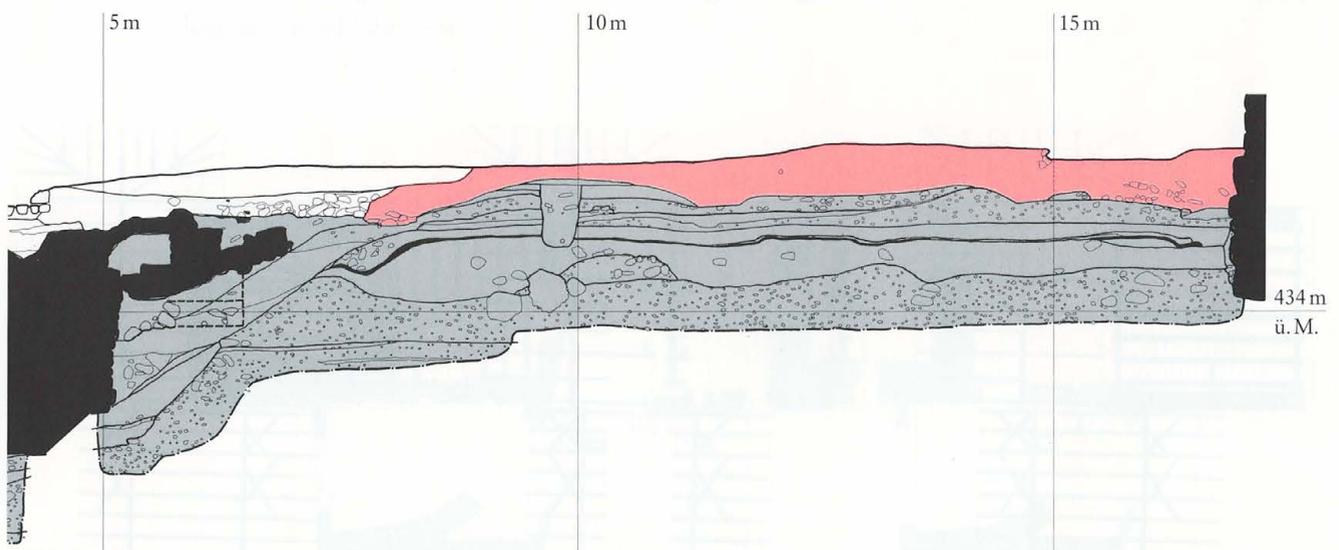
Abb. 243 Burg Zug 1967/2001. Profile P4/P14. Blick nach geografisch Nordwesten. ■ Geologische Schichten B–D sowie Auffüllungen (IIb), (III), (IV), (VI), (VII), (XI), (XV) und (XVI). ■ Teile der inneren Ringmauer (IIb, III, IV und VI, links) sowie der Brücke (XI). Südliche Turmmauer (IV, rechts). ■ Planierungen und Gehniveau für die neue Gartenanlage im Hof (XX). Ausschnitt. M. 1 : 80.

Der ganze Hof (ohne Graben, vgl. unten Phase XXI, Kap. II.21.2) wird als französische Gartenanlage umkonzipiert (vgl. Abb. 261 und 270). Davon zeugen eine massive Planieschicht (40–80 cm) sowie Reste eines Gehniveaus (Abb. 243; vgl. Beilagen I–IV). Möglicherweise wurde bei den Planierarbeiten auf der Hofebene der Angriffsstollen aus Phase V gefunden und aufgefüllt.²⁴¹

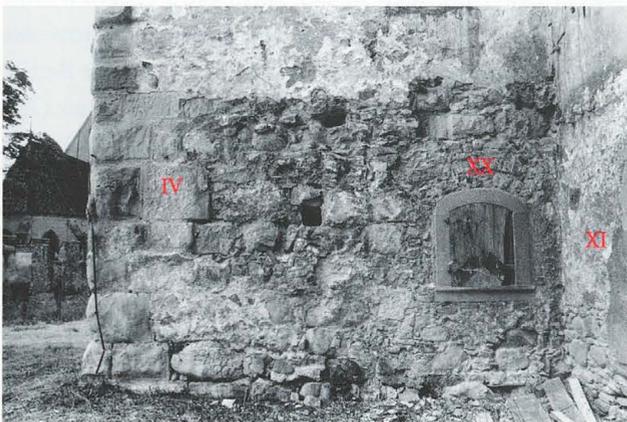
Abb. 245 Burg Zug 1978. Ostfassade Turm. Stichbogenfenster im Turmmauerwerk.

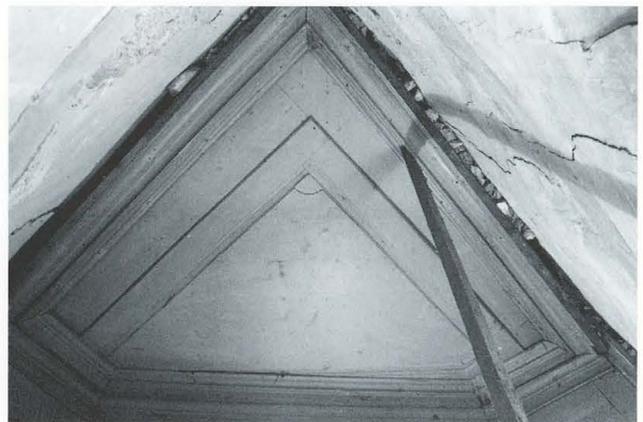
Abb. 246 Burg Zug 1978. Turm. Raum RN 20. Blick nach oben im Alkovenschrank in der Südecke. Die profilierte Decke rechnete zuerst nicht mit Alkoveneinbauten.

Da die profilierte Decke bis in die Alkoven, wo sie nicht sichtbar ist, reicht, kann auf eine Projektänderung während des Einbaus des Täferwerkes geschlossen werden (Abb. 246). Neue, höhere Stichbogenfenster mit Sandsteingewänden ersetzen auf der Süd- und Westseite

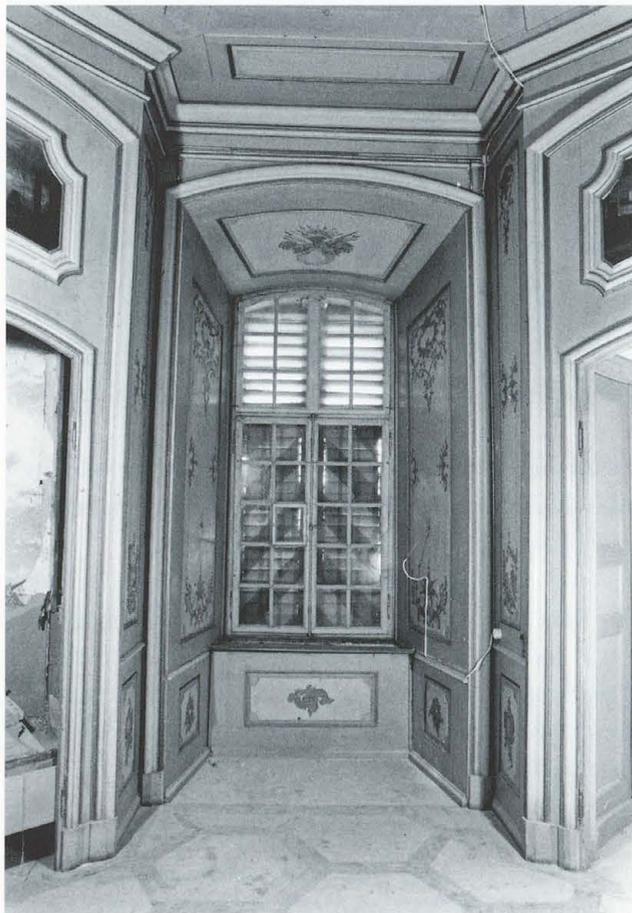
Abb. 247 Burg Zug 1975. Turm. Raum RN 20. Blick nach geografisch Nordwesten vor der Restaurierung.

ihre Vorgänger (vgl. Abb. 48b, c, 93, 576).²⁴⁶ Die Fenster- nischen im Innern werden mit Korbbögen abgeschlossen (Abb. 247). An der Nordwand des Zimmers wird ein neuer Ofen aufgebaut, von dem der Unterlagsmörtel für Tonplatten und Backsteine sowie die Kaminanlage mit neuem Feuerungsloch in der Turmwand erhalten sind (Abb. 248).²⁴⁷ Im Korridor (RN 22) des Nordannexes wird dafür eine neue mit Steinplatten ausgelegte Bediennische eingebaut, die ein ganzes der älteren Öffnung angepasstes Türgericht aufweist (Abb. 249; vgl. Abb. 339).

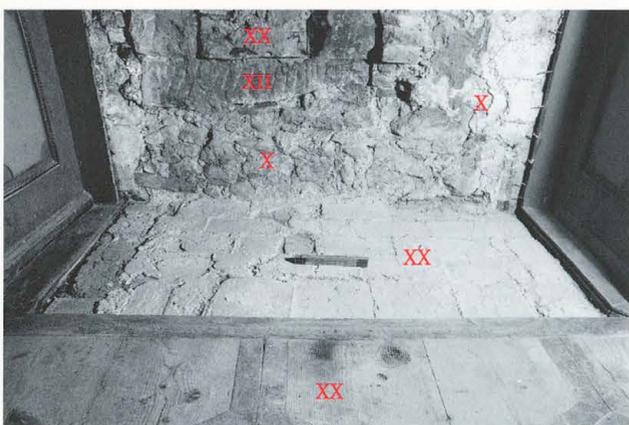
Abb. 248 Burg Zug 1975. Turm. Raum RN 20. Blick nach geografisch Nordosten. Erneuerter Ofenpodest aus Mörtelguss und Tonplatten als Grundplatte für den Ofen.

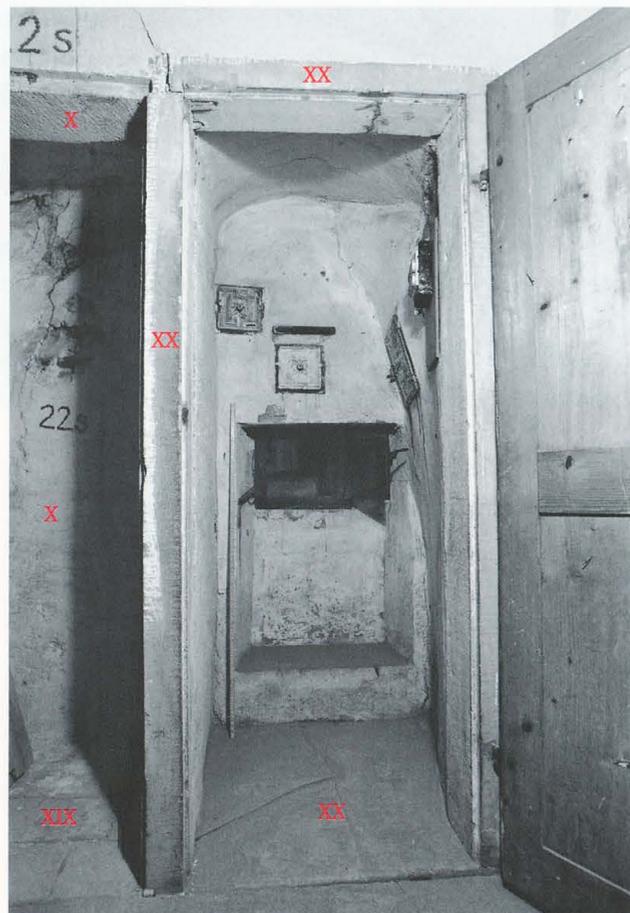
Abb. 249 Burg Zug 1975. Nordannex. Raum RN 22. Blick nach geografisch Südwesten. Neue Ofenbediennische für den Ofen in Raum RN 20.

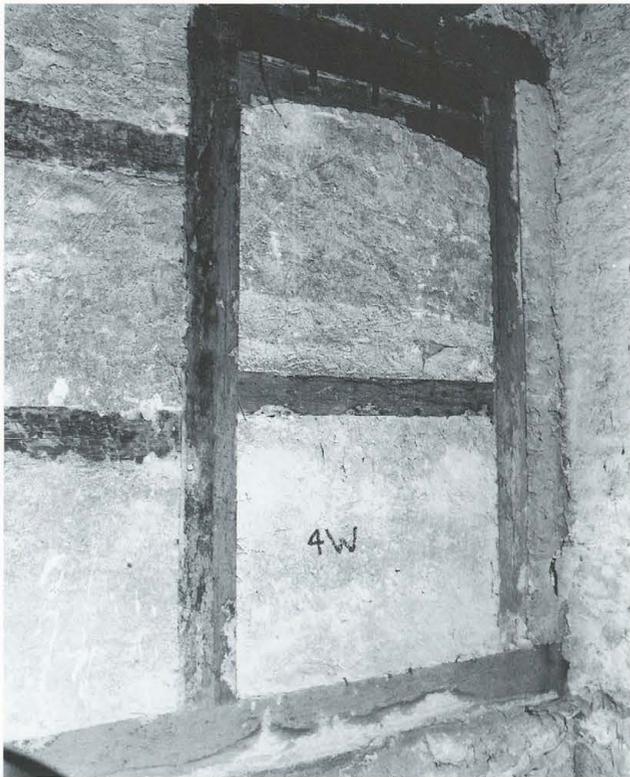
Abb. 250 Burg Zug 1975. Nordannex. Raum RN 4. Blick nach geografisch Norden auf die neu eingezogene Fachwerkwand mit vorbereiteter, aber nie verwendeter Tür.

Der Erdgeschossraum wird durch zwei neu eingezogene Nord-Süd-verlaufende Fachwerkwände auf breiteren, gemauerten Fundamenten in einen Mittelkorridor und zwei Kellerräume unterteilt (vgl. Abb. 88). Vom Korridor (RN 2) führen je zwei Durchgänge im Norden und im Süden in die seitlichen Räume. Offenbar wurden jedoch nur zwei von diesen auch wirklich eingerichtet und benützt (Abb. 250; vgl. Abb. 75).

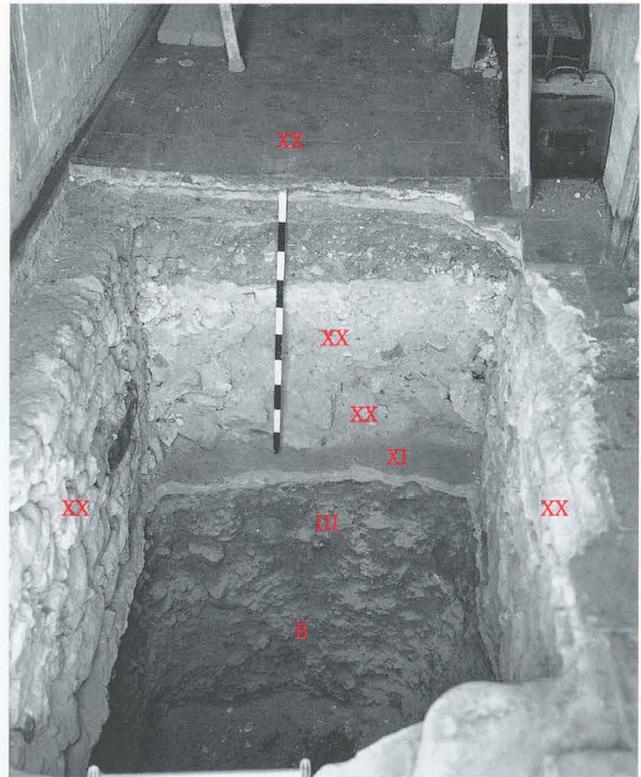
Abb. 251 Burg Zug 1967. Nordannex, Raum RN 2. Profil P11. Blick nach geografisch Südwesten. Bodenaufbau (Auffüllung) unter dem Tonplattenboden (XX) über dem Mörtelgussboden (XI).

Das Bauniveau im Korridor zwischen den Fundamenten der Fachwerkwände besteht aus 65 cm Schuttuffüllung über dem Mörtelgussboden aus Phase XI. Auf dieser wird ein Tonplattenboden über Unterlagsmörtel eingebracht (Abb. 251 und 252).²⁵⁰ Bei den Tonplatten handelt es sich mehrheitlich um Spolien, darunter solche mit Wappen (vgl. Abb. 485).²⁵¹

²⁵⁰ Zwischen der Schuttuffüllung und dem Unterlagsmörtel wurden zusätzlich zwei feinere Erdplanen und festgetrampelter Mörtelschutt eingebracht.

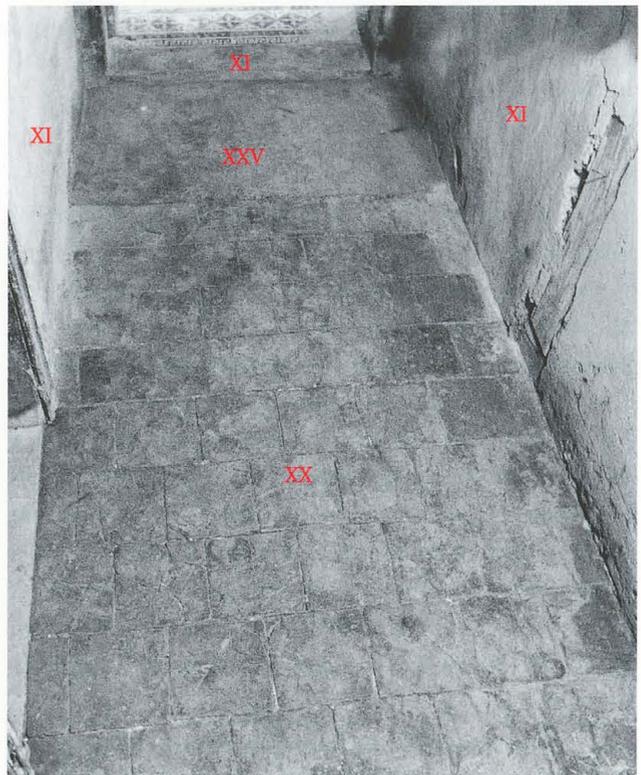
Abb. 252 Burg Zug 1977. Nordannex. Raum RN 2. Blick nach geografisch Südwesten. Tonplattenboden im neu entstandenen Korridor.

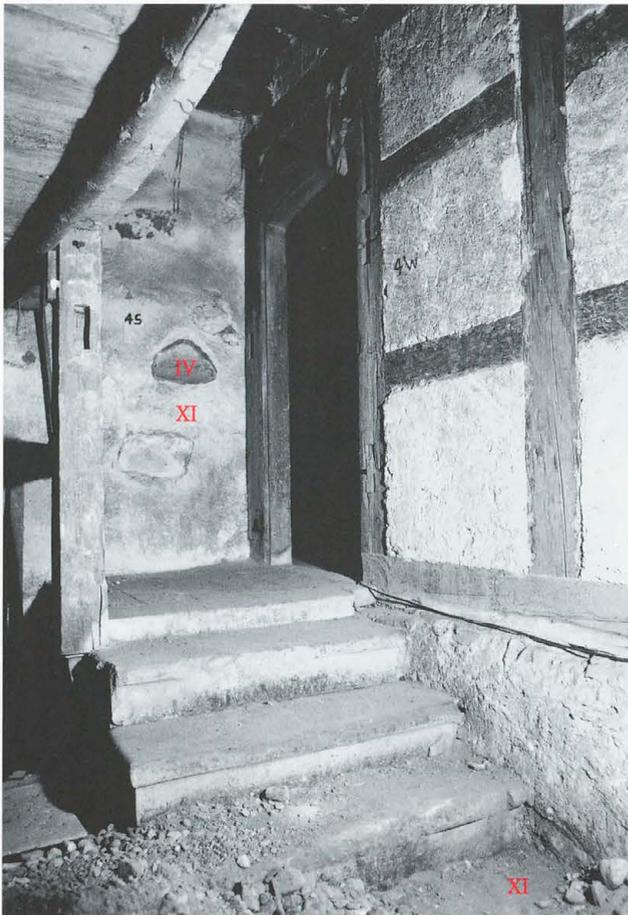
Abb. 253 Burg Zug 1975. Nordannex. Raum RN 4. Blick nach geographisch Südwesten. Neue Fachwerkwand und Treppenstufen (XX) zum alten Kellerboden (XI).

Im östlichen Kellerraum (RN 4) wird eine Treppenanlage eingebaut, die über ein Mittelpodest mit Fachwerkrückwand ins erste Obergeschoss führt. Am unteren Ende wird ein ebenfalls mit Tonplatten ausgelegtes Podest eingerichtet, von dem Stufen nach unten die Differenz zu dem in diesem Raum beibehaltenen alten Mörtelbodenniveau (Phase XI) ausgleichen (Abb. 253 und 254). Um den Einbau dieser Treppenanlage, von der verschiedene Balkennegative, Putzschrägen, Rötelstriche, Trittnegative und ein Tragpfosten zeugen, zu ermöglichen, werden zwei Tragbalken aus der Phase VI gekürzt. Im westlichen Keller (RN 3) wird ein Fundamentklotz von 3 m × 1 m auf den Mörtelguss der Phase XI gesetzt, den wir als Fasslager deuten möchten.

Im Erdgeschoss wird der Boden der beiden seitlichen Räume (RN 3, 4) durch Erdauffüllungen erhöht (vgl. Abb. 253, 254). Die alte Trennwand zwischen den Räumen RN 5 und 6 wird durch zwei massive Backsteinpfeiler ersetzt und mit einer Tür versehen (vgl. Abb. 29 und 210).²⁸¹ Dahinter wird möglicherweise erst jetzt die alte «Mantelmauer» ganz abgebrochen (vgl. Abb. 28 und 29). Der ganze Erdgeschossraum erhält einen Zement-

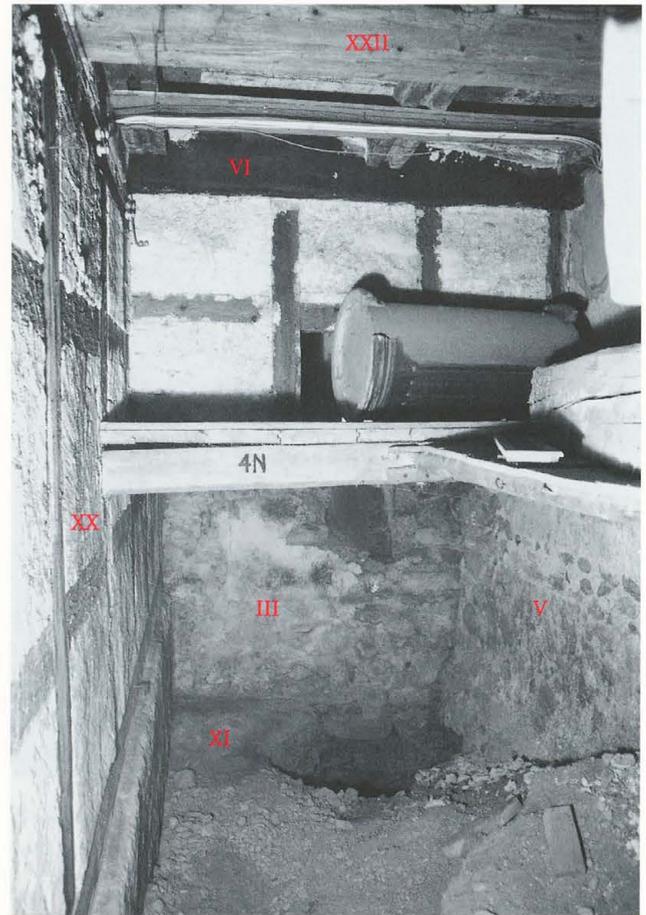
Abb. 254 Burg Zug 1975. Nordannex. Raum RN 4. Blick nach geographisch Nordosten. Neue Fachwerkwand (links) und eingesetztes Podest der Treppe zum ersten Obergeschoss (Mitte).

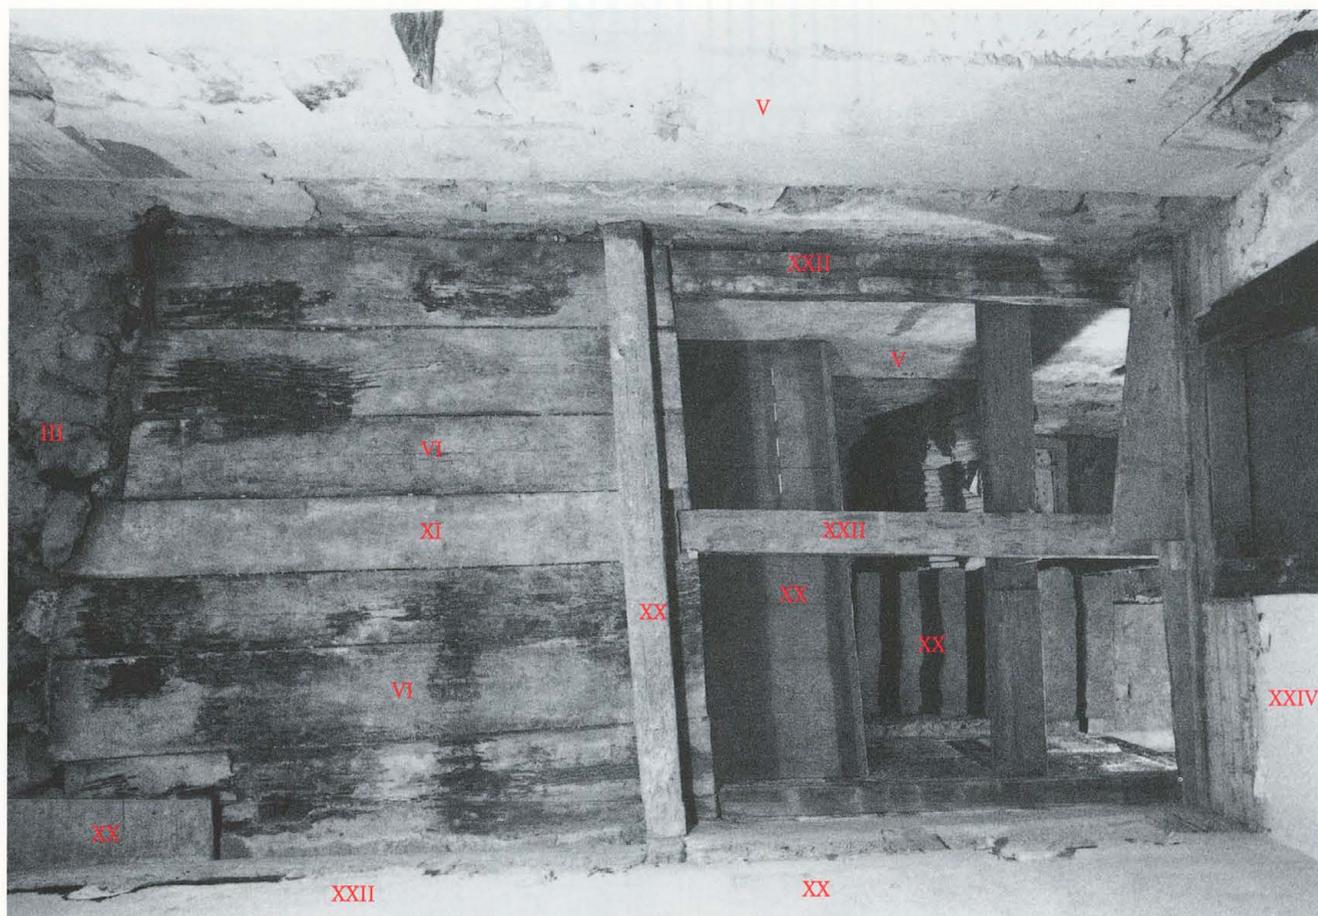
Abb. 255 Burg Zug 1978. Nordannex. Raum RN 4/14. Blick von oben. Bretterboden (VI) und eingebaute Treppenöffnung (XX). Unten ist das Treppenedest sichtbar (vgl. Abb. 254).

Der Nordannex wird auch im ersten Obergeschoss dreigeteilt in einen schmalen nördlichen und einen nahezu quadratischen südwestlichen Raum sowie in das Treppenhaus Südost (Abb. 255). Von diesem Umbau sind er-

Im Nordraum belegen geringe Reste einen Bretterboden auf Schiffbalken, was auf eine Nutzung als Wohnraum hinweist (vgl. Abb. 255).²⁵² Im quadratischen Südwestraum sind drei Hölzer senkrecht in die Bodenbretter eingelassen. Dies könnte die Reste einer Binnenraumeinteilung darstellen. Die möglicherweise auf Phase VI zurückgehende mittlere Lücke im Bretterboden wird spätestens jetzt durch Flickbretter geschlossen, denn der an dieser Stelle postulierte grosse zweigeschossige Pfeiler blieb allenfalls bis

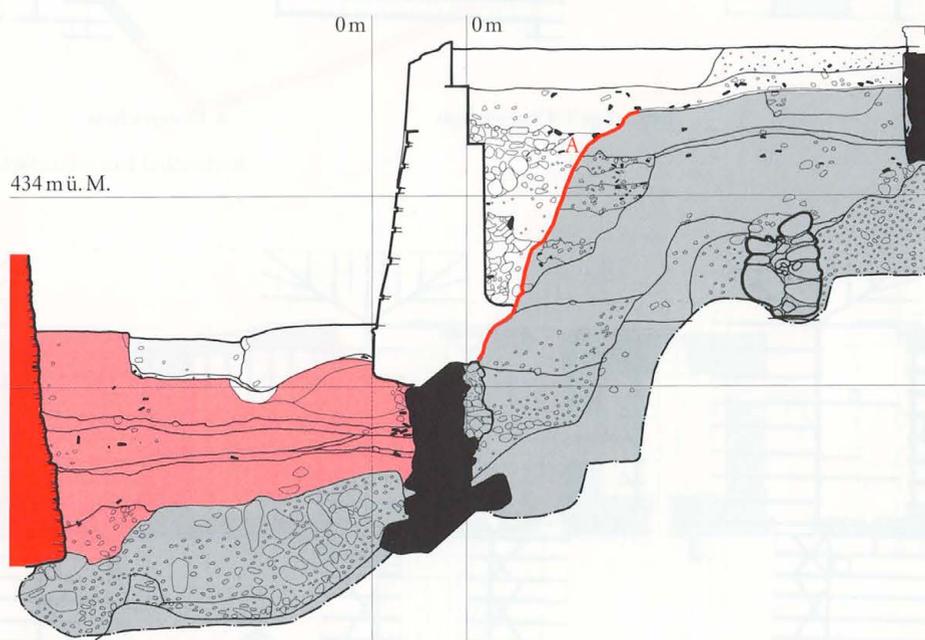
Abb. 256 Burg Zug 1967/2001. Profil P11/P25. Blick nach geografisch Südosten. ■ Geologische Schichten A–C, darin die Ringmauer (IIb) und die Auffüllungen (III), (IV) und (XX). ■ Ringmauer (III, Mitte) und Reste der «Mantelmauer» (III, rechts). A: Die Baugrube der jüngeren Ringmauer (XXIV) befindet sich vermutlich etwa am Ort der Abrisskante des Unwetters von 1763. ■ Neubau der äusseren Ringmauer (XXI). ■ Zugehörige Auffüllungen im Graben (XXI). Ausschnitt. M. 1 : 80.

Als Folge von Unwetterschäden im August 1763, die im nördlichen Graben durch eine vom Hochwasser gewaltsam ins alte Bett eingefurchte Rinne auch heute noch eindrücklich in Erscheinung treten, wird die äussere Ringmauer auf der Ost- und der Nordseite zum grossen Teil neu aufgebaut (Abb. 256–258; vgl. Beilagen I und IV). Der Burgbach wird dabei auf die Aussenseite der äusseren Ringmauer verlegt, sodass im Graben kein Wasser mehr fliesst. Den neu erstellten Teilen der Ringmauer fehlt der Zinnenkranz, sie nehmen auch einen anderen Verlauf als die alte Ringmauer. Diese Situation ist auf einer 1794 da-

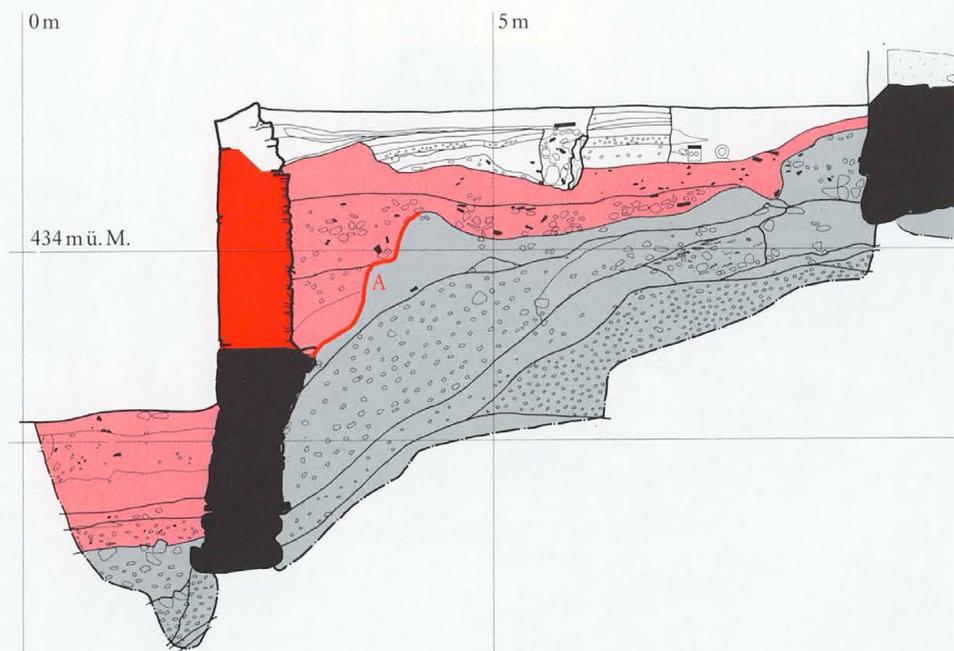
Abb. 257 Burg Zug 1967/2001. Profile P10/P26. Blick nach geografisch Osten. ■ Geologische Schichten A–D sowie Auffüllungen (IIb), (III), (IV) und (XX). ■ Ringmauer (IIb, III und IV, links) und Reste der Mantelmauer (III, rechts). A: Die Baugrube der wieder aufgebauten inneren Ringmauer (XXI) befindet sich vermutlich etwa am Ort der Abrisskante des Unwetters von 1763. ■ Neubau der inneren Ringmauer (XXI). ■ Zugehörige Auffüllungen in Hof und Graben (XXI). Ausschnitt. M. 1 : 80.

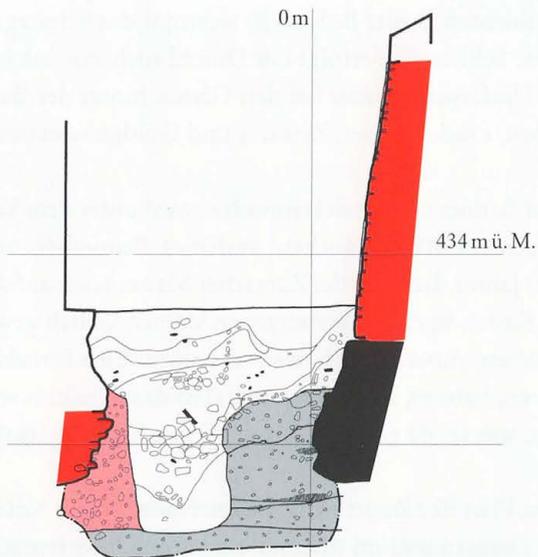
Abb. 258 Burg Zug 1967/2001. Profil P24. Blick nach geografisch Süden. ■ Geologische Schichten A und B sowie Auffüllung (III). ■ Reste der Ringmauer (III). ■ Erneuerung der inneren Ringmauer (rechts). Fundamentrest des Neubaus der äusseren Ringmauer (XXI, links). ■ Zugehörige Auffüllungen im Graben (XXI). Ausschnitt. M. 1 : 80.

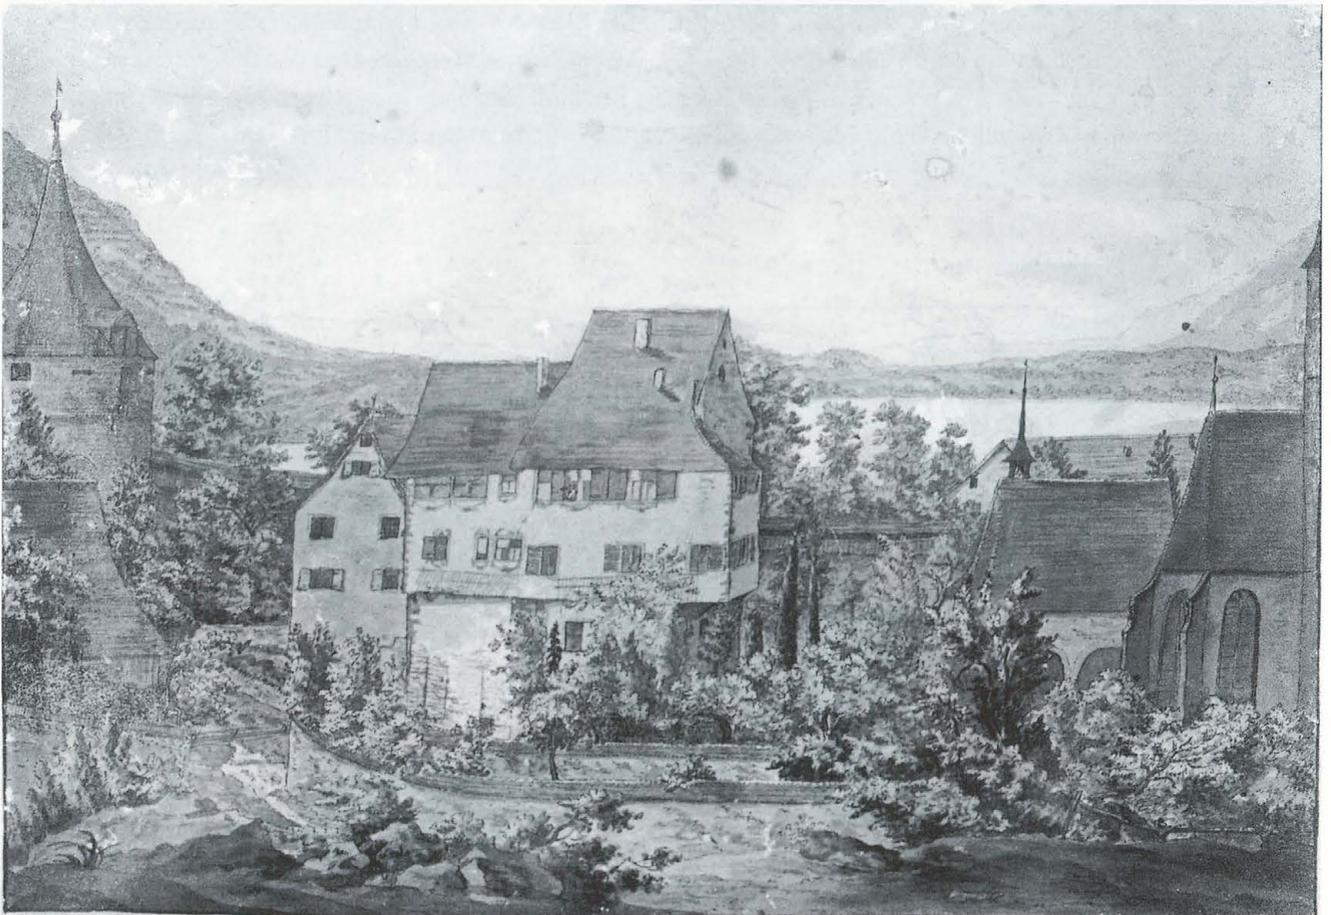
Abb. 259 Burg Zug. Aquarellierte Federzeichnung von J. M. Andlin, datiert 1794. Blick nach geografisch Südwesten an die Nord- und Westfassade. Die Darstellung zeigt den vollständig verputzten Nordannex mit den neuen Einzelfenstern (XXI) und den Kaminen. Ebenfalls sichtbar sind Fassadenmalereien, die Doppelfenster (XVII) und die Veranda im zweiten Obergeschoss des Ostannexes (XVIII). Im Vordergrund sind die neuen Ringmauern ohne Zinnen zu sehen (XXI).

tierten aquarellierten Federzeichnung von J. M. Andlin dargestellt (Abb. 259).²⁵⁴ Die alten Ausbruchgruben werden mit Abbruchschutt enthaltendem Erdmaterial aufgefüllt und von Planien überlagert (Abb. 260), die ihrerseits die Grundlage einer neuen Gartenanlage im ehemaligen Graben nach 1774 bilden (Abb. 261).²⁵⁵

Das Gebäude wird mit einem durchgehenden Verputz versehen und um die Fenster herum bemalt (Abb. 264); es erhält dadurch ein Aussehen, wie es im 1794 erstellten Aquarell von J. M. Andlin dargestellt ist (vgl. Abb. 259).

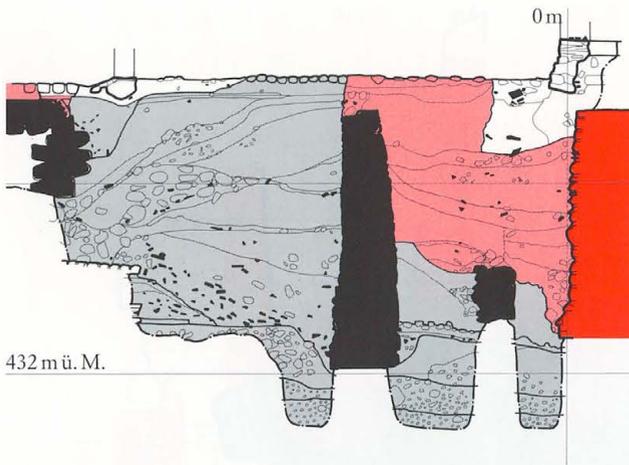
Abb. 262 Burg Zug 1967/2001. Profil P16. Blick nach geografisch Südwesten. ■ Geologische Schichten B und C, Auffüllungen (III), (XV) und (XVI), Pflasterung (XV), Sandsteinbachbett (XI) sowie Pflasterung (XII). ■ Reste der Brücke (XI, links), westlicher Mauerzug des grossen Torgebäudes (XV, Mitte) und Rampenfundament (XVI, rechts). ■ Neue Stützmauer (XXI) westlich des Torhauses. ■ Zugehörige Auffüllungen und Pflasterung (XXI). Ausschnitt. M. 1 : 80.

führt und mit verschiedenen Erd- und Schuttplanen hinterfüllt (Abb. 262; vgl. Abb. 160, 164, 165). Von dieser Stützmauer führt eine aufwändige Rampenkonstruktion in den Burggraben hinunter, die im Plan der Burg Zug aus dem Jahr 1774 abgebildet ist (vgl. Abb. 261). Auch an der Ostseite des neuen Torbereiches führt nun eine eher improvisiert wirkende aufgeschüttete Rampe in den Burggraben. Das Längsgebäude im Graben bleibt – der neuen Situation angepasst – bestehen.

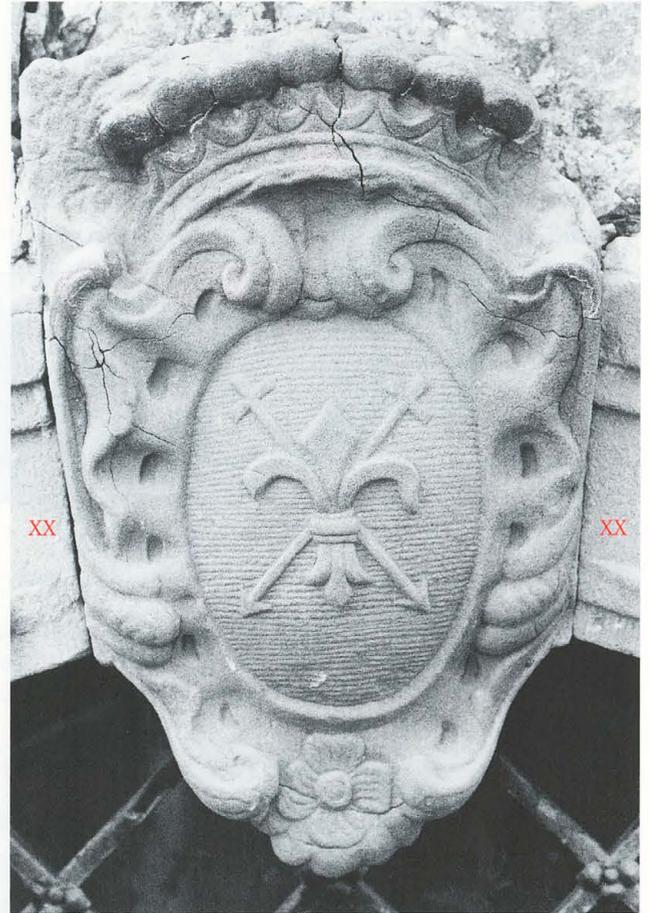
Abb. 263 Burg Zug 1979. Südfassade Turm. Blick nach geografisch Nordosten. Detail des Wappensteins mit dem Wappen der Familie Kolin.

Im Erdgeschoss wird als neuer Schlussstein im Barockportal der Reliefstein mit dem Kolinwappen eingesetzt (Abb. 263).

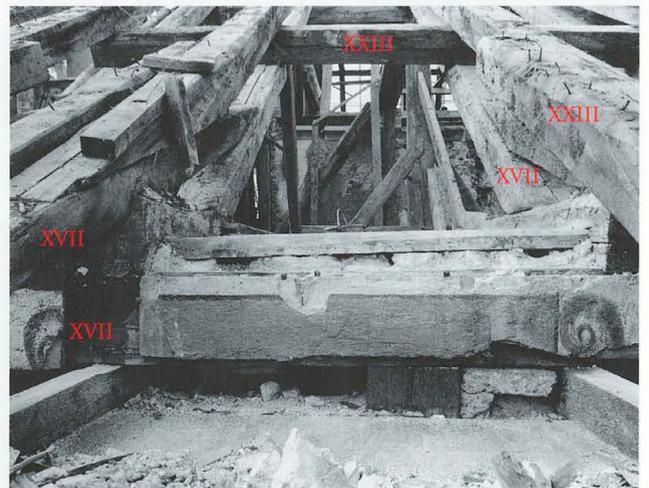
Abb. 264 Burg Zug 1979. Nordannex. Nordfassade. Blick nach geografisch Südwesten. Reste der Fassadenmalerei, die die Fenster bekrönten (ab XXI möglich).

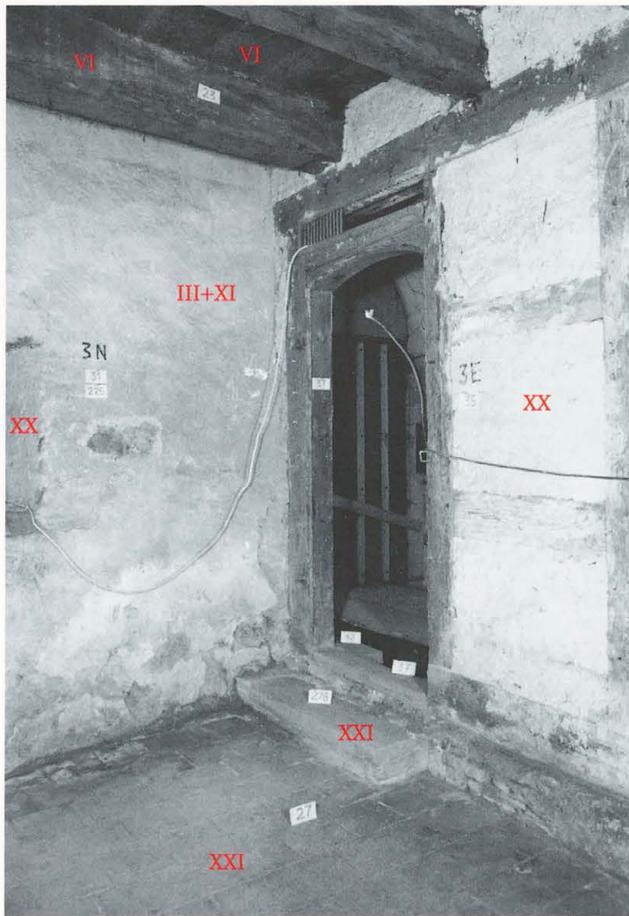
Abb. 265 Burg Zug 1976. Nordannex. Raum RN 3. Blick nach geografisch Osten zur «Mantelmauer» (III) und Binnenwand (XX). Neuer Tonplattenboden (XXI).

Im Erdgeschoss wird im westlichen Raum (RN 3) über einer Schuttauffüllung und auf Unterlagsmörtel ein Boden aus Tonplatten eingebracht (Abb. 265; vgl. Abb. 483).²⁵⁷ Auf der Südseite ist ein neues Fasslager belegt, das die ganze Raumbreite einnimmt (Abb. 266).

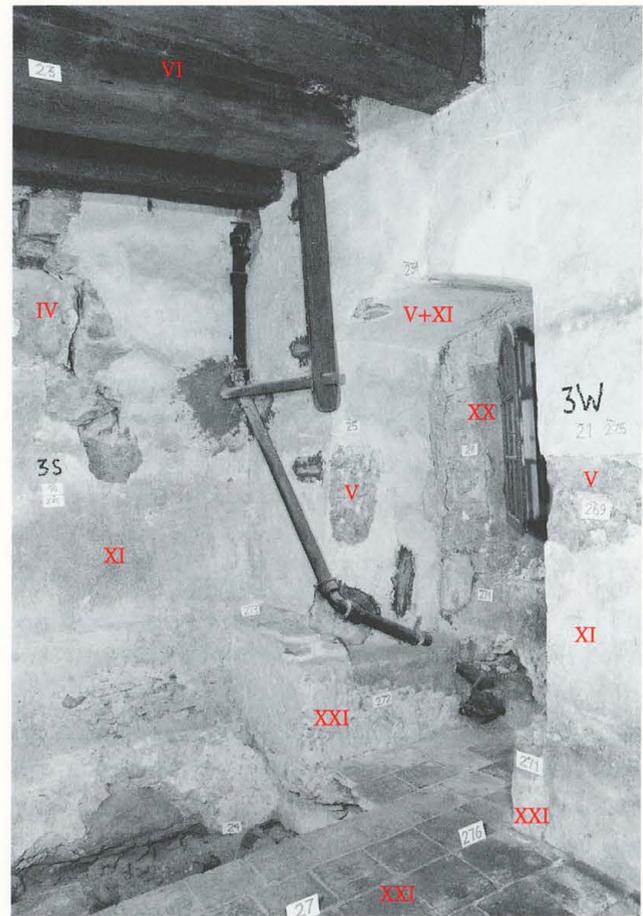
Abb. 266 Burg Zug 1976. Nordannex. Raum RN 3. Blick nach geografisch Westen zur alten Nordfassade des Turmes (IV). Fundament des neuen Fasslagers in der Bildmitte.

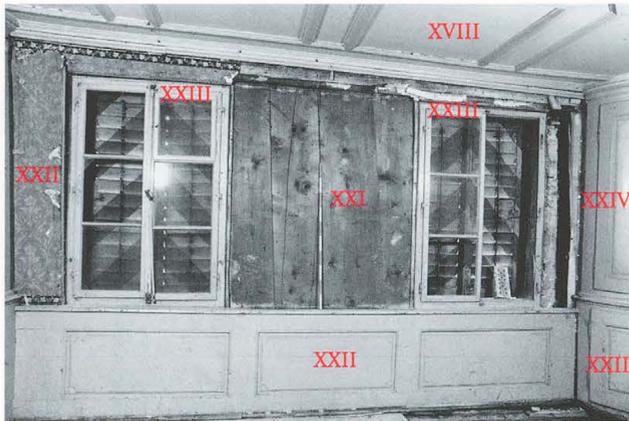
Abb. 267 Burg Zug 1977. Nordannex. Raum RN 25. Blick nach geografisch Nordwesten. Einbau der Einzelfenster und zugehörige Täferbretter (XXI).

Im Nordwestzimmer sind an verschiedenen Stellen der West- und der Nordwand Reste der durch die neuen Fenster notwendig gewordenen oberen Täferbretter erhalten geblieben (Abb. 267; vgl. Abb. 221). An ihnen sind stellenweise Verfärbungsspuren von Abdeckleisten sichtbar. Das südliche Doppelfenster im Korridor (RN 21) wird zugemauert (vgl. Abb. 76e, s und 148). Darauf sind Reste

Die Wände des Nordwestzimmers (RN 25) werden mit einem Brusttäfel, umlaufenden Gesimsbrettern und neuen oberen Täferfeldern verkleidet, die den alten Brettern aus Phase XXI vormontiert sind (Abb. 280; vgl. Abb. 221 und 267). Sie sind über Laibungsleisten auch an die alten Fensterrahmen der Phase XXI angeschlossen. Viertelkreiskorpusse werden in drei der Ecken eingebaut und mit Abdeckbrettern belegt, welche dieselben Profile wie die umlaufenden Gesimsbretter, die jedoch höher liegen, aufweisen (vgl. Abb. 267, 279, 280).

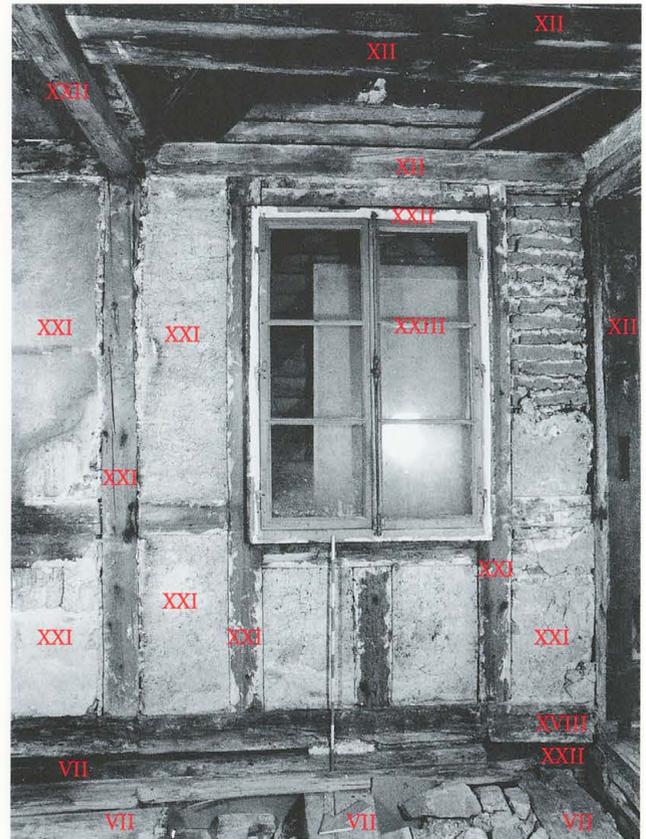
Abb. 268 Burg Zug 1978. Raum RN 30. Blick nach geografisch Südosten. Einbau der Einzelfenster (XXI). Links zeichnet sich am Verputz der Standort eines Küchenmöbels ab.

In der Ostfassade erhalten die Küche (RN 28) und der Korridor ebenfalls Einzelfenster (Abb. 268): Dabei wird der grösste Teil der Fassade mit Stielhölzern, die zugleich als Fensterpfosten dienen, sowie Sturz-, Brust- und Wandriegeln neu konstruiert (vgl. Abb. 82, 83, 128, 214, 215). Sie alle ebenso wie die Ausfachungen tragen keinen Anstrich, sondern rechnen mit einem deckenden Fassadenverputz.

Der möglicherweise vorher separate Nordostraum (RN 29) gehört nun zur Küche und wird analog zu dieser mit Steinplatten ausgelegt. Die Wände der Küche (RN 28) erhalten die typischen Küchenweisselungen. An der Ostwand der Küche zeichneten sich Teile des Mobiliars ab: Ein Arbeitskorpus an der Nordseite, der vielleicht den Spühltrog enthielt, davor eine Sitzbank, ein zweiter Korpus und ein Geschirrgestell an der Südseite (vgl. Abb. 268). Der südliche Kamin wird am oberen Ende erneuert.

(RN 30; *Abb. 284*). Dieses kann als Kleider- und Umkleideraum gedeutet werden, denn im Norden steht auch ein doppelter Wandschrank. Grossformatige Bretter bilden die Wände und den Boden. An der Fassadenseite sind sie dem Fachwerk vorgesetzt.²⁶⁸ Beim Übergang von den Täfeler- oder Wandbrettern zum Boden wurden Sockelbretter montiert. In die südliche Wand wird eine Tarntür ins Täfelerwerk eingefügt, die eine Verbindung zum südlichen Raum (RN 31) ermöglicht. Alle Elemente sind mit handgeschmiedeten Nägeln montiert. Auf der Westseite sind die Bretter des Zimmers mit diagonal montierten Gipsplatten überzogen und verputzt (vgl. *Abb. 241*). Im Bereich dieses neuen Zimmers wird das Rähm der nördlichen Korridorwand entfernt und durch ein schwächer dimensioniertes Bälkchen ersetzt (vgl. *Abb. 268*).
