1 Geologische Ereignisse und Siedlungsphase I

Geologische Ereignisse und Siedlungsphase I

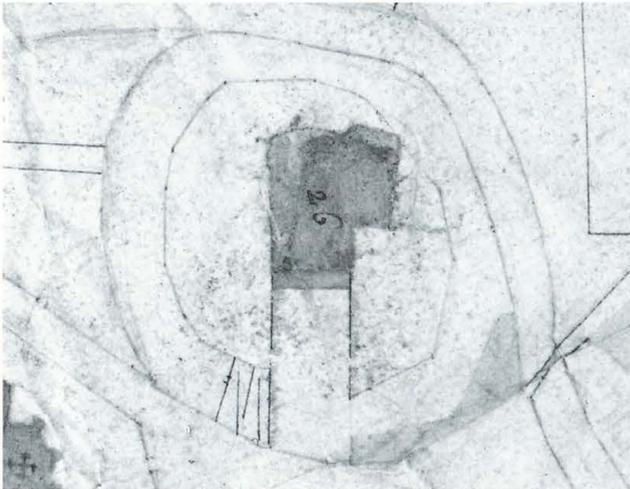
Abb. 269 Burg Zug, Grundriss. Ausschnitt aus dem Entwurf (entstanden vermutlich vor 1762 bzw. 1769) für den so genannten Landtwing-Plan von 1770/71. Auf diesem Entwurf ist der Ringmauerverlauf vor dem Unwetter von 1763 dargestellt und der neue Bachverlauf ausserhalb der eingezeichneten Ringmauer nachträglich einkorrigiert worden. Abbildung gegenüber dem Original um 66° im Uhrzeigersinn gedreht, um Vergleichbarkeit mit Abb. 261 zu gewährleisten. M. ca. 1:900.

Weiterhin sind die beiden Pläne von Landtwing (Entwurf mit Aufnahmebeginn noch vor 1762: *Abb. 269*, Reinplan 1770/71: *Abb. 270*) sowie der Plan von Clausner (1774; vgl. *Abb. 261*) zu erwähnen. Der Aufnahmeplan zeigt noch die alte Ringmauerführung, da die Feldzeichnung vor den unwitterbedingten Veränderungen und vermutlich noch vor dem Verkauf an die Kolin 1762 ausgeführt wurde. Nachträglich wurde mit Bleistift der nach aussen verlegte Burgbach eingetragen, ohne die neuen Ringmauerverläufe nachzuführen. Im Reinplan von 1770/71 wurde diese falsche Situation übernommen. Somit ist eine Form festgehalten worden, welche so nie existiert hatte. Deutlich und korrekt ist die neue Ringmauersituation, die Gartengestaltung und die Umleitung des Baches nach dem Unwetter von 1763 indessen im Plan von Clausner 1774 festgehalten. 1796 ist das Burggebäude sehr zuverlässig in der Ansicht der Stadt vom Guggi aus von Johann Jakob Biedermann (1763–1820) festgehalten (*Abb. 271*).

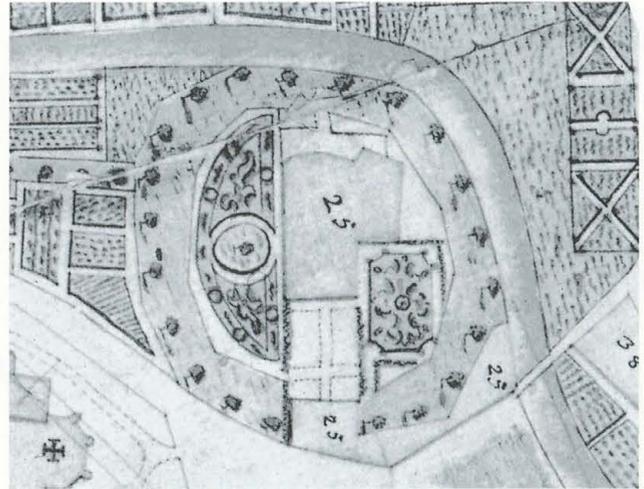
Abb. 270 Burg Zug, Grundriss. Detail aus dem «Plan von der hochloblichen Statt Zug», 1770/71, aufgenommen von Franz Fidel Landtwing und gezeichnet von Jacob Joseph Clausner. Auch auf dem Reinplan ist der Ringmauerverlauf vor dem Unwetter von 1763 dargestellt. Im Gegensatz zum so genannten Clausner-Plan von 1774 (vgl. Abb. 261) wird hier der untere Hof ohne barocke Parkanlage mit Einzelbäumen gezeigt. Auf der Südseite ist zudem das Torgebäude (XV) sichtbar. Abbildung gegenüber dem Original um 70° im Uhrzeigersinn gedreht, um Vergleichbarkeit mit Abb. 261 zu gewährleisten. M. ca. 1:900.

Der ganze Hof (ohne Graben, vgl. unten Phase XXI, Kap. II.21.2) wird als französische Gartenanlage umkonzipiert (vgl. Abb. 261 und 270). Davon zeugen eine massive Planieschicht (40–80 cm) sowie Reste eines Gehniveaus (Abb. 243; vgl. Beilagen I–IV). Möglicherweise wurde bei den Planierarbeiten auf der Hofebene der Angriffsstollen aus Phase V gefunden und aufgefüllt.²⁴¹

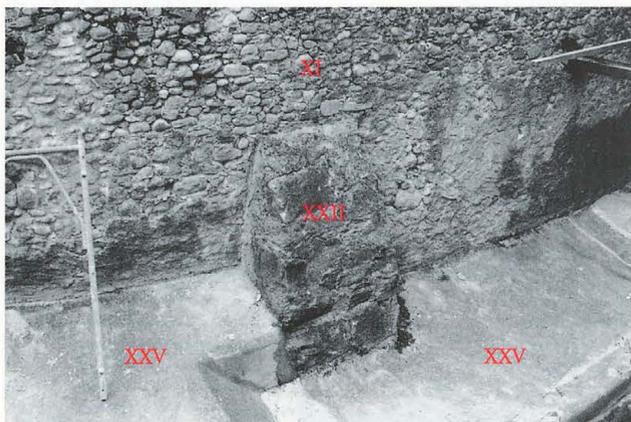
Abb. 272 Burg Zug 1981. Äussere Ringmauer. Blick nach geografisch Westen. Stützpfiler (XXII) an der äusseren Ringmauer (XXI) im neuen Bachbett.

An die nördliche, innere und äussere Ringmauer werden Stützpfiler gesetzt (Abb. 272). Nach der Verlegung des Burgbachs nach aussen bleibt der ehemalige Burggraben offenbar noch feucht, sodass im östlichen Burggraben eine Drainage gelegt wird. In der Südostecke des Burggrabens wird ein 4,5 m × 5,5 m messendes zweigeschossiges Ökonomiegebäude unter einem Satteldach erstellt (vgl. Abb. 331).²⁶¹

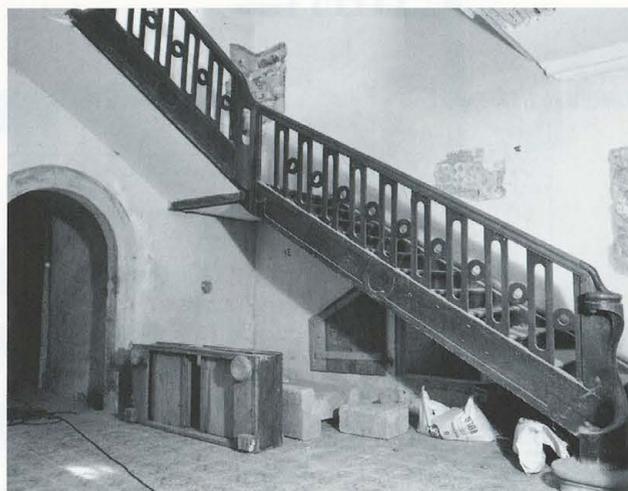
Abb. 273 Burg Zug 1975. Turm. Raum RN 1. Blick nach geografisch Osten. Die neue Treppenanlage aus Phase XXII.

Von der neu eingezogenen Balkendecke über dem Erdgeschoss sind nur die drei westlichsten Balken sowie vom Versetzen herrührende Ausbesserungsstellen in den Turmwänden erhalten (vgl. Abb. 273). Auch hier führt ein gerader Treppenlauf entlang der Ostwand ins zweite

Im Turm wird unter Wiederverwendung der alten Sandsteinstufen eine neue repräsentative frühklassizistische Treppenanlage ins erste und zweite Obergeschoss eingerichtet (Abb. 273 und 274; vgl. Abb. 52, 54, 100, 234, 324). Dadurch werden ein Wechselbalken und vier Kurzbalken im Deckengebälk mit den zugehörigen Versetzflicken notwendig (vgl. Abb. 209).

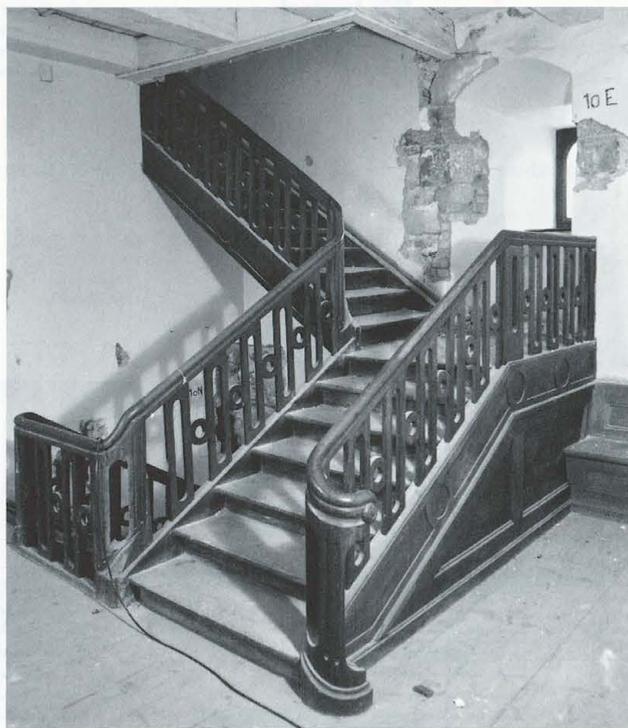
Abb. 274 Burg Zug 1975. Turm. Raum RN 10. Blick nach geografisch Osten. Die neue Treppenanlage aus Phase XXII.

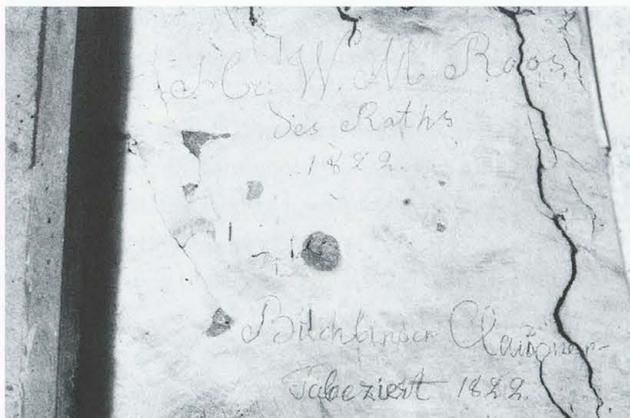
Abb. 275 Burg Zug 1975. Turm. Raum RN 20. Südwand des Turmes. Bleistiftinschriften auf dem Verputz. Oben «Hr. W. M. Roos, des Rathes 1822», unten «Buchbinder Clausner, tabeziert 1822».

aufgetragen (Abb. 275; vgl. historischen Kasten). Möglicherweise werden dem Türblatt der Spitzbogentür auf der Aussenseite Zierprofile aufgedoppelt (vgl. Abb. 144).

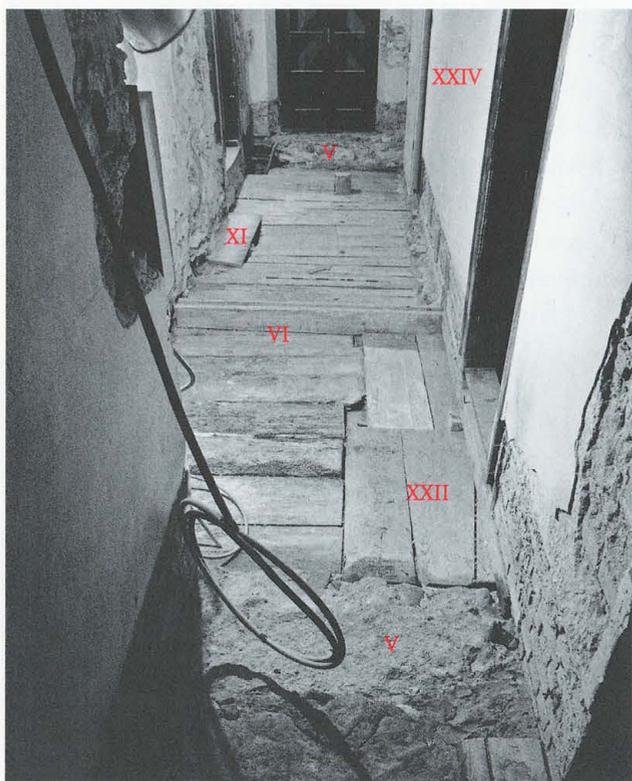
Abb. 276 Burg Zug 1979. Nordannex. Raum RN 11. Blick nach geografisch Nordwesten. Die Treppenöffnung (XX) im Bretterboden (VI) wird wieder geschlossen (XXII).

halten geblieben: die Schwelle der West-Ost-Wand, ein Balkenloch in der östlichen Binnenwand, die Schwelle der Treppenhauswand sowie – komplett mit Verputz an den Ausfachungen – die südliche Hälfte der Fachwerkwand. Entlang der neu verputzten Turmnordwand lässt sich anhand der nicht entfernten Bodenbretter aus Phase VI die Breite des Abschlusspodestes der Treppe feststellen, nämlich 120 cm. Von da führte eine Tür zum westlichen quadratischen Raum (vgl. Abb. 276).

Die Treppe zwischen Erdgeschoss und erstem Obergeschoss wird aufgehoben und die Öffnung mit drei Nord-Süd-ausgerichteten Balken, Brettern und einem Mörtelstrich geschlossen (Abb. 276 und 277).²⁶⁶ Ein Fischtrogl wird im östlichen Kellerraum (RN 4) aufgestellt.

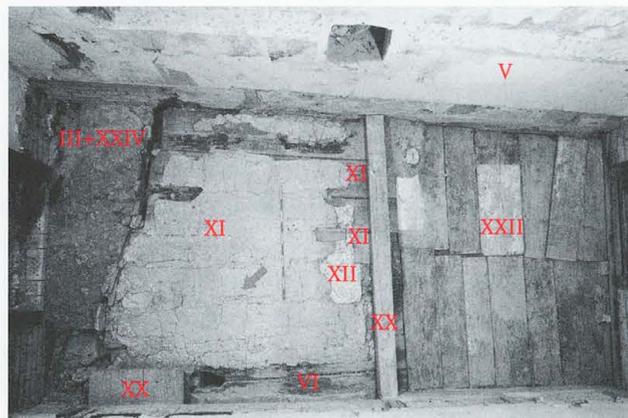
Abb. 277 Burg Zug 1978. Nordannex. Raum RN 14. Blick von oben. Mörtelgussboden (links, XI) und Bretterflick (rechts, XXII) in der Treppenöffnung (XX).

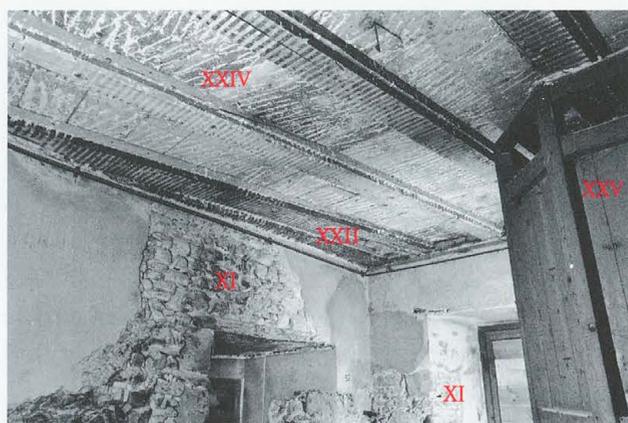
Abb. 278 Burg Zug 1978. Ostannex. Raum RN 5. Blick nach geografisch Süden. Erstmalsiger Einbau einer Balkenlage über dem Erdgeschoss im Ostannex.

Erstmals wird nun in diesem Geschoss zwischen Nord- und Ostannex ein Durchgang ausgebrochen und mit Backsteinlaibungen und Holzsturz konstruiert (vgl. Abb. 62). Im östlich anschliessenden Raum wird ein Boden auf Balkenlage eingezogen und eine Treppe zum Erdgeschoss eingebaut (Abb. 278).

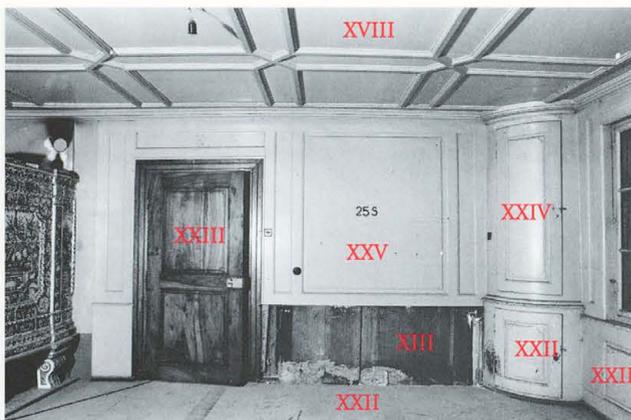
Abb. 279 Burg Zug 1975. Nordannex. Raum RN 25. Blick nach geografisch Südwesten. Neuer Boden aus Hartholzfriesen und Weichholzfeldern.

Das Nordwestzimmer (RN 25) und das Mittelzimmer (RN 26) erhalten neue Böden auf Schiffholzkonstruktionen, bestehend aus grossen quadratischen Weichholzfeldern und Hartholzfriesen (Abb. 279). Zwischen den Schiffhölzern liegt ein Estrich aus Bauschutt.²⁶⁷

Die Wände des Nordwestzimmers (RN 25) werden mit einem Brusttäfel, umlaufenden Gesimsbrettern und neuen oberen Täferfeldern verkleidet, die den alten Brettern aus Phase XXI vormontiert sind (Abb. 280; vgl. Abb. 221 und 267). Sie sind über Laibungsleisten auch an die alten Fensterrahmen der Phase XXI angeschlossen. Viertelkreiskorpusse werden in drei der Ecken eingebaut und mit Abdeckbrettern belegt, welche dieselben Profile wie die umlaufenden Gesimsbretter, die jedoch höher liegen, aufweisen (vgl. Abb. 267, 279, 280).

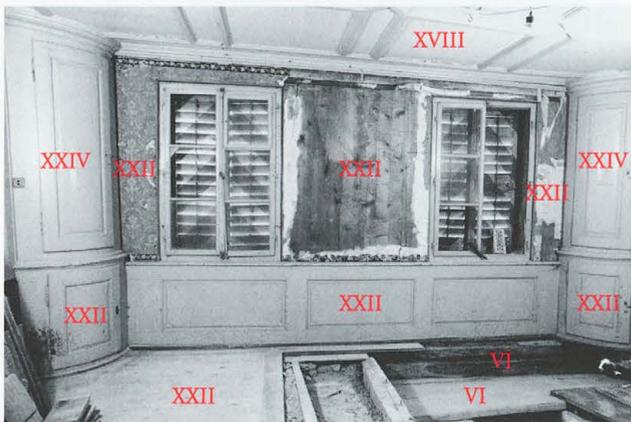
Abb. 280 Burg Zug 1977. Nordannex. Raum RN 25. Blick nach geografisch Nordwesten. Neue Vertäferung der ganzen Wand, wovon die oberen Teile mit Tapeten bespannt wurden. Das Brusttäfel und die unteren Eckkastenteile sind bemalt.

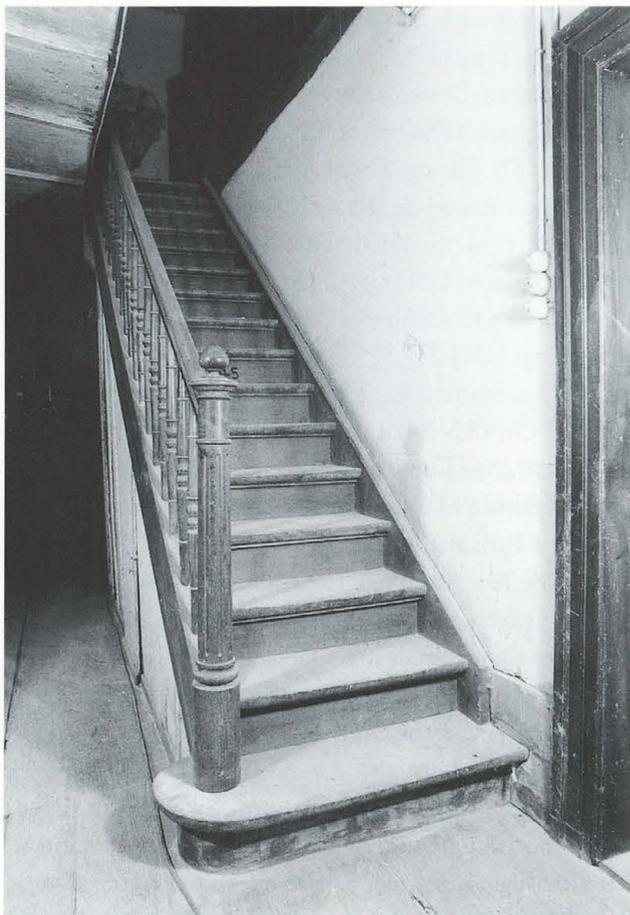
Abb. 281 Burg Zug 1975. Nordannex. Raum RN 24. Blick nach geographisch Südwesten. Der Treppenlauf ins dritte Obergeschoss.

Die Nordfront des Treppenhauses (RN 24) wird zu grossen Teilen neu eingesetzt und befenstert. Auch wird an Stelle des alten zum dritten Obergeschoss führenden Treppenlaufes eine neue, etwas weniger steile Treppe mit Seitenwangen eingebaut (Abb. 281; vgl. Abb. 219 und 223).

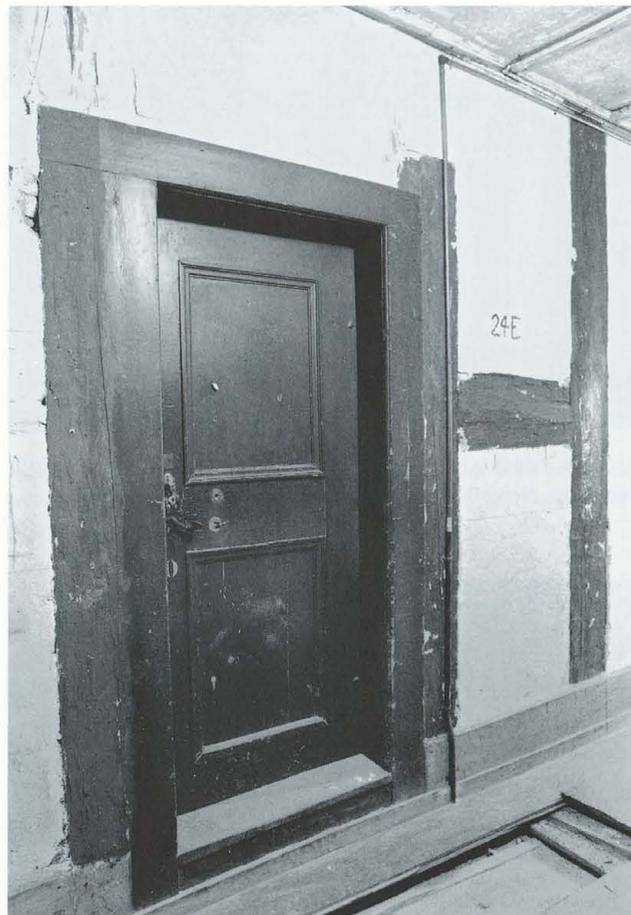
Abb. 282 Burg Zug 1975. Nordannex. Raum RN 24. Blick nach geographisch Südosten. Die Türe zum Raum RN 27 mit Futter und Verkleidung.

Die westliche Abortwand (RN 27) wird teilweise neu errichtet und enthält nun eine Tür (Türblatt, Futter und Verkleidung) zum Treppenhaus (Abb. 282), während der alte Zugang von der Küche her mit einem Stiel- und Riegelholz samt zugehörigen Ausfachungen verschlossen wird (vgl. Abb. 213). Die neuen Konstruktionshölzer und Ausfachungen zwischen Abort und Treppenhaus tragen keinerlei Farben. In der mit Stiel und Brüstungsholz neugestalteten Nordfront des Aborts ist das Fenster komplett erhalten (Abb. 283). Über dem Küchenraum (RN 28) wird eine Gipsdecke mit Gipsplatten eingehängt. Zum südlichen Teil des Korridors hin wird ein neues Türwerk mit Türblatt, Futter, Verkleidung und Schwellbrett eingefügt.

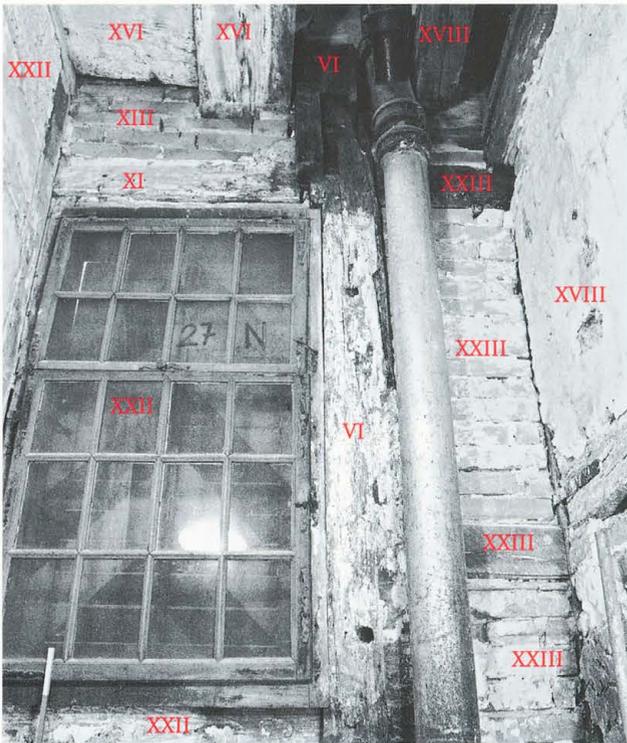
Abb. 283 Burg Zug 1978. Ostannex. Raum RN 27. Blick nach geografisch Nordosten. Abort mit neu eingebautem Fenster (XXII).

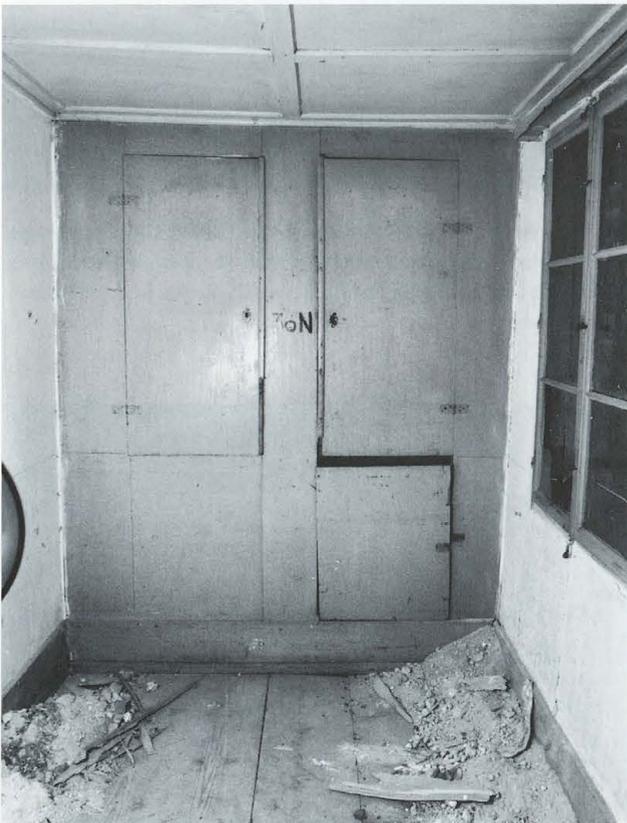
Abb. 284 Burg Zug 1975. Ostannex. Raum RN 30. Blick nach geografisch Nordosten. Der doppelte Wandschrank lässt vermuten, dass das neue Zimmer (RN 30) als Ankleideraum genutzt wurde.

(RN 30; *Abb. 284*). Dieses kann als Kleider- und Umkleideraum gedeutet werden, denn im Norden steht auch ein doppelter Wandschrank. Grossformatige Bretter bilden die Wände und den Boden. An der Fassadenseite sind sie dem Fachwerk vorgesetzt.²⁶⁸ Beim Übergang von den Täfeler- oder Wandbrettern zum Boden wurden Sockelbretter montiert. In die südliche Wand wird eine Tarntür ins Täfelerwerk eingefügt, die eine Verbindung zum südlichen Raum (RN 31) ermöglicht. Alle Elemente sind mit handgeschmiedeten Nägeln montiert. Auf der Westseite sind die Bretter des Zimmers mit diagonal montierten Gipsplatten überzogen und verputzt (vgl. *Abb. 241*). Im Bereich dieses neuen Zimmers wird das Rähm der nördlichen Korridorwand entfernt und durch ein schwächer dimensioniertes Bälkchen ersetzt (vgl. *Abb. 268*).

derraum» (RN 30) wird eine einfache Holzfelderdecke eingehängt (vgl. *Abb. 284*).

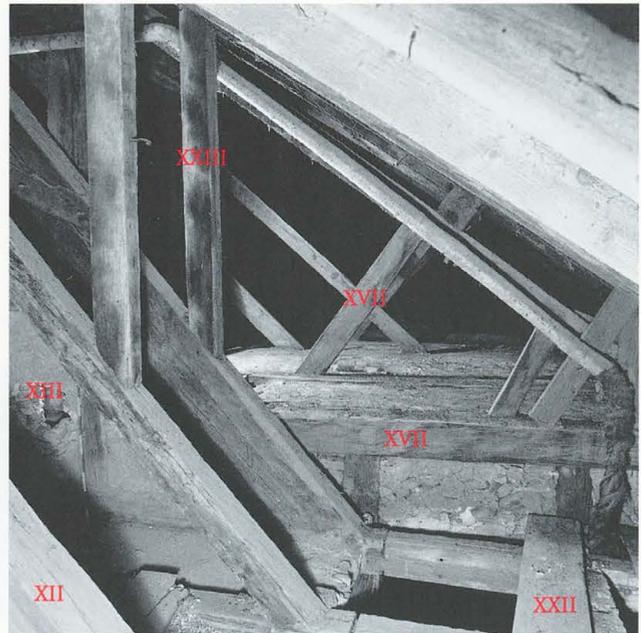
Abb. 285 Burg Zug 1978. Ostannex. Raum RN 47/52. Blick nach geografisch Nordwesten. Dachraum mit wiederverwendeten Decken-Boden-Brettern aus Phase XVIII.

Im dritten Obergeschoss wird nun die Veranda (RN 41) geschlossen, indem man innerhalb der alten Rahmenhölzer ein neues Fachwerk mit Stielen, Schrägstreben, Wand- und Brüstungsriegeln sowie Ausfachungen errichtet (vgl. *Abb. 227–229*). Im Inneren wird ein starker Verputz aufgezogen und unten mit einem Sockelholz abgeschlossen. Über dem Raum wird eine Gipsdecke auf Lattenunterlage eingezogen. Über dem Zimmer RN 41, dem schmalen Zugang (RN 40) und dem Abort (RN 39) werden die alten Deckenbretter demontiert und ungeordnet wieder eingelegt.²⁷¹ Sie dienen weiterhin zugleich als Bodenbretter des Dachbodens (*Abb. 285*; vgl. *Abb. 301*).

198, 204, 264). Das Dach des Ostannexes wird durch einen Kniestock und eine Aufhöhung der nördlichen Giebelhälfte angehoben (Abb. 301; vgl. Abb. 128, 285). So entsteht eine komplett neue Schleppe Dachkonstruktion, die etwas behelfsmässig wirkt. Damit erhält das ganze nördliche Dach des Burggebäudes eine durchgehende Fläche.

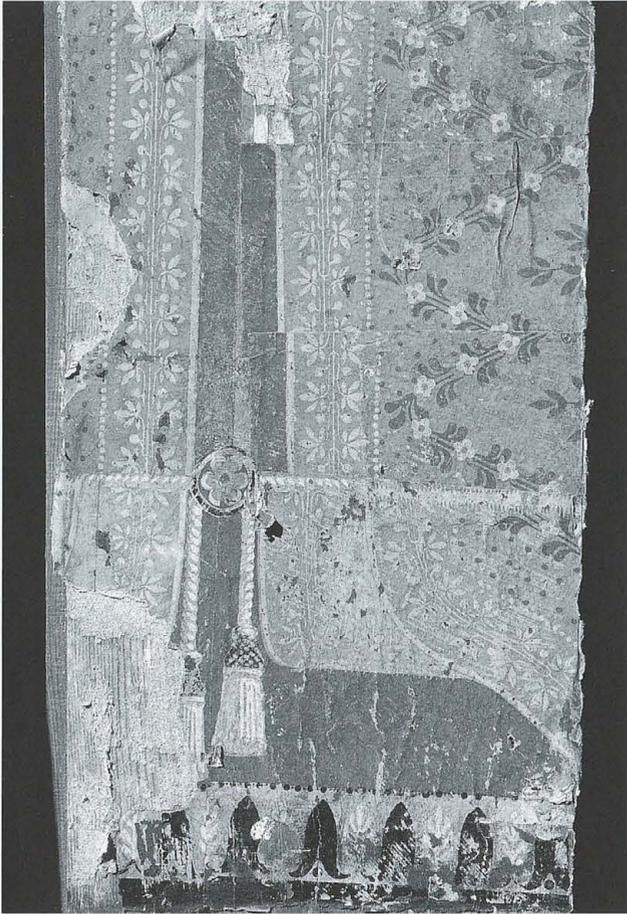
Abb. 286 Burg Zug 1977. Nordannex. Raum RN 37. Blick nach geografisch Südosten. An Stelle der abgebrochenen Fachwerkwand aus Phase XVII wurde eine neue Wand aus Täferbrettern erstellt und diese mit handbemalten Tapeten versehen. Die Tapete zeigt weisses Blümchendeckor auf hellblauem Grund.

RN 37 und RN 38 die alte Fachwerkwand. Sie ist an der Unterseite beidseitig durch Leisten fixiert. Auf die Ostwand des Raumes RN 37 wird eine handgemalte Tapete aufgezogen (Abb. 286). In der Nordwestecke dieses Zimmers wird – bedingt durch das Einsetzen des Einzelfensters – das Gitterwerk aus Schrägstreben der Phase XVII entfernt.

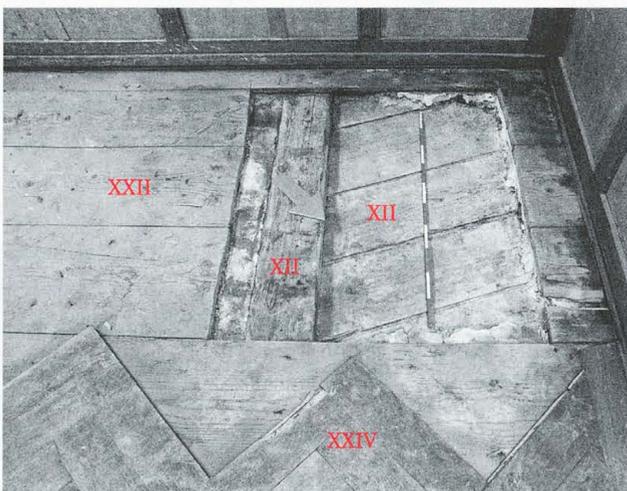
Abb. 287 Burg Zug 1977. Ostannex. Raum RN 43. Blick nach geografisch Südwesten. Unter dem jüngsten Boden (XXIV) ist der Bretterboden der Phase XXII und die ältere Balkenkonstruktion (XII) sichtbar.

Im Südzimmer (RN 43/44) wird ein Boden aus langen, grossformatigen Ost-West-ausgerichteten Brettern verlegt (Abb. 287; vgl. Abb. 77). Entlang der Turmostwand werden drei Bretter quer zu dieser eingebracht. Gleichzeitig entsteht ein Wandtäfer aus bis zu 70 cm breiten stehenden Brettern (Abb. 288 und 289).²⁷² Am oberen Ende nutzen die Täferbretter in eine Abschlusslatte, die ein Zierprofil aufweist, das auch um die Einzelfenster und um die Türöffnung in der Korridorwand zu finden ist. Am untere-

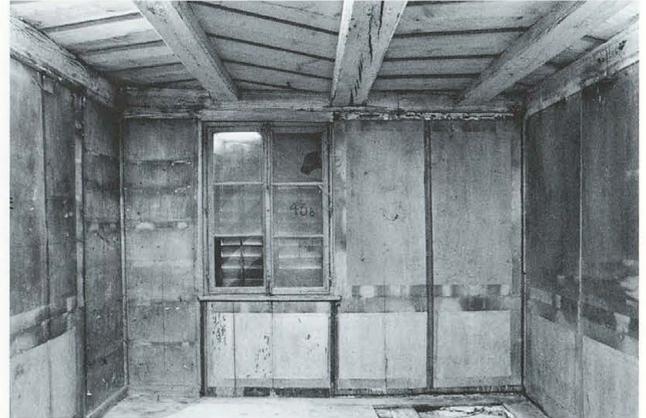
Abb. 288 Burg Zug 1977. Ostannex. Raum RN 43. Blick nach geografisch Südwesten. Neu entstandenes Zimmer mit Einzelfenster, durchgehender Vertäferung und Holztrennwand (rechts). Die Sockelbretter wurden in Phase XXIV angebracht.

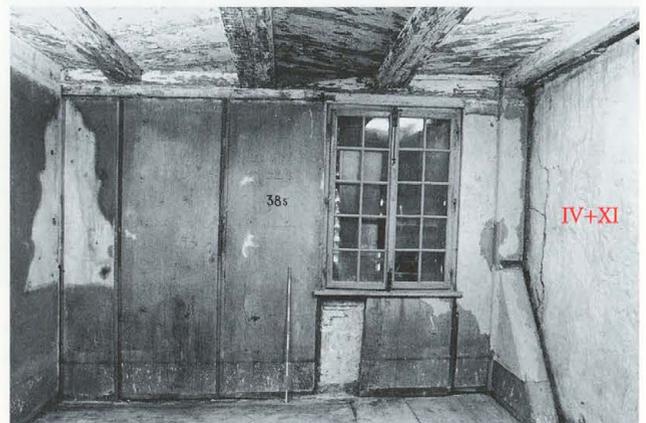
Abb. 289 Burg Zug 1977. Ostannex. Raum RN 44. Blick nach geografisch Südwesten. Das andere neu entstandene Zimmer mit Einzelfenster, durchgehender Vertäferung und Bretterboden. Rechts ist das Turmmauerwerk sichtbar.

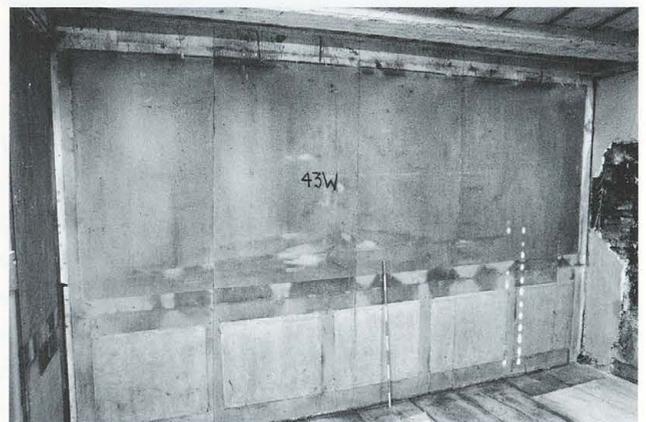
Abb. 290 Burg Zug 1977. Ostannex. Raum RN 43. Blick nach geografisch Norden. Die Zimmertrennwand zu Raum RN 44 zeigt die Abdrücke und Bemalung der jüngeren Sockelbretter (XXIV).

ren Ende der Täferbretter sind zum Teil noch Reste der Sockelleisten vorhanden. Anschliessend wird der Raum durch eine Holzwand halbiert (Abb. 290). Im westlichen Raum (RN 44) haben sich die Abdrücke von zierlichen Eckgestellen, eine Türöffnung zum Korridor sowie ein vorgesetzter Holztritt erhalten.²⁷³

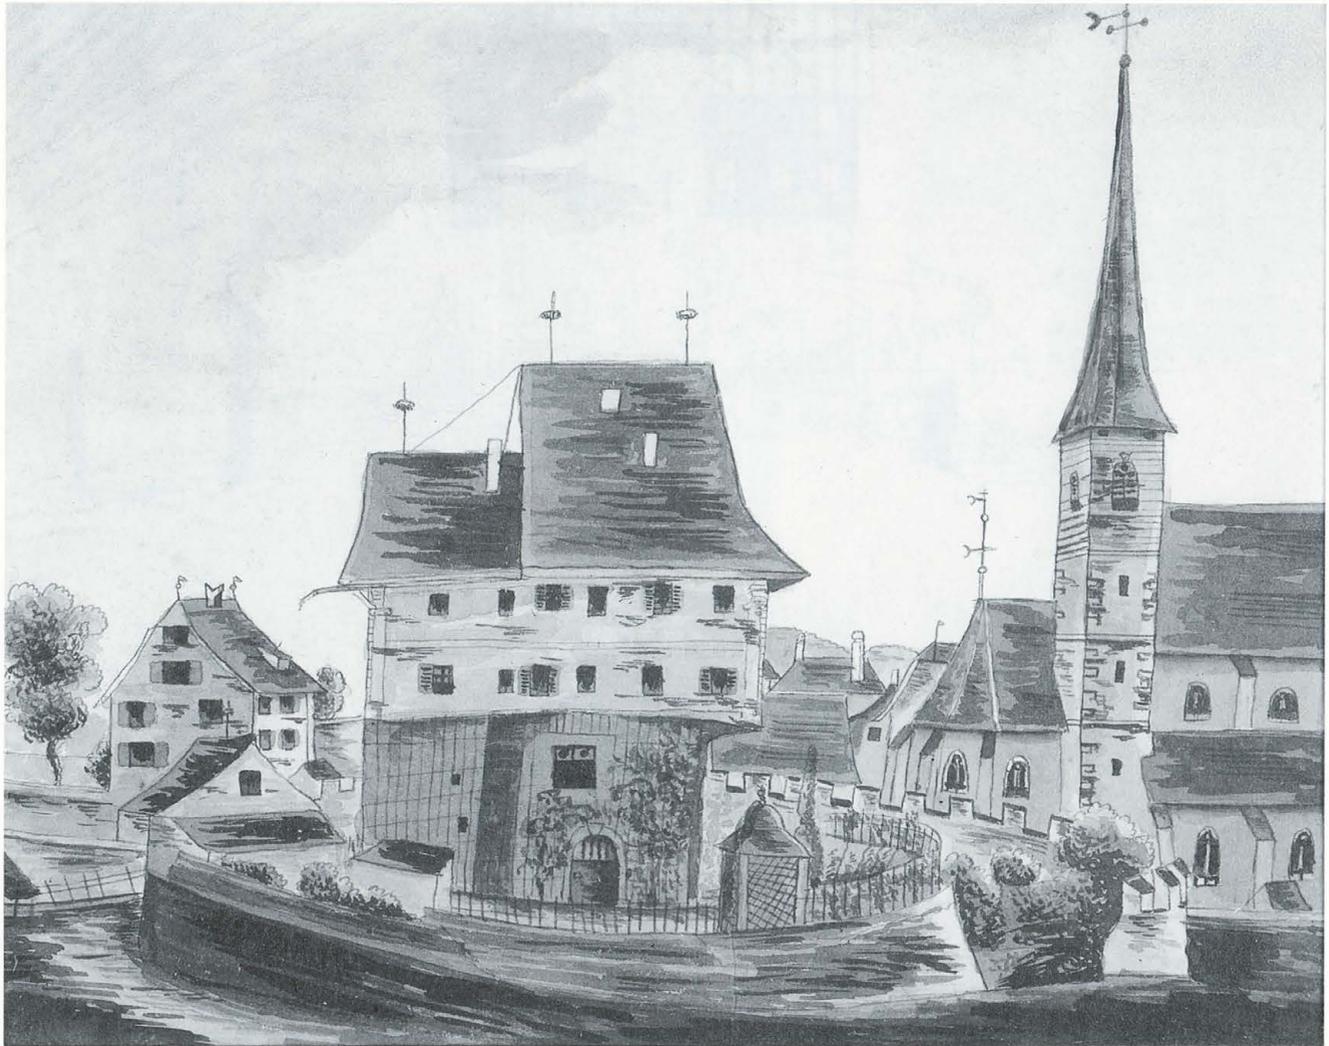
Abb. 291 Burg Zug. Blick nach geografisch Südwesten an die Nordfassade. Federaquarell Grisaille auf Papier, anonym, nach 1820. Die Nordfassade zeigt deutlich die Befensterung mit Einzelfenstern und Fensterladen. Die Dachform ist noch immer geteilt und entspricht den Phasen XVII und XVIII.

Auf einem anonymen Federaquarell wird der Bauzustand der Burg um 1825 dargestellt (Abb. 291).²⁷⁴ Für einen zeitlichen Ansatz in die 20er-Jahre des 19. Jh. spricht auch die stilistische Einordnung der neuen Treppe im Turm. Ausserdem ist das Tapezierdatum von 1822 in Raum RN 20 zu berücksichtigen. Auf Grund der Datierung der Phase XXIII endet Phase XXII vermutlich in der Mitte des 19. Jh.

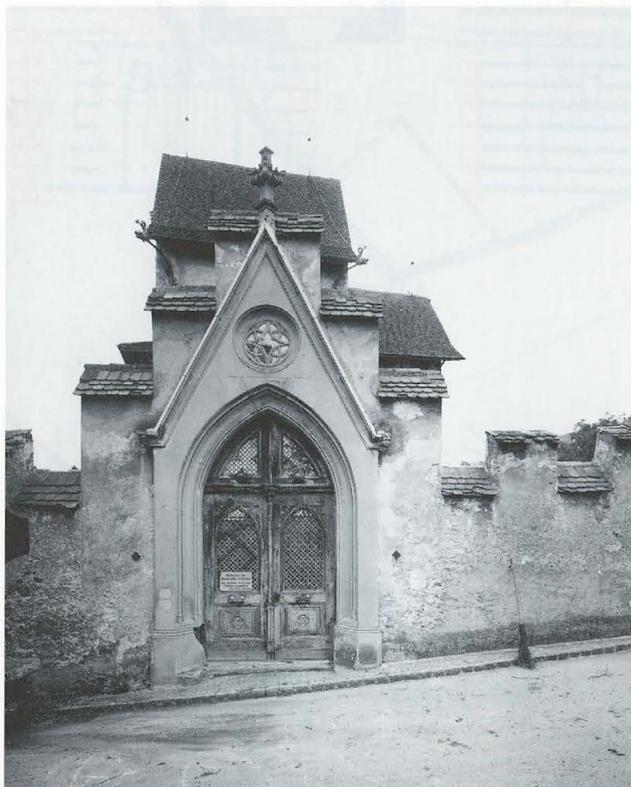
Abb. 292 Burg Zug 1970. Äussere Ringmauer. Blick nach geografisch Nordosten. Das kurz danach abgebrochene neugotische Tor, das in die äussere Ringmauer (XI) eingebaut wurde.

Ein neues Haupttor in neugotischem Stil wird 1869 in die äussere Ringmauer eingebaut und das Pultdach auf deren Innenseite entsprechend angepasst (Abb. 292).²⁷⁵ Unter das Pultdach werden beidseitig Holzbaracken eingeschoben. Eine breite Rampe führt nun nach Osten in den Burggraben.

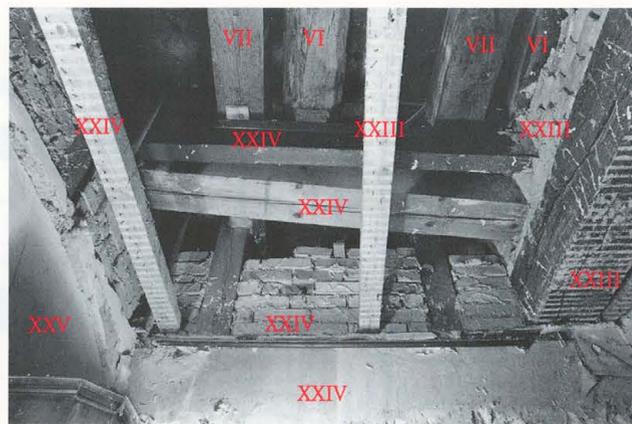
Abb. 293 Burg Zug 1978. Ostannex. Raum RN 12. Blick von Raum RN 6 in den Fussboden von Raum RN 12. Unter dem Balkenwerk (VI, VII) angebrachte Hilfskonstruktionen aus Holzbalken und Stahlträgern (XXIII).

zweiten Obergeschoss verursacht eine neue hängende Kamin konstruktion den Einbau diverser Wechsel- und Entlastungshölzer, Eisen und Untermauerungen (*Abb. 293*).²⁷⁷

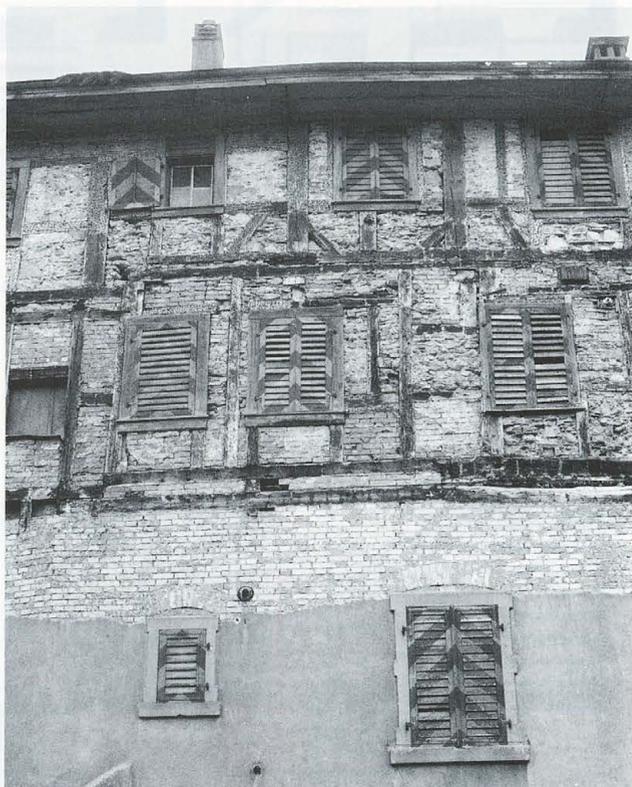
Abb. 294 Burg Zug 1978. Nordannex. Nordfassade. Blick nach geografisch Südwesten. Ersatz der Bodenbalken (VI) des zweiten Obergeschosses durch maschinengesägte Balken und Eisenträger (XXIII). Hölzer und Ausfachungen sind nicht auf Sicht gebaut. Unterhalb ist die spätere Unterfangung aus gelbem Lochbackstein (XXIV) sichtbar.

Im zweiten Obergeschoss werden der grosse nördlichste Tragbalken und die Fassadenschwelle samt den dazwischen liegenden Bodenbrettern an der Nordostecke des ersten Holzannexes Nord (Phase VI) auf einer Länge von 4 m durch neue, maschinengesägte Hölzer und Eisenträger ersetzt und verschraubt. Darüber werden auch die Fassaden ausfachungen erneuert (*Abb. 294*). Auch die ganze Nordfassade des letzten Erweiterungsteiles an der Nordostecke wird samt den zugehörigen Ausfachungen mit maschinengesägten Hölzern ersetzt (vgl. *Abb. 128, 179, 213, 294*).

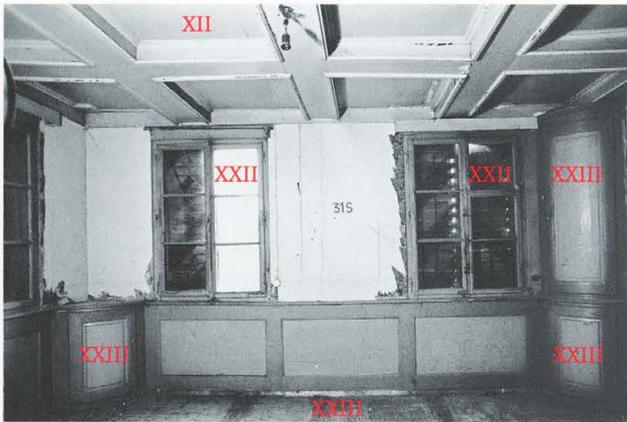
Abb. 295 Burg Zug 1975. Ostannex. Raum RN 31. Blick nach geografisch Südwesten. Neuer Boden mit Hartolzriemen und Weichholzfüllung.

Die beiden Südzimmer (RN 31/32) erhalten einen neuen Boden aus Hartholzriemen mit Weichholzfüllungen sowie Sockelleisten (*Abb. 295*).²⁷⁸ Unter den neuen Bodenfeldern liegt ein Schutttestrich. Eine neue Zimmertrennwand mit Verbindungstür weist auf der Westseite einen Einbauschränk und an der Ostseite ein Gesimsprofil auf. Diverse Anpassungskonstruktionen an die bestehende Decke werden eingefügt. In beide Räume werden Brusttäfer eingebaut. Zum Korridor hin erscheint eine neue Türkonstruktion mit Futter und Verkleidung. Zwei brusthohe Rundschränke werden ins Südostzimmer (RN 31) gestellt, ebenso ein Ofen auf neuem Podest (*Abb. 296*).

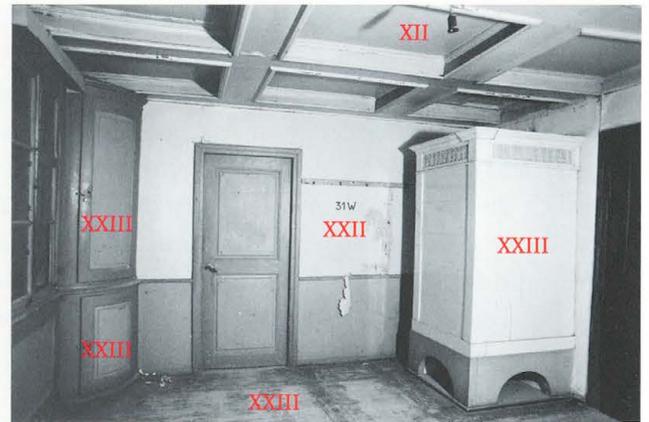
Abb. 296 Burg Zug 1975. Ostannex. Raum RN 31. Blick nach geografisch Nordwesten. Einbau einer neuen Zwischenwand, eines Rundschanks, des Bodens und des Kachelofens. Die Decke (XII) wurde beibehalten.

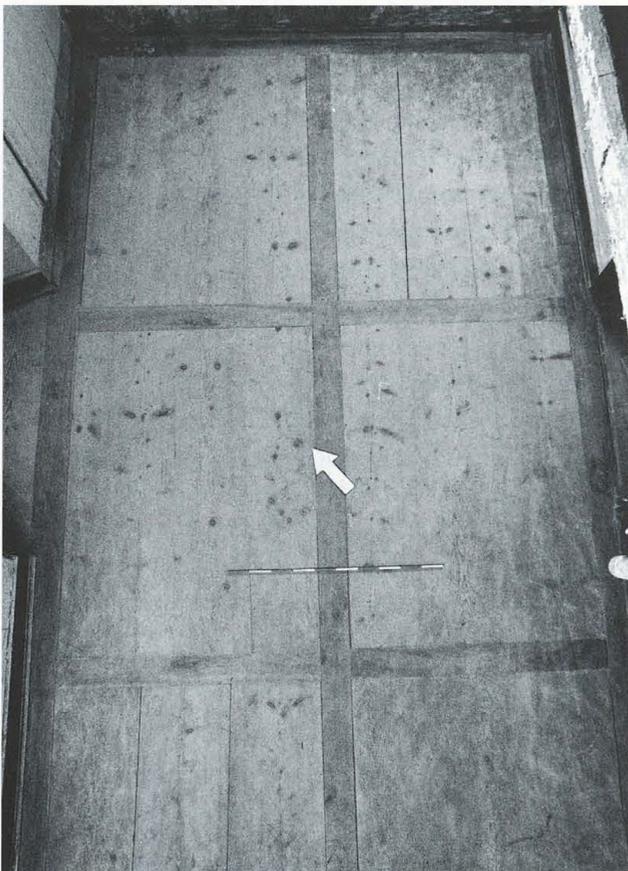
Abb. 297 Burg Zug 1977. Nordannex. Raum RN 38. Blick von oben. Neuer Boden mit Hartholzriemen und Weichholzfüllung.

Im dritten Obergeschoss erhalten die beiden Nordwestzimmer (RN 37, 38) neue Böden: Auch hier sind es Hartholzriemen mit Weichholzfüllungen auf Unterkonstruktionsbalkchen (*Abb. 297 und 298*; vgl. *Abb. 169*). Ebenso werden alle Türen samt Futter und Verkleidung neu eingesetzt. Beide Räume werden verputzt, mit Tapeten überzogen und anschliessend mit Gipsdecken mit Zierprofilen und Eckrosetten überspannt. Das kleinere östliche Zimmer (RN

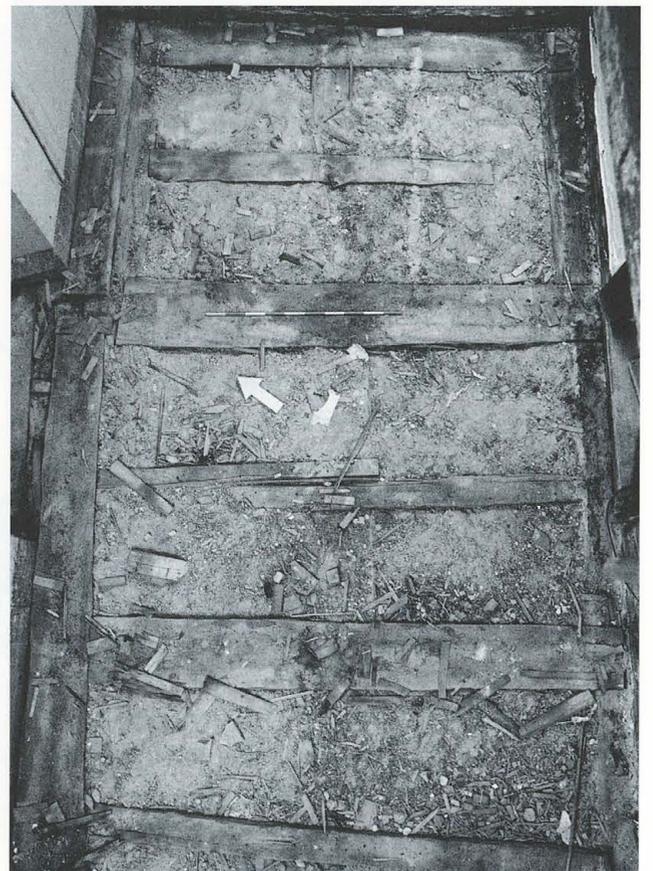
Abb. 298 Burg Zug 1977. Nordannex. Raum RN 38. Blick von oben. Unterkonstruktion und Schuttetrich nach Entfernen des Bodens.

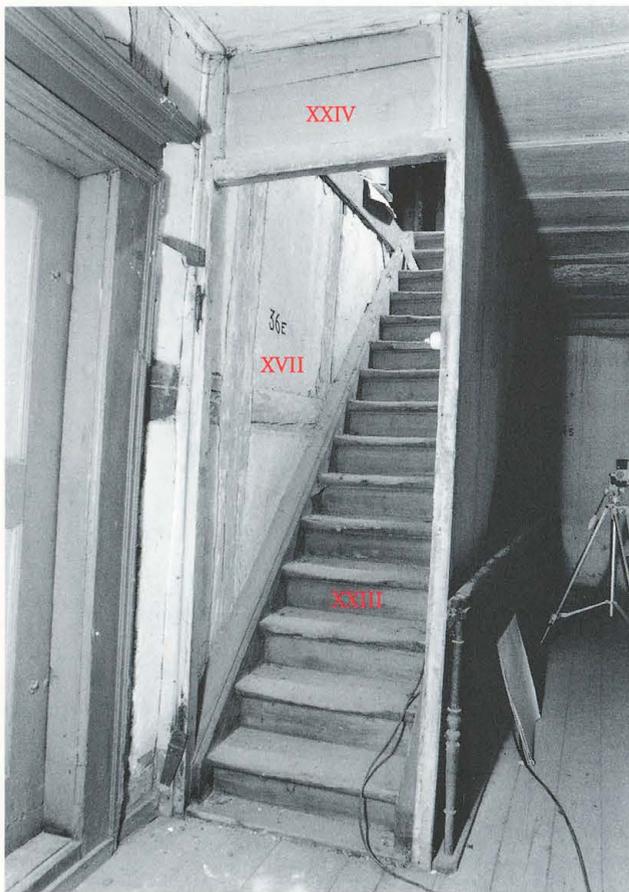
Abb. 299 Burg Zug 1975. Nordannex. Raum RN 36. Blick nach geografisch Südwesten. Treppe zum Dachboden.

38) erhält an der Zimmertrennwand zwei fest eingebaute Wandschränke. Im Treppenhaus (RN 36) wird ein neuer Treppenlauf zum Dachstock eingesetzt (Abb. 299). In der Küche (RN 42) wird ein Kamin in den Rauchhut eingebaut (vgl. Abb. 226). Der Südostraum (RN 43) erhält eine neue Tür mit Futter und Verkleidung. Zudem wird ein neuer Kachelofen aufgesetzt und durch ein metallenes Rauchrohr zum alten Kamin in der Küche (RN 42) entraucht.

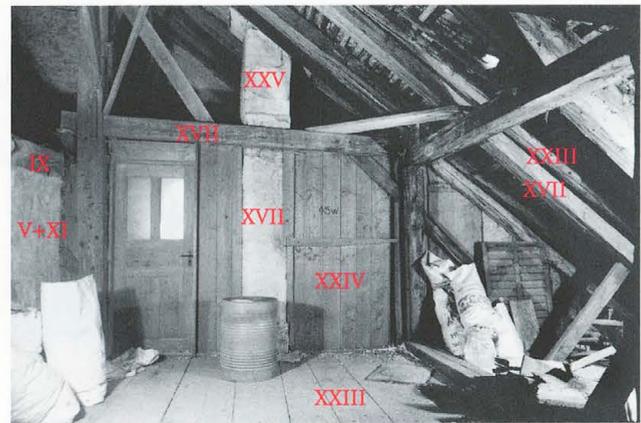
Abb. 300 Burg Zug 1975. Nordannex. Raum RN 45. Blick nach geografisch Nordwesten. Neu verlegte Bodenbretter im Dachraum. Das Zimmer wurde in Phase XXIV eingebaut.

stumpf gestossenen Brettern (Abb. 300). Es handelt sich mehrheitlich um Spolien. Eine ziemlich improvisierte Steiltreppe führt vom nördlichen Dachraum zum Turm (vgl. Abb. 125).

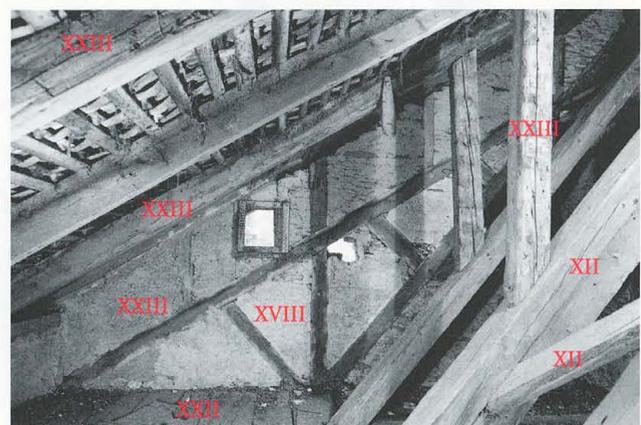
Abb. 301 Burg Zug 1975. Ostannex. Raum RN 47. Blick nach geografisch Südosten. Innenansicht der östlichen Giebelwand. Sichtbar sind die ursprünglichen Dachsparren (XII), die erste Aufhöhung (XVIII) und die zweite Aufhöhung (XXIII) mit zugehörigem Dach.

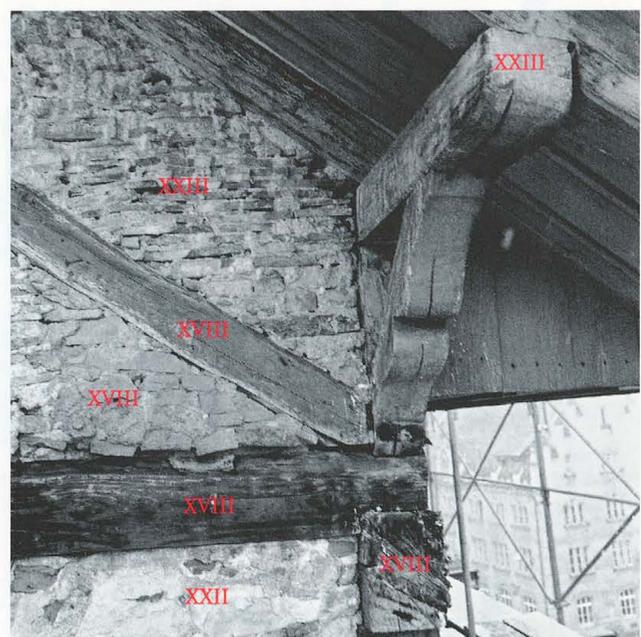
Abb. 302 Burg Zug 1979. Ostfassade. Blick nach geografisch Nordwesten. Dieselbe Situation wie Abb. 301 von aussen: Eckständer, Fassadenrähm und Aufhöhung (XVIII) sowie Aufhöhung mit Zierbug (XXIII).

Obwohl das Haus wieder neu deckend verputzt ist, wird diese letzte Giebelaufhöhung an der Nordostecke durch einen Zierbug verstärkt und geschmückt (Abb. 302). Wie beim Turm werden auch die zwei Kamine im Osten über dem Dach formal verändert.

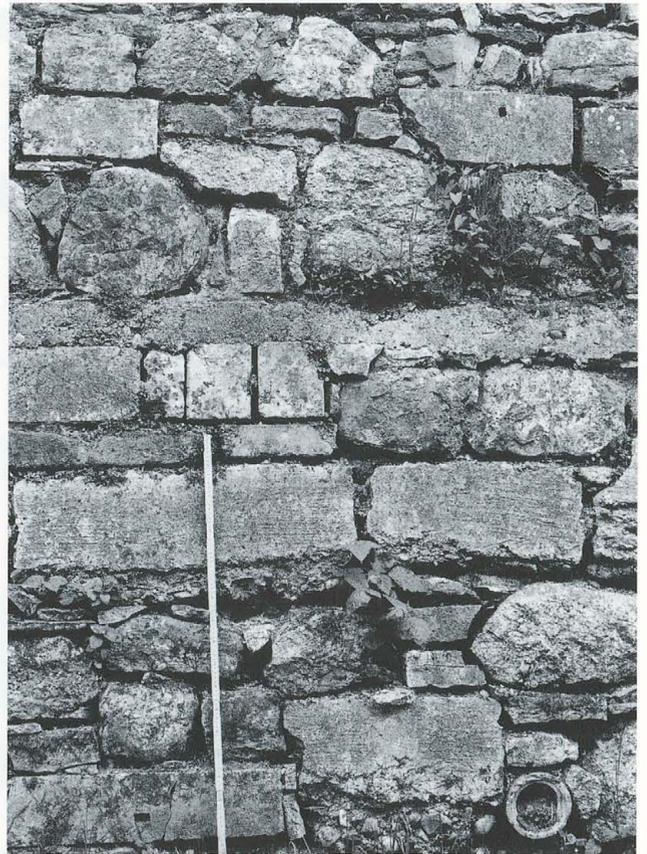
Abb. 304 Burg Zug 1976. Innere Ringmauer. Blick nach geografisch Westen. Detailansicht der inneren Ringmauer, die weitgehend aus Spolien der abgebrochenen «Mantelmauer» aufgebaut wurde.

Nördlich des Burggebäudes werden eine etwa 7 m lange Partie der inneren Ringmauer und ein 12 m langer Abschnitt der äusseren Ringmauer abgebrochen und neu aufgeführt: die innere Mauer vorwiegend mit Spolien (Abb. 303 und 304; vgl. Beilage IV) und die äussere in Gussbeton (Abb. 305). Diese Massnahmen sind wohl im Zusammenhang mit den grossen Umbauarbeiten im ersten Obergeschoss zu sehen. Vermutlich wurde hier über eine Rampe das Abbruchmaterial ab- und neues Baumaterial zugeführt.

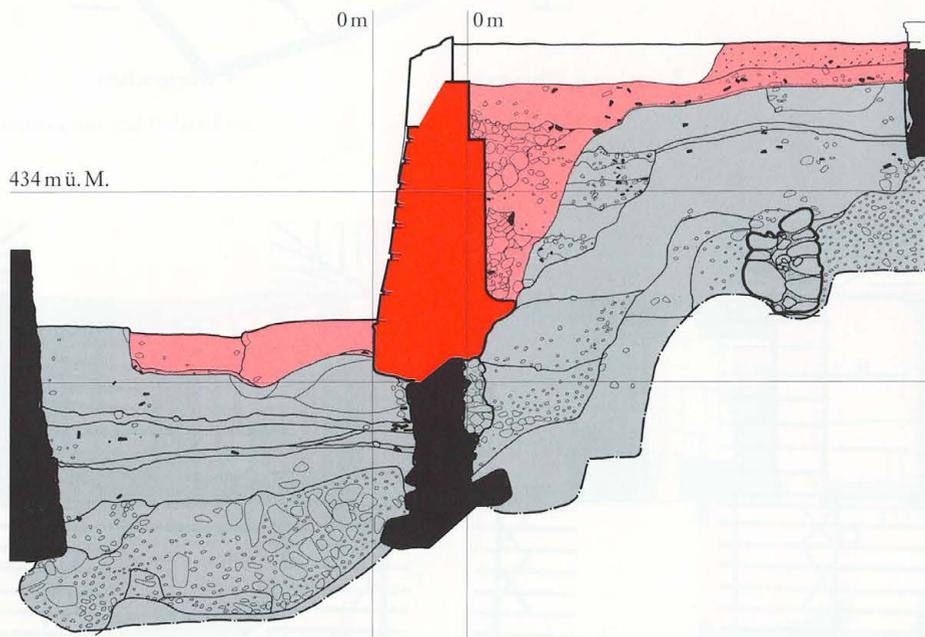
Abb. 303 Burg Zug 1967/2001. Profile P11/P25. Blick nach geografisch Südosten. ■ Geologische Schichten A–C, darin die Ringmauer (IIb) sowie die Auffüllungen (III), (IV), (XX) und (XXI). ■ Äussere Ringmauer (XXI, links), innere Ringmauer (III, Mitte) und ehemalige «Mantelmauer» (III, rechts). ■ Erneuerung der inneren Ringmauer (XXIV) aus Spolienmaterial. ■ Zugehörige Auffüllungen und Planien (XXIV). Ausschnitt. M. 1:80.

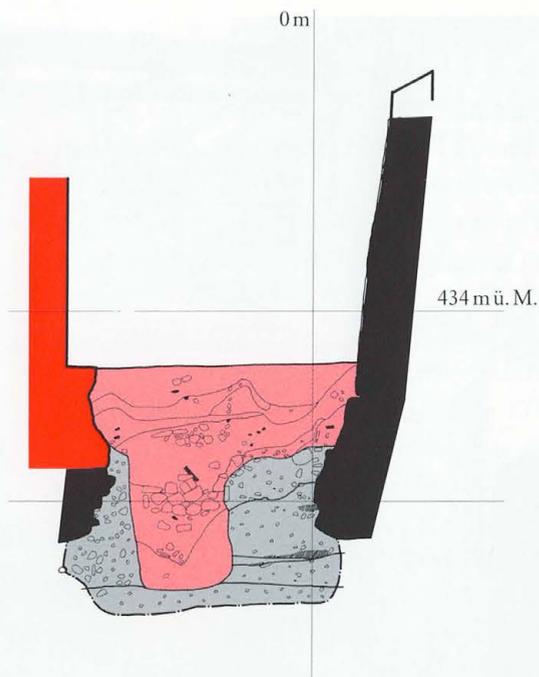
Abb. 305 Burg Zug 1967/2001. Profil P24. Blick nach geografisch Süden. ■ Geologische Schichten A und B sowie Auffüllung (III) und (XXI). ■ Fundament des äusseren Ringmauerneubaus (XXI, links), innere Ringmauer (III) und (XXI, rechts). ■ Neubau der äusseren Ringmauer (XXIV) aus Gussbeton. ■ Zugehörige Auffüllungen und Planie (XXIV). Ausschnitt. M. 1 : 80.

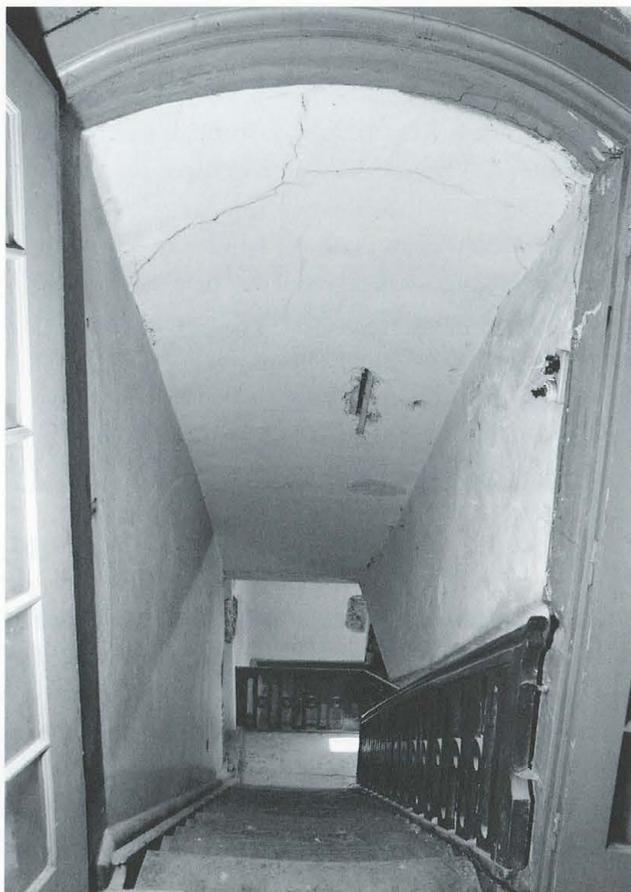
Abb. 306 Burg Zug 1975. Turm und Nordannex. Raum RN 10/22. Blick nach geografisch Südwesten. Neu mit Holz überwölbter Treppendurchgang zu Raum RN 10.

(Abb. 306). Zudem sind um die südlichen und westlichen Turmfenster im zweiten und dritten Obergeschoss partielle Ausbesserungen feststellbar.

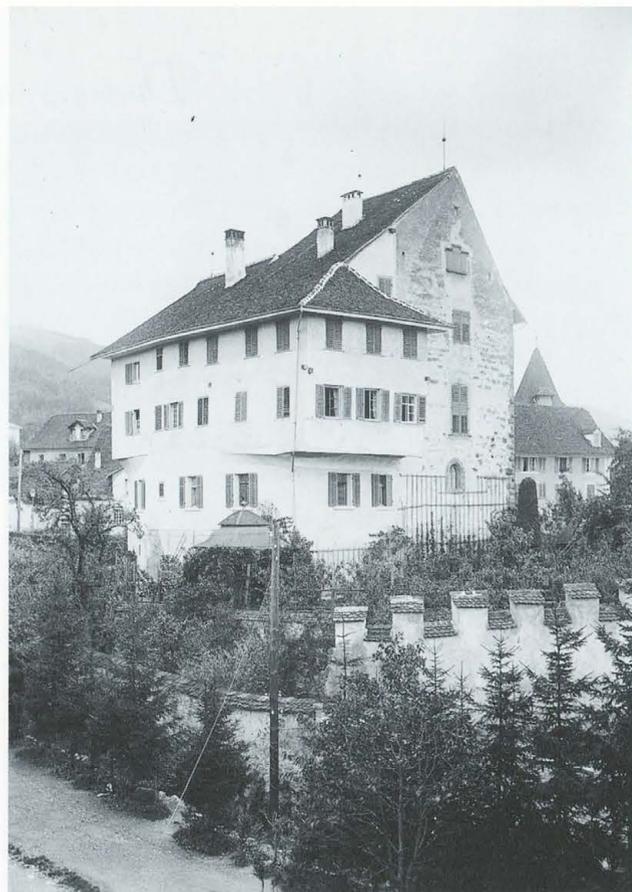
Abb. 307 Burg Zug etwa 1894. Blick nach geografisch Süden an die Nord- und Westfassade mit neuem Fassadenverputz (XXIV). Das erste Obergeschoss im Nordannex ist fertig gestellt (XXIV). Das ganze Gebäude wird von einem durchgehenden Dach abgeschlossen (XXIII).

Ein deckender Fassadenverputz wird an allen Haussockelteilen und am ganzen Fachwerkbau angebracht. Beim Übergang zwischen Steinbau und hölzernen Aufbau werden die Auskragungen des Holzbaus auf der West-, der Nord- und der Ostseite mit einer breiten Putzkehle überbrückt. Das ganze Haus erhält neue Fensterläden (Abb. 307).

Die Bauinschrift 1896 mit zugehörigen Wappen der Auftraggeberschaft bezeugt die massiven Umgestaltungen im ersten Obergeschoss des Nordannexes. Über Relativchronologie und einheitliche Baudetails lassen sich auch die übrigen beschriebenen Massnahmen dieser Phase zuordnen. Hediger beschreibt 1926 den Umbau als Zeitzeuge und gibt an, dass das grosse Zimmer (RN 13) ursprünglich für seine Grossmutter Antonia Karolina Hediger-Roos geplant war und nach ihrem Tod 1890 von seinen Eltern Josef Martin Gottfried Hediger (1831–1903) und Juliana Siegrist (1836–1917) in Auftrag gegeben wurde. Das Wappen der Familie Roos ist demnach «in memoriam» angebracht worden. Der Umbau ist im Häuserverzeichnis von Pfarrhelfer Wickart (Privatbesitz) erwähnt.²⁸⁹ Ein Foto aus dem Jahre 1894 hält das Gebäude fest (vgl. Abb. 307).²⁹⁰
