1 Geologische Ereignisse und Siedlungsphase I

Geologische Ereignisse und Siedlungsphase I

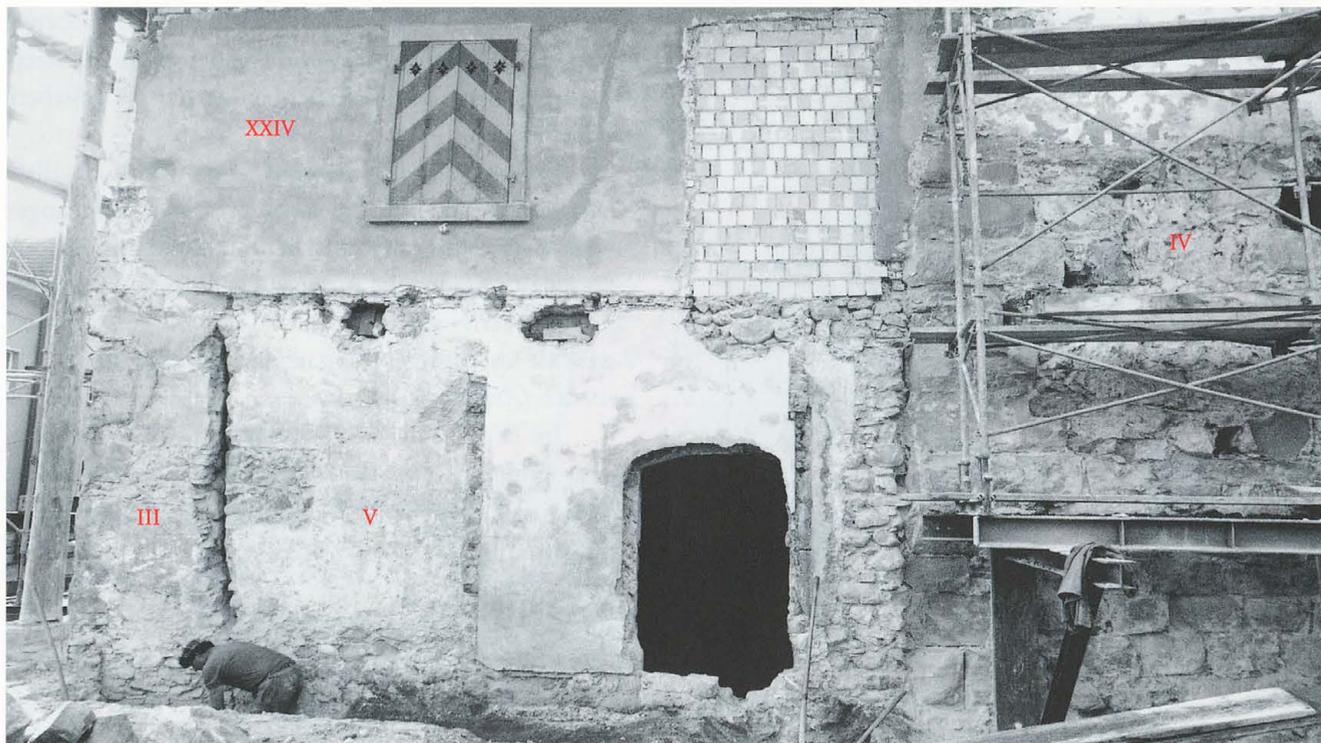
Abb. 308 Burg Zug 1979. Nordannex und Turm. Westfassade. Blick nach geografisch Südosten. Nach Abbau der Veranda (XXV) wurde im ersten Obergeschoss die neue Aufmauerung aus gelbem Lochbackstein (XXIV), im Erdgeschoss die Binnenmauer (V) und rechts das Turmmauerwerk (IV) sichtbar. Links zeichnet sich die abgebrochene «Mantelmauer» (III) ab.

Im ersten Obergeschoss werden der Rest der «Mantelmauer» und die westliche Binnenmauer des Nordannexes abgebrochen und durch eine durchgehende, weniger starke Mauer aus gelben Lochbacksteinen ersetzt (Abb. 308; vgl. Abb. 74, 108, 294).

Im ersten Obergeschoss wird zur Erschliessung der zweigeschossigen Veranda (RN 19) an der Westfassade im Korridor (RN 11) eine Aussentür eingefügt. Sie erhält neue Gewändesteine und einen vierteiligen eisernen Fensterladen (vgl. Abb. 308). Über den Korridor (RN 11) und den Ostkorridor (RN 12) werden aufwändige gewölbte Gipsdecken gespannt (Abb. 335 und 336; vgl. Abb. 110, 312, 313). Dies führt zu einer Anpassung des Durchgangs zum Turm (Abb. 337). Der Turmofen (datiert 1901) im Täfertzimmer (RN 13) wird elektrifiziert.²⁹⁴

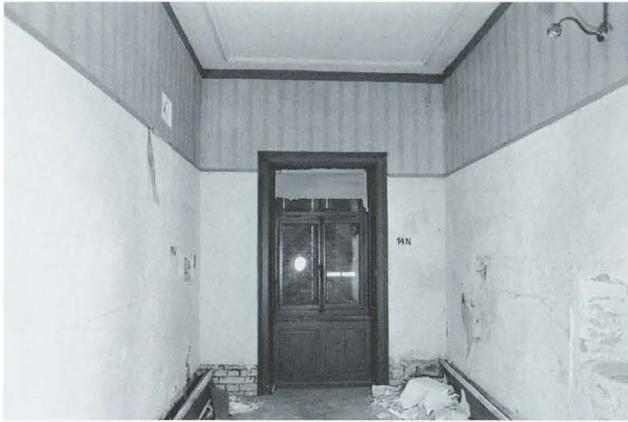
Abb. 309 Burg Zug 1975. Nordannex. Raum RN 14. Blick nach geografisch Nordosten in das neu entstandene Zimmer.

Der schmale östliche Raum (RN 14) wird mit profilgeschmückter Gipsdecke und Sockeltäfern einfach gestaltet und erhält ein grosses Nordfenster sowie eine Tür zum Korridor (Abb. 309).

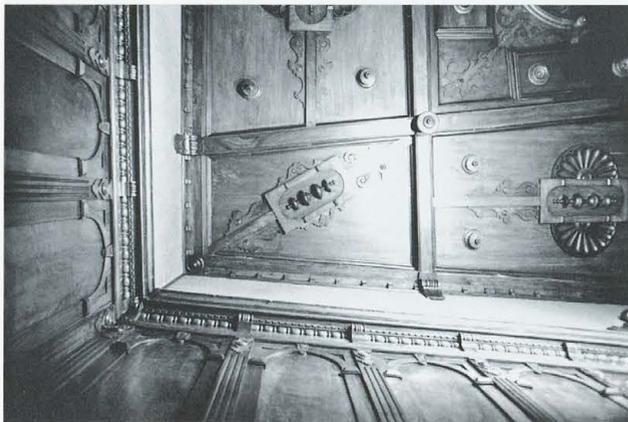
Abb. 311 Burg Zug 1975. Nordannex. Raum RN 13. Blick von unten auf die neue Decke.

Der westliche grössere Raum (RN 13) dagegen wird mit einem reichhaltigen Täferwerk ausgestattet, dem sich auch die zwei grossen Fenster und die Tür zum Korridor einfügen (Abb. 310 und 311; vgl. Abb. 586). Die Fenster- und Türbegründungen im Stil der Neurenaissance beinhalten die Wappen der Familien Roos, Hediger und Siegrist

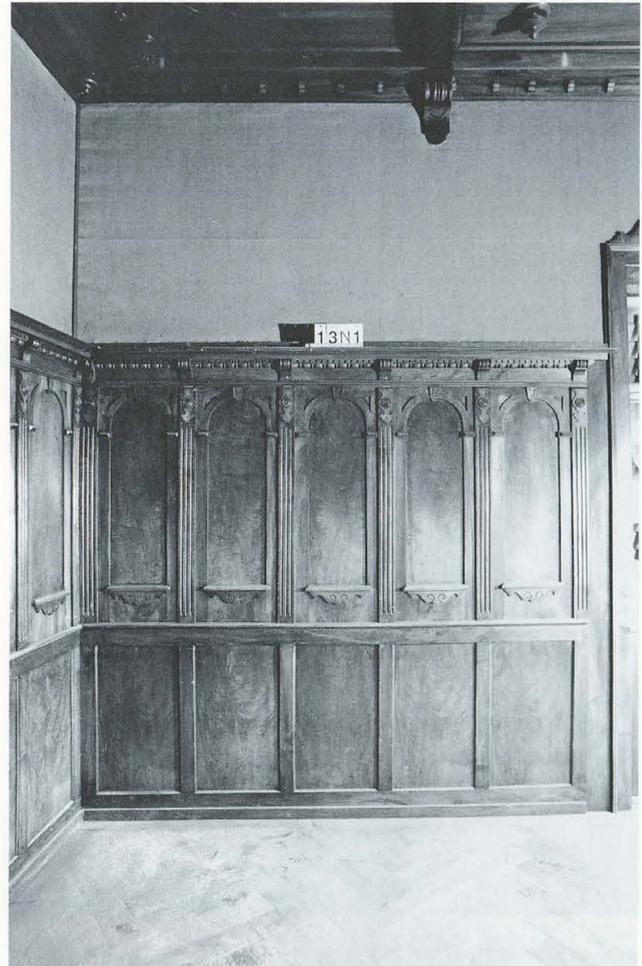
Abb. 310 Burg Zug 1975. Nordannex. Raum RN 13. Blick nach geografisch Nordosten. Detail des neuen Wandtäfers.

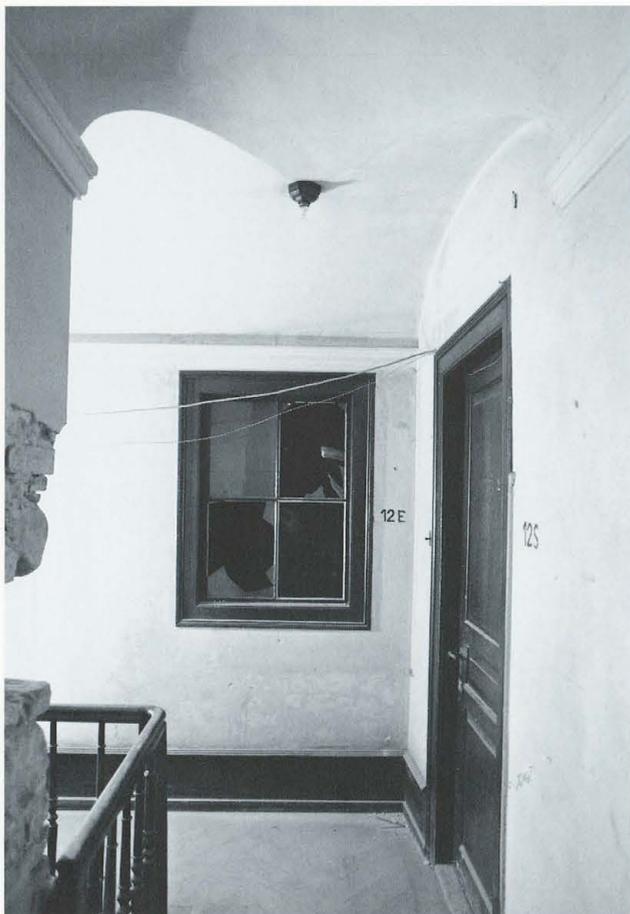
Abb. 312 Burg Zug 1975. Ostannex. Raum RN 12. Blick nach geografisch Südosten in den neuen Korridor. Die gewölbten Gipsdecken (XXV) verdecken die ursprünglich flachen Gipsdecken.

Die drei Räume RN 11, 13 und 14 erhalten Böden mit Fischgratmustern; sie sind auf eine Bretterunterkonstruktion über Unterlagsbalkchen montiert. Dieser Bodentyp führt durch den östlichen Durchgang auch in den dort neu entstandenen Binnenkorridor (RN 12) im Ostannex (Abb. 312 und 313).

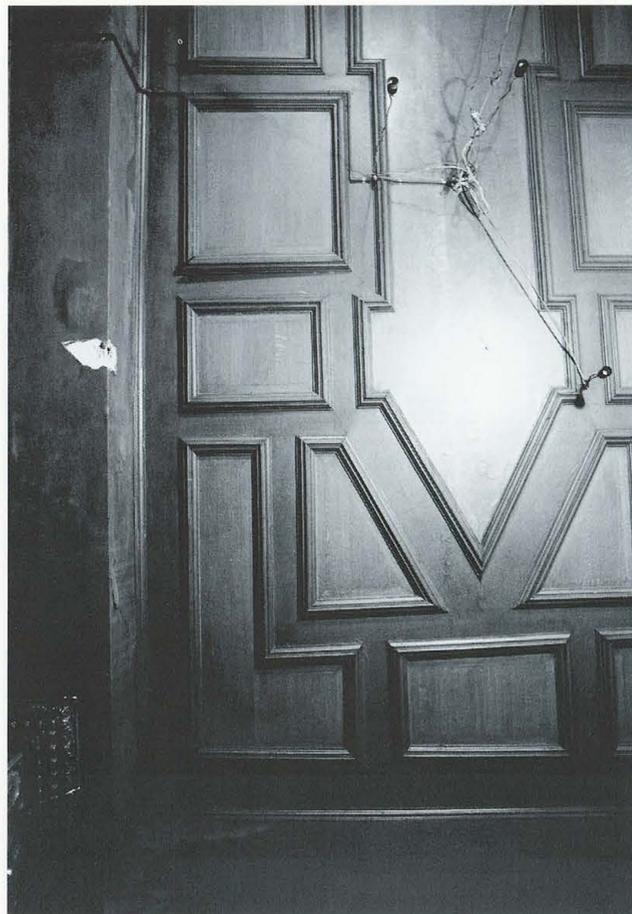
Abb. 314 Burg Zug 1975. Ostannex. Raum RN 18. Blick nach oben. Ausschnitt aus der profilierten Gipsdecke mit gemalter maserierter Holzimitation.

Im ehemaligen Ostannex entstehen über einer in grossen Teilen neu eingezogenen Balkenlage mit Blindbodenbrettern (vgl. Abb. 278) drei neue Räume, die alle heruntergehängte Gipsdecken aufweisen: Im grossen Südraum (RN 18) werden in der mit gelben Lochbacksteinen neu aufgezogenen Südwand zwei neue Fenster erstellt (vgl. Abb. 127). Zudem erhält der Raum nebst einem hochreichenden Brusttäfer eine reiche Gipsfelderdecke mit Profillatten und Maserierungsimitation sowie einen Tragofen (Abb. 314 und 315).

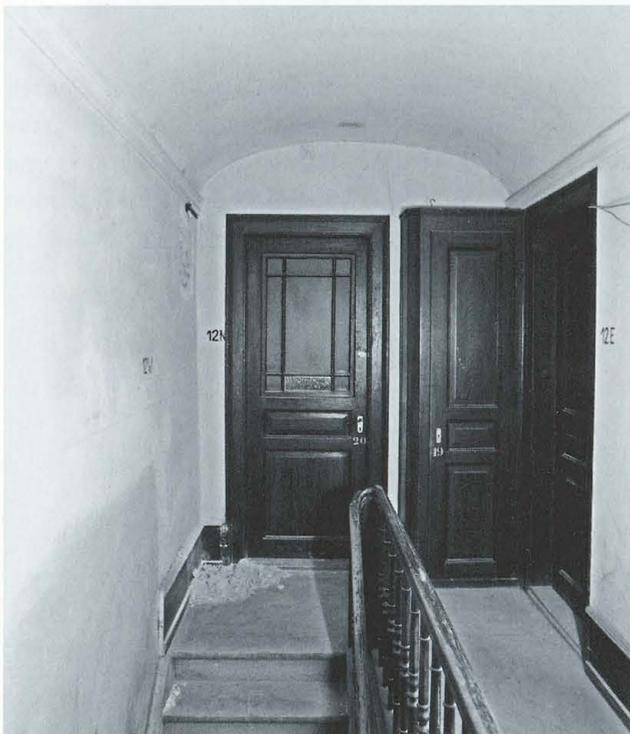
Abb. 313 Burg Zug 1975. Ostannex. Raum RN 12. Blick nach geografisch Nordosten mit Kellertreppe und neuen Zugängen zu WC und Küche.

Der Binnenkorridor (RN 12) weist in einer Ecke einen Einbauschränk und die Treppe ein neues Geländer auf (vgl. Abb. 313). Ein kleiner, fensterloser Raum (RN 17) besitzt einen eingebauten Viertelkreisschränk (Abb. 316).

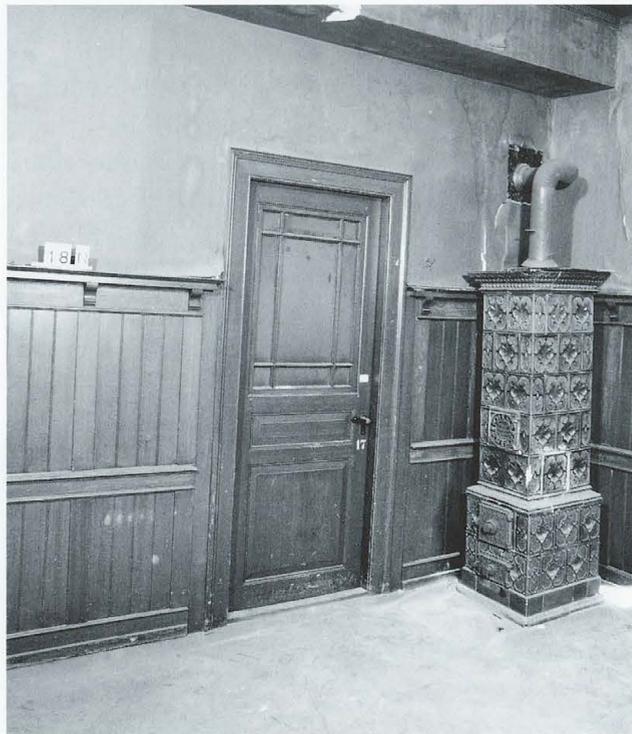
Abb. 315 Burg Zug 1975. Ostannex. Raum RN 18. Blick nach geografisch Osten. Neu eingebautes Täfer, Fischgratboden und dazugehöriger so genannter Tragofen.

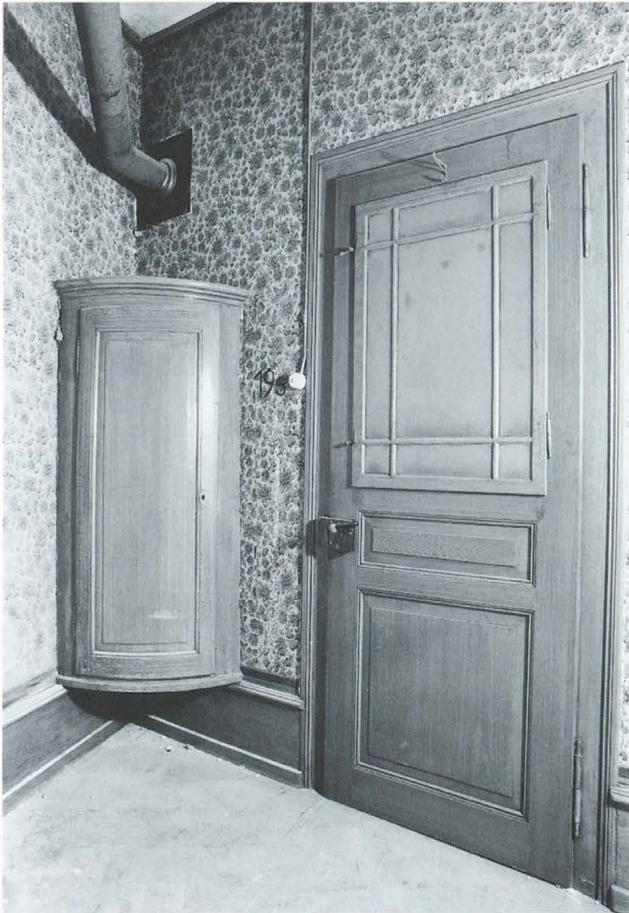
Abb. 316 Burg Zug 1975. Ostannex. Raum RN 16. Blick nach geographisch Süden. Kleiner Archivraum mit Eckschrank.

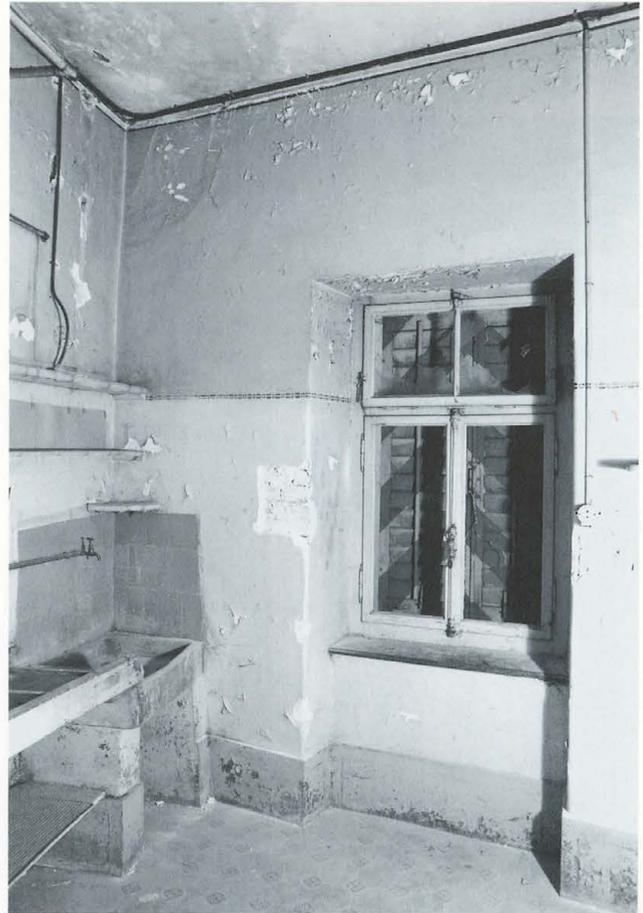
Abb. 317 Burg Zug 1975. Ostannex. Raum RN 16. Blick nach geographisch Nordosten. Küche mit steinernem Spühlrog.

Die grosse Küche (RN 16) kriegt in der Nordostecke einen steinernen Spültrog (Abb. 317 und 318). Darüber werden wohl als Folge eines Wasserschadens zwei Boden-/Deckenbalken ersetzt und die Blindbodenbretter wiederverwendet. Im Nordwesten befindet sich ein WC-Raum (RN 15), in dem – wie im ganzen übrigen Haus – erstmals ein Wasserklosett eingerichtet wird. Die Küche (RN 16) und das WC (RN 15) erhalten in den neu gebauten Teilen der Nordfassade Fensteröffnungen und werden neu verputzt (vgl. Abb. 179).²⁸⁵ Wie im Korridor (RN 12) liegen auch in den beiden Zimmern (RN 17, 18) Fischgratböden.²⁸⁶ Alle Türen und Fenster des ersten Obergeschosses stammen mit Rahmen, Futter und Verkleidung aus dieser Phase.

Die Küche (RN 16) und der WC-Raum (RN 15) erhalten einen komplett neuen Betonboden mit integrierter Eisenbalkenlage, der letztere zudem eine neue Gipsdecke und eine neue Fensteröffnung samt Rahmen, Flügel und Verglasung. Der Küchenraum RN 16 wird anschliessend mit einem Kunststeinplättchenboden ausgelegt (vgl. Abb. 317 und 318).

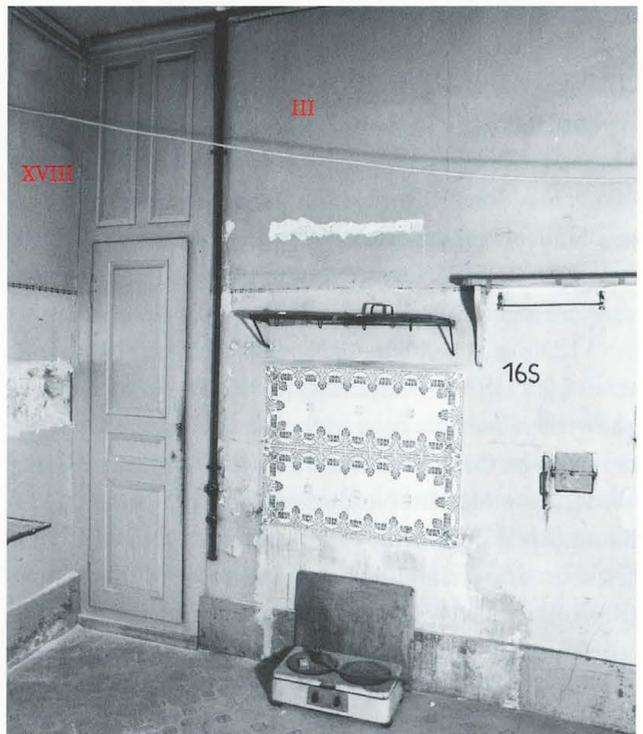
Abb. 318 Burg Zug 1975. Ostannex. Raum RN 16. Blick nach geographisch Südwesten. Küche mit Einbauschränk in der alten Mauerecke zwischen «Mantelmauer» (III) und Stützpfeiler (XVIII, vgl. Abb. 29).

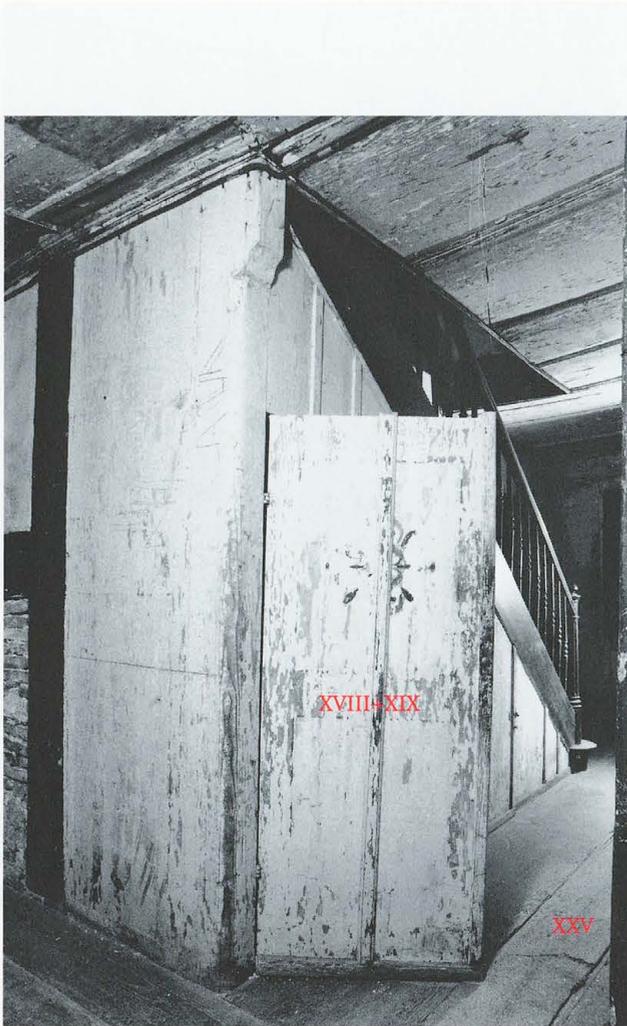
Abb. 319 Burg Zug 1975. Nordannex. Raum RN 24. Blick nach geographisch Norden. Unterbau der Treppe zum dritten Obergeschoss mit wiederverwendetem Türblatt aus Phase XVIII.

Im Treppenhaus (RN 24) wird unter die Treppe, die einen neuen Handlauf erhält, ein Unterbau gesetzt und darin als Abschluss ein altes Spolientürblatt eingehängt (Abb. 319 und 320).²⁸⁸ In der nördlichen Raumhälfte ist der neue Bretterboden aus dieser Phase noch erhalten.

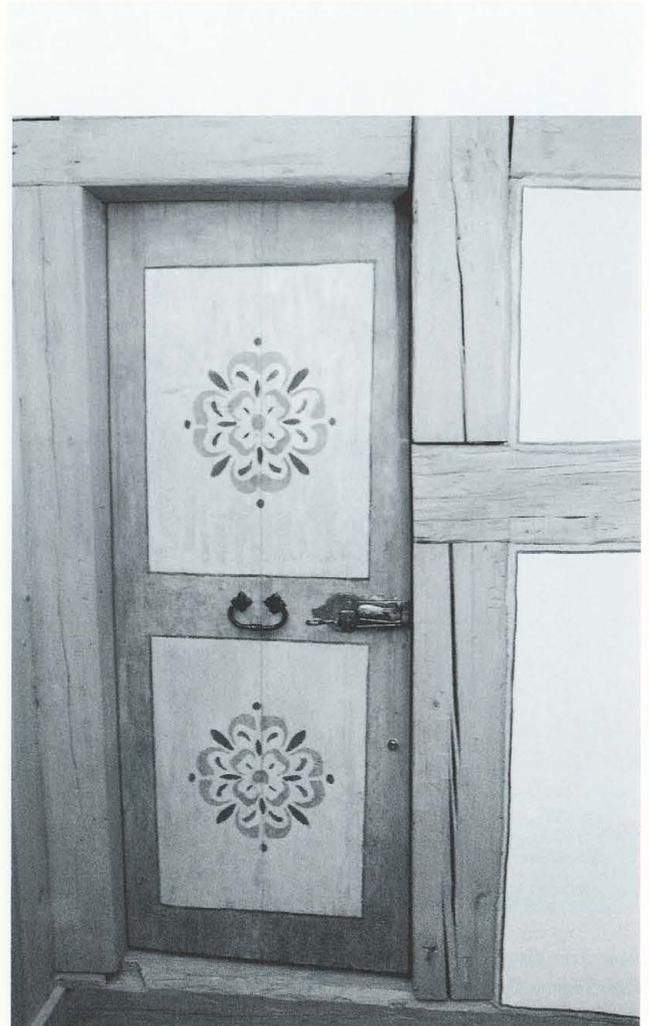
Abb. 320 Burg Zug 1982. Nordannex. Raum RN 36. Blick nach geographisch Südosten. Das nach der Restaurierung wieder als Türe verwendete Türblatt (XVIII).

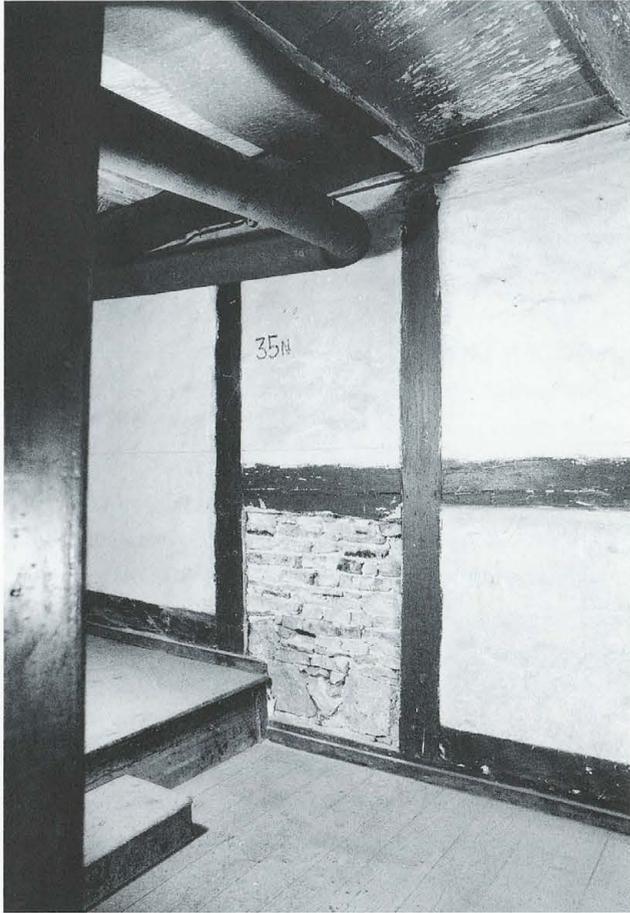
Abb. 321 Burg Zug 1975. Ostannex. Raum RN 35. Blick nach geografisch Nordosten. Neu eingebauter Korridorboden mit Riemenbrettern. Der Niveauunterschied gibt – stark nach Osten verschoben – noch immer die Position des ursprünglichen Fassadenrahms (VI) an.

Im dritten Obergeschoss werden die Korridorräume (RN 34, 35), das Treppenhaus (RN 36) und der WC-Raum (RN 39) mit einem Riemenboden ausgelegt (Abb. 321).

Der ganze Korridor (RN 34, 35) wird in drei unterschiedlich grosse Räume unterteilt, indem zwei Abschlussüren angebracht werden. Im östlichen Korridorerteil (RN 35) wird zudem eine Stufe zur Überwindung des Bodenabsatzes ergänzt (vgl. Abb. 321). Der Treppenlauf zum Dach im Treppenhaus (RN 36) wird verkleidet (vgl. Abb. 299). Im Nordostraum (RN 41) wird der Bretterboden ausgebaut und nach dem Einzug von zwei neuen Boden-/Deckenbalken wieder eingelegt.

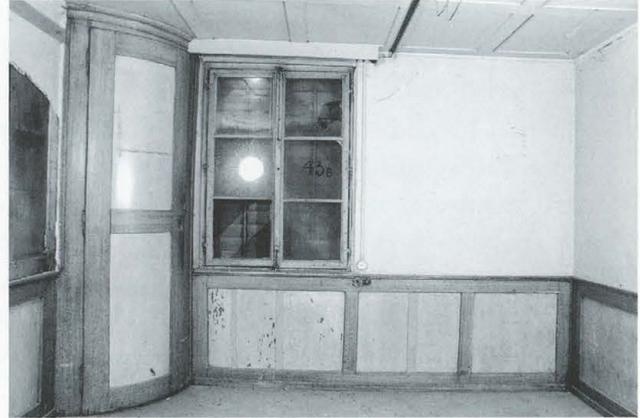
Abb. 322 Burg Zug 1975. Ostannex. Raum RN 43. Blick nach geografisch Südwesten. Erneuerung mit bemaltem Sockeltäfer und Rundschränk.

In den beiden Südräumen (RN 43, 44) werden Fischgratmusterböden eingezogen, und sowohl an die Wandtäfer als auch an die Holztrennwand wird Sockeltäfer montiert (Abb. 322; vgl. Abb. 288). In die Südostecke des Raumes RN 43 wird ein Rundschränk gestellt. In der Westhälfte des Dachraumes RN 46 wird ein Binnenraum eingebaut, dessen Wände aus stehenden Brettern gefügt sind. Er erhält eine Abschlussstür nach Osten (vgl. Abb. 300).

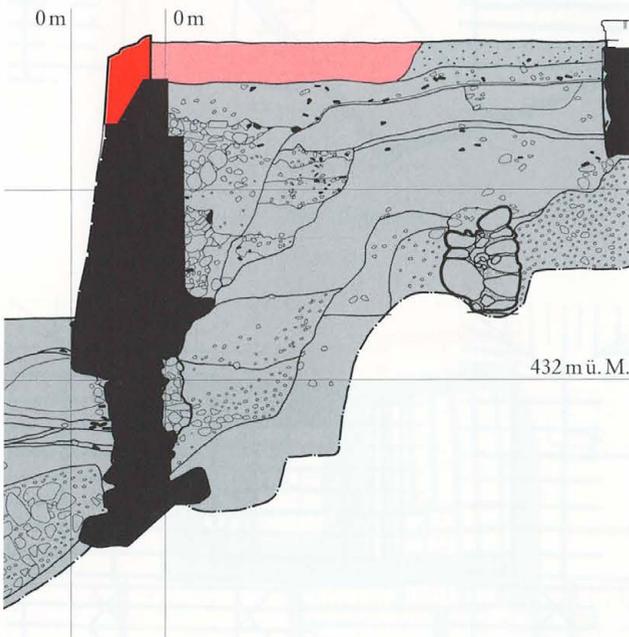
Abb. 323 Burg Zug 1967/2001. Profile P11/P25. Blick nach geografisch Südosten. ■ Geologische Schichten A–C, darin Ringmauer (IIb) und Auffüllungen (III), (IV), (XX), (XXI) und (XXIV). ■ Innere Ringmauer (III und XXIV, links) und «Mantelmauer» (III, rechts). ■ Erneuerung der inneren Ringmauer (XXV). ■ Zugehörige Planie (XXV). Ausschnitt. M. 1 : 80.

Im westlichen Graben werden bis zu 70 cm mächtige Erd- und Bauschuttplanien eingebracht. Die Krone der inneren Ringmauer wird neu fast überall mit einem Betonabschluss versehen und dieser anschliessend mit Biberschwanzziegeln abgedeckt (Abb. 323; vgl. Beilage IV). Zwischen Ringmauer und Burggebäude entsteht durch das Planieren von humoser Erde das aktuelle Hofniveau (vgl. Beilagen I, III, IV).

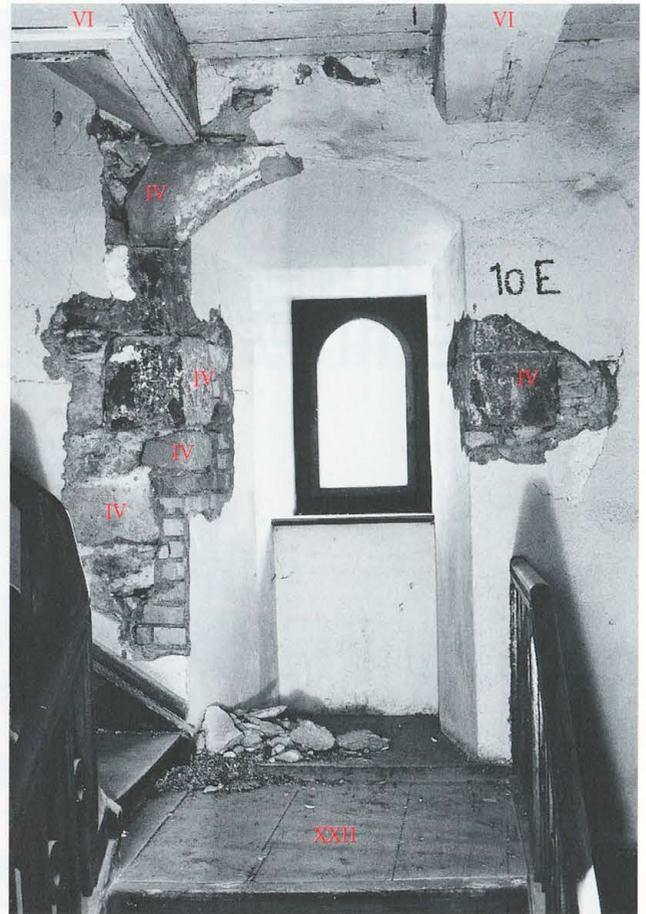
Abb. 324 Burg Zug 1975. Turm. Raum RN 10. Blick nach geografisch Südosten. Der umgebaute Lichtschlitz in der östlichen Turmmauer.

Im ersten Obergeschoss (RN 10) wird das alte Scharfenfenster auf der Ostseite aussen vergrössert und erhält innen teilweise neue Laibungen und neue Brüstung, Rahmen und Fensterflügel (Abb. 324; vgl. Abb. 48a, 52, 54). Das südliche Fenster wird zu einem grossen Ochsenauge mit Sandsteinrahmen aussen und mit Backsteinlaibungen innen umgeformt (Abb. 325 und 326; vgl. Abb. 48b).²⁹¹ Das grosse Westfenster erhält eine neue Südlai- bung (Abb. 327; vgl. Abb. 142). Sowohl das Fenster im Süden als auch jenes im Westen weisen Holzpodeste und Treppentritte auf. Entlang der Ostwand des Raumes kommt eine Sitzbank aus Holz zu stehen (vgl. Abb. 52).

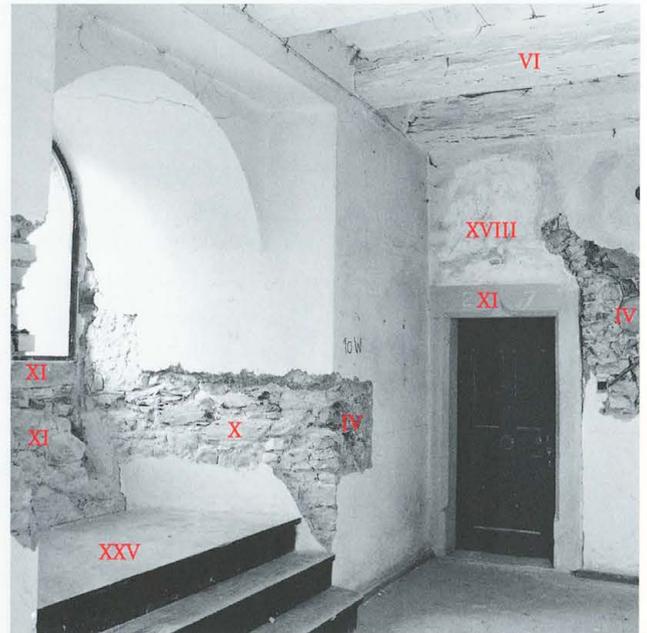
Abb. 327 Burg Zug 1975. Turm. Raum RN 10. Blick nach geografisch Norden. Umgestaltetes Westfenster (ehemaliger Hocheingang Phase V) mit hölzernen Treppenstufen und im Hintergrund Tür (XI) mit gemalter Immaculata (XVIII, vgl. Abb. 584).

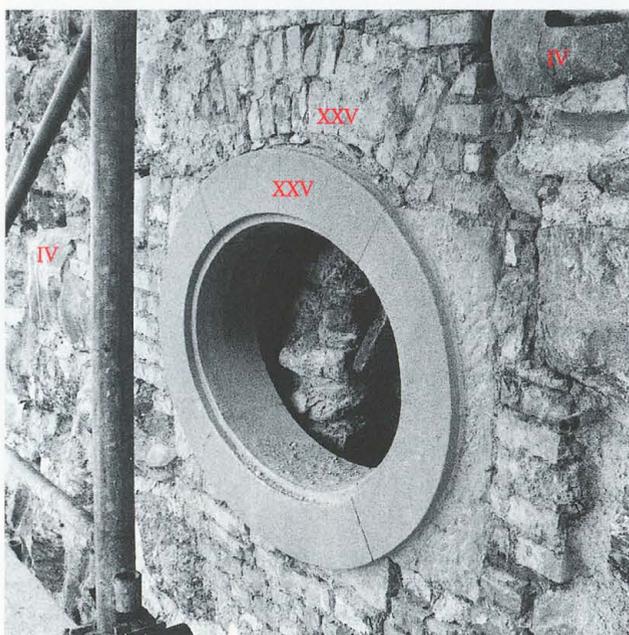
Abb. 326 Burg Zug 1979. Südfassade Turm. Blick nach geografisch Norden. An Stelle des alten Lichtschlitzes eingebautes Ovalfenster.

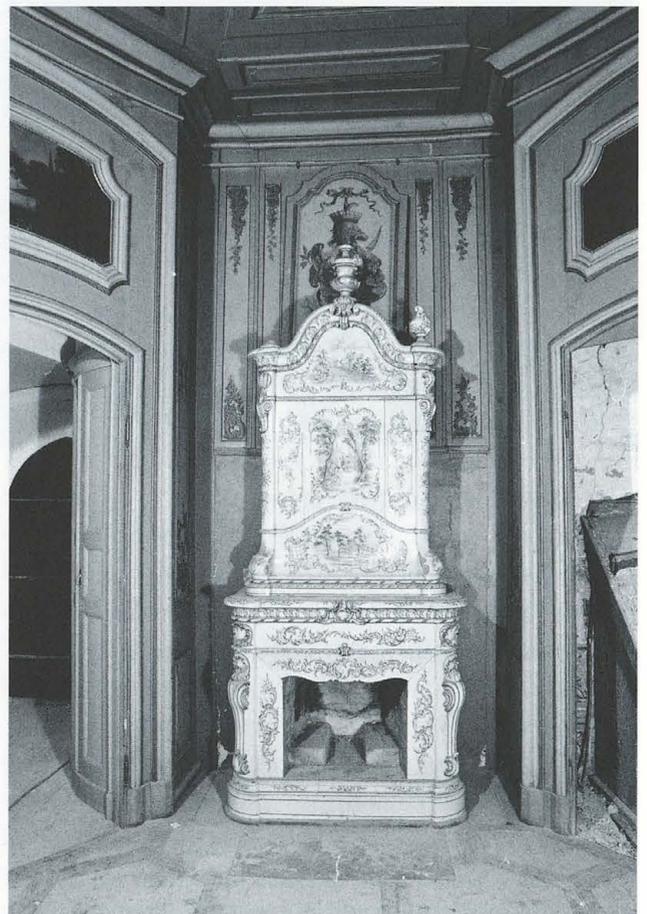
Abb. 328 Burg Zug 1975. Turm. Raum RN 20. Blick nach geografisch Nordosten. Der 1902 datierte Cheminéeofen aus der Hafnerei Keiser in Zug.

Im Turmzimmer (RN 20, zweites Obergeschoss) wird die Eingangspartie durch Sockeltäfer und Rundschränke neu organisiert (vgl. Abb. 55). Sie erhält einen neuen Bretterboden und gipsverputzte Wände. Darüber hängt eine gewölbte Gipsdecke mit Profileisten an den Übergängen. Ein neuer Cheminéeofen auf Zementgrundplatte wird eingerichtet (Abb. 328).²⁹² Damit hängen Anpassungen an die bestehenden Kaminkonstruktionen zusammen.

²⁹² Es handelt sich um einen Entwurf der Hafnerei Keiser, der 1902 datiert ist (vgl. auch MESSERLI BOLLIGER 1989, 66 f.).

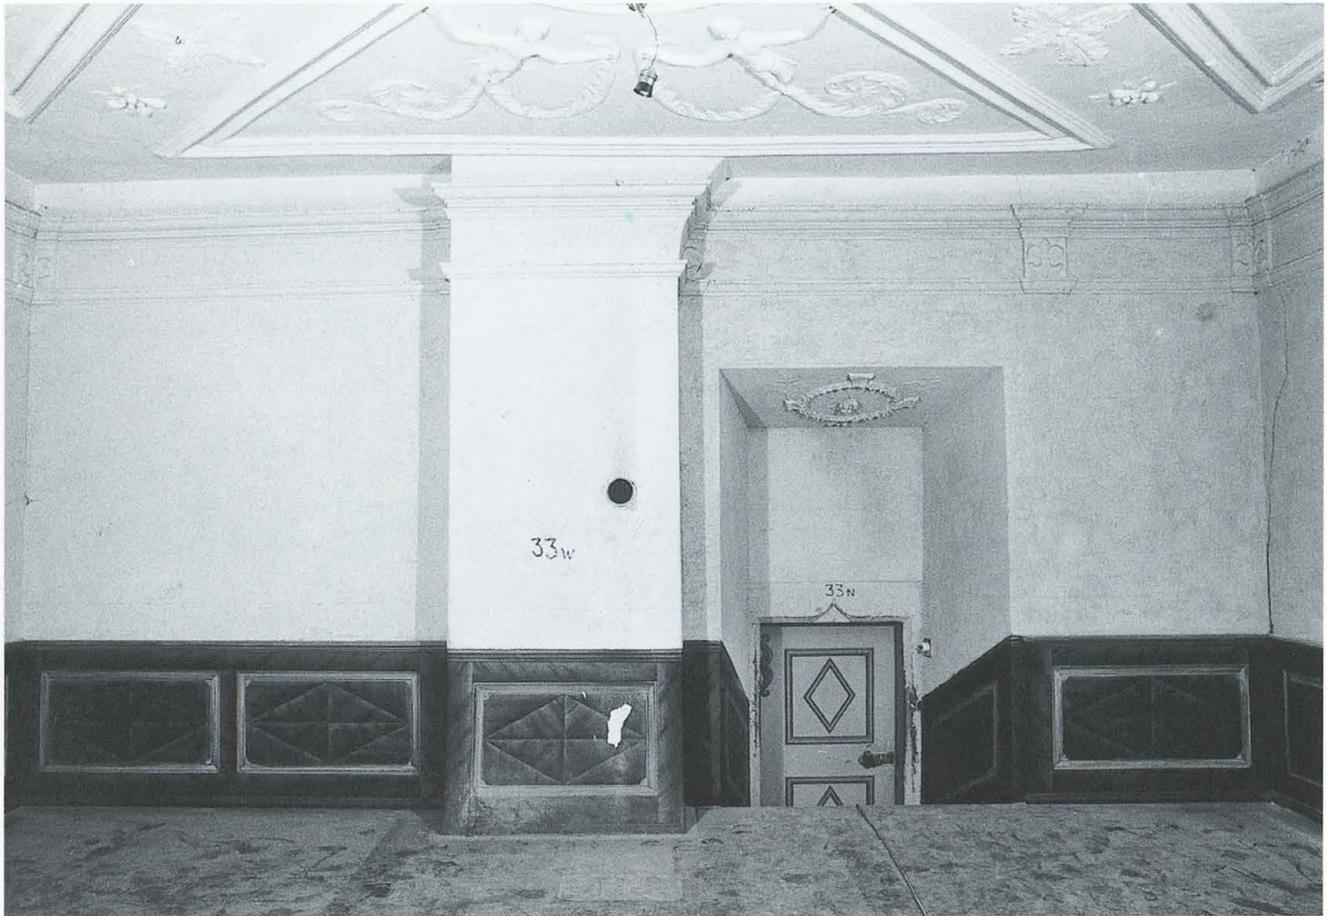
Abb. 329 Burg Zug 1975. Turm. Raum RN 33. Blick nach geografisch Nordosten (vgl. Abb. 60). Neues, bemaltes Sockeltäfer und Bretterboden (Hartholzriemen mit Weichholzfüllung).

Der Turmraum (RN 33) im dritten Obergeschoss erhält einen neuen Boden aus Weichholzfeldern und Hartholzfriesen, der auf einem Unterboden über einer fülligen Schiffkonstruktion liegt (*Abb. 329*). Isolierplatten werden an die Wände gefügt und anschliessend verputzt. Gipsprofile und sonstige Zierelemente bilden die Übergänge zur Decke.

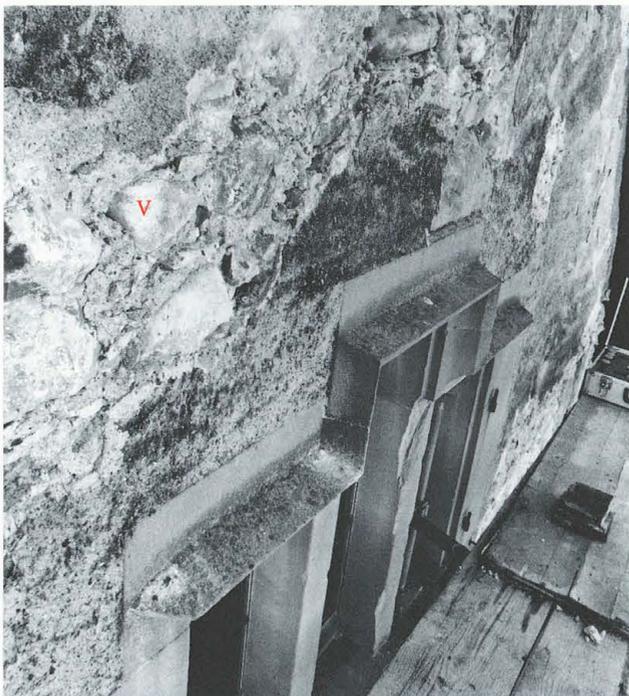
Abb. 330 Burg Zug 1980. Westfassade Turm. Blick nach geografisch Süden an die Westfassade. Neues Staffelfenster an Stelle des alten.

Im Dachgeschoss werden die Giebelfenster nach dem Muster ihrer Vorgänger gänzlich neu eingebaut (*Abb. 330*; vgl. *Abb. 48a, c, 94, 95, 576*). Darum herum entstehen Ausbesserungsstellen im Verputz. Das Turmdach erhält an den Giebelseiten durch den Einbau von Flugsparren einen Vorsprung (*Abb. 331 und 332*). An den südlichen Ecken werden

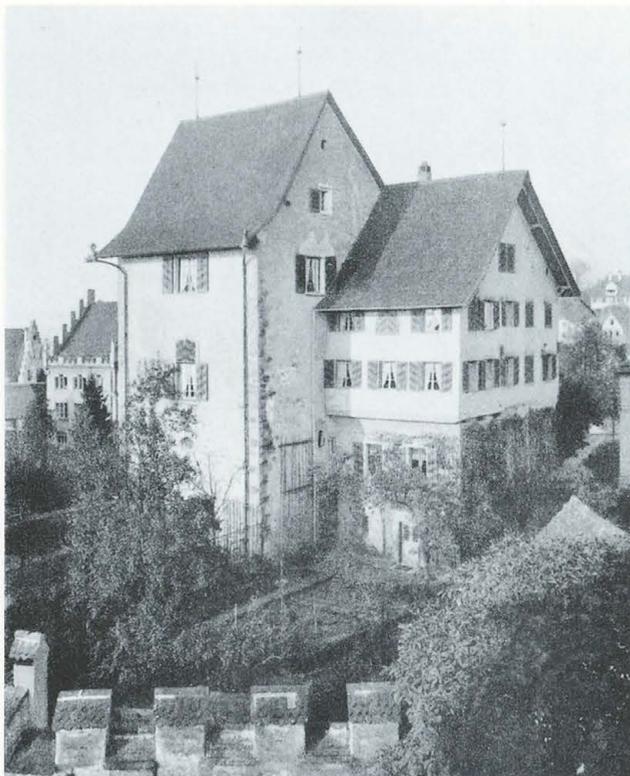
Abb. 332 Burg Zug vor 1935. Blick von geografisch Süden an die Süd- und Ostfassade. Zustand nach dem Umbau (XXV) mit vorkragendem Dach und bemalten Fensterläden.

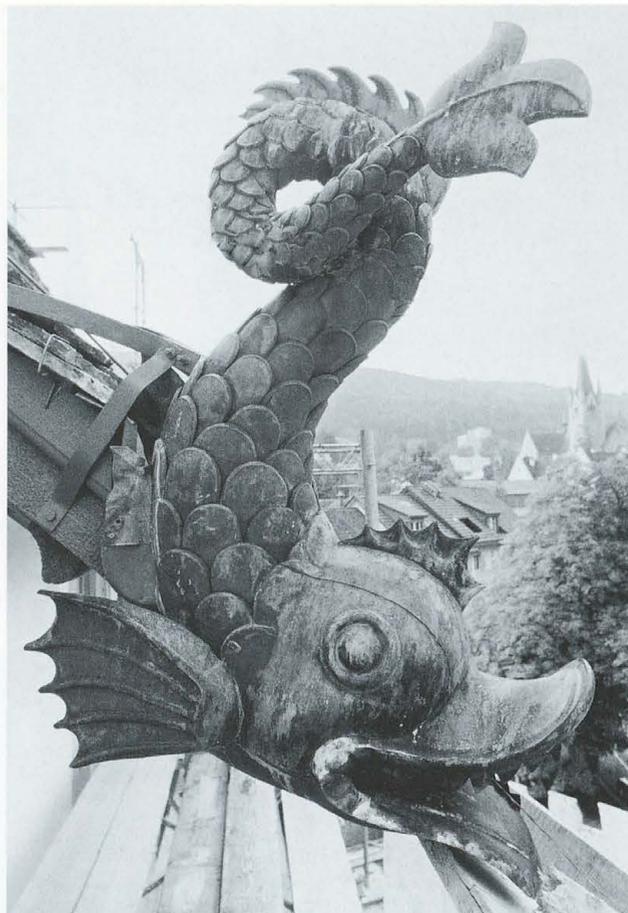
Abb. 333 Burg Zug 1981. Westfassade Turm. Der blecherne Wasserspeier aus Phase XXV.

kupferne Wasserspeier in Form von gewundenen Drachen montiert (Abb. 333).

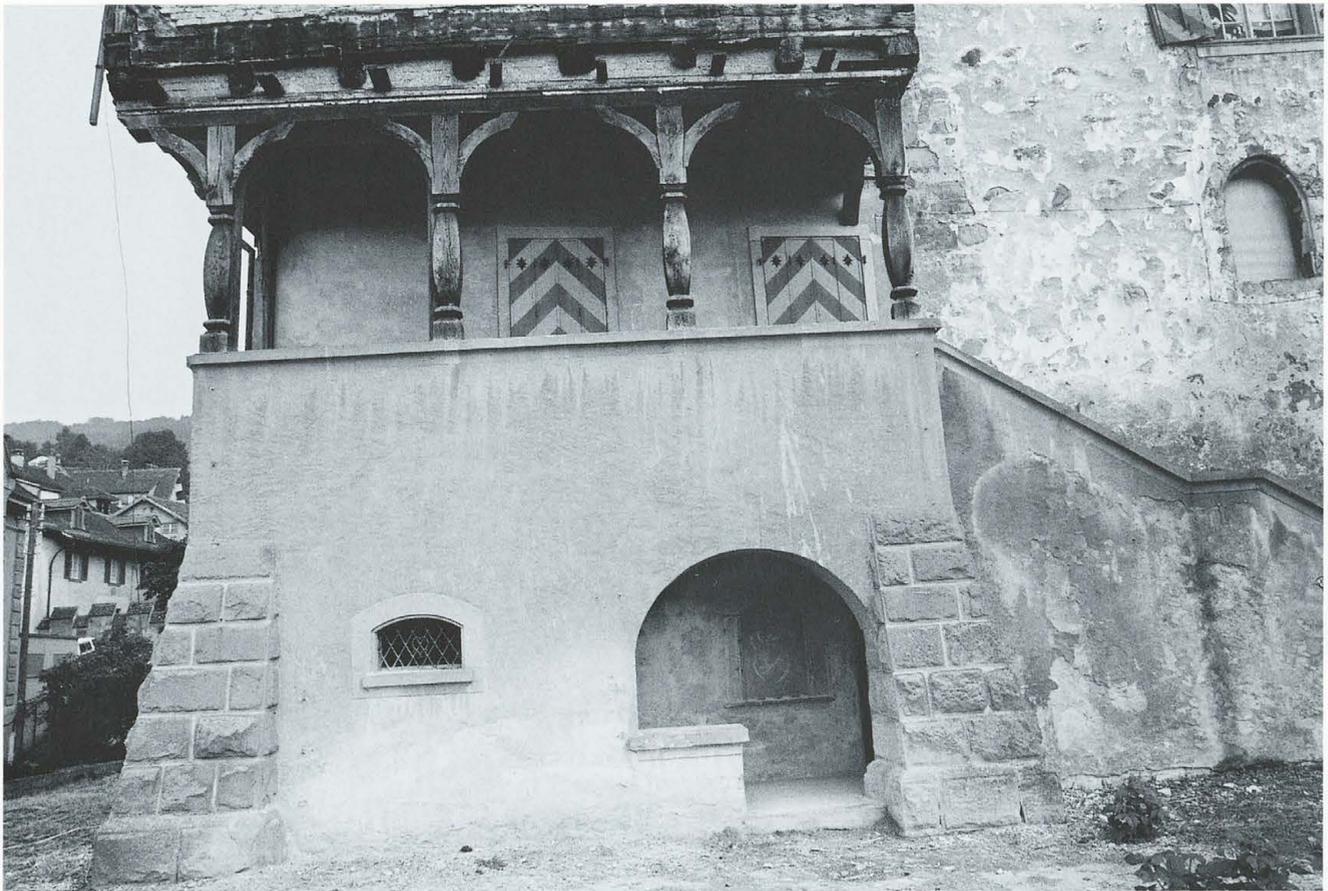
Abb. 334 Burg Zug 1978. Nordannex und Turm. Westfassade. Blick nach geografisch Südosten. Neubau der Veranda mit massivem Unterbau und Freitreppe. Am rechten Bildrand ehemaliger Hocheingang (V).

An die Westseite des Gebäudes wird im Erdgeschoss (RN 7, 8) und im ersten Obergeschoss eine grosse Verandakonstruktion (RN 19) mit Freitreppe errichtet (Abb. 334; vgl. Abb. 148, 179, 308, 576). Die auf eine Brüstungsmauer abgestellten Pfeiler tragen die auskragenden Bodenbalken des zweiten Obergeschosses. Diese sind über der 1890 eingebauten Binnenmauer West gebrochen (vgl. Abb. 76a). Unter die Auskrugung der Westfassade wird im ersten Obergeschoss ein grosser Hilfsbalken eingezogen.

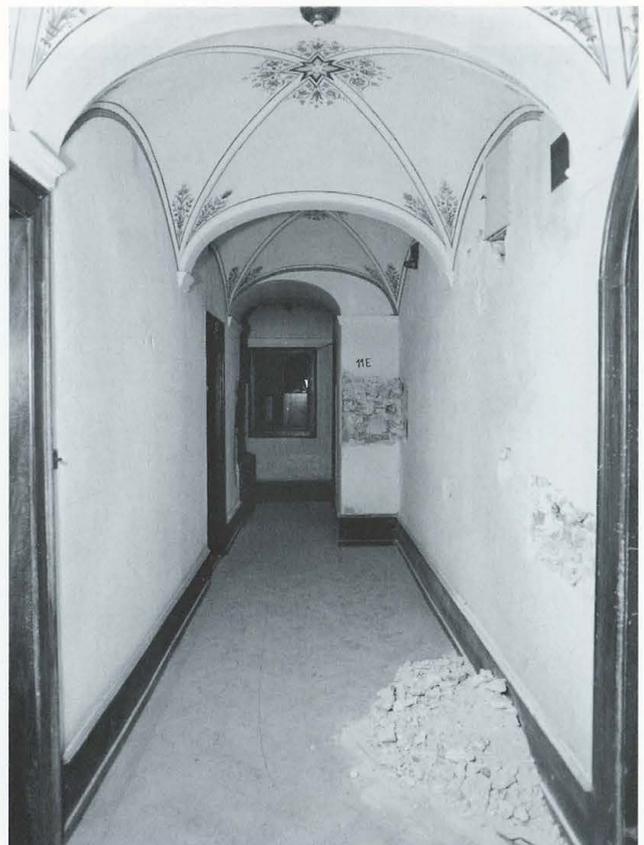
Abb. 335 Burg Zug 1975. Nordannex. Raum RN 11. Blick nach geografisch Südosten. Neu mit Gipsgewölbe versehener Korridorraum.

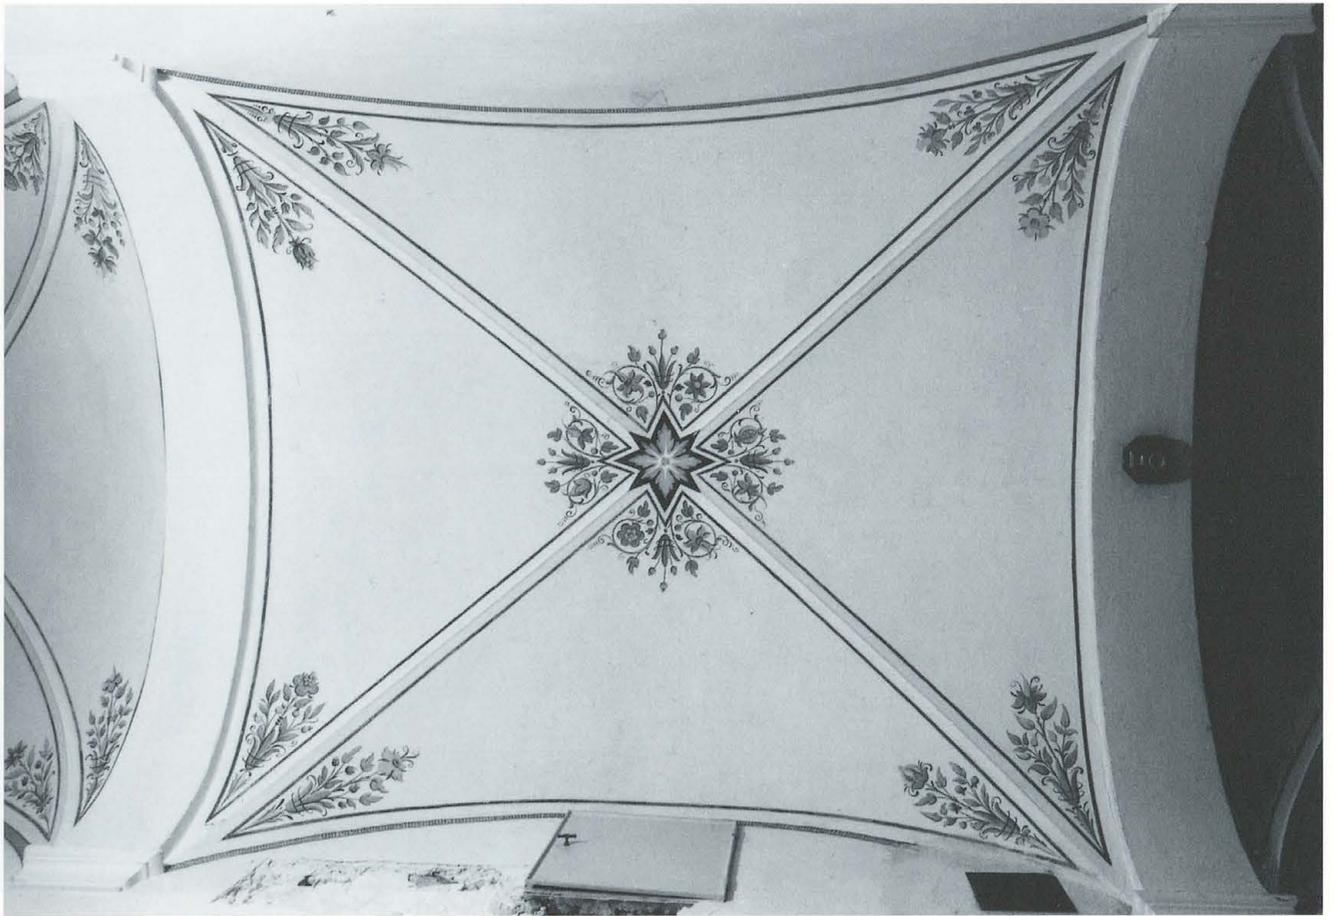
Abb. 336 Burg Zug 1975. Nordannex. Raum RN 11. Blick nach oben. Detail eines bemalten Gipsgewölbes.

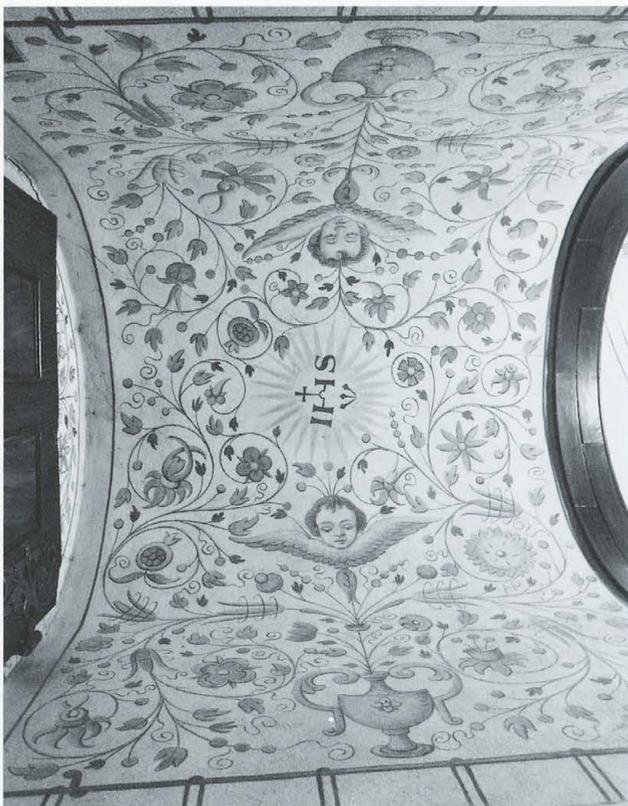
Abb. 337 Burg Zug 1975. Nordannex. Raum RN 11. Blick nach oben. Malerei am Gewölbe im Durchgang zum Turm (RN 10).

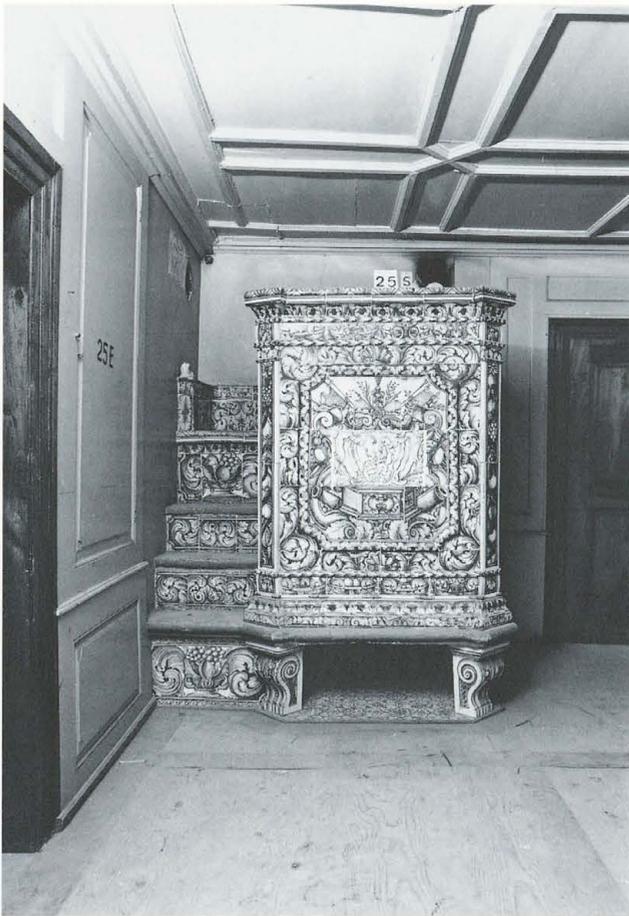
Abb. 338 Burg Zug 1975. Nordannex. Raum RN 25. Blick nach geografisch Südwesten. Mehrfach neu gesetzter Ofen (ab Phase XVI). Im Mittelfeld des Ofens wurde nachträglich eine Kachel mit dem Wappen der Familie Hediger eingebaut.

Im Nordwestzimmer (RN 25) wird der ganze Ofen unter Verwendung des alten Materials neu gesetzt (Abb. 338; vgl. Abb. 596). Damit hängen Veränderungen an den Wänden, am Boden und am Kaminzug sowie neue Feuerungslöcher und Rauchabzugsöffnungen zusammen. Die Zimmerwände erhalten neue bis zur Decke reichende hölzerne Täferfelder über dem vorbestehenden Knietäfer, wobei die entsprechenden Profilergänzungen den Deckenabschluss bilden.

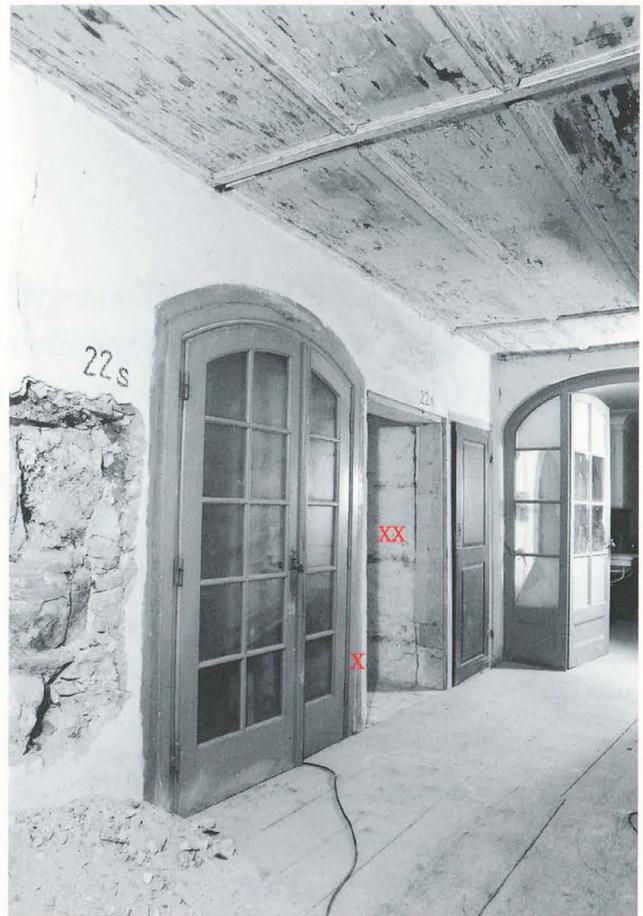
Abb. 339 Burg Zug 1975. Nordannex. Raum RN 22. Blick nach geografisch Westen. Neu eingebaute Türen zum Treppenabgang in den Turm und Korridortrenntür.

Der lange, Ost-West-verlaufende Korridor (RN 21/22/23) wird durch einen Türabschluss in einen kleineren westlichen (RN 21) und einen grösseren östlichen Abschnitt (RN 22/23) zweigeteilt (Abb. 339; vgl. Abb. 240). Ein gleichartiger Türabschluss wird unter teilweiser Erneuerung von Sturz und Gewände vor dem Treppenabgang (RN 20/22) an der Turmwand eingebaut (vgl. Abb. 121, 122, 240, 339).

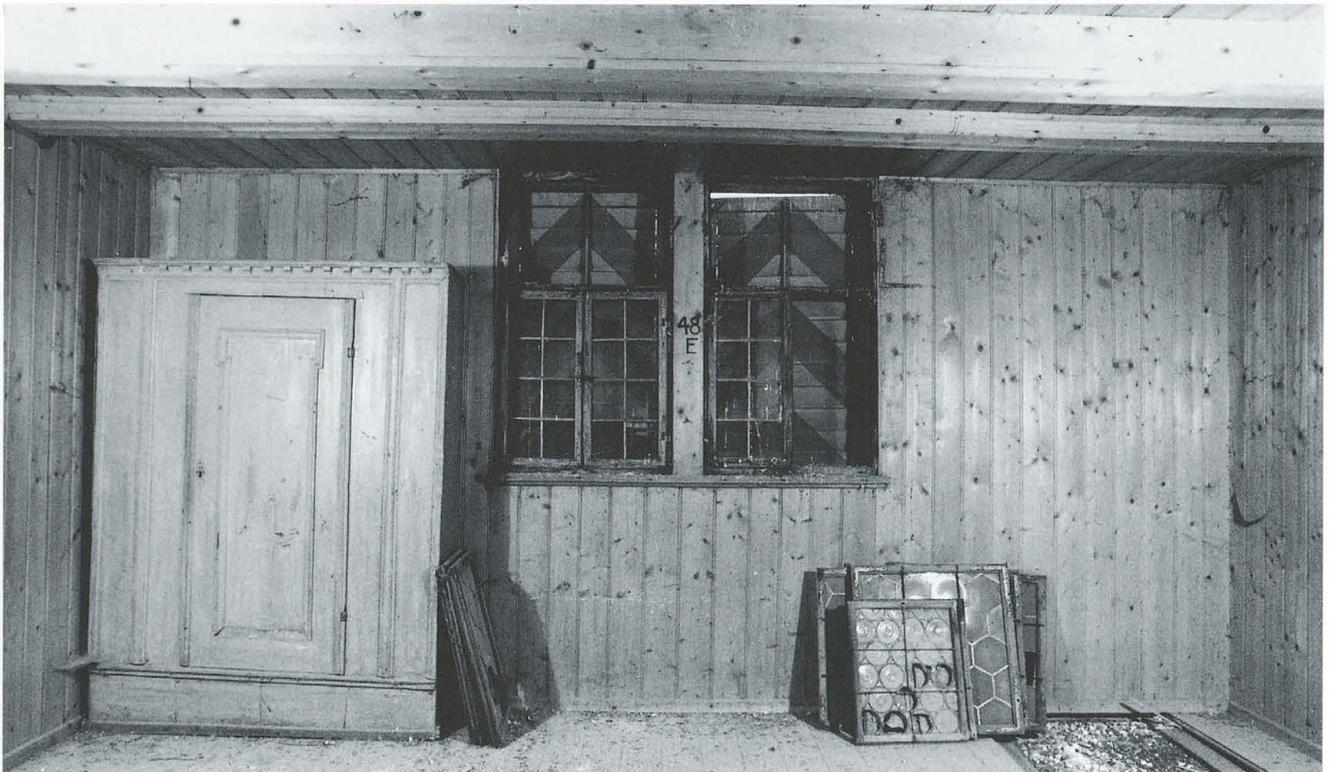
Abb. 340 Burg Zug 1975. Ostannex. Raum RN 48. Blick nach geografisch Südosten. Vollständige Vertäferung des Dachraumes mit so genanntem Krallentäfer.

Das Giebelzimmer (RN 48) im Dachgeschoss erhält einen in Nut und Kamm verlegten Bretterboden sowie Wände und Decke aus Krallentäfer (*Abb. 340*; vgl. *Abb. 150, 151, 207*). Hier haben sich an drei Futterbrettern des Doppelfensters Inschriften verschiedener Dienstmägde erhalten. Das gesamte Dach der Burg wird unter Verwendung des noch brauchbaren Altmaterials neu eingedeckt.
