IV AUFFINDUNGSZUSTAND, KONSTRUKTIVE BEFUNDE UND REKONSTRUKTION

IV,1 Wrack MAINZ 1 (Spantzeichnungen Abb. 50-53; Taf. 1-16; Beil. 1-2)

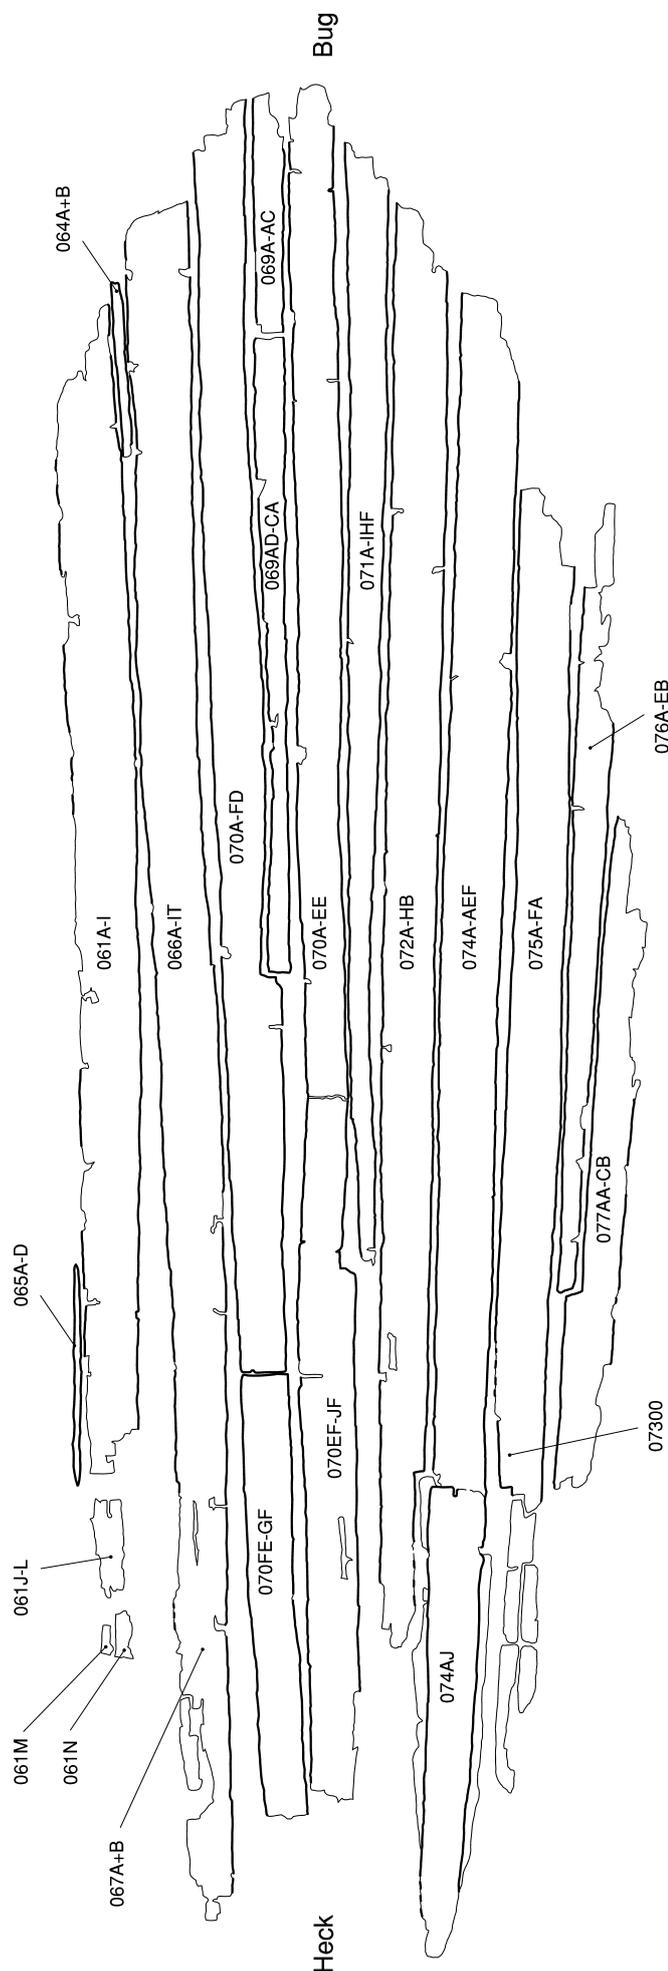
Abb. 3 Wrack 1, Außenhaut. Abwicklung von Kiel, Steven und Planken ohne Binnenzzeichnung. – M. ca. 1:33.

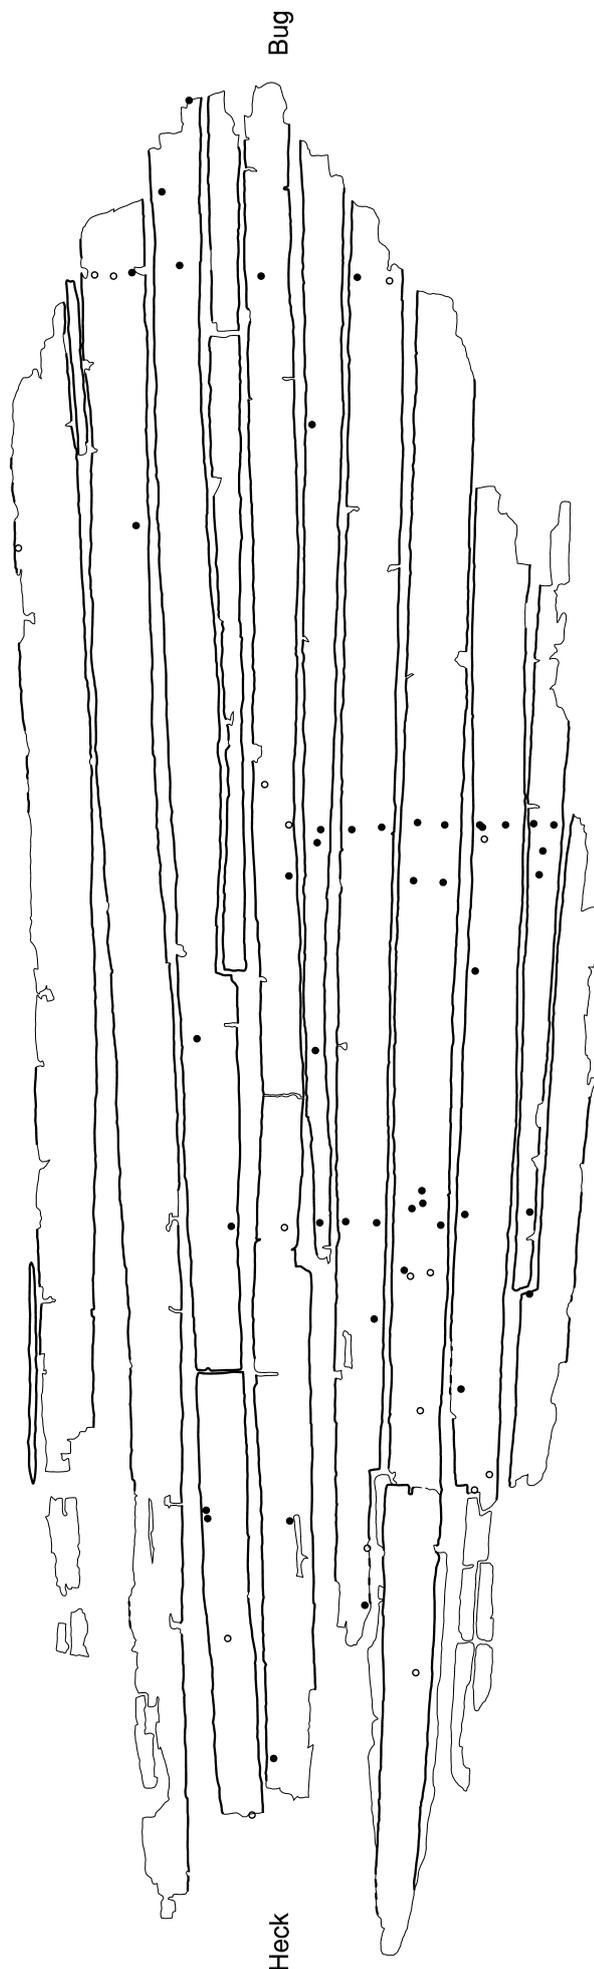
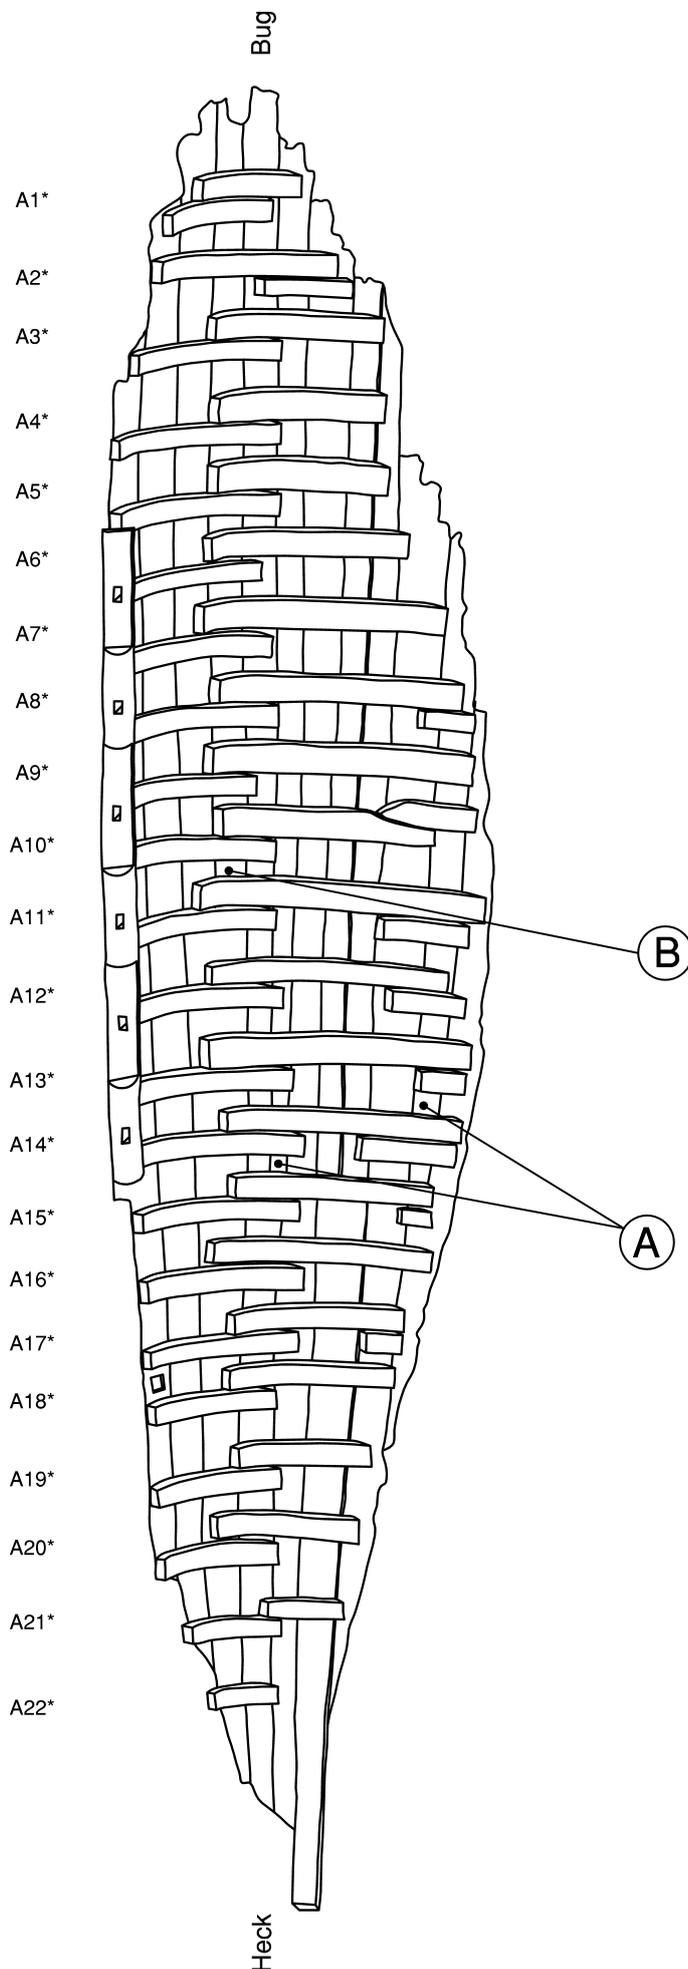
Abb. 4 Wrack 1, Außenhaut. Abwicklung von Kiel, Steven und Planken mit den Positionen von Holznägeln und Bohrungen ohne Korrosionsspuren. – M. ca. 1:33.

Das Verteilungsschema der rudimentären Stiftverbindungen legt die Schlussfolgerung nahe, dass an mehreren Stellen im Rumpf temporär hölzerne Objekte mit Schablonencharakter befestigt waren, die sich über die Kielplanke hinweg in beide Hälften der Schale erstreckt haben (Abb. 4). Das für die Achse A9* hergeleitete Element mag auf die Bodensektion bis zur Kimmung beschränkt geblieben sein, während andere nachweislich auch die Bordwand angebunden haben. Dabei ist zu bedenken, dass womöglich nicht jede der Planken an einer Hilfskonstruktion fixiert wurde; im Übrigen wird die Zusammenstellung der oft nur mit Mühe auszumachenden Holznagelspuren auch lückenhaft sein.

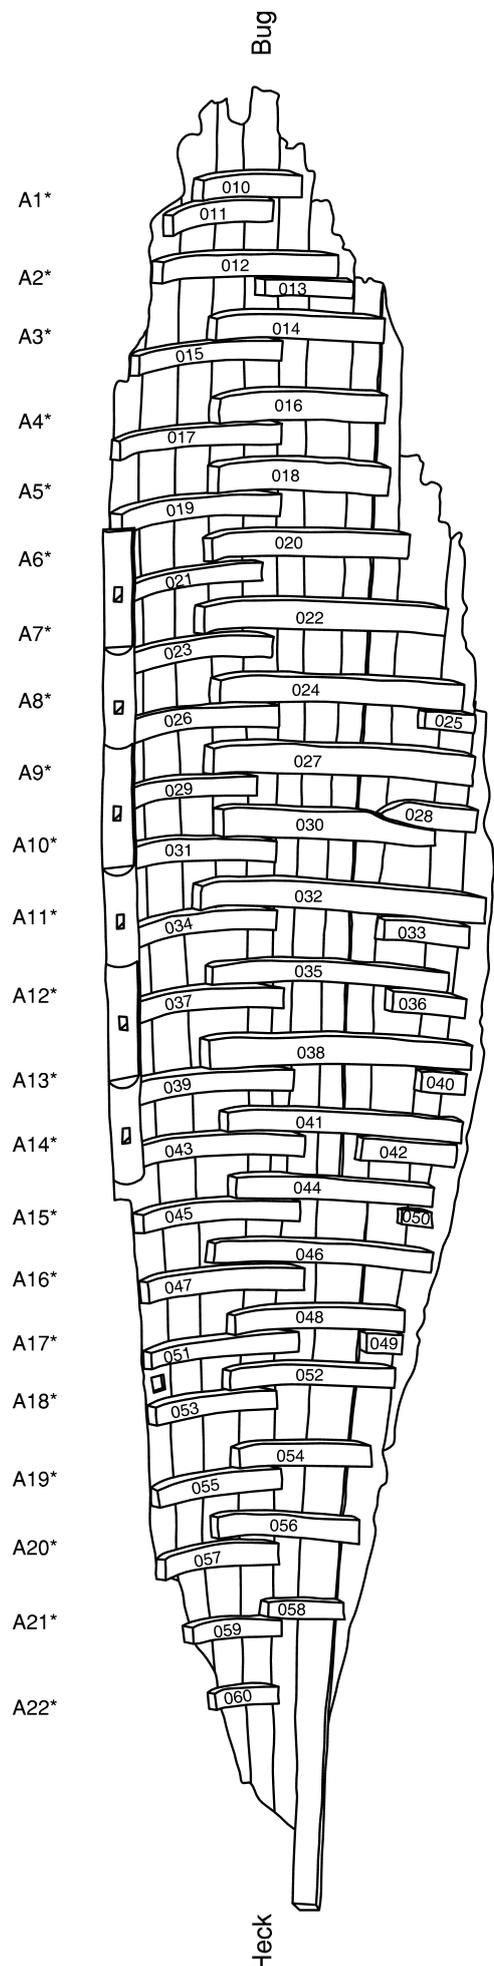
Abb. 6 Wrack 1, vereinfachter Wrackplan mit inventargerechter Kennzeichnung der Spanten. – Ohne M.

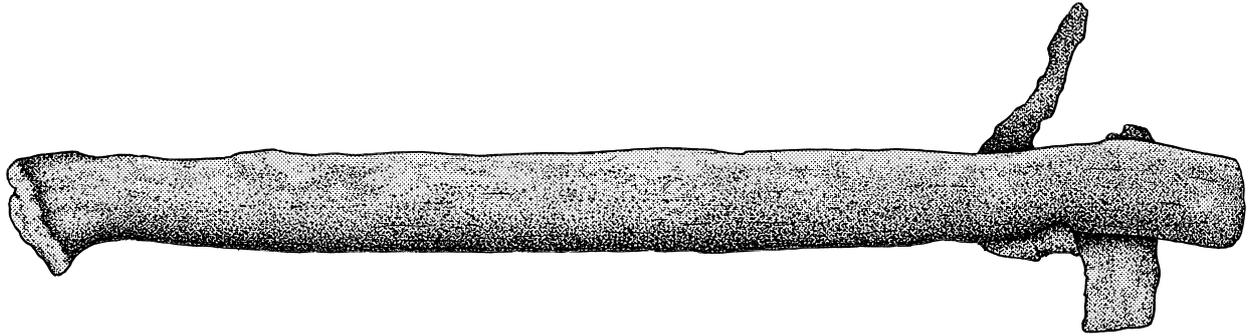
Abb. 7 Wrack 1, Fragment eines eisernen Bolzens. – M. 1:15 (nach Höckmann 1988b).

Besonderes Augenmerk verdient ein knapp 24 cm langes Rundeisen (Abb. 7)⁹³, das im Kopf des Auflangers Bb. A3* steckte, mutmaßlich horizontal und mit dem beschädigten Ende nach binnenbords, während das intakte Ende mittels eines durch einen rechteckigen Schlitz gesteckten Flacheisens gegen Zug nach innen verriegelt worden war, wohl eher außenbords als unmittelbar vor der Kontaktfläche des Spants mit der obersten Planke. Wie selbst auf dem Photogramm (Beil. 1, 1) vage zu erkennen, durchschlug der Bolzen den Dollbaum, wo er aufgrund seines nicht unbeträchtlich großen Überstandes einst ein massives Beschlagteil gehalten haben dürfte. Die rückwärtige Riegelkonstruktion ergibt bei einer Eisen-Holz-Verbindung nur dann Sinn, wenn man sich dort einen eisernen Gegenbeschlag vorstellt; trifft das zu, ließ sich der Schaft zweifellos durch Hammerschläge auf den leicht konischen Riegel unter Spannung setzen bzw. halten.

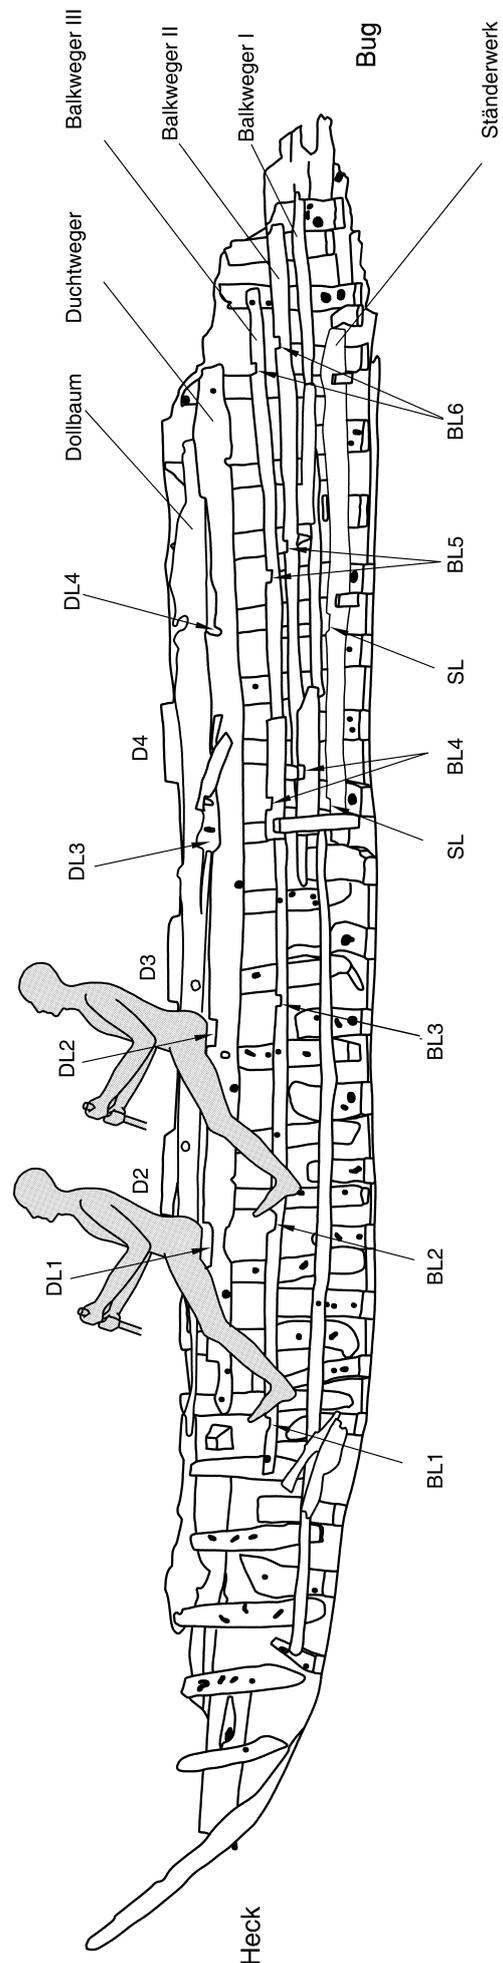
Abb. 9 Wrack 1, Längsansicht innen mit Kennzeichnung von Längsgurten und Lagerrasten. Die anatomischen Silhouetten entsprechen einer Körpergröße von 1,75m. – BL = Balkenlager; D = Dole; DL = Duchtlager; SL = Ständerwerks-Längsgurt. – M. ca. 1:33.

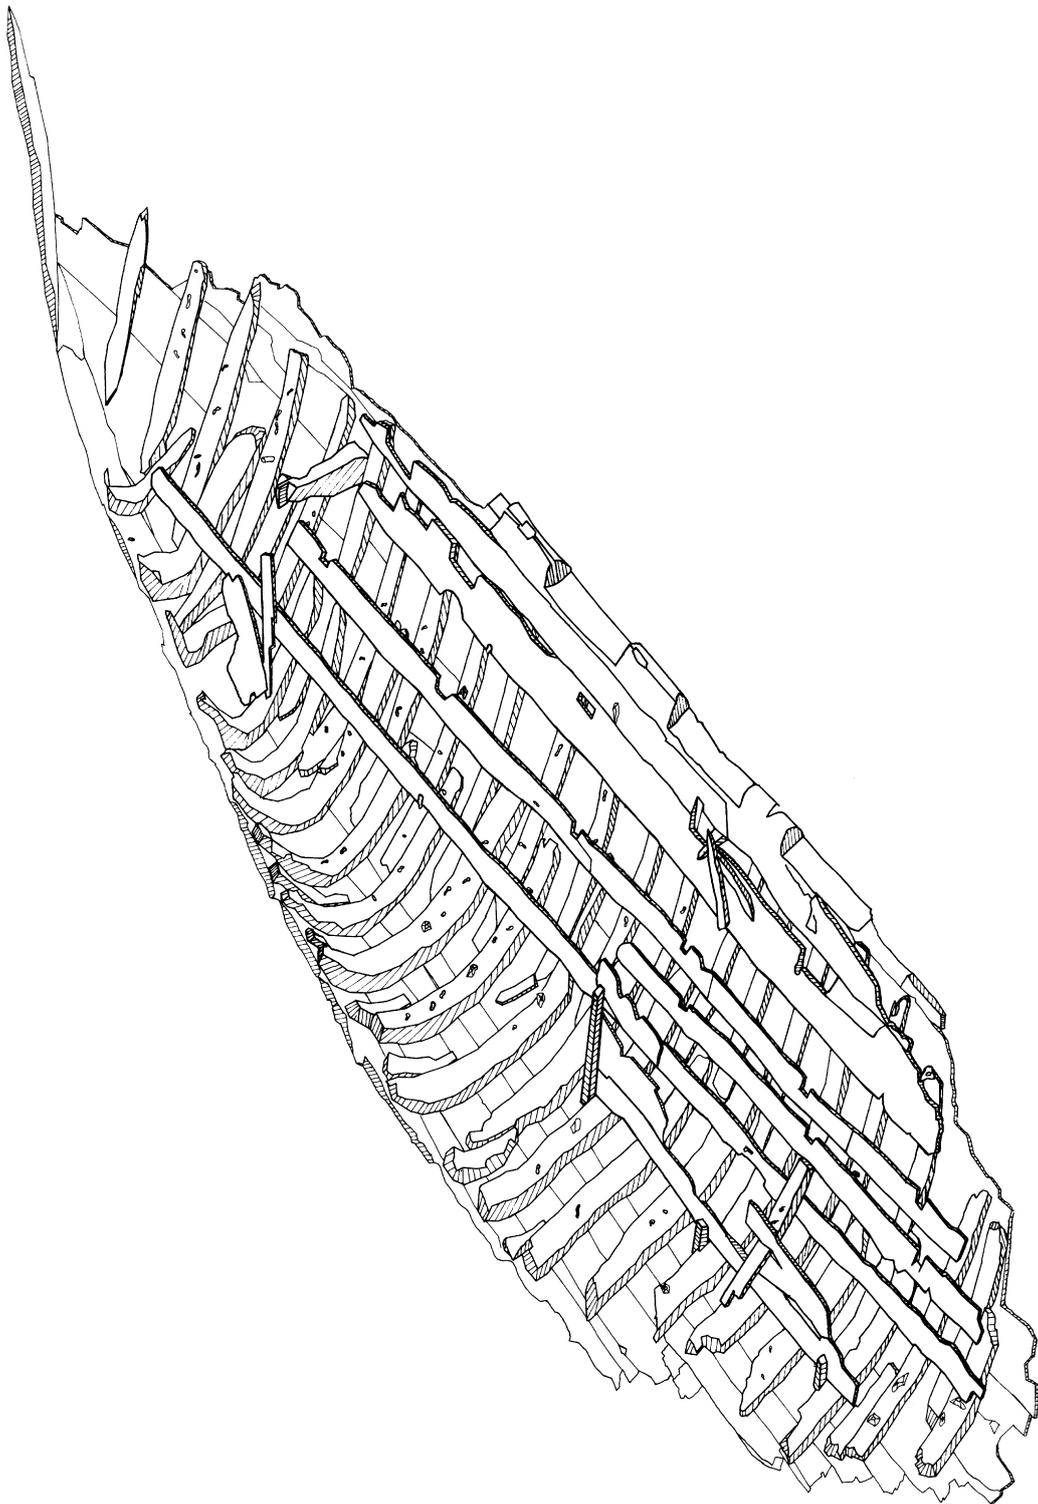
Abb. 10 Wrack 1, Parallelprojektion von Stb. vorn, erstellt nach den photogrammetrischen Bilddaten (G. Heinz, RGZM). – M. ca. 1:20.

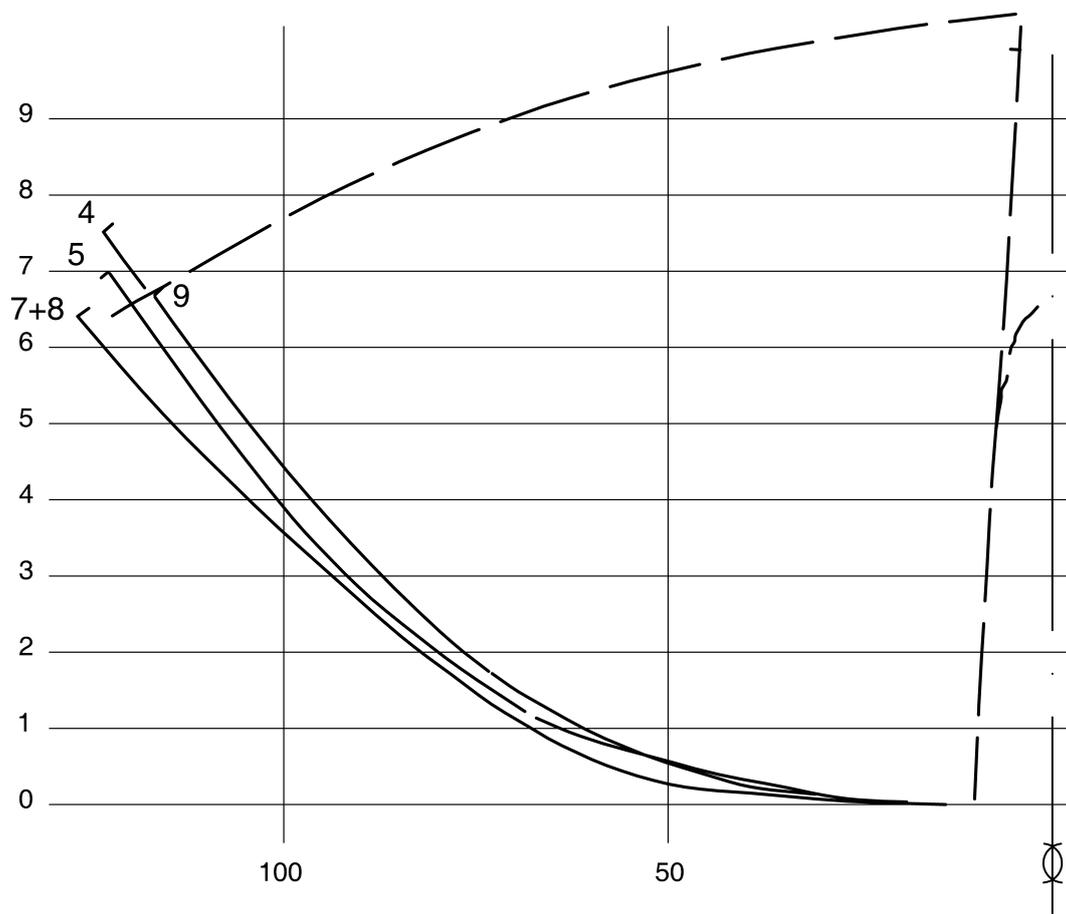
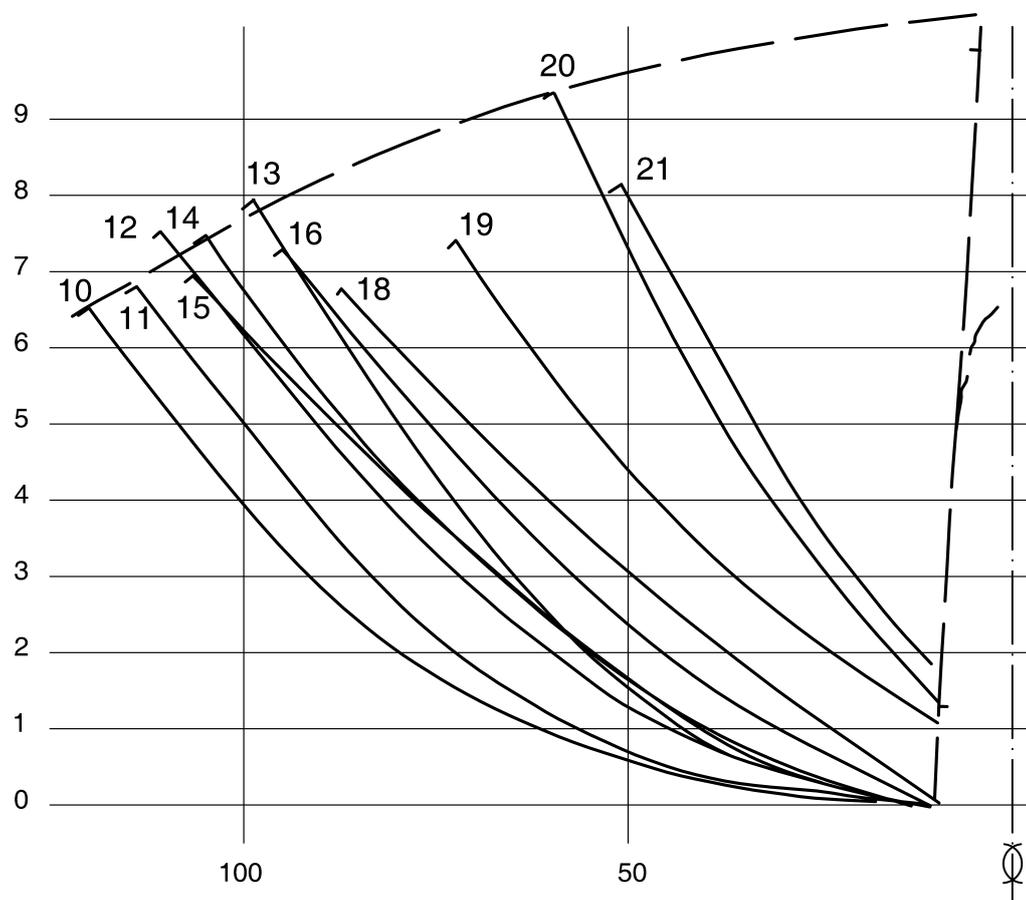
Abb. 11 Wrack 1, ausgewählte Spantkurven, horizontiert nach Photogramm (dazu Beil. 2, 1). – M. 1:10.

Unübersehbar setzt sich die schon an A9* mit einem die Richtung wechselnden Radius andeutende Zuschärfung der Kimmung in A7* und A5* fort, kehrt vorlich noch deutlicher bei der Mallkante vom Backbordhalbspannt A2* wieder, wobei sich aber am Übergang zwischen flachem Boden und Bordwand Konturen überschneiden, d.h. sich in ihrer sektionsweisen Verkettung Beulen bzw. Ausbuchtungen abzeichnen, die in dieser krassen Manier am intakten Schiffskörper nicht existieren können. Nicht weniger regelwidrig verhält sich dort die Lehnung der Seiten, die praxismäßig annähernd parallele Begrenzungslinien (vergleichbar mit dem Bündel A12* bis A10*) erzeugen müssten. Hier muss und kann auch durch behutsame Interpolation nachgebessert werden.

Im Heck zeichnet sich durch die geometrisch aus dem Gefüge geratene Gruppe A19* bis A15* (**Abb. 11** unten), wiederum mitgeteilt durch sich kreuzende Konturlinien, eine kräftige Deformation ab, der am ehesten durch die Drehung der Kurven zur vertikalen Spiegelachse beizukommen ist. So behandelt, glättet sich das Erscheinungsbild der aufeinander Bezug nehmenden Risse erheblich (**Abb. 12; Beil. 2, 2**), ohne dass dem Befund Gewalt angetan wäre. Demgegenüber gelingt dies nicht gleichermaßen für die Areale vorlich A10*, wo nur – bezogen auf den Maßstab 1:10 – ein millimeterweises laterales Verschieben der Kurvenschnittpunkte mit den Wasserlinien in die eine oder andere Richtung, dann auch eine experimentierende Rotation um den Koordinatennullpunkt Abhilfe leisten. Dabei zeigt sich nicht allein die weitgehende Koinzidenz der Spantkonturen A7* und A4*: Auch sämtliche dazwischen geschaltete Kurven fallen damit zusammen (**Abb. 13**). Es mögen schwache Nuancen existieren, die sich jedoch unter den gegebenen Voraussetzungen im Maßstab 1:10 nicht visualisieren lassen, es sei denn durch subjektives Verändern des Kurvenbildes. Darauf wird aus methodischen Gründen verzichtet und stattdessen mit Rotation und lateraler Verschiebung gearbeitet.

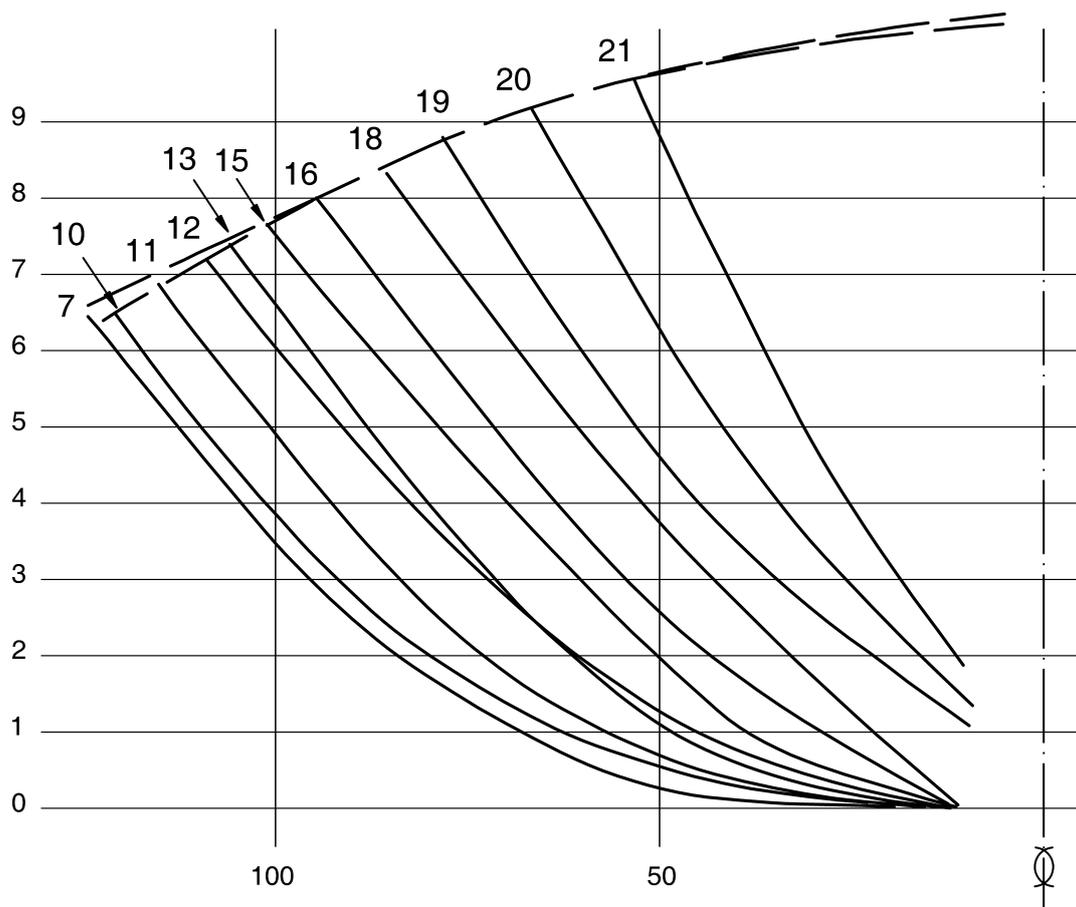
Abb. 12 Wrack 1, ausgewählte Spantkurven wie Abb. 11, durch Rotation neu justiert (dazu Beil. 2, 2). – M. 1:10.

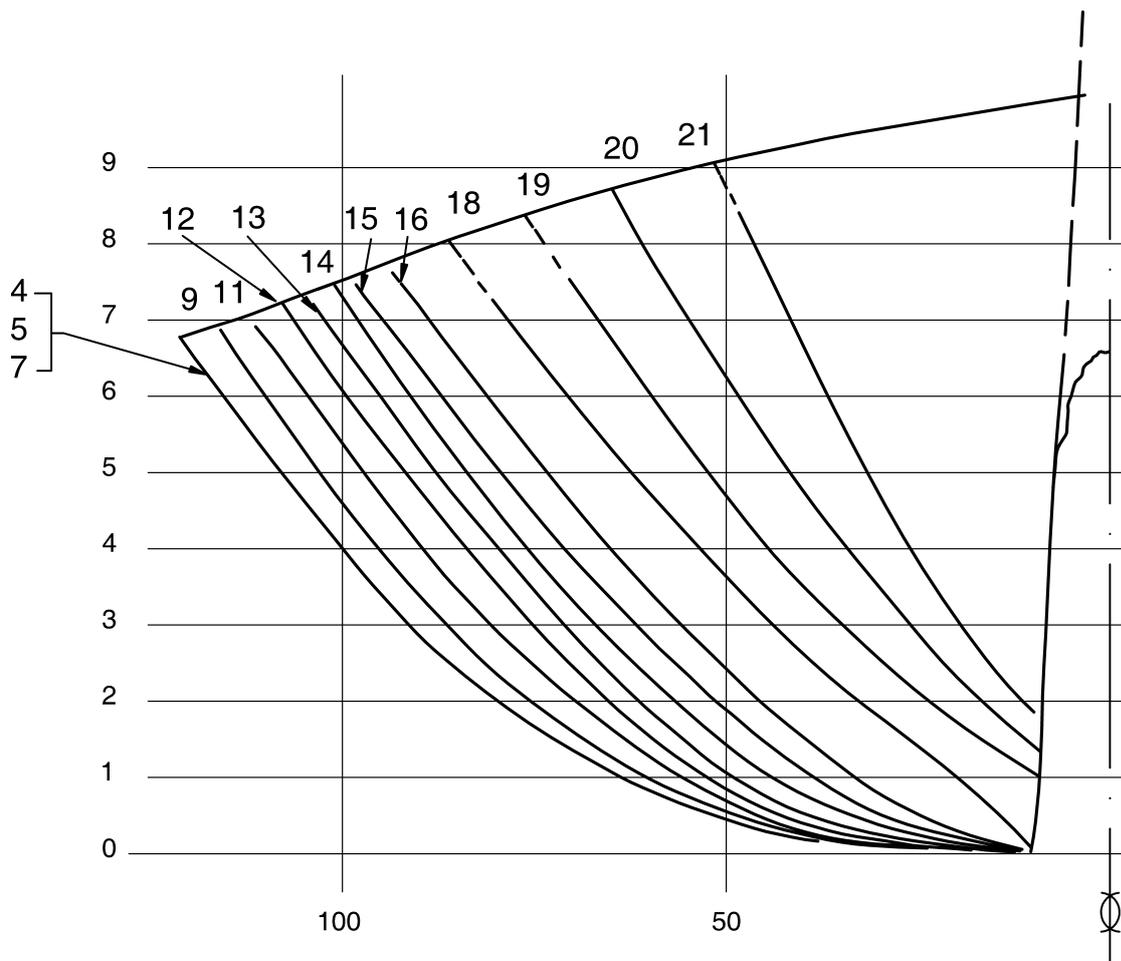
Abb. 13 Wrack 1, ausgewählte Spantkurven wie Abb. 11, durch Rotation und bzw. oder horizontalen Schift interpolatorisch korrigiert und mit dem Wasserlinienplan (Beil. 2, 3) abgeglichen. – M. 1:10.

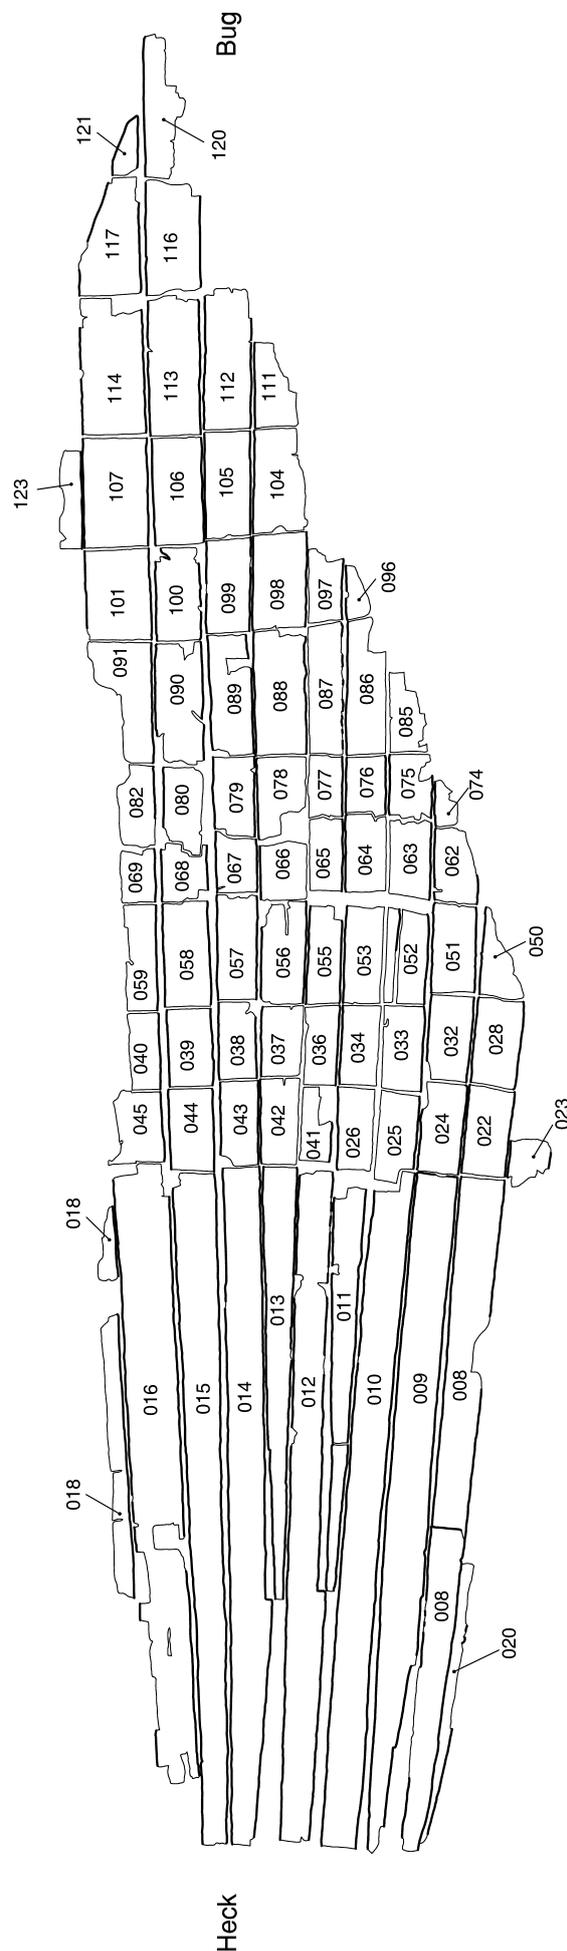
Abb. 14 Wrack 2, Außenhaut. Abwicklung von Kiel, Steven und Planken ohne Binnenzeichnung. M. ca. 1:40.

(Abb. 14, 062A.H7), wo Eisenstifte oder -nägel offenbar das Herausfallen geschrumpften Astholzes verhindern sollten (Taf. 24, 8).

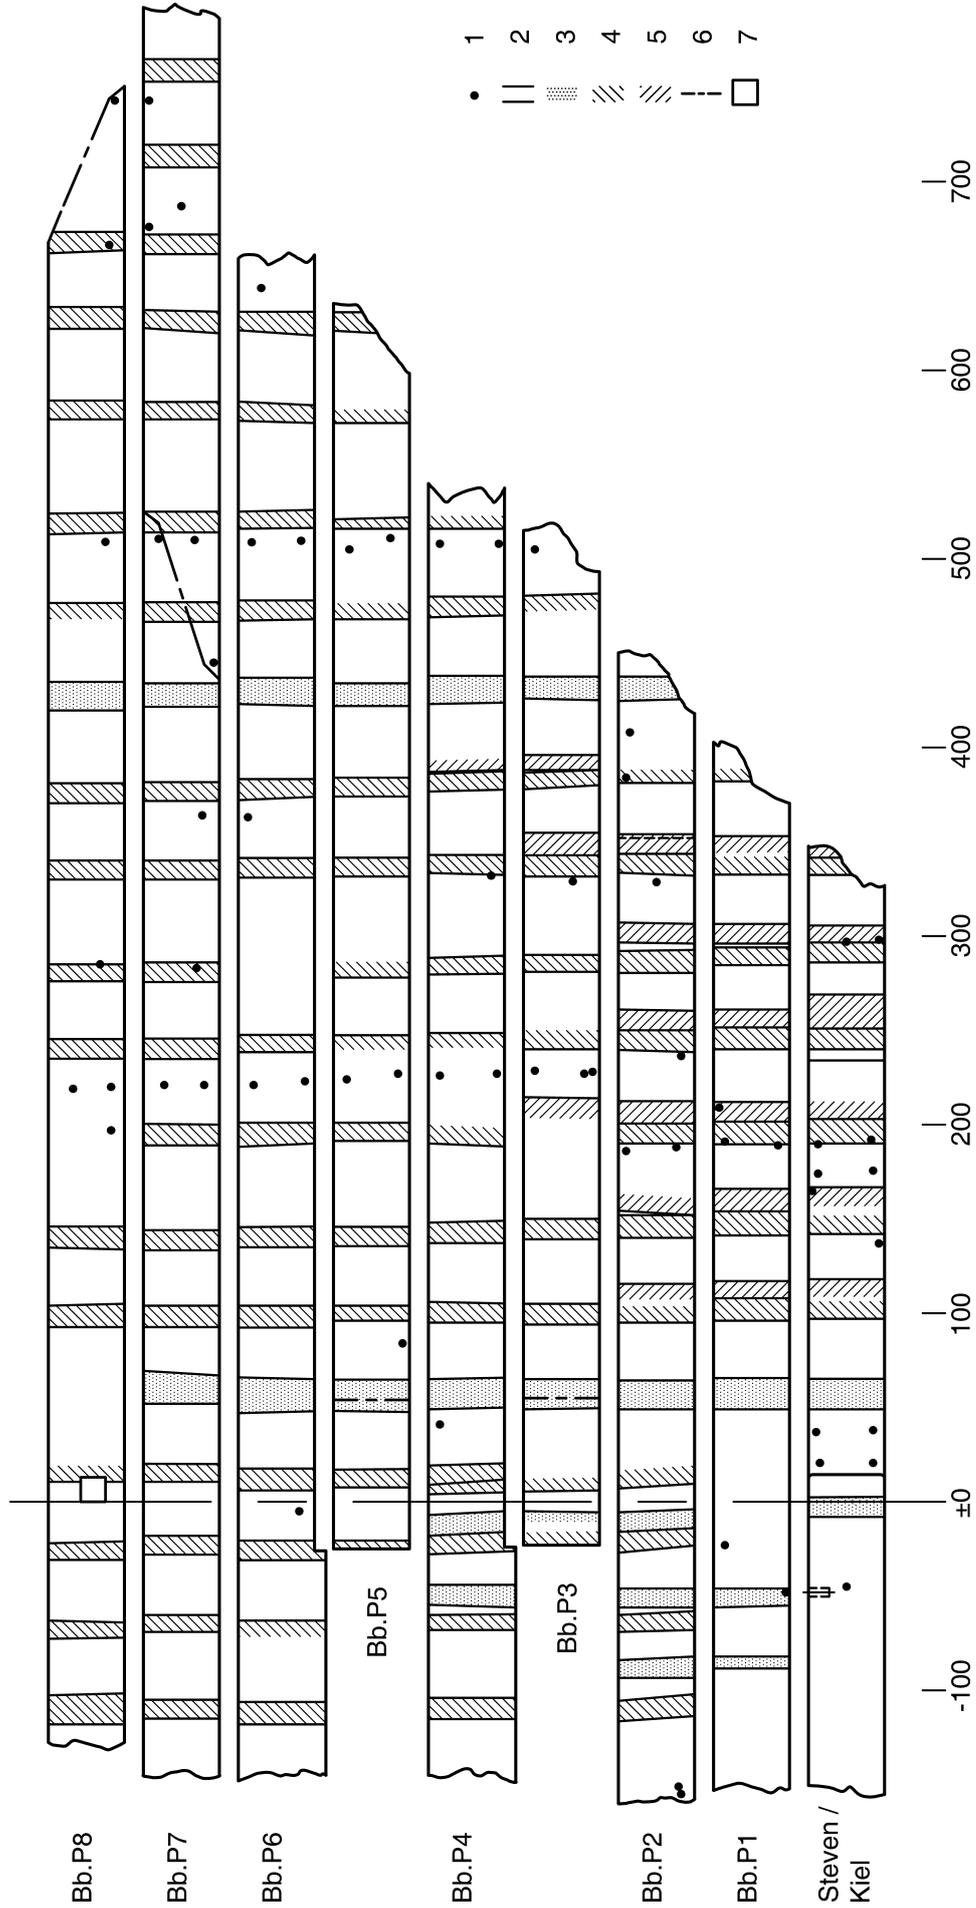
Abb. 15 Wrack 2, schematisierte Abwicklung der Außenhaut mit konstruktiven Befunden. – 1 Holz Nagelspuren; 2-5 Kontaktflächen der Spanten (2 laterale Begrenzung; 3 Wraggen und mutmaßliche Vollspanten; 4 Halb- bzw. Seitenspanten oder Auflanger der Bb.-Seite; 5 Stb.-Halbspanten); 6 erhaltene Schäftungsnahte; 7 Balkenpforte. – M. 1:40 (Maßhaltigkeit nur longitudinal).

Die Auflageflächen der Spanten zeichnen sich auf der Plankenhaut in nahezu lückenloser Folge ab (Abb. 15). Zumeist sind sogar beide Konturverläufe eines Spants zu erkennen (Taf. 24, 1; 25, 1), gelegentlich sogar das Ende der von Stb. den Kiel querenden Halbspannten (Taf. 24, 11). Nicht selten hat der schützende Quergurt die alte Werkoberfläche der Planken konserviert (Taf. 26, 6; 27, 2), die wir uns zumindest partiell – nicht nur binnenbords – als sägerau vorstellen dürfen (Taf. 24, 9; 25, 4; 26, 6; 27, 2. 5), was die Spantzwischenfelder kaum noch preisgeben (Taf. 26, 11). Das war insofern zu relativieren, als verbreitet Werkspuren auch für die Überarbeitung sprechen (Taf. 24, 3-4. 7).

Zu den wohl interessantesten Befunden von Wrack 2 zählen der quantitative Nachweis und das Anordnungsmuster von Holznägeln (Taf. 27, 8-9) oder von auf solche zurückgehenden leeren Bohrungen, die (bis auf die in nur höchst bescheidenem Umfang erhaltenen Planken Stb.1 und Bb. 9) in jedem Gang vertreten sind. Zur Interpretation von Bohrlöchern sei vorausgeschickt, dass sie nur dann aufgelistet werden, wenn weder ihr Querschnitt dem Profil der vierkantig geschmiedeten Eisennägel entspricht noch Korrosionsprodukte wahrnehmbar sind, die man auf einen bei der Demontage entfernten Nagel zurückführen könnte¹²⁶. Das Verwechslungsrisiko spielt freilich nur eine sekundäre Rolle, zeigt sich doch, dass sich das Gros der Befunde auf die offen liegenden Spantzwischenfelder verteilt, wo an keiner Stelle Bauglieder eine noch intakte Verbindung bezeugen. Gerade dieser Umstand ruft Neugier hervor. Nicht zuletzt fügt sich aus der graphischen Remontage der erhaltenen Planken ein System wieder zusammen, das sich – abgesehen von wenigen Ausnahmen – durch seine Achsensymmetrie von selbst stützt und, gemessen an gleichwertigen Beobachtungen an den übrigen Mainzer Wracks, an Deutlichkeit kaum noch überboten wird (Abb. 15).

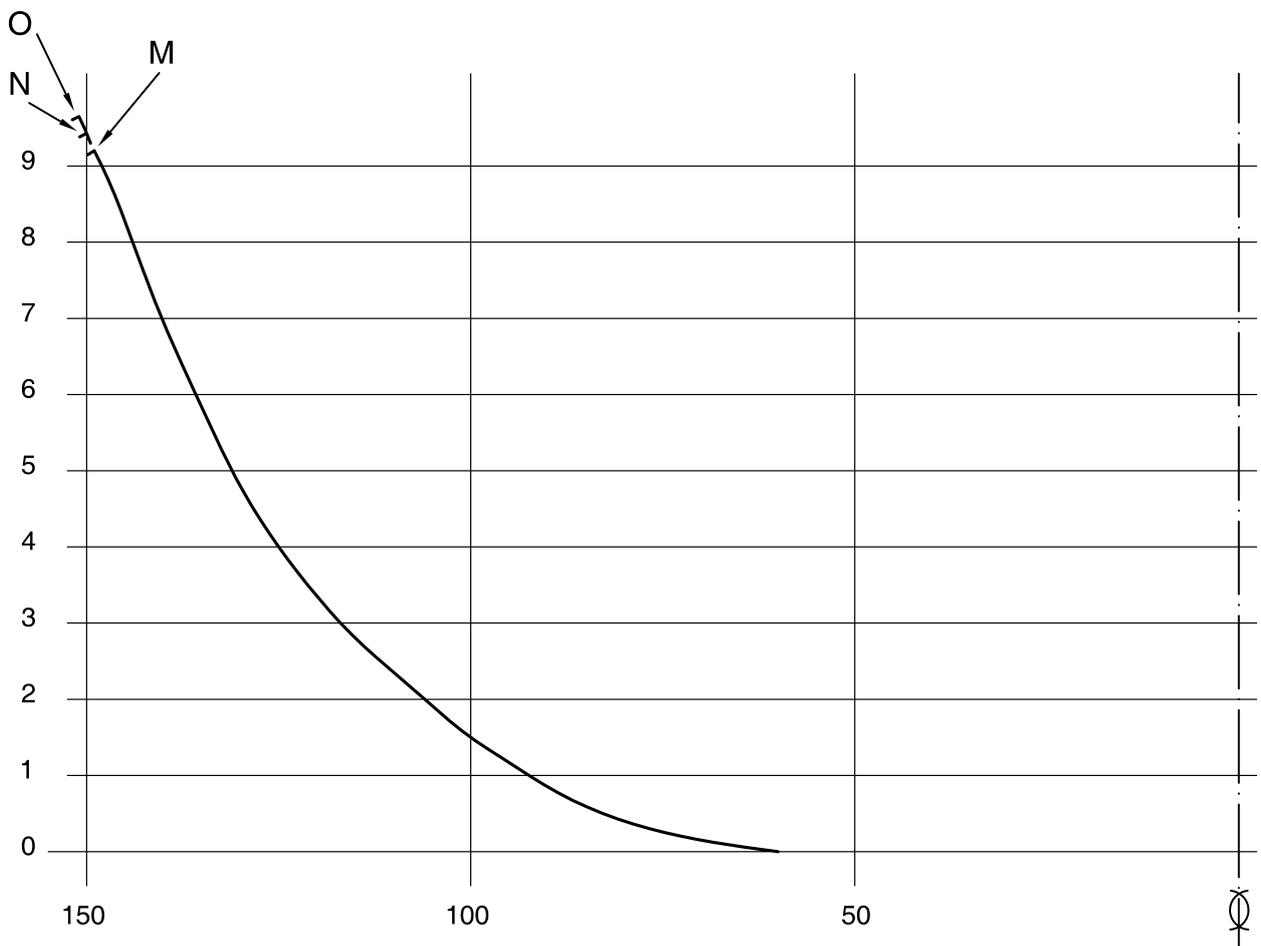
Abb. 17 Wrack 2, Spantkurven, horizontalisiert nach Photogramm. – M. 1:10.

Überträgt man die hinsichtlich Rotation und Zentrierung revidierten Spantkurven in einen Rissentwurf (**Abb. 17**), kommt die gestaffelte Folge der nach ihrem Verlauf verwandten Zeichnung dem formalen Charakter des Schiffskörpers offenbar recht nahe. Jedoch reflektiert sie gewiss nicht in vollem Umfang das zeitgenössische Erscheinungsbild, spiegeln doch begrenzte Überschneidungen (wie im Bordkantenbereich der Spanten im Heck sowie A14*/A15* [»G«/»H«]) und Anomalien bei der Kimmung im Wracksegment vorlich A15* nicht nur das Ergebnis von Deformationen wider, sondern man hat sich auch einzugestehen, dass die auf visuellem Vergleichen und Messen beruhende Umsetzung der Rekonstruktion mit Fehlerquellen und Toleranzen auszukommen hat.

Der Entwurf gestattet nicht zuletzt Aussagen zur formalen Entwicklung des Fahrzeuges und zu einzelnen Hauptabmessungen: Mit den Arealen A9*/A10* (»K«/»L«) erschließt sich ein Rumpfabschnitt, dessen bugwärtige Verlängerung keine messbaren morphologischen Veränderungen mehr erfährt; jedenfalls erscheinen die Kurven A8* und A7* (»O«/»N«) deckungsgleich, so dass hier von der Mittelsektion des Rumpfes die Rede sein dürfte, wiewohl wir deren weitere Erstreckung nicht kennen (**Abb. 17** unten). Im Kalkül bezeichnet die dergestalt definierte Fläche das ungefähre Hauptspantareal, was sich auch mit Rücksicht auf die Entwicklung der Plankenbreiten abzeichnet (**Tab. 15**), die als Teilstrecken vom Bogenmaß einer Spantkurve zwar nichts über deren individuelles Aussehen mitteilen, so aber doch ihre Ausdehnung abschätzen lassen. Über die Bauhöhe mittschiffs ist das letzte Wort noch nicht gesprochen; sie liegt bei ca. 90 cm plus Kielstärke, was sich nicht zuletzt an den bis zur Bordkante erhaltenen Kurven des Achterschiffs, namentlich an der gegen Kontur A15* leicht fallenden Scherlinie, abzeichnet. Auch lässt sich die maximale Breite

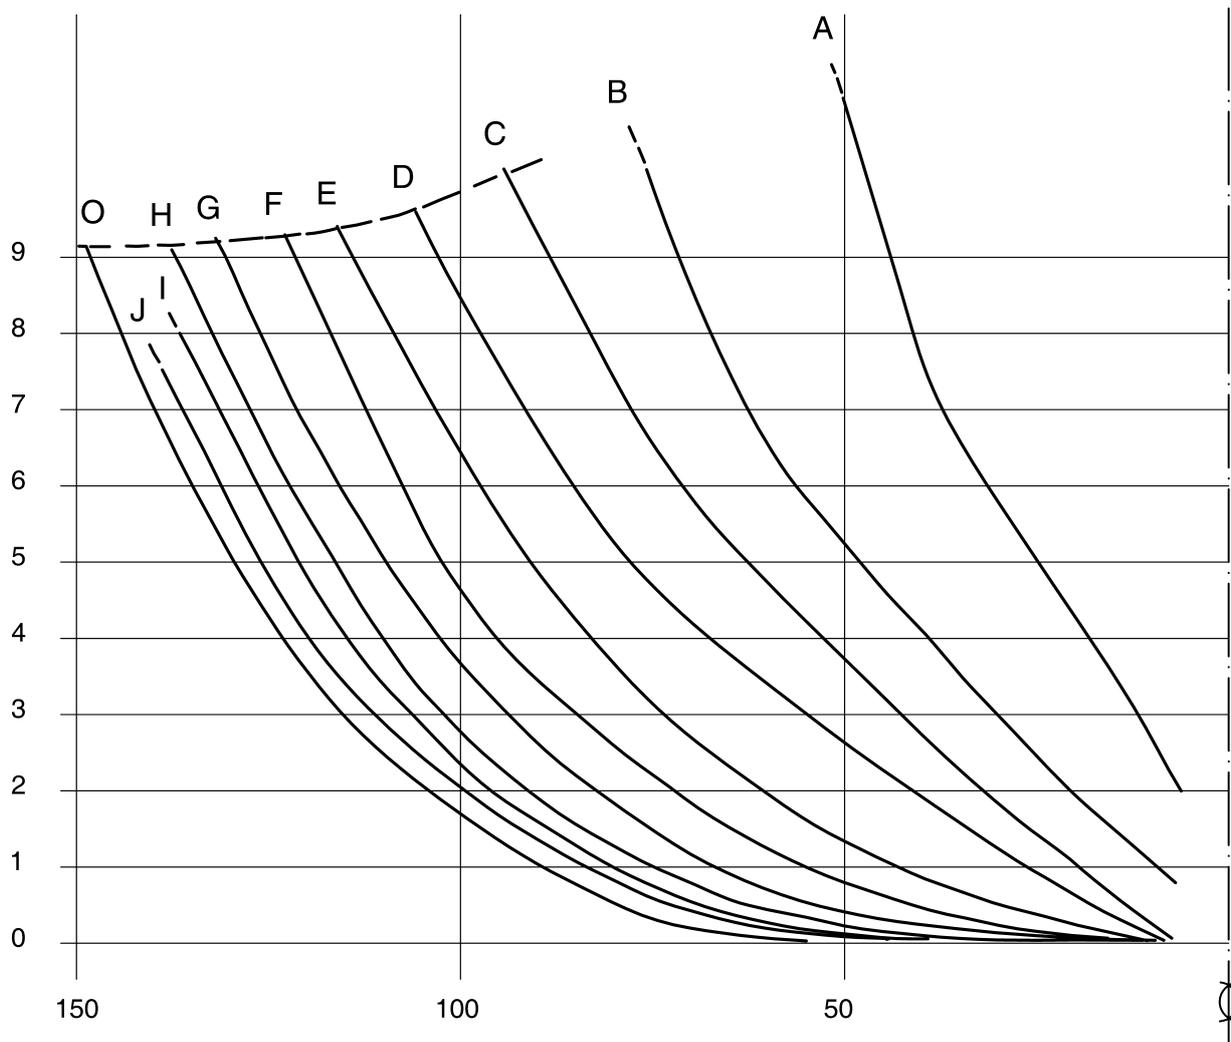
Abb. 18 Wrack 2, Spantkurven wie Abb. 17, durch Rotation und bzw. oder horizontalen Schiff interpolatorisch korrigiert und mit dem Wasserlinienplan (Beil. 4, 2) abgeglichen. – M. 1:10.

Querschnitt unten offenbar dem Konturverlauf der Wrange A19* vorn folgt (WL1 bis WL3), darüber aber einer um 10-12 cm bugwärts verschobenen Querschnittsachse voll gerecht werden würde. Diese Distanz entspricht nicht von ungefähr dem lichten Abstand zwischen Wrange und Seitenspant, wie er sich durch Marken auf den Planken Bb. P2 bis P4 darstellt, wohingegen der photogrammetrische Plan in jener Partie den Befund insofern verstellt, als er die Berührung beider Elemente suggeriert und dabei ihre Überlappung negiert. Das Gegenteil ist der Fall (Beil. 4, 2).

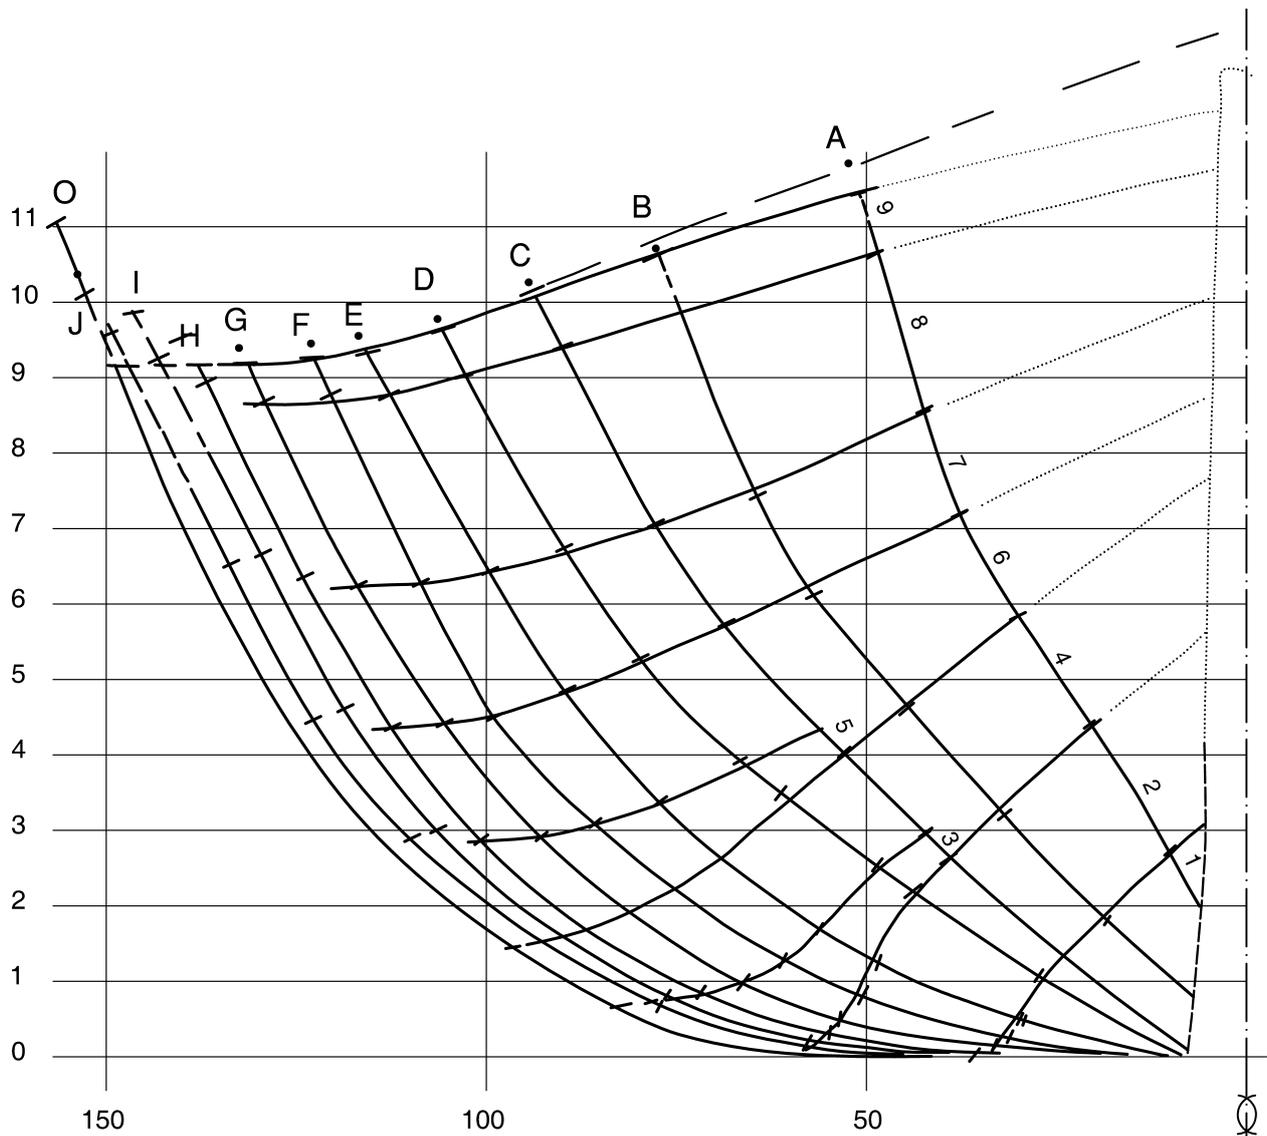
Abb. 19 Wrack 2, Spantkurven wie Abb. 18, ergänzt und ggf. verlängert nach Einfügung der Plankenbreiten als Bogenmaße. – M. ca. 1:10.

Wie die Übertragung der verfügbaren Quermaße in den Spanttriss (**Abb. 19**) darlegt, gehen die Nähte sämtlicher Gänge bis zur Spantachse A15* in der für Spitzgattkonstruktionen typischen Weise vorlich in die Waagerechte über. Für die Beplankung des Unterwasserschiffs gilt das in der Vertikalen eingeschränkt bis zur Naht Bb. P4/P5, longitudinal jedoch bis zur Grenze befundgestützter Verlässlichkeit im Bereich der Spanten A12*/A13*. Dort, wo der Kiel und die Gänge P1 bis P3 sukzessiv abbrechen, wandern die Schnittpunkte der Nahtverläufe nach oben aus – zunächst bei P5/P6 und P6/P7 nur so viel, dass noch mit dem Zugeständnis von Toleranzen ein horizontaler Verlauf angenommen werden könnte, dann aber um etliche Zentimeter; je weiter vorlich und höher, umso mehr. Diese Entwicklung steigert sich bei der Spantkurve A7* bei der Bordkante auf ein vertikales Übermaß von ca. 10-20 cm oberhalb der horizontal gedachten Scherlinie – je nachdem, ob man hier das für A11* oder A7* interpolierte Bogenmaß berücksichtigt. In dieser problematischen Partie der Rumpfrekonstruktion wirken sich offenbar Fehler aus, die mit der lokal bruchstückhaften Überlieferung der Außenhaut zusammenhängen.
