IV AUFFINDUNGSZUSTAND, KONSTRUKTIVE BEFUNDE UND REKONSTRUKTION

IV,1 Wrack MAINZ 1 (Spantzeichnungen Abb. 50-53; Taf. 1-16; Beil. 1-2)

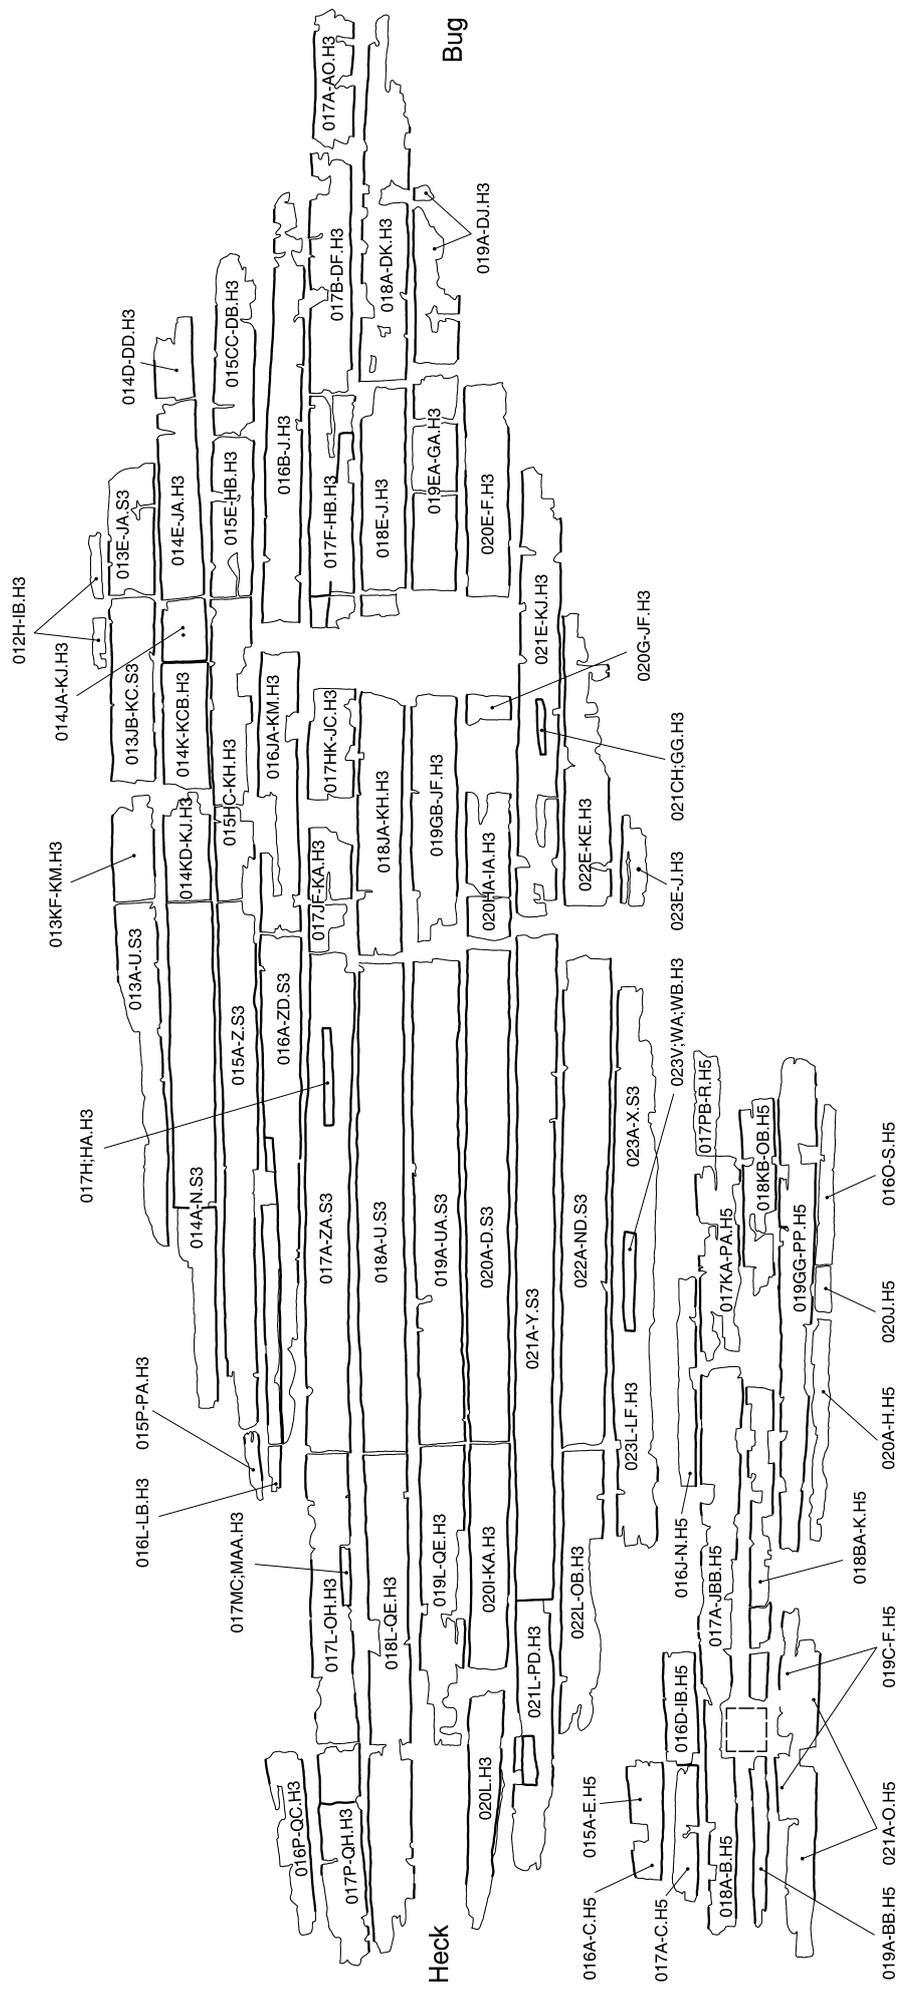
Abb. 20 Wrack 3, Außenhaut. – Abwicklung von Kiel, Steven und Planken ohne Binnenzeichnung. – M. ca. 1:50.

1. Die Rumpfschale (Abb. 20; Beil. 6, 3)

Gänge die Gestalt des Rumpfes bestimmt haben. Widrig wirkt sich dabei die ungleichwertige Erhaltung aus: in der Vertikalen am besten mittschiffs an Bb. und im Heck an Stb., jedoch mit einer stärkeren Beeinträchtigung im Achterschiff an Bb. und bei Dislokation des Abschnitts S5 (vgl. **Abb. 20. 23; Beil. 5-6, 2-3**). Um die Struktur der Plankenhaut zu verstehen, geht es elementweise nicht ohne Interpolation.

Für den Nahtverlauf Stb. P3/P5 im Heck zeichnet sich bei Spant A26 eine Anomalie ab; überdies war P5 hier durch einen Stoß angelängt. Das achtere Bruchstück von P5 (**Abb. 20**, 016D-F; 017A-C.H5) ist deutlich schmaler als das auf A26 ange-setzte Segment, so dass hier – während der Freilegung offenbar schon nicht mehr im Verband – Planke Stb. P3 mit ihrer oberen Nahtkante eingebunden war. Das sind Merkmale sekundärer Instandsetzungsmaßnahmen, die angesichts der lückenhaften Erhaltung kaum näher zu überblicken sind²⁰⁵.

Akzeptiert man die rekonstruierte Abfolge und Gliederung der rechten Schalenhälfte, so sind die beiden vor Auflanger Stb. A26 zu einer Balkenpforte ausgeklinkten Gänge als Stb. P 6 (**Abb. 20**, Inv.-Nr. 017CA-R; 018A-B.H5) und P7 (**Abb. 20**, Inv.-Nr. 018BA-OB; 019A-BB.H5) zu zählen. Letzterer verjüngt sich heckwärts beträchtlich. Das gilt gleichermaßen für Planke Stb. P8 (**Abb. 20**, Inv.-Nr. 019GG-PP.H5), die sich bereits an ihrer achteren Bruchkante bei Spant A22 auf 12 cm Breite verschmälert. Nimmt man ihren Verjüngungsgrad auf und verlängert die Nahtkanten heckwärts, wäre ihr dann mehr oder weniger scharfes Ende in der Sektion A24/A25 zu lokalisieren, zweifelsohne vor dem Balkendurchlass. Zumal auch die im Bereich um Auflanger Stb. A26 miteinander korrespondierenden Konturverläufe von Stb. P7 sowie des neunten Gangs (**Abb. 20**, Inv.-Nr. 019C-F; 021A-O.H5) eine gemeinsame Plankennaht andeuten, festigt sich die Identifizierung der Planke Stb. P8 als Totgang. Für das Beplankungsschema an Stb. sind somit zwei Splissgänge, P4 und P8, herleitbar.

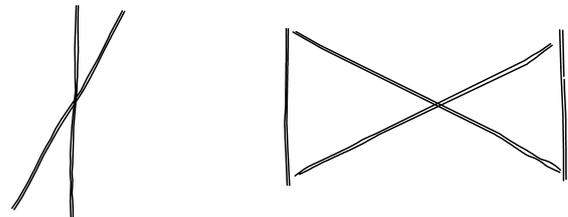
Abb. 21 Anrissmarken unter den Mastspanten von Wrack 3 (links) und Wrack 5 (rechts). – M. 1:10.

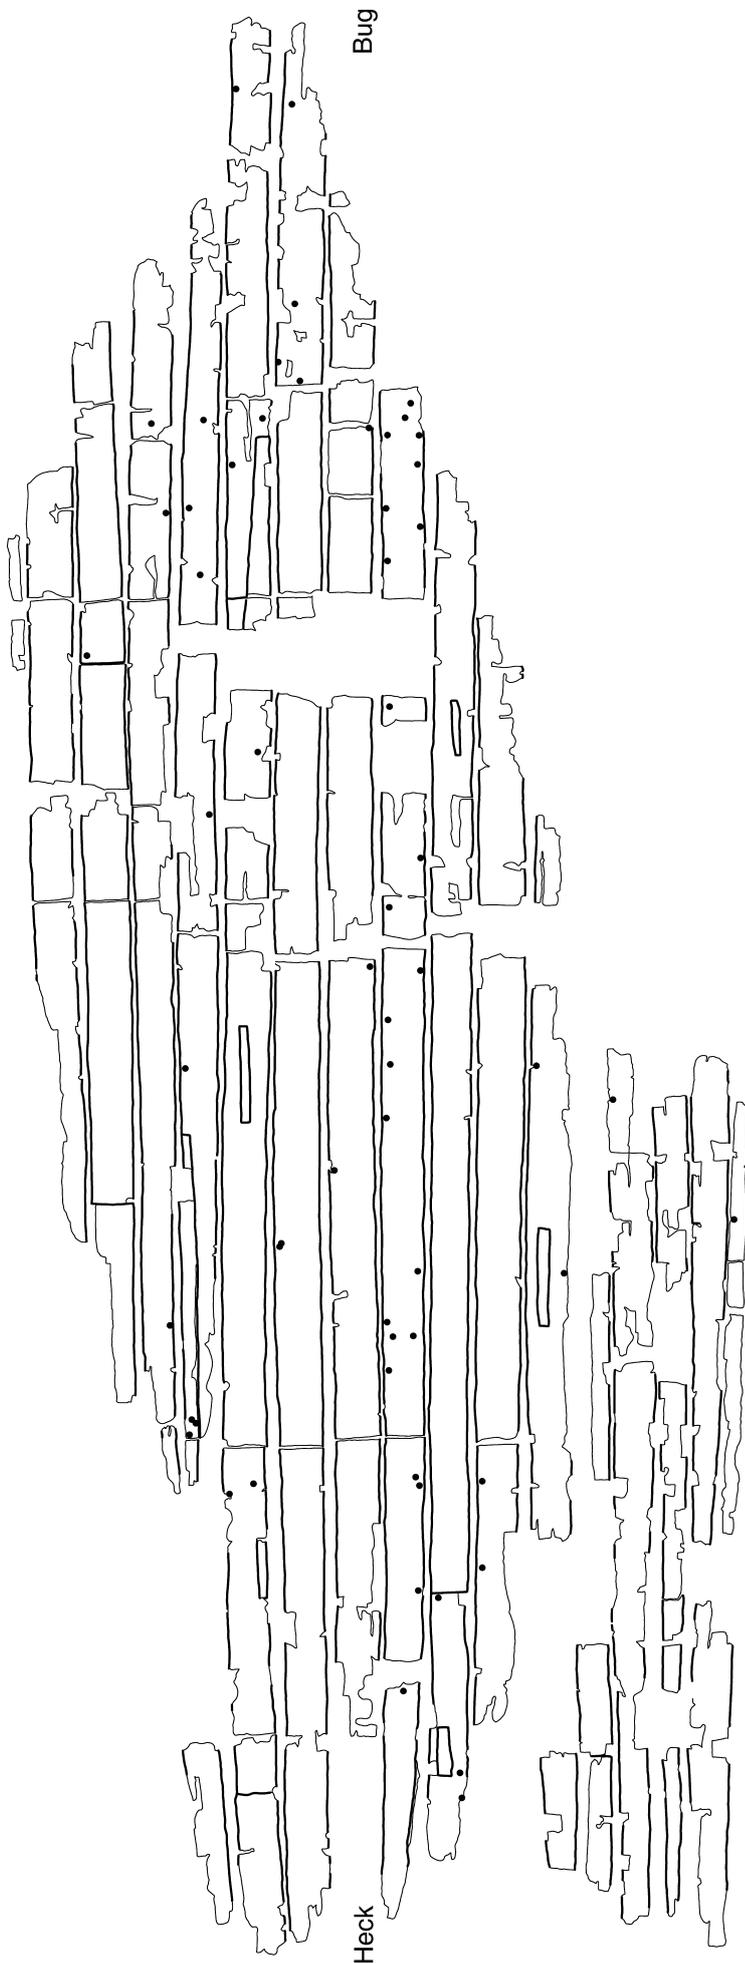
Abb. 22 Wrack 3, Außenhaut. Abwicklung von Kiel, Steven und Planken mit den Positionen von Holznägeln und Bohrungen ohne Korrosionsspuren.

Ohne die Geschlossenheit eines Schemas wie oder ähnlich Wrack 2 abzuzeichnen, fallen in der Plankenhaut immer wieder die Überreste von Holzstiften oder leere, nicht sichtbar auf Eisennägel zurückgehende Bohrungen auf (**Abb. 22; Tab. 17b**). Bei einem Querschnitt von selten mehr als 10 mm zumeist die Schale durchstoßend, konzentriert sich ihre Position weitgehend auf Spantsitzflächen und den nahtnahen Bereich einer Planke (Ausnahmen **Tab. 17b, Nr. 10, 12, 23** und **29**). Sich achsenweise ankündigende Holz Nagelserien sucht man hier vergeblich, lässt man in benachbarten Planken einmal vorkommende (**Tab. 17b, Nr. 22. 30**) oder mit Befunden im Kiel korrelierende Zweiergruppen (vgl. **Tab. 17a, Nr. 3-4. 12. 14. 21-22** mit **17b, Nr. 3. 5-7**) beiseite. Paarigkeit bei annäherungsweise spiegelsymmetrischer Anordnung bleibt ebenso die Ausnahme (**Tab. 17b, Nr. 19-20**) wie mehrfaches Auftreten unterhalb eines Spants (**Tab. 17b, Nr. 13-14. 26-28**). Nachbarschaft zu Spant-Planken-Verbindungen (**Taf. 41, 9-10; 42, 4; 43, 2-3; 44, 5**) besagt wenig; mitunter befinden sich Holz- und Eisennagel in derselben Querachse bei gerade 1,5-2 cm Abstand (**Taf. 42, 3; 45, 5**), so dass der räumliche Bezug kaum zufällig sein wird. Dennoch: Sinn und Zweck der Spuren bleiben unklar, allenfalls wird man behaupten dürfen, dass hier die Interpretation als Relikte spätantiker Hilfsspantbauweise am wenigsten in Frage kommt. Gerade mit dem Blick auf die sich nicht an der Spantverteilung orientierenden Spuren (**Tab. 17b, Nr. 2. 4. 10. 12-14. 16. 31**) empfiehlt sich eine monokausale Wertung ohnehin nicht.

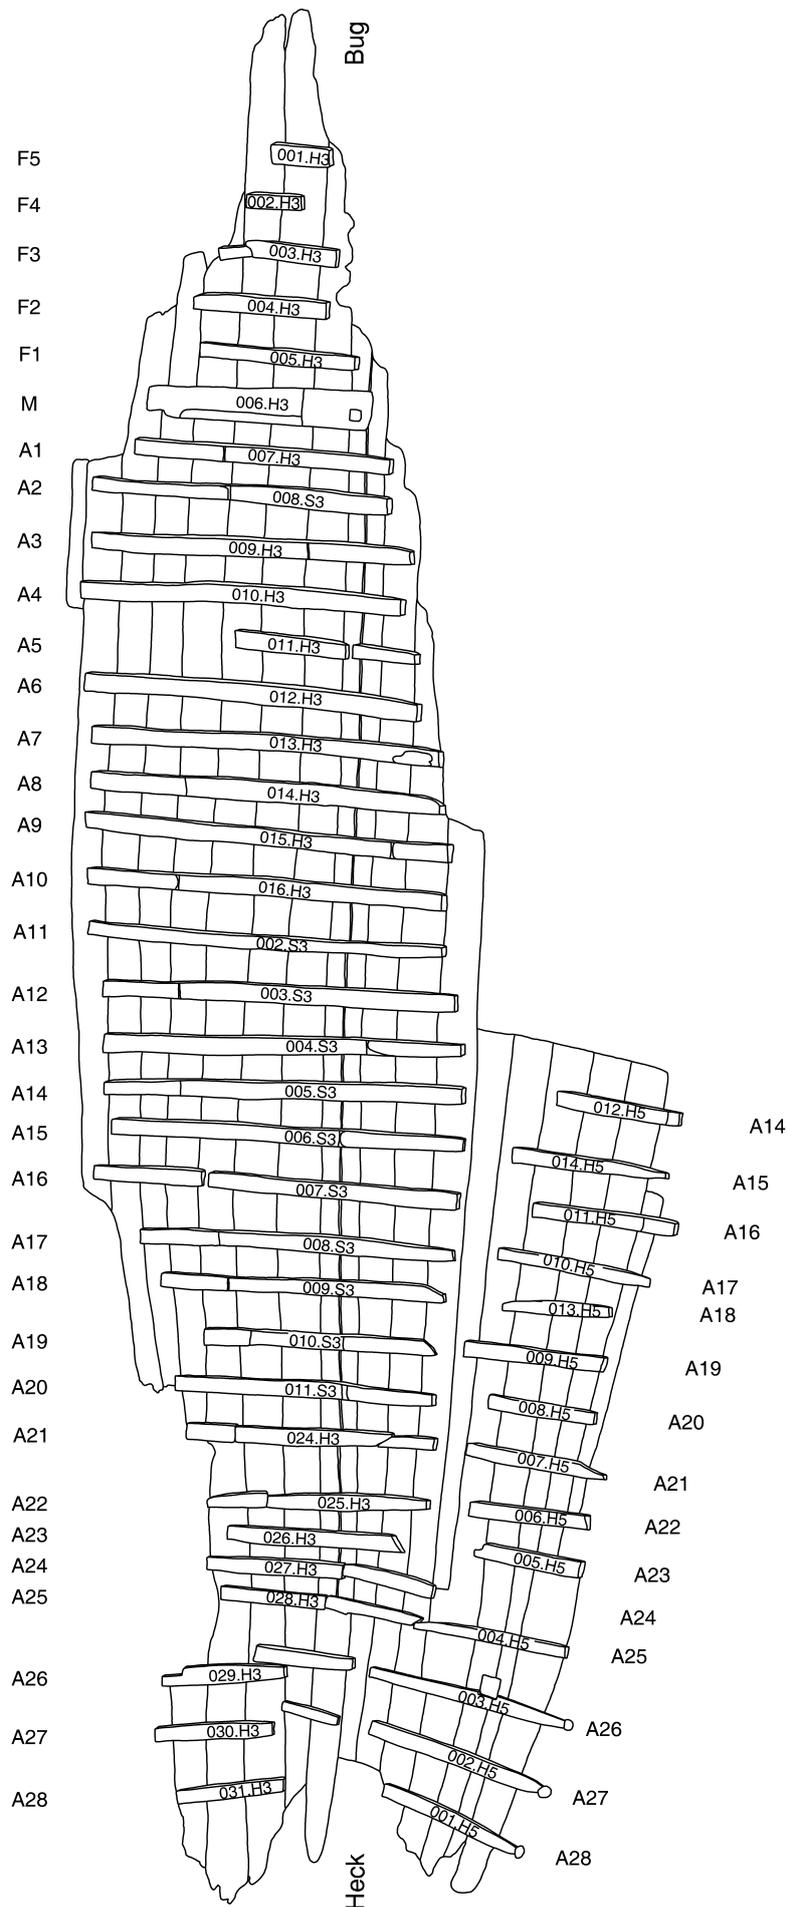
Abb. 23 Wrack 3, vereinfachter Wrackplan mit inventargerechter Kennzeichnung der Spanten. – o.M.

Die Quervergurtung von MAINZ 3 ist ansatzweise mit dem in Wrack 2 angetroffenen Schema zu vergleichen (**Abb. 23**): Im Heckbereich, d.h. über die Längsschiffsausdehnung der Achtersteven hinweg, verfügen beide Fahrzeuge über eine kurze Sequenz aus mehrteiligen Spanten in Gestalt von zueinander versetzt angeordneten Wrangen und losen Auflängern (A25 bis A27) sowie mindestens einem Seitenspantpaar (A28). Waren die Gurte A9* und A17* in MAINZ 2 aufgrund ihrer Gestalt und Verbindungstechnik als einzellig verlegt gebaute Spanten zu identifizieren, dominiert dieser Typus das Spantsystem von Wrack 3, namentlich in der Hauptsektion, aber auch ein gutes Stück ins Achterschiff hinein.

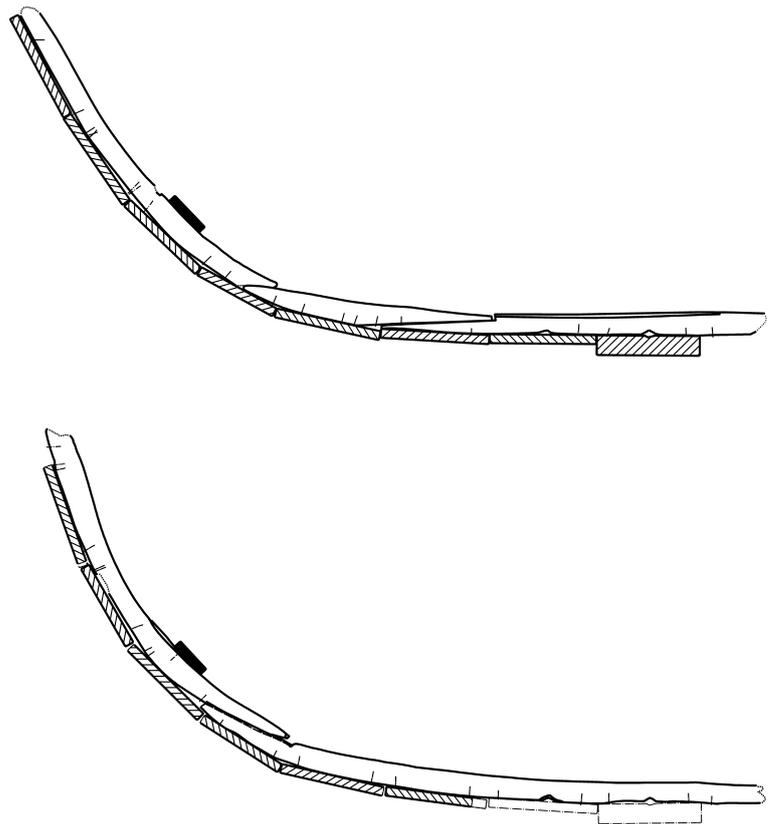
Abb. 25 Wrack 3, rekonstruierte Rumpfqerschnitte an den Spantachsen A3 (oben) und A4 (unten). – M. 1:20.

Das Verteilungsmuster der Schäftungen weist ein besonderes Schema mit Gruppen gleich- wertiger und Abfolgen wechselweise unter- schiedlicher Typen auf: Die nur kümmerlichen Überreste vorlich vom Mastspant zunächst beiseite gelassen, begegnen achterlich M zu- nächst zwei Quergurte (A1 und A2), die im oberen Kimmbereich über den Plankengängen Bb. P4 und P5 verschäftet waren (Taf. 53, 1-2). Da ihr Verlauf erhaltungsbedingt an Stb. nicht über den Schiffsboden hinausgelangt, lässt sich gerade mutmaßen, dass es sich um dreiteilige, ursprünglich auch auf der rechten Schiffseite verschäftete Spanten handelt, wie sie in der achteren Wrackhälfte wiederholt, teilweise so- gar in Serie begegnen (siehe unten). Dem- gegenüber befindet sich die Blattlasche von Spant A3 unterhalb der Kimmung (Taf. 52, 9) auf dem Gang Bb. P2; ob der Gurt Stb. an homologer Position verschäftet war, gibt der Erhaltungszustand auch hier nicht preis; träfe es zu, hätte man es bei A3 erneut mit einem dreiteiligen Spant zu tun, dessen Wrangen- segment allerdings lediglich 1,6 m lang und nahezu balkenartig gefügt gewesen wäre (Abb. 25, oben).

Innerhalb der Spantsequenz A3 bis A15 begegnen auch solche Quergurte, die jeweils auf Planke Bb. P4 (A4 und A6: Taf. 52, 6. 8) oder Bb. P5 (A8, A10 und A12: Taf. 50, 9; 51, 5. 10), also im Kimmbereich, verschäftet worden sind (Abb. 25, unten). Dasselbe lässt sich an der sektional weitgehend zerstörten Stb.-Seite zwar nicht mehr verifizieren, doch ist dort unbedingt (schon aus formal-technischen Gründen) mit der einstigen Existenz einer jeweils zweiten Verschäftung zu rechnen. Auch bei Spant A14 begegnet eine Blattlasche auf Bb. P5 (Taf. 49, 11), der nach Maßgabe der Zuschärfung vom kielwärtigen Ende des Fragments 012.H5 an Stb. etwa in gleicher Höhe eine gleichwertige Verbindung gegenübergestanden hat. Dreiteiligkeit zeichnet sich gleichermaßen für das Spant A16 mit einer Schäftung an Bb. in der Kimm ab, der an Stb., dort wohl etwas höher ansetzend (unten S. 129 Abb. 31b), ein kielwärts ausdünnendes Ende gegenübersteht, dessen holztechnische Identifizierung indes nicht einfach ist.

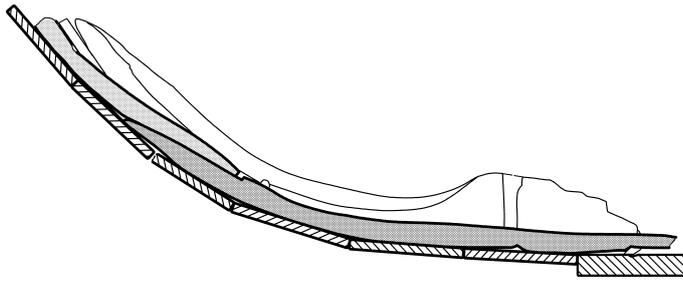
Abb. 26 Wrack 3, wiederhergestellte Rumpfqerschnitte an den Spantachsen M und A1 (gerastert) in gemeinsamer Projektionsebene. – M. 1:20.

wöhnlich massiven Hakenlasche verursachter Ausbuchtung nach binnenbords bei der Mastspantsponung an analoger Stelle ein Stärkezuwachs gegenüber (**Abb. 26**). An Zufall ist hier kaum zu denken; entweder wurde das Mastspant im Anschluss an den segmentierenden Einbau von Spant A1, genau genommen nach dem Ansetzen von dessen Seitenstück, montiert worden sein, wie es P. Marsden vor einem etwas anders gelagerten Hintergrund für das Mastspant im Wrack von London-Blackfriars vermutet hat; oder die Laschenstärke des Seitenstücks A1/Bb nahm Rücksicht auf die Krümmung der Mastspantsponung¹⁹¹.

Der Verlauf der abgesenkten Profilkante gleicht der inneren Krümmung des Nachbarspants A1, steht doch deren von einer ungewöhnlich massiven Hakenlasche verursachter Ausbuchtung nach binnenbords bei der Mastspantsponung an analoger Stelle ein Stärkezuwachs gegenüber (**Abb. 26**).

Bb. P5, folglich etwas höher als die Kimmung, d.h. im unteren Bordwandabschnitt. Mit dem Blick auf das bis in den horizontalen Bodenabschnitt des Mastspants verlaufende falzartige Profil, das sich auf die achtere Fläche des Spanrückens beschränkt, ist kaum daran zu zweifeln, dass dem rudimentär vorhandenen Weger einst weitere hinzugesellt waren, folglich mit einer dort auf 6-7 cm Länge aufliegenden flächigen Rumpfauskleidung gerechnet werden kann. Diese müsste nicht notwendigerweise dort angesteckt worden sein. Unterhalb jenes Wegers lassen sich bis auf eine in Betracht kommende Nagelverbindung beim unteren Kimmansatz von Spant A13 (**Taf. 50, 7**) keine Spuren einer Vernagelung ausmachen; bei einem in Höhe der Spantaufkimmung feststehenden Rostklumpen (**Taf. 53, 7-8**) handelt es sich um den Schaftaustritt des kielwärtigen Eisennagels der Planke Bb. P4, dessen korrosive Zersetzung offenbar zum lokalen Ausbruch der Falzkante geführt hat. Allerdings spricht der sektionale Abgleich der Stärke gewisser Spanten (**Abb. 26**) für den Ausbau mit weiteren Verkleidungsplanken im Bereich von Schiffsboden und Kimmung.

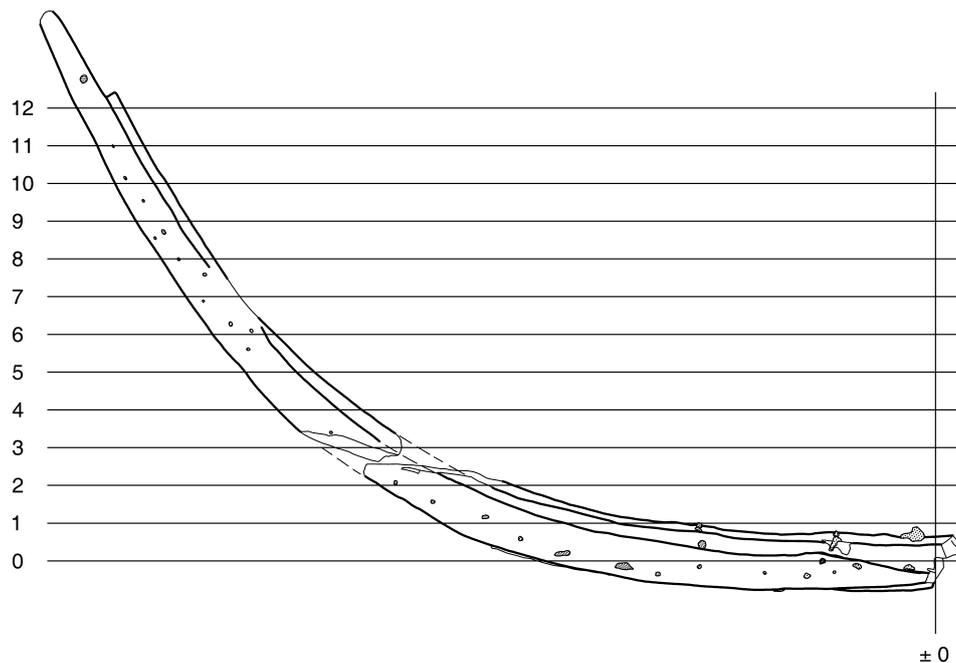
Abb. 27 Wrack 3, Achtersteven. – Segmente konturgerecht rekonstruiert. Ansicht von Stb. – M. 1:20.

Der *in situ* noch im Verband gewesene Achterstevenanlauf (Inv.-Nr. 020L.H3) und das lose gefundene Fragment (Inv.-Nr. 020LA.H3) gehören zweifelsfrei zusammen. Antik gebrochen, fügen sich zwar die verrotten Anschlüsse überhaupt nicht zusammen, doch gelingt es selbst bei der Annahme minimaler Substanzverluste, beide Kompartimente konturgerecht so aneinanderzufügen, dass die Linierung sämtlicher Kanten einschließlich der Übergänge in die zu Freiflächen geformten Schmiegen harmoniert und das Ergebnis auch im plastischen Sinne wie aus einem Guss erscheint (**Abb. 27**). Über kleinste Winkeländerungen oder ein geringfügiges Absetzen beider Teile ließe sich diskutieren, doch bliebe das für die Geometrie des Schiffskörpers ohne maßgebliche Relevanz (unten S. 135 f.). Lässt man das Resultat so im Raum stehen und beurteilt Abmessungen und Nagel Spuren an Stb., dann lief dort am oberen Stevenende im Bereich der Blattlasche seitlich eine Planke aus, deren Oberkante bei mindestens 130 cm über Kielnull gesucht werden muss. Das Beplankungsschema von MAINZ 3 bedarf einer besonderen Erörterung, zeichnen sich doch hier anders als bei den übrigen Wracks die Abfolge und Erstreckung der Gänge nicht so deutlich ab, wie man sich das wünschte. Überdies bedarf die Anbindung von Segment S5 an den umfangreicher erhaltenen Teil des Schiffsfundes einiger Kommentare, und vorgreifend auf die formale Rekonstruktion des Schiffskörpers ist auch der Frage nachzugehen, in welcher Weise die Gliederung der Beplankung und der Zuschnitt der

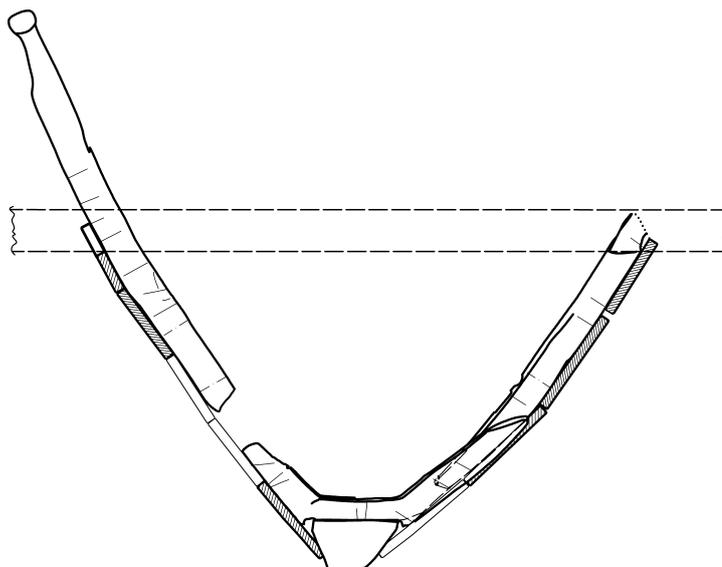
Abb. 28 Wrack 3, rekonstruierter Rumpfqerschnitt an der Spantachse A26. – M. 1:20.

Ein terminologisches Ordnen der Plankengänge hinanstellend, kann die Anbindung von S5 an das Wrack erst bei Würdigung eines beide Schalenhälften geometrisch zusammenschließenden Merkmals gelingen. Da bieten sich die rudimentär überlieferten Balkenpforten an, die ihrerseits mit Ausklinkungen der Auflanger korrespondieren und für sich jeweils in ein Beplankungssystem eingebunden sind. Unterstellt man den Durchlässen wie auch den Ausarbeitungen in den beiden Auflangerfragmenten eine horizontale Anordnung und arrangiert das dreigeteilte Spant A26 konturgerecht (d.h. mit bestmöglicher Rücksicht auf den Längsversatz der Elemente, ihre Schmiegun g sowie die an der Gabelholzwränge und dem Bb.-Seitenstück präzise genug definierbaren Nahtverläufe), dann schärft sich das Bild; es hält aber auch einer graphisch-messtechnischen Überprüfung durch Justierung stand, indem die als Bogenmaßeinheiten abzutragenden Plankenbreiten des Wrackabschnitts S5 den so darstellbaren Querschnitt des Rumpfes vervollständigen (**Abb. 28**).

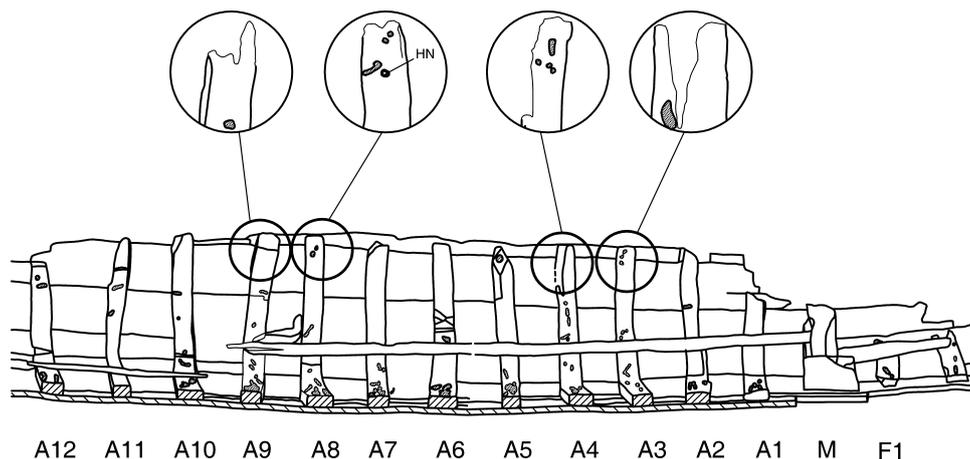
Abb. 29 Wrack 3, Längsansicht (Ausschnitt) innen mit Kennzeichnung mutmaßlicher Nagelverbindungen eines Längsgurtes. – M. ca. 1:40.

hat man es hier wohl mit der befristeten Befestigung eines eher schmalen, längs an die Spanten gehefteten Brettes unbekannter Funktion zu tun.

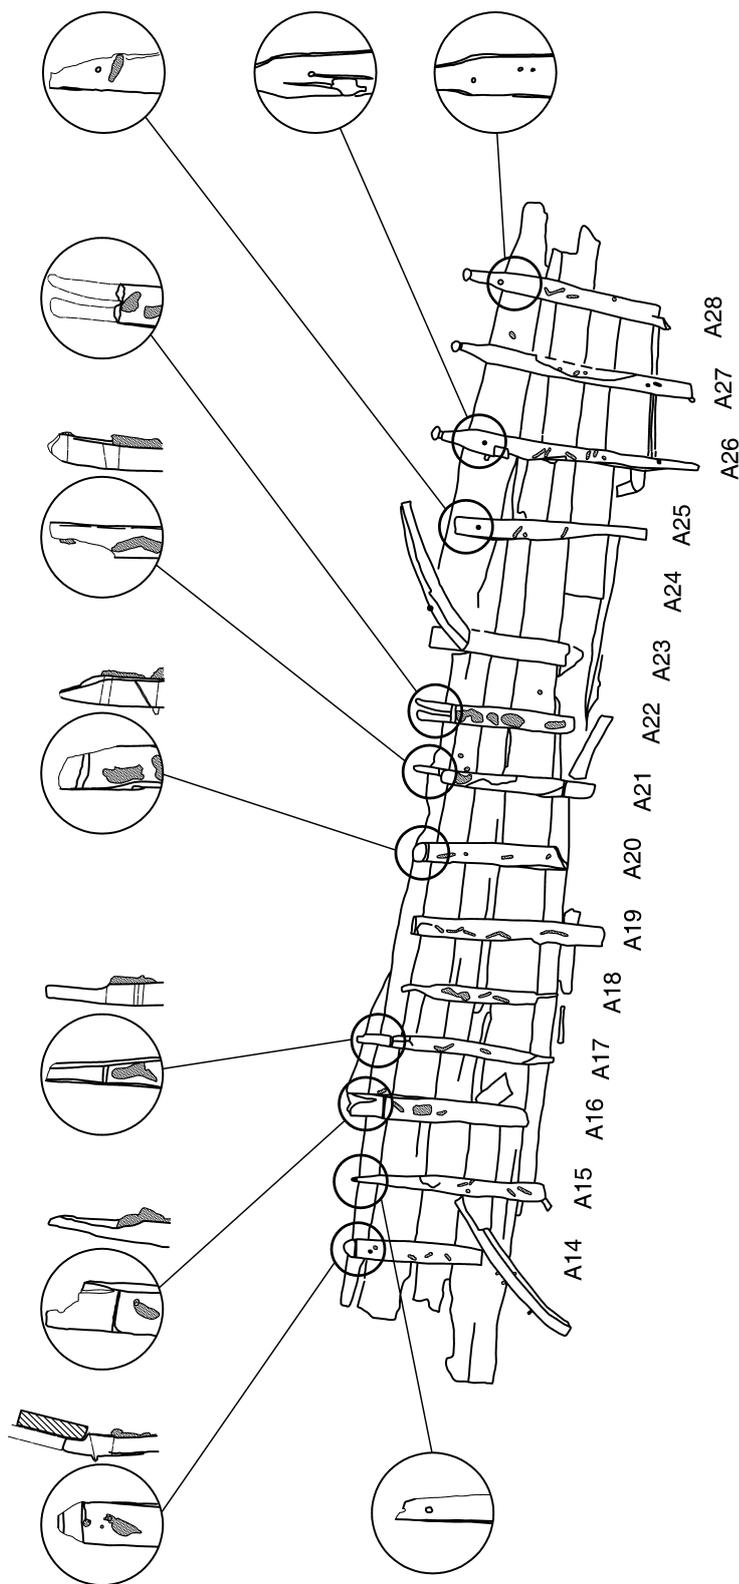
Abb. 30 Wrack 3, Planausschnitt von Segment S5 mit Kennzeichnung von holztechnischen Spuren und Nagelverbindungen in den Spanten. – M. 1:40.

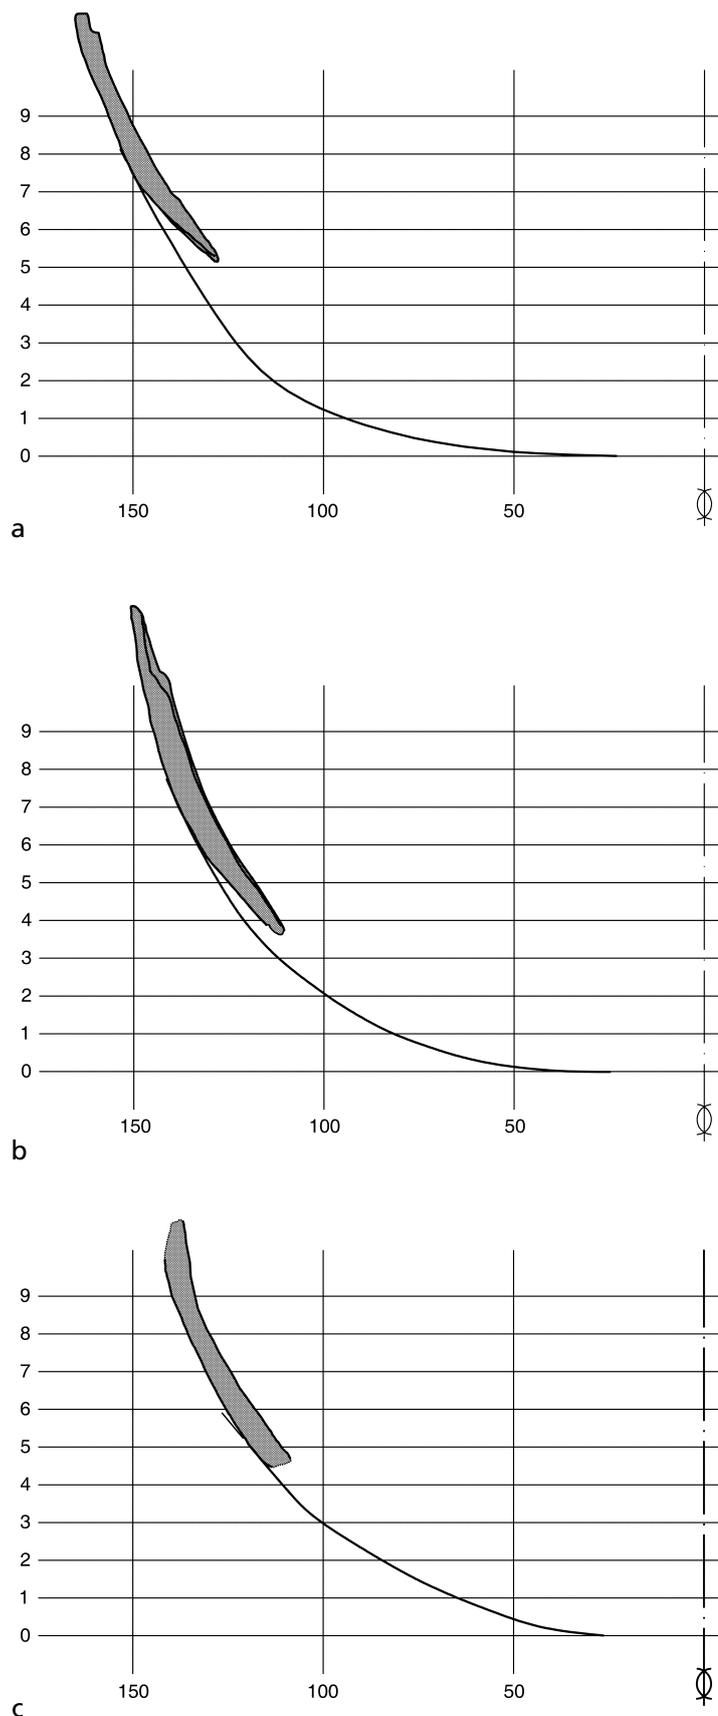
Abb. 31 Wrack 3, Spantfragmente Stb. A14 (a), Stb. A16 (b) und Stb. A18 (c) frontal. – Vertikale Position und Lehnung rekonstruiert. – M. 1:20.

auf einer annähernd einheitlichen Höhe über Kiel von 106-108 cm verlaufen, um jedoch bei A14 auf +113 cm zu verspringen (**Abb. 31a, b, d und g**). Sofern sich der Längsgurt bis zu dieser Position nicht beträchtlich verschmälert hat, nahm jene Ausklinkung ein anderes Bauglied auf. Womöglich bestand die heckwärtige Wegerung aus zwei schmälere Elementen, von denen nur das obere in Seitenstück A14 eingelassen wurde. Geht man für die nur für A26 und den Achtersteven einigermaßen genau definierbare Scherlinie von einem bugwärtigen Gefälle aus, dann trifft dasselbe für den Konturverlauf der diskutierten Wegerung zu. Unter diesen Voraussetzungen ist davon abzusehen, dass wir es hier mit der achterlichen Verlängerung der Längsvergurtung zu tun haben, wie sie sich an Bb. mittschiffs durch Spuren an den Spanten A3, A4, A8 und A9 abzeichnete (**Abb. 29**). Mit Rücksicht auf seine räumliche Anordnung und die sich zumindest für das Achterschiff ankündigende steife Montage ist jenem Bauteil eine statische Funktion zu bescheinigen; der Gedanke an eine bloße Rumpfauskleidung wäre widersinnig.

Orientiert man die Spantkonturen des Segments S5 der Höhe nach sämtlich an der sich für A26 abzeichnenden Lage der Scherlinie und behandelt diese als horizontale Bezugslinie, so lassen sich die rudimentären Kurven der Bb.-Seite, nach Stb. gespiegelt, nach oben verlängern (**Abb. 31**). Im schiffsgeometrischen Sinne zweifelsohne ungenau, entsteht so ein zumindest näherungsweise Eindruck von der dreidimensionalen Gestalt der achteren Rumpfpartie vom Kiel bis zur Bordkante. Ungeachtet eines nicht mit letzter Gewissheit verbürgten Ausschnittes der Bordwände in der Mittelsektion (oben S. 126) wird die Scherlinie gar nicht oder nur geringfügig unter die Marke von 1,2 m über Kiel getaucht sein. Die Spantkurven bis zu diesem Level ergänzend, ergibt sich eine maximale Rumpfbreite von ca. 3,6 m (**Beil. 6, 1**).

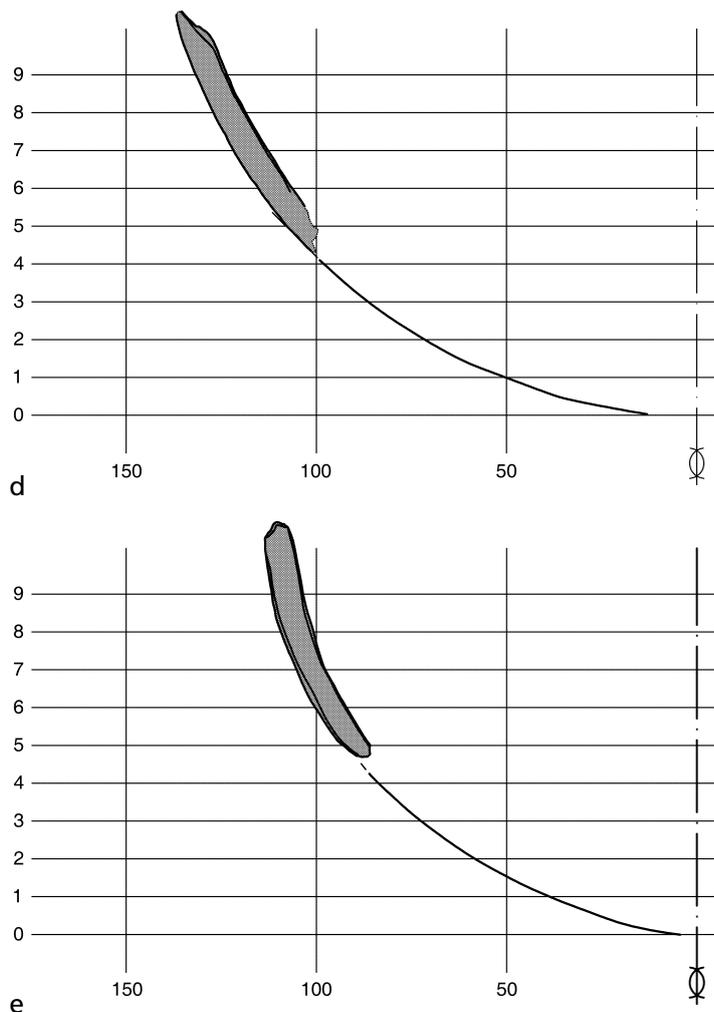
Abb. 31 Wrack 3, Spantfragmente Stb. A20 (d) und Stb. A22 (e) frontal. Vertikale Position und Lehnung rekonstruiert. – M. 1:20.

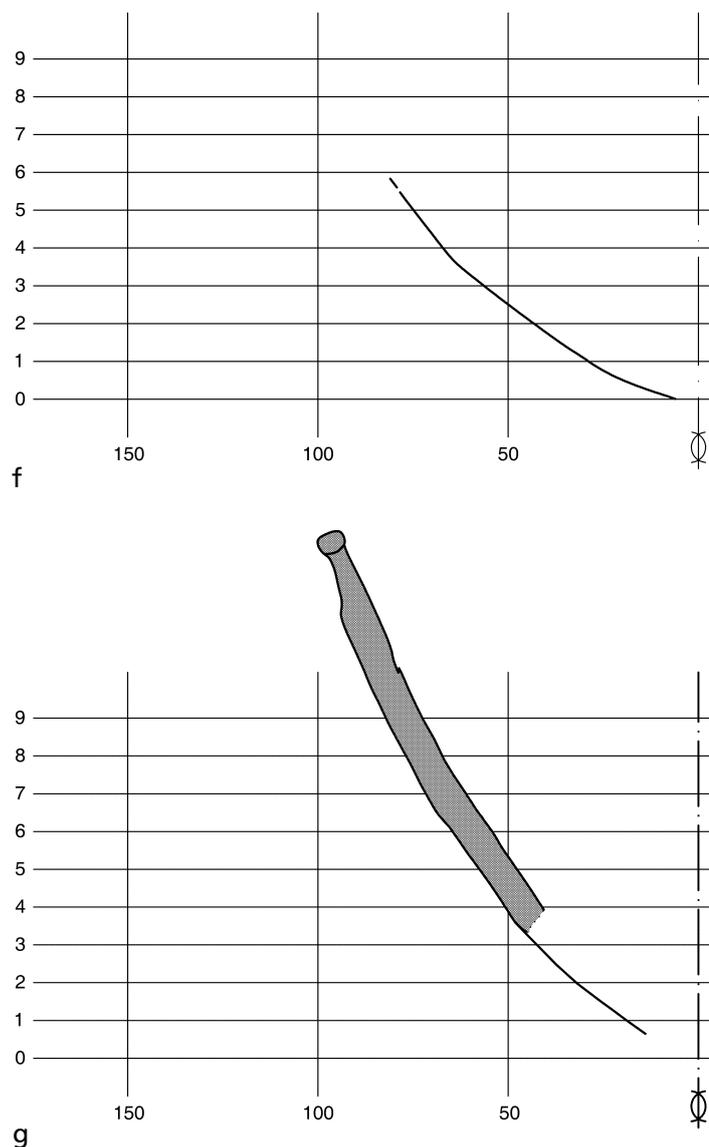
Abb. 31 Wrack 3, Spantfragmente Stb. A24 (f) und Stb. A26 (g) frontal. Vertikale Position und Lehnung rekonstruiert. – M. 1:20.

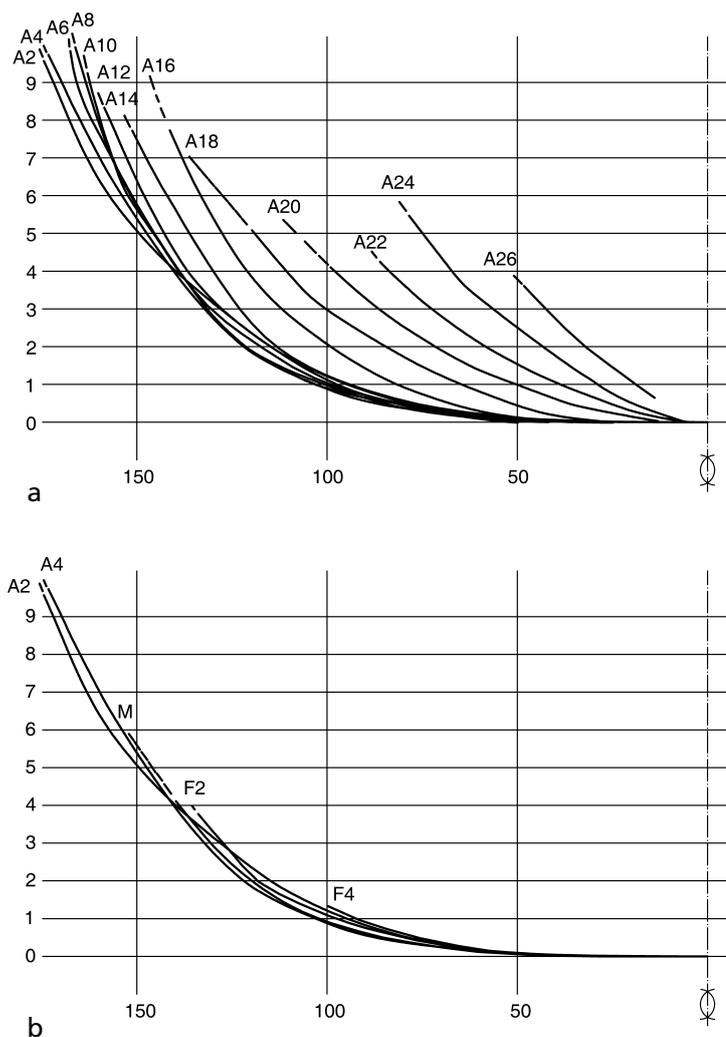
Abb. 32 Wrack 3, Spantkurven, horizontalisiert nach Photogramm. – M. 1:200

Die rudimentären Linien von Wrack 3 lassen sich für den achteren Abschnitt, A14/A16 (Querschnitte »J« und »K«) und heckwärts, problemlos veranschaulichen (Abb. 32, oben), wobei die enge Verwandtschaft insbesondere der Spanten A4 (»E«) bis A10 (»H«) mit der Kontur des Mastspants (»C«) Erwähnung ver-

dient. Dessen Y-Werte werden von den Kurven A4 und A6 (»F«) übertroffen; am deutlichsten von dem aus der Gruppe nächstbenachbarten Spant A4, dessen Kante im Bereich der Bordwand ebenso wie die Konturen der achterlich folgenden Quergurte bis A10 annähernd parallel zur Flanke des Mastspants verläuft (**Abb. 32**, unten). Das spricht dafür, dass zumindest die querschnittsweise Rotation die ursprüngliche Schiffskörperform trifft. Während die Spanten A4 und A6 im Bodenbereich graphisch kaum zu unterscheiden sind, A8 (»G«) und A10 sich nur um die Kimmung markant abheben, folglich im morphologischen Sinne als weitgehend identisch gelten können, fällt die Kurve von Spant A2 (»D«) ganz aus dem Rahmen. Deren unteres Drittel gleicht zwar den Konturen von A4 und M, um dann aber dort, wo man den Radius der Kimmung erwartet hätte, in eine sehr gestreckte Kurve überzugehen; dabei werden die homogen wirkenden Konturen der Spanten A4 bis A14 gekreuzt. Überdies nimmt man im Bordwandniveau, wo gemäß der sonst bezeugten Formate eine fast gerade verlaufende Kontur erwartet werden müsste, einen Radius wahr, wie er sonst nur – deutlich höher ansetzend – näherungsweise bei A6 begegnet. Würde man jenes Bogensegment von A2 nach binnenbords biegen, käme es dem im oberen Abschnitt gleichermaßen mehr gerundeten bzw. schwach einknickenden Verlauf der Kontur A8/A10 nahe. Aufgrund des nicht rechtwinklig zur Medialachse eingepassten Spants A8 hatte der mit A10 weithin übereinstimmende Konturverlauf keineswegs dieselben Konsequenzen für die dreidimensionale Gestalt der so nachgeformten Rumpfsktion.

Mit weiteren lokalen Verformungen ist im oberen Bordwandbereich zu rechnen, wo sich die Konturen von A6 bis A10 überkreuzen, geometrisch ohnedies unvereinbar sind (**Abb. 32**, oben). Für Kimm oder Boden, wo (legt man die Maßstäbe modernen Schiffdesigns an) das Kurvenbild nicht gerade von Eleganz gekennzeichnet wird, zeichnet sich das indes nicht mit derselben Deutlichkeit ab. Der so dargelegte und veranschaulichte Befund genügt, um den Schluss ziehen zu kön-

nen, dass der Rumpf beim Quergurt A4²¹⁷ seine größte Ausdehnung in der Y-Achse eingenommen hat (Abb. 32, unten), und dass sich der Schiffskörper zumindest auf eine Höhe von ca. 0,5 m zum Bug hin mehr verschlankte als nach achtern (Abb. 33). Dort zeichnet sich unverkennbar zunächst die Mittelsektion ab, verdeutlicht durch die annähernd deckungsgleiche Kopie der Mallkante des Mastspants bei A4, A6, A8 und A10. Dass sich der Schiffskörper vorlich Spant A4 wieder verjüngte, ergibt sich nicht zuletzt aus den für die Bb.-Hälfte der Schale spantweise errechneten Bogenmaßen (oben S. 132; Tab. 19) mit dem Maximum in der Sektion A6/A4²¹⁸.

Die schiffsgeometrisch verbindliche, d. h. nach bestem Wissen und Gewissen vorzunehmende koordinatengerechte Verknüpfung der Spanten F2 (»B«) und F4 (»A«) mit dem System kann unter den gegebenen Bedingungen nicht gelingen, fehlt es doch am stofflich überprüfbareren Bezug zur Kielplanke als Parameter für die Horizontierung und Nivellierung der quasi schwebenden Spantkurven; überdies konnte vom Fragment F4 nur ein kärglicher Rest dokumentiert werden, so dass hier der Vergleich von Planquerschnitt und Original ausgeschlossen ist. Zur transversalen Ausrichtung der Kurven trägt die jeweils als kurze Strichmarke lokalisierbare Nahtkante Bb. P1/P2 bei. Die Zentrierung gelingt durch die Interpolation der beiden Bogenmaßstrecken zwischen Nahtkante und Kielmitte beinahe zentimetergenau, jeweils zu beziehen von den positionsnahe an Kiel (für F2 bei M) bzw. auch dem Bb.-Kielgang (für F4 bei F2) abgreifbaren Bauteilbreiten. Zur Ermittlung der Rotation beider Spanten, deren zentraler Basispunkt auf einem Zirkelschlag mit 42-43 cm Radius um die in den Querschnitten markierte Naht zu suchen war²¹⁹, musste zunächst der visuelle Vergleich ihrer Krümmung mit dem korrelierbaren Kurvensegment des Mastspants genügen, um die Vertretbarkeit der gewonnenen YZ-Koordinaten in der Projektionsfläche der Wasserlinien überprüfen zu können (Abb. 32, unten).

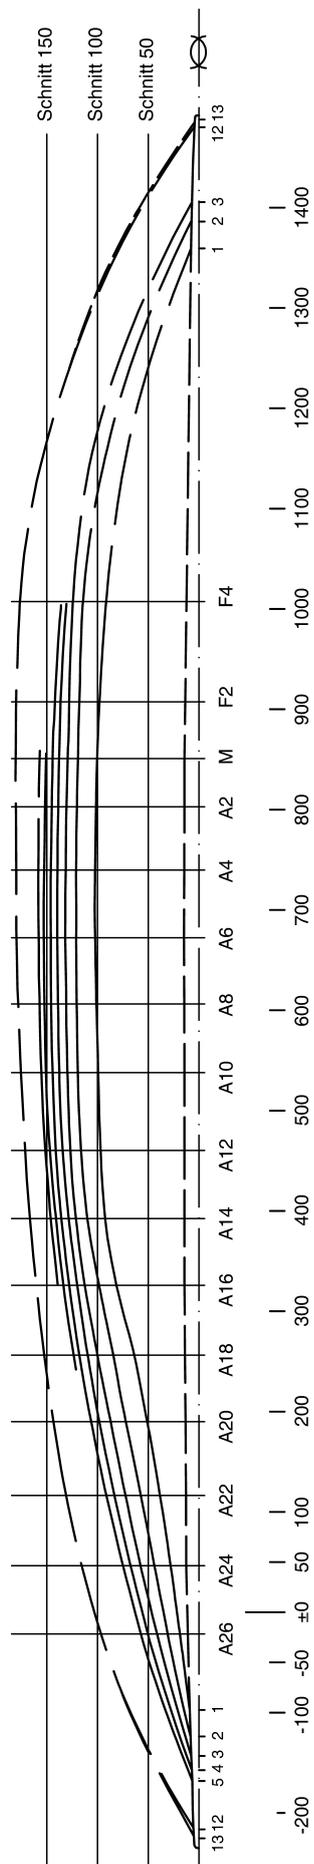
Abb. 33 Wrack 3. – Schiffsgeometrische Rekonstruktion auf der Basis ausgewählter Spantkurven mit Entwurfsstadium. – M: 1:75.

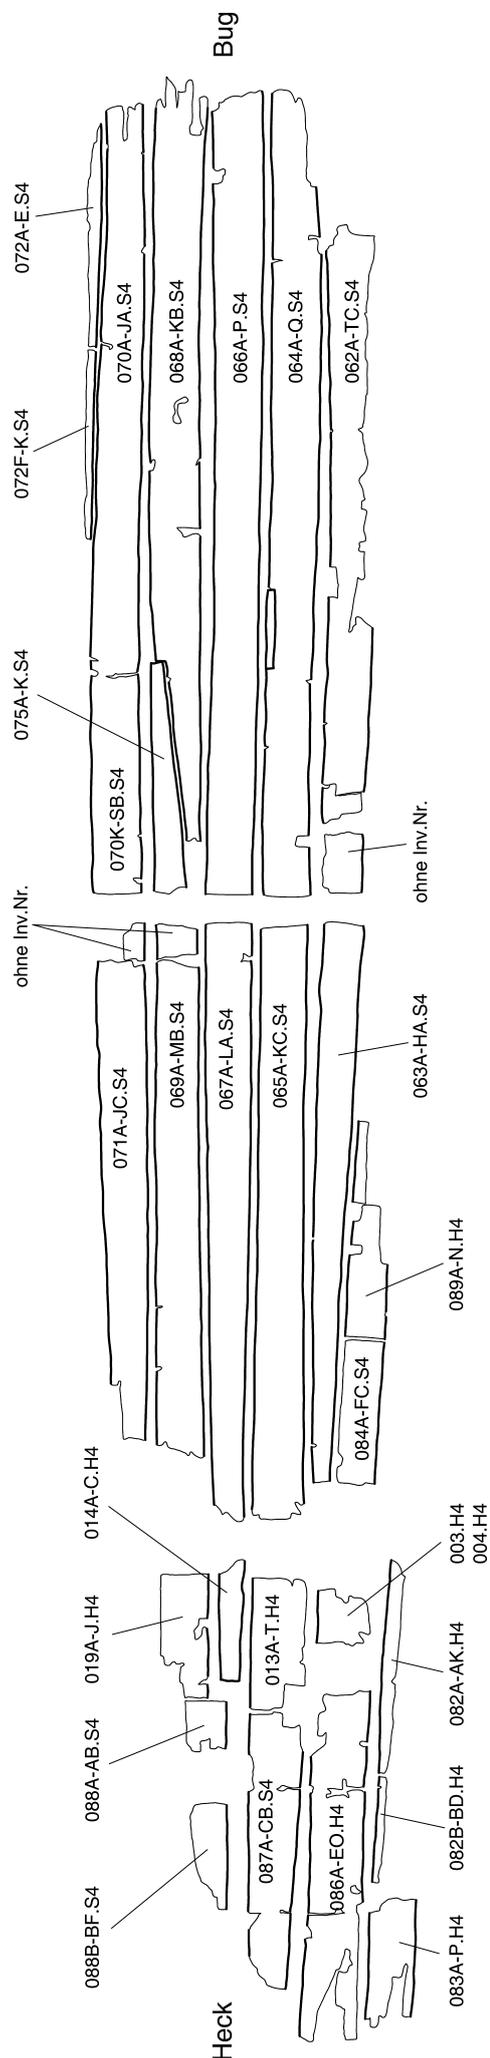
Abb. 34 Wrack 4, Außenhaut. Abwicklung der Planken ohne Binnenzzeichnung. – M. ca. 1:40.

1. Die Rumpfschale (**Abb. 34; Beil. 7, 3**)

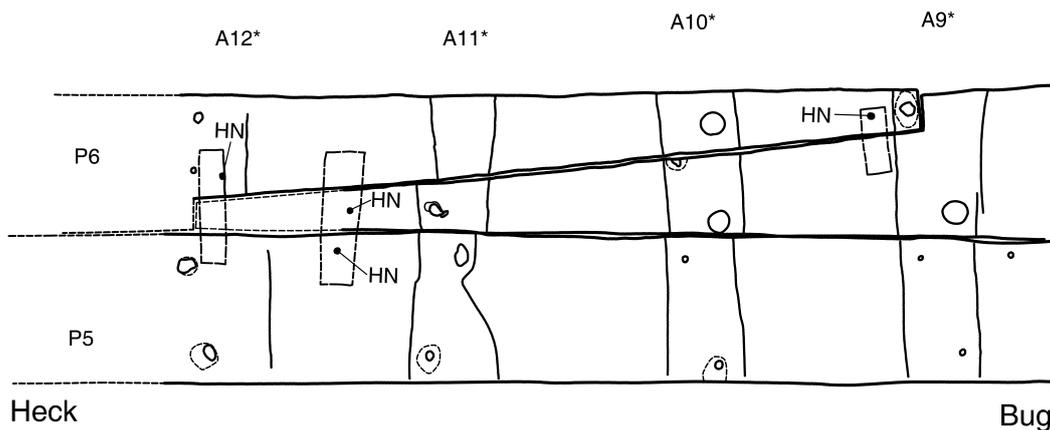
Abb. 35 Wrack 4, Außenhaut. – Plankengänge P5* und P6* in der Sektion A9*/A12*. Rekonstruktion temporär mit Holznägeln (HN) fixierter Hilfsmittel zur flächenbündigen Ausrichtung der Schäftung. – M. 1:12,5.

Der kielwärts anschließende sechste Gang wurde mittels einer sich über die Spanten A9* bis achterlich A11* erstreckenden Blattlasche von ursprünglich ca. 1,1m Ausdehnung verschäftet. Ihre lateral überlappenden Segmente waren mit jeweils einem Nagel an den kreuzenden Quergurten fixiert. Das fragmentierte achtere Ende ragt ins Spantzwischenfeld A11*/A12* und lässt dort noch den Ausbruch eines Nagelloches erkennen, am ehesten die Bohrung für einen Holzstift. Der heckwärtige Anschluss der Planke Bb. P6* beginnt mit einer an Spant A9* genagelten Lasche, an der – 6 cm achterlich vom Eisennagel – gleicher-

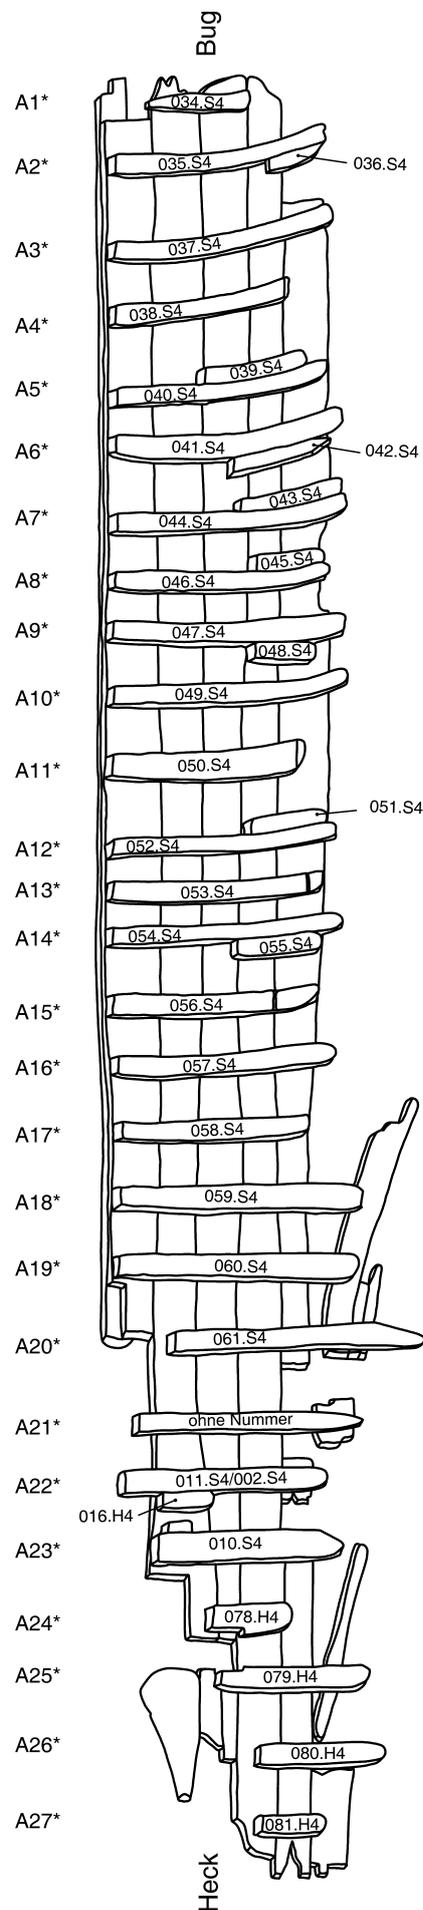
Abb. 36 Wrack 4, vereinfachter Wrackplan mit inventargerechter Kennzeichnung der Spanten. – Ohne M.

2. Das Spantsystem (Abb. 36; 65-71)

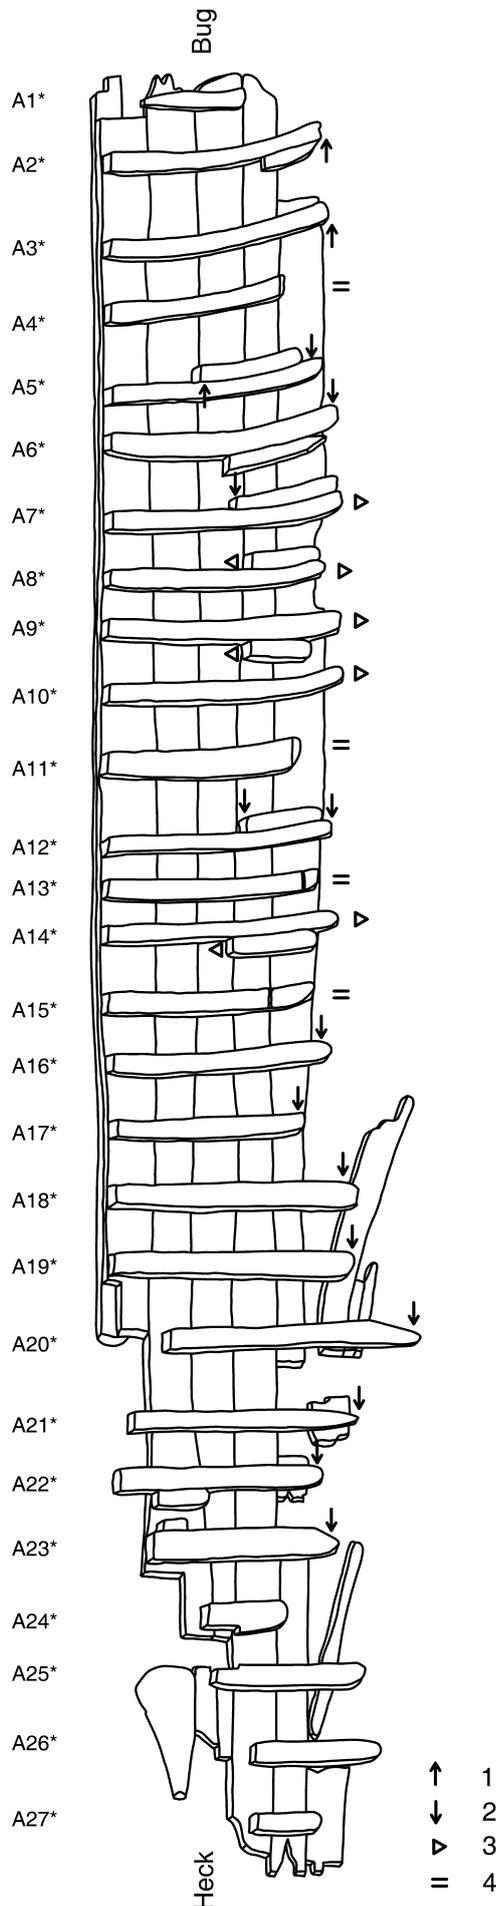
Abb. 37 Wrack 4, vereinfachter Wrackplan mit Kennzeichnung morphologischer und konstruktiver Eigenschaften der Spanten. – 1 Vorlich verjüngt; 2 Achterlich verjüngt; 3 Gleichförmig verjüngt; 4 Verschäftete Spanten. – Ohne M.

ten Systems, was durch die in der Plankenhaut nachweisbaren Nagelverbindungen und Kontaktmarken gestützt wird. Jedoch wird dieses Bild durch die Bewertung formaler und dimensionaler Anhaltspunkte im quantitativen Sinne ganz erheblich relativiert, wenngleich nicht grundsätzlich außer Kraft gesetzt (Abb. 37).

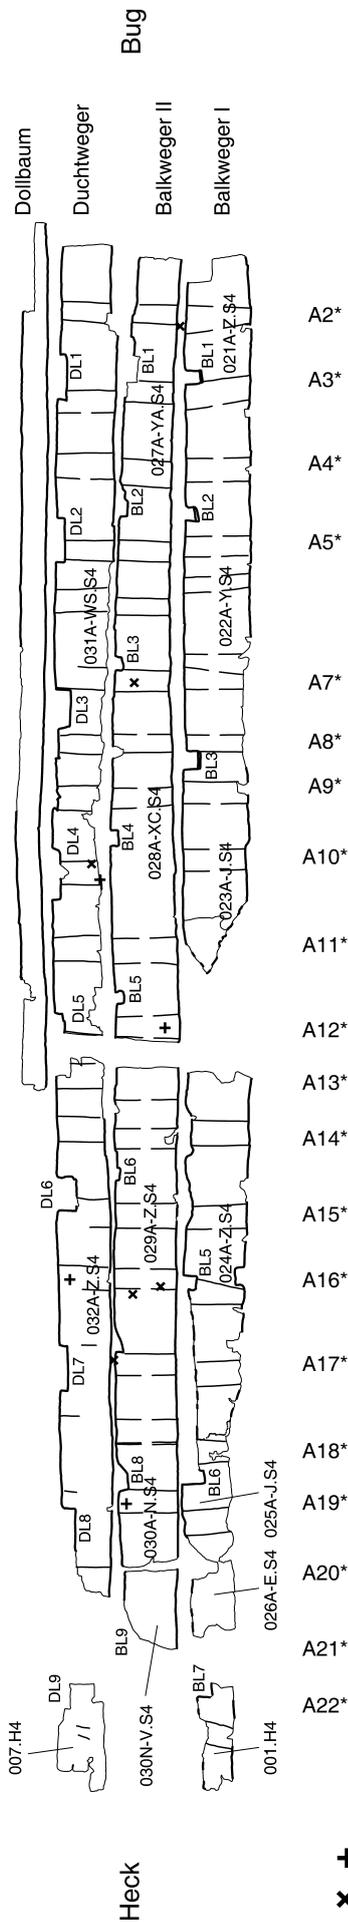
Abb. 38 Wrack 4, Längsvergurtung. – Dollbaum, Ducht- und Balkweger mit Lagerrasten. – BL = Balkenlager; DL = Duchtlager; 1 Nägel; 2 Löcher oder Ausbrüche mit Rostanhaftungen.
