IV AUFFINDUNGSZUSTAND, KONSTRUKTIVE BEFUNDE UND REKONSTRUKTION

IV,1 Wrack MAINZ 1 (Spantzeichnungen Abb. 50-53; Taf. 1-16; Beil. 1-2)

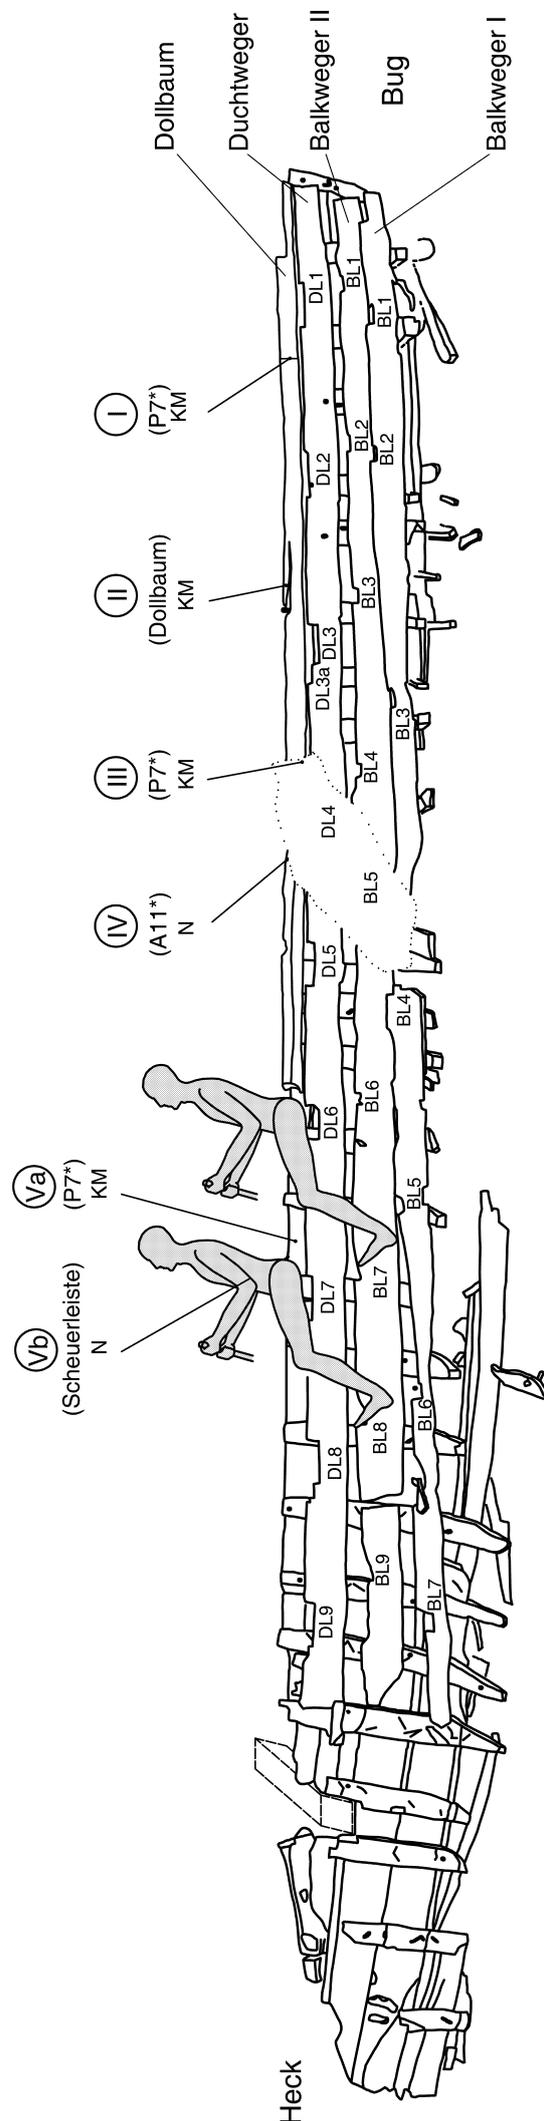
Abb. 39 Wrack 4, Längsansicht innen mit Kennzeichnung von Längsgurten und Lagerrasten. – Die anatomischen Silhouetten entsprechen einer Körpergröße von 1,75 m (DL7) bzw. ca. 1,65 m (DL6). – BL = Balkenlager; DL = Duchtlager. – M. 1:40.

Für jede der diskutierten Varianten lassen sich Hinweise namhaft machen, doch bleiben sie in der Summe höchst spärlich (**Abb. 39**): Der nicht ganz mittig zwischen Spant A6* und A7* den Dollbaum quer durchstoßende Eisennagel, gerade 3 cm von dessen Oberkante abgesetzt (Befund II), ergibt nur dann Sinn, wenn an der ebenen dorsalen Seite des Längsgurtes ein Gegenstand angeheftet war. In konstruktiver Hinsicht von anderer Qualität, aber auf dasselbe hinauslaufend, sind vertikal zur Schiffslängsachse verlaufende Konturen an der Binnenfläche des Schergangs. So fiel 13 cm bugwärts der Vorderkante von Auflanger A4* eine sich über die ganze sektionale Plankenbreite von gut 22 cm erstreckende Konturlinie auf (Befund I).

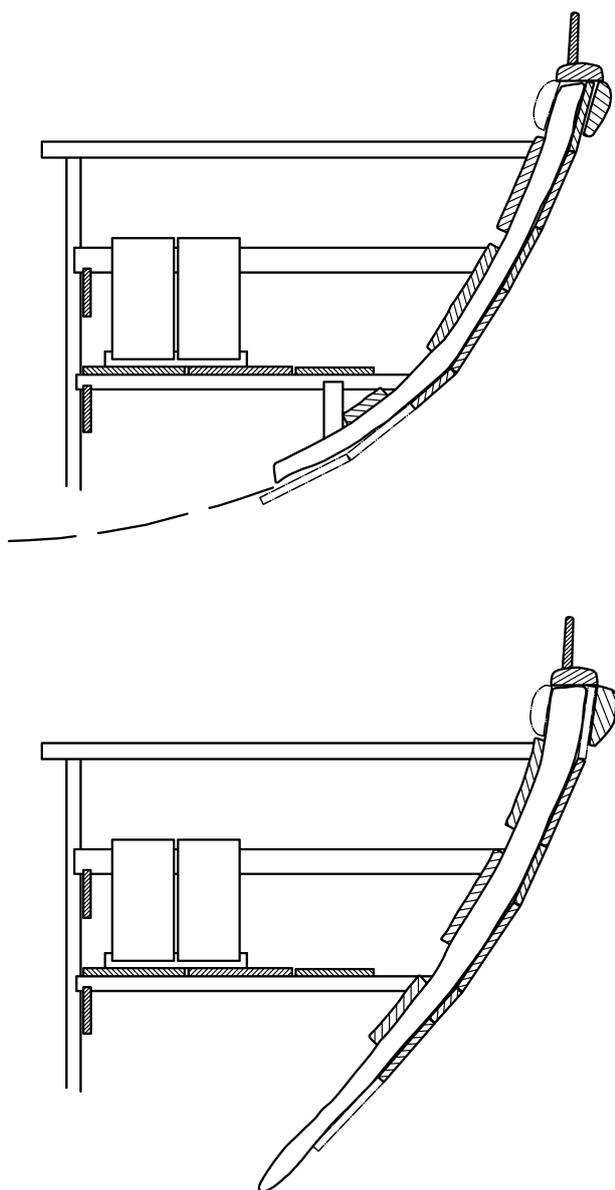
Abb. 40 Wrack 4, rekonstruierte Rumpfquerschnitte an den Spantachsen Bb. A18* (oben) und Bb. A20* (unten). – M. 1:20.

wohingegen Letzterer fast recht 90° zur Spantkontur ausfällt (**Abb. 40**). Beide eng benachbarte Querschnitte durch Rotation an jener Geraden einheitlich auszurichten – gleichgültig, ob man sie als Horizontale oder Schräge definiert –, erzeugt ein Bild, das sich selbst disqualifiziert.

an A18* abzeichnende Kurve größeres Vertrauen. Nimmt man dieses Profil als Minimallösung hin, erhalten wir eine Vorstellung von der ursprünglichen Größe des Rumpfes, zumindest von seiner ungefähren sektionalen Raumtiefe. Die ist bei einer flach interpolierten Bodenpartie mit ca. 1,3 m zu veranschlagen (**Abb. 40**, oben). Ca. 2,3 m bugwärts von der Ruderanlage innerhalb der Antriebssektion des Fahrzeugs abgenommen, voll eingebunden, dürfte jenes Maß die durchschnittliche Bauhöhe des Rumpfes kennzeichnen²³⁹. Für Mainz 4 zeichnet sich demnach eine andere Dimensionierung ab als an den Wracks 1 und 2 an analoger Längsposition (Nr. 1 A10*; Nr. 2 A13*). Wollte man unter Missachtung der erörterten Indizien den Querschnitt A18* an die dort ermittelten Werte von 0,8 bis 0,9 m über Kiel angleichen, wäre für Mainz 4 von einer gegen 15° größeren Querneigung des Profils auszugehen. Dieser Winkel erscheint bei weitem zu groß, um ihn ursächlich mit Imponderabilien wie Messtoleranzen und Verformung erklären zu können. Im Übrigen ginge damit eine Lehnung der Bordwand von deutlich über 40° einher, die wiederum eine drastische Verkürzung zwischen Duchten und Stemmbrettträgern erzeugte.

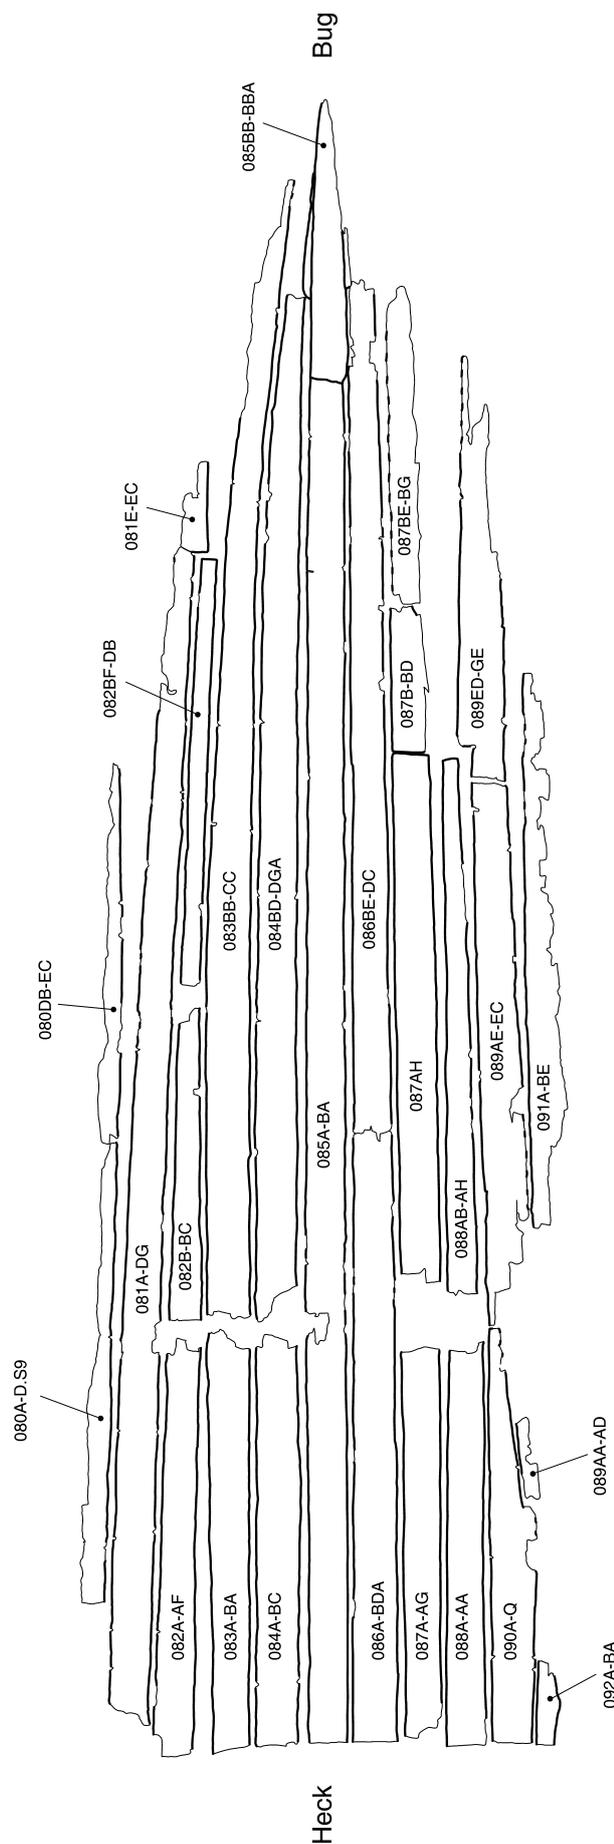
Abb. 41 Wrack 5, Außenhaut. – Abwicklung von Kiel, Steven und Planken der gehobenen Sektion ohne Binnenzeichnung. – M. ca. 1:40.

1. Die Rumpfschale (Abb. 41; Beil. 9, 2)

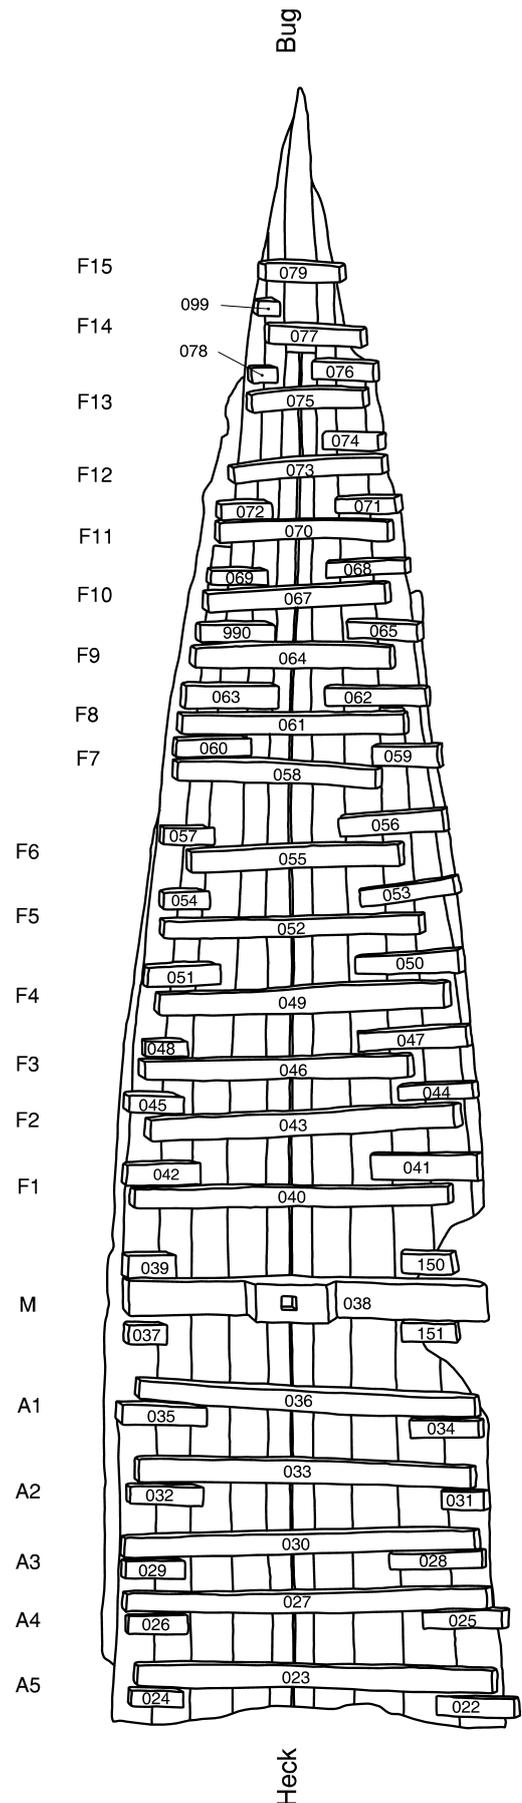
Abb. 42 Wrack 5, vereinfachter Wrackplan mit inventargerechter Kennzeichnung der Spanten. – Ohne M.

2. Das Spantsystem (Abb. 42; 72-74)

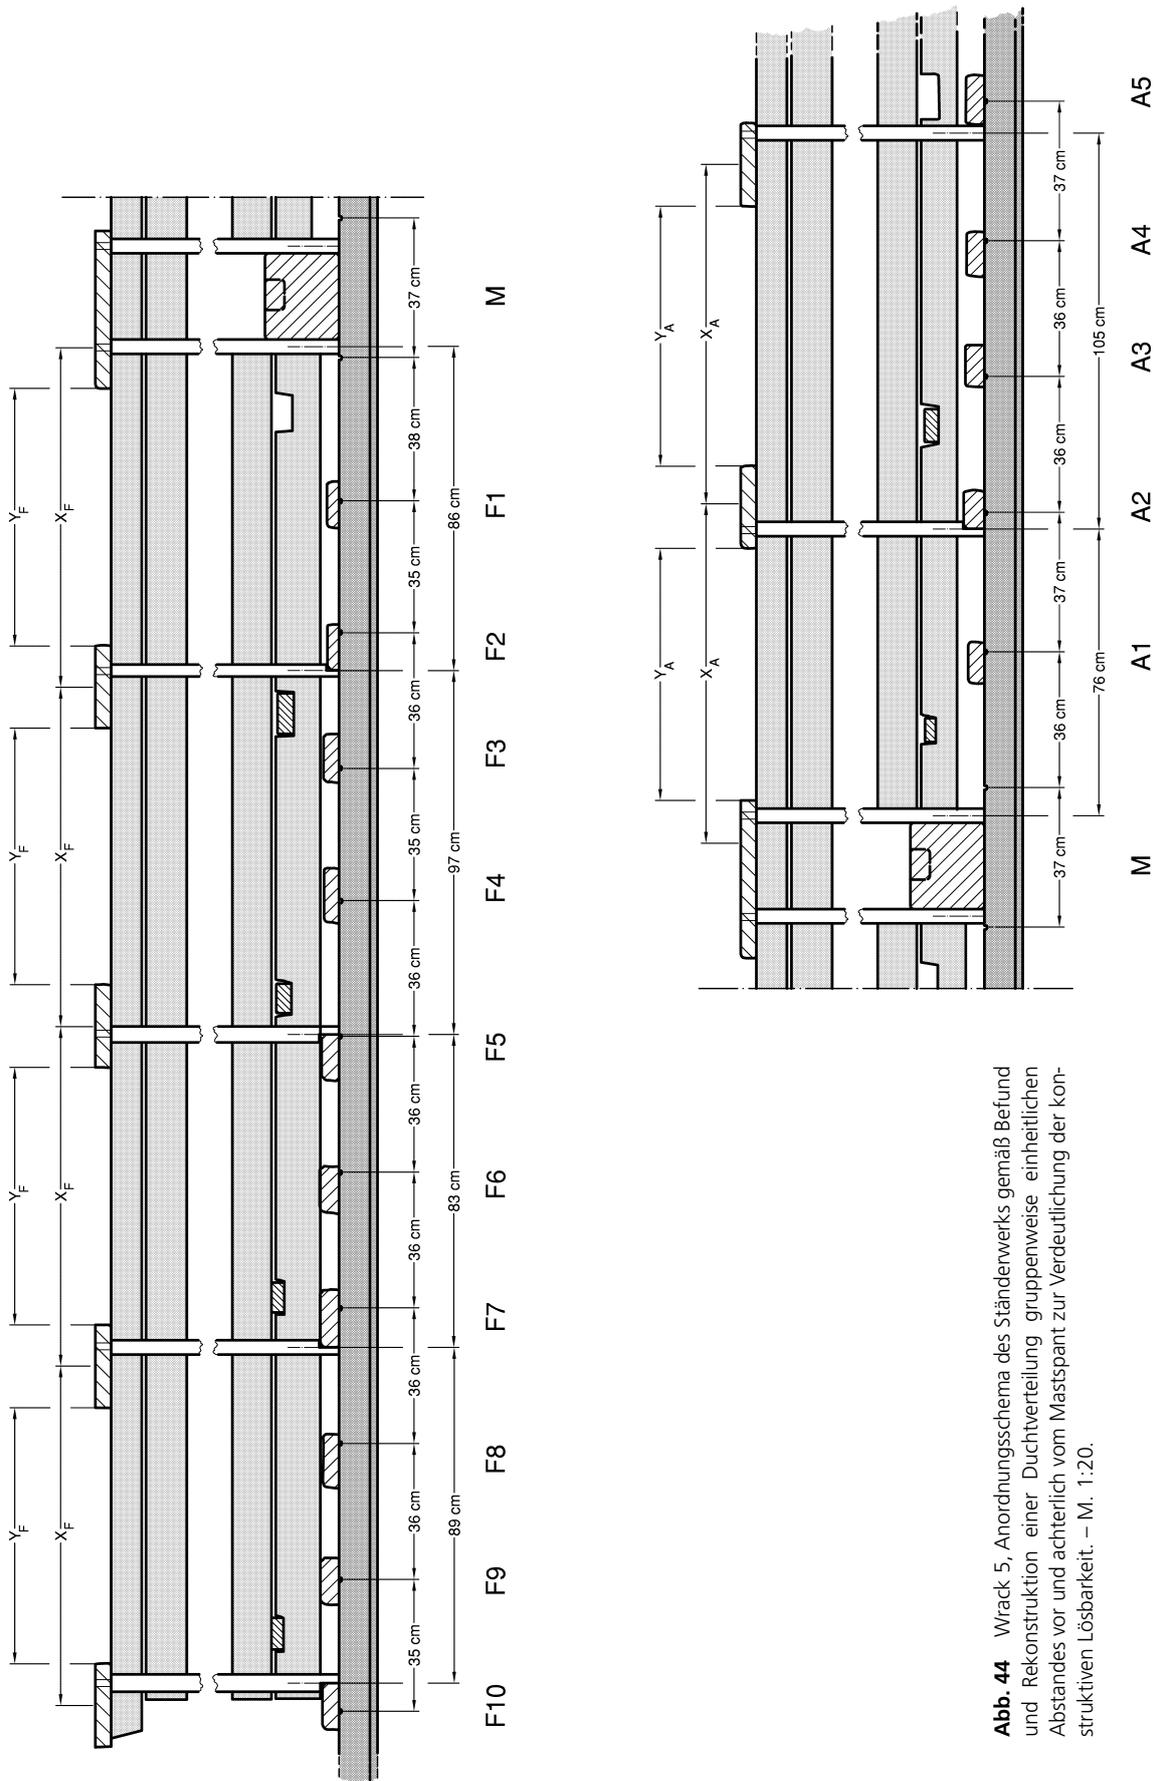
Abb. 44 Wrack 5, Anordnungsschema des Ständerwerks gemäß Befund und Rekonstruktion einer Dichtverteilung gruppenweise einheitlichen Abstandes vor und achterlich vom Mastspant zur Verdeutlichung der konstruktiven Lösbarkeit. – M. 1:20.

gesetzt, sonst eingelassen und bei vertikaler Montage zentrisch mit der Spantkante zusammenfallend – bezogen auf den anzunehmenden Mittelpunkt der Stempel interpoliert werden müssen. Das Verfahren genügt aber, um sich gewiss sein zu können, dass die longitudinale Verteilung zwar nicht wirklich homogen ausfiel, grundsätzlich aber nahe des für andere Wracks gefundenen *interscalmium* lag: Für die an F10 und F7 befestigten Stützen ergeben sich so knapp 90 cm Entfernung; zum Achtern an Spant F5 aufsitzenden Paar gut 80 cm. Die Strecke F5/F2 beträgt demgegenüber ca. 97 cm, wohingegen sich der Raum bis zum Mastspant auf etwa 86 cm verkürzt. Dann folgen ≥ 75 cm zentrisch gemessen zwischen den an der Achterkante von M und vorn an Spant A2 überlieferten Ständerhölzern; bis A5 sind es 105 cm, geht man hier von einem etwas stärkeren, vorlich angesetzten Stempel aus. Das letzte, nur im Plan messbare Modul A5/A7 lag bei ca. 90 cm. So ergeben sich für die Montagepunkte der Duchtstützen durchschnittlich 89 cm Längsabstand – ein Wert, der aufmerken lässt²⁶⁴. Geht man davon aus, dass beim Einbau der Stempelhölzer auf die mal kürzeren, mal längeren Auflagestrecken dadurch Rücksicht genommen worden war, dass Auflagepunkte – doch wohl Zapflöcher – bedarfsweise näher bei der Vorder- oder der Achterkante einer Ruderbank gerückt worden sind, lässt sich sogar ein lückenlos einheitliches Verteilungsschema der Duchten vorstellen (**Abb. 44**). Lagen deren Flanken wie in anderen behandelten Wracks in Duchtwegern auf, kann die Unterfangung mit aus der Bankmittelachse verschobenen Stempeln keine besondere Rolle gespielt haben. Im Übrigen kann ja auch in Erwägung gezogen werden, dass die Längsvergurtung zur Entlastung der Stempel bis zu den Duchtunterseiten geführt war. Aufgrund der geringen Querschiffsdistanz zwischen dem Stempelpaar an Spant F10 und dem hier vorauszusetzenden Abschluss der Konstruktion möchte man dort eine den Rumpf überspannende Ruderbank annehmen, wohingegen die übrigen mit einer Ausnahme zweiteilig ausgelegt sein werden, um nicht die Zugänglichkeit des Bilgeraums einzuschränken. Allein für die oberhalb des Mastspants querende Ducht sind Einteiligkeit und auch abweichende Maße zu fordern, spricht doch deren aus zwei Stempelpaaren bestehender Unterbau in Verein mit der Spanttiefe und einer den Mast aussparenden Fischung für eine Bohle von deutlich über 30 cm Breite. Deren formale Beschaffenheit und gegebenenfalls die technische Ausstattung mögen mit den gelegentlich für das gallorömische Plattbodenschiff bezugeten Mastduchten²⁶⁵ übereingestimmt haben. Dass dieses Element auch der Unterbringung eines Rudererpaars gedient hatte, legt seine in das Verteilungsschema des übrigen Mobiliars eingebundene Position nahe – im Übrigen auch der in einem sichtlich geschwindigkeitsbasierten Fahrzeug nicht hinzunehmende Verzicht auf die Muskelleistung zweier räumlich berücksichtigter Personen. Als Ruderducht mitgezählt, ergibt sich allein für das Vorschiff eine anteilige Mannschaftsgröße von zweimal fünf Mann, wohingegen die quantitative Einschätzung der vollen Besatzung von der dimensional Rekonstruktion des Schiffskörpers abhängt (unten S. 185 ff.).

Die relative Lage von Anzeichnungen und Spanten variiert; im Extremfall rückt eine Spantkante an die dem Spant zugeordnete Quermarke heran (z.B. A4; F2; F5; F6). Das führte zu Abweichungen von bis zu 5-6 cm von den seriell angerissenen Strecken, vor dem Mastspant durchschnittlich 35,5-36 cm, achterlich knapp 37 cm. Der von den Kielanzeichnungen reflektierte Entwurf hätte bei einheitlicher Positionierung der Quergurte und Duchtstützen ein anderes, v.a. metrologisch interessantes Bild erzeugt, das sich hypothetisch nachstellen lässt (**Abb. 44**): Für auf drei Spantentfernungen ausgelegte Längsfelder à dreimal 36 cm (bzw. dreimal 37 cm achterlich M) sind bei exakt spantmittiger Lage der Anrissmarken jeweils zwei halbe Spantiefen (6-7 cm) in Abzug zu bringen, um die aus den Montagekanten resultierende Position der Stempel zu determinieren. Diese etwas längere Strecke beträgt im Vorschiff 94-96 cm, achterlich vom Mastspant 96-98 cm. Analog ergeben sich in den kürzeren Feldern aus nur zwei Spantentfernungen vorn maximal 72 cm, achtern knapp 74 cm, jeweils plus zwei halbe Spantiefen. Hier reduziert sich die Distanz zwischen den Duchtstützen auf vorn 84-86 cm und achterlich M auf 86-88 cm. Der Mittelwert aus den abwechselnd kürzeren und längeren Distanzen beträgt vorn 90 cm, im erfassten Mittschiffsbereich 92 cm. Als theoretische Norm eines Rudererlängsmoduls zwar denkbar, wären angesichts der gewählten konstruktiven Lösung in der Praxis aber dennoch Abweichungen von einigen Zentimetern hinzunehmen gewesen. Die erscheinen – gemessen an den fluktuierenden *interscalmia* frühgeschichtlicher Riemenfahrzeuge²⁶⁶ – freilich irrelevant. Sie hätten sich auch nur durch ein flexibleres Vorgehen bei der Wahl der Montagestellen für die Stempel und der Verbindungstechnik²⁶⁷ kompensieren lassen, wovon die antiken Bootsbauer offenkundig Abstand genommen hatten – wohl deshalb, weil die entwurfsgerechte Einbaulage der Quergurte nicht gelungen und das marginale Ansetzen der Stützen an die Spanten zum Gebot erhoben worden war. Vor diesem Hintergrund wird verständlich, dass eine Verkürzung der Anrissintervalle rudertechnisch-anatomisch ungeeignete Module erzeugt hätte. Wie auch immer – der Befund suggeriert, dass handwerkliche Spielräume von den Planenden akzeptiert, ja vorausgesehen und beim konstruktiven Entwurf berücksichtigt wurden.

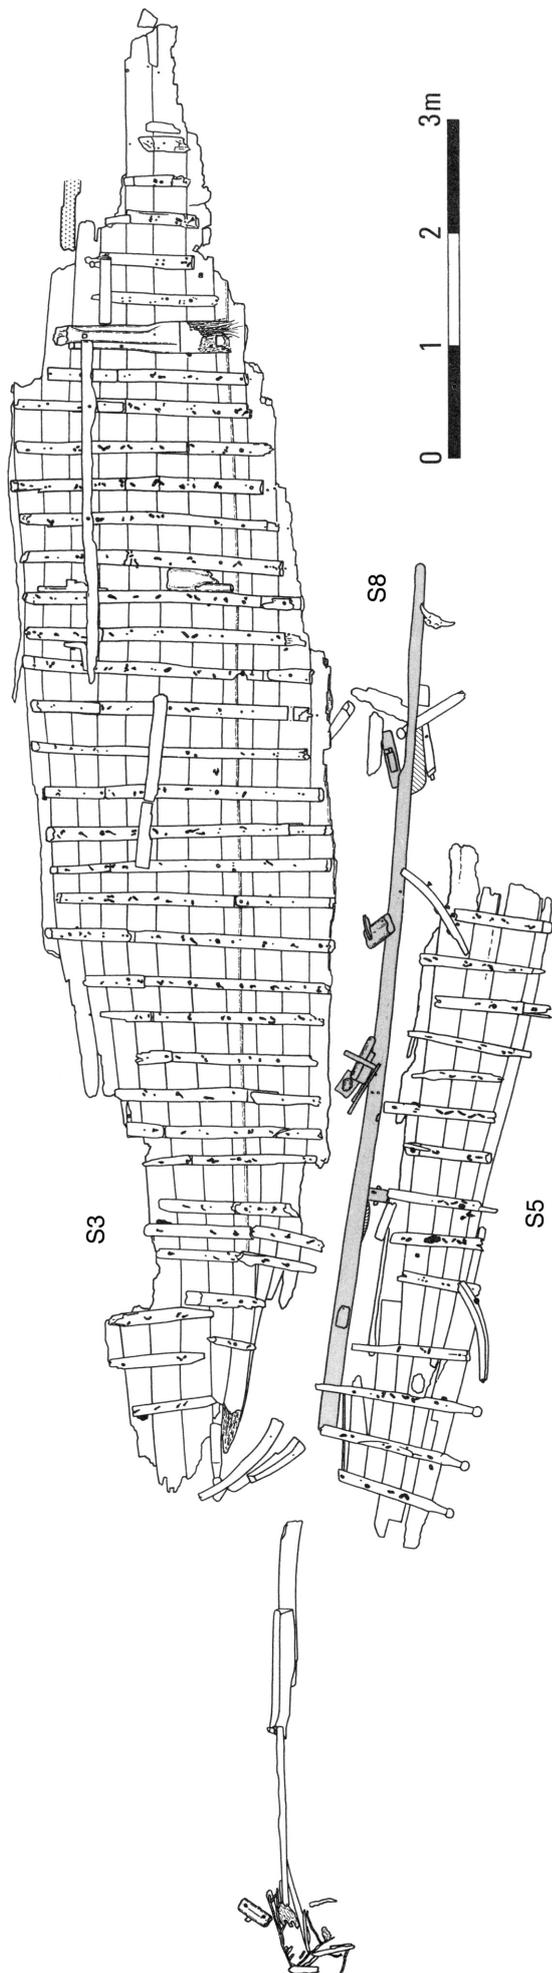
Abb. 45 Wrack 3 mit Segment S5 und benachbart aufgedeckten Holzfinden. Feldplan (nach Höckmann 1982b).

IV,7 Lose Bootsteile (ex S8) (Abb. 45)

Zwischen den ursprünglich als S3 und S5 gezählten Abschnitten des Wracks 3 wurde eine massive Planke mit prismatischem Profil freigelegt. Dort abschnittsweise aufliegend oder überschritten, fanden sich vier mehrteilige Dollelemente mit vorhandenem Pflock; eines mutmaßlich noch mit der Planke im Verband²⁹⁵. Weitere zumeist als Rumpfkompimente identifizierbare Hölzer konzentrierten sich in Haufenlage auf den südlichen Teil des Komplexes. Gut 1m nördlich überlagerte ein vom Bordwandsegment S5 losgerissenes Spant die Planke (Abb. 45).
