## VI BEARBEITUNGSTECHNIKEN

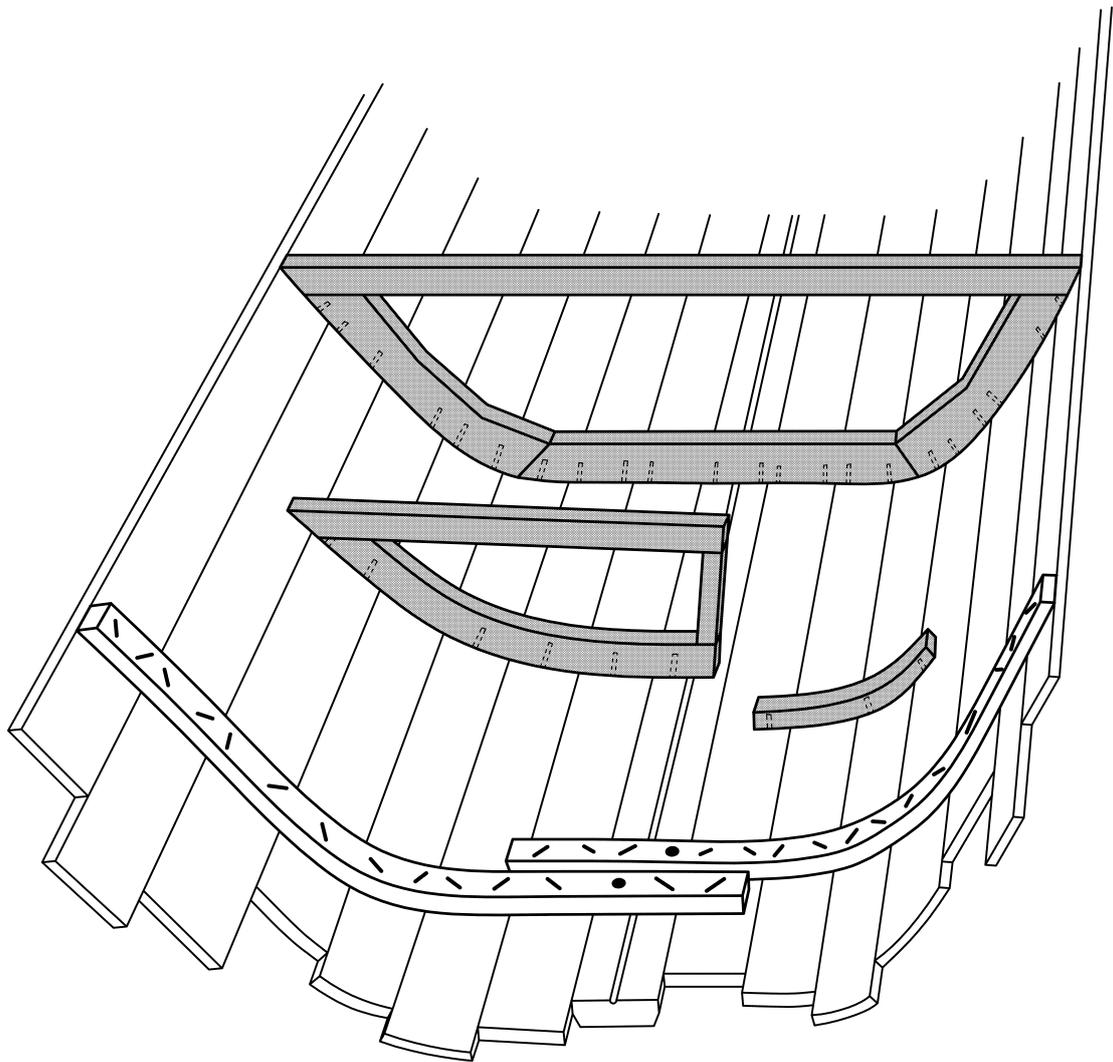
**Abb. 46** Hypothetisches Erläuterungsmodell zu Serienbefunden primärer Holznagelverbindungen: Temporär fixierte Mallen, segmentäre Schablonen und bootstaugliche Hilfsmittel als Maßnahmen zur Prädeterminierung der Schiffsform oder zur Gewährleistung einer Anfangsfestigkeit.
