Reinhard Heinz

## Das vollendet unvollendete Mausoleum von Belevi

Am frühhellenistischen Mausoleum von Belevi nahe Ephesos treten Unfertigkeiten in unterschiedlichsten Stadien an den Steinoberflächen auf. In vielen Bereichen lässt sich noch die Abfolge der Ausarbeitung erkennen. Dem Grabmal wurde daher in der Literatur bei der Behandlung bautechnischer Abläufe und Details hohe Aufmerksamkeit geschenkt<sup>1</sup>. Eine steingerechte Neuaufnahme ermöglichte auf der Grundlage originalen Steinmaterials eine neue Rekonstruktion, die auch wesentliche Erkenntnisse zum Bauprozess, zur Bautechnik und zum Grad der Fertigstellung ergab<sup>2</sup>. Die Unfertigkeit der einzelnen Bauteile lässt sich nunmehr im Zusammenhang beurteilen.

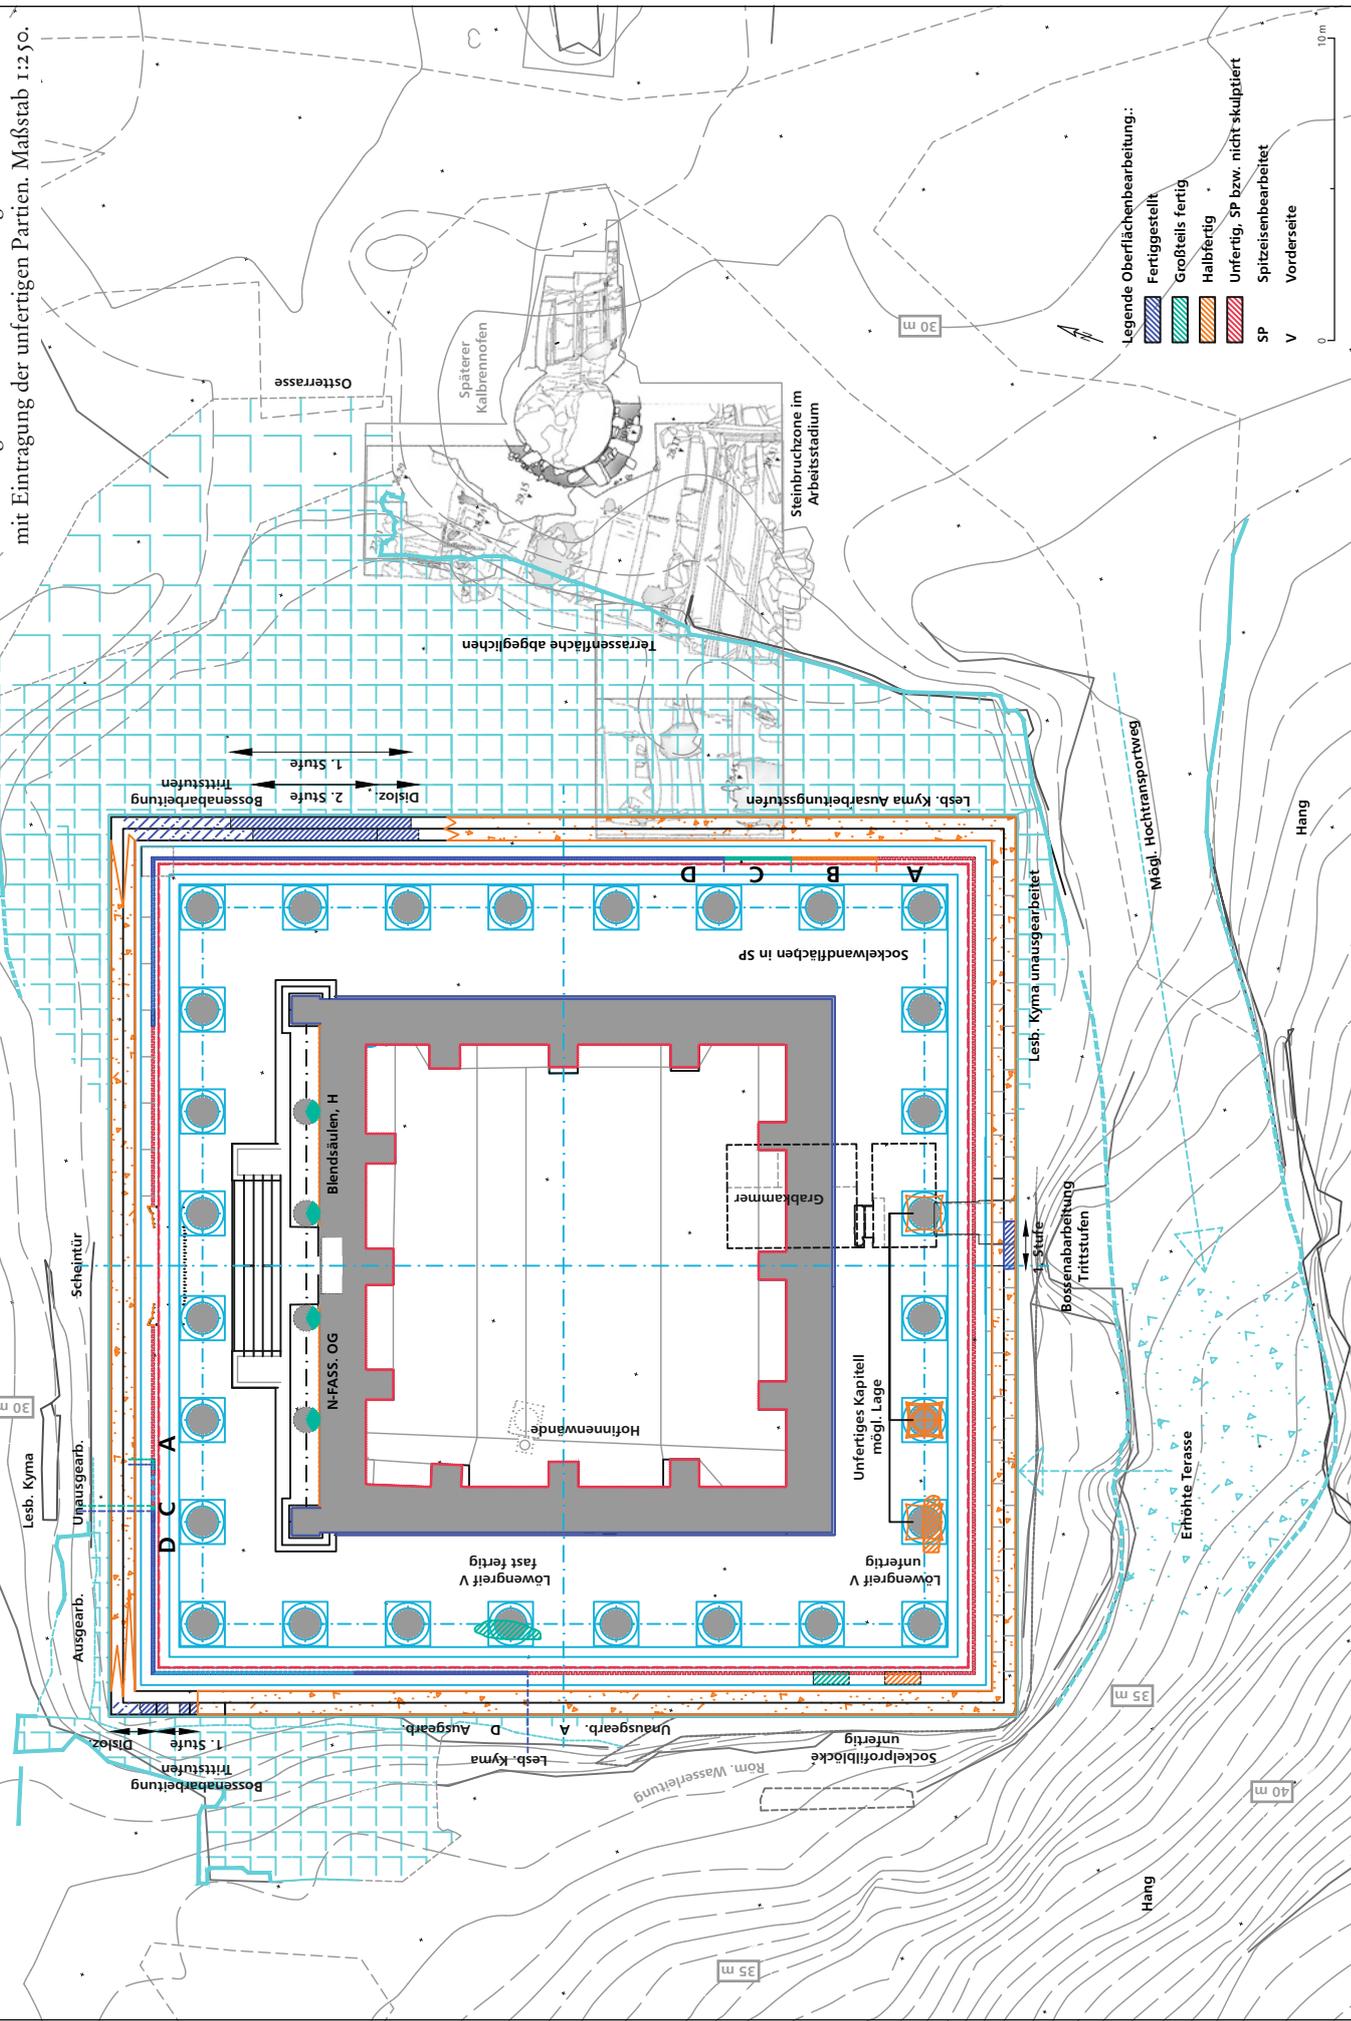
Abbildung 1 Grundriss des Obergeschosses mit Eintragung der unfertigen Partien. Maßstab 1:250.

an. Alle Partien, die nach dem Versatz abgeglichen werden mussten, blieben in verschiedenen Ausarbeitungsstufen stecken<sup>4</sup>. Auch die gesamten vorgelagerten Freiflächen und Terrassen verblieben unvollendet in einem Steinbruchstadium<sup>5</sup> (Abbildung 3). Zum Teil verdeckte noch anstehendes Gelände mit Felspartien die unteren Teile des Monuments. Auf langen Strecken sind nur schmale, manchmal nur mehr einen Meter breite Streifen bis auf das Niveau der Euthynterie grob abgeglichen (Abbildung 5). Nur vor der Ostseite ist schon eine größere ebene Fläche abgearbeitet worden, die schon zur Bauzeit die Zugänglichkeit erleichterte und danach ein Minimum an Benutzbarkeit bei Gedenkfeiern für den Grabherrn gewährleistete<sup>6</sup> (Abbildung 1).

Verschluss des provisorischen Grabkammerzuganges (Abbildung 1), siehe Heinz, Belevi 37.

einem Joch der Südseite offengelassen und das Material mit einem Hebezeug auf dieses Niveau angehoben worden sein (Abbildungen 1 und 2). Kapitelle dieses Joches wären bei reduzierter Ausarbeitung vor möglichen Beschädigungen, die beim Hochziehen schwerer Lasten entstehen können, zumindest etwas geschützt gewesen. Die geplante Fertigstellung nach dem Schließen der Deckenöffnung am Ende der Dacharbeiten, also in weit fortgeschrittenem Fertigungsstadium, könnte schon im Bewusstsein der nahenden Arbeitseinstellung aufgegeben worden sein.

flächen angelegt (Abbildungen 1 und 31). An den Sichtflächen wurden nur sehr kleine, unwesentliche und kaum sichtbare Details von vornherein als Mangel akzeptiert. Vereinzelt größere unfertige Werksteine wie Fußprofilblöcke, das Peristasiskapitell oder Löwengreifen sind offensichtlich nur aus Termenschwierigkeiten versetzt worden und sollten wohl später noch fertiggestellt werden. In der Endphase mussten dann jedoch Prioritäten für eine Teilfertigstellung gesetzt werden, die die Ornamentik und die Wahrnehmbarkeit von optischen Verfeinerungen bevorzugte. Doch auch diese Teilfertigstellung konnte nicht mehr erreicht werden (Abbildung 2).

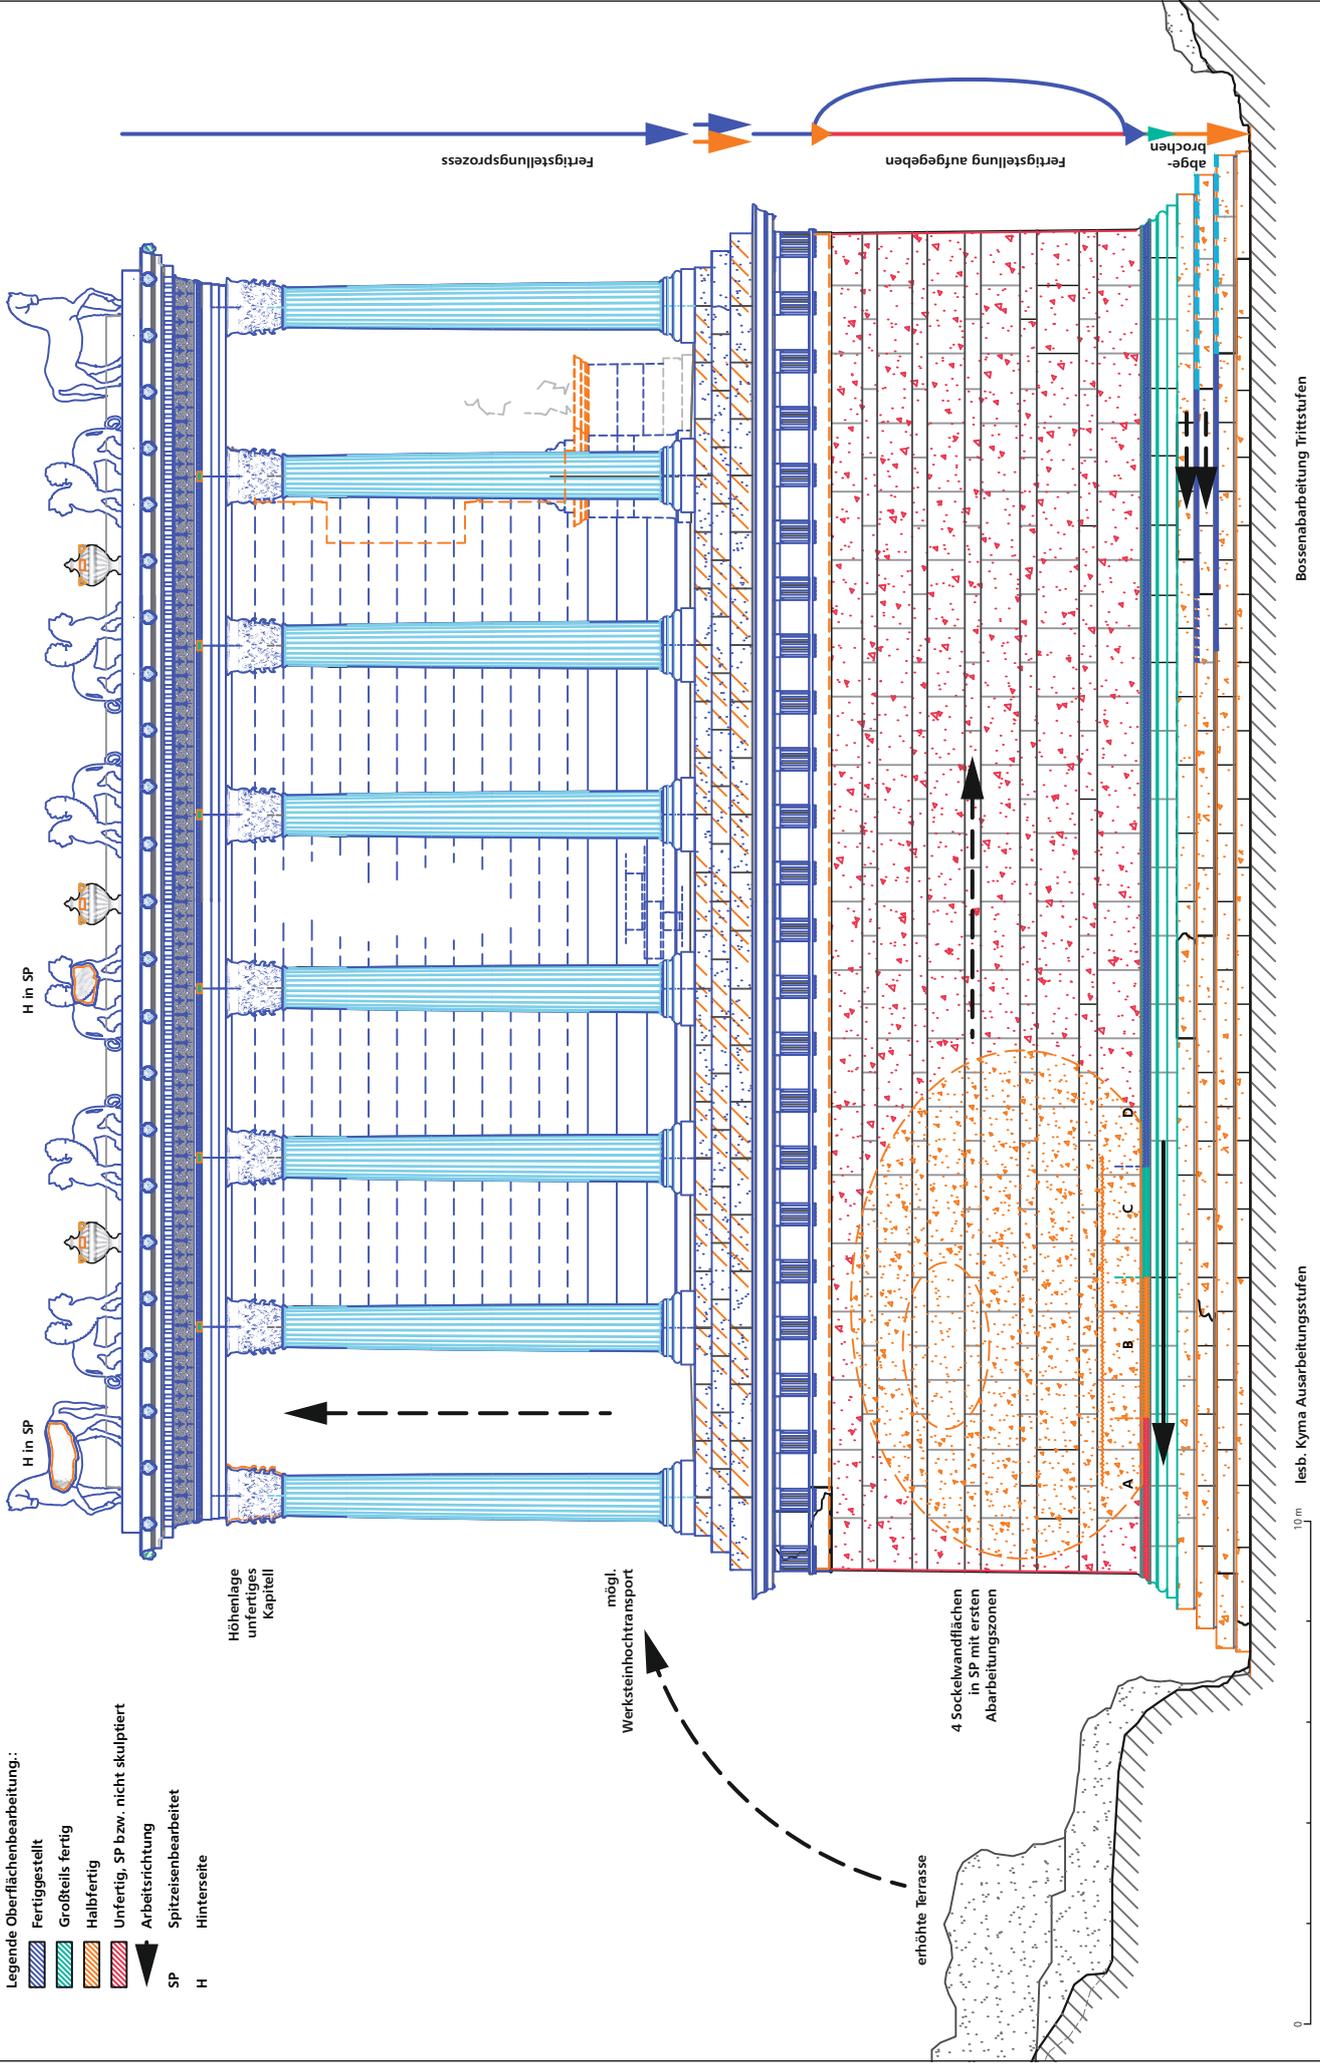
Abbildung 2 Ostansicht mit Eintragung von Fertigstellungsgrad und Abarbeitungsrichtung, Maßstab 1:150.

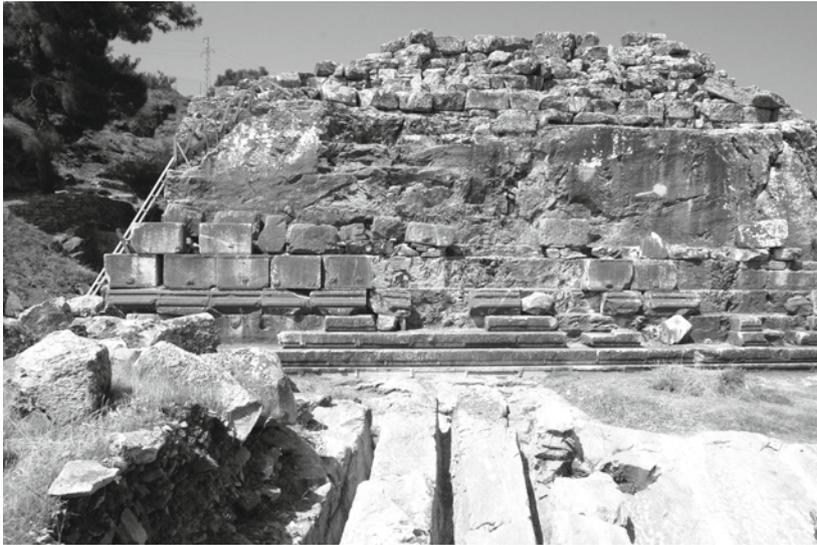
Abbildung 3 Sockelgeschoss mit Felskern, Ostansicht mit unfertigen Verkleidungsblöcken und halbfertiger Terrasse mit Steinbruchresten im Vordergrund.

de im Begriff, deren Bossenmantel zu entfernen. Viele Teilflächen dieser Bauteile sind allerdings schon vor dem Versatz der einzelnen Werksteine herausgearbeitet und mit feinem Zahneisen geglättet worden, weil die Glättung in verbautem Zustand nicht mehr in gleicher Qualität hätte hergestellt werden können. Dazu gehören mehrere Zentimeter breite Streifen auf den Stufenspiegeln, die entlang der Unterkanten verlaufen und die Stufenunterschneidungen einschließen<sup>7</sup> (Abbildung 6). Sie reichen bis knapp vor die Stoßkanten, an denen noch die Schutzstege anstehen, die die Kante beim Versatz schützen und im Zuge ihrer Abarbeitung einen glatten Übergang zum Nachbarblock gewährleisten sollten. Der Bossenverlauf auf den Stufenspiegeln orientiert sich an der regelmäßigen Stoßfugenteilung und betont sie sogar (Abbildungen 3 und 7).

erkennbar, bei denen die inneren Sichtflächen gleichmäßig abgespitzt, die oberen und seitlichen Ränder aber stehengeblieben sind, so dass Randbossen entstanden sind (Abbildungen 3, 7 und 11). Hier ist vom Prinzip abgegangen, die diffizile Abarbeitung der Kanten vor dem Abgleich der Spiegelfläche durchzuführen.

Die Abarbeitungsstadien der Ostseite ähneln in Vielem jenen der Westseite (Abbildung 3). In der Schicht 6 rahmen Randbossen die sorgfältig abgetieften Spiegelflächen<sup>32</sup>. Einige vertikale Randbossen sind schon sauber abgearbeitet (Abbildung 11). Zahlreiche Blöcke aus der südlichen Hälfte der Seite sind in dieser Qualität erhalten. Zwei dislozierte Werksteine sind bei der Freilegung des Mausoleums in den dreißiger Jahren des vergangenen Jahrhunderts knapp rechts der Mitte aufgestellt worden. DO-10 gleicht den beschriebenen Blöcken, der danebenliegende DO-11 jedoch trägt noch einen deutlich gröber gespitzten Werkzollmantel (Abbildung 22).

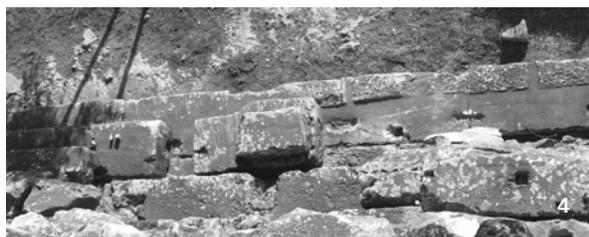
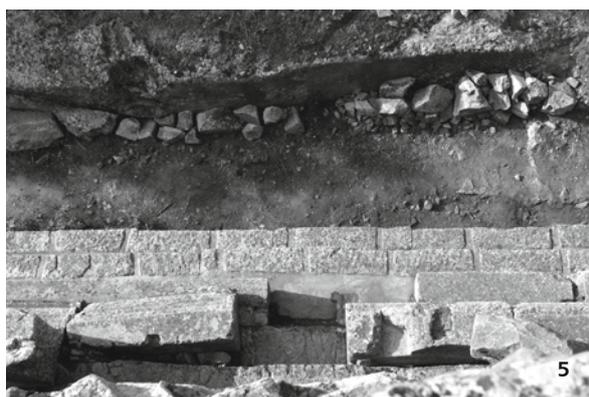
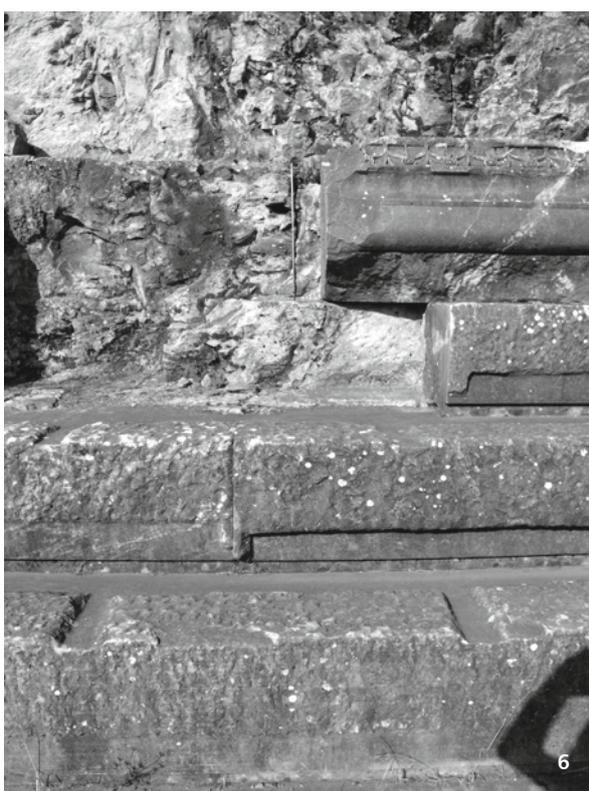
Krepis. – Abbildung 4 Draufsicht im Osten, Trittstufen rechts mit Bossen, links abgearbeitet. – Abbildung 5 Draufsicht im Norden, Trittstufen mit Bossen und Querschlägen, knapp davor der noch anstehende Fels.– Abbildung 6 Im Osten, mit Bossen und Kantenschutzstegen.

ßenden Trittstufenflächen abgeglichen. Der Großteil der Trittstufe behielt aber die Bosse<sup>8</sup> (Abbildungen 5 und 6). Der glatte abgegliche Stufenstreifen diente dazu, Lager und Stufe millimetergenau einzurichten, denn eine nur etwa 25 Millimeter hohe Kurvatur wurde angelegt, um den Fassaden Spannung zu verleihen<sup>9</sup>.

Die Abarbeitung der verbliebenen Trittstufenbossen erfolgte erst sehr viel später, nach der Errichtung des gesamten Baues, zunächst mit einer ziemlich regelmäßigen Unterteilung durch Querschläge in Felder, die etwa einer Richtscheitlänge entsprechen (Abbildung 5). Sie übertrugen die Kurvaturhöhen an die Stufenvorderkanten. Die Querschläge verlaufen zum Stoßfugennetz völlig inkongruent, sie verschleiern die Fugenteilung (Abbildungen 5 und 4).

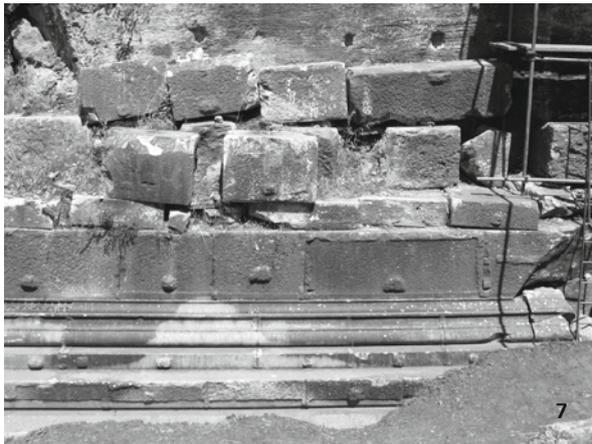
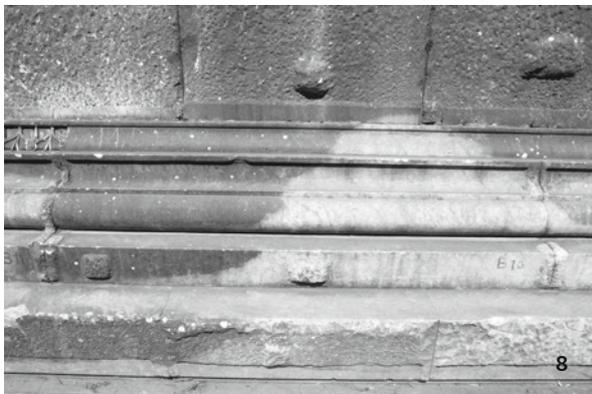
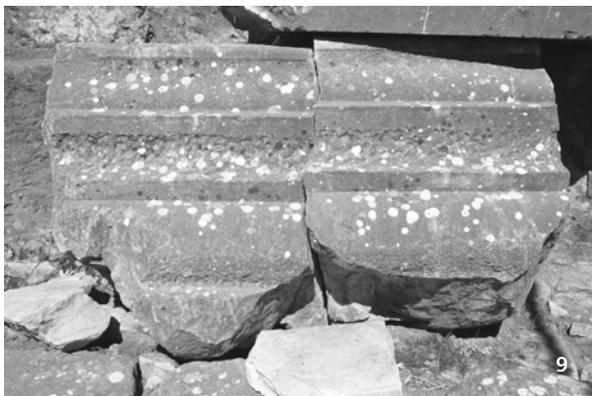
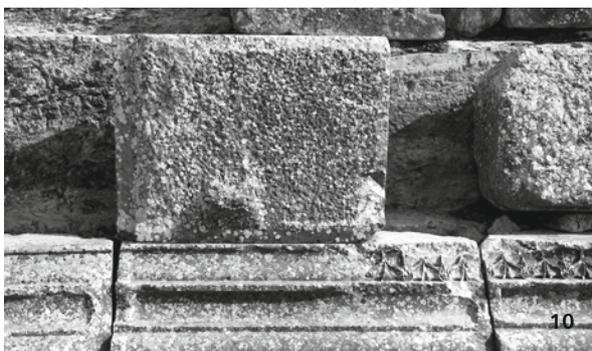
Abbildungen 7 und 8 Westliche Krepis . Mit Sockelwandblöcken, von links nach rechts in situ Wandblöcke 6W10, 6W18, 6W19, 6W21 und 6W24 (7). Dritte Stufe, Sockelprofil mit Übergang zum ausgearbeiteten lesbischen Kyma und von links nach rechts Wandblöcke 6W10, 6W18, 6W19 (8). – Abbildungen 9 und 10 Sockelprofilblöcke. Unfertiger Block der südlichen Westseite (9). Im Norden, mit Übergang zum ausgearbeiteten lesbischen Kyma, darüber Sockelwandblock mit Gewändeanschluss zur Scheintür an linker Seite (10).

Profilierungen am Bau versetzt worden<sup>13</sup>. Die zum Versatz erforderlichen Buckelbossen auf den Plinthen und viele der Kantenschutzstege sind allerdings auf den Sichtflächen verblieben (Abbildung 7). Die Stege verlaufen oft über Plinthe, Torus und Trochilus, oft sind sie am Torus schon entfernt, manchmal auch am Trochilus<sup>14</sup>. Die Welle des lesbischen Kymas und der abschließende Rundstab darüber tragen keine Kantenstege mehr. Diese Profilierungen sind nachgearbeitet worden, und die plastische Ausarbeitung am Kyma hatte bereits begonnen (Abbildung 8). Die Versatzbossen sind zumeist mittig beziehungsweise symmetrisch am Werkstein angeordnet (Abbildung 7). Dies hat primär technische Gründe, doch konnten dadurch mitunter ornamentale Wirkungen entstehen.

Die Westseite ist die einzige Front, an der noch fünf Werksteine der untersten Schicht in situ liegen<sup>28</sup> (Abbildung 7). Sie tragen wie die dislozier-

Auf dem Block DW-04 scheint der Ausarbeitungsprozess des Spiegels gerade im Gange gewesen zu sein, als die Arbeiten abgebrochen wurden (Abbildung 16). Ein Streifen über dem Anlauf und einer entlang der Oberkante sind bereits ebenflächiger und feiner abgespitzt, an den Seiten allerdings hat man noch die Randbossen stehengelassen. Auf dem Doppelblock 6W-21 ist ein fertig abgetiefter Spiegel zwischen kräftigen Randbossen erkennbar<sup>29</sup> (Abbildung 7 Doppelblock rechts). Das rechts daneben anschließende Bruchstück 6W-24 zeigt neben einer seitlichen Randbosse auch eine horizontale, die mitten in der Fläche liegt (Abbildung 7). Sie folgt einer Steinader, die wie eine Kante bei der Bearbeitung ungewollte Absplitterungen verursachen könnte<sup>30</sup>. Die obere Randbosse ist schon abgearbeitet. Der Binderblock DW-23 kann mittig über dem Doppelblock 6W-24 rekonstruiert werden. Wie alle erhaltenen Binderblöcke trägt er keine Randbossen (Abbildung 7 niedrige Binderschicht rechts).

Auf den Blöcken DW-05, 6W-10, 6W-18 und 6W-19 der unteren Schicht treten die Randbossen weniger deutlich vor die noch groben Spiegelflächen; der Abarbeitungsprozess ist hier noch nicht so weit fortgeschritten (Abbildung 7 [drei Blöcke links], 8 [oben] und 16 [rechts]). Diese

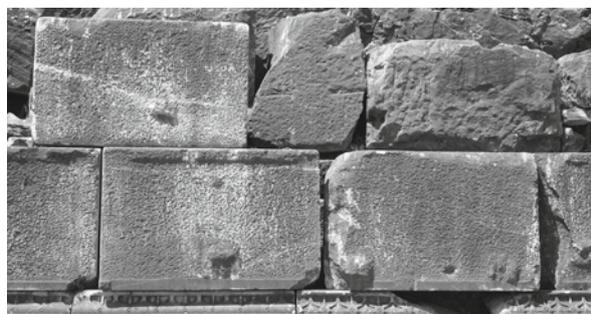
Abbildung 11 Östliche Sockelwandblöcke, unten Anlaufblöcke DO-04 bis DO-07 der Schicht 6 mit Randbossen, links oben Block DO-02 aus Schicht 8 mit erster Spitzseisenabarbeitung.

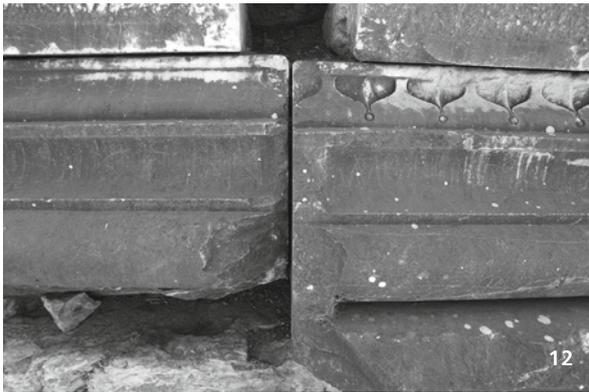
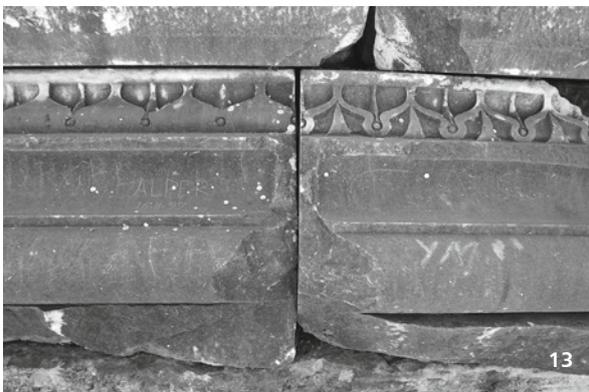
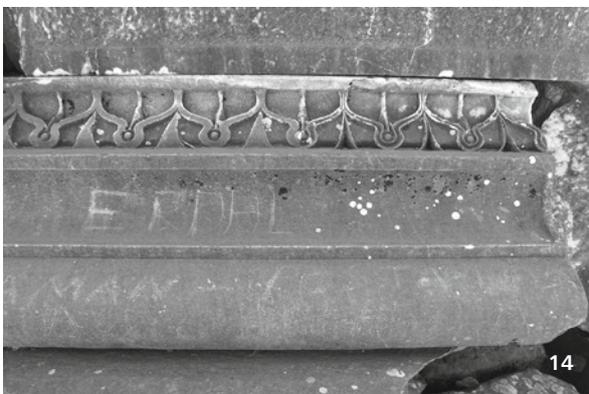
Abbildungen 12–14 Östliche Sockelprofilblöcke mit lesbischem Kyma in den Ausarbeitungsstufen A und B (12), B und C (13) sowie C und D (14).

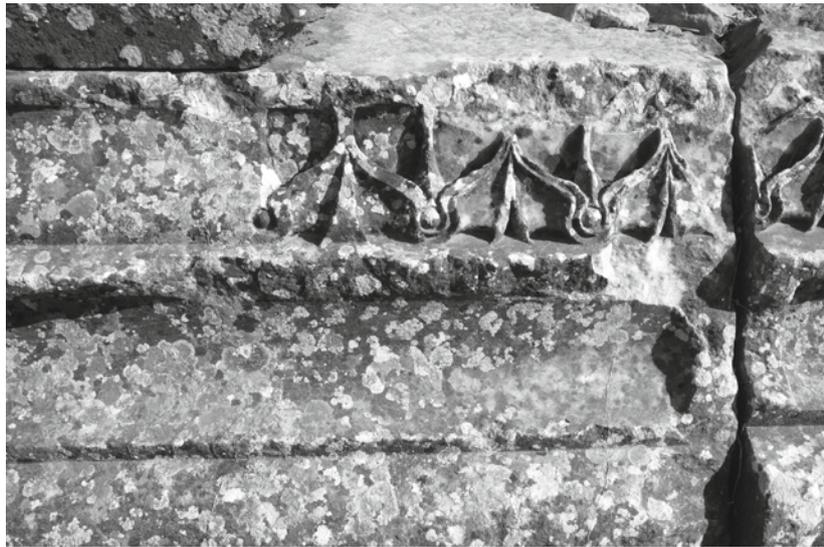
Abbildung 15 Nördlicher Sockelprofilblock mit Übergang zum ausgearbeiteten lesbischen Kyma, erstes Feld mit ungekerbten Blattsäumen und Blattrippe.

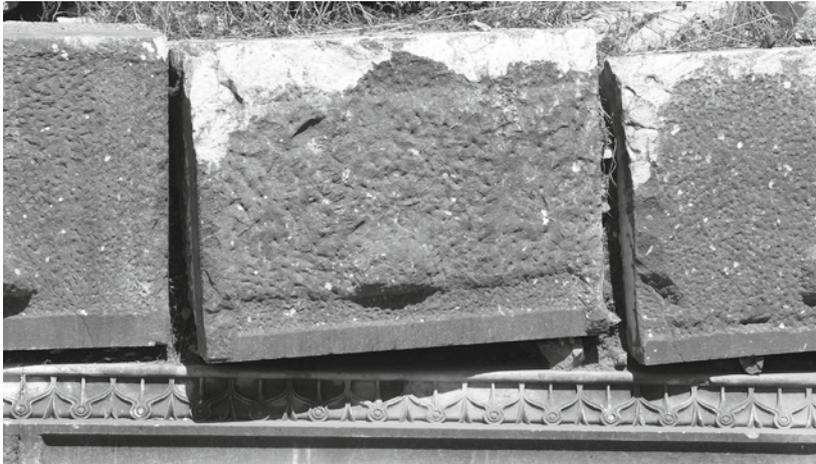
Abbildung 16 (links) Westliche Sockelwandblöcke der untersten Schicht 6, in der Mitte Block DW<sub>04</sub> mit zwei Abarbeitungsstufen, links DW<sub>03</sub>, rechts DW<sub>05</sub>, darunter vollständig ausgeführtes Sockelprofilkyma.

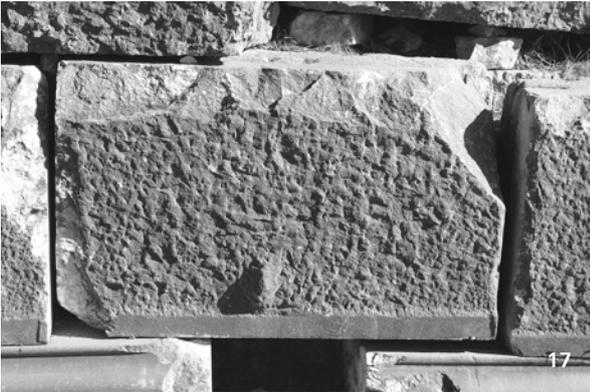
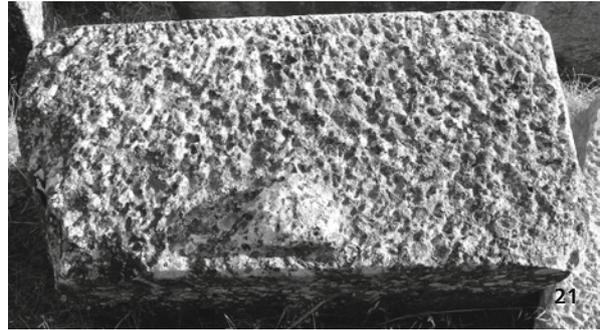
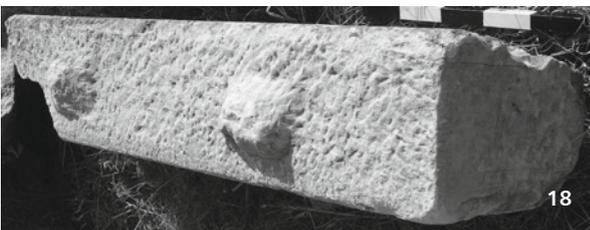
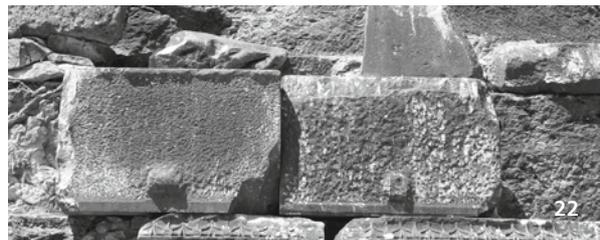
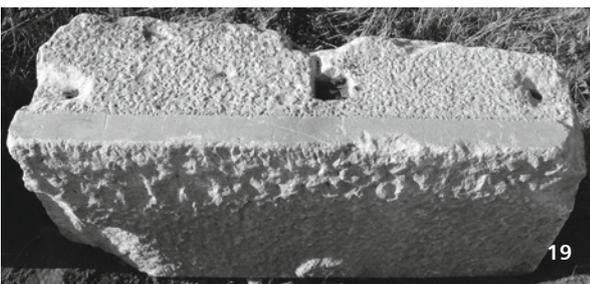
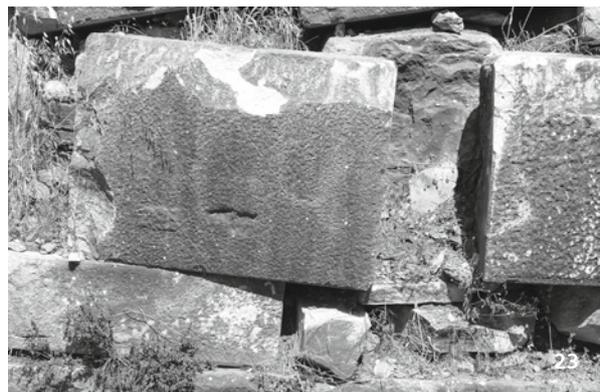
Sockelwandblöcke. – Abbildung 17 Südlicher unterer Block mit Kantenschutz am Anlauf und grober Spitzisenoberfläche im Zustand wie beim Versatz. – Abbildung 18 Südwestlicher Eckblock der Binderschicht 13 mit Schrägkanten nach oben und unten sowie doppelten Versatzbossen. – Abbildungen 19–21 Blöcke der obersten Schicht 16. Südlicher Block, Oberseite und Vorderseite mit Schrägkante und teilweise abgearbeiteter Versatzbosse (19), nördlicher Block, Vorderseite mit Randbossen und rechte Seitenfläche (20), westlicher Block, Oberkante mit parallelen Spitzisenschlägen und Versatzbosse mit Stemmlochansatz (21). – Abbildung 22 Östliche Blöcke der untersten Schicht 6, rechts Block DO-11 mit grober Spitzisenoberfläche im Zustand wie beim Versatz, links DO-10 mit erster Abarbeitungsstufe und Randbossen. – Abbildungen 23–24 Schicht 8. Westlicher Block DW<sub>13</sub> mit fortgeschrittener Spitzisenbearbeitung, rechts ein Teil von Block DW<sub>17</sub> mit Tiefenmarke und feinerer Bearbeitung an der Unterkante (23), östlicher Block B<sub>03/1572</sub> mit grober Spitzisenoberfläche (24).

Die Südseite ist dem Hang zugewandt und weniger gut einsehbar. Soweit am erhaltenen Steinmaterial noch feststellbar, zeigen die Sichtflächen über die ganze Höhe ein ziemlich einheitliches Bild mit einer groben Spitzeisenbearbeitung (Abbildungen 17 und 18). Abgesehen von einem einzigen Bruchstück der untersten Schicht 6 treten keine ausgeprägten Randbossen entlang der Blockkanten auf. Auf vielen Anläufen hat man Kantenschutzstege belassen (Abbildung 17). An den Meißelschlägen ist erkennbar, dass an der Kante vorsichtiger gearbeitet worden ist (Abbildung 18). Die oberste Schicht 16, auf der die Block- und Ornamentteilung der darüberliegenden dorischen Ordnung aufgerissen beziehungsweise im Detail geplant worden ist, zeichnet sich

durch deutlich ausgeführte Abschrägungen vor allem zur oberen Kante hin aus<sup>23</sup> (Abbildung 19). Oft sind lange parallele Spitzeisen Spuren erkennbar, die zeigen, wie der tiefe Bossenmantel zur geplanten Wandvorderkante hin abgetragen worden ist.

Der Eckanschlussblock B03/1572 aus der Schicht 8 nahe der Nordostecke weist ebenfalls diese grobe Oberfläche auf, ja er hat mit 8,4 Zentimeter sogar einen besonders dicken Werkzoll anstehen und steht im Gegensatz zu den feiner herausgearbeiteten Blöcken dieser Schicht in der Südhälfte<sup>33</sup> (Abbildung 24). Ein Werkstein aus Schicht 12, B00/15, belegt nicht nur die weiter fortgeschrittene Bearbeitung der Südhälfte, sondern zeigt als einziger bereits darüber hinausgehende Abarbeitungsstadien<sup>34</sup> (Abbildung 29). In seiner unteren Hälfte steht der von den anderen Blöcken bekannte feiner gespitzte Werkzoll an. Er liegt zwischen zwei sorgfältig mit dem Zahneisen abgeglichenen Streifen, die ähnlich wie die Querschläge auf den Stufenoberseiten die gewünschte Abarbeitungstiefe vorgeben. Nur einer der Streifen liegt an der Blockkante, der zwei-

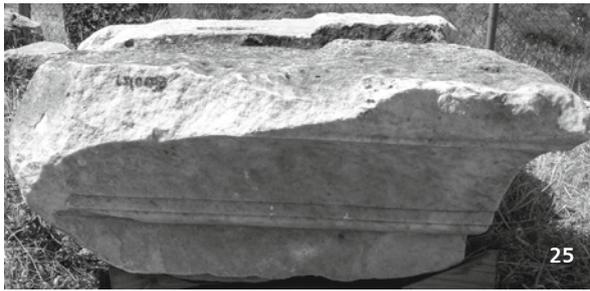
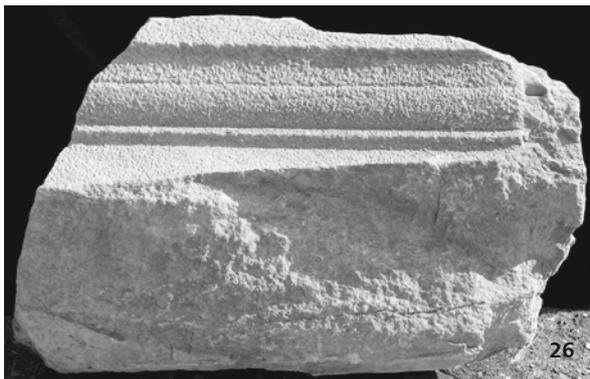
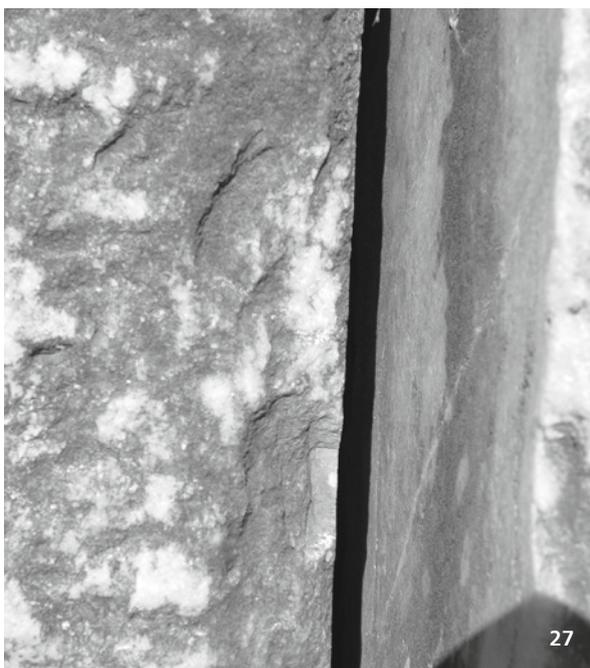
Abbildung 25 Dorisches Gesims der Nordostecke mit Bosse an der Oberseite. – Abbildung 26 Linker Gewändeblock der Scheintür im Sockelgeschoss mit fein gespitzter Profilierung und (rechts im Bild direkt an der Bruchkante auf Höhe der gespitzten Hohlkehle) glattem Streifen als Tiefenmarkierung.

– Abbildung 27 Östlicher Sockelwandblock DO-04 mit Tiefenmarke in der Spitzeisenoberfläche, rechts Anathyrosis des verschobenen Nachbarblocks DO-05 mit zweiter Hälfte der Tiefenmarke an der Kante.

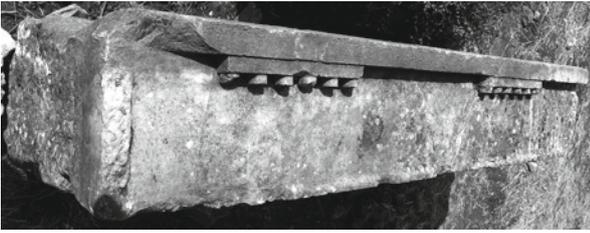
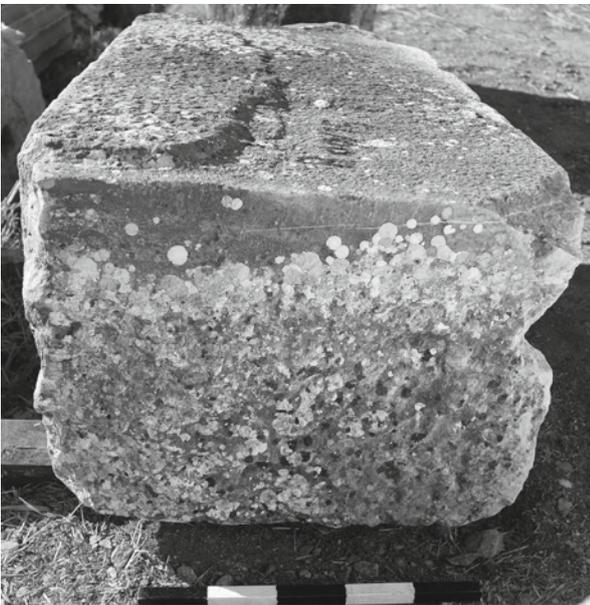
Abbildung 28 (oben) Dorischer Architrav der Westseite mit Kantenschutzbossen an den Seiten und entlang der Unterkante. – Abbildung 29 (unten) Östlicher Sockelwandblock B00/15 der Schicht 12, im Vordergrund rechte Seitenfläche, oben Sichtfläche mit drei Stadien der Spitzeisenabarbeitung, an der Kante zur Seitenfläche ein Zahneisenstreifen.

te in Richtscheitentfernung ohne Bezug zum Stoßfugensystem. Die Spitzeisenoberfläche liegt 2,2 bis 2,5 Zentimeter über den Streifen, zwei weitere, jeweils feiner gespitzte Flächen nur 1,3 bis 1,6 Zentimeter beziehungsweise zwei bis drei Millimeter darüber.

Eine dorische Ordnung schließt das Sockelgeschoss ab<sup>43</sup>. Taenia und Regula des Architravs sind ausgearbeitet, die fertige, mit dem Zahneisen geglättete Spiegelfläche wird jedoch noch seitlich und unten durch Kantenschutzstege gerahmt, die vor allem zur ausgleichenden Herstellung eines harmonischen Übergangs zu den Nachbarblöcken dienen<sup>44</sup> (Abbildung 28). Die Sichtfläche wurde vor dem Versatz hergestellt. Ungewöhnlich ist die untere Kantenbosse. Sie schafft die nötige Toleranz, um Unregelmäßigkeiten ausgleichen und so einen einheitlichen Überstand der Architravunterkante über die oberste Wandblockschiene herzustellen.

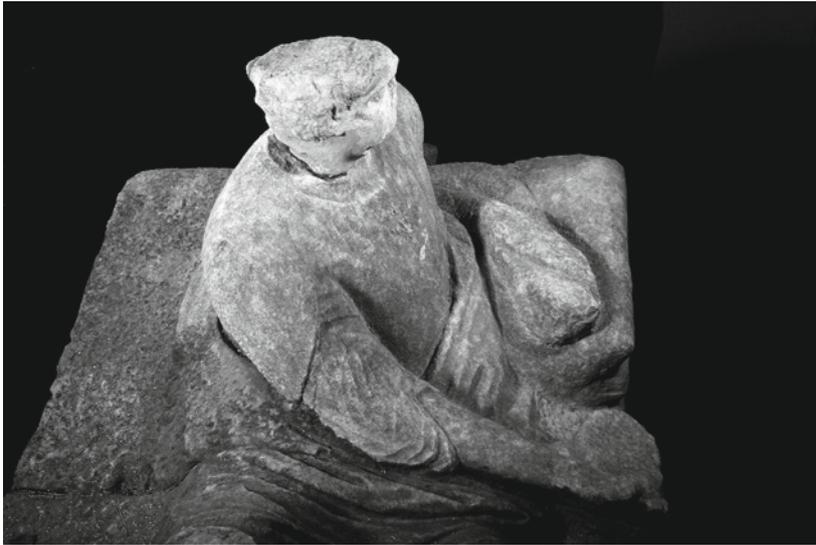
Abbildung 30 Deckelfigur des Sarkophags mit Spitzeisenenspuren an Armen, Schale und Rückseite sowie unfertiger Ausarbeitung der Gewänder.

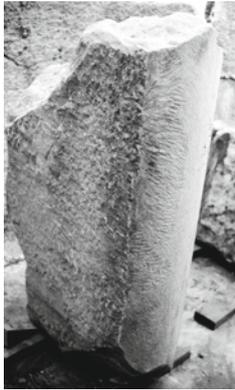
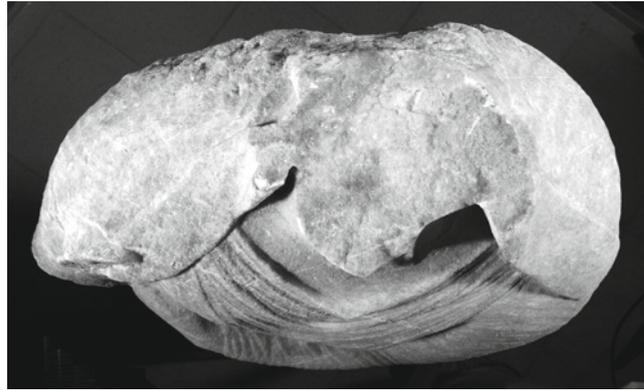
Abbildung 32 (links) Bruchstück der Grabkammertür mit gespitzter Rückseite, rechts der Übergang zum glatt gearbeiteten Rundpfosten. – Abbildung 33 (rechts) Draufsicht auf den Torso der Dienerfigur aus der Grabkammer mit fertiggestellter Vorderseite und grob gespitzter Rückseite.

Bereichen, die während der Bauzeit und bei der Bestattungszeremonie nicht eingesehen werden konnten<sup>48</sup> (Abbildung 31). Dazu gehört die Rückseite der Grabkammertür, die in geöffnetem Zustand direkt von der anschließenden Westwand verdeckt wurde. Ihre Oberfläche ist einheitlich mit dem Spitzeisen geebnet (Abbildung 32). Es sind keinerlei Anzeichen für eine Gliederung wie auf der Vorderseite erkennbar. Dafür war diese Seite von vornherein nicht angelegt. Sichtbar wäre sie erst nach dem Bestattungsvorgang und dem Schließen der Tür gewesen, allerdings in einem Raum, in dem sich kein Lebender mehr aufhalten konnte. Eine vollplastische Dienerfigur stand direkt vor der Wand, die der Tür gegenüberliegt. Auch die Rückseite dieser Skulptur war verdeckt und ist nur grob mit dem Spitzeisen ausgearbeitet<sup>49</sup> (Abbildungen 31 und 33). Nach Aufstellung war sie auch nicht mehr für eine weitere Bearbeitung zugänglich. Die dritte unfertige Stelle ist ein kleiner Bereich auf der Felsbank, der hinter dem Sarkophag lag und durch den dort liegenden Deckelteil verdeckt war<sup>50</sup> (Abbildungen 31 und

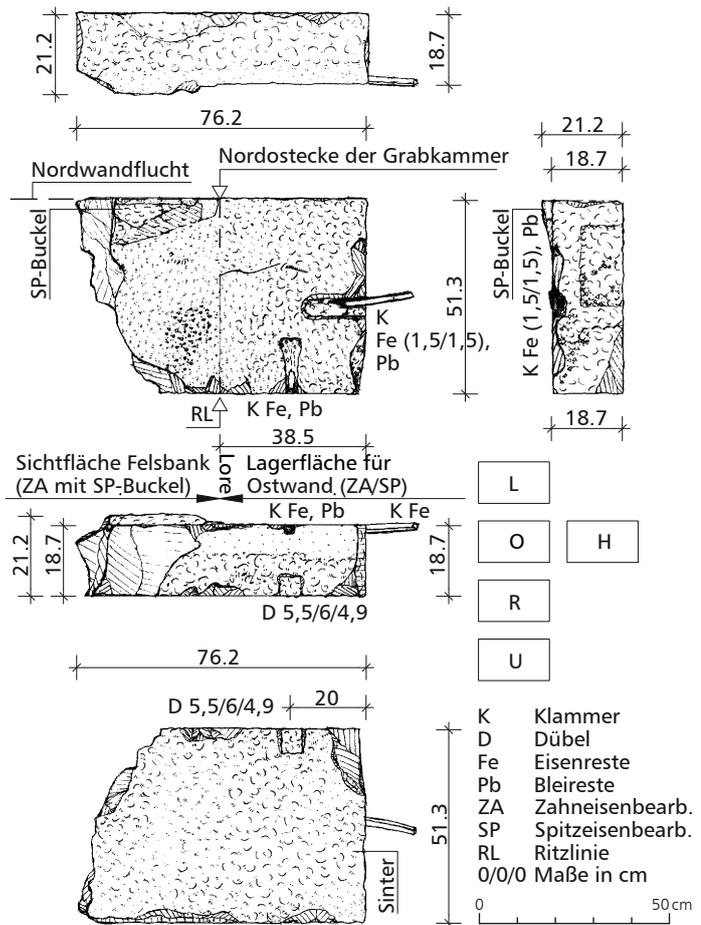
Abbildung 34 Felsbank neben dem Sarkophag in der Raumecke der Grabkammer, Verkleidungsplatte D134I (Schicht G4) mit nicht fertig abgeglichener Sichtfläche. Maßstab 1:20.

34). Erst nach dem Verschließen des Sarkophages, also nach der Bestattungszeremonie, konnte diese noch nicht abgegliche Stelle gesehen werden.

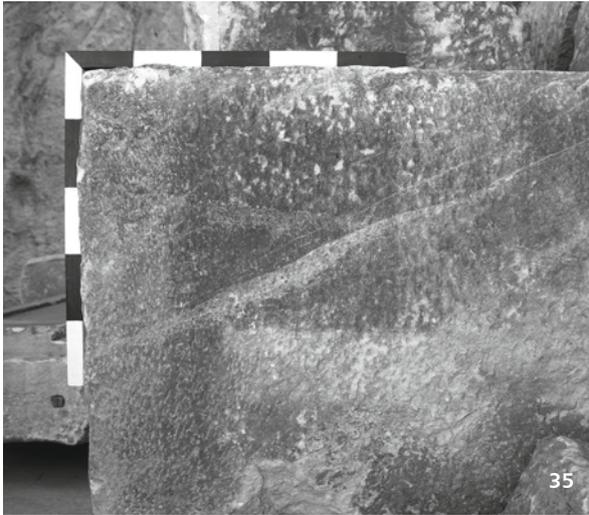
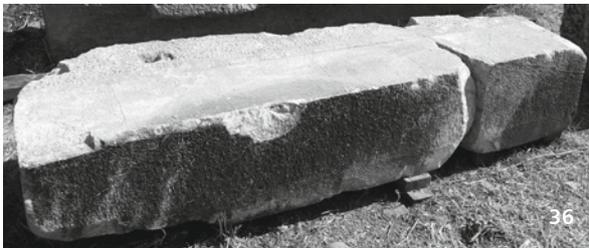
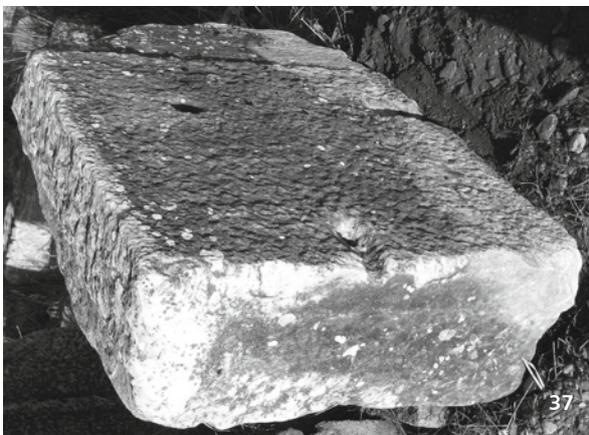
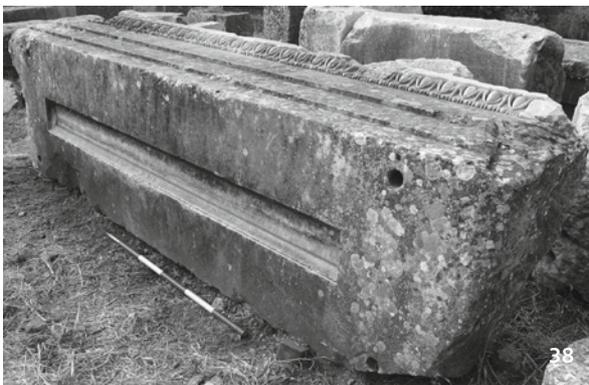
Abbildung 35 Östliche Laibung des provisorischen Zuganges zur Vorkammer, gespitzt und ohne Anathyrosis. –  
 Abbildung 36 Südlicher unterer Stufenblock Bo1/324+590 der Krepis des Obergeschosses mit fast fertiggestellter Spiegelfläche und fertigem Saum entlang der Unterkante. –  
 Abbildung 37 Stylobatblock Bo1/525 des Obergeschosses, aufgefunden im Norden mit gespitzter Lagerfläche für die Säulenbasis, im Hintergrund der abgegliche Peristasisboden, links der Stufenspiegel mit kräftiger Bosse, darunter der vor dem Versatz fertiggestellte Streifen. –  
 Abbildung 38 Westlicher Peristasisarchitrav Bo1/543 mit unskulptierten Randbereichen von Perl- und Eierstab.

Die Vorkammer hatte keinen Zugang von außen. Es wurde bloß eine provisorische Öffnung hergestellt, die die Zugänglichkeit während der Bauzeit gewährleistete und nach der Bestattung verschlossen wurde. Die Laibungen dieses Zuganges erhielten keine Oberfläche, die jener der Kammerwände gleichwertig war, sondern stehen in Spitzisenflächen an. Auch die Stoßfugen zwischen Laibungskanten und Verfüllungsblöcken erhielten keine Anathyrosen mehr<sup>51</sup> (Abbildung 35). Die Qualität der Ausarbeitung war auf die noch Lebenden und die Bestattungszeremonie ausgerichtet, für den Toten und das Jenseits wurde kein weiterer Aufwand mehr betrieben.

Die Peristasis des Obergeschosses war fast vollendet. Lediglich am Pteronboden und auf der Krepis stand noch mehr oder weniger Werkzoll an<sup>52</sup>. Aufgrund des wenigen erhaltenen Steinmaterials ist die Ermittlung des genauen Einbauorts der Stylobat- und Stufenplatten kaum möglich. An der südlichen Westseite sind die Bossen jedenfalls noch wenig abgearbeitet worden, während im Norden, Osten und Süden neben bossierten vermehrt geglättete Werksteine aufzufinden sind<sup>53</sup>. Wie im Sockelgeschoss erhielten auch im Obergeschoss die Stufenspiegel vor dem Versatz einen ausgearbeiteten Streifen entlang ihrer Unterkante (Abbildungen 36 und 37 links unten). Schmale Kantenschutzstege sind

in diesem Bereich mitunter erhalten. Oft sind sie aber nicht vorhanden, obwohl die Bosse darüber noch ansteht. Sie sind entweder abgearbeitet oder erst gar nicht ausgeführt worden. Über den Pteronboden kann kaum etwas ausgesagt werden. Der Stylobatblock B01/525 verdeutlicht, dass der Boden zwischen den Säulen zumindest eben in gleichmäßigem Gefälle, wenn auch noch mit erkennbaren Spitzeisen Spuren ausgeführt werden sollte<sup>54</sup> (Abbildung 37). Oft sind noch Bossen beziehungsweise Spitzeisenflächen erhalten. Eine Vernachlässigung beziehungsweise bewusste Zurückstellung der Fertigstellung des Pteronbodens kann in Erwägung gezogen werden, weil er nicht von unten eingesehen werden konnte.

allerdings nicht mehr dazu<sup>56</sup>. Während etwa an den Architraven der Südseite bei Eierstab und Perlschnur die Übergänge ausgeführt sind, blieben sie an den Architraven der West- und Ostseite in glattem Profil unberührt stehen (Abbildungen 2 und 38). Die Ausführung dieser Übergänge fand wohl deutlich vor dem Abbruch der Arbeiten am Monument statt, als das Obergeschoss noch eingerüstet war. Die Unfertigkeit dieser kleinen Details wurde bewusst in Kauf genommen. Auch die Bevorzugung der weniger gut sichtbaren Südseite gegenüber der Ost- und Westfront deutet darauf hin, dass spontan ungeplante ästhetische Kompromisse eingegangen wurden. Bei einem Kassettenblock der unteren Rahmung ist schon in der Vorfertigung am Boden ein Stück der Perlschnur knapp vor dem Randbereich wohl aus Zeitdruck nicht ausgearbeitet worden<sup>57</sup> (Abbildung 39). Die zunächst geplante Fertigstellung im Zuge der Komplettierungsarbeiten nach dem Versatz war später nicht mehr wichtig genug.

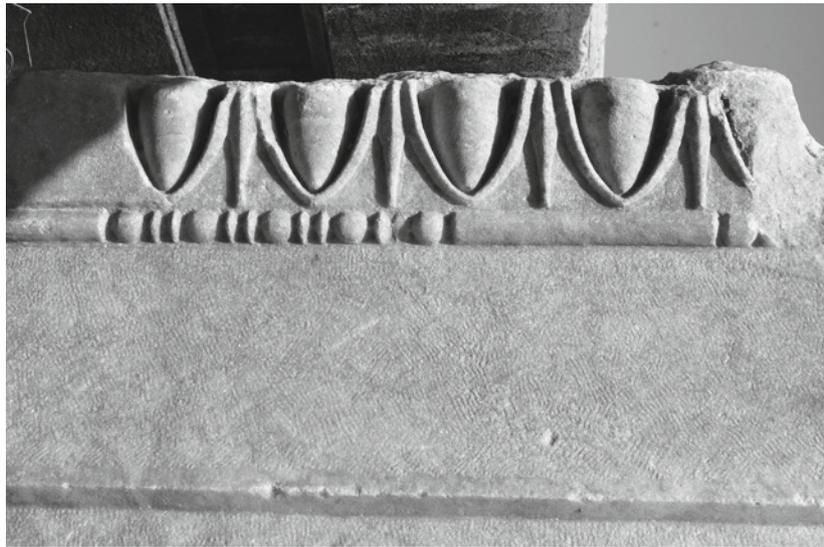
Abbildung 39 Kassettenrahmungsblock B02/850 der unteren Schicht, links mit unskulptierten Randbereichen von Perl- und Eierstab, rechts nur mit unfertigem Perlstab.

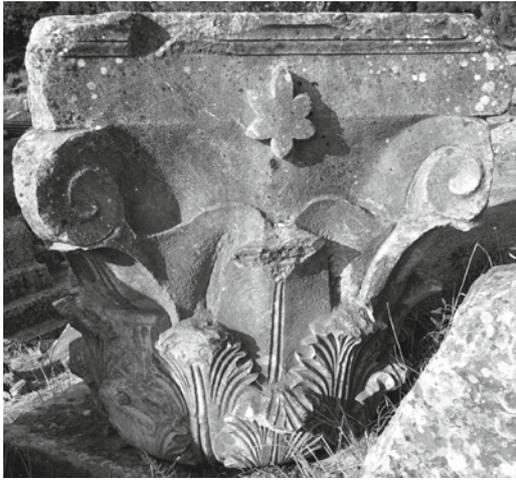
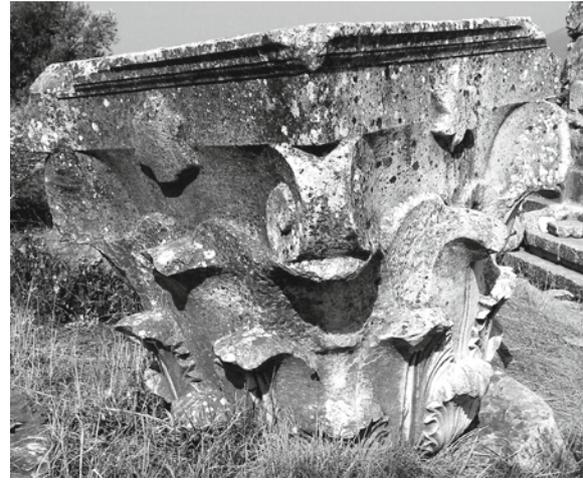
Unvollendete Peristasiskapitelle. - Abbildung 40 BoI/473, vermutliche Vorderseite mit unausgearbeiteten Zonen zwischen zweitem Blattkranz und Abakusprofil. - Abbildung 41 BoI/473, links Seitenfläche, rechts vermutlich Rückseite mit unausgearbeiteten Zonen auch am zweiten Blattkranz und Spitzseisen Spuren auf Caules und darüber aufsteigenden Hüllblättern.

das Bekrönungsprofil des Abakus als Anschluss nach oben und der untere Akanthusblattkranz als Übergang nach unten ausgearbeitet. Dazwischen verblieben unterschiedlich weit ausgeführte Zonen<sup>58</sup> (Abbildungen 40 und 41). Schon die Akanthusblätter des zweiten Kranzes haben vor allem an den Seitenflächen keine Binnengliederung mehr erhalten. Beim dritten ist zum Teil nicht einmal mehr die Mittelrippe ausgearbeitet, die Bearbeitung der Caulesoberflächen reicht von gespitzt bis fertig kanneliert. Die seitlichen Hüllblätter, die aus den Caules aufsteigen, sind nicht skulptiert. Eine geschwungene Spitzseisenoberfläche deutet ihre Lage an. Auf der Kapitellvorderseite sind diese Flächen bereits mit dem Zahneisen modelliert (Abbildung 40). Die Zone darüber ist ebenso fein als glatte räumliche Fläche herausgearbeitet, noch ohne Helices, Blütenstängel und Zwickelpalmetten anzugeben. Die Eckvoluten sowie die mittigen Abakusblüten sind nur in geglätteten Grundformen ohne Binnengliederung angelegt.

Wie die technischen Anschlüsse zeigen, war der Block mit Sicherheit versetzt. Kapitelle wurden schon vorher am Boden in umgedrehtem Zustand ausgearbeitet. Die beiden – in diesem Stadium

oben liegenden – unteren Blattkranzreihen waren schon größtenteils ausgearbeitet, als man die Arbeiten am Boden abbrach und das Kapitell versetzte. Es handelte sich also um eine bewusste Maßnahme, wenn auch in Betracht gezogen werden muss, dass der Versatz in unfertigem Zustand ursprünglich nicht gewollt war<sup>59</sup>. Hoepfner hält eine absichtliche Unfertigkeit, die den Prozess des Entstehens konserviert, für möglich<sup>60</sup>. Ähnlich wie bei der Säulenbasis in Didyma hätte eine Demonstration der technischen Kompetenz der Steinmetze damit verbunden gewesen sein können. Eine Basis unten auf der Krepis eignete sich, soweit diese Deutung überhaupt zutrifft, dafür aber tatsächlich besser als ein Kapitell, das durch seine hohe Anbringung in einem nicht erreichbaren Obergeschoss für Besucher und Kunstinteressierte nur eingeschränkt sichtbar war.

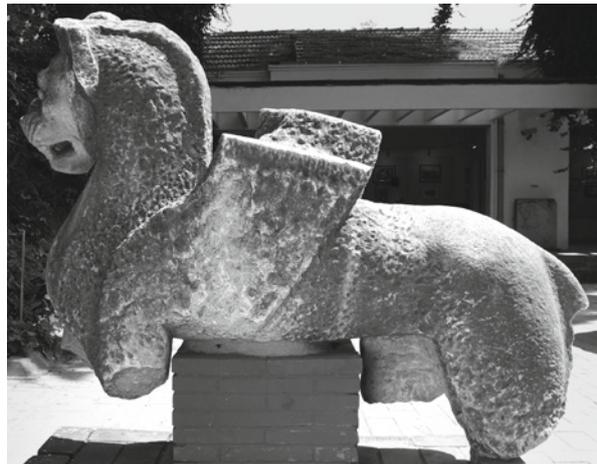
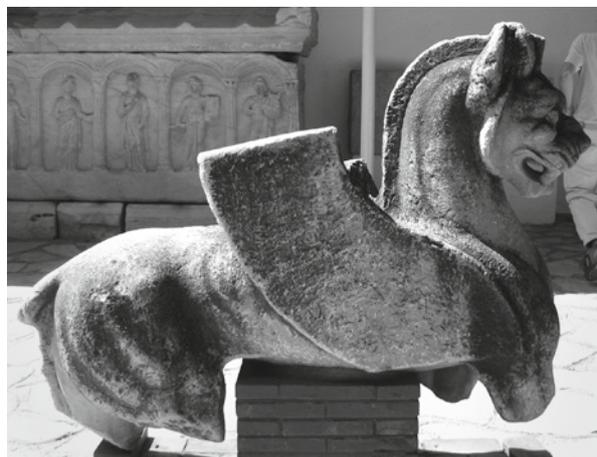
Löwengreif SK36 vom südlichen Dachrand. –  
Abbildung 42 (oben) Die vom Betrachter abgewandte  
Seite mit groben Spitzseisen Spuren. – Abbildung 43 (unten)  
Die Hauptansichtsseite mit fehlender Ausarbeitung  
vor allem an Flügeln und Mähne.
