Reinhard Heinz

## Das vollendet unvollendete Mausoleum von Belevi

Am frühhellenistischen Mausoleum von Belevi nahe Ephesos treten Unfertigkeiten in unterschiedlichsten Stadien an den Steinoberflächen auf. In vielen Bereichen lässt sich noch die Abfolge der Ausarbeitung erkennen. Dem Grabmal wurde daher in der Literatur bei der Behandlung bautechnischer Abläufe und Details hohe Aufmerksamkeit geschenkt<sup>1</sup>. Eine steingerechte Neuaufnahme ermöglichte auf der Grundlage originalen Steinmaterials eine neue Rekonstruktion, die auch wesentliche Erkenntnisse zum Bauprozess, zur Bautechnik und zum Grad der Fertigstellung ergab<sup>2</sup>. Die Unfertigkeit der einzelnen Bauteile lässt sich nunmehr im Zusammenhang beurteilen.

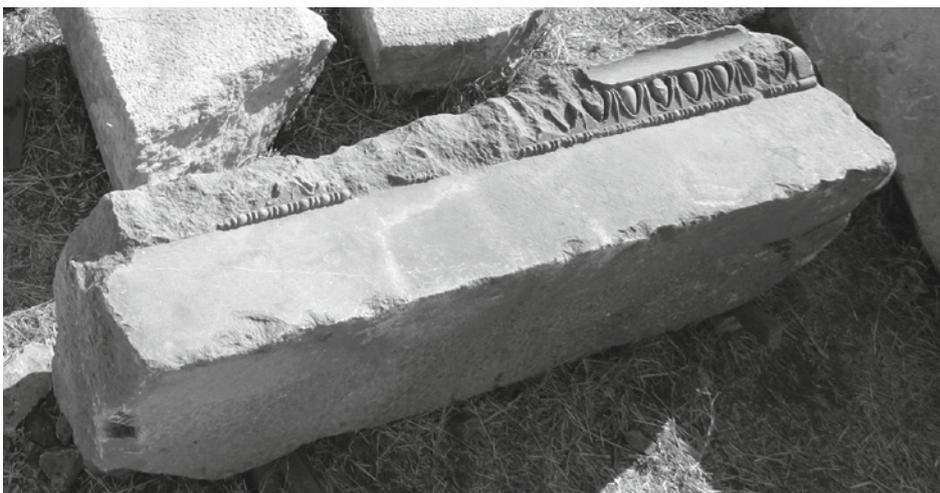
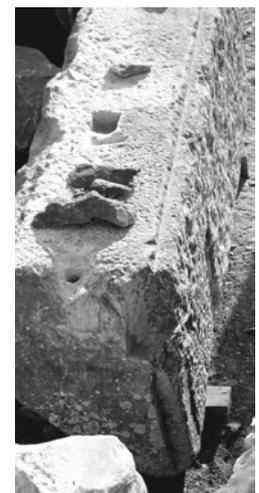
Abbildung 44 Wandabschlussprofil B03/1476 der Nordfront im Obergeschoss mit unfertigen Randbereichen von Perl- und Eierstab. – Abbildung 45 Unausgearbeiteter Wandfriesblock D1368 der Nordfront im Obergeschoss von oben, rechts Vorderseite mit vorstehender Bosse und begonnener Spitzeisenabarbeitung, auf der linken Blockseitenfläche Anschluss zur Scheintür.

An der Blendfassade der nördlichen Hofmauer im Obergeschoss verblieben größere Partien unfertig. Aus den erhaltenen Werksteinen lässt sich ermesen, dass die glatte Wandfläche, die Scheintür und die zur Kassettendecke hin abschließenden Profilblöcke fertiggestellt wurden. Auf letzteren sind noch unausgearbeitete Randbereiche von Astragal und Eierstab feststellbar (Abbildung 44). Der Wandfries konnte nur in groben bossenartigen Feldern angelegt werden<sup>62</sup> (Abbildung 45). Der erhaltene Block einer Nischenarchitektur trägt grobe, unregelmäßige Spitzseisenoberflächen, und die Profilierung des vermutlichen Abschlussprofils eines vorspringenden Wandsockels ist ähnlich

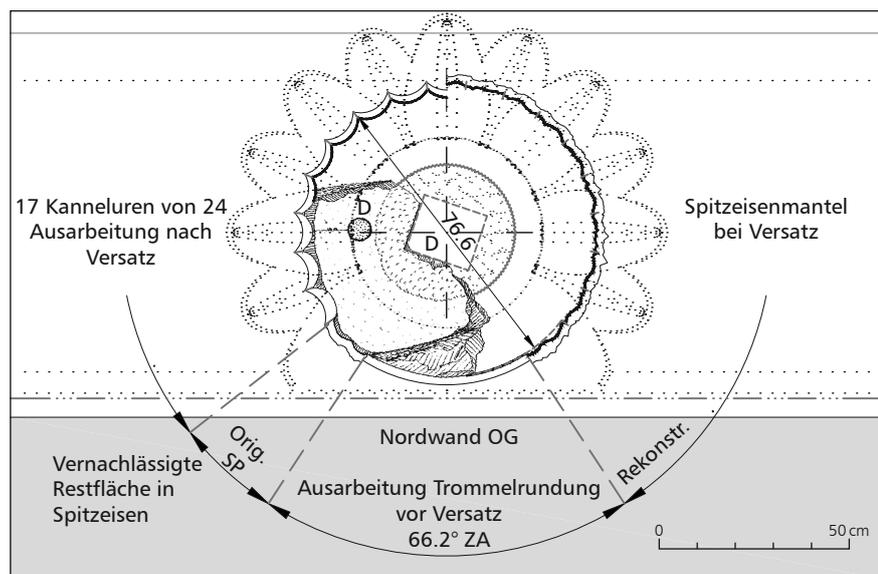
Abbildung 46 Trommelfragment B05/1691 von einer Blendsäule der Nordfront des Obergeschosses mit teilweise nicht ausgearbeiteten Spitzkanneluren und Spitzisenflächen, mit Rekonstruktion des Ausarbeitungsvorganges, Untersicht des Blattkelchkapitells punktiert. Maßstab 1:20.

mit Blattkelchkapitellen. Die Rückseiten dieser Vollsäulen und Kapitelle sind unfertig belassen<sup>64</sup> (Abbildung 1). Sieben der vierundzwanzig Kanneluren sind nicht ausgehöhlt, eine sauber herausgearbeitete Schafrundung ist an ihre Stelle getreten. Die Rundung muss vor dem Versatz der Trommeln hergestellt worden sein, da der Abstand zur Wand die spätere Bearbeitung verhinderte<sup>65</sup>. Das Trommelfragment B05/1691 trägt zwischen der gerundeten Fläche und der ersten ausgearbeiteten Kannelur einen nur grob gespitzten Streifen, der zeigt, dass der Kannelurenbereich beim Versatz noch einen Bossenmantel getragen hat (Abbildung 46). Bei der Ausarbeitung der Kanneluren nach dem Versatz der Trommeln ist dieser Streifen vergessen oder ignoriert worden.

In Analogie zu den Säulen hat man bei den zugehörigen Kapitellen auf die Herstellung der Blattornamentik auf der Rückseite verzichtet. Der untere Blattkranz ist auf acht Palmblätter ausgelegt, nur auf fünf sind Rippen und Konturen eingekerbt, beim oberen Blattkranz allerdings auf sechs (Abbildung 46). Der weit ausschwingende Kalathos ist beschnitten, um den Anschluss an die nahe Wand zu ermöglichen<sup>66</sup>. Auf die Ausarbeitung der kaum sichtbaren hinteren Blätter ist bewusst verzichtet worden.

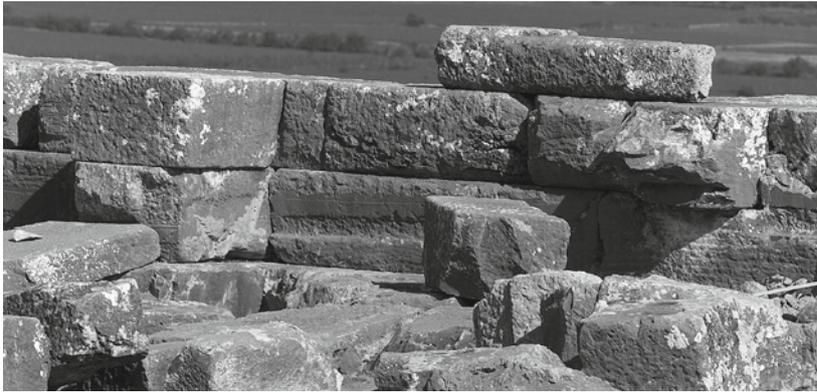
Abbildung 47 Reste der Nordfront des Hofes im Obergeschoss mit Bossen und unregelmäßigen Fugen, an der ersten aufgehenden Schicht glatter Anschlussstreifen für die verlorenen Bodenplatten.

Die Innenseiten der Hofwände weisen grobe Bossen auf, teilweise mit Abbauspuren aus dem Steinbruch<sup>67</sup> (Abbildung 47). Schiefe Fugen und fehlende Anathyrosen zeigen, dass hier aufgrund der völligen Uneinsehbarkeit des Hofes
