4 Die Befunde

Reto Dubler, Renata Windler

4.1 Geländeform und Stratigraphie

4.2 Der Turm

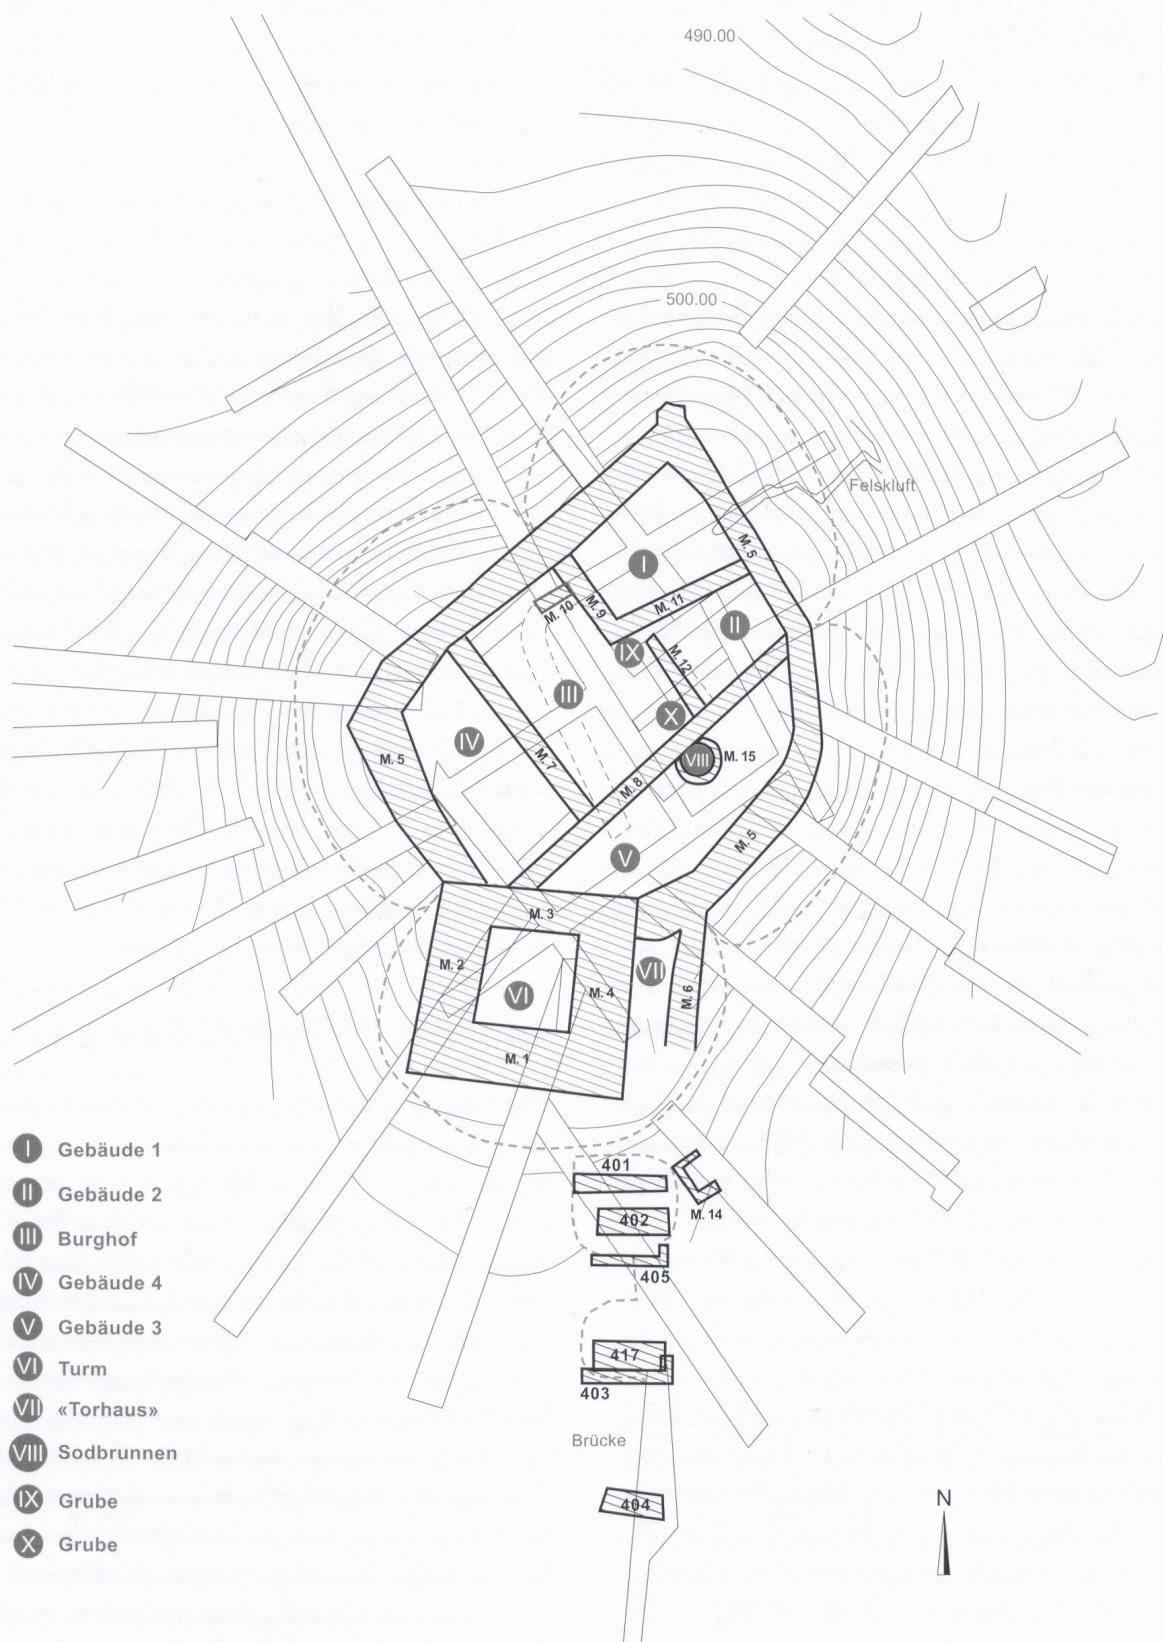
Abb. 46 Grundriss der Burg nach dem Ausgrabungsplan von 1942/43 mit den Bezeichnungen der Räume (Rm. I-X, nach Erb), der Mauern (M. 1 ff.) und der Pfeilerfundamente der Brücke (401–405, 417). Mst. 1:400.

Der Turm mit den Mauern M. 1–4 stand am Südrand des Burghügels (Abb. 46, 48 und 49). Mit Ausnahme von Mauer M. 3 fussten die Mauern auf den steilen Flanken des Hügels. Zu Beginn der Ausgrabungen 1942 waren keine Mauern mehr sichtbar gewesen. Stellenweise hatten sich vom Mauerwerk des Turms nur wenige Lagen erhalten, wobei die Partien auf dem Burghügel etwas weniger weitgehend abgetragen worden waren als jene am Grabenrand. Alle Mauern waren direkt auf den felsigen Unter-

Mit Ausnahme der vom Turm besetzten Südseite umgrenzte die Ringmauer M. 5 die gesamte Fläche des Burghügels (vgl. Abb. 46). Östlich des Turms zweigte die Mauer M. 6 rechtwinklig von der Ringmauer ab und war noch einige Meter den Burghügel hinunter zu verfolgen.

sich für den «Innenraum» ein trapezförmiger Grundriss ergab (vgl. Abb. 46). Von einer Südmauer konnten allerdings keine Spuren gefunden werden. Diese Mauer – falls je vorhanden – wie auch der Südabschluss der Ostmauer wurden wahrscheinlich durch den im Turmfundament M. 4 sichtbaren, stollenartigen Eingriff (vgl. Abb. 48), der vermutlich auf frühe Grabungen zurückgeht, beseitigt. Das Fundament der Mauer M. 6 endete deshalb mit einem schrägen Abschluss. Die vermutete Südmauer des Torbaus stand mit der Turmmauer M. 4 zumindest in den untersten Lagen nicht im Verband, da das äussere Haupt dieser Mauer keine diesbezüglichen Spuren erkennen liess.

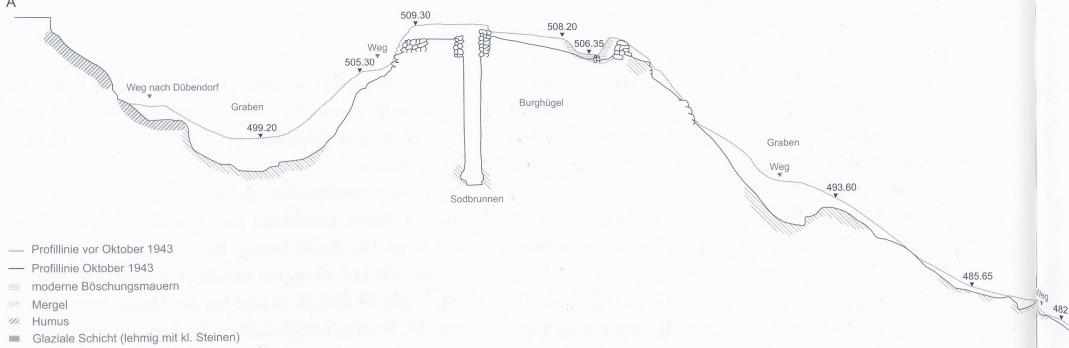
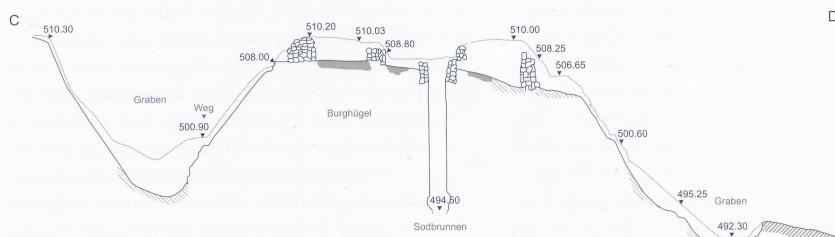
Abb. 47 Schnitte durch Burghügel und Graben vor und während der Ausgrabung 1942/43. Mst. 1:500.

Der mindestens 13,5 m tiefe Sodbrunnen (Rm. VIII) liegt innerhalb von Rm. V beziehungsweise Gebäude 3 (Abb. 81, vgl. Abb. 46 und 47). In diesem Bereich lag die Oberfläche des sandigen Lehms 107 auf Kote 508,20 m, jene des Molassesandsteins 100 auf Kote 506,80 m. Nur der oberste Bereich des Schachts, zwischen Kote 506,30 m und 508,10 m, war mit der Mantelmauer M. 15 auskleidet, wobei der ursprüngliche Mauerabschluss nicht erhalten war. Die Mantelmauer M. 15 bestand aus Bruchsandsteinen und erratischem Material, wobei die Steine nur ungefähr in horizontalen Lagen gesetzt worden waren.

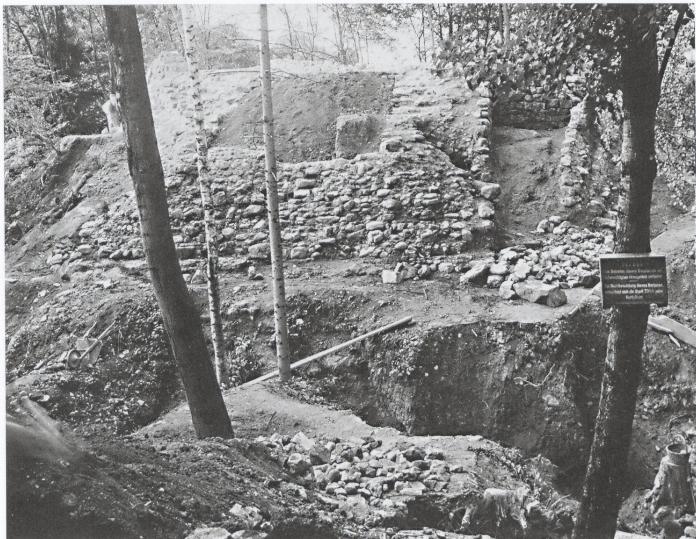
Abb. 48 Die Mauerreste des Turms von Süden. Rechts, vom Baum zum Teil verdeckt, die «Torhaus»-Ostmauer M. 6. Aufnahme vom 12. August 1943.

Von dem nach dem Mauerverband (vgl. Abb. 57) zusammen mit der Ringmauer errichteten «Torhaus» haben sich nur einige wenige Lagen der rund 1,50 m mächtigen Ostmauer M. 6 erhalten (vgl. Abb. 48 und 56).¹⁷³ Die lichte Weite des Raums mass im Süden rund 2,00 m. Bis zur Ringmauer weitete sich der Raum auf etwa 2,50 m, woraus

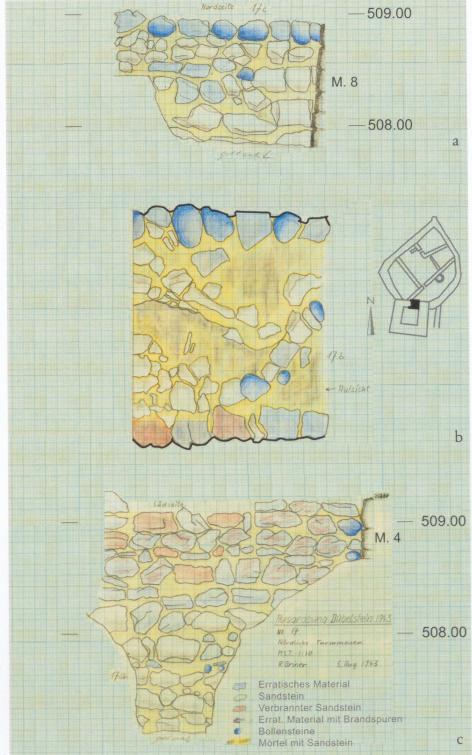
Abb. 50 Nordmauer des Turms (M. 3), a) Ansicht von aussen (in Schnitt Sg. 5), b) Aufsicht, c) Ansicht von innen (in den Schnitten Sg. 4 und 5). Mst. 1:50.

Die Mauern des Turms wurden als Zweischalmauerwerk gebaut (Abb. 50). Die Steine, die in den Mauermänteln Verwendung fanden, waren meist Bruchsteine und erratische Blöcke mit Seitenlängen von bis zu 0,70 m. Es fanden aber auch Kieselwacken Verwendung. Klare Beobachtungen über Fundamentzone und aufgehendes Mauerwerk wurden nur im Turminnern gemacht. Dort bestand die Mauerschale in der Fundamentzone hauptsächlich aus Sandsteinbrocken, während solche im Aufgehenden vorwiegend als Auszwickmaterial verwendet wurden. Die Steine wurden in deutlichen Lagen geschichtet (vgl. Abb. 49 und 50). Der Eckverband war, wie an den Nordwest- und Nordostecken beobachtet wurde¹⁶⁴, aussen verstärkt und bestand aus grösseren Bruchsteinen (Abb. 51), zum Teil mit Seitenlängen bis gegen 1 m. Entsprechende Beobachtungen liegen wegen der sehr schlechten Erhaltung von den grabenseitigen Turmmauern nicht vor.

¹⁶⁶ Weshalb der innere Mauermantel gemäss der Maueransicht (Abb. 50) nur bis auf eine Höhe von 508,40 m hinunter brandgerötet war, während der Gehhorizont aufgrund des Profils (Abb. 52) rund 50–60 cm tiefer lag, ist nicht zu erklären.

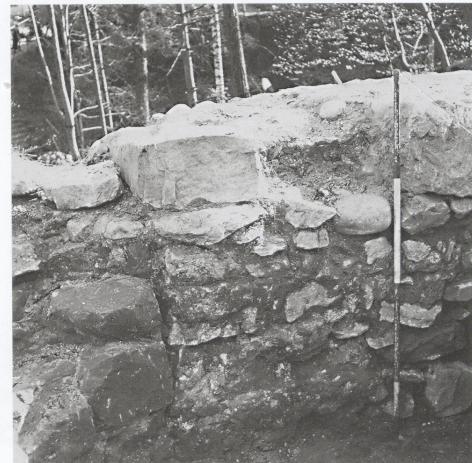
Abb. 51 Nordostecke des Turms von Norden. Von Osten (links) stößt die Ringmauer M. 5 an die Turmmauer M. 3. Aufnahme vom 17. August 1943.

Zum Mauerverband zwischen Ringmauer M. 5 und «Torhaus»-Mauer M. 6 wie auch zwischen Ringmauer und Turmmauer M. 4 liegen detaillierte Aufzeichnungen von Erb vor (vgl. Abb. 40).¹⁷² Danach standen die Ringmauer M. 5 und die «Torhaus»-Mauer M. 6 hangwärts im Verband (Abb. 57), turmwärts hingegen nicht. Beim Zusammentreffen von Ringmauer und Turmmauer M. 4 bestand «beidseitig in tiefen Schichten kein Verband». Hingegen standen von der Ringmauer «hangwärts obere Schichten ca. 60 cm in losem Verband mit Turm», während «burgwärts auch oben kein Verband» zu beobachten war (vgl. Abb. 51).

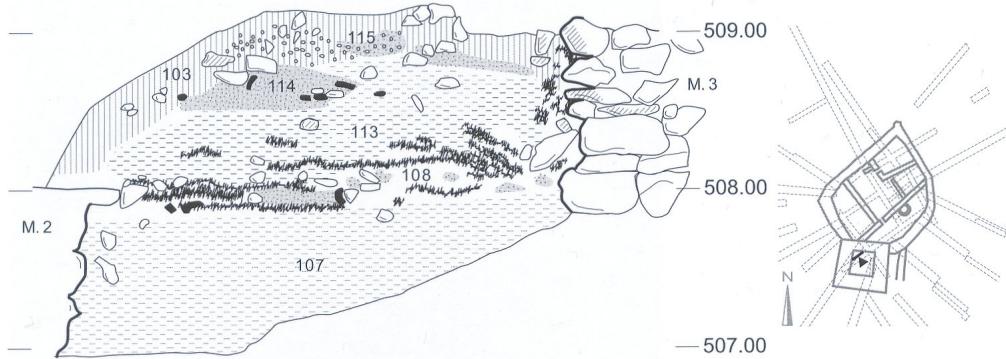
Abb. 52 Schnitt durch den Turm, Nordwest-Profil in Schnitt Sg. 5. Mst. 1:50. Signaturen vgl. S. 195.

Der Innenraum des Turms bestand über dem Fels 100 aus der natürlich entstandenen Lehmschicht 107, in welche die Fundamentgräben eingetieft worden waren (Abb. 52). Darin fanden sich vereinzelt Keramikfragmente, die Erb ins 13. Jh. datierte¹⁶⁵, heute indes nicht mehr identifizierbar sind. In der letzten Benutzungsphase befand sich der Gehhorizont auf einer Höhe von 507,80–507,90 m.¹⁶⁶ Direkt darüber folgte die bis 50 cm mächtige Brandschicht 108, die den Zeitpunkt der Auflösung des Turmes signalisierte.

siert (Abb. 52 und 53)¹⁶⁷. In dieser Brandschicht 108 fanden sich im unteren Teil unter anderem verstürzte Bohlen, die partiell von Steinen, verbranntem Lehm und Mörtel umgeben waren, im oberen Teil von 108 Reste des Dachs mit zahlreichen Hohlziegeln¹⁶⁸. Darüber lag lediglich stark mörtelhaltiger Bauschutt, der mit dem Humus des sich bildenden Waldbodens durchsetzt war. Darüber lagen die Schicht 113 aus teils brandgerötem Lehm sowie die Schuttschichten 114 und 115, die neben dem natürlichen Zerfall auf die Abbruchtätigkeit durch die Bevölkerung aus der Umgebung hinweisen dürften.

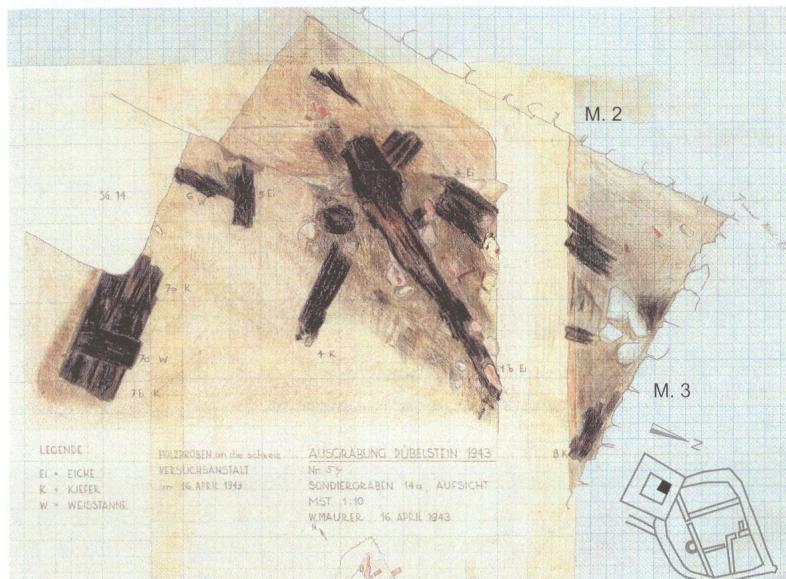
Abb. 53 Aufsicht auf den Brandversturz (108) im Turminnern. Verkleinerter Originalplan der Grabungsdokumentation. Mst. 1:50.

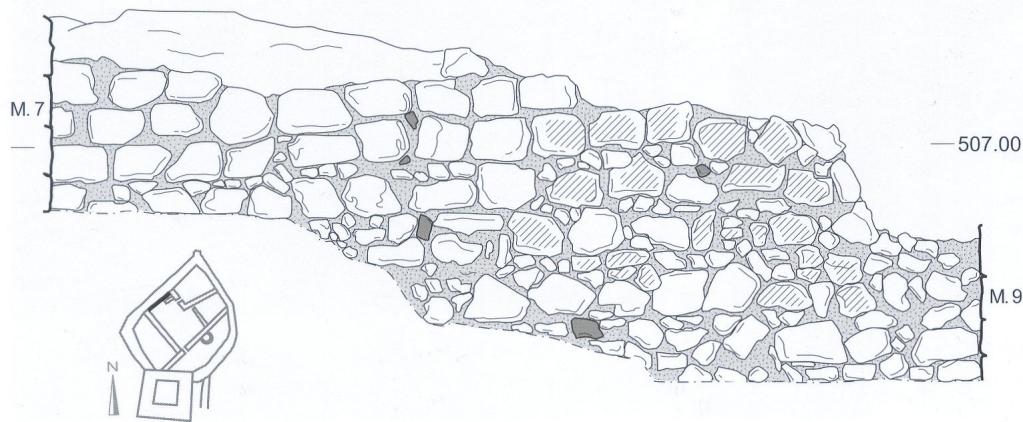
Abb. 54 Innenseite der Ringmauer M. 5 im Bereich des Burghofs (Rm. III). Mst. 1:50.

Bei der Ringmauer M. 5 handelte es sich um ein Zweischalenmauerwerk, dessen Mauermantel ursprünglich wohl durchgehend in groben Lagen aufgemauert war (Abb. 54). Er bestand innen wie aussen hauptsächlich aus Bruchsandsteinen. Teilweise waren auch sonstige Bruchsteine, erratische Blöcke und vereinzelt Tuffsteine vermauert worden. An der Aussenseite hatte man stellenweise brandgeröte Mauersteine wiederverwendet, doch dürfte es sich hierbei um Flickstellen handeln.¹⁶⁹ Der Mauerkern enthielt hauptsächlich kleinere Bruchsandsteine und Kieselwacken.

zum Ausgleichen der Lagen. Wie die Turmmauern M. 1-4 und die Ringmauer M. 5 wiesen die Mauern M. 9 und M. 11 nahezu keinen Ziegel- oder Backsteinanteil auf, sondern bestanden aus Sandsteinen und einem Anteil an erratischem Material; vereinzelt fanden Tuffbrocken und verbrannte Sandsteine Verwendung.¹⁸³ Letztere finden sich auch in der Fundamentzone, was darauf schliessen lässt, dass verbranntes Steinmaterial hier wieder verwendet worden war. Vor allem im Vergleich mit der Ringmauer (vgl. Abb. 54) ist das Mauerwerk weniger regelmaessig, das Steinmaterial wurde zumindest bei Mauer

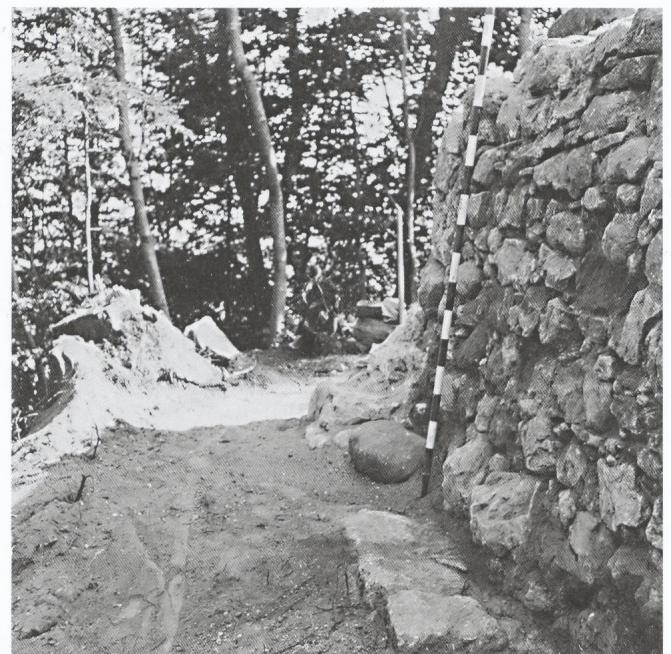
Abb. 55 Das stellenweise nachträglich ausgebesserte äussere Mauerpunkt der Ringmauer M. 5 im Bereich von Gebäude 1 (Rm. I), Blick von Südwesten. Die am Mauerfuss verlegten Tuffblöcke sind im Vordergrund und an der Mauerecke in der Bildmitte gut erkennbar.

Die Mauerinnenseite wies hier den üblichen Charakter auf, die Aussenseite hingegen zeigte Besonderheiten: Auf der Nordwestseite war der äussere Mauermantel mit vorspringenden Tuffsteinblöcken unterlegt worden (Abb. 55). Vor der Mauerecke war in den untersten Steinlagen zu dem ein Mauervorsprung zu beobachten, der über die Mauerflucht hinausreichte. Darüber rekonstruierte Erb, wie die Dokumentation belegt¹⁷⁰, bei der Ruinenrenovierung einen Pfeiler. Wie schon für andere Stellen des äusseren Ringmauermantels vermutet, war wahrscheinlich auch hier ein Teil der Mauer eingestürzt. Zu einer anschliessenden Reparatur gehörten wohl der als Pfeiler rekonstruierte Mauervorsprung und die Unterlage mit Tuffsteinblöcken am Mauerfuss.

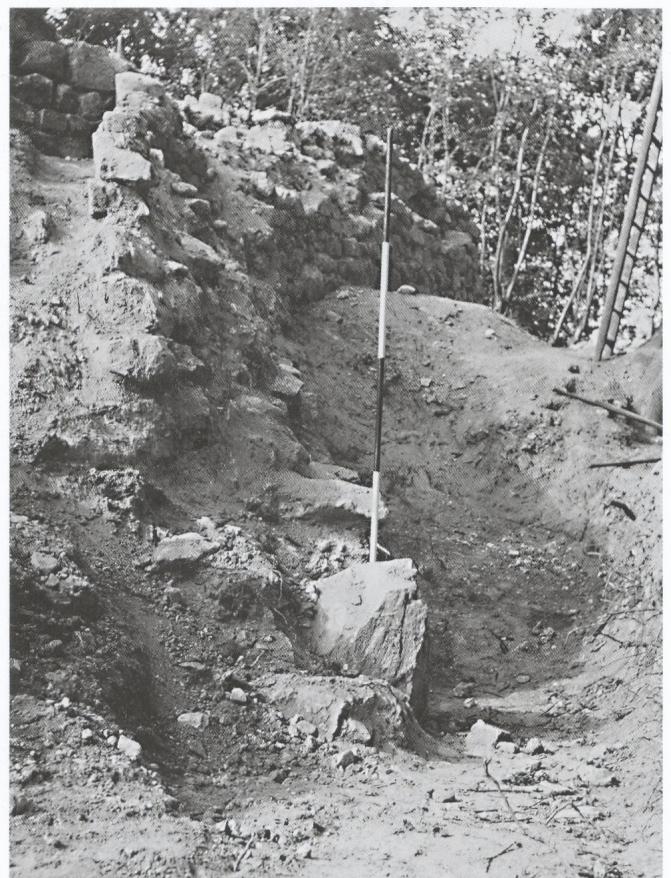
Abb. 56 Im Vordergrund die «Torhaus»-Ostmauer M. 6, dahinter die Ringmauer M. 5, die an dieser Seite einen auffälligen Mauerabsatz aufweist. Ansicht von Süden. Aufnahme vom 13. August 1943.

heit auf: Die Mauer wurde rund 1,20 m hoch in einer Stärke von gut 2,20 m aufgemauert. An der Maueraussenseite war in dieser Höhe ein treppenförmiger Absatz und ein Rücksprung auf eine Breite von rund 1,70 m festzustellen (Abb. 56), die bis an die Nordostecke des Turms heran in etwa gleich blieb.

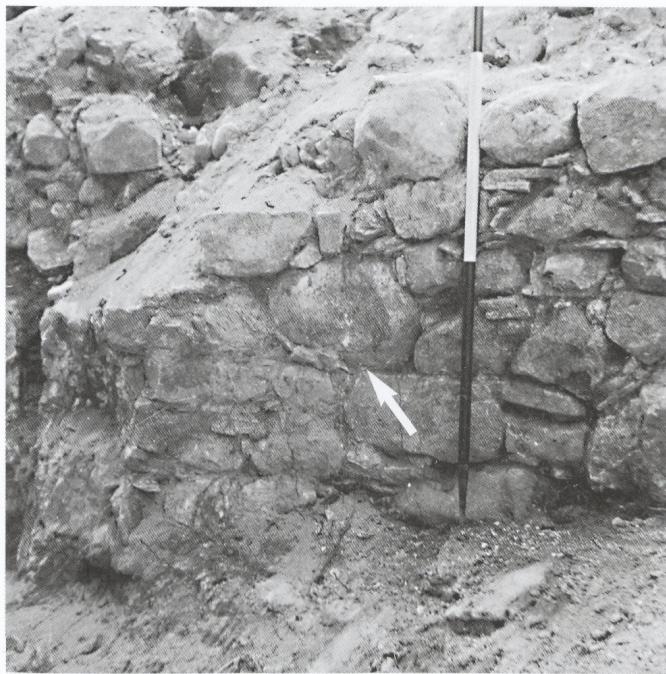
Abb. 57 Winkel zwischen der Ringmauer M. 5 (rechts) und der «Torhaus»-Ostmauer M. 6 (links). Vor allem aufgrund des grossen Steins in der Bildmitte (Pfeil) ist deutlich zu erkennen, dass die beiden Mauern miteinander im Verband stehen.

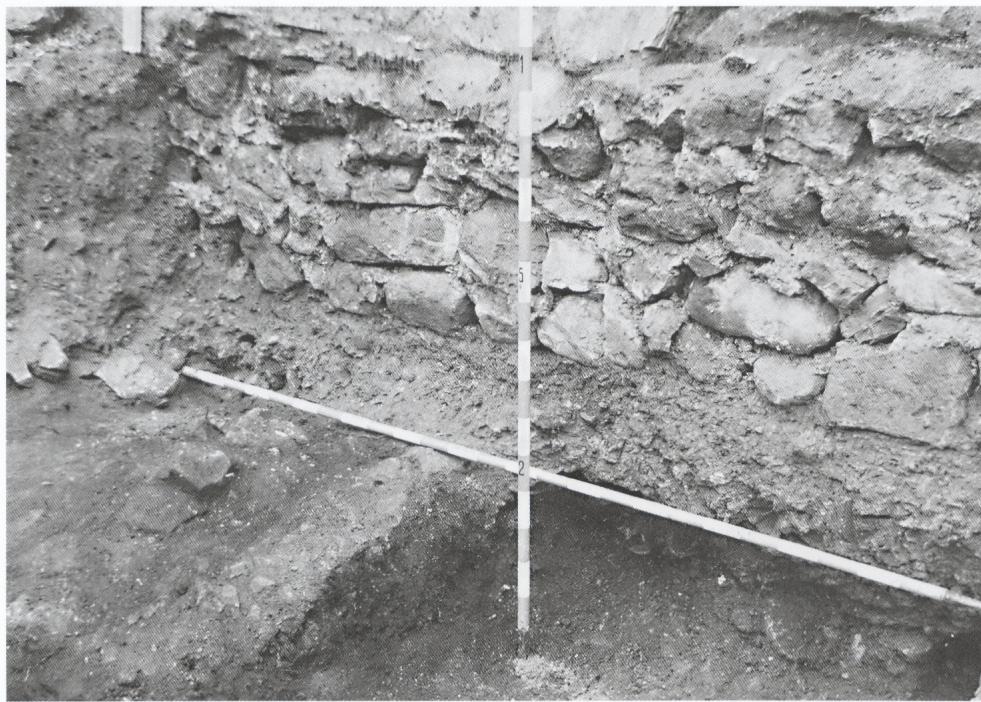
Abb. 58 Die Grube Rm. X unter den Mauern M. 12 und M. 8 (Mauer M. 12 hier bereits abgebaut). Rechts unterhalb der Kreuzung der beiden Vermessungsstäbe sind in der Grubenauffüllung einige Becherkacheln sichtbar. Ansicht von Nordwesten. Aufnahme vom 8. Oktober 1943.

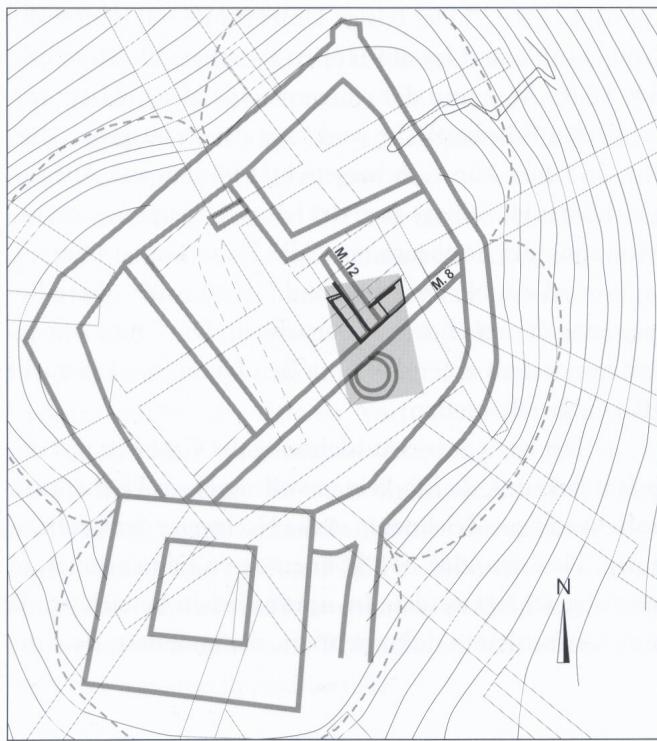
Abb. 59 Ungefähr Ausdehnung der Grube Rm. X. (gerasterte Fläche). Mit schwarzen Strichen sind die Nachweise in der zeichnerischen und fotografischen Dokumentation angegeben, während die Ausdehnung südlich von Mauer M. 8 nur aus Beschreibungen zu erschliessen ist.
Mst. 1:400.

Achse der Grube in Ausrichtung Nordwest-Südost gelegen hatte.¹⁷⁵ Bei einem rechteckigen Grundriss darf man von einer Breite von gut 4,00 m ausgehen. Die Länge betrug mindestens 4 m, erstreckte sie sich doch gemäss Tagebuch Erb bis an den Sodbrunnen.¹⁷⁶ Im Nordprofil von Schnitt Sg. 5 war sie dagegen nicht mehr vorhanden.

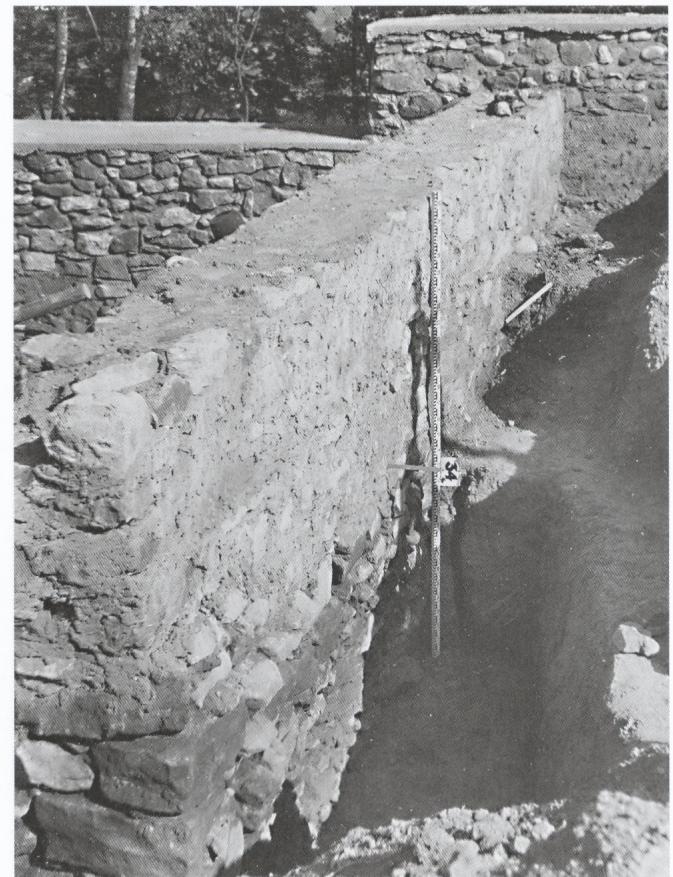
Abb. 60 Die Grube Rm. IX und die Mauer M. 11 von Gebäude 1 aus Südwesten. Von der Mauer M. 11 sind nur die untersten Lagen mit stark betontem Eckverband zur Mauer M. 9 im Originalzustand zu erkennen. Aufnahme vom 20. Oktober 1943.

M. 9 kaum zu Quadern behauen. Grosse Quadern scheint dagegen die Innenseite von M. 11 aufgewiesen zu haben (vgl. Abb. 61 und 64), von der indes keine steingerecht gezeichnete Ansicht vorliegt. Der Eckverband der Mauern M. 9 und M. 11 war gegen aussen zusätzlich mit grossen Steinen betont (vgl. Abb. 60 und 62a). Die Innenseiten aller vier Wände waren zuletzt mit einem deckenden Verputz versehen, der in Teilen der Wandfläche noch erhalten war (Abb. 65).

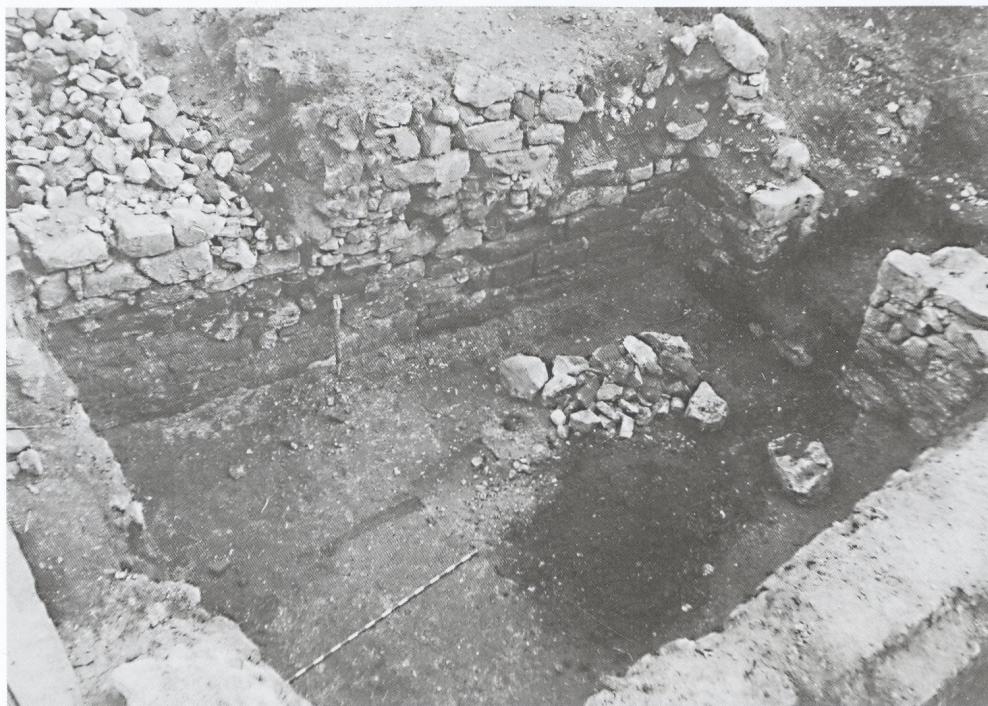
Abb. 61 Blick von Norden auf den Keller von Gebäude 1. Aufnahme vom 12. August 1943.

Innerhalb der Nordecke der Ringmauer war ein im Grundriss trapezförmiges Gebäude mit Keller errichtet worden, der von Südwesten her zugänglich war (Abb. 61). Die Oberfläche des anstehenden Felses 100 lag hier – durch künstliche Abarbeitung? – auf einem Niveau von nur 505,00–505,20 m, wobei eine Neigung von Südwesten nach Nordosten festzustellen ist (vgl. Abb. 66). Die Nordwest- und die Nordostwand bildete die Ringmauer M. 5, an welche die miteinander im Verband stehenden

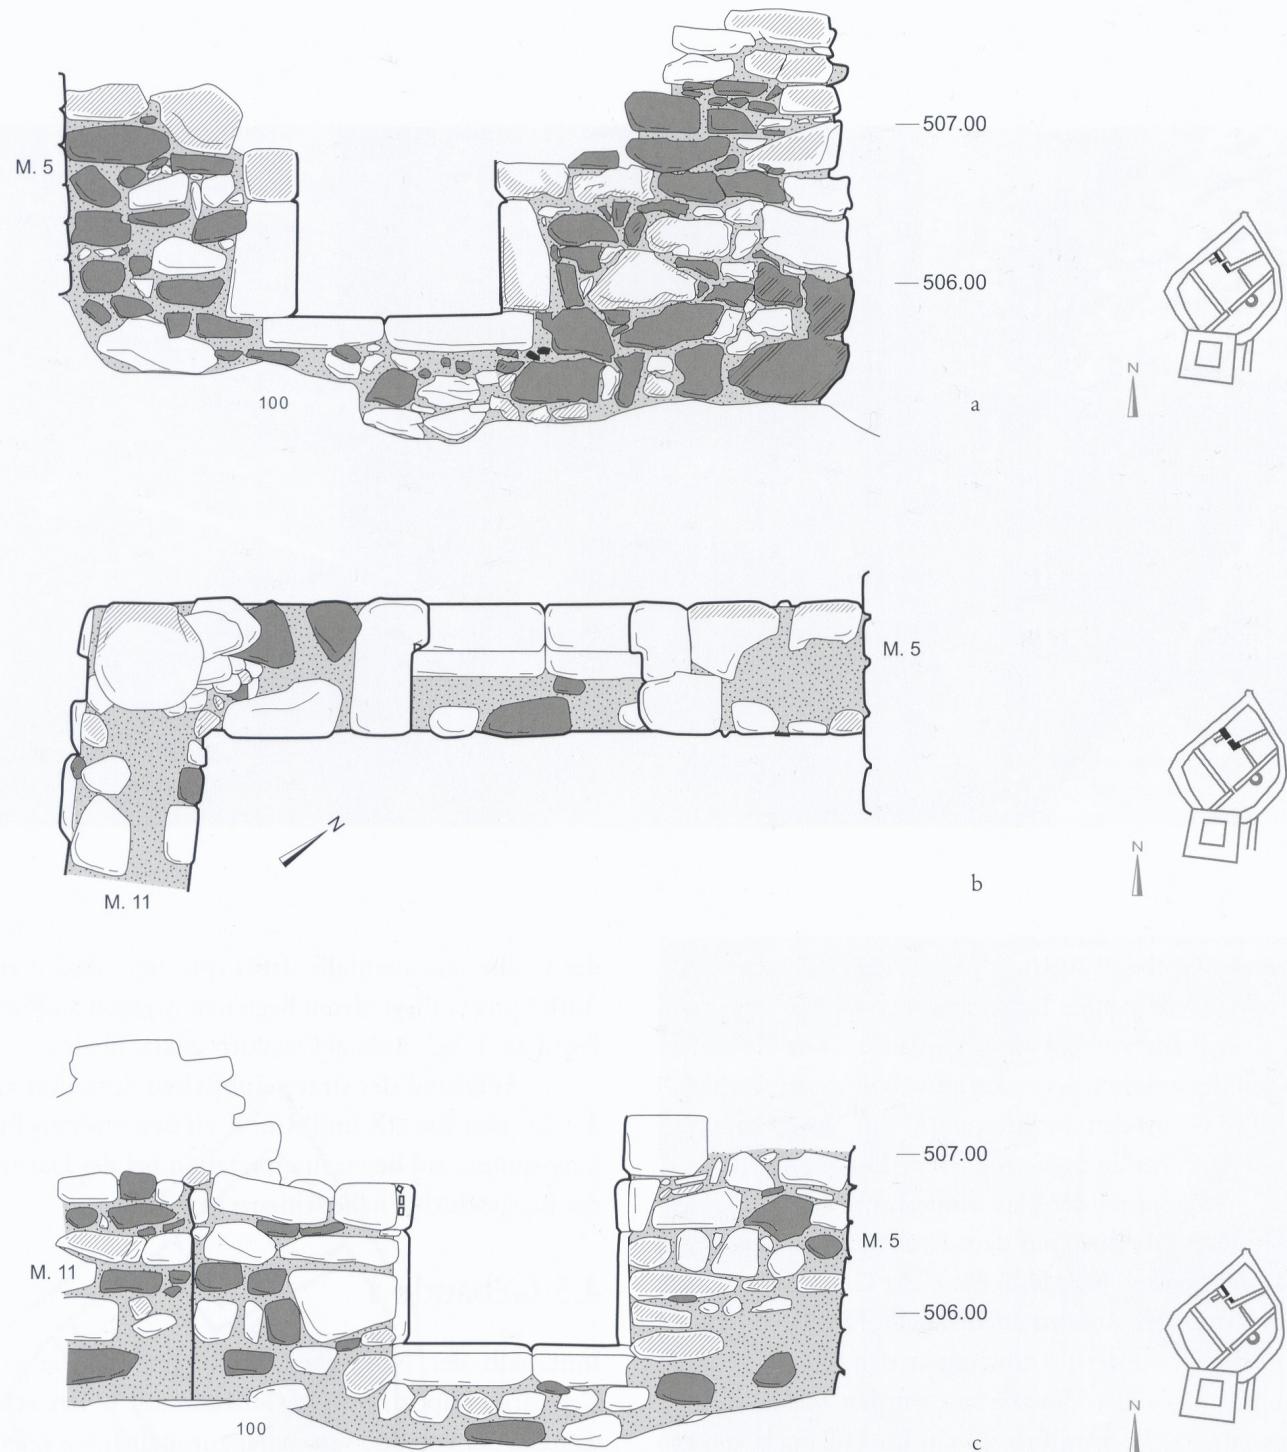
Abb. 62 Aufsicht und Ansichten der Südwestmauer (M. 9) von Gebäude 1. a) Ansicht von aussen, b) Aufsicht, c) Ansicht von innen. Mst. 1:50.

Mauern M. 9 und M. 11 angefügt worden waren (Abb. 62-64). Die Mauern M. 9 und M. 11 stehen wie die Ringmauer M. 5 auf dem Sandsteinfels 100, dessen unregelmässigem Verlauf die Unterkante von Mauer M. 9 folgt (vgl. Abb. 62 und 66).¹⁸² Hier bildete im untersten Teil stellenweise nicht die Mauer M. 9, sondern der abgeschrötere Molassesandstein die Südwestwand des Kellerraums. M. 9 und M. 11 waren als rund 0,8 m breites Zweischalenmauerwerk hochgezogen worden. Für beide Mauern hatte man sehr unterschiedlich grosse Steine verwendet, die in unregelmässigen Lagen gesetzt waren. Flache Steine dienten

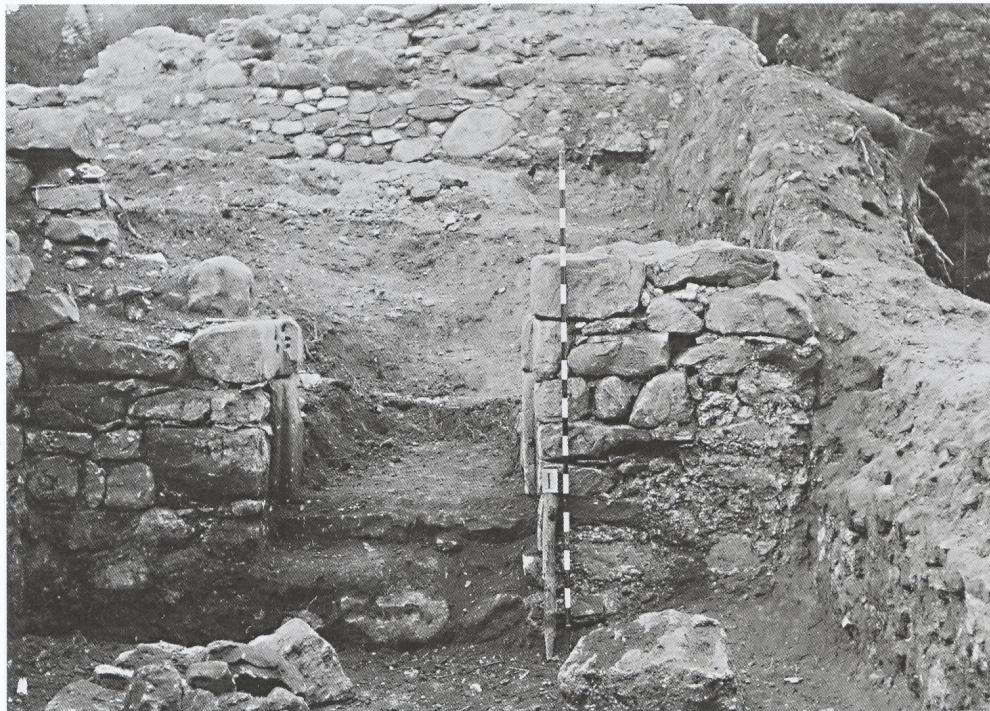
Abb. 63 Gebäude 1: Innenansicht der Mauer M. 9 mit dem Durchgang in den Burghof (Rm. III), im Hintergrund die Mauer M. 7.

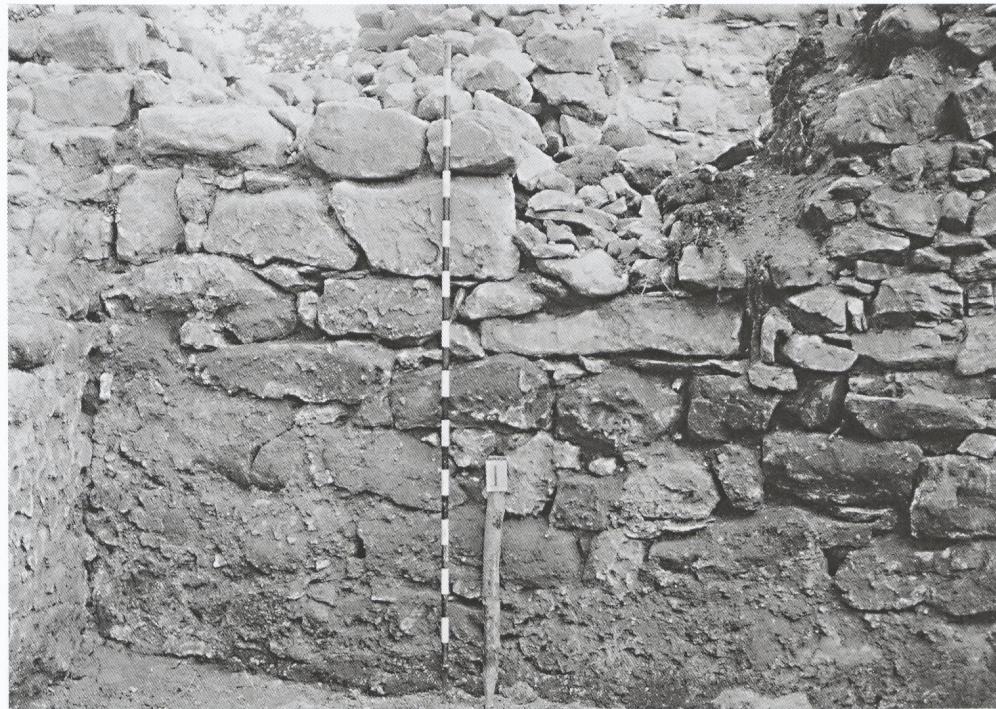
Abb. 64 Die Innenseite der Mauer M. 11 von Gebäude 1, am linken Bildrand Ansatz der Ringmauer M. 5, Ansicht von Nordwesten.

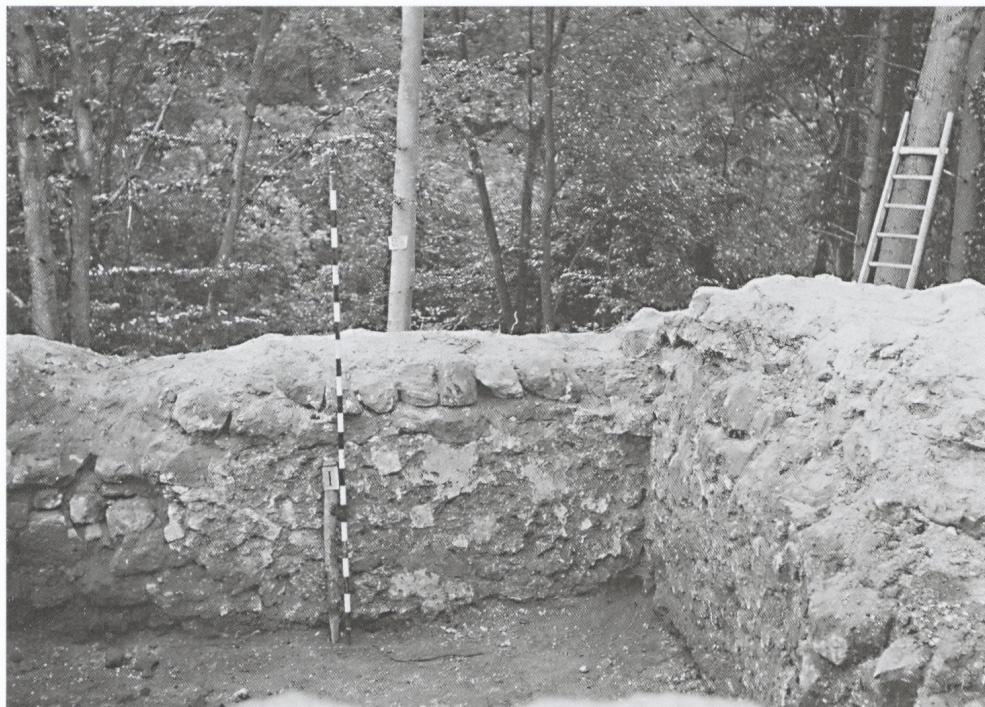
Abb. 65 Durch die Ringmauer M. 5 gebildete nördliche Mauerecke von Gebäude 1, Ansicht von Süden. An verschiedenen Stellen sind Oberflächen des glatt gestrichenen Verputzes zu erkennen.

Der innere Mauermantel war im Bereich der Nordhälfte des Burghofs (Rm. III) stark brandgerötet. Brandspuren finden sich auch an der Ringmauerinnenseite im nördlich anschliessenden Gebäude 1 (Rm. I). Der ganze innere Mauermantel war dort zuletzt mit einem deckenden Verputz verkleidet, von dem sich beträchtliche Flächen erhalten haben (vgl. Abb. 65).

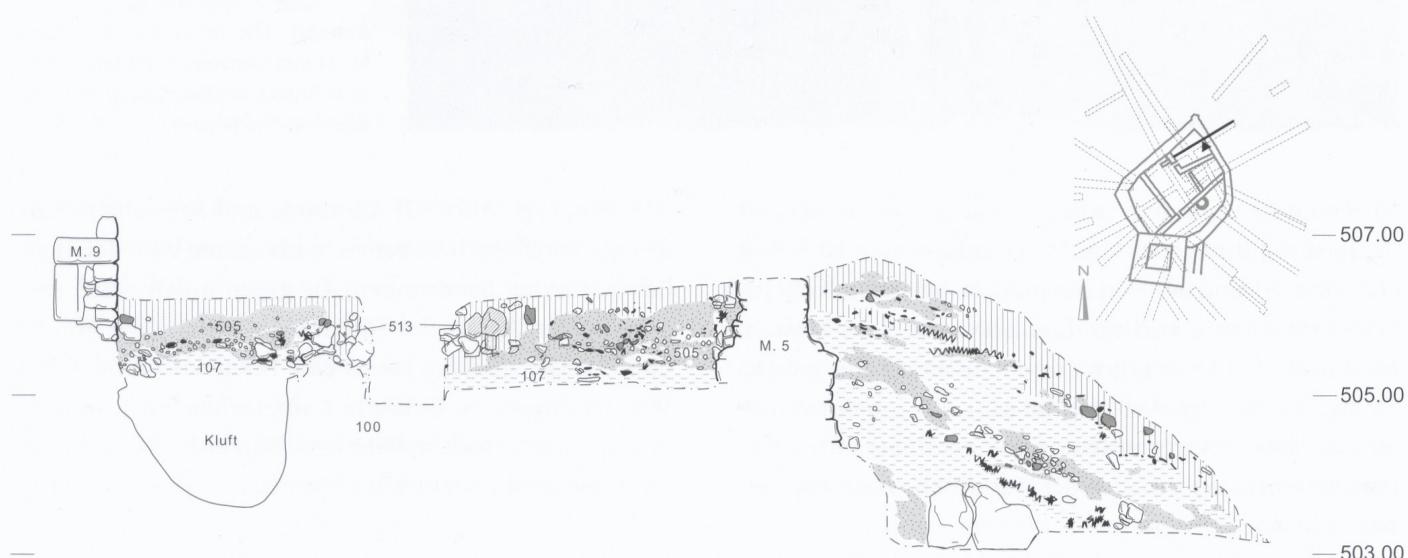
Abb. 66 Nordwest-Profil von Schnitt Sg. 1: Schnitt durch Gebäude 1 (Rm. I) und den Nordost-Abhang des Burghügels. Mst. 1:100.

Über dem felsigen, hier zerklüfteten und vielleicht künstlich abgearbeiteten Untergrund 100 lag – zumindest im Nordteil von Gebäude 1 – die Lehmschicht 107 (Abb. 66), die zuoberst stellenweise Funde enthielt, dort demnach mit Sicherheit umgelagert war. Ihre Oberkante lag auf ungefähr 505,20 m und dürfte einst den Boden dieses Raums gebildet haben. Vermutlich hatte sie auch

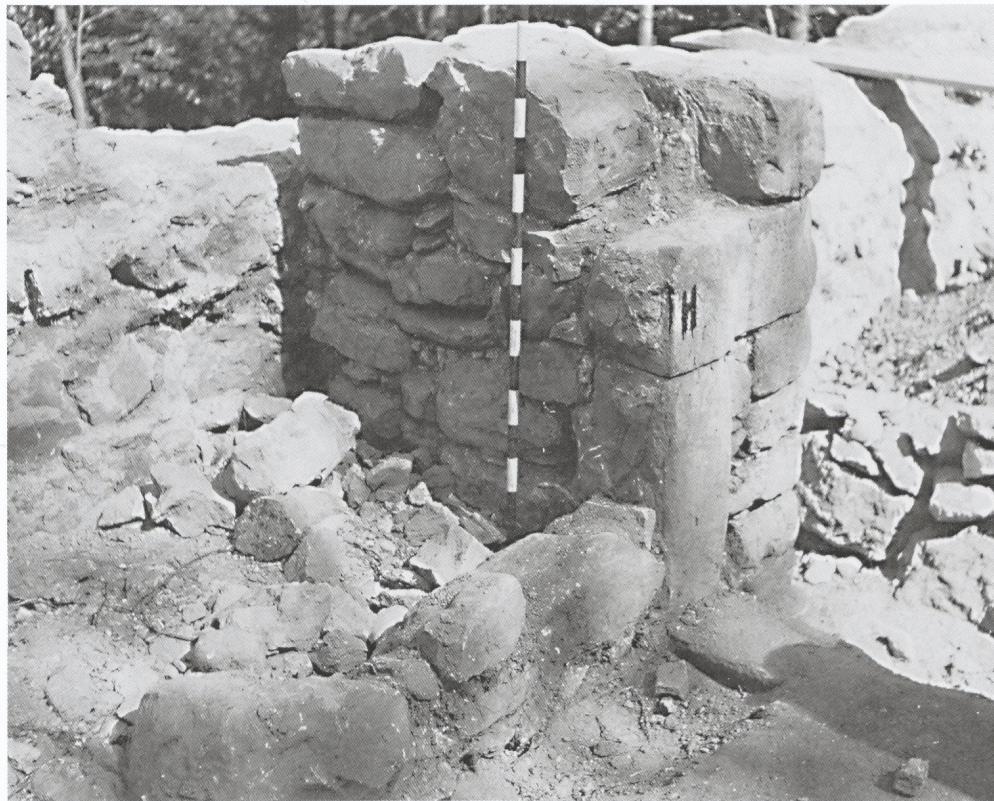
Abb. 67 Nordost-Seite des Eingangs in Gebäude 1 von Süden: Mauer M. 9 stößt an die im Hintergrund sichtbare Ringmauer M. 5. An der Wange des Eingangs ist ein bossierter Sandsteinquader erkennbar, davor die an Mauer M. 9 angefügten Mauer M. 10. Das «H» verweist auf den Höhenfixpunkt auf der Schwelle.

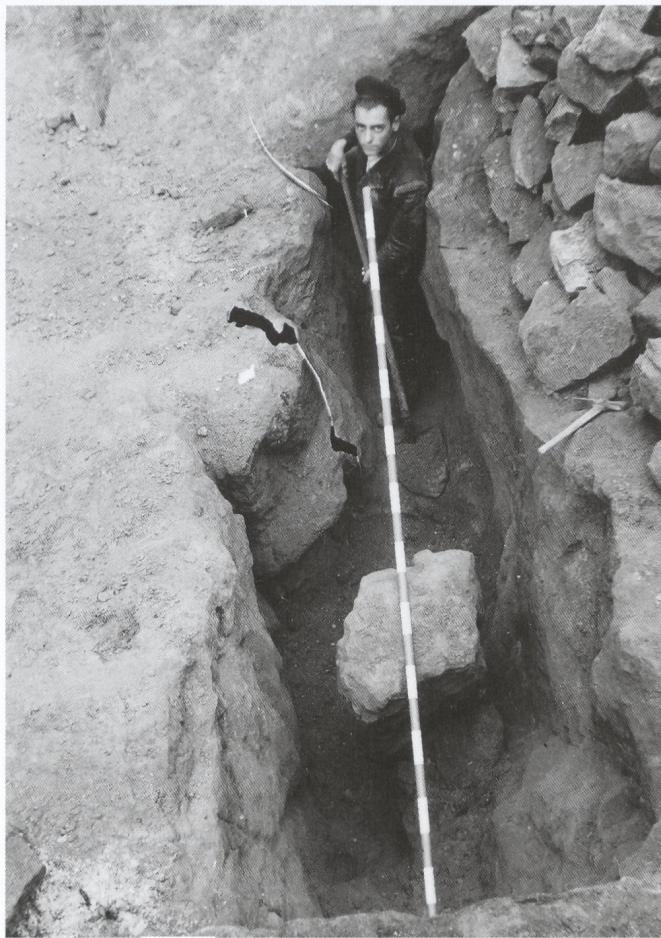
Abb. 68 Felskluft, die von Gebäude 1 den Burghügel hinunterzieht. Blick von der Ringmauer M. 5 (unten im Bild) Richtung Nordosten. In der Bildmitte ein in der Kluft stehender «Pfeiler».

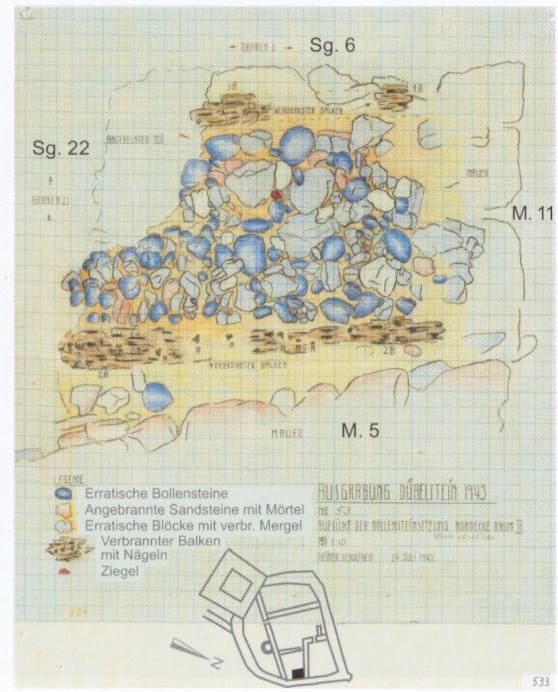
Abb. 70 Aufsicht auf verkohlte Balken und Steinversturz in der Nordecke von Rm. II, Spuren eines Vorgängerbaus von Gebäude 2. Mst. 1:50.

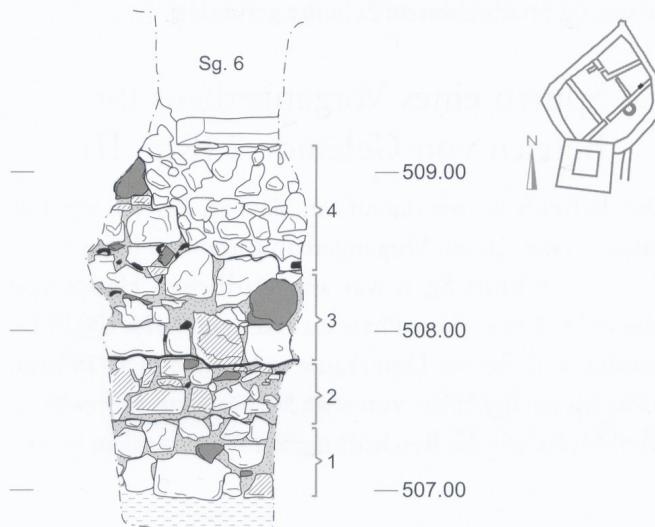
Abb. 69 Ansicht an das nördliche Haupt von Mauer M. 8/M. 8a im Bereich von Sg. 6. Mauer M. 8a: 1) Fundament, 2) altes Mauerhaupt mit Brandrötung. Mauer M. 8: 3) neues Mauerhaupt mit später vermauerten brandgerötenen Steinen, 4) Mauerhaupt ausgebrochen. Mst. 1:50.

Bis auf die Höhe von etwa 507,45 m wird der Mauerteil als Fundament bezeichnet, während die darüber folgenden rund 40 cm als aufgehendes Mauerhaupt angesprochen werden, das eine starke Brandrötung aufwies. An dessen Oberkante ist eine deutliche Grenze eingetragen, über der das Fundament von Mauer M. 8 folgte, das hier aussen keine Brandrötung zeigte, in dem aber brandgeröte Steine eingemauert worden waren. Dies belegt für diesen Teil eine Zweiphasigkeit von Mauer M. 8, die jedoch an keiner anderen Stelle beobachtet wurde. Die Ausdehnung dieses älteren Mauerwerks muss deshalb völlig offen bleiben. Hingegen dürfte eine in der Nordostecke von Gebäude 2 beziehungsweise Rm. II dokumentierte Struktur gleichzeitig mit dieser älteren Mauer bestanden haben. Rechtwinklig zur Mauer M. 11 wurden in einem Abstand von rund 1,3 m zwei horizontale verkohlte Balken beobachtet (Abb. 70), die auf einer lehmigen Schicht lagen. Der Balken an der Ringmauer M. 5 wies im Abstand von 10–20 cm Nägel auf. Zwischen den Balken ist auf dem Flächenplan eine Steinpackung eingezeichnet, die vor allem erratisches Material sowie einzelne verbrannte Sandsteine und einen Ziegel enthält. Angrenzend an diesen Befund folgt im Osten die Ringmauer, deren Oberfläche brandgerötet war. Leider ist auf dem Plan (vgl. Abb. 70) keine Höhe angegeben. Dennoch lässt sich der Befund recht eindeutig mit dem Westprofil von Schnitt Sg. 6 (Abb. 71) korrelieren. Dort sind über dem Lehm 107 auf einer Höhe

fortsetzte und dort über einer älteren Schicht mit zuweisbarem Fundmaterial lag.¹⁹⁹ In der Höhe entspricht das Mörtelband, das als Bauhorizont zur Mauer M. 8 zu interpretieren ist, der Abbruchkante der älteren Mauer M. 8a (vgl. Abb. 69). Nach dem Bau der Mauer M. 8 war wahrscheinlich der ganze Innenraum von Gebäude 3 mit einer humosen Schuttschicht 719 planiert worden, die jedoch nur in Sg. 6 dokumentiert wurde und dort bis etwa auf die Kote von etwa 508,70 m hinaufreichte (vgl. Abb. 71). Dies entspricht der Unterkante des dort dokumentierten Mörtelverputzes (vgl. Abb. 72), der demnach erst nach der Aufschüttung von Schicht 719 angebracht worden war. Danach ist also im Nordostteil von Gebäude 3 der Gehhorizont auf etwa 508,70 m anzunehmen.

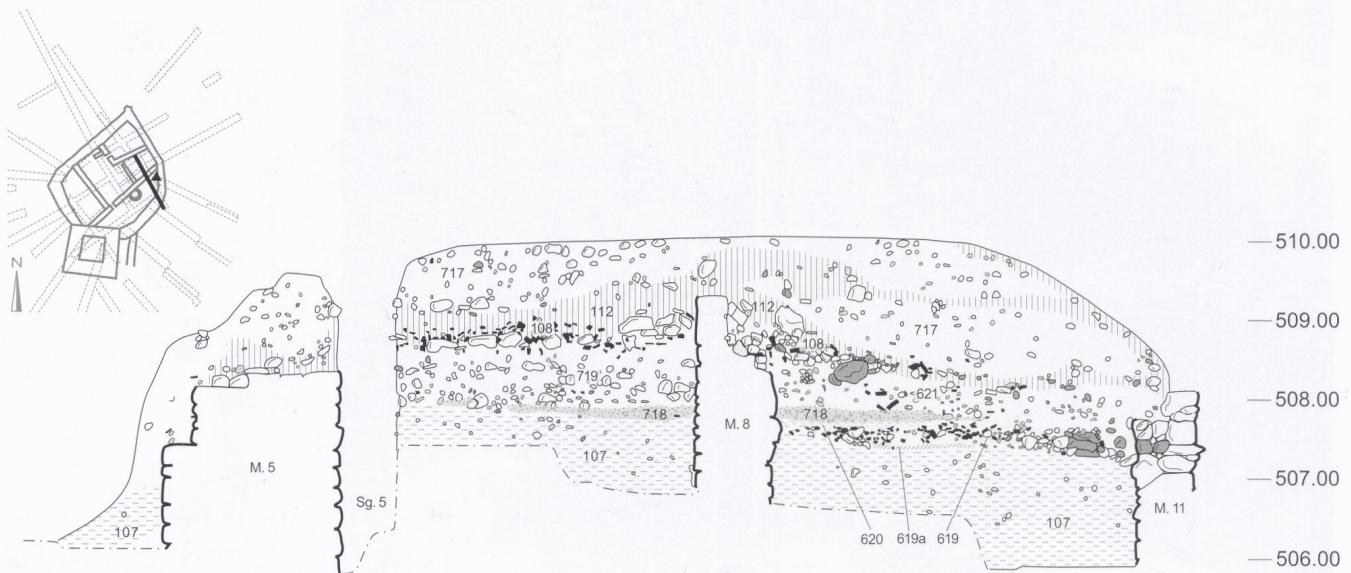
Abb. 71 Südwest-Profil von Schnitt Sg. 6, durch Gebäude 2 (Rm. II, zwischen M. 8 und M. 11) und 3 (Rm. V, zwischen M. 5 und M. 8). Mst. 1:100.

von etwa 507,50 m Brandspuren (619a) eingetragen, darüber und daneben schliesst eine Schicht mit zahlreichen verbrannten Steinen (619) an. Darüber wiederum folgt eine nicht durchgehende lehmige Schicht (620), die im Süden durch die Mörtelschicht 718 überlagert wird. Letztere ist beidseitig von Mauer M. 8 zu beobachten und als deren Bauhorizont zu deuten.

Ein grosser Teil der Fläche von Gebäude 3 (Rm. V), etwa die südwestlichen drei Viertel, waren von massiven Störungen betroffen, die im Wesentlichen auf die Herrichtung des Ruinenplatzes nach 1889 zurückgehen. Das Südwestprofil von Sg. 6 (vgl. Abb. 71) gibt hingegen deutliche Auskunft über die im Nordostteil von Gebäude 3 noch vorhandenen Schichten. Über dem felsigen Untergrund lag die sandige Lehmschicht 107. An beiden Enden des Schnittes Sg. 5 sind Mächtigkeiten von über 2,00 m dokumentiert. Dies ist damit zu erklären, dass in diesem Bereich für die Dokumentation von Turm- und Ringmauer weit hinunter gegraben worden war. Die Oberfläche des sandigen Lehms 107 lag nordöstlich von Sg. 3 auf 508,10–508,20 m, rund 1 m südwestlich von Sg. 3, im Bereich der Schwelle und des «Torhauses», stieg das Terrain auf rund 508,50 m an. Entsprechend den natürlichen Verhältnissen lagen die südlichen Bereiche etwas höher, die nördlichen etwas tiefer.¹⁹⁸ Über der Schicht 107 lag das 5–10 cm dicke Mörtelband 718, das sich auf der Nordwestseite von M. 8

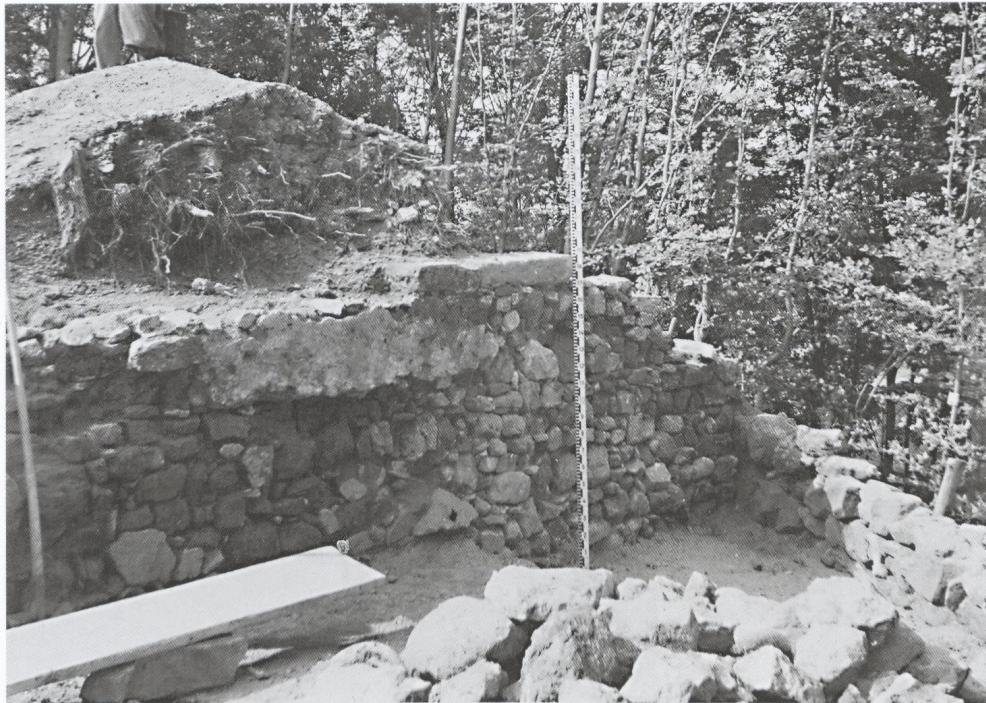
Abb. 72 Der nordöstliche Abschnitt der Mauer M. 8, die an die Ringmauer M. 5 (ganz rechts im Bild) angefügt ist, von Süden. An Mauer M. 8 ist sehr gut ein Rest deckenden Mörtelverputzes zu erkennen.
