4 Die Befunde

Reto Dubler, Renata Windler

4.1 Geländeform und Stratigraphie

4.2 Der Turm

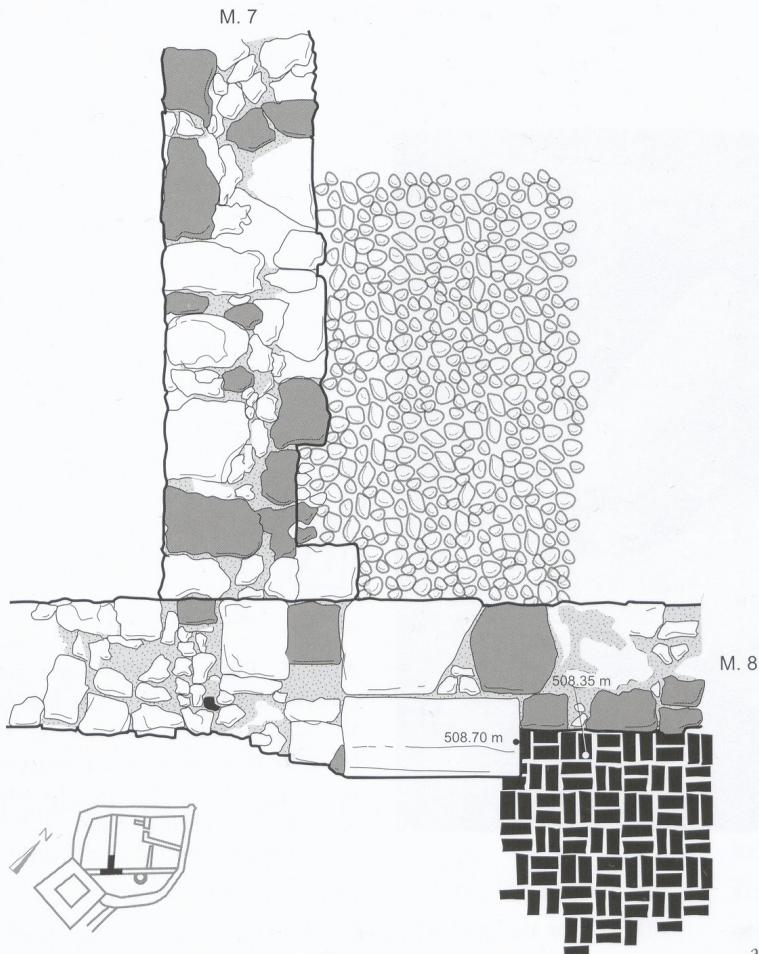
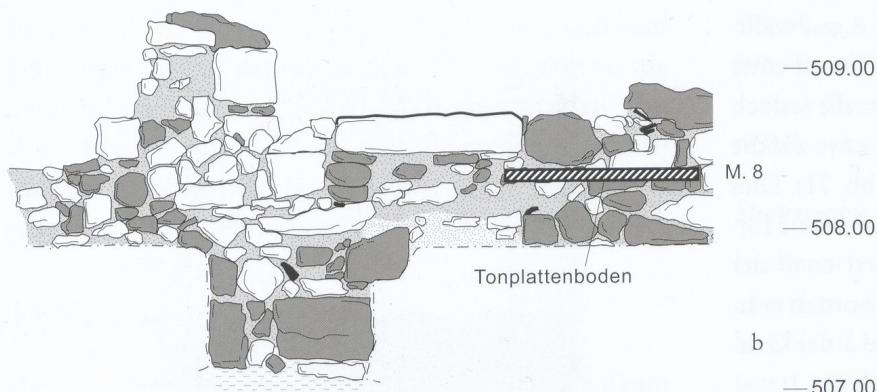
Abb. 73 ▲ Die Mauern M. 7 und M. 8. a) Aufsicht auf Mauer M. 8 und die daran angebaute Mauer M. 7. Nordöstlich von M. 7 ist in M. 8 der Durchgang mit Schwelle zwischen Gebäude 3 und dem Burghof gut zu erkennen, unklar dagegen die Situation südwestlich von M. 7. Südöstlich an M. 8 anschliessend der Rest eines Tonplattenbodens; b) Ansicht an das südöstliche Haupt von Mauer M. 8 im Bereich des Durchgangs zum Burghof. Schraffiert eingetragen ist der in der Fläche dokumentierte Rest eines Tonplattenbodens. Mst. 1:50.

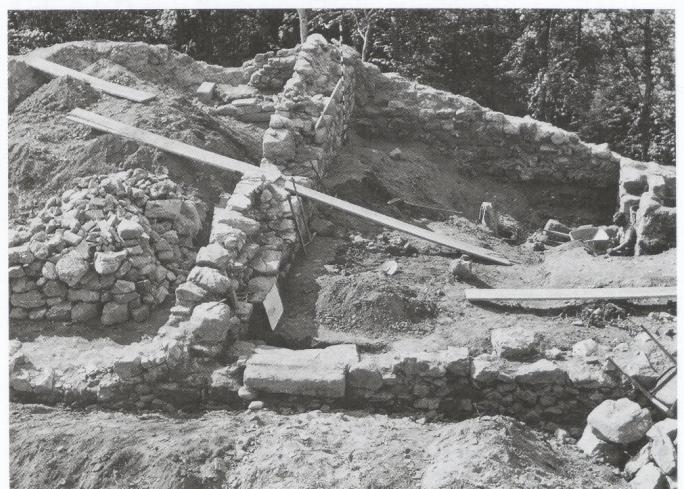
Abb. 74 ▼ Übersicht über den Westteil der Ausgrabungsfläche während der dritten Kampagne im Sommer 1943, Ansicht von Südosten. Im Vordergrund die Mauer M. 8 mit der Schwelle zwischen Gebäude 3 (Rm. V) und Burghof (Rm. III). Im Hintergrund die Ringmauer M. 5 und rechtwinklig dazu verlaufend die Mauer M. 7.

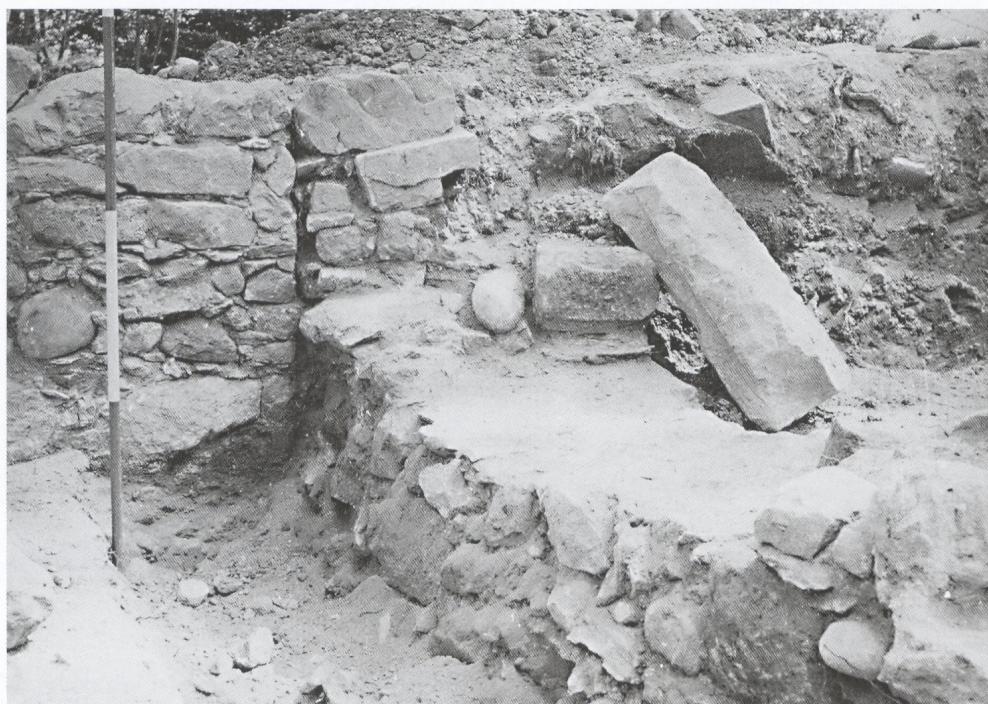
Abb. 75 Blick von Westen auf die Ostecke von Gebäude 4. Die Mauer M. 7 (links) stösst an die Mauer M. 8. In der Bildmitte rechts ist ein behauener Quader zu erkennen, der als Schwelle gedient haben könnte.

Die Mauer M. 7 trennte vom Burghof (Rm. III) den Raum Rm. IV ab und bildete so die hofseitige Mauer von Gebäude 4 (vgl. Abb. 46). Sie stiess sowohl an Mauer M. 8 im Südosten wie auch an die Ringmauer M. 5 im Nordwesten an (vgl. Abb. 40, 73a und 75). Die Fundamentunterkante wurde auf Höhen zwischen 508,10 m und 508,30 m dokumentiert und lag damit stellenweise nur gerade 20 cm unter dem in Gebäude 4 festgestellten Tonplattenboden (siehe weiter unten). Das Fundament war demnach bei weitem nicht auf den felsigen Untergrund 100 gesetzt, sondern nur geringfügig in Schicht 107 eingetieft worden.

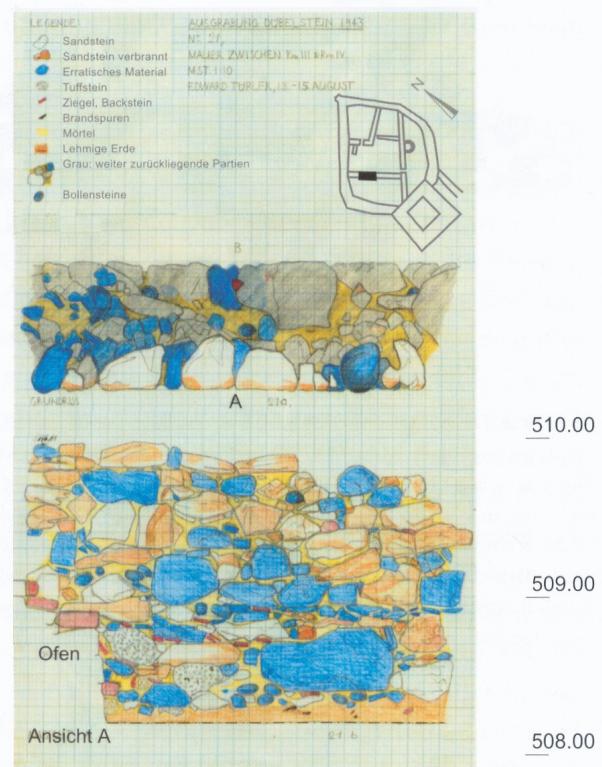
Abb. 76 Aufsicht und Innenansicht eines Ausschnitts von Mauer M. 7, links der Ansatz der Feuerungsanlage in der Nordecke von Gebäude 4 (vgl. Abb. 78 und 79). Mst. 1:50.

Die Mauer besass eine gleich bleibende Stärke von 0,80 m und war zweihäuptig gemauert. Es wurden erratische Blöcke und Bruchsandsteine verschiedenster Größen vermauert, horizontale Lagen sind kaum zu erkennen

(Abb. 76, vgl. Abb. 63). Im Fundamentbereich ist ein erheblicher Anteil an Baukeramik (Ziegel, Backstein) und Tuffbrocken festzustellen. In der Nordwesthälfte der Mauer wiesen beide Mauerhäupter Brandrötung auf. Am Südostteil wurde hingegen keine Brandrötung dokumentiert. Innerhalb von Gebäude 4 (Rm. IV) lag die Grenze, unterhalb der keine Rötung mehr vorhanden war, bei rund 508,50 m, im Bereich des Burghofs (Rm. III) bei rund 508,40 m.²⁰² Dies zeigt die ungefähre Höhe der Bodenniveaus während der letzten durch einen Brand abgegangenen Bauphase an.

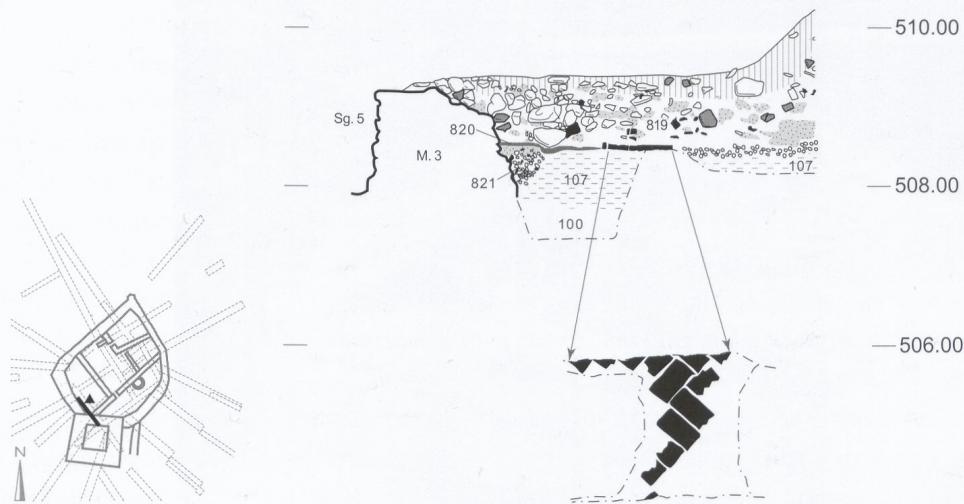
Abb. 77 Ausschnitt aus dem Südwest-Profil in Schnitt Sg. 4 und Aufsicht auf den Tonplattenboden in Gebäude 4. Mst. 1:100, Detail Tonplattenboden Mst. 1:50.

Im Bereich des Gebäudes 4 (Rm. IV) lag wie andernorts über dem anstehenden Fels 100 der sandige Lehm 107, der hier bis zu 1,20 m mächtig und vermutlich zum Teil umgelagert worden war.²⁰³ Am Südwestrand von Gebäude 4 wurde im Westprofil von Sg. 4 auf einer Länge von etwa 1 m ein Tonplattenboden dokumentiert, der auf kleiner Fläche auch freigelegt wurde (Abb. 77). Seine Oberfläche liegt auf der Höhe von rund 508,50 m, was der Unterkante der an der Südwestseite von M. 7 festgestellten Brandrötung entspricht (siehe oben). Beim Tonplattenbelag handelt es sich damit um den Boden, der zum Zeitpunkt des

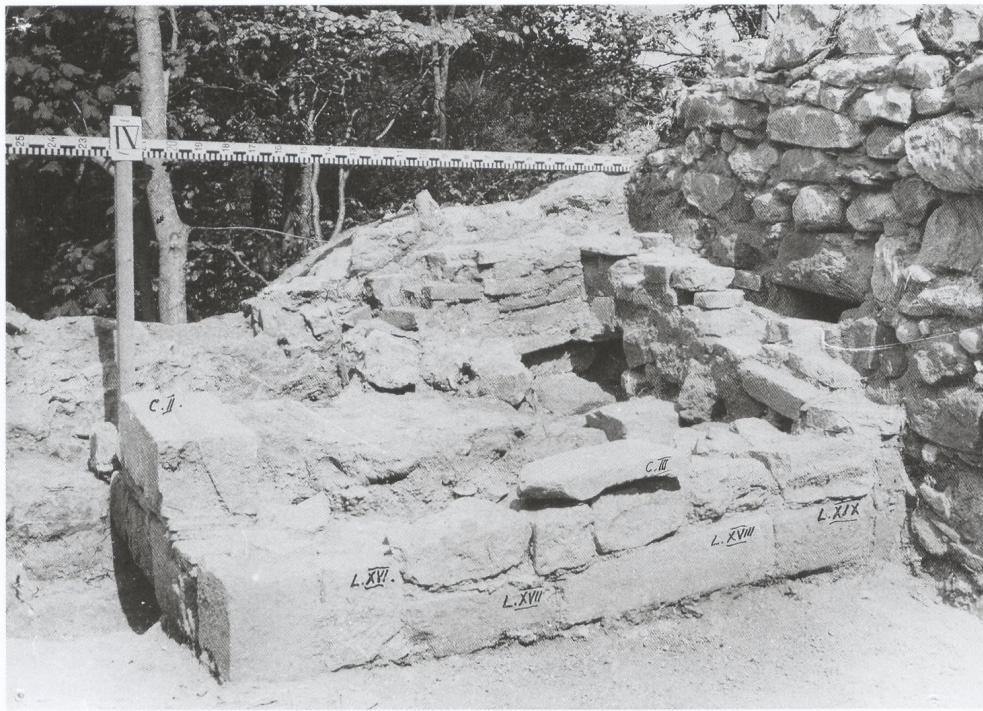
Abb. 78 Die Feuerungsanlage in der Nordecke von Gebäude 4, Ansicht von Süden. Entlang der Ringmauer M. 5 (hinten) und der Mauer M. 7 (rechts) sind die Backsteine der Innenauskleidung zu sehen. Bei den von Erb mit römischen Ziffern versehenen Steinen handelt es sich um Spolien.

In der Nordecke von Gebäude 4 konnten die Reste einer Feuerungsanlage dokumentiert werden (Abb. 78 und 79). Die Konstruktion besass innen eine Länge von 2,10 m und eine Breite von 1,30–1,40 m. Der Grundriss der Konstruktion wies in der Süd- und Ostecke jeweils einen rechten Winkel auf. Im Innern des Mauergevierts beschreibt Erb einen Lehmboden mit glatt gestrichener Oberfläche, der als Feuerungsstelle gedient habe. Die Fundamentsteine lagen auf dem sandigen Lehm 107 auf. Unter der Südostecke des Fundamentgevierts war ein Bruchstein von rund $0,25 \text{ m} \times 0,35 \text{ m}$ in der Fläche als Punktfundament in den Lehm eingelassen worden.

Unter der Auffüllung des gemauerten Kastens kamen Reste einer älteren Feuerstelle zum Vorschein (Abb. 79b).²⁰⁶ Es handelte sich um eine viereckige Grube von etwa 2,3 m × 1,7 m, deren Sohle 0,30–0,40 m in die Lehmschicht 107 eingetieft war. Gestellte Sandsteinplatten von etwa 0,12 m Stärke und 0,40 m Höhe dürften einst als Auskleidung der Grube gedient haben. Der Grubenboden war mit Holzkohle bedeckt. Mit dieser älteren Anlage könnte die Öffnung in Mauer M. 7 in Zusammenhang stehen, welche durch die Innenauskleidung der jüngeren Anlage verdeckt worden war (vgl. Abb. 78).

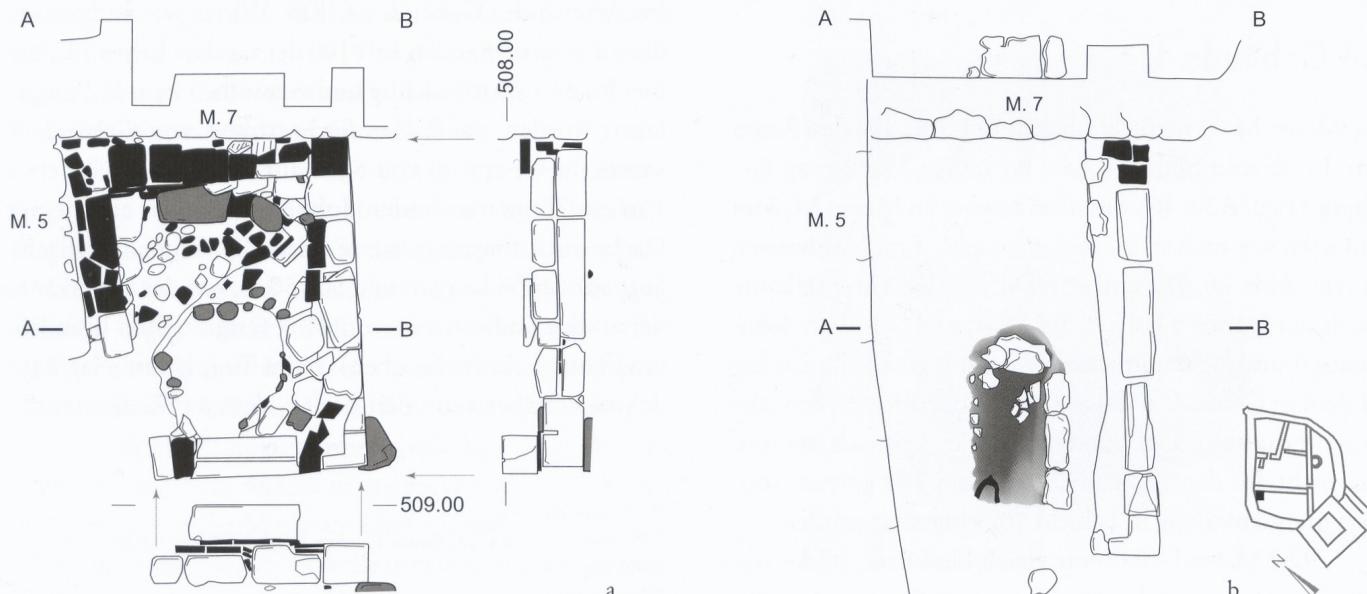
Abb. 79 Feuerungsanlage in der Nordecke von Gebäude 4. a) Aufsicht auf die jüngere Phase und Ansicht der Seitenmauern sowie Profil, b) Reste einer älteren Feuerstelle. Mst. 1:40.

Von den randlichen Mauern der Feuerungsanlage waren nur noch die untersten rund 0,50 m erhalten geblieben (Abb. 79a). Gegen Nordwesten und Nordosten lehnten die schmalen Mäuerchen an die Ringmauer M. 5 beziehungsweise die Mauer M. 7 an. Direkt über diesem Befund hatte man das Waldmanndenkmal errichtet (vgl. Abb. 24). Vielleicht waren dabei die oberen Teile der Konstruktion beseitigt worden. Der südliche Teil der Nordwestwand wurde beim Ausheben des Sondiergrabens Sg. 8 zerstört.

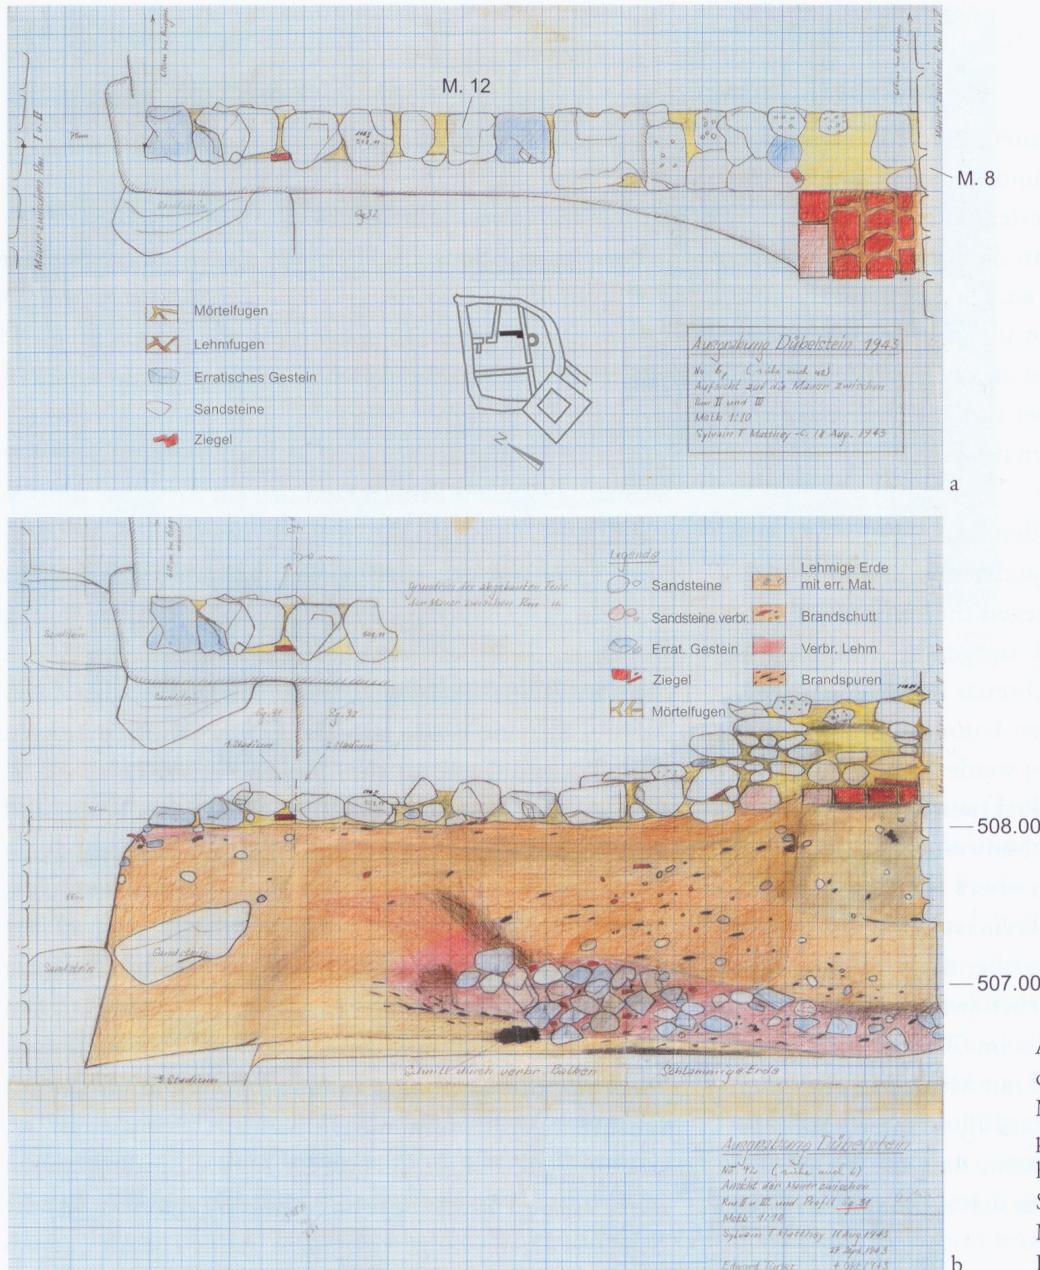
Abb. 80 Die Mauer M. 12 und Schnitt durch Grube Rm. X. a) Aufsicht auf Mauer M. 12 und den Rest eines Tonplattenbodens in der Ostecke des Burghofs (Rm. III), b) Nordostprofil von Schnitt Sg. 31 mit Ansicht an Mauer M. 12 und Schnitt durch die Grube Rm. X. Mst. 1:50.

Das durch die Mauer M. 12 vom Burghof abgetrennte Gebäude 2 (Rm. II) wies einen trapezförmigen Grundriss auf (vgl. Abb. 46). Mauer M. 12 stiess an Mauer M. 8 an, war also eindeutig nachträglich errichtet worden (vgl. Abb. 80). Der Anschluss an Mauer M. 11 war hingegen bei den Aus-

Die Mauer M. 12 bestand aus zwei Abschnitten, die sich durch die Mauerstärke und den Mauercharakter unterschieden (Abb. 80). Ausgehend von Mauer M. 8 waren die ersten 2,40 m in einer Mauerstärke von 0,50 m aufgemauert worden. In diesem Bereich fand sich ein Anteil an Tuffblöcken im Baumaterial. Die Grössen der verwendeten Mauersteine schwankten stark zwischen grossen Blöcken (bis 0,80 m) und kleineren Steinen (um 0,20 m). Der längere, nordwestliche Abschnitt der Mauer M. 12 war nur 0,40 m breit, es war lediglich eine Steinlage vorhanden. Hier waren keine Tuffsteine vermauert. Die Grösse der verwendeten Steinblöcke war sehr gleichmässig und betrug etwa 0,40 m.

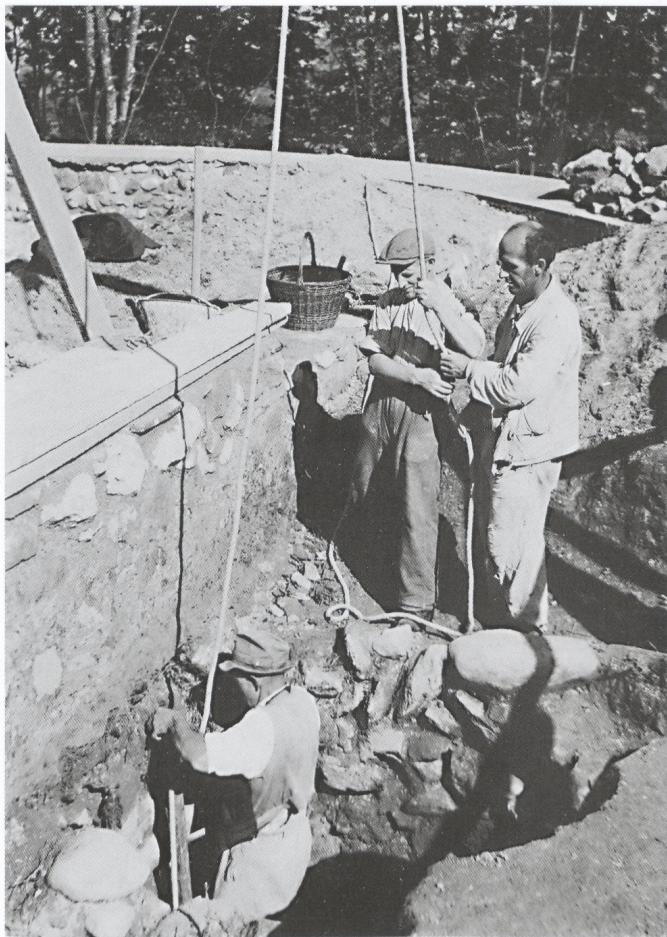
Abb. 81 Die Ausgrabung des Sodbrunnens, Ansicht von Süden. Die Mauer M. 8 (links im Bild) und die Ringmauer M. 5 (hinten) sind bereits rekonstruiert. Aufnahme vom 2. Oktober 1943.

Der mindestens 13,5 m tiefe Sodbrunnen (Rm. VIII) liegt innerhalb von Rm. V beziehungsweise Gebäude 3 (Abb. 81, vgl. Abb. 46 und 47). In diesem Bereich lag die Oberfläche des sandigen Lehms 107 auf Kote 508,20 m, jene des Molassesandsteins 100 auf Kote 506,80 m. Nur der oberste Bereich des Schachts, zwischen Kote 506,30 m und 508,10 m, war mit der Mantelmauer M. 15 auskleidet, wobei der ursprüngliche Mauerabschluss nicht erhalten war. Die Mantelmauer M. 15 bestand aus Bruchsandsteinen und erratischem Material, wobei die Steine nur ungefähr in horizontalen Lagen gesetzt worden waren.

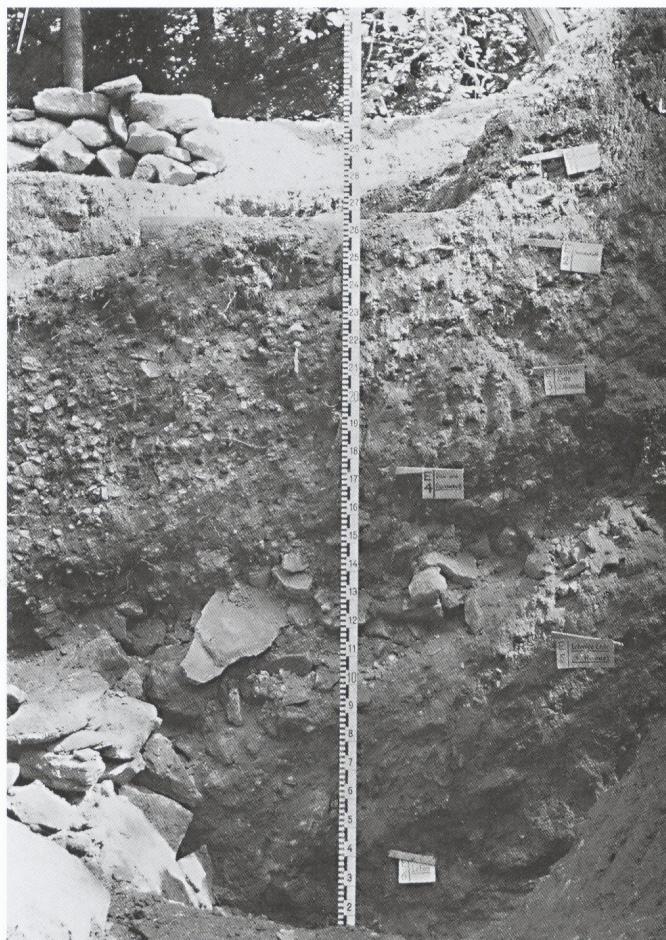
Abb. 82 Profil an der tiefsten Stelle des Grabens in Schnitt Sg. 2, Ansicht von Südwesten. Aufnahme vom 5. August 1943.

An den Grabenflanken waren zwischen Fels und Humus sehr oft keine Schichten vorhanden. Das Material der Schicht 107 war im Bereich des Grabeneinschnittes künstlich abgetragen, an den steilen Abhängen des Burghügels zudem erodiert und im Graben abgelagert worden. Darüber folgte an verschiedenen Stellen des Grabens²¹⁶ Bau- und Brandschutt, der wiederum von lehmig-humosem Material überlagert wurde (Abb. 82).²¹⁷

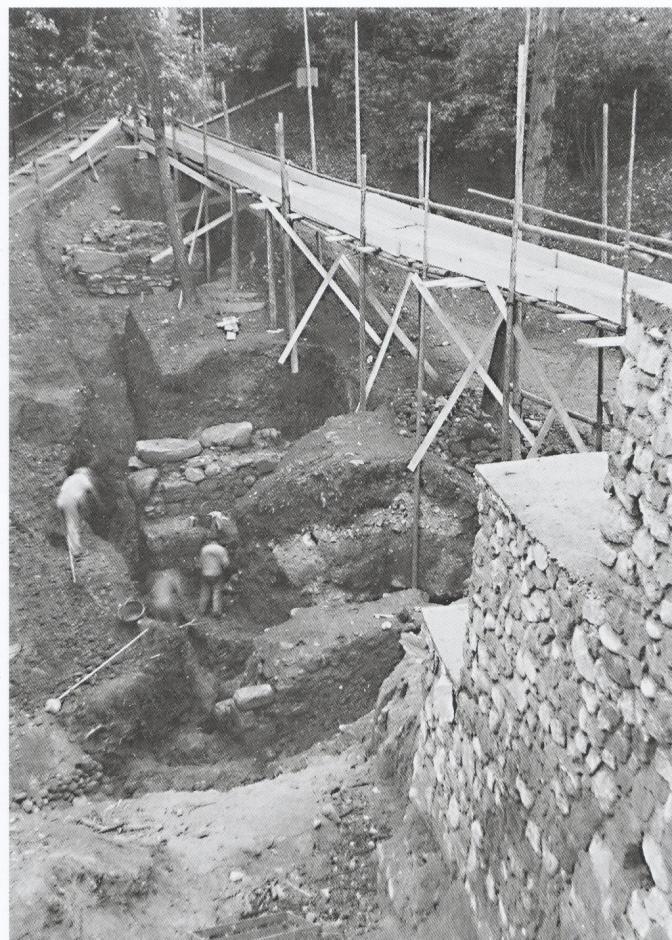
Abb. 83 Ausgrabung der Brückepfeiler in Schnitt Sg. 28, Ansicht von Norden. Rechts im Bild die rekonstruierte «Torhaus»-Mauer M. 6.

Im Südabschnitt des Grabens wurden fünf Mauerblöcke (401, 402, 403/417, 404 und 405) und ein U-förmiger Mauerrest (M. 14) dokumentiert (Abb. 83, vgl. Abb. 46). Erstere sind, da sie in einer rechtwinklig zum Graben liegenden Linie den Burghügel mit dem Umland verbinden, als Brückepfeiler anzusprechen. Diese Mauerblöcke enden im Osten in einer Flucht, die auf die Innenseite der

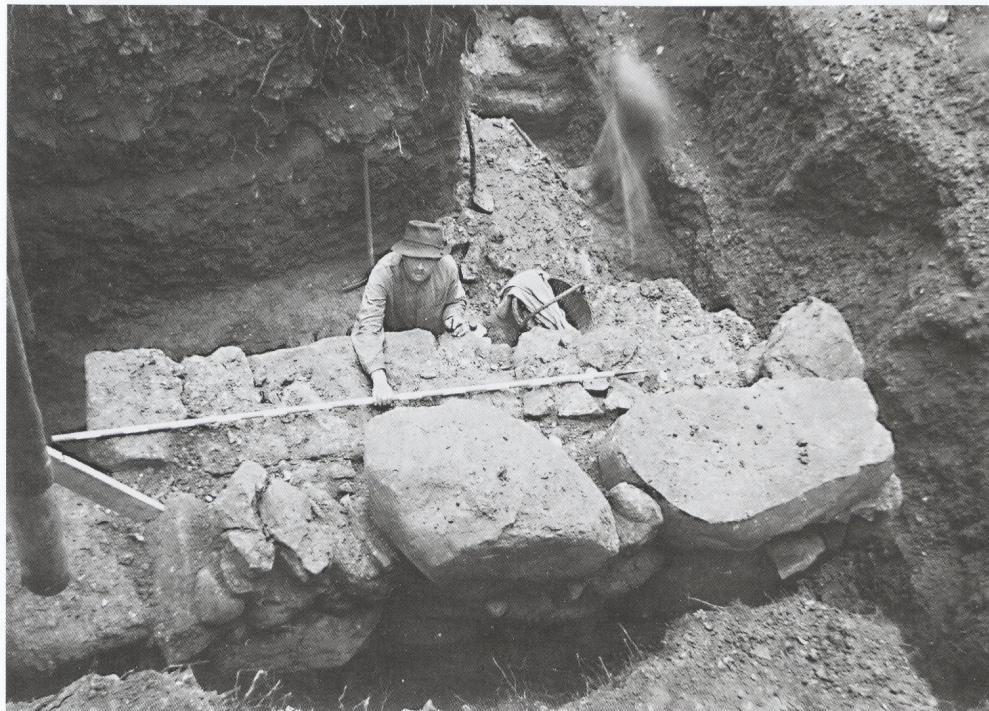
Abb. 84 Der zweiphasige Brückenpfeiler 403/417 von Süden. In der Mittelachse ist die Fuge zwischen den Mauer- teilen 417 im Norden und 403 im Süden zu erkennen.

«Torhaus»-Mauer M. 6 zuläuft. Aufgrund der Dimensionierung und der unterschiedlichen Mauercharaktere können zwei Gruppen gebildet werden, wobei mit den Mauerresten 403 und 417 in einem Mauerklotz beide enthalten sind (Abb. 84).

Die chronologische Abfolge der beiden Mauergruppen ist nicht ohne weiteres zu klären: 401, 402, 404 und 405 stehen isoliert, während 403 und 417 einen Mauerkomplex bilden (vgl. Abb. 84). 403 umgibt auf der Südostseite L-förmig den Mauerklotz 417. Erb postuliert im Tagebuch, dass die höheren Sockel (also 402, 404 und 417) jünger seien als die niedrigeren.²²³ Festzuhalten ist zudem, dass 417 wie 402 und 404 einen erheblichen Anteil an Baukeramik enthielt, während 403 und 401 offenbar keine oder kaum Baukeramik aufwiesen. Es ist also zu vermuten, dass die Pfeiler 401, 403 und 405 zu einer älteren, 402, 404 und 417 zu einer jüngeren Phase gehören.
