Matthias Fröhlich

Burg und Bergbau im südlichen Schwarzwald

Die Ausgrabungen in der Burg am Birkenberg
(Gde. Bollschweil-St. Ulrich)

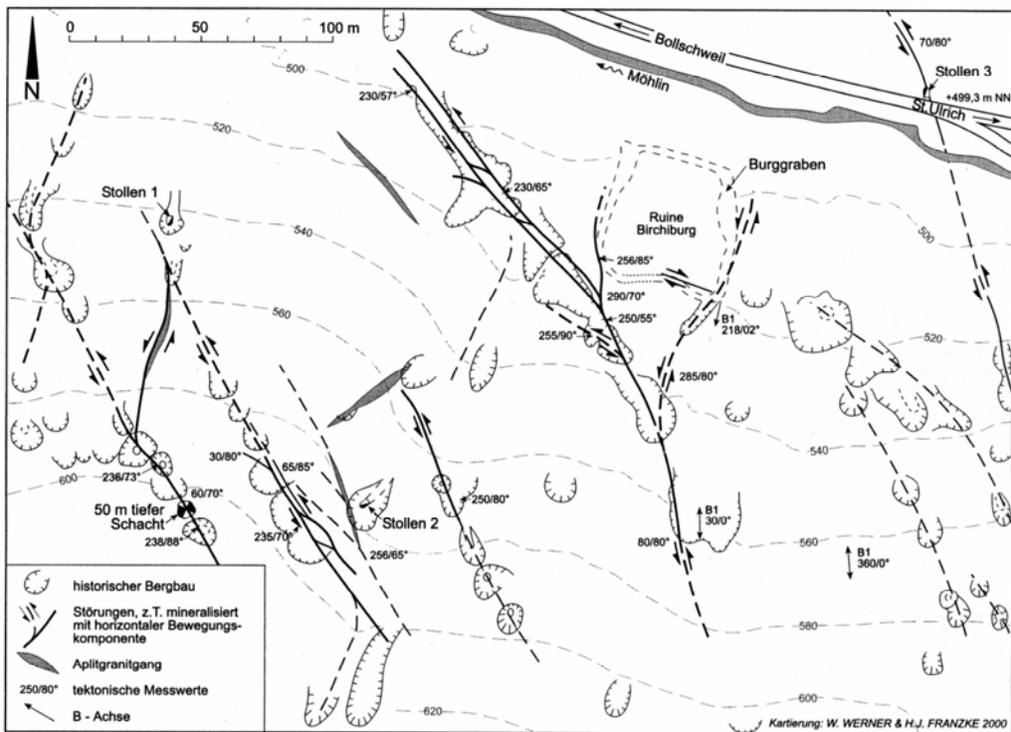
Abb. 5: Neukartierung der Erzgänge im Zentrum des Birkenberges.

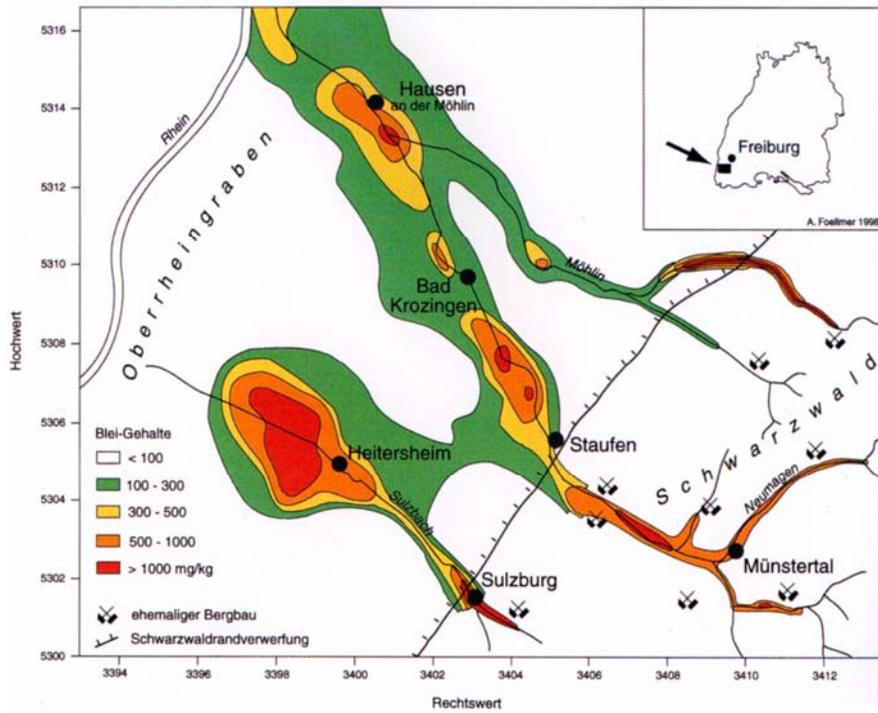
Abb. 6: Kartierung deutlich erhöhter Bleigehalte als Überreste des Altbergbaus in Oberböden und Bachsedimenten innerhalb der sog. „Staufener Bucht“.

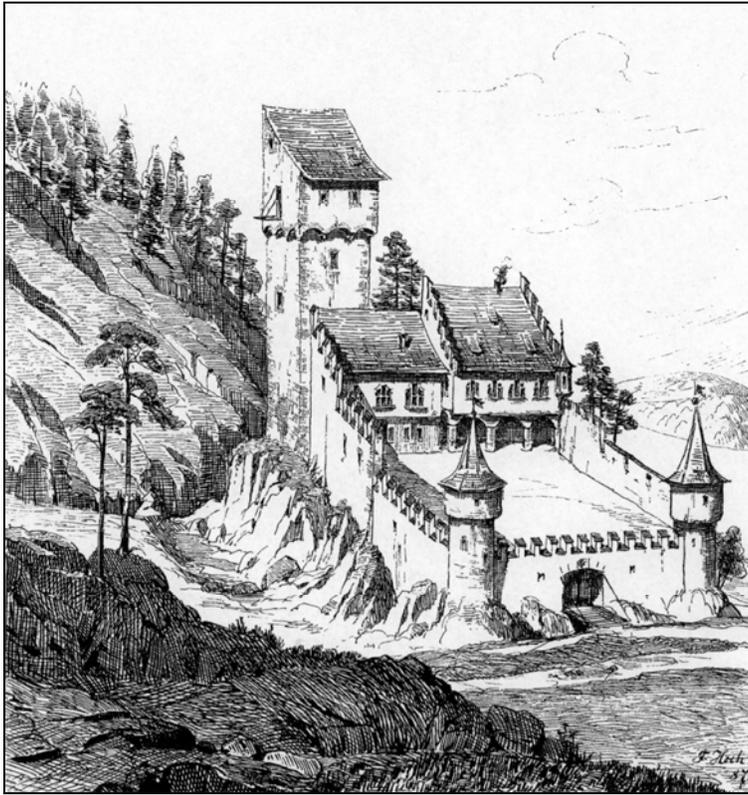
Abb. 8: Rekonstruktionszeichnung der Burganlage von 1887.

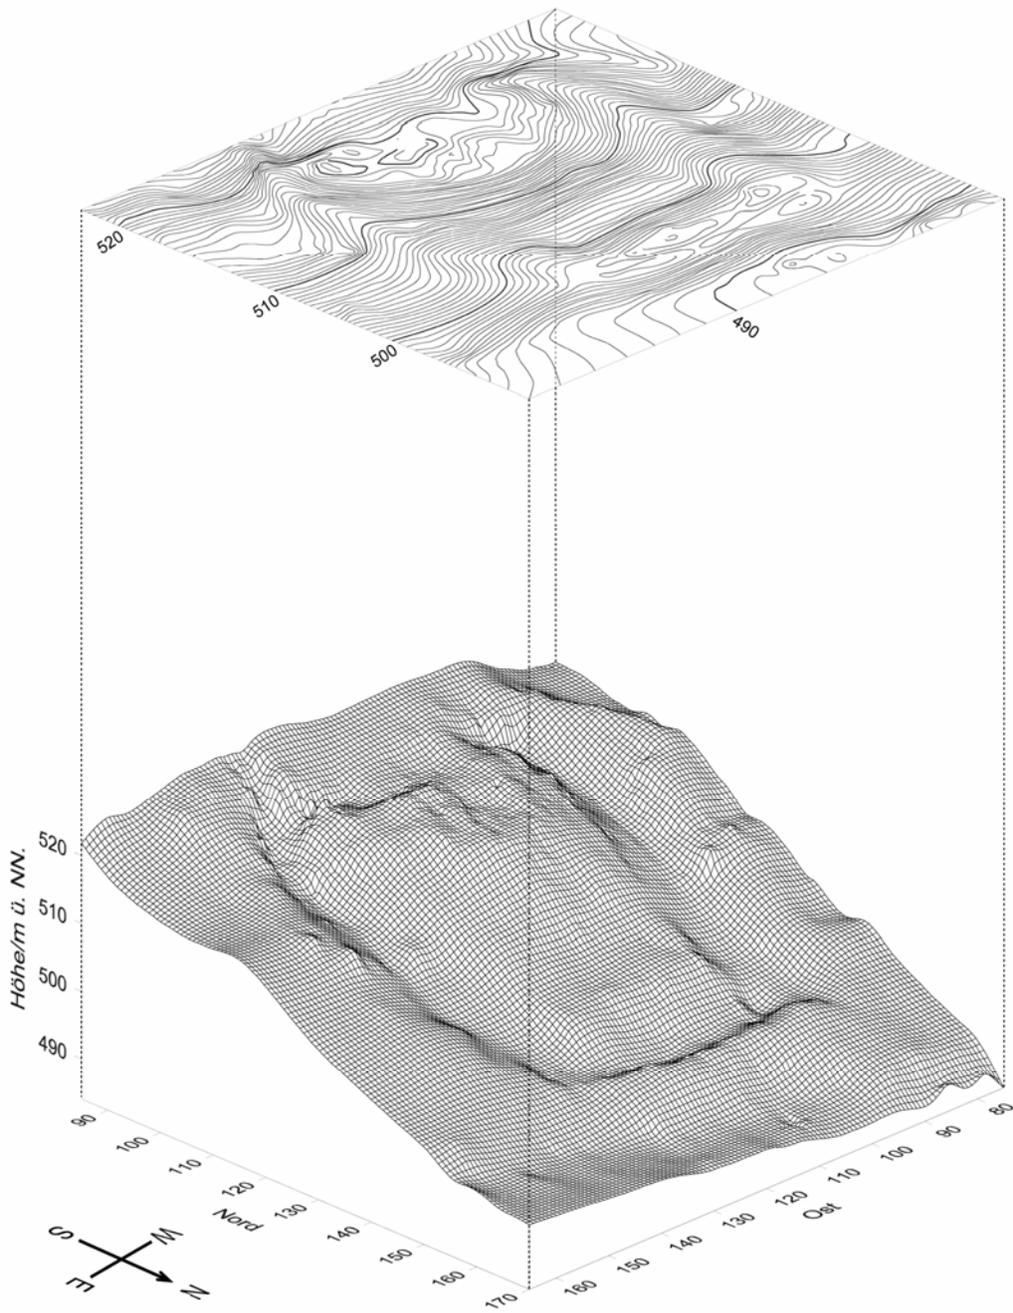
Abb. 10: Dreidimensionales Blockbild und Höhenschichtenplan des Burgareals nach einer Vermessung im Frühjahr 1998.

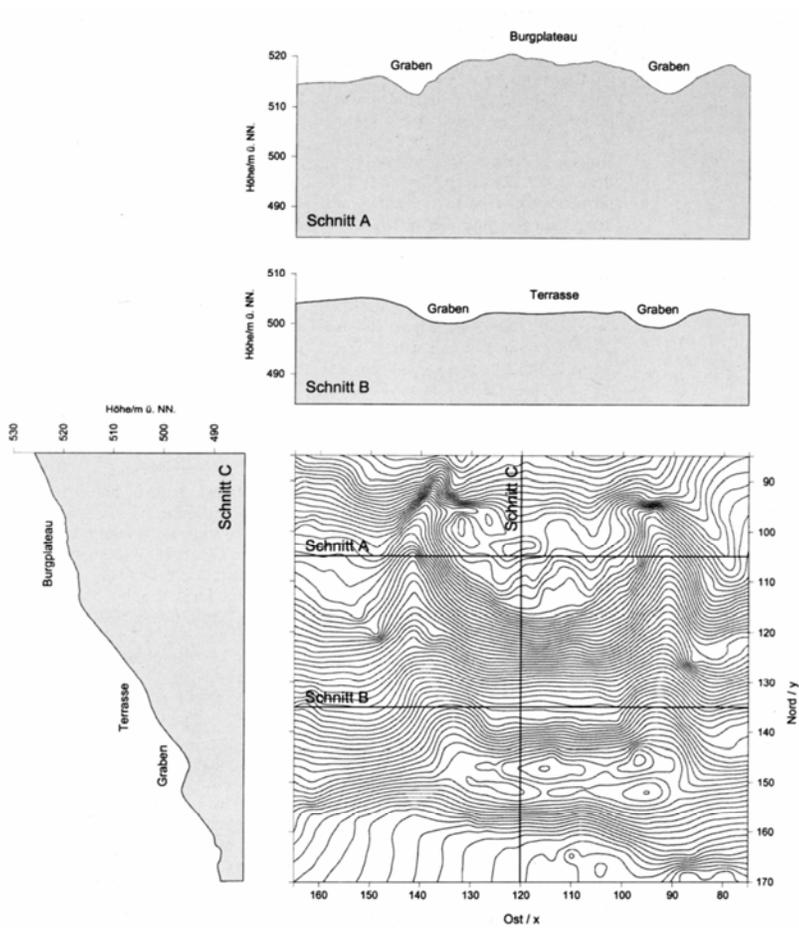
Abb. 12: Feintopografische Geländeaufnahme des Burgareals.

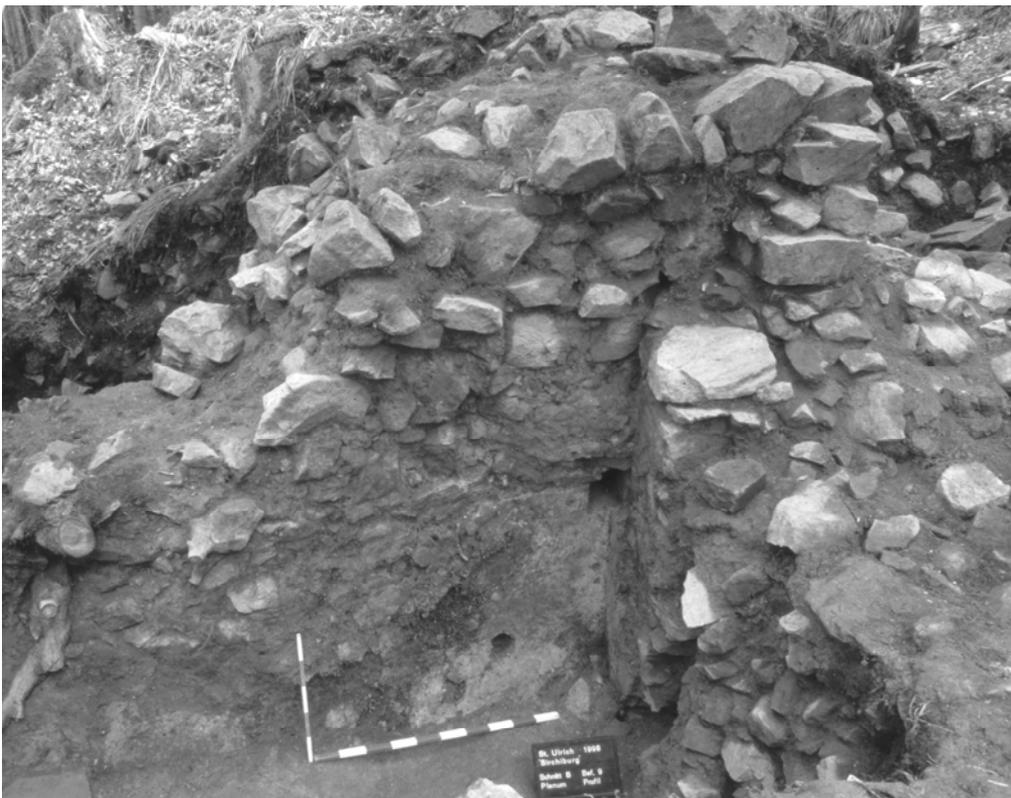
Abb. 14: Blick auf die bis zum Ende der Grabungskampagne 1998 in Fläche B freigelegten Mauerstrukturen (Blick von Westen). Rund einen Meter oberhalb der Fototafel ist die im Text beschriebene Putzkante mit dem angrenzenden Balkenwiderlager zu sehen.

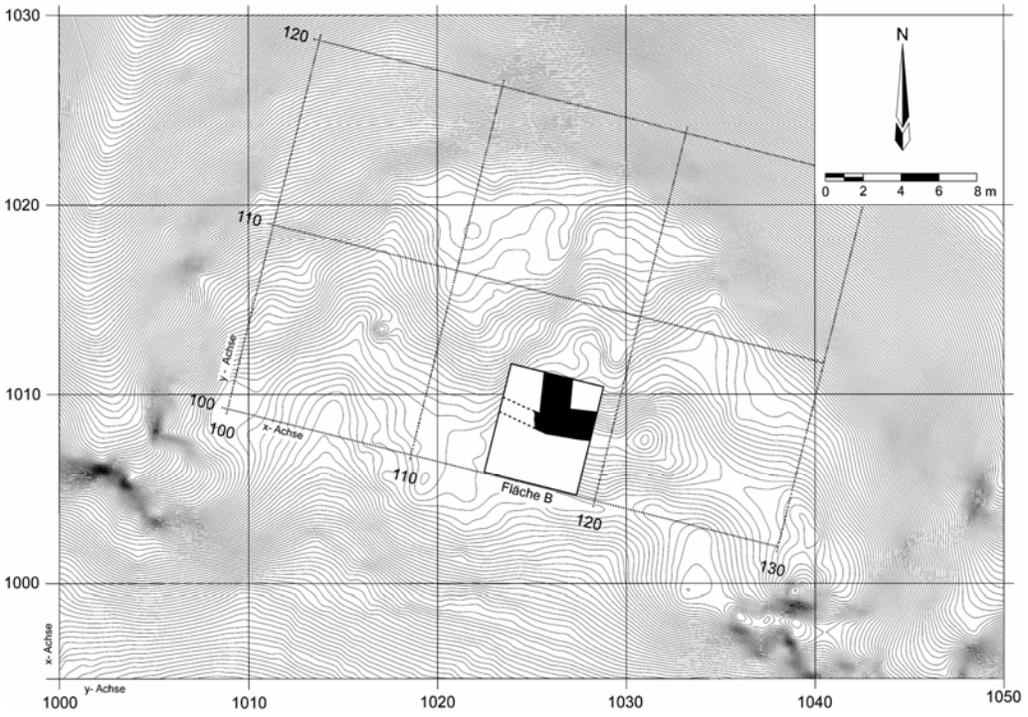
Abb. 15: Burgplateau Ende 1998: Das erste Vermessungssystem orientierte sich an den Vorgaben der östlich gelegenen Grabungen von 1987.

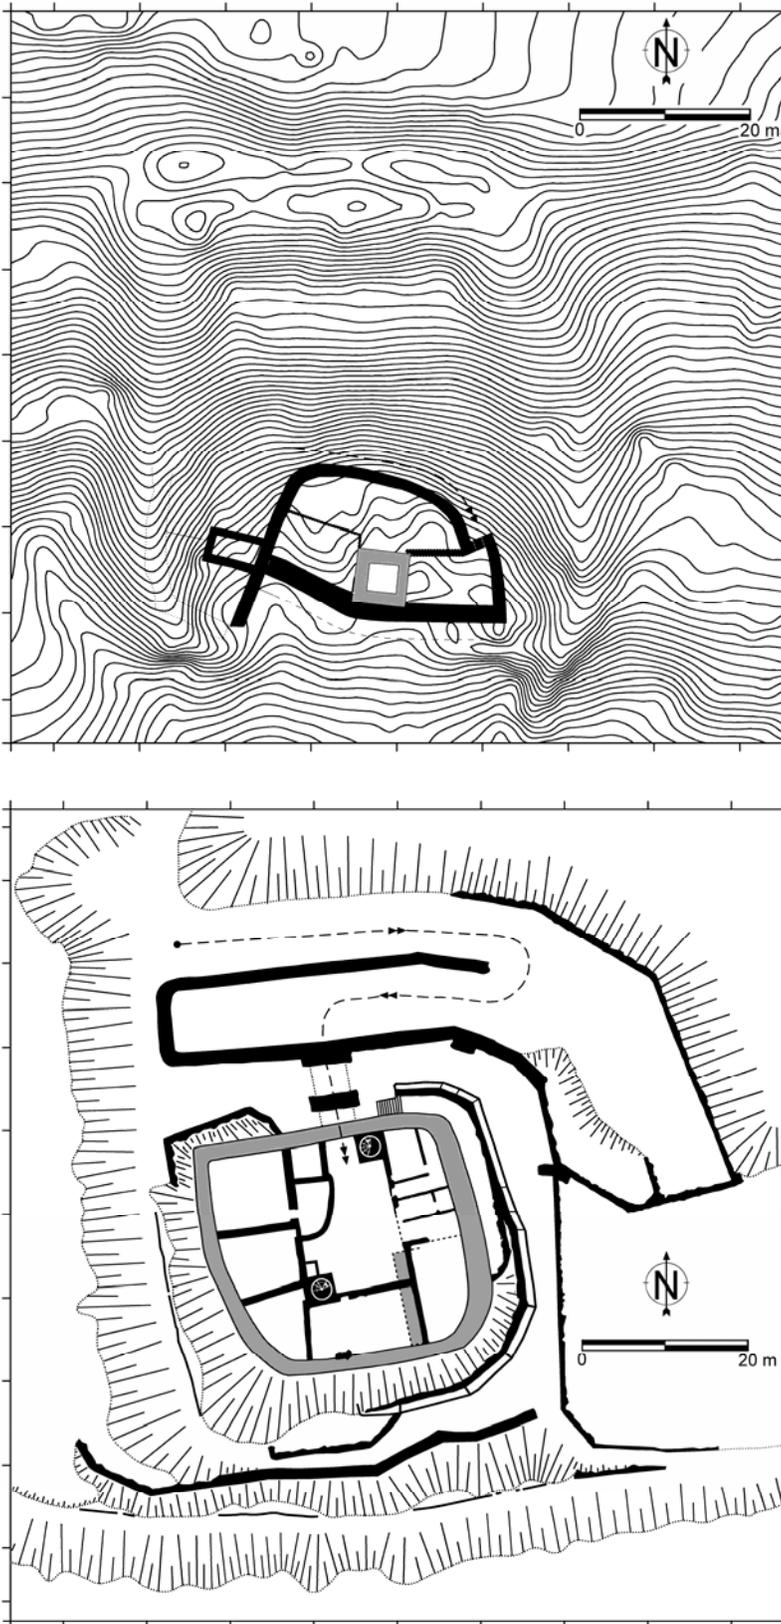
Abb. 28: Maßstäblicher Grundrissvergleich zwischen Burg Birchiberg (oben) und Burg Lichteneck (unten). Die jeweils ältesten Baubefunde sind hell hervorgehoben.

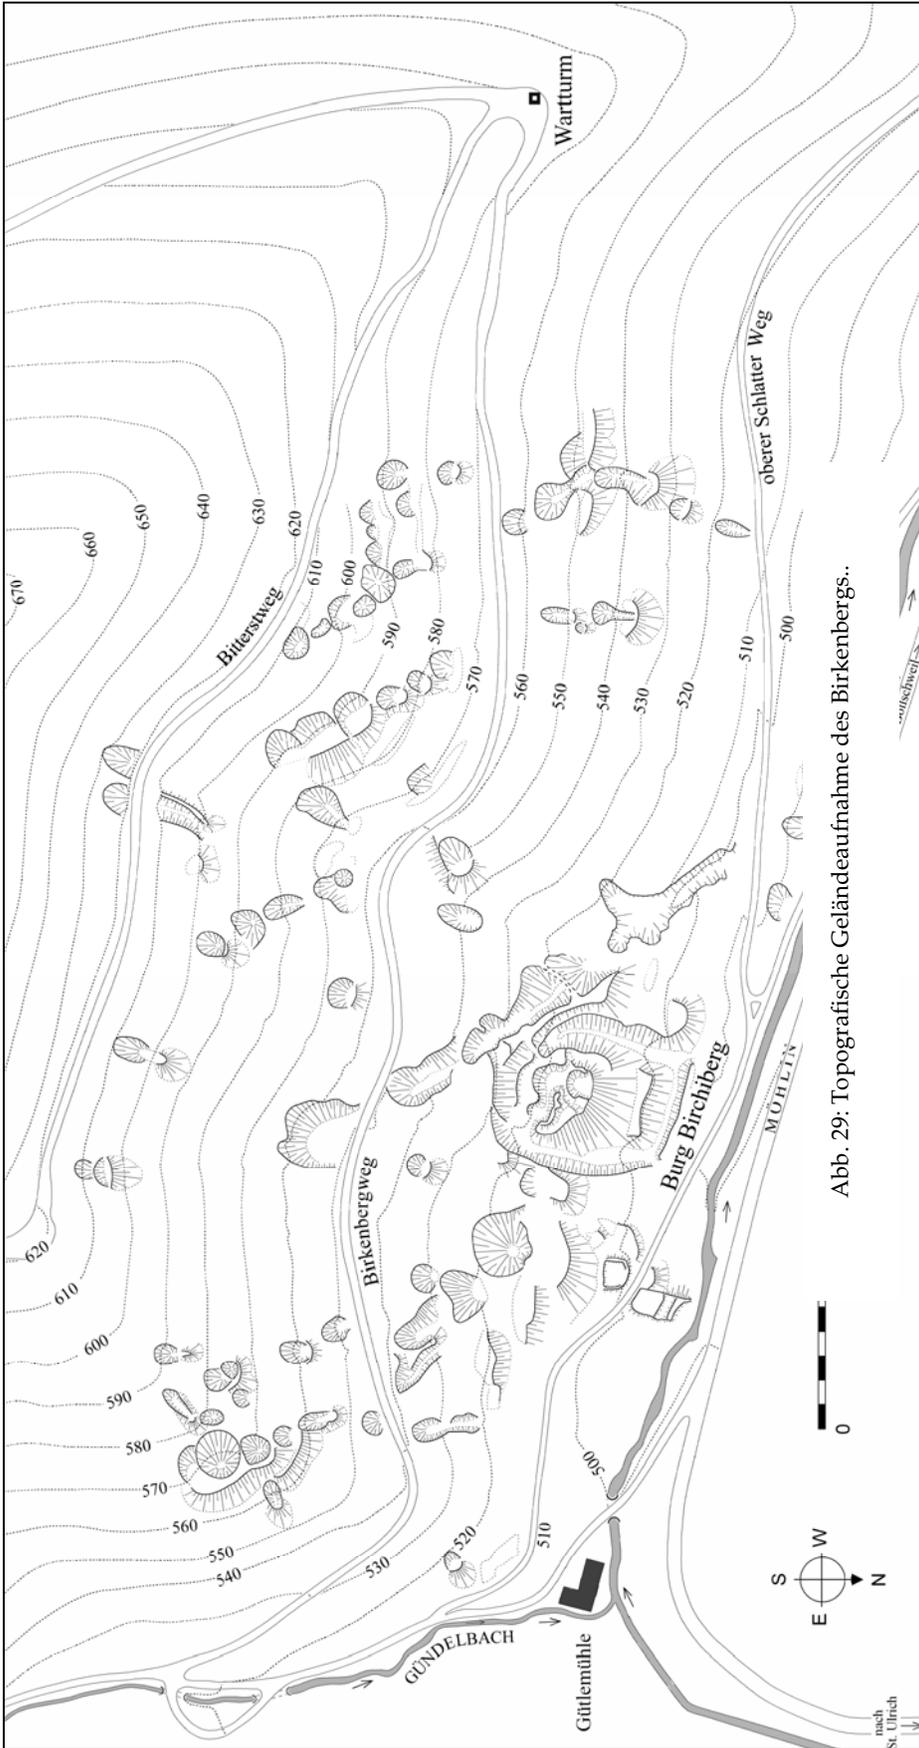
Abb. 29: Topografische Geländeaufnahme des Birkenbergs..

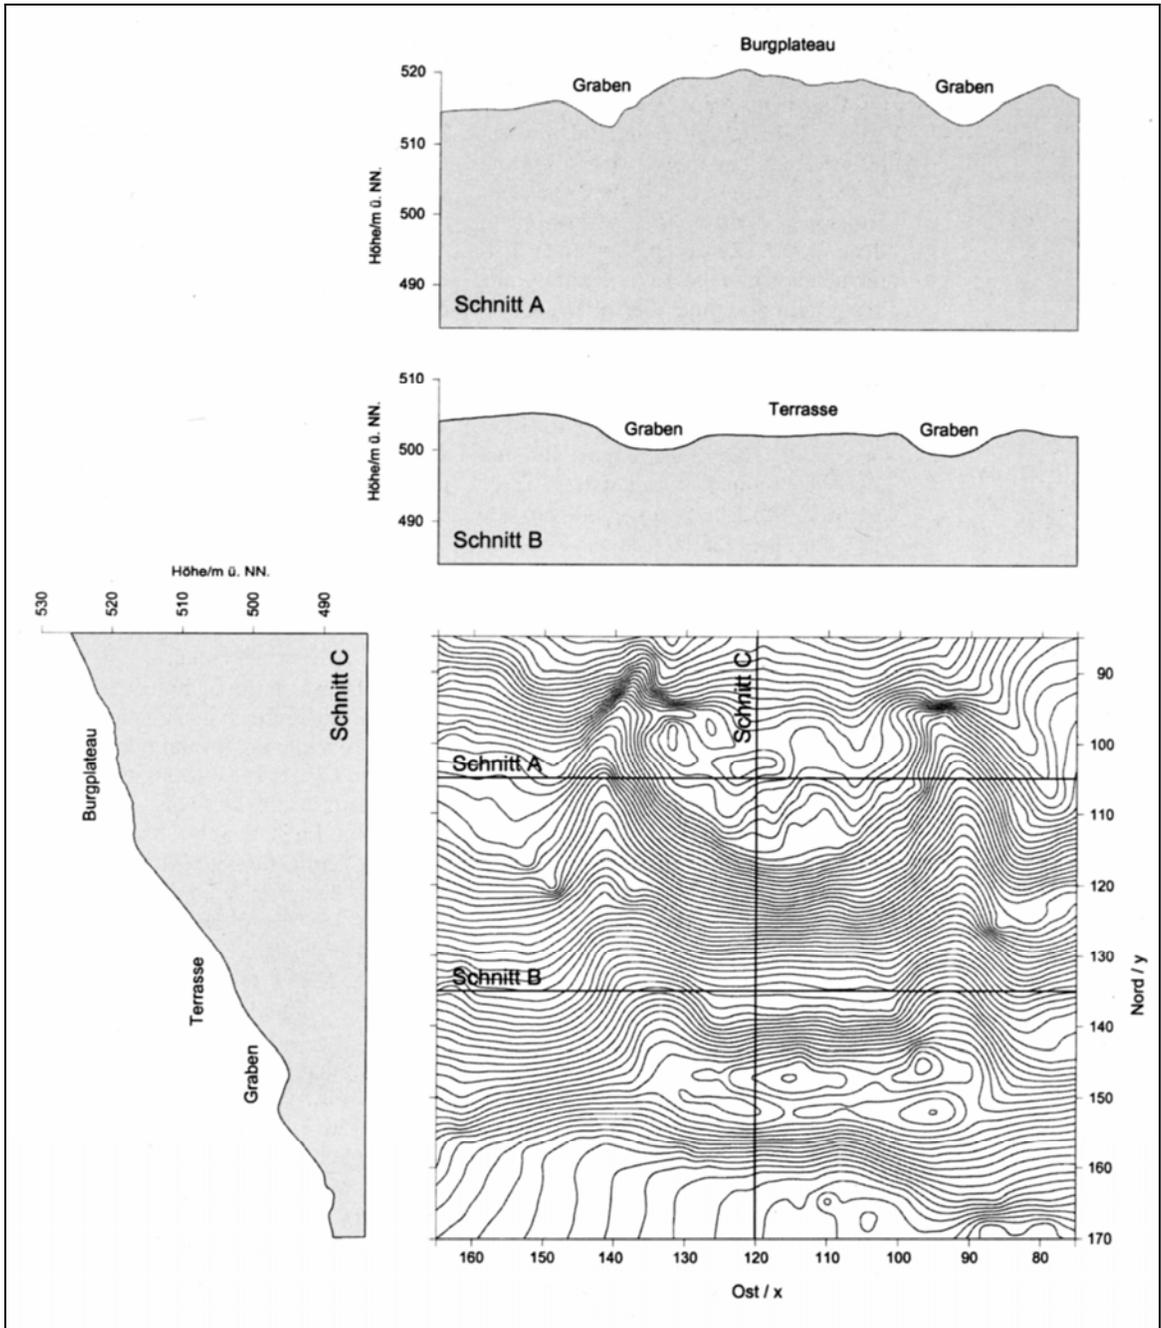
Abb. 33: Feintopografische Geländeaufnahme des Burgareals.

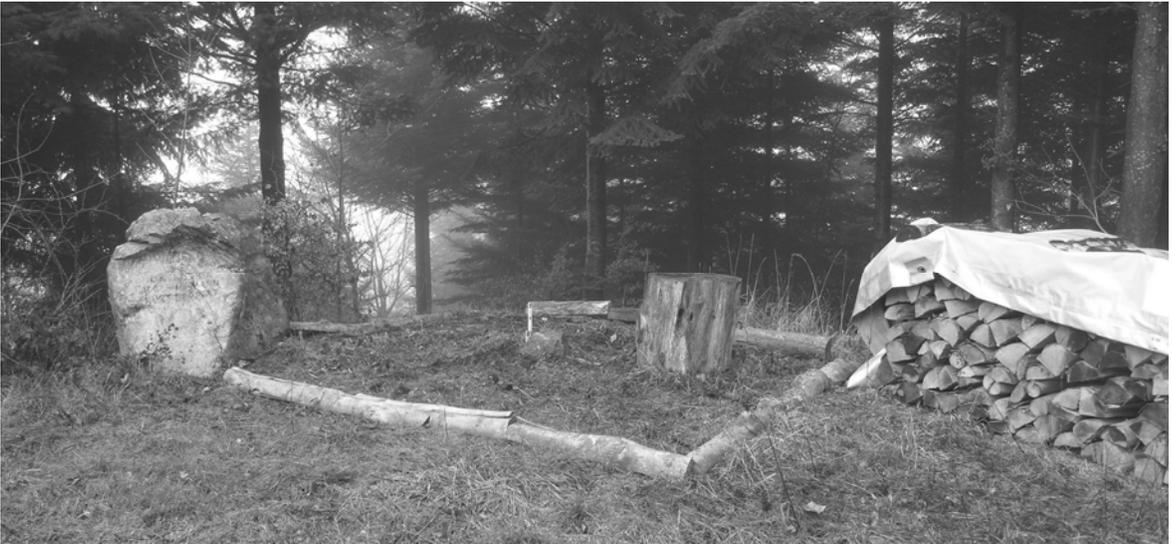
Abb. 34: Blick von Südost auf den ehemaligen Standort des Wartturmes. Der Gedenkstein (links) steht auf der am besten erhaltenen Südwestecke. Der im Jahr 1934 ergrabene Mauerverlauf wurde für die Aufnahme mit Holzschichten angedeutet (Aufnahme 2006).

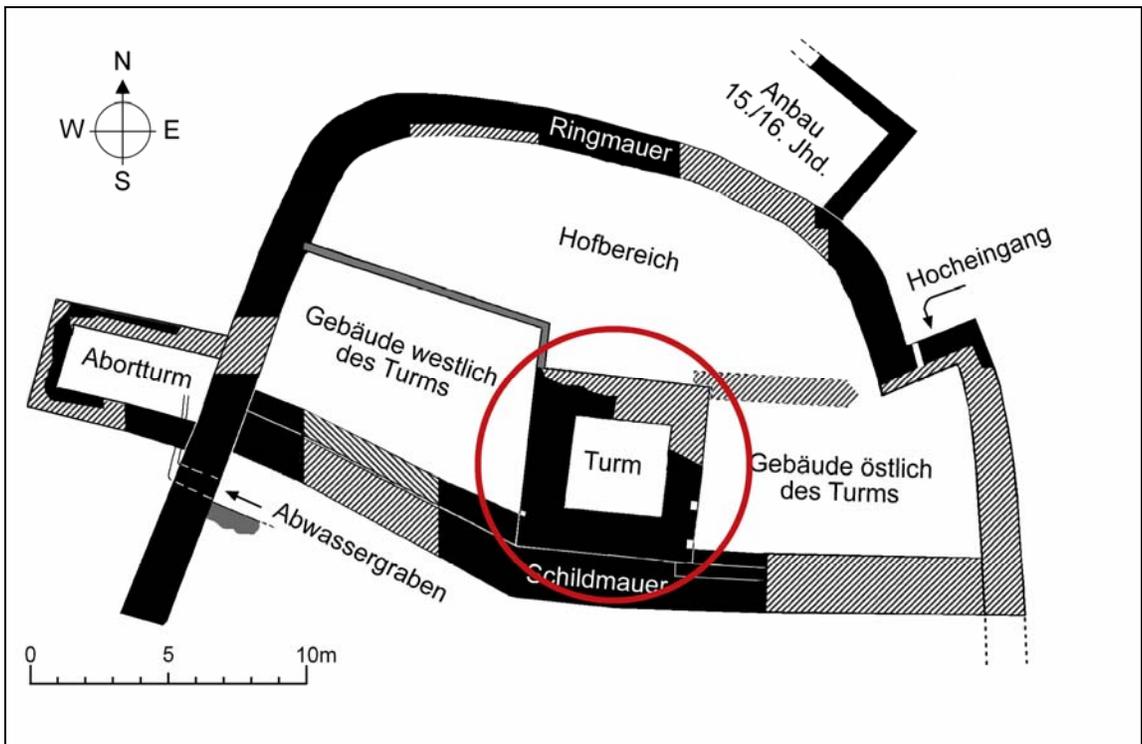
Abb. 35: Lageplan des Turms.

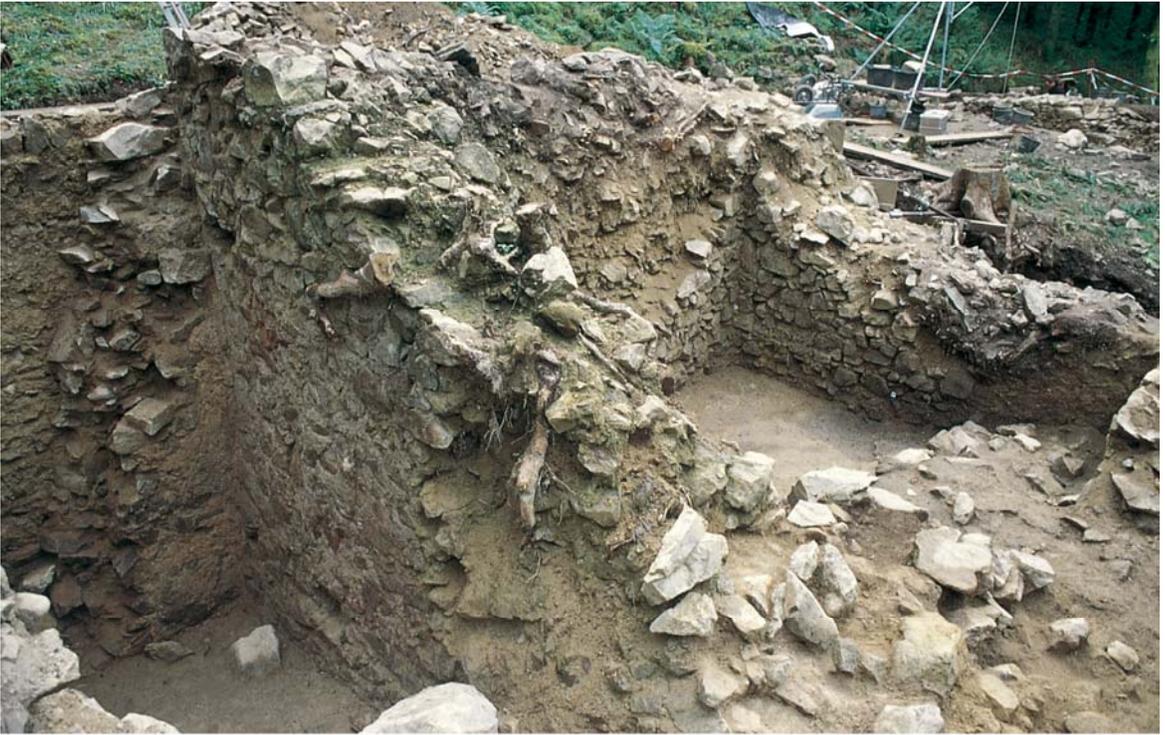
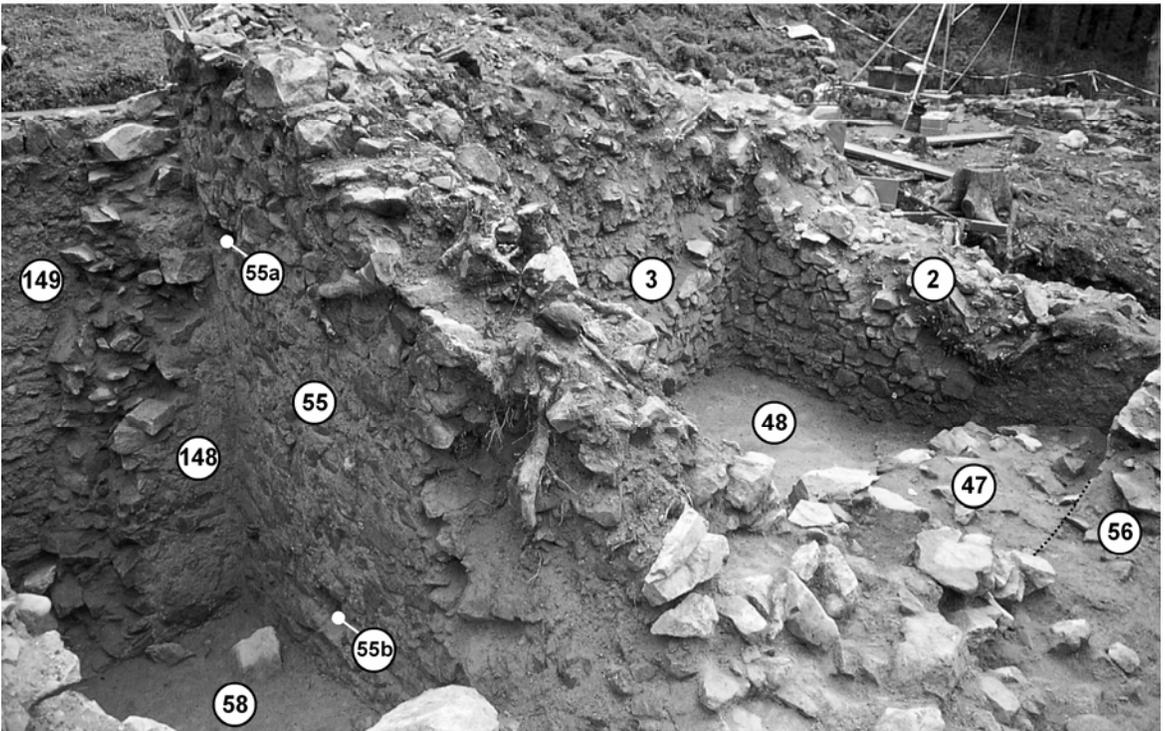
Abb. 36: Überblicksaufnahme des Burgturmes von Nordost mit Eintrag der Befundnummern (Blick von Nordost).

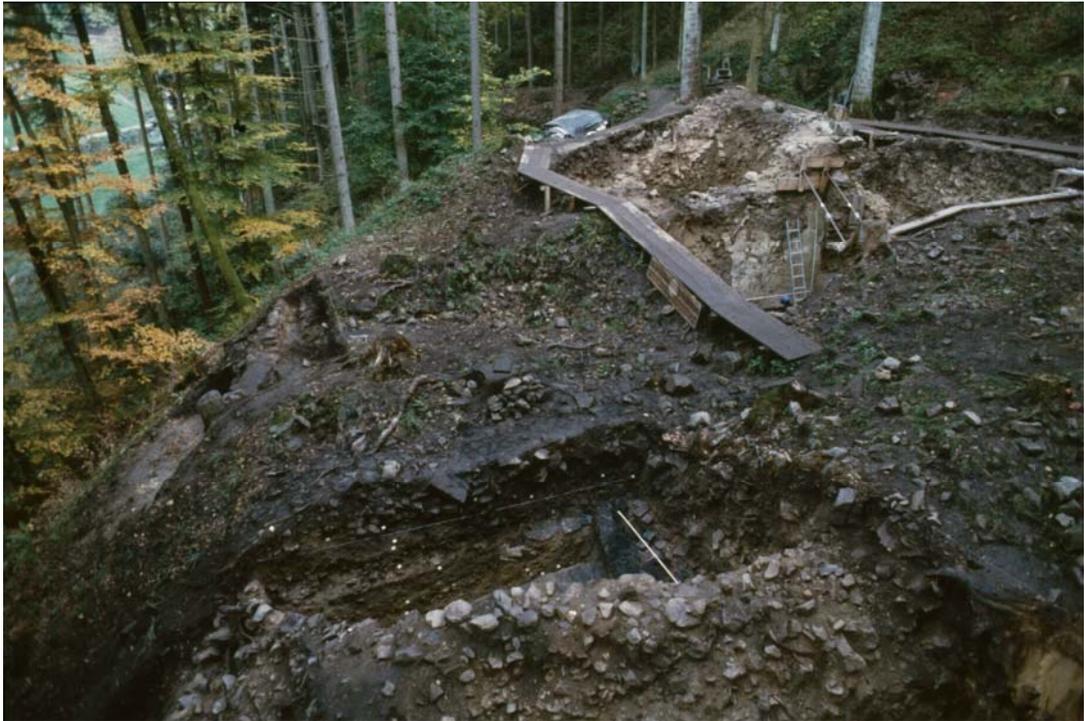
Abb. 37: Blick über die Ringmauer zum Turm der Oberburg. (Blick von Nordwest/Arbeitsfoto). durch den späteren Anbau der Schildmauer konserviert wurden (vergl. Kap. 6.2.3.1).

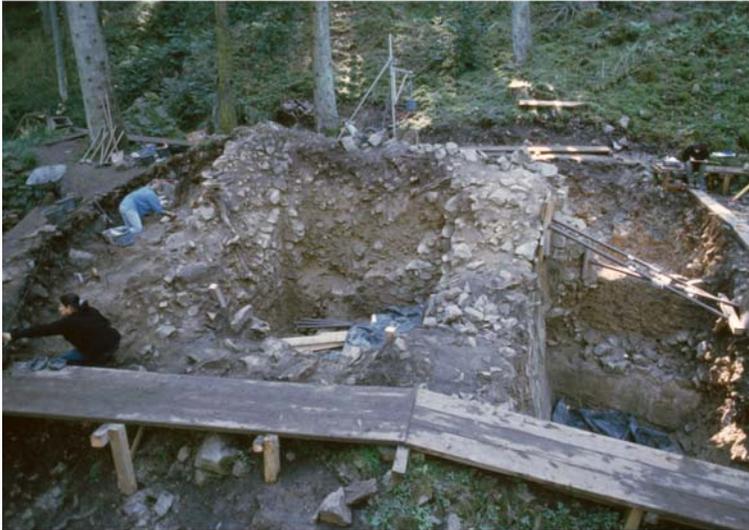
Bild 1: Fläche B
Überblicksaufnahme
von Nord (Arbeitsfoto)
[Inv.nr.: BB 2000/0395]

Bild 2: Fläche B
Senkrechtaufnahme
(Arbeitsfoto)
[Inv.nr.: BB 2000/0505]

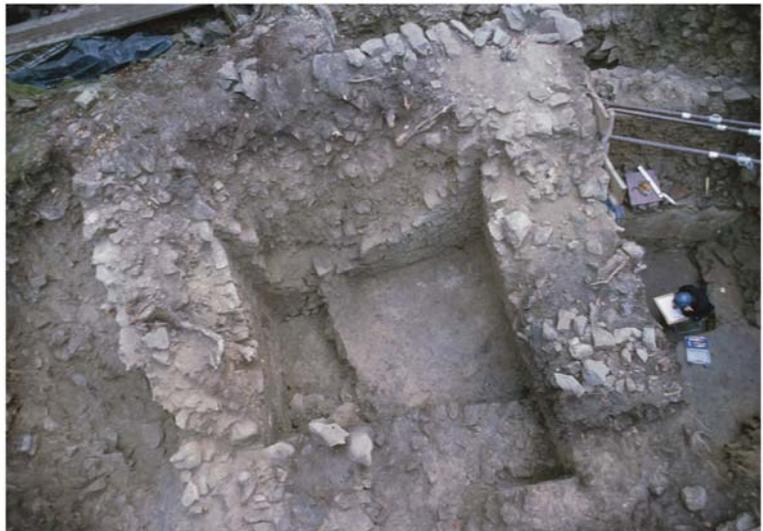
Bild 3: Fläche B
Pfeilerstandspur
(Bef.157)
[Inv.nr.: BB 2002/0230]

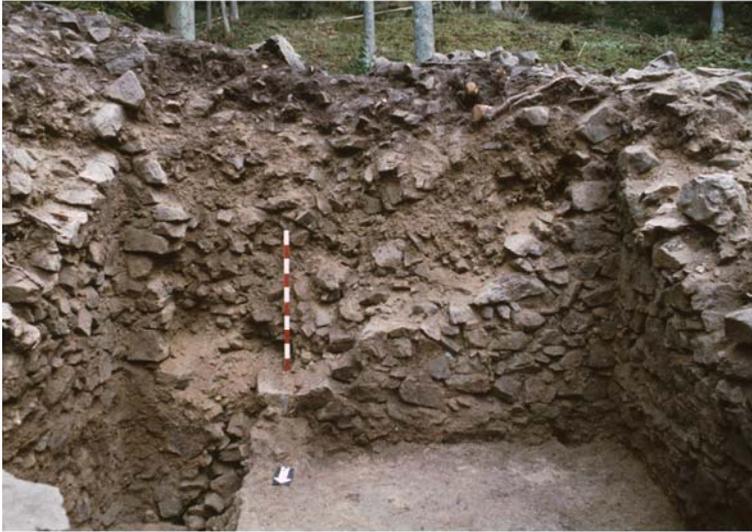
Bild 2: Fläche B
Turminnenseite:
Ostmauer. (Blick von West)
[Inv.nr.: BB 2000/0540]

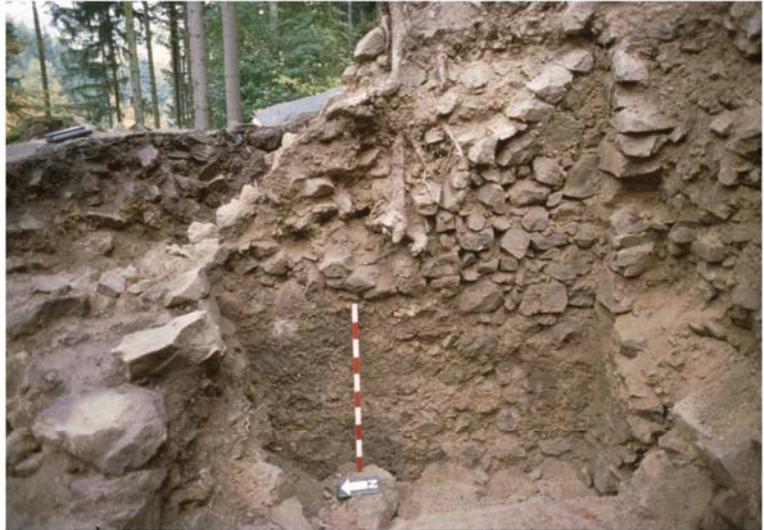
Bild 3: Fläche B
Turminnenseite
Rest der abgetragenen
Nordmauer. Davor die
Trockenmauer, die in den
zuvor mit Zerstörungsschutt
verfüllten Turminnenraum
eingebaut wurde (Phase 6).
(Blick von Süd)
[Inv.nr.: BB 2000/0542]

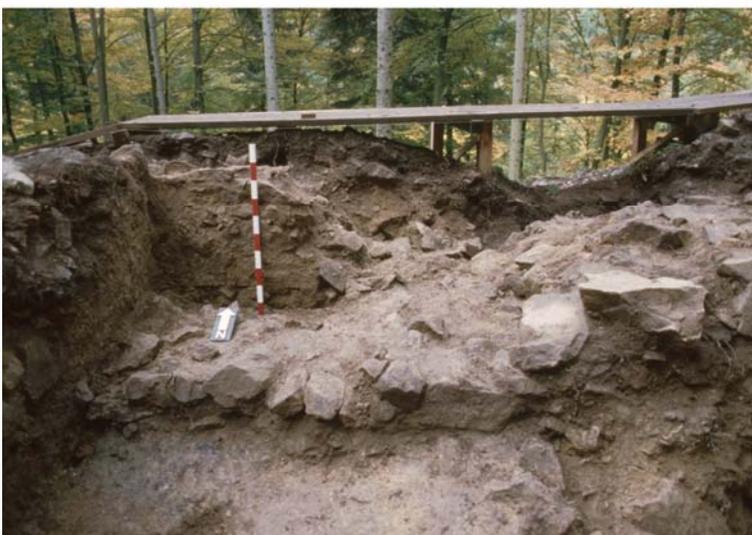
Bild 1: Fläche B
Turminnenseite: West-
mauer. (Blick von Ost)
[Inv.nr.: BB 2000/0555]

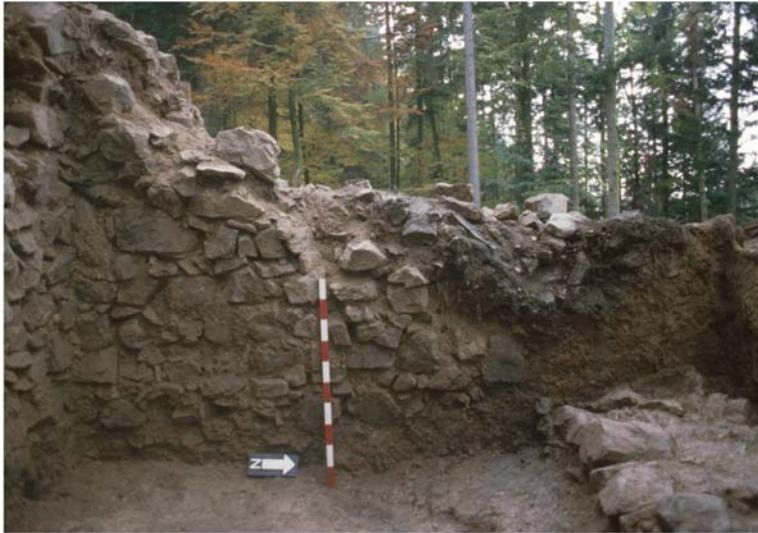
Bild 2: Fläche B
Blick auf den Turmstumpf von Südost.
Im Vordergrund Reste der Schildmauer, darin
eingebaut die Südmauer des ersten Anbaus.
[Inv.nr.: BB 2001/0866]

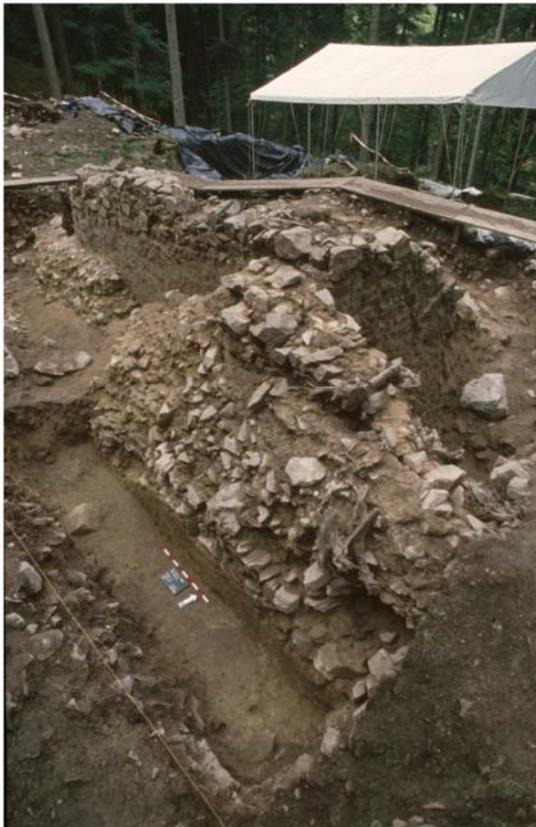
Bild 3: Fläche B
Blick von Ost auf die Außenseite des Turms.
Links oben und in der Bildmitte unten die beiden
Balkenwiderlager der vermuteten Außentreppe.
[Inv.nr.: BB 1999/0038]

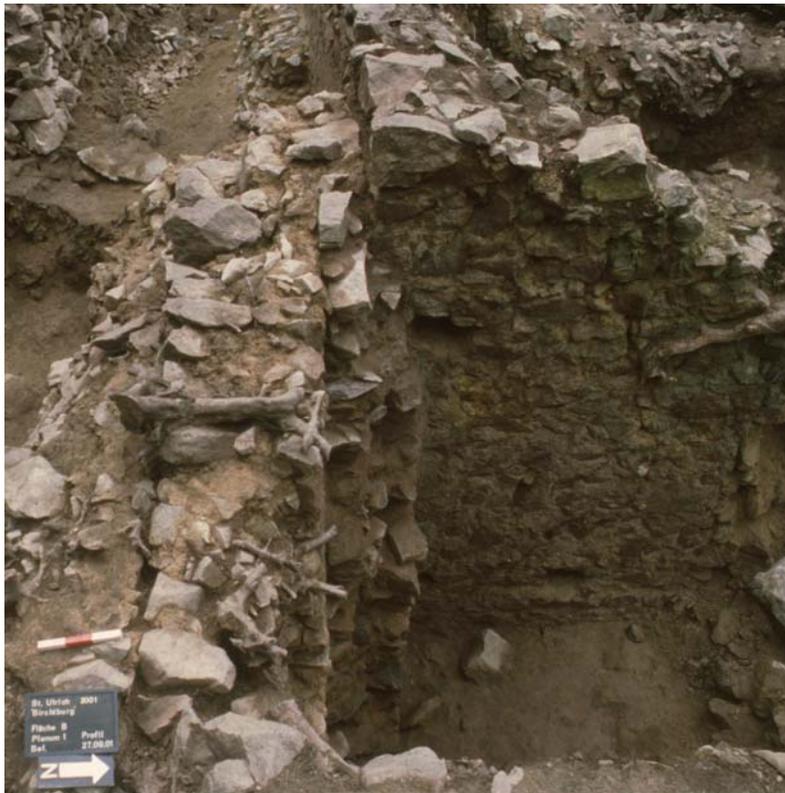
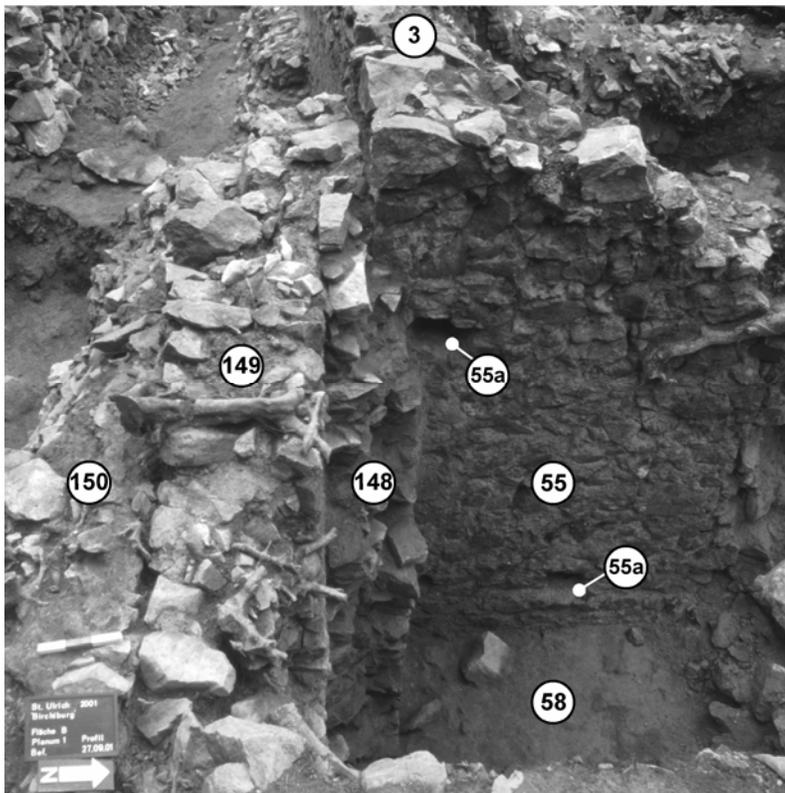
Abb.43: Fläche B Mauerbefunde an der Südostecke des Turms (Blick von Ost).

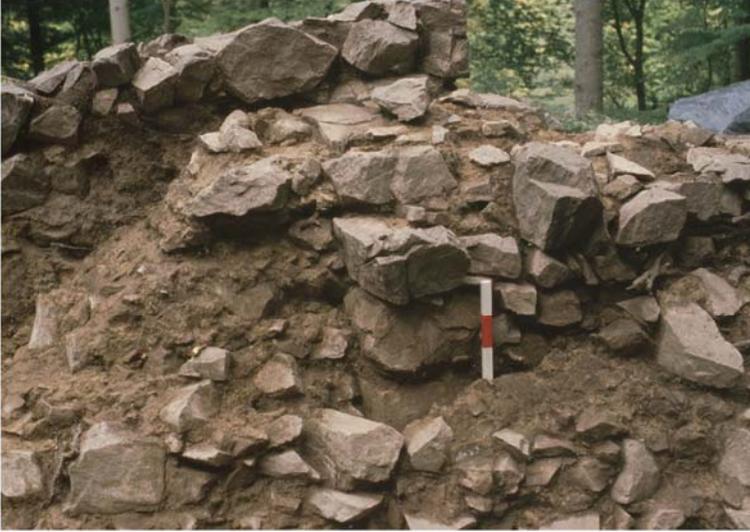
Bild 1: Fläche B
 Rudiment des östlichen Anbaus an den Turm, das von Kernmauerwerk der in Phase 5 aufgedoppelten Schildmauer ummantelt wird. Südwestecke des in Phase 2 angebauten Erweiterungsbaus. (Blick von Südwest)
 [Inv.nr.: BB 2001/0898]

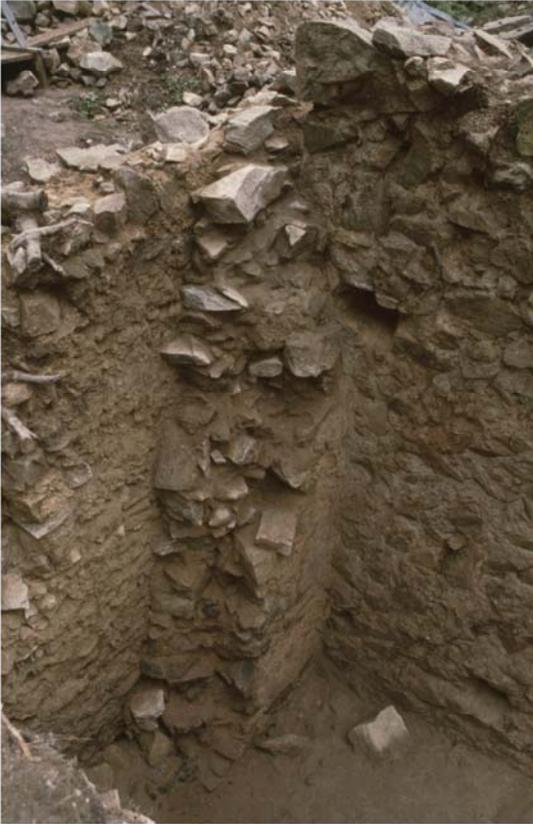
Bild 2: Fläche B
 Blick auf die Mauerreste des Erweiterungsbaus. An der Innenseite weitere Mauerverstärkung vom Ausbau der Schildmauer in der fünften Phase. (Blick von Nordost)
 [Inv.nr.: BB 2001/0893]

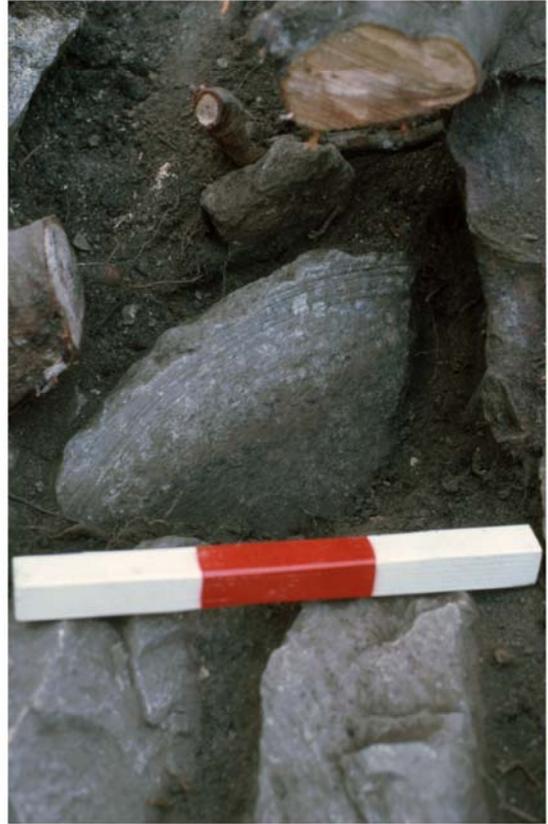
Bild 3: Fläche B
 Detailaufnahme: Fragment eines Erzmühlsteins, der sekundär im Füllmauerwerk des östlichen Erweiterungsbaus Verwendung fand (vergl. Taf. 54,4). (Blick von Ost)
 [Inv.nr.: BB 2001/0462]

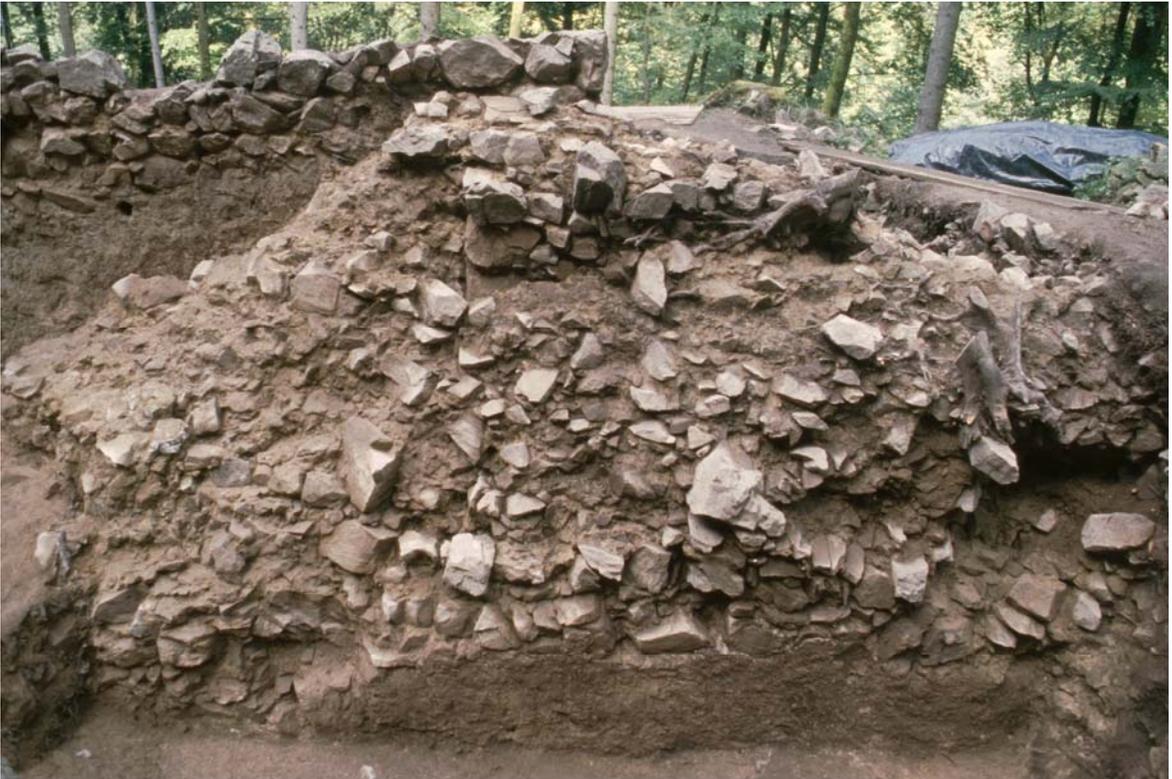
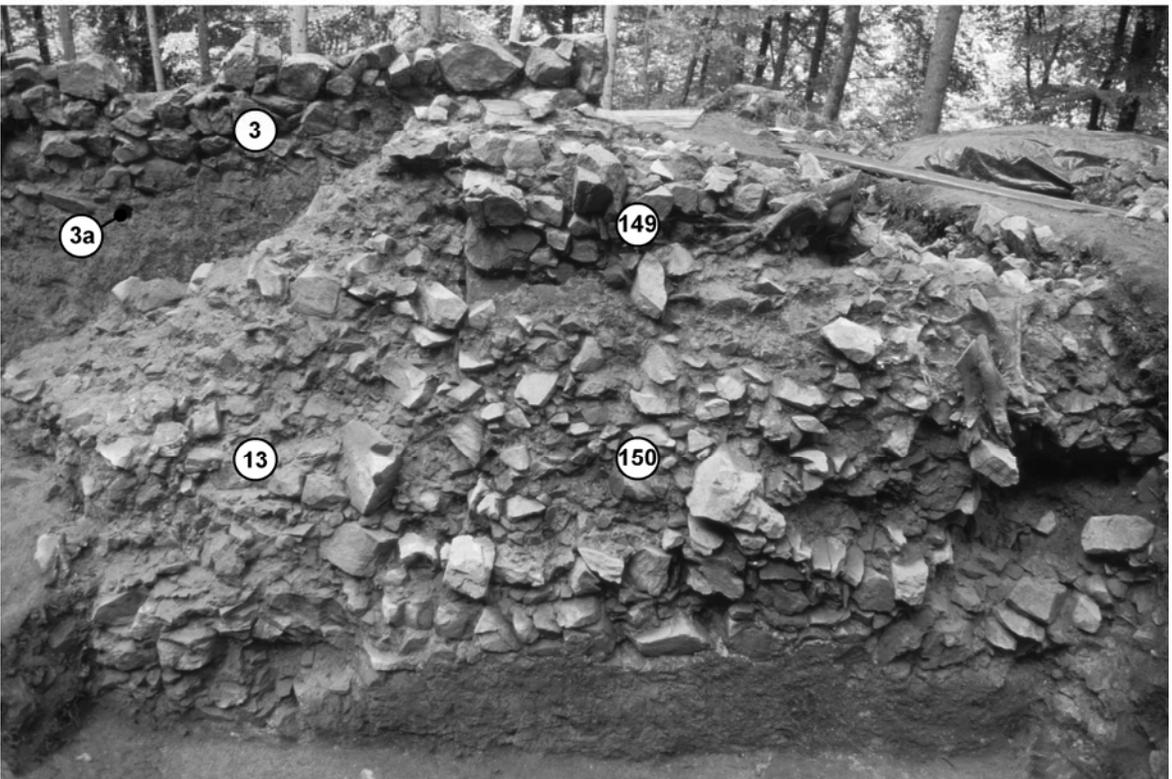
Abb. 46: Überblicksaufnahme der Schildmauer im östlichen Bereich von Fläche B.

(Blick von Süd) mit Eintrag der Befundnummern.

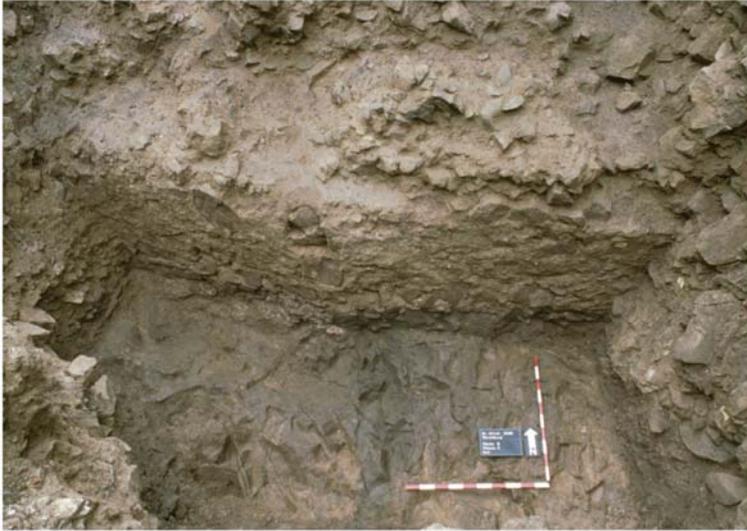
Bild 1: Fläche B
Fundamentierung der Schildmauer auf dem freigelegten anstehenden Felsuntergrund. Im oberen Bildbereich ist deutlich die zur Niederlegung der Mauer eingeschlagene Kerbe sichtbar.
(Blick von Süd)
[Inv.nr.: BB 2000/0459]

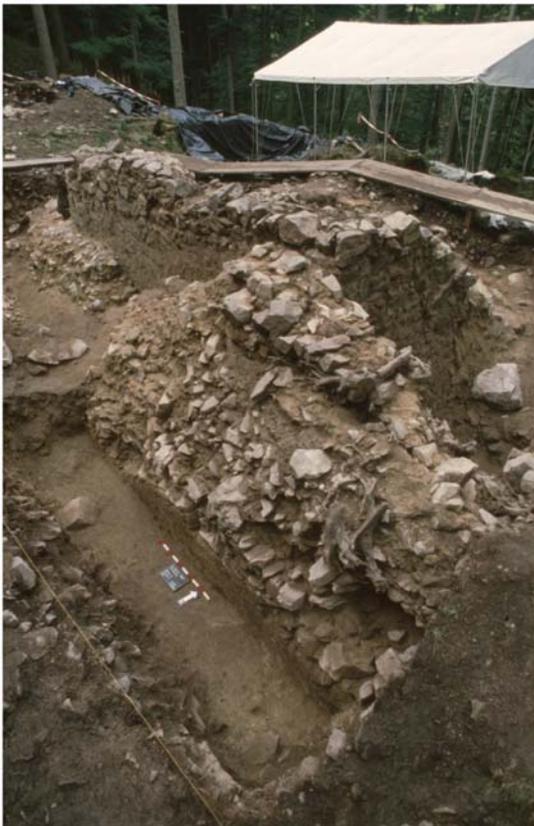
Bild 2: Fläche B
Schildmauer in ihrer östlichen Verlängerung. Der westlich anschließende Mauerbereich in der linken Bildhälfte oben ist zum Zeitpunkt der Aufnahme bereits wiederverfüllt.
(Blick von Südost) [Inv.nr.: BB 2001/0875]
