Matthias Fröhlich

Burg und Bergbau im südlichen Schwarzwald

Die Ausgrabungen in der Burg am Birkenberg
(Gde. Bollschweil-St. Ulrich)

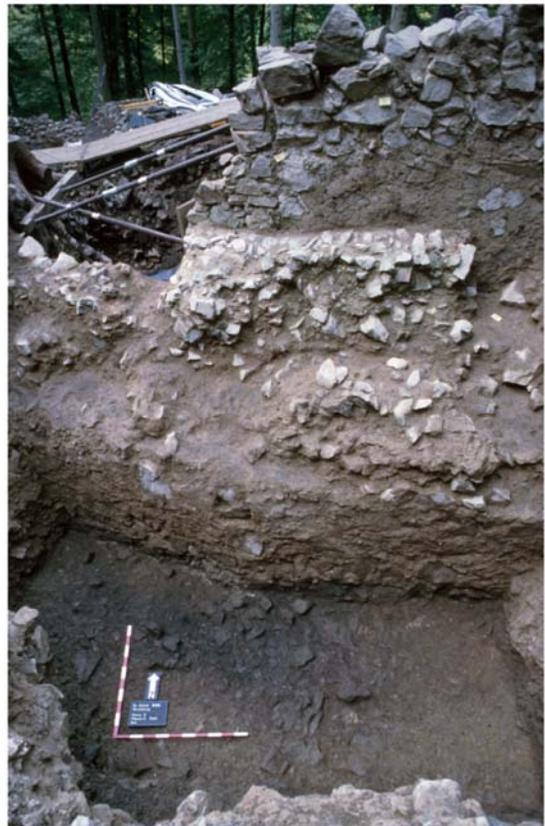
Bild 3: Fläche B
Bis zum Laufniveau der Phase 5 freigelegte Schildmauer. Oben in der Bildmitte zeigt sich in dieser Aufnahme auch deutlich die Baufuge zwischen der Turmecke und der stumpf daran angebauten Rückwand des westlichen Gebäudes.
(Blick von Süd) [Inv.nr.: BB 2000/0377]

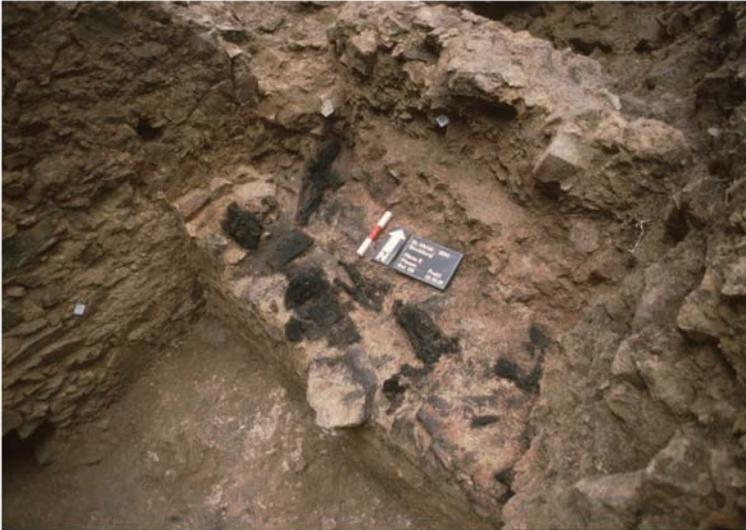
Bild 1: Fläche E
Verbrannte Überreste der
Verbauhölzer, die zum
kurzfristigen Abstützen der
Schildmauer in die Mauer-
kerbe eingebaut worden
waren. (Blick von Südost)
[Inv.nr.: BB 2000/0459]

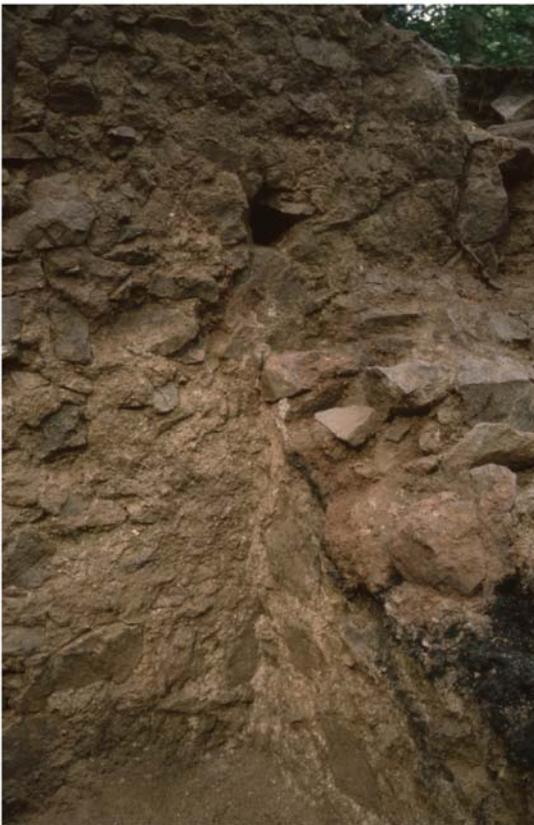
Bild 2: Fläche B
Anschluß der Schildmauer an die Innenseite der
Ringmauer. In der Bildmitte rechts die Überreste
der ausgebrannten Mauerkerbe. In der Bildmitte
oben ein Gerüstloch an der Innenseite der
Ringmauer, das von der später angebauten
Schildmauer verdeckt war. (Blick von Südost)
[Inv.nr.: BB 2001/0628]

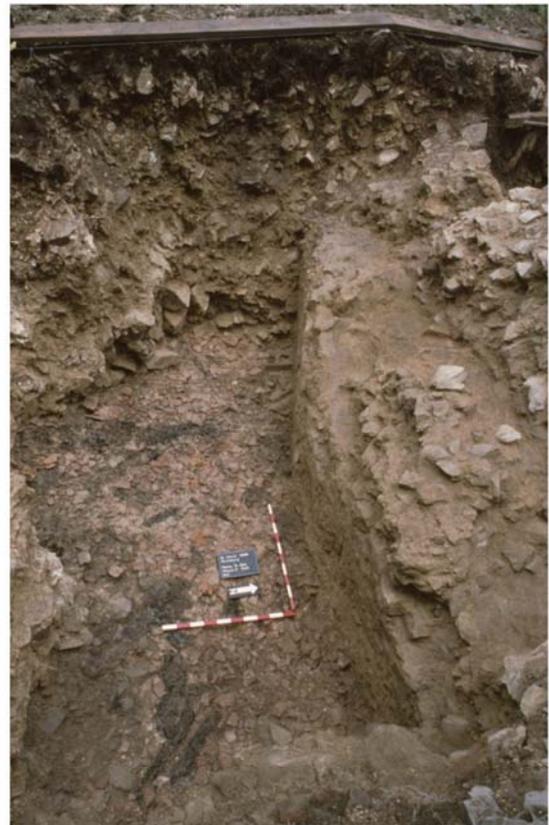
Bild 3: Fläche B
Freigelegte Überreste des verstürzten Wehrgang-
dachs am Mauerfuß der Schildmauer. Die auf-
fallende Menge von Ziegelschutt und verbrannten
Holzbalken läßt auf eine Hurde schließen, die
ein typisches Element der Wehrarchitektur des
Spätmittelalters war. (Blick von Ost)
[Inv.nr.: BB 2000/0314]

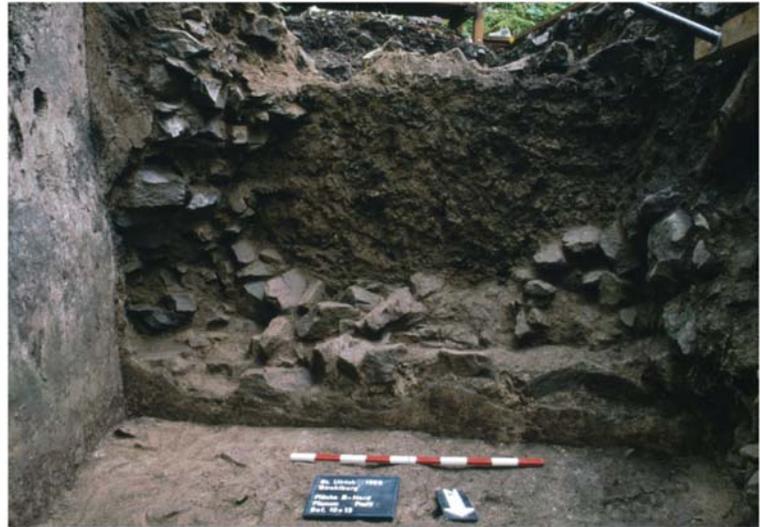
Bild 1: Fläche E
 Blick auf das freistehende Kernmauerwerk der Schildmauer. Die Fototafel liegt auf der Abbruchkante der Südwand des Gebäudes westlich des Turms auf, an deren Außenseite die Schildmauer nachträglich aufgedoppelt wurde.
 Die mit Brandschutt gefüllte Mauerkerbe stammt von der Niederlegung der Mauern (vergl. Kap. 7.3.1). (Blick von Nord)
 [Inv.nr.: BB 2000/0127]

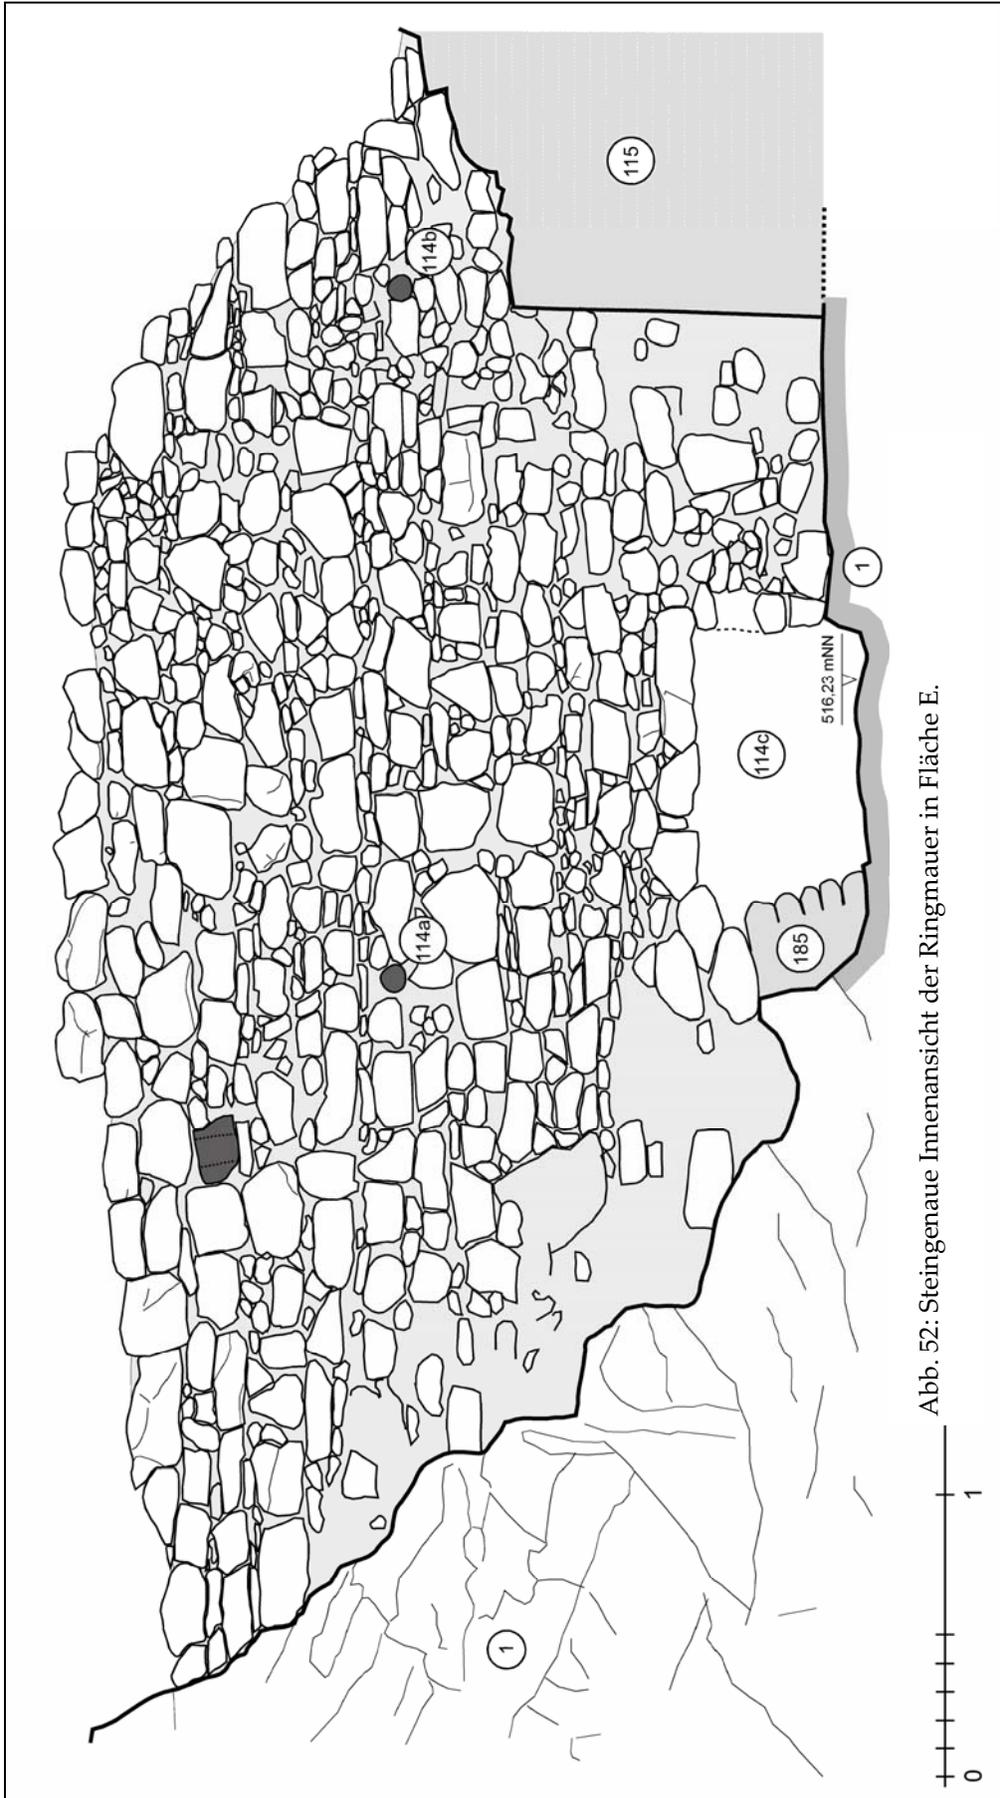
Abb. 52: Steingenaue Innenansicht der Ringmauer in Fläche E.

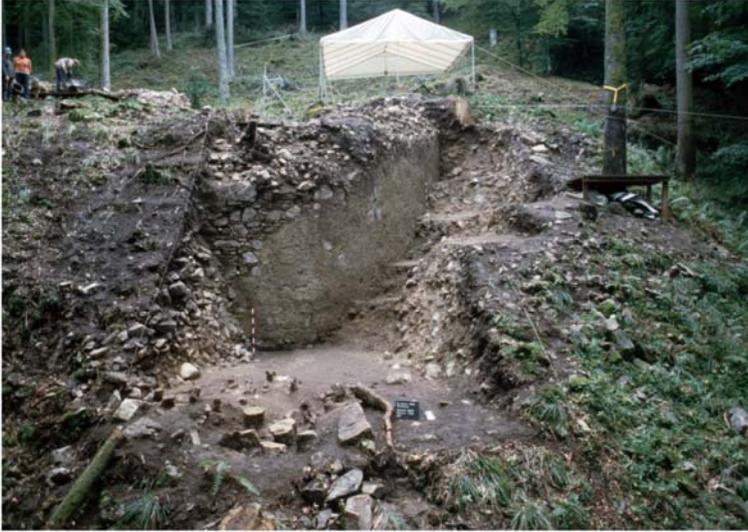
Bild 1: Fläche C
 Blick auf die Feldseite der Ringmauer. Die Höhe des Planums im Bildvordergrund entspricht dem mittelalterlichen Laufniveau (Blick von Nord)
 [Inv.nr.: BB 2000/0061]

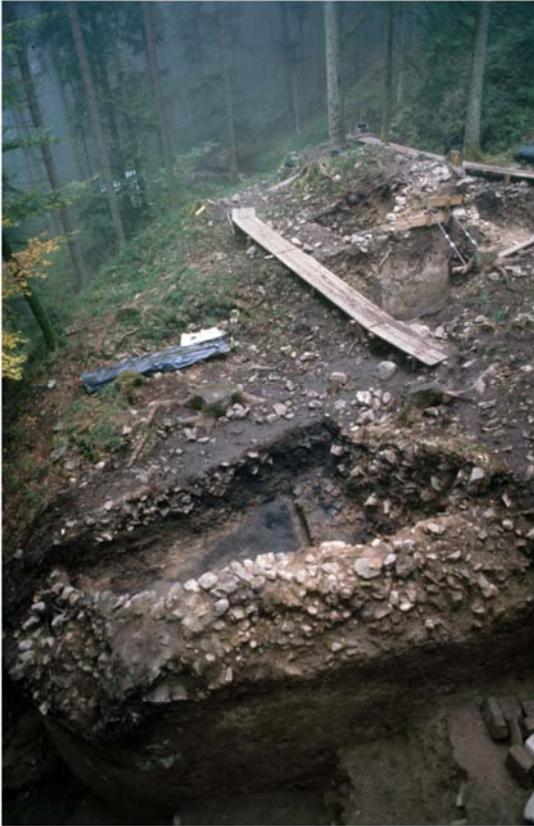
Bild 2: Fläche C
 Blick über die Ringmauer auf die freigelegten Überreste des zentralen Turms.
 (Blick von Nordwest) [Inv.nr.: BB 1999/0400]

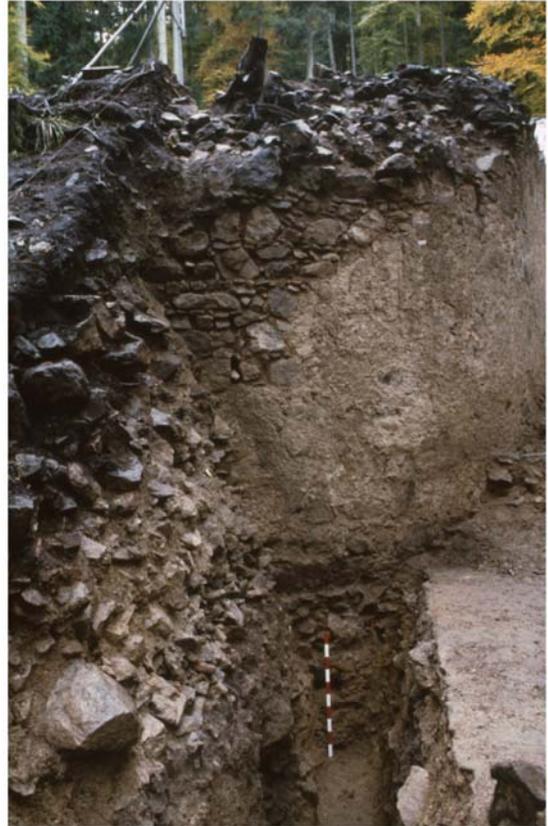
Bild 3: Fläche C
 Blick auf die Außenseite der Ringmauer mit freigelegter Fundamentzone, die sich deutlich vom Sichtmauerwerk unterscheidet.
 (Blick von Nord) [Inv.nr.: BB 2000/0639]

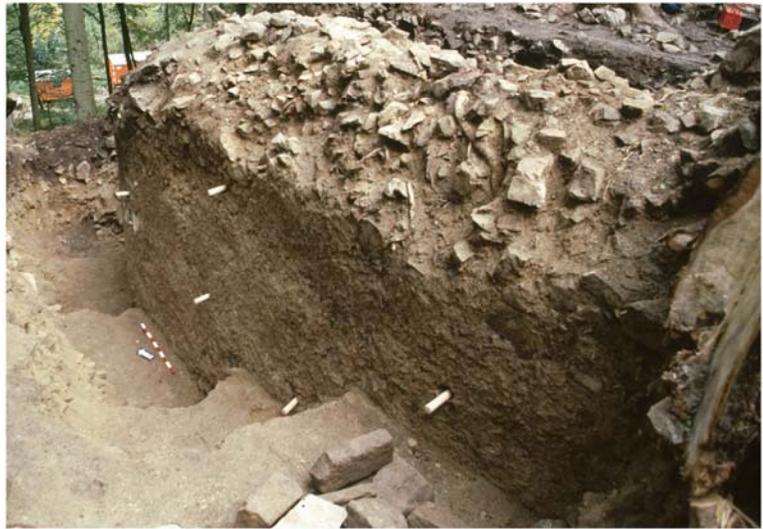
Bild 1: Fläche C
 Blick auf den bogenförmigen Verlauf der Ringmauer. Rechts im Bildvordergrund ist ein provisorisches Steindepot zu sehen, in welchem zum Abtransport bereitliegende Gewändesteine etc. zu sehen sind, die an der Außenseite der Mauer geborgen wurden.
 (Blick von Nordwest)
 [Inv.nr.: BB 1999/0389]

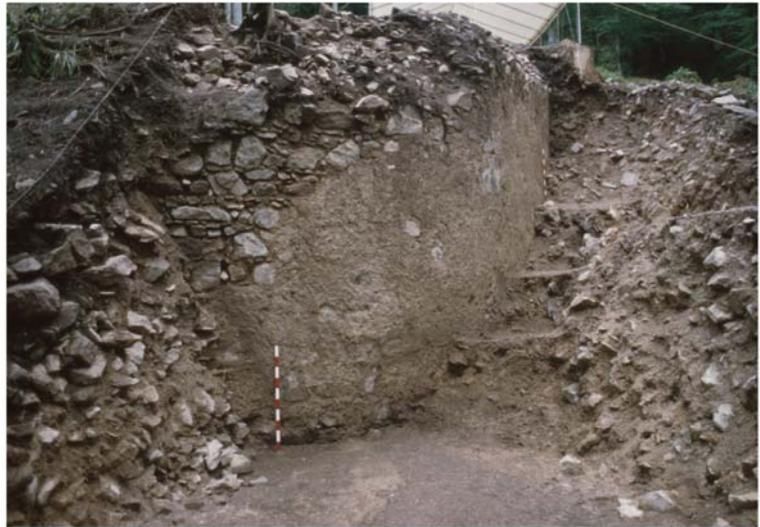
Bild 1: Fläche E
 Blick auf die gegen den anstehenden Fels stoßende südwestliche Ringmauerflanke, deren Mauerfuß von einem Abwasserkanal durchbrochen wird. Rechts im Bildvordergrund ist die Schildmauer sichtbar, deren Oberseite die zur Niederlegung eingeschlagene Mauerkerbe zeigt. (Blick von Ost)
 [Inv.nr.: BB 2002/0276]

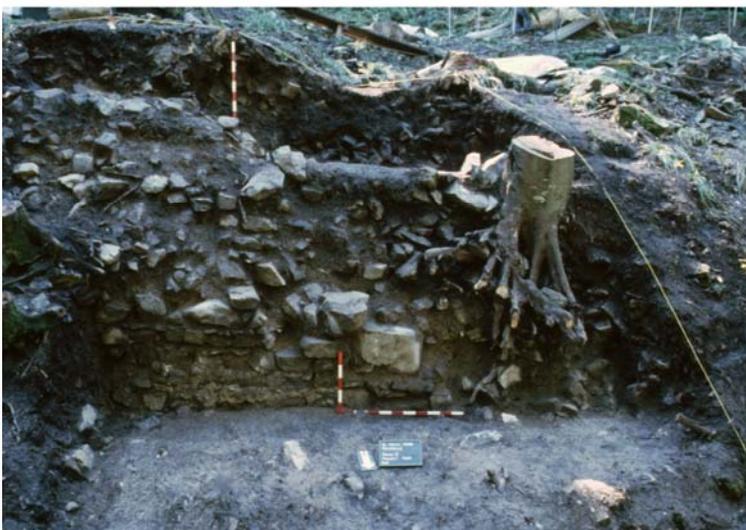
Bild 2: Fläche C
 Blick auf die bogenförmige Mauerführung an der nordwestlichen Außenseite. Bemerkenswert ist der fast vollständig erhaltene Verputz, der als Witterungsschutz auf das Bruchsteinmauerwerk aufgebracht ist. (Blick von Nord)
 [Inv.nr.: BB 2000/0261]

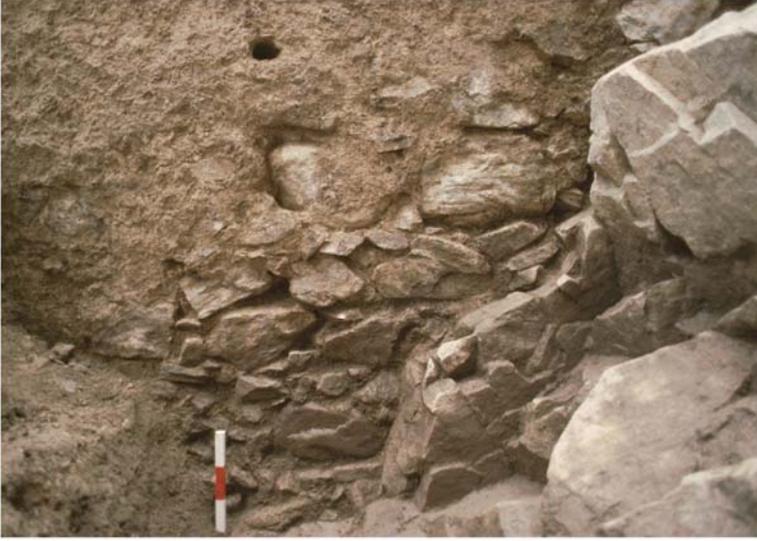
Bild 1: Fläche C
 Detailaufnahme zur Ausführung der Mauerarbeiten im Übergangsbereich zur Felszone: Unebenheiten wurden mit Handstücken von Bruchstein ausgespickt, um auf diese Weise eine Unterlage für die Steine der Außen-schale der Mauer zu schaffen. (Blick von West) [Inv.nr.: BB 2001/0840]

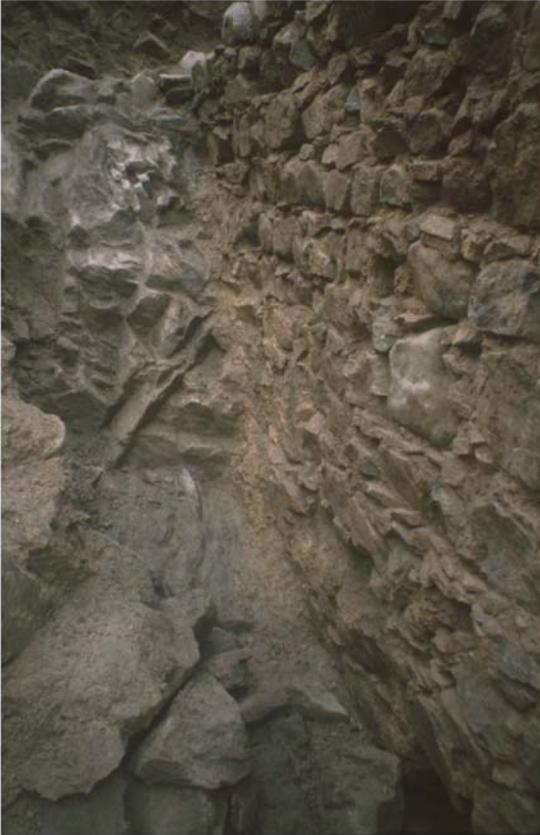
Bild 2: Fläche E
 Übergang der Ringmauer zum anstehenden Fels. Im Mauerwerk sind deutlich die eingefügten Ausgleichslagen aus Steinplatten zu erkennen. (Blick von Nordost) [Inv.nr.: BB 2001/0629]

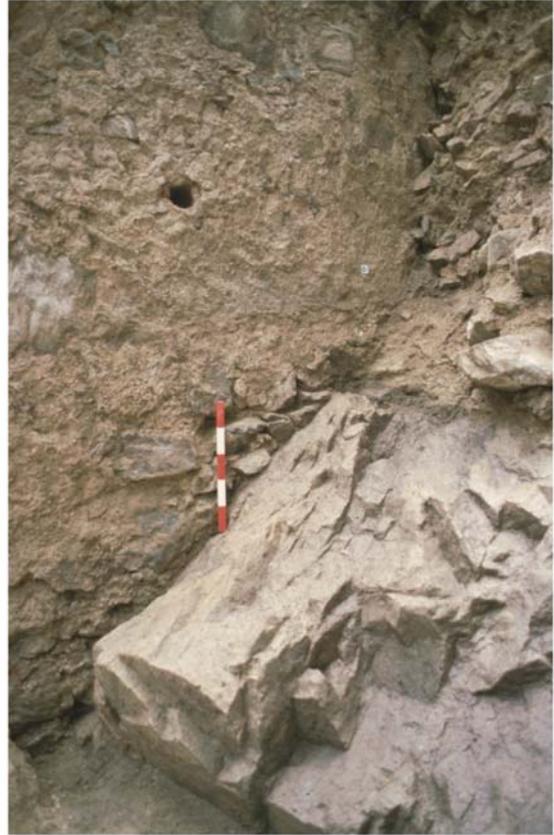
Bild 3: Fläche C
 Auf dem anstehenden Fels aufsitzende Ringmauer. Im Gegensatz zur Talseite ist hier kein Unterschied zwischen Fundamentzone und aufrechtgehendem Mauerwerk feststellbar. (Blick von Nordost) [Inv.nr.: BB 2001/0370]

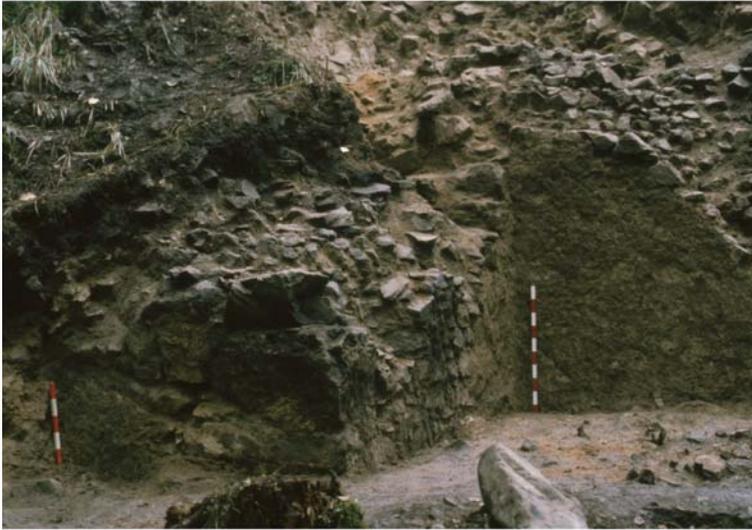
**Bild 1:** Fläche F

Blick auf den Bereich des Burgtors, das als Hocheingang in die Ringmauer integriert war. Der bogenförmige Mauerverlauf wurde hierzu im rechten Winkel abgesetzt. Die so entstandene potentielle Schwachstelle der Außen-ecke wurde mit extrem großen Eckquadern verstärkt. (Blick von Nordost) [Inv.nr.: BB 2002/0811]

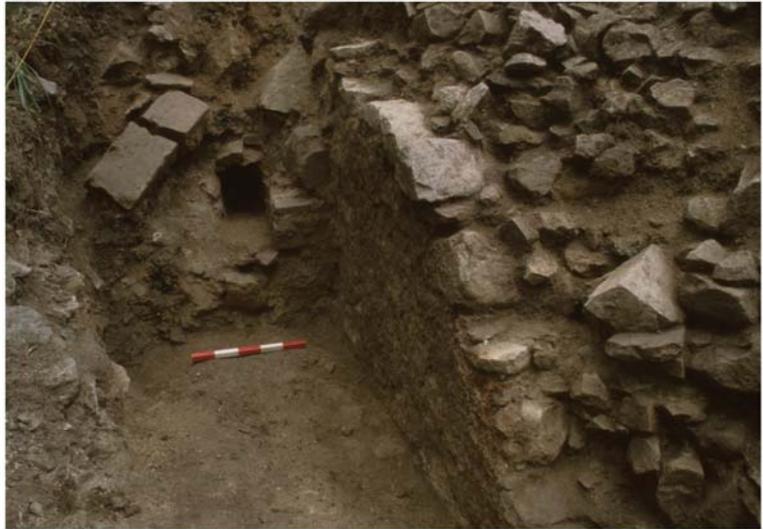
Bild 2: Fläche F

Arbeitsfoto während der Freilegung des Torbefundes. Gut zu erkennen ist bereits das Balkenwiderlager der ehemaligen Zugangstreppe. Links oberhalb liegt der ehemalige Riegelstein des Tores, auf dessen Oberseite sich die Spuren zweier Riegel eingeschlifften haben (vergl. Taf. 49,5). (Blick von Nordwest) [Inv.nr.: BB 2002/0255]

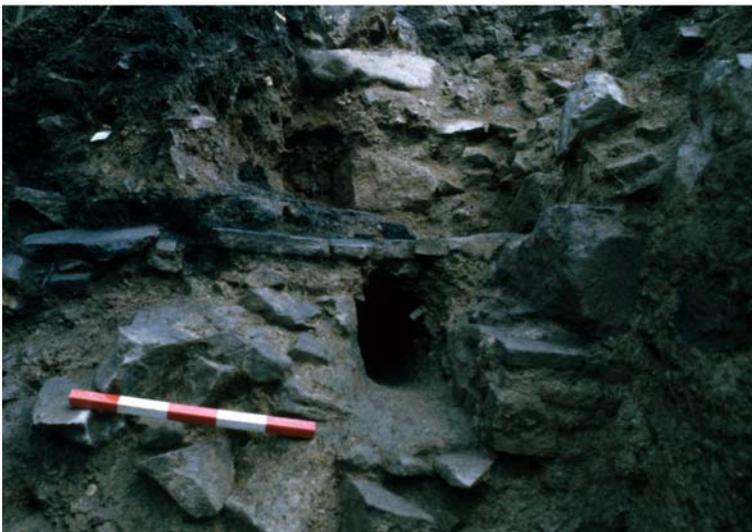
**Bild 3:** Fläche F

Befundsituation im Bereich des Burgzugangs: Über dem Balkenwiderlager der ehemaligen Zugangstreppe ist das burgzeitliche innere Laufniveau anhand eines Fußbodenbelags aus roten Buntsandsteinplatten zu erkennen, auf dem eine Lage verbrannten Holzes aufliegt. (Blick von Nord) [Inv.nr.: BB 2002/0834]

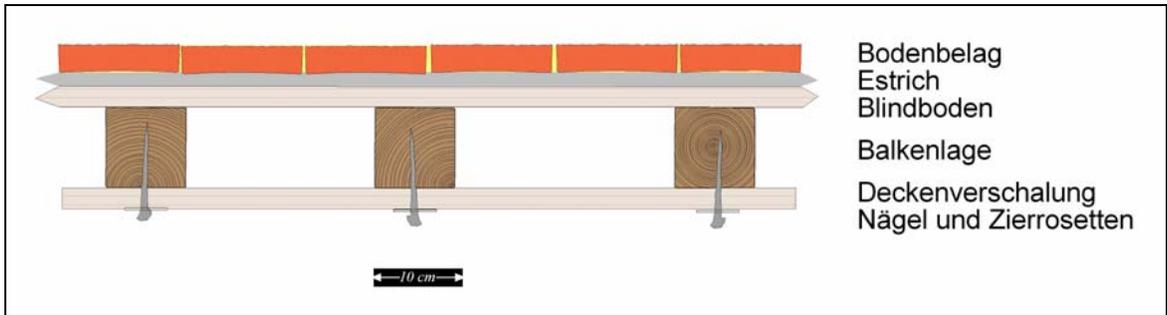
Abb. 62: Schematische Darstellung der Decken-/Fußbodenkonstruktion.

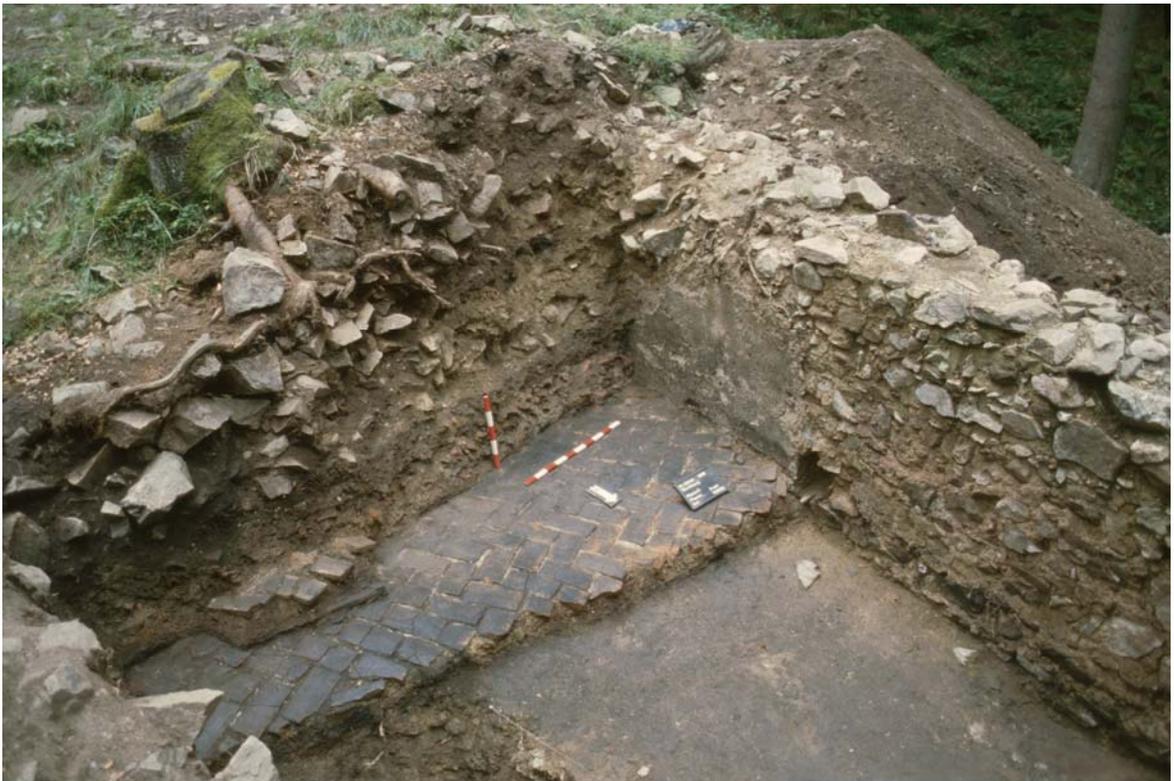
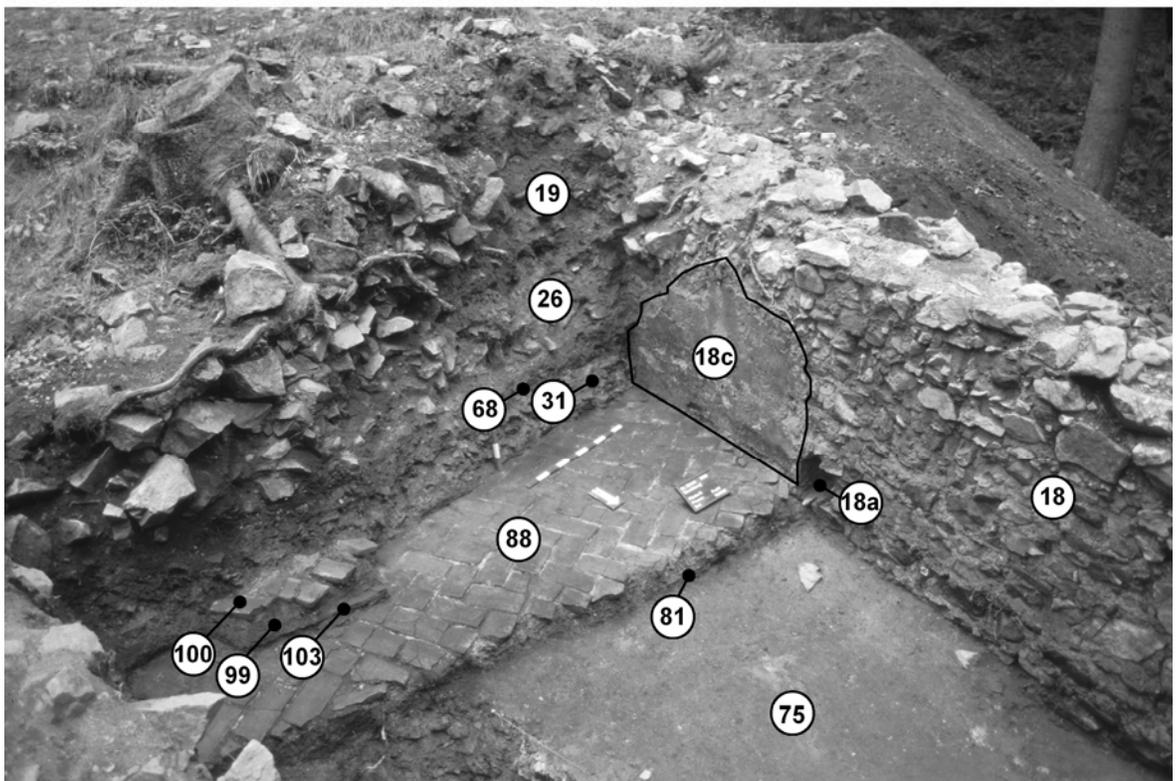
Abb.63: Befundensemble des Gebäudes westlich des Turmes.
Die Ziegelfußböden 88 (EG) und 100 (1.OG) gehören zur Bauphase 5.

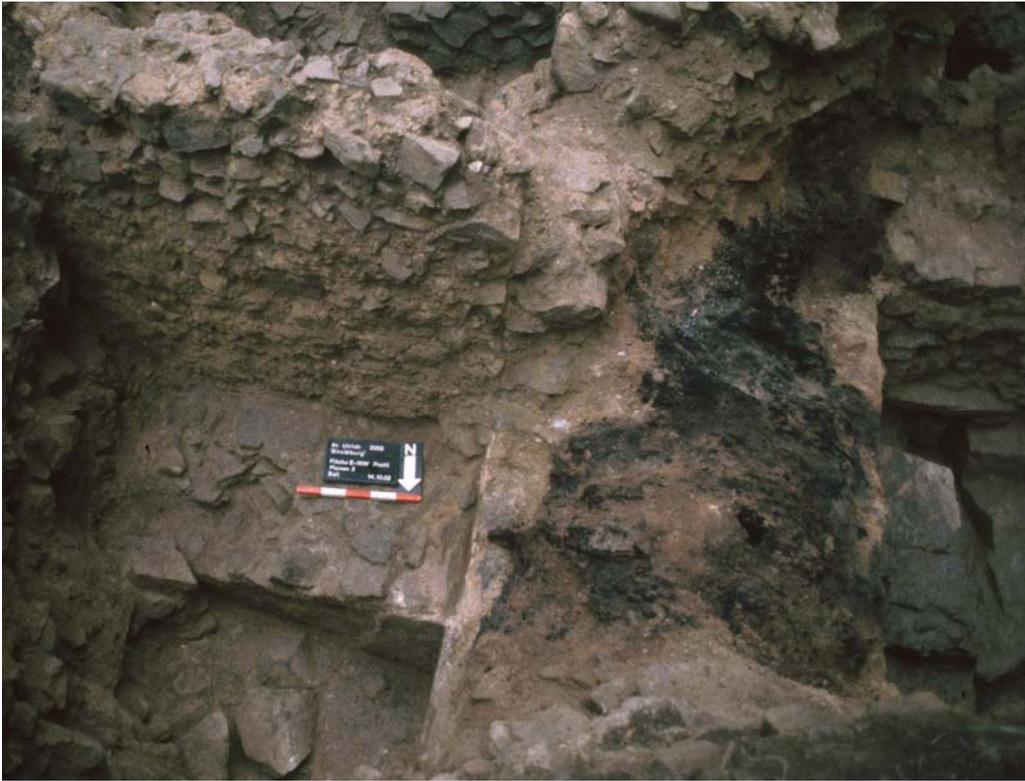
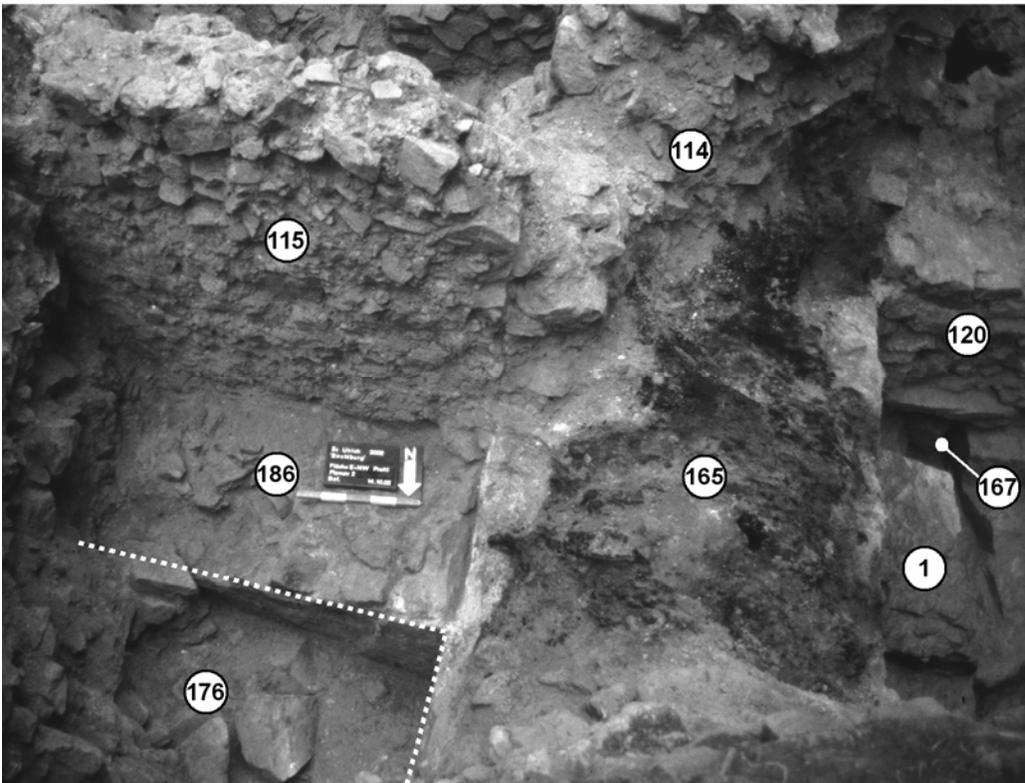
Abb. 64: Südwestliche Raumecke des Gebäudes westlich des Turmes.

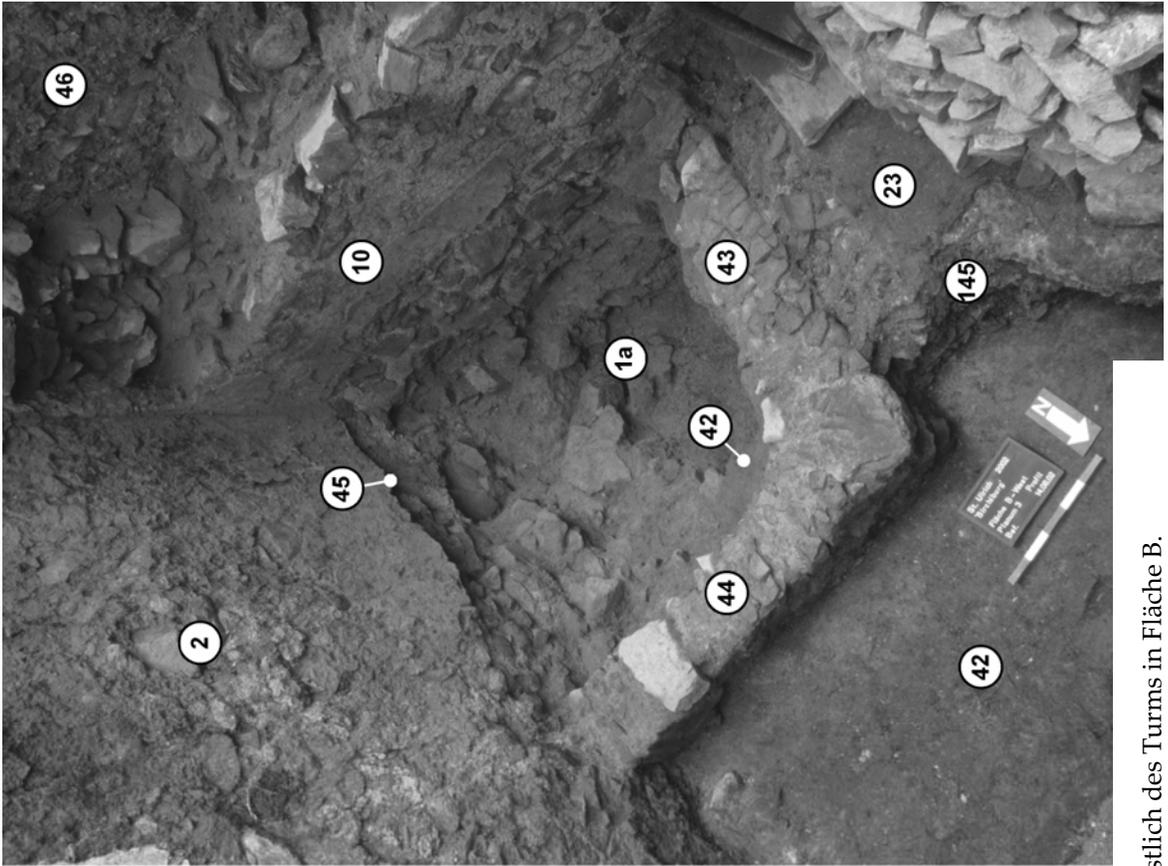
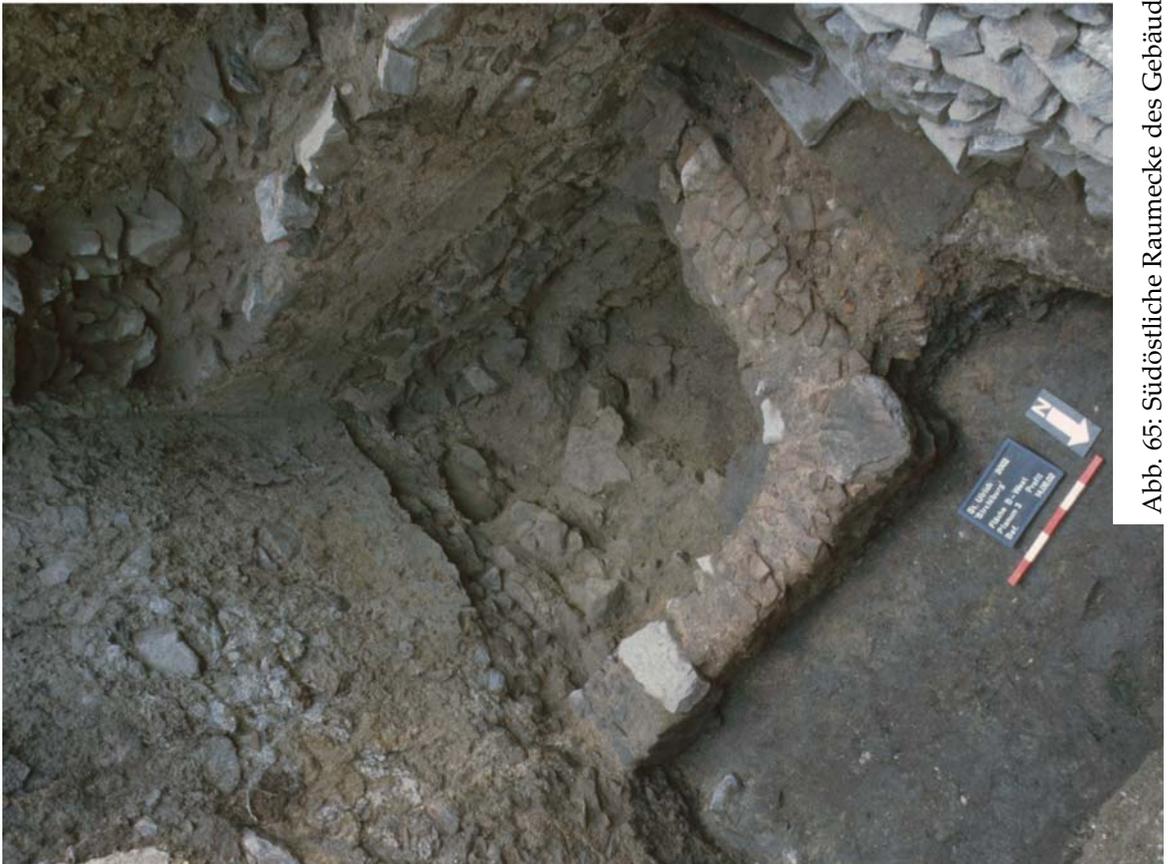
Abb. 65: Südöstliche Raumecke des Gebäudes westlich des Turms in Fläche B.

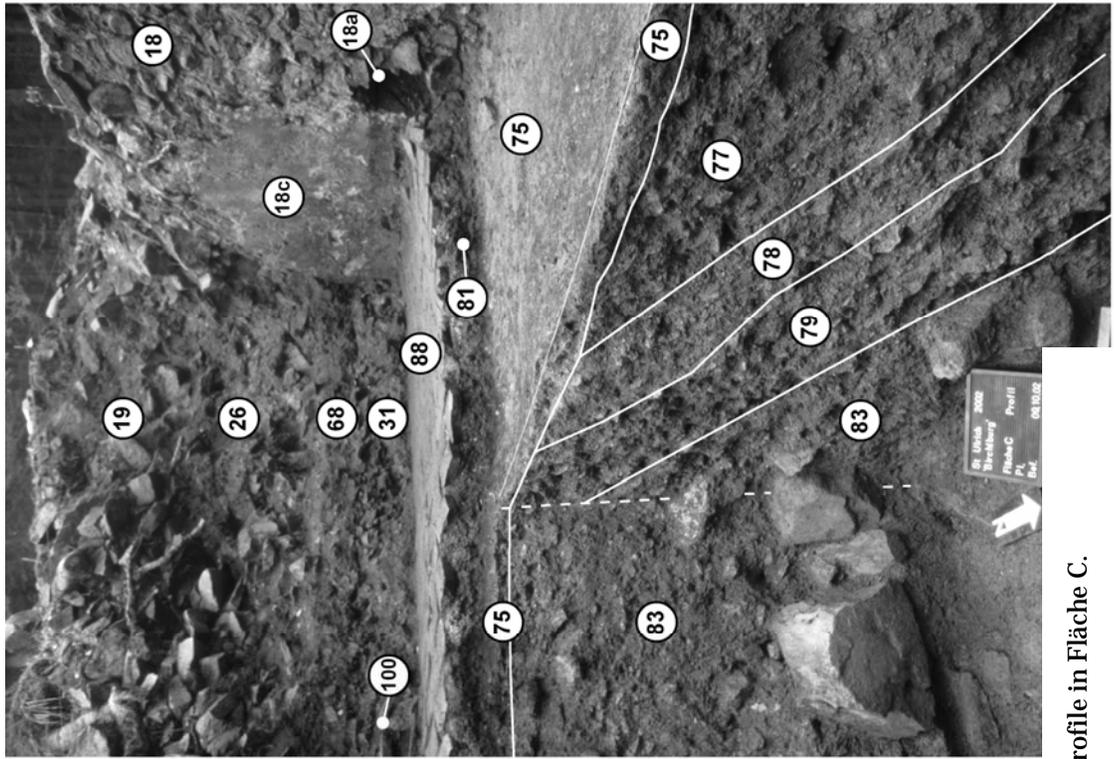
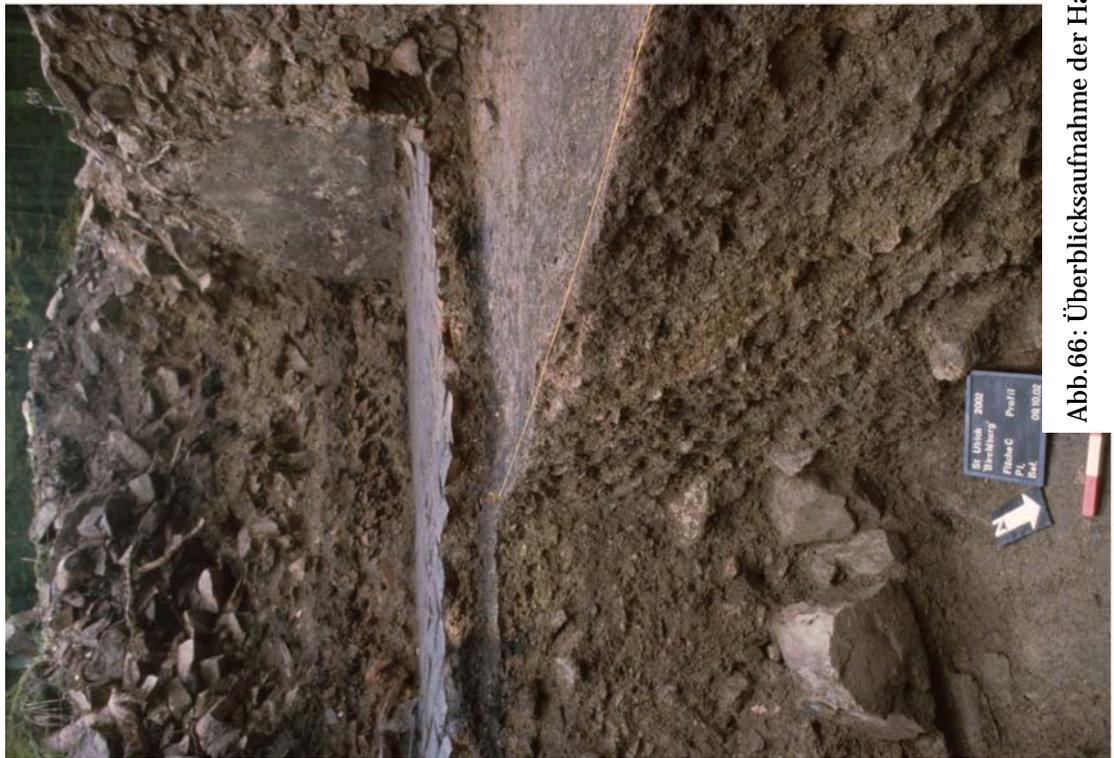
Abb. 66: Überblicksaufnahme der Hauptprofile in Fläche C.

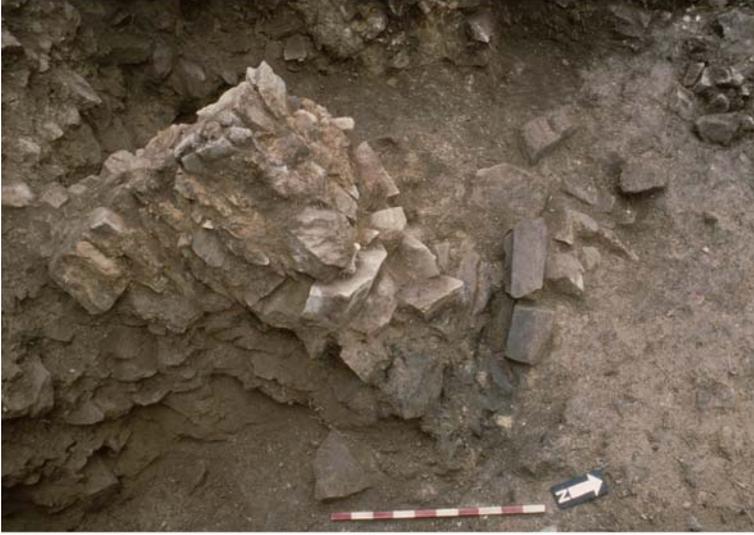
**Bild 1:** Fläche B

En bloc verstürzte Mauerpartie aus der ehemaligen Südwand des Anbaus westlich des Turms. Auf Höhe des Planums (Bildmitte) zwei Gewändesteine aus Buntsandstein in situ (vergl. Taf. 49,3). (Blick von Nordost)
[Inv.nr.: BB 1999/0025]

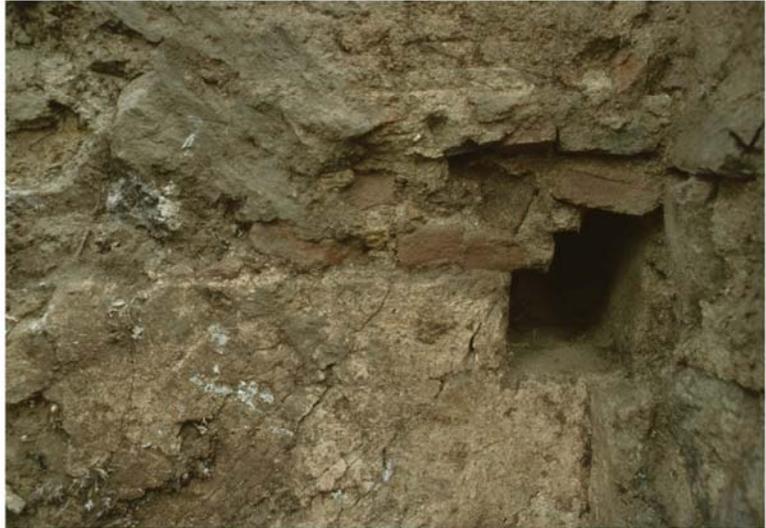
Bild 2: Fläche B

Sekundär eingebautes Balkenwiderlager und horizontale Putzkante. (Blick von West)
[Inv.nr.: BB 1998/0100]

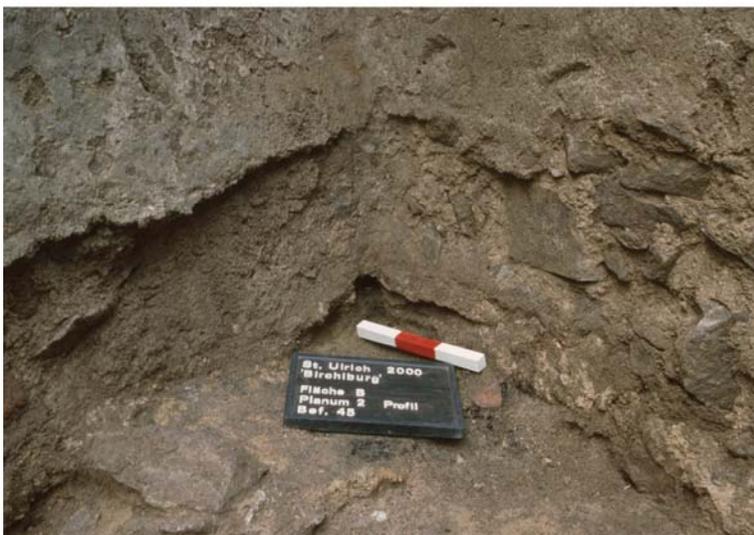
**Bild 3:** Fläche B

Deutlich unterscheidbare Generationen von Putzkanten im Mauerwinkel zwischen Mauern 2 & 10, die die unterschiedlichen Laufniveaus in Phase 4 und in Phase 5 belegen. (Blick von Nordwest)
[Inv.nr.: BB 2000/0107]

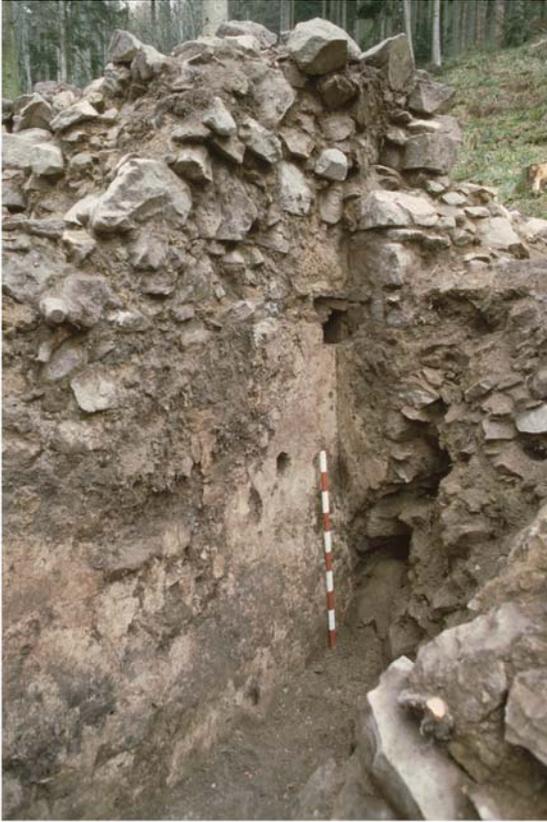
Bild 1: Fläche B
Blick auf die ehemals sauber verputzte und mit Kalkmilch geweißte Raumwand des Wohnanbaus westlich des Turms. (Blick von Nordwest)
[Inv.nr.: BB 1999/0034]

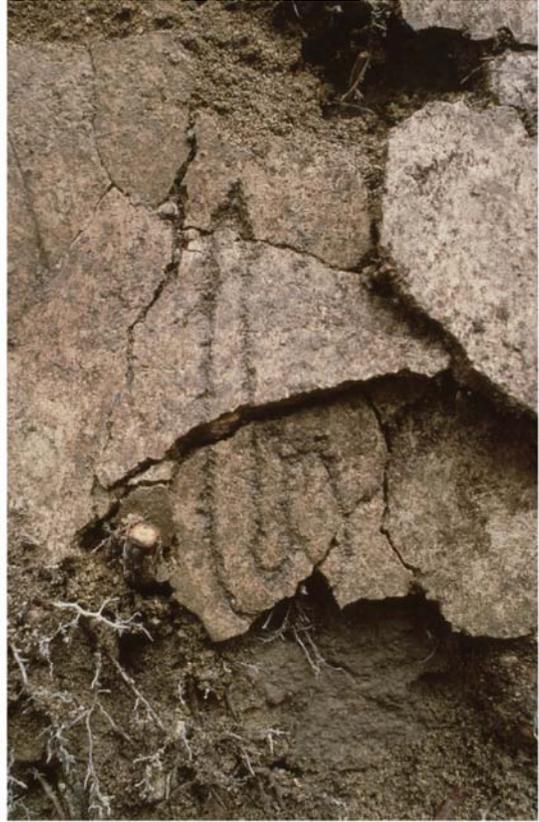
Bild 2: Fläche B
"J-förmige" Putzritzung an Mauer 2 im Bereich des ehemaligen Innenraums des Wohnanbaus westlich des Turms (Höhe: 14,5cm).
(Blick von West) [Inv.nr.: BB 1999/0038]

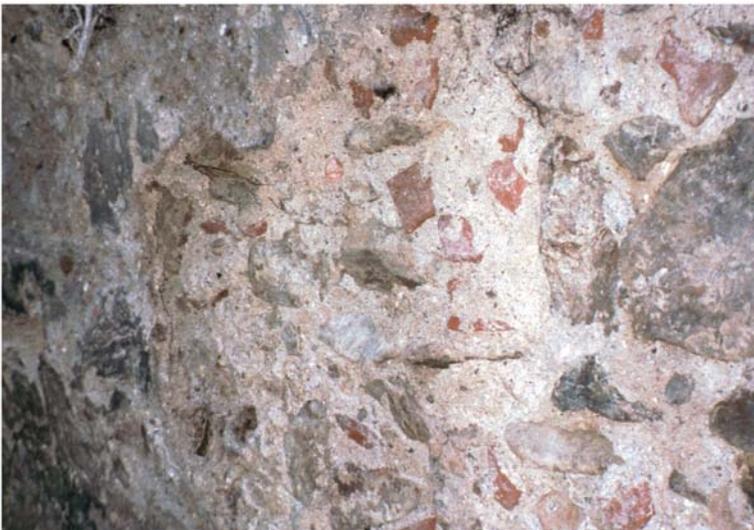
Bild 3: Fläche B
Erodierte Putzfläche an Mauer 2 mit deutlich sichtbaren Ziegelbruchstücken, die als Ausgleichsmaterial und zur Materialersparnis in den Putzunterbau eingefügt wurden. (Blick von Südwest)
[Inv.nr.: BB 2004/0007]

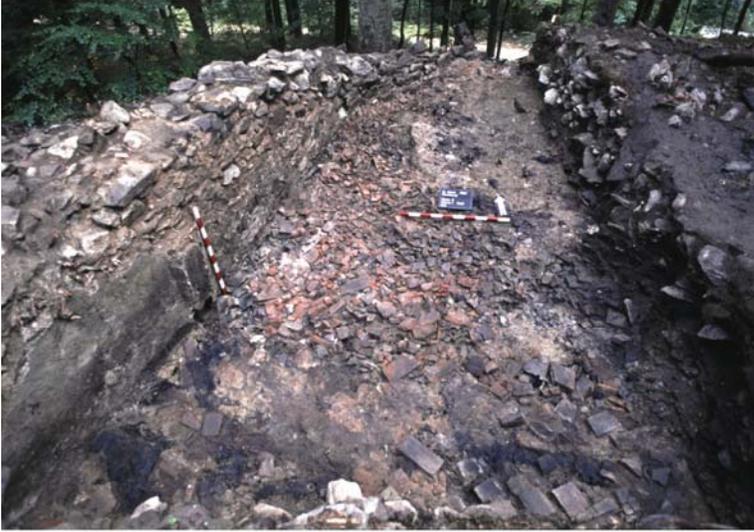
Bild 1: Fläche C
Planum 1 verstürztes Dachwerk und Ziegeldeckung des Gebäudes westlich des Turmes. (Blick von Süd)
[Inv.nr.: BB 1999/0296]

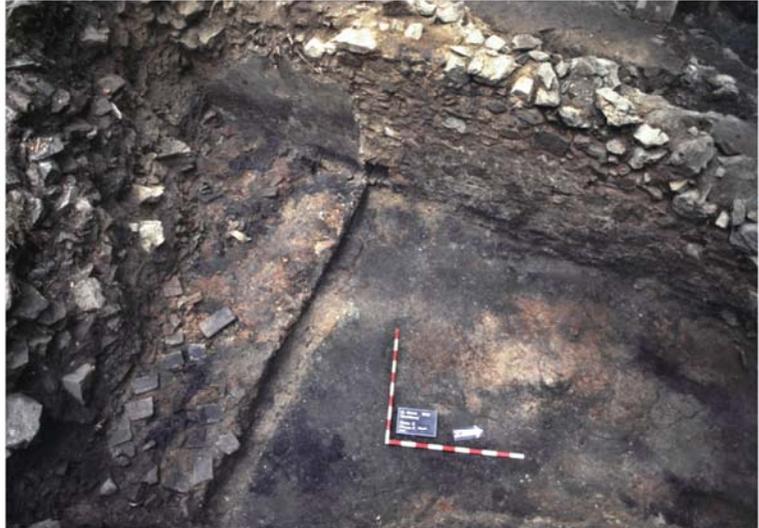
Bild 2: Fläche C
Planum 2 nach Abtrag des Ziegelversturzes. (Blick von Ost)
[Inv.nr.: BB 1999/0379]

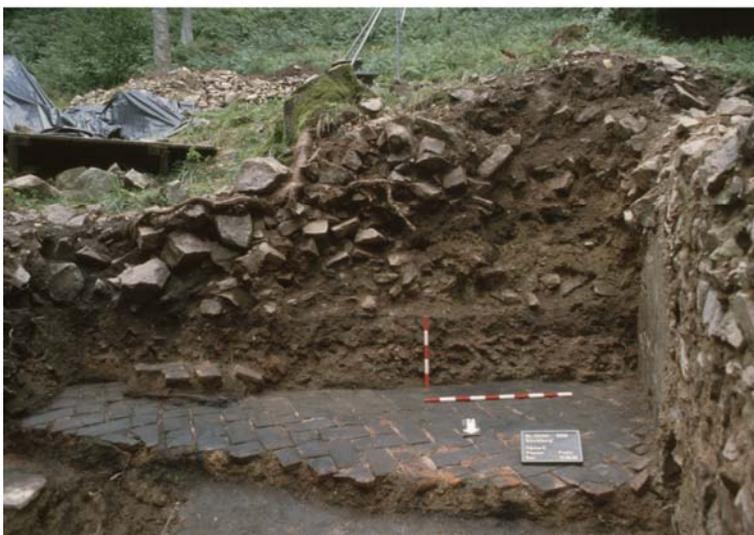
Bild 3: Fläche C
Planum 3 nach Entfernung des Zerstörungshorizontes konnte der vollständig erhaltene Ziegelboden des Gebäudes freigelegt werden (Laufniveau in Phase 5). (Blick von Nord)
[Inv.nr.: BB 2000/0147]

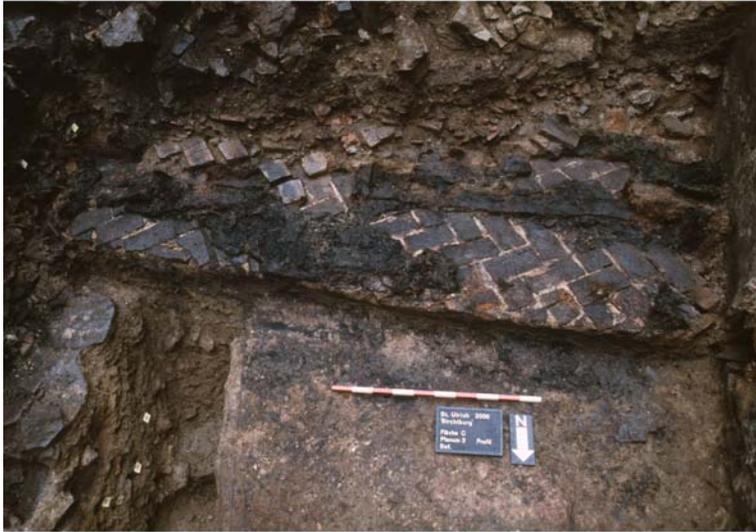
**Bild 1:** Fläche C

Unterste Lage der Holzbefunde, die direkt auf dem Ziegelboden des EG aufliegt. Dabei handelt es sich um die ehemals sichtbaren Teile der Deckenverkleidung und um Balkenreste aus der Zwischendecke.
(Blick von Nord)
[Inv.nr.: BB 2000/0579]

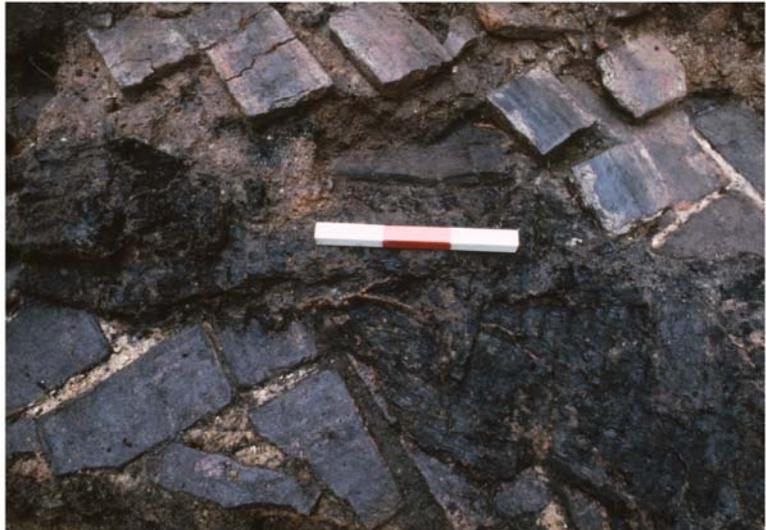
Bild 2: Fläche C

Im oberen Bildbereich ist ein noch im Verband liegender Teil des Fußbodenbelags aus dem 1. OG sichtbar. Im so möglich gewordenen direkten Vergleich mit dem Belag des EG im Bildvordergrund zeigt sich, dass beide Fußbodenbeläge mit dem selben Material und im selben Verlegemuster ausgeführt waren.
(Blick von Nord)
[Inv.nr.: BB 2000/0625]
