Matthias Fröhlich

Burg und Bergbau im südlichen Schwarzwald

Die Ausgrabungen in der Burg am Birkenberg
(Gde. Bollschweil-St. Ulrich)

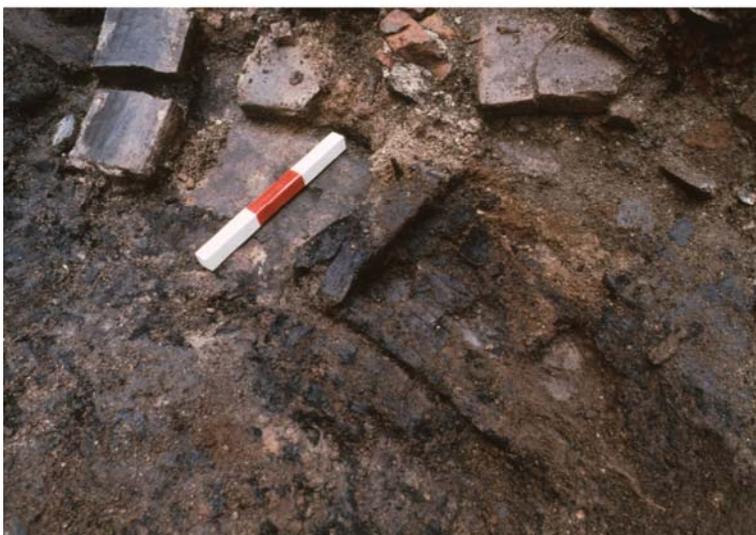
**Bild 3:** Fläche C

Detailaufnahme der Holzbefunde der verstürzten Decke des EG. In der Bildmitte ist ein Balken sichtbar an dessen Unterseite ein angenageltes Deckenbrett liegt. Im oberen Bildbereich sind die Überreste des Fußbodenbelags aus dem 1. OG sichtbar, die in einem Estrichbett auf der Holzkonstruktion aufliegen.
(Blick von Nordwest)
[Inv.nr.: BB 2000/0560]

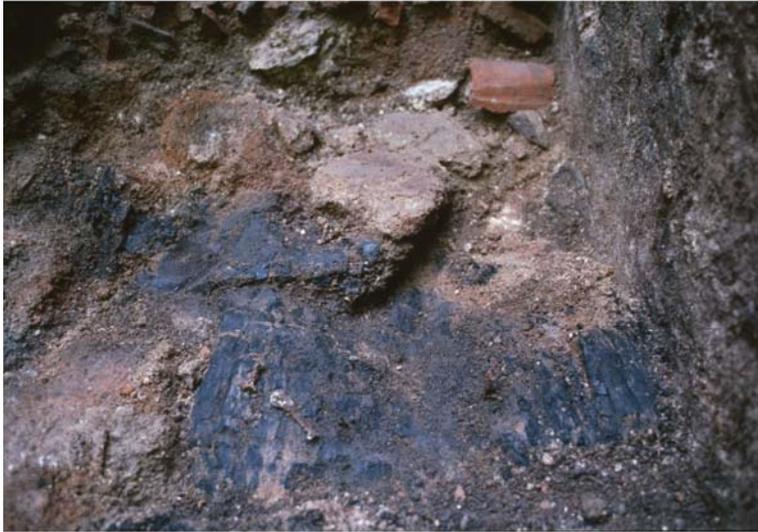
Bild 1: Fläche C
 Detailaufnahme breiter Bodendielen mit Resten der aufliegenden Estrichlage aus dem ehemaligen 1. OG. (Blick von Nordost)
 [Inv.nr.: BB 1999/0247]

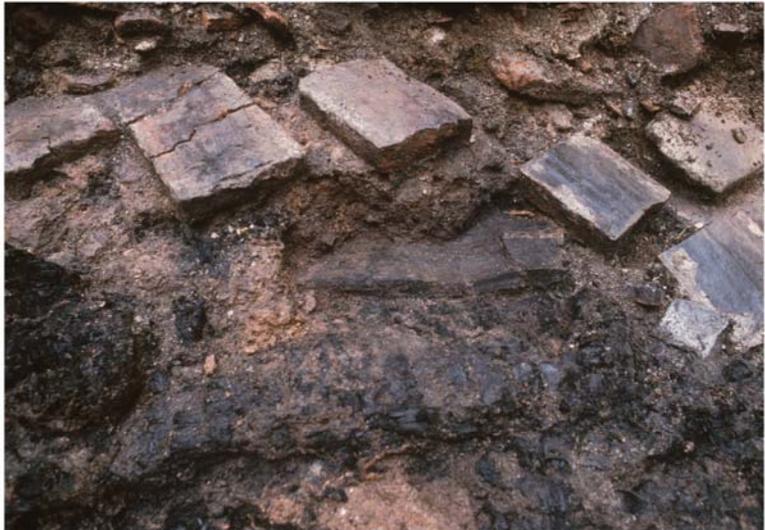
Bild 2: Fläche C
 Detailaufnahme eines in situ liegenden Teilbereichs der Decken-/Fußbodenkonstruktion. Im Bildvordergrund sind die Reste eines fast völlig verbrannten Deckenbalkens zu erkennen. Dahinter liegt ein Diele des Blindbodens, die durch den aufliegenden Estrich und den Ziegelbelag weitestgehend vor den Flammen geschützt war. (Blick von Nord)
 [Inv.nr.: BB 2000/0573]

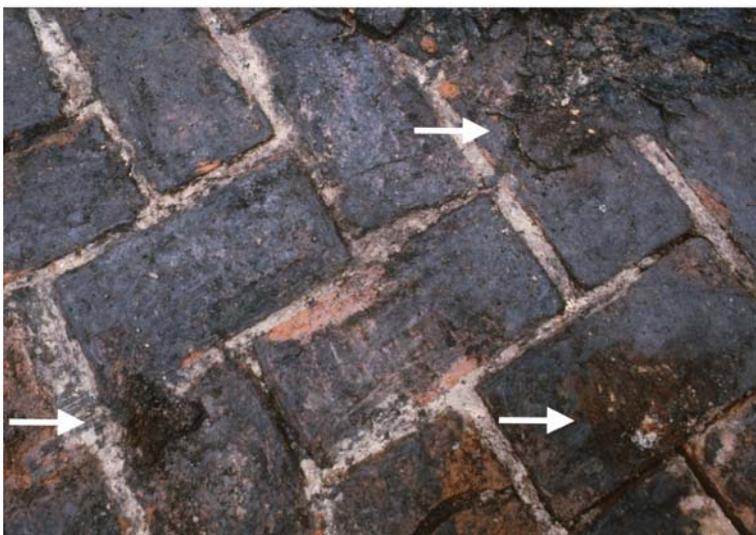
Bild 3: Fläche C
 Die Bretter der Deckenverkleidung im EG waren mit Nägel befestigt, deren Köpfe zusätzlich mit geschmiedeten Unterslagscheiben in Rosettenform versehen waren. Nach Abnehmen der Holzbefunde wurden die Überreste dieser Rosetten auf dem Ziegelboden des EG sichtbar (siehe Pfeile) (vergl. Taf. 45,9).
 [Inv.nr.: BB 2000/0616]

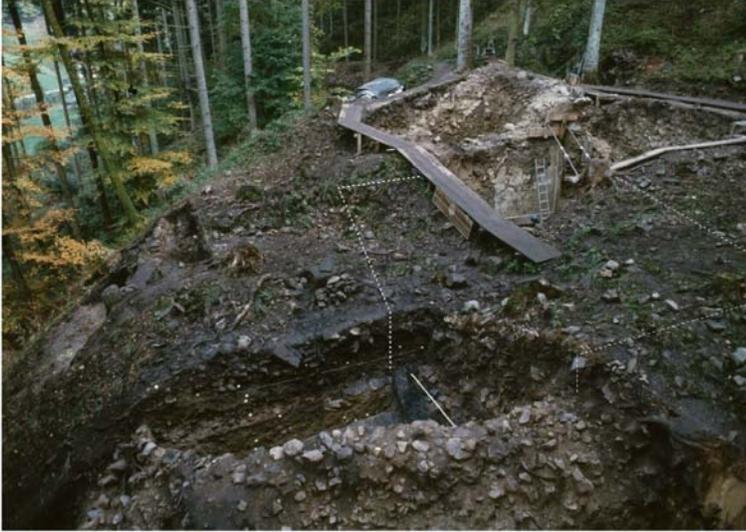
Bild 1: Überblicksfoto
Die ungefähre Erstreckung
des Gebäudes westlich des
Turms wurde anhand der
Grabungsbefunde projiziert.
Aufnahme vom 19.10.2000
(Blick von Nordwest)
[Inv.nr.: BB 2000/0508]

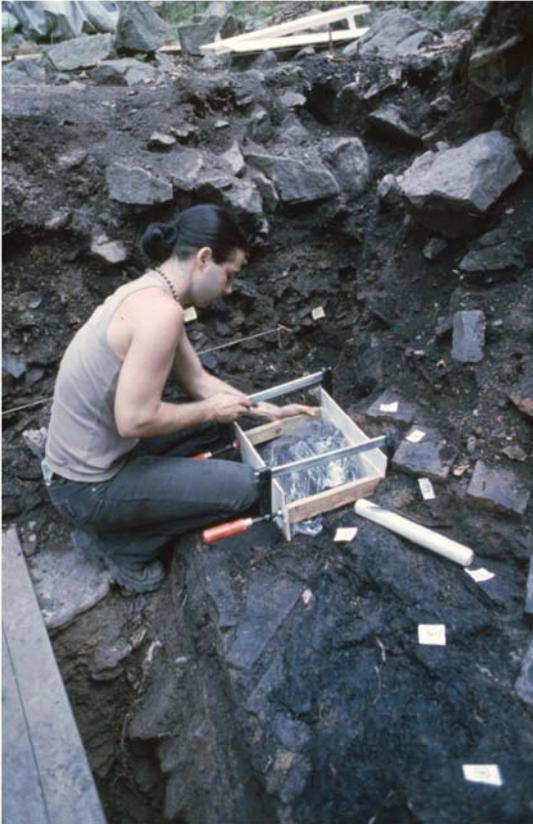
Bild 2: Fläche C
Arbeitsfoto: Vorbereitungsarbeiten zur
Entnahme der Dendropfen, die hierzu mit
Sperrholz und PU-Schaum fixiert wurden.
Die Hölzer wurden zuvor mit Frischhaltefolie
abgedeckt. [Inv.nr.: BB 2001/0061]

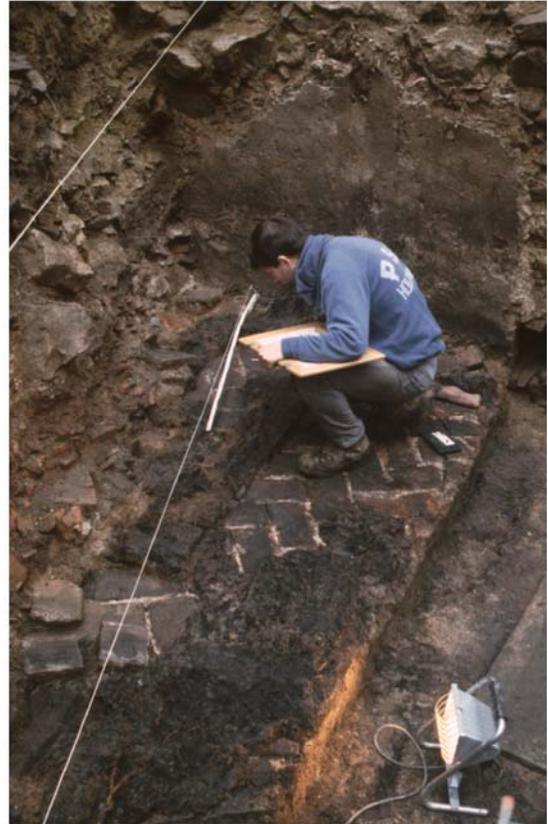
Bild 3: Fläche C
Arbeitsfoto: Zeichnerische Dokumentation der
Holzbefunde, wozu lichtstarkes Kunstlicht
eingesetzt wurde, durch das sich erst eine
Struktur in dem einheitlich schwarzen Befund
abzeichnet. [Inv.nr.: BB 2001/055]

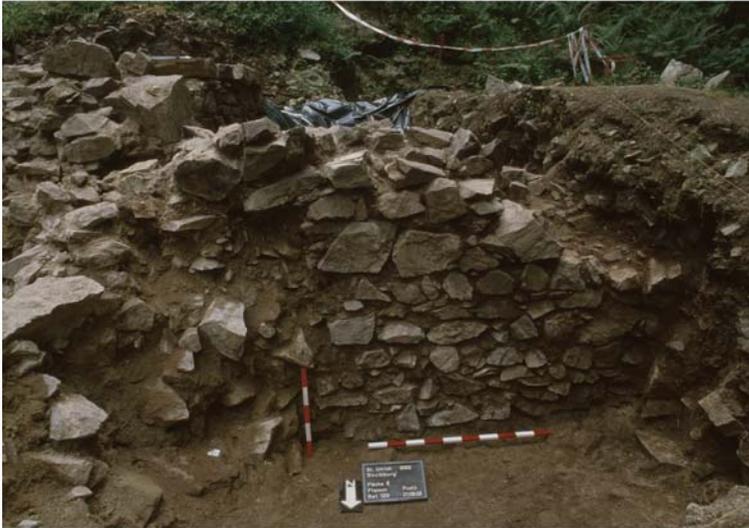
**Bild 1:** Fläche E

Der gesamte obere Bereich von Mauer 120 befand sich in einem stark zerrütteten Zustand und wurde nur von dem Schuttkegel auf der linken Bildseite gehalten. Bei diesem Mauerschutt handelt es sich um Material, das beim Einsturz der Schildmauer in eine zur Brandsetzung an dieser Stelle in die Mauer geschlagene Kammer gepresst wurde (vergl. Bild 2).

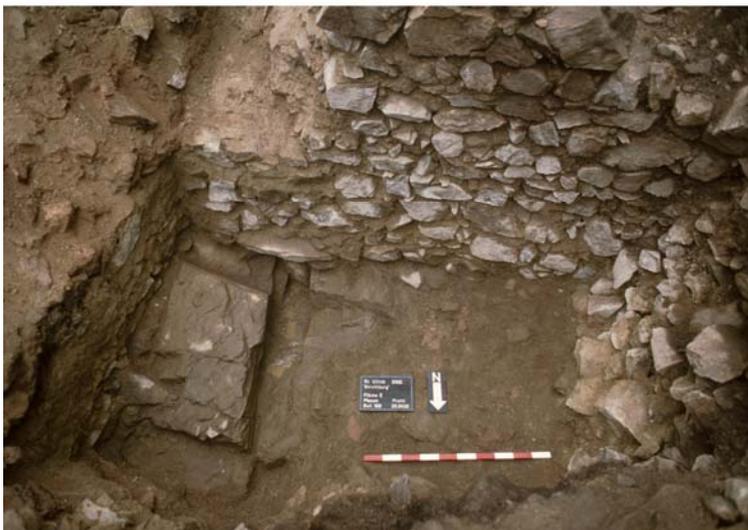
**Bild 3:** Fläche E

Blick in das Innere des Abortturms, dessen Boden von Nord nach Süd von einer in den Fels geschlagenen Abwasserrinne durchkreuzt wird.

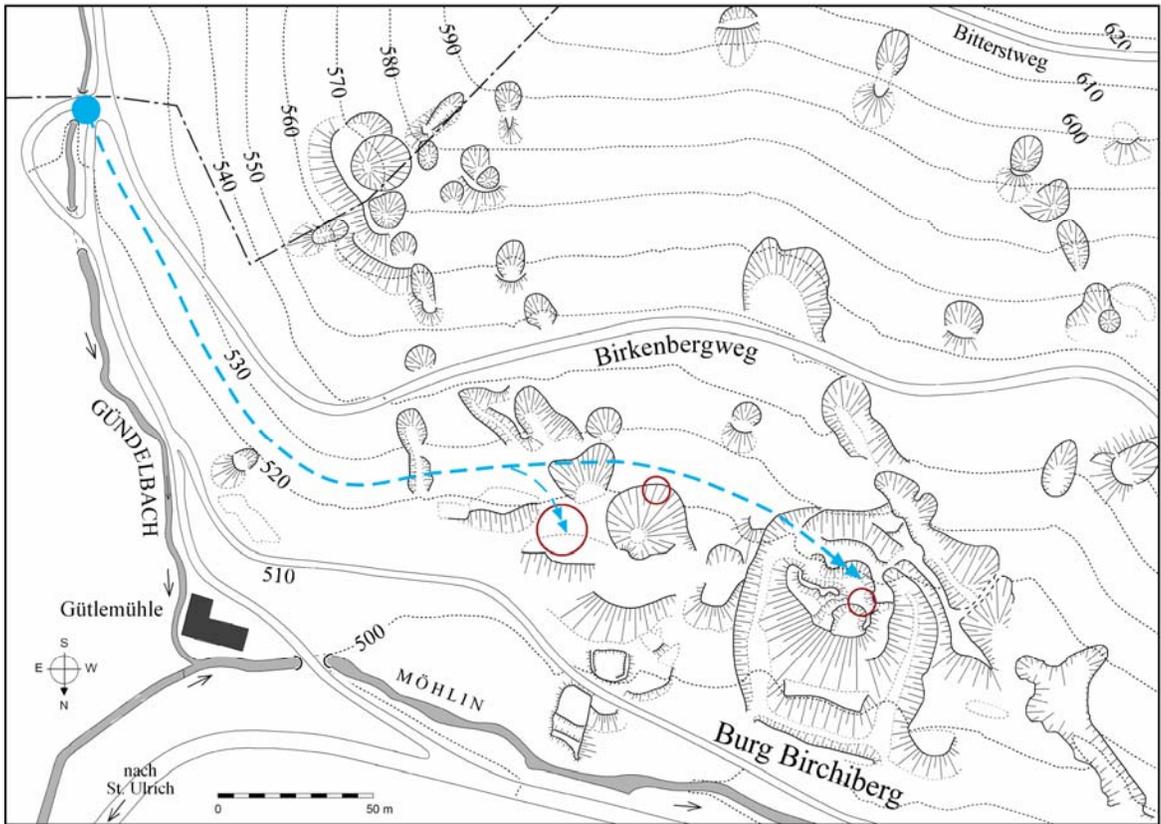
Abb. 75: Nach Funden rekonstruierter Trassenverlauf der Deicheleitung zur Burg.

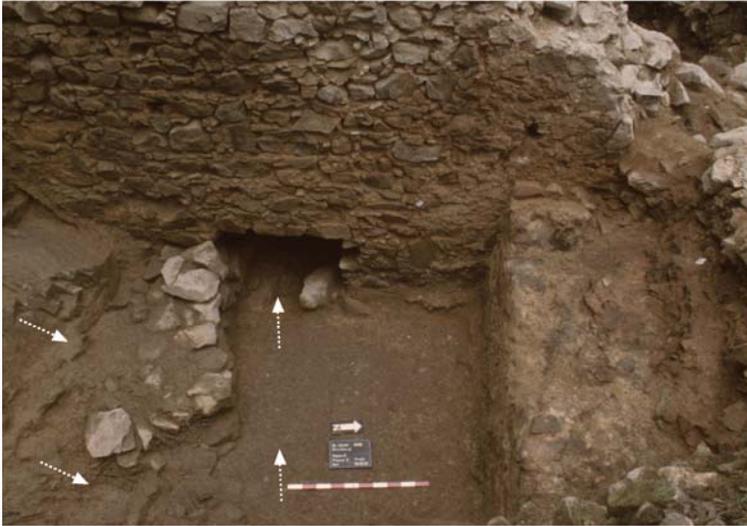
**Bild 1:** Fläche D

Parallel zur Schildmauer wurde ein trockengesetzter Abwasserkanal eingerichtet, in dem sich die vom Hang abfließenden Wässer sammeln und dem mit leichtem Gefälle angelegten Kanal folgend unter der Ringmauer hindurch abgeleitet wurden.

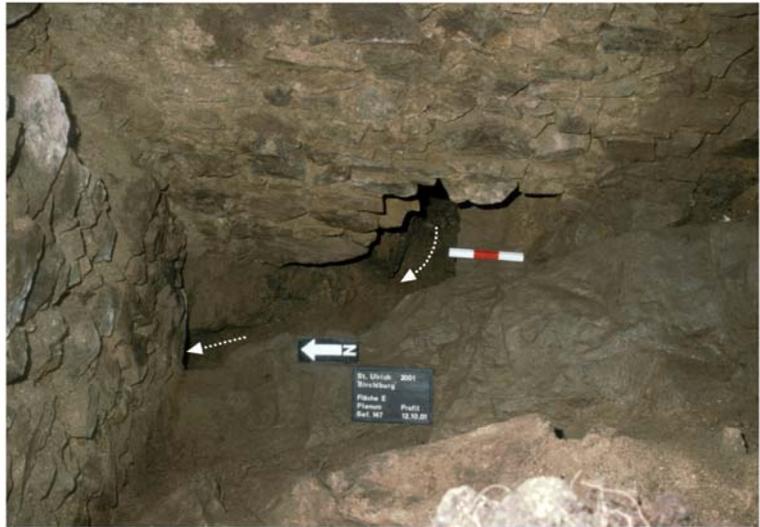
**Bild 3:** Fläche D

Der in den Felsen eingeschlagene Abwasserkanal durchquert den Abortturm und verläuft weiter hangabwärts in Richtung Süden.

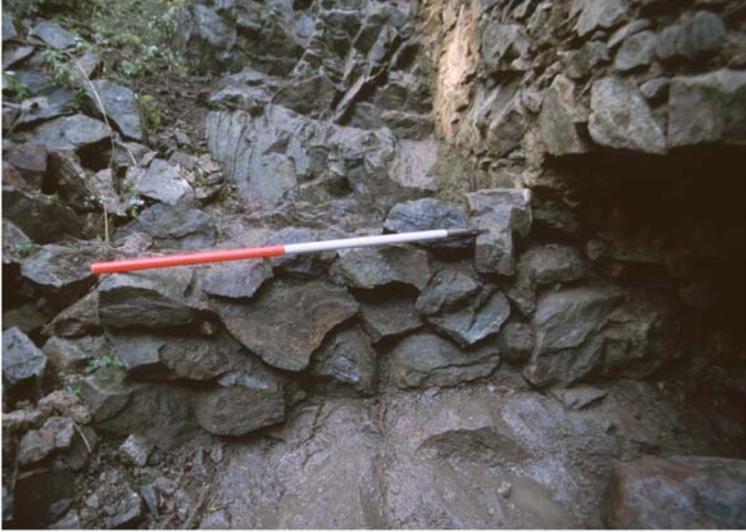
Bild 1: Fläche E
Frontansicht der trocken-
gesetzten Kanalmauer
östlich der Ringmauer.
(Blick von Nordost)
[Inv.nr.: BB 2004/0015]

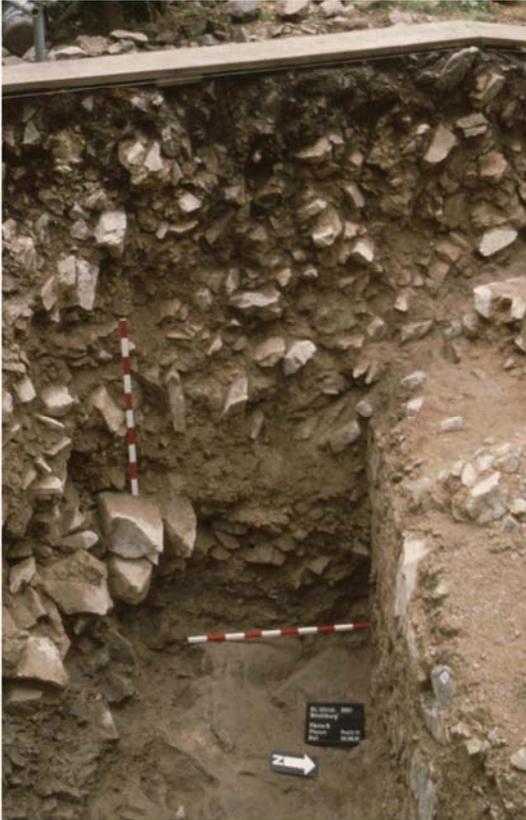
Bild 2: Fläche B
Im westlichen Flächenprofil ist das Profil des
Abwasserkanals gut zuerkennen. Unter dem
senkrecht stehenden Maßstab sind die Steine der
hangseitigen Kanalmauer zu erkennen. Deutlich
unterscheidet sich auch die grobe Kanalverfüllung
vom umliegenden Material. (Blick von Ost)

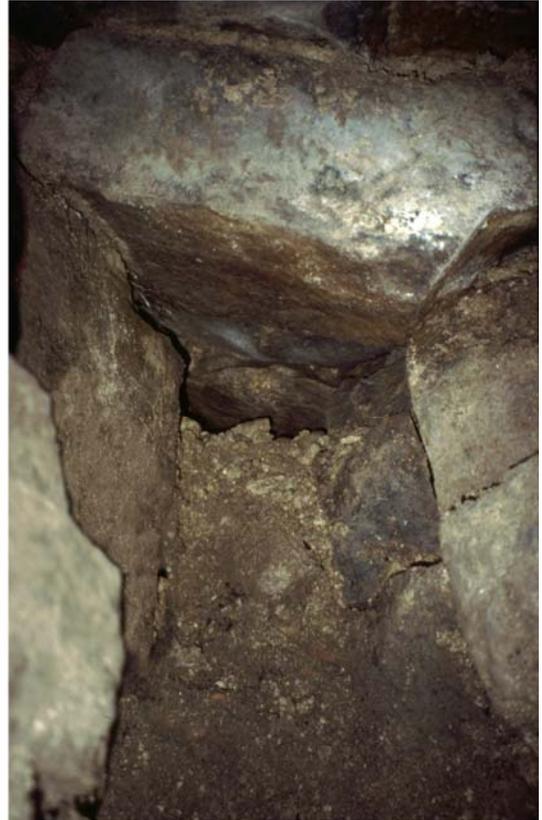
Bild 3: Fläche E
Blick in den teilweise noch verfüllten Ab-
wasserkanal unter der südlichen Außenmauer
des Abortturms. (Blick von Süd)
[Inv.nr.: BB 2001/0674]

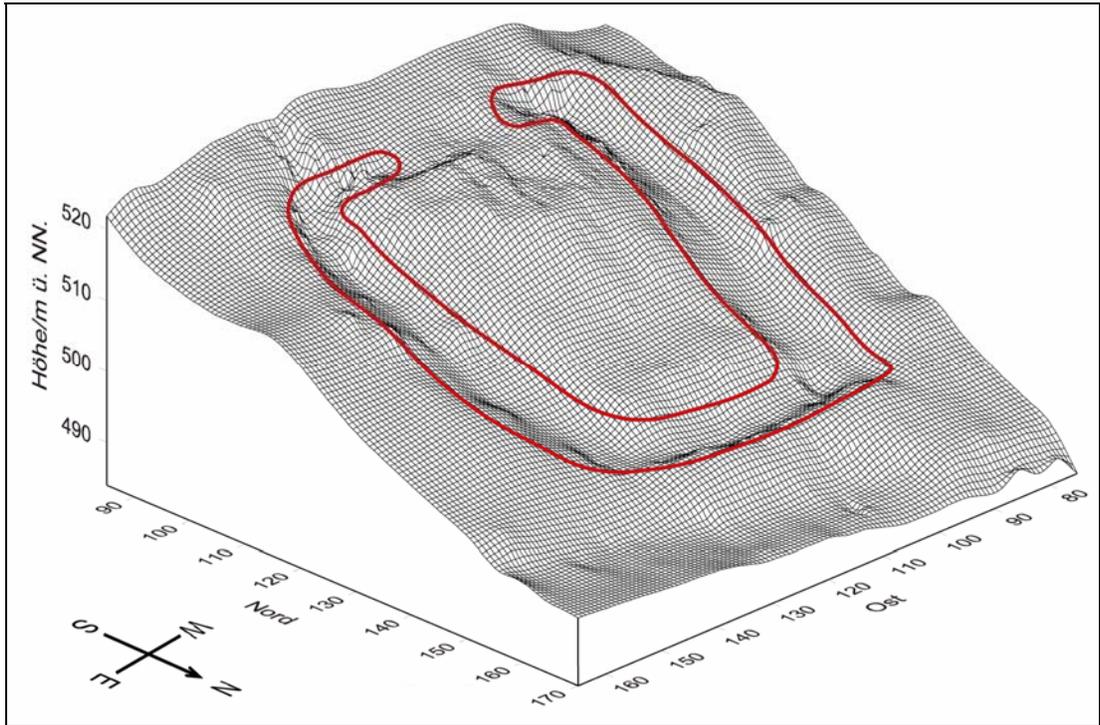
Abb. 80: Lageplan Burgraben.

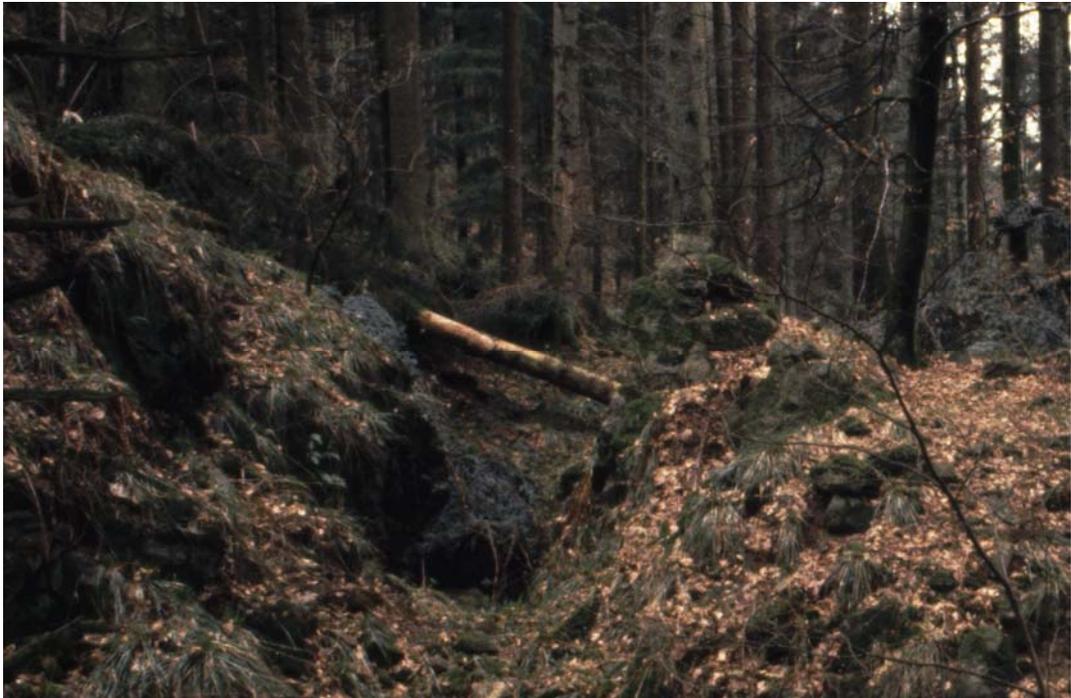
Abb. 81: Blick von Ost in den im Jahr 1989 noch weitestgehend offenen südöstlichen Abschnittsgraben der Burg. Deutlich ist hier noch das V-förmige Profil zu erkennen.

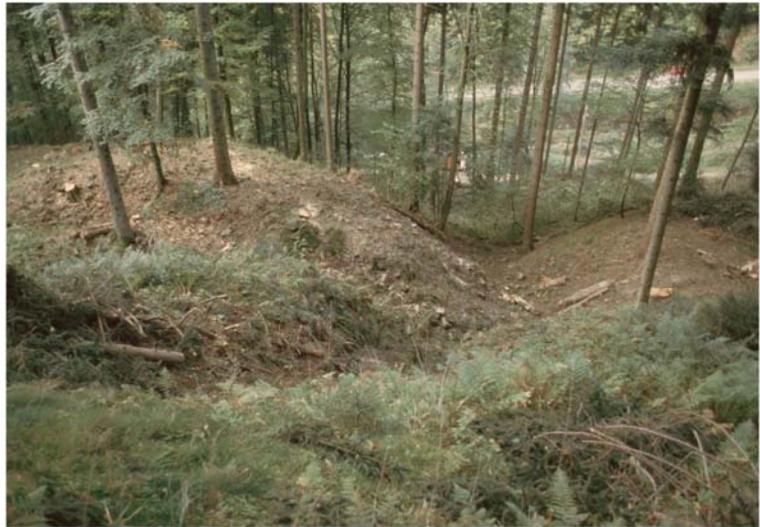
Bild 2: Burggraben
Überblicksaufnahme des
oberen östlichen Graben-
bereichs. In der rechten
Bildhälfte ist der östliche
Burggraben sichtbar, der im
Bildvordergrund links in die
Strecke des Probeabbaus
übergeht. In der Bildmitte
links ist der südöstliche
Grabeneinschnitt sichtbar,
der im Übergangsbereich
von Burggraben und Abbau
auf die beiden Gräben trifft.
(Blick von Süd)
[Inv.nr.: BB 1998/0028]

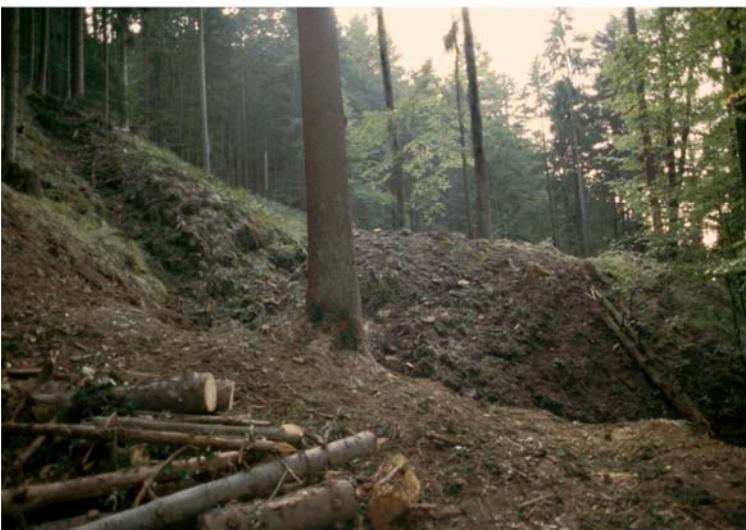
Bild 3: Burggraben
Überblicksaufnahme des
oberen östlichen Graben-
bereichs (vergl. Bild 2).
(Blick von Ost)
[Inv.nr.: BB 1998/0032]

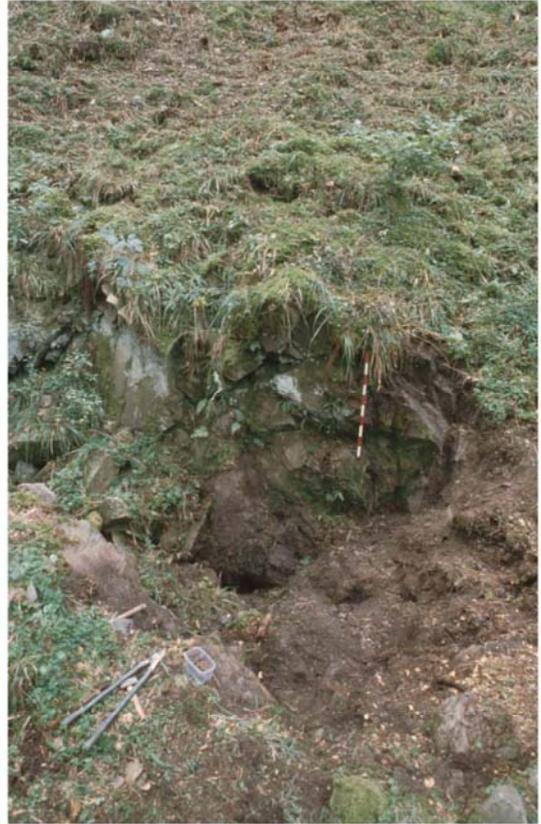
Bild 3: Abschnittsgraben (Arbeitsfoto) Während des Entfernens des Bewuchses kam die völlig gebräucherte bergseitige Flanke des Grabens zum Vorschein. Aus Sicherheitsgründen wurden die Arbeiten in diesem Bereich daher eingestellt. (Blick von Nord) [Inv.nr.: BB 2000/0170]

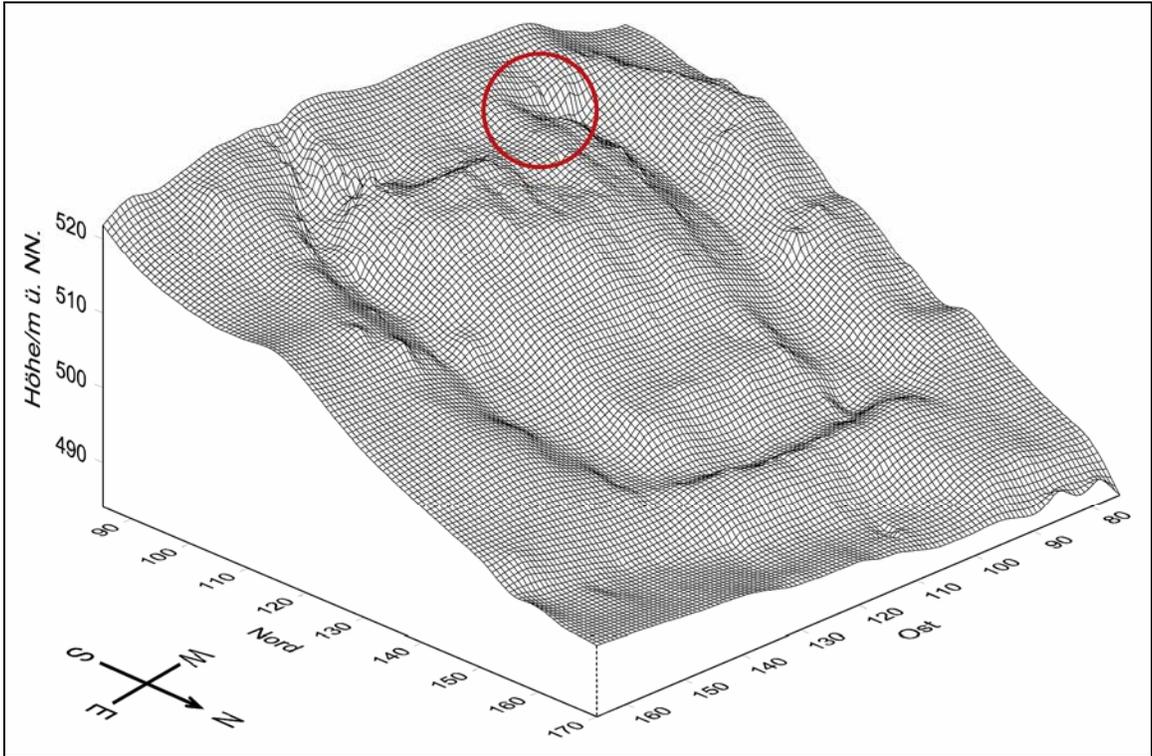
Abb. 85: Lageplan Steinbruch.

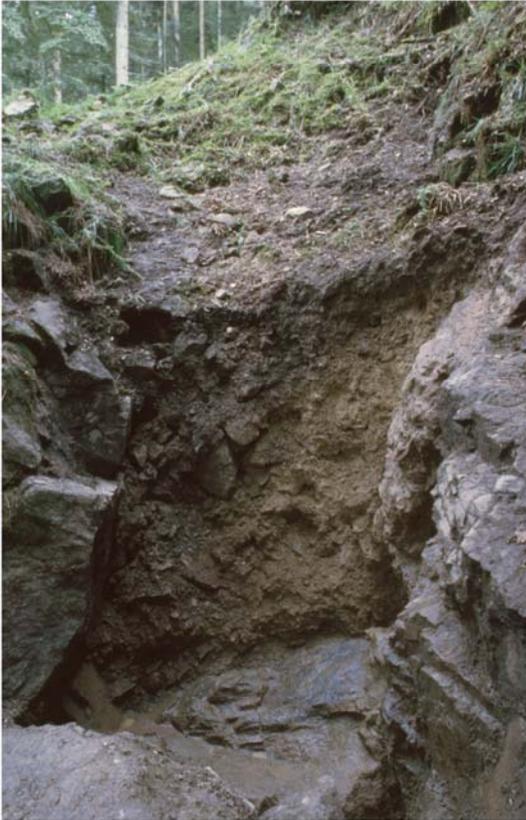
Bild 2: Graben West
Profilschnitt durch die Verfüllung des oberen
Grabeneinschnitts.
(Blick von West) [Inv.nr.: BB 2000/0364]

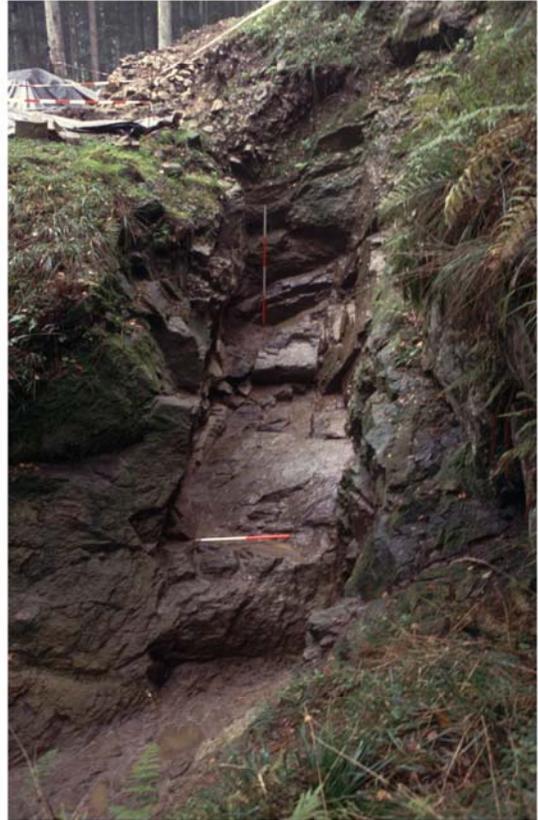
Bild 3: Graben West
Oberer Grabeneinschnitt nach Abschluß der
Freilegung. Das Erscheinungsbild des kurzen
Grabens erweckt einen unfertigen Eindruck.
(Blick von West) [Inv.nr.: BB 2000/0600]

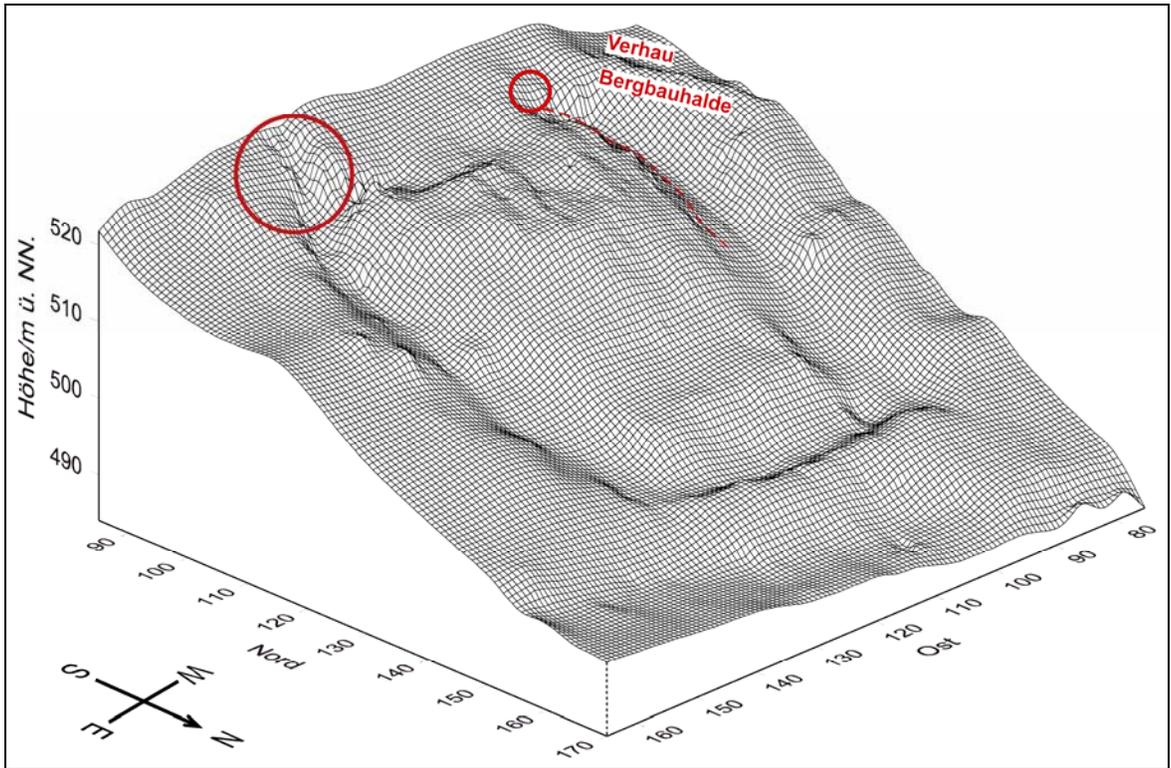
Abb.87: Lageplan Bergbauspuren.

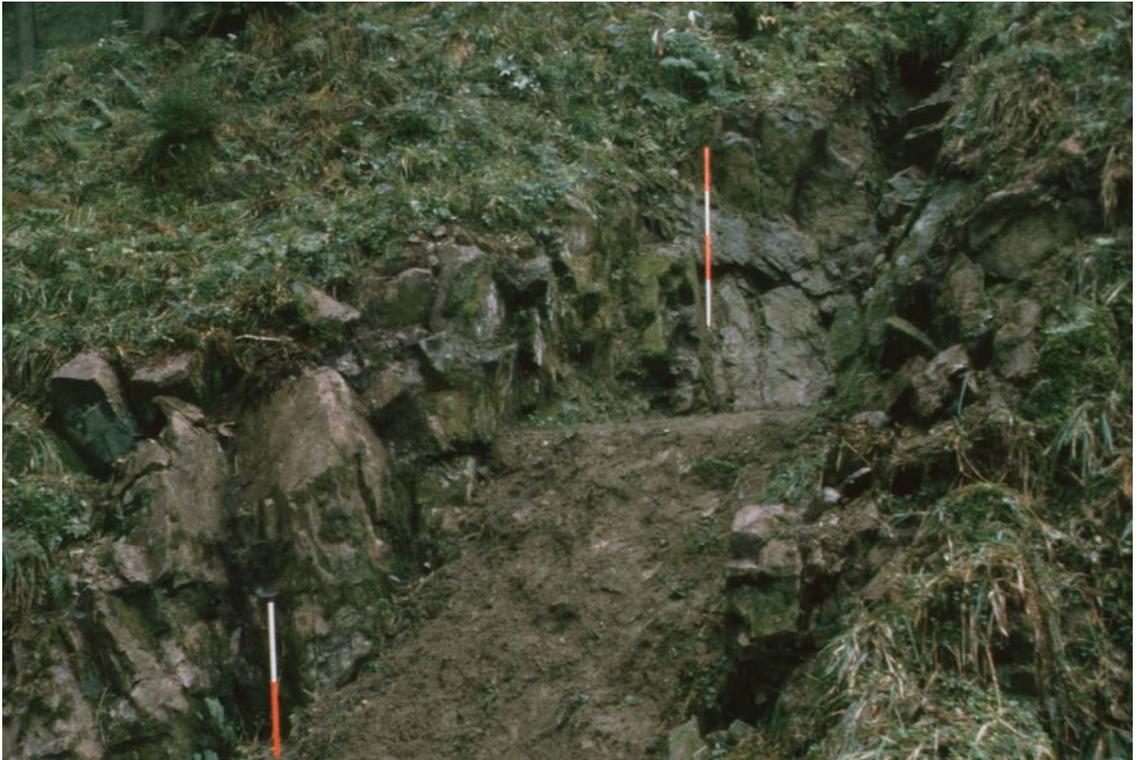
Abb.88: Kurzer Verhau am Kopfende des östlichen Burggrabens. Deutlich sind die stark zerrütteten Seitenwände des Befundes zu erkennen (Blick von Nordwest).

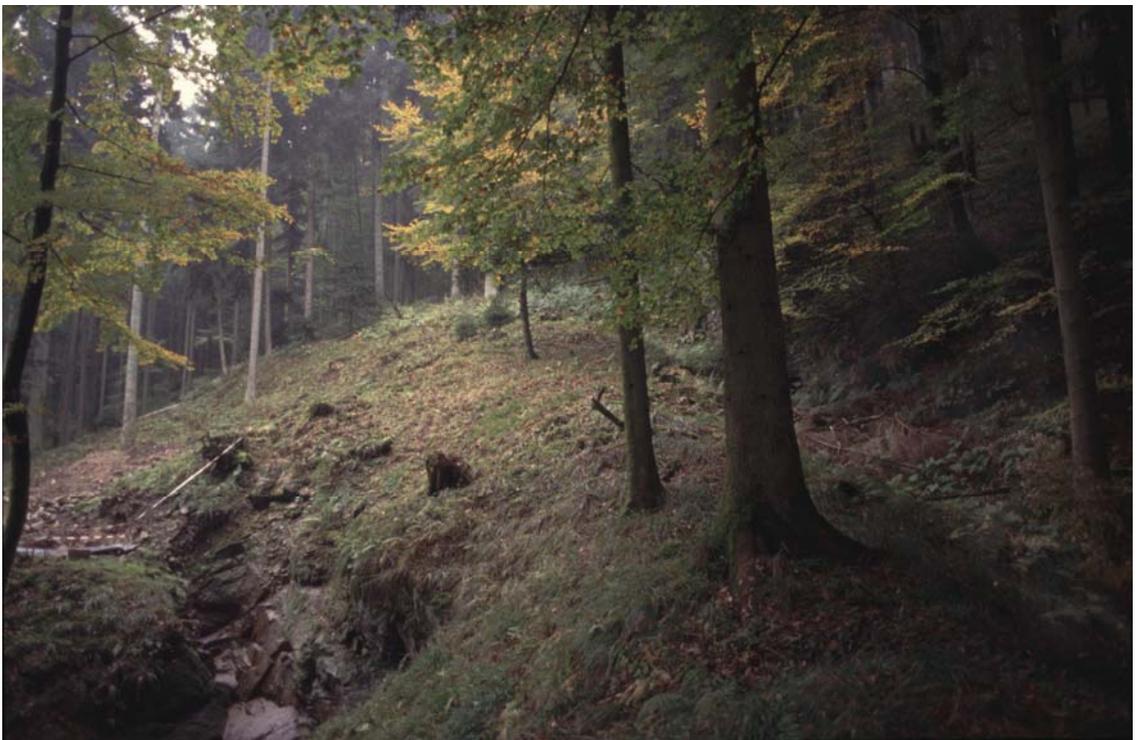
Abb.89: Blick von Nordwesten auf den westlichen Burggraben (links), die Abraumhalde (Mitte/ Kamerastandpunkt) und den Verhau (rechts).

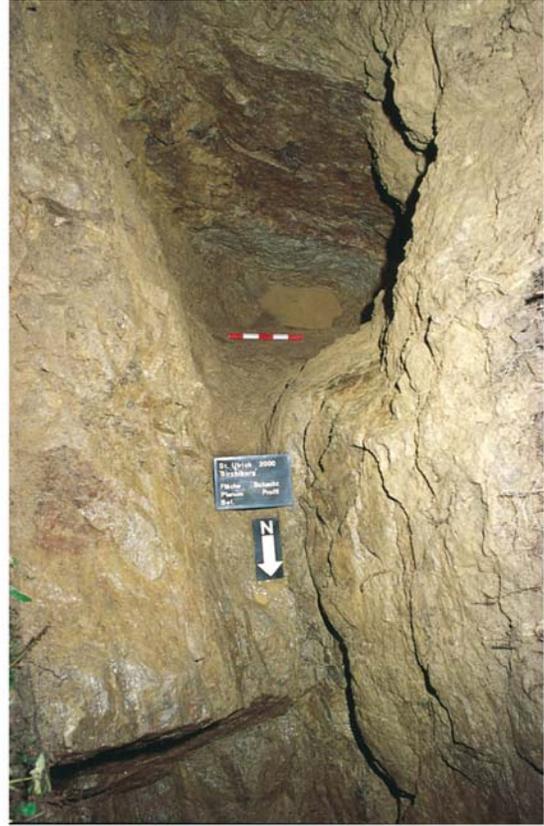
Bild 2: Prospektionsstrecke
Übersichtsaufnahme nach erfolgter Freilegung
der kurzen Strecke un des kleinen Gesenks.
(Blick von Nord) [Inv.nr.: BB 2000/0685]

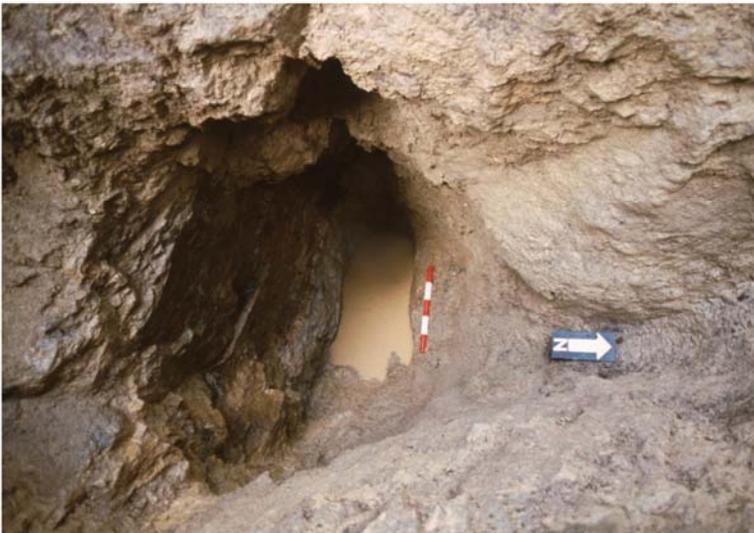
Bild 3:
Senkrechtaufnahme des
kleinen Gesenks am Ende
der Prospektionsstrecke.
[Inv.nr.: BB 2000/0679]

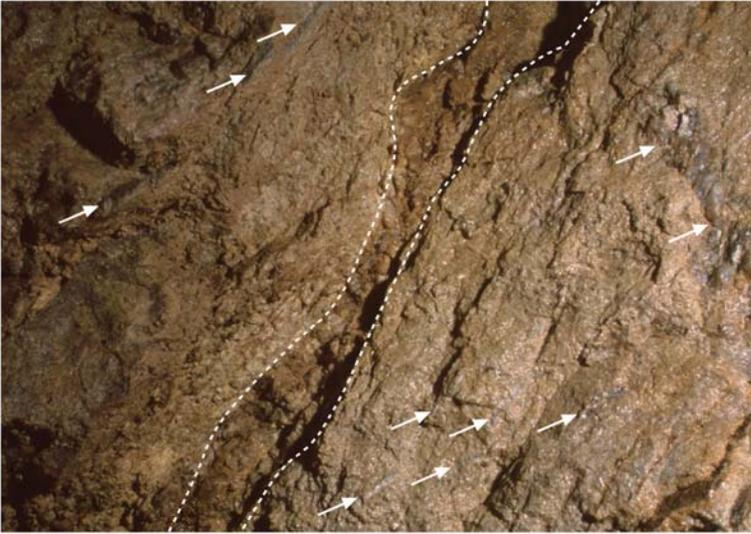
Bild 1:
 Detailaufnahme des kleinen Erzgangs, dem die Bergleute beim Anlegen der kurzen Prospektionsstrecke in den Berg gefolgt waren. Erhalten blieb hierbei nur das taube Nebengestein, das eingestreute Quarzlinsen (Pfeile) enthält und die diagonal durch das Bild verlaufende Quarzader (Strichlinie), welche nur noch minimale Ersparnisse zeigt. (Blick von West)
 [Inv.nr.: BB 2000/0700]

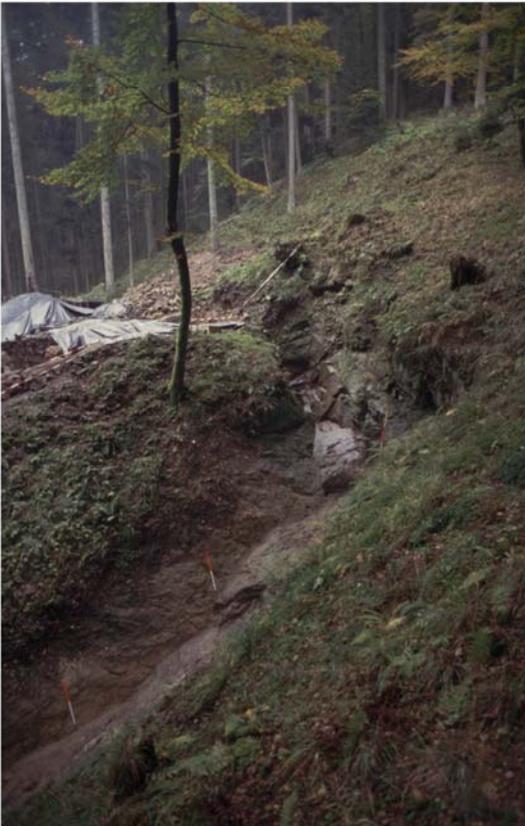
Bild 2: Graben West
 Blick auf die östliche Grabenflanke, die entlang einer teilweise mit Quarz gefüllten Störungszone angelegt worden ist. Der Verlauf ist durch die Maßstäbe markiert. (Blick von West)
 [Inv.nr.: BB 2000/0572]

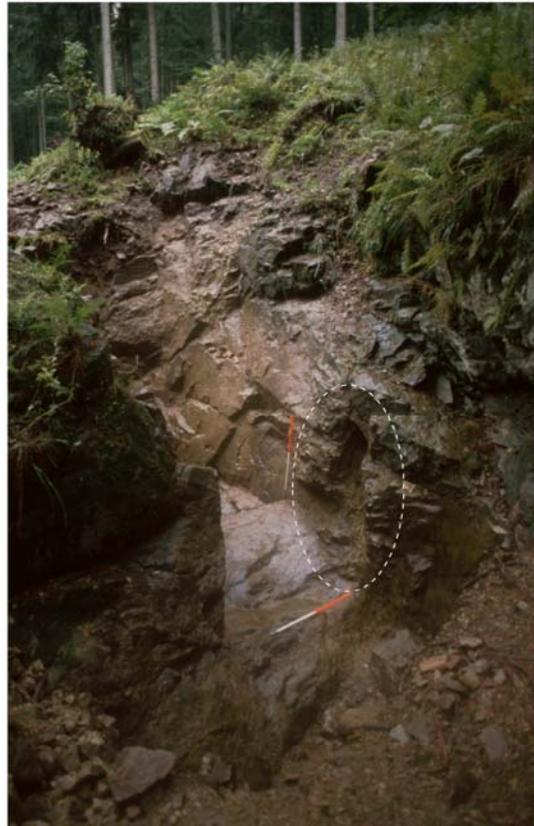
Bild 3: Graben West
 Am Kopfende des westlichen Burggrabens wurde der Verlauf der Quarzader weiter prospektiert. In der "Verritzung" sind deutlich die Spuren von der Arbeit mit Schlägel und Eisen erhalten. (Blick von Nordwest) [Inv.nr.: BB 2001/0215]

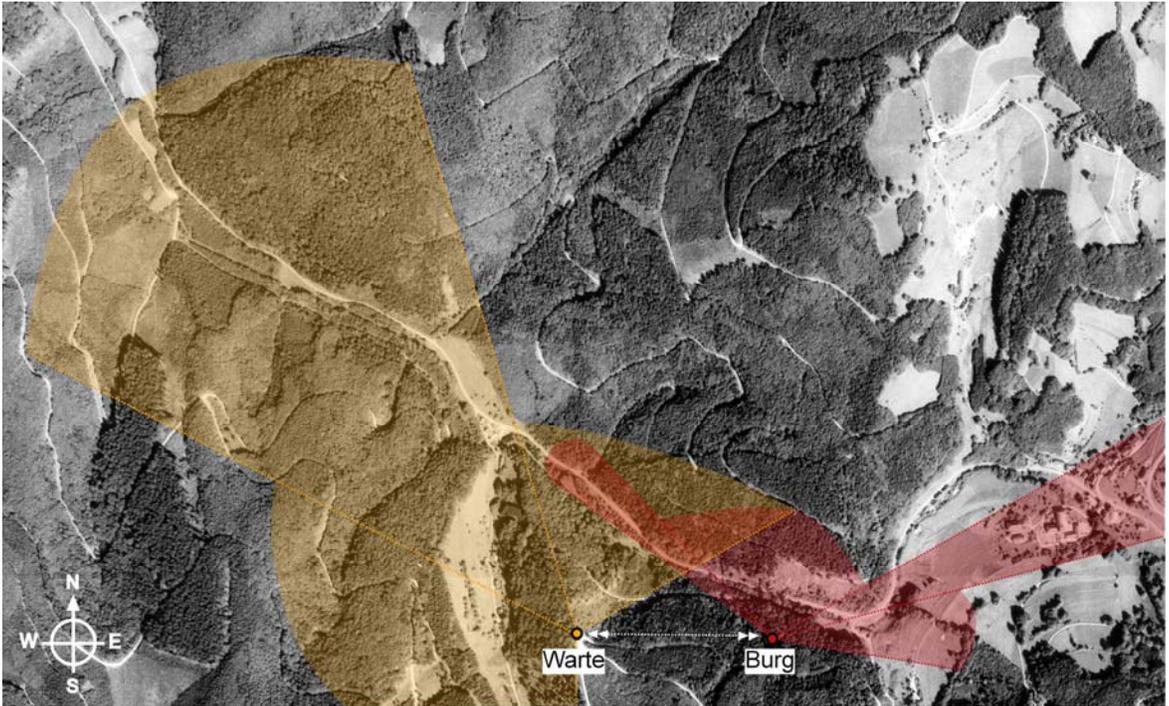
Abb. 92: Darstellung der möglichen Sichtfelder von Burg Birchiberg und von dem westlich der Hauptburg errichteten Wartturm.

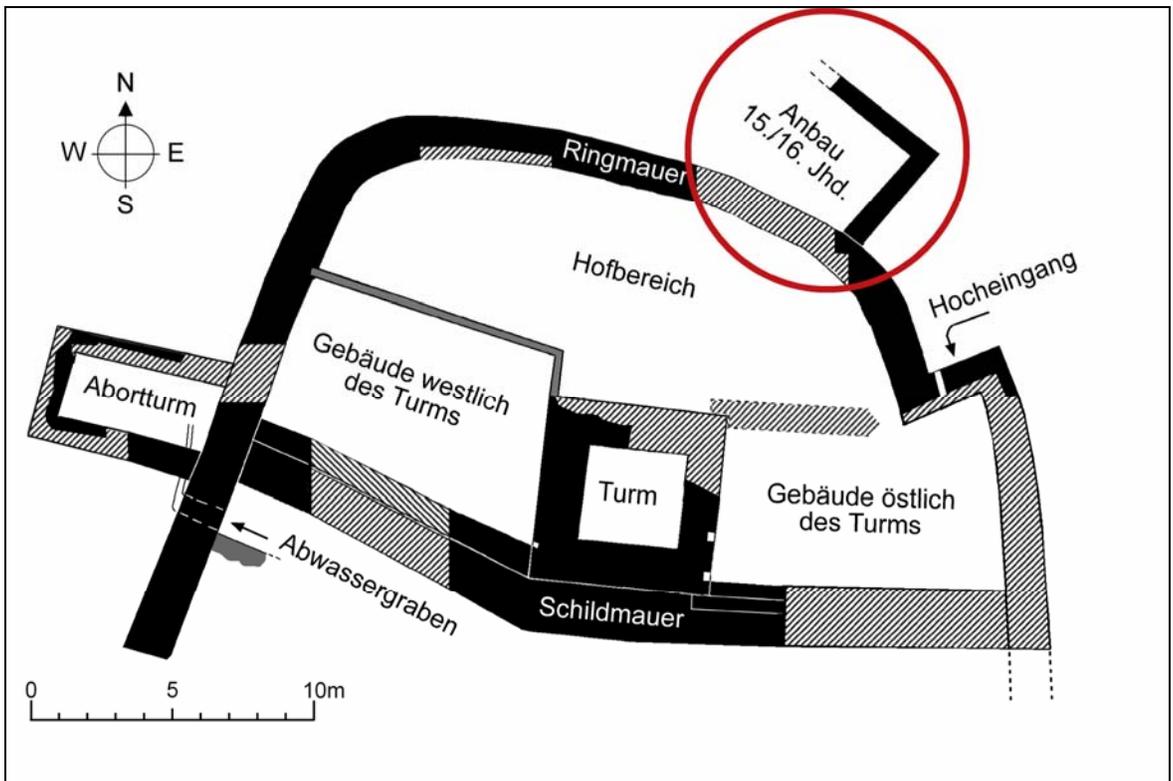
Abb. 93: Lageplan Anbau.

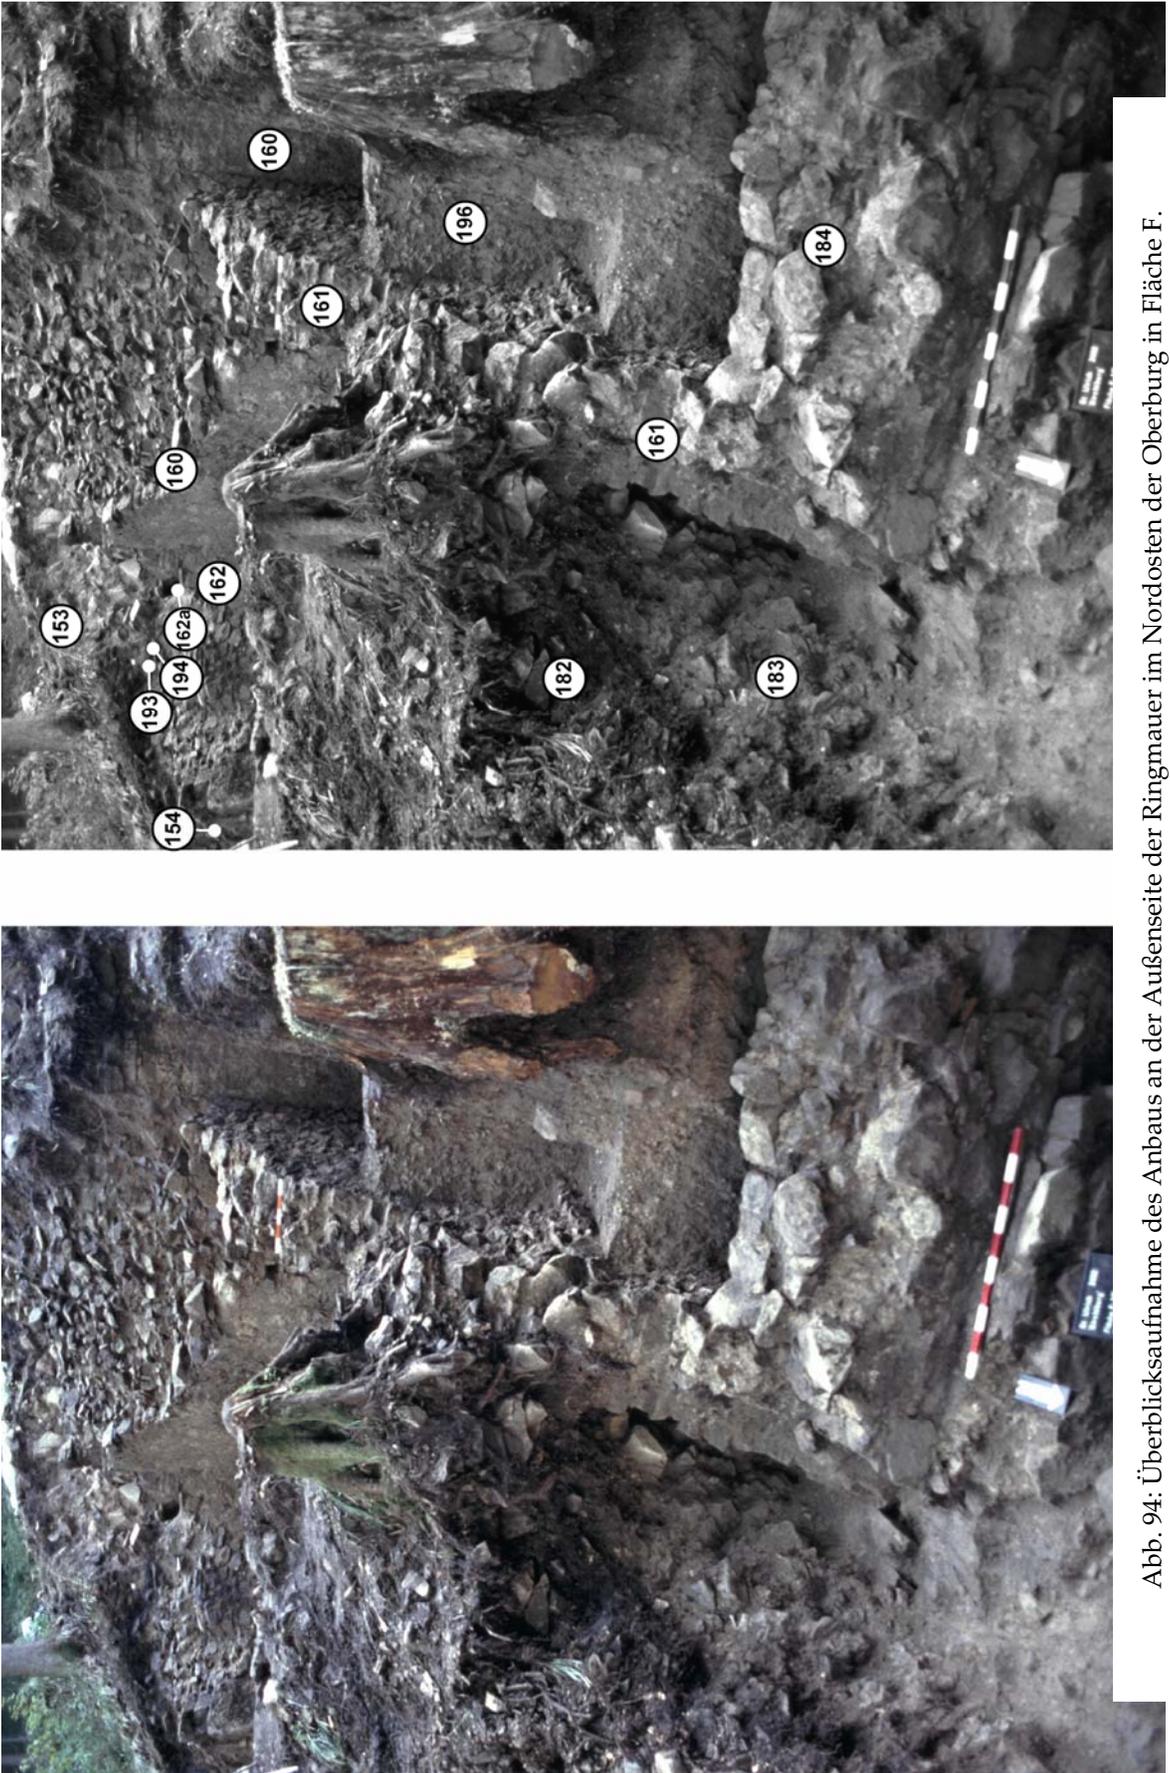
Abb. 94: Überblicksaufnahme des Anbaus an der Außenseite der Ringmauer im Nordosten der Oberburg in Fläche F.

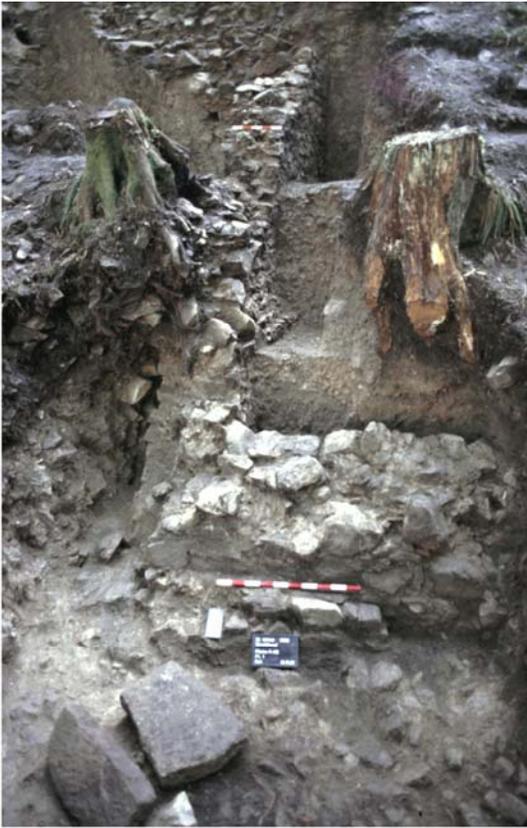
Bild 1: Fläche F

Blick auf die talseitige Front des Anbaus. Im Vordergrund sind zwei Sandsteinspolien sichtbar, die als Trittsteine im Zugangsbereich Verwendung fanden (vergl. Taf. 49,7). (Blick von Nordost) [Inv.nr.: BB 2002/0845]

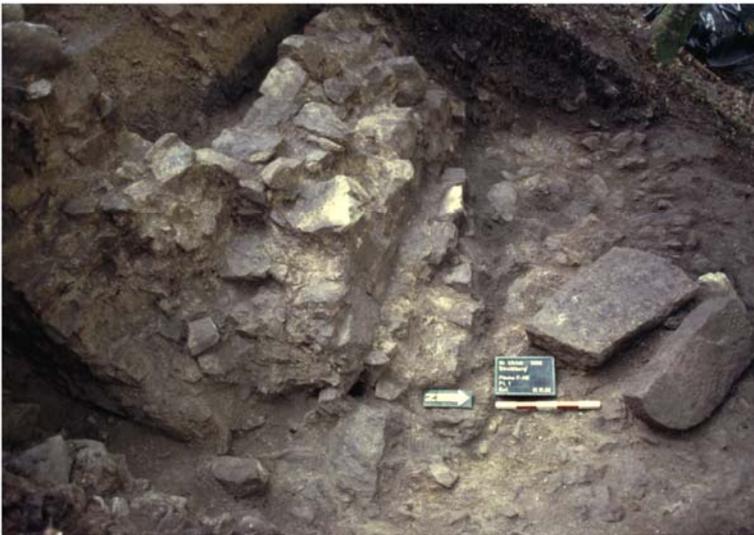
Bild 2: Fläche F

In der Überblicksaufnahme zeigt sich deutlich der Verlauf der erhaltenen Mauerkrone parallel zum Gefälle des Hanges. (Blick von West) [Inv.nr.: BB 2002/0520]

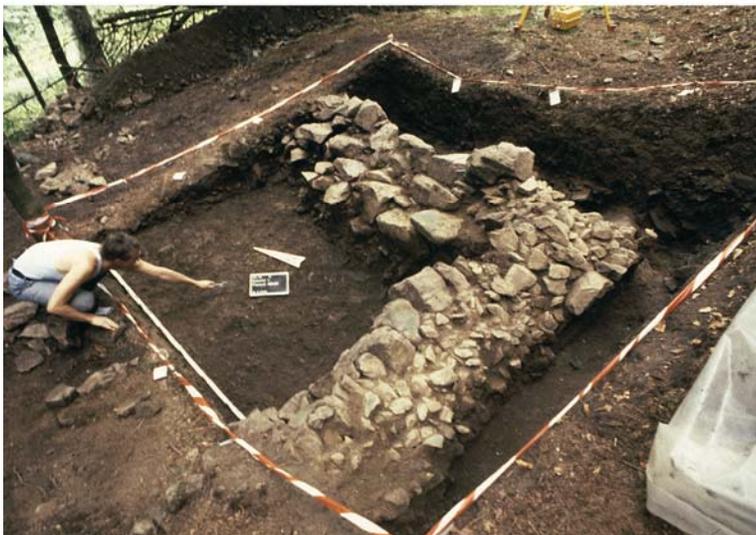
Bild 2: Grabung C-1990
Innenansicht des freigelegten Mauerbefundes.
(Blick von Süd)
[Inv.nr.: St U C 2-22]
