Matthias Fröhlich

Burg und Bergbau im südlichen Schwarzwald

Die Ausgrabungen in der Burg am Birkenberg
(Gde. Bollschweil-St. Ulrich)

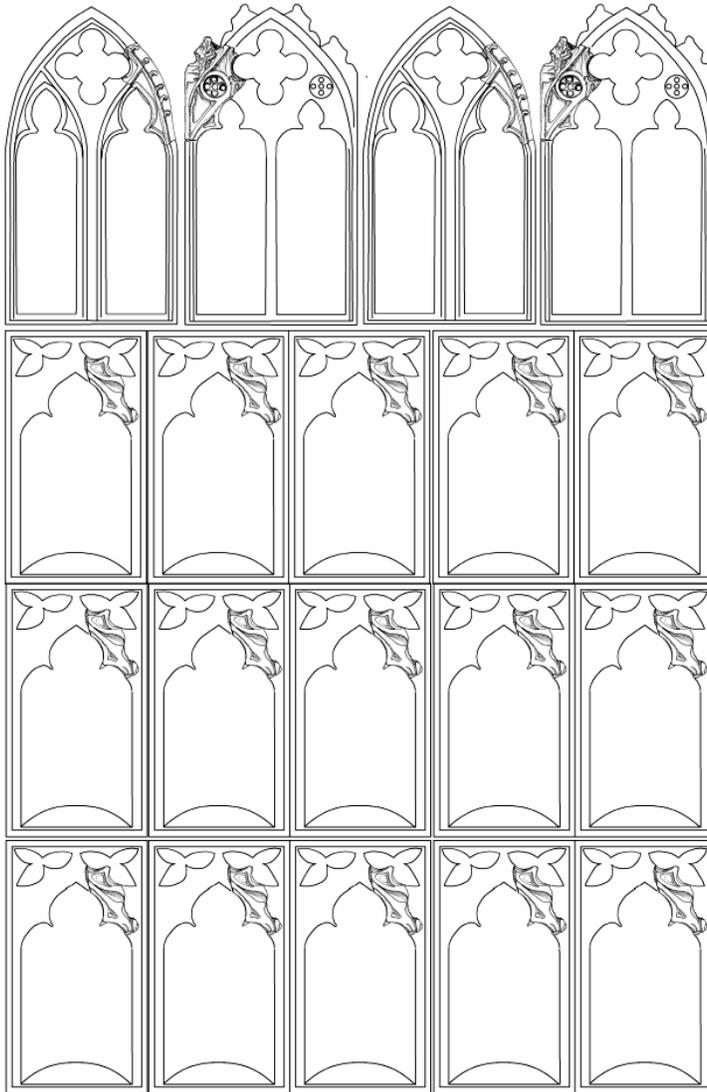
Abb. 116: Hypothetische Gliederung eines Turmaufsatzes unter Verwendung von Kacheltypen aus Phase 8.

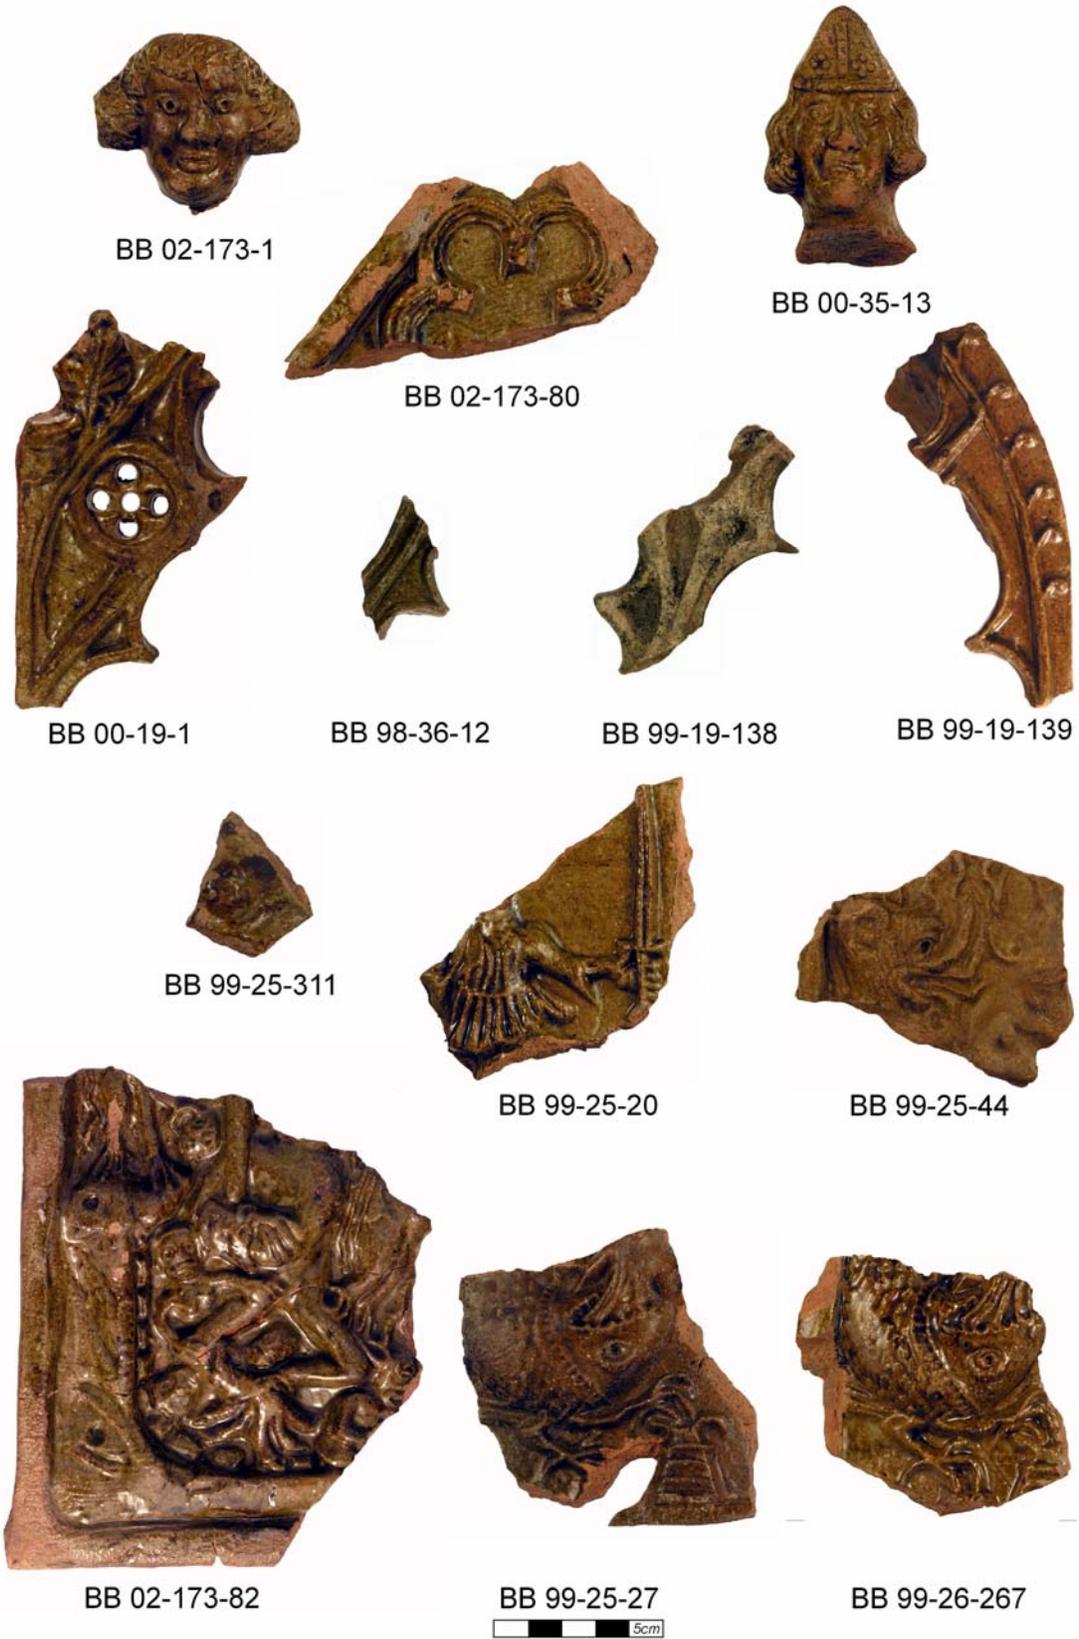
Abb. 117: Reliefverzierte Ofenkacheln.

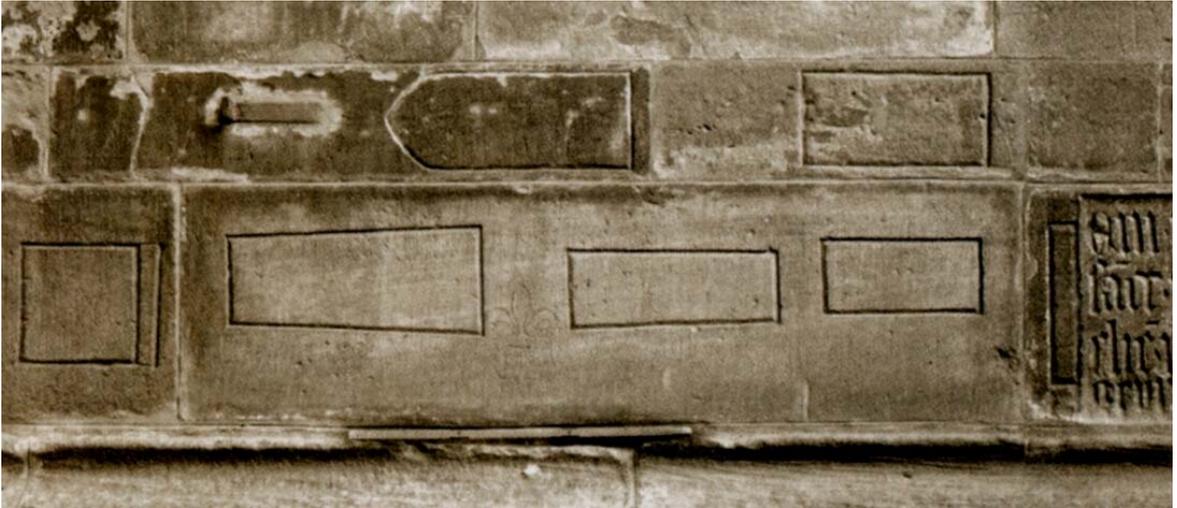
Abb. 118: Ziegelmaße im Eingangsbereich zur westlichen Vorhalle des Freiburger Münsters (nach 1400).

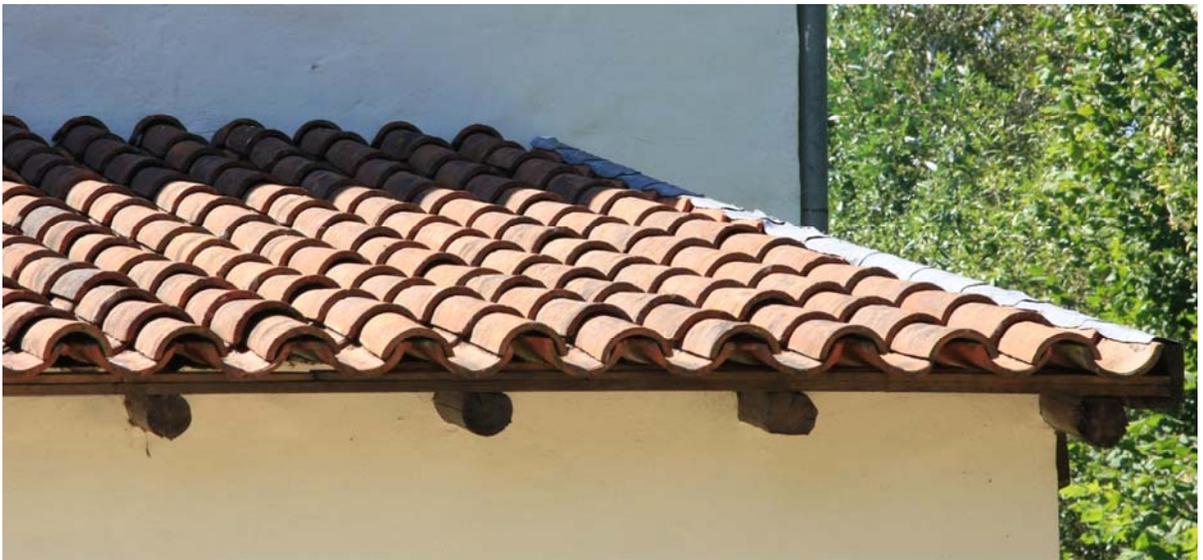
Abb. 119: Pultdach mit Hohlziegeldeckung ohne Mörtelbett (Freilichtmuseum Roscheider Hof, Konz).

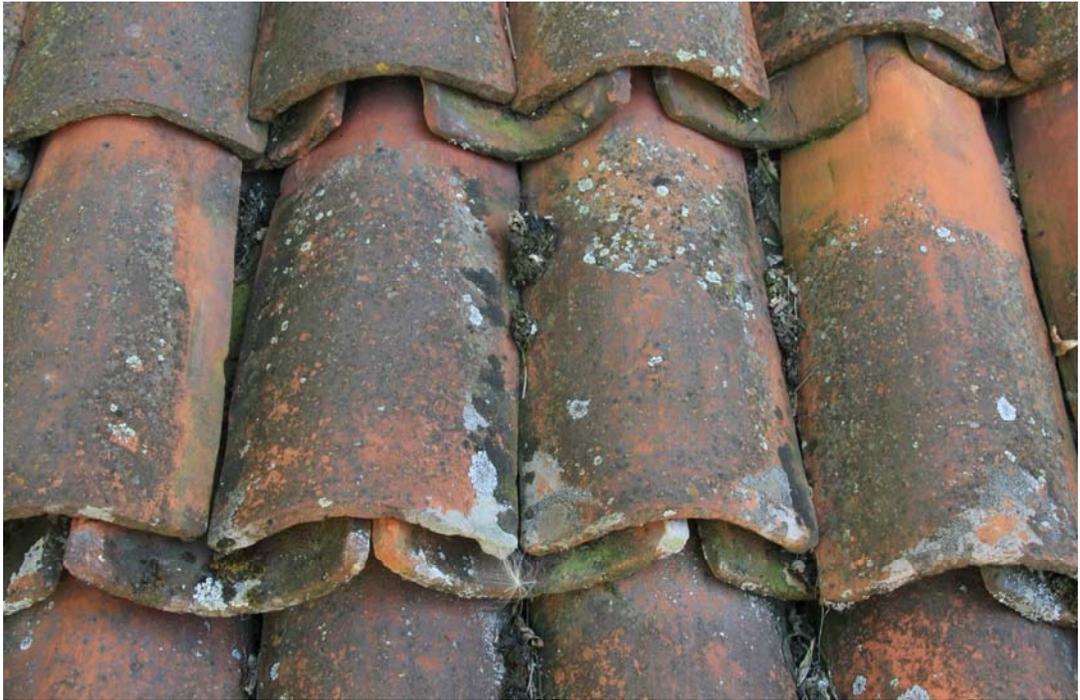
Abb. 120: Verlegeschema einer doppelten Hohlziegeldeckung ohne Mörtelbett
(Freilichtmuseum Roscheider Hof, Gde. Konz).

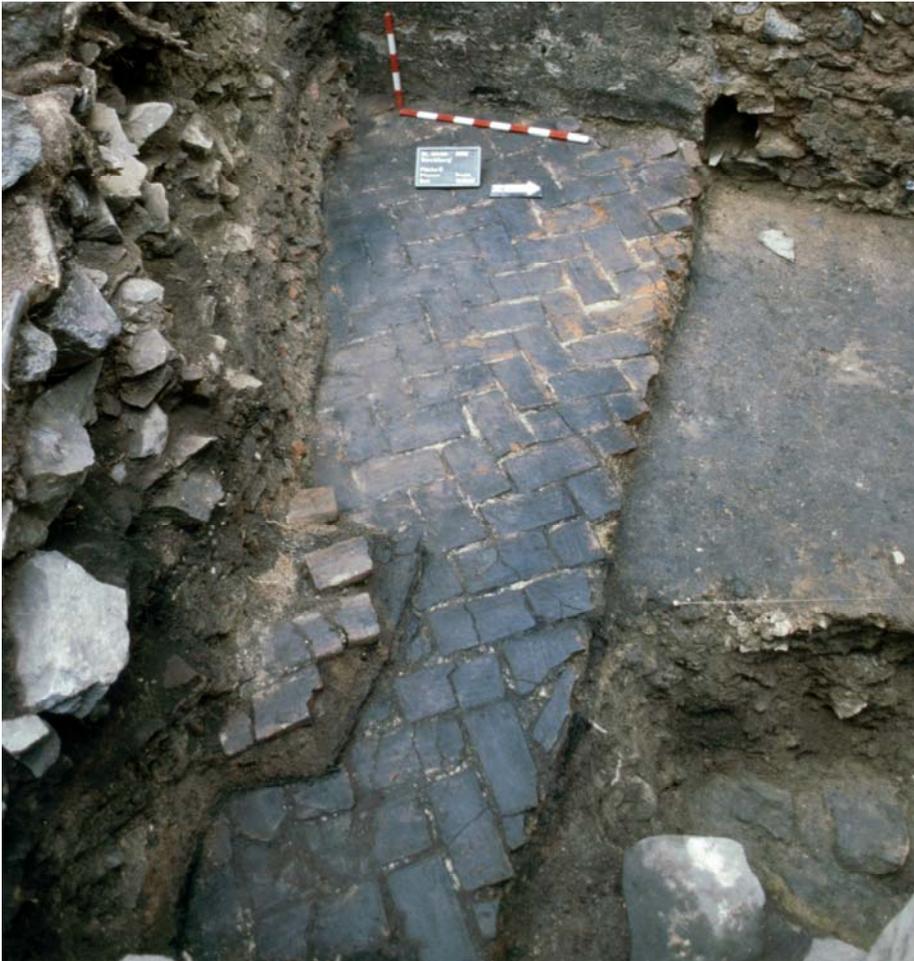
Abb. 121: Ziegelfußboden in Fischgrätmuster.

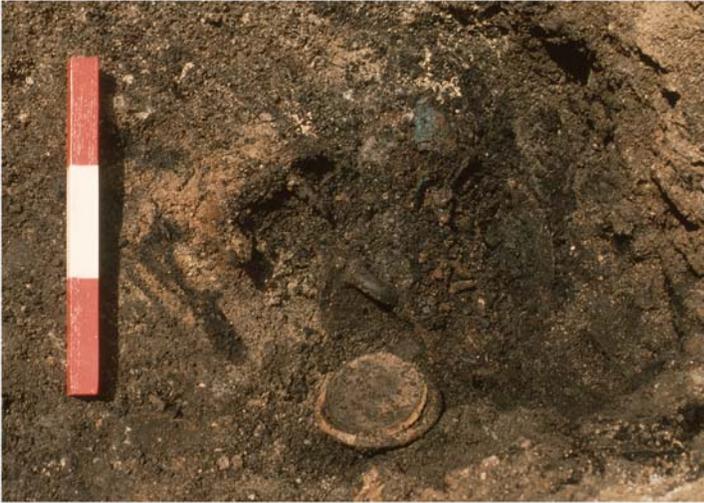
Bild 1: Fläche B
Arbeitsfoto von der Freilegung des Fundensembles (Bef. 152). In der vorderen Bildmitte ist bereits der kleine Stapel von Leucherschälchen sichtbar (vergl. Taf. 14,3 & 14,5 & 14,6) [Inv.nr. BB 2002/0096]

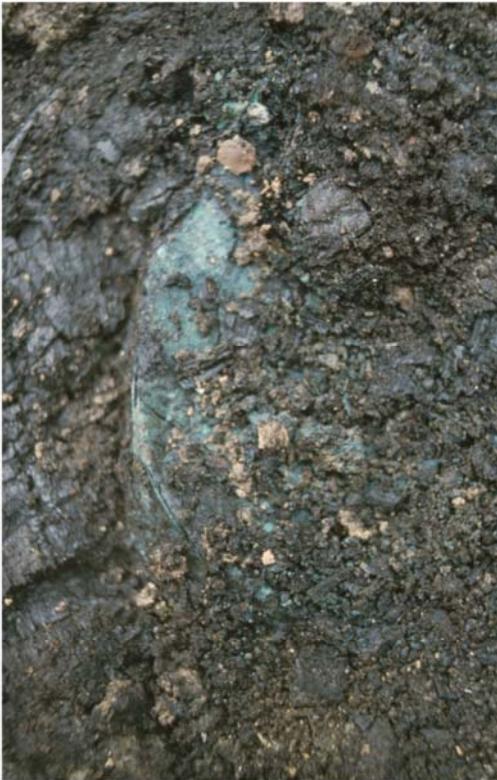
Bild 2: Fläche B
Detailaufnahme während der Freilegung der Stielpfanne (vergl. Taf. 43,1) (Blick von Nordwest) [Inv.nr. BB 2002/0113]

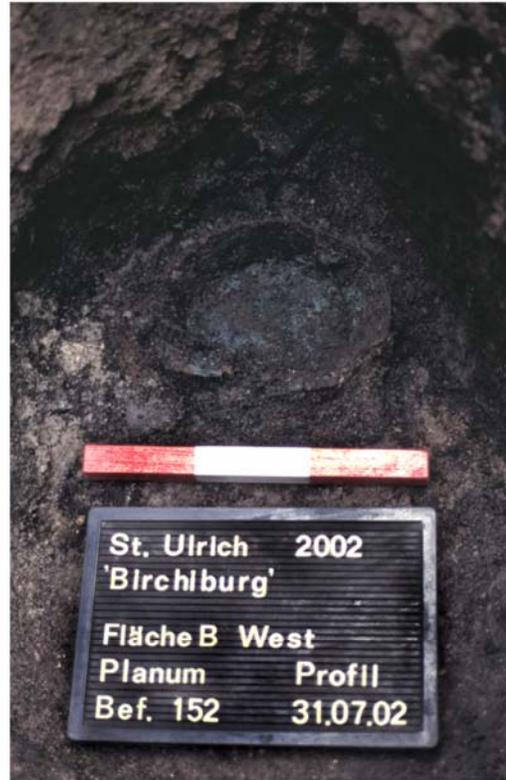
Bild 3: Fläche B
Freigelegte Stielpfanne (vergl. Taf. 43,1) (Blick von Nordwest) [BB 2002/0106]

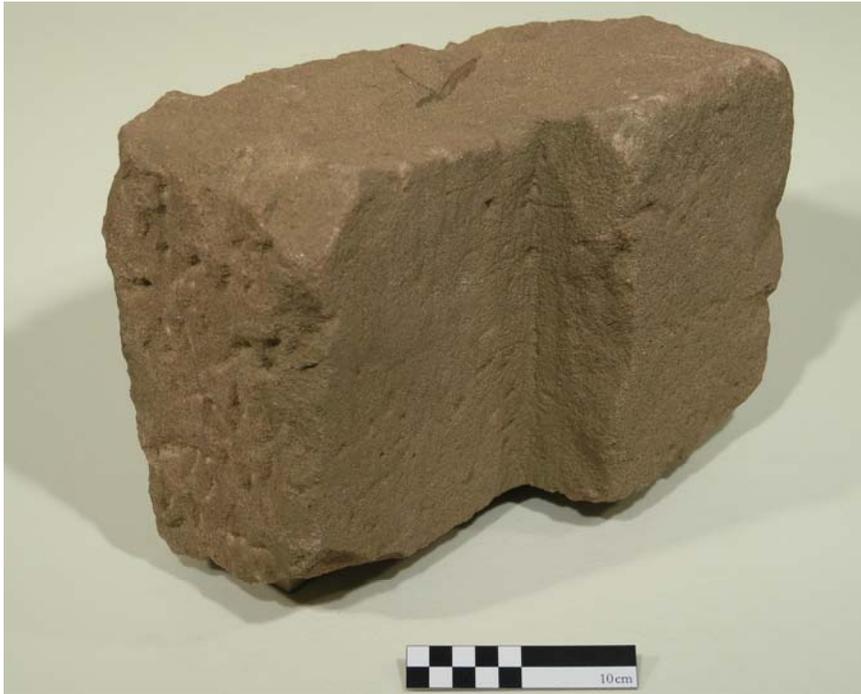
Abb.127: Schlichtes gefalztes Türgewände aus am Birkenberg ortsfremden kristallinen roten Buntsandstein gearbeitet (BB 98-37-1).

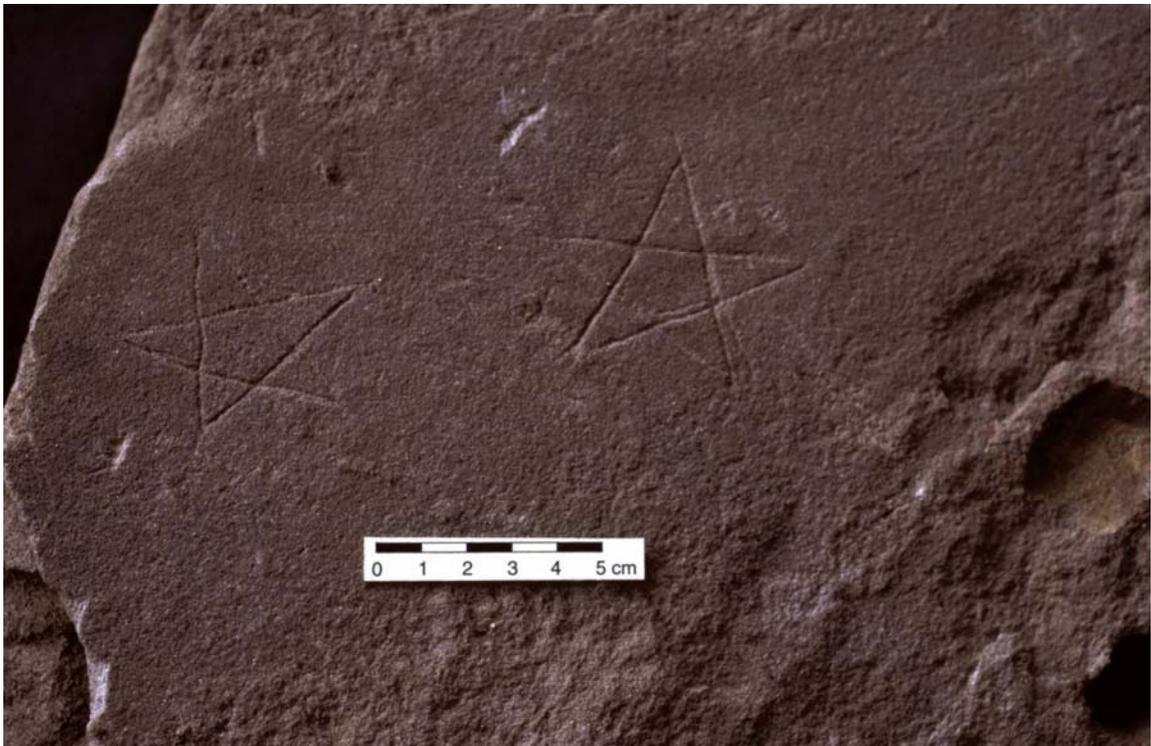
Abb.129: Schematische Darstellung zur Verwendung von Kragsteinen in einer Tragwerkskonstruktion (vergl. BB 02-183-29).

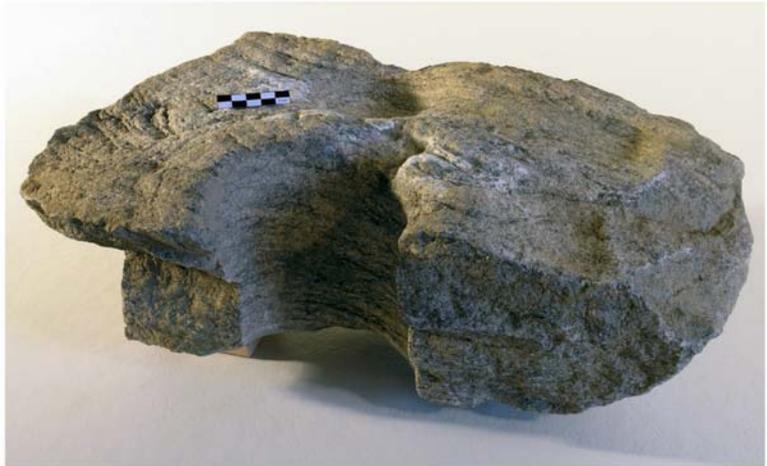
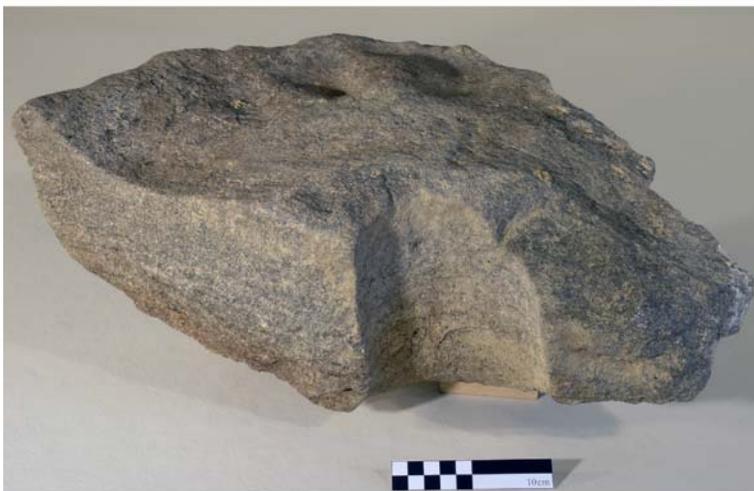
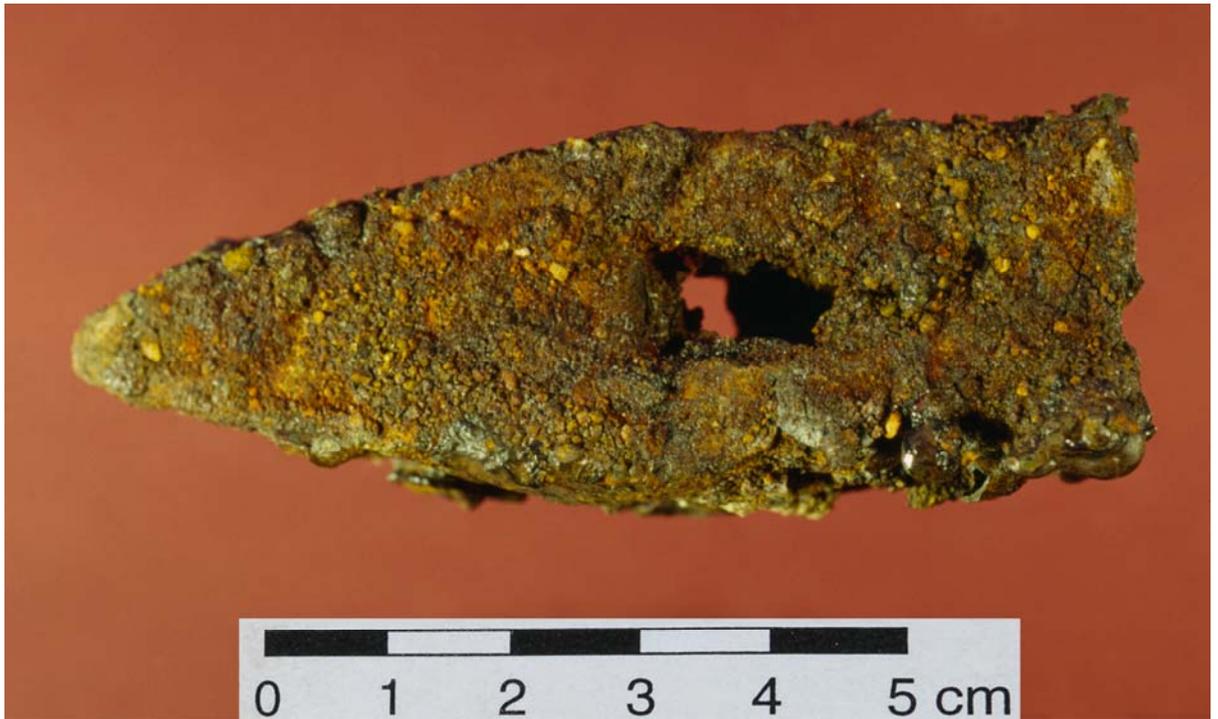
Abb. 134: Erzmahlsteine und Scheidklötze - Fototafel 1.

Bild 1: Erzmahlstein mit zahlreichen konzentrischen Laufrillen auf der ehemaligen Mahlfläche
[Inv.nr.: BB 02-124-1]

Bild 2: Erzmahlstein
Auf der Oberseite mehrere Pochmulden von der sekundären Verwendung als Scheidklotz/Pochstein
[Inv.nr.: BB 01-0B-11]

Bild 3: Erzmahlstein
Auf der Oberseite mehrere Pochmulden von der sekundären Verwendung als Scheidklotz/Pochstein
[Inv.nr.: BB 99-28-6]

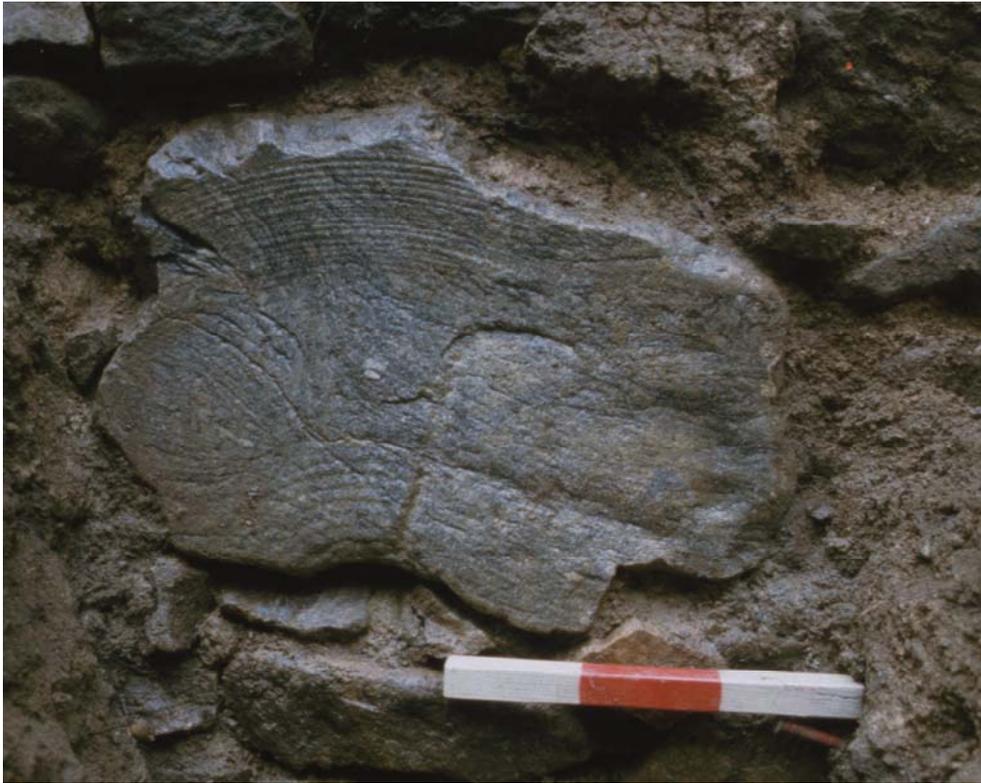
Abb. 139: Erzmühlsteinfragment (BB 02-149-1) als Baumaterial in situ im Füllmauerwerk der in Bauphase 2 errichteten Mauer 149 (Fläche B).

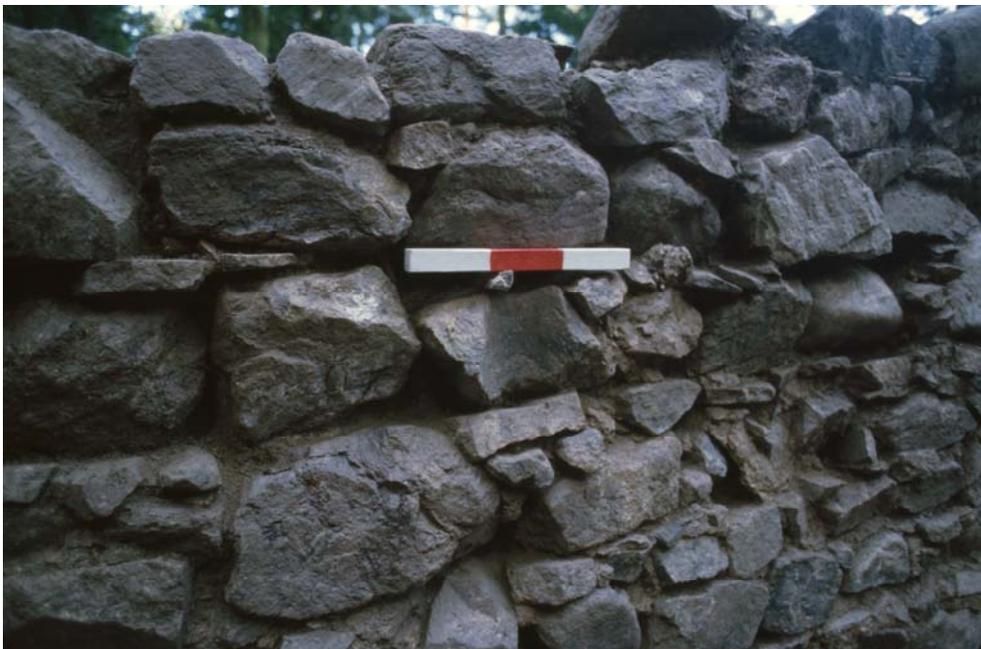
Abb. 140: Erzmühlsteinfragment (BB 04-18-1) als Baumaterial im Schalenmauerwerk der Ringmauer (Innenseite von Mauer 18 (Fläche C)).

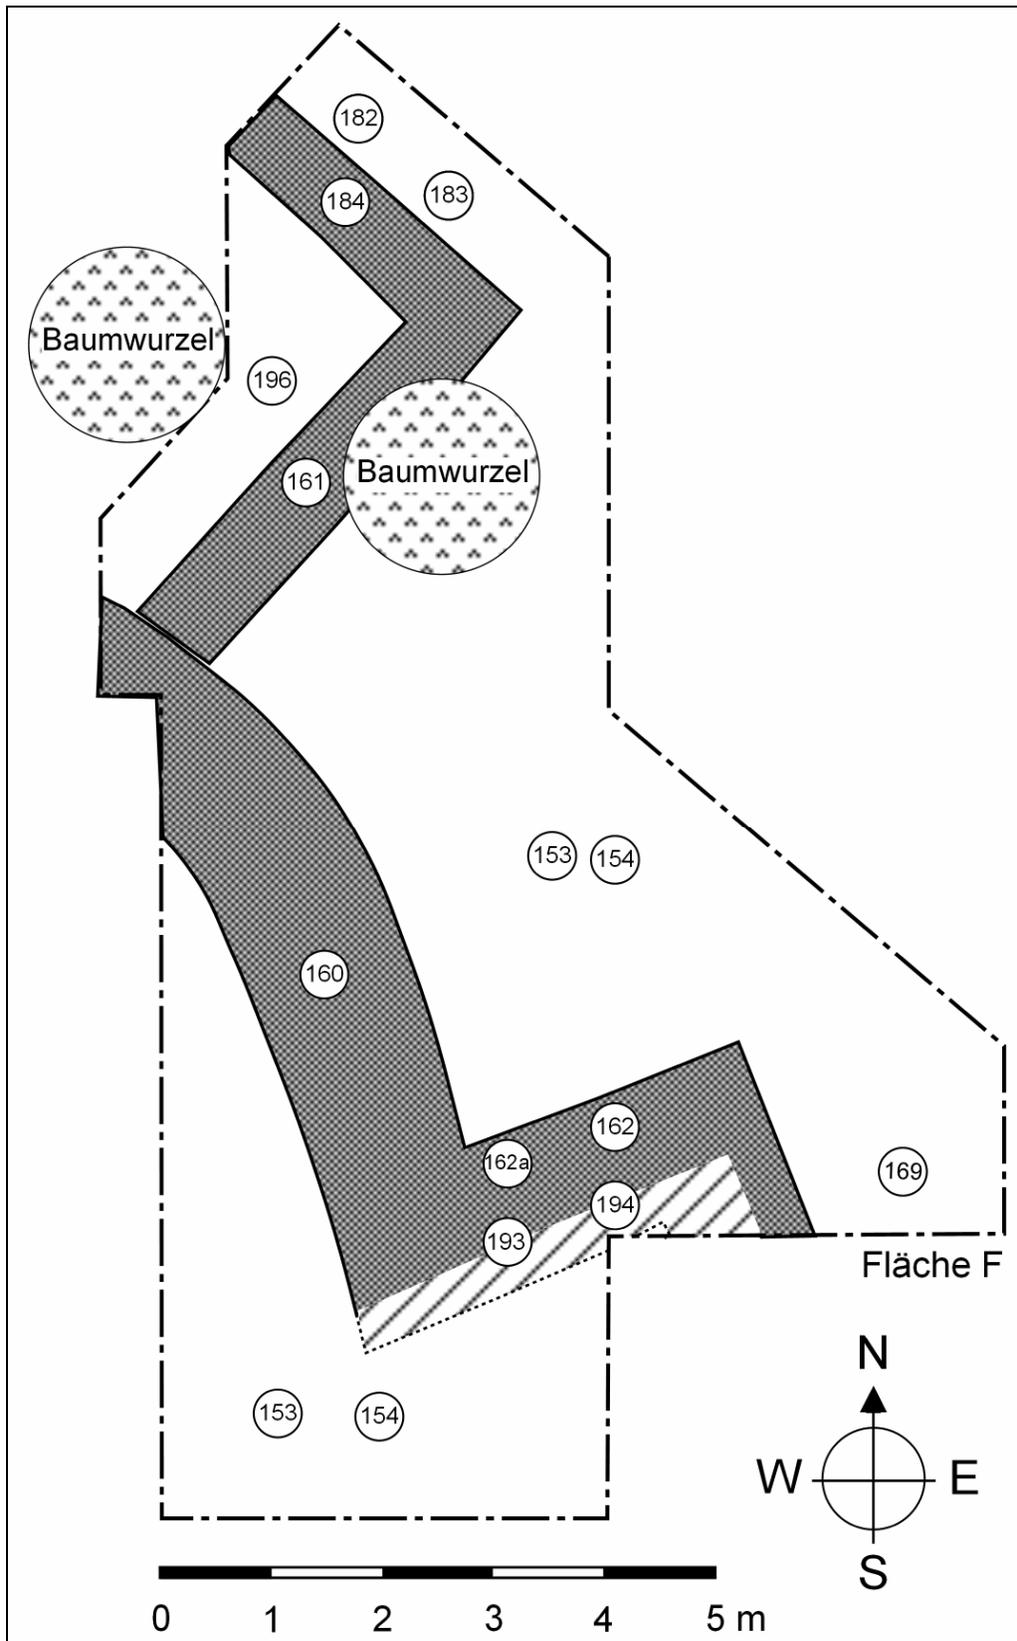
Abb. 152: Befundplan Grabungsfläche E (Größe: 56,5 qm).

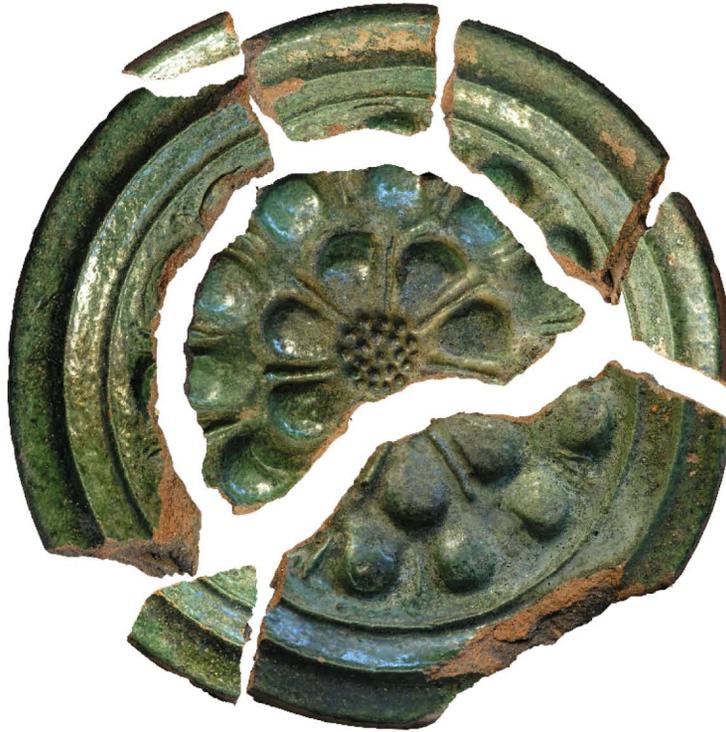
Auffindungszustand
in Fragmenten

Tafel 38: Ofenkeramik Grabung Birchiburg - Tellerkachel (Inv.nr.: BB 04-19-1).
Maßstab 1:2

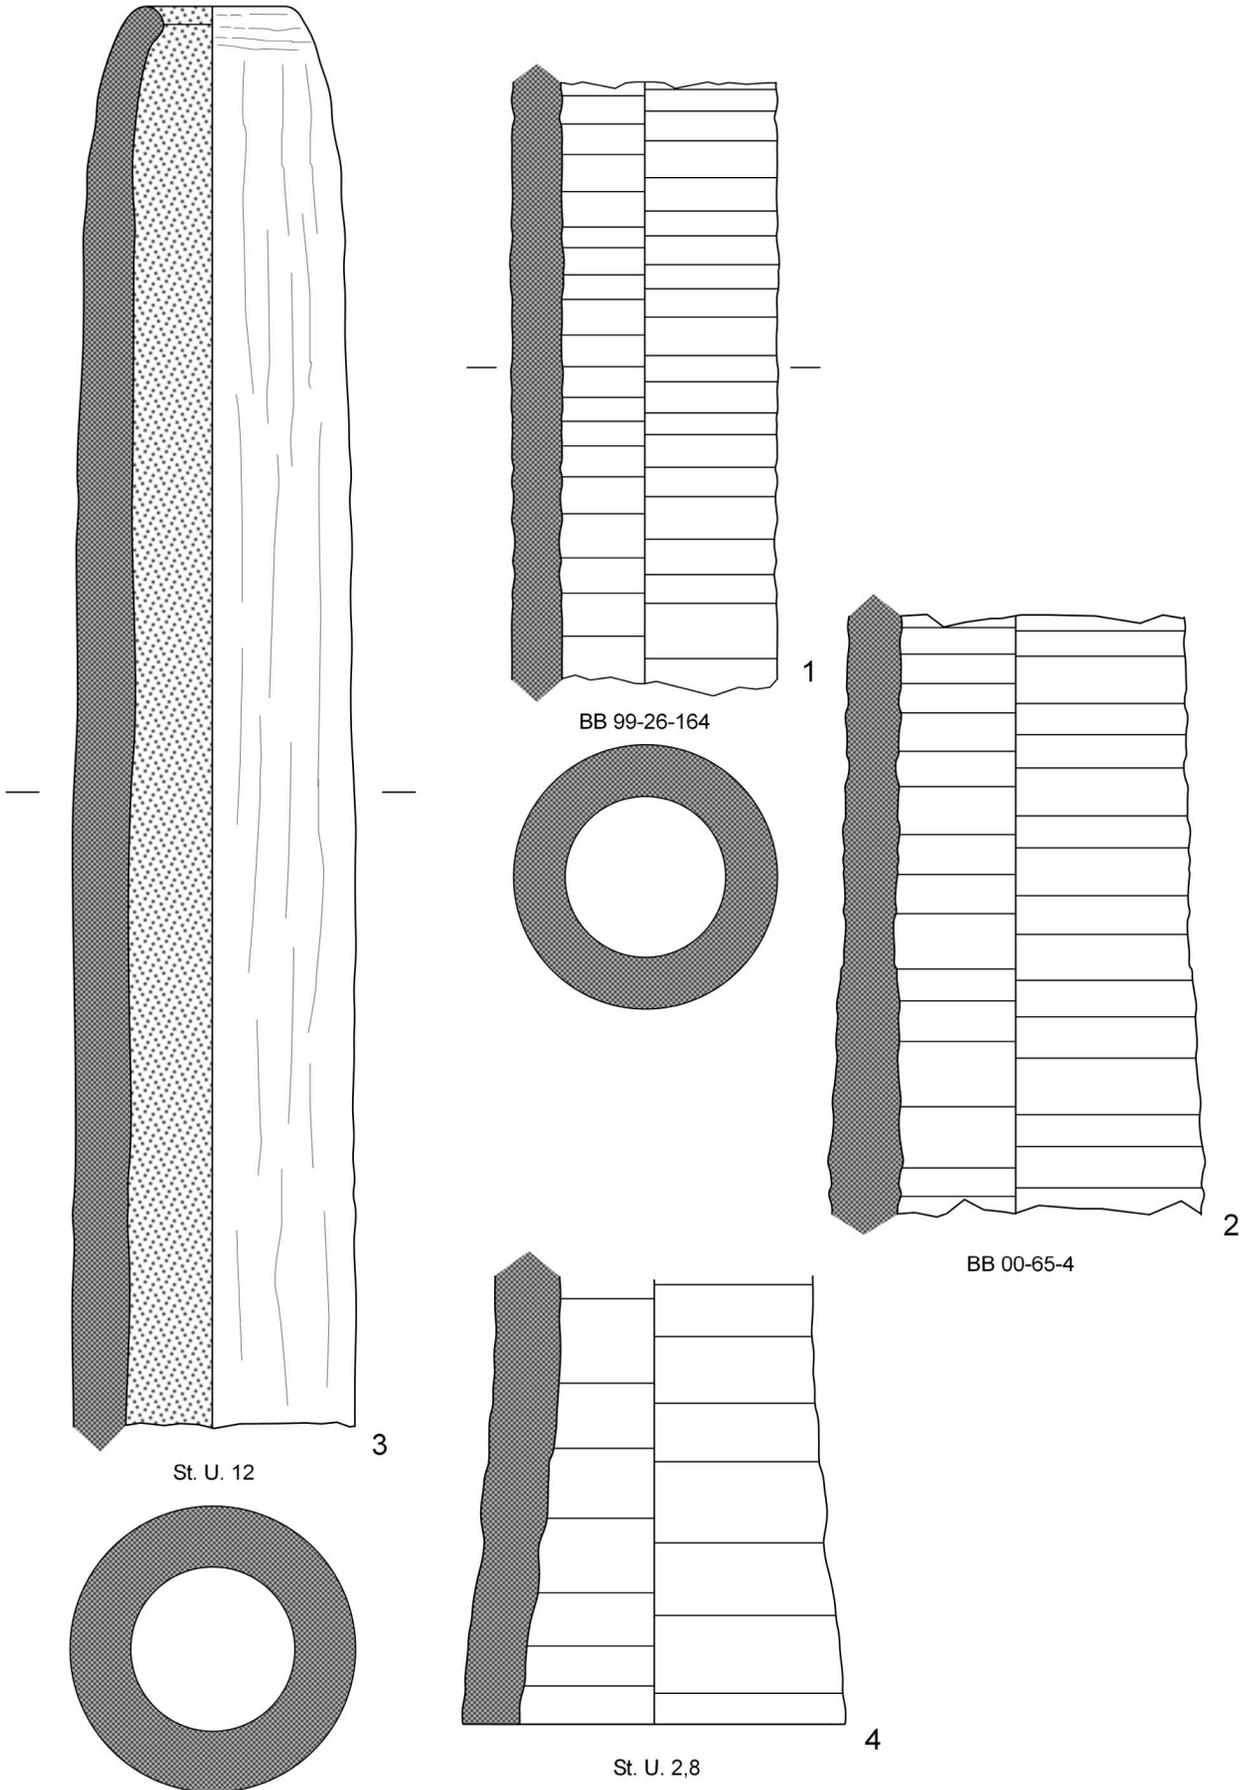
Tafel 39: Baukeramik Grabung Birchiburg- aus Befunden 26/65 und Fundstellen St.U. 12/ St.U 2,8. Maßstab 1:2

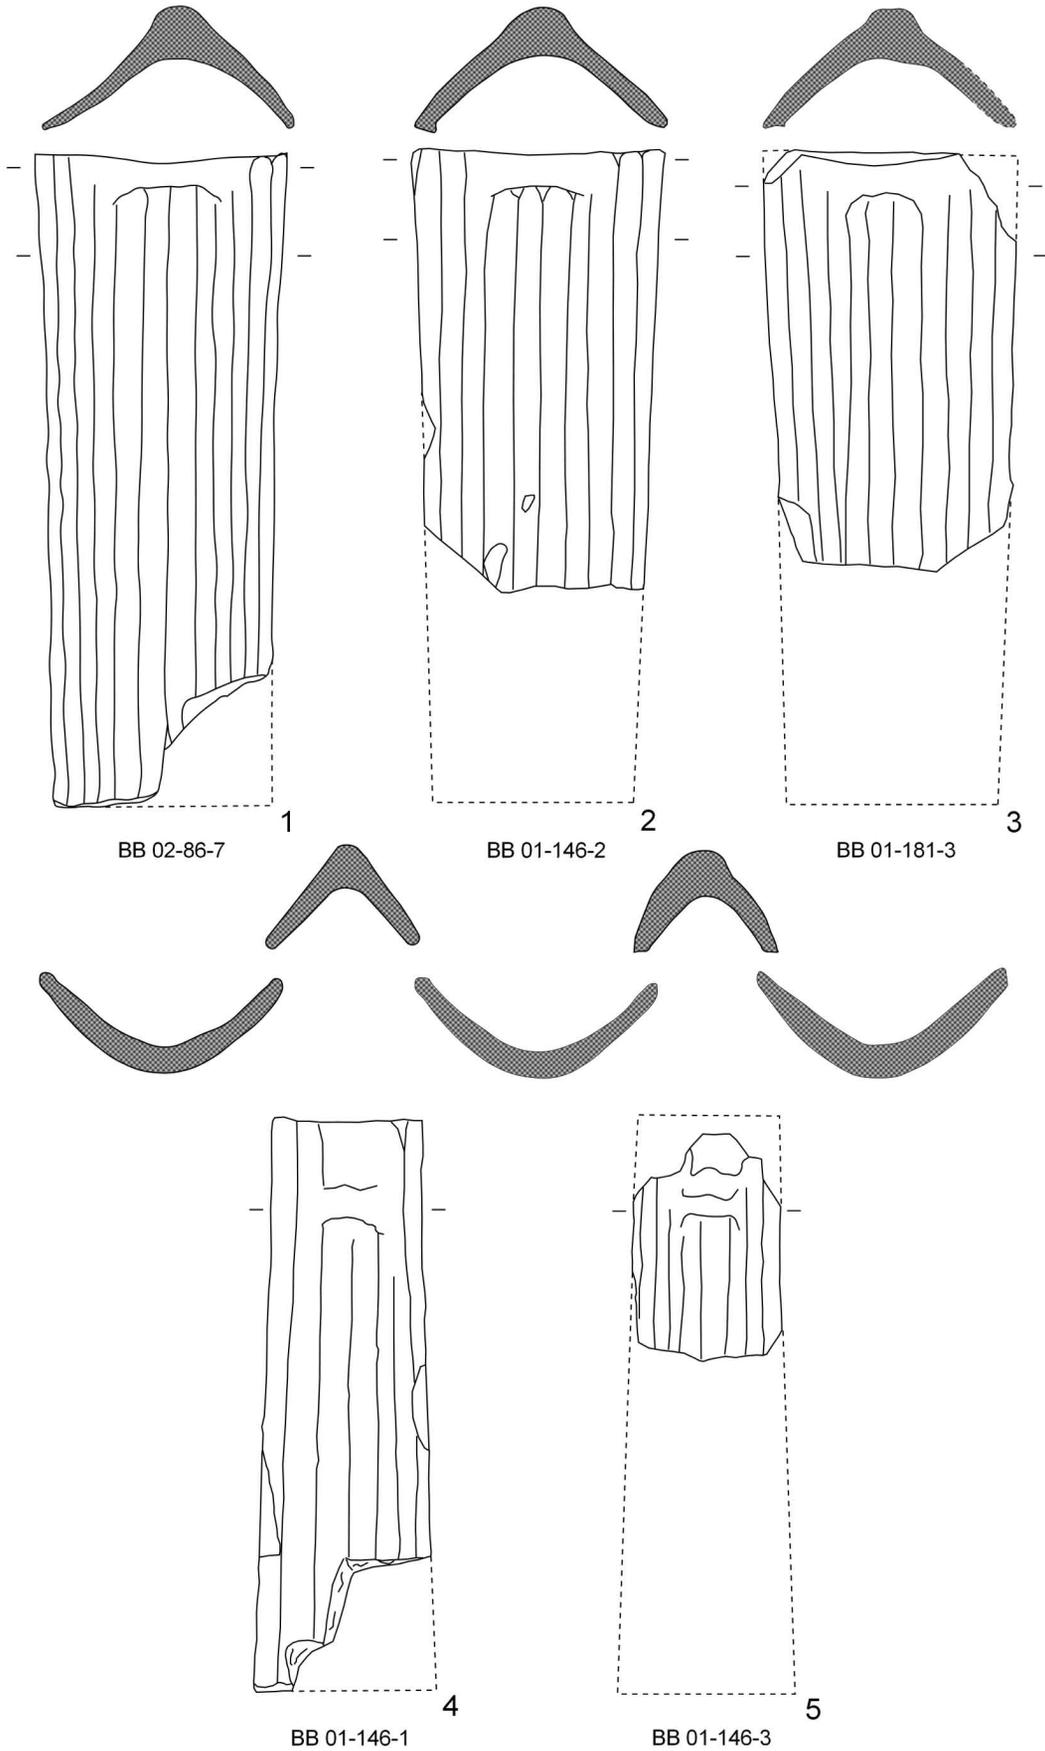
Tafel 40: Baukeramik Grabung Birchiburg - Dachziegel vom Typ "Mönch & Nonne".
Maßstab 1:5

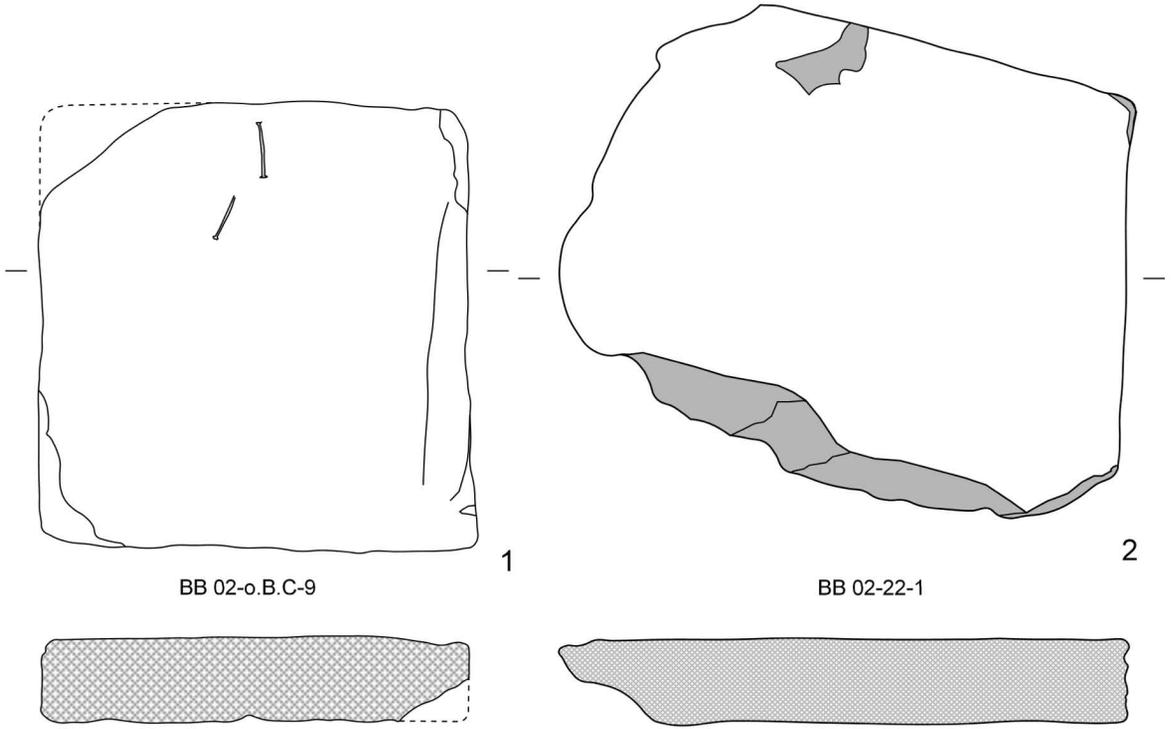
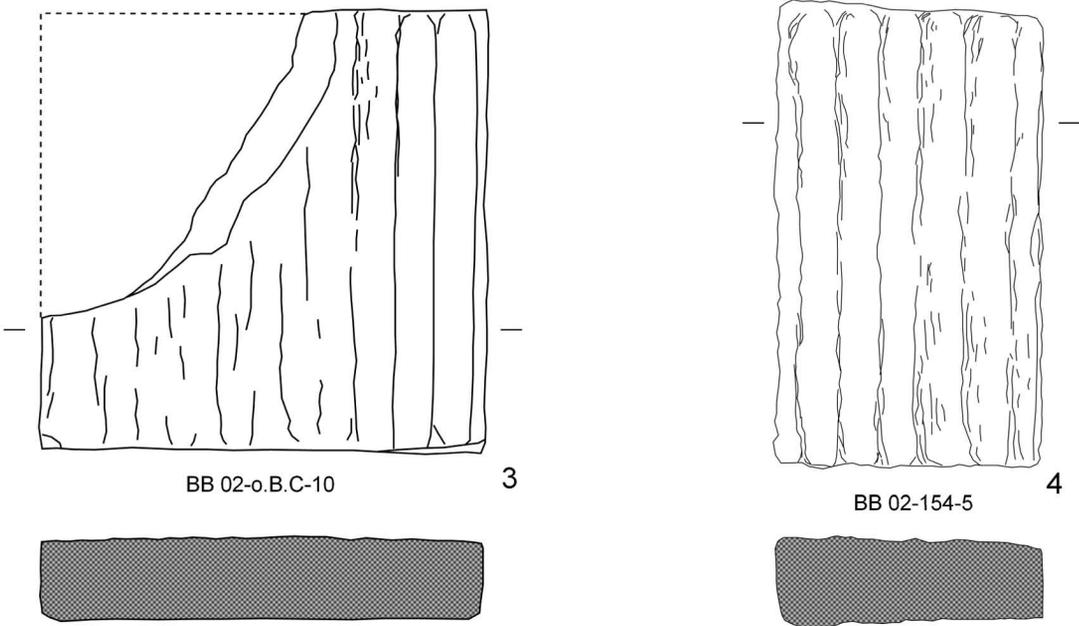
Tafel 41: Bodenplatten Grabung Birchiburg - Buntsandstein und Keramik.
Maßstab 1:4

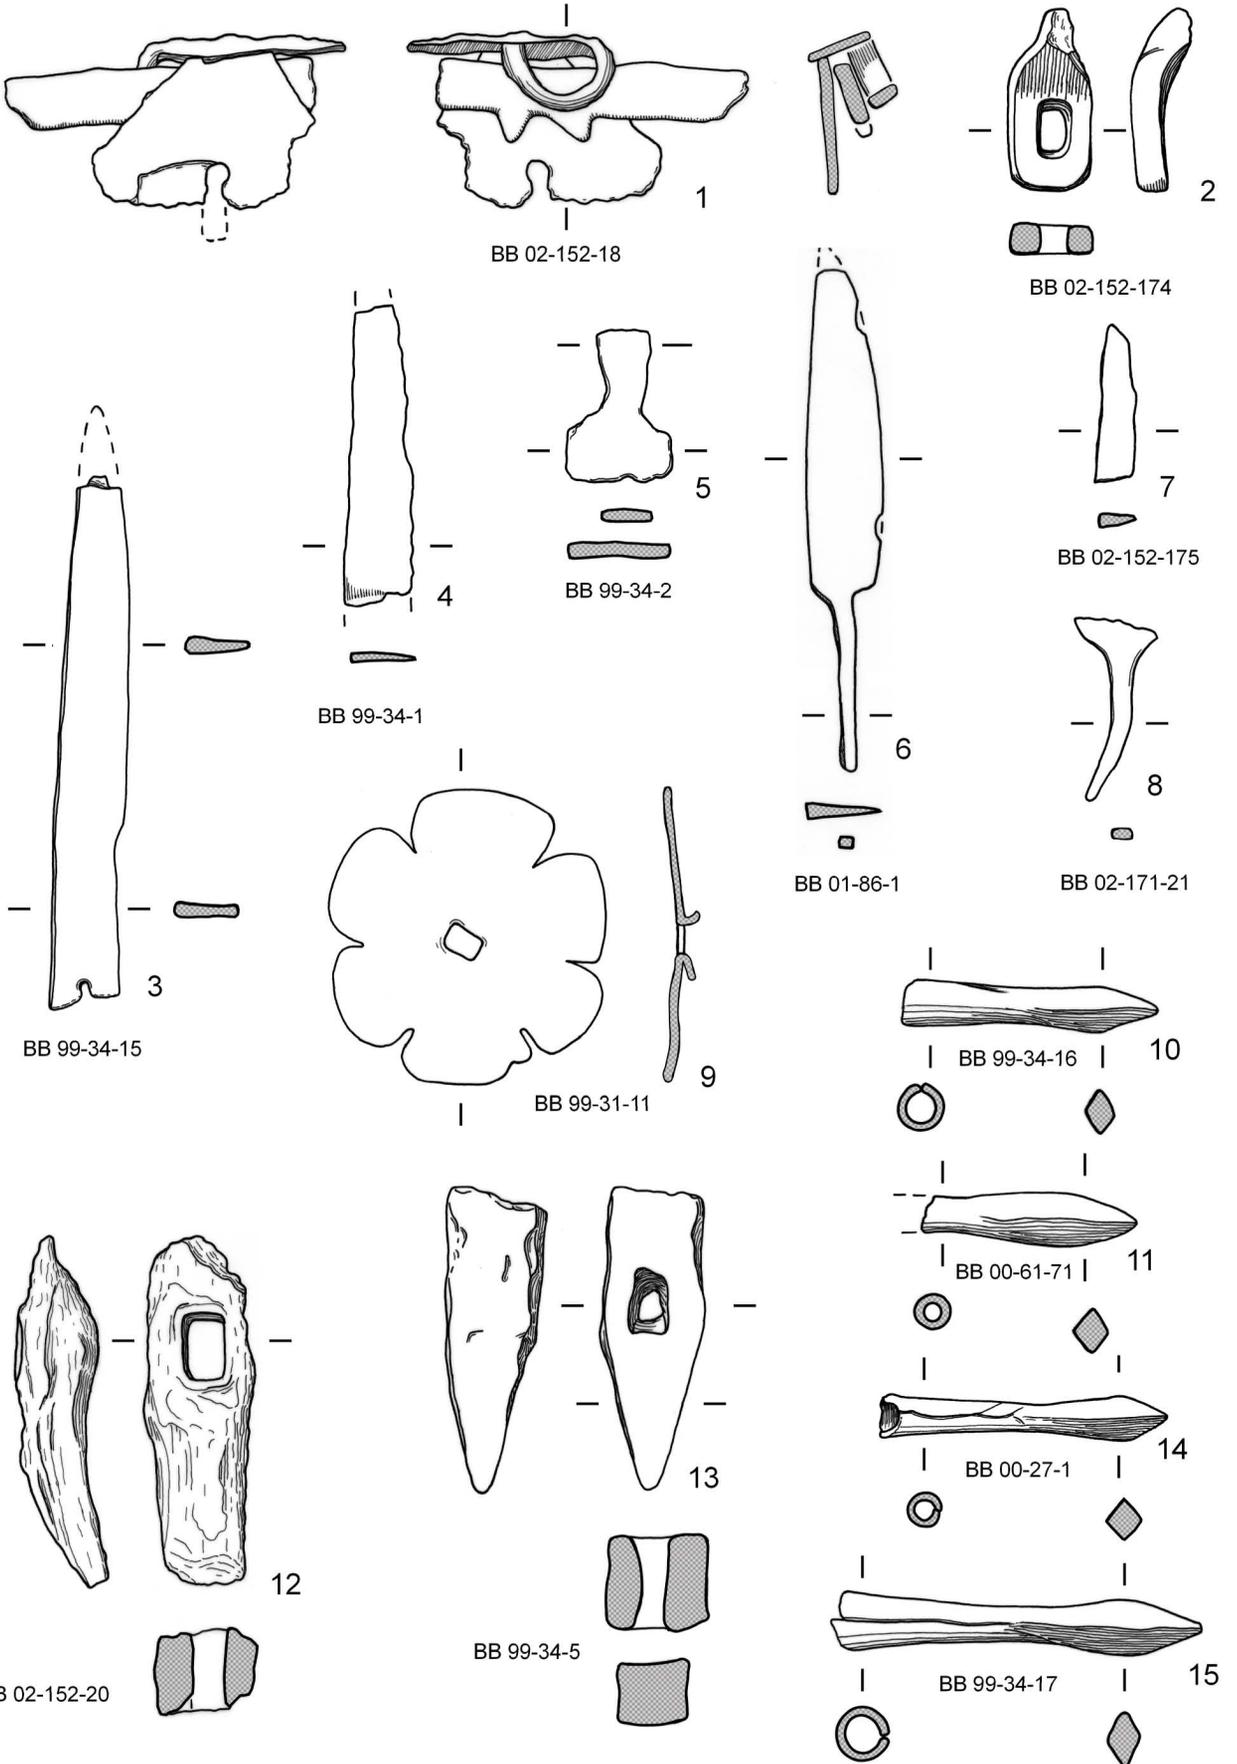
Tafel 45: Metallfunde Grabung Birchburg - aus den Befunden 27/31/34/61/86/152/171.
 Maßstab 1:2
