Matthias Fröhlich

Burg und Bergbau im südlichen Schwarzwald

Die Ausgrabungen in der Burg am Birkenberg
(Gde. Bollschweil-St. Ulrich)

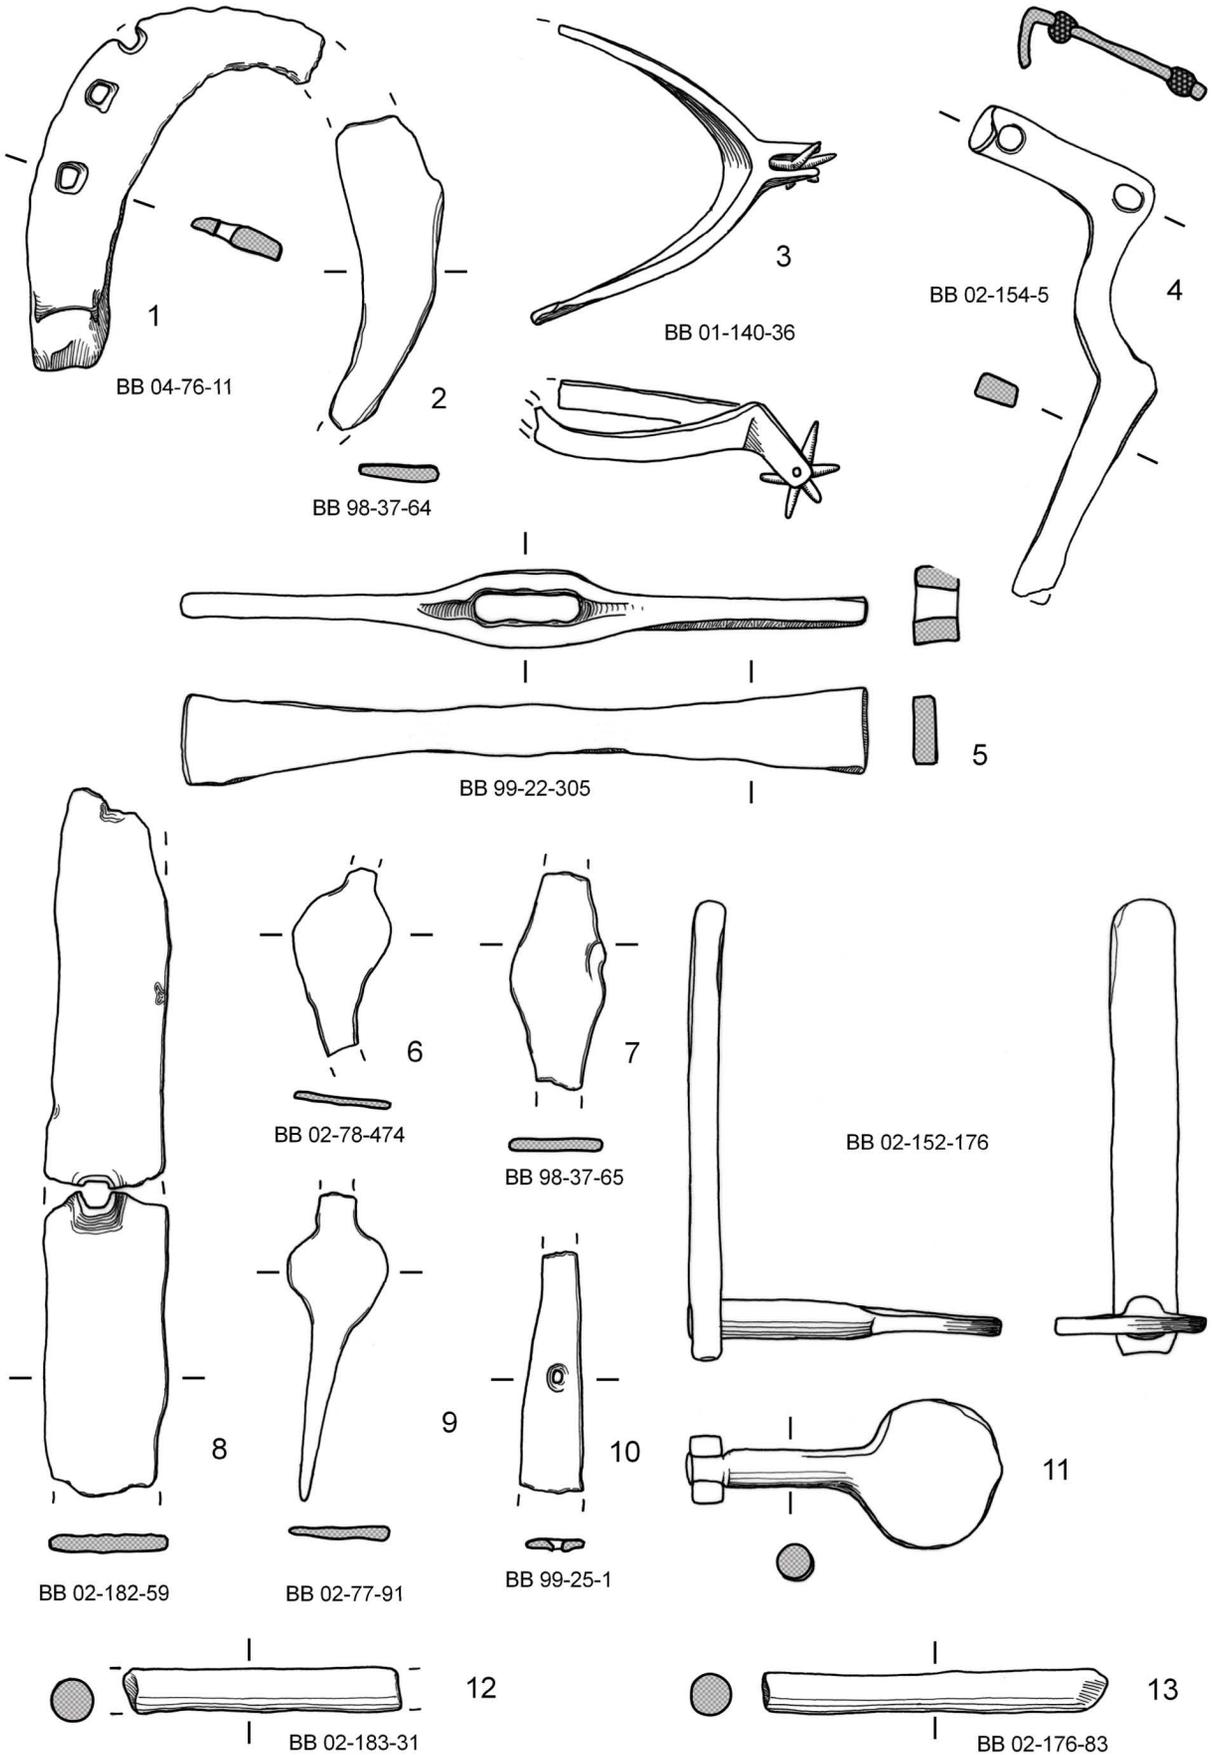
Tafel 46: Metallfunde Grabung Birchiburg - aus den Befunden 22/25/37/76ff./140/154/176/182f.
 Maßstab 1:2

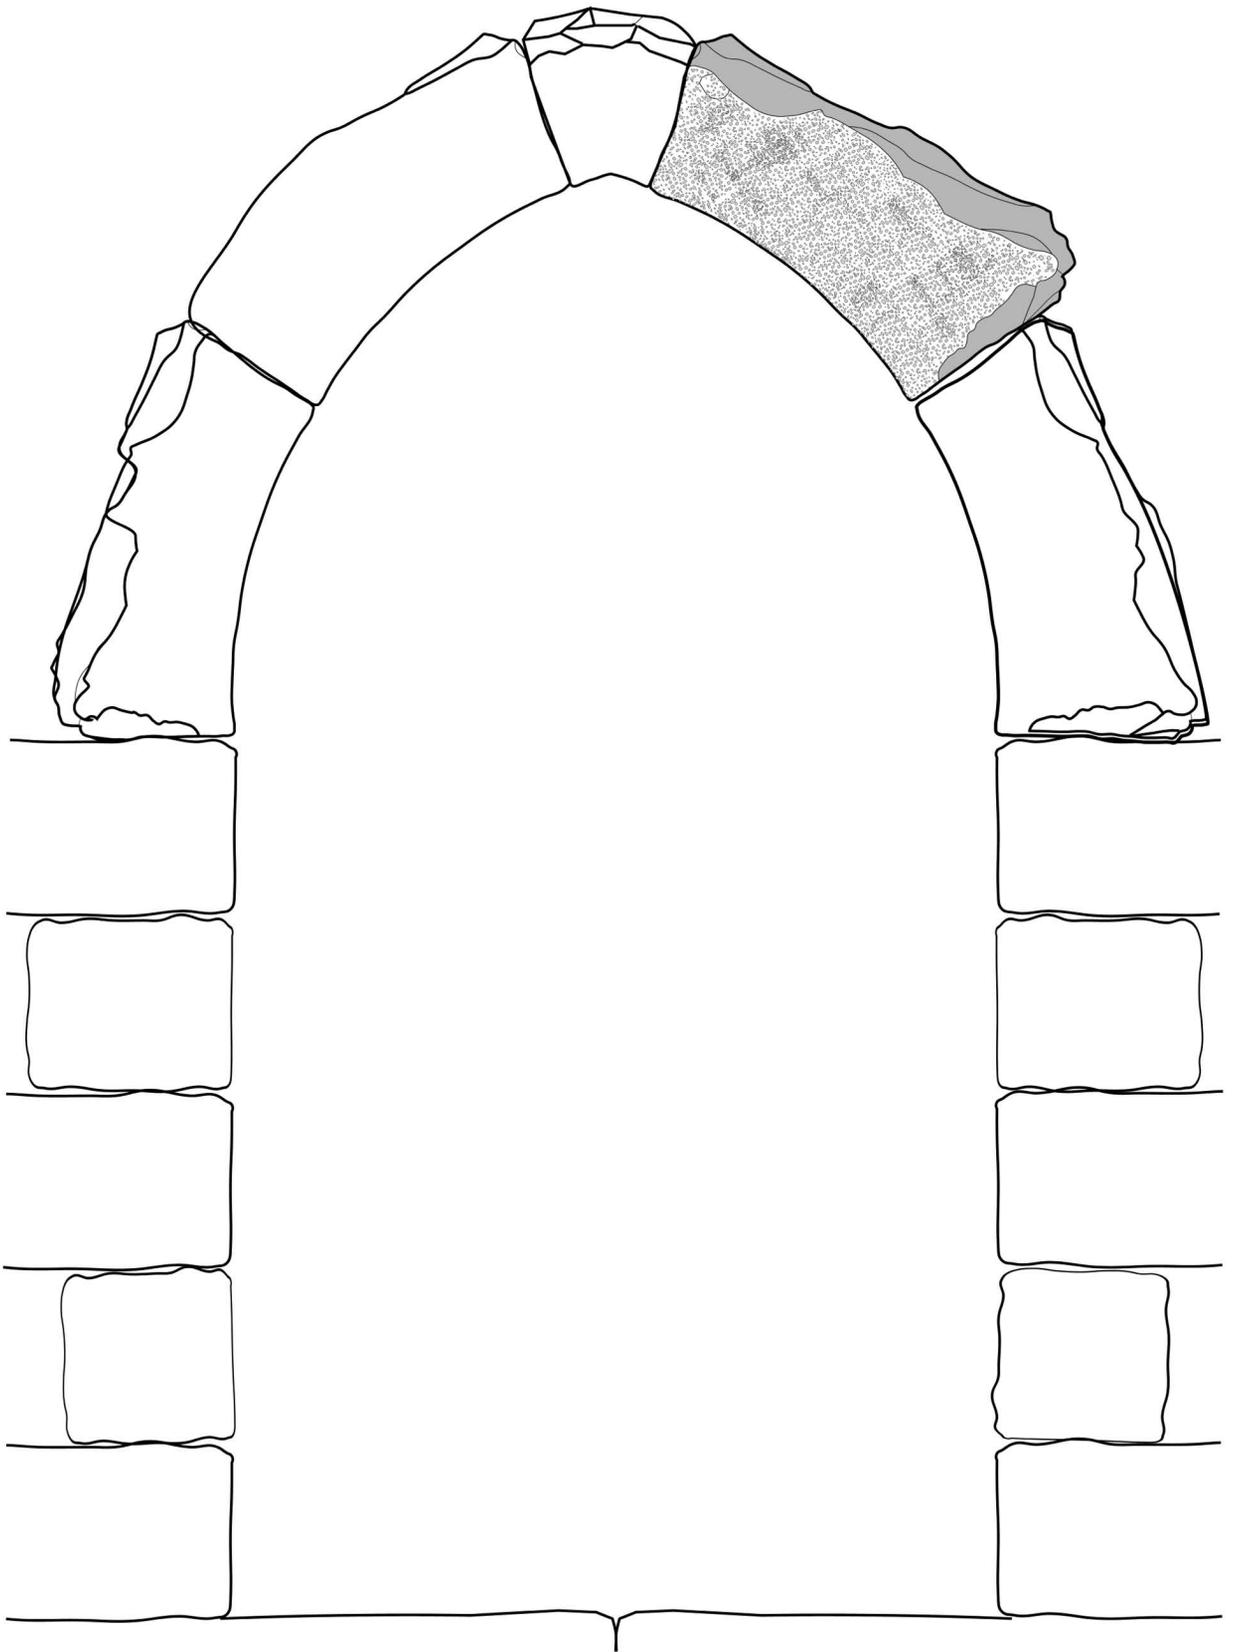
Vermutlich zusammengehörige Maßwerkteile in einer
Rekonstruktion nach dem Vorbild der Fensterreihe im
"Schönen Haus" zu Basel (Nadelberg 6)
Datierung: Zweites Viertel bis Mitte 13.Jh. (Biller 1995,49).
