ST. MICHAEL IN GAMMERTINGEN – EIN KIRCHENDACH ALS BAUHISTORISCHES PUZZLE

Tilman Marstaller

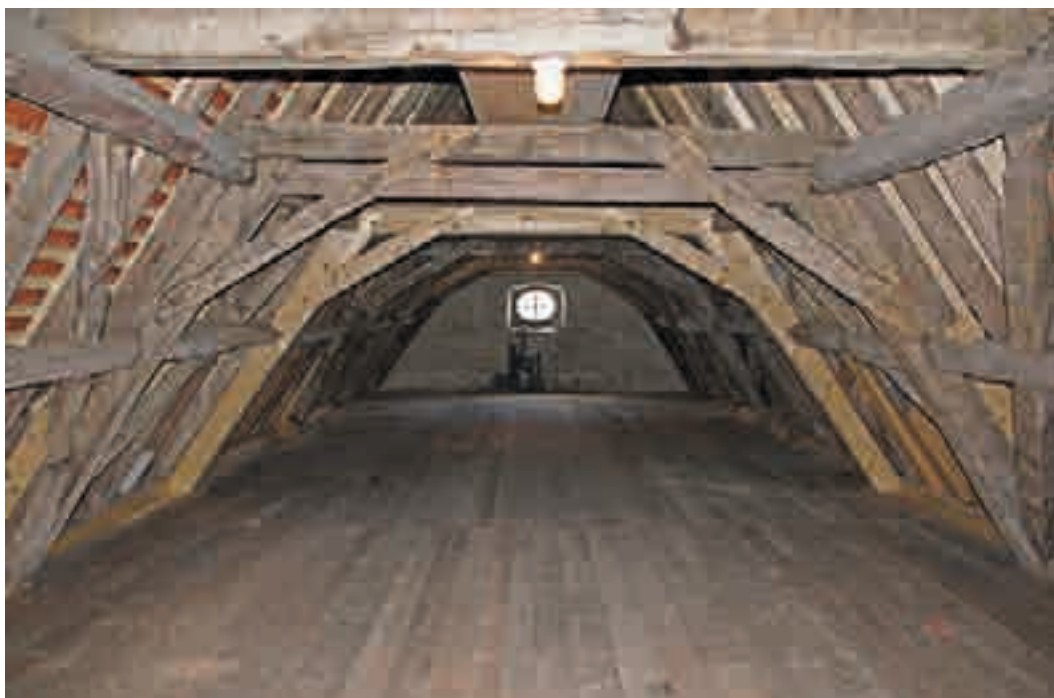
223 Blick in das jüngst erneuerte Dachwerk der Michaelskirche nach Osten.

2009 standen am Dachwerk der Michaelskirche Sanierungsarbeiten an, die erste baugeschichtliche Forschungen an der historischen Holzkonstruktion auslösten (Abb. 223). Ziel der damaligen Untersuchung, die von dem Sachverständigen für Holzschutz und Holzbausanierung Robert Ott aus Gammertingen durchgeführt wurde, war die Altersbestimmung der bestehenden Dachkonstruktion sowie des Dachreiters über dem Westgiebel. So wurden an den am Gebälk, den Sparren und diversen anderen Bauteilen insgesamt zehn Proben (Bohrkerne, Balkenabschnitte) zur dendrochronologischen Altersbestimmung entnommen. Schon damals war aufgrund widersprüchlich erscheinender Holzverbindungsspuren an den Bauhölzern, wie etwa zusammenhanglose Blattsassen oder Zapflöcher, aber auch aufgrund der teils extrem unterschiedlichen Fäll-

Bei dem bestehenden, bis zur Sanierung der Kirche 2009 unverändert erhaltenen Dachwerk handelt es sich um ein Sparrendach, das aus 18 Gespärren zusammengesetzt ist (Abb. 223; 233). Die Gespärre weisen nur in den abgesprengten Stuhlquerbünden und dem stehenden Querbund an der Westgiebelseite Kehlbalke an, die alle an die Bundsparren geblattet sind.

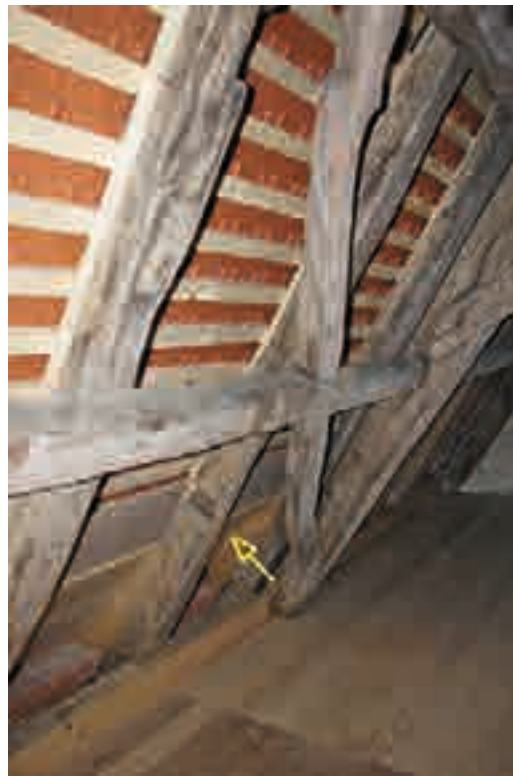
225 Blattsassen (Pfeil) an dem als Sparren 14-Nord verbauten Dachbalken von 1330 (d13: Sommerfällung 1330).

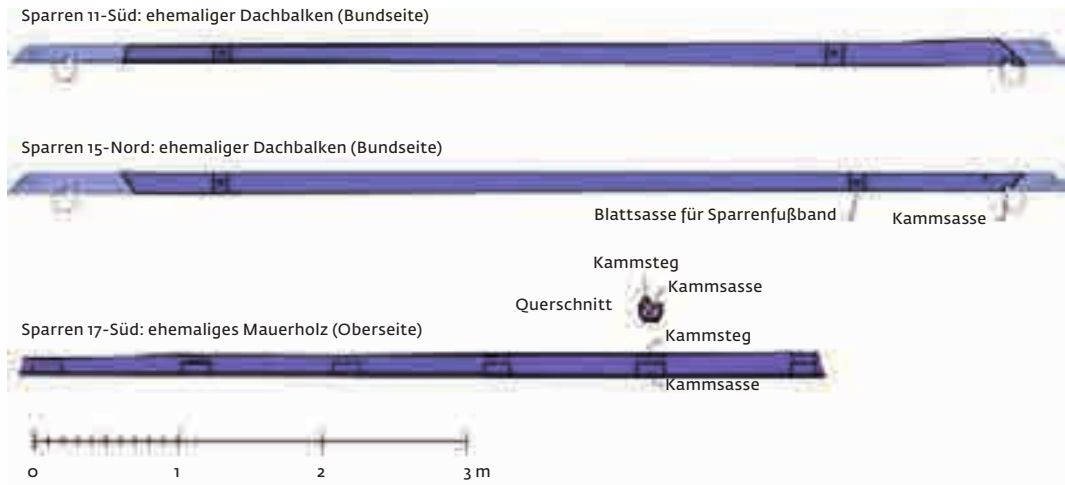
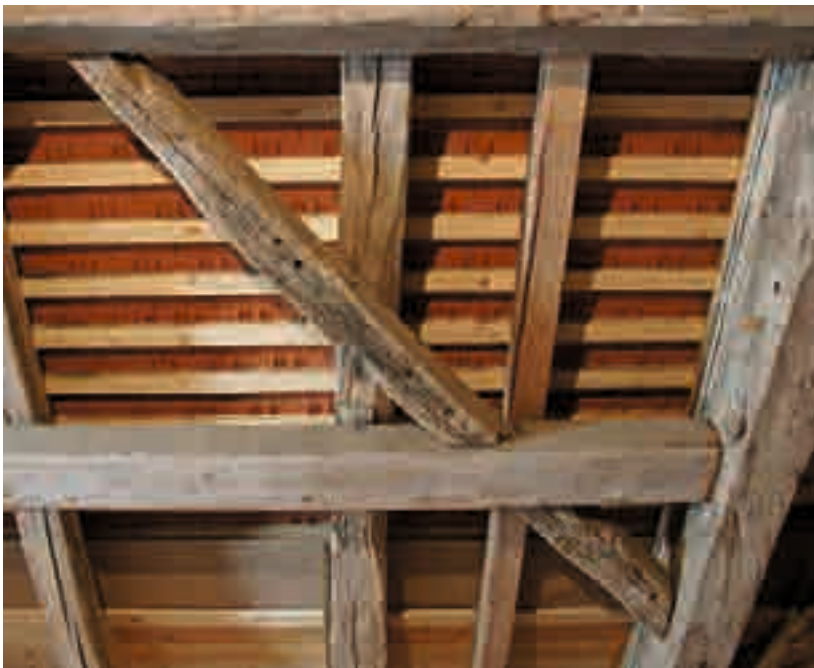
226 Detailaufmaß ehemaliger Dachbalken (Sparren 15-Nord und 11-Süd) sowie des Mauerholzes (Bundsparren 17-Süd) von 1330 (d).

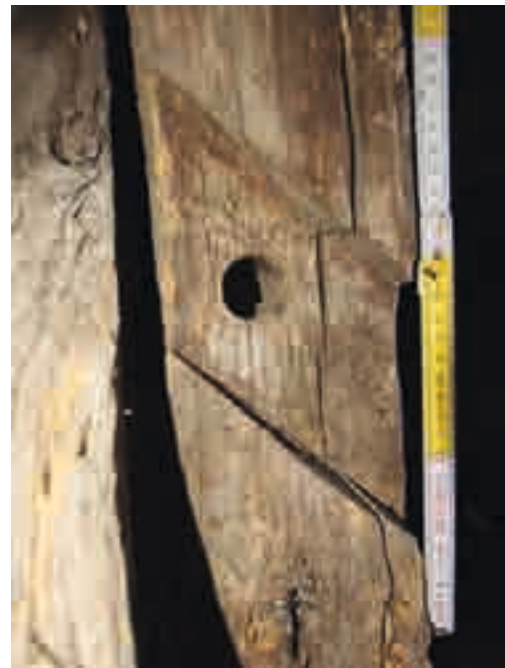
227 Möglicher Sparrenrest von 1330 mit der Blattsasse für einen Kehlbalken oder ein Sparrenfußband.

neben dem Fehlen von Blattsassen der über die Dachbalken nachgewiesenen Sparrenfußbänder vor allem die Bohrlochstärke der Holznaegelsicherungen. Sie beträgt bei den genannten Hölzern nur zwischen 2,5 und 2,8 cm. Damit unterscheiden sich die Blattverbindungen dieser Sparren markant von jenen der Bauphase von 1330. Bislang konnte im Dachwerk nur ein einziges Bauteil ausfindig gemacht werden, dessen Abzimmerungsspuren eine Interpretation als Sparren von 1330 zulassen würden (Abb. 227).⁵⁹⁴ Dabei handelt es sich um ein Eichenholz, das zuletzt als östliches Kopfband der südlichen Stuhlstrebe in QA 3 verbaut wurde. Seitlich besitzt das Holz eine schräg verlaufende Blattsasse mit 3,4 cm starkem Bohrloch.

Entscheidend für die Deutung als mittelalterlicher Sparren sind die Spuren einer ehemals mit Holznägeln befestigten Dachlattung an der deutlich stärker verwitterten, folglich ehemaligen Holzoberseite. Bei den Spuren handelt es sich um Bohrlöcher mit einem Durchmesser von 1,2–1,5 cm, die in einem mittleren Abstand von 37 cm angelegt sind. Die paarweise vorhandenen Bohrlöcher weisen auf eine einmalige Erneuerung der Dachlattung in der älteren Form der Befestigung mit Holznägeln. Erst in einer dritten Umbauphase wurden die Dachlatten schließlich mit geschmiedeten Eisennägeln an die Sparren genagelt.

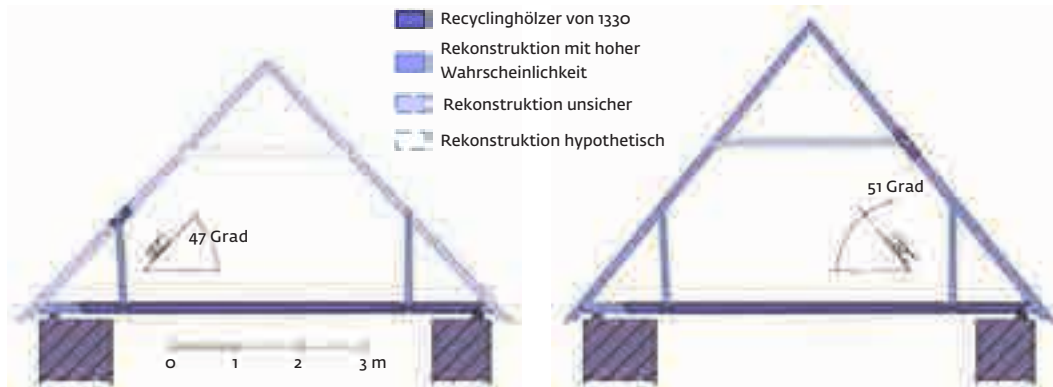
228 'Rekonstruktionsvarianten der Gespärre von 1330 (1330 [d]) je nach Orientierung des Sparrenfragmentes.

entierung des Holzes betrifft, zwei Interpretationsmöglichkeiten zu. Bei der einen Möglichkeit, der Zuordnung der Blattsasse zu einem Kehlbalken, würde sich ein Dachneigungswinkel von etwa 51 Grad ergeben (Abb. 228b). Die Blattsasse kann theoretisch auch einem Sparrenfußband zugewiesen werden, was dann einen flacheren Dachneigungswinkel von etwa 46 bis 48 Grad zur Folge hätte (Abb. 228a). Beide Neigungswinkel sind an Dachwerken der Zeit um 1330 belegt, sodass die Frage, welche der beiden Möglichkeiten in Betracht kommt, nicht mehr zu beantworten ist.⁵⁹⁵

595 Die Rekonstruktionszeichnung zeigt die erste Variante mit einem Neigungswinkel von 51 Grad.

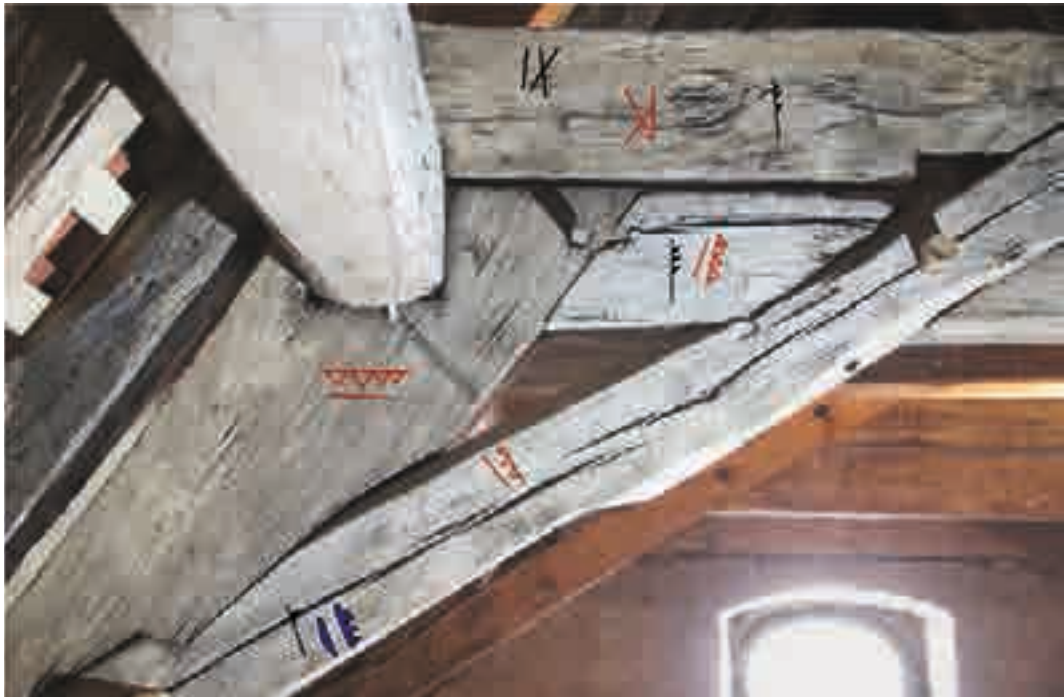
231 Bis zu drei Generationen von Abbundzeichen an einem Bauteil (Beispiel in QA 3). Rot: 1589 (Rötel). Schwarz: 1589–1724 – Ausstiche („Fähnchen“) und Beistriche. Blau: 1724 – Ausstiche („Fähnchen“) und Beistriche.

Der Bauphase von 1589 lassen sich mit hoher Wahrscheinlichkeit die mit Rötelstift ausgeführte Abbundmarken zuordnen. Sie ähneln formal den in die Hölzer eingearbeiteten, fähnchenartigen Ausstichen mit Grundhieb, wie sie dann in der letzten beiden Umbauphasen auch ausgeführt wurden. Die nur an den Bauteilen des liegenden Stuhles erhaltenen bzw. vorhandenen, eindeutig älteren Abbundzeichen ergeben im jetzigen Bauzustand weder innerhalb der jeweiligen Querbünde noch bezüglich der Anordnung der Querbünde hintereinander eine logische Zählfolge. D. h. die Bauteile wurden später in scheinbar willkürlich neu zusammengesetzt. Die vorhandenen Rötelstiftmarken zeigen eine ehemalige Zählung der abgesprengten Querbünde des liegenden Stuhls von „1 Fähnchen“ bis „6 Fähnchen“. Demnach besaß das ursprüngliche Stuhlgerüst eine ähnliche Baudimension, wie im zuletzt ausgeführten Bauzustand.

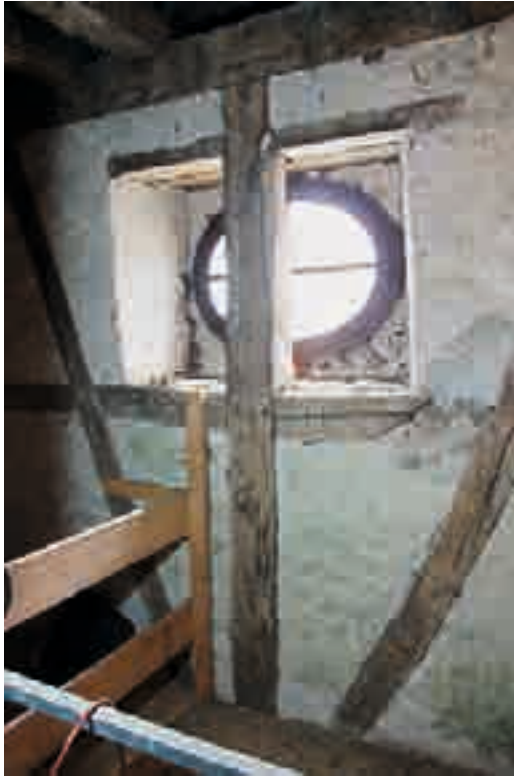
234 Feldständer in QA 6 vor Ovalfenster des Westgiebels.

Einen neuer Bestandteil in der Konstruktion scheint auch der äußere, westliche Stuhlquerbund QA 6 zu sein, der im Unterschied zur Ostgiebelseite als zweifach stehender Querbund mit einfach verriegeltem, durch Feldstreben ausgesteiftem Fachwerk konzipiert wurde. Die Gefache sind mit Bruchsteinen innenbündig ausgemauert. Die Anlage als geschlossene Fachwerkwand überrascht, weil der Querbund vor die massiv ausgeführte, westliche Giebelwand gesetzt wurde und eine Ausfachung eigentlich überflüssig erscheint. Widersprüchlich ist auch die Position des mittleren Zwischenständers, der just vor dem Ovalfenster des dahinterliegenden Massivgiebels positioniert wurde (Abb. 234). Auch die dem Dachinnern zugewandte Bundseite scheint darauf hinzudeuten, dass bei Anlage des hölzernen Querbundes der massive Westgiebel bereits vorhanden war. Ganz offensichtlich hielt man die massive Giebelwand angesichts des hier geplanten Dachreiters für zu schwach, sodass man mit QA 6 offenbar eine zusätzliche statische Unterstützung bezweckte. Der Dachreiter selbst fußt auf einer kurzen Längsbalkenlage, welche auf dem abgesprengten Querbund QA 5 und der Fachwerkwand QA 6 ruht. Er ist im Aufgehenden als achteckiges Eichenholzgerüst ausgeführt und trägt eine barocke Zwiebelhaube. Das Dachtürmchen konnte bereits im Rahmen der dendrochronologischen Untersu-
